## Sisäilma- ja rakennetekninen kuntotutkimus

Päiväys 28.4.2020

Tilaaja Vantaan kaupunki, Maankäytön, rakentamisen ja ympäristön toimiala  
Tilakeskus, Kunnossapito

Kohde Lintukallion päiväkoti  
Lintukallionkuja 9B  
01620 Vantaa

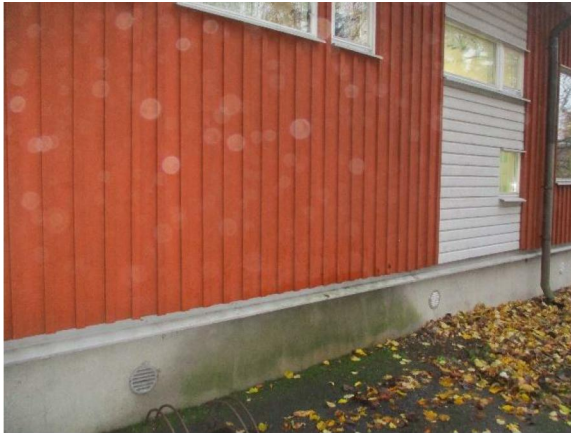
Kuva 4.5. Rakennuksen sokkelissa kosteusjälkiä ja leväkasvustoa rakennuksen länsipuolella.

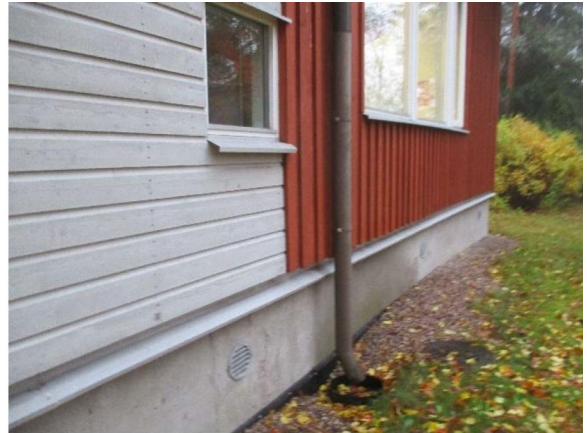
Kuva 4.6. Sokkelissa kosteusjälkiä ja rännikaivo lehtien täyttämä rakennuksen pohjoispuolella.

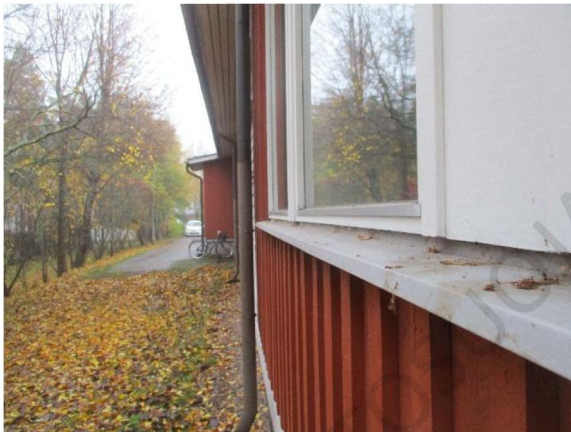
Kuva 4.7. Ikkunoiden vesipeltien kallistukset ja tuuletusaukot olivat puutteelliset.

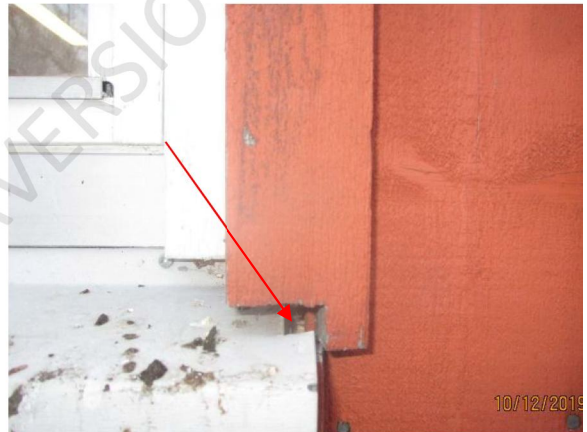
Kuva 4.8. Ikkunapellityksessä rako julkisivura-kenteeseen. Rakoja havaittiin paikallisesti.

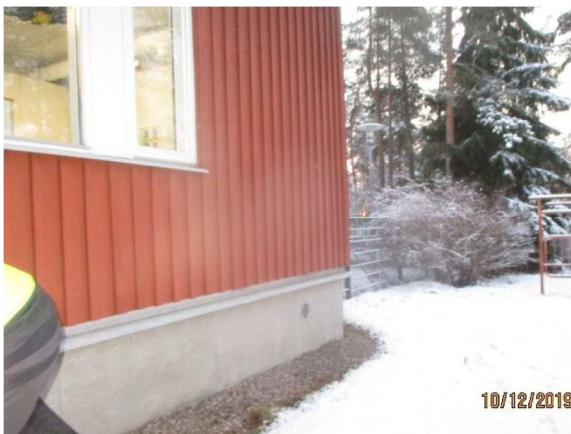
Kuva 4.9. Nurmialueilla on sokkelin viereen tehty reunasorastus rakennuksen pohjoispuolella. Reunasorastuksen paksuus ei ole tiedossa.

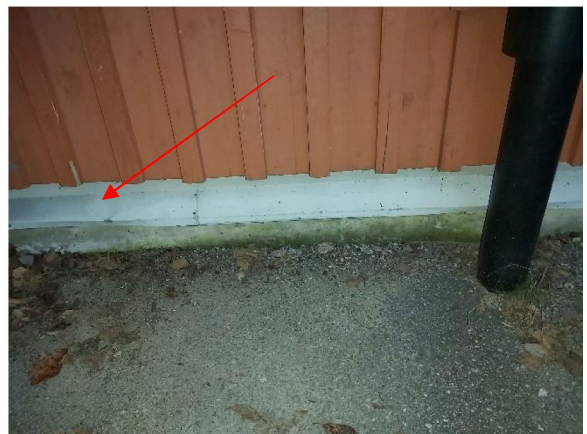
Kuva 4.10. Suojapellitys vääntynyt ja sokkelissa leväkasvustoa rakennuksen eteläpuolella.

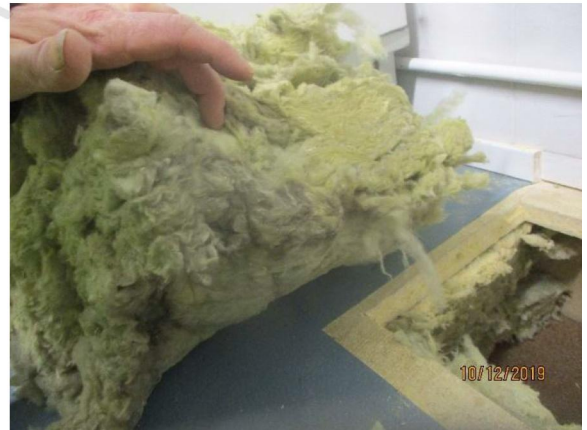
Kuva 5.4. Rakenneavauksessa (RA.06-AP) oli alapohjan alemman mineraalivillalevyn alapinnassa havaittavissa tummentumaa, joka viittaa ilmavirtauksiin eristekerroksessa.

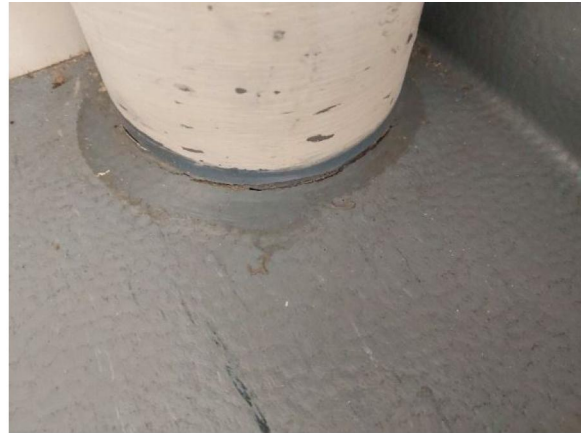
Kuva 5.6. WC-tila (tila 7) olevan viemärin tuuletusputken juuren tiivistyksessä rakoa.

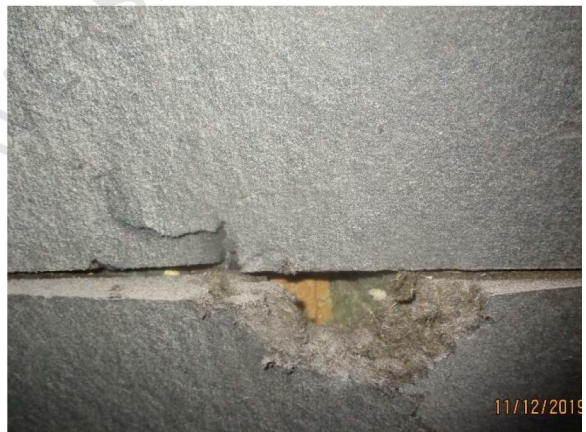
*Kuva 5.12. Alapohjan puukuitulevyssä oli reikiä, jotka voivat aiheuttaa ilmavuotoja eristetiäan. Reikiä ei ollut yleisesti alapohjan levyissä.*

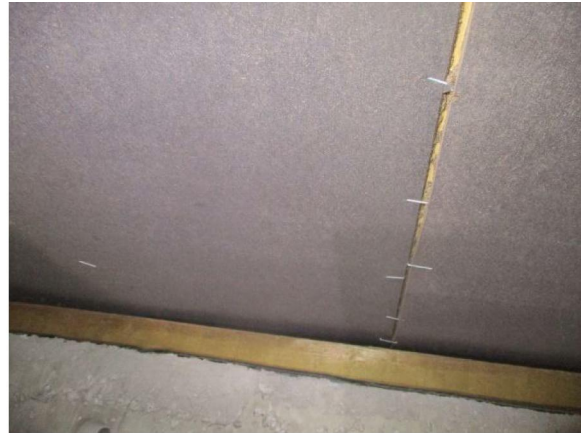
Kuva 5.18. Puukuitulevyjen saumoissa todettiin paikallisesti rakoa ja puukuitulevyjä oli osin kiinnitetty puutteellisesti.

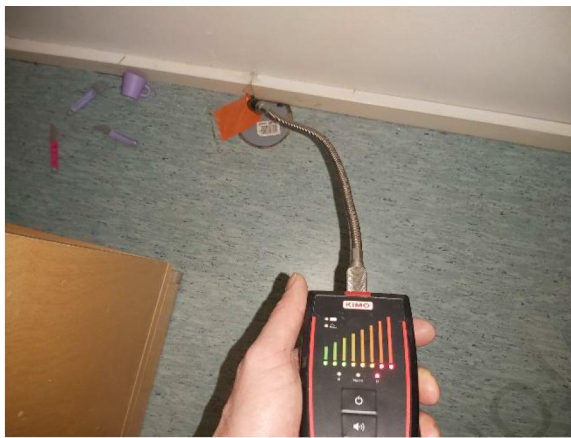
*Vanhasta putkiläpiviennistä ilmayhteys tilaan 4. (ME.01-AP)*

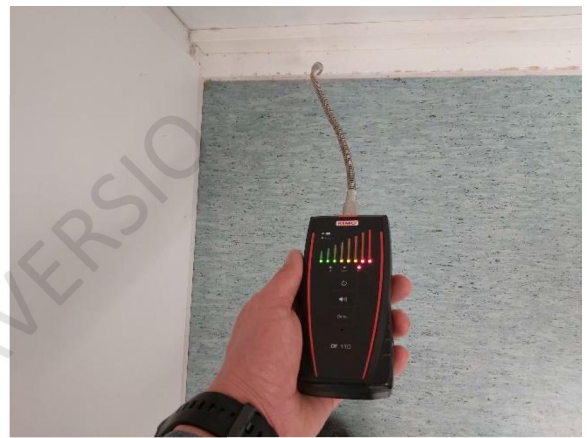
*Lattian ja seinän liittymässä oleva ilmavuoto tilassa 4 (ME.01-AP)*

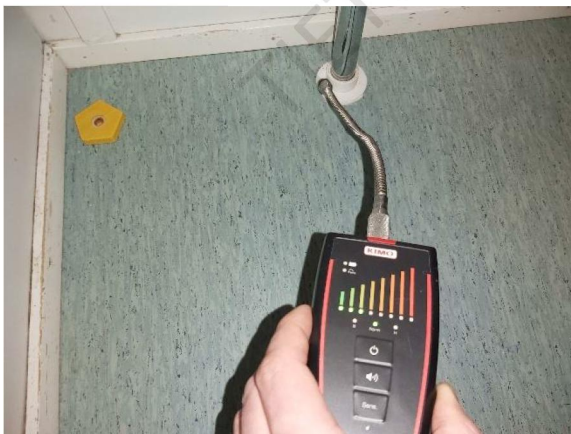
*Putkiläpiviennin juuresta havaittu ilmavuoto tilassa 10 (ME.02-AP).*

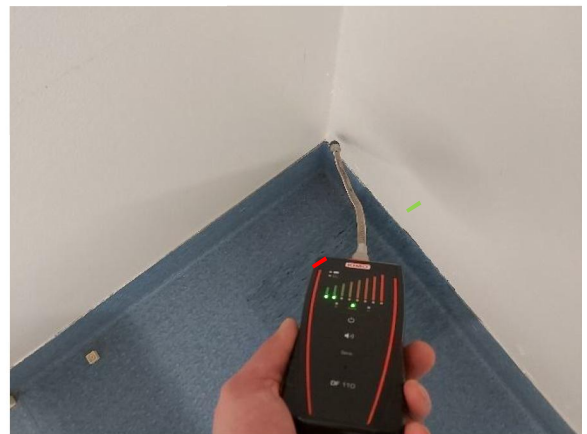
*Seinän ja lattian liittymässä havaittu ilmavuoto. Muovimatto ei ollut tiiviisti seinään vasten. (ME.03-AP).*

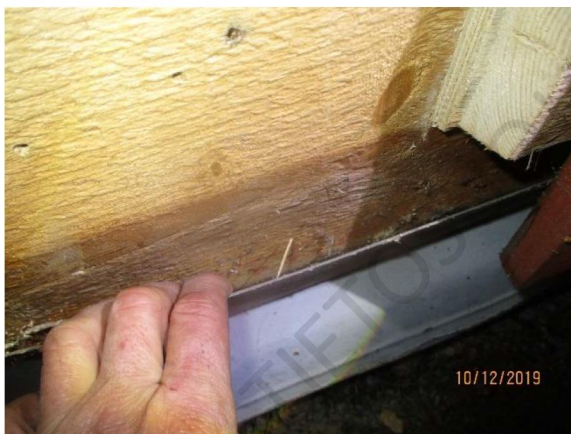
Kuva 6.3. Alaohjauspuu voimakkaasti tummentunut. Sokkelissa myös leväkasvustoa (RA.09-US).

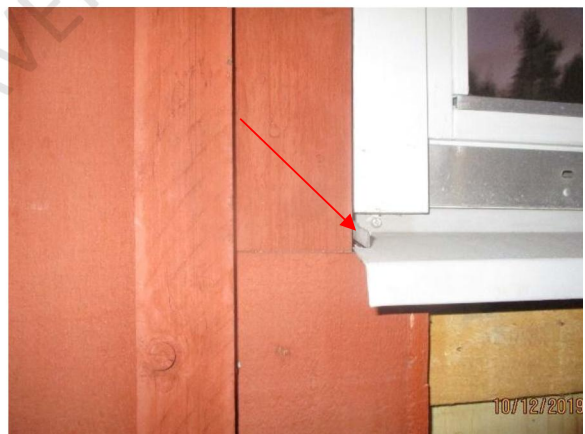
Kuva 6.4. Ikkunapellityksessä rako, josta viistosateella mahdollisuus kastella julkisivurakennetta (RA.09-US).

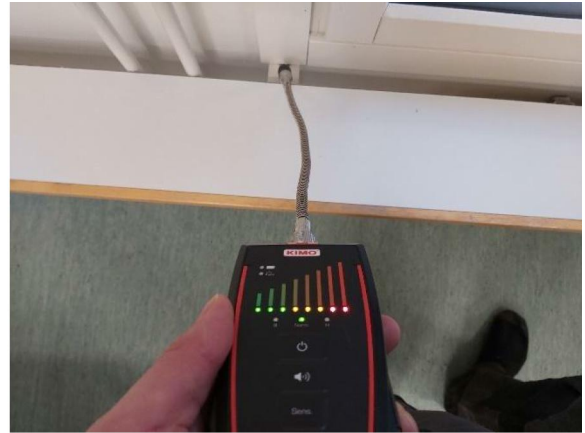
*Ulkoseinän merkkiainekokeen yhteydessä ikkunalaudan kiinnikkeestä havaittu vuoto (ME.05-US).*

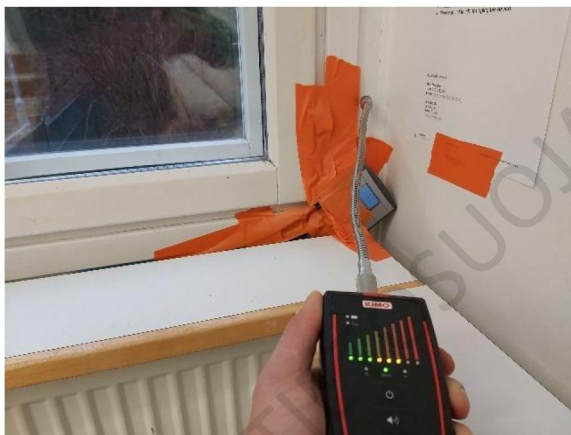
*Ulkoseinän merkkiainekokeen yhteydessä ulkoseinän ja ikkunan liittymästä havaitut vuodot (ME.06-US).*

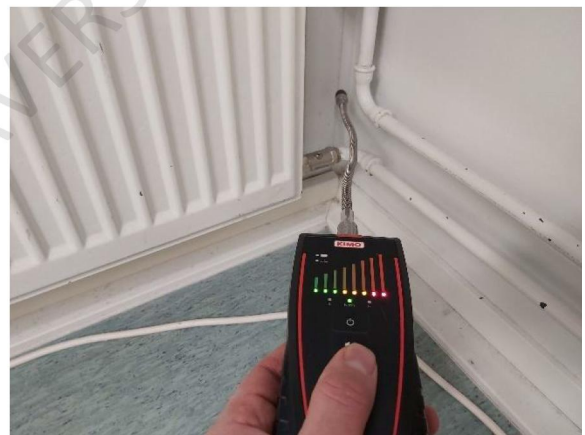
*Ulkoseinän merkkiainekokeen yhteydessä ulkoseinien liittymästä havaittu vuoto (ME.07).*

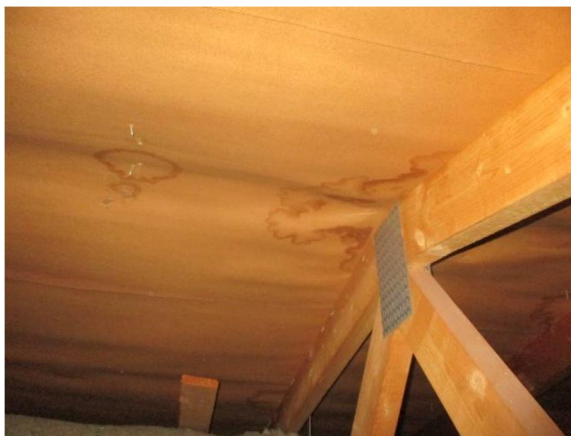
Kuva 7.1. Kosteusjälkiä aluskatteessa.

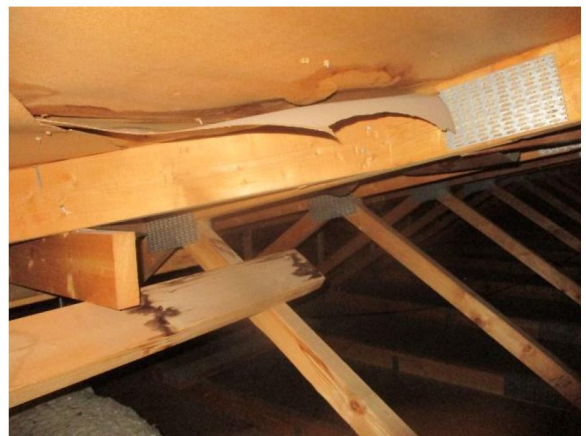
Kuva 7.2. Aluskatteessa ja tukipuissa kosteusjälkiä.

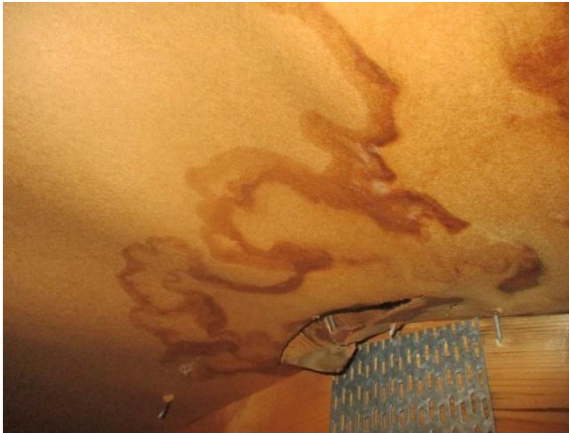
Kuva 7.3. Aluskatteessa on lähes kauttaaltaan kosteusjälkiä. Varsinkin läpivientien läheisyydessä.

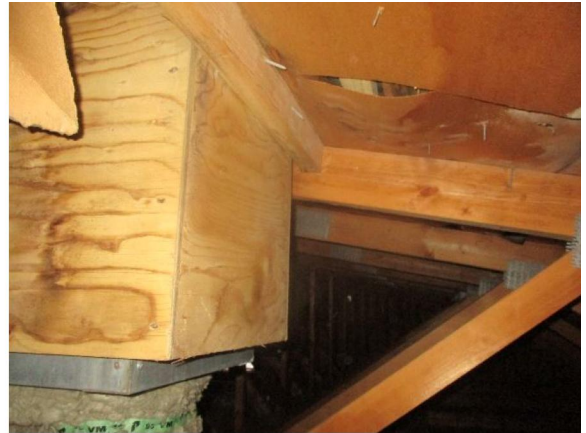
Kuva 7.4. Kosteusjälkiä ilmanvaihtokoneen koteloinnissa ja aluskatteessa. Kosteusjäljet mahdollisesti vanhoja.

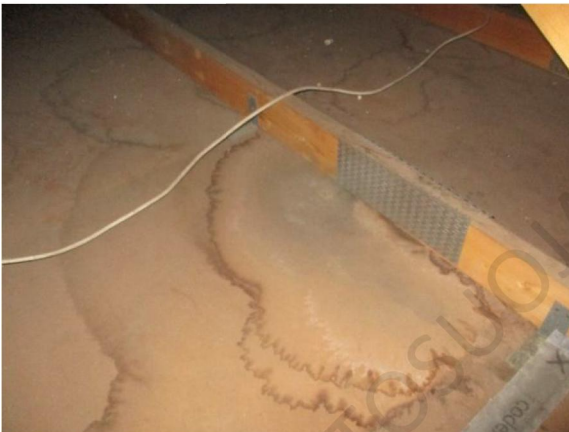
Kuva 7.5. Kosteusjälkiä yläpohjaelementin yläpinnalla

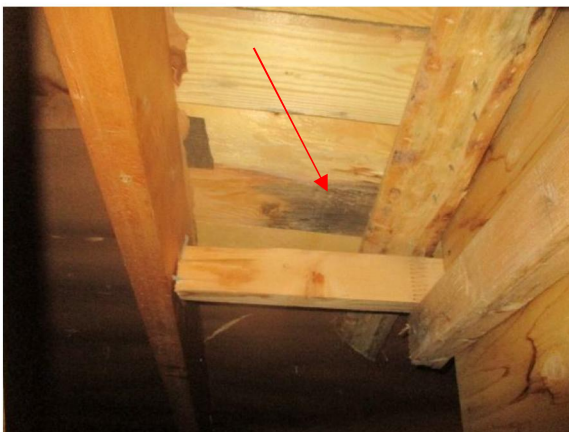
Kuva 7.7 Ruodelaudoituksessa kosteusjälkiä.

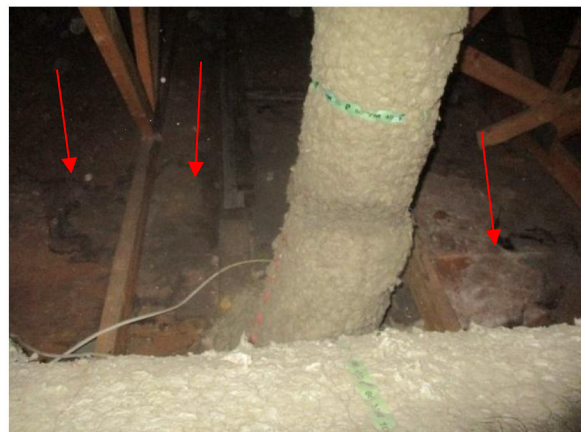
Kuva 7.8. Alakaton päällä runsaasti jälkiä kosteusrasituksesta, mahdollisesti vanhasta kattovuodosta jääneitä jälkiä.

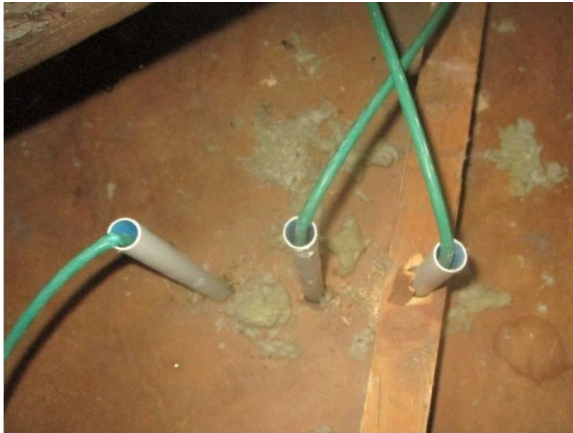
Kuva 7.9. Tiivistämättömiä läpivientejä alakattossa.

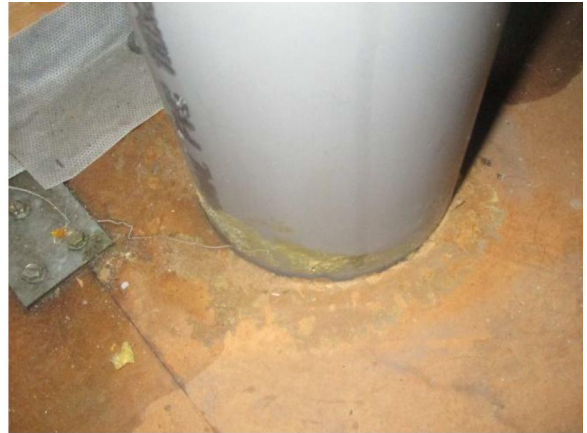
Kuva 7.10. Viemärintuuletusputken läpivienttiä ei ole tiivistetty.

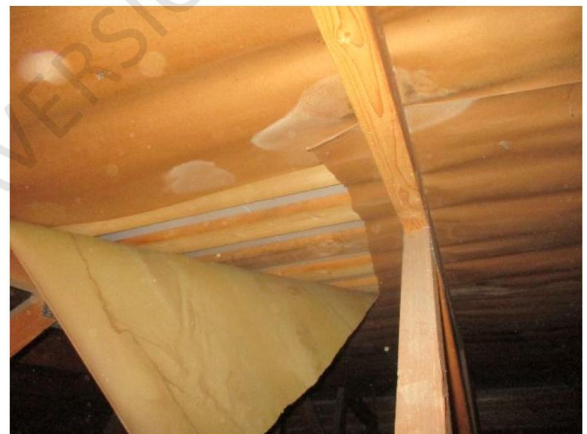
Kuva 7.12. Aluskate on irti.

Havaituista kosteusjäljistä ei pystytty arvioimaan olivatko ne aktiivisia vai ovatko ne syntyneet jo aiemmin. Aluskatteen havaitut kosteusjäljet viittaavat vesikatteen vuotamiseen ajan saatossa ja niiden puutteellinen kiinnitys voi aiheuttaa lisää kosteusrasitusta ja mahdollisesti mikrobivaurioita yläpohjarakenteeseen.

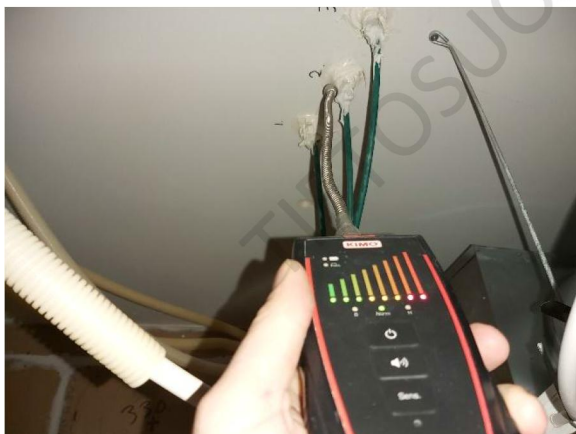
Kuva 7.13. Tiivistetyistä läpivienneistä ilmavuotoja tilassa 4.

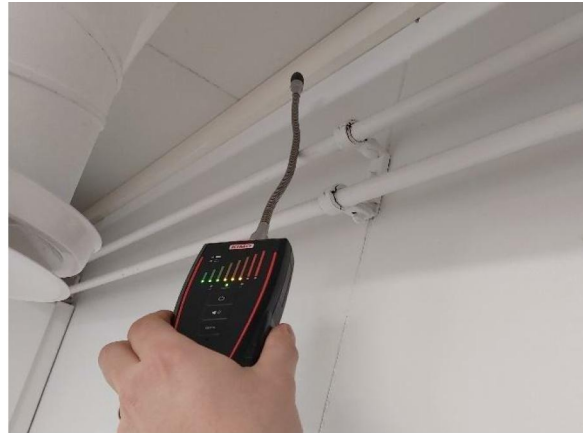
Kuva 7.16. Seinän ja yläpohjan liittymässä vuotokohta tilassa 6.
