## **KOSTEUS- JA SISÄILMATEKNINEN KUNTOTUTKIMUS**

**RAIKUPOLUN PÄIVÄKOTI**  
**RAIKUPOLKU 6, VANTAA**  
**22500325-464**

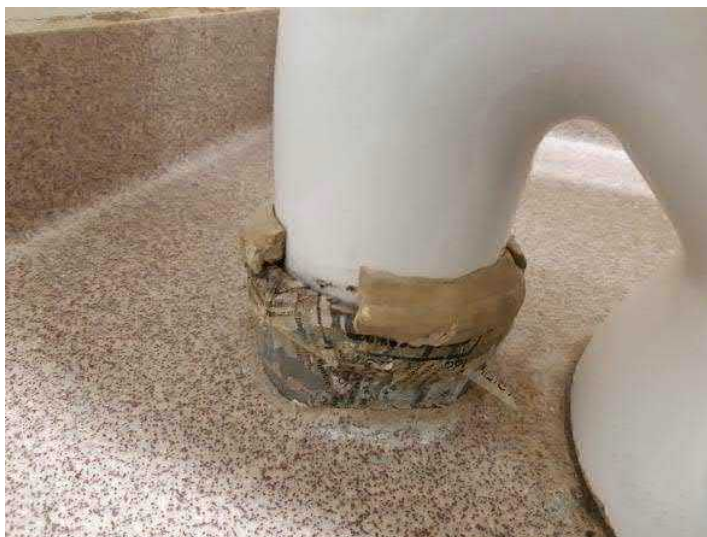
Märkätiloissa havaittiin laajalti viemärin hajua, joka toistui jopa samana päivänä, kun vesilukot oli täytetty. Tiloissa 34, 19 ja 26 havaittiin ilmavuoja viemäriputkien tiivisteissä. Tilan 47 lattiakaivosta puuttui ”rassitulppa”, jonka kautta nykyisellään virtaa ilmaa sisätiloihin. Tilassa 15 havaittiin peltilevyllä peitetty vanha lattiakaivo ja siitä virtasi ilmaa sisätiloihin.

**Kuva 5. Tilan 34 WC-istuimen viemäritiivisteet olivat kovettuneet ja lohkeileet. Lohkeaman kohdalla havaittiin ilmavirtaus.**

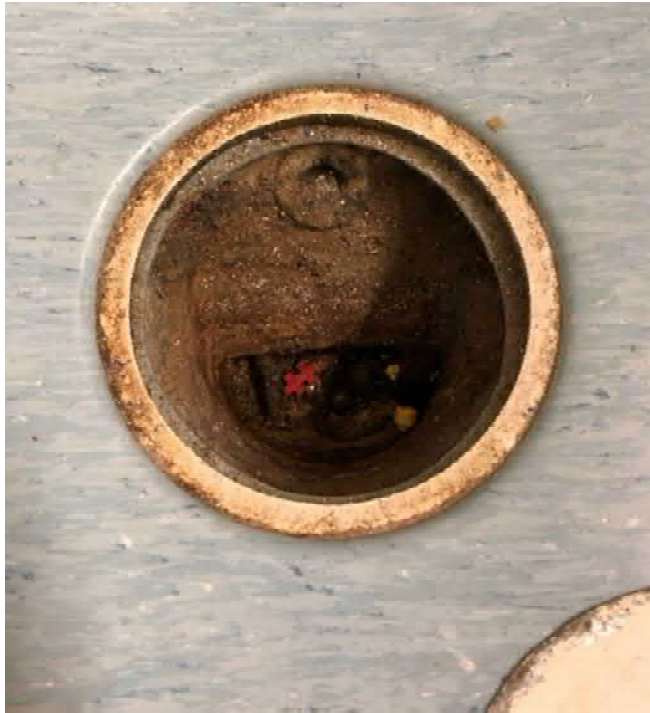
***Kuva 8. Tilan 15 vanha lattiakaivo oli peitetty pellinpalalla. Kaivosta havaittiin ilmavirtaus sisätilaan.***

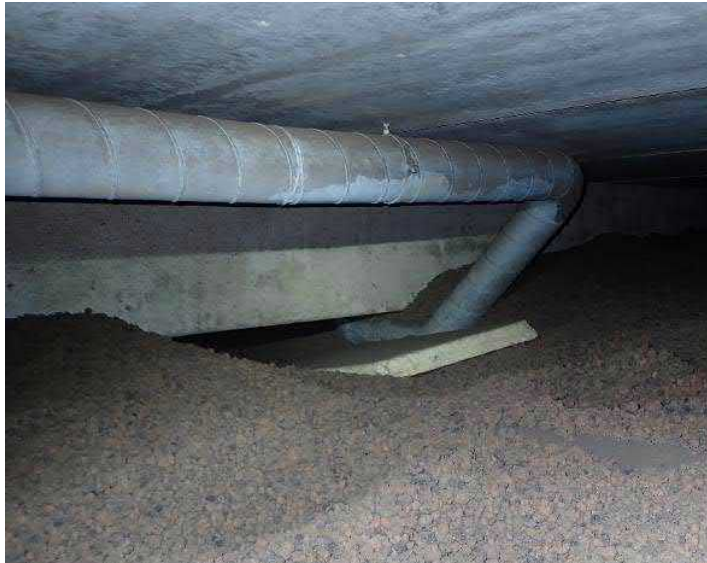
**Kuva 10. Ryömintätilaan on asennettu kevytsorapohja. Peruspalkkien alta oli vaikea kulkea eri osastoille.**

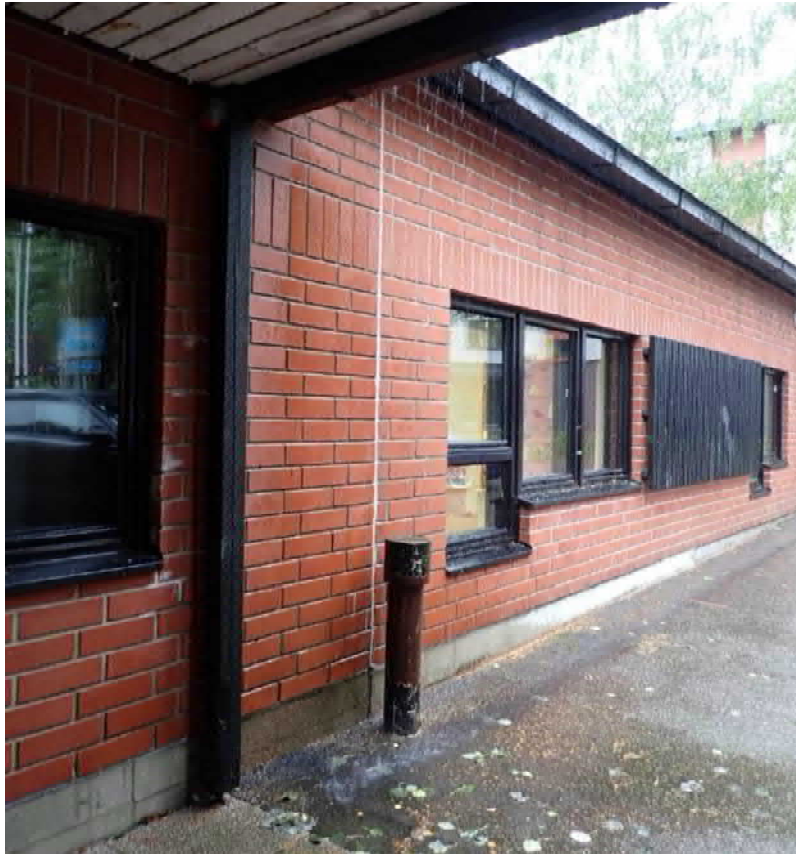
***Kuva 20. Räystäiden vesivuodot kastelevat paikoin ulkoseinän ulkopintaa.  
Näihin kohtiin tiilipintaan on paikoin kehittynyt kalkkihärmettä.***

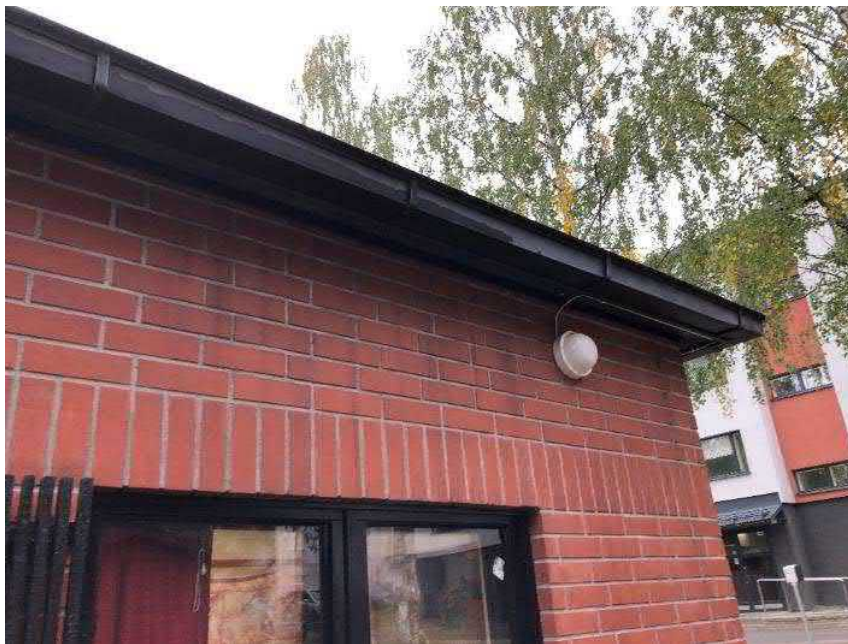
***Kuva 21. Julkisivulla ulkoseinien yläosissa havaittiin tummia viuruja säännöllisesti. Nämä johtuvat todennäköisesti yläpohjan ja räystäiden mahdollisista vesivuodoista.***

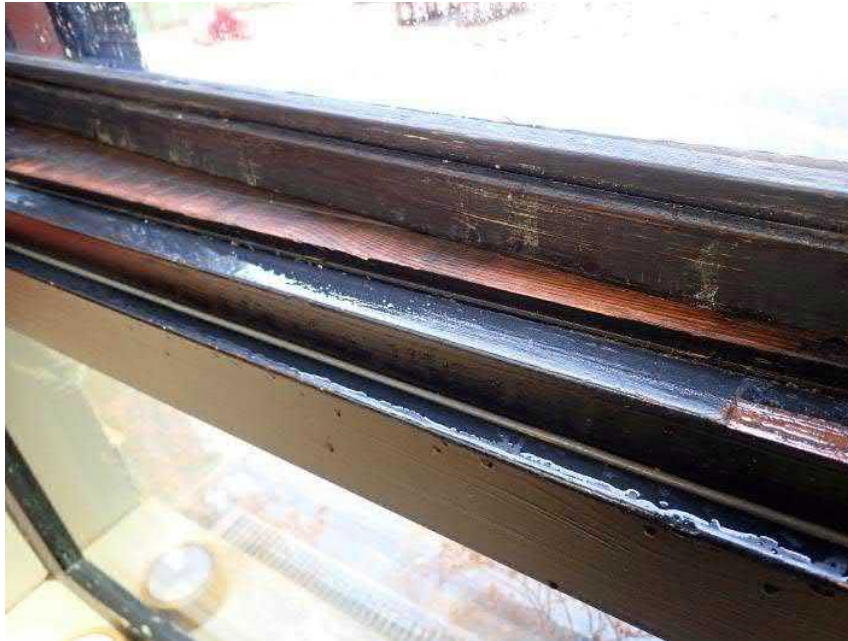
***Kuva 22. Tilassa 20 havaittiin, että sateella räystäskourujen täyttyessä vettä roiskuu yli ulkoseinille ja se kulkeutuu osittain ikkunapokan ohi ikkunakarmin päälle näkyville.***

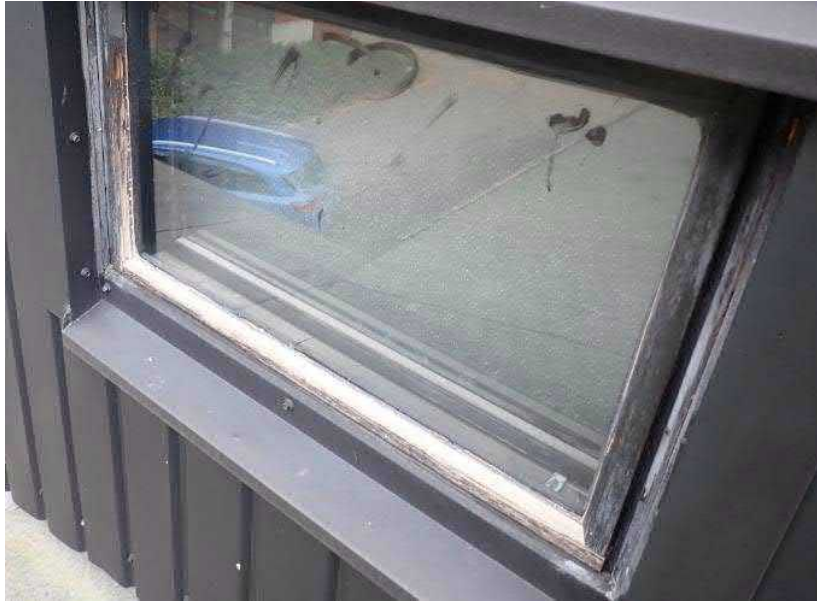
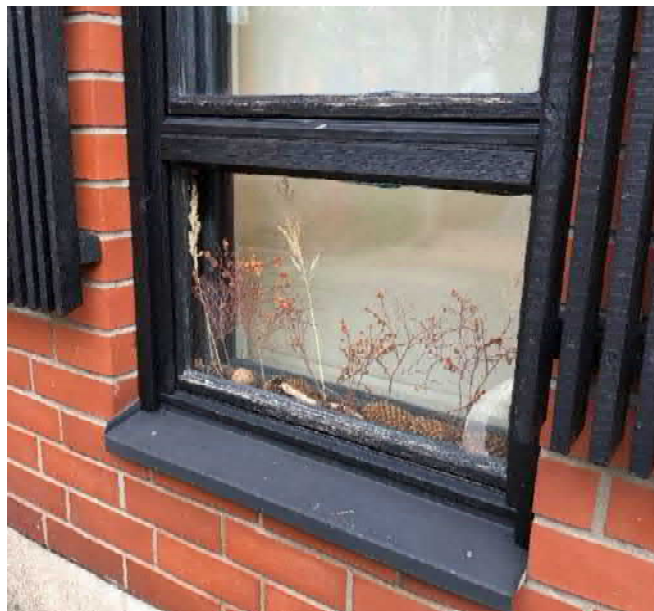
**Kuvat 23 ja 24. Rakennuksen ikkunoiden ulkopinnat ovat kuluneet.**

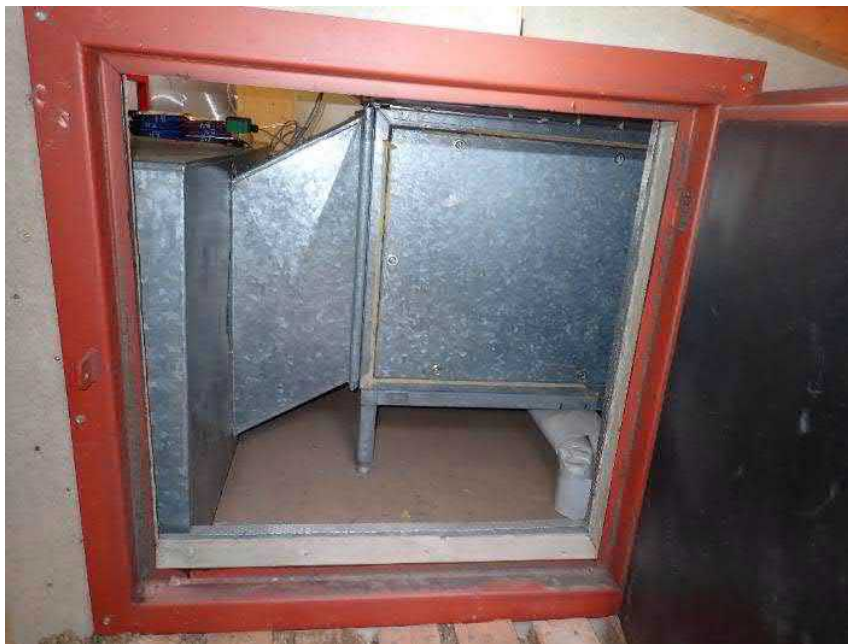
***Kuva 27. Ilmanvaihtokoneen takana on käyntiluukku, jossa ei ole tiivisteitä. Luukun ohi voi kulkeutua epäpuhtauksia ilmanvaihtokonehuoneeseen ja sen kautta muualle sisäilmaan.***

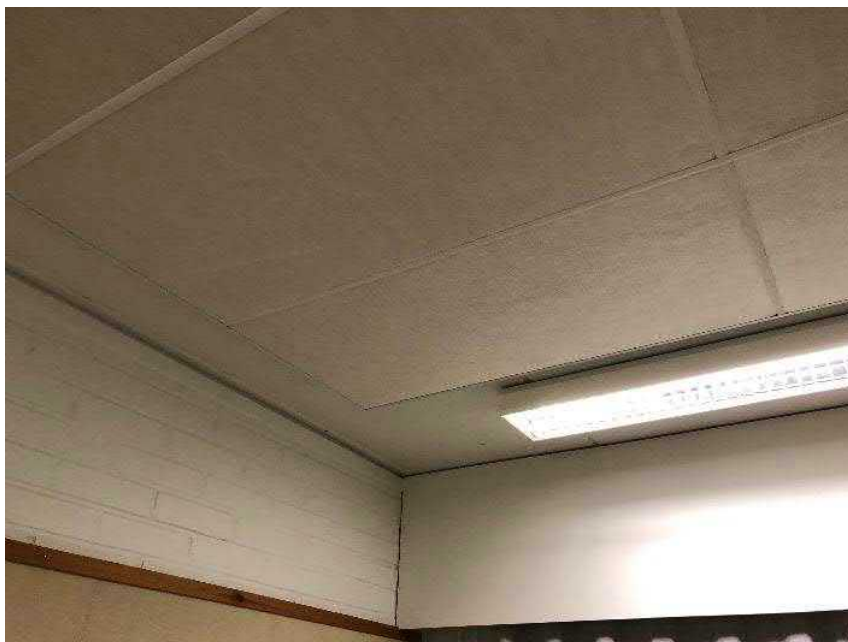
***Kuva 32 . Tilassa 33 on vanhat, muista tiloista poikkeavat katon akustiikkalevyt. Levyt ovat tekstiilipintaisia ja niistä epäillään emittoituvan tunkkaista hajua tilaan.***

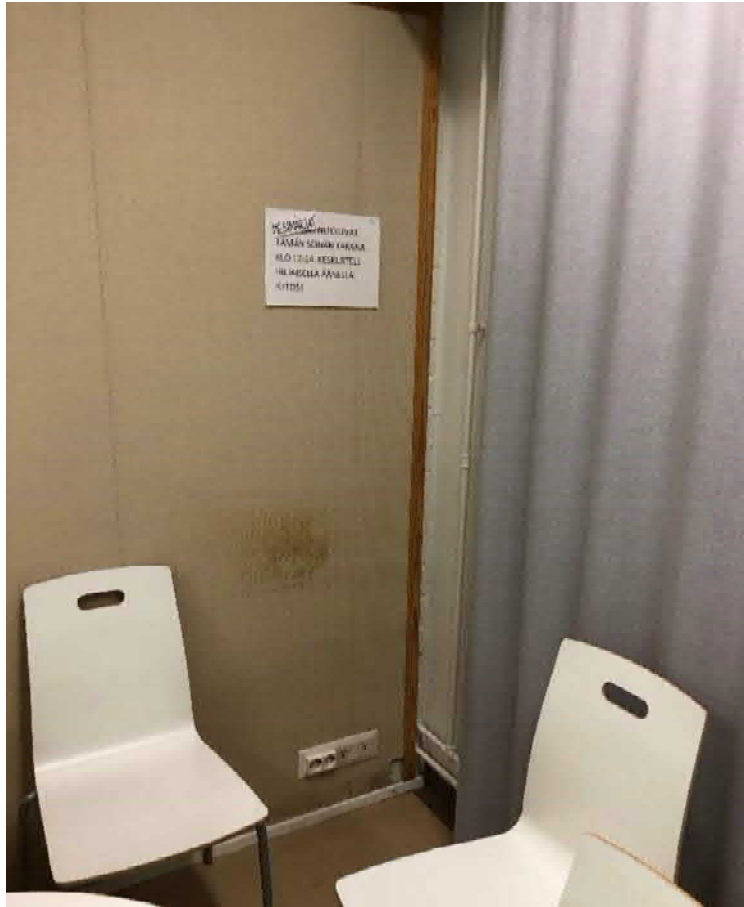
**Kuva 33 . Tilassa 33 on vanha ilmoitustaulu. Taulu on tekstiilipintainen ja siitä epäillään emittoituvan tunkkaista hajua tilaan. Taulussa etenkin alaosissa havaittiin tummentumia.**

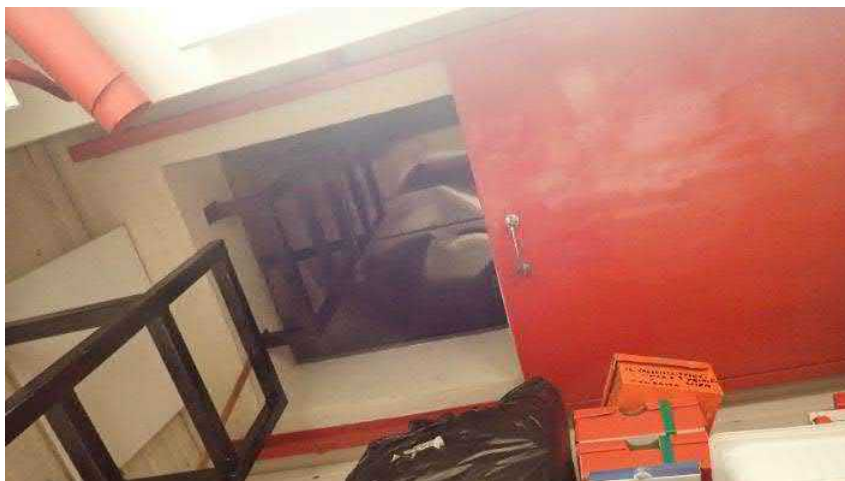
Ilmanvaihtokonehuoneen lattiassa on käyntiluukku, joka toimii liukumalla kiskoilla. Luukku ei ole ilmatiivis ja sen kautta ilmanvaihtokonehuoneesta leviää viereisiin tiloihin mineraalivillan hajua. Luukku oli tarkastushetkellä avoinna.

**Kuva 34 . Tilassa 46 on kattoluukku, joka johtaa ilmanvaihtokonehuoneeseen. Luukku liikkuu kiskoilla ja ei ole ilmatiivis. Ilmanvaihtokonehuoneesta kulkeutuu mineraalivillan hajua käytävälle 49 ja varastotilaan.**

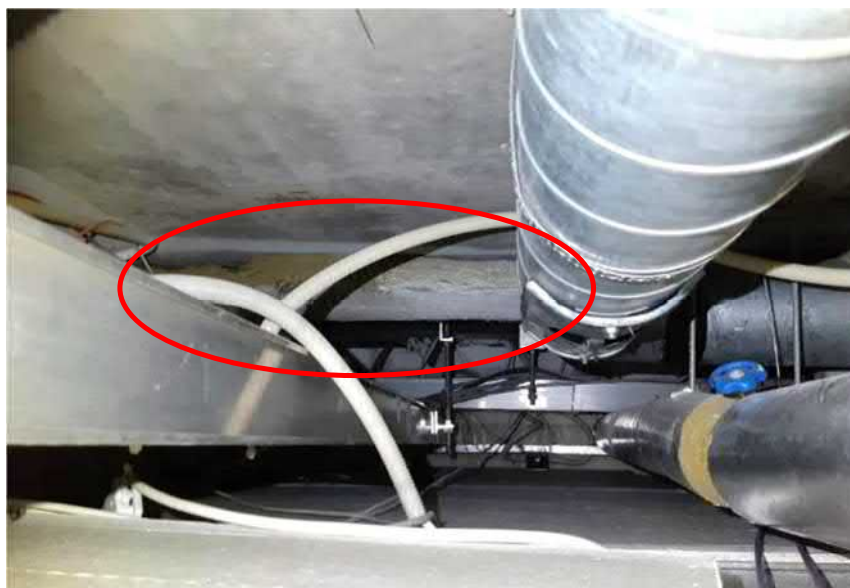
***Kuva 37. Alakattorakenteiden yläpuolisessa tilassa havaittiin yhdessä kohdassa pinnoittamaton, vanha mineraalivillalevy. Muuten alakattojen yläpuolella ei havaittu juurikaan huomautettavaa.***

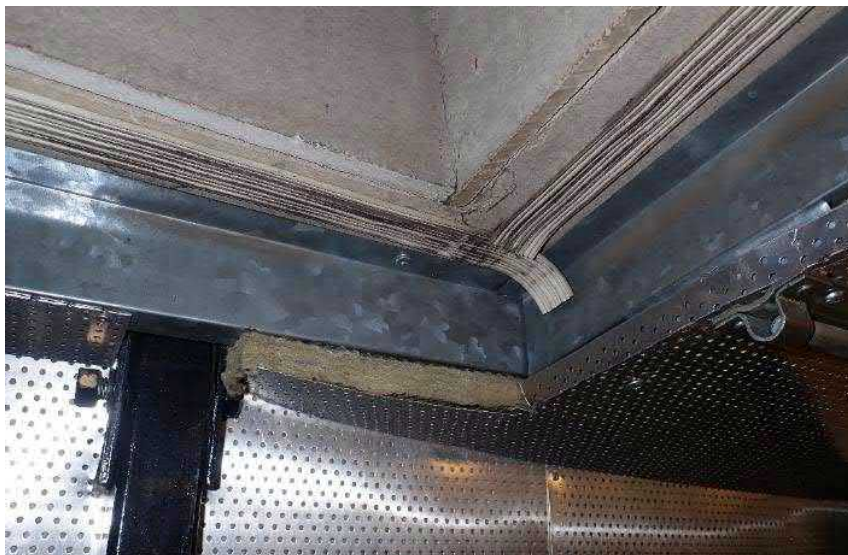
**Kuva 38. Yläpohjan käyntiluukun tiivisteet ovat kuluneet ilmanvaihtokonehuoneessa.**

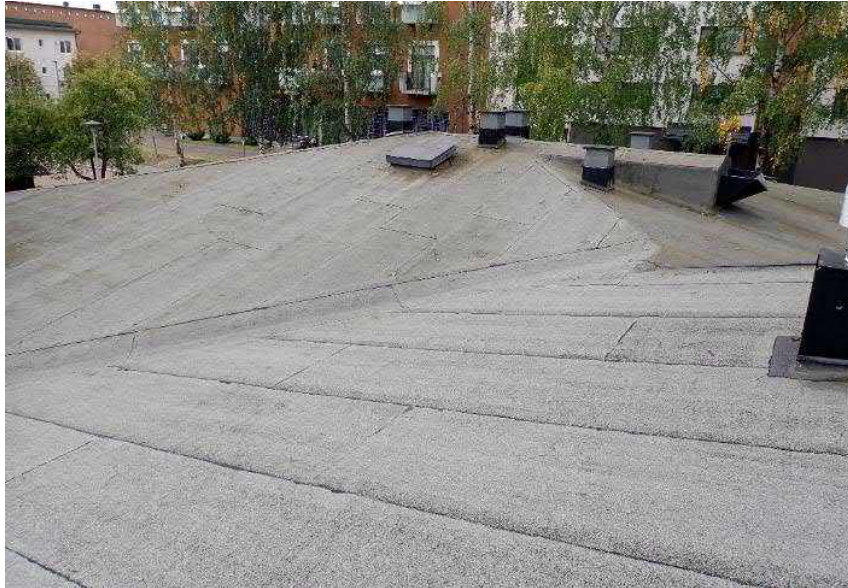
**Kuva 39. Yleiskuva vesikatolta. Vesikatteen yleiskunto on välttävä.**

Bitukerminen vesikate on välttävässä kunnossa. Kermin iästä ei ole tietoa, mutta havaintojen perusteella iäksi arvioidaan 20...30 vuotta. Pääasiassa kermi ja sen saumat vaikuttivat tiiviiltä, eikä siinä havaittu systemaattisia puutteita. Kermissä on kuitenkin monissa kohdissa kulumia, joissa on havaittavissa kermin vahvikekuidut. IV-konehuoneen ylösnostojen kohdalla kermi on erityisen kulunut. Liikuntasalin ja vesikaton pohjoislappeen kohdalla kermissä havaittiin aaltoilua, mikä johtunee aluskermin kiinnityksen osittaisesta pettämisestä. Räystäslinjalla kermin liittymässä alustapeltiin havaittiin laajalti ruostetta ja kermin huonoa kiinnitystä alustaansa. Vesikatteella oli laajalti jäkälää ja paikoin sammalta. Vesi lammikoituu paikoin vesikatteen tekniikkaläpivientien taakse. Tekniikkaläpivientien juurilla oli pellitys ja sen takaa ei päästy tarkastelemaan kermityksen kuntoa. Räystäät olivat tarkasteluhetkellä tukossa ja lähes kaikkialta täynnä vettä.

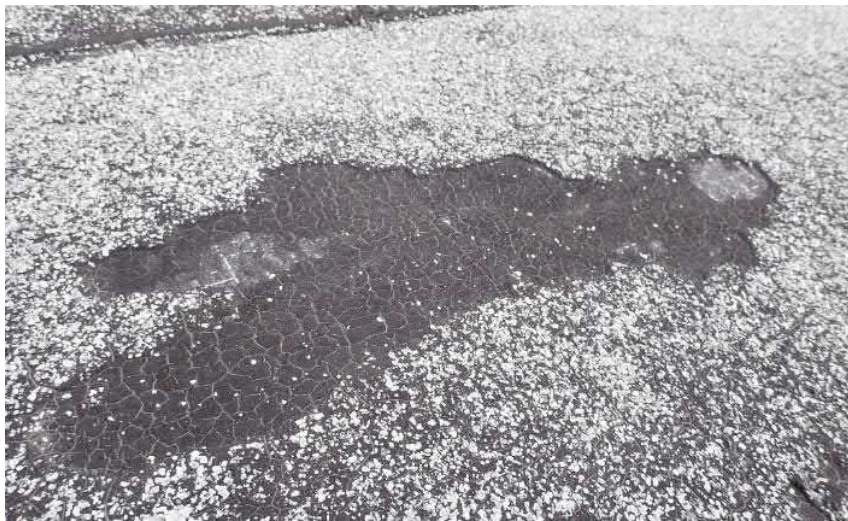
**Kuva 41. Vesikatteessa on paikoin merkittävää kulumista. Kermin kuidut ovat paikoin nähtävissä. Kermi on laajalti sirotteen alla verkottunut.**

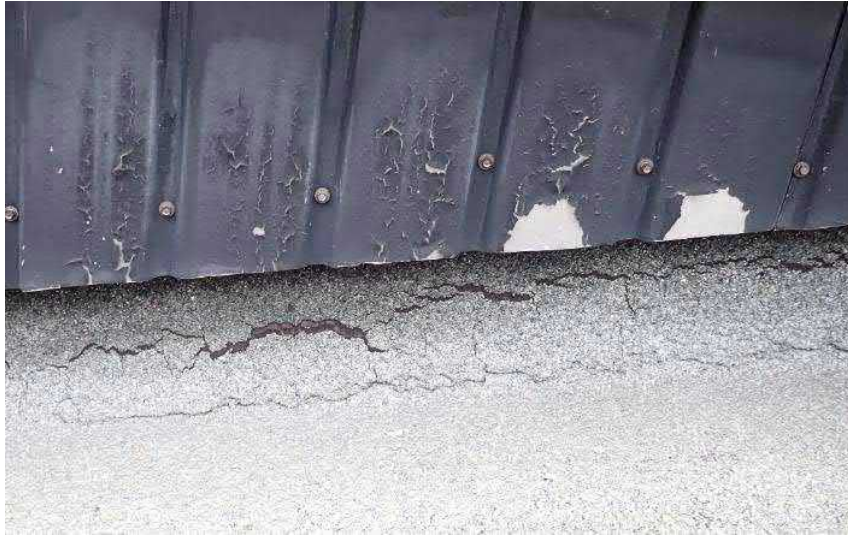
**Kuva 42. Vesikatekermin ylösnostossa IV-konehuoneen kohdalla havaittiin merkittävää kermin kulumista.**

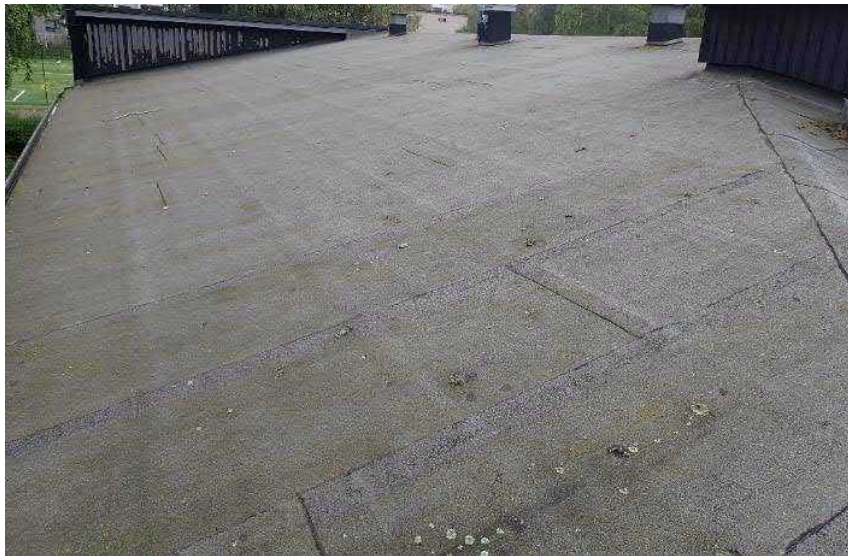
**Kuva 43. Vesikatekermissä oli havaittavissa aaltoilua, jonka epäillään olevan seurausta aluskermin osittaisesta irtoamisesta alustastaan.**

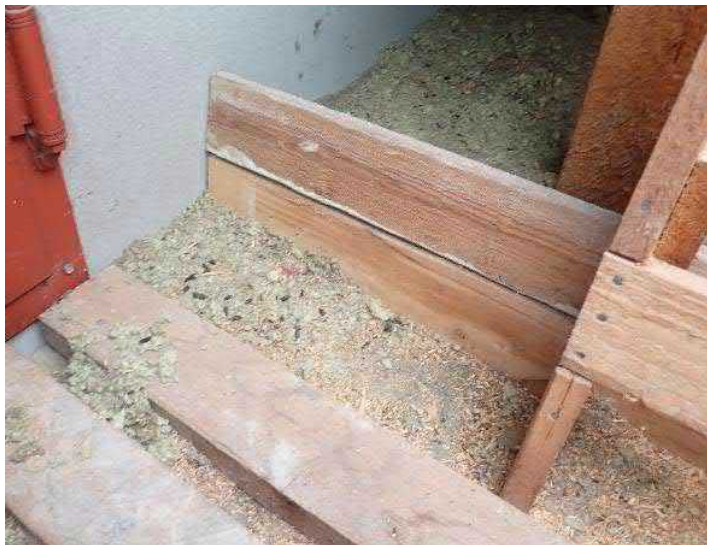
**Kuva 45. Yläpohjan eristetilassa havaittiin useissa kohdin pieneläimen jätöksiä.**

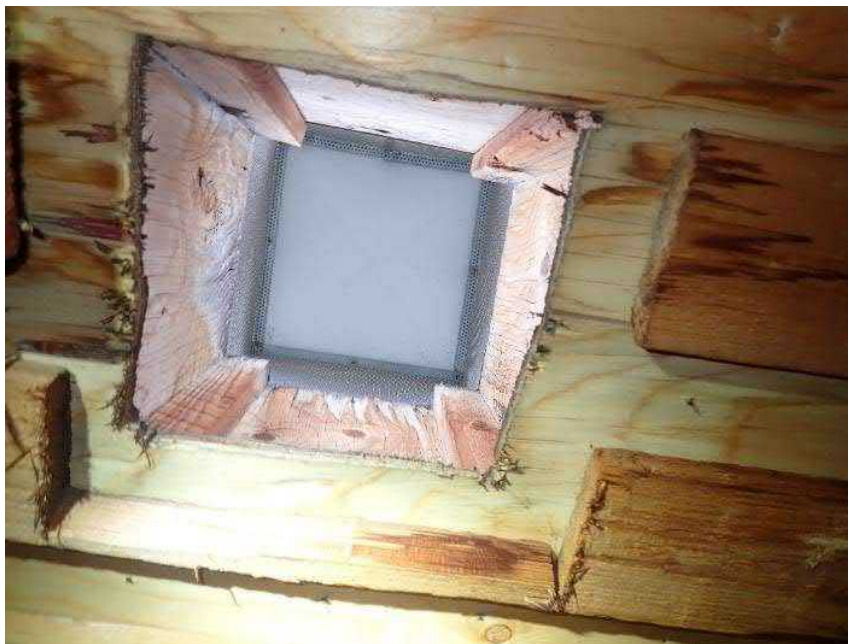
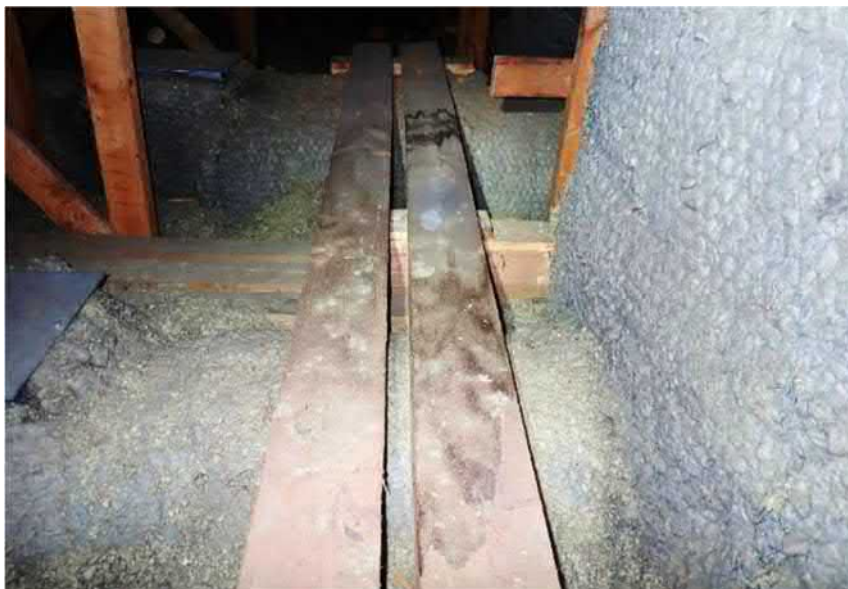
**Kuvat 46 ja 47. Vesikaton vanerissa ja käyntilankkujen pinnalla tuuletusputkien kohdalla havaittiin vesivuotojälkiä.**

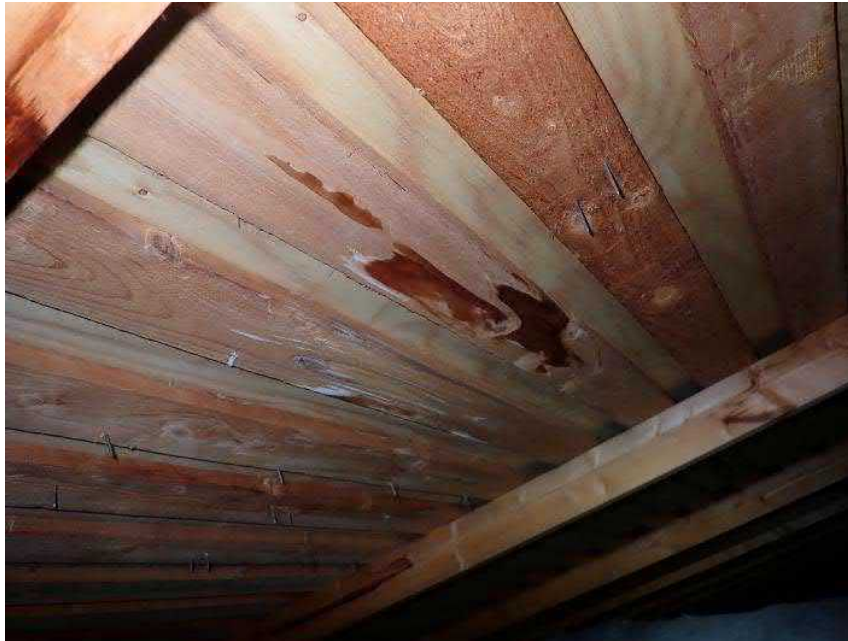
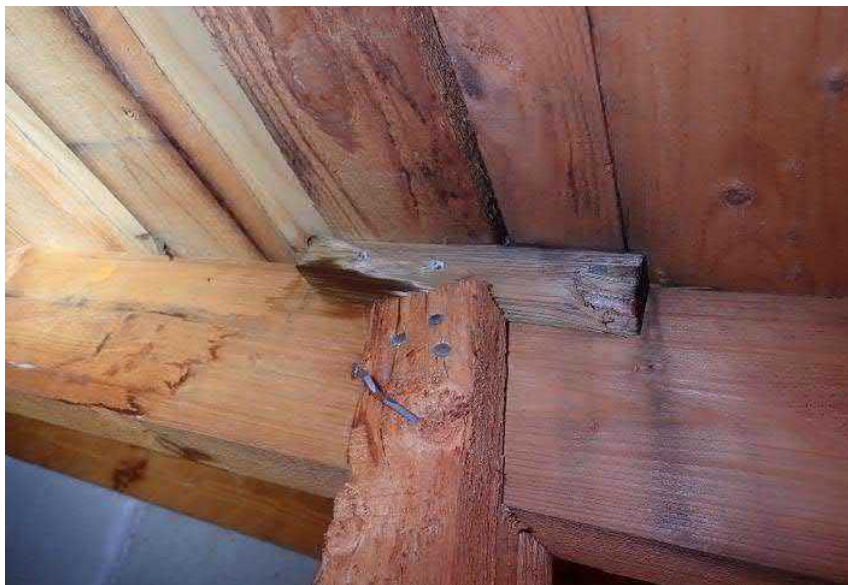
***Kuvat 48 ja 49. Vesikatteessa havaittiin kahdessa kohdassa mahdollinen vesivuotokohta (IV-konehuoneen käyntiluukku yläpohjaan). Näissä ei havaittu kohdekäynnillä aktiivista vesivuotoa.***

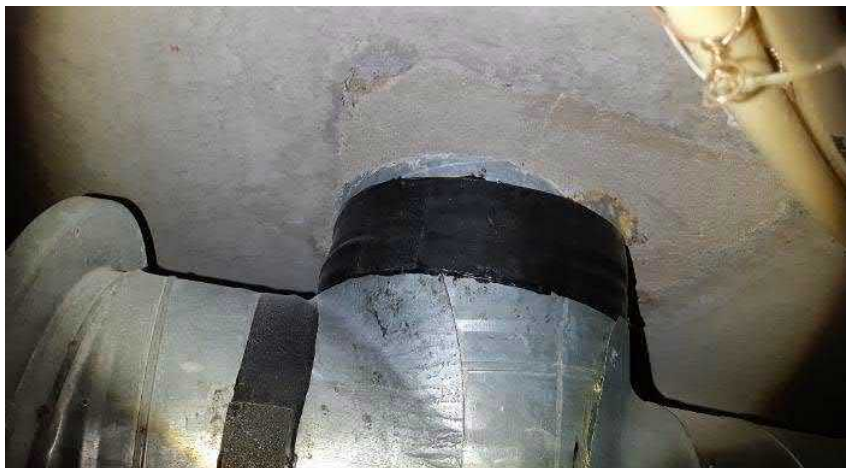
***Kuva 50. Yläpohjarakenteessa ei ole kovin paljoa läpivientejä. Ilmanvaihtokanavien läpiviennit on betonoitu ja ne vaikuttivat aistinvaraisesti tiiviiltä.***

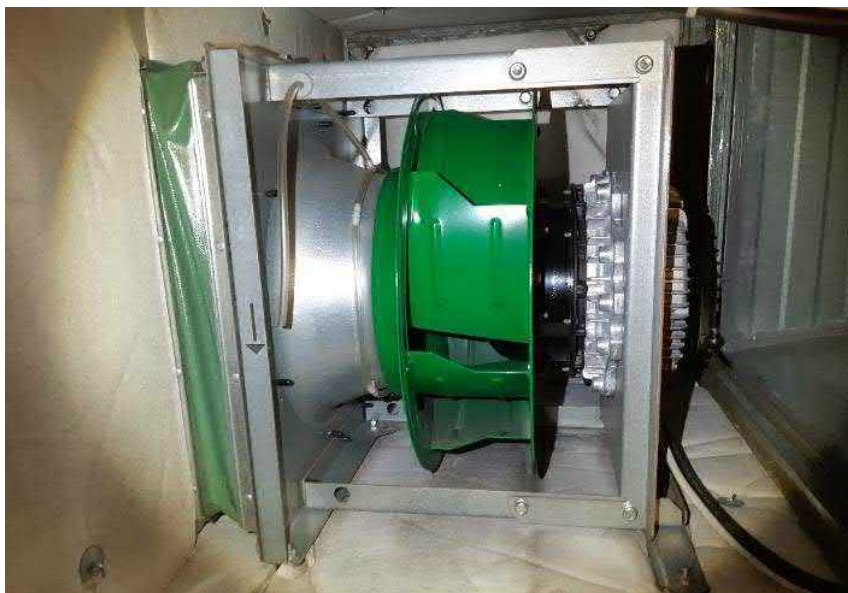
**Kuva 51. Ilmanvaihtokoneen puhallin on jossain vaiheessa uusittu, todennäköisesti vuoden 2016 ilmanvaihtosaneerauksen yhteydessä. Ilmanvaihtokoneessa ei havaittu mineraalikuitupohjaisia äänenvaimentimia tai muita eristeitä. Ne on korvattu Dacron-materiaalilla, josta ei irtoa mineraalikuituja**

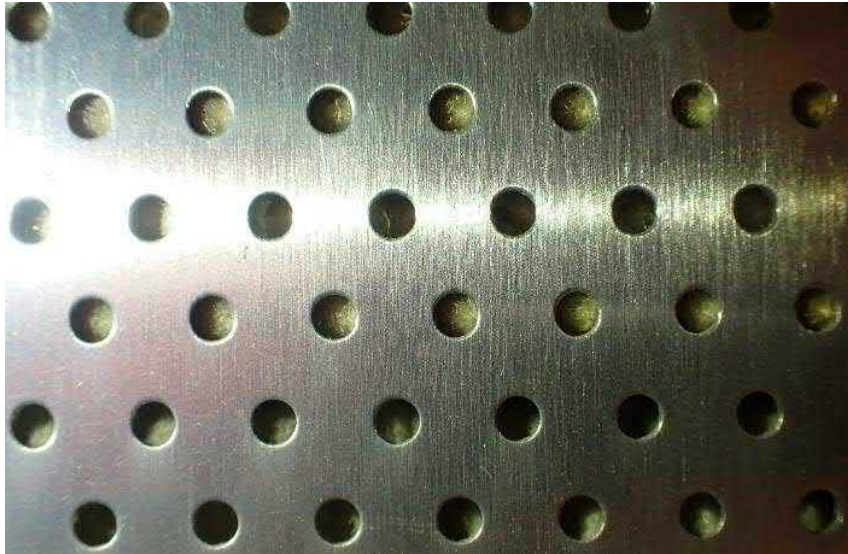
**Kuva 52. Ilmanvaihtokonehuoneen seinät ja katto on pinnoitettu reikäpel-  
lillä, jonka takana on pinnoittamatonta mineraalivillaa.**

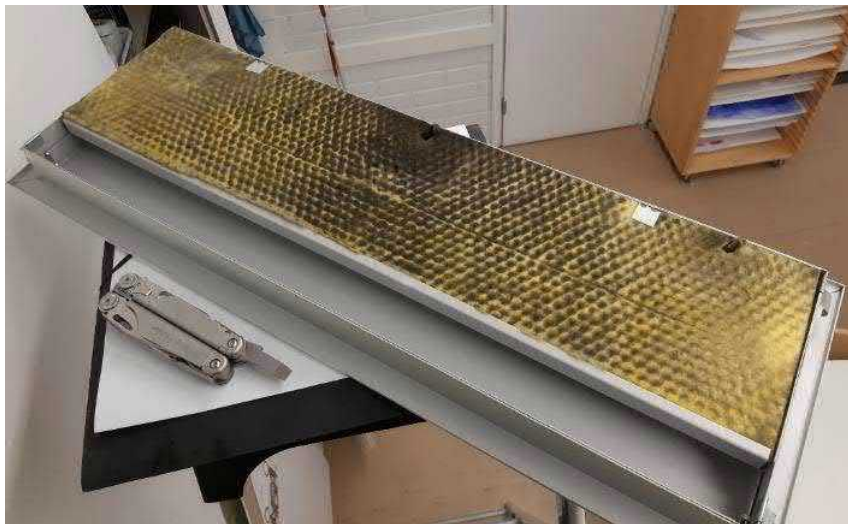
**Kuva 53. Alkuperäisissä tuloilmapäätteissä oli äänenvaimentimia, joissa  
on pinnoittamatonta mineraalivillaa.**

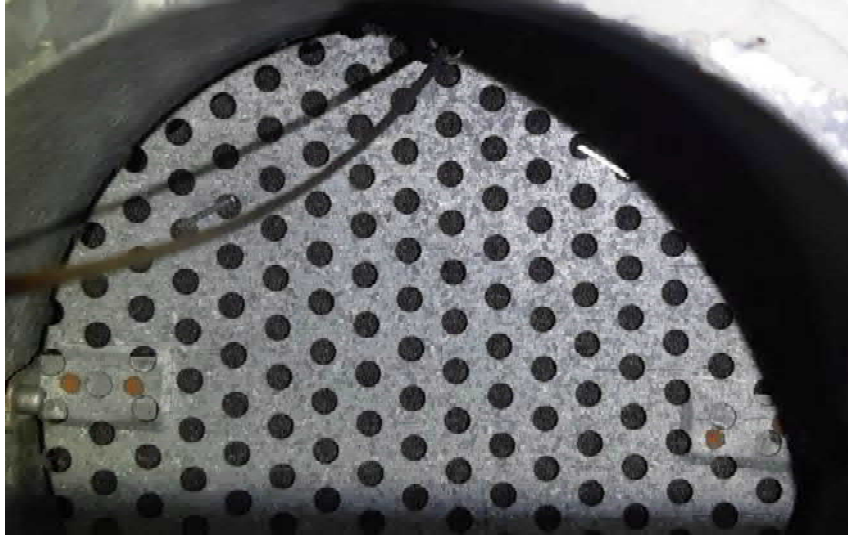
**Kuva 54. Alkuperäisissä tuloilmakanavissa havaittiin sulkupelti, jossa saat-  
taa olla mineraalivillaa.**
