# TUTKIMUSSELOSTUS

VIERUMÄEN KOULUN KULOMÄEN OPETUSYKSIKKÖ

KOSTEUS- JA RAKENNETEKNINEN SEKÄ SISÄILMATEKNINEN  
KUNTOTUTKIMUS PERUSKORJAUKSEN LÄHTÖTIEDOIKSI

28.10.2021

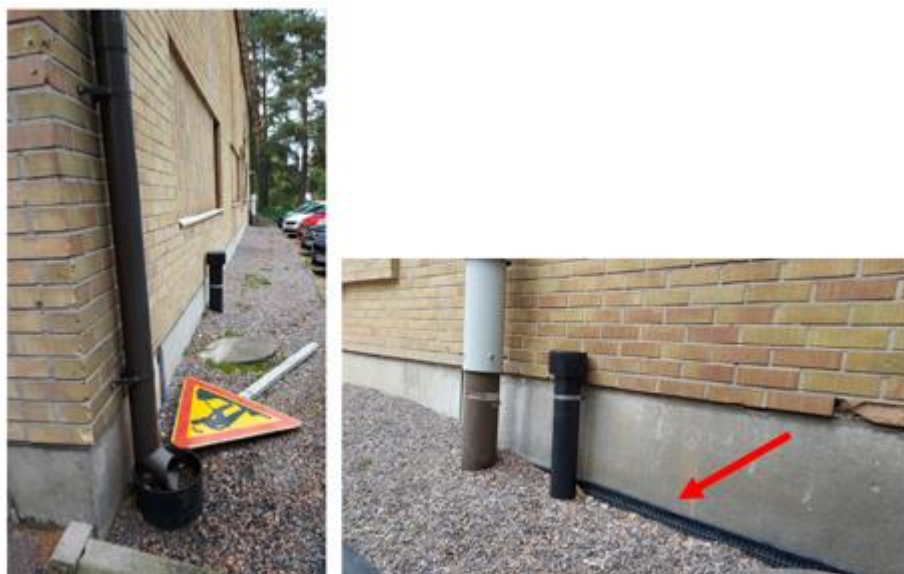
Kuva 6. Rakennuksen eteläpäädyssä liikuntasalin kohdalla on sepelikaistale sokkelin vierellä. Sepelöinnin takaa havaittiin patolevy sokkelia vasten (punainen nuoli). Sepeli, patolevy ja mustat ryömintätilan tuuletusputket on asennettu vuoden 2003 korjauksissa.

Länsisivulla julkisivun vierustalla viherkasvillisuus lisää kosteusrasitusta rakenteille, joten rakennuksessa kiinni oleva kasvillisuus on suositeltavaa poistaa ja asentaa vastaavanlainen sepelikaistale kuin rakennuksen etelä- ja itäjulkisivulla on.

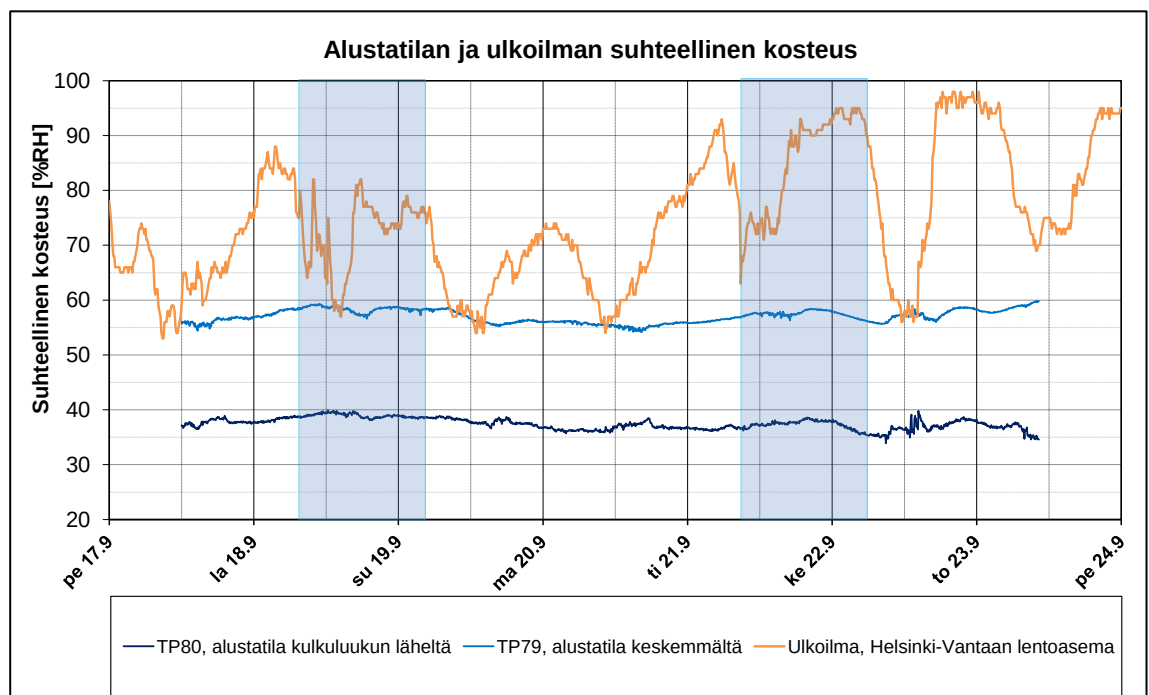
Alustatilassa ilman suhteellinen kosteus (kuvaaja 1) vaihteli mittausjakson aikana kulkuluukun lähellä välillä +34...+40 %RH ja keskeemmällä alustatila välillä +54...60 %RH. Alustatilan kosteuslisä ulkoilmaan verrattuna oli noin 2...3 g/m<sup>3</sup>. Alustatilan ilman kosteussisältöön vaikuttaa ulkoilman lisäksi maaperän kosteustuotto etenkin kohdissa, joissa oli viemäriveruotoa tai maapohja oli selvästi kosteampaa.

Kuvaaja 1. Alustatilan suhteellinen kosteuspitoisuus oli mittausjakson aikana noin 40...60 %RH.

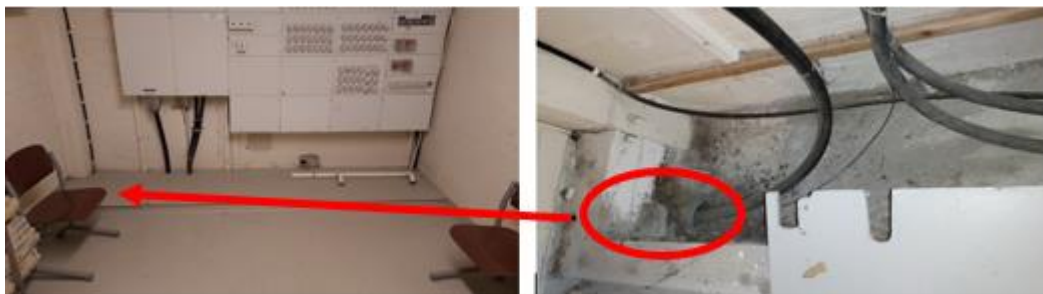
Kuva 14. Kellarikerroksen sähköpääkeskuksen alapohjassa on maaperään avoimia läpivientejä. Sähköpääkeskuksessa ja sen lähistöllä oli maakellarimainen haju.

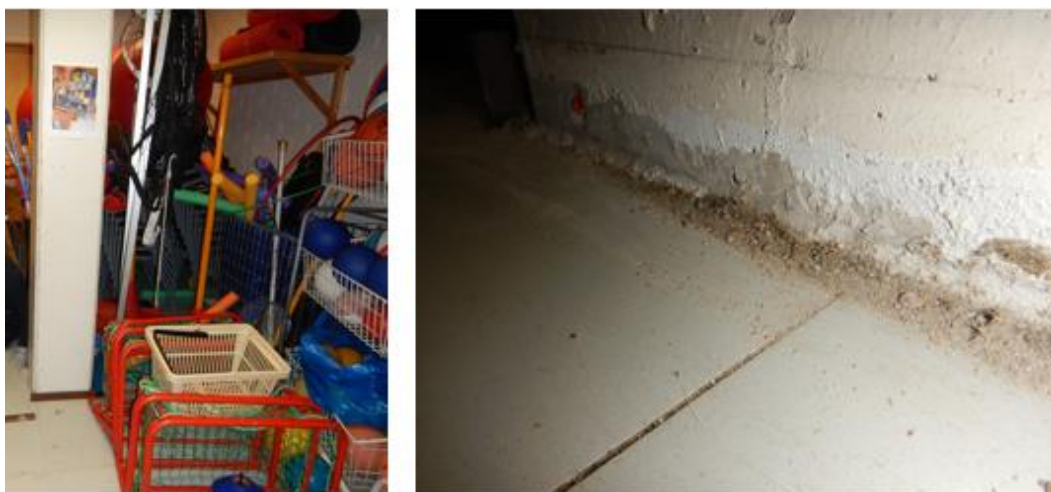
Kuva 15. Liikuntavälinevaraston 1.45 pilarin ja alapohjan välistä liittymää tarkasteltiin aistinvaraisesti. Pilarin ja lattian liittymässä on puiset jalkalistat. Listan takaa ei havaittu tiivistysmateriaaleja, mutta merkkisavulla ja aistinvaraisesti arvioiden liittymä on tiivis.

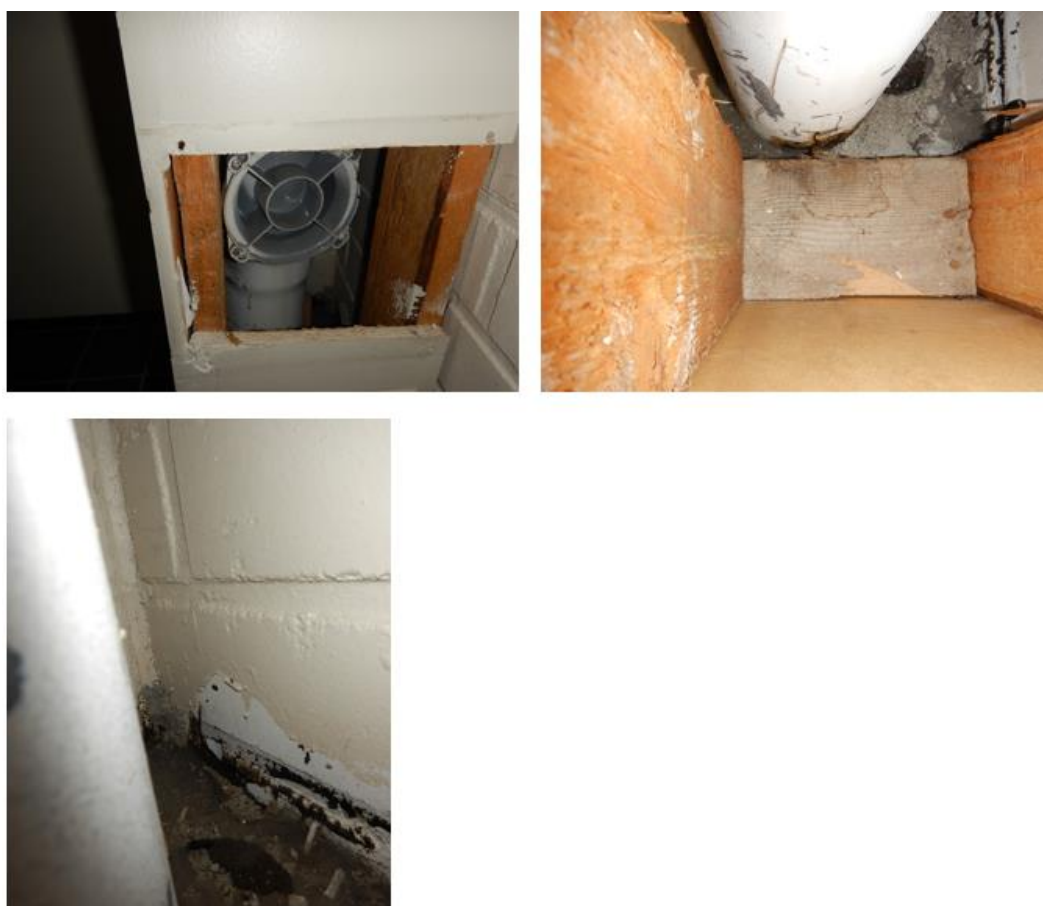
Kuva 23. Henkilökunnan wc-tilan etuhuoneessa 1.13 olevan koteloinnin putken läpiviennissä ja seinä-lattialiittymässä oli sively. Seinä-lattialiittymässä oli lisäksi osittain kermikaistale, joka ei liittynyt tiiviisti vastepintoihin. Koteloinnissa ei havaittu poikkeavaa hajua eikä selkeää ilmavirtaa.

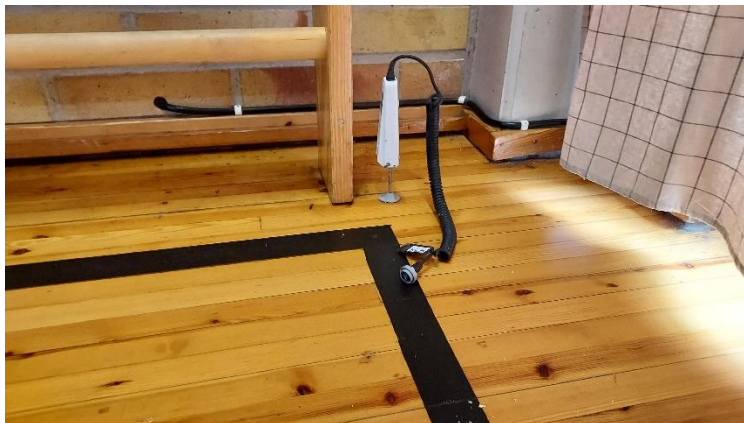
Liikuntasalin puulattian alle eristetilaa tehtiin kolme hetkellistä kosteusmittausta (H1, H2 ja H3). Mittaustulosten perusteella eristetilassa ei havaittu poikkeavaa kosteutta. Mittaustulokset olivat välillä 48...67 %RH.

*Kuva 24. Eristetilan hetkellinen kosteusmittaus ulkoseinän vierellä liikuntasalin alapohjarakenteesta.*

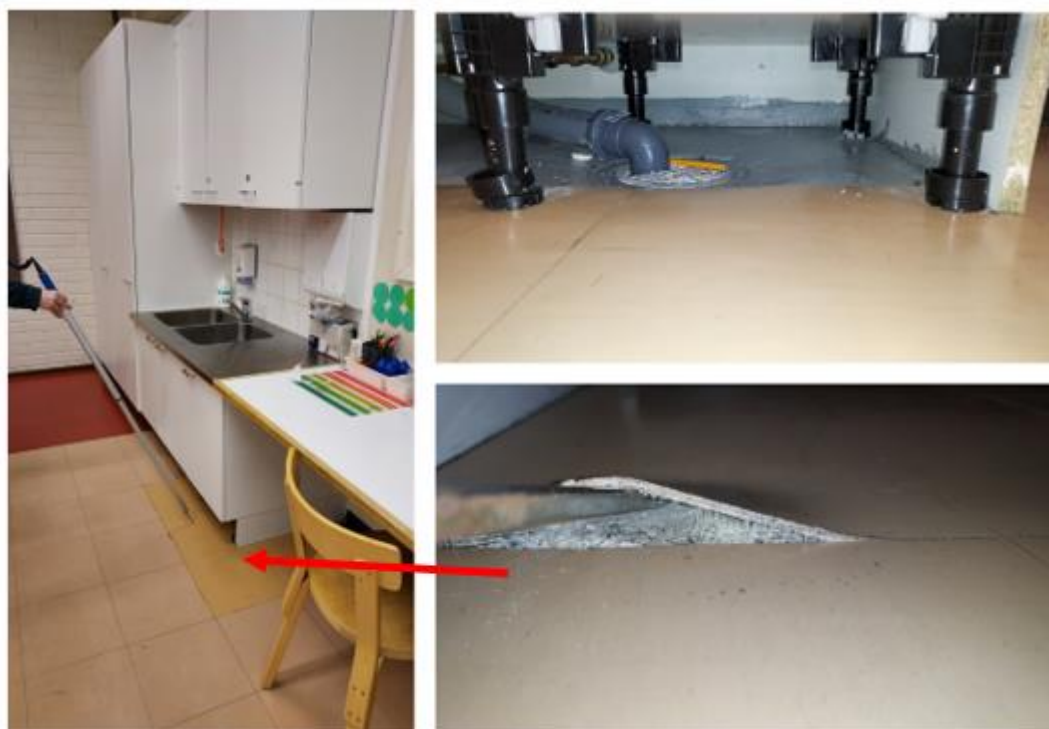
Tutkittaviin tiloihin tehtiin pintakosteuskartoitus sekä tarkentavia rakennekosteusmittauksia. Kvartsivinyylilaatan alle tehtiin kaksi viiltomittausta. Mittaukset tehtiin tilaan 1.20 (V1), jossa oli tehty korjauksia vesipisteen yhteyteen sekä tilaan 1.34 (V2, verrokkimittaus). Vesipisteen läheisyydessä havaittiin pintakosteudenosoittimella koholaan olevia pintakosteusilmaisimen lukemia ja viiltomittautulos lattiapäällysteen alla oli 95 %RH. Liimakerros oli venyvää. Verrokkimittaus tilassa 1.34 oli kuiva, 53 %RH.

Kuva 25. Tilassa 1.20 on korjattu vesipisteen ympäristöä. Allaskaapin alla takaosassa lattiapinta on käsitelty epoksilla tai muulla vastaavalla pinnoitteella ja etuosassa on kvartsivinyylilaatoitus, jonka alla alusta oli jäänyt kosteaksi. Liimakerros kvartsivinyyli-laatan alla oli venyvä.

Tilan 1.20 pienialainen kosteusvaurio voidaan korjata peruskorjauksessa. Todennäköisesti vesipisteen ympäristön uusi kvartsivinyylilaatoitus on asennettu liian kostealle pinnalle. Peruskorjauksen yhteydessä on suositeltavaa varmistaa alustan riittävä kuivuminen ennen uudelleenpäällystämistä.

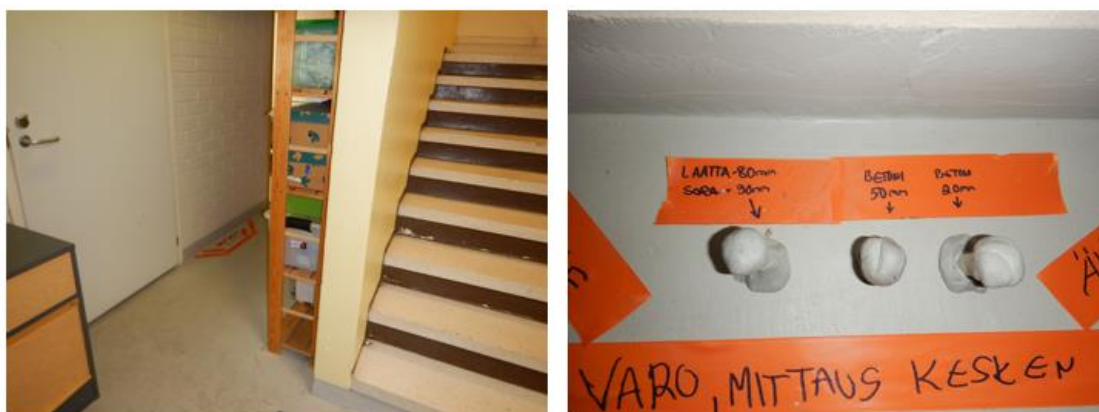
Lisäksi kellarin maanvastaiseen alapohjaan tehtiin porareikämittaus. Mittaus tehtiin käytävälle 0.05 varaston 0.06 seinän viereen. Porareiät tehtiin syvyyksille: 2 cm, 5 cm ja 9 cm, joka oli jo maaperässä. Mittaustulosten perusteella lattiaan kohdistuu kosteusrasitusta: 2 cm:n syvyydellä kosteus oli 81 %RH ja 5 cm:n syvyydellä 92 %RH. Maaperän on märkä (100 %RH). Kellarin lattiapinnoite oli kuitenkin hyväkuntoinen.

Kuva 26. Porareikämittaus kellarin alapohjarakenteeseen käytävällä 0.05 varaston 0.06 seinän vieressä.

Kellarikerroksen maanvaraiseen alapohjarakenteeseen kohdistuu ainakin paikoin maaperän kosteusrasitusta. Nykyinen pinnoite on todennäköisesti hyvin vesihöyryä läpäisevä ja kosteusrasitusta kestävä, jolloin maaperän kosteusrasituksesta ei aiheudu haittaa. lattiapinnoitteeseen ei kohdistu korjaustarvetta. Mikäli peruskorjauksessa halutaan uusia maanvastaisen alapohjan pinnoite, suositellaan edelleen käyttämään hyvin vesihöyryä läpäisevää ja kosteusrasitusta kestävää pintarakennetta.

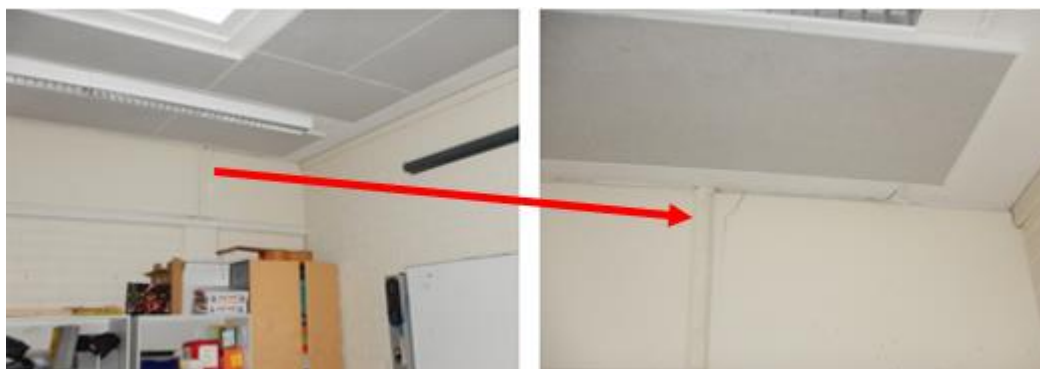
Kuva 30. Tilan 1.26 väliseinän yläosassa olevassa elementissä on halkeama elementtisauman vieressä.

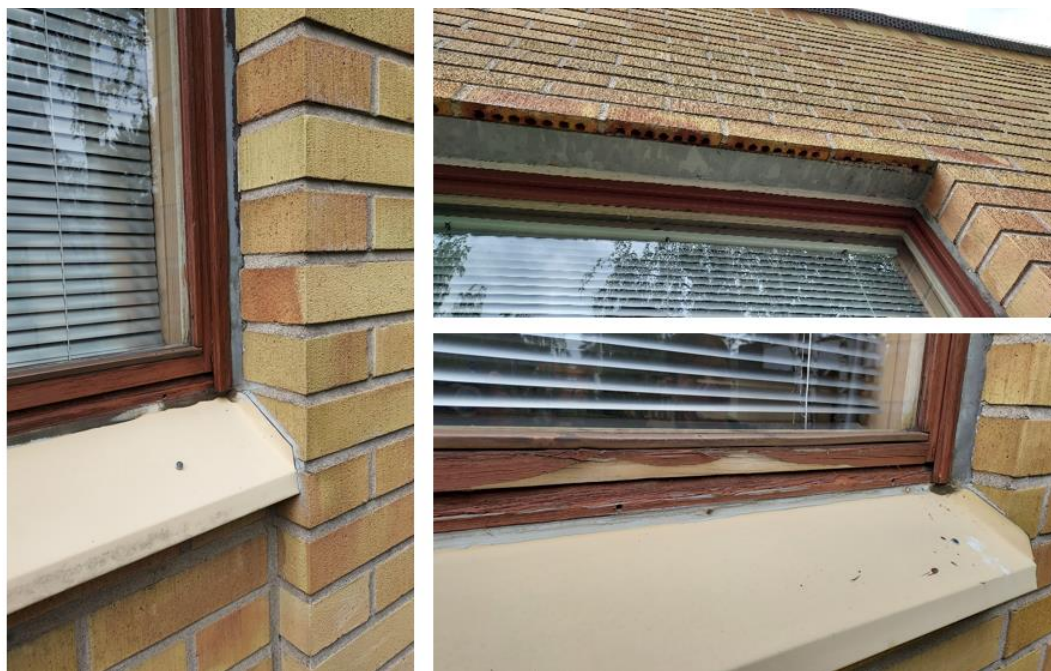
Kuva 34. Ikkunoiden vesipelleissä on riittävä kallistus. Ikkunaliittymät ja vesipellin liittymät on tiivistetty joustavalla massalla. Itäjulkisivun ikkunapuitteiden maalipinta on rapistunut.

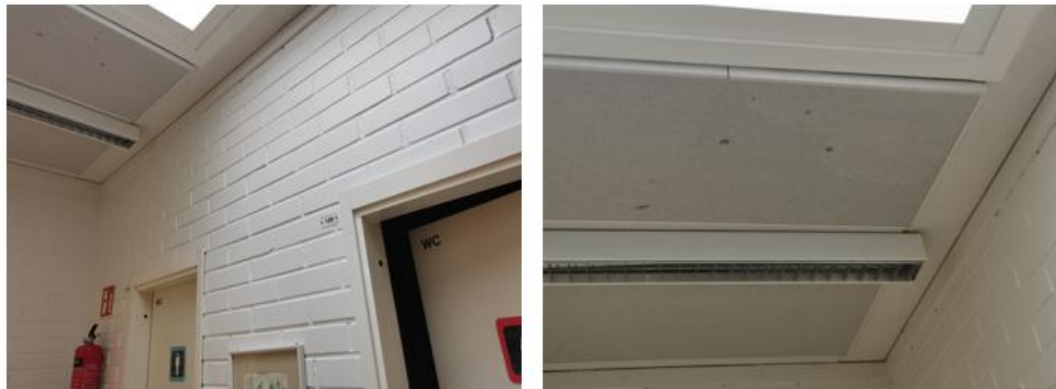
Kuva 42. Käytävän 1.05 kattoikkunan kohdalla havaittiin vanhaa kosteusjälkeä akustolevyn pinnassa.

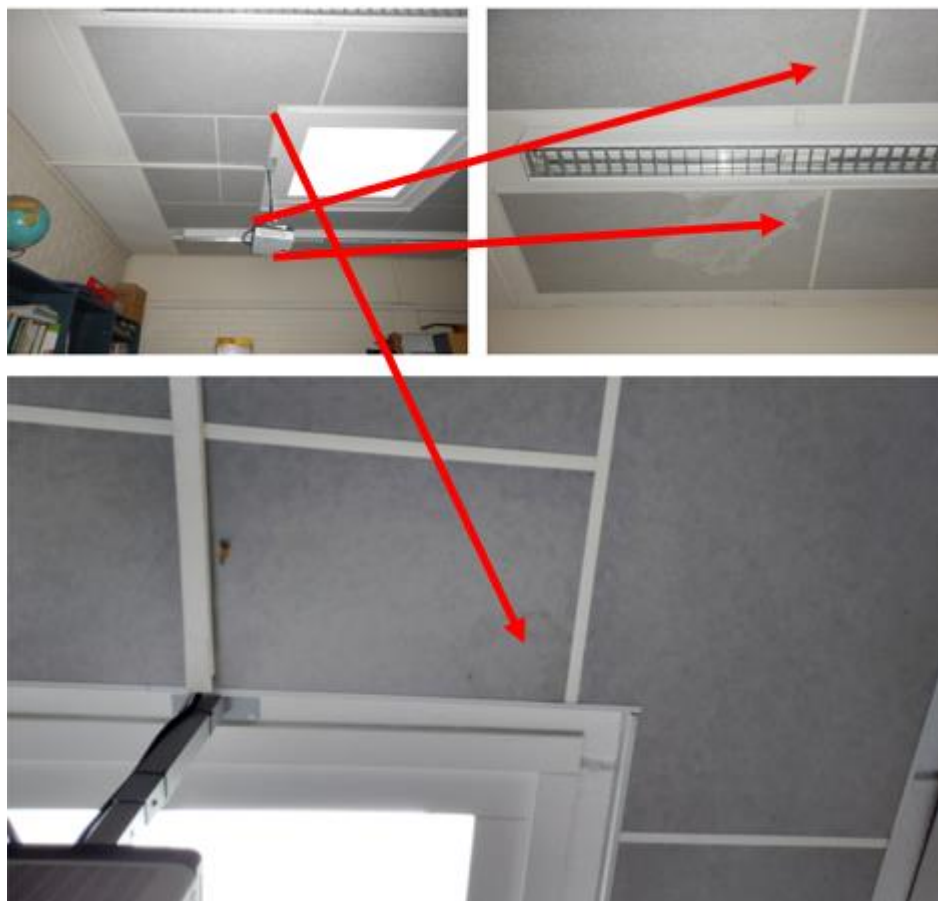
Kuva 43. Tilassa 1.26 havaittiin akustolevyjen pinnalla kosteusjälkeä. Kosteusjäljet olivat lähinnä ontelolaatan sauman kohdalla ja kattoikkunaliittymän kohdalla.

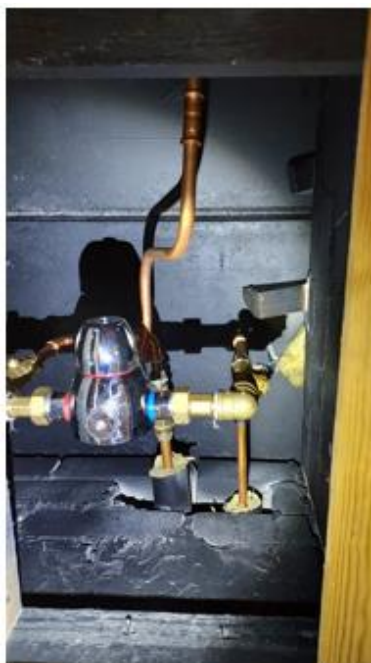
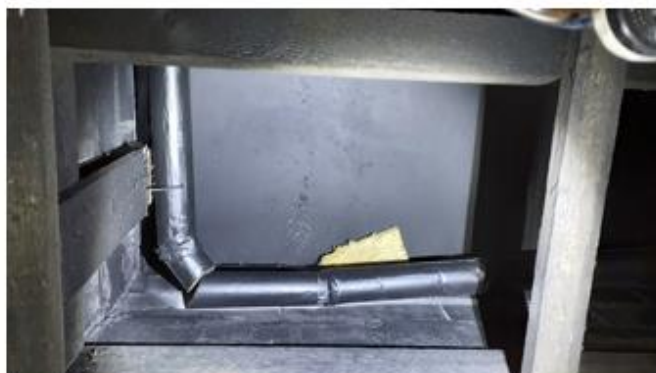
Kuva 44. Pukuhuoneen 1.50 ritiläalakattotilassa oli vähän avointa mineraalivillapintaa.

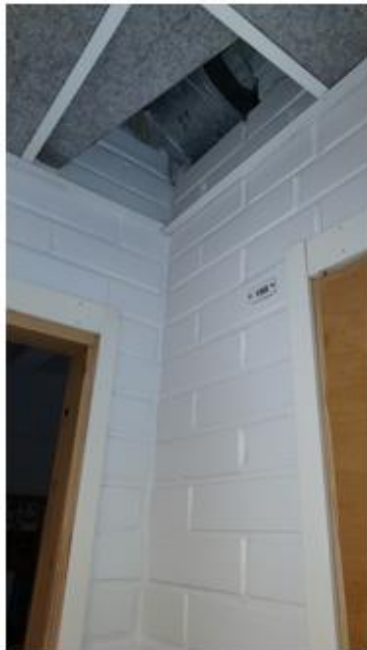
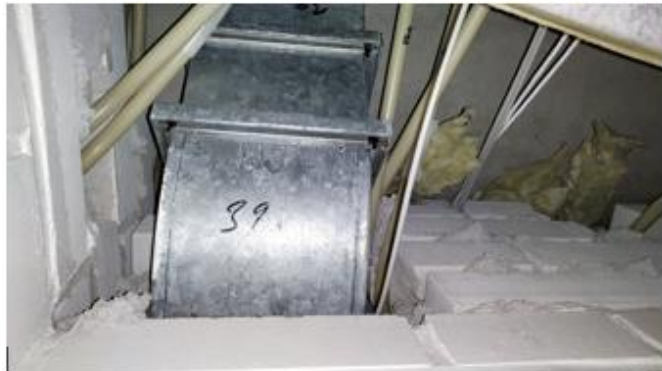
*Kuva 47. Tilan 1.65 eteistä vasten olevan nurkan lattialla oli vanha kosteusjälki. Eteisen puolelta tarkastettiin alakattotila eikä siellä havaittu viitteitä kosteuslähteestä. On mahdollista, että lattiapinnalla oleva kosteusjälki on seurausta ilmanvaihtokanavan mahdollisesta kondenssista. Alakattotilassa oli avoimia mineraalivillapintoja.*

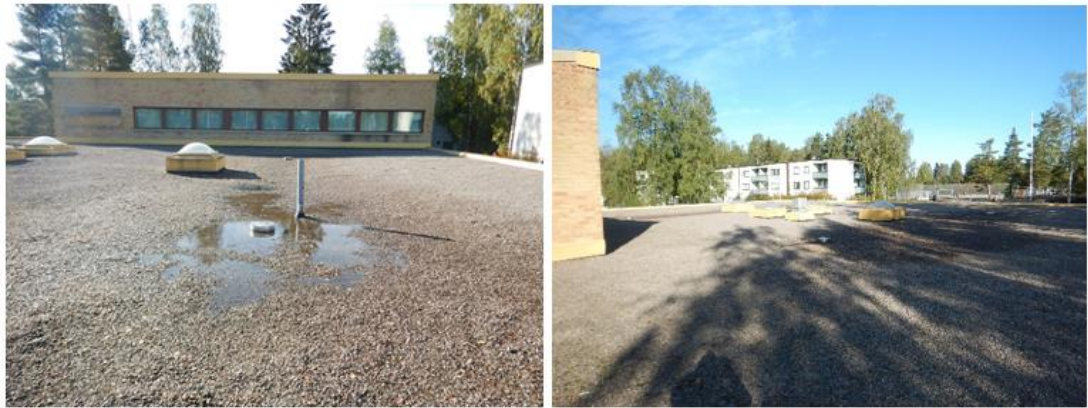
Kuva 48. Yleiskuvia vesikatolta. Vesikatolla oli sateen jäljiltä vesi lammikoitunut katto-kaivon kohdalle. Lehtisihti oli roskainen. Huoltomies puhdisti lehtisihdin tutkimuspäivänä.

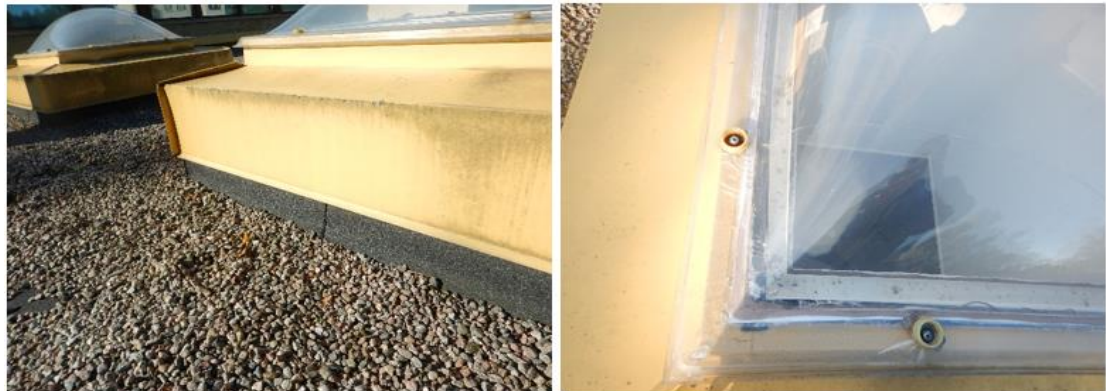
Kuva 49. Yhdessä kattoikkunan kuvassa oli halkeama ja lasin sisäpuolelle oli kondensoitunut kosteutta. Ikkunakupujen kiinnitysruuviin suojatulpat puuttuivat lähes joka kohdasta. Kattoikkunoiden ylösnostokermi olivat hyväkuntoiset.

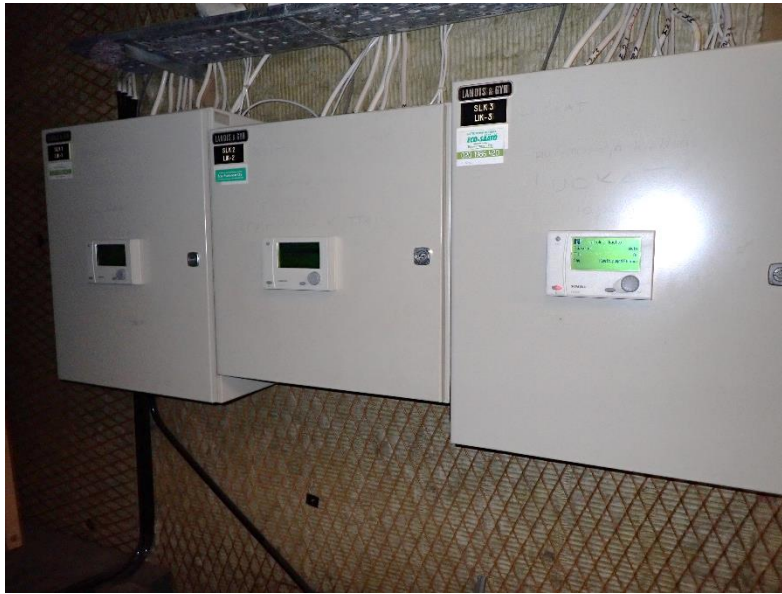
*Kuva 50. Yleiskuva ilmanvaihtokoneiden paikallissäätimistä. Ilmanvaihtokonehuoneen seinäpinnoilla on pinnoittamatonta mineraalivillaa.*

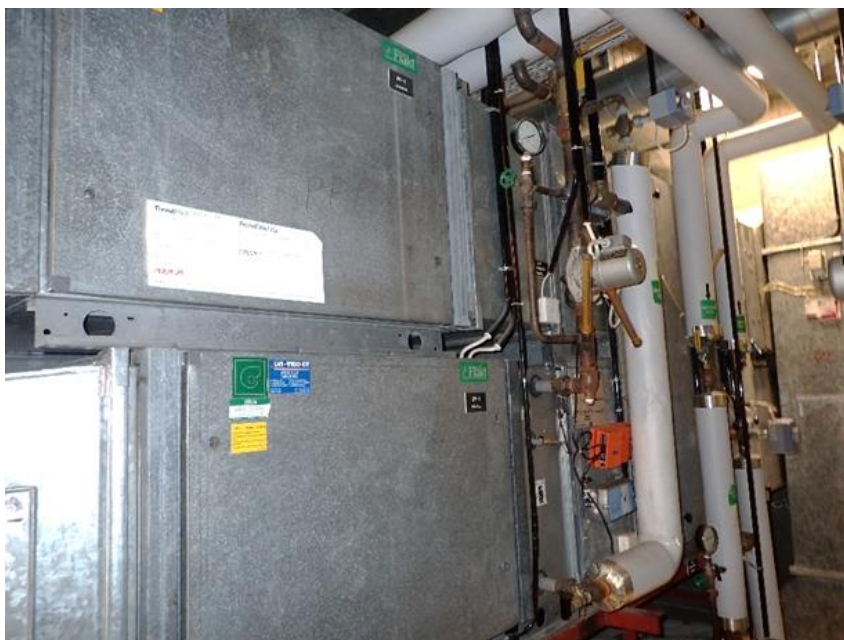
*Kuva 51. Yleiskuva ilmanvaihtokoneesta TIK-1/PP1 Huoltoluukkujen lukitusmekanismeissa on puutteita. Poistoilmakone sijaitsee tuloilmakoneen päällä.*

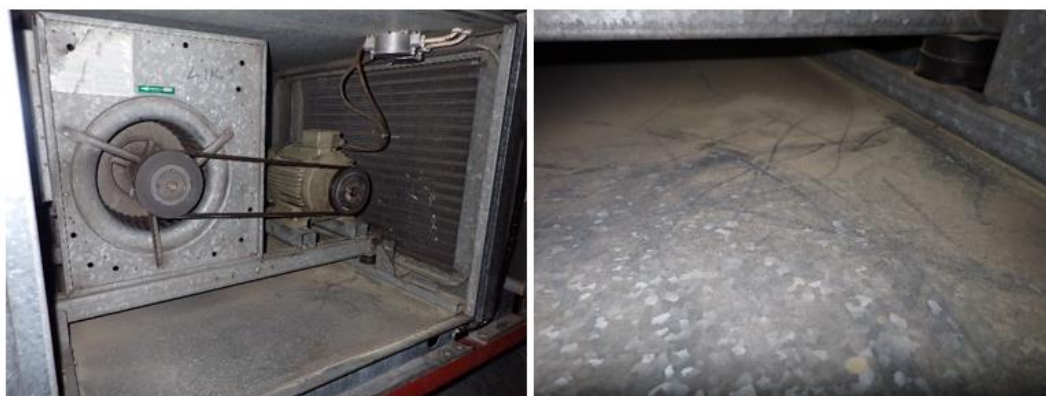
Kuva 54. Tuloilmapuhallin on alkuperäinen hihnavetoinen kammiopuhallin. Puhallin-moottorin laakerissa havaittiin poikkeava sivuääni. Puhallinkammiossa on melko runsaasti hienojakoista epäpuhtautta.

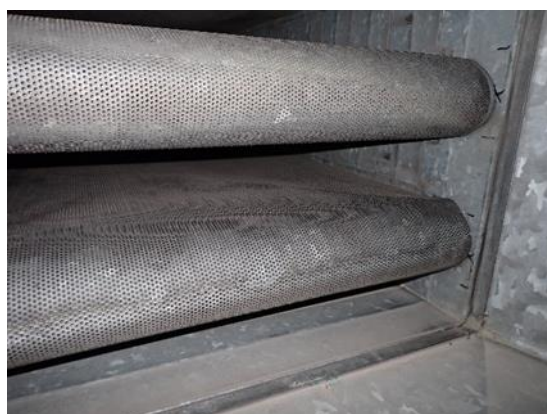
Kuva 55. Tuloilmakanavan äänenvaimennusyksikkö on hyvin pölyinen.

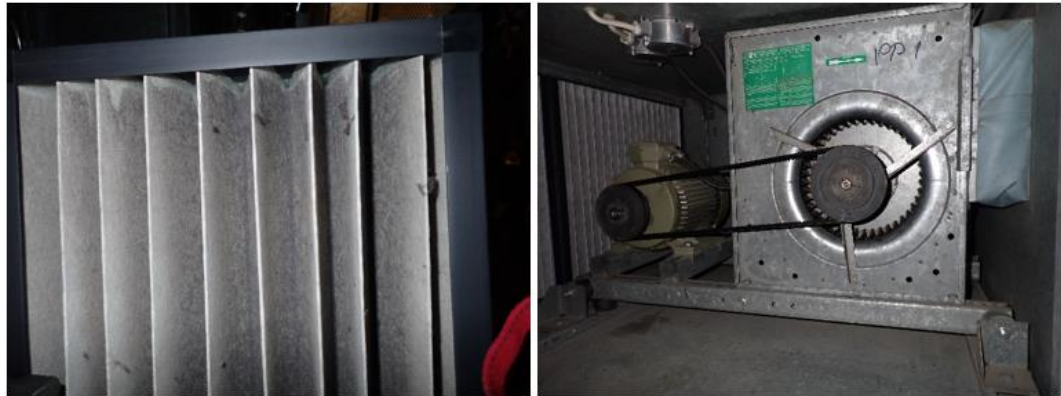
*Kuva 56. Poistoilmasuodatin on likainen. Poistoilmapuhaltimen käyntiäänessä ei havaittu poikkeavia sivuääniä. Puhaltimen siivekkeissä havaittiin vähäistä pölykertymää.*

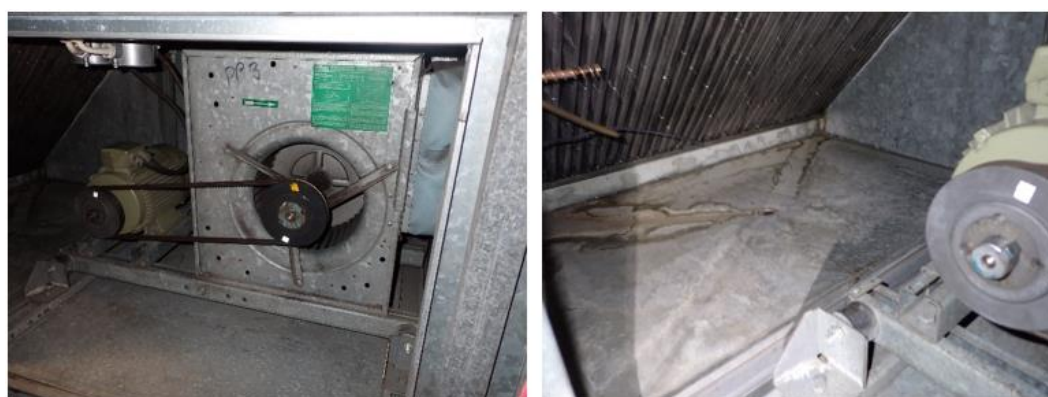
Kuva 67. Yleiskuva hihnavetoisesta poistoilmapuhaltimesta. Puhaltimen käyttöhihna on hyväkuntoinen. Koneen pohjalevyllä on vähäisiä kosteusjälkiä LTO-kuution kohdalla.

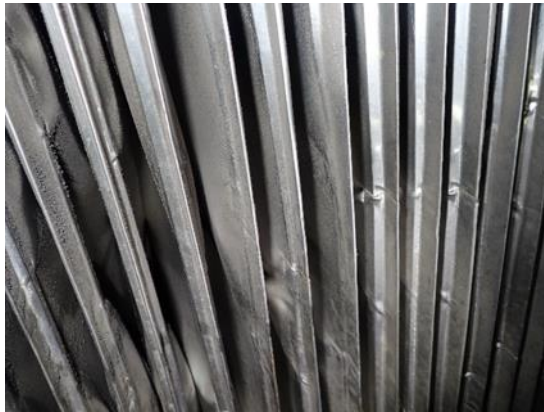
Kuva 68. LTO-kuution pinnoilla on runsasta pölykertymää.

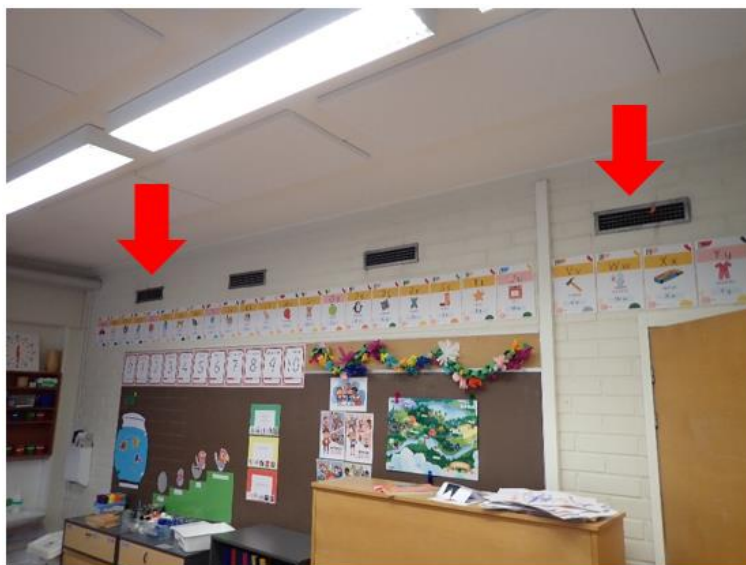
*Kuva 70. Yleiskuva luokkatilojen tyypillisestä ilmanjakoratkaisusta ja päätelaitteiden sijoittelusta. Uloimmat päätelaitteet (kuvaan merkittynä punaisilla nuolilla) ovat tuloilmasäleikköjä ja poistoilmasäleiköt sijaitsevat keskellä. Tuloilman päätelaitteiden edessä on virtausesteitä, kuten kattovalaisimia.*
