# Tutkimusselostus

Seutulan päiväkoti

Rakenne- ja sisäilmatekninen kuntotutkimus

7.2.2023

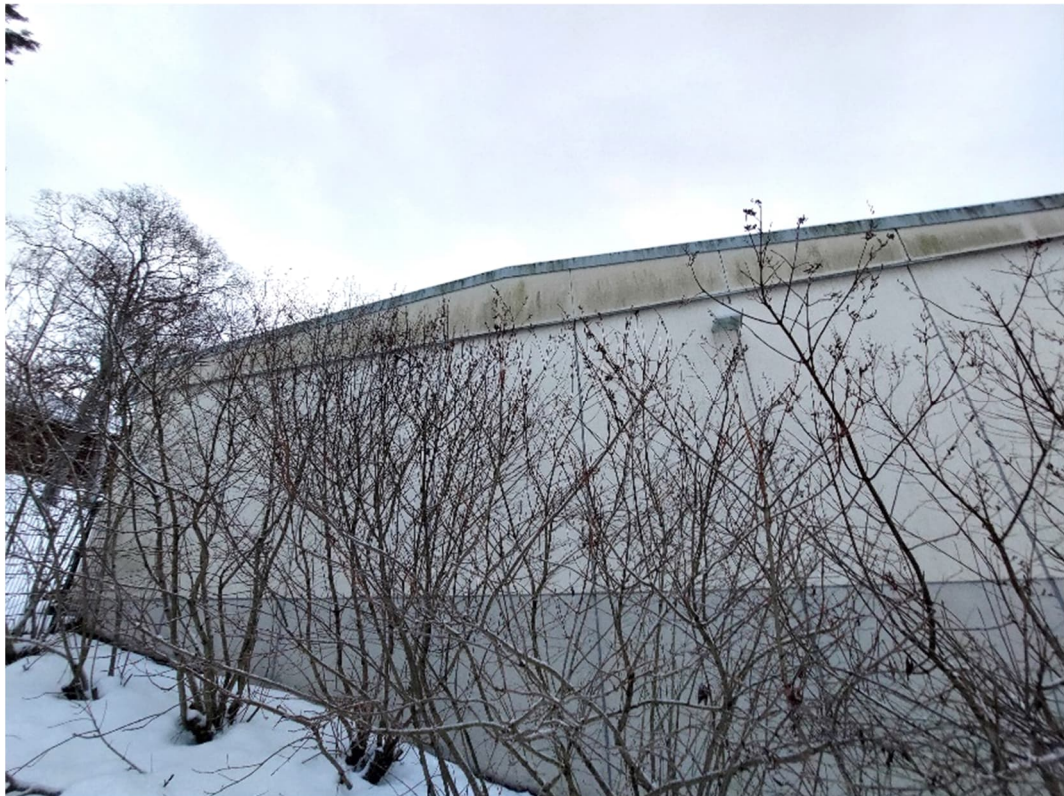
*Kuva 3. Pohjoispäädyssä on osittain maanvastaista seinää ja rakennuksen vierellä on kasvillisuutta.*

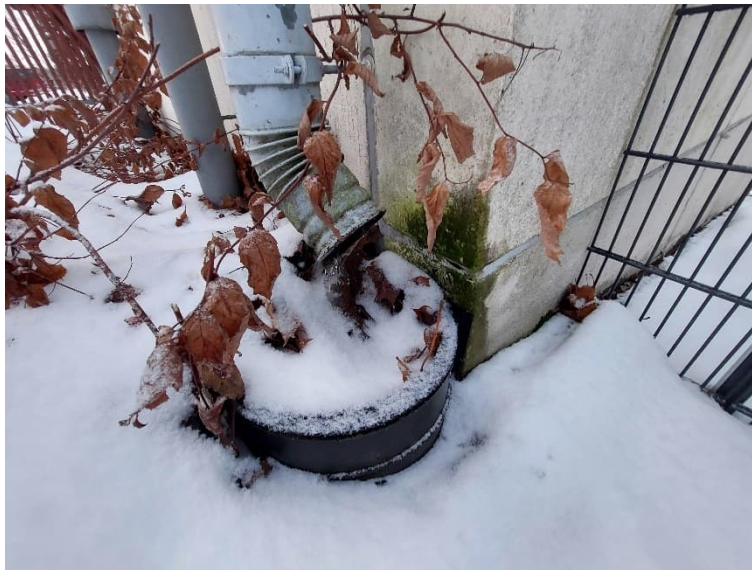
*Kuva 5. Rakennuksen itäjulkisivun pohjoispäädyssä syöksytorven vedet ohjautuvat osittain seinälle.*

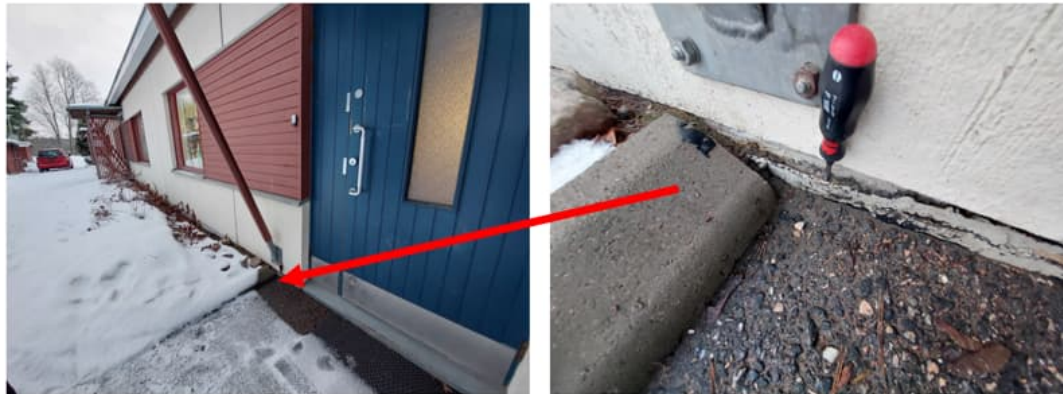
*Kuva 6. Rakennuksen itäjulkisivulla perusmuurilevyn yläreunasta puuttuu reunalista.*

Perusmuurilevyjen kiinnitys yläosastaan tulee varmistaa ja korjata, jotta levyjen ja rakenteen väliin ei pääse roskaa ja kosteutta. Luvussa 5 on tarkasteltu alapohjarakenteiden ja maanvastaisten seinärakenteiden kosteusteknistä toimivuutta. Tutkimusten perusteella maanvastaisten rakenteiden pintaosat ovat kuivia ja eristetilasta mitatut kosteudet pääosin alhaiset. Näiden havaintojen perusteella maanvastaisten rakenteiden ulkopuolinen kosteuseristys ja salaojat toimivat hyvin.

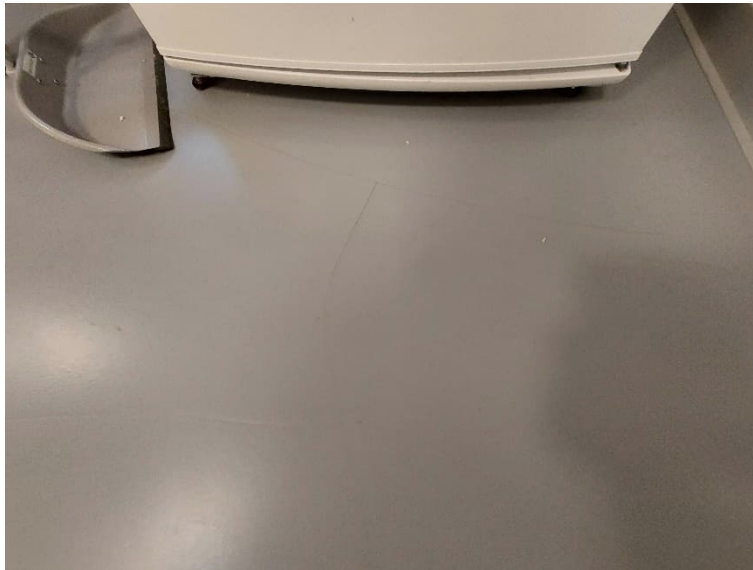
*Kuva 12. Kellaritilojen polyuretaanipinnoitteessa oli useammissa kohdassa säröilyä, mikä vaikutti olevan pinnoitteen alla.*

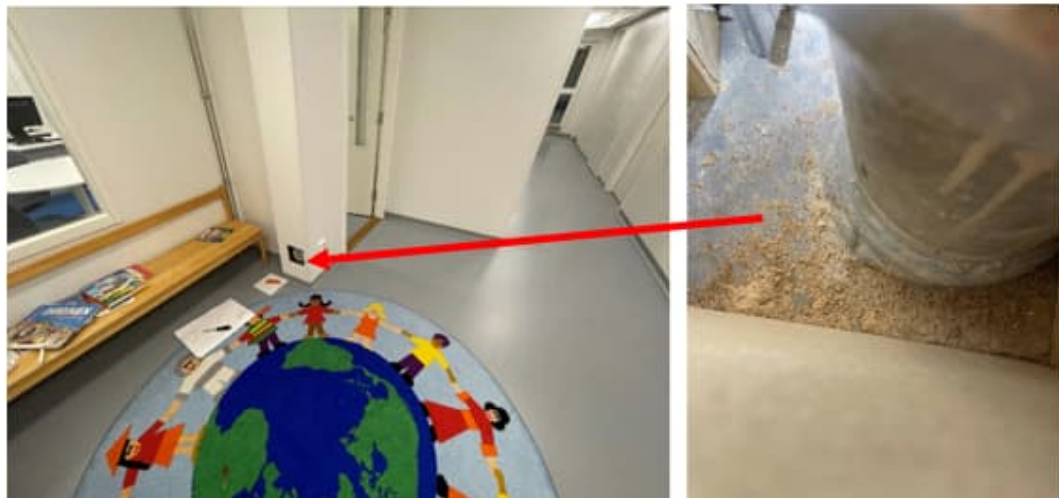
*Kuva 13. Tilassa 024 avattiin kotelointia, josta havaittiin alapohjaläpiviennin olevan tiivistetty TKR-peruspinnoitteella. Koteloinnin pohjalla oli sahanpurua. Koteloinnin avaus on merkitty pohjakuvaliitteeseen tunnisteella K1.*

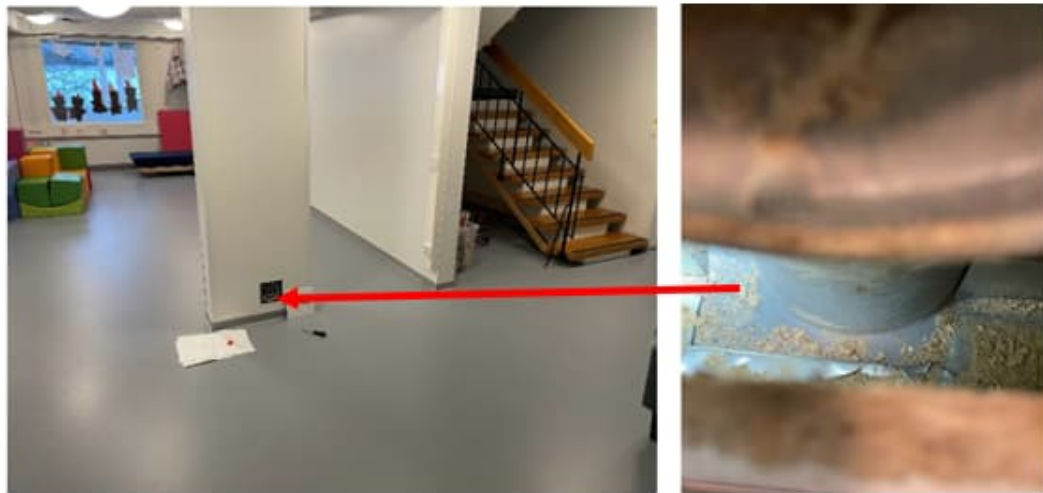
*Kuva 14. Tilassa 004 avattiin kotelointia, josta havaittiin alapohjaläpiviennin olevan tiivistetty TKR-peruspinnoitteella. Koteloinnin pohjalla oli sahanpurua. Koteloinnin avaus on merkitty pohjakuvaliitteeseen tunnisteella K2.*

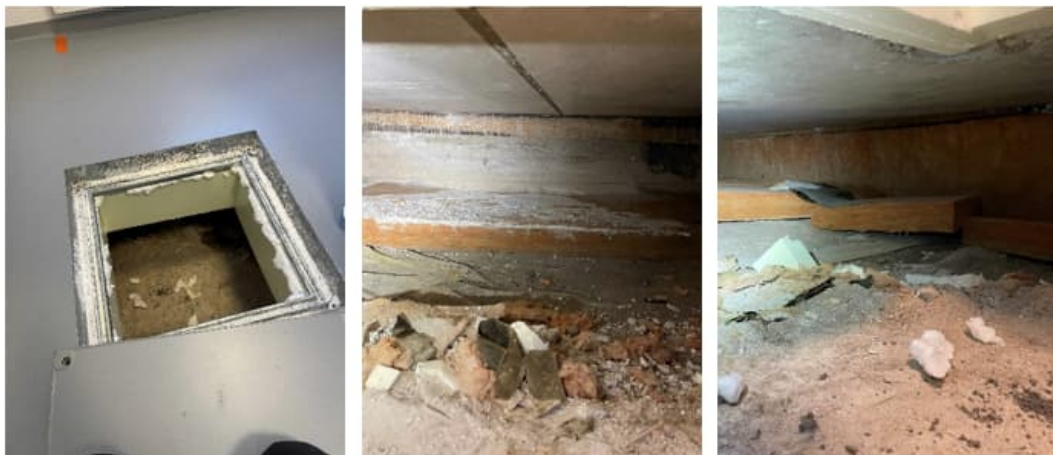
*Kuva 15. Alustatilaan pääsee kolmesta kulkuluukusta, joissa on kaasutiiviit kannet. Alustatilassa on lämmöneristeenä mineraalivillalevyjä maapohjan päällä. Alustatila on matalahko ja siellä havaittiin myös jonkin verran rakennusjätettä.*

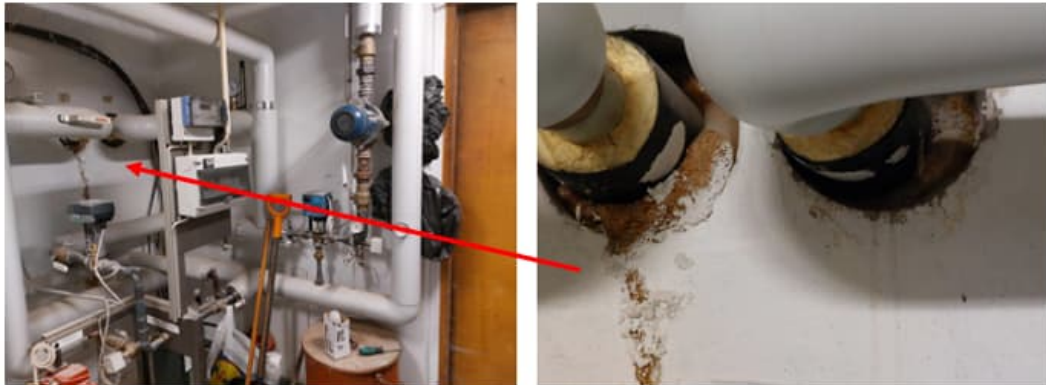
*Kuva 16. Lämmönjakohuoneen maanvastaisen seinän kaksi läpivientä on tiivistetty polyuretaanimassalla. Pintakosteudenosoittimilla ei havaittu kohonneita kosteuspitoisuuksia.*

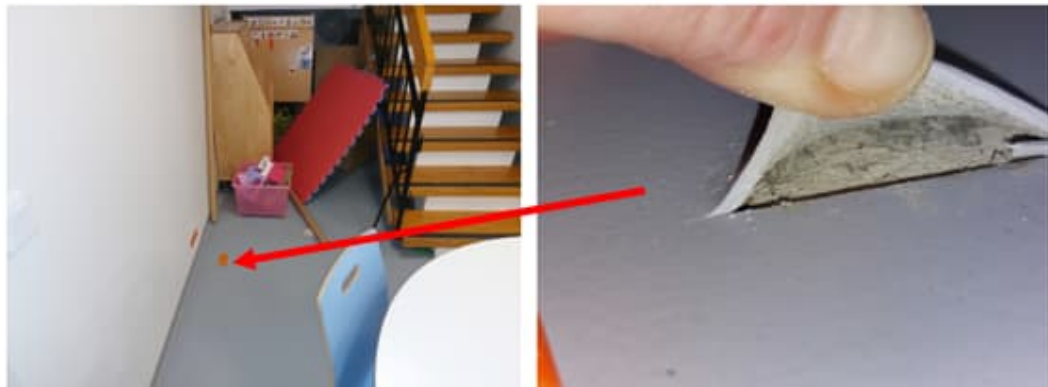
*Kuva 17. Lattiapäällysteen alapuolinen viiltokosteusmittaus V5 tilassa 030. Mittauskohta oli kohdassa, johon oli portaikon kautta päässyt vesiä keittiössä tapahtuneen vesivahingon myötä. Viiltomittaus tulos oli alhainen (49 %RH), kuten muualtakin mitatuista kohdista. Poikkeavia hajuja ei havaittu. Päällyste oli kohtalaisen tiukasti kiinni alustassaan.*

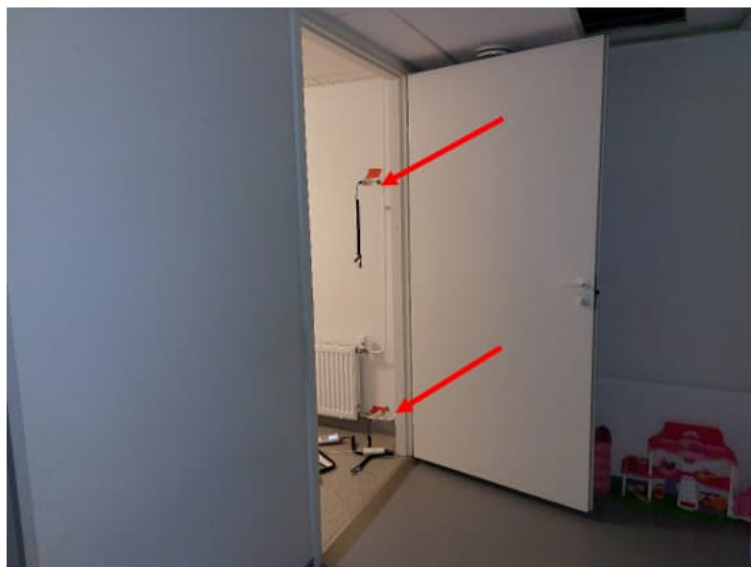
*Kuva 18. WC-tilan 011 maanvastaisen seinän hetkelliset kosteusmittauspisteet eristetilassa. Mittapisteet tehtiin seinän alaosaan (H13: 95 %RH) ja keskivaiheille (H15: 51 %RH).*

Mittausvirheet huomioiden päällysteen alle tehtyjen viiltomittausten perusteella ei havaittu kohonneita kosteuksia. Ulkoseiniin tehtyjen eristetilän kosteusmittausten perusteella kohonneita kosteuksia todettiin wc-tilan 011 seinän alaosan eristetilassa.

Maanvastaisen seinärakenteen kohdalla havaittiin yhdessä kohdassa paikallisesti kohonneita kosteuslukemia eristetilassa. Kosteusrasitus vaikuttaisi tulevan alhaalta päin, koska vastaavassa kohdassa ylempää mitatut kosteuslukemat eristetilasta olivat alhaisemmat. Perusmuurilevyt ovat nyt noin 25 vuotta vanhoja ja niissä on vielä käyttöikää jäljellä vähintään 25 vuotta (tekninen käyttöikäarvio noin 50 vuotta, Kiinteistön tekniset käyttöiät ja kunnossapitajaksot KH 90-00403). Mikrobianalyysien perusteella eristetilassa ei todettu mikrobikasvua missään kolmessa näytteessä. Rakenteessa havaitusta kosteudesta ei ole haittaa, mikäli rakenteen sisäpinnan pintamateriaali on vesihöyryä läpäisevää. Betoni ja solupolystyreeni ovat kosteusrasitusta hyvin kestäviä. Betonielementeille on tyypillistä, että lujassa betonissa kosteus siirtyy heikosti kapillaarisesti, mikä edesauttaa eristetilojen kunnossa pysymistä.

Koska alapohjat eivät ole kosketuksissa maaperään, niihin ei kohdistu kosteusrasitusta. Siten kosteus ei rajoita tulevisissa korjauksissa lattian pintamateriaalien käyttöä. Maanvastaisten seinien osalta on hyvä huomioida, että pintamateriaalina on suositeltavaa käyttää vesihöyryä hyvin läpäiseviä ja kosteusrasitusta hyvin kestäviä materiaaleja.

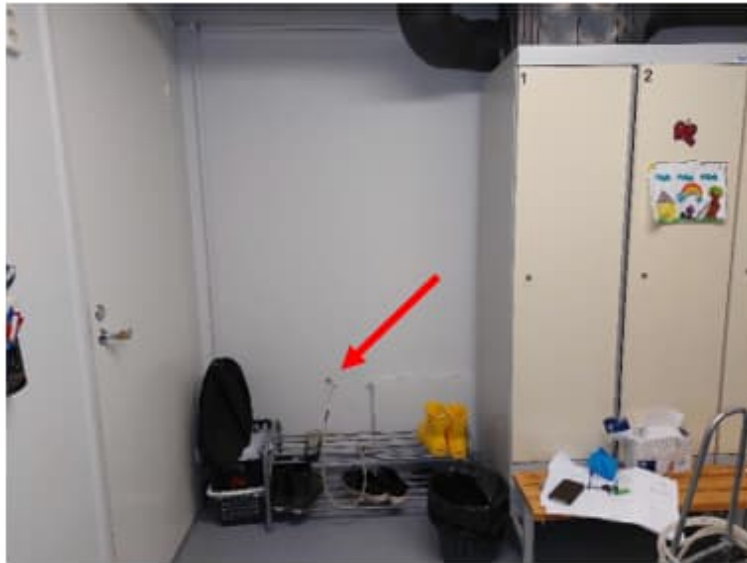
*Kuva 23. Maanvastaisen seinän merkkiainekoe tehtiin sosiaalitilaan 021. Merkkiainekokeessa ei havaittu ilmavuotoa rakenneliittymistä.*

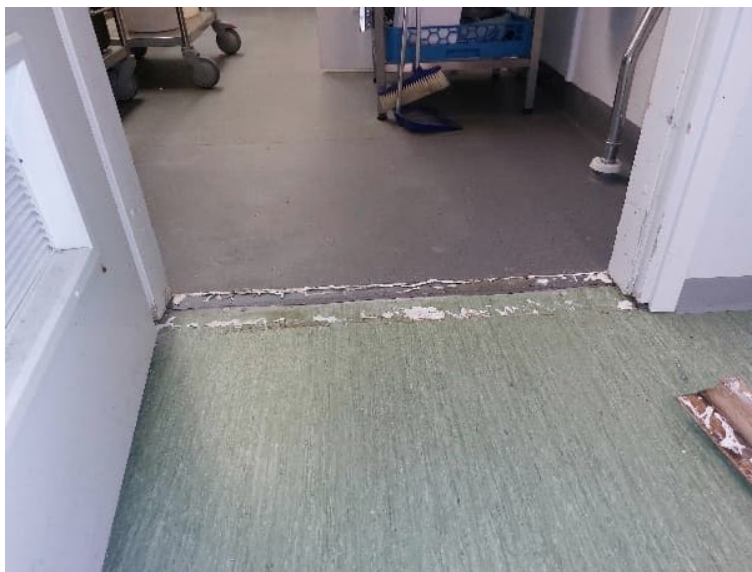
*Kuva 27. Vesivahingon jälkeen myös keittiön puolelta uusittiin kitkamattoa noin metrin levyinen kaistale. Kuvassa on irrotettu kosteusvaurioitunut puukynnys.*

Tutkituissa rakenteissa ei havaittu kohonnutta kosteuspitoisuutta. Kosteusmittausten ja havaintojen perusteella välipohjat ovat kosteusteknisesti toimivia. Myöskään keittiön vesivuodon jäljiltä ei havaittu poikkeamia. Ainoastaan keittiön ja eteisen välisessä puisessa kynnyksessä todettiin mikrobikasvua. Kynnykset ovat todennäköisesti vanhemmat jo vuoden 1998 peruskorjauksessa asennetut. Suosittelemme vaihtamaan keittiön vaurioituneetkynnykset.

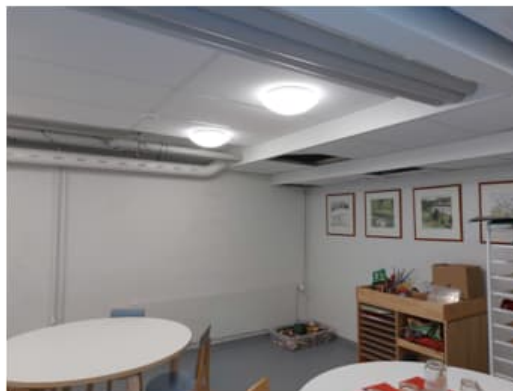
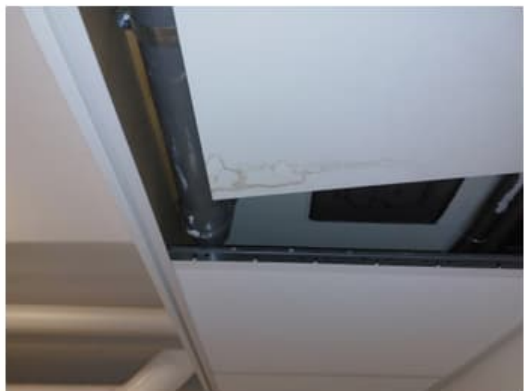
*Kuva 35. Tilan 030 alaslasketun katon mineraalivillalevyssä oli vanha kosteusjälki, minkä oli aiheuttanut todennäköisesti yläpuolisten putkien kondensoituminen. Alakattotilassa ei havaittu aktiivista vuotoa.*

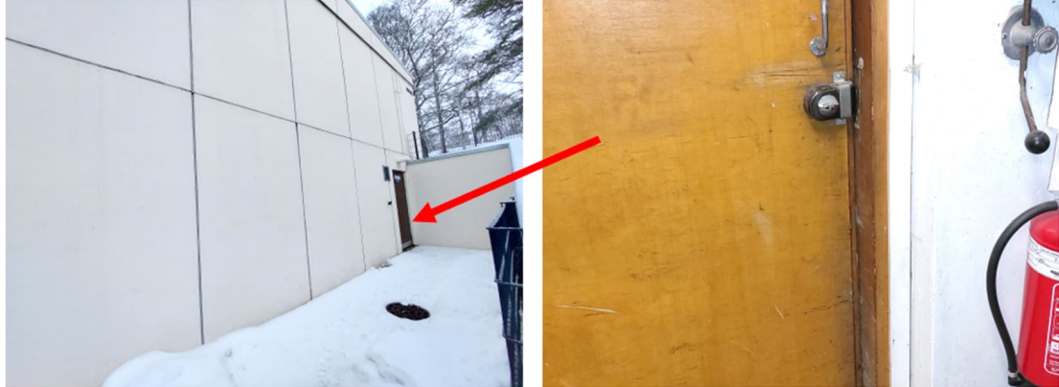
*Kuva 40. Lämmönjakohuoneen oven tiiveydessä oli puutteita.*

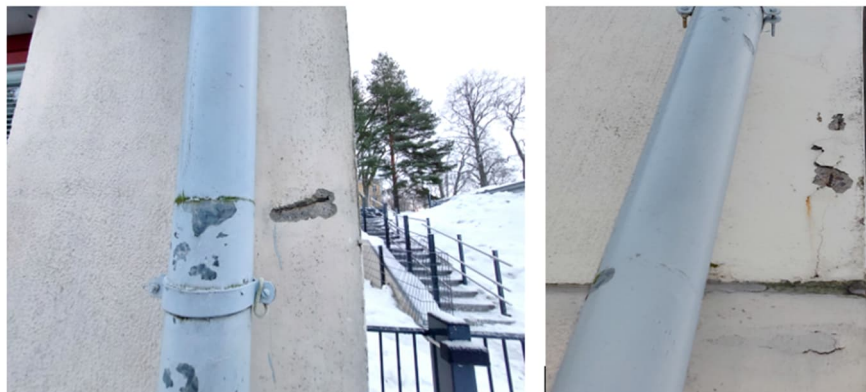
*Kuva 41. Länsijulkisivulla havaittiin useammassa kohdassa vaurioita julkisivulla. Pinnoite oli lohkeillut ja länsisivun eteläpäädyssä oli paikoin teräkset pinnassa. Elementtisaumaus oli lohkeillut ja menettänyt elastisuutensa.*

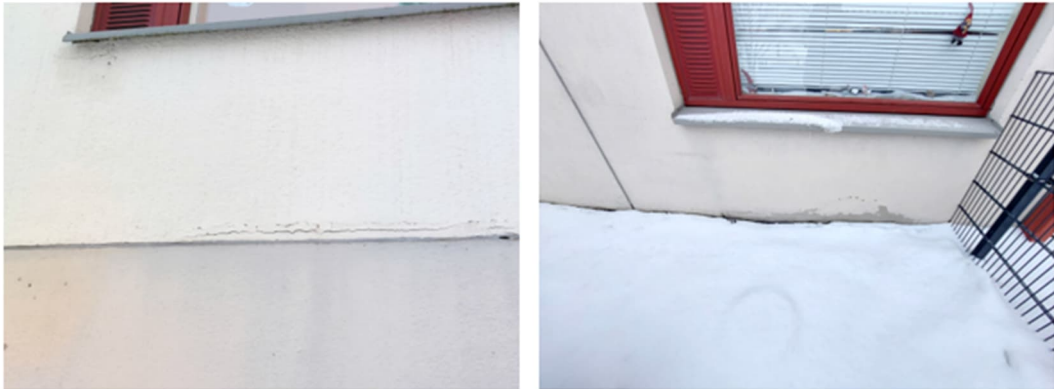
*Kuva 42. Länsijulkisivulla toisen ensimmäisen ja toisen kerroksen välisen vaakasauman yläpuolella ja lähellä maanpintaa on pinnoite irtoillut alustastaan.*

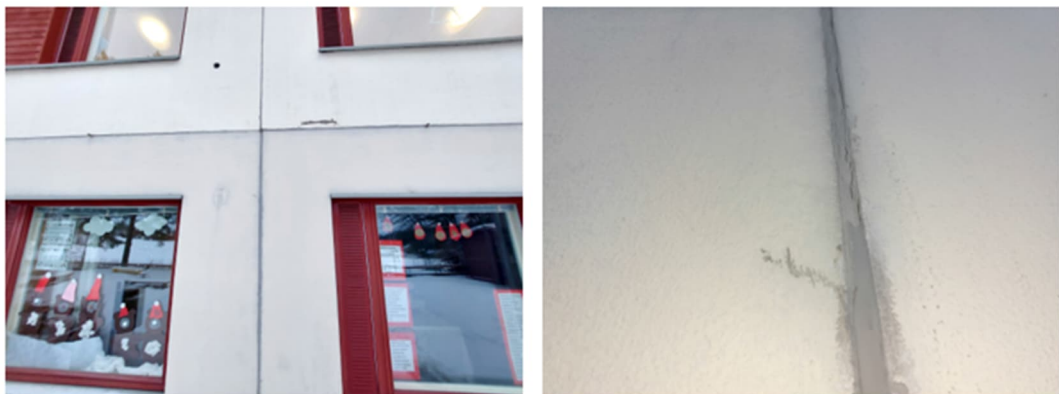
*Kuva 43. Rakennuksen länsisivulla elementtisaumauksia on paikoin paranneltu, mutta vanhaat saumaukset ovat kovettuneet.*

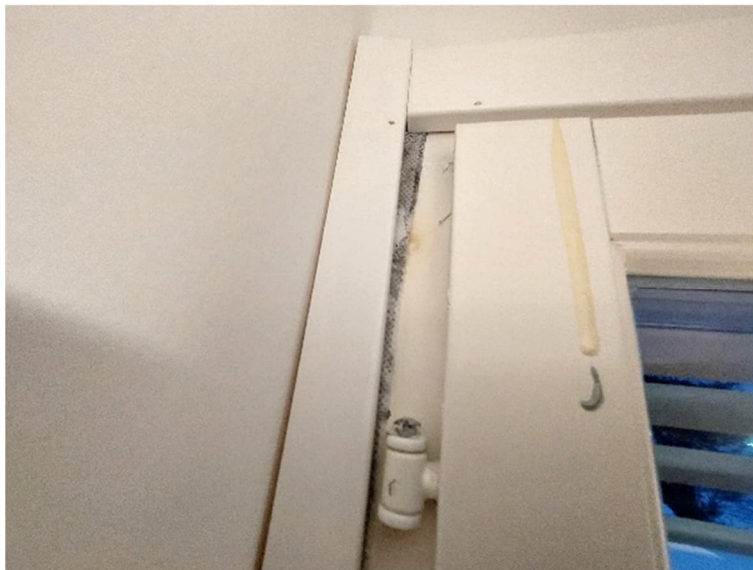
*Kuva 45. Tiloissa 117 ja 118 ikkunaliittymissä näkyi tiivistysnauha/butyyliteippi peitelistan reunasta. Teippi oli näkyvissä olevissa kohdissa irti alustastaan.*

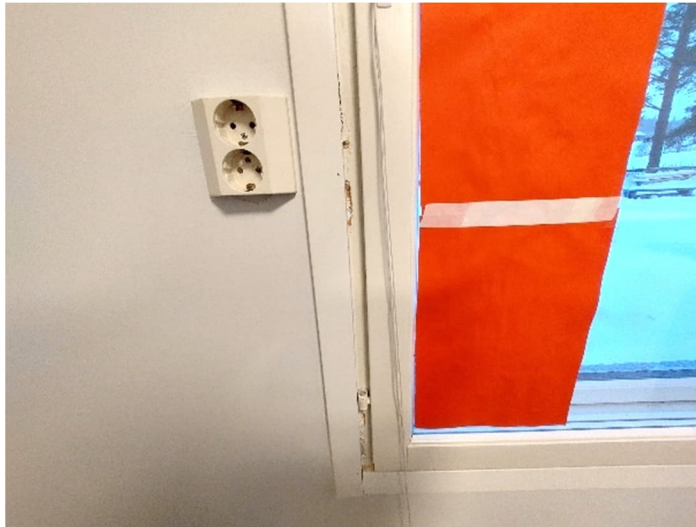
*Kuva 46. Tilassa 015 ikkunakarmissa oli koloja, joita on yritetty paikata silikonimassalla.*

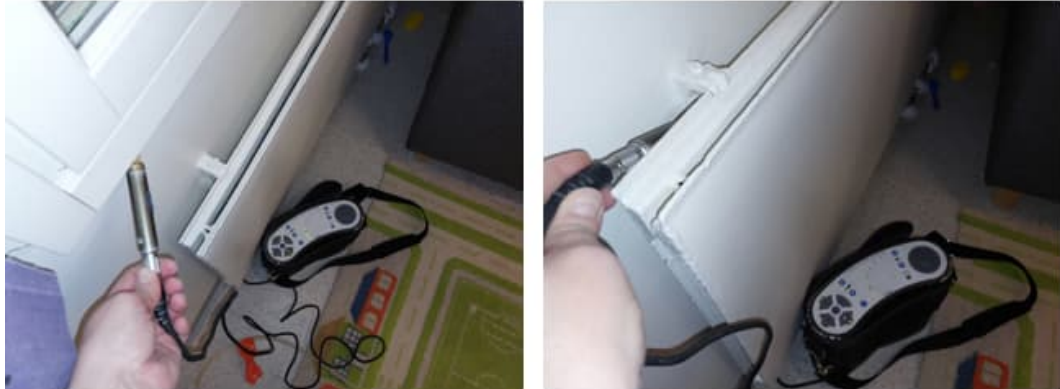
*Kuva 53. Tilan 117 merkkiainekokeessa havaittiin vähäistä ilmavuotoa patterikannakkeesta ja ikkunaliittymästä.*

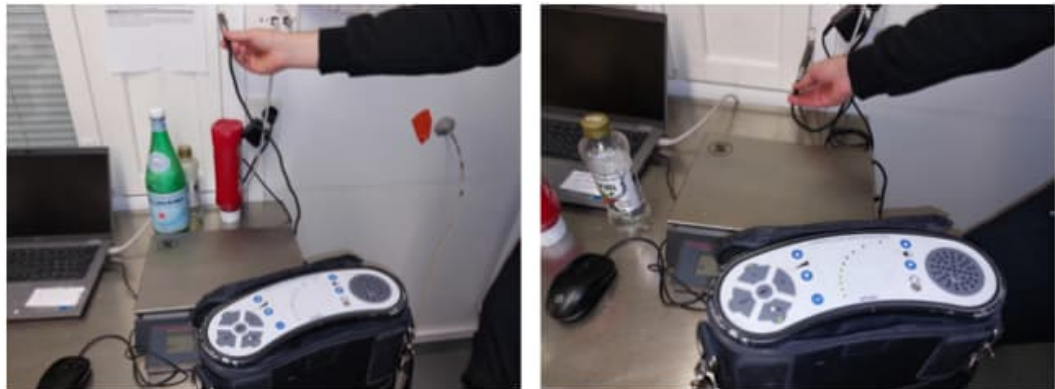
*Kuva 54. Tilan 119 merkkiainekokeessa havaittiin vähäistä vuotoa tuuletusikkunan karmista ja saranan kohdalta.*

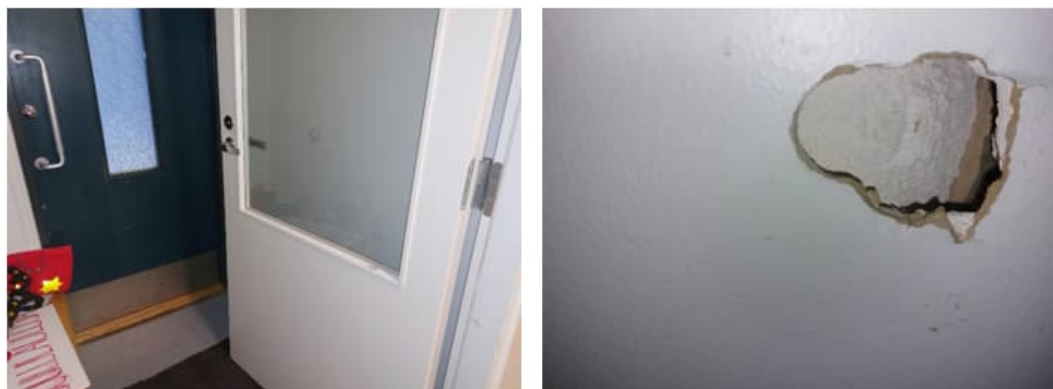
*Kuva 57. Kellarikerroksen liikuntatilasta 004 on uloskäynti. Tuulikaapin seinässä on ovenkahvan aiheuttama reikä.*

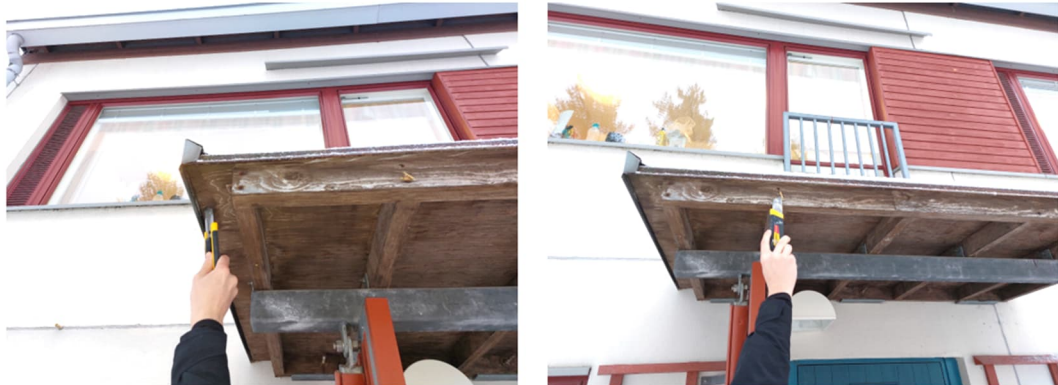
*Kuva 65. Sisääntulokatosten vaneriosat olivat jonkin verran pehmenneet. Puuosat olivat kovempia.*

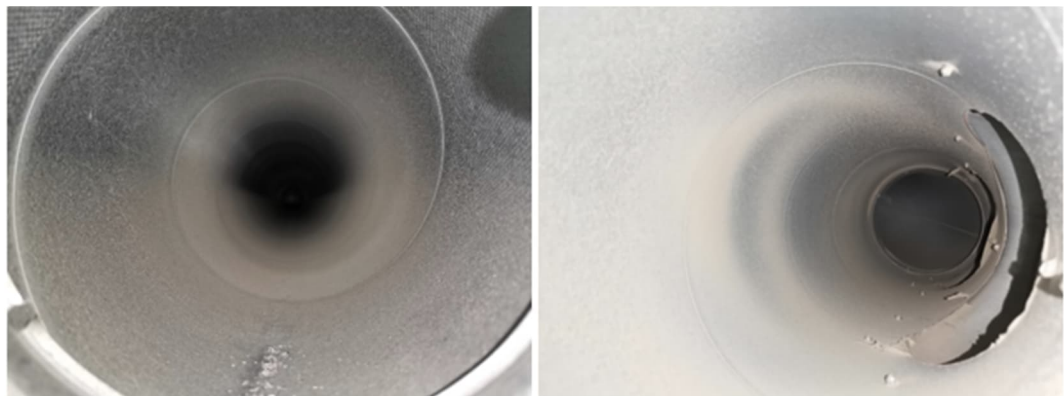
*Kuva 76. Yleiskuvat poistoilmakanavien sisältä. Poistoilmakanavissa havaittiin hieman pölykertymää, joka oli paikoin hieman suurempaa kytkentäkanavaosuuksilla. Kuvien pölykertymä on silmämääräisen arvion perusteella pienempi kuin  $0,7 \text{ g/m}^2$ .*

Ilmanvaihtosuunnitelmien päivittäminen sekä ilmamäärien mittaaminen ja säätö on suositeltavaa tehdä samassa yhteydessä ilmanvaihtokanavien puhdistamisen yhteydessä. Lisätutkimustarpeeksi arvioidaan rakennusautomaation toimintapisteiden tarkastusta sekä tulo- ja poistoilmapuhaltimien käynnin optimointia. Ilmanvaihtokanavistojen puhdistus on ajankohtaista 2 vuoden sisällä.

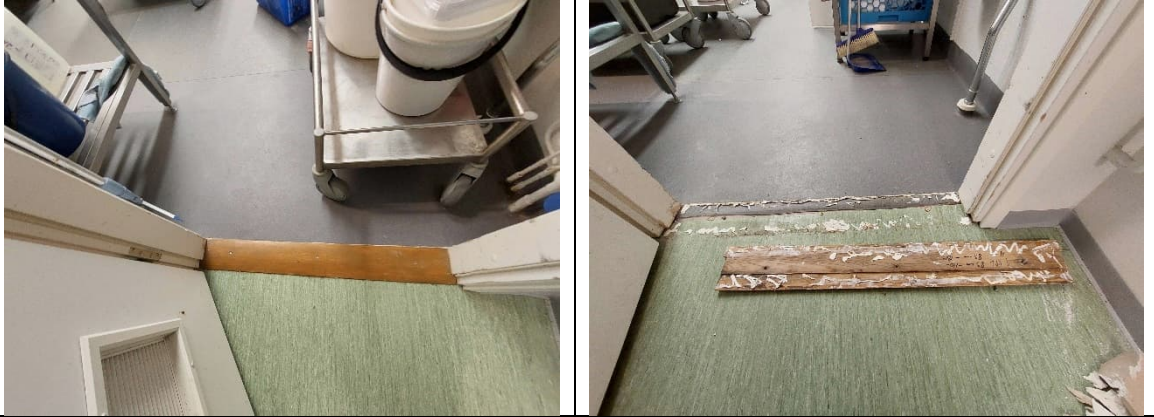
| Avaus ja materiaalinäyte | Tila / huoneselite |
|---|---|
| <p>Rakenneavaus tehtiin keittiön ja eteisen välisen kynnyksen kohdalle.</p> <p>Kynnys vaikutti kuluneelta eikä sitä todennäköisesti ole vaihdettu vesivahinkokorjausten yhteydessä. Kynnyksen alapinnassa oli tummentumaa. Materiaalista otettiin näyte MAT3 mikrobialalyysiä varten. <b>Näytteessä todettiin mikrobikasvua.</b></p> | |

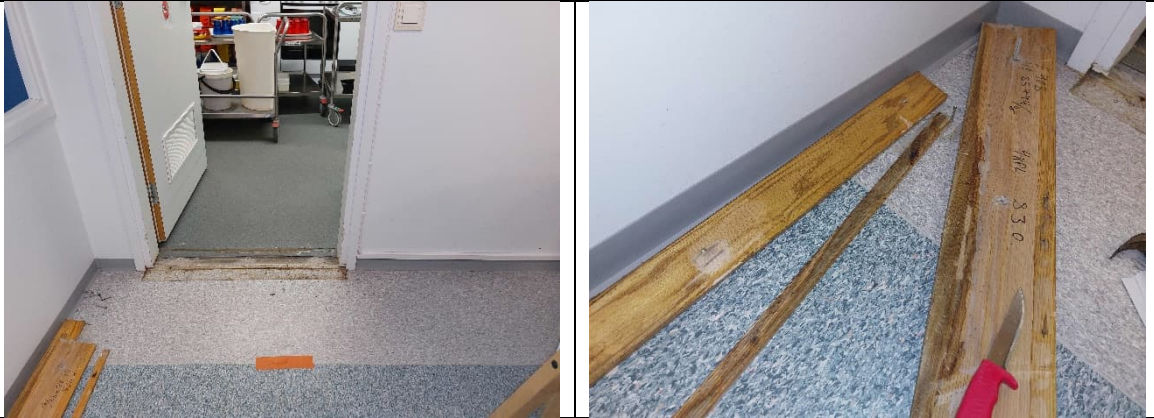
| Avaus ja materiaalinäyte | Tila / huoneselite |
|---|---|
| <p>Rakenneavaus tehtiin keittiön ja ryhmähuoneen välisen kynnyksen kohdalle.</p> <p>Kynnys koostui kolmesta eri kappaleesta. Ohuimman riman alapinnassa oli tummentumaa, josta otettiin materiaalinäyte MAT4 mikrobialalyysiä varten. <b>Näytteessä ei todettu mikrobikasvua.</b></p> | |
