# Simonkylän koulu

Rakennuksen rajattu rakenne- ja sisäilmatekninen kuntotutkimus  
31.10.2025

Työnro 24-1538-1

DI Elli Laine

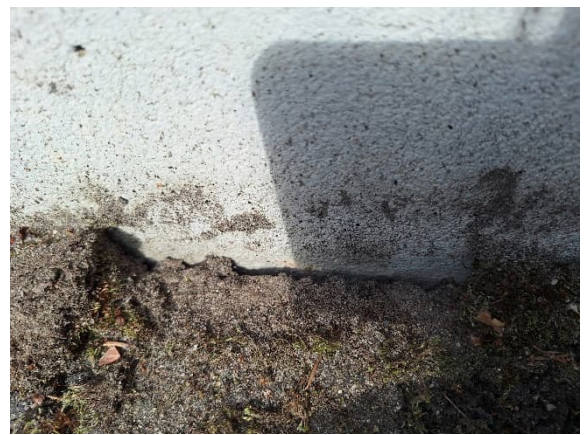
**Kuva 11**  
Asfaltissa on ylösnostot rakennuksen sokkelissa, mutta ylösnosto on sisäpihalla irti seinästä.

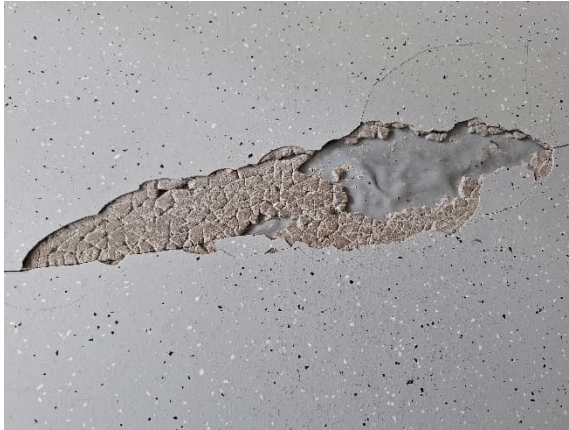
**Kuva 24**  
Kotitalousluokan rikkoutunut epoksilaattia.

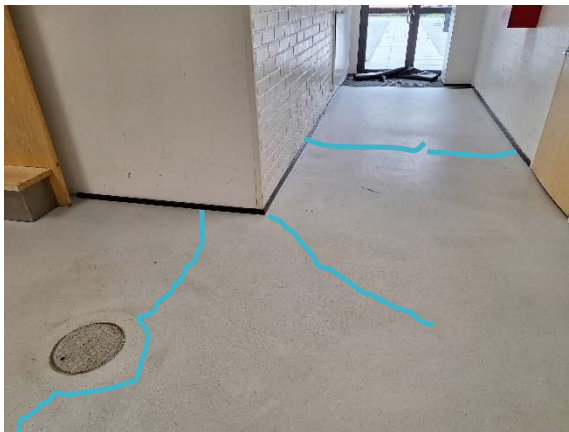
**Kuva 26**  
Käytävän epoksissa on halkeamia (korostettu sinisellä).

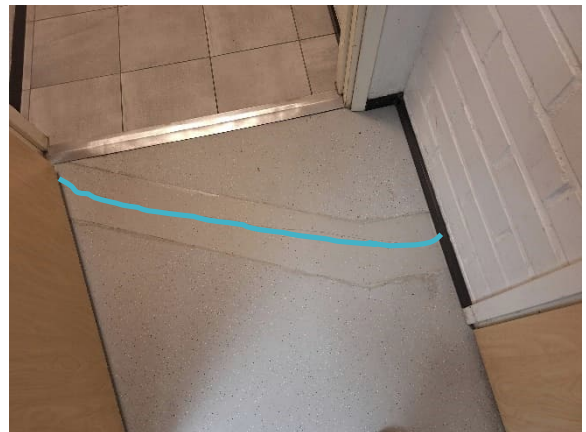
**Kuva 27**  
Uusittua epoksia käytävällä, johon on tullut jo hiushalkeama (korostettu sinisellä). Käytävällä 152 on nähtävissä uudempi keraaminen laatoitus.

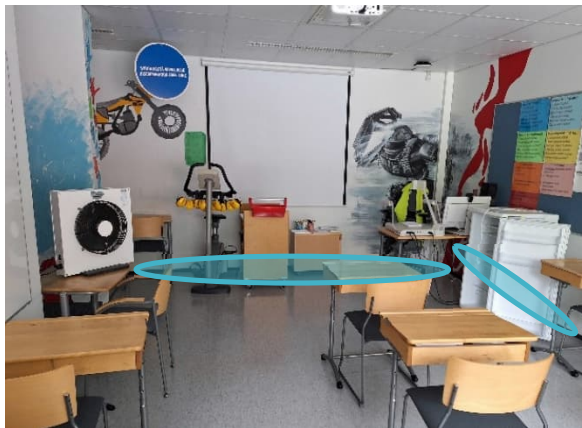
**Kuva 32**

Tilan 164 muovimattoja on paikoin uusittu, mutta uusituilla osin pintakosteudet olivat edelleen koholla: jääkaapin kohdalta kulmaukseen (70...78) ja kulmauksessa (80...82) ja musiikkiluokan väliseinän vierusta (85...90).

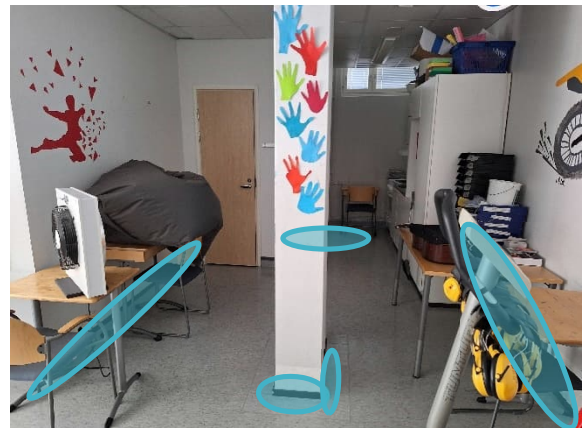
**Kuva 33**

Tila 164: kohonneita kosteuksia (75...92) väliseinien vierustat, pilarin kohta sekä pieni kaistale takana olevan keittiösyvennyksen kohdalla. Tilan keskivaiheilla pintakosteus välillä 58...67.

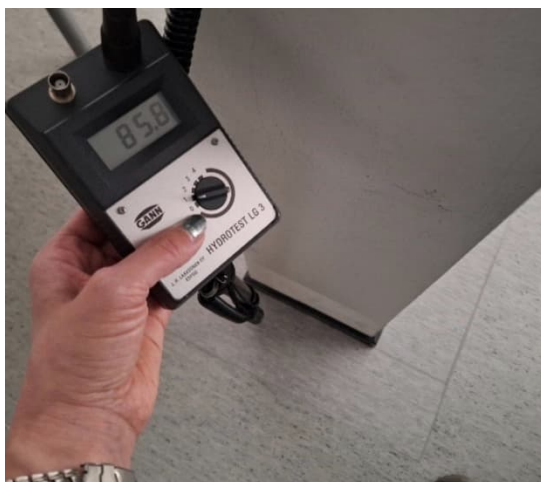
**Kuva 34**

Tila 164: kohonnut pintakosteus 86 pilarin juuressa, vrt. 65. Pilarin ja musiikkitilan väliseinän kohdalla on uusittu muovimattokaistale.

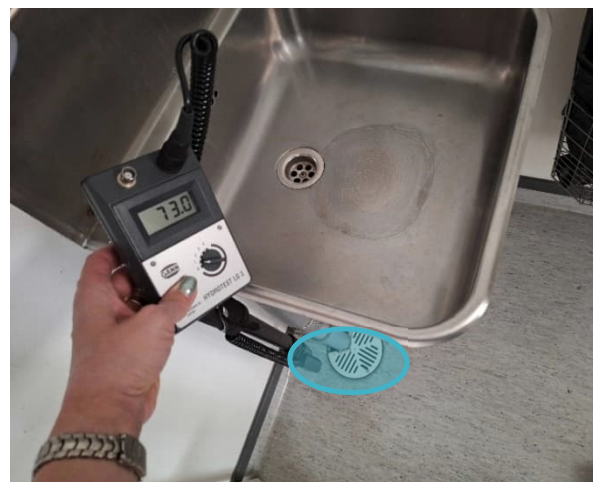
**Kuva 35**

Tila 161: pesualtaan lattiakaivon ympärillä 70...75.

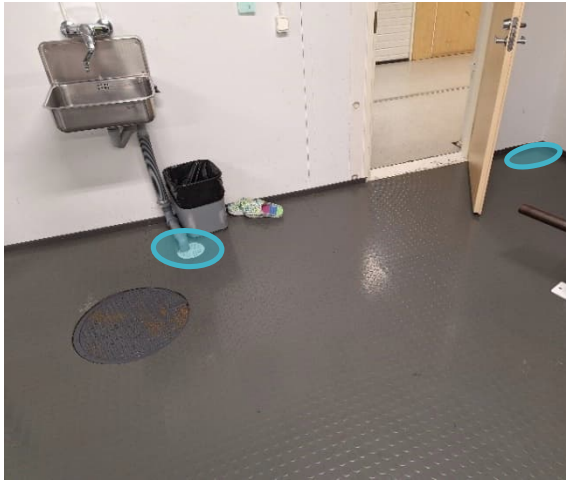
**Kuva 36**

Tila 124: pesualtaan lattiakaivon ympärillä 85...94 ja oven vieressä 82.

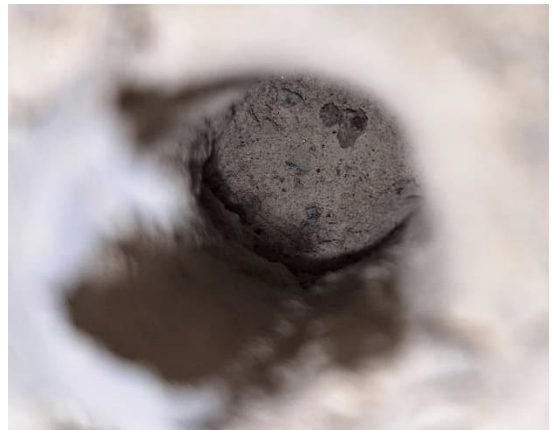
**Kuva 45**  
Ensimmäinen poraus meni läpi 45 mm kohdalla. Betonien välissä oli hieman tyhjää tilaa.

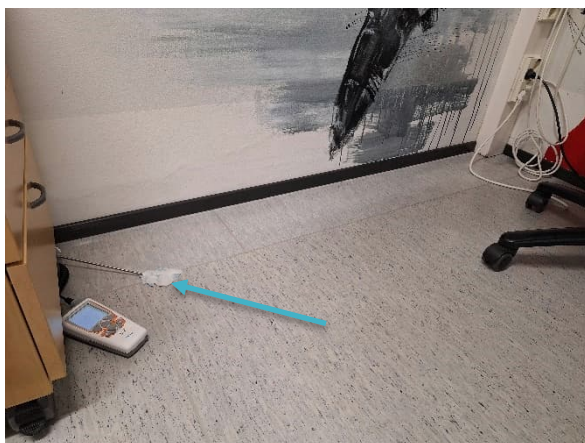
**Kuva 46**

MP1, tilan 164 väliseinän vierestä, vanhemman maton alta. Rakennekosteus on koholla: 75,3 %RH (15,3 g/m<sup>3</sup>).

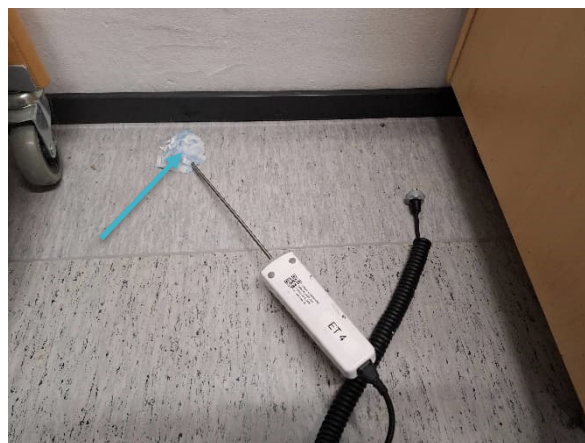
**Kuva 47**

MP2, tilan 164 väliseinän vierestä, uusitulta alueelta. Rakennekosteus on märkä: 91,3 %RH (17,9 g/m<sup>3</sup>).

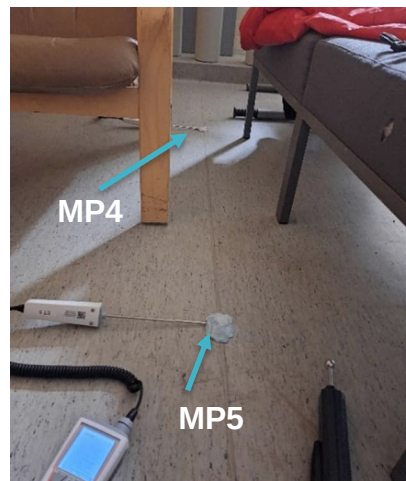
**Kuva 49**

MP4 ja MP5, tilan 103a viiltomittaukset, joissa oli korkea absoluuttinen kosteus ( $16,4 \text{ g/m}^3$ ). Etummaisen viillon (MP5) kohdalta otettiin VOC-materiaalinäyte muovimatosta.

Teknisen henkilökunnan tilasta 103a lähtee portaat kellarissa olevaan lämmönjakohuoneeseen, minkä vuoksi tästä tilasta otettiin VOC-materiaalinäytteet eikä ilmanäytettä. VOC-bulk -materiaalinäytteistä selviää, että 2-etyyli-1-heksanolin toimenpideraja ylittyy muovimaton ja liiman osalta, mutta yhdistettä ei ole imeytynyt betoniin.

Tilan 103a lattia on uudempaa välipohjarakennetta ja sen korkea rakennekosteus voi johtua peruskorjausvaiheessa tehdyn välipohjalaatan liian nopeasta päällystämisestä. Tilassa on muutamia työpisteitä, minkä vuoksi muovimattopinta suositellaan uusittavaksi.

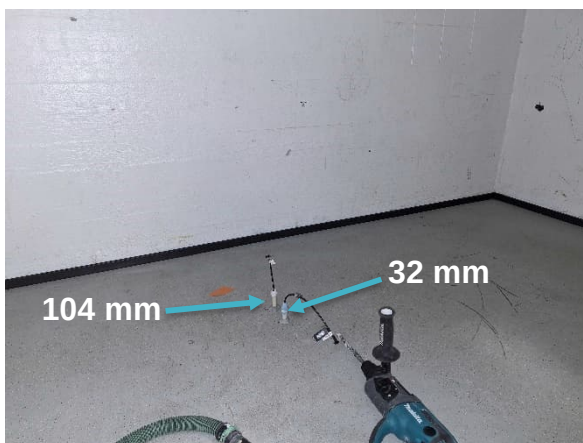
**Kuva 50**

MP6, käytävän 151 porrastasanteen alle, maanvastaisen ulkoseinän viereen tehtiin porareikämittaukset kahteen eri syvyyteen. Matalampi mittaussyvyys oli selvästi koholla: 99,7 %RH ( $17,2 \text{ g/m}^3$ ).

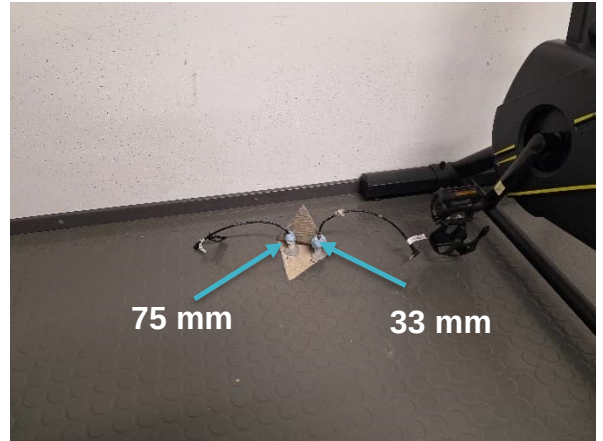
**Kuva 53**

MP9, tilan 124 viilto- ja porareikämittaukset tehtiin maanvastaisen ulkoseinän lähelle, jossa pintamittaus oli hieman koholla: 83,6 %RH (15,0 g/m<sup>3</sup>).

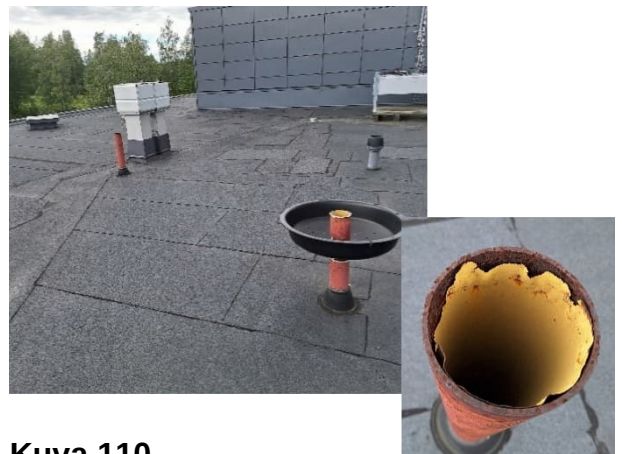
**Kuva 110**  
A-osan puutteellisia viemärin tuuletusputkia, joista puuttuu hatut. Putkien sisäpinnoite on jo osin irti.

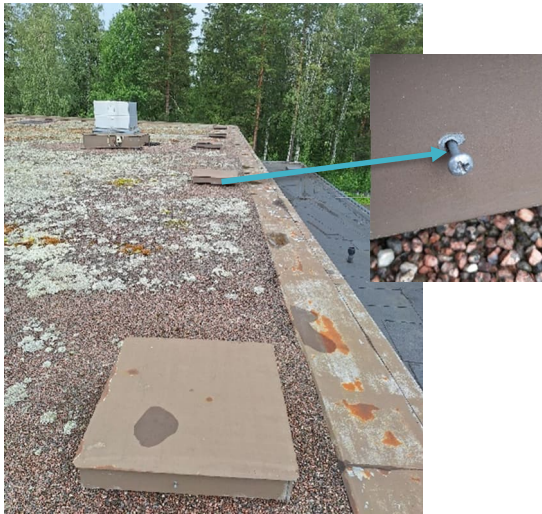
**Kuva 118**

Liikuntasalin bitumi on monin paikoin halkeillut.

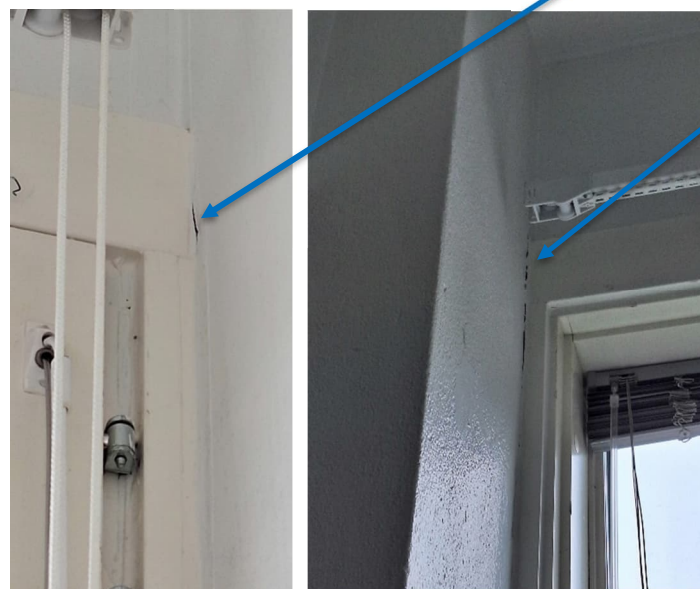
Pilarin juuressa, ikkunan yläosissa, oli pistemäisiä vuoto-kohtia halkeamakohtista. Pilarin vasemmanpuoleisesta raosta tuli selvää vuotoa jo normaalissa paine-erossa.

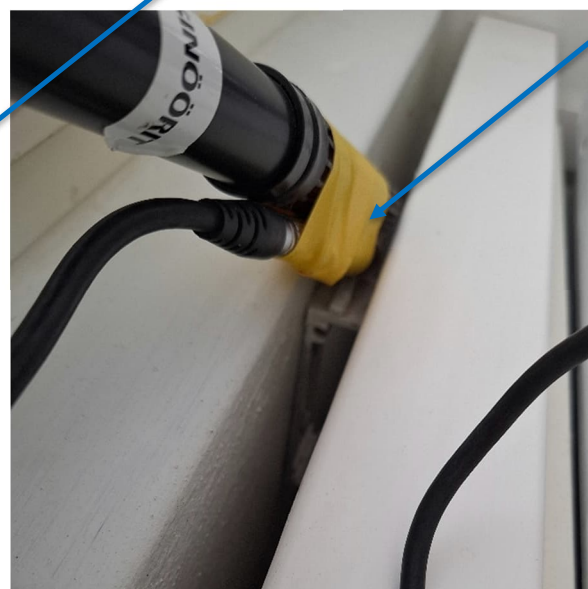
Kohtalaista vuotoa kannakkeesta tilan oikeassa takakulmassa. Toinen lievä vuoto oli pilarin vasemmalla puolella olevassa kannakkeessa.

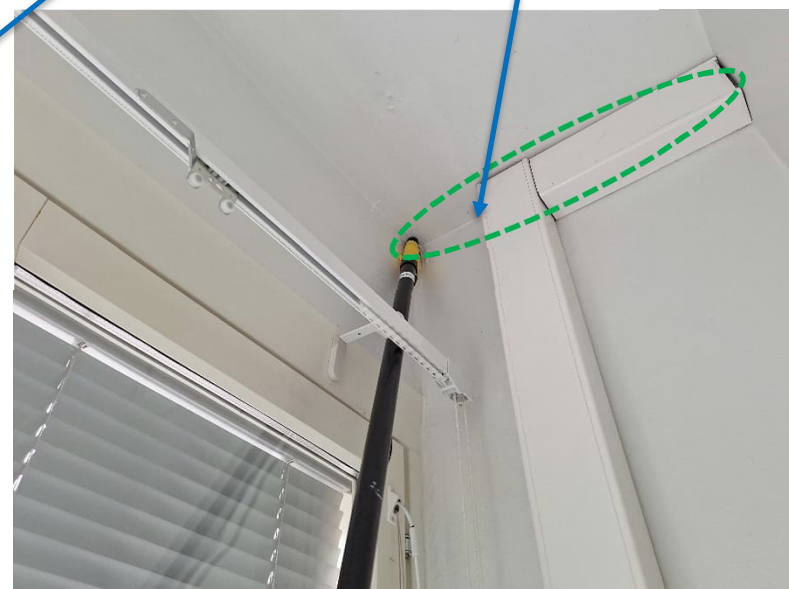
Kohtalaista ilmavuotoa ulkoseinien yläkulmauksessa (mittausanturin kohdalla) sekä lievää ilmavuotoa muualla ulkoseinän ja välipohjan rakenneliittymässä.

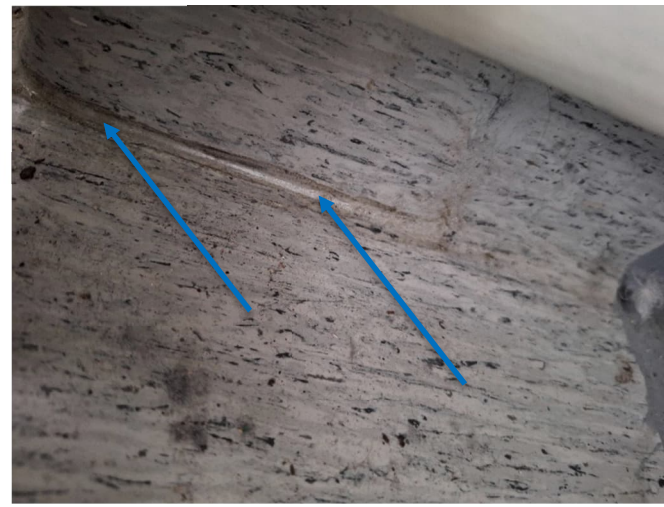
Pilarin molemmilla puolin oli kohtalaista, pistemäistä ilmavuotoa.

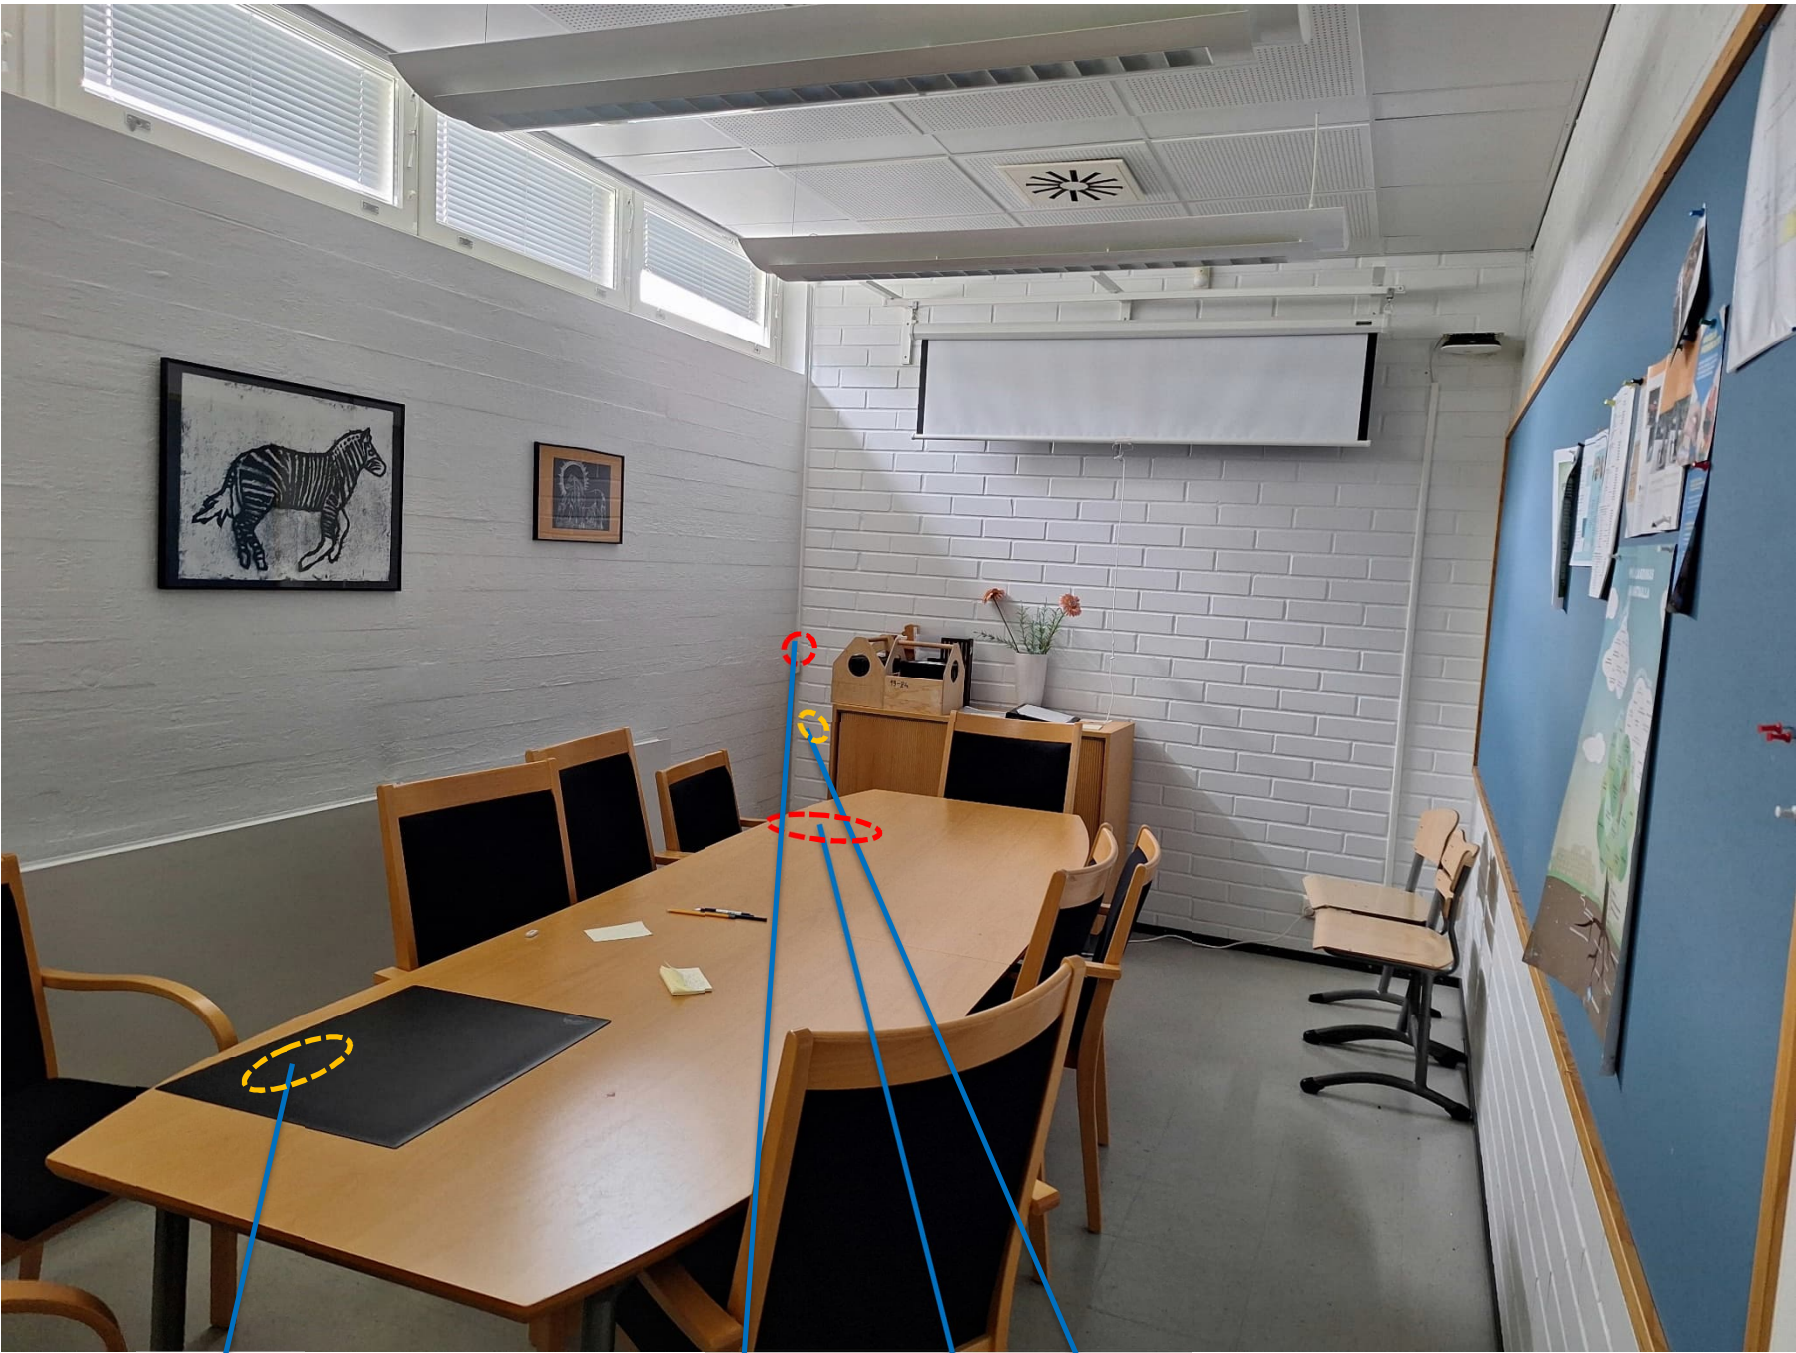
Kohtalaista ilmavuotoa seinän keskivaiheilla pienellä alueella.
