## Rajattu sisäilma- ja rakennetekninen kuntotutkimus

| Päiväys | 19.4.2021 |
| Tilaaja | Vantaan kaupunki,<br>Maankäytön, rakentamisen<br>ja ympäristön toimiala<br>Tilakeskus, Kunnossapito |
| Kohde | Mikkolan koulu, Lyyra<br>Lyyranpolku 2 |

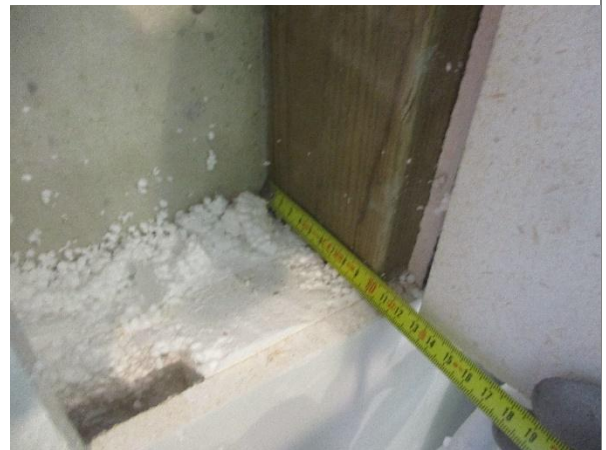
Rakenteessa ei havaittu höyrynsulkurakennetta.

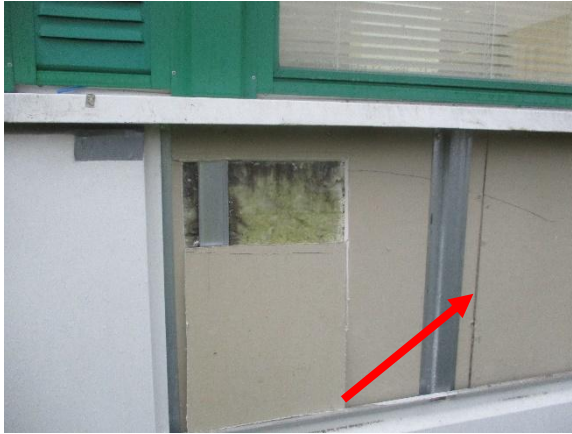
Kuva 6.2. RA.15-US. Mineraalivillassa näkyy tummentumia metallisen rungon molemmilla puolilla. Tuulensuojalevyjen saumoja ei ole teipattu.

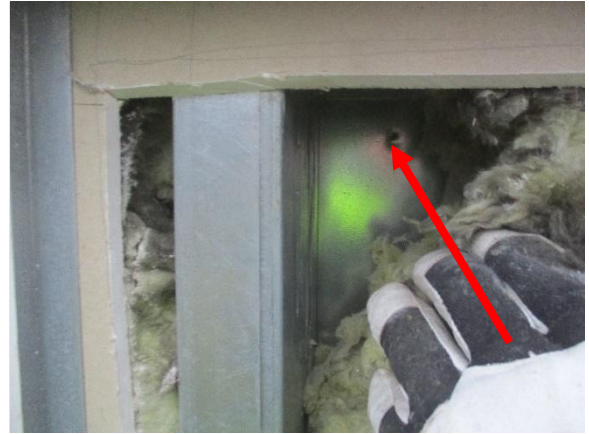
Kuva 6.3. RA.15-US. Mineraalivillan ja sisäverhouslevyn välissä on teräslevy höyrinsulkuna. Levyssä todettiin ruuvien reikä.

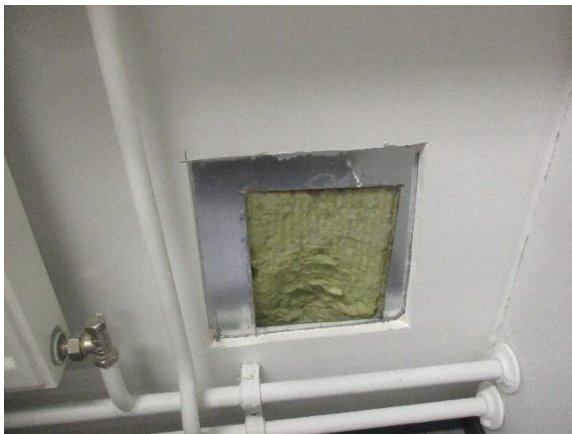
Kuva 6.4. Sisäpuolelta tehtiin avaus rakenteen alaosaan (RA.12-US). Rakenneavauksesta ei saatu tarkastettua onko sisäverhouslevyn takana olevan metallilevyjen saumoja teipattu.

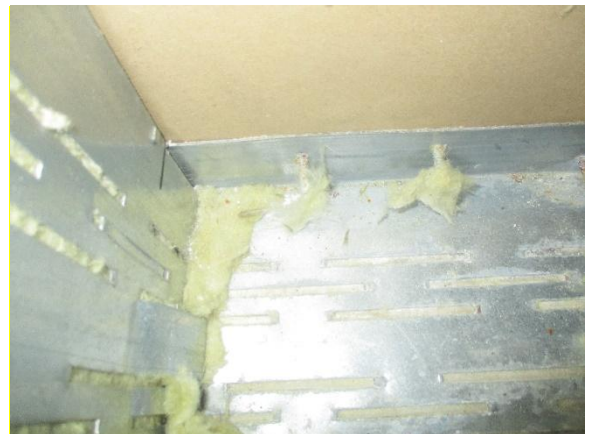
Kuva 6.5. RA.12-US. Ulkoseinärakenteen metalliosissa ei todettu viitteitä kosteusrasituksesta tai mikrobivaurioon viittaavaa tuoksua.

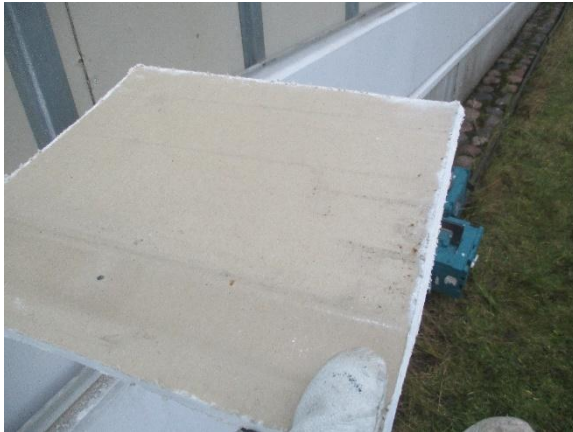
Kuva 6.6. RA.12-US. Tuulensuojalevyn sisäpin-  
nassa on kosteusjäkiä.

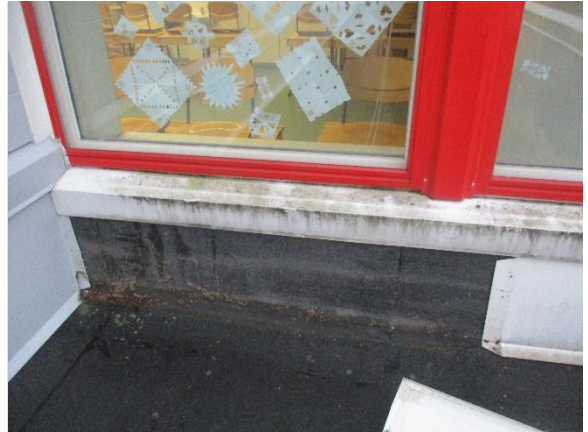
Kuva 6.7. RA.16-US. Luokan 2008 vesikattoon  
rajoittuvan ulkoseinärakenteen rakenneavaus.  
Vesikaton vedeneristeen ylösnosto jatkuu ikku-  
naan saakka (>400 mm).

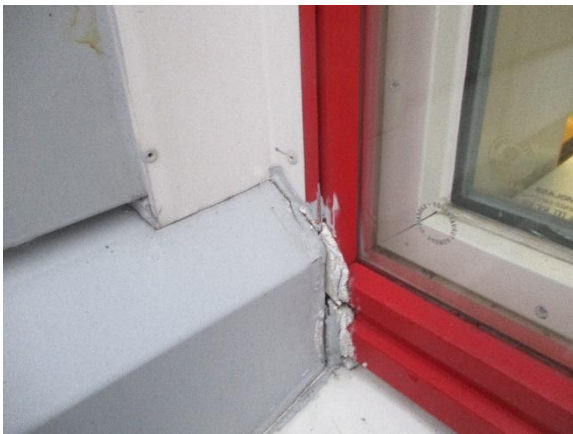
Kuva 6.8. RA.16-US. Peltilistojen elastiset mas-  
sat ovat rakoilleet.

Ulkoseinärakenteiden ulkopinnoissa havaitut puutteet on suositeltavaa korjata kiireellisesti, jotta ulkoseinärakenteisiin kohdistuva kosteusrasitus ei pääse aiheuttamaan kosteus-/ja mikrobivaurioita.

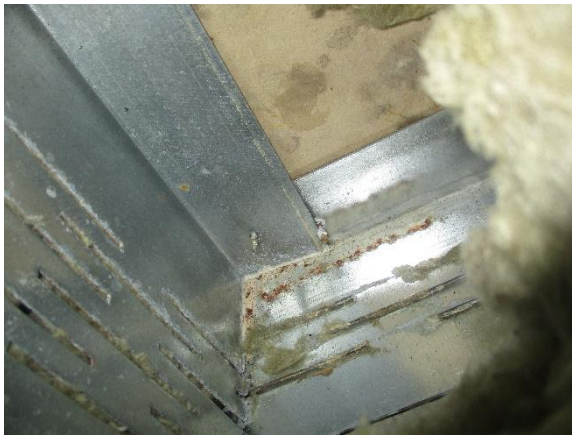
Kuva 6.8. RA.14-US. Metalliosissa ja tuulensuojalevyn sisäpinnassa todettiin kosteusjälkiä ja ruostetta.

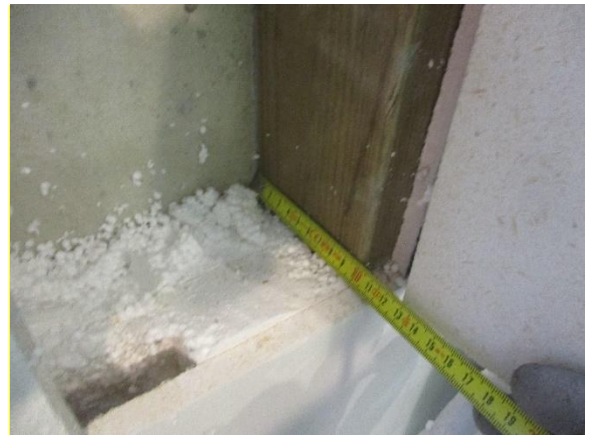
Kuva 6.9. Rakenneavaus RA.13-US lepohuoneen 1034 erkkeriosaan. Lämmöneristeenä on EPS. Rakenteessa ei ole erillistä höyrysulkurakennetta.

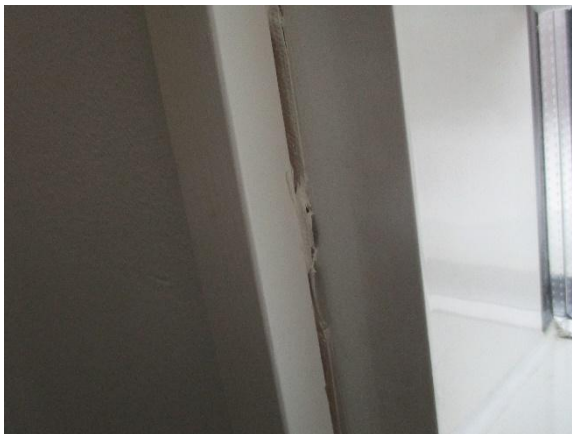
Kuva 6.10. Tila 1034. Ikkunan karmin ja ulkoseinän liittymässä on tiivisysnauhassa rakoa.

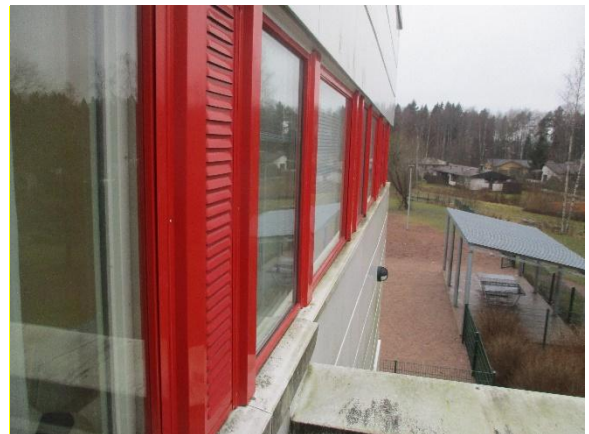
Kuva 6.11. Ikkunoiden vesipellit kaatavat paikoin rakennukseen päin.

Tehtyjen rakenneavausten mukaan ulkoseinärakenteet vastaavat suunnitelmien mukaisia rakenteita. Ulkoseinärakenteiden ulkokuoressa todettiin vesipeltien kallistuksissa ja kiinnityksissä puutteita sekä muutama avoin lista- tai peltiliittymä, minkä johdosta ulkoseinärakenteeseen voi kohdistua paikallisesti kosteusrasitusta. Rakenne ei pääse täysin tullehtumaan, joka voi aiheuttaa kosteusrasitetuissa kohdissa kosteus- ja/tai mikrobivaurioita. Rakenneavauksissa tehtyjen havaintojen sekä eristemateriaalista otettujen näytteiden perusteella ulkoseinärakenteessa ei kuitenkaan ole viitteitä mikrobivaurioista. Ulkoseinärakenteen höyrysulkurakenteena on teräsohutlevy. Teräsohutlevyn saumojen liitoksia ja teippauksia ei pystytty tarkastamaan tehdyistä rakenneavauksista.

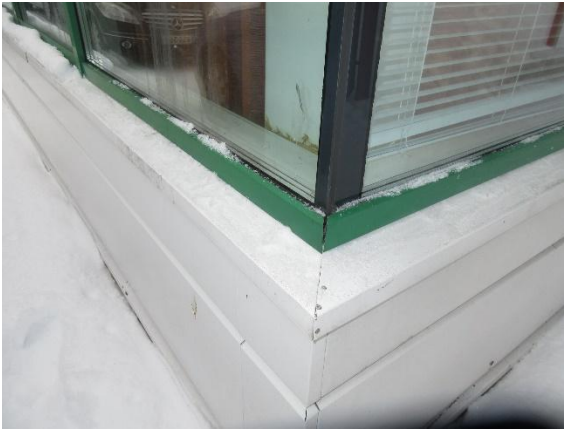
Kuva 6.12. Ikkunarakenteen listan nurkkaliitos on auki hammashoitolan idän puoleisessa nurkassa.

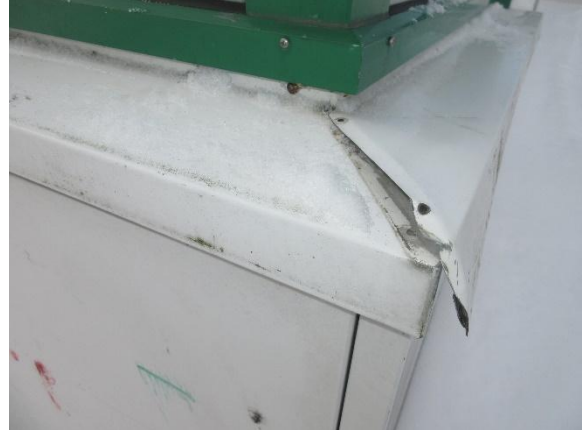
Kuva 6.13. Ikkunoiden vesipeltien jiiriliitos on auki hammashoitolan pohjoisen puoleisessa nurkassa.

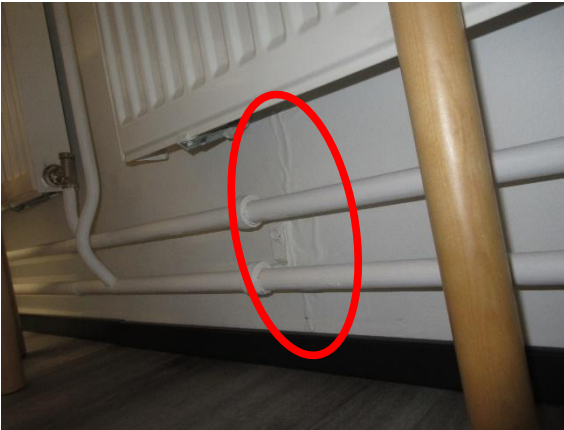
Kuva 6.14. Kupruilua saumanauhan kohdalla (huone 1009).

Sisäpinnoilla todetut halkeamat ja saumanauhojen kohdalla olevat kupruilut ovat lähinnä esteettinen haitta, koska rakenteen ilman liikkumisen ehkäisevä kerros on sisäverhouslevyn takana eikä kohdista todettu ilmavuotoja merkkiainekokeilla. Koska ulkoseinärakenteessa ei ole todettu aistinvaraisesti tai laboratorionäytteillä kosteus- / mikrobivaurioita ei paikallisista ilmavuodoista katsota olevan merkittävää haittaa kohteen sisäilman laadulle. Selkeimmät ilmavuotopaika on kuitenkin suositeltavaa korjata ja kohteen ilmanvaihto säättää siten, että sisäilma ei ole merkittävästi alipaineinen ulkoilmaan nähden.

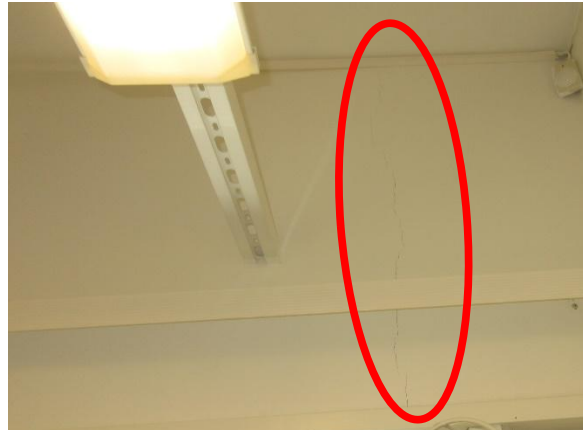
Kuva 6.15. Sisäpinnoissa todettiin halkeilua lähes kaikissa huoneissa. Arvion mukaan halkeilu rajoittuu maali ja tasoitekerrokseen.

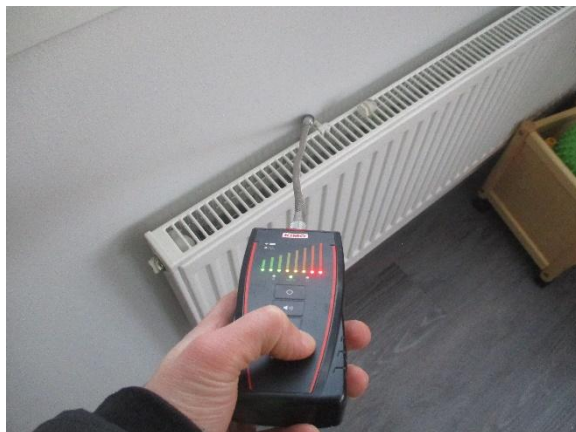
*Ilmavuotoa patterikannakkeesta*

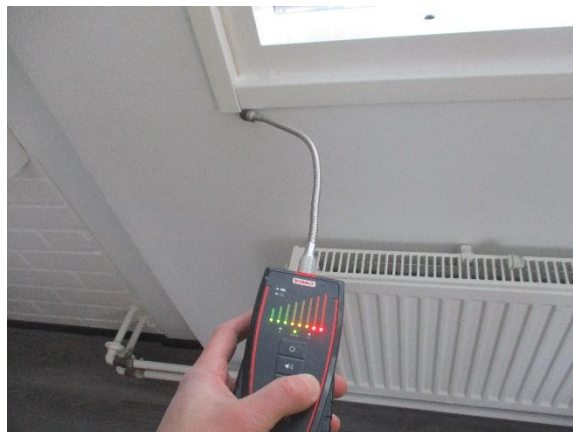
*Ilmavuotoa ikkunan ja ulkoseinän liittymästä*

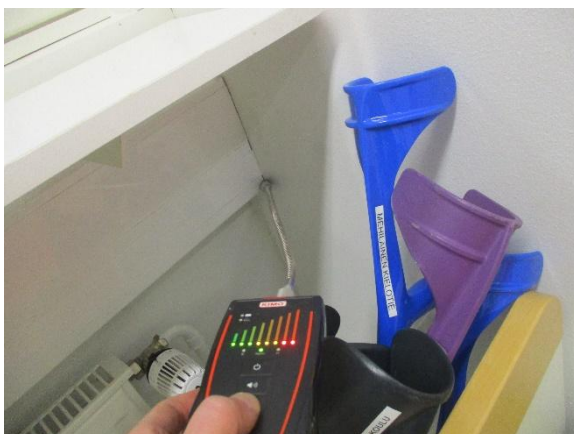
*Ilmavuotoa väliseinän kohdalla johtokotelosta tai ulkoseinästä.*

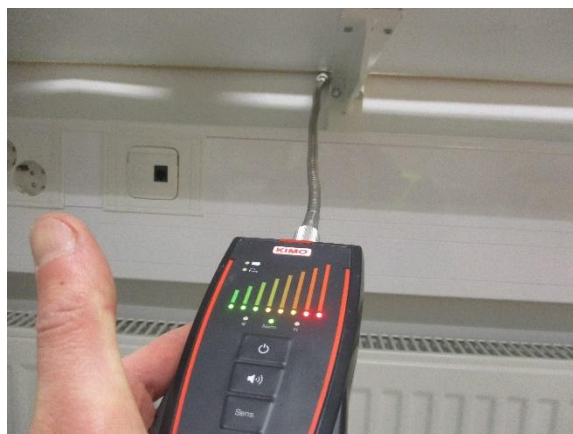
*Ilmavuotoa Ikkunalaudan kiinnikkeen kohdalta.*

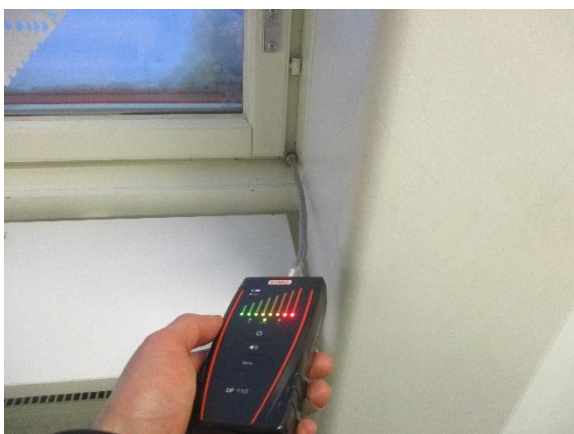
*Ilmavuotoa ikkunaliittymästä*

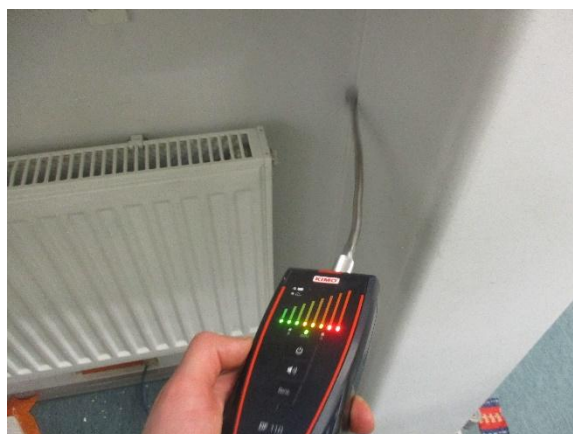
*Ilmavuotoa ulkoseinän ja pilarin liittymästä*
