## Rajattu sisäilma- ja rakennetekninen kuntotutkimus

| Päiväys | 19.4.2021 |
| Tilaaaja | Vantaan kaupunki,<br>Maankäytön, rakentamisen<br>ja ympäristön toimiala<br>Tilakeskus, Kunnossapito |
| Kohde | Mikkolan koulu Vega<br>Venuksentie 2 |

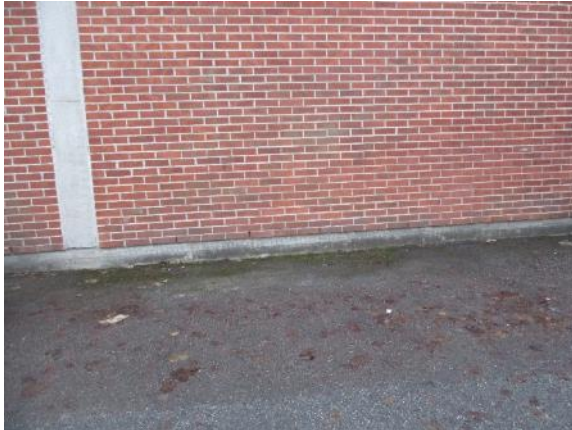
Kuva 4.1. Yleiskuva liikuntasalin päädyistä. Sokkelissa on havaittavissa tummentumaa (levä-ym. kasvustoa)

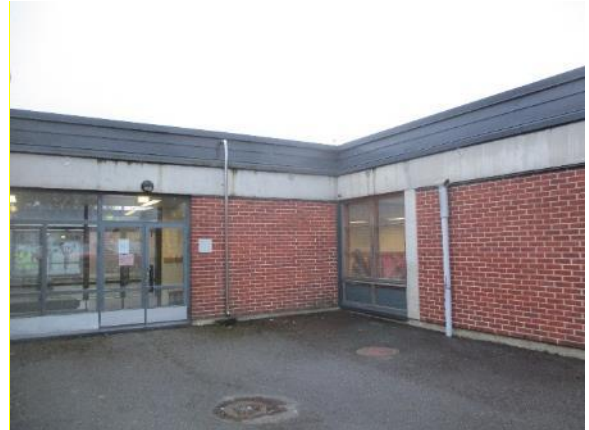
Kuva 4.2. Rakennuksen etelän puoleisen sisäänkäynnin kohdalla on myös matala sokkeli.

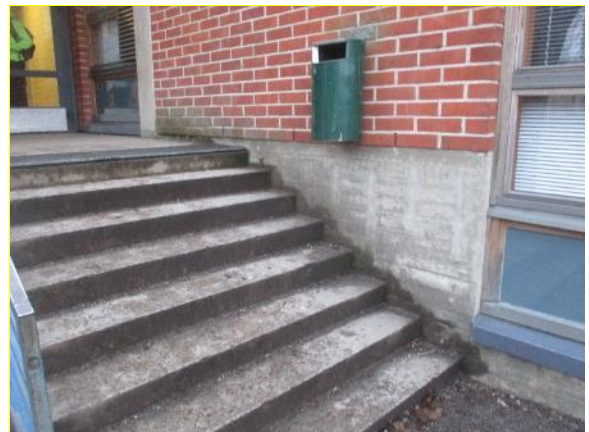
Kuva 4.4. Lännen puoleinen sisäänkäynti. Betoninen porrastasanne ohjaa vettä sokkeli- ja ulkoseinärakenteisiin.

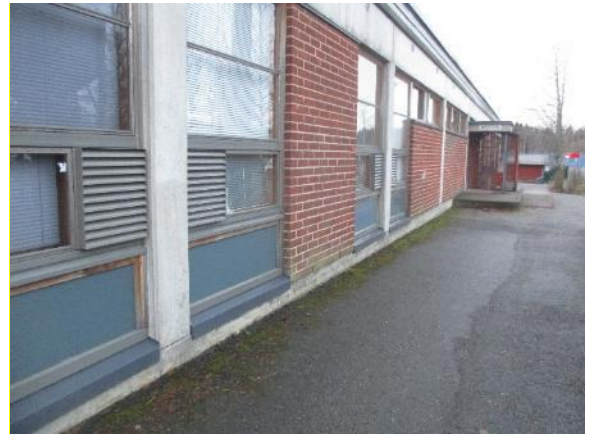
Kuva 4.8. Havaintojen ja saatujen lähtötietojen perusteella ikkunat ovat uusittu perusparannuksen yhteydessä. Ikkunoiden vesipeltien kaa-doissa ei havaittu puutteita.

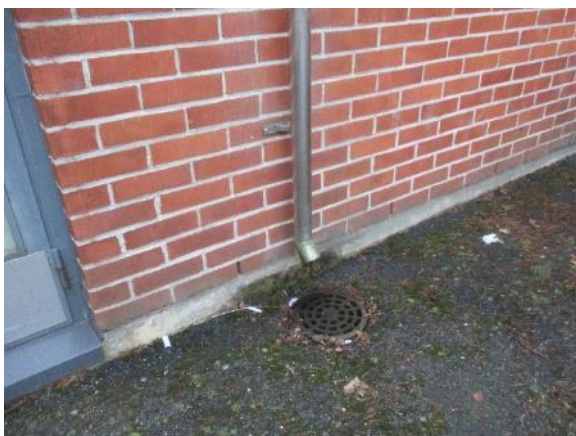
Kuva 4.9. Sadevedet on ohjattu osittain syöksytorvilla sadevesijärjestelmään. Syöksytorvista tuleva roiskevesi on aiheuttanut paikoin kosteusrasitusta sokkeli-/perustusrakenteisiin.

Rakennuksen vesikaton sadevesiä on osittain ohjattu syöksytorvilla sadevesijärjestelmään. Kyseisissä kohdissa todettiin sokkelissa selkeitä merkkejä roiskevesistä, mikä osaltaan lisää sokkeli- ja ulkoseinärakenteiden kosteusrasitusta ja voi aiheuttaa mikrobivaurioitumista.

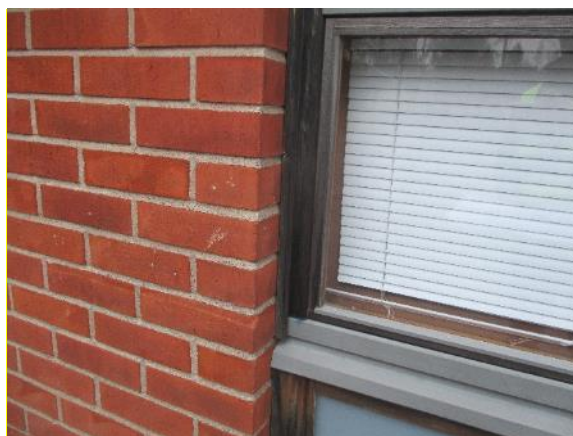
Kuva 4.10. Ikkunoiden ulommissa listoissa tummentumia lähes kauttaaltaan kaikilla julkisivuilla.

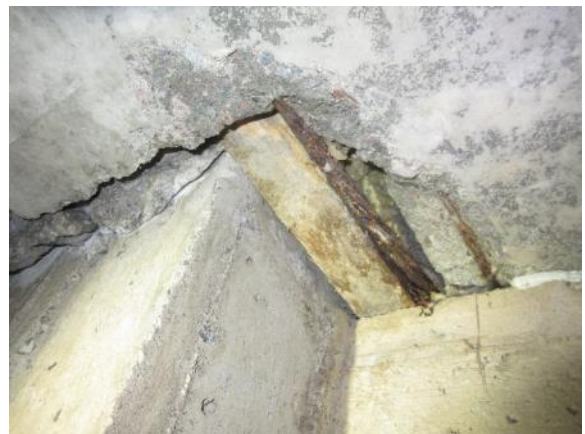
Kuva 5.13. Pilareiden kohdalla alapohjarakenteessa todettiin muottilautojen jäämiä.

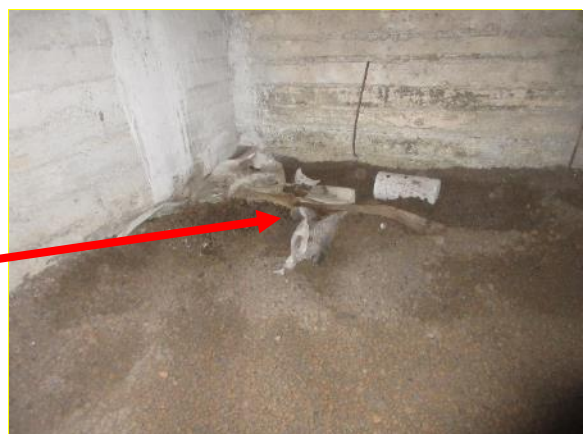
Kuva 5.15. Ryömintätilassa todettiin kaksi lievää putkivuotoa.

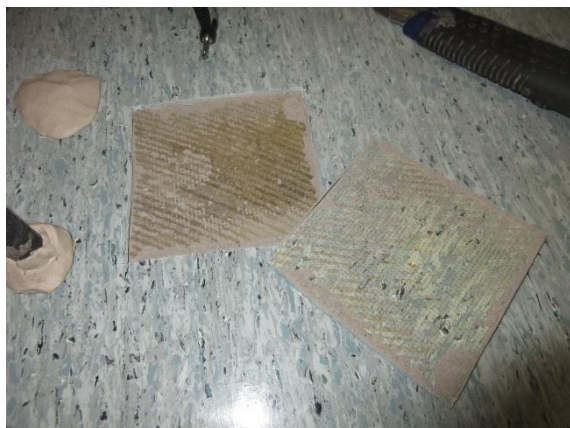
Tilojen 164 ja 157 (BULK.03 ja BULK.08) kohdalla muovimaton alapuolinen liima-aines ja tasoite oli tummentunut. Näytteenottokohdissa todettiin lievää mikrobiperäistä tuoksua, joka viittaa tasoitteen ja liima-aineksen mikrobivaurioitumiseen.

Kuva 5.16. BULK.03-AP näytteenottokohta. Liima-aineksessa tummentumaa (tila 164).

Tutkimustulosten perusteella alapohjarakenteelle on suositeltavaa toteuttaa ensisijaisesti lattiapäällysteiden vaihto tiloissa, joissa on todettu kohonneita kosteuspitoisuuksia sekä lattiapäällysteiden vaurioitumista. Uusimisen yhteydessä on suositeltavaa jyrsiä betonilaattaa pois riittävästi sekä kuivattaa rakenne. Ennen uusien päällysteiden asentamista on suositeltavaa varmistaa porareikämittauksin jäävän betonirakenteen kosteuspitoisuus.

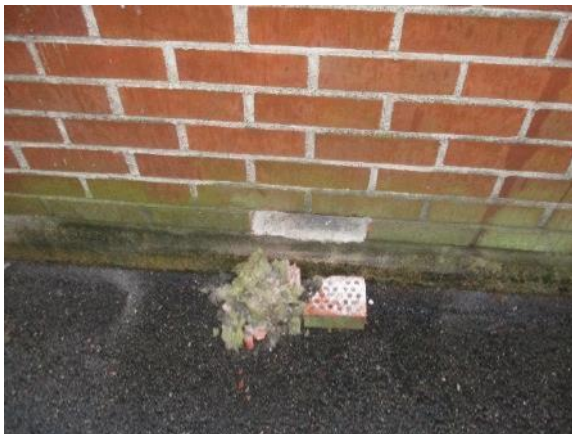
Kuva 6.2. RA.03-US. Liikuntasalin pääty. Kohdalla matala sokkeli ja tiilien ulkopinnassa leväkasvustoa.

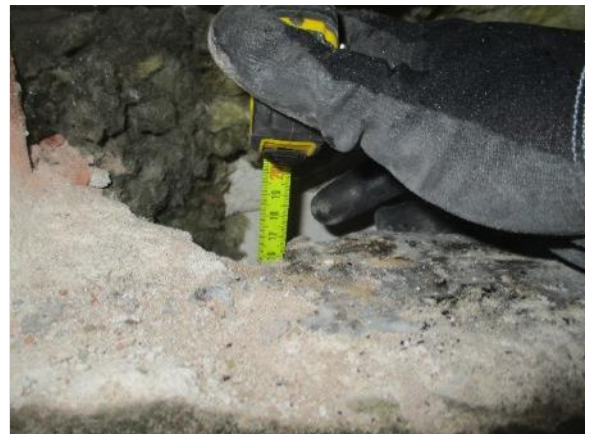
Kuva 6.3. RA.03-US. Mineraalivilla jatkuu n. 200 mm sokkelin alapuolelle. Sokkeli on n. 200 mm ympäröivää maan pintaa ylempänä.

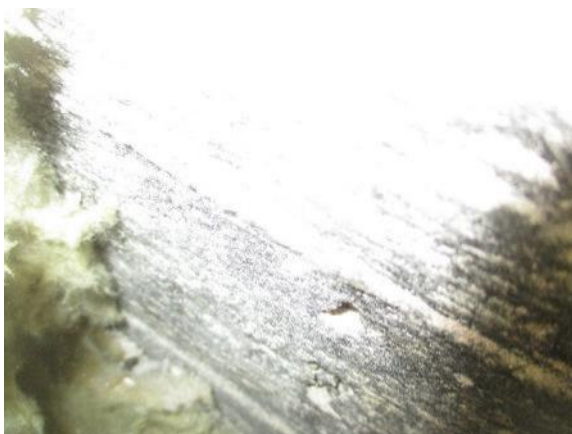
Kuva 6.4. RA.08-US. Sokkelin sisäpinnassa on sively. Sively ei sisällä asbestia tai PAH-yhdisteitä.

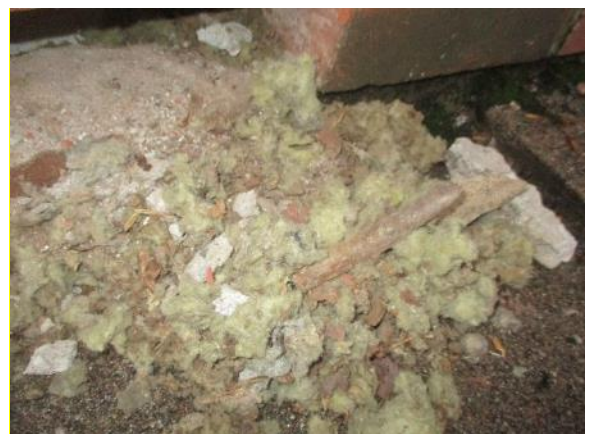
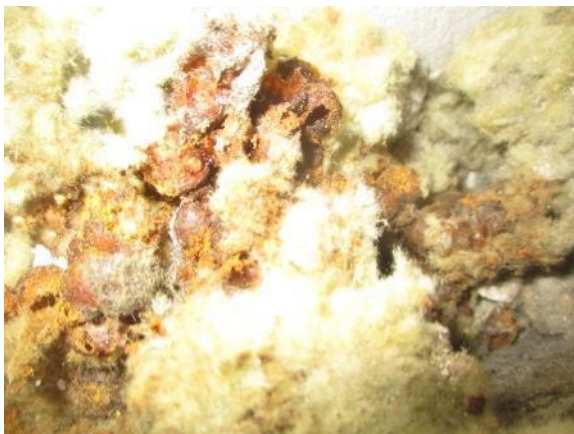
Kuva 6.5. RA.09 ja RA.10 todettiin eristeessä jyrsijän pesä ja ulostetta.

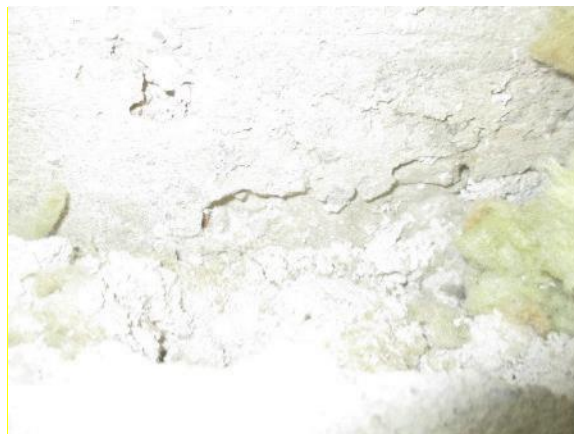
Kuva 6.7. RA.11-US. Sokkelin sisäpinnassa ei todettu bitumisivelyä.

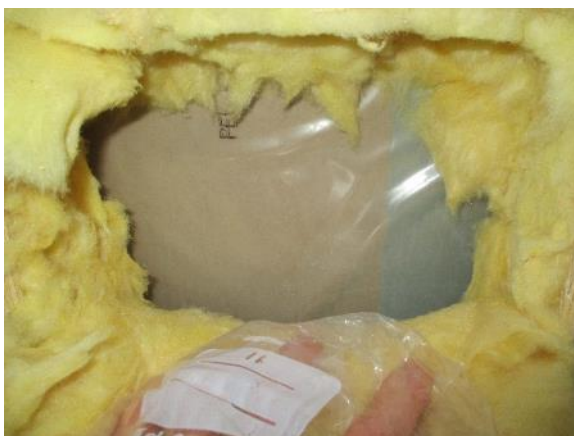
Kuva 6.8. RA.01-US. Ikkunoiden kohdalla todettiin rakenteessa höyrynsulkumuovi. Kohdassa muovit on limitetty, mutta ei ole teipattu.

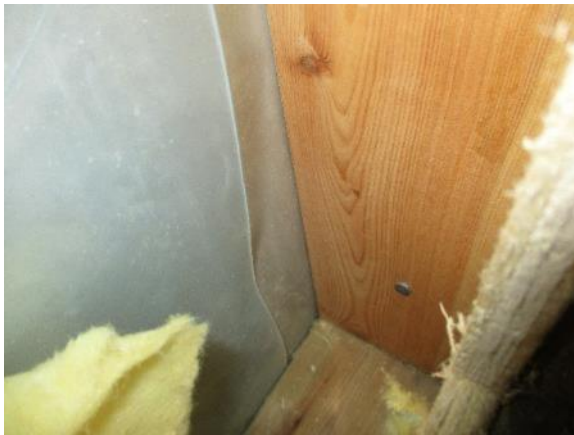
Kuva 6.10. RA.05-US. Rakenneavauskohdassa höyrynsulkumuovi ei ylety runkopuun ja sisäverhouslevyn väliin eikä sitä ole teipattu.

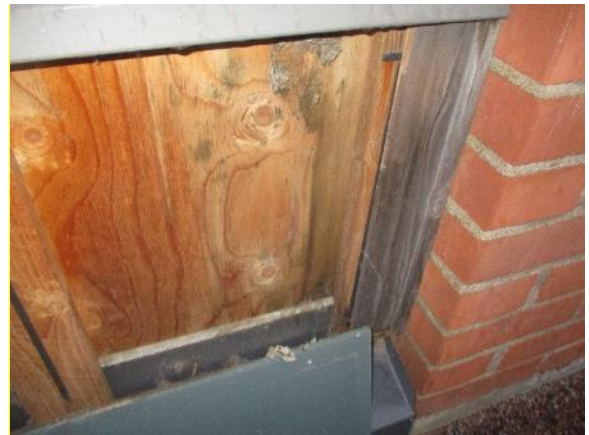
Kuva 6.11. RA.04-US. Tuulensuojalevyssä todettiin tummentumaa ulkopinnalla.

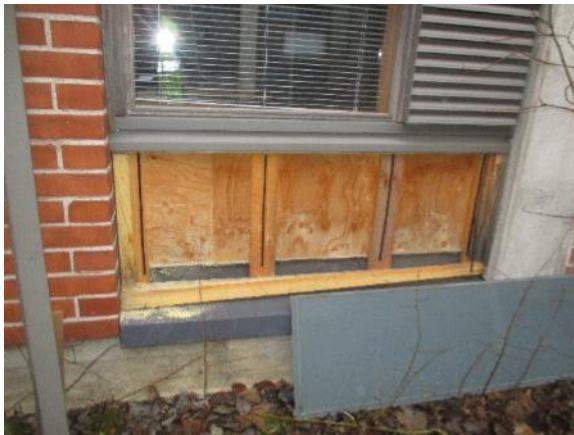
Kuva 6.12. RA.06-US. Ikkunaelementin runko-  
puissa todettiin tummentumaa alaosassa.

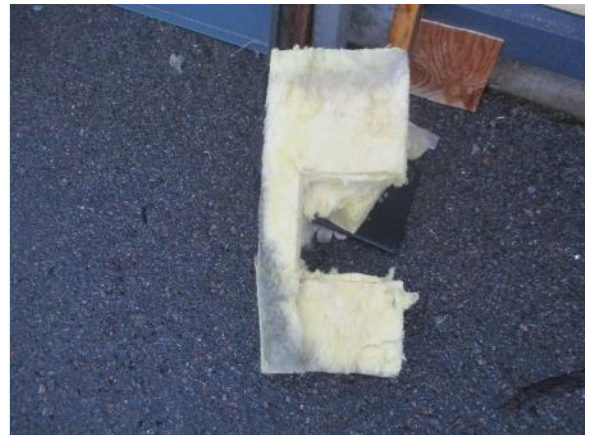
Kuva 6.13. RA.05-US. Ikkunaelementtien kohdalla mineraalivillan nurkissa todettiin tummentumaa, joka viittaa ilman liikkumiseen rakenteessa.

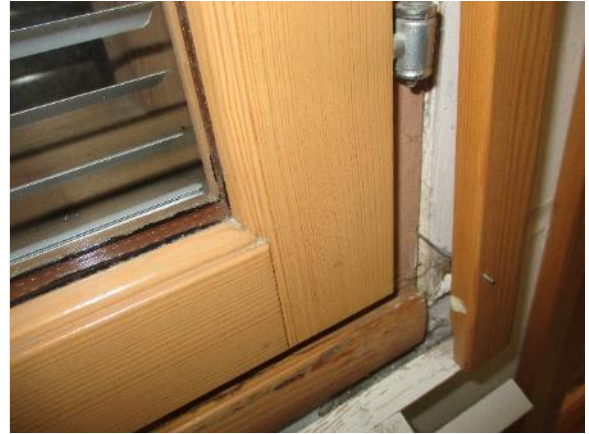
Kuva 6.15. Toisen sisäpihan oven viereisessä ik-  
kunassa on sisäpuolella kosteusvauriojälkiä.

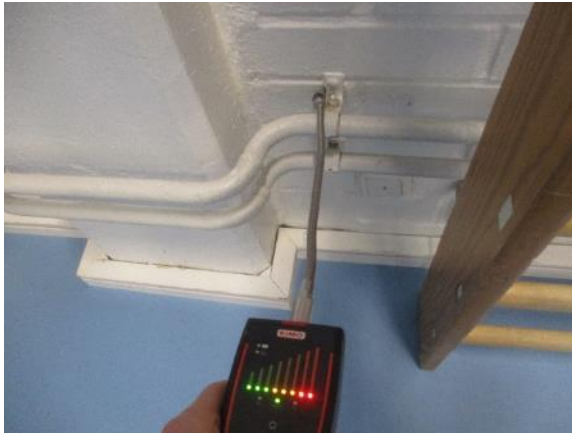
*Ilmavuotoa patterikannakkeesta (liikuntasali)*

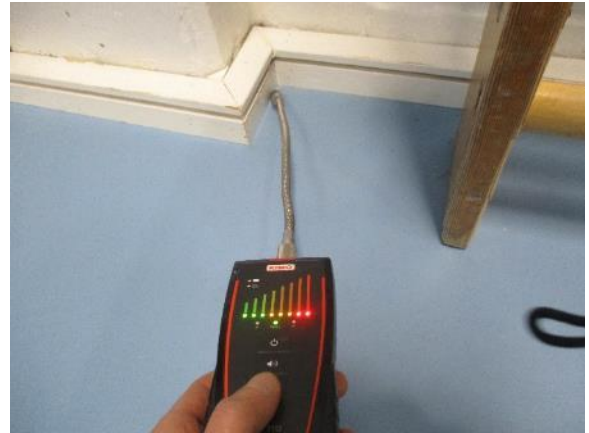
*Ilmavuotoa AP-US-liittymästä (liikuntasali)*

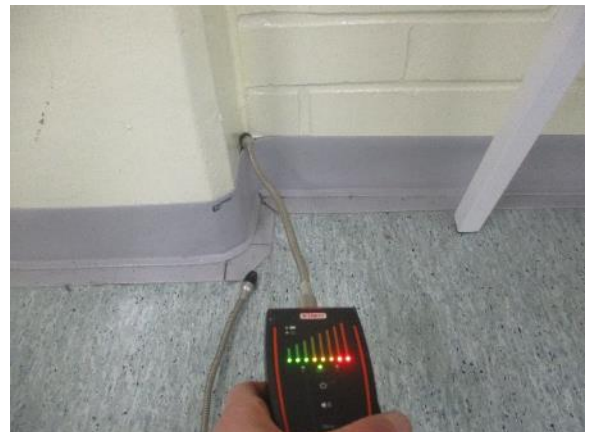
*Ilmavuotoa pilarin kohdalla AP-US-liittymästä (tila 130)*

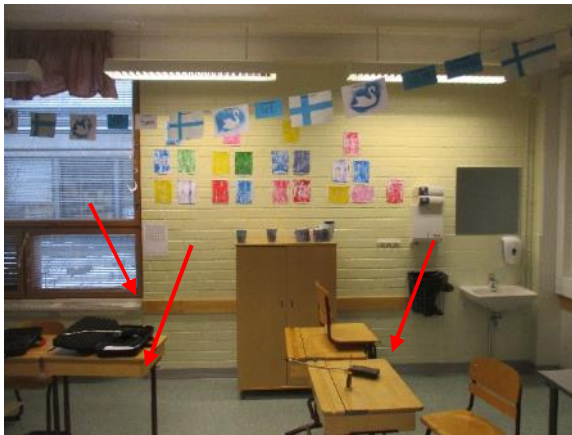
- pistemäistä ilmavuotoa ulkoseinä- ja alapohjarakenteen liittymästä
- pistemäinen ilmavuoto ikkunaelementin ja ulkoseinärakenteen liittymästä

*Ilmavuotoa paikat tilassa 153.*

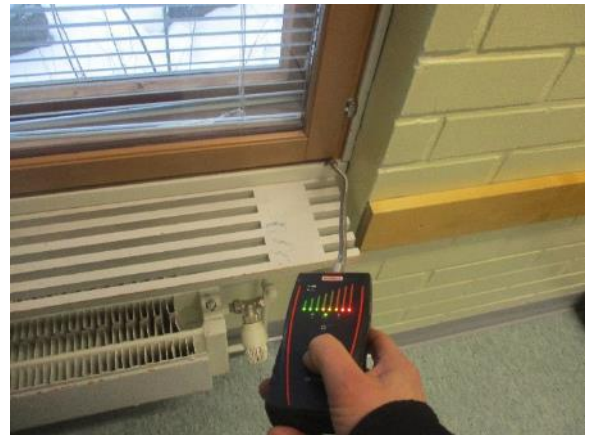
*Ilmavuotoa ikkunan karmista (153)*

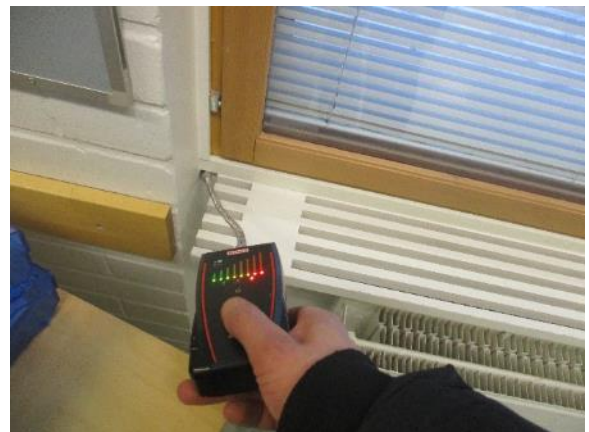
*Lievä pistemäinen Ilmavuoto ikkunaelementin ja ulkoseinän liittymästä (tila 114)*

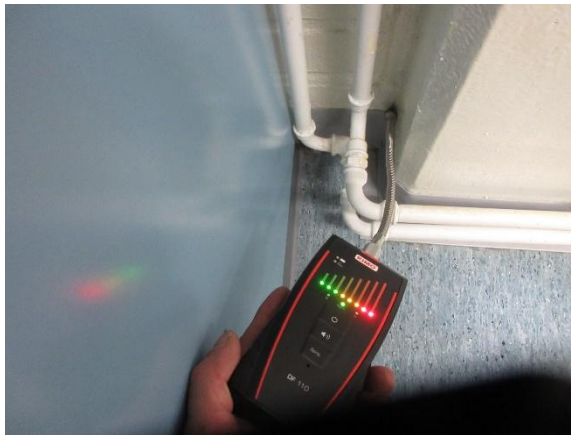
*Ilmavuotoa ikkunasivulla pilarin kohdalla ulkoseinän ja alapohjan liittymässä (tila 238)*

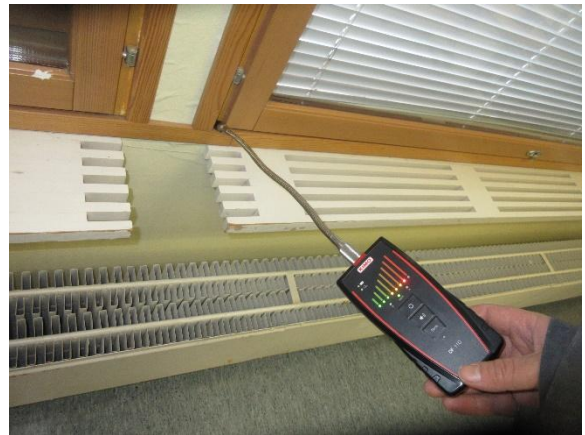
*Pistemäinen Ilmavuoto ikkunakarmin kohdalla (tila 238)*

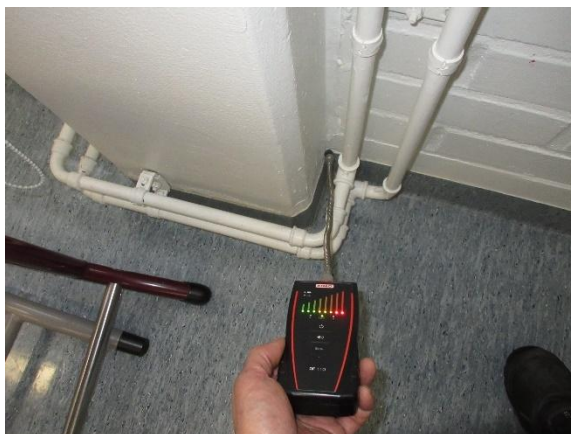
*Ilmavuotoa ikkunasivulla pilarin kohdalla ulkoseinän ja alapohjan liittymässä (tila 237)*

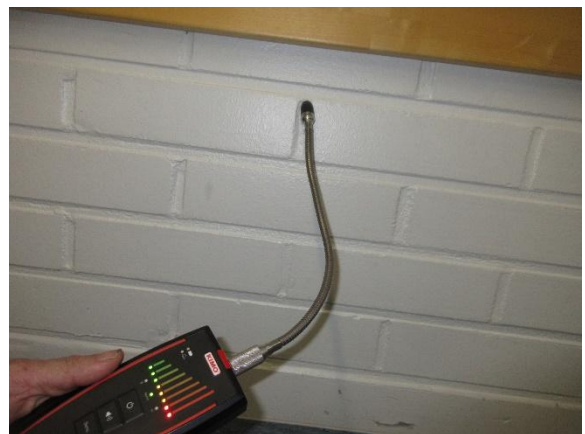
*Pistemäisiä Ilmavuotoja tiilisaumoista (useampi kohta, tila 237)*

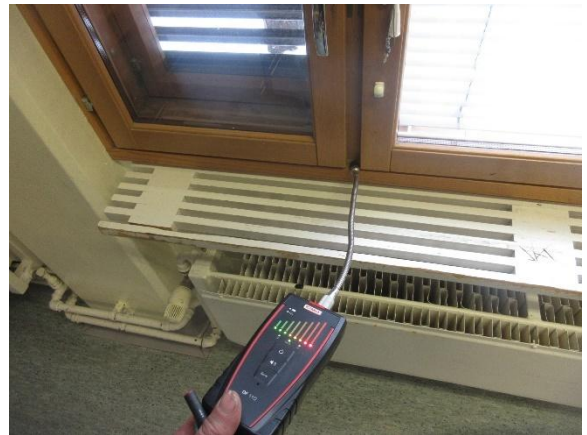
*Pistemäinen Ilmavuoto ikkunakarmin kohdalla (tila 135)*

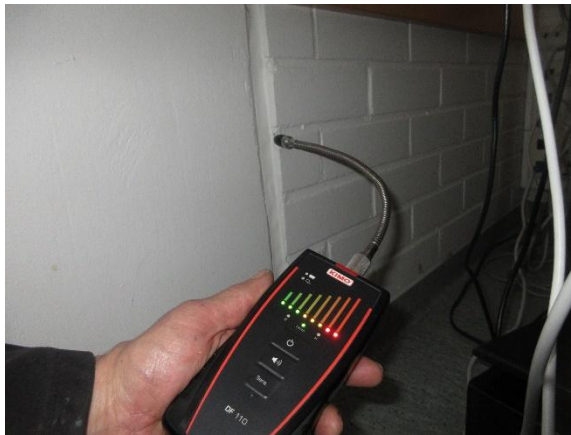
*Ilmavuotoa tiiliseinän ja pilarin liittymästä (tila 167)*

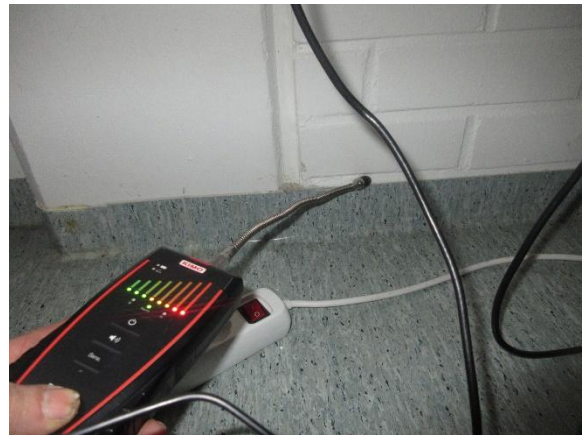
*Selkeää ilmavuotoa nurkassa muovimaton ylösnoston kohdalla (tila 167)*

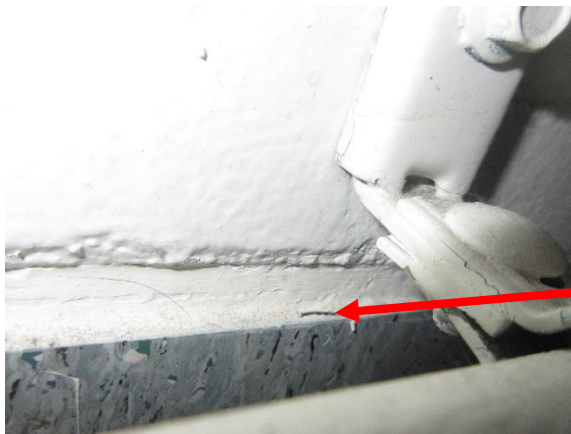
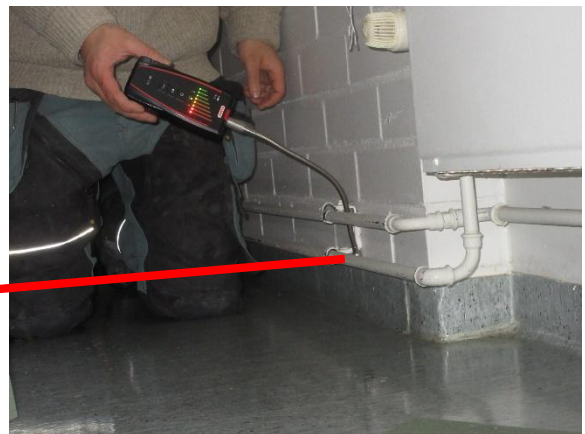
Pistemäisiä ilmavuotoja tiilisaumoista (useampi kohta)

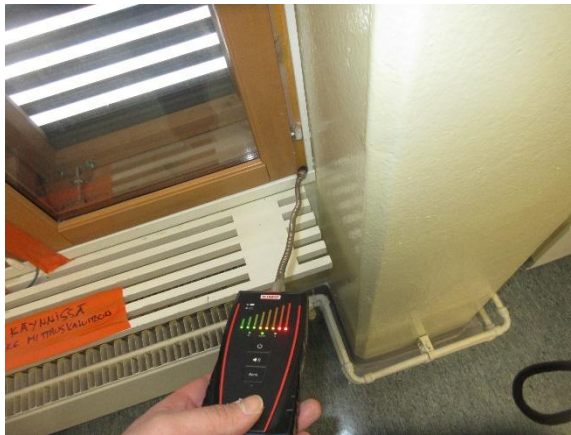
*Ilmavuotoa ikkunakarmin kohdalla (tila 171)*

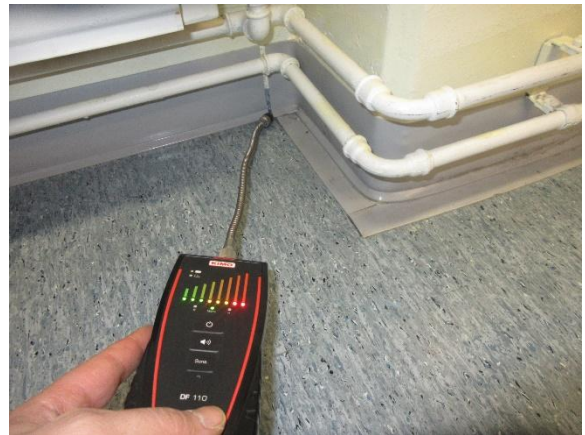
*Ilmavuotoa ikkunaelementin ja pilarin liittymästä muovimaton ylösnoston kohdalla (tila 171)*

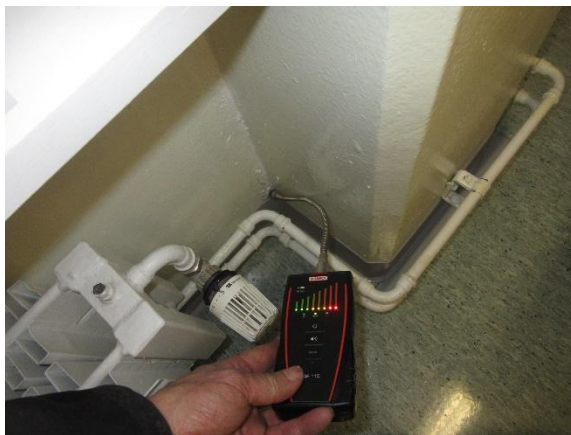
*Ilmavuotoa ikkunaelementin ja pilarin liittymästä muovimaton ylösnoston kohdalla (tila 101)*

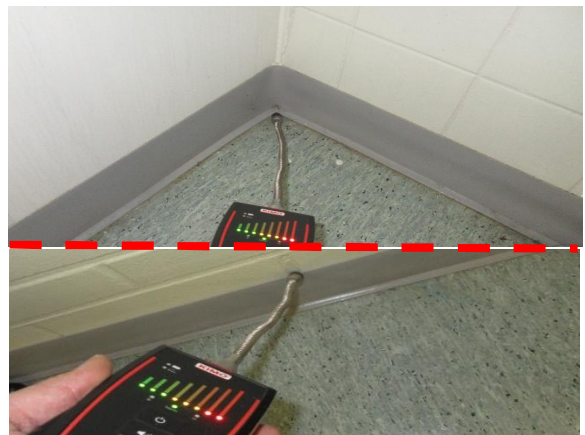
*Pistemäisiä ilmavuotoja muovimaton ylösnoston kohdalla (tila 101)*
