Tutkimusraportti WO-00821333  
23.10.2020

# Sisäilma- ja kosteustekninen kuntotutkimus

Hämeenkylässä päiväkotia  
Sahratie 7  
01630 Vantaa

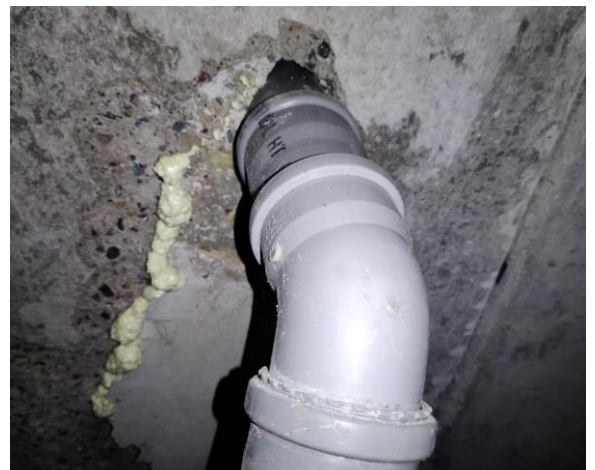
Kuva 8. Alapohjan läpivienti tiivistämätön.

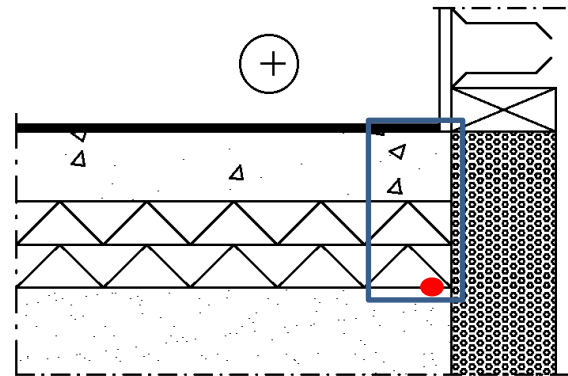
Kuva 9. Alapohjarakenne tilassa 08.  
Kosteusmittauspisteen sijainti on kuvassa punaisella ja avauksen sijainti sinisellä.

- Alapohja on maanvastainen. Lämmöneristeenä on käytetty EPS-eristettä.
- Maapohja on hienojakoista, heikosti vettä läpäisevää maa-ainesta.
- Erillistä vedeneristekerrosta ei havaittu.
- Lämmöneristekerroksen alapinnassa suhteellinen kosteus on lievästi koholla. Tutkimushetkellä RH oli 84 % lämpötilassa 20 °C.
- EPS-eristeestä otetussa materiaalinäytteessä oli niukasti mikrobikasvua. Näytteessä kasvoi kuitenkin kosteusvaurioindikaattorilajia *A. Versicoloria* (näyte 4).

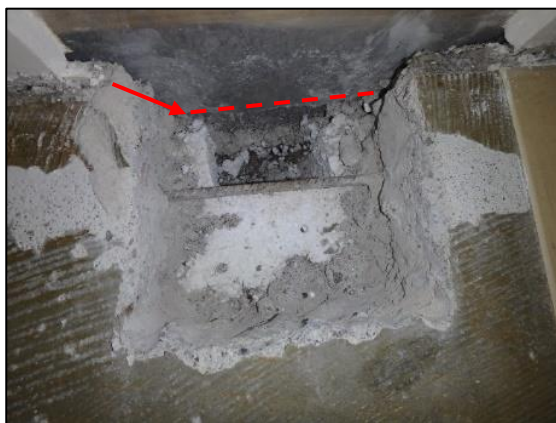
Kuva 10. Rakenneavaus 4 toteutettiin alapohjarakenteen läpi. Ulkoseinän muovikalvo on tuotu sokkelirakenteelle pintalaatan korkeudella.

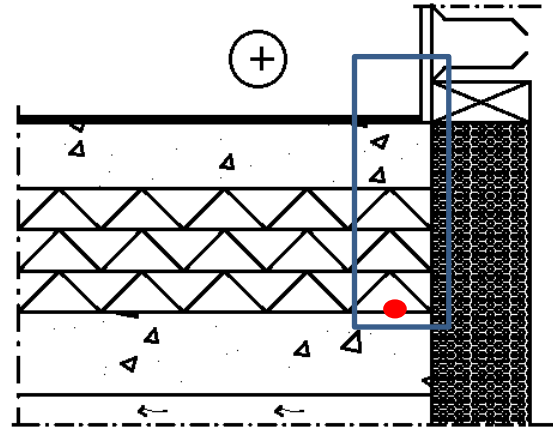
Kuva 12. Alapohjarakenne tilassa 33.

Kosteusmittauspisteen sijainti on kuvassa punaisella ja avauksen sijainti sinisellä.

- Alapohja on ryömintätilallinen. Lämmöneristeenä on pintalaatan ja kantavan laatan välissä sijaitseva EPS eriste. Avaus päätettiin kantavan betonilaatan yläpintaan.
- Erillistä vedeneristekerrosta ei havaittu.
- Ulkoseinän muovikalvo on viety sokkelin sisäpinnassa kantavan laatan yläpintaan.
- Lämmöneristekerroksen alapinnassa suhteellinen kosteus on normaalilla tasolla. Tutkimushetkellä RH oli 50 % lämpötilassa 21 °C.
- EPS-eristeestä otetussa materiaalinäytteessä oli niukasti mikrobikasvua. Kosteusvaurioindikaattorilajia *Paecilomyces*ä kasvoi vain yksi pesäke (näyte 13).

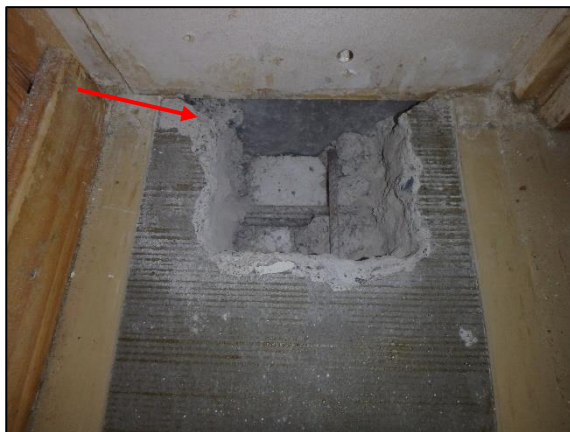
Kuva 13. Rakenneavaus 13 toteutettiin alapohjarakenteeseen ulkoseinärakenteen vierustalle.

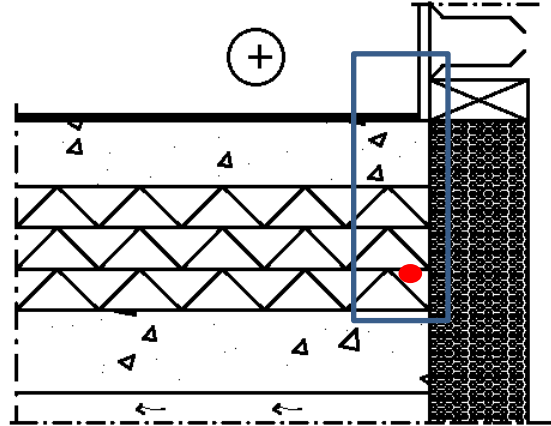
Kuva 15. Alapohjarakenne tilassa 33.

Kosteusmittauspisteen sijainti on kuvassa punaisella ja avauksen sijainti sinisellä.

- Alapohja on ryömintätilallinen. Lämmöneristeenä on pintalaatan ja kantavan laatan välissä sijaitseva EPS eriste. Avaus päätettiin kantavan betonilaatan yläpintaan.
- Erillistä vedeneristekerrosta ei havaittu.
- Seinärakenteessa oleva muovikalvo on päätetty pintalaatan yläpintaan.
- Lämmöneristekerroksen alapinnassa suhteellinen kosteus on normaalilla tasolla. Tutkimushetkellä RH oli 65 % lämpötilassa 23 °C.
- EPS-eristeestä otetussa materiaalinäytteessä oli niukkaa mikrobikasvua. Kosteusvaurioindikaattoreja ei esiintynyt (näyte 10).

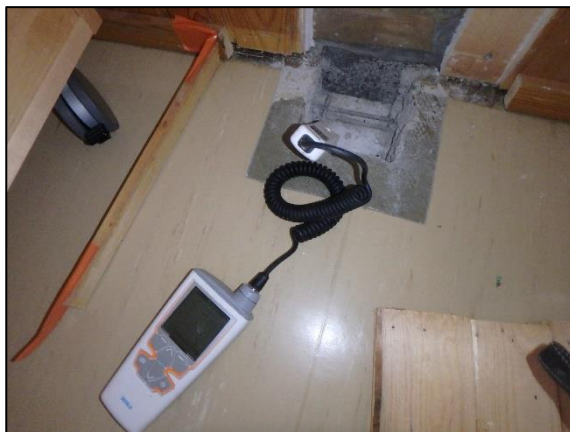
Kuva 16. Rakenneavaus 10 toteutettiin alapohjarakenteeseen ulkoseinärakenteen vierustalle.

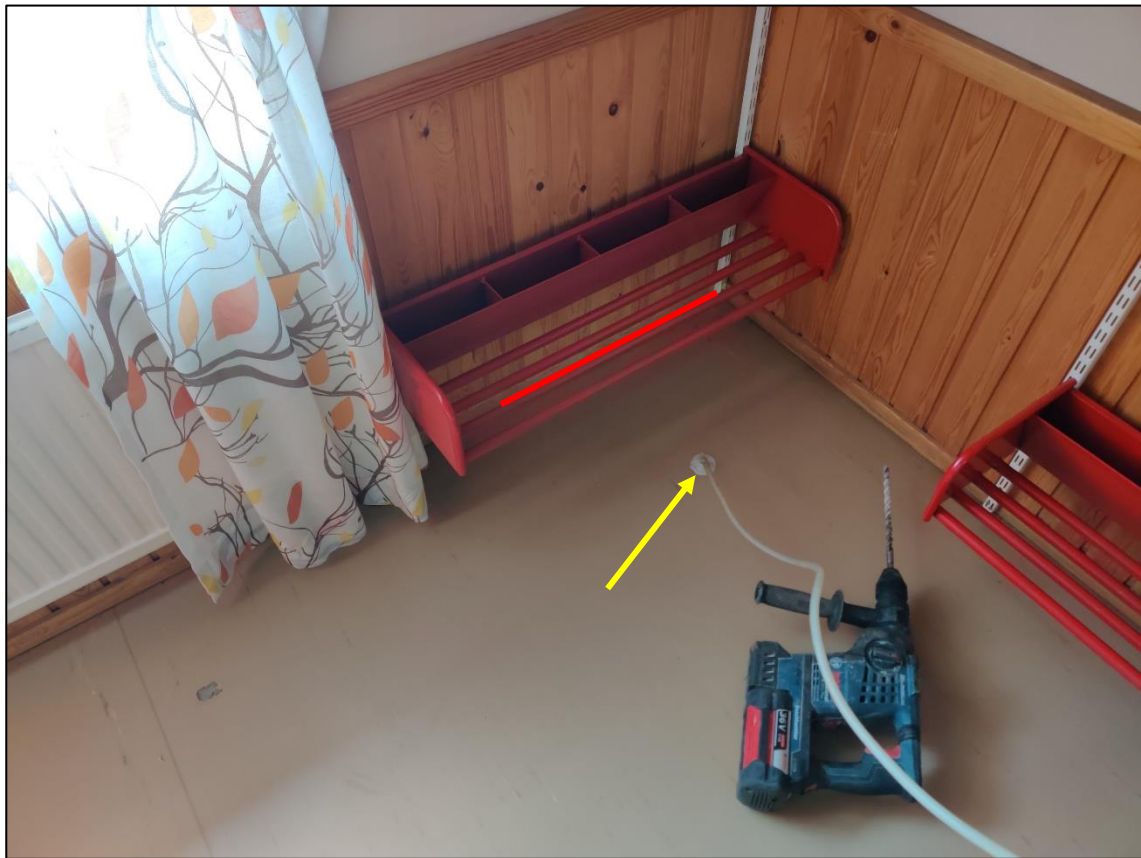
Kokeessa havaittiin voimakasta ilmavuotoa ulkoseinän ja lattian liitoskohdasta. Merkkiainekaasu tuli todennäköisesti suoraan havaitusta vuotokohdasta eikä levinnyt alapohjarakenteeseen. Ilmavuotoreitti kattaa todennäköisesti ulkoseinän ja lattian liitoskohdan koko pituudelta tilassa 04.

Kuva 18. Merkkiainekoe tilassa 04. Vuotokohdat on merkattu kuvaan punaisella viivalla ja kaasun syöttöreikä keltaisella nuolella.

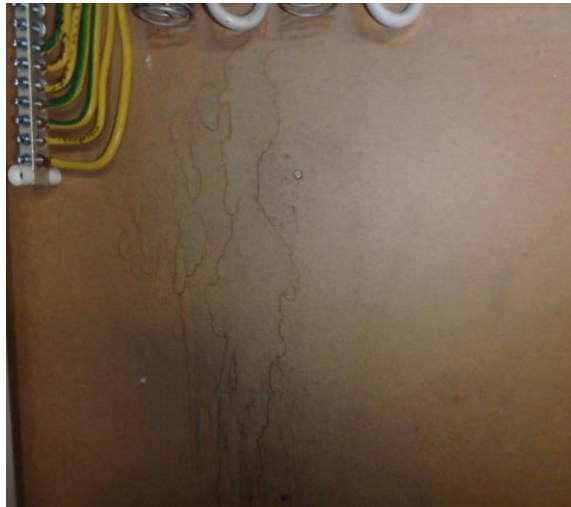
Kuva 32. Ilmanvaihtokonehuoneen seinässä kosteusjälkiä, jotka ovat todennäköisesti vanhoja. Tutkimushetkellä ei havaittu kohonneita kosteuspitoisuuksia.

Ilmanvaihtokonehuoneen seinässä oli havaittavissa kosteusjälkiä. Jäljet eivät vaikuttaneet olevan tuoreita ja voivat olla syntyneet ennen kattoremonttia. Näiden merkitys oleskelutilojen sisäilman kannalta voidaan arvioida olevan vähäinen/merkityksetön, koska konehuone sijaitsee toisessa kerroksessa, jonne muodostuu helpommin ylipainetta eikä ilmavirtaukset kulje ensisijaisesti ylhäältä alaspäin. Toiseksi konehuone on suljettu oma tilansa eikä siellä oleskella, joten mahdolliset tilassa olevat epäpuhtaudet oletusarvoisesti eivät kulkeudu muihin tiloihin.

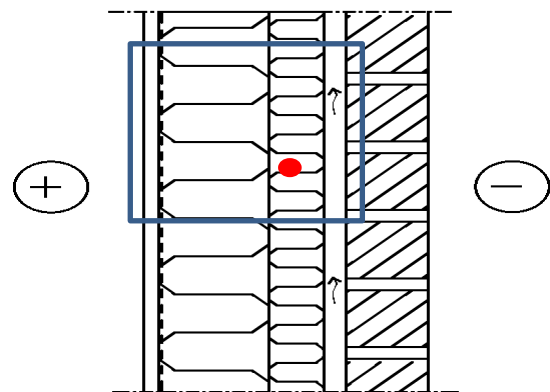
Kuva 33. Ulkoseinärakenne tilassa 01. Kosteusmittauspisteen sijainti on kuvassa punaisella ja avauksen sijainti sinisellä.

- Avauksessa ei havaittu näkyviä vaurioita.
- Lämmöneristekerroksen ulkopinnassa suhteellinen kosteus oli tutkimushetkellä 52 % lämpötilassa 25 °C.
- Lämmöneristeestä otetussa materiaalinäytteessä oli niukasti mikrobikasvua. Kosteusvaurioidikaattorilajia *Eurotiumia* kasvoi vain yksi pesäke (näyte 1).

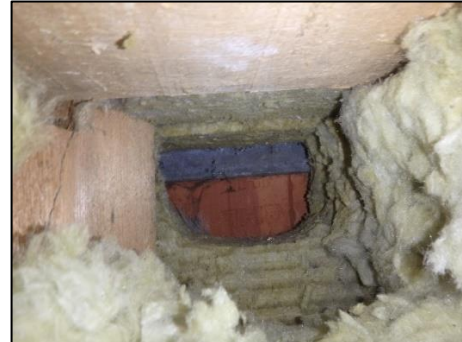
Kuva 35. Avauksessa ei havaittu näkyviä vaurioita.

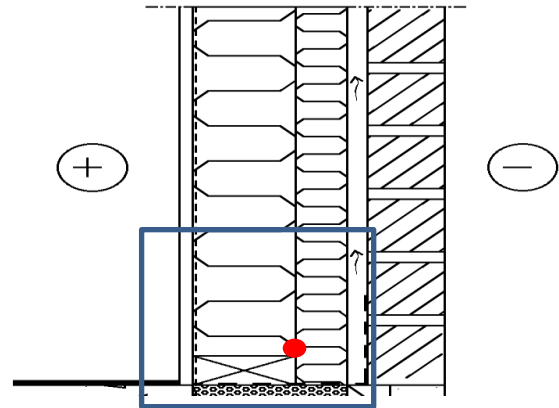
Kuva 36. Ulkoseinärakenne tilassa 02.  
Kosteusmittauspisteen sijainti on kuvassa punaisella  
ja avauksen sijainti sinisellä.

- Lämmöneristekerros koostuu pehmeästä mineraalivillalevystä, sekä ulkopinnassa olevasta kovasta mineraalivillalevystä, jonka ulkopinnassa on lasikuitukangas.
- Kipsilevyn ja eristeen välissä sijaitsevaa muovikalvoa ei ole ulotettu lattiarakenteeseen tai liitetty muulla tavoin tiiviisti seinän alaosaan mahdollistaen ilmavuodot rakenteessa.
- Ulkoseinän alaohjauspuu on tilkitty sokkelirakenteeseen muovikalvolla ja villaeristeellä. Alaohjauspuun alla on lisäksi kapillaarikatkona toimiva bitumikermi, joka on nostettu tiiliverhoilun taustalle.
- Avauksessa ei havaittu näkyviä vaurioita.
- Lämmöneristekerroksen ulkopinnassa suhteellinen kosteus oli tutkimushetkellä 42 % lämpötilassa 25 °C. Puurakenteissa ei havaittu kohonneita kosteuspitoisuuksia.
- Lämmöneristeestä otetussa materiaalinäytteessä kasvoi mikrobeja niukasti. Kosteusvaurioidikaattoreja ei esiintynyt (näyte 2).

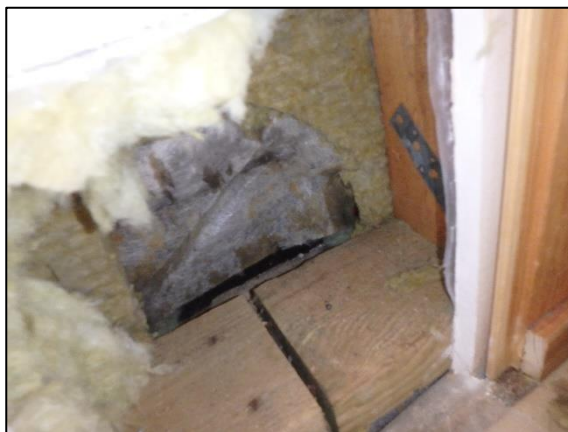
Kuva 37. Rakenneavaus 2. Avauksessa ei havaittu näkyviä vaurioita.

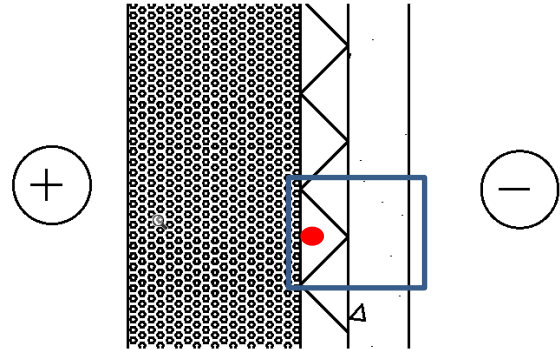
Kuva 39. Sokkelirakenne tilan 19 kohdalla.  
Kosteusmittauspisteen sijainti on kuvassa punaisella  
ja avauksen sijainti sinisellä.

- Sokkelirakenteen lämmöneristeenä toimii paisutettu polystyreeni (EPS). Sokkelin ulkopinta on maalattu.
- Ulkoseinän alaosa on noin 70 mm maanpinnan korkeudesta ylemmänä.
- Lämmöneristekerroksen ulkopinnassa suhteellinen kosteus oli tutkimushetkellä 46 % lämpötilassa 24 °C.
- Lämmöneristeestä otetussa materiaalinäytteessä kasvoi mikrobeja niukasti. Kosteusvaurioidikaattoreja esiintyi yksittäisinä pesäkkeinä (näyte 3).

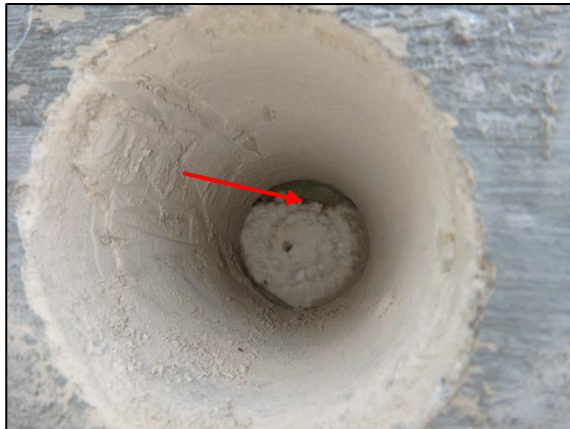
Kuva 40. Rakenneavaus 2. Ulkoseinän  
alaohjauspuun ja maanpinnan välinen korkoero on  
avauskohdalla noin 70 mm. Ulkoseinän alaosa on  
maanpinnan yläpuolella.

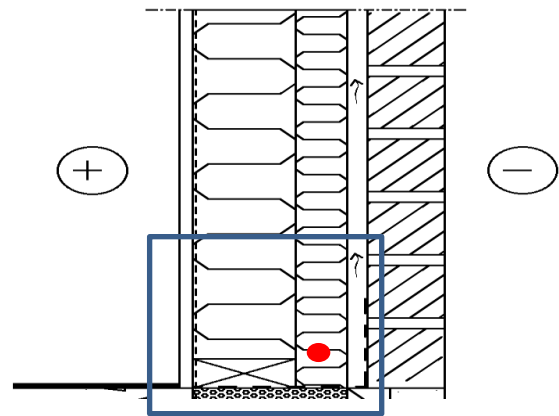
Kuva 41. Ulkoseinärakenne tilassa 08.  
Kosteusmittauspisteen sijainti on kuvassa punaisella  
ja avauksen sijainti sinisellä.

- Lämmöneristekerros koostuu pehmeästä mineraalivillalevystä, sekä ulkopinnassa olevasta kovasta mineraalivillalevystä, jonka ulkopinnassa on lasikuitukangas.
- Kipsilevyn ja eristeen välissä sijaitsevaa muovikalvoa ei ole ulotettu lattiarakenteeseen tai liitetty muulla tavoin tiiviisti seinän alaosaan mahdollistaen ilmavuodot rakenteessa.
- Ulkoseinän alaohjauspuu on tilkitty sokkelirakenteeseen muovikalvolla ja villaeristeellä. Alaohjauspuun alla on lisäksi kapillaarikatkona toimiva bitumikermi, joka on nostettu tiiliverhoilun taustalle.
- Avauksessa ei havaittu näkyviä vaurioita.
- Lämmöneristekerroksen ulkopinnassa suhteellinen kosteus oli tutkimushetkellä 58 % lämpötilassa 25 °C.
- Lämmöneristeestä otetussa materiaalinäytteessä kasvoi mikrobeja niukasti. Näytteessä kasvoi kuitenkin kosteusvaurioindikaattorilajia *A. Restricta* (näyte 5).

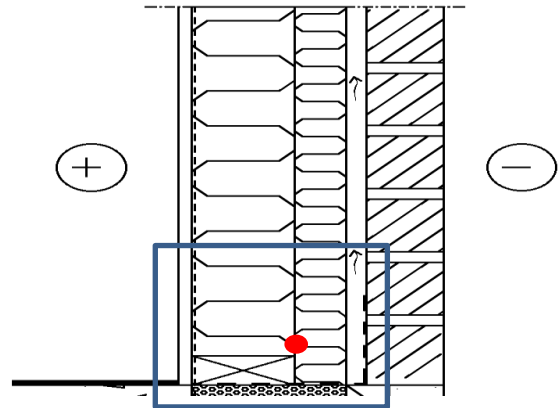
Kuva 44. Ulkoseinärakenne tilassa 11.  
Kosteusmittauspisteen sijainti on kuvassa punaisella  
ja avauksen sijainti sinisellä.

- Lämmöneristekerros koostuu pehmeästä mineraalivillalevystä, sekä ulkopinnassa olevasta kovasta mineraalivillalevystä, jonka ulkopinnassa on lasikuitukangas.
- Kipsilevyn ja eristeen välissä sijaitsevaa muovikalvoa ei ole ulotettu lattiarakenteeseen tai liitetty muulla tavoin tiiviisti seinän alaosaan mahdollistaen ilmavuodot rakenteessa.
- Ulkoseinän alaohjauspuu on tilkitty sokkelirakenteeseen muovikalvolla ja villaeeristeellä. Alaohjauspuun alla on lisäksi kapillaarikatkona toimiva bitumikermi, joka on nostettu tiiliverhoilun taustalle.
- Avauksessa ei havaittu näkyviä vaurioita.
- Lämmöneristekerroksen ulkopinnassa suhteellinen kosteus oli tutkimushetkellä 48 % lämpötilassa 25 °C.
- Lämmöneristeestä otetussa materiaalinäytteessä kasvoi mikrobeja niukasti/kohtalaisesti. Kosteusvaurioindikaattoria esiintyi vain yksi pesäke (näyte 6).

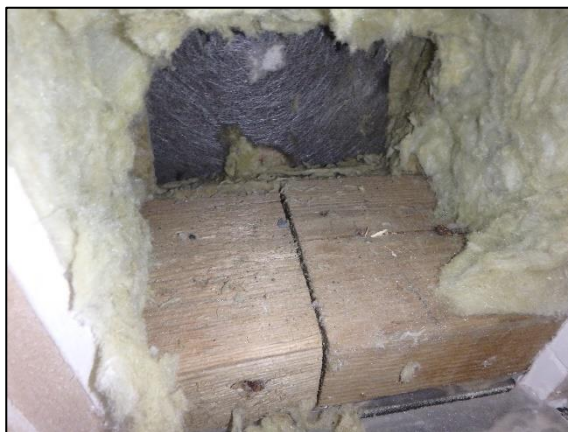
Kuva 45. Avaus 6. Avauksessa ei näkyviä vaurioita.

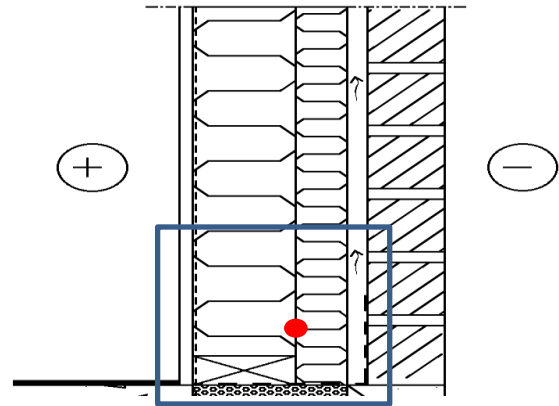
Kuva 47. Ulkoseinärakenne tilassa 26.  
Kosteusmittauspisteen sijainti on kuvassa punaisella  
ja avauksen sijainti sinisellä.

- Lämmöneristekerros koostuu pehmeästä mineraalivillalevystä, sekä ulkopinnassa olevasta kovasta mineraalivillasta levystä, jonka ulkopinnassa on lasikuitukangas.
- Kipsilevyn ja eristeen välissä sijaitsevaa muovikalvoa ei ole ulotettu lattiarakenteeseen tai liitetty muulla tavoin tiiviisti seinän alaosaan mahdollistaen ilmavuodot rakenteessa.
- Ulkoseinän alaohjauspuu on tilkitty sokkelirakenteeseen muovikalvolla ja villaeristeellä. Alaohjauspuun alla on lisäksi kapillaarikatkona toimiva bitumikermi, joka on nostettu tiiliverhoilun taustalle.
- Avauksessa ei havaittu näkyviä vaurioita.
- Lämmöneristekerroksen ulkopinnassa suhteellinen kosteus oli tutkimushetkellä 49 % lämpötilassa 23 °C. Puurakenteissa ei havaittu poikkeavia kosteuspitoisuuksia.
- Lämmöneristeestä otetussa materiaalinäytteessä kasvoi mikrobeja niukasti. Kosteusvaurioidikaattoreja ei esiintynyt (näyte 7).

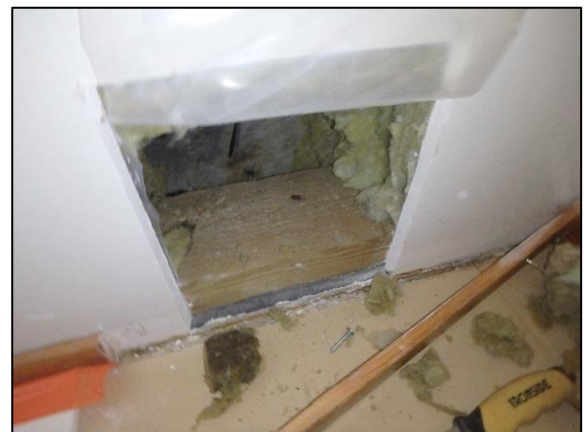
Kuva 49. Avauksessa ei havaittu näkyviä vaurioita.

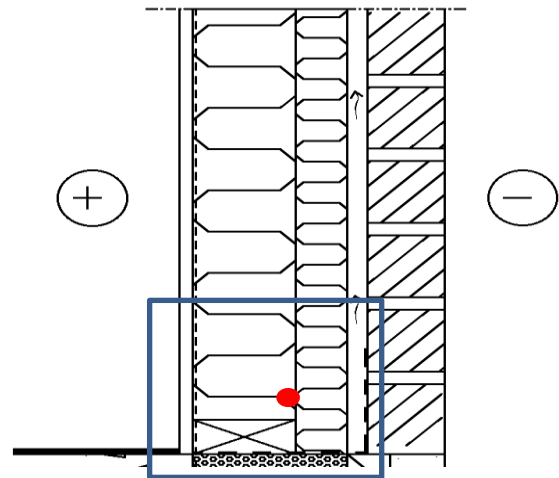
Kuva 50. Ulkoseinärakenne tilassa 34.  
Kosteusmittauspisteen sijainti on kuvassa punaisella  
ja avauksen sijainti sinisellä.

- Kipsilevyn ja eristeen välissä sijaitsevaa muovikalvoa ei ole ulotettu lattiarakenteeseen tai liitetty muulla tavoin tiiviisti seinän alaosaan mahdollistaen ilmavuodot rakenteessa.
- Ulkoseinän alaohjauspuu on tilkitty sokkelirakenteeseen muovikalvolla ja villaeristeellä. Alaohjauspuun alla on lisäksi kapillaarikatkona toimiva bitumikermi, joka on nostettu tiiliverhoilun taustalle.
- Avauksessa ei havaittu näkyviä vaurioita.
- Lämmöneristekerroksen ulkopinnassa suhteellinen kosteus oli tutkimushetkellä 54 % lämpötilassa 24 °C. Puurakenteissa ei havaittu poikkeavia kosteuspitoisuuksia.
- Lämmöneristeestä otetussa materiaalinäytteessä kasvoi mikrobeja niukasti. Näytteessä kasvoi kuitenkin kosteusvaurioindikaattorilajia *A. Restrictia* (näyte 8).

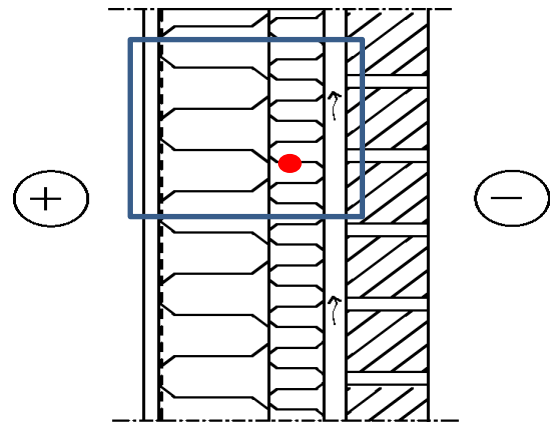
Kuva 53. Ulkoseinärakenne tilassa 34.  
Kosteusmittauspisteen sijainti on kuvassa punaisella  
ja avauksen sijainti sinisellä.

- Lämmöneristekerros koostuu pehmeästä mineraalivillalevystä, sekä ulkopinnassa olevasta kovasta mineraalivillasta levystä, jonka ulkopinnassa on lasikuitukangas.
- Avauksessa ei havaittu näkyviä vaurioita.
- Lämmöneristekerroksen ulkopinnassa suhteellinen kosteus oli tutkimushetkellä 52 % lämpötilassa 25 °C. Puurakenteissa ei havaittu poikkeavia kosteuspitoisuuksia.
- Lämmöneristeestä otetussa materiaalinäytteessä kasvoi mikrobeja niukasti. Näytteessä kasvoi kuitenkin kosteusvaurioindikaattorilajia *A. Restrictia* (näyte 9).

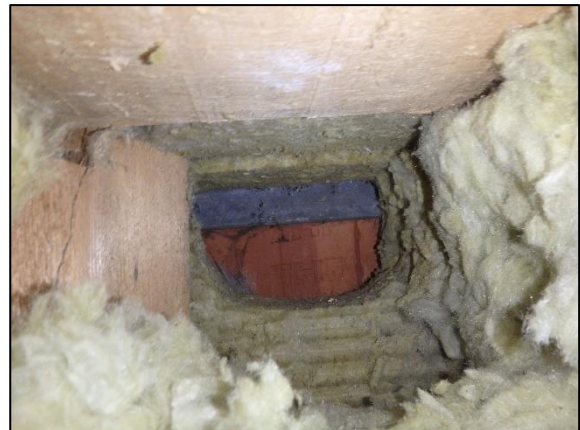
Kuva 55. Avauksessa ei havaittu näkyviä vaurioita.

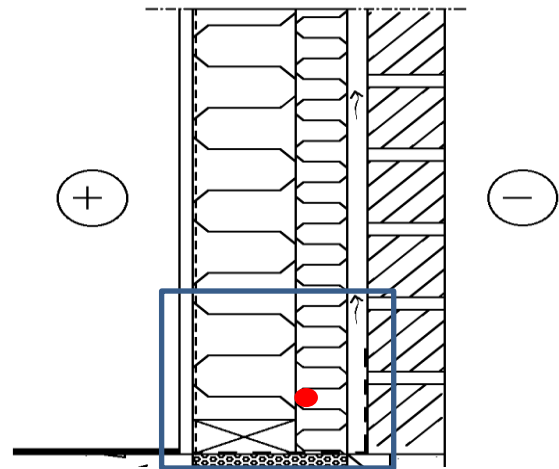
Kuva 56. Ulkoseinärakenne tilassa 33.  
Kosteusmittauspisteen sijainti on kuvassa punaisella  
ja avauksen sijainti sinisellä.

- Lämmöneristekerros koostuu pehmeästä mineraalivillalevystä, sekä ulkopinnassa olevasta kovasta mineraalivillasta levystä, jonka ulkopinnassa on lasikuitukangas.
- Avauksessa ei havaittu näkyviä vaurioita.
- Alaohjauspuun alla on kapillaarikatkona toimiva bitumikermi, joka on nostettu tiiliverhoilun taustapinnalle.
- Kipsilevyn ja eristekerroksen välissä sijaitsevaa muovikalvoa ei ole ulotettu lattiarakenteeseen tai liitetty muulla tavoin tiiviisti mahdollistaen ilmavuodot rakenteiden välillä.
- Lämmöneristekerroksen ulkopinnassa suhteellinen kosteus oli tutkimushetkellä 52 % lämpötilassa 21 °C. Puurakenteissa ei havaittu poikkeavia kosteuspitoisuuksia.
- Lämmöneristeestä otetussa materiaalinäytteessä kasvoi mikrobeja niukasti. Kosteusvaurioiden dikaattoreja ei esiintynyt (näyte 11).

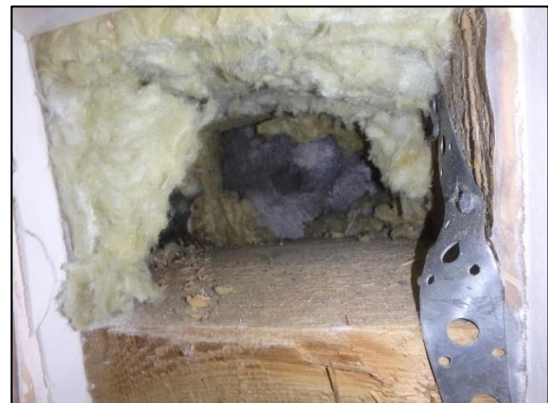
Kuva 58. Avauksessa ei havaittu näkyviä vaurioita.

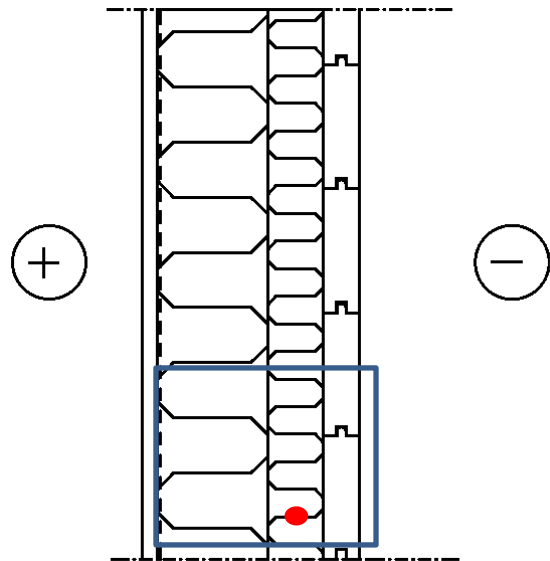
Kuva 59. Ulkoseinärakenne varastotilan 50 kohdalla. Kosteusmittauspisteen sijainti on kuvassa punaisella ja avauksen sijainti sinisellä.

- Rakenneavaus toteutettiin paneeliverhoiluun seinään ulkokautta. Rakenteessa ei havaittu tuuletus- /ilmaväliä. Muilta osin rakenne vastaa avauksissa havaittua seinärakennetta.
- Avauksessa ei havaittu näkyviä vaurioita.
- Lämmöneristekerroksen ulkopinnassa suhteellinen kosteus oli tutkimushetkellä 60 % lämpötilassa 19 °C. Puurakenteissa ei havaittu poikkeavia kosteuspitoisuuksia.
- Lämmöneristeestä otetussa materiaalinäytteessä ei esiintynyt juuri lainkaan mikrobikasvua (näyte 12).

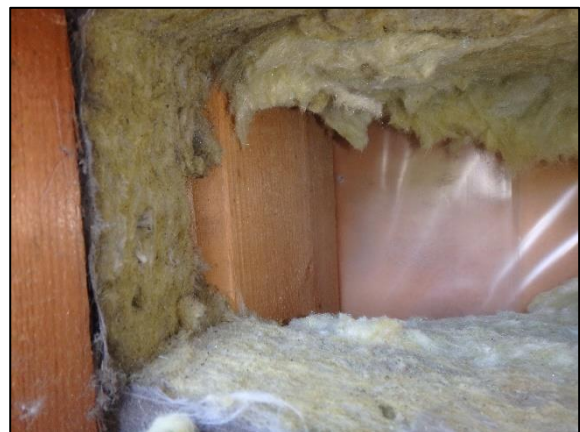
Kuva 61. Avauksessa ei havaittu näkyviä vaurioita.

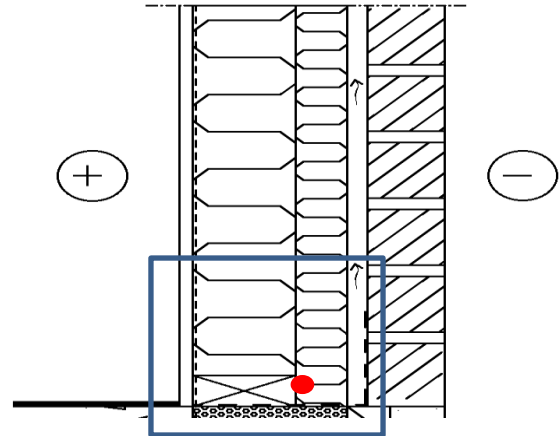
Kuva 62. Ulkoseinärakenne tilassa 44.  
Kosteusmittauspisteen sijainti on kuvassa punaisella  
ja avauksen sijainti sinisellä.

- Avauksessa ei havaittu näkyviä vaurioita.
- Lämmöneristekerroksen ulkopinnassa suhteellinen kosteus oli tutkimushetkellä 49 % lämpötilassa 23 °C. Puurakenteissa ei havaittu poikkeavia kosteuspitoisuuksia.

- Lämmöneristeestä sekä alaohjauspuusta otetuissa materiaalinäytteissä kasvoi molemmissa näytteissä mikrobeja niukasti. Alaohjauspuusta otetussa näytteessä oli myös muutama kosteusvaurioindikaattori (näytteet 14.1 ja 14.2).

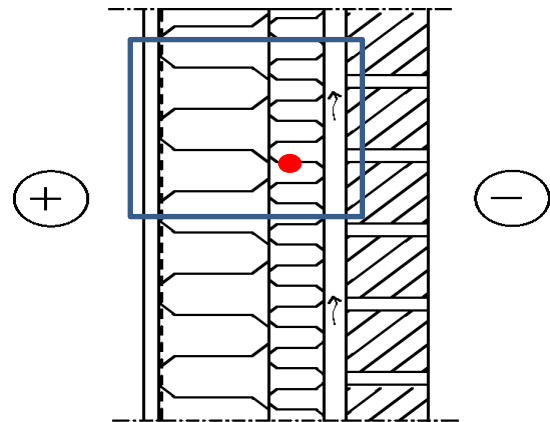
Kuva 65. Ulkoseinärakenne tilassa 44.  
Kosteusmittauspisteen sijainti on kuvassa punaisella  
ja avauksen sijainti sinisellä.

- Avaus vastaa rakenteeltaan rakenneavausta RA1.
- Lämmöneristekerroksen ulkopinnassa suhteellinen kosteus oli tutkimushetkellä 52 % lämpötilassa 24 °C.
- Lämmöneristeestä otetussa materiaalinäytteessä kasvoi mikrobeja niukasti. Kosteusvaurioindikaattoria esiintyi vain yksi pesäke (näyte 15).

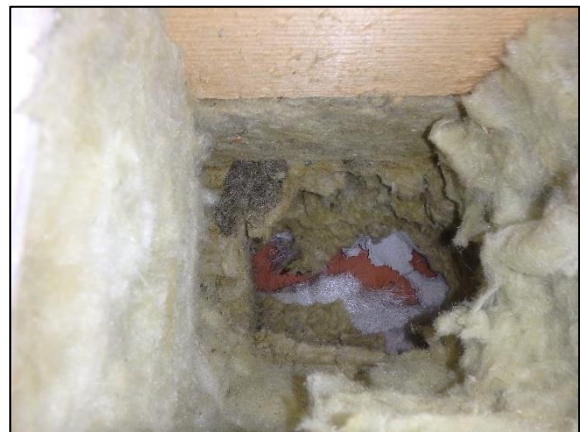
Kuva 67. Avauksessa ei havaittu näkyviä vaurioita.  
Ilmarako on ainakin osittain täytynyt  
muurauslaastipurseista.

Ulkoseinän ilmaraossa havaitut laastipurseet heikentävät seinän tuulettuvuutta, mutta rakennekosteusmittauksissa ei kuitenkaan havaittu poikkeavia tuloksia mittaushetkellä. Materiaalinäytteiden perusteella mikrobikasvu kaikissa näytteissä oli varsin vähäistä. Joissakin näytteissä kasvoi kuitenkin kosteusvaurioindikaattoreja, joiden kasvu on voinut syntyä seinärakenteeseen päässeestä ylimääräisestä kosteudesta. Määrällisesti kosteusvaurioindikaattoreja oli kuitenkin melko vähän ja muut havainnot ja tulokset huomioiden, on todennäköistä, ettei ulkoseinien eristeissä ole merkittäviä sisäilman laatua heikentäviä kosteus- ja mikrobivaurioita.

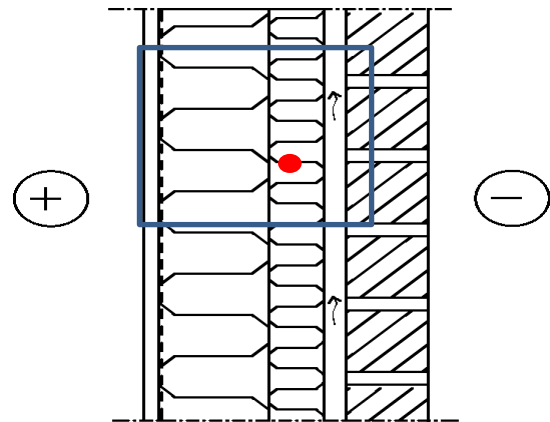
Kuva 68. Ulkoseinärakenne tilassa 15.  
Kosteusmittauspisteen sijainti on kuvassa punaisella  
ja avauksen sijainti sinisellä.

- Rakenne koostuu ulkooverhouksena toimivasta tiilimuurauksesta, sekä lämmöneristekerroksesta ja sisäverhoilusta. Rakenne vahvuudet vastaavat avauksissa todettuja vahvuuksia.
- Tiilimuurauksen taustalla oleva ilmarako on ainakin osittain täytynyt muurauslaastipurseista.
- Lämmöneristekerroksen ulkopinnassa suhteellinen kosteus oli tutkimushetkellä 52 % lämpötilassa 24 °C.
- Lämmöneristeestä otetussa materiaalinäytteessä kasvoi mikrobeja niukasti. Kosteusvaurioidikaattoreja ei havaittu (näyte 20).

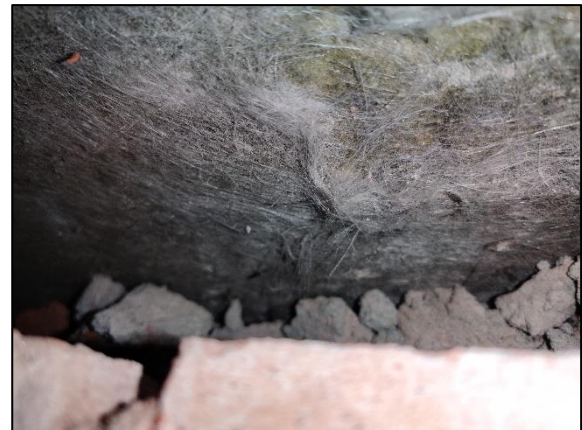
Kuva 70. Avauksessa ei havaittu näkyviä vaurioita.  
Ilmarako on ainakin osittain täytynyt  
muurauslaastipurseista.

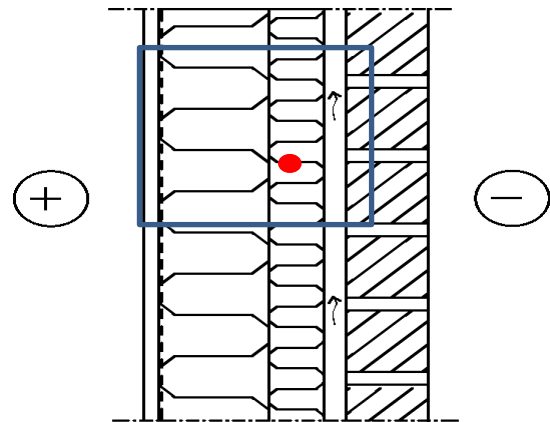
Kuva 71. Ulkoseinärakenne tilassa 11.

Kosteusmittauspisteen sijainti on kuvassa punaisella ja avauksen sijainti sinisellä.

- Rakenne koostuu ulkoverhouksena toimivasta tiilimuurauksesta, sekä lämmöneristekerroksesta ja sisäverhoilusta. Rakenne vahvuudet vastaavat avauksissa todettuja vahvuuksia.
- Tiilimuurauksen taustalla oleva ilmarako on ainakin osittain täytynyt muurauslaastipurseista.
- Lämmöneristekerroksen ulkopinnassa suhteellinen kosteus oli tutkimushetkellä 56 % lämpötilassa 19 °C.
- Lämmöneristeestä otetussa materiaalinäytteessä kasvoi mikrobeja niukasti. Kosteusvaurioidikaattoreja esiintyi vain muutama pesäke (näyte 21).

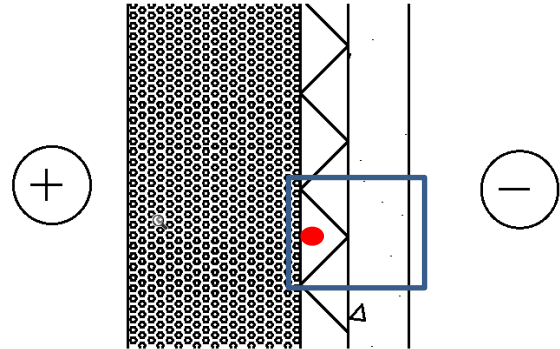
Kuva 74. Sokkelirakenne tilan 30 kohdalla.  
Kosteusmittauspisteen sijainti on kuvassa punaisella  
ja avauksen sijainti sinisellä.

- Avaus vastaa rakenteeltaan rakenneavausta RA3.
- Lämmöneristekerroksen ulkopinnassa suhteellinen kosteus oli tutkimushetkellä 55 % lämpötilassa 20 °C.
- Lämmöneristeestä otetussa materiaalinäytteessä kasvoi mikrobeja niukasti. Kosteusvaurioindikaattoreja ei esiintynyt (näyte 22).

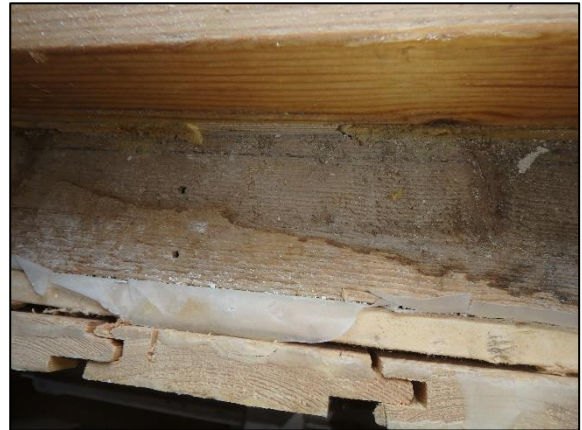
- Ikkunarakenteessa havaittiin viitteitä todennäköisesti vanhoista vesivuodoista. Tutkimushetkellä karmien kosteuden painoprosentti vaihteli välillä 9 - 11 p-%.
- Ikkunakarmista otetussa materiaalinäytteessä ei esiintynyt sieni-itiökasvua, mutta siinä esiintyi runsaasti bakteerikasvua. Kosteusvaurioindikaattoreja ei esiintynyt (näyte 16).

Kuva 77. Alakarmissa on näkyvissä jälkiä voimakkaista vesivuodoista. Tutkimushetkellä puurakenteissa ei havaittu kohonneita kosteuspitoisuuksia.

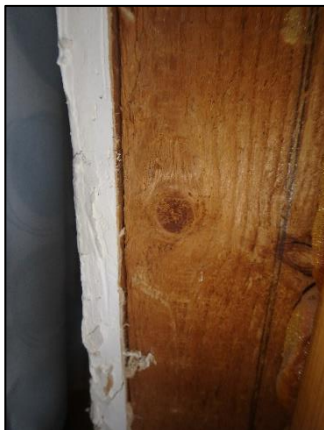
Kuva 78. Muovikalvoa ei ole liitetty tiiviisti ikkunarakenteeseen.

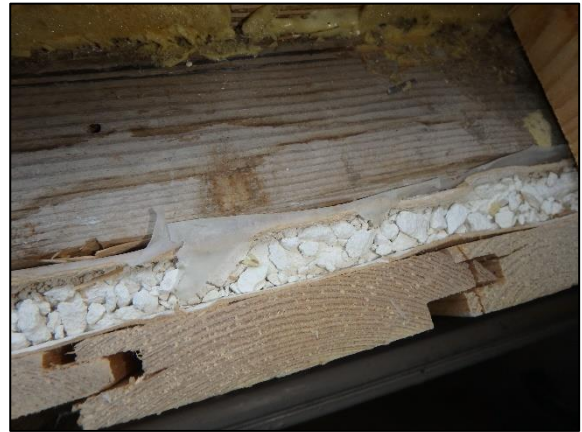
- Ikkunarakenteessa havaittiin viitteitä todennäköisesti vanhoista vesivuodoista. Tutkimushetkellä karmien kosteuden painoprosentti vaihteli välillä 9 - 11 p-%.
- Karmirakenteet eivät ole aistinvaraisten havaintojen perusteella tiiviitä. Erityisesti ulkoseinäarakenteen muovikalvon ja karmin liitos vaikuttaa epätiiviltä.
- Lämmöneristeestä otetussa materiaalinäytteessä ei esiintynyt sieni-itiökasvua. Näytteessä esiintyi niukasti bakteerikasvua. Kosteusvaurioidikaattoreja ei esiintynyt (näyte 17).

Kuva 81. Alakarmissa on näkyvissä jälkiä voimakkaista vesivuodoista. Tutkimushetkellä puurakenteissa ei havaittu kohonneita kosteuspitoisuuksia.

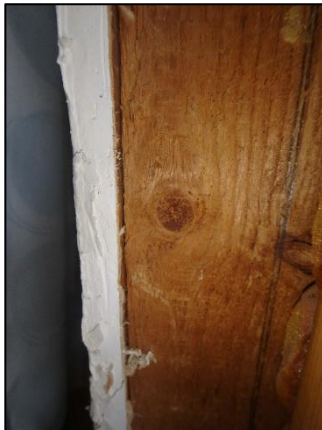
Kuva 82. Muovikalvoa ei ole liitetty tiiviisti ikkunarakenteeseen.

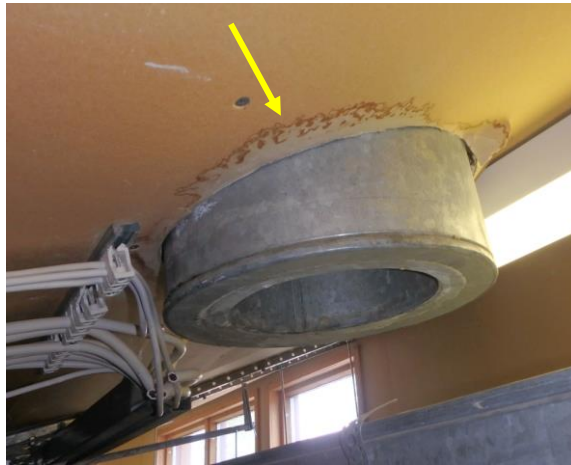
Kuva 92. Ilmanvaihtokonehuoneen katossa kosteusjälkiä.

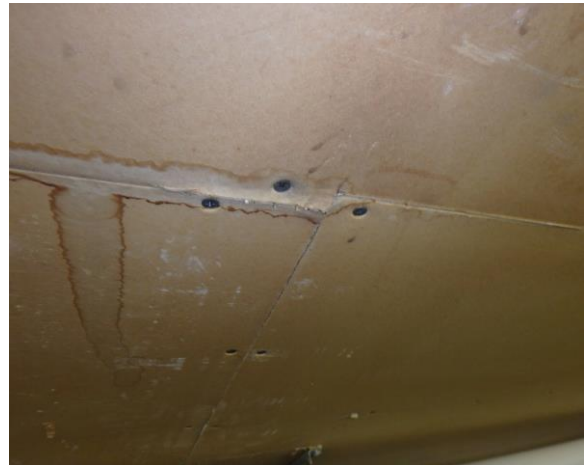
Kuva 93. Ilmanvaihtokonehuoneen katossa kosteusjälkiä.

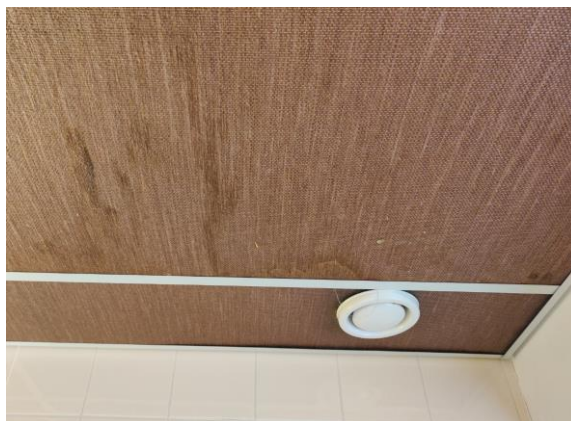
Kuva 94. Vessan 29 alaslasketussa katossa valumajälkiä.

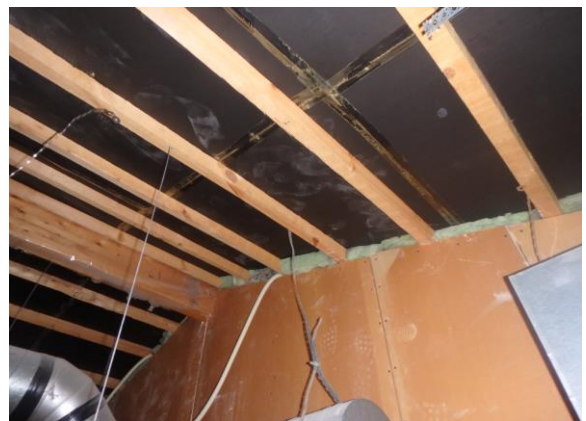
Kuva 95. Alaslasketun katon kautta arvioiden, yläpohjan rakenteet olivat siistit eikä niissä ollut havaittavissa viitteitä kosteus- ja mikrobivaurioista.

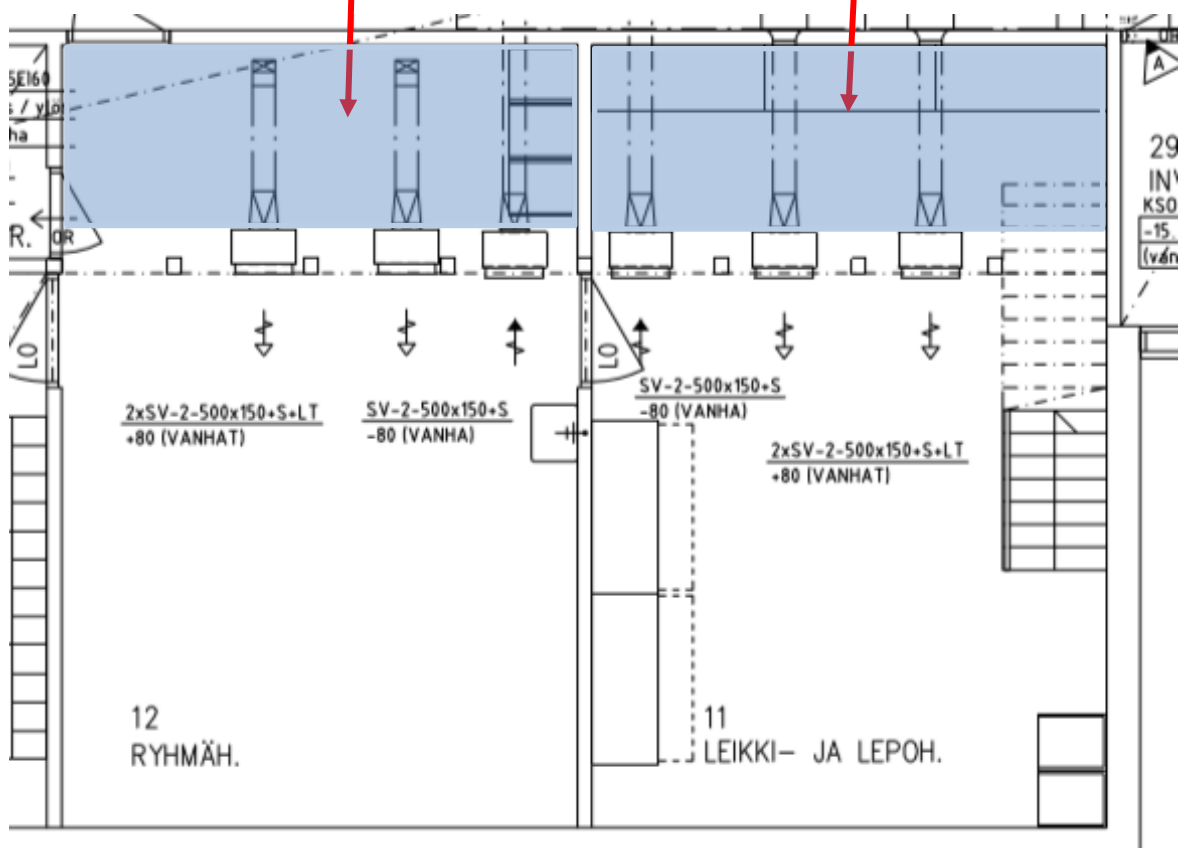
Kuva 98. Kuvaan on sinisellä merkitty alue, jossa todennäköisesti ilma ei tuloilma- ja poistoilmaventtiilien sijainnista johtuen huuhtoudu riittävästi.
