## KOSTEUS- JA SISÄILMATEKNINEN KUNTOTUTKIMUS

**HÄMEENKYLÄN KOULUN VARISTON OPETUSPISTE**  
**VARISTONTIE 1, VANTAA**  
**22500325-446**

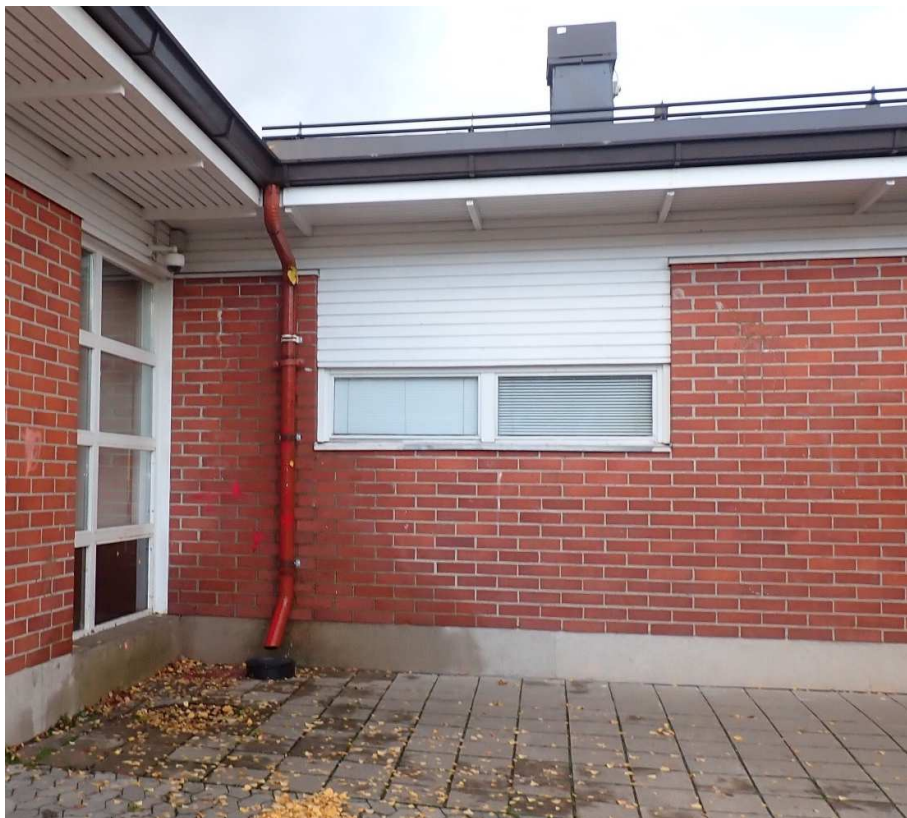
**Kuva 20.** Syökytorven kastelema ulkoseinä liikuntasalin vieressä.

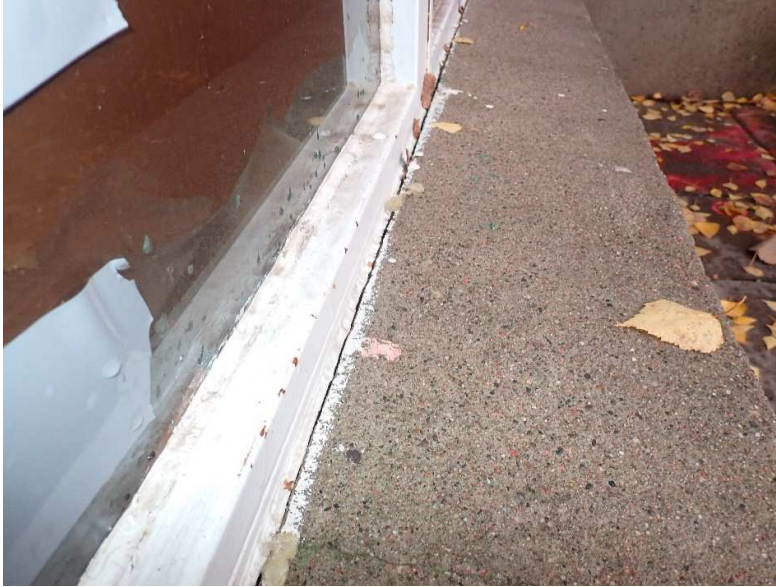
**Kuva 21.** Liikuntasalin koillisjulkisivun ikkunarakenteessa ei vesipeltiä. Ikkuna- ja sokkelirakenteen liittymän tiivistyksessä on halkeama, josta vuotaneet vettä ulkoseinärakenteeseen. Vastakkaisella ulkoseinällä ikkunarakenteessa on vesipelti.

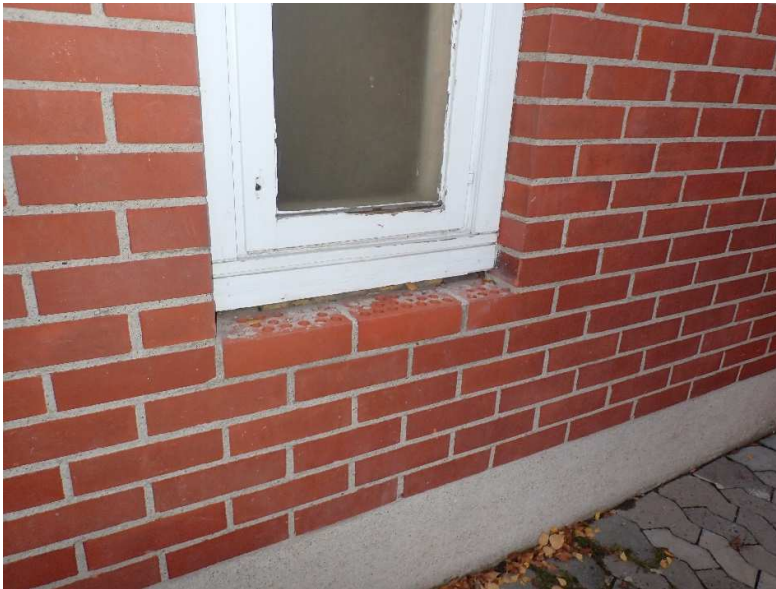
**Kuva 22.** Väestönsuojan ulkoseinässä on sisältä päin ummistettu vanha ikkuna, josta puuttuu vesipelti.

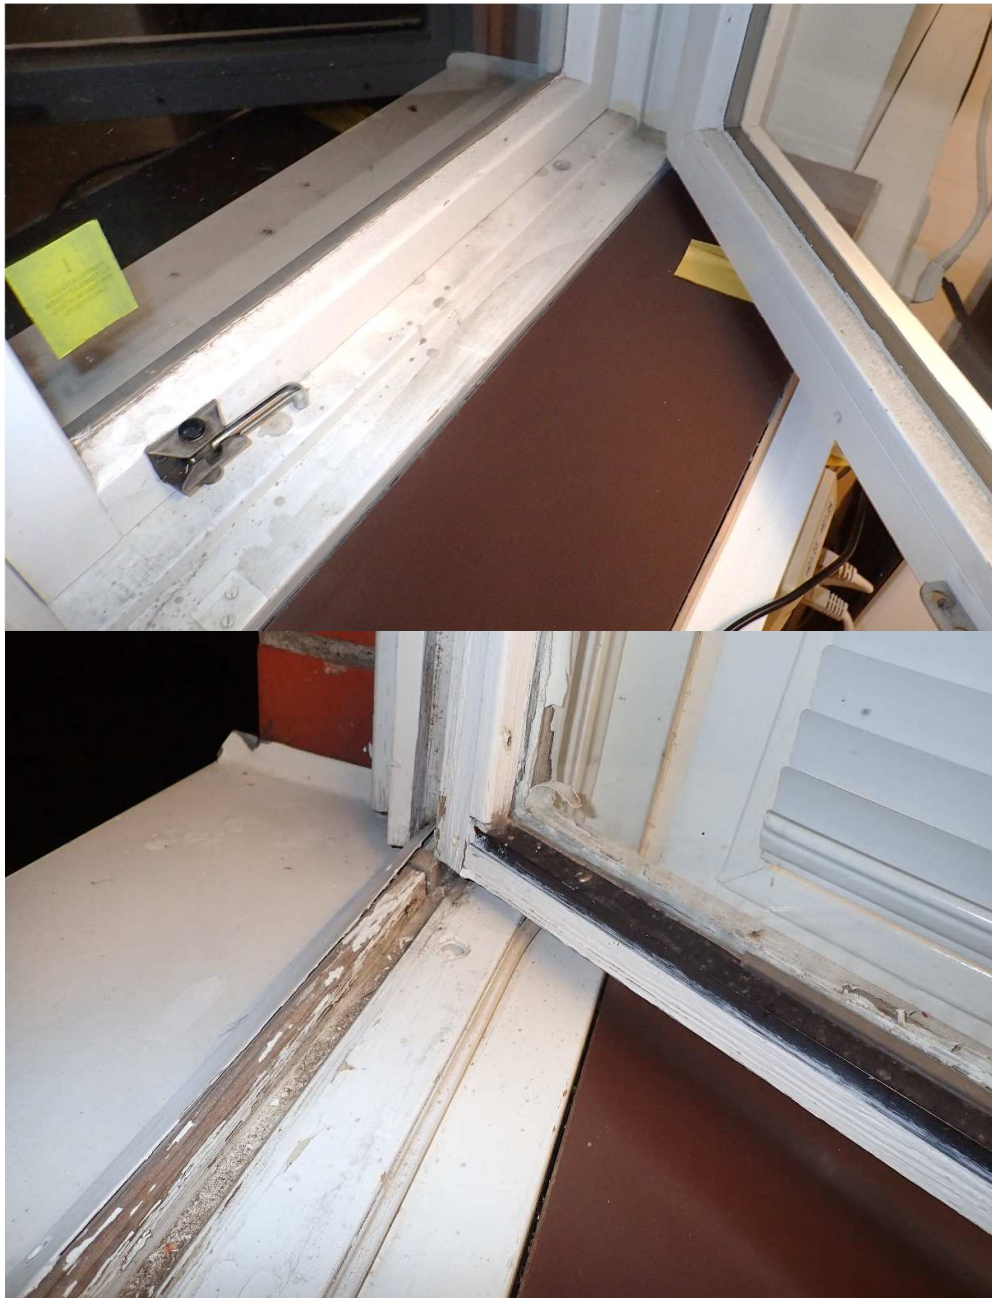
**Kuvat 27 ja 28.** Rakennuksen ikkunat ovat pääasiassa MSE-ikkunoita eli sisään aukeavia kaksipuitteisia, kolmelasisia (sisäpuiteessa eristyslasi) puuikkunoita. Ikkunakarmeissa ja -pokissa oli useissa tiloissa havaittavissa vanhoja vesivuotojälkiä sekä maalin irtoamista. Vauriot olivat suurimmat kaakkoisjulkisivuilla.

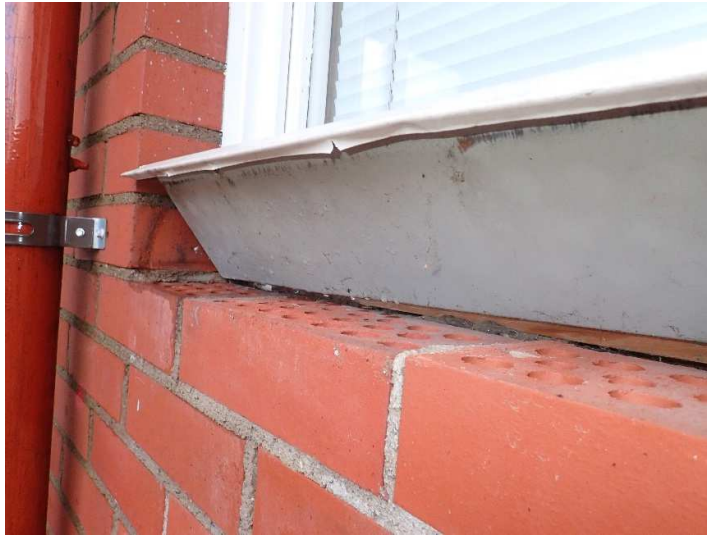
**Kuva 29.** Kohdekierroksella havaittiin muutamia heiluvia ja lähes irtoavia vesipellityksiä. Paikoin vesipellin kaato poispäin rakennuksesta arvioitiin vähäiseksi.

Paikoin ikkunoiden vesipellit olivat huonosti kiinni ulkoseinässä ja niiden kaadot olivat vähäiset. Nämä voivat aiheuttaa myrskysäällä sadeveden kulkeutumista ulkoseinän eristetilaan. Ulkoseinän tuuletusputket ovat tukossa, jolloin eristetilaan joutunut kosteus ei haihdu sieltä tehokkaasti ja voi paikoin aiheuttaa mikrobikasvustoa.

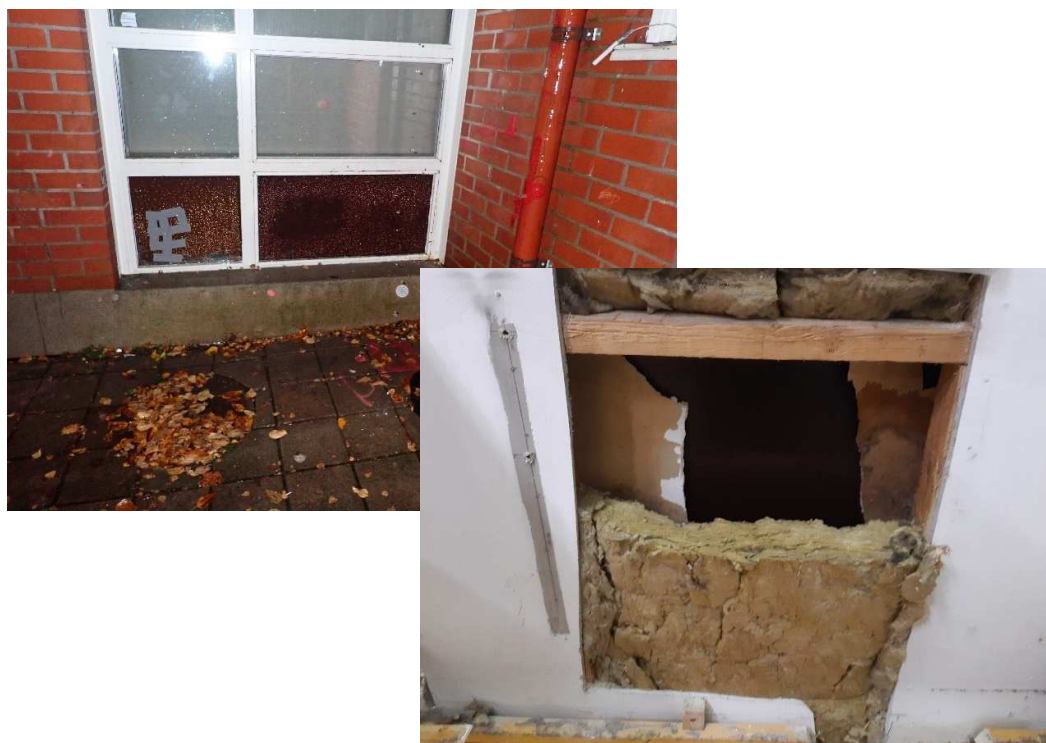
**Kuvat 31 ja 32.** Liikuntasalin ulkoseinän levyrakenteinen osa on ikkunan alapuolella ja osittain suoraan ikkunan alaosan (ikkunan alimmat, ruskeataustaiset ruudut) kohdalla. Ikkunaruudun takana oleva ruskea levy on maalattu teräsohutlevy. Ylemmässä kuvassa vasen alin ikkunaruutu on hajonnut ja sen kautta suurin osa mikrobivaurion aiheuttamasta vedestä on kulkeutunut ulkoseinärakenteeseen.

Liikuntasalin levyrakenteiset ulkoseinät ovat kastuneita, mikrobivaurioituneita eivätkä ne ole ilmatiiviitä. Toinen ulkoseinä on vaurioitunut pääasiassa rikkoutuneen ikkunan, irronneen vesipellin ja vuotavan syöksytorven seurauksena. Toisen ulkoseinän vauriot voivat johtua vesipellin mahdollisista vesivuodoista, maakosteudesta sekä teräsohutlevyn mahdollisesta kondenssiriskistä.

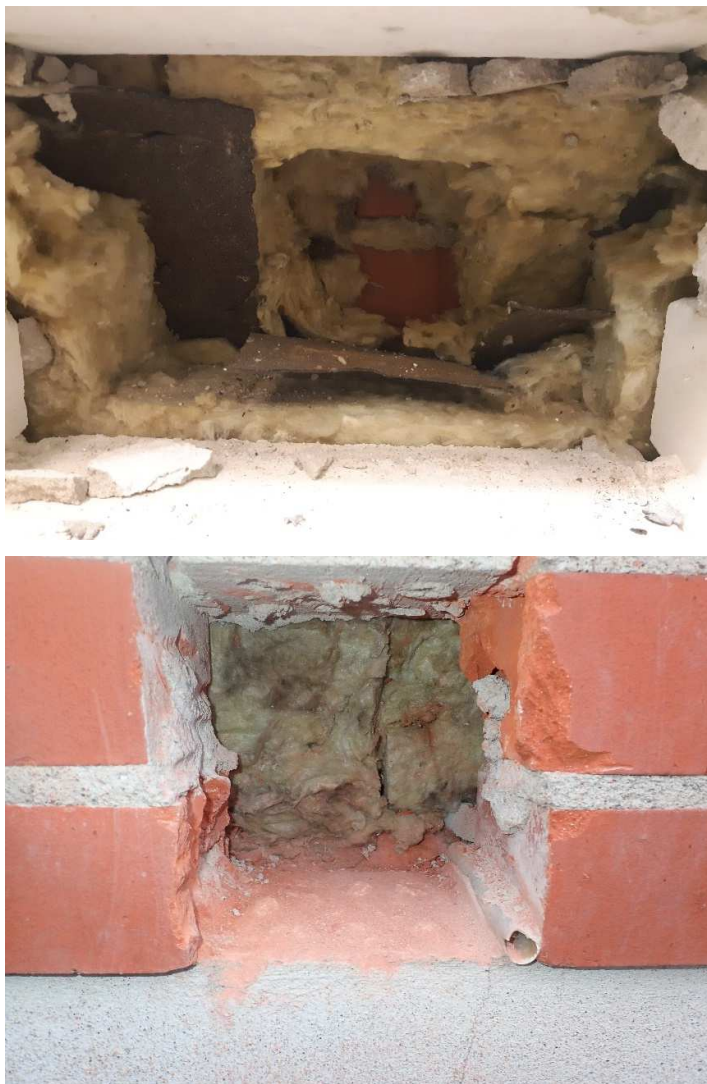
**Kuvat 33 ja 34.** Ulkoseinärakenteet ovat valtaosin tiili-villa-tiili -rakenteisia. Ulkoseinärakenteet ovat pääosin hyväkuntoisia. Ulkoseinärakenteessa ei ole tuuletusrakoa ja muuraukseen asennetut tuuletusputket ovat suurimmaksi osaksi tukittu.

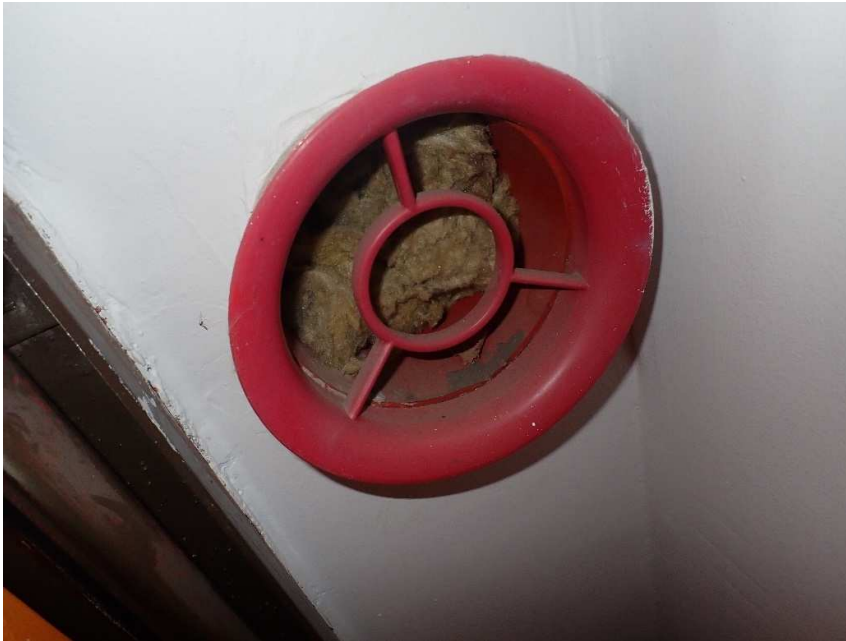
**Kuva 44.** Väestönsuojan ja käytävän 136 väliseinässä on ilmakeinava, joka on tulpattu pinnoittamattomalla mineraalivillalla.

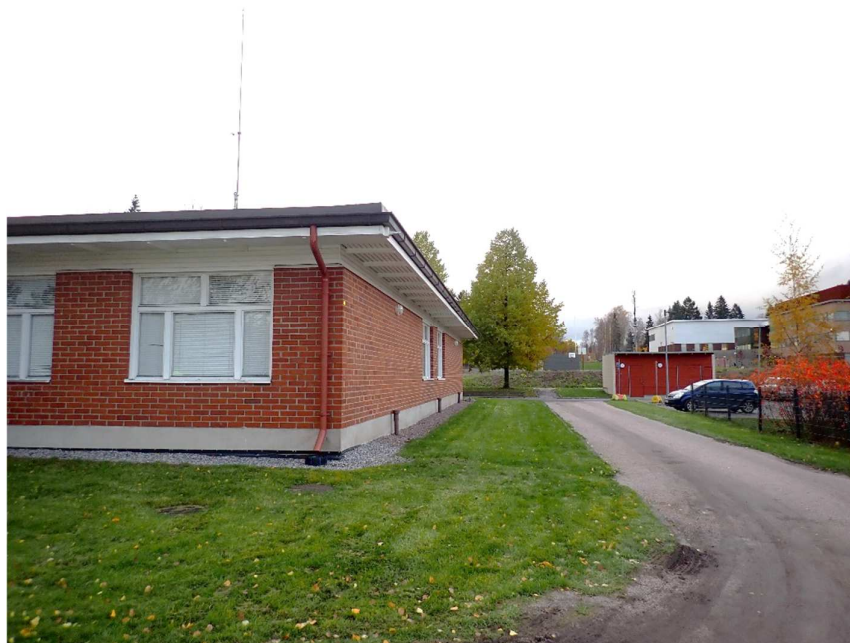
**Kuva 55.** Julkisivu koilliseen. Maan pinta viettää hieman poispäin rakennuksesta, mutta kaato on heikko. Maan on nurmipintainen. Sokkelin vieressä on sorastus.

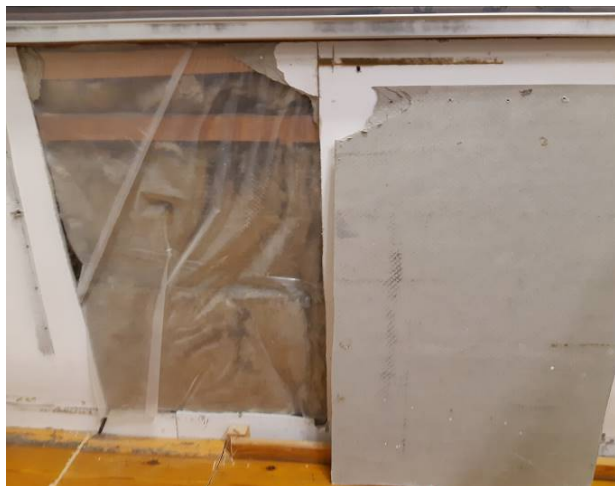
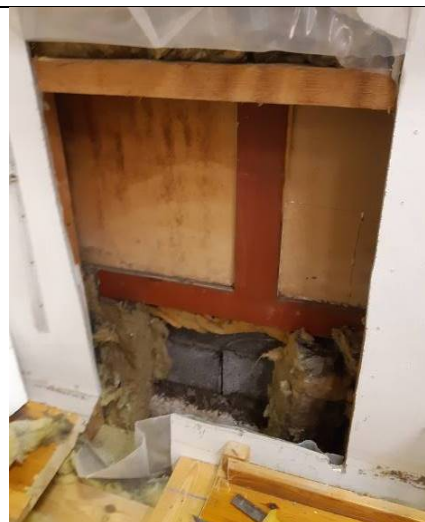
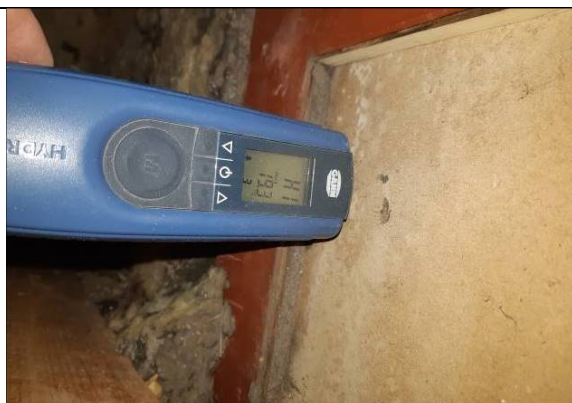
**Avaus 4, tila 143, levyrakenteinen ulkoseinä**

Värimuutokset: kipsilevyssä oli vesivuotojälkiä sekä pilkutusta ja ikkunan teräskarmeissa oli ruostejälkiä. Mineraalivillassa on nokijälkiä ja muita tummentumia. Rakennemuutokset: kipsilevy on pehmentynyt osin. Kosteus:

- mineraalivilla, kipsilevy ja runkopuut olivat kosteustunnetuksi paikoin.
- puurunko märkä, 20-24 p-%

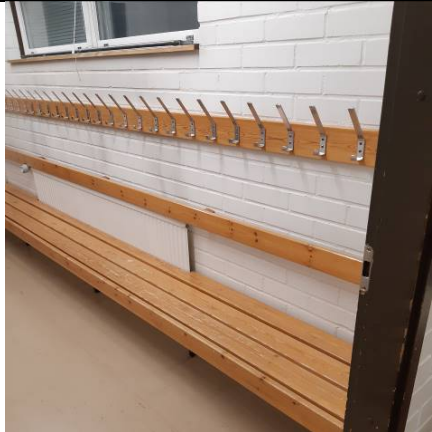
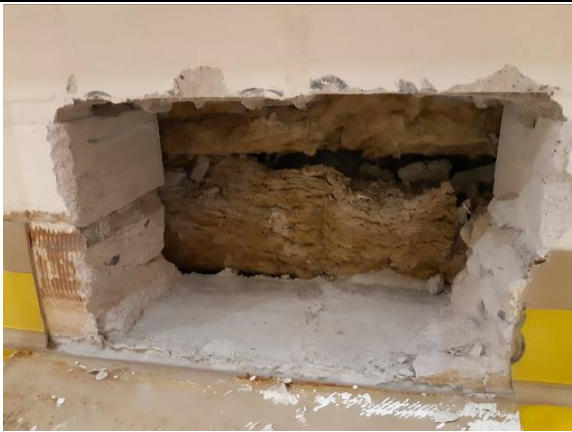
**Avaus 5, tila 154, ulkoseinä syöksyputken vieressä**

| <p>Värimuutokset: ei muutoksia<br/>Rakennemuutokset: ei muutoksia<br/>Kosteus:</p> <ul style="list-style-type: none"> <li>- mineraalivilla oli kosketusmärkkää</li> <li>- sokkelin sisäpinnan pintakosteus koholla.</li> </ul> <p>Ilmatiiveys: merkkiainekokeissa todettiin merkittäviä ilmavuotoja pistorasioista.<br/>Hajut: rakennusmateriaaleissa ei havaittu poikkeavaa hajua<br/>Muuta: Sisäkuoren ja ulkokuoren välissä on ulospäin kaatava tervapaperi, jonka tarkoituksena on johtaa seinän sisälle kulkeutuva vesi ulkoseinän ulko-osiin.</p> | |

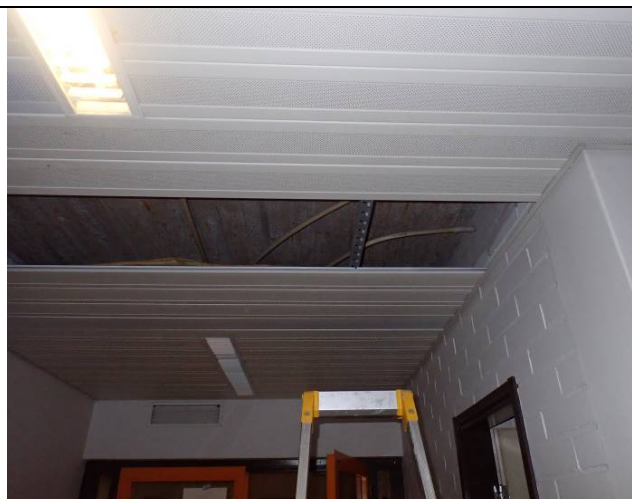
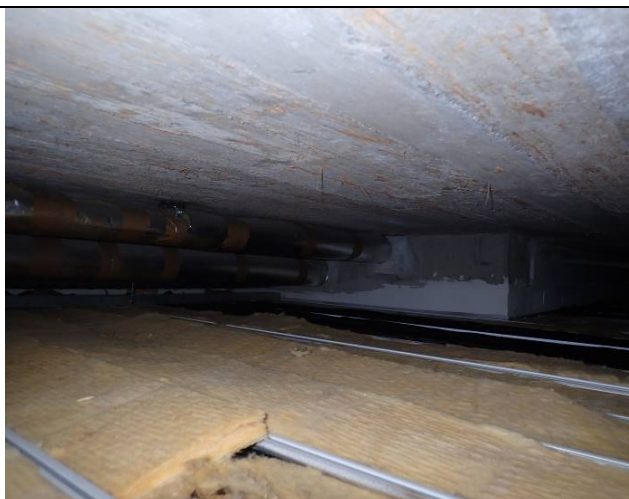
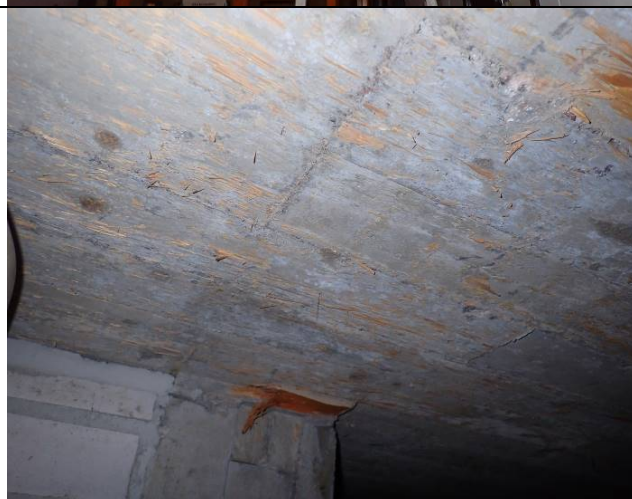
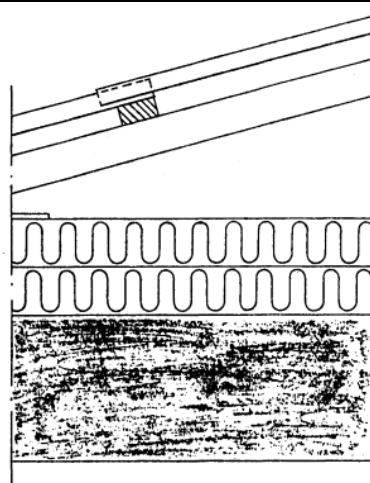
**Avaus 17, tila 136, yläpohja**

Värimuutokset: ei muutoksia  
Rakennemuutokset: ei muutoksia  
Kosteus:  
- mineraalivilla oli aistinvaraisesti kuivaa  
- teräsbetonikerroksessa ei havaittu kohonnuttua pintakosteutta  
Ilmatiiveys: ilmatiiviyyttä ei tutkittu  
Hajut: rakennusmateriaaleissa ei havaittu poikkeavaa hajua.  
Muuta: Alakaton mineraalivilla oli paikoin pinnoitettu ala- tai yläpinnasta rakennuspaperilla. Teräsbetonikerroksen alapinnassa oli rakennusaikaisien muottilautojen osia kiinni, mutta näissä olivat aistinvaraisen arvion mukaan kunnossa.
