### SISÄILMASTO- JA KOSTEUSTEKNINEN KUNTOTUTKIMUS

**NÄÄTÄPUISTON PÄIVÄKOTI**

**SILIREITTI 12, VANTAA**

**28.2.2020**

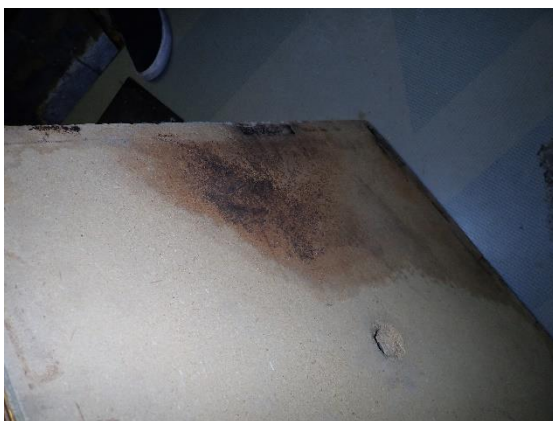
Alustatilaa tarkasteltiin aistinvaraisesti. Kulku alustatilaan on varastohuoneesta 12. Tilaan vievässä luukussa havaittiin merkkejä mikrobivaurioista (kuva 4). Luukun materiaali on levyä, joka on heikosti kosteutta kestävä. Alustatilan pohjalle oli levitetty suojakankaan päälle lecasoraa, sokkelin vierustoilla on osin soraa ja hiekkaa. Paikoin alustatilassa oli märkiä kohtia, lecasoran seassa oli vettä (kuva 5). Alapohjan eristeenä oleva EPS oli paikoin tummunut. Läpiviennit näyttivät pääosin tiivistetyiltä (kuva 6) ja osa EPS-eristeen saumakohdista oli tiivistetty. Lecasoran päällä oli vähäisiä määriä orgaanista materiaalia, kuten puunpaloja. Varsinkin päätyalueilla EPS-eristelevyjen pinnalle oli muodostunut kondenssipisaroita ja aiemmassa tutkimuksessa (ASB Yhtiöt, 2012) havaitut mikrobivaurioituneet muottivanerit olivat yhä paikoillaan (kuva 6). Lecasoran pinnalla oli monin paikoin runsaasti mikrobikasvustolta näyttävää valkoista materiaalia (kuva 7).

**Kuva 4.** Alustatilan luukussa mikrobivaurioita.

- Alustatilan kulkuluukun sisäpinnalla oli nähtävissä mikrobivaurioitumista.
- Alustatilassa havaittiin veden lammikoitumista, johon voi olla syynä esimerkiksi salaojien toimimattomuus tai puutteet sade- ja sulamisvesien ohjauksessa. Kosteus alustatilassa luo edellytykset mikrobikasvustoille.

- Suositellaan uusimaan alustatilan kulkuluukku metalliseksi kaasutiiviiksi luukuksi.
- Alustatilasta suositellaan poistamaan kaikki mikrobivaurioitunut materiaali ja parantamaan alapohjarakenteen ilmatiiveyttä. Läpivientien tiiveys on syytä tarkastaa ja tiivistää tarvittaessa.
- On suositeltavaa selvittää syy alustatilan kosteudelle (salaojat, sade- ja sulamisvesien ohjaus) ja tehdä tarvittavat korjaustoimenpiteet.
- Alustatilan tuuletusta suositellaan parantamaan siten, että alustatila on aina hieman alipaineinen sisätiloihin nähden.

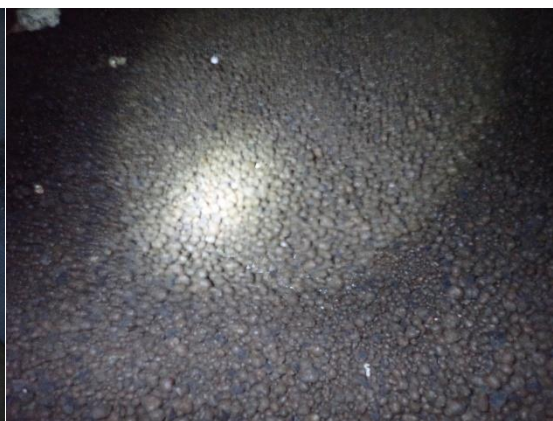
**Kuva 5.** Vesilammikoita

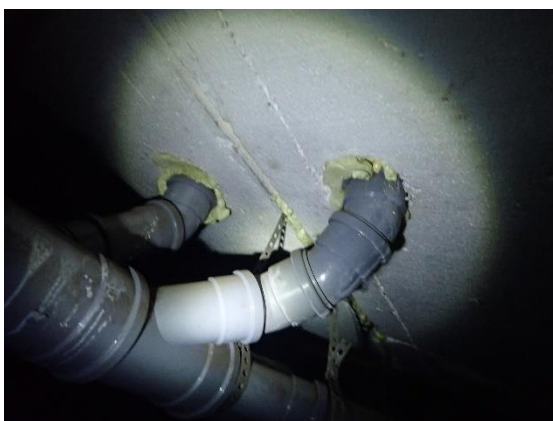
**Kuva 6.** Läpivientien tiivistyksiä

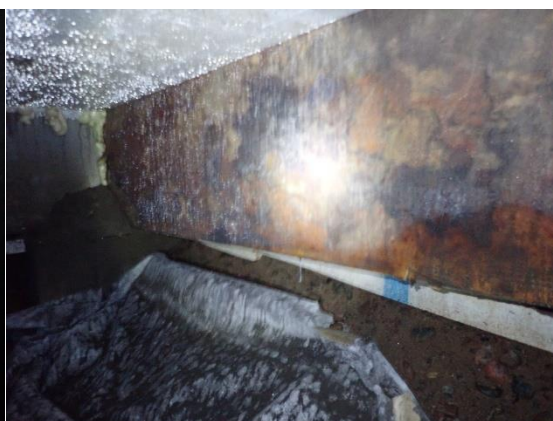
**Kuva 7.** Kondenssia ja mikrobivaurioitunut muottivaneri

- Lecasoran pinnalla oli paikoin mikrobikasvustoa.
- Vanhat muottivanerit oli jätetty paikoilleen ja ne olivat mikrobivaurioituneita.
- Alapohjan alapinnalla havaittiin tiivistynyttä kosteutta.

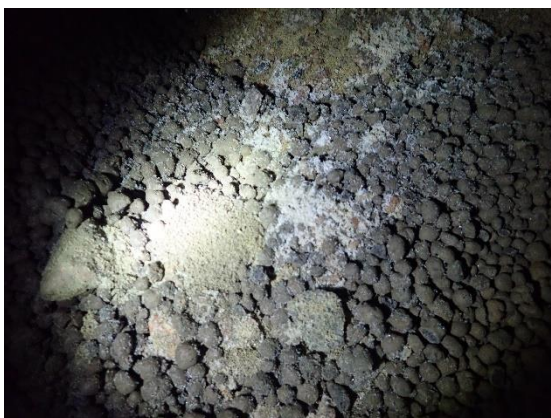
**Kuva 8.** Kasvustoa lecasoran pinnalla

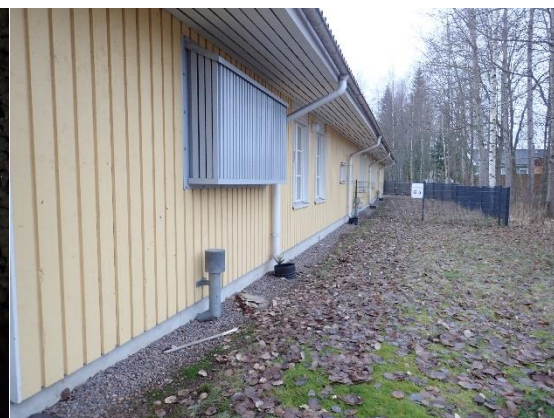
**Kuva 9.** Alustatilan tuuletusputki

Alustatilassa on koneellinen poistoilmanvaihto ja korvausilma tilaan on tarkoitettu tulevan rakennuksen vierillä olevista tuuletusputkista (kuva 9). Tuuletuksen toimivuutta tarkasteltiin merkkisavun avulla ja voitiin todeta, että kahdestatoista tuuletusputkista ainoastaan kaksi veti ilmaa alustatilaan päin. IV-suunnittelupiirustuksista havaittiin, että suurin osa tuuletusputkista on tarkoituksellisesti tukittu. Tuuletusputkien sijainti ja toimivuus on merkitty kuvaan 10.

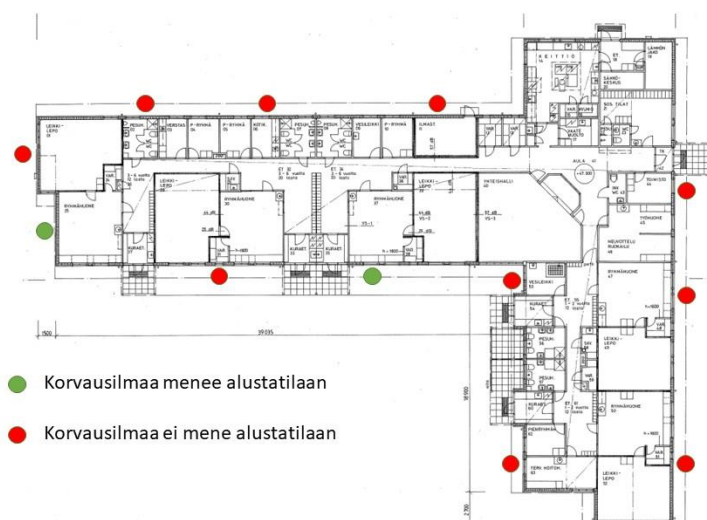
**Kuva 10.** Alustatilan tuuletusputkien sijainti ja toimintakartoitus

- Alustatilan kahdestatoista tuuletusputkista vain kahdesta korvausilmaa meni alustatilaan. Alustatilan tuuletus ei toimi tarkoituksenmukaisella tavalla. Havaittiin, että kosteus tiivistyy alapohjaan. Tuuletusputkien tulisi yleensä olla tasaisesti sijoiteltu ja niitä tulee olla riittävästi, jotta tuuletus vie kosteutta koko alustatilan alueelta, eikä synny katvealueita. Tällöin alustatila pääsisi kuivumaan talviaikaan, jolloin alustatilaan tuleva kylmä ja kuiva ulkoilma lämmitessään sitoo kosteutta tehokkaasti. Jotta alustatilan lämpötila ei laske liian alhaiseksi, poistoilmanvaihdon tulisi olla termostaattisäädetty.

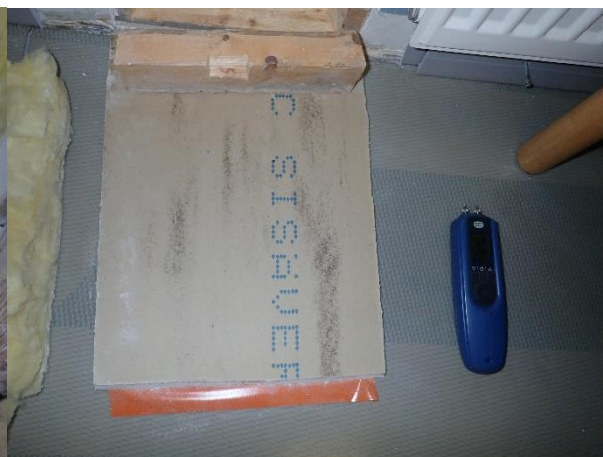
**Kuva 14.** Valumajälkiä tuulensuojalevyn sisäpinnalla

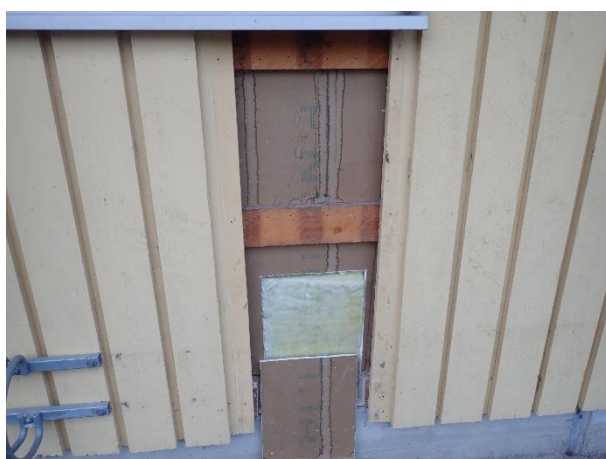
**Kuva 15.** Valumajälkiä tuulensuojalevyn ulkopinnalla

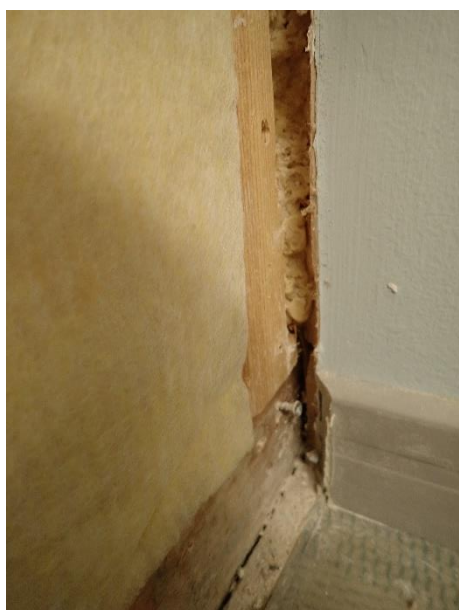
Tilan 52 ulkonurkassa oli aiemmin lämpökuvaustutkimuksessa havaittu ilmanvuotokohta. Ulkoseinärakenne avattiin siltä kohdista ja havaittiin, että nurkassa runkopuiden välissä on uretaanieristettä, joka ei ulotu alas asti (kuva 16). Rakenteessa on todennäköisesti kylmäsilta tai ilmanvuotokohta ulkoilmasta eristetilaan

**Kuva 16.** Tilan 52 ulkonurkka

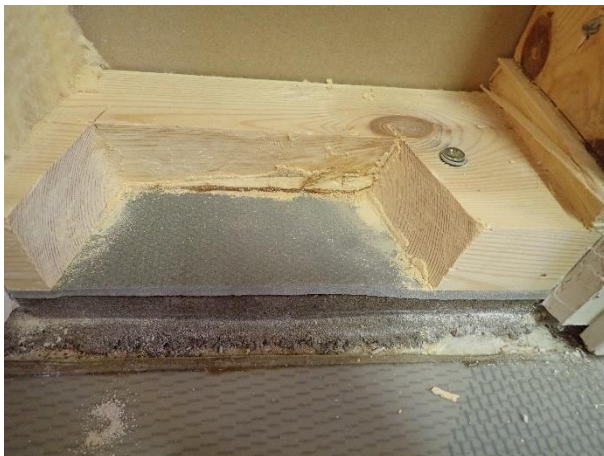
Väliseinien puurakenteet todettiin mittauksin kuiviksi. Alaohjauspuusta irrotettiin pala, jotta nähtäisiin väliseinärakenteen ja alapohjan liittymäkohta. Alaohjauspuun alla oli solukumi ja sen alla betonilaatan päällä jonkinlainen kosteuseristys (kuva 18).

*Kuva 18. Alaohjauspuun ja alapohjalaatan liittymä*

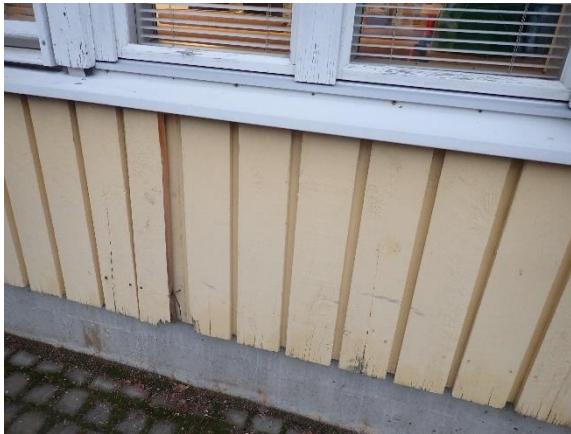
Rakennus on lautaverhoiltu pystysuuntaisin lomalaudoituksin. Lautaverhouksessa oli nähtävissä paikoin maalin hilseilyä ja halkeamia (kuva 19) erityisesti kohdissa, joissa sokkeli on hyvin matala ja ulkoverhous joutuu kosteusrasitukselle alttiiksi. Lisäksi maalin hilseilyä havaittiin ikkunankarmeissa ja -puitteissa. Pääosin ulkoverhous on suhteellisen hyvässä kunnossa.

**Kuva 19.** Ulkoverhouksessa maalin hilseilyä ja laudoituksen halkeilua

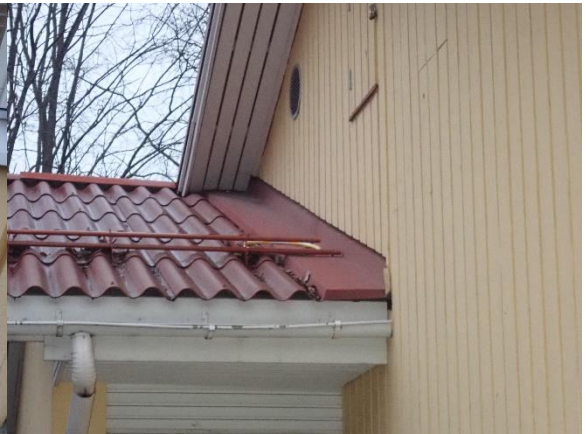
Sadevedet ohjataan sadevesikourujen kautta syöksytorviin ja edelleen ränni/sadevesikaivoihin. Sadevesikourujen ja syöksytorvien kunnossa ja vedenohjauksessa havaittiin pienehköjä puutteita, painumia ja ruostetta (kuvat 20, 21 ja 22).

**Kuva 20.** Painauma räystäskourussa

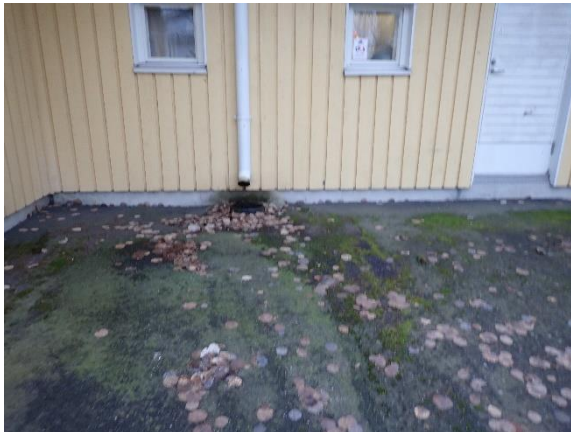
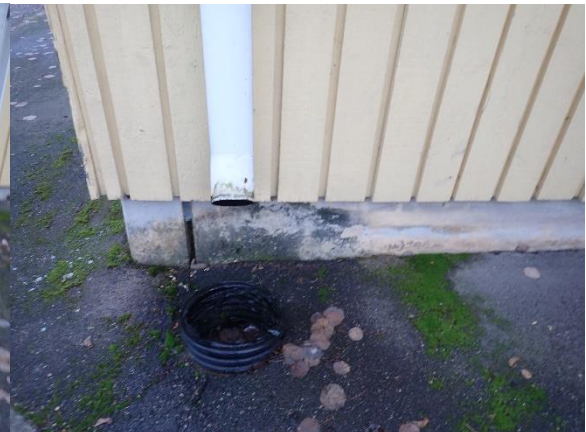
**Kuva 21 ja 22.** Syöksytorvet ovat lyhyet ja sadevesi pääsee kastelemaan sokkelia

- Sadevesikourut ja syöksytorvet suositellaan uusimaan lähivuosina.
- Suositellaan alaslaskettujen kattojen yläpuolisissa osissa olevien suojaamattomien mineraalikulutähteiden poistamista/suojaamista.

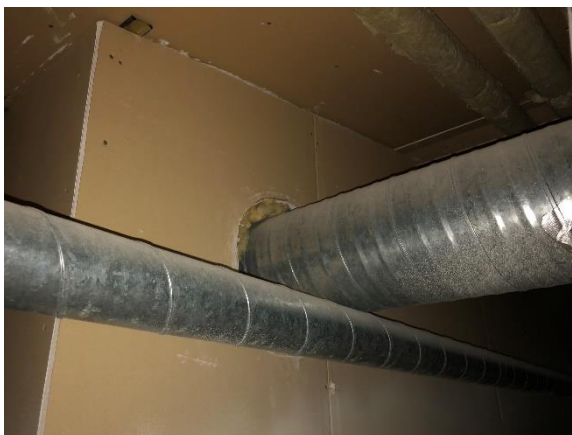
Alaslaskettujen kattojen yläpuolisia osia tutkittiin pistokokein siltä osin, kun tutkiminen oli mahdollista. Läpivientien tiivistyksissä oli pienehköjä puutteita (kuva 24). Alaslasketussa katossa oli jonkin verran suojaamattomia mineraalikuilulähteitä putkieristeissä sekä irrallisia eristepaloja (kuva 25).

**Kuva 24.** Läpiviennin villatiivistys

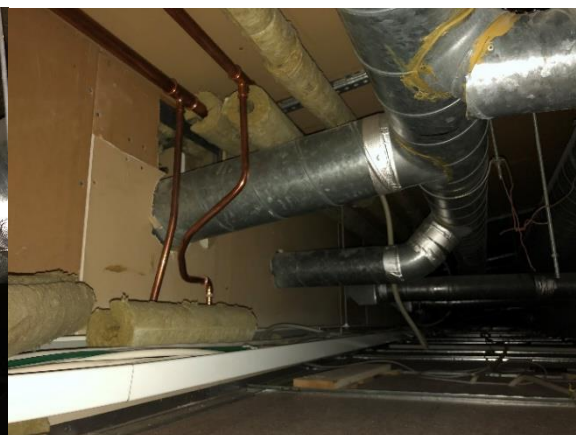
**Kuva 25.** Suojaamatonta mineraalivillaa

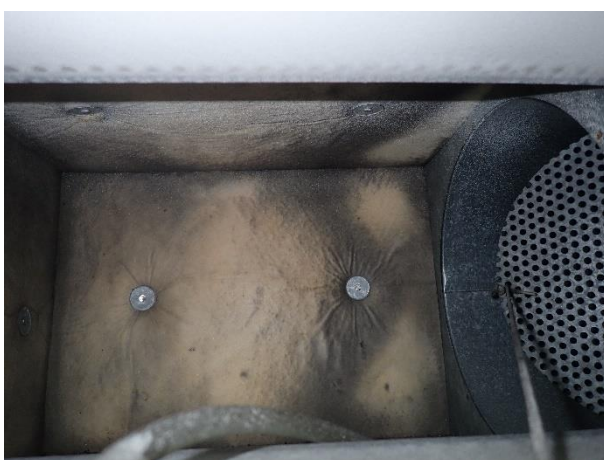
**Kuva 26.** Tuloilmalaitteessa mineraalivillaa

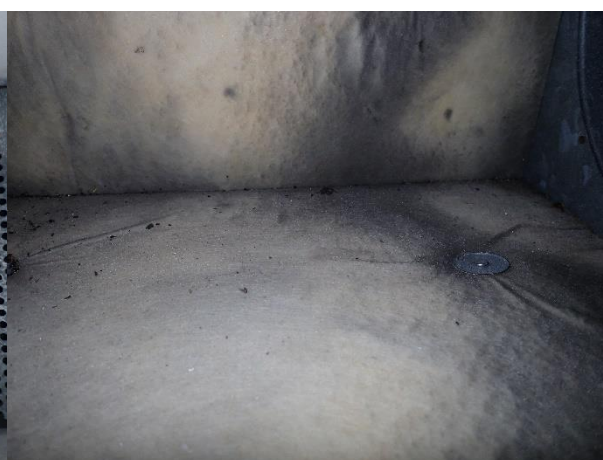
**Kuva 27.** Karkeaa likaa liitäntälaatikon pohjalla

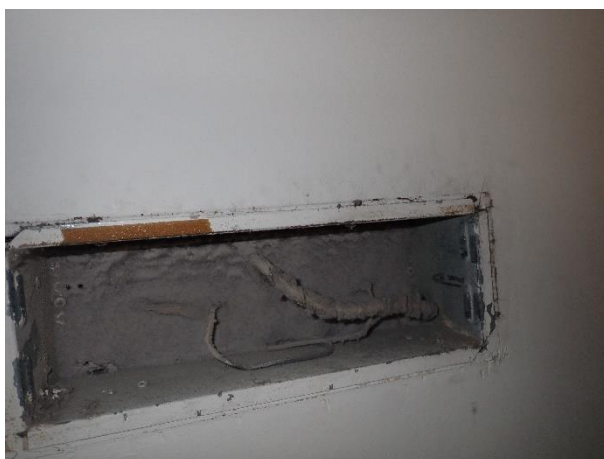
Poistoilman päätelaitteet olivat hyvin pölyisiä, reikäpelti oli tukkeutunut pölystä (kuva 28), jolloin poistoilman kulku estyy, eikä poistoilmanvaihto toimi tarkoituksenmukaisesti. Pölykerros oli noin sentin paksuinen (kuva 29).

**Kuva 28.** Poistoilmalaitteessa pölyä

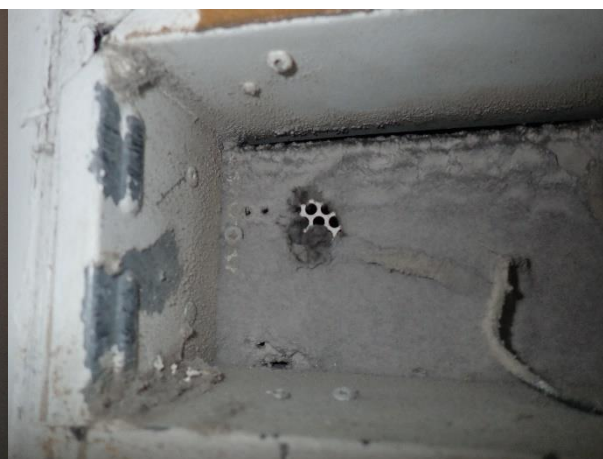
**Kuva 29.** Reikäpelti tukkeutunut pölystä

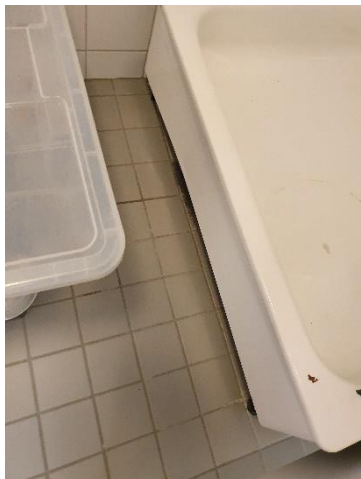
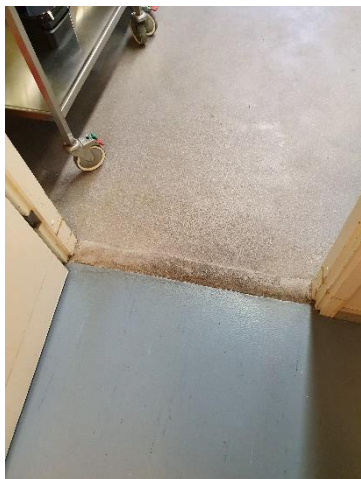
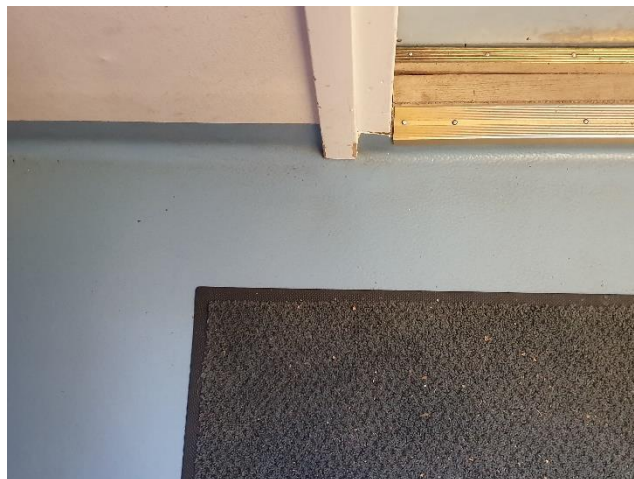
Kuvat 1.-5. Lattiapinnoilla kohonnuttu pintakosteutta. Ei selviä pintavaurioita tai värimuutoksia lattiapinnoilla. Kuvan 2. lattiapinnalla jonkin verran pinttynyttä likaa. Tiloissa ei havaittu hajuhaittaa.

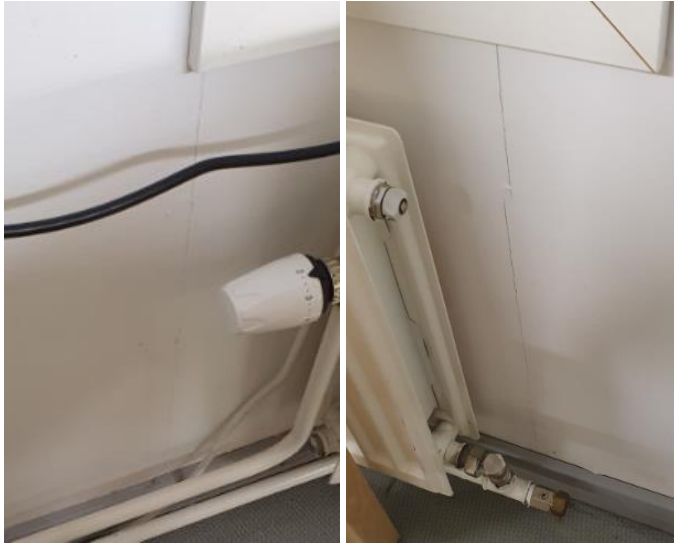
Kuva 6. Halkeamia ikkunan alapuolella kummallakin sivulla.

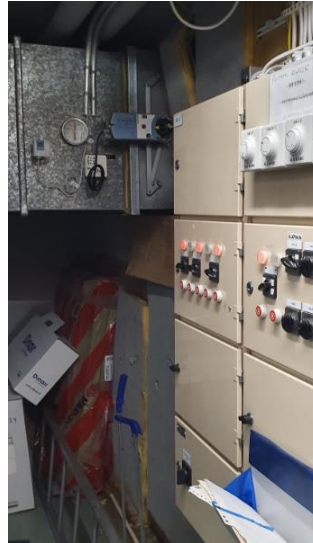
Kuva 7. Eristelevyt irti seinästä.

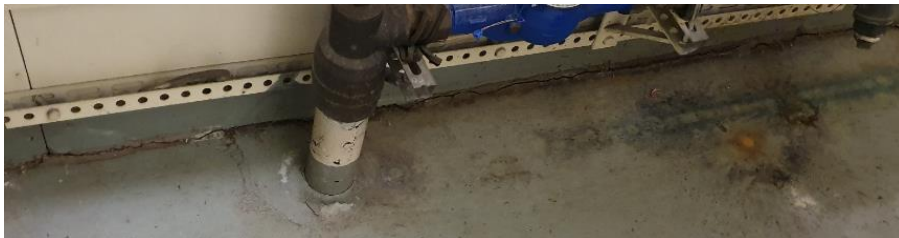
Kuva 8. Halkeama lattian ja seinän liittymäkohdassa koko seinälinjan pituudelta.

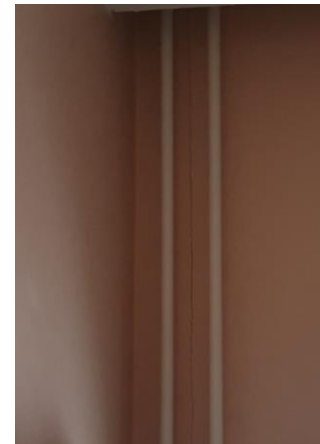
Kuva 9. Halkeama lattiasta kattoon.

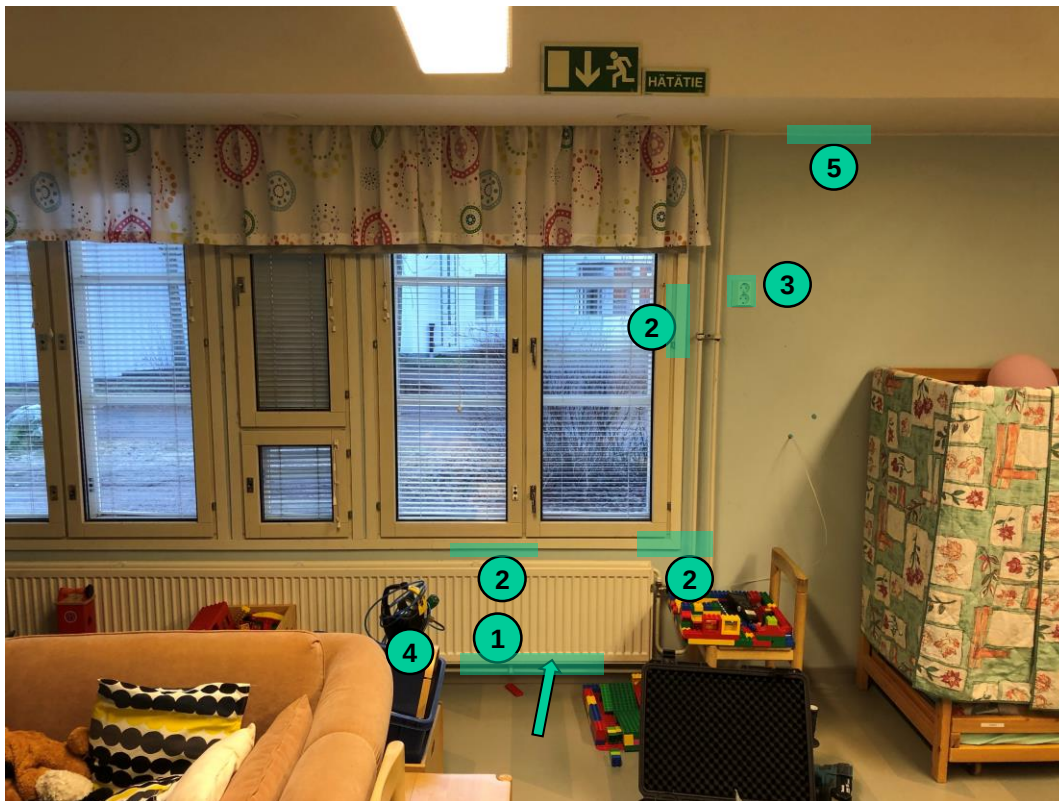
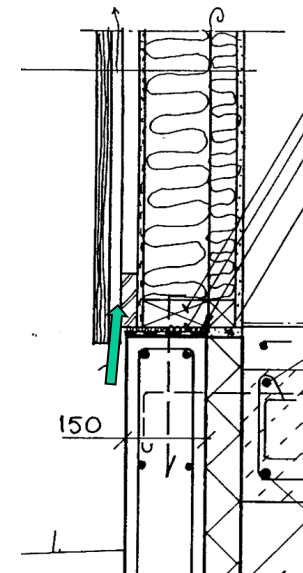
# ULKOSEINÄN MERKKIAINEKOE (1/2) TILASSA 52, 2.1.2020

- ① ULKOSEINÄN JA ALAPOHJAN LIITTYMÄ
- ② IKKUNAN JA ULKOSEINÄN LIITTYMÄ
- ③ PISTORASIA
- ④ PATTERN KANNAKE
- ⑤ KOTELON JA ULKOSEINÄN LIITTYMÄ

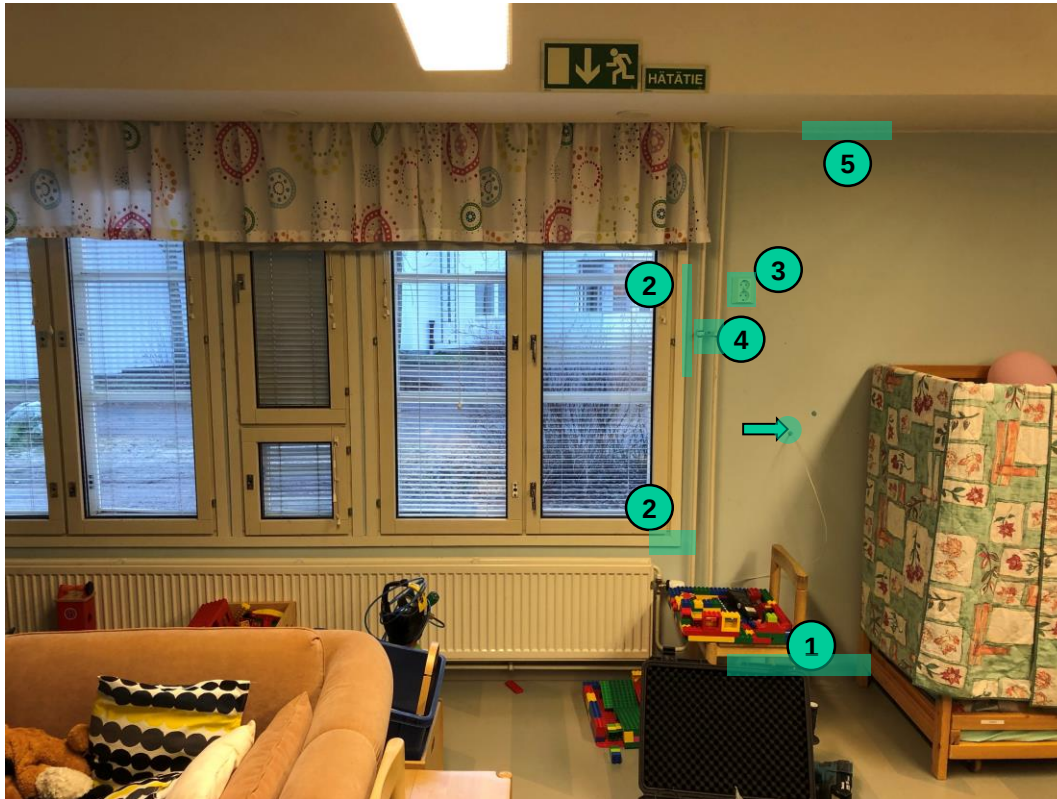
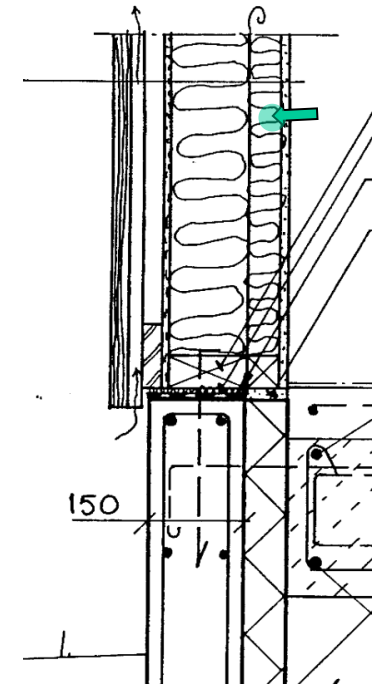
# ULKOSEINÄN MERKKIAINEKOE (2/2) TILASSA 52, 2.1.2020

- 1 ULKOSEINÄN JA ALAPOHJAN LIITTYMÄ
- 2 IKKUNAN JA ULKOSEINÄN LIITTYMÄ
- 3 PISTORASIA
- 4 PATERIPUTKEN KANNAKE
- 5 KOTELON JA ULKOSEINÄN LIITTYMÄ

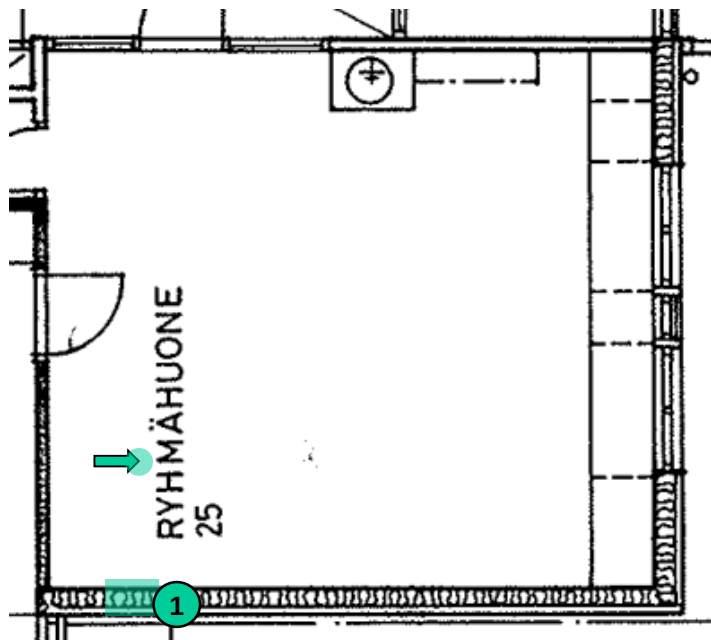
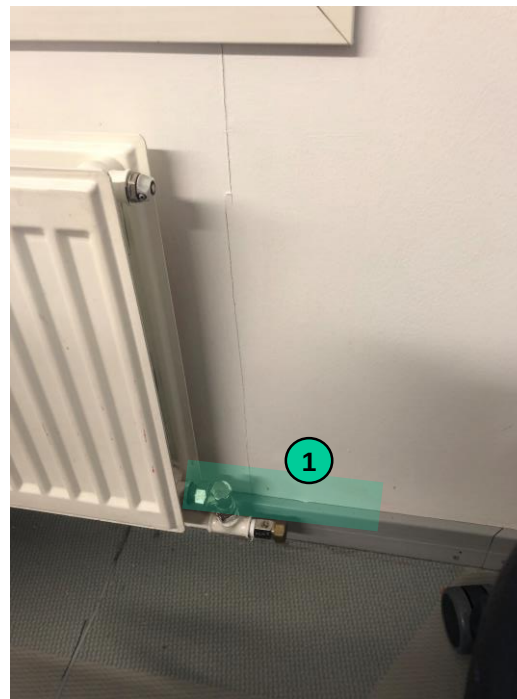
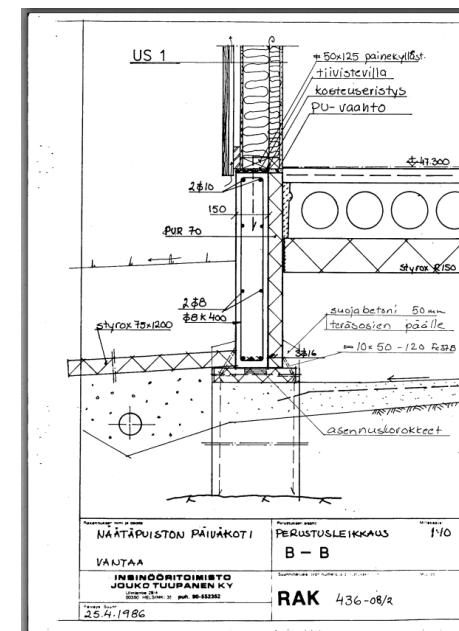
# ALAPOHJAN MERKKIAINEKOE TILASSA 25, 12.2.2020

1 ALAPOHJA-ULKOSEINÄ-LIITTYMÄ

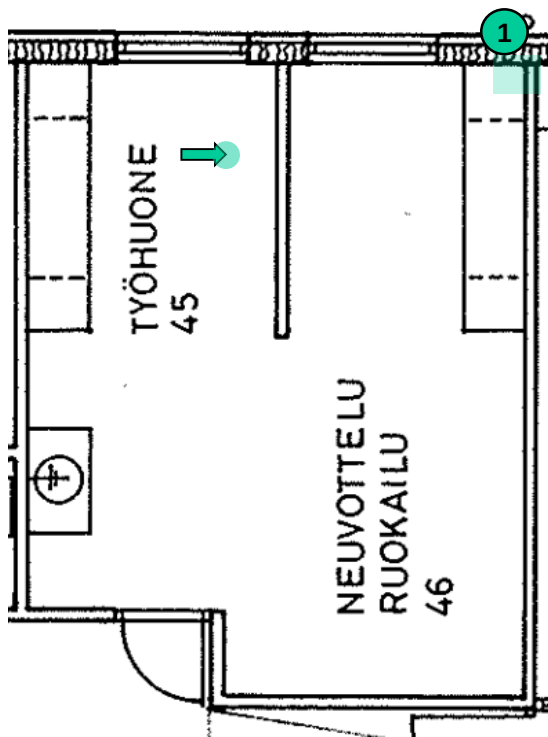
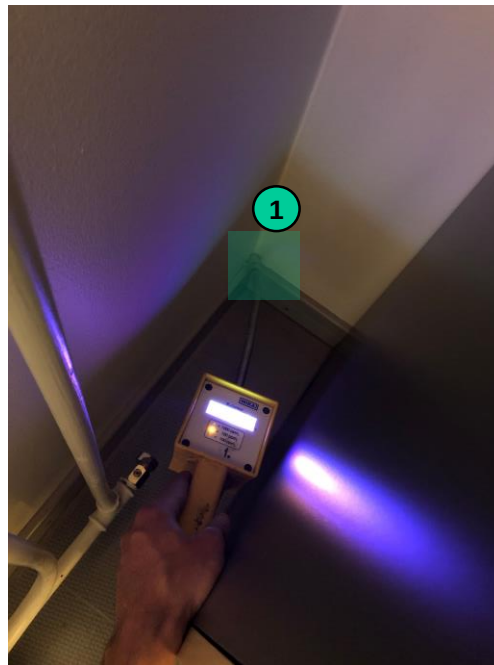
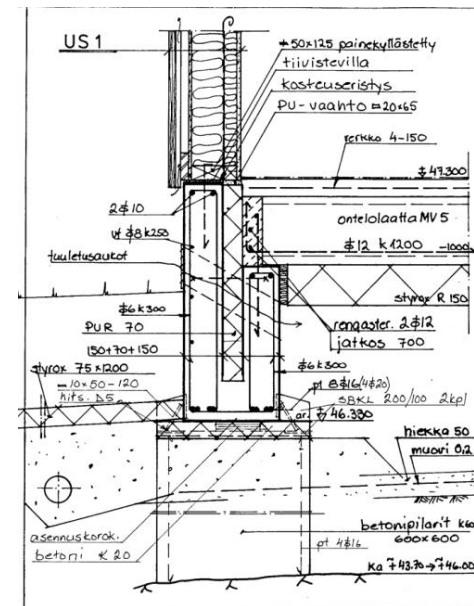
# ALAPOHJAN MERKKIAINEKOE TILASSA 45, 12.2.2020

- 1 ALAPOHJA-ULKOSEINÄ-LIITTYMÄ, VÄLISEINÄN NURKKA
