KOSTEUS- JA SISÄILMATEKNINEN KUNTOTUTKIMUS

METSÄLINNUN PÄIVÄKOTI  
MAAKOTKANPOLKU 1, VANTAA  
22500325-422

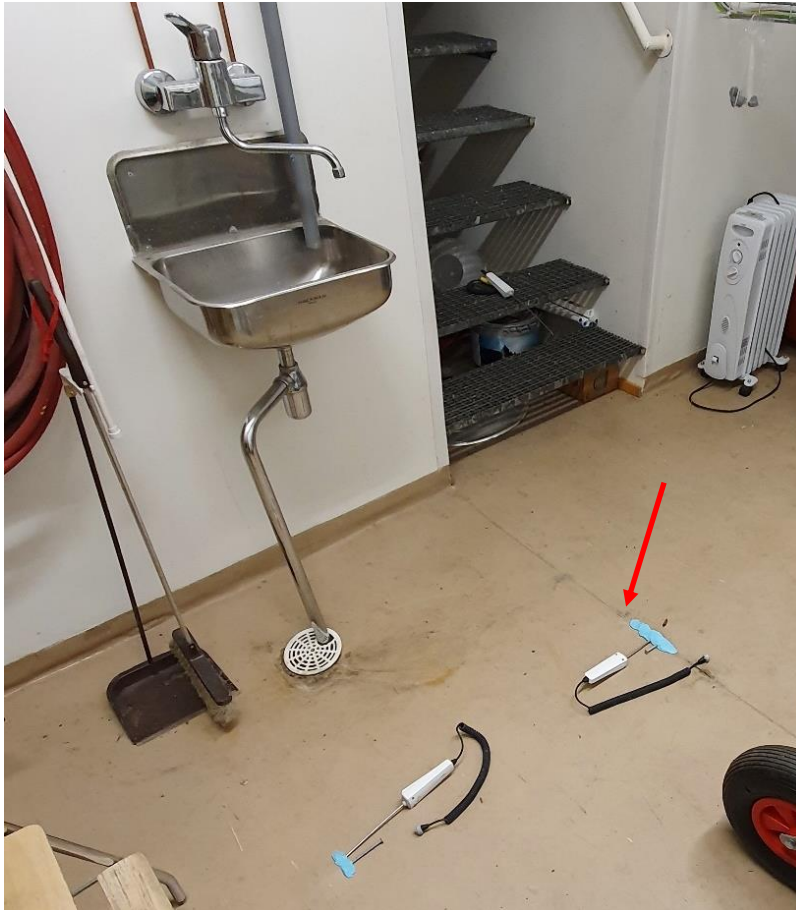
Tilassa 15 lavuaarin poistovesiputken kohdalla suhteellinen kosteus muovimattopäällysteen alla oli 73 % (mittauspiste VK 8) ja rakenne arvioidaan kuivaksi. Rakennepinnalla ei ollut havaittavissa kosteuden aiheuttamia vauriojälkiä. Tilassa 55 alapohja on viiltokosteusmittauksella arvioituna märkä muovimaton auenneen sauman kohdalta (VK5, 100 %). Kosteus rajoittuu sauman kohdalle alle 1 m<sup>2</sup> alueelle, koska muutoin rakenne oli kuiva (VK6, 63 %). Kosteuden arvioidaan aiheutuvan lavuaarin käytöstä, kun muovimaton päältä roiskevesi ohjautuu avoimen sauman kautta muovimattopäällysteen alle.

**Kuva 5.** Teknisen tilan 55 muovimaton alla on kosteutta avoimen sauman kohdalla (ku-  
vassa nuoli saumakohdassa).

- teknisen tilan 55 kastunut muovimattopäällyste uusitaan vähintään kastuneelta alueelta. Alapohjalaatta kuivataan ja kosteus tarkastetaan ennen uuden lattiapäällysteen alueelta (liite 10.1)

Teknisessä tilassa 55 on suositeltava uusia lattian huonokuntoinen muovimattopäällyste. Huonokuntoinen muovimattopäällyste ei toimi enää riittävänä vedeneristeenä. Tila ei ole päiväkotiryhmien jatkuvassa käytössä, mutta kosteuden aiheuttamien lisäriskien välttämiseksi se on suositeltava korjata lyhyen aikavälin toimenpiteenä. Alapohjalaatta kuivataan kostean sauman kohdalta ja rakenteen kosteus mitataan ennen uuden pinnan asentamista.

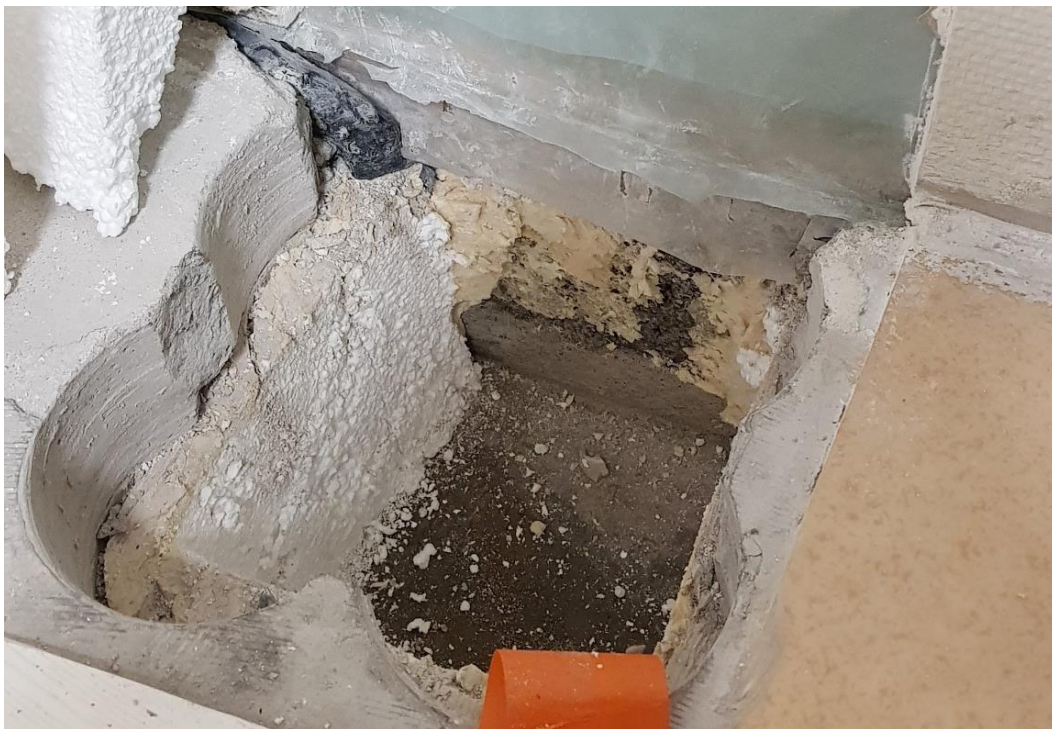
Tilasta 11 tarkasteltuna kantavan alapohjan AP2 lämmöneristeenä on solupolystyreenieriste. Sitkeää suojapaperia ei todettu tehdyssä avauksessa. Rakenteen kosteustekni-  
sessä kunnossa ei ollut huomautettavaa. Rakenteessa ei tunnistettu poikkeavaa hajua  
eikä kosteuden aiheuttamia väri- tai rakennemuutoksia. Solupolystyreenieristeessä ei to-  
dettu poikkeavaa mikrobikasvustoa (MR10, avaus 2)

**Kuva 6.** Avaus 2, kantavan alapohjan AP2 avaus tilassa 11. Rakennetta avatessa ontelo-laatan pinnalle oli päässyt porauksesta aiheutunutta jäähdytysvettä. Rakenteen kosteusteknisessä kunnossa ei ole huomautettavaa.

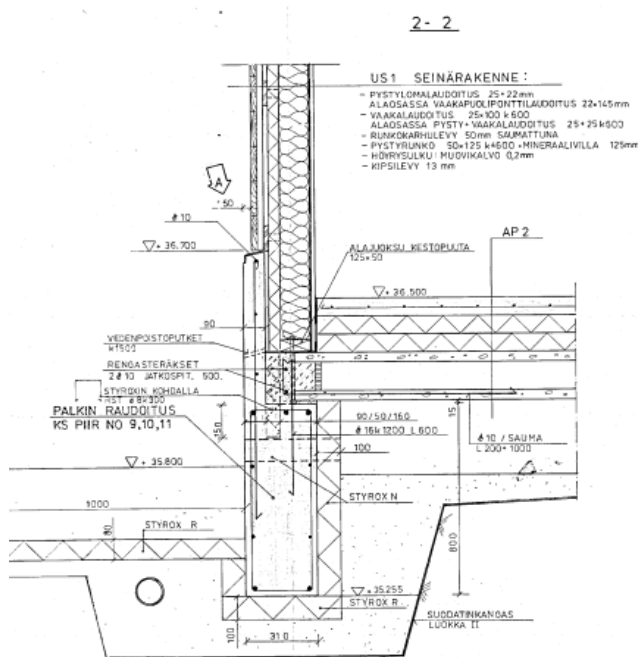
**Kuva 9.** US1 ulkoseinä kantavan alapohjan kohdalla. Tilan 11 rakenneavauksesta tarkastettuna alapohjan AP2 pintalaatta oli valettu alajuoksupuun tasoon, jolloin rakenne poikkeaa tämän kuvan rakennepiirustuksesta.

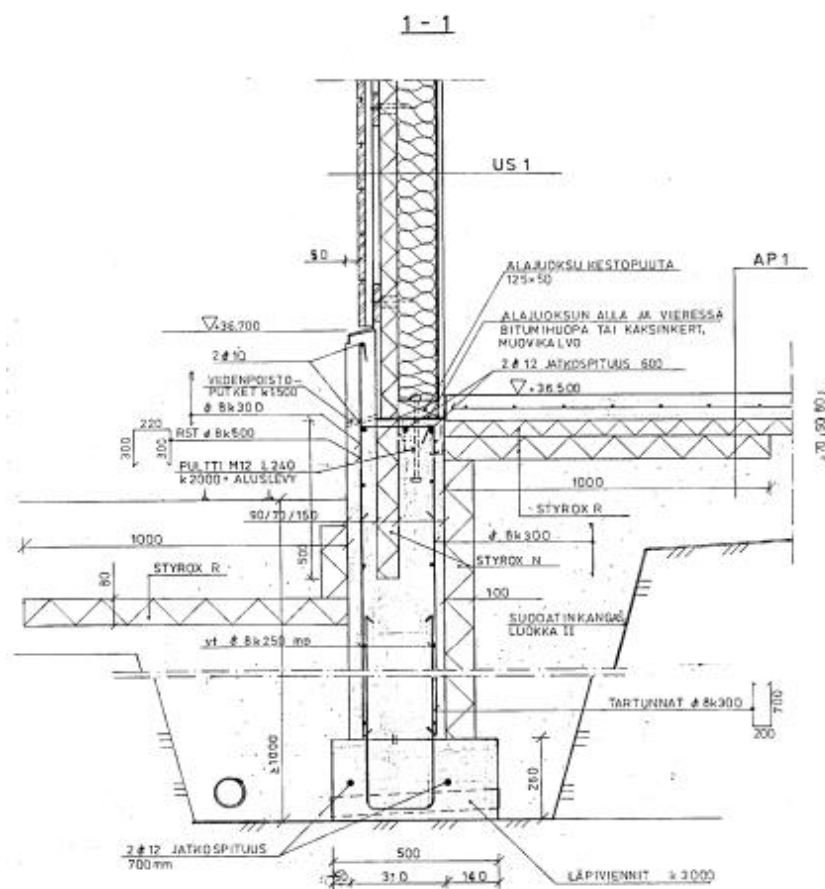
**Kuva 10.** US1 ulkoseinä maanvaraisen alapohjan kohdalla. Rakennekuvasta poiketen alajuoksut eivät ole kestopuuta. Uloimman mineraalivillalevyn kohdalla on myös alajuoksupuuta.

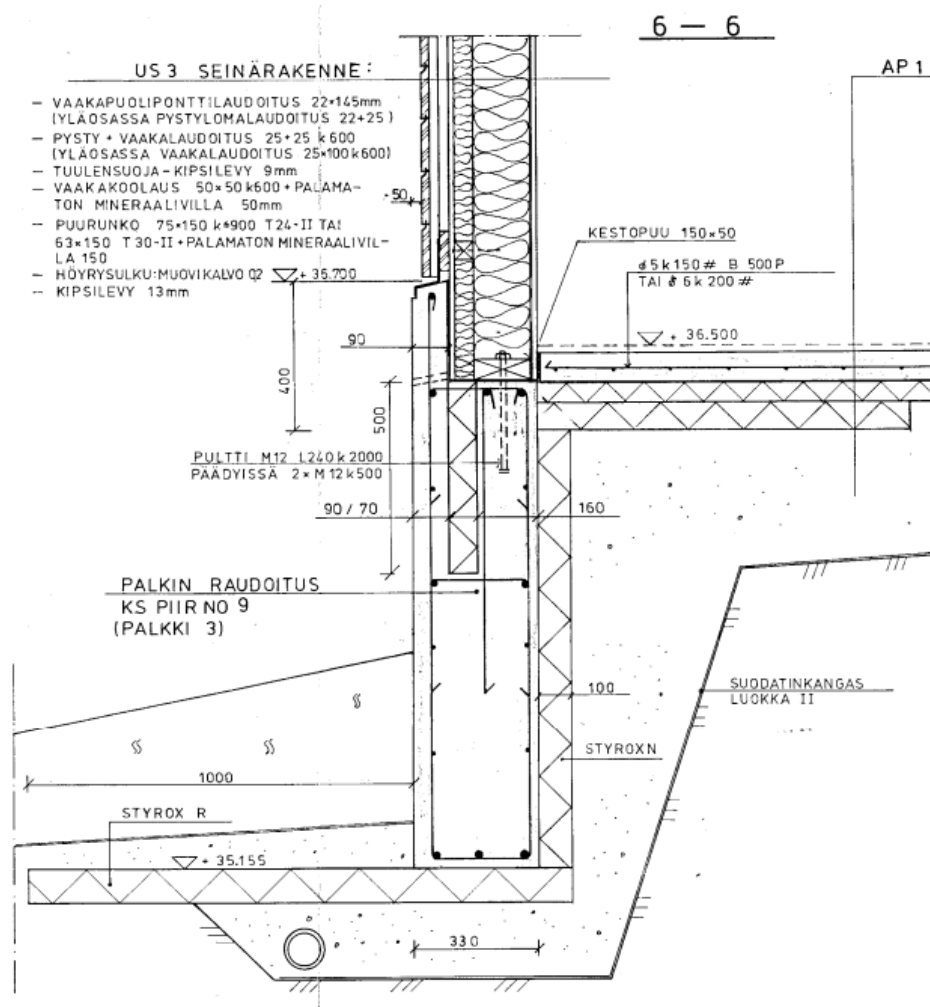
**Kuva 12.** US3, yhteistilan 40 ulkoseinä. Rakennekuvasta poiketen alajuoksut eivät ole kestopuuta. Uloimman mineraalivillalevyn kohdalla on myös alajuoksupuuta.

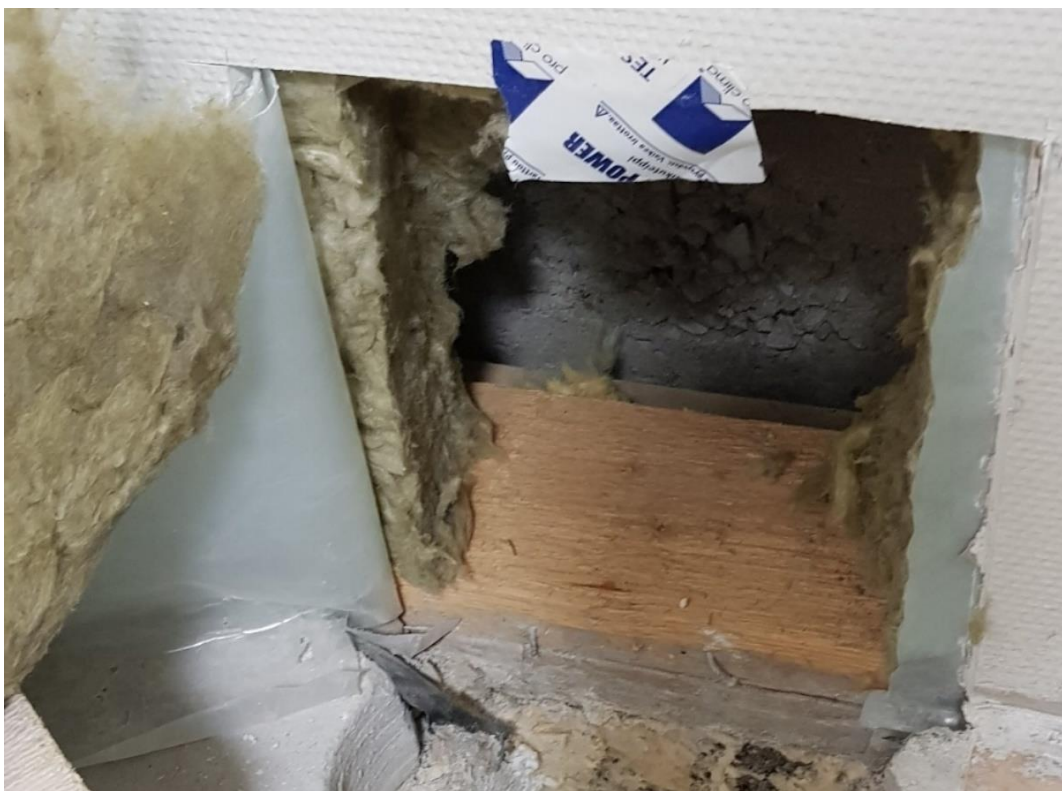
**Kuva 13.** Avaus 1 tilassa 11 ulkoseinän alaosaan. Alajuoksupuut eivät ole kestopuuta. Alajuoksupuiden alapinnoilla ja lämmöneristeissä ei kuitenkaan todettu kosteuden aiheuttamia vauriojälkiä eikä poikkeavaa mikrobikasvustoa. Ulkoseinän höyrynsulkumuovi ei ole ilmatiiviisti asennettu. Ulkoseinän sisäpinnan kipsilevy on valettu pintalaattaa vasten, mutta kipsilevyn alaosassa ei havaittu viitteitä vaurioitumisesta.

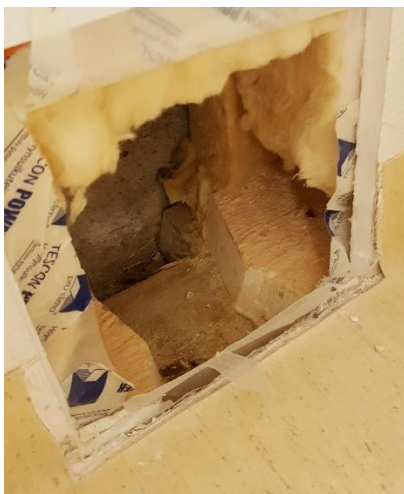
**Kuva 14.** Avaus 4, terveydenhoitajan tilassa 15. Ulkoseinän kosteusteknisessä kunnossa ei todettu poikkeavaa. Höyrynsulkua ei ole asennettu ilmatiiviisti.

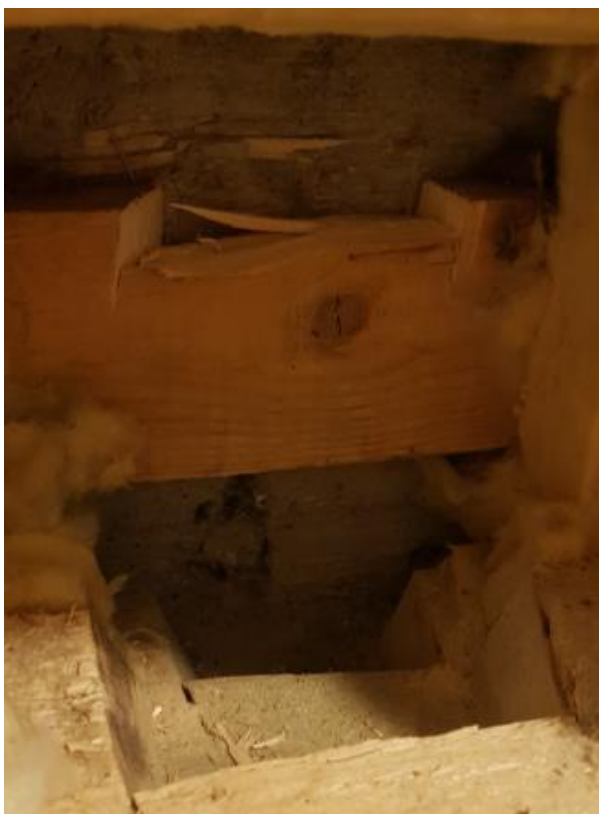
**Kuva 15.** Avaus 6, tilassa 41. Ulkoseinän kosteusteknisessä kunnossa ei todettu poikkeavaa. Höyrynsulkua ei ole asennettu ilmatiiviisti nykyisen ohjeistuksen mukaisesti. Sokkelia vasten on jätetty käsittelemätön muottipuulauta.

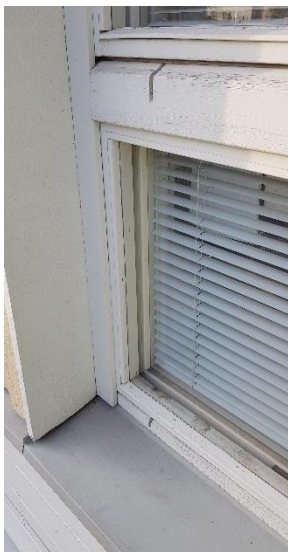
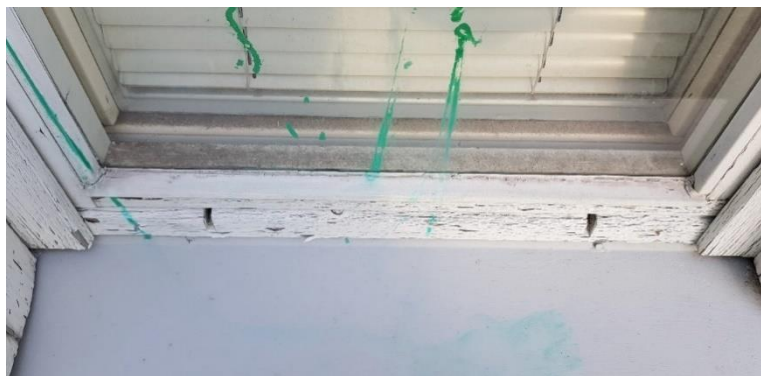
Ikkunat ovat MSK-rakenteisia puuikkunoita. Tuuletusikkunoiden alakarmipinnoilla on vesivuotojälkiä ja ulkopuitteiden kunto on heikko. Kosteusjälkiä on todennäköisesti aiheutunut ikkunoiden aukipidosta, jolloin sadevettä on päässyt karmien sisäpinnoilla. Ikkunoiden ulkopuitteen maalipinnat lasituskitit olivat myös kuluneita ja ulkopuitteen rakojen kautta on myös mahdollista päästä vettä karmipinnoille. Optiplanin vuoden 2015 rakennepiirustuksen mukaan ikkunoita on tiivistetty niissä havaittujen lämpövuotojen takia.

**Kuvat 16 ja 17.** Ikkunoiden ulkopuitteissa on mahdollisesti vedenpoistoa varten tehdyt tuuletusreiät. Ulkopuitteiden maalipinnat ja ikkunoiden kittaukset ovat kuluneita ja huoltokorjausta ei tehty. Alakarmien alapinnoilla on paikoin vanhoja kosteusjälkiä. Eniten kosteusjälkiä on havaittavissa tiloissa 11 ja 12.

- ikkunat tiloissa 11 ja 12, joiden alakarmipinnoilla on havaittavissa kosteusjälkiä, huoltokorjataan (huollettava ulkopuitteet, lasituskitit ja tiivisteet sekä karmirakenteiden kosteusjäljet poistettava). Vaihtoehtoisesti ikkunat uusitaan (liite 10.1)

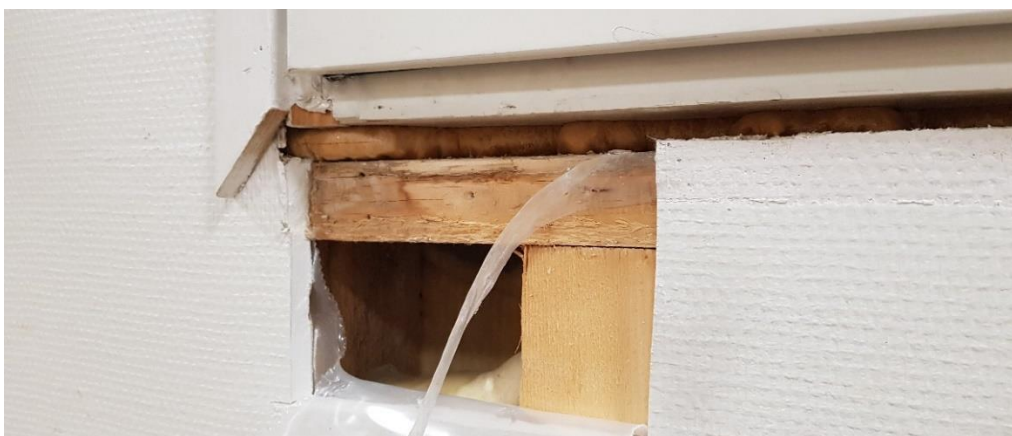
Tilan 11 ulkoseinässä US1 ikkunakarmin alapuolella vaakasuuntaisessa runkopuussa oli vanhoja kosteusjälkiä ja poikkeavaa mikrobikasvustoa (MR5). Mineraalivillaläpänneessä runkopuun alla oli myös poikkeavaa mikrobikasvustoa (MR4).

**Kuva 18.** Tilan 11 ulkoseinään ikkunan alle tehtiin rakenneavaus 9. Runkopuussa oli nähtävillä kosteusjälkiä. Runkopuussa ja sitä vasten olevassa mineraalivillassa todettiin poikkeavaa mikrobikasvustoa. Höyrynsulkumuovia ei ole myöskään asennettu ilmatiiviisti.

Tilassa 11 ulkoseinärakenteen kosteustekninen kunto ikkunan alapuolisilta osin on heikentynyt ikkunan vesivuotojen takia. Ikkunoiden vesitiiveyttä on suositeltava parantaa ja ikkunat on suositeltava huoltokorjata tai uusia. Ulkoseinärakenteen puurunkorakenteet ja lämmöneristeet on suositeltava uusia ikkunan alapuolisilta osin.

- tilassa 11 ulkoseinän kastunut runkopuu ja lämmöneristeet poistetaan ja uusitaan ikkunan alakarmien alta noin 300 mm etäisyydeltä. Korjausalueena on kaikki ikkunat, joiden alakarmien alapinnoilla on havaittavissa kosteusjälkiä. (liite 10.1)

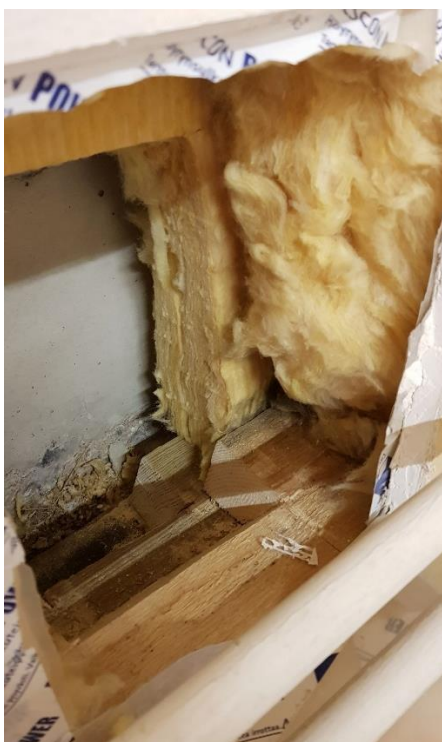
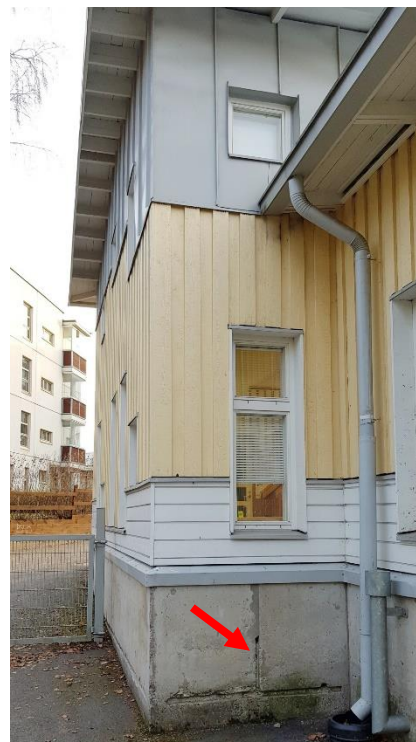
Tilassa 40 todettiin ulkoseinän US3 alaosassa poikkeavaa mikrobikasvustoa ylemmän alaohjauspuun alapinnalla (MR12) sekä alemman ja ylemmän alaohjauspuun välisessä mineraalivillaläpänneessä (MR13). Julkisivupuolelta tarkasteltuna kosteutta sokkelissa on elementtisauma auki em. kohdalla. Puurakenteet olivat puupiikkimittarilla arvioituna kuivia eikä kosteuden aiheuttamia vaurioita tai rakennemuutoksia havaittu.

**Kuvat 19 ja 20.** Ulkoseinän US3 avaus tehtiin yhteistilaan 40. Alajuoksupuussa ja mineraalivillassa alajuoksupuiden välissä todettiin poikkeavaa mikrobikasvustoa. Rakenteissa ei todettu aistinvaraisesti väri- ja rakennemuutoksia eikä poikkeavaa hajua. Ulkoseinän alaosan rakenteiden kosteusrasitusta on todennäköisesti aiheuttanut sokkelielementin sauman aukot (nuoli oikean puoleisessa kuvassa), joista vesi pääsee kastelemaan rakennetta.

Tilassa 40 tilan 47 puoleisen päätyikkunan puolella sokkelin avonaisista saumoista on päässyt kosteutta rakenteeseen ja ulkoseinän alaosa ikkunan alla edellyttää korjaustoimenpiteitä. Yhteistilan ulkoseinä US3 on ns. valesokkelirakenne, jossa vähäinenkin rakennuskosteus voivat aiheuttaa vaurioitumista.

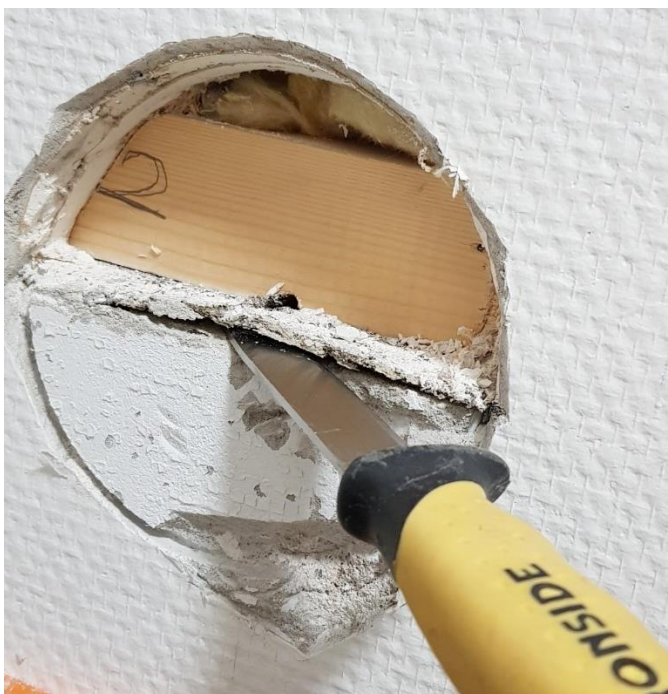
**Kuva 23.** Vesileikkihuoneen 10 väliseinän alaosassa on harkkomuurattu (avaus 3).

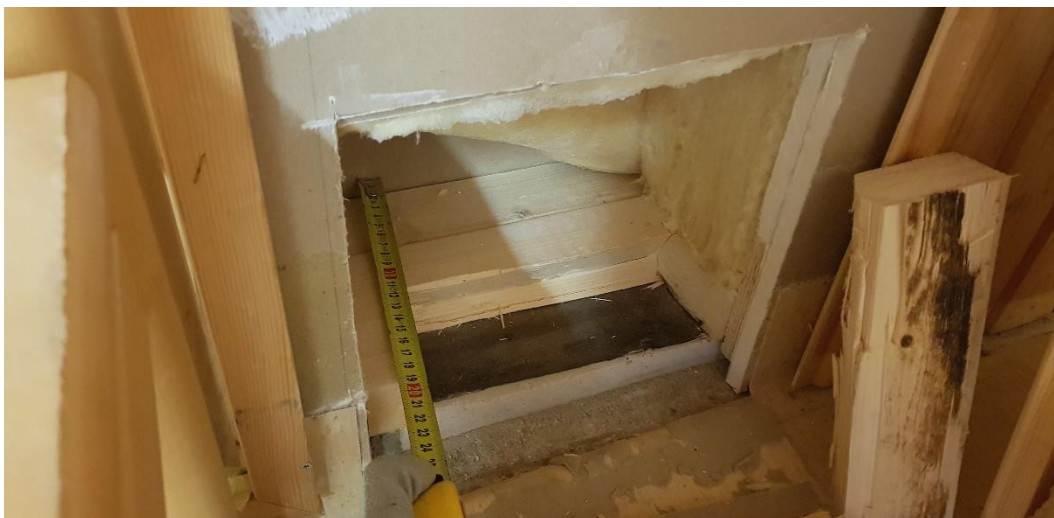
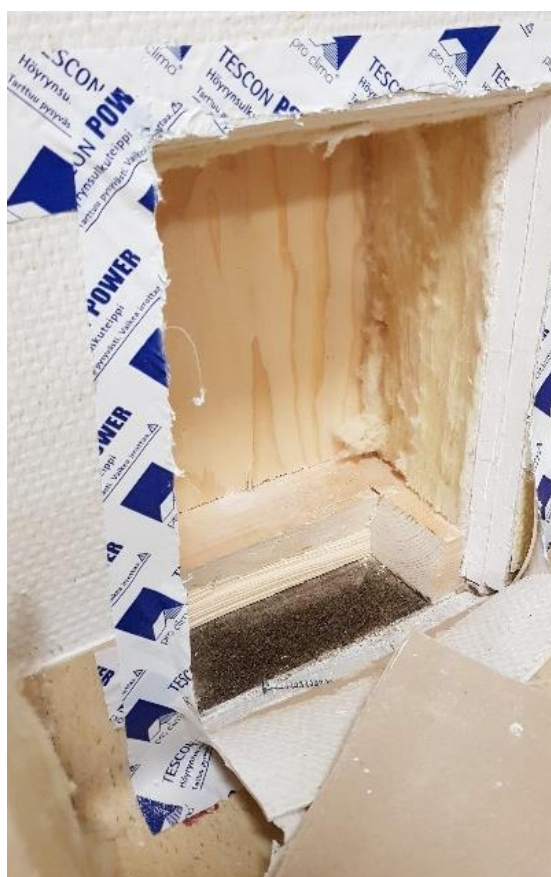
Väliseinien alaosaan tehtiin tarkastusluontoiset avaukset tilan 40 väliseinärakenteeseen VS5 ja tilan 48 väliseinärakenteeseen VS6. Väliseinien runkorakenteiden alaosat oli korotettu pintalaatan yläpuolelle, kuten vuoden 2003 muistiossa on esitetty. Rakenteiden kosteusteknisessä kunnossa ei todettu poikkeavaa.

**Kuvat 24 ja 25.** Yhteistilassa 40 (ylempi kuva, avaus 11) ja ryhmähuoneessa 48 (alempi kuva, avaus 12) väliseinien alaosan puurunkorakenteet nostettu kivirakenteella pintalaatan päälle.

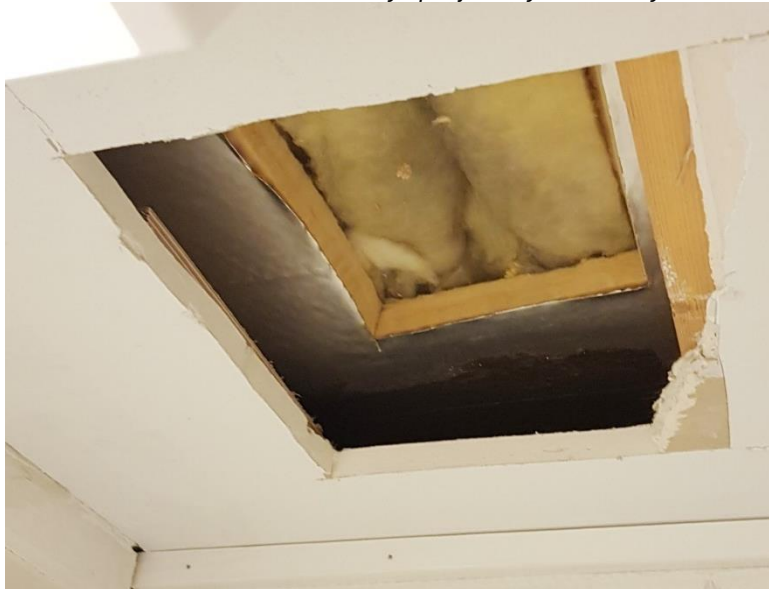
Ryhmähuoneesta 11 tarkasteltuna (tilassa ei ole tehty tiivistyskorjauksia) yläpohjasta on ilmavuotoja huoneilmaan päin. Merkkiainekoetulokset on esitetty liitteessä 4.2.

**Kuva 28.** Avaus 13, yläpohjan alumiinipintainen Termopol-levytys, jonka tarkoitus olisi olla rakenteen ilmatiivis kerros. Merkkiainetutkimusten perusteella rakenne ei ole ilmatiivis. Yläpohjan lämmöneristeissä oli havaittavissa nokisia ilmavuotojälkiä.

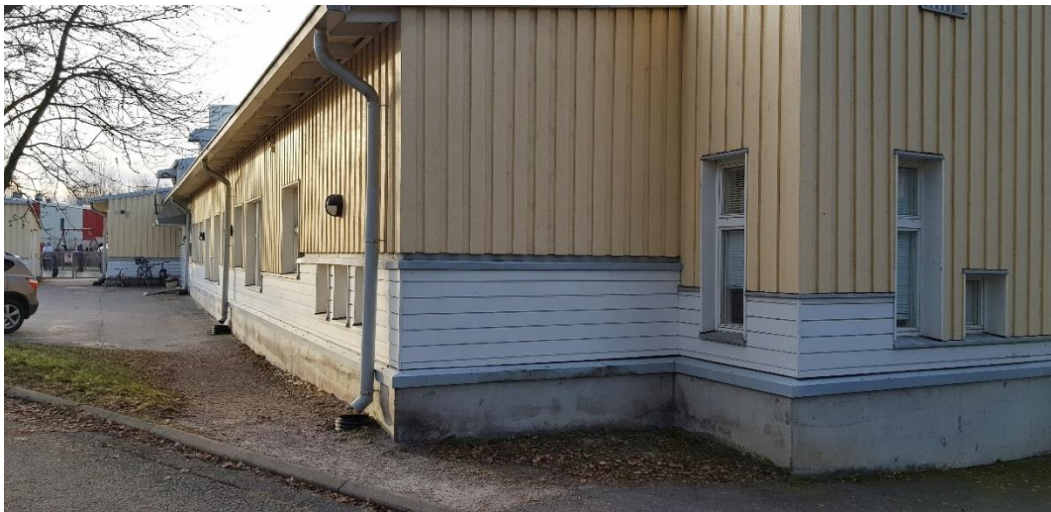
**Kuva 29.** Vesileikkihuoneen 42 puoleisella julkisivulla maanpinta viettää hieman rakennusta kohti, mutta sorapinnalla ei havaittu lätäkköä.

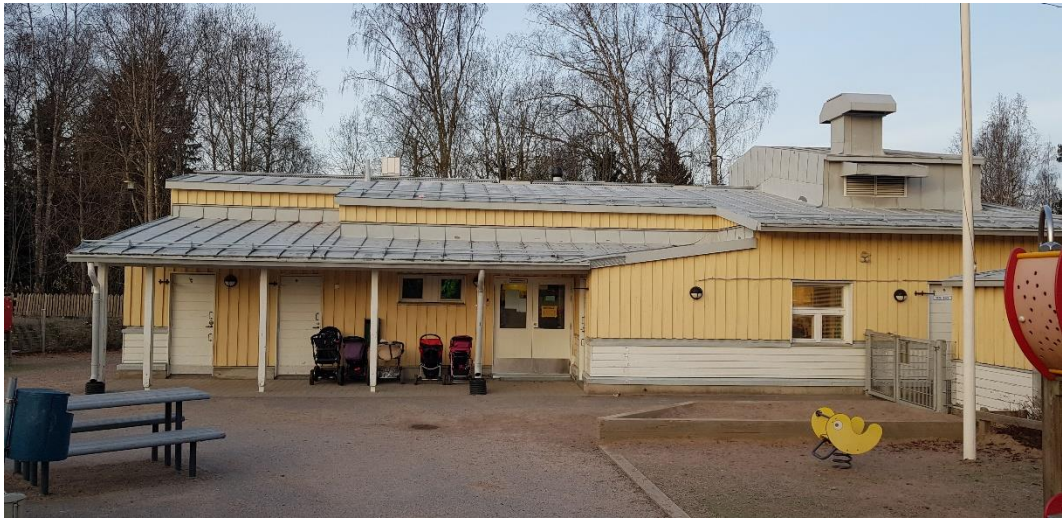
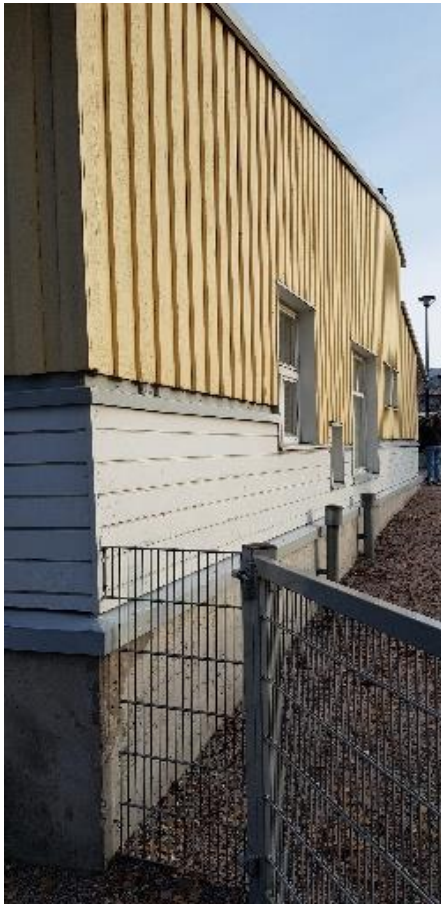
**Kuvat 30 ja 31.** Maanpintojen muotoilut ovat muutoin riittävät, eikä sadevesiä kerääny rakennuksen vierustalle.

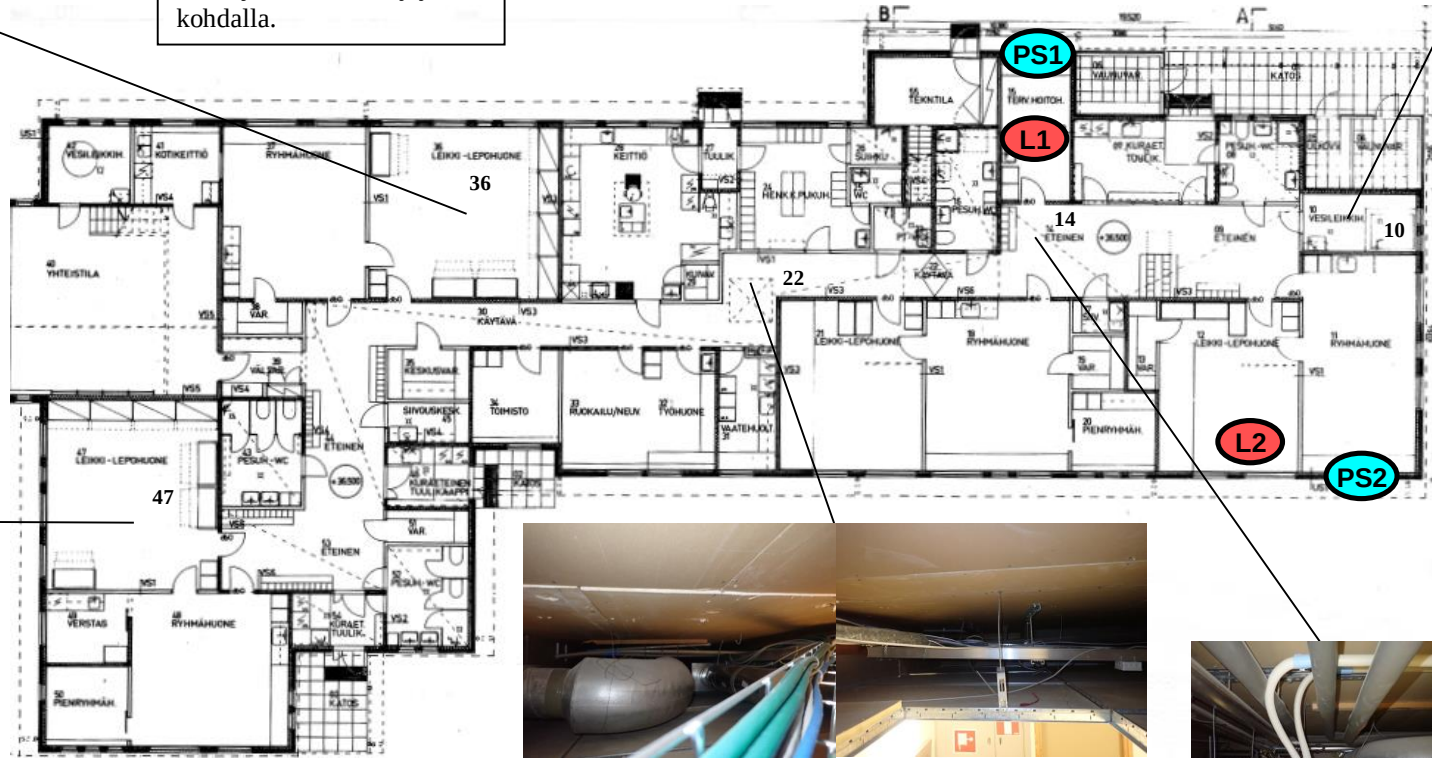
Alakattolevytyksen takana katossa läpivientejä valaisimien ja palohälyttimen kohdalla ja jälkiä irrotetuista akustiikkalevyistä, joissa on villapaloja kiinni.

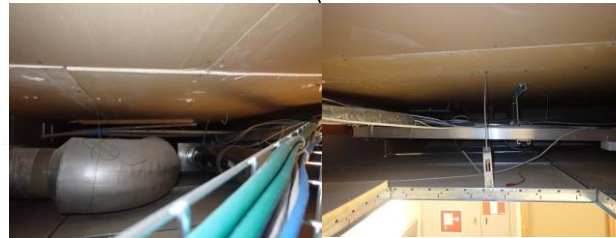
Alaslaskettujen kattopalojen yläpinnalla pölyä, katossa kiinni talotekniikan kannakkeita.

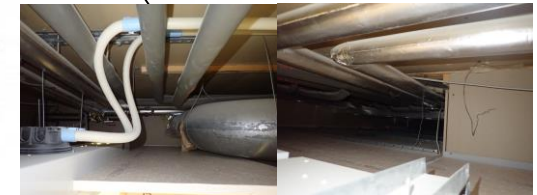
Katossa kiinni talotekniikan kannakkeita.

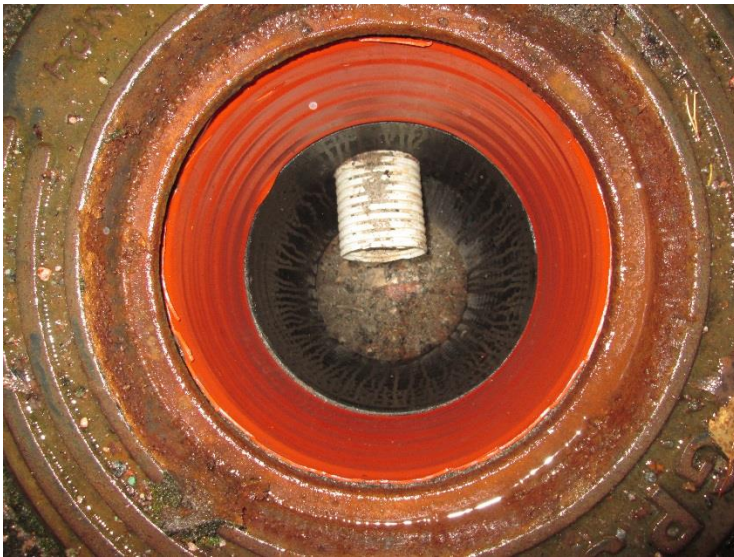
Salaojakaivo SOK 3 (katso piirustus) on täynnä hiekkaa ja kiviä. Kaivossa olevat alemmat salaojaputket ovat piilossa hiekan ja kivien alla.

Salaojakaivo SOK 3 täynnä hiekkaa ja kiviä.

Salaojakaivot SOK 3 ja SOK 6 on puhdistettava ja niihin liittyvät salaojaputket on paineuhdeltava

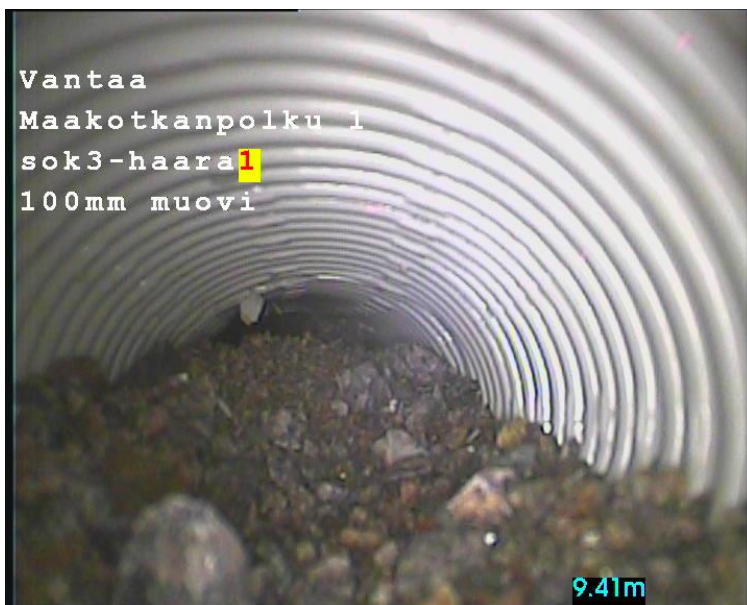
Salaojakaivoon SOK 3 ylempänä kaivossa sijaitseva talon alta tuleva haara voitiin kuvata. Kyseisen haaran loppupäässä on runsaasti hiekkaa.

Runsaasti hiekkaa salaojakaivolle SOK 3 tulevan haaran loppupäässä.

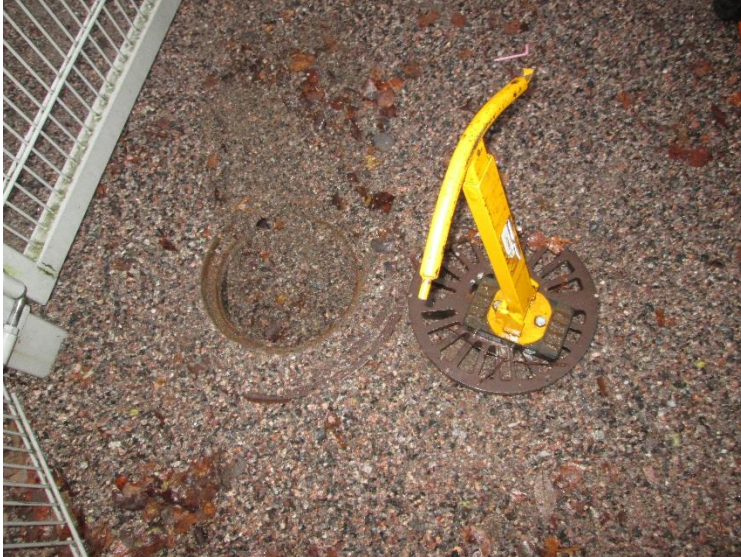
Myös salaojakaivo SOK 6 on täynnä hiekkaa. Salaojakaivossa on rutiläkansi, jonka kautta hiekka on päässyt salaojakaivoon.

*Salaojakaivo SOK 6 täynnä hiekkaa.*

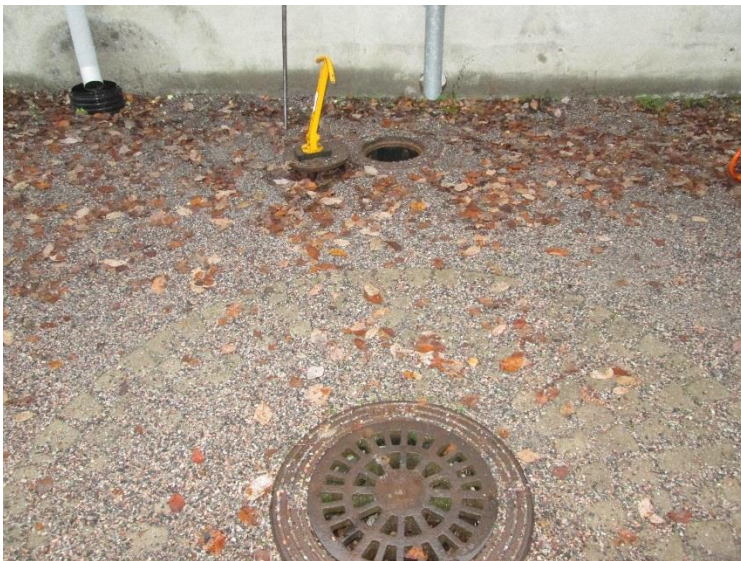
Salaojakaivon SOK 9 ja sadevesikaivon SVK välinen putki on tukossa. Putkessa on erittäin runsaasti hiekkaa.

*Sadevesikaivo ja salaojakaivo 9.*

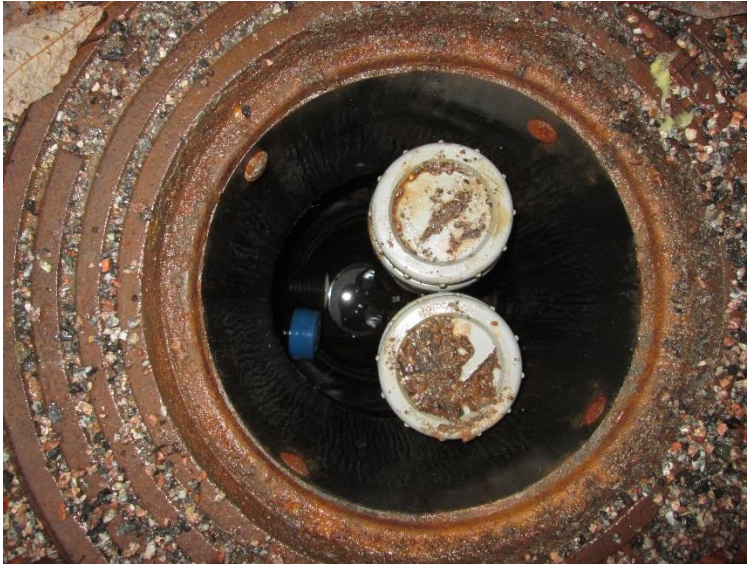
Salaojakaivoon SOK 9 laskevissa haaroissa (2 kpl) on molemmissa padotusventtiilit.

*Padotusventtiilit salaojakaivossa SOK 9.*
