**KOSTEUS- JA SISÄILMATEKNINEN KUNTOTUTKIMUS**

SELJAPOLUN PÄIVÄKOTI  
SELJAPOLKU 11, VANTAA  
22500325-426

## Tiivistelmä

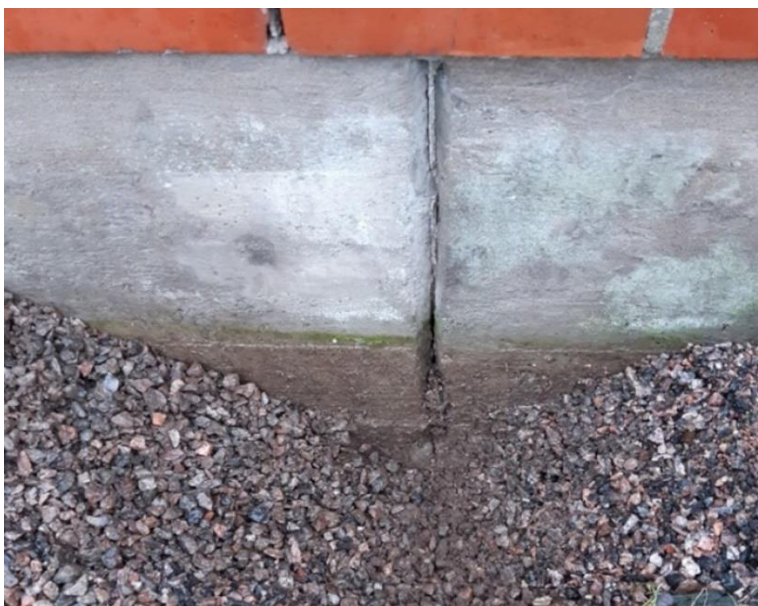
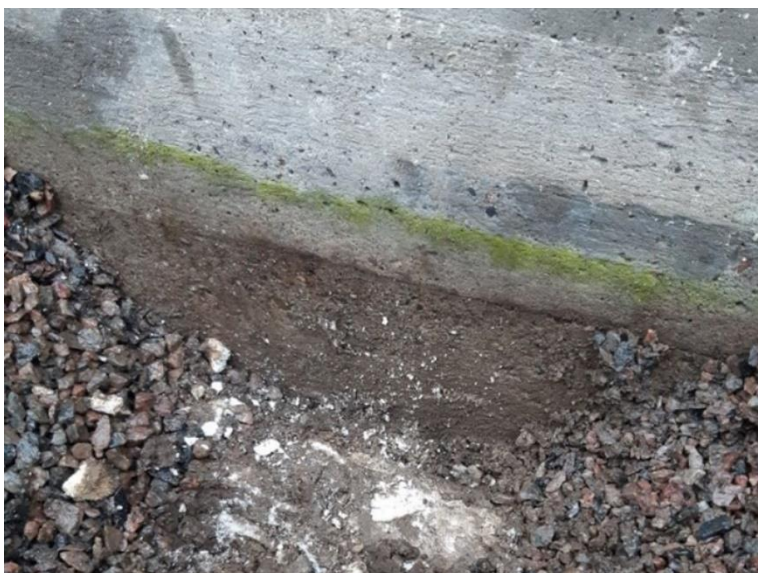
Sokkelin EPS-lämmöneristeistä otettiin mikrobiinäyte avauksista 4, 6 ja 7 (näytteet MR4.2, MR6.2 ja MR7.2). EPS-lämmöneristeessä todettiin poikkeavaa mikrobikasvustoa (aktinomykeettejä ja homesienikasvustoa) kaikissa kolmessa näytteessä. EPS-lämmöneristeen mikrobivaurioitumiseen on voinut vaikuttaa rakenteeseen kohdistunut pitkäaikainen kosteusrasitus, lämmöneristetilän pohjalla sokkeliä vasten olevan puuainemateriaalin vaurioituminen sekä maa-aineksen pääsy sokkeliin mm. avonaisten työsaumojen kautta.

**Kuvat 4 ja 5.** Ylempi kuva tilan 29 kohdalla ja alempi kuva noin tilan 34 kohdalla.

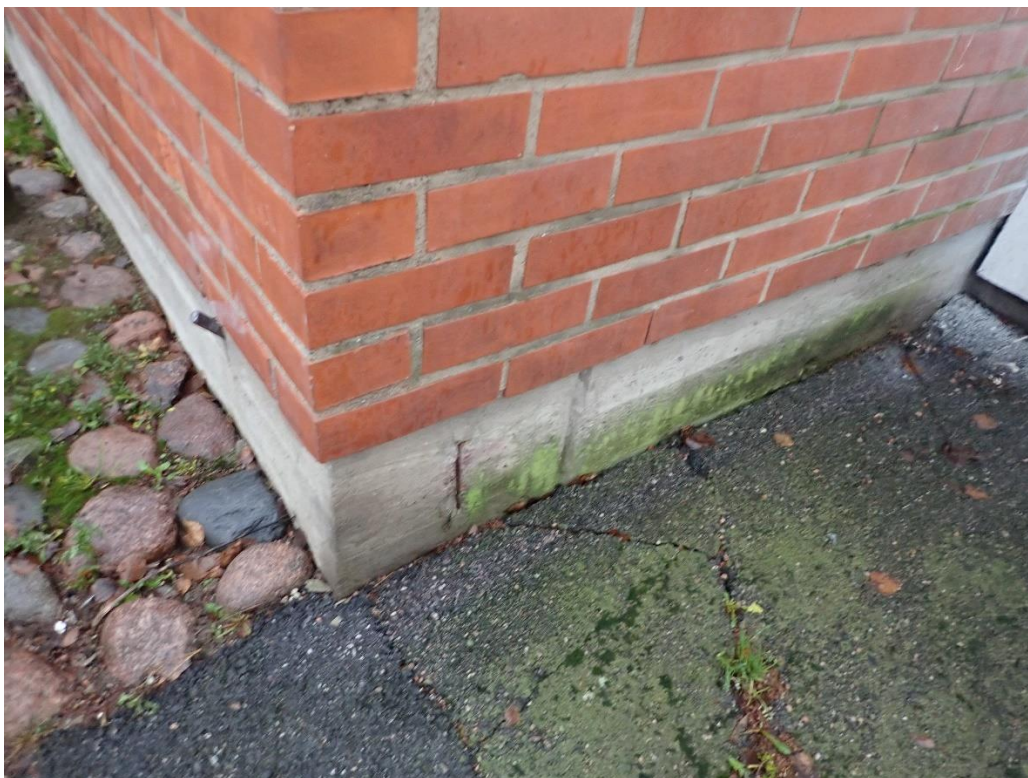
**Kuva 6.** Sokkelin ulkopinnassa oli yksittäisiä teräksiä näkyvissä. Kuva tilan 52 kohdalta.

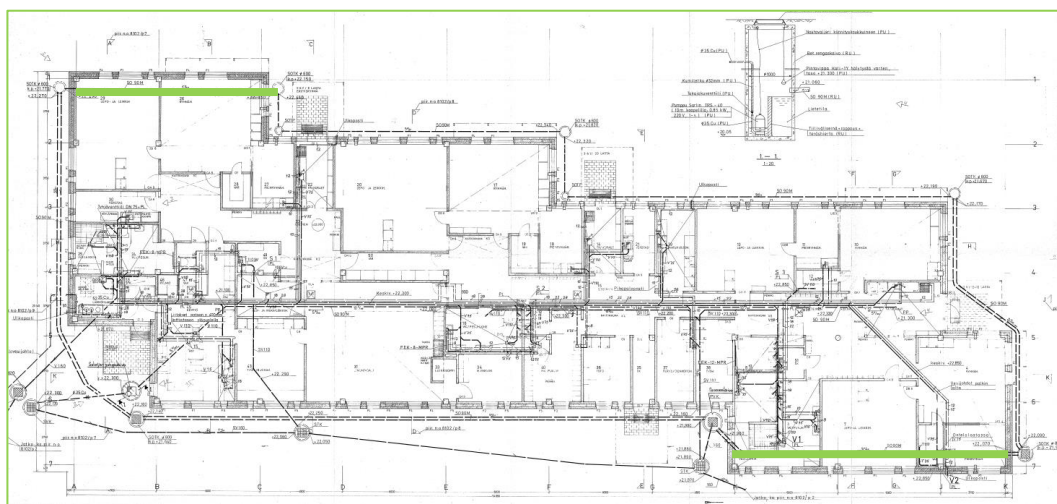
**Kuva 7.** Salaojajärjestelmä on osittain asennettu alustatilaan (alueet korostettu kuvaan vihreällä). Muutoin salaojaputket kiertävät sokkeleiden ulkopuolella.

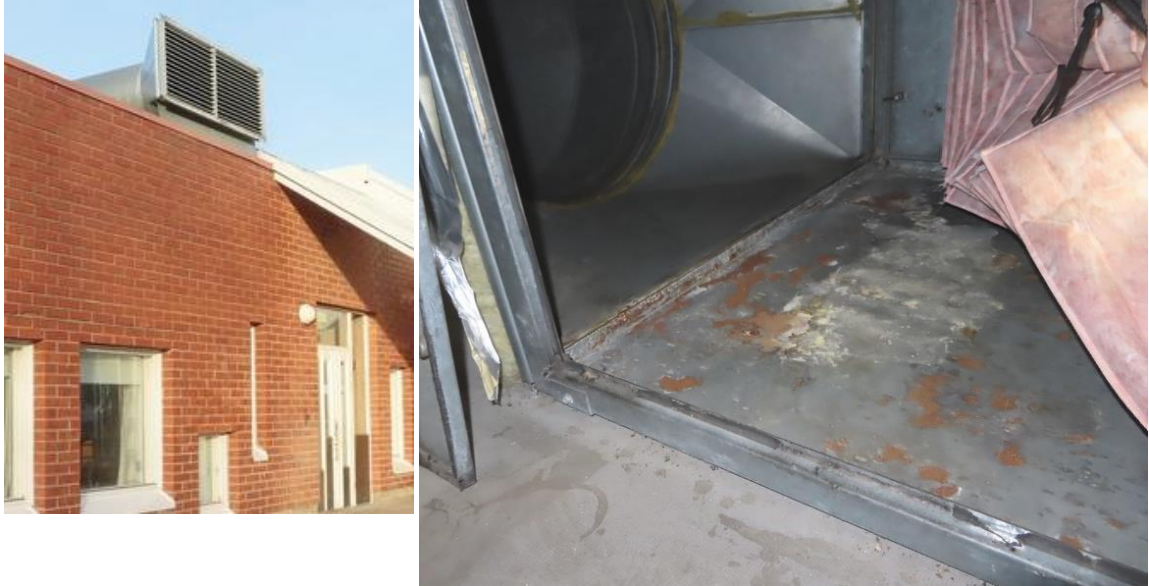
**Kuva 24.** Vasemmalla näkyy vesikatonle sijoitettu ulkoilmasäleikkö, jossa ei ole erillistä sääsuojaa. Oikealla on tuloilman suodatusosa, tuloilmasuodatin oli F7-tasoinen. Suodatusosan pohjalla on vanhoja kuivuneita kosteusjälkiä ja ruostetta.

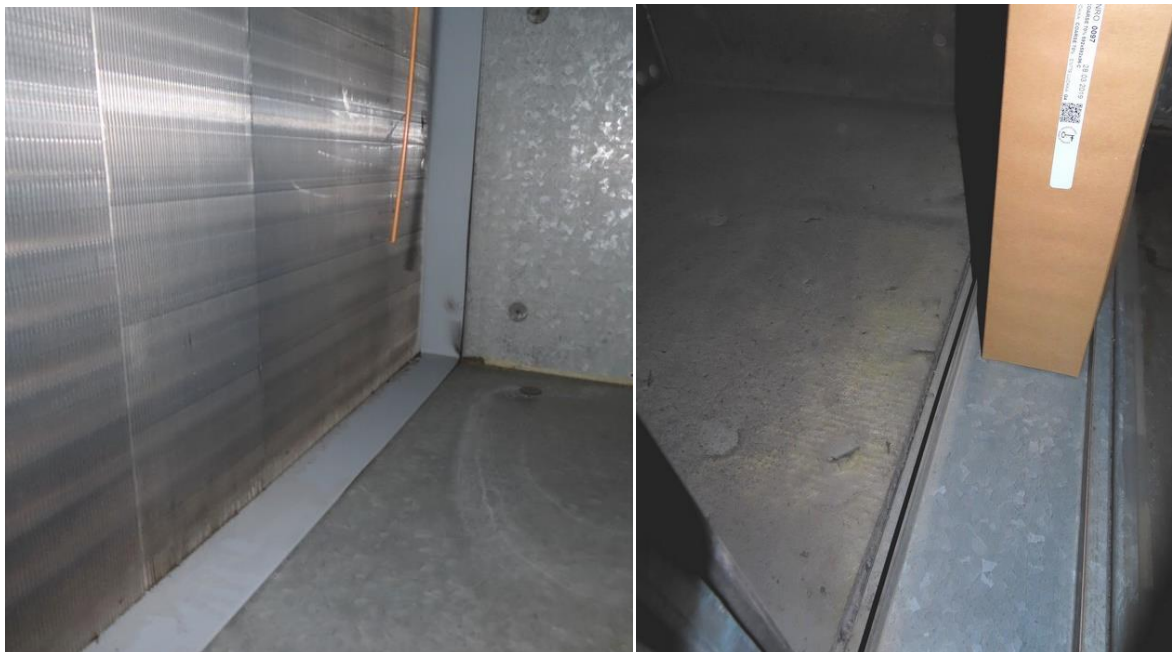
**Kuva 25.** Vasemmalla on lämmityspatteri, jonka lamellien pölyn määrä oli vähäinen. Konekotelon sisäpintojen pölyn määrä oli vähäinen. Oikealla on G4-tasoinen poistoilmasuodatin, jota ennen konekotelon sisäpinoilla on mineraalivillaa.

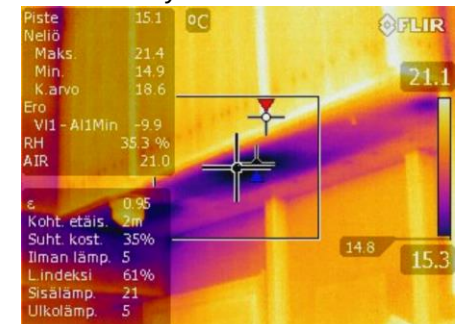
Huom. Lattiassa kohonneita kosteuskukemia molemmiin puolin väliseinää. Myös väliseinässä kohonneita lukemia.

- tilassa 30 väliseinän alaosa kuivataan ja pinnat uusitaan, kun märkätila 25 on korjattu
- muutoin ei kosteustekniseen kuntoon liittyviä korjaustoimenpide-ehdotuksia.

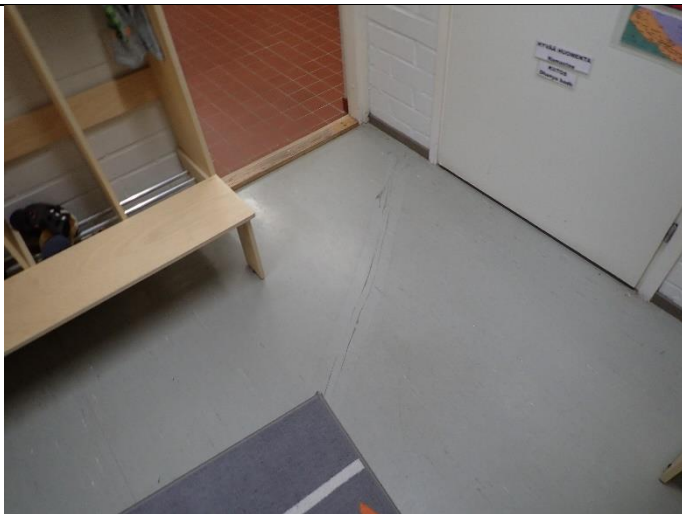
**Havainto 1** Kohonneita kosteust lukemia kuvan alueella

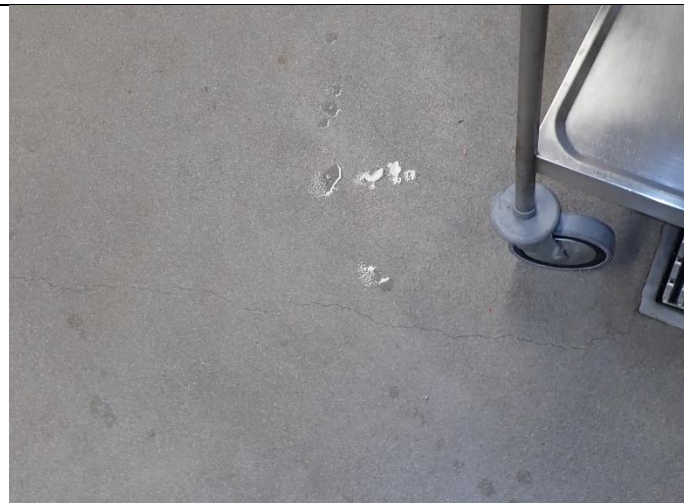
**Havainto 2** Lattiassa halkeama, halkeaman ympärillä kohonneita kosteust lukemia.

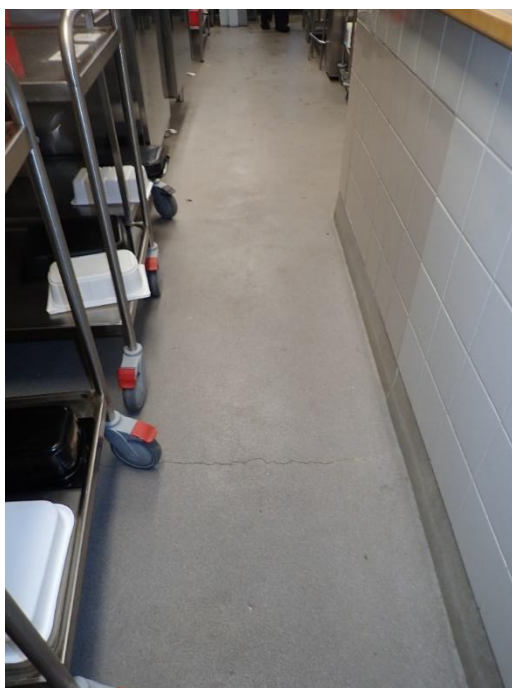
**Havainto 3.** Halkeama, korkean koron alueella, lieviä/ei kohoumia kosteust lukemissa.

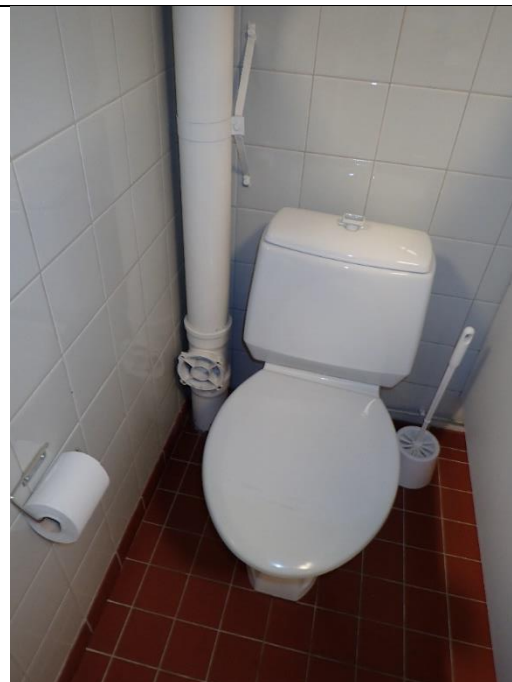
**Havainto 4** Viemäriputken ympärillä, paikallisesti kohonneita kosteust lukemia.

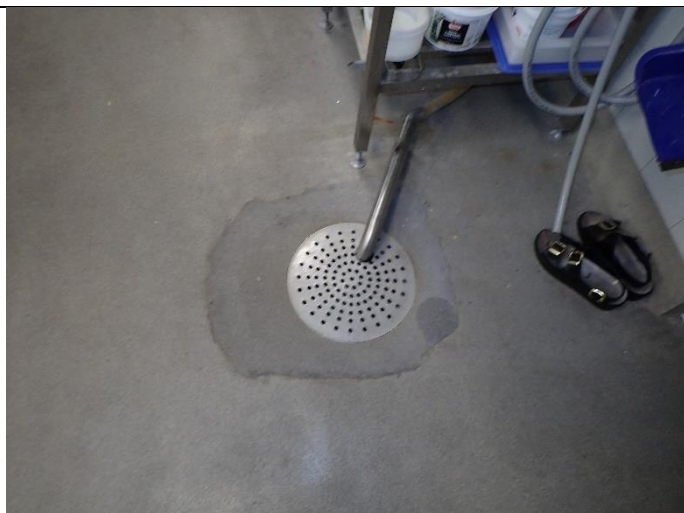
Havainto 5 Keittiön lattiakaivon ympärille tehty paikkauksia, EI kohonneita PK lukemia.

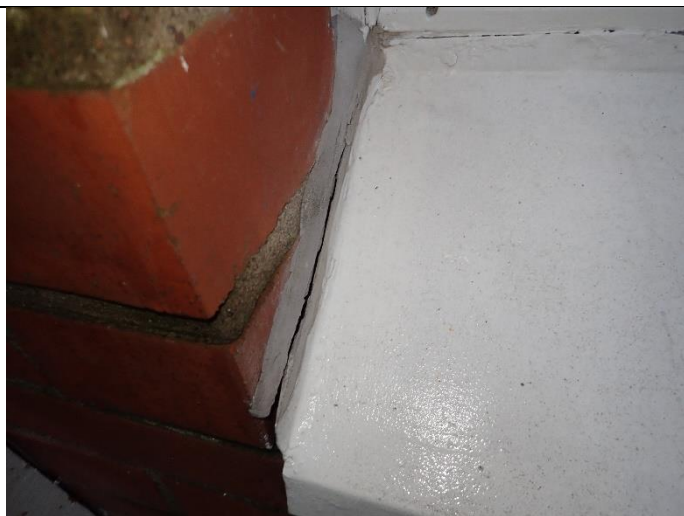
**Havainto 10** Ikkunapelliysten reunat paikoin irti seinästä ja kittaukset, liituuntuneet ja hapertuneet.

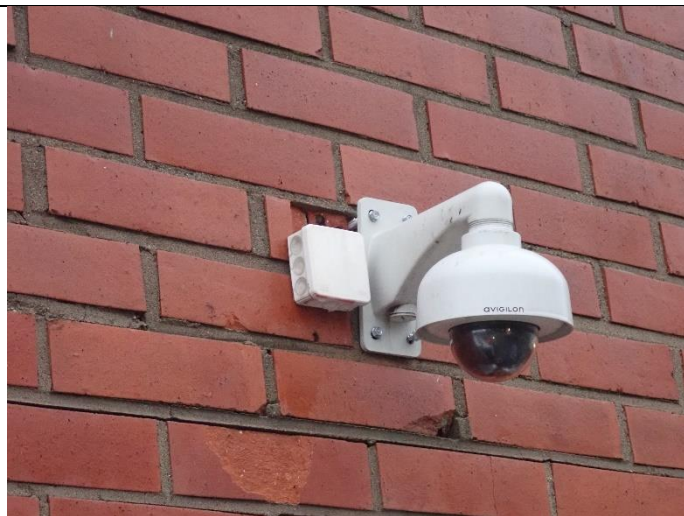
**Havainto 13** Valvontakameroiden päällä, rako todennäköisesti tiivistämättä. Tiilissä/saumoissa vaurioita.

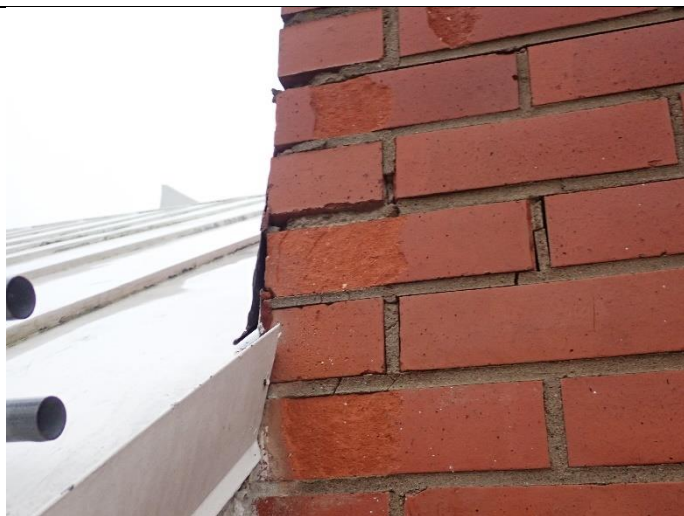
**Havainto 14** Kulmassa pellitykset puutteelliset, tiilissä paikoin pakkasrapautumaa ja muuraukset huonossa kunnossa.

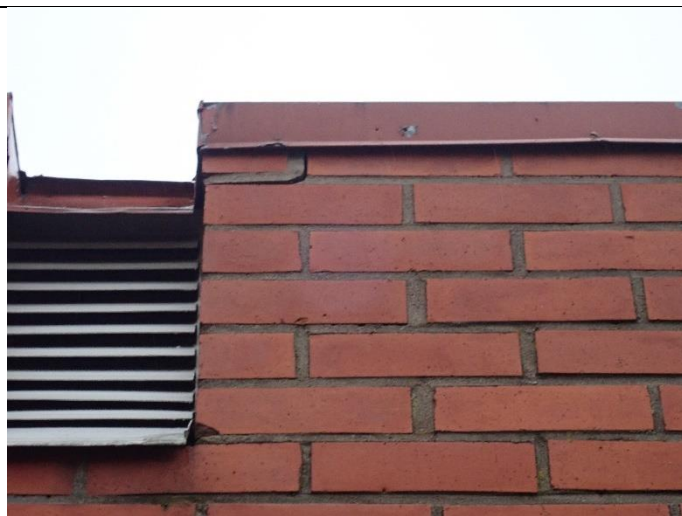
**Havainto 19.** Tuuletu ritilän kylkipellit eivät ole tiiviisti tiilimuurauksessa kiinni ja ovat tiivistämättä. Saumoissa vaurioita.

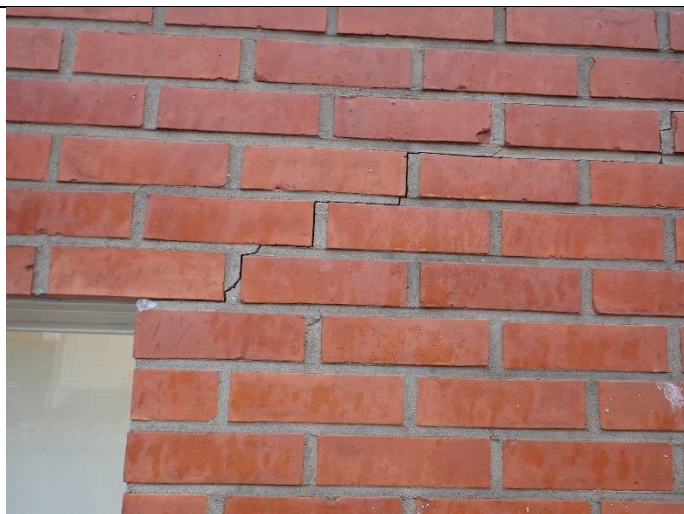
**Havainto 20** Länsiseinällä porrasalkeamia.

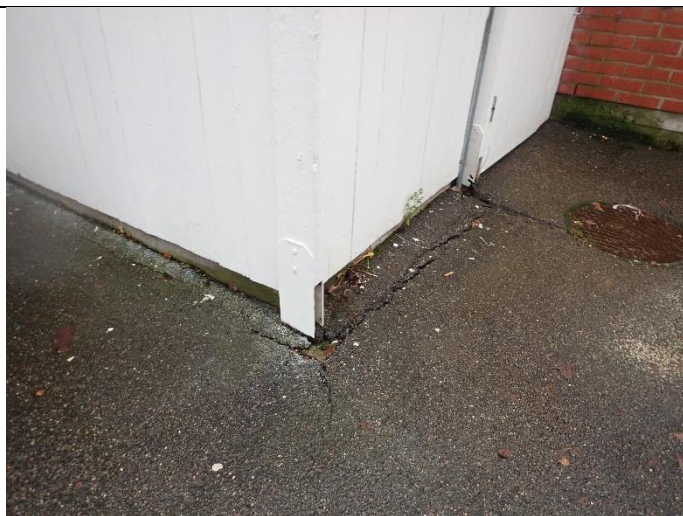
**Havainto 23.** Seinustalla oleva asfaltti on vaurioitunut. Koska katon sadevesikouru on vaurioitunut valuu vesi asfaltin halkeamaa ja roska-katoksen kylkeen.

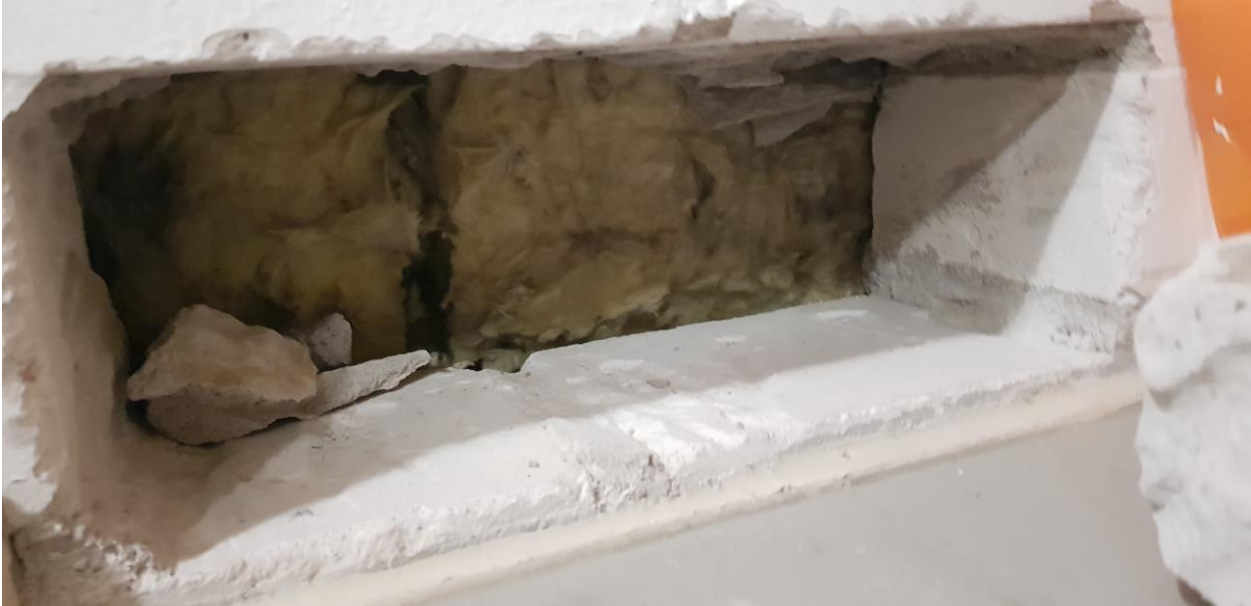
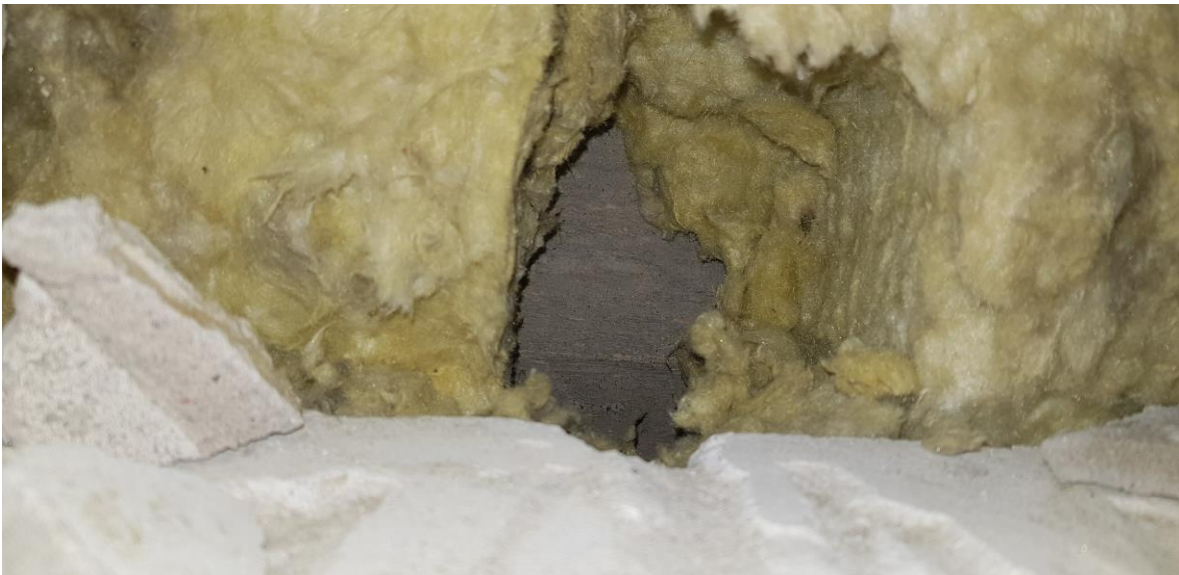
**Avaus 1, ulkoseinän alaosa**

- lämmöneristeissä mikrobiperäinen haju
- tuuletusrako tukkiutunut
- lämmöneristekerros ulottuu maanpinnantason alapuolelle
- lattia- ja seinäliittymässä liimatiivistemassa
- materiaalinäyte MR1 mineraalivillasta

- ulkoseinien US1/US2 alaosien vaurioitunut lämmöneriste ja lämmöneristetilan puurakenteet poistetaan noin 0,5 m korkeuteen asti. Uusi lämmöneristekerros nostetaan maanpinnan tason yläpuolelle.

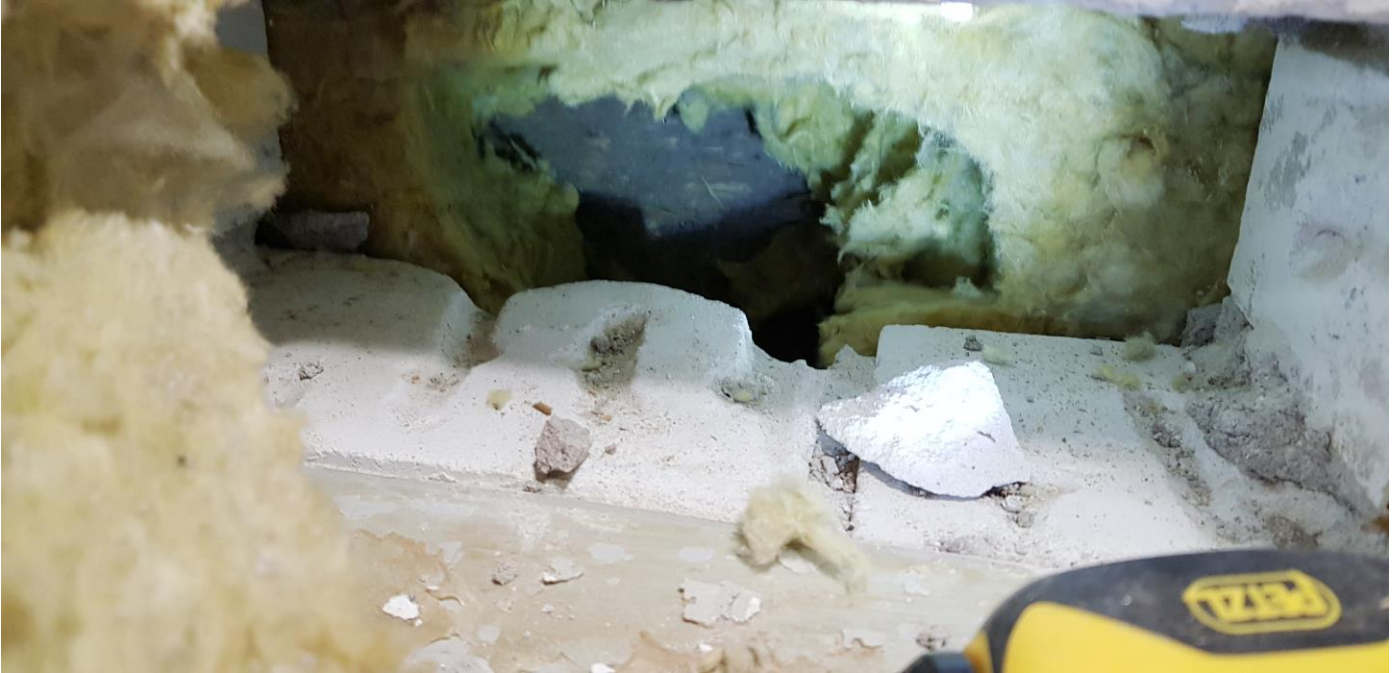
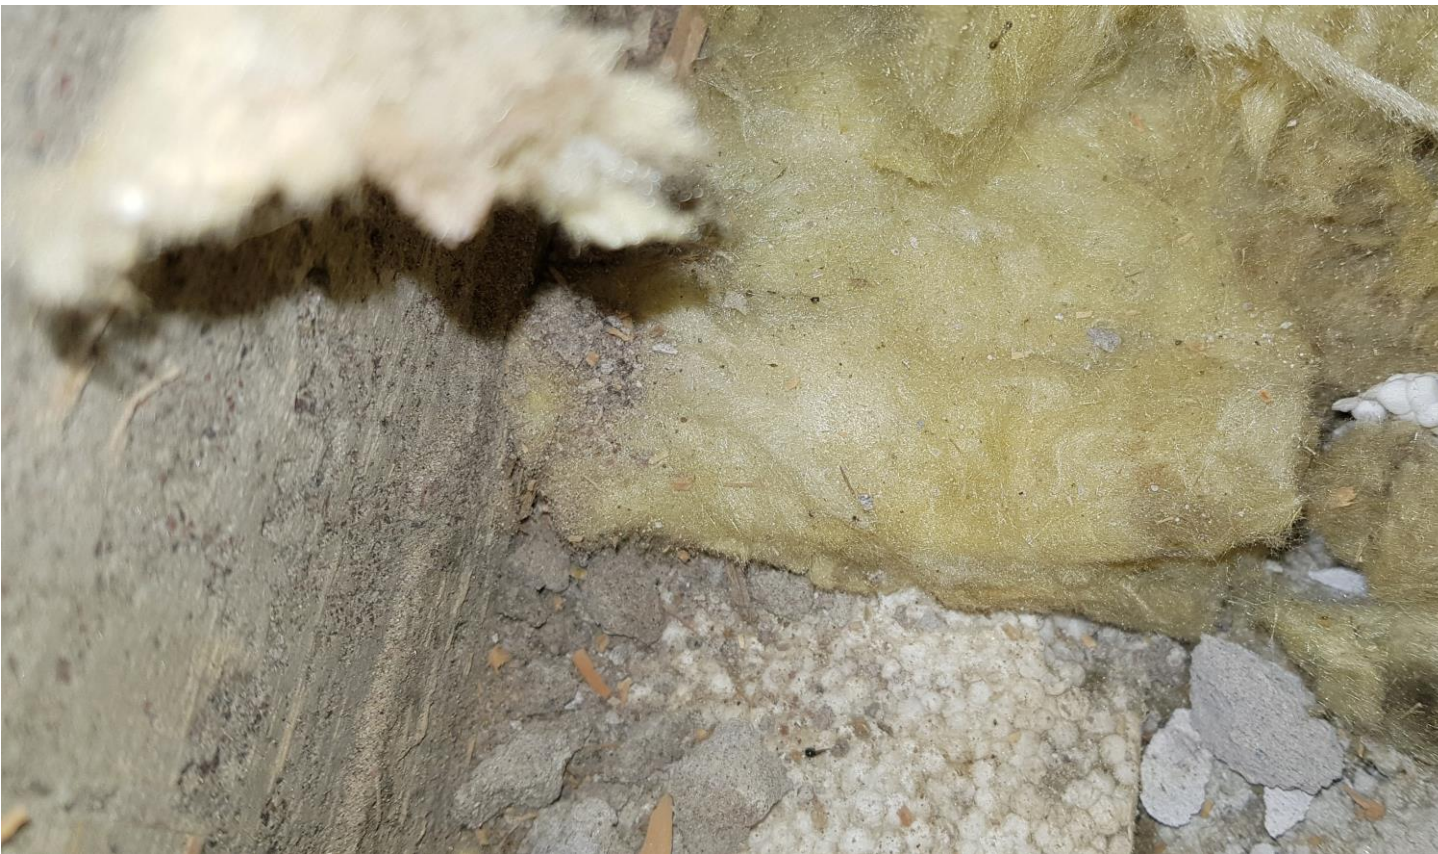
**Avaus 3, ulkoseinän alaosa (nukkumahuone)**

- mineraalivillassa tummentumia ja mikrobiperäinen haju
- lämmöneristetilan pohjalla puulastuja
- materiaalinäyte MR3 mineraalivillasta

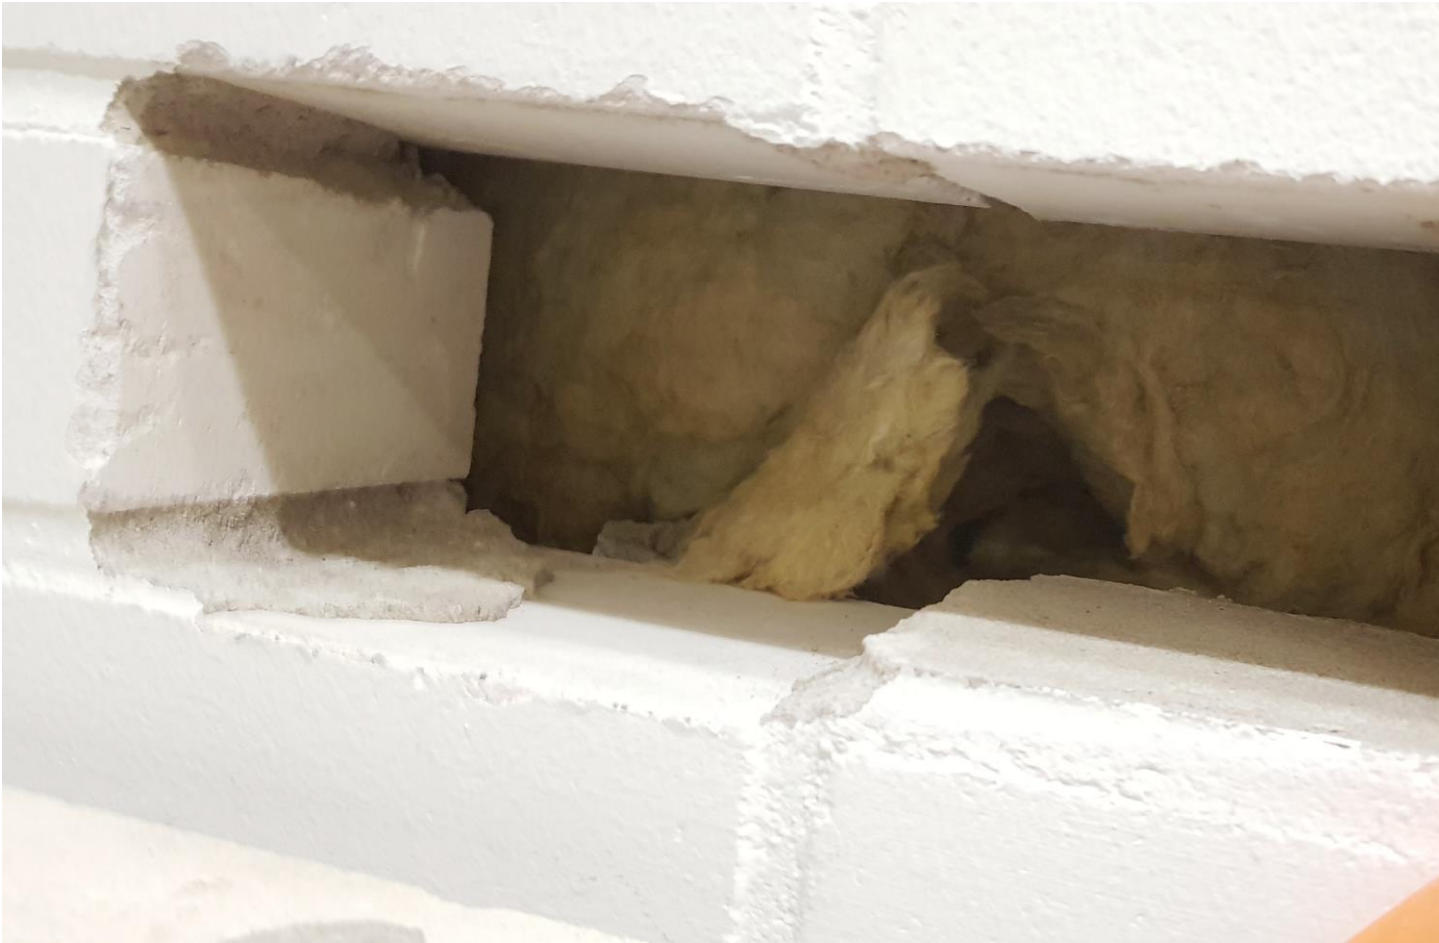
**Avaus 4, ulkoseinän alaosa**

- lämmöneristeessä mikrobiperäinen haju
- lämmöneristetilan pohjalla puulastuja
- materiaalinäyte MR4.1 ja MR4.2
- lattian muovimatto nostettu vasten ulkoseinän tiilimuurausta

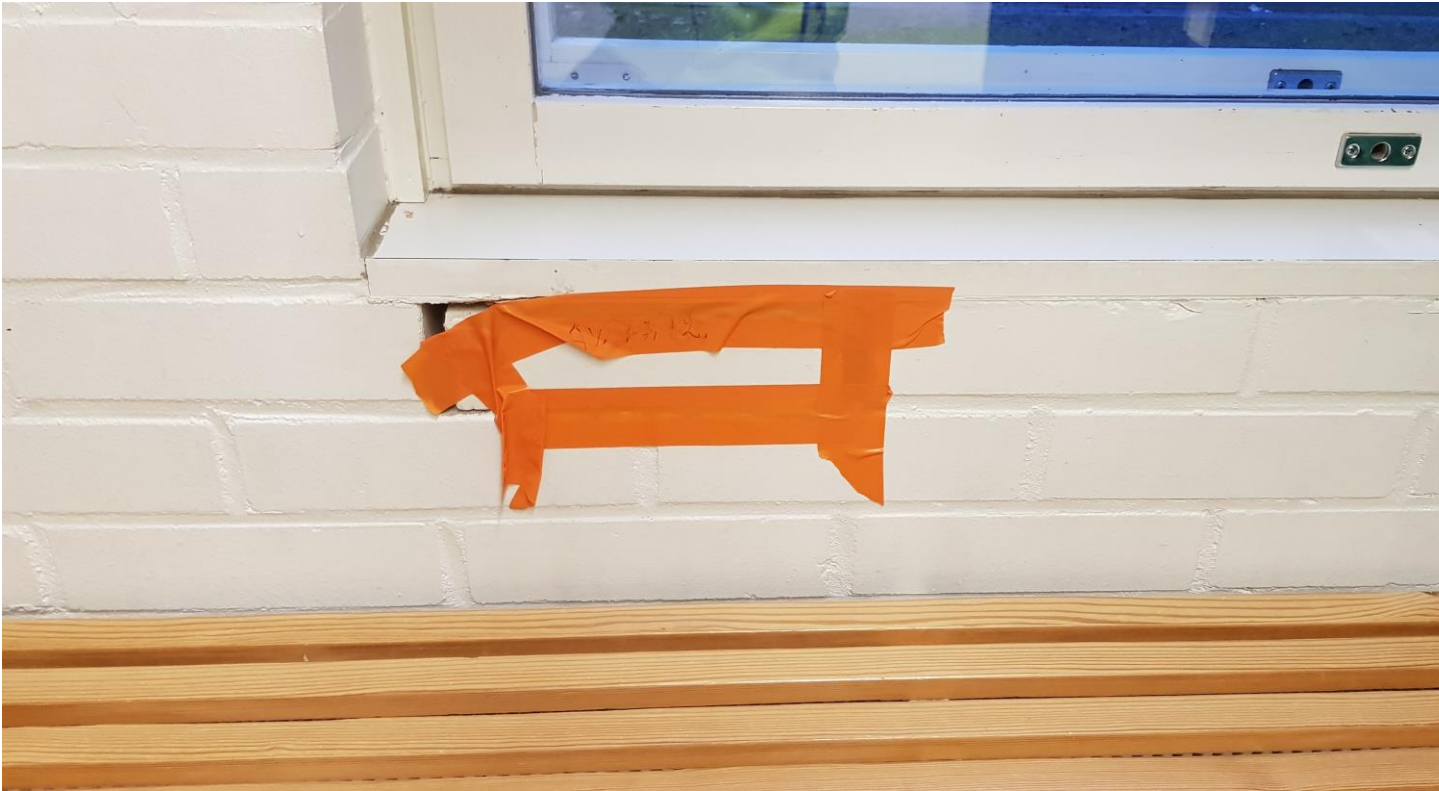
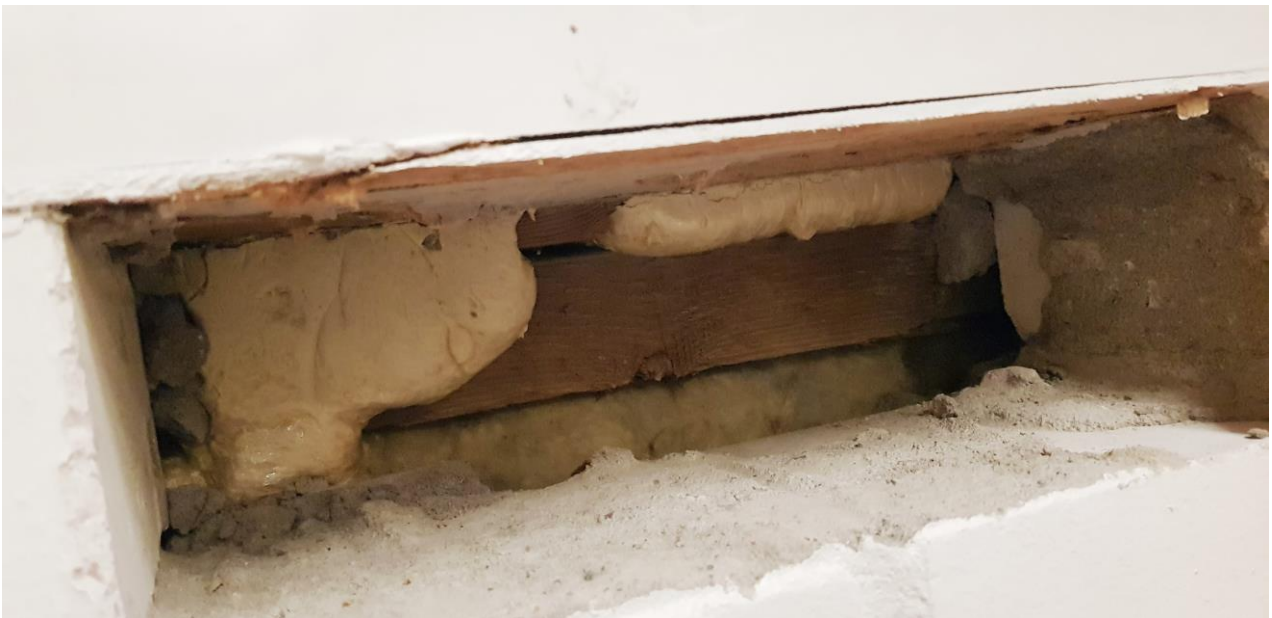
**Avaus 5, ikkunan alaosa**

- mineraalivillassa ilmavuotojälkiä / tummentumia
- lämmöneristeessä ei poikkeavaa hajua
- materiaalinäyte MR5

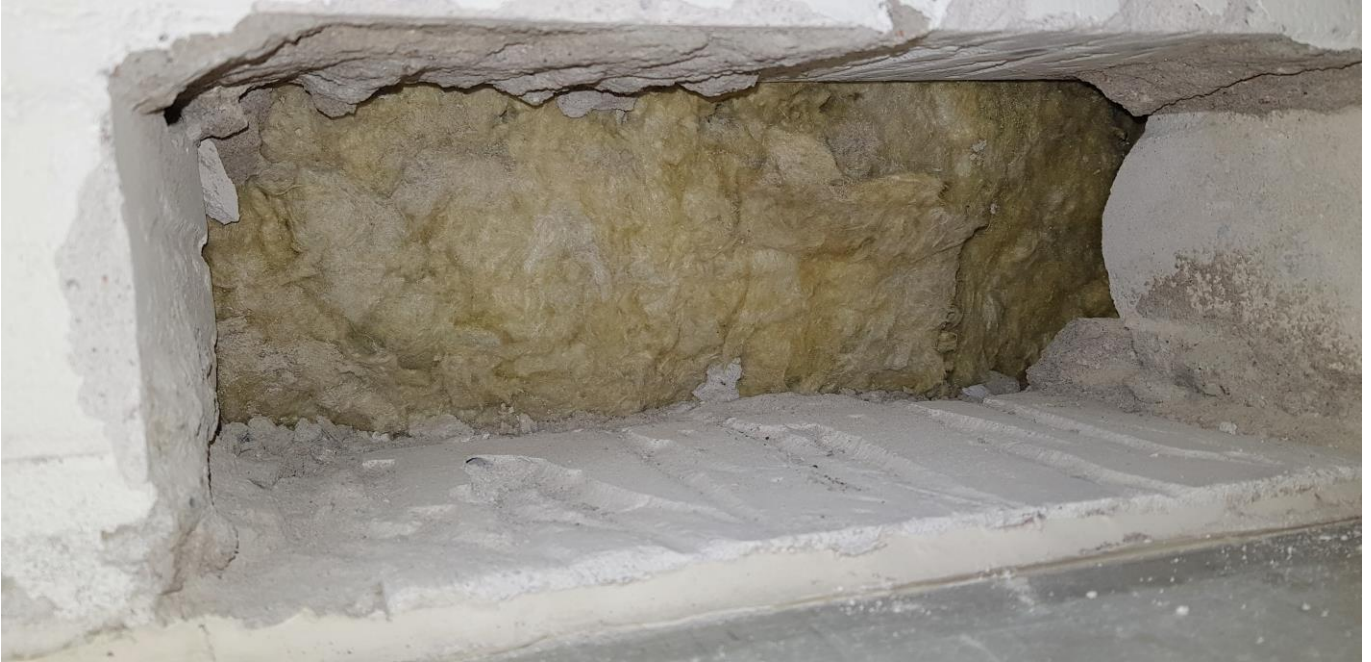
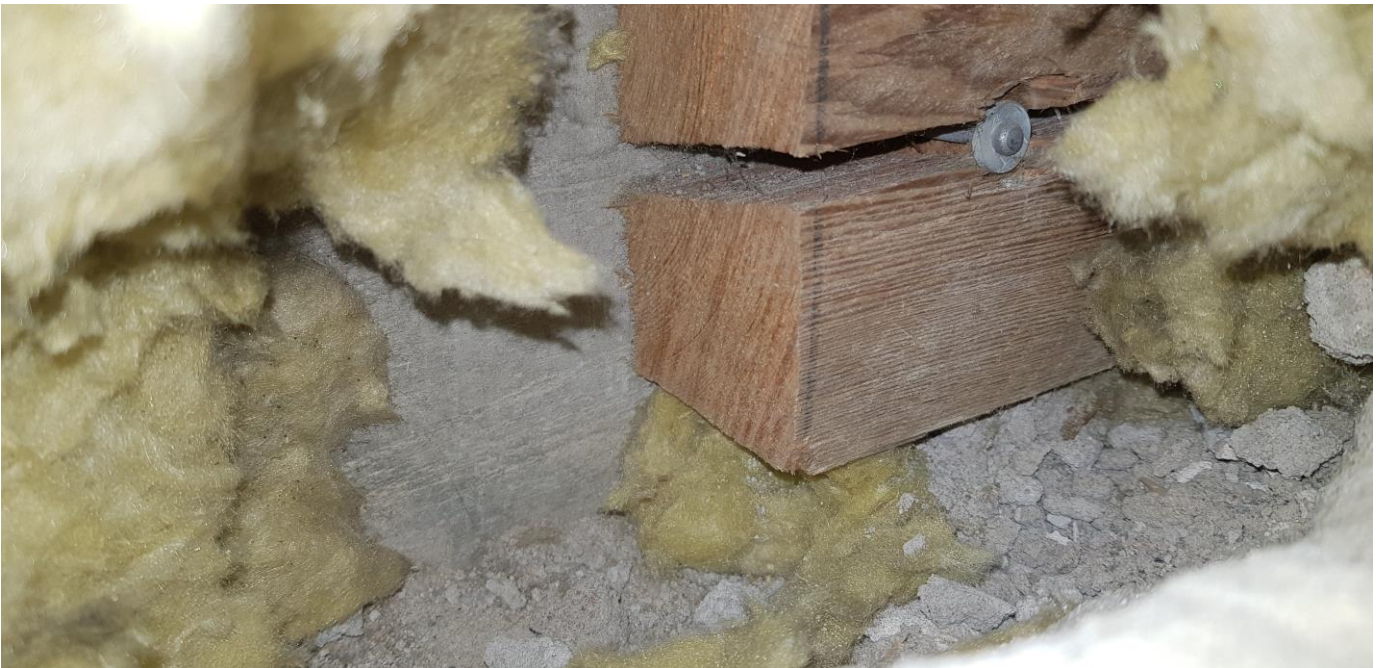
**Avaus 6, ulkoseinän alaosa**

- mineraalivillassa lievää mikrobiperäistä hajua
- sokkelia vasten ja osittain maanpinnan tason alapuolella muottipuu
- materiaalinäyte MR6.1-6.3

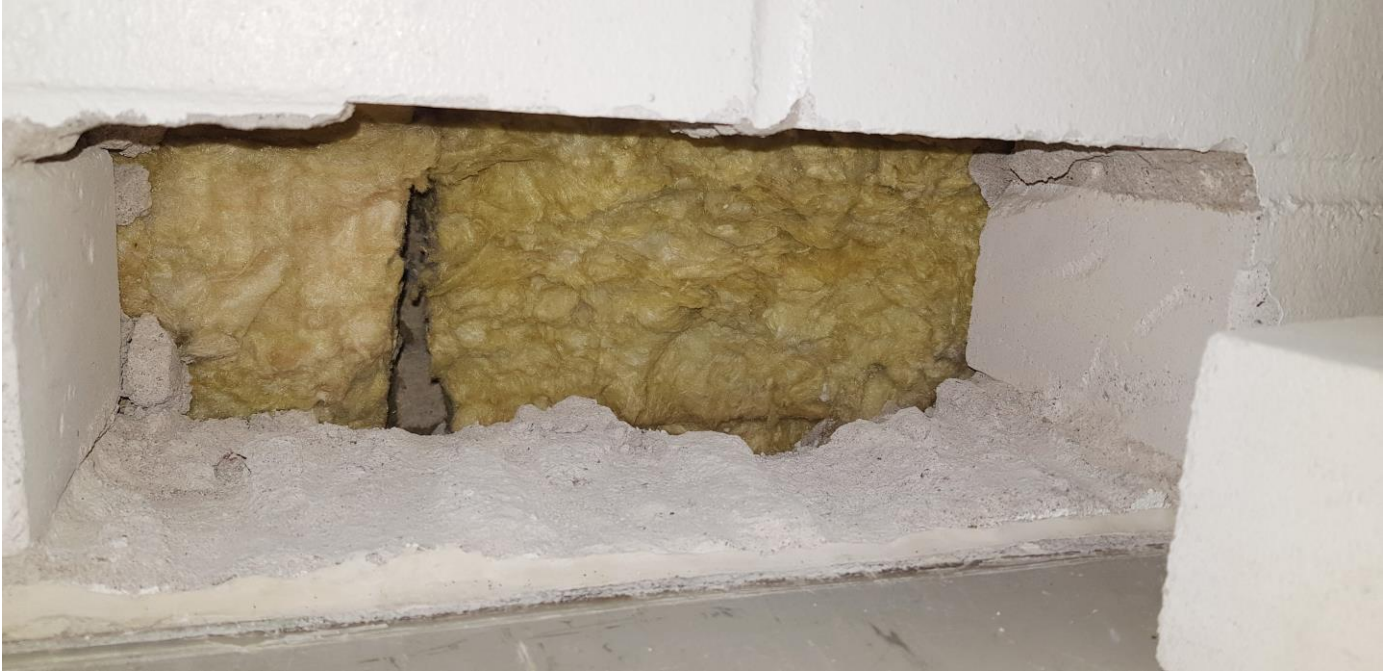
**Avaus 7, ulkoseinän alaosa**

- mineraalivillassa mikrobiperäistä hajua
- materiaalinäytteet MR7.1-7.2

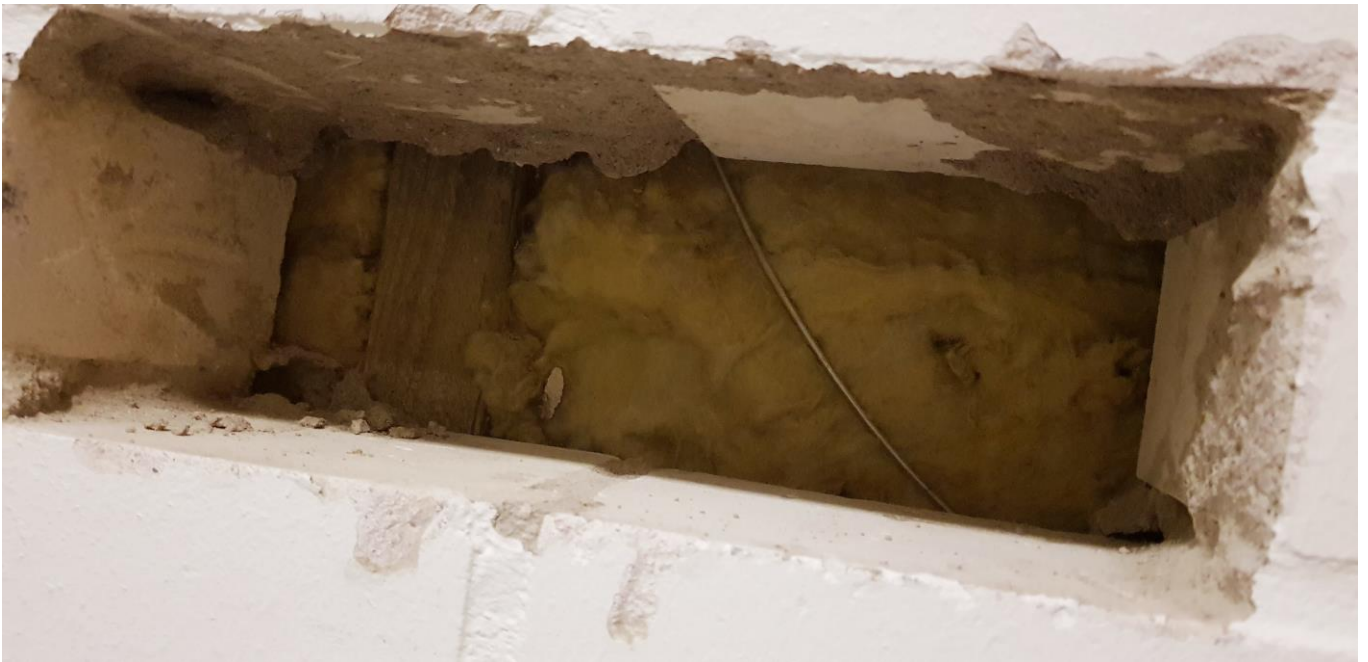
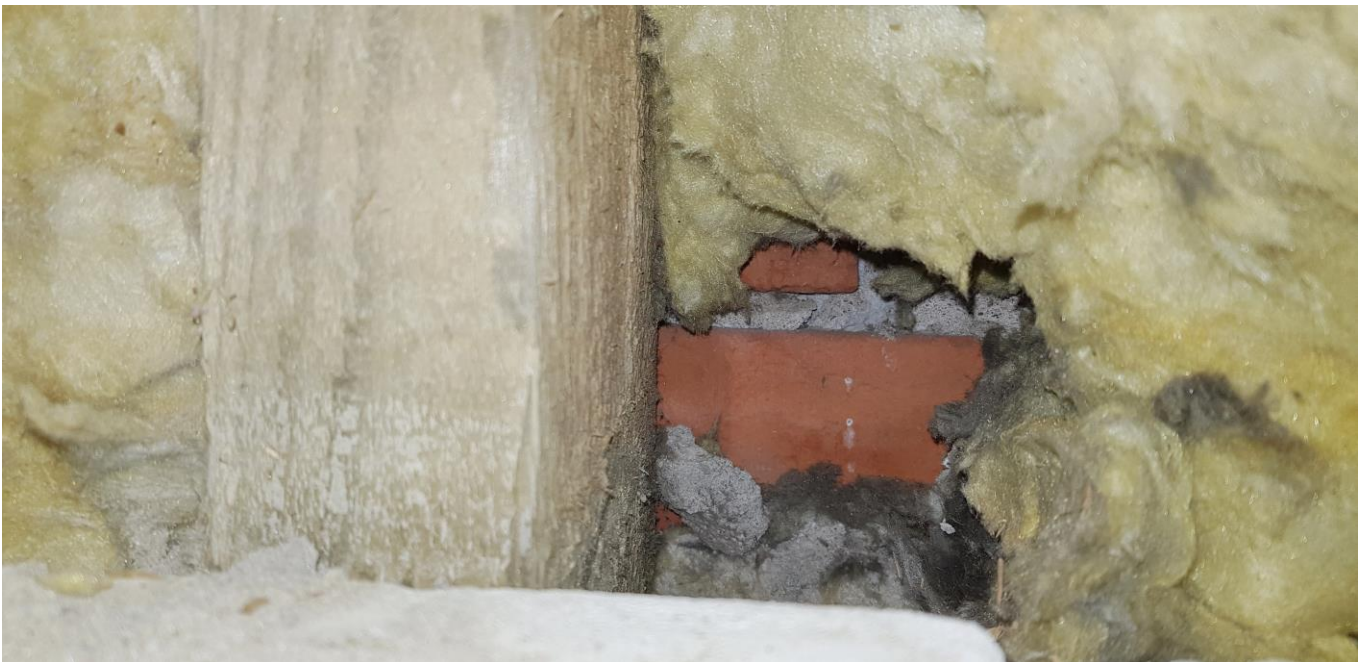
**Avaus 9, ulkoseinän alaosa**

- mineraalivillassa ilmavuotojälkiä / tummentumia
- lämmöneristetilassa voimakasta mikrobiperäistä hajua
- lämmöneristetilassa puinen pystytolppa
- ulkoseinän tuuletusrako laastipurseen tukkima
- materiaalinäytteet MR9.1-9.3

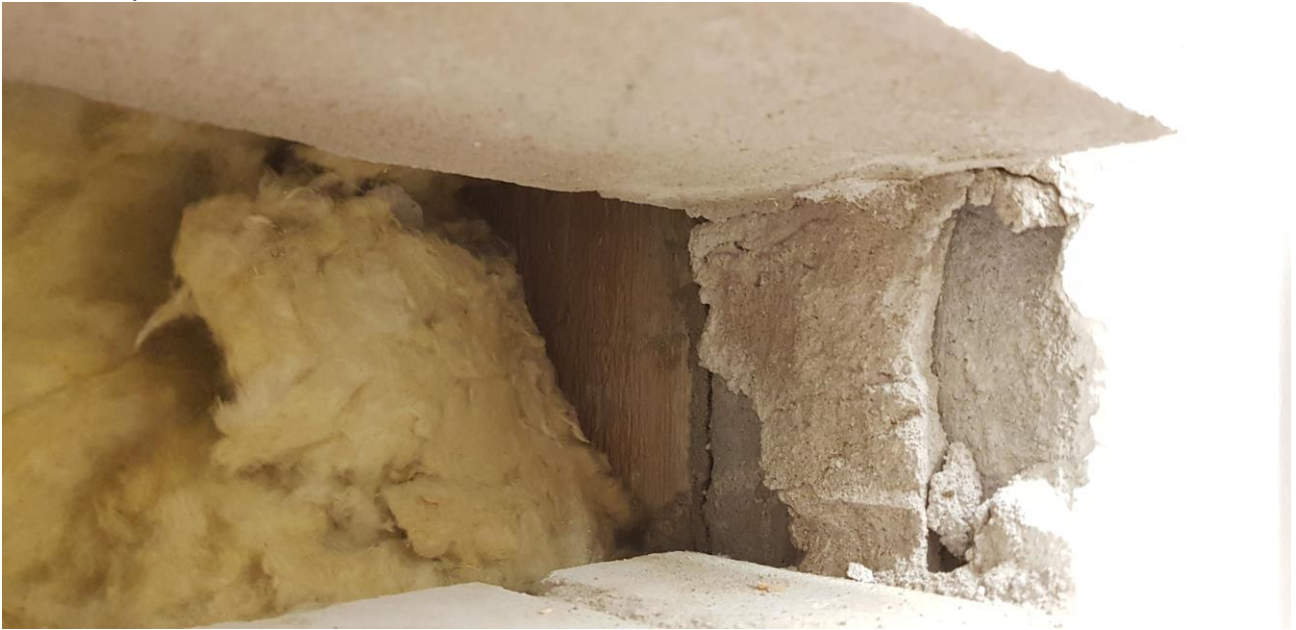
**Avaus 10, ulkoseinä ikkunan alla**

- mineraalivillassa ilmavuotojälkiä / tummentumia
- lämmöneristetilassa puinen pystytolppa
- materiaalinäyte MR10
