**KOSTEUS- JA SISÄILMATEKNINEN KUNTOTUTKIMUS**

SELJAPOLUN PÄIVÄKOTI  
SELJAPOLKU 11, VANTAA  
22500325-426

## Tiivistelmä

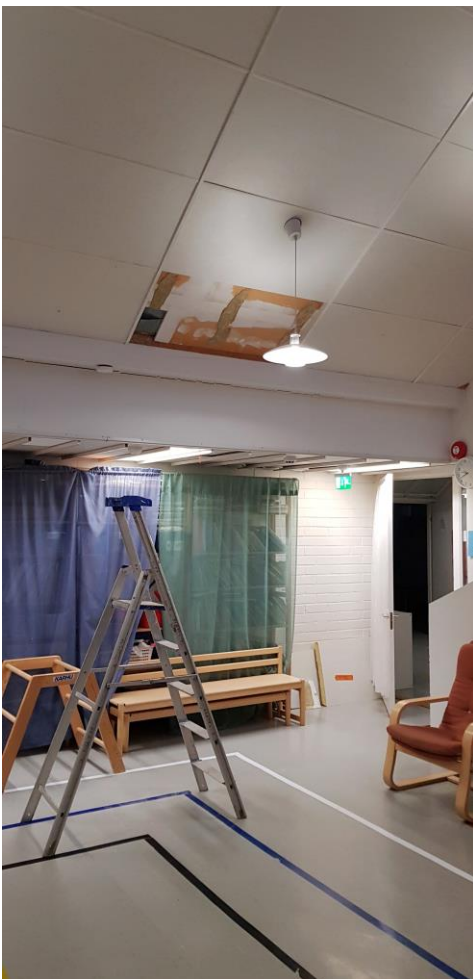
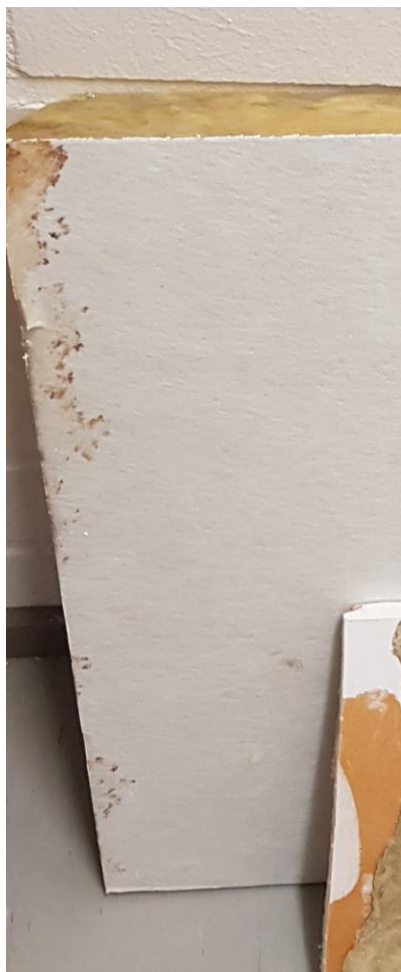
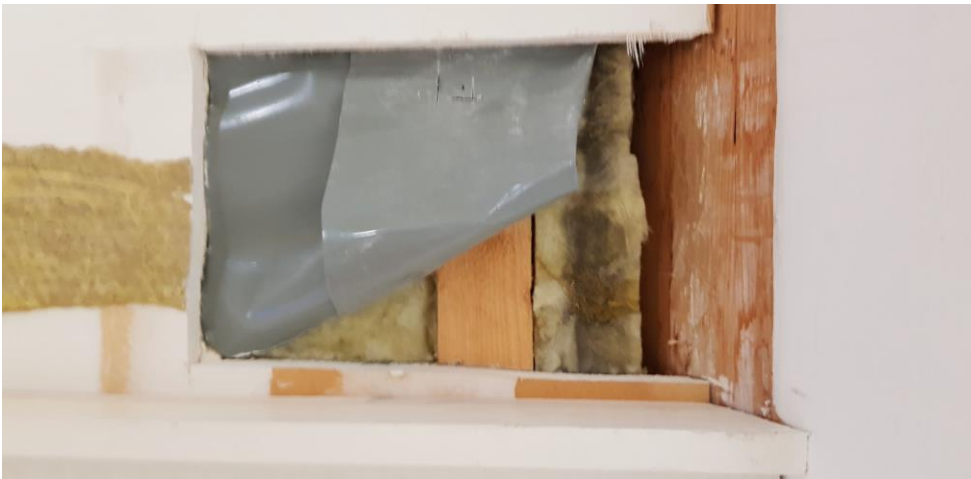
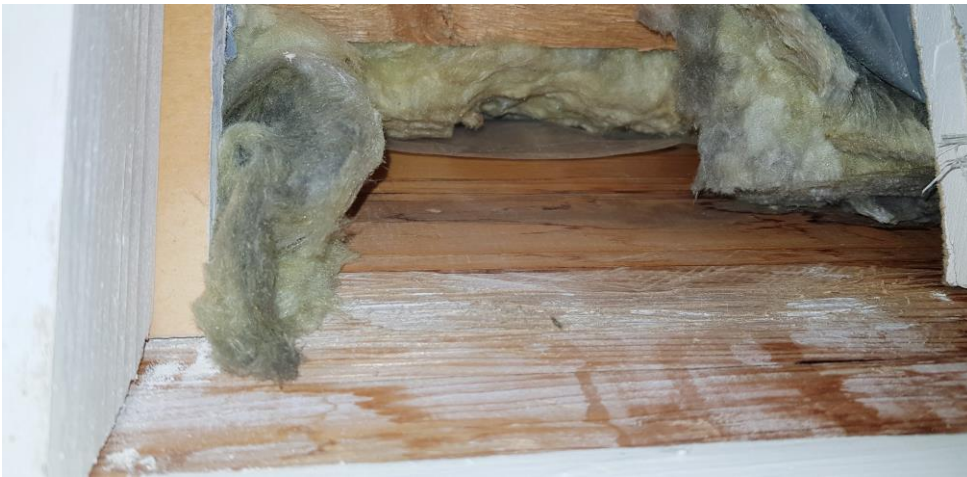
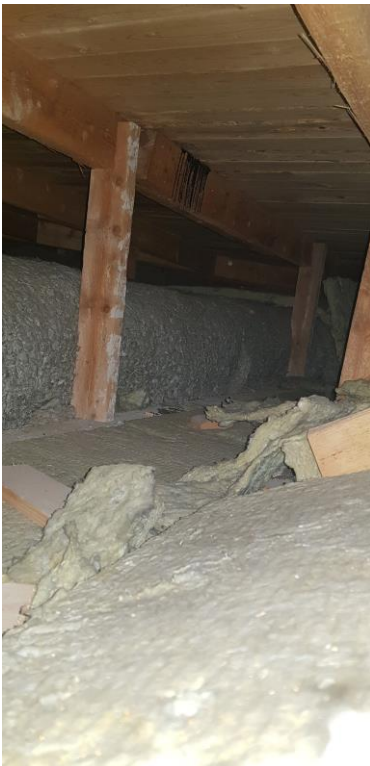
**Avaus 11, Sali 31, yläpohjan lämmöneristeeseen kattolevyn kosteusjäljen kohdalle**

Salin 31 kattoon tehtiin avaus akustiikkalevyn reunan kosteusjäljen takia.

- Puurakenteet ja lämmöneristeet olivat kuivia, eikä niissä havaittu silmämääräisesti kosteuden aiheuttamia rakennemuutoksia.
- Mineraalivilla oli kattopalkin kohdalla tummentunut.
- Ilmansulkumuovi oli sisäkattolevyn takana taitettu, eikä se ole ilmatiivis
- Aluslaudoituksen alapinnoilla ei havaittu kosteusjälkiä
- materiaalinäytteet MR21 ja MR22
- Vesikatolta tarkasteltuna mahdollinen vanha vesivuoto on tapahtunut kattopeltien liittymästä, joka on irtonainen ja tiivistämätön.

- räystäspellitysten saumaukset ja vesikattopeltien liittymät tiivistetään vesitiiviiksi
- tilojen 31 ja 1 vaurioituneet akustiikkalevyt poistetaan

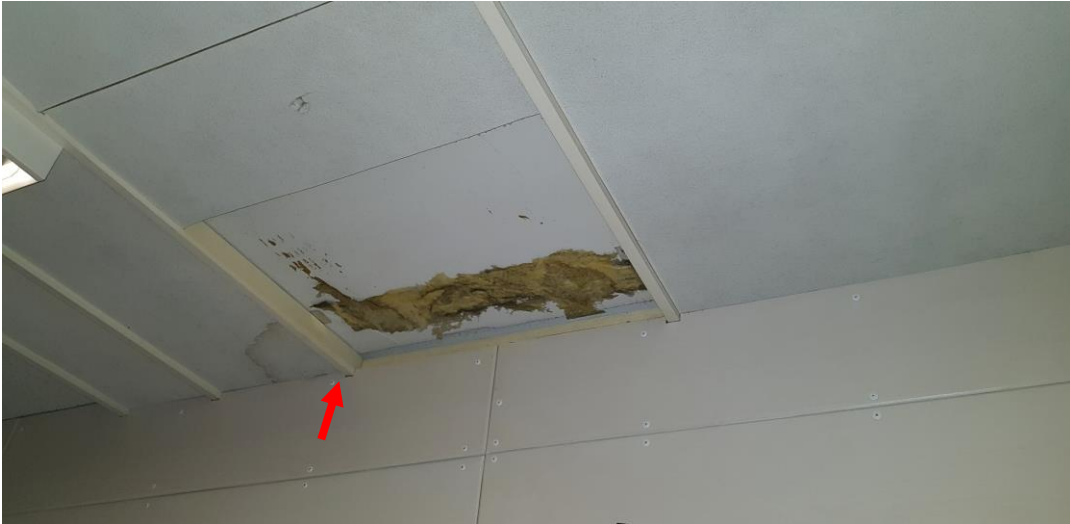
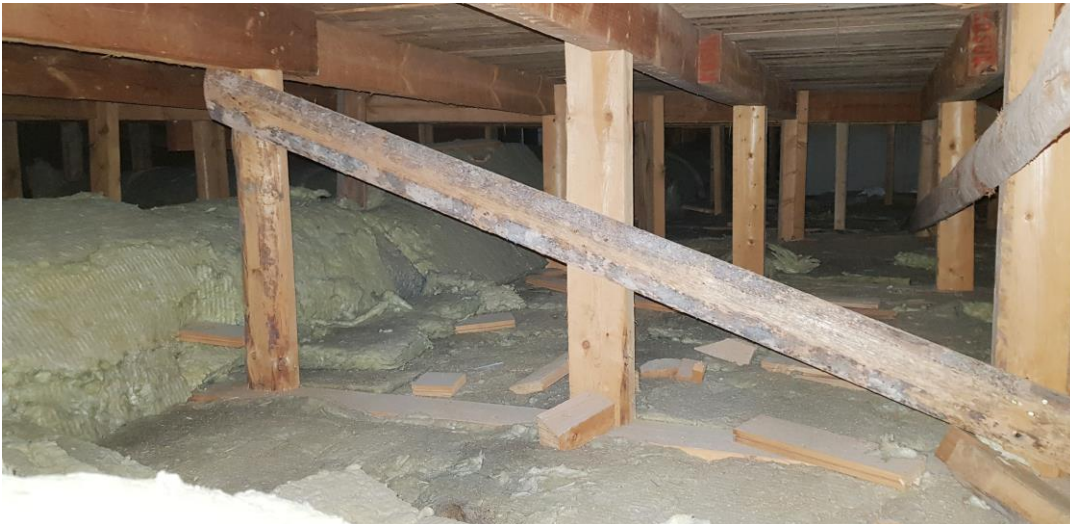
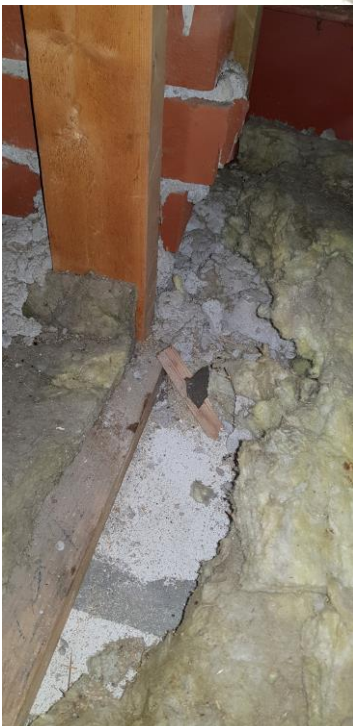
**Avaus 12, Eteinen 1, akustiikkalevyn kosteusjäljen kohta**

Eteisessä 1 avaus tehtiin kattoon akustiikkalevyn vanahan kosteusjäljen takia.

- levyn takana yläpohjan siporex-lankku, jossa ei kosteusjälkiä eikä poikkeavaa kosteutta
- aiempien raporttitietojen mukaan paikallinen vesivuoto on aiheutunut räystäspellin vesivuodoista
- yläpohjatilasta tarkasteltuna puurakenteet ja lämmöneristeet olivat kuivia, eikä niissä havaittu silmämääräisesti kosteuden aiheuttamia rakennemuutoksia.
- Yläpohjatilaaan jätetty lautakappaleita ja muovijätettä
- siporex-lankun päällä oli mineraalivillaa alle 50 mm
- mineraalivillasta otettu näyte MR23

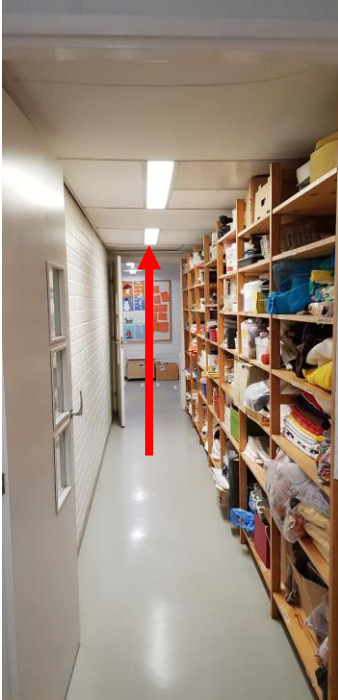
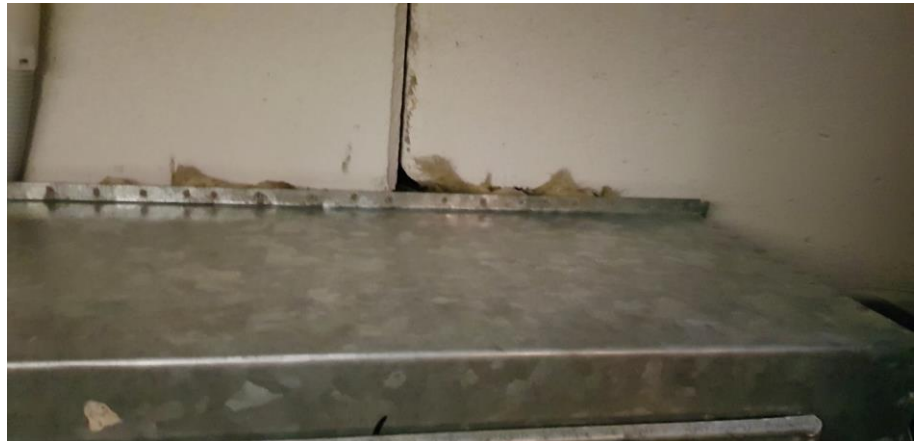
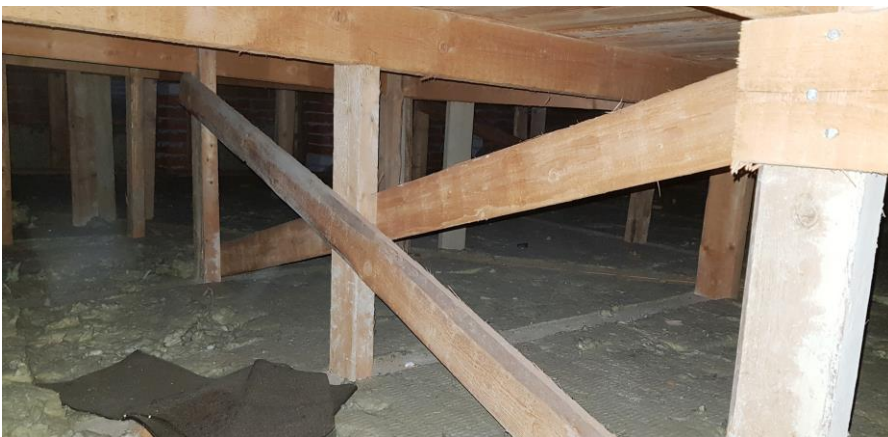
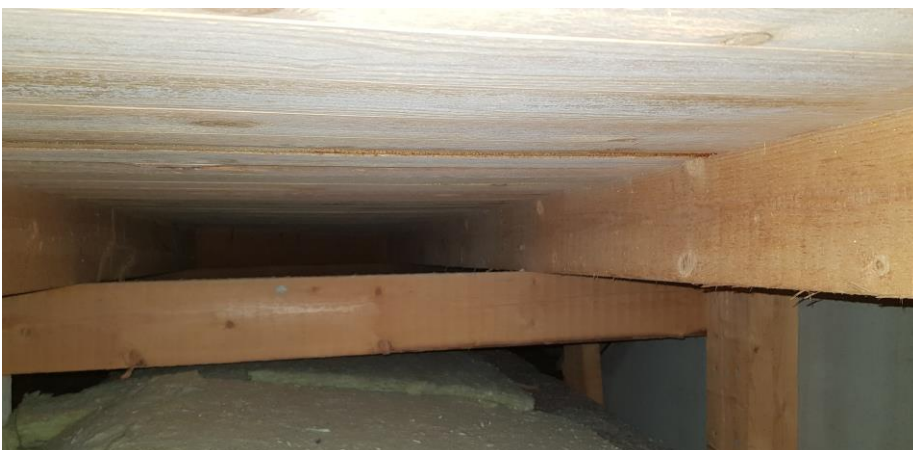
**Avaus 13, Käytävä 50, katto ja yläpohja**

- Yläpohjan siporex-lankuista on tiivistämättömiä ja osittain mineraalivillalla tukittuja iv-kanavareittejä yläpohjatilaa
- Yläpohjassa lämmöneristettä lankkujen päällä noin 50 mm ja yläpohjatilaa on jätetty lauta- ja muovijätettä
- yläpohjan tuulettuvuutta heikentää lähes aluslaudoitukseen ulottuva talotekniikka
- mineraalivillasta otettu näyte MR24

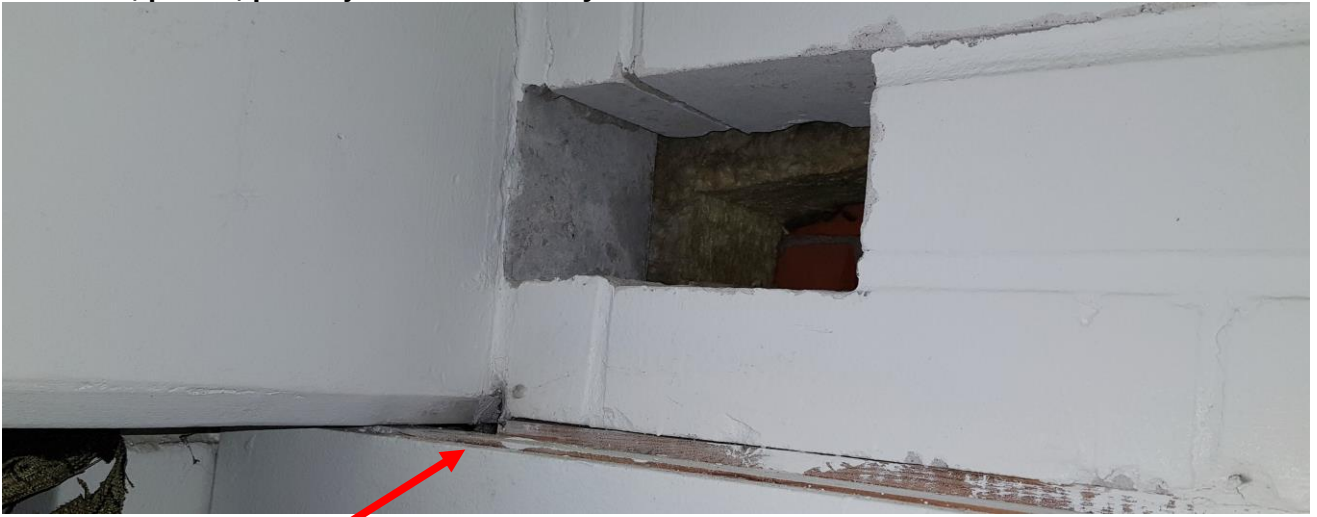
**Avaus 14, pilarin, palkin ja ulkoseinän liittymä tilassa 27**

- mineraalivillaeriste jatkuu palkin taakse, mutta palkin alaosan liittymässä tiilimuurauksen ja ikkunalevytyksen kohtaan on aukko suoraan lämmöneristekerrokseen. Liittymän aukot aiheuttaneet lämpökamerakuvauksessa ilmavuodot.
- materiaalinäyte MR51

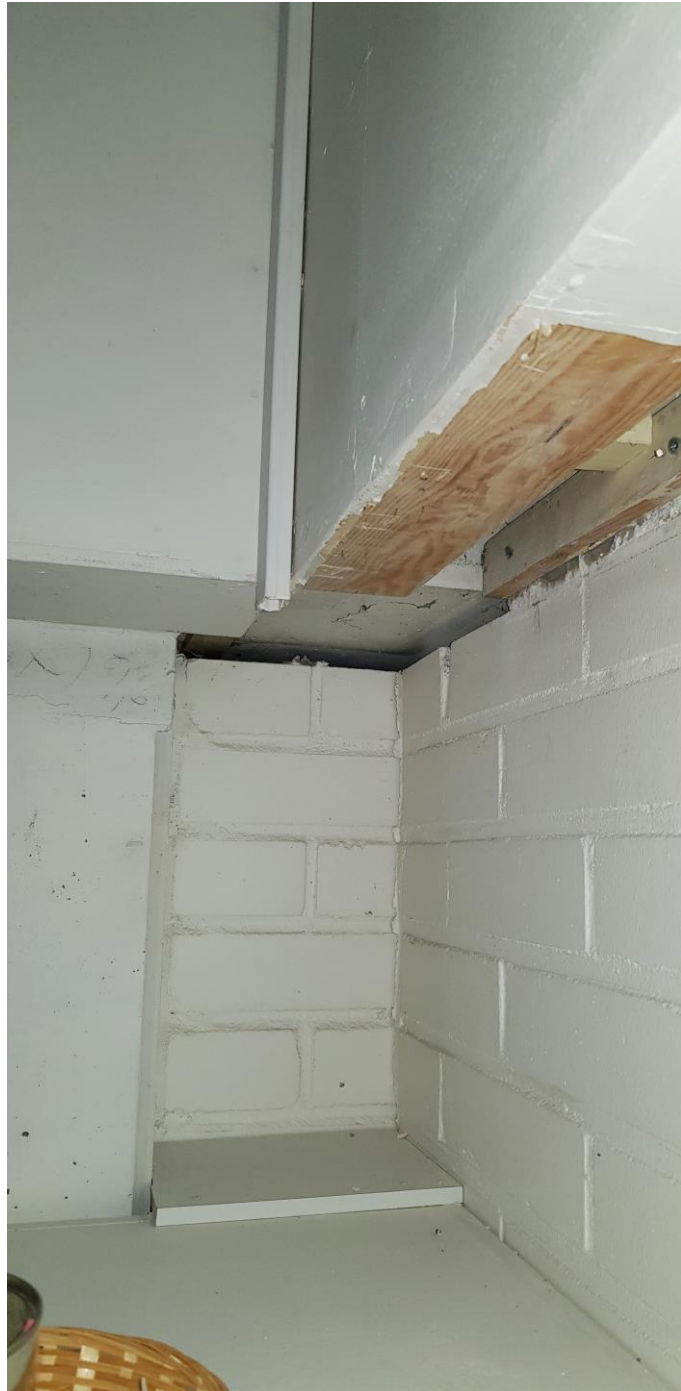
**Avaus 22, seinän kotelorakenne**

- Lämpökameralla tutkittuna kotelorakenteet olivat kylmiä. Kotelorakenne jatkuu ulkoseinäpintaan ja pilari- ja palkki-liittymään asti. Ilmavuodot aiheutuvat todennäköisesti pilarin ja palkin liittymästä ulkoseinään, jossa on aukkoja lämmöneristetilaan. Ilmavuotoja voi aiheutua myös yläpohjasta. Sisäseinäpinnan tiilien välistä puuttuu laastia alakaton päällä olevilta osin.

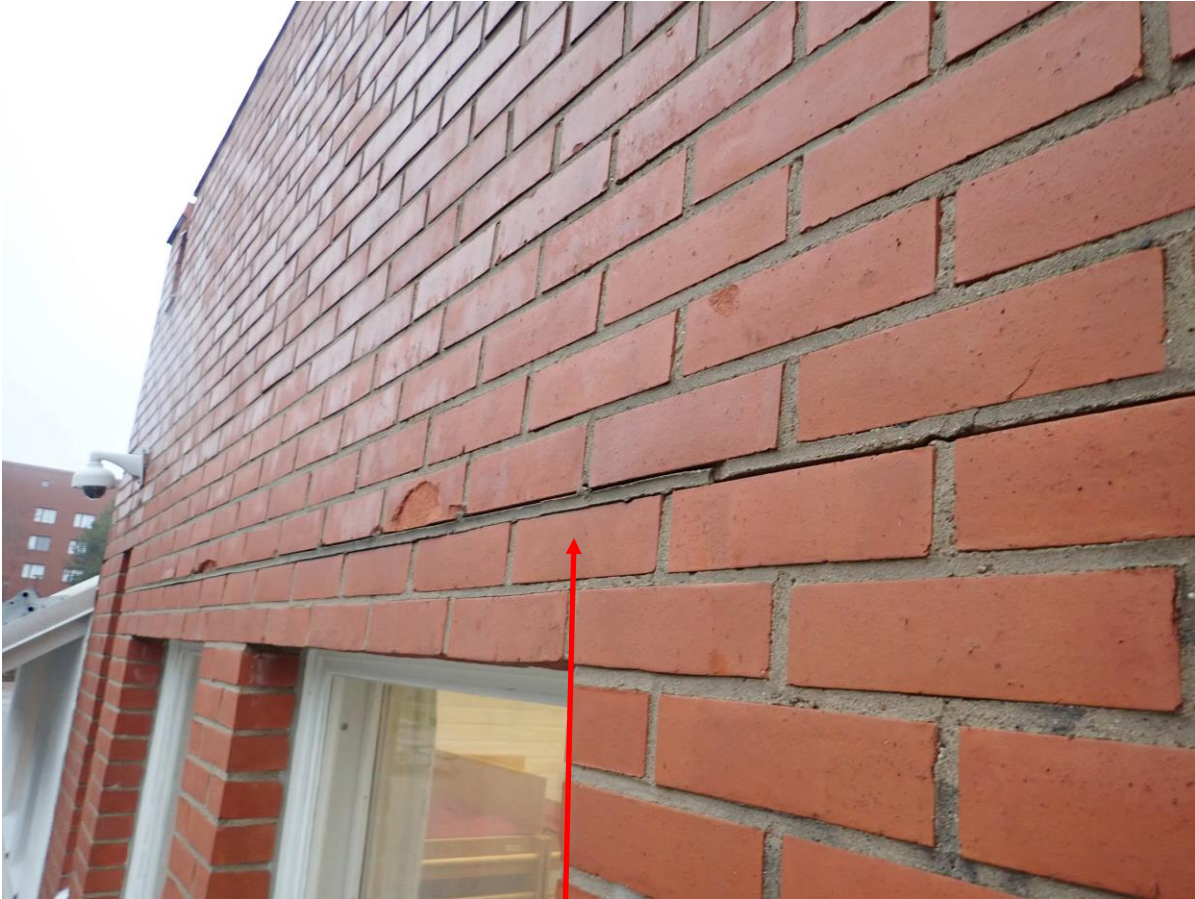
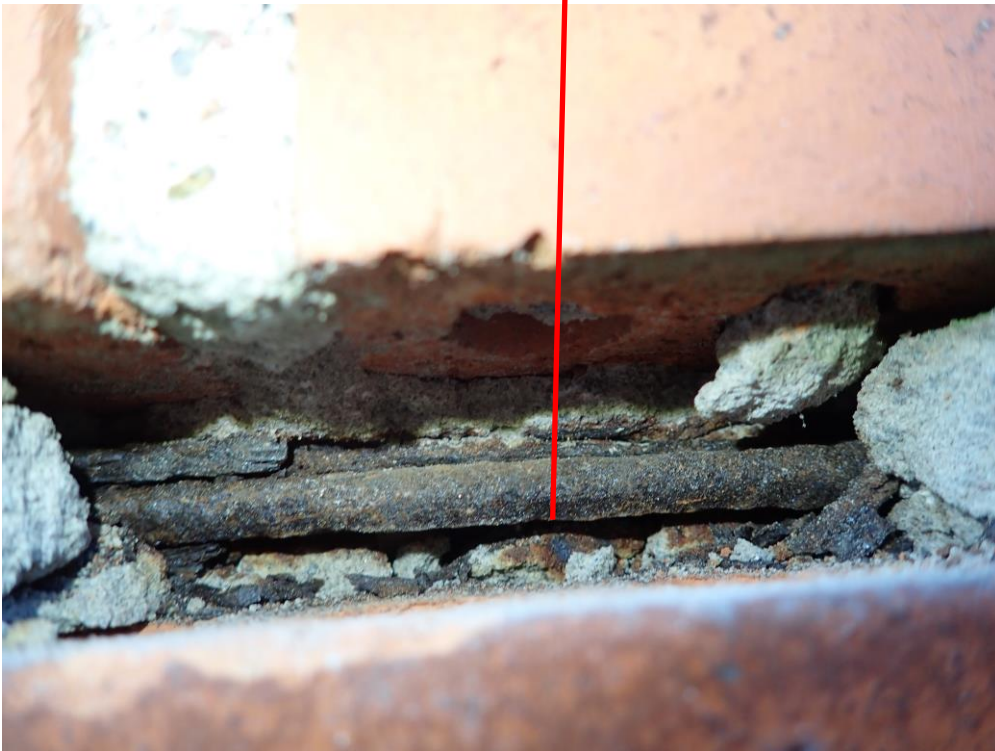
Leveiden ikkuna-aukkojen yllä on tiilisaumoissa halkeamia ja ikkunoiden yläkulmissa porasteisia halkeamia. Tilan 26 kohdalta irrotettiin leveän ikkuna-aukon päältä tiiltä ja voitiin todeta, että teräs on ruostunut ja aiheuttanut halkeamien muodostumisen.

**Leveiden ikkunoiden päällä aukonylitysteräs on ruostunut.**

- leveiden ikkuna-aukkojen päällä muuraus puretaan, ruostuneet raudoitukset käsitellään ja muuraus laastisaumoinen uusitaan
- tilojen 4-7 kohdalla korkean ikkunan alapuolella oleva vanha kosteusjälki poistetaan uusimalla vähintään pintarakenteet. Tarkka korjauslaajuus arvioidaan työn yhteydessä

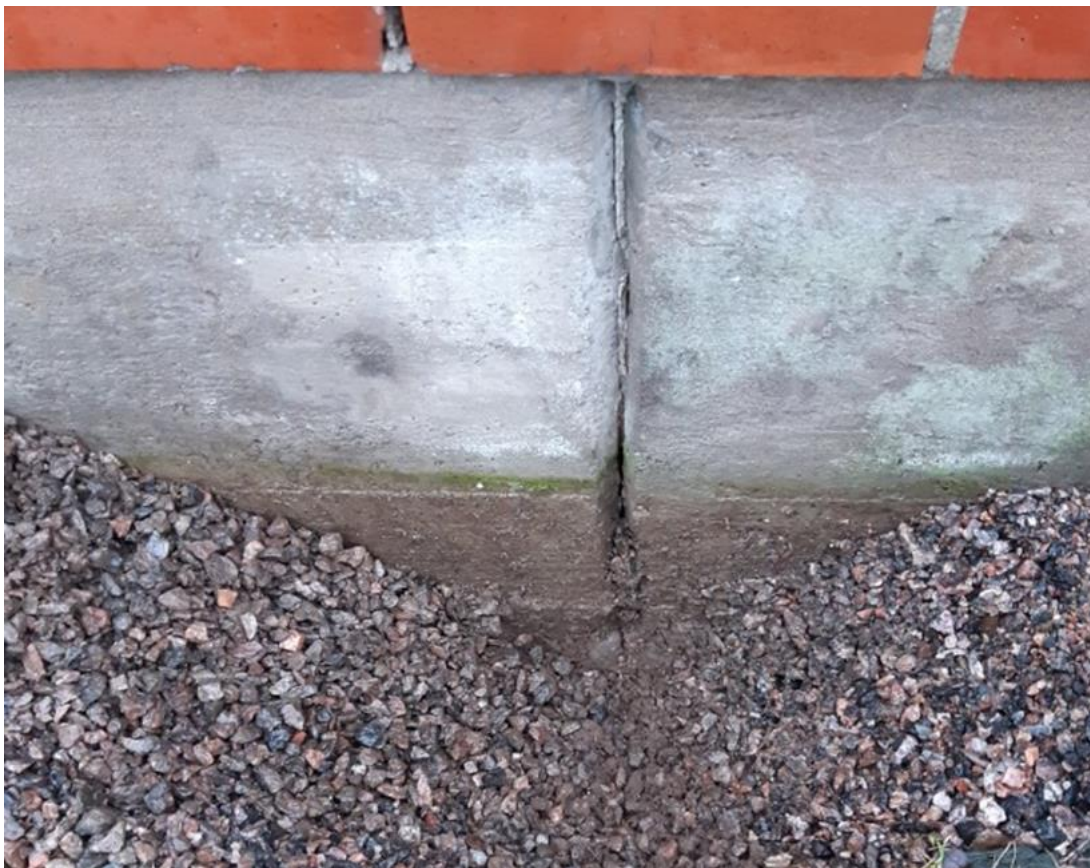
**Sokkelin ulkopinta tilan 29 kohdalla**

Sokkeleiden työsaumat ovat paikoin auki ja niistä pääsee vettä rakenteen sisälle, joka lisää ulkoseinien alaosien kosteusrasitusta. Sokkelit ja niiden lämmöneristeet sekä ulkoseinän alaosat ovat maanpinnan tason alapuolella kosteissa olosuhteissa.
