**KOSTEUS- JA SISÄILMATEKNINEN KUNTOTUTKIMUS**

**JOKIVARREN KOULU**  
**SORVATIE 16, VANTAA**  
**22500325-425**

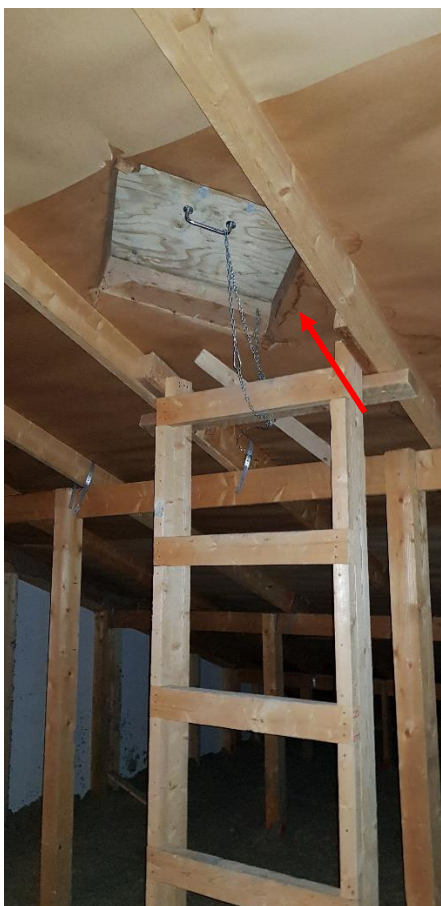
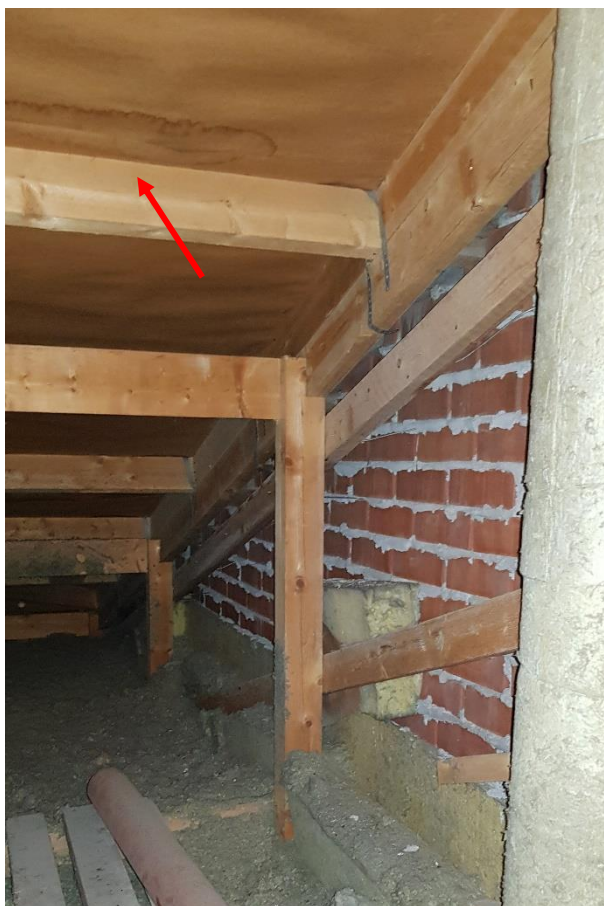
**Kuva 12.** Laajennusosan yläpohjassa YP1 on pahvinen panssarialuskate. Luukun kohdalla ja kateen saumakohdassa oli vanhat vesivuotojäljet. Muutoin rakennepinnoilla ei havaittu viitteitä vesikattovuodoista.

- yläpohjan ilmatiiveyden parantaminen viimeistään seuraavan perusparannuksen yhteydessä, kun alakattorakenteita uusitaan ja yläpohjan alapintaan asennettuja teknisiä läpivientejä irrotetaan.
- aluskatteen alapinnan kosteusteknisen kunnan seuranta. Kun vesikatteen käyttöikä on päättynyt, on suositeltava asentaa kosteusteknisesti kestävämpi aluskattemuovi

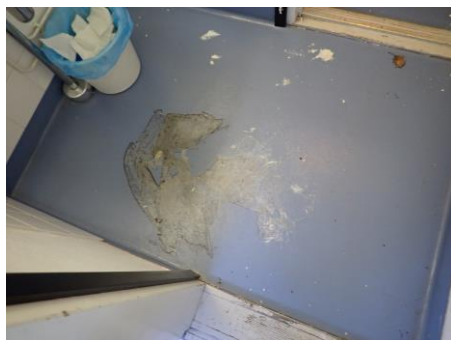
Kuva 1 Lattian pintamateriaalissa pinttynyttä likaa.

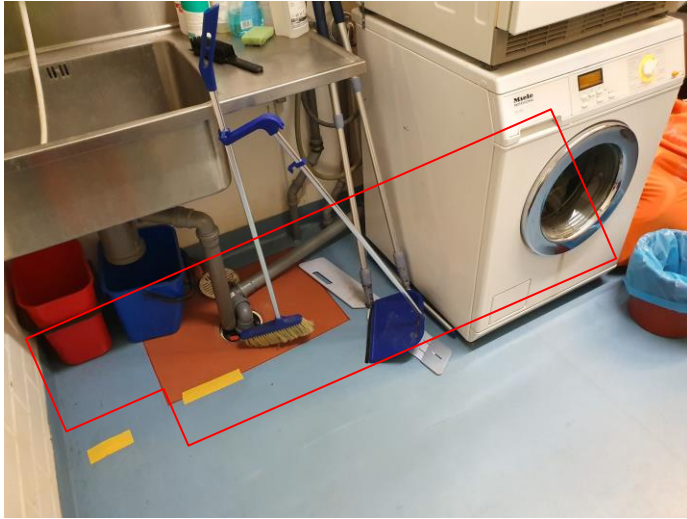
Kuva 11 Kosteusalue korostettu punaisella

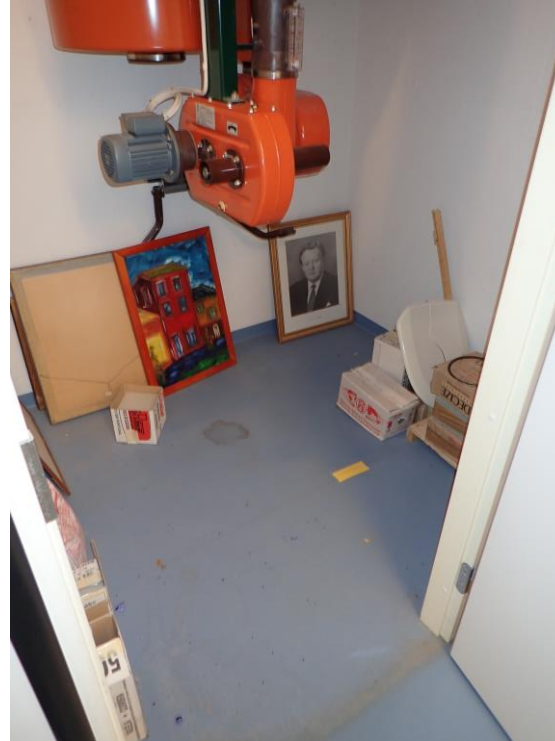
Kuva 12 Kosteusalue koko huone

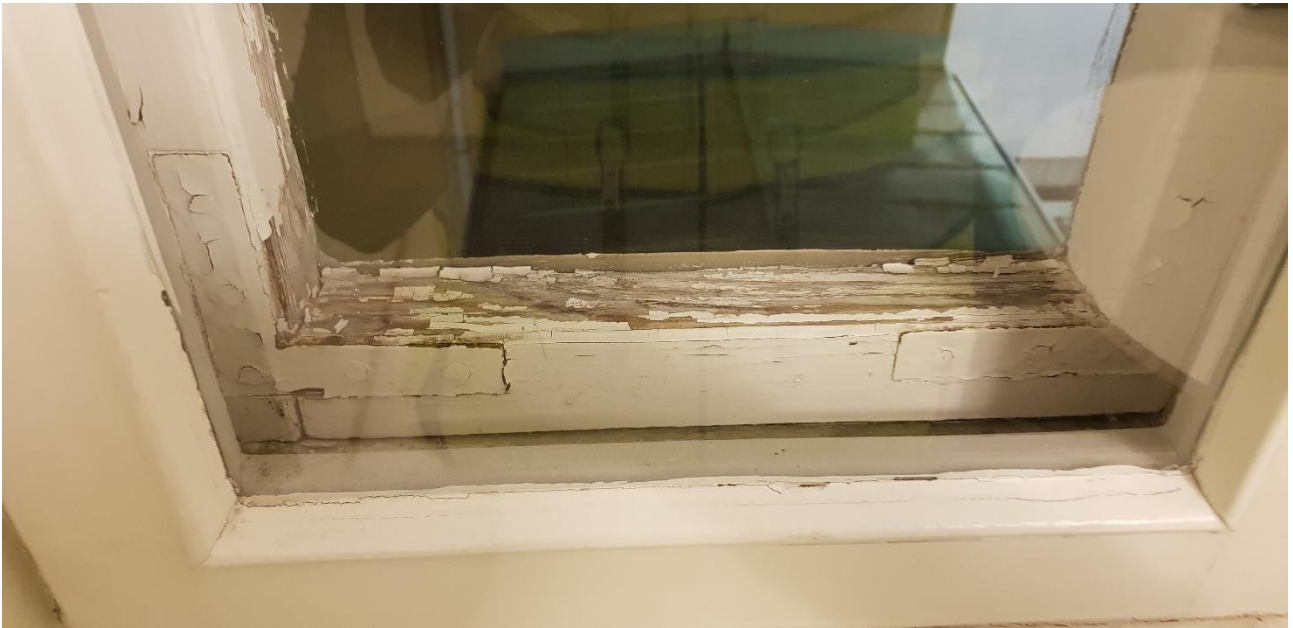
**3-kerros, porras A (ikkunan ulkopuute huonossa kunnossa)**

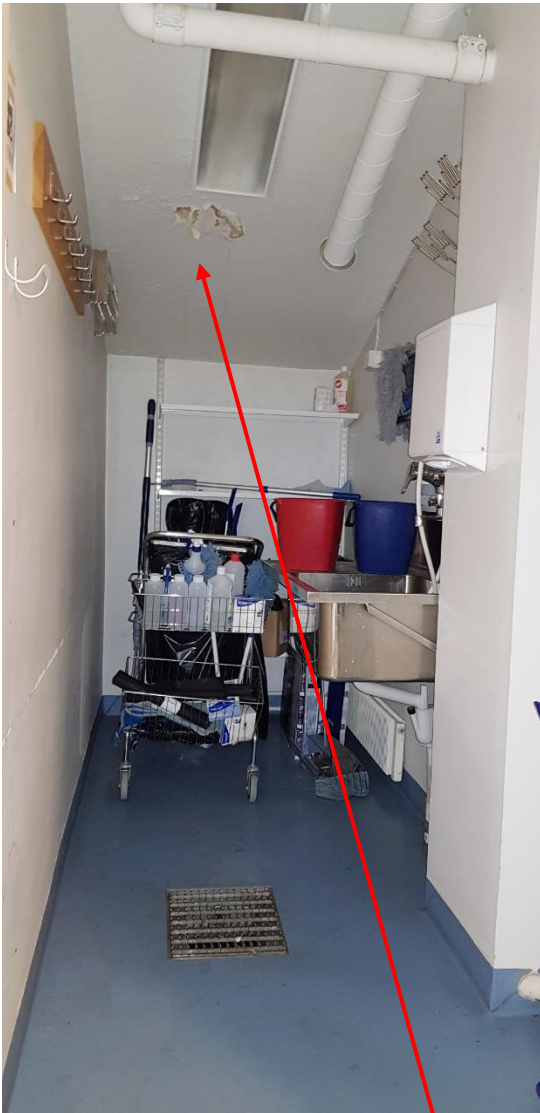
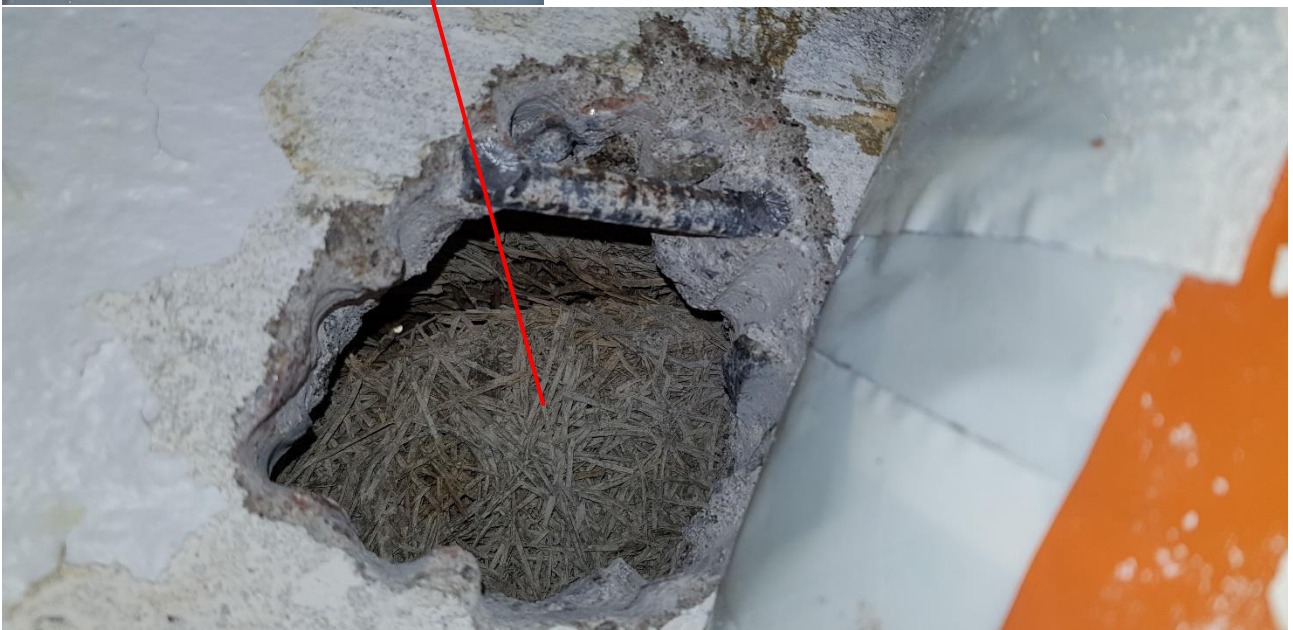
3-kerros, YP1 siivouskomeron katon avaus

Yläpohjan kosteustekninen kunto on heikko 3-kerroksen siivouskomeron kohdalla vesikaton läpiviennin liittymän vesivuotojen takia. Kastuneen ja mikrobivaurioituneen lämmöneristeiden jättäminen rakenteeseen heikentää sisäilman laatua.

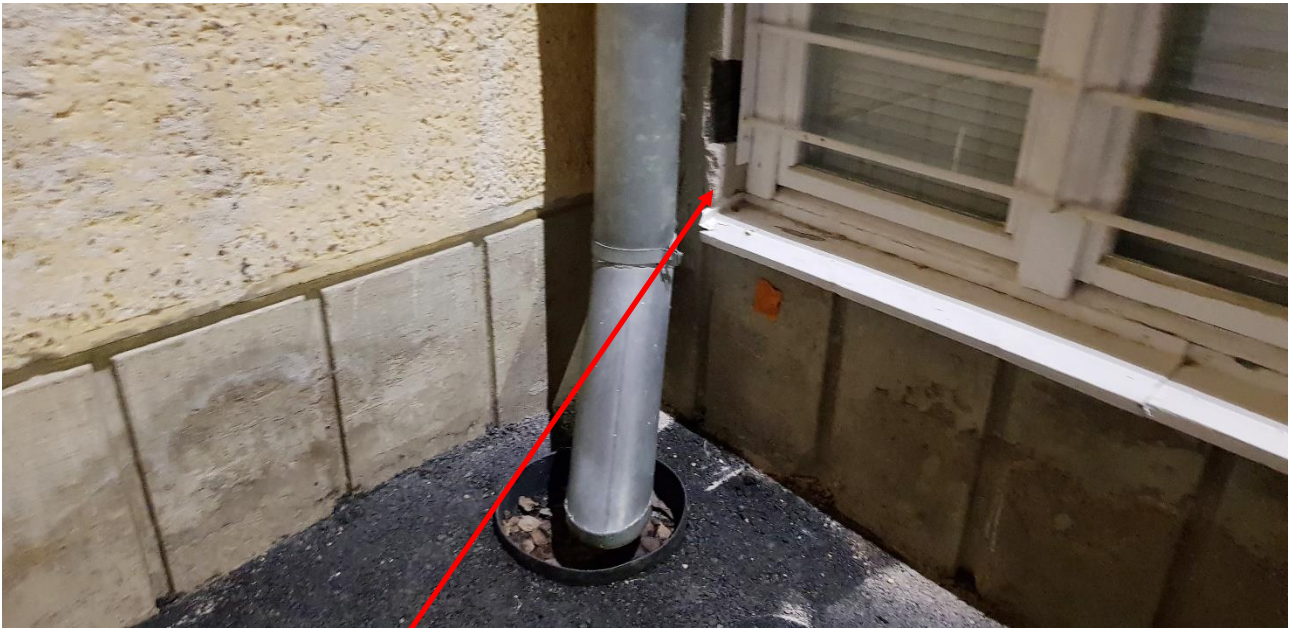
**Sokkeliavaus S4 (ei lämmöneristettä todettu, mutta sokkelibetoni on haljennut ikkunaliittymästä)**

Sokkelin halkeamat suositellaan paikkakorjattavan

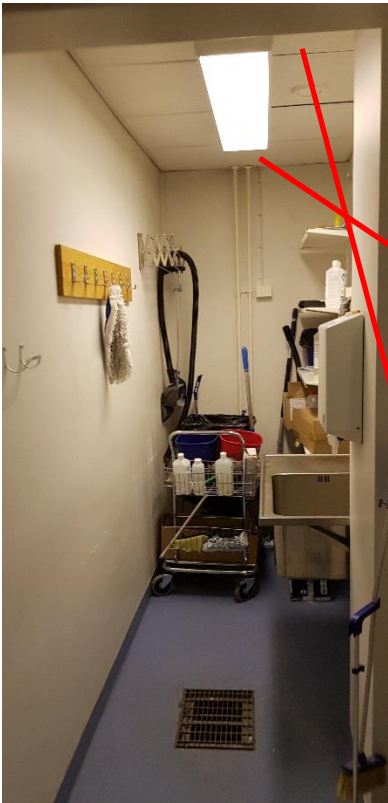
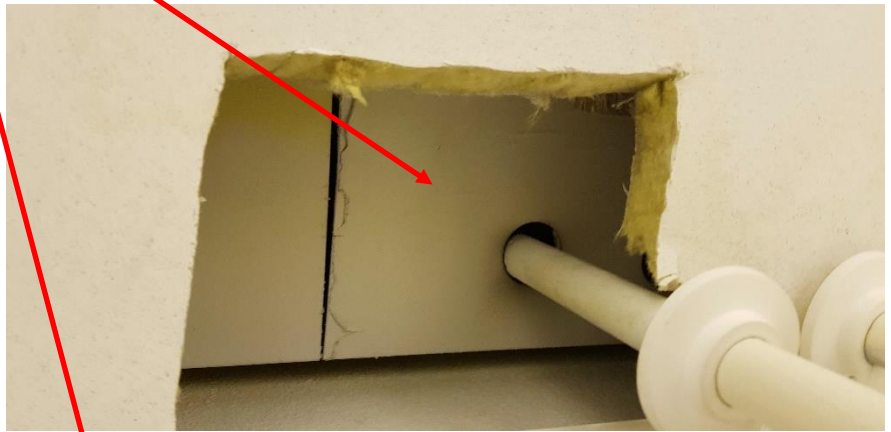
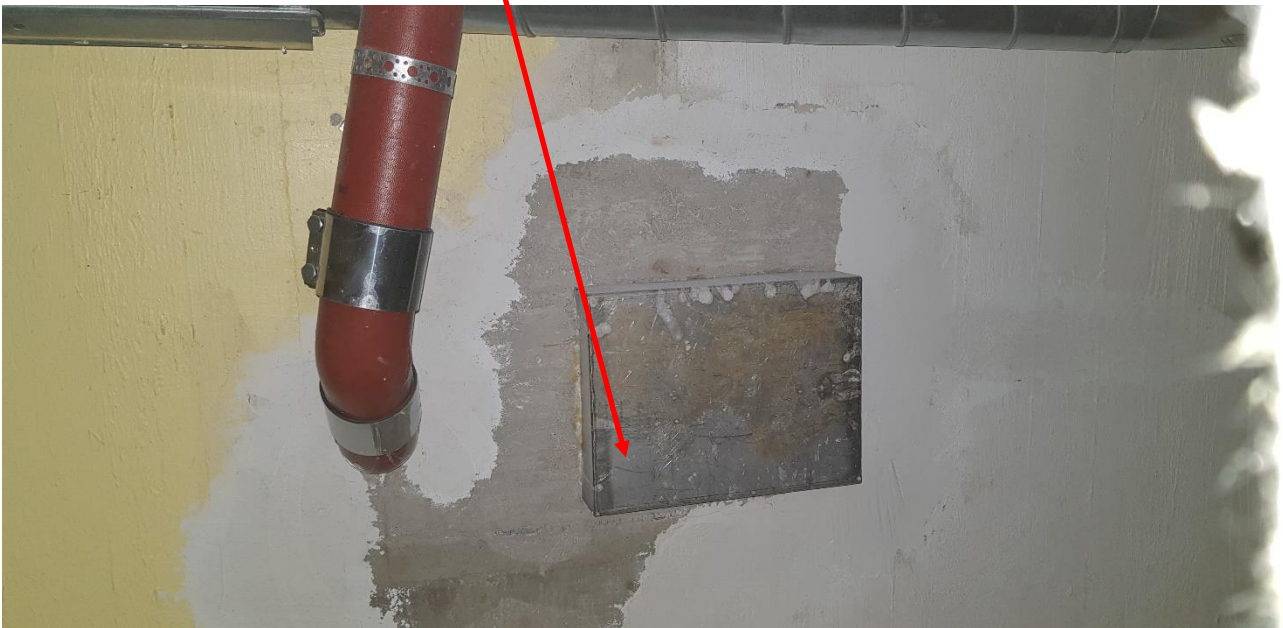
Lattiapinnat ovat tavanomaisesti kuluneita, eikä niiden kosteustekninen kunto ole heikentynyt. Siivouskomeron 1208 alakattorakenteissa on paikallisia kosteusjälkiä patteriputkien liittymän kautta päässeeseen veteen ja kurasyöppökotelon vesivuotojen takia.

**Siivouskomeron 1208 katto alakattolevyn kosteusjälkien kohdalla**

- siivouskomerossa 1208 alakattolevyt uusitaan kosteusjälkien kohdalta, kun patteriputkien liittymä lattiassa on tiivistetty 3-kerroksessa ja kurasyöppöaltan reunat on varmistettu vesitiiviiksi.
- kellarikerroksen osastointi alipaineistuksella ja osastoiduilla seinillä. Vaihtoehtoisesti kellarikerroksen tilat korjataan käyttöön
- tilassa 105 liitteessä 4.1 esitettyjen ilmapuotokohtien lisätiivistys ja tiiveyden laadunvarmistus
- kaksoislaattarakenteisen välipohjan ilmatiiveden parannus koko 1-kerroksen alueella ja tilassa 208
