# KUUSIKON KOULU

## KOSTEUS- JA SISÄILMATEKNINEN KUNTOTUTKIMUS

Projekti **Sisäilma- ja rakennetekniset tutkimukset**  
Projekti nro **1510064456**  
Asiakirjatyyppi **Raportti**  
Versio **JULKINEN**  
Päivämäärä **9.2.2022**  
Laatijat **Pirjo Karjalainen, Tiina Janhunen, Toni Lankinen,  
Janne Mäkinen, Karoliina Viitamäki**  
Tarkastaja **Tiina Janhunen, Pekka H. Ranta**  
Hyväksyjä **Tilaaaja**

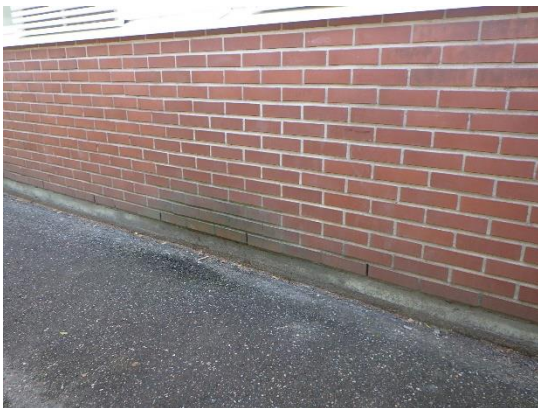
Kuva 7. A-osalla molemmin puolin rakennusta havaittiin muutamassa kohtaa sokkelin / ulkoseinän alaosassa kosteusjälkiä

- Nurmikkoalueen levittäytyminen sokkelin viereen lisää sokkelin kosteusrasitusta. Sokkelin vierustan puhdistaminen/nurmikon poisto on suositeltavaa tehdä.
- Sadevesien roiskuminen sokkeliin lisää niin ikään kosteusrasitusta. Räystäskourujen saumoissa on vuotoja ja ne on suositeltavaa korjata. Sadevesikaivojen puhtaana pitäminen auttaa veden juoksemista eikä vesiroskeita synny samalla tavalla kuin kaivojen ollessa lehtien tukkeamana.
- Tuuletusputkeen joutuvat roskat voivat tukkia putken ja ilmavirtauksen. Suositellaan sadehatun asentamista putken päähän niin, että ilmavirtaus ei esty.

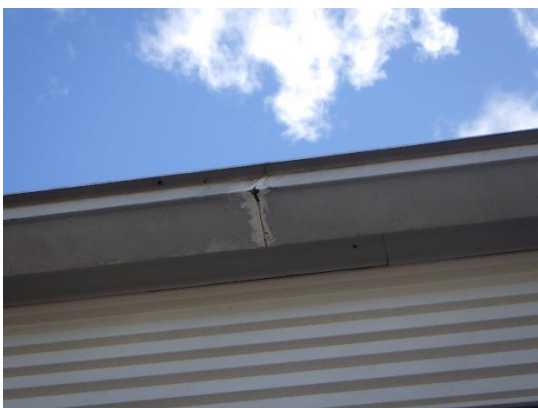
Kuva 8. Kosteusjäljet johtuvat räystäskourun saumasta tippuvasta vedestä

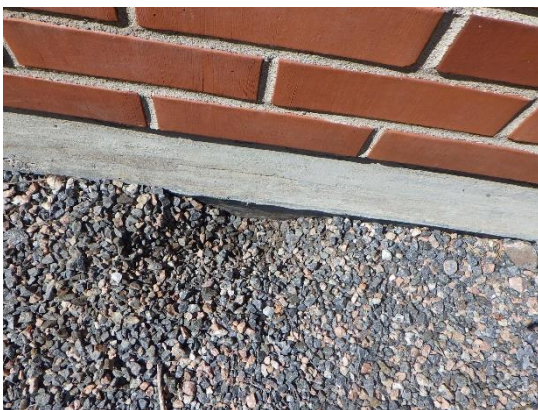
Kuva 9. Sokkelin alaosassa tehtiin havainto perusmuurilevystä

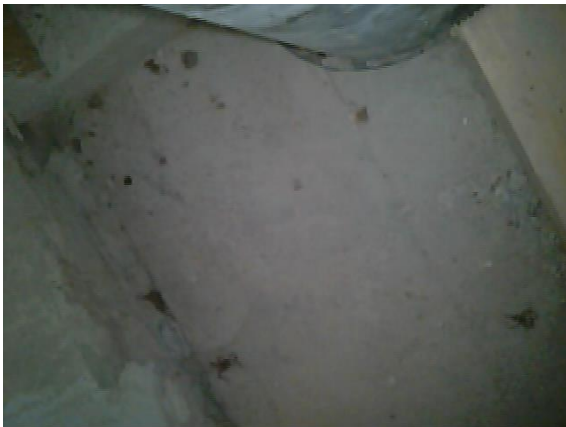
Kuva 22. Tiivistämätön läpivienti ja rakenneliittymä, kotelo käytävällä 135

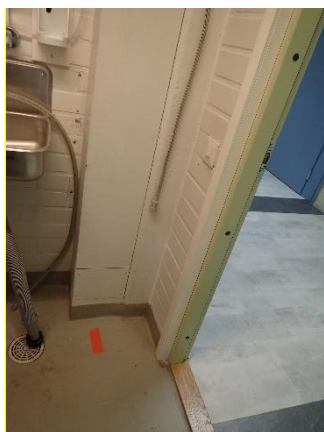
Kuva 23. Siivoushuone 130, pesuaineannostelijan letku on pilarin kohdalla ja pystykotelossa on viemäriputki. Kotelon sisällä puuosissa kosteuden aiheuttamia jälkiä.

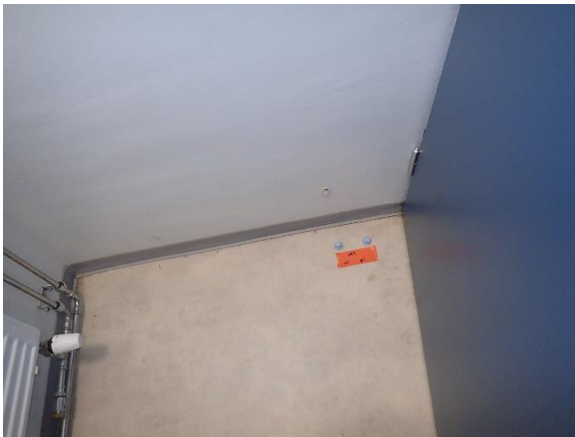
Muulla kohonneita pintakosteuden vertailuarvoja havaittiin tuulikaapissa 145 sekä opetustilassa 141 pienellä alueella. Opetustilassa 141 pintakosteudessa ei havaittu poikkeamaa tasoitteen pinnalta tarkasteltuna. Kohtaan porattiin kuitenkin reikä vertailumittauksen tekemistä varten. Pintalaatta oli kuitenkin ohuempi kuin lähtötiedoissa. Reiästä tuli voimakas maakellarin haju ja porauskohdassa tuli näkyviin tervapaperia ja rikkonaista betonia. Alkuperäisten LV-piirustusten mukaan kohdalla kulkee lämpöputket lattiarakenteessa. Tuulikaappiin 145 tehtiin tarkentava porareikämittaus, jonka perustella lattian suhteellinen kosteus on koholla. Kosteusmittaustulokset on koottu taulukkoon liitteessä 5.

Kuva 24. Tuulikaapin 145 lattian suhteellinen kosteus on koholla.

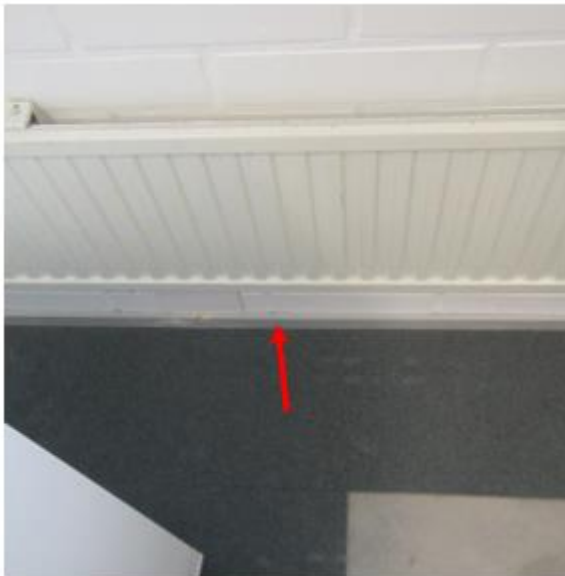
- pistemäinen vuotokohta jalkalistan yläreunan ja ulkoseinän liittymästä, tiilisauman kohdalta

Kuva 31. Pistemäinen vuoto. Opetustila 124

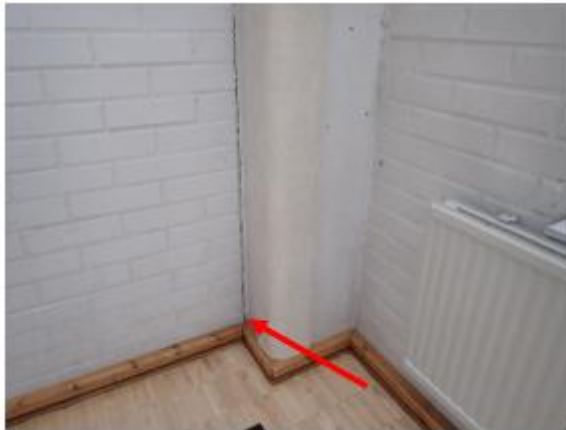
Kuva 46. Halkeama ulkoseinän ja pilarin rakenneliittymässä, kuva voimistelusalista.

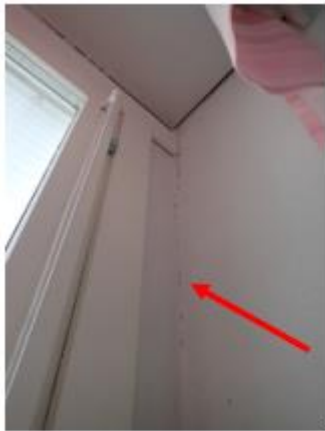
Kuva 47. Halkeama ulkoseinän ja pilarin rakenneliittymässä, kuva opetustilasta 207.

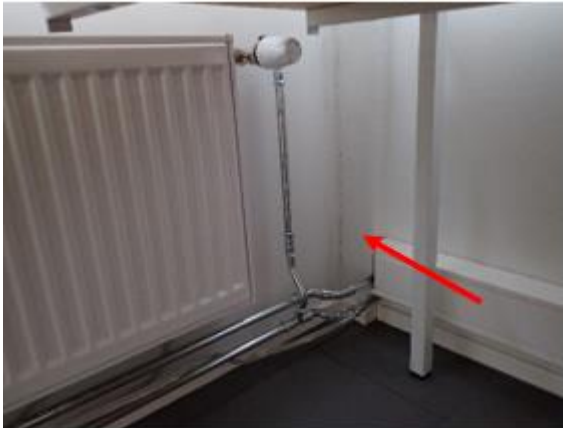
Kuva 48. Halkeamaa ulkoseinän ja pilarin rakenneliittymässä, kuva tilasta 160.

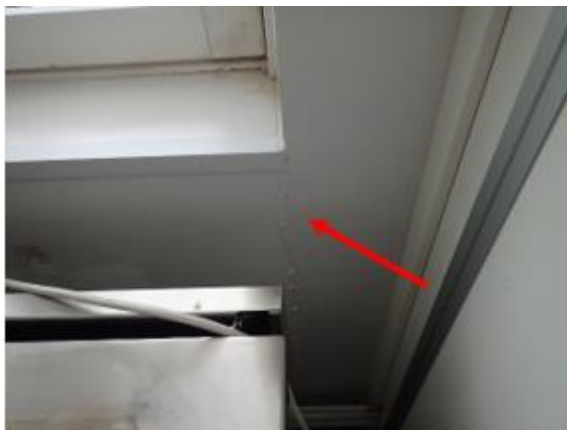
Kuva 49. Halkeama ulkoseinän ja pilarin rakenneliittymässä, kuva ruokasalista.

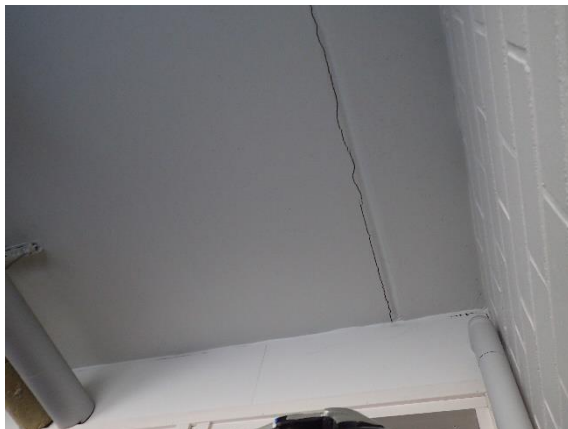
Tilojen 107 ja 108 on ontelolaatan saumassa halkeamaa ja IV-konehuoneeseen menevän porrashuoneen lattiassa on halkeama. Alakattotiloissa havaittiin runsaasti pölyä ja avoimia mineraalikutintoja.

Kuva 64. Ontelolaatan saumassa halkeamaa, kuva ulkoiluvälinevarastosta 108.

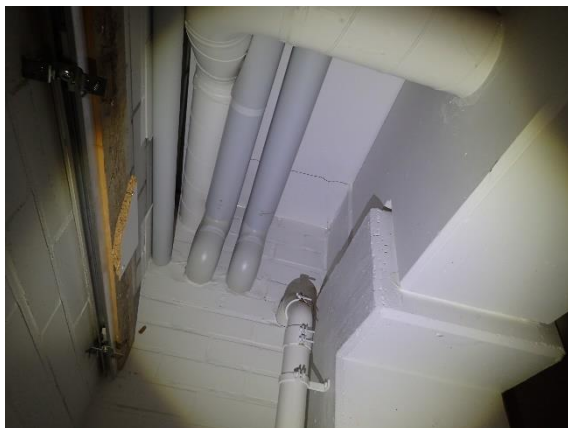
Kuva 65. Sama halkeama jatkuu tuoli- ja näyttämövaraston puolella 107.

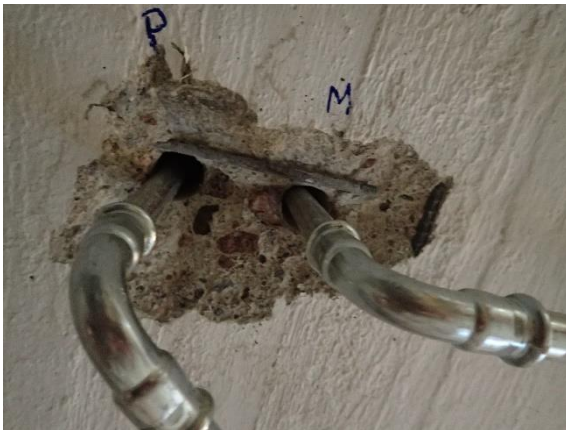
Kuva 66. B-osan välipohjassa on useita läpivientejä, joita ei ole tiivistetty. Maakellarin haju pääsee leviämään ainakin välipohjan eristekerrokseen saakka, osittain ensimmäisen kerroksen sisäilmaan saakka.

B-osalla välipohjien suurimpana puutteena havaittiin tiivistämättömät läpiviennit, joiden kautta epäpuhtaudet kulkeutuvat eristekerrokseen ja kerrosten välillä. Tiivistämättömien läpivientien kautta kulkeutuvat epäpuhtaudet heikentävät sisäilman laatua ja aiheuttavat hajuhaittoja. Osassa tiloja havaituilla kemiallisilla hajuilla voi olla sisäilman laatua heikentävä vaikutus.

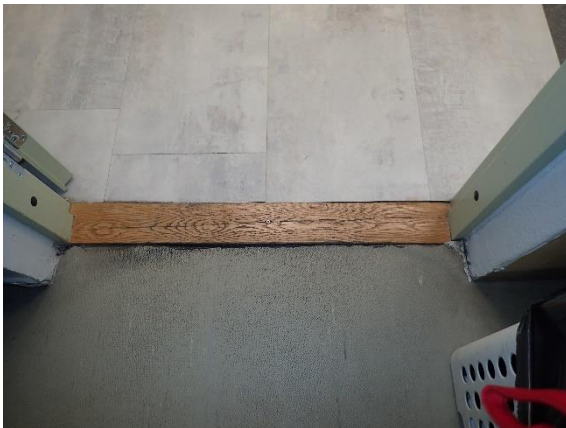
Kuva 68. Siivouskeskuksen 173 lattiamatto on revennyt kynnyksen kohdalta. Myös kynnyslauta on haljennut.

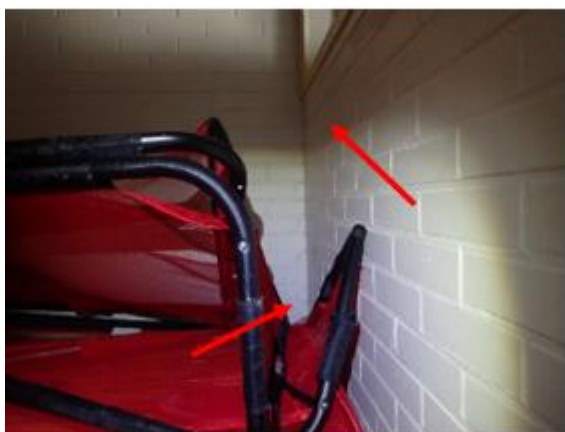
A-osan tiilimuuratuissa väliseinissä havaittiin muutamia pystyhalkeamia; tuoli- ja näyttämövarastossa 107, välinevarastossa 120

Kuva 70. Tuoli- ja näyttämövaraston väliseinässä on pystyhalkeama.

- Halkeamien seuranta ja tarvittaessa korjaus
- Liikuntasauaman korjaus
- Paikallisen kosteusvaurion korjaus porareikämittapisteen PR5 alueella

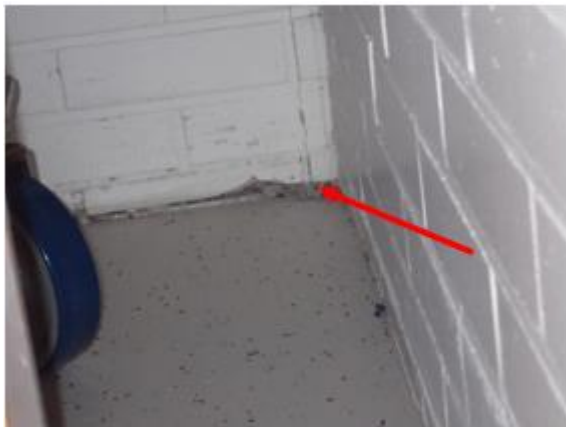
Kuva 71. Halkeama jatkuu lattiaan saakka.

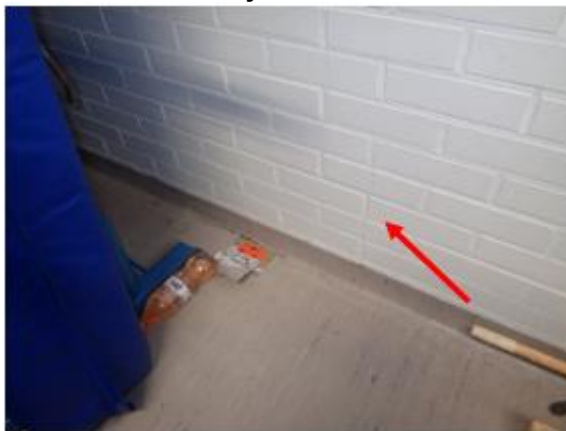
Kuva 72. Välinevaraston 120 väliseinässä on pystyhalkeama

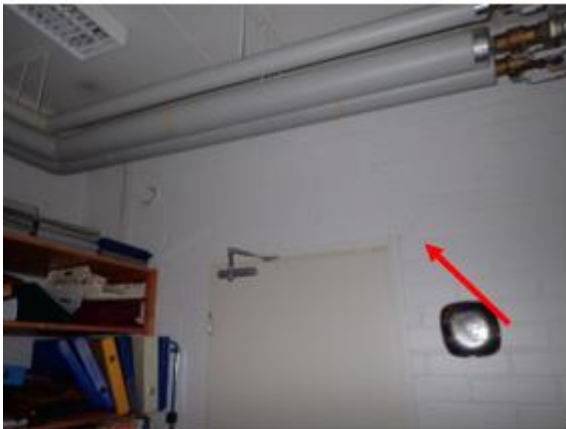
Tiilimuurauksen saumoja seuraava halkeama monistus- ja materiaalivaraston 223 välioiven yläkulmassa, samalla kohdalla vuoden 2012 havainto.

Kuva 73. Halkeama väliooven oikeasta yläkulmasta ylöspäin. Tila 223

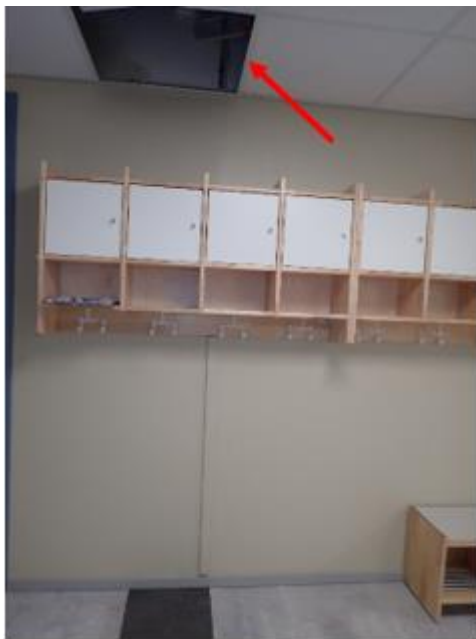
Kuva 74. Liikuntasauma käytävän 135 kohdalla, sauma on avoin alakaton yläpuolella.

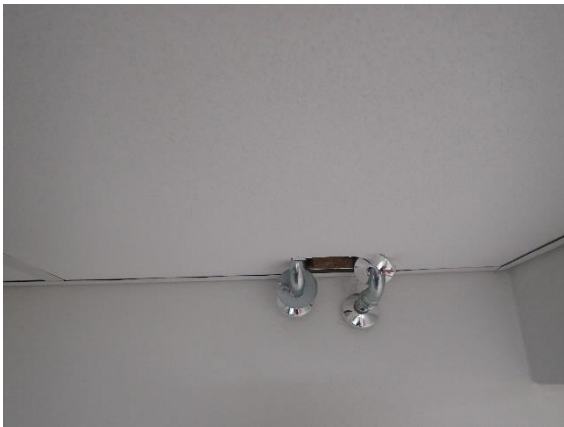
Kuva 75. Putkiläpivienti väliseinässä liikuntasauman kohdalla tilaan 155, kuva käytävältä 135.

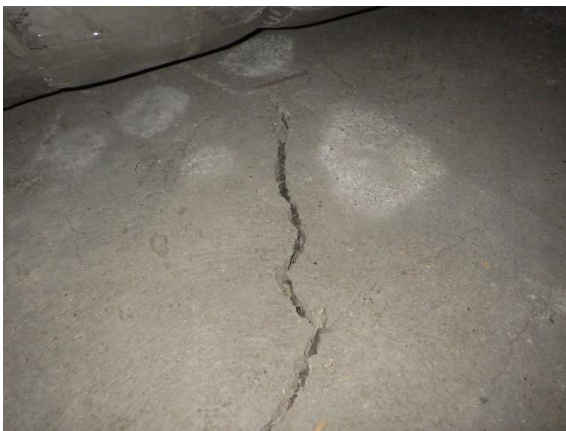
Kuva 86. Palopermannossa havaittiin halkeamia

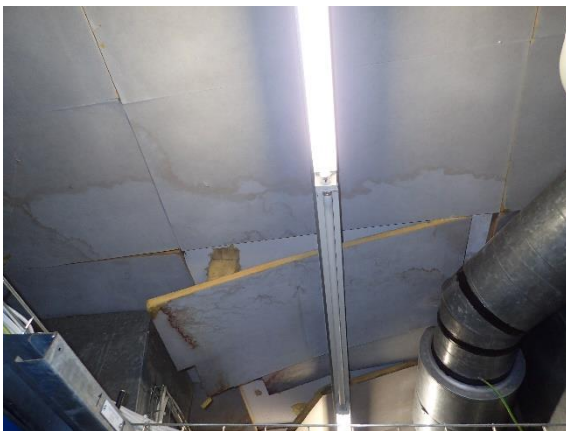
Kuva 101. A-osan IV-konehuoneen katossa on runsaasti kosteusjälkiä ja akustolevyjä on irronnut.

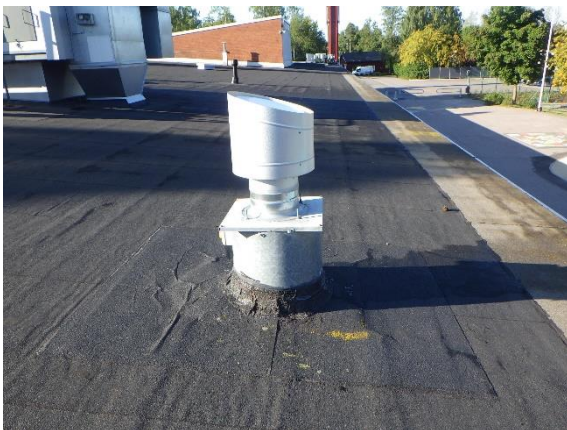
Kuva 106. B-osan katolla olevan huippumurin osalla huopa on nostettu peltiä vasten. Tiivistysmassassa havaittiin halkeamia, vuotoja ei yläpohjatilan puolelta havaittu

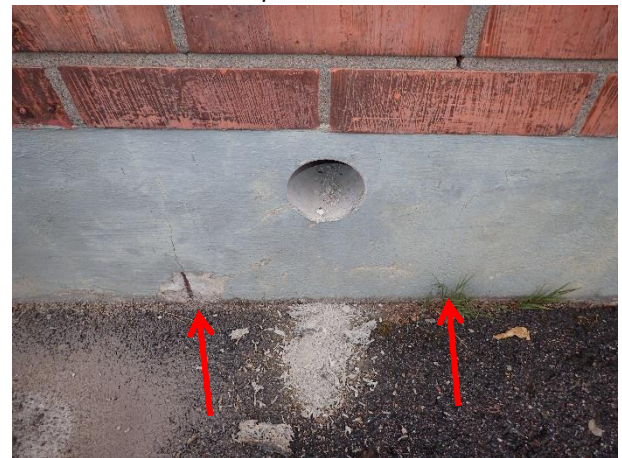
- Rakenne on alkuperäisen suunnitelman kaltainen, tarkkaa rakennetyyppiä ei ollut käytettävissä
- Avauksesta havaittiin maakellarimaista hajua.
- Sokkelin ulkopinnassa on pystyhalkeamia ja raudoitusta on tullut näkyviin.

Kuva 4. Raudoitusta on tullut näkyviin ja sokkelissa on pystyhalkeamia.

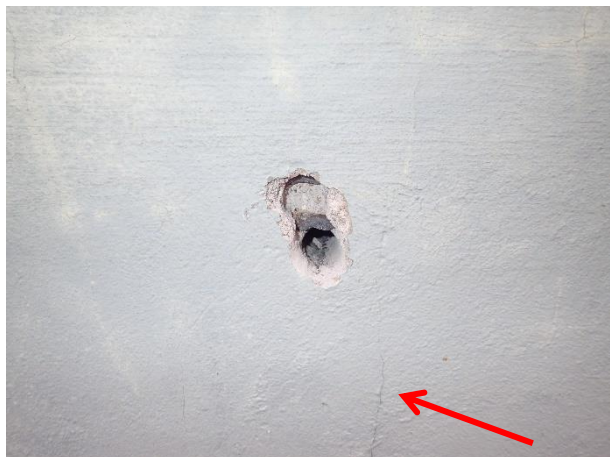
- Rakenne on alkuperäinen
- Avauskohdasta ei havaittu poikkeavia hajuja eikä kosteusjälkiä
- Materiaalinäyte on otettu koko eristekerroksen vahvuudelta
- Ulkoseinässä/sokkelissa on pystyhalkeamia

Kuva 3. Rakennekerroksia ja pystyhalkeama avauskohdan vieressä.
