# TUTKIMUSSELOSTUS

LUMON LUKIO

RAJATTU SISÄILMATEKNINEN KUNTOTUTKIMUS

7.2.2022

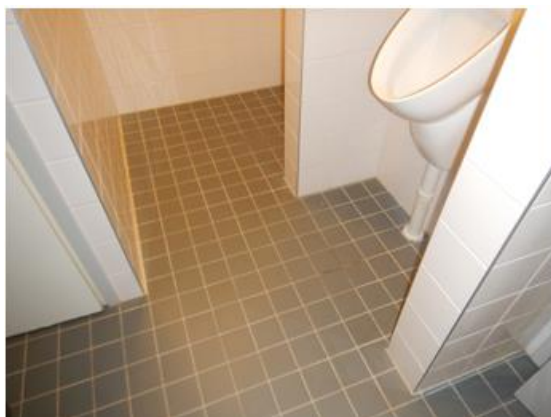
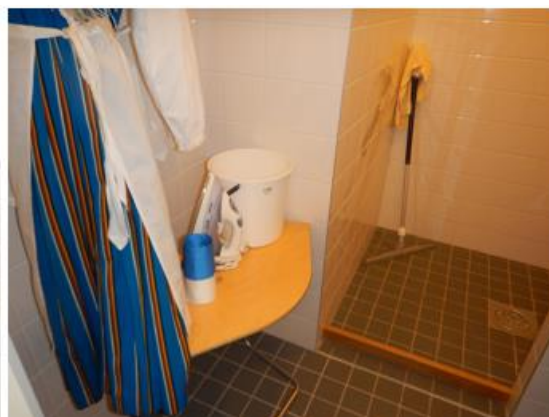
Kuva 6a ja b. Vasemman puoleisessa kuvassa on esitetty opettajien miesten (tilanumero 219) ja oikean puoleisessa kuvassa opettajien naisten wc- ja pesutilojen (tilanumero 220) lattiapäällysteenä oleva alkuperäinen keraaminen laatta.

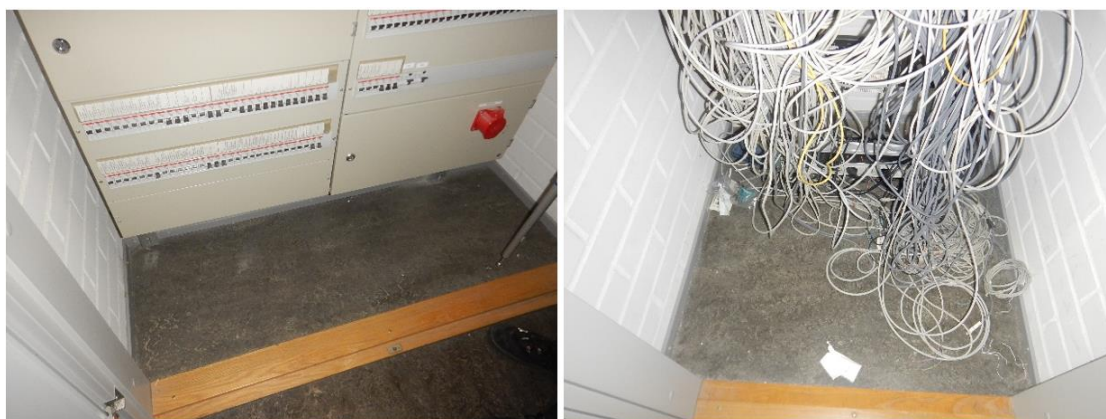
Kuva 8a ja b. Vasemman puoleisessa kuvassa on käytävällä olevan teknisen tilan (ryhmäkeskus) ja oikean puoleisessa kuvassa käytävällä olevan atk-tilan lattiapinnoitteena oleva linoleumimatto. Tilojen lattiapinnat ovat pölyiset ja likaiset. Tiloista ei ole läpivientejä alapohjarakenteisiin.

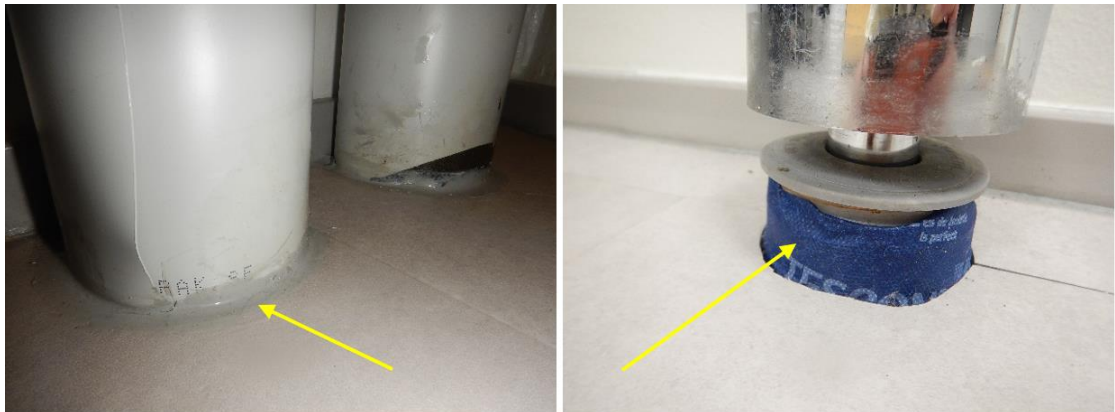
Kuva 11a ja b. Terveystilojen välipohjaalattassa on lämpö- ja viemäriputkien läpivientejä. Vasemman puoleisessa kuvassa on esitetty lepohuoneen (tilanumero 211) lämpöputkien lattian läpiviennit. Läpiviennit on tiivistetty lattian vinyylilaatan ja lämpöputken muovisen suojakuoren ulkopinnan liittymästä, ei betonilaatan yläpinnan ja lämpöputken liittymästä. Oikean puoleisessa kuvassa on esitetty terveydenhoitajan (tilanumero 210) lavuaarin viemäriputken lattian läpivienti. Läpivienti on tiivistetty kangaspintaisella yleisteipillä (TESCON No1), jota käytetään mm. höyrynsulkujen teipaukseen.

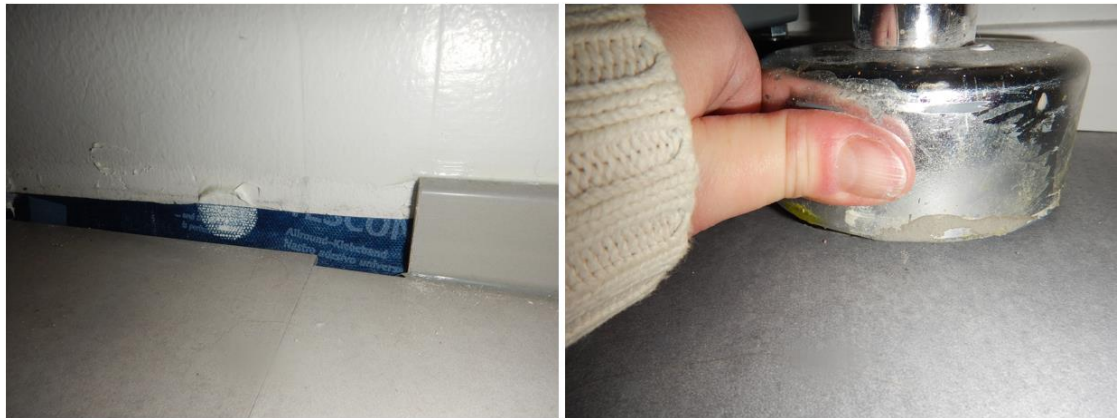
Kuva 12a ja b. Vasemmanpuoleisessa kuvassa on esitetty lepohuoneen seinälat-tialiittymästä näkyvä rakenneliittymän tiivistykseen käytetty kangaspintainen yleis-teippi (TESCON No1), kohdalla, jossa jalkalistaa ei oltu asennettu paikoilleen. Oikean puoleisessa kuvassa on esitetty kuraattorin huoneen (tilanumero 212) lavuaarin vie-märiputken lattian läpivienti, jonka mansettia ei käsin saatu nostettua läpiviennin tiivistyksen tarkastusta varten.

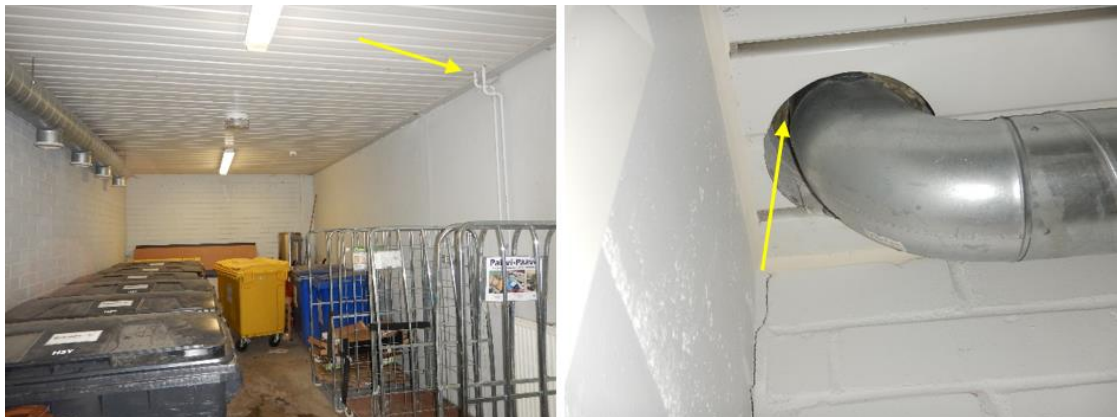
Kuva 13a ja b. Vasemman puoleisessa kuvassa on esitetty valokuva ensimmäisen kerroksen jätehuoneesta, jonne on kulku huoltopihalta. Jätehuoneen alakatossa on patteriputkien läpiviennit. Toisen kerroksen tutkimusalueella ei havaittu ko. patteriput-kien läpivientejä. Oikean puoleisessa kuvassa on esitetty valokuva lähettämön (tila-numero 114) alakaton ilmanvaihtoputken läpiviennistä. Läpiviennissä on havaitta-vissa pinnoittamatonta mineraalivillaa.

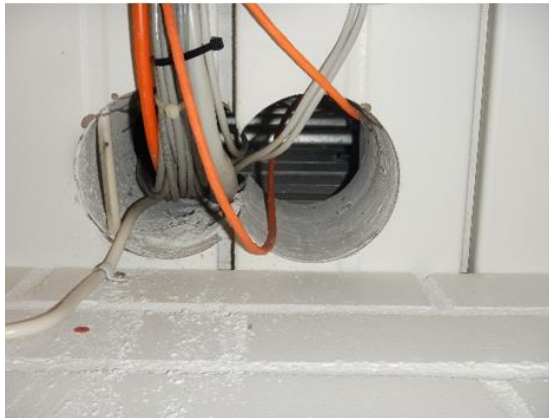
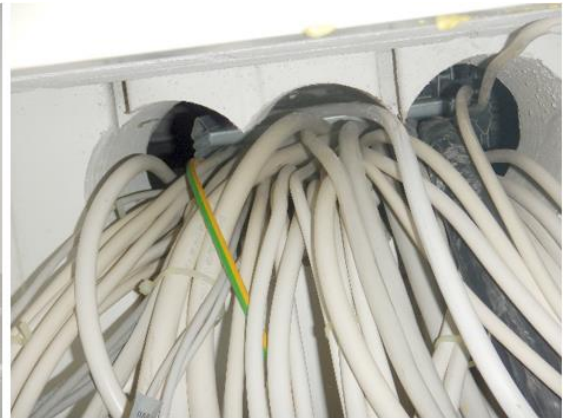
Kuva 14a ja b. Vasemman puoleisessa kuvassa on esitetty valokuva ensimmäisen kerroksen ATK-tilan (tilanumero 102) katon tiivistämättömistä sähköläpivienneistä. Oikean puoleisessa kuvassa on esitetty ensimmäisen kerroksen jakokeskuksen (tilanumero 106) katon tiivistämättömistä sähköläpivienneistä. Toisen kerroksen tutkimusalueella ei havaittu ko. sähköläpivientejä. Betonilaatan yläpuolella on selvästi tyhjää ilmatilaa.

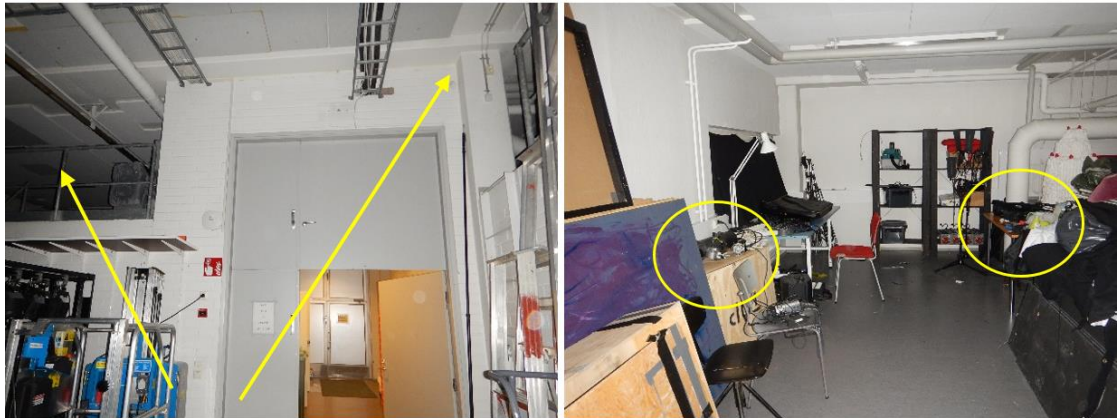
Kuva 16a ja b. Vasemmanpuoleisessa kuvassa on esitetty tutkimusalueen ulkopuolella sijaitsevan auditorion varaston (tilanumero 104) puolelta havainnoitu jätehuoneen (115), lähettämön (114) ja auditorion varaston (105) päällä oleva parvivarasto sekä lepoahuoneen nurkassa olevan pilarin kohta. Parvi ja pilari on merkitty kuvaan keltaisella nuolella. Oikeanpuoleisessa kuvassa on esitetty jätehuoneen päällä parvella olevat lämpöputket ja jätehuoneen poistoilmakanava.

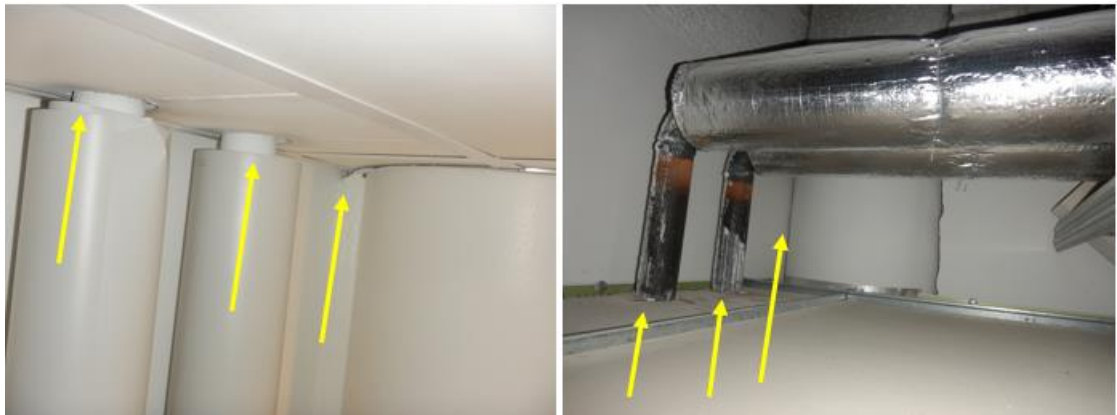
Kuva 18a ja b. Vasemman puoleisessa kuvassa on esitetty lepohuoneen (tilanumero 211) lämpöputkien alakaton läpivienti sekä nurkassa olevan pilarin ja väliseinän liittymän massaus. Putkiläpiviennit ovat tiivistämättä, vrt. kuva 11, jossa on esitetty, kuinka putkiläpiviennit on tiivistetty lattian vinyylilaatan ja lämpöputken muovisen suojakuoren ulkopinnan liittymästä, ei betonilaatan yläpinnan ja lämpöputken liittymästä. Oikean puoleisessa kuvassa on esitetty sama kohta alakaton puolelta. Valokuvissa näkyy myös pyöreä pystypilari, jonka liittymiä ei ole kaikilta osin massattu tiiviiksi.

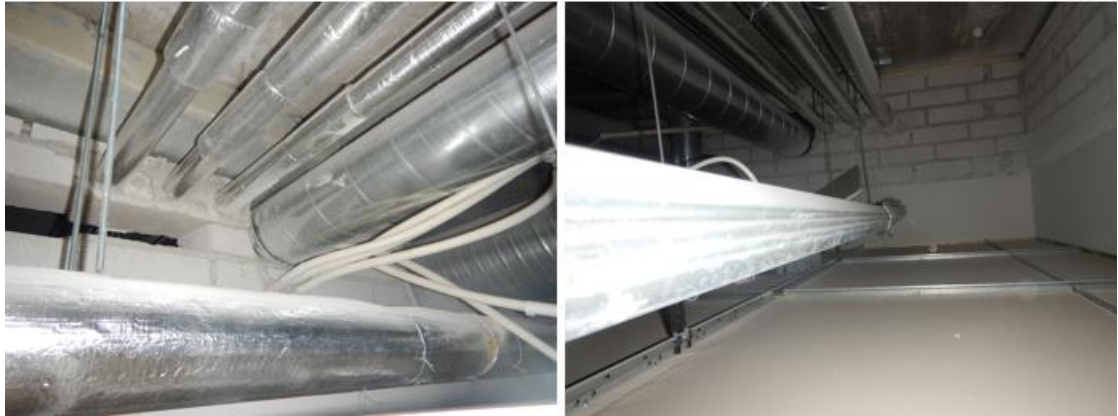
*Kuva 19a ja b. Kuvissa on esitetty lepohuoneen (tilanumero 211) alakattotilan läpiviennit viereisiin tiloihin. Vasemman puoleisessa kuvassa aulatilaa alakattotilaan ja oikean puoleisessa kuvassa terveydenhoitajan (tilanumero 210) alakattotilaan. Alakattotila on pääsääntöisesti siisti, joskin levyjen ja putkien pinnassa on jonkin verran pölykertymää. Väliseinien yläosien aukkojen ja putkiläpivientien kautta on ilmayhteyksiä tilasta toiseen.*

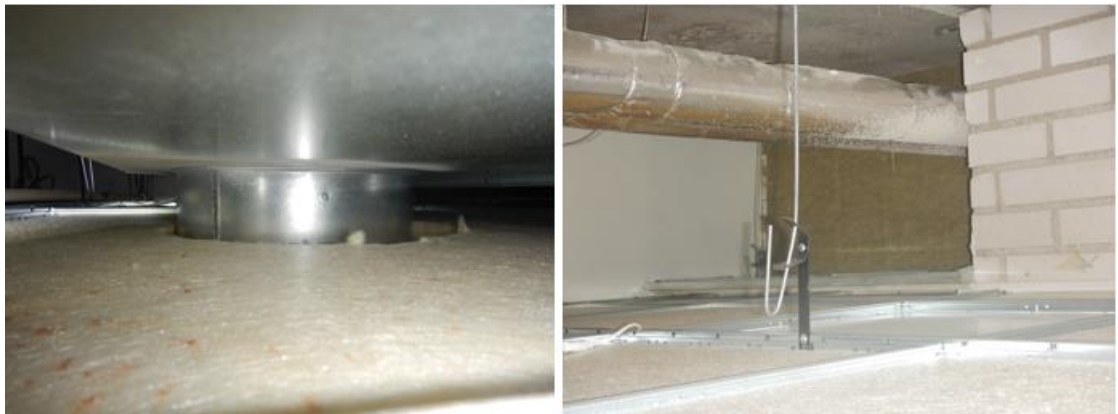
*Kuva 20a ja b. Terveydenhoitajan huoneen (tilanumero 210) alakattona on villapohjainen akustolevy. Vasemman puoleisessa kuvassa on esitetty ilmanvaihtokanavan alakaton läpivienti, jossa alakattolevyä on leikattu ja villapinta on avoimena. Oikean puoleisessa kuvassa on terveydenhoitajan ja kuraattorin huoneen väliin noin 10 vuotta sitten tehdyn uuden väliseinän kohta oven päällä. Oven päällä alakattotilassa ei väliseinän mineraalivillalevyn pintaa ole levytetty.*

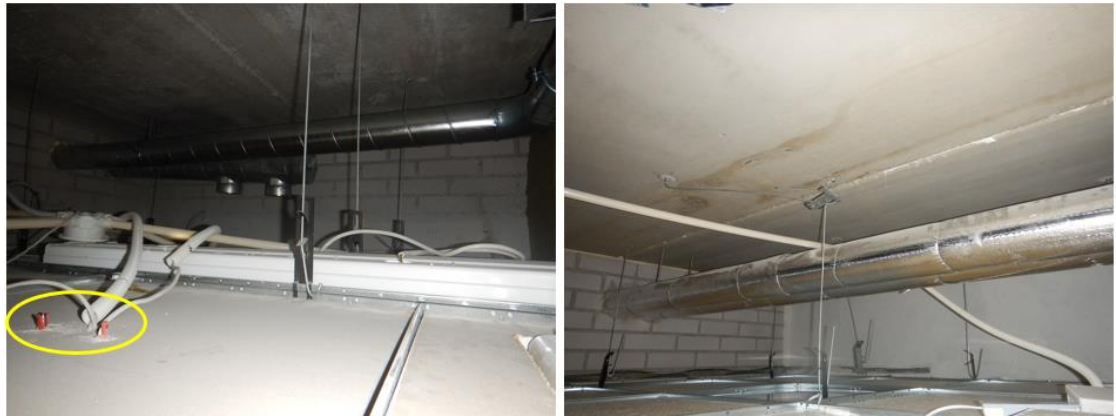
Kuva 21a ja b. Vasemman puoleisessa kuvassa on esitetty kuraattorin (tilanumero 212) ja oikean puoleisessa kuvassa rehtorin (tilanumero 222) alakattotilaa. Kuraattorin tilassa on kipsilevyalakatto ja rehtorin huoneessa villapohjainen akustolevy. Kipsilevyalakaton sähköläpivientien kohdalla on rakennusmateriaalipölyä. Alakattotiloissa on jonkin verran pölyä talotekniikan asennuksien päällä.

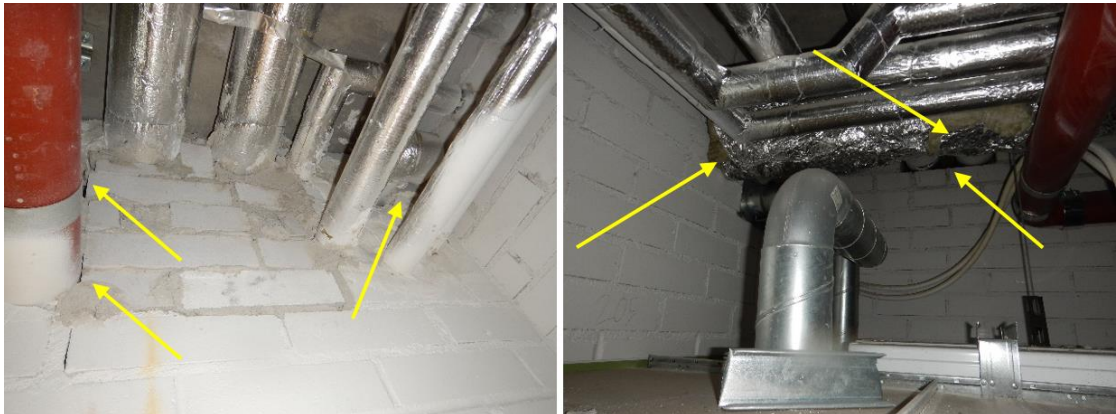
Kuva 22a ja b. Arkistossa (tilanumero 219) alakattorakenteena on kipsilevyt. Tilan vieressä on talotekniikan tiilirakenteinen hormi. Vasemman puoleisessa kuvassa on esitetty alakattotilassa havaittujen tiilihormin laastisaumojen rakoja ja oikeanpuoleisessa kuvassa alakattotilassa olevien putkien avonaista villapintaa sekä läpiviennit odotustilan alakattotilaan.

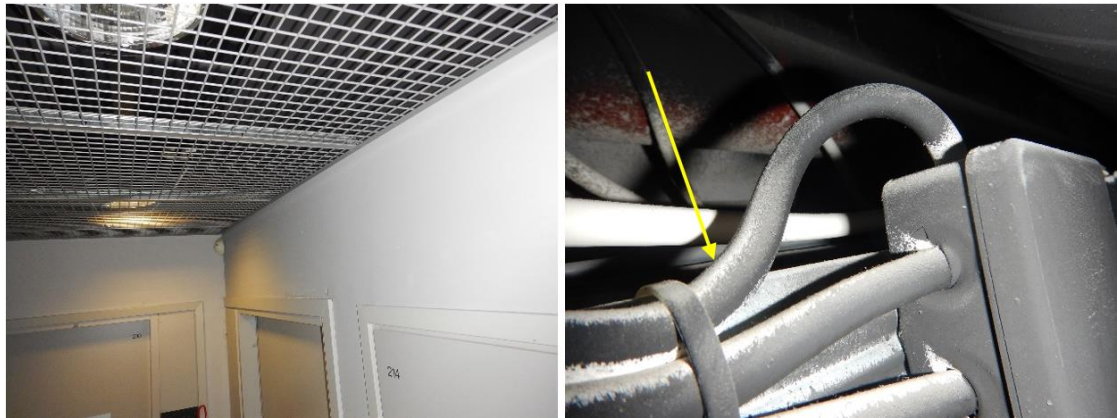
Kuva 23a ja b. Vasemman puoleisessa kuvassa on esitetty odotustilassa (tilanumero 209) ja käytävällä (tilanumero 218) oleva ritiläalakatto. Oikean puoleisessa kuvassa on lähikuva käytävän alakattotilan sähköjohdoista, joiden päälle on kertynyt runsaasti pölyä.

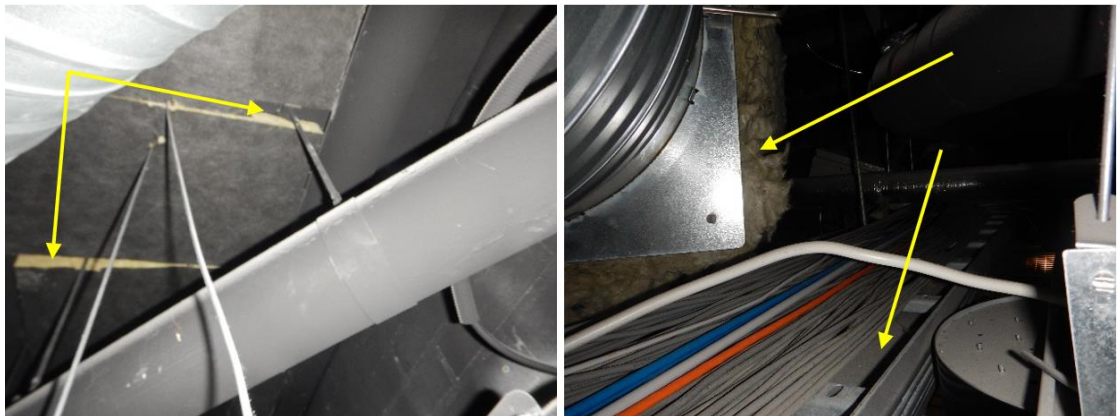
Kuva 24a ja b. Vasemman puoleisessa kuvassa on esitetty odotustilan kohdalla alakattotilassa todetut avonaiset akustolevyjen villapinnat ja oikean puoleisessa kuvassa odotustilan alakattotilassa iso alue vapaata villapintaa ilmanvaihtojärjestelmän eristeissä. Alakattotilan sähköarinoiden päälle on kertynyt runsaasti pölyä.

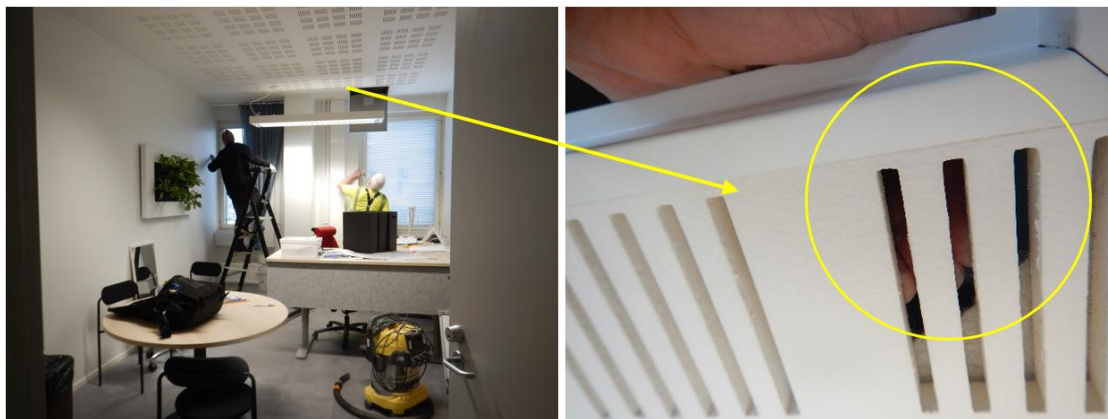
Kuva 25a ja b. Vasemman puoleisessa kuvassa on esitetty apulaisrehtorin kiinteän kipsilevyalakaton huoltoluukunsijainti ja oikeanpuoleisessa kuvassa avatun huoltoluukun kohdalta otettu valokuva, josta on havaittavissa ettei alakaton reikäkuvioinnin päällä ole kaikilta osin sinne kuuluvaa suodatinkangasta.

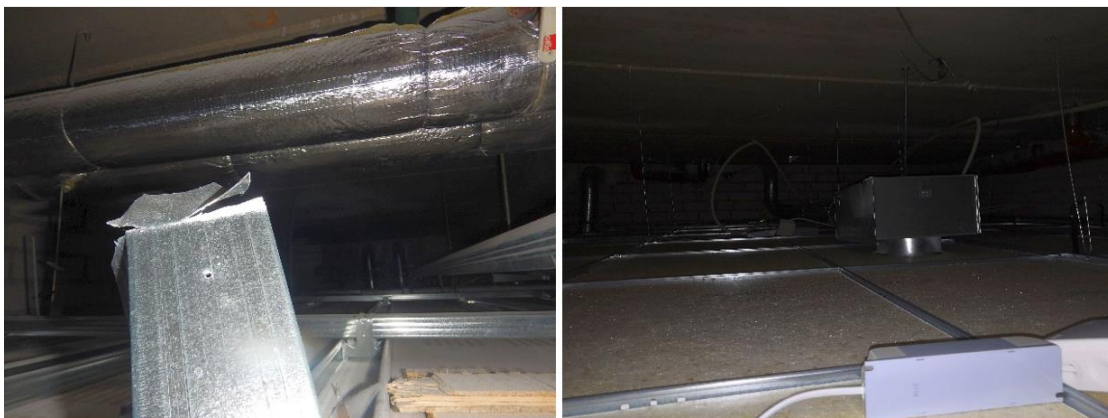
Kuva 26a ja b. Vasemman puoleisessa kuvassa on esitetty yleiskuva apulaisrehtorin huoneen alakattotilasta ja oikeanpuoleisessa kuvassa yleiskuva rehtorin huoneen alakattotilasta. Etenkin apulaisrehtorin huoneen alkuperäisessä alakattotilassa oli reilusti pölykertymää.

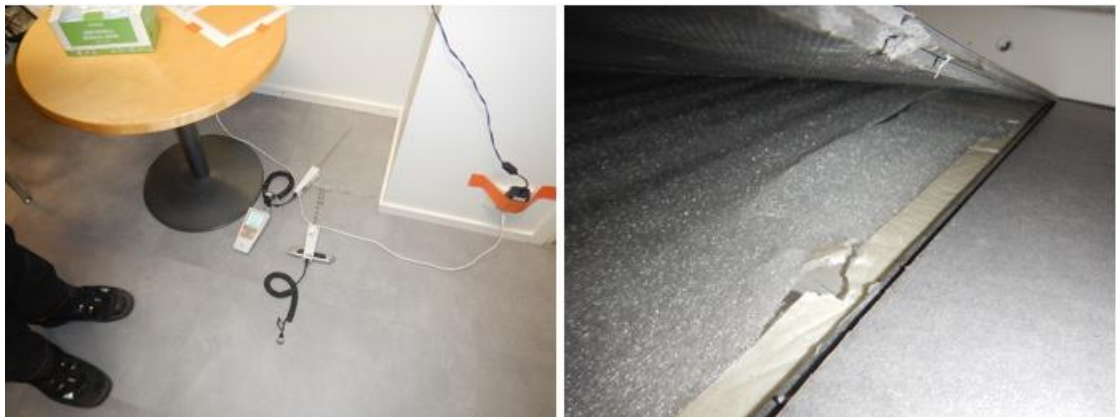
*Kuva 27a ja b. Vasemman puoleisessa kuvassa on esitetty kuraattorin (tilanumero 212) tilaan tehdyn viiltomittauksen V1 mittausjärjestelyt ja oikean puoleisessa kuvassa on näkyv kelluvan vinyylilaattalattian alapuolen askeläänieristeenä toimiva alusmateriaali. Alusmateriaalin saumat on teipattu maalarinteipillä. Alusmateriaalin alapuolella oleva tasoitekerros betonilaatan päällä on varsin sileä. Havaintojen perusteella ei voi sanoa, onko siinä jokin ohut kapselointikerros.*

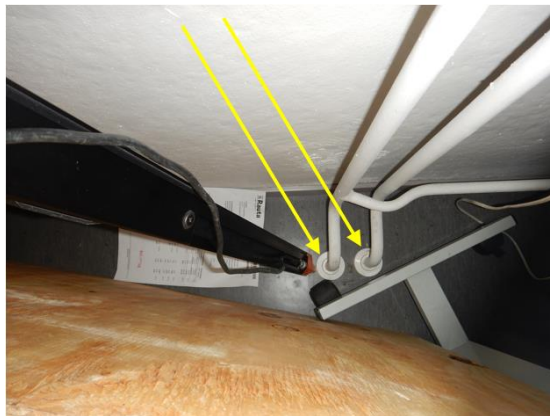
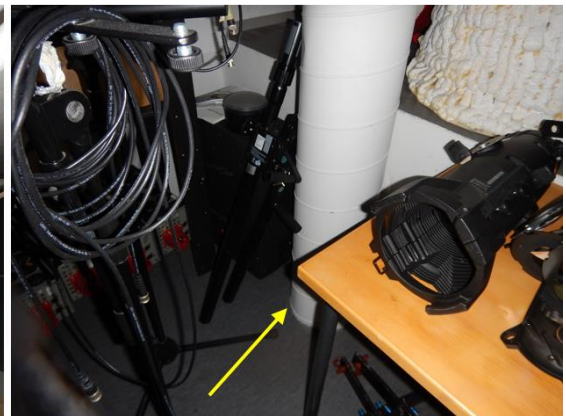
Kuva 29a ja b. Vasemman puoleisessa kuvassa on esitetty jätehuoneen päällä olevan parven lämpöputkien läpiviennit, joista todettiin hetkellisesti analysaattorin ollessa herkimmillään pientä ilmavuotoa. Jätehuoneen poistoilmakanava on esitetty oikeanpuoleisessa kuvassa.

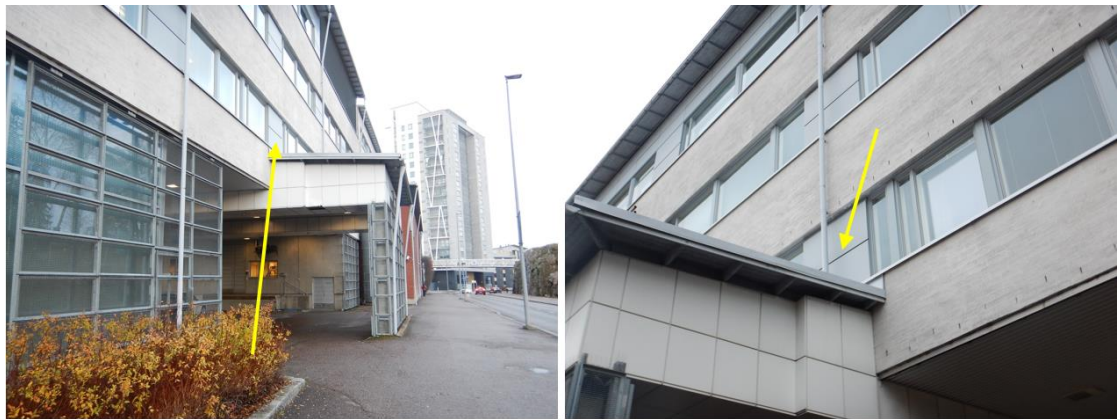
*Kuva 31a ja b. Kuvassa on esitetty valokuvia tutkimusalueen julkisivusta maasta kuvattuna. Vasemman puoleisessa kuvassa on merkitty nuolella huoltopihan katoksen toisen päädyn kohdalla oleva kanslian alumiinikasettilevytyks ikkunavälissä ja oikeanpuoleisessa kuvassa on merkitty nuolella huoltopihan katoksen toisen päädyn kohdalla oleva apulaisrehtorin huoneen alumiinikasettilevytyks ikkunavälissä. Apulaisrehtorin huoneen kohdalla on myös kattovesien syöksytorvi. Huoltopihan katoksen päälle saattaa kertyä vettä, lunta ja jäätä, joka voi päästä tutkimusalueen ulkoseinärakenteisiin, mikäli katoksen vedeneristyksen ylösnostoissa on puutteita.*

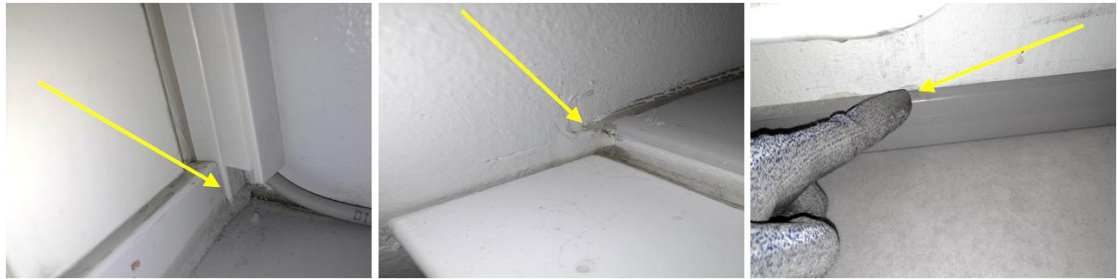
Kuva 32a - c. Valokuvia rehtorin huoneen ulkoseinän merkkiainekokeessa todetuista ilmavuodoista noin -2 Pa alipainetilanteessa. Vasemmanpuoleisessa kuvassa on esitetty ilmavuotokohta ikkunan alaosan karmin puuliitoksista, keskimmaisessä kuvassa pistemäinen ilmavuotokohta ikkunapenkin alta (massauksessa rako) ja oikeanpuoleisessa kuvassa ilmavuotokohta lattia-seinäliitymässä.

Ulkoseinien epätiivien rakenneliitosten kautta rakenteiden mahdollisilla epäpuhtauksilla on mahdollisuus kulkeutua sisäilmaan ilmavirtausten mukana sisäilmaan. Ulkoseinärakenteiden materiaalinäytteissä ei kuitenkaan todettu mikrobikasvua, vaikka näytteet otettiin kohdista, joissa kosteusvaurioriski oli suurin. Tutkimusten perusteella ulkoseinärakenteen rakenneliitosten kautta tapahtuvien ilmavuotojen merkitystä koettuun sisäilman laatuun voidaan pitää suhteellisen vähäisenä, eikä näin ollen ikkunoihin ja julkisivuihin kohdistu välitöntä korjaustarvetta.

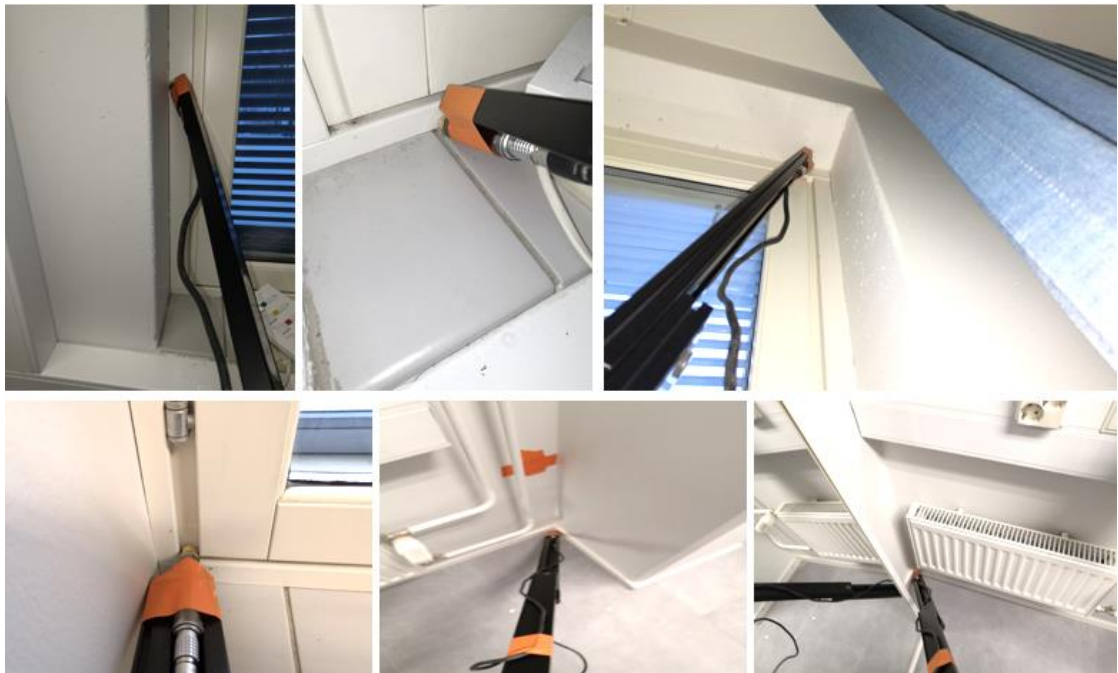
Kuva 33a - f. Valokuvia apulaisrehtorin huoneen ulkoseinän merkkiainekokeessa todetuista ilmavuodoista noin -2 Pa alipainetilanteessa. Ylärivissä vasemmanpuoleisessa kuvassa on esitetty ilmavuotokohta ikkunasmyygin ja peitelistan välistä, keskimmaisessä kuvassa ilmavuotokohta ikkunapenkin ja peitelistan välistä ja oikeanpuoleisessa kuvassa ilmavuotokohta ikkunan ylityspalkin ja peitelistan välistä. Alarivissä vasemmanpuoleisessa kuvassa on esitetty ilmavuotokohta ikkunakarmin puuliitoksista, keskimmaisessä kuvassa ilmavuotokohta seinän ja lattian liitoksesta väliseinän vieressä ja oikeanpuoleisessa kuvassa ilmavuotokohta seinän ja lattian liitoksesta pilarin vieressä.

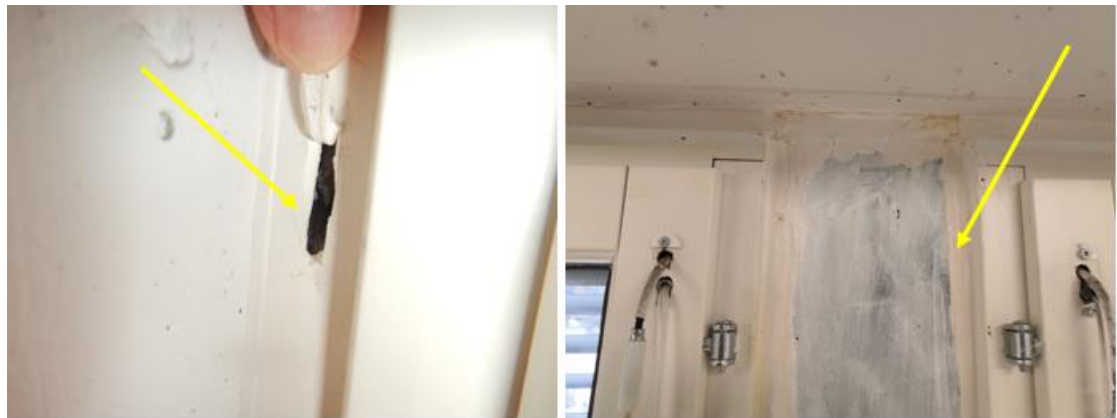
*Kuva 34a ja b. Vasemman puoleisessa kuvassa on esitetty apulaisrehtorin huoneen (tilanumero 221) poistetun ikkunalistan alla oleva joustava massa. Massaukseen tehtiin reikä sen takana olevan materiaalin selvittämistä varten. Havainnon perusteella karmiväliin on asennettu solumuovieristettä massan alle. Oikeanpuoleisessa kuvassa on esitetty rehtorin huoneen (tilanumero 222) ikkunavälin tiivistys. Tiivistys on toteutettu höyrynsulkumuovilla tai vahvikekankaalla, joka on tiivistetty ikkunakarmiin tiivistysmassalla / -pinnoitteella.*

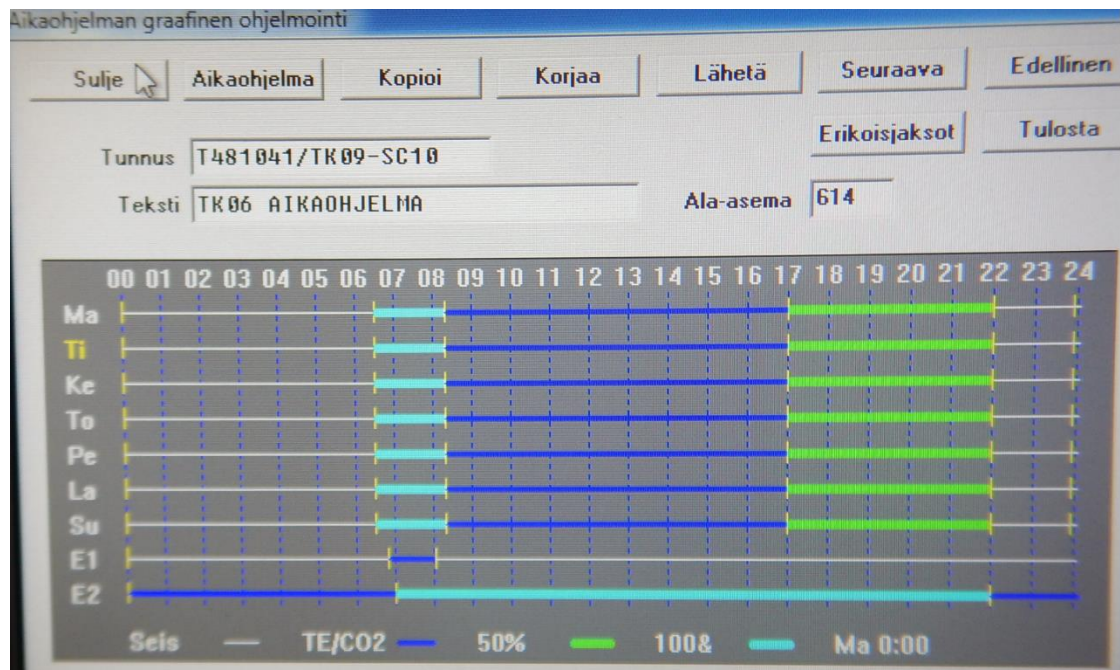
Kuva 36. Ilmanvaihtokoneen TK09 valvomopäätteeltä otettu valokuva ilmanvaihtokoneen aikaohjelmasta. Valvomopäätteen tekstissä on virheellisesti merkintä TK06, vaikka kyseessä on TK09.

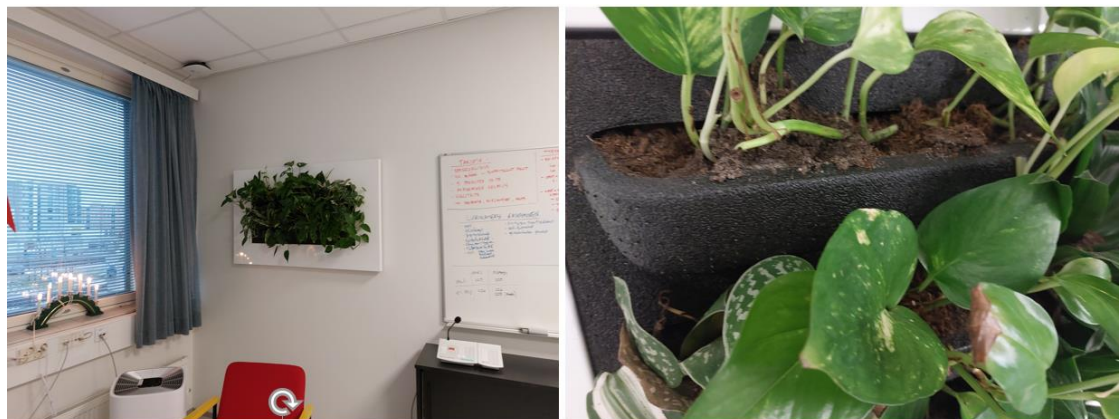
Kuva 37a ja b. Joissakin tiloissa on ns. viherseinä. Vasemmanpuoleisessa kuvassa on esitetty yleiskuva viherseinästä ja oikeanpuoleisessa kuvassa lähikuva viherseinän kukkamullasta. Ensimmäisenä tutkimuspäivänä 14.12.2021 rehtorin huoneessa oli aistittavissa voimakas mikrobien haju kukkamullasta, mutta toisena tutkimuspäivänä 28.12.2021 hajua ei juurikaan huomannut.

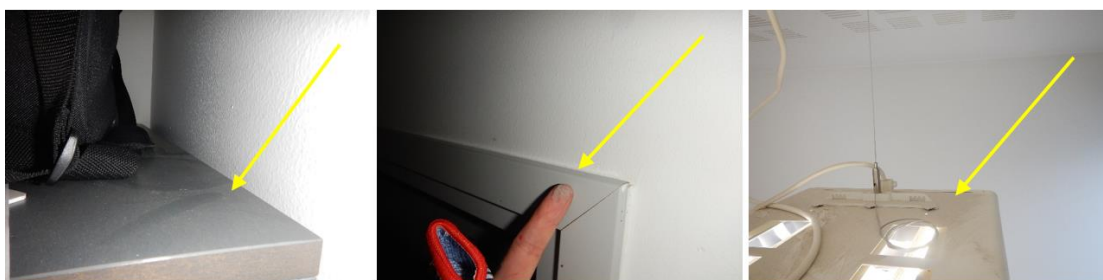
Kuva 38a - c. Käyttötiloissa todettiin pölykertymiä mm. hyllyjen/pöytien päällä, taulujen päällä, ovikarmien ylätasolla ja kattovalaisimien päällä. Vasemmanpuoleinen kuva on opion huoneen tasopinnalta, keskellä oleva kuva käytävän ilmoitustaulun päältä ja oikeanpuoleinen kuva apulaisrehtorin huoneesta.

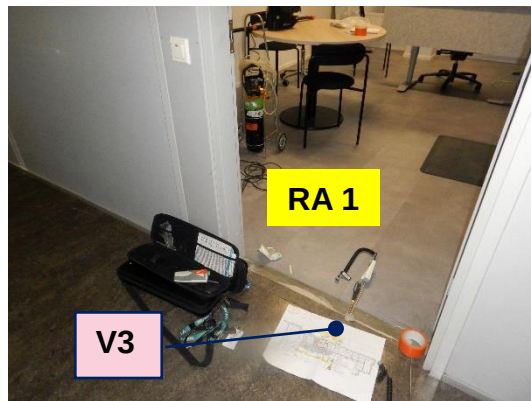
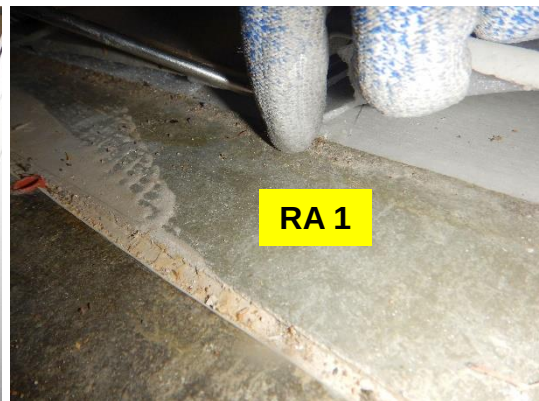
Apulaisrehtorin huoneen (221) ovikynnyksen (RA 1) irrotuksen jälkeen havaittiin apulaisrehtorin huoneen kelluvan vinyylilaatan alapuolella olevan alusmateriaali ohuen (2-3 mm) tasoitekerroksen päällä. Kynnyksen alapuolelta saatiin tehtyä käytävän 213 linoleumimaton alapuoliseen liimakerrokseen viiltomittaus V3. Kynnyksen alapuolella havaittiin hiekkaa ja pölyä.

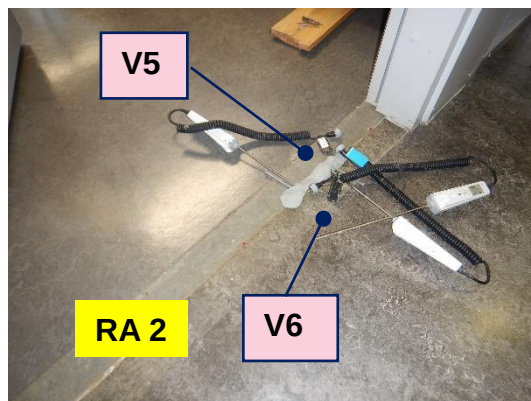
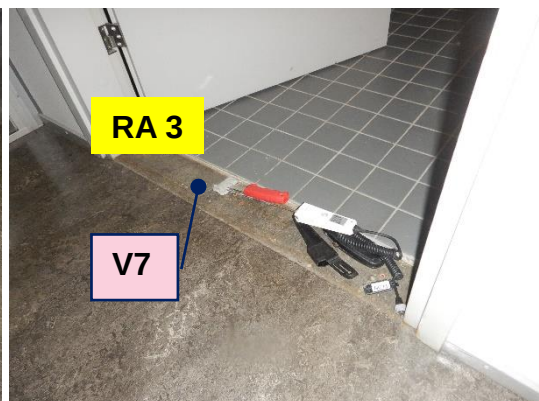
Opon huoneen (216) ovikynnyksen (RA 2) irrotuksen jälkeen todettiin sekä käytävän että huoneen puoleisen linoleumimaton olevan tiukasti kiinni alustassaan. Miesten wc-tilan (219) ovikynnyksen (RA 3) irrotuksen jälkeen todettiin kynnyksen alapuolella olevan linoleumimatto. Irrotettujen kynnyksien alapuolelta saatiin tehtyä linoleumimaton alapuoliseen liimakerrokseen viiltomittaukset V5-V7.

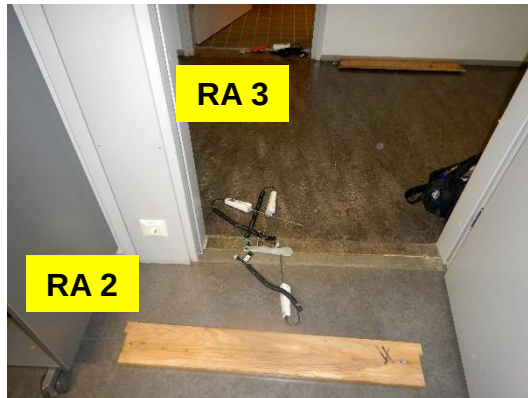
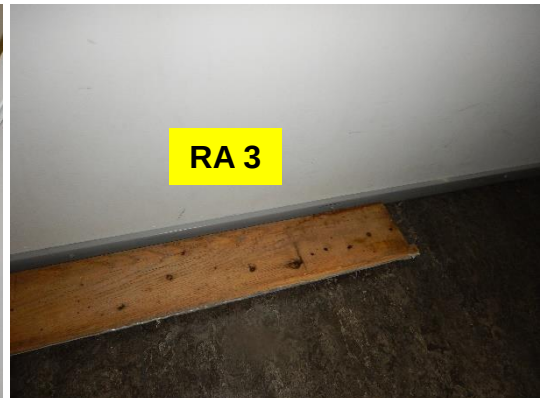
Miesten wc-tilan (219) kynnyksen (RA 3) alapuolella havaittiin jonkin verran todennäköisesti kosteuden aiheuttamaa tummentumaa. Opon huoneen (216) kynnyksen (RA 2) kohdalla vastaavaa tummentumaa ei todettu.

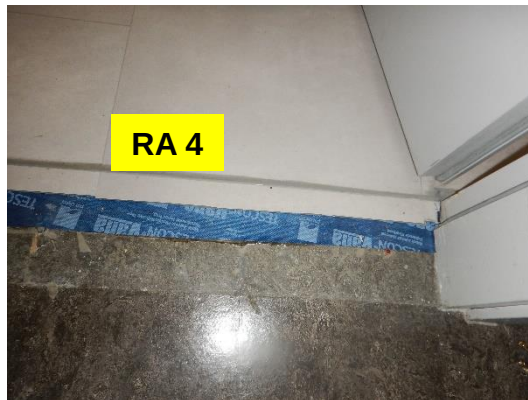
Rehtorin huoneen (222) kynnyksen (RA 4) alapuolella havaittiin lattian ilmatiivyyden parantamiseen olevan käytetty kangaspintaista yleisteippiä kynnyksen kohdalla. Teipillä on todennäköisesti tiivistetty höyrynsulkukankaan liittymät muihin rakenteisiin. Vinyylilaattaa ei irrotettu, jottei tehtyä tiivistyskorjausta vahingoiteta.

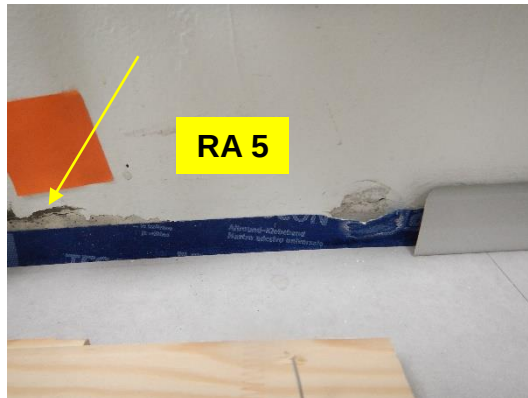
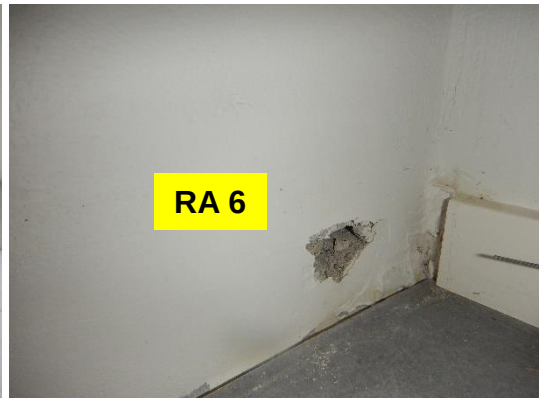
Rehtorin huoneen (222) jalkalistan (RA 5) irrotuksen jälkeen havaittiin lattian ja ulkoseinän liittymän ilmatiiviyden parantamiseen olevan kangaspintaista yleisteippiä. Oranssin teipin kohdalta haavittiin merkkiaianekokeessa ilmapuotoa, teipin alapuolella on seinässä pieni halkeama. Apulaisrehtorin huoneen (221) jalkalistan (RA 6) irrotuksen jälkeen todettiin, ettei seinä-lattia liittymää ole erikseen tiivistetty.

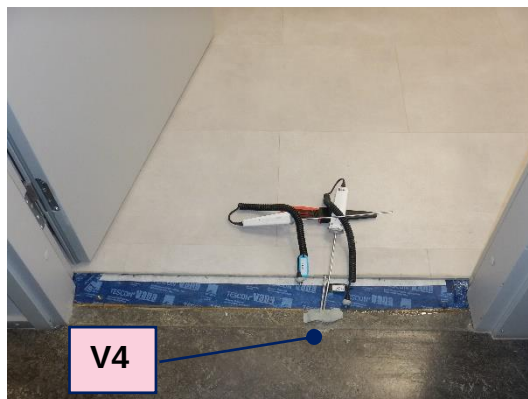
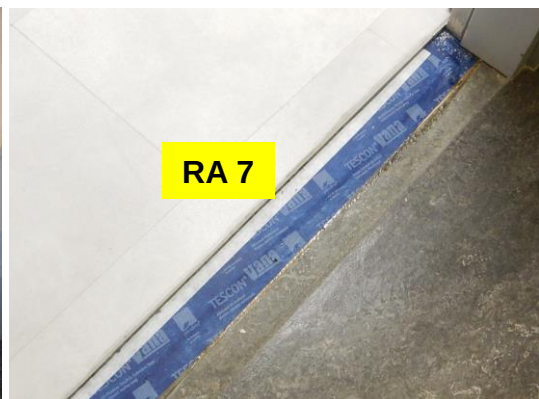
Terveystieteiden huoneen (210) kynnyksen (RA 7) alapuolella havaittiin lattian ilmatiiviyden parantamiseen olevan käytetty kangaspintaista yleisteippiä kynnyksen kohdalla. Teipillä on havaintojen mukaan tiivistetty vinyylilaatan alapuolelle asennetun höyrynsulkukankaan liittymät muihin rakenteisiin.

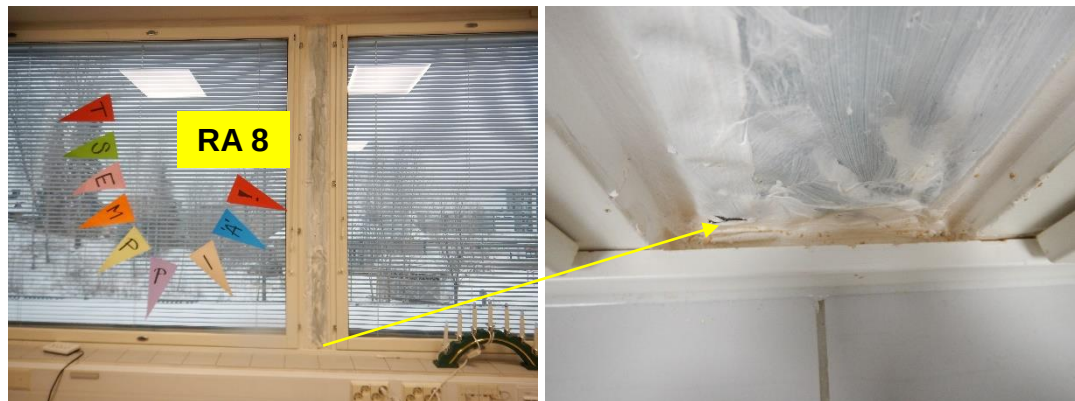
Rehtorin huoneen (222) ikkunavälin peitelistan (RA 8) irrotuksen jälkeen havaittiin ikkunvälissä olevan höyrynsulkumuovi tai vahvikekangas, joka on tiivistetty ikkunakarmeihin havaintojen perusteella ruiskutettavalla / telattavalla tiivistysmassalla / -pinnoitteella. Massassa oli paikoin rakoja, mutta raon takana oli kuitenkin ehjä kalvo. Muita ikkunalistoja ei avattu niiden hyvän toteutustavan vuoksi, jottei vahingossa rikota tehtyjä tiivistyksiä.

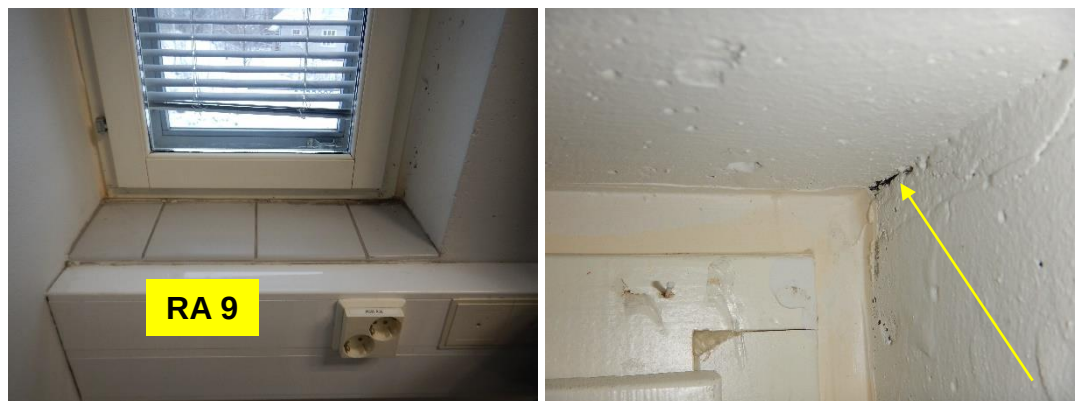
Apulaisrehtorin huoneen (221) tuuletusikkunan peitelistojen (RA 9) irrotuksen jälkeen havaittiin ikkunaliittymien olevan tiivistetyn joustavalla massalla ympäriinsä. Tuuletusikkunan yläosan liittymässä havaittiin rakoilua ikkunasmyygin ja ikkunan ylityspalkin liittymässä.

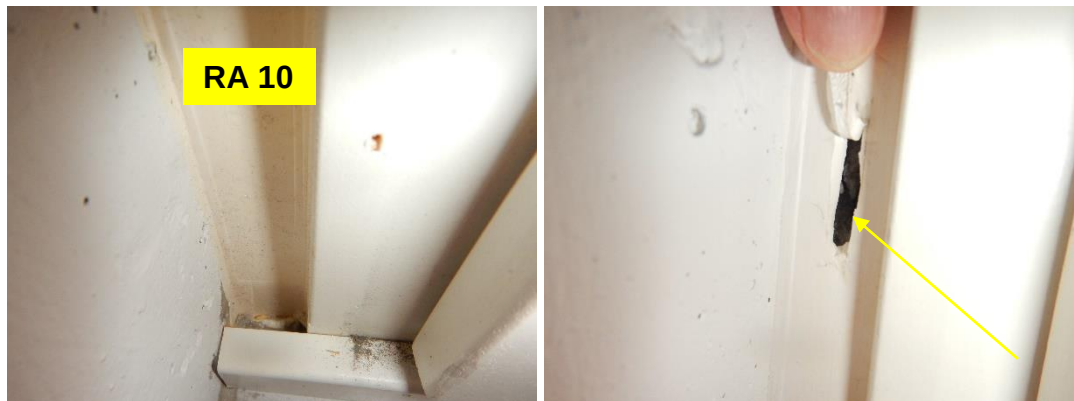
Apulaisrehtorin huoneen (221) ikkunan vasemman sivun peitelistan (RA 10) irrotuksen jälkeen havaittiin leveähköön raon tiivistetyn joustavalla massalla. Mas-saukseen tehtiin reikä sen takana olevan materiaalin selvittämistä varten. Havain-non perusteella karmiväliin on asennettu solumuovieristettä massan alle.

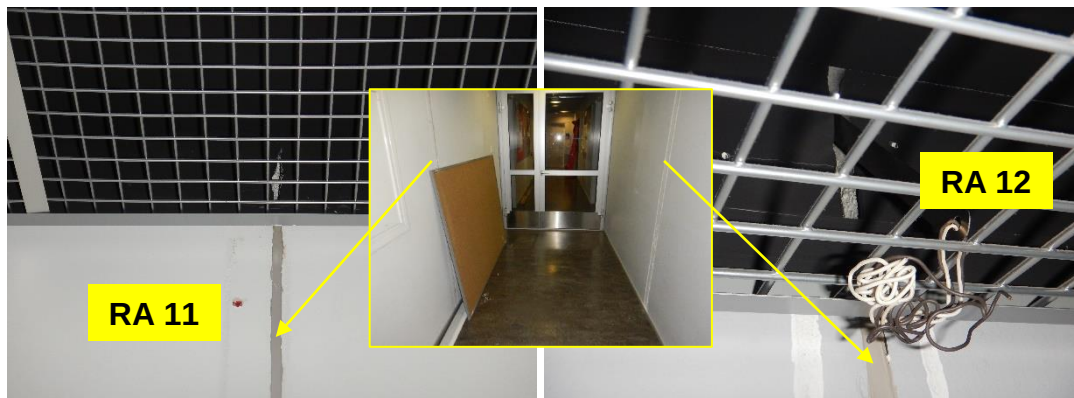
Väliseinärakenteen kuntoa liikuntasaumojen kohdalla tarkasteltiin käytävälle (218) tehdyistä liikuntasaumojen peitelistojen avauksista RA 11 ja RA 12. Liikuntasaumat on tiivistetty alakaton alapuolisella seinäosuudella joustavalla massalla. Alakaton yläpuolella liikuntasaumoissa on selkeä rako. Ulkoseinälinjaan päättyvä liikunta-sauma sijaitsee opon huoneen (216) ja apulaisrehtorin huoneen (221) väliseinän si-sällä. Liikuntasaumasta todettiin merkkisavulla ilmavuotoa. Naisten wc-tilaan (220) jatkuvan liikuntasauma on seinälaatotiuksen alapuolella ja kiinteää alakattotlevytystä ei avattu liikuntasauman toteutuksen tarkastusta varten.

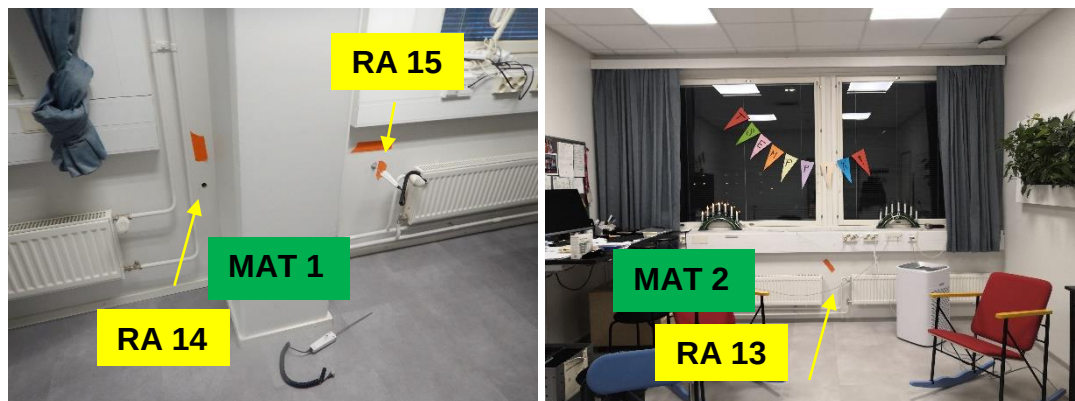
Apulaisrehtorin huoneen (221, RA14 ja RA15) ja rehtorin huoneen (222, RA 13) ulkoseinän betoniseen sisäkuoreen porattiin reikä, jonka kautta ulkoseinän lämmöneristeenä olevasta mineraalivillasta otettiin materiaalinäytteitä (MAT 1 ja MAT 2) mikrobianalyysiä varten ja mitattiin eristetilän hetkellinen kosteuspitoisuus (RA15). Porareijistä tarkastettiin myös rakennepaksuudet.
