**KOSTEUS- JA SISÄILMATEKNINEN KUNTOTUTKIMUS**

**PÄHKINÄNSÄRKIJÄN PÄIVÄKOTI  
PÄHKINÄTIE 2, VANTAA  
22500325-437**

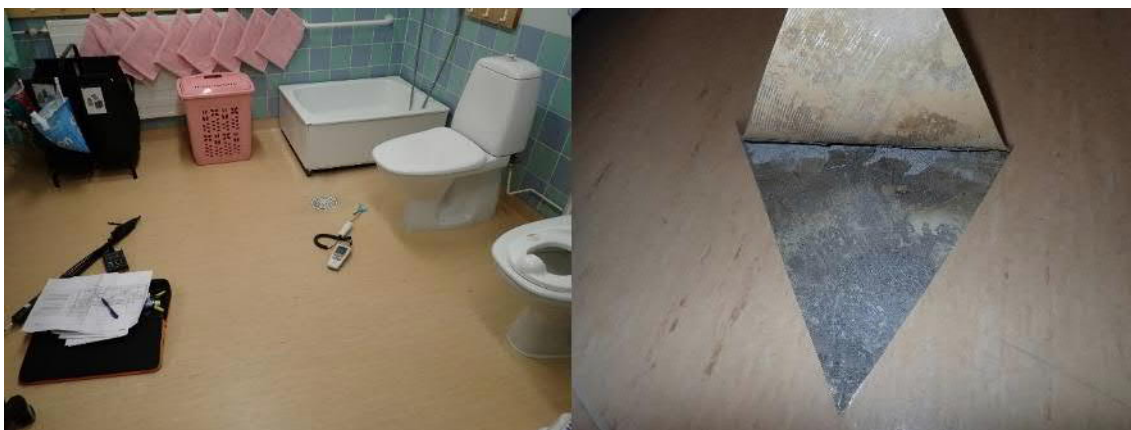
Tiloissa 1, 13, 15, 23 tehtiin lattiapinnoitteen alle viiltokosteusmittaus. Kaikissa tiloissa lukuun ottamatta tilaa 23, todettiin kohonnutta rakennekosteutta muovimaton alla.

**Kuvat 7 ja 8.** Pesuhuoneessa 13 lattiarakenne oli pinnoitteen alta, betonilaatasta ja maaperästä märkä kosteusmittausten perusteella.

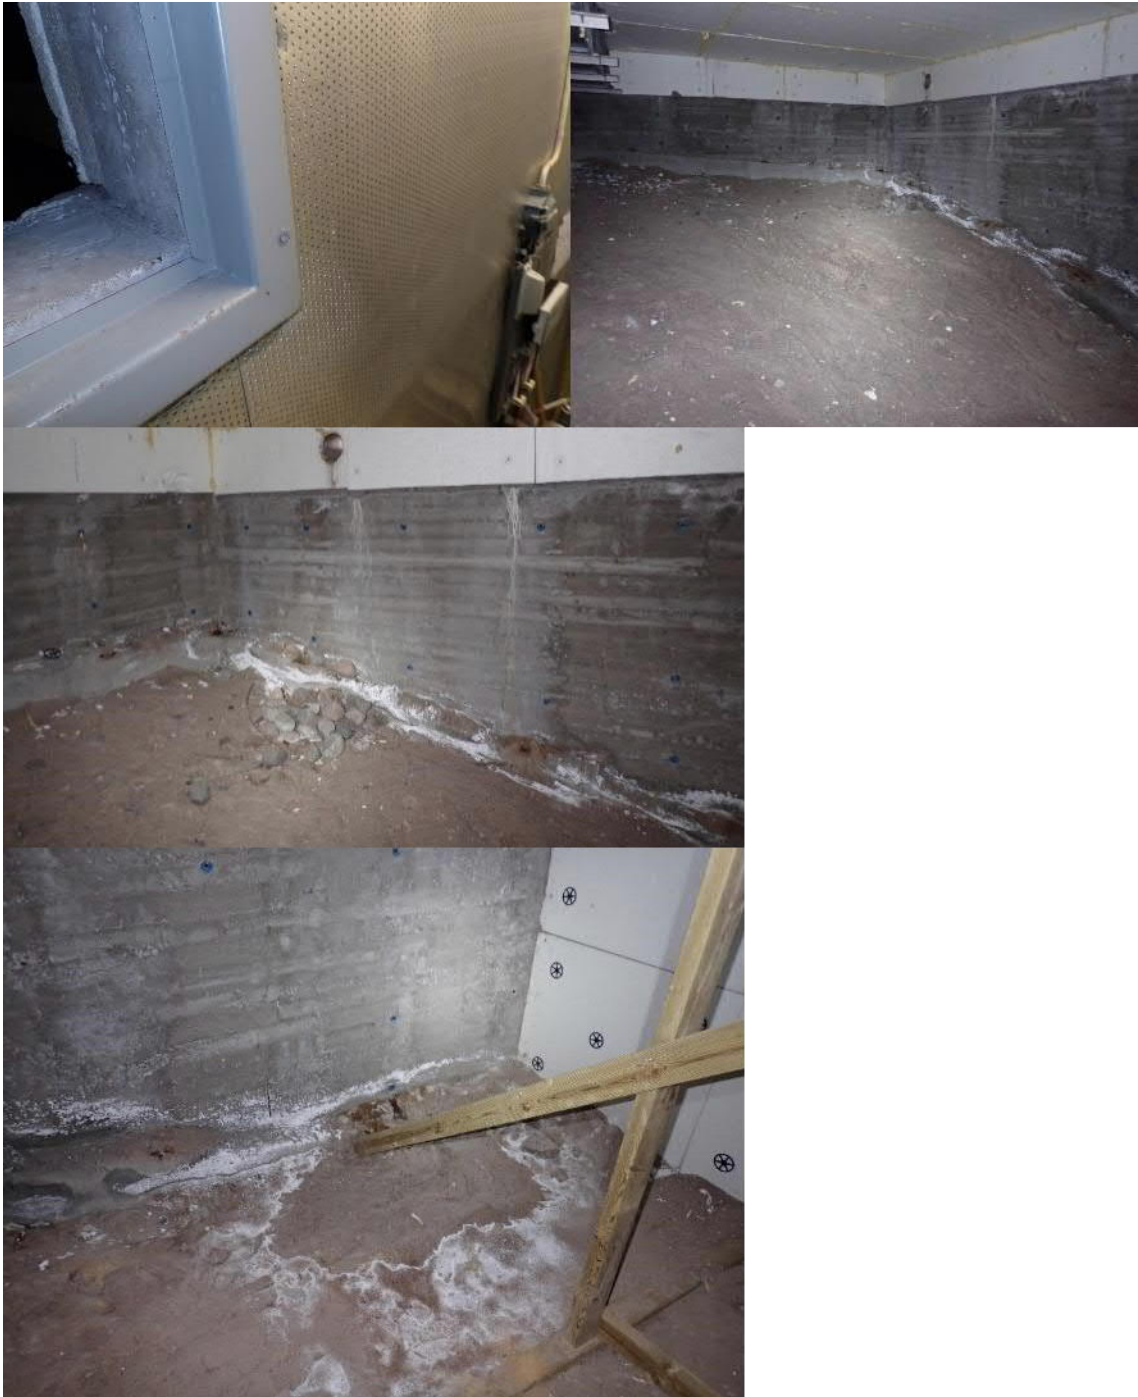
**Kuvat 9, 10, 11 ja 12.** Yleiskuvia IV-konehuoneen viereisestä ryömintätilasta. Tilassa oli jonkin verran mikrobivaurioituneita rakennusmateriaaleja, paljon vanhoja vesivuotojälkiä ja niistä tullutta kalkkihärmettä. Käyntiluukussa ei ole tiivisteitä.

Ryömintätilan tuuletus arvioidaan riittäväksi ja puhtaus kohtuulliseksi. Ryömintätilassa on kuitenkin vanhaa puumateriaalia, joka arvioidaan aistinvaraisesti mikrobivaurioituneeksi. IV-konehuoneen viereisessä ryömintätilassa ulkoseinissä on paljon vanhoja vesivuotojälkiä, mutta nykytiedon perusteella ei voida sanoa, että onko kyseessä olevat vesivuotokohdat edelleen aktiivisia.

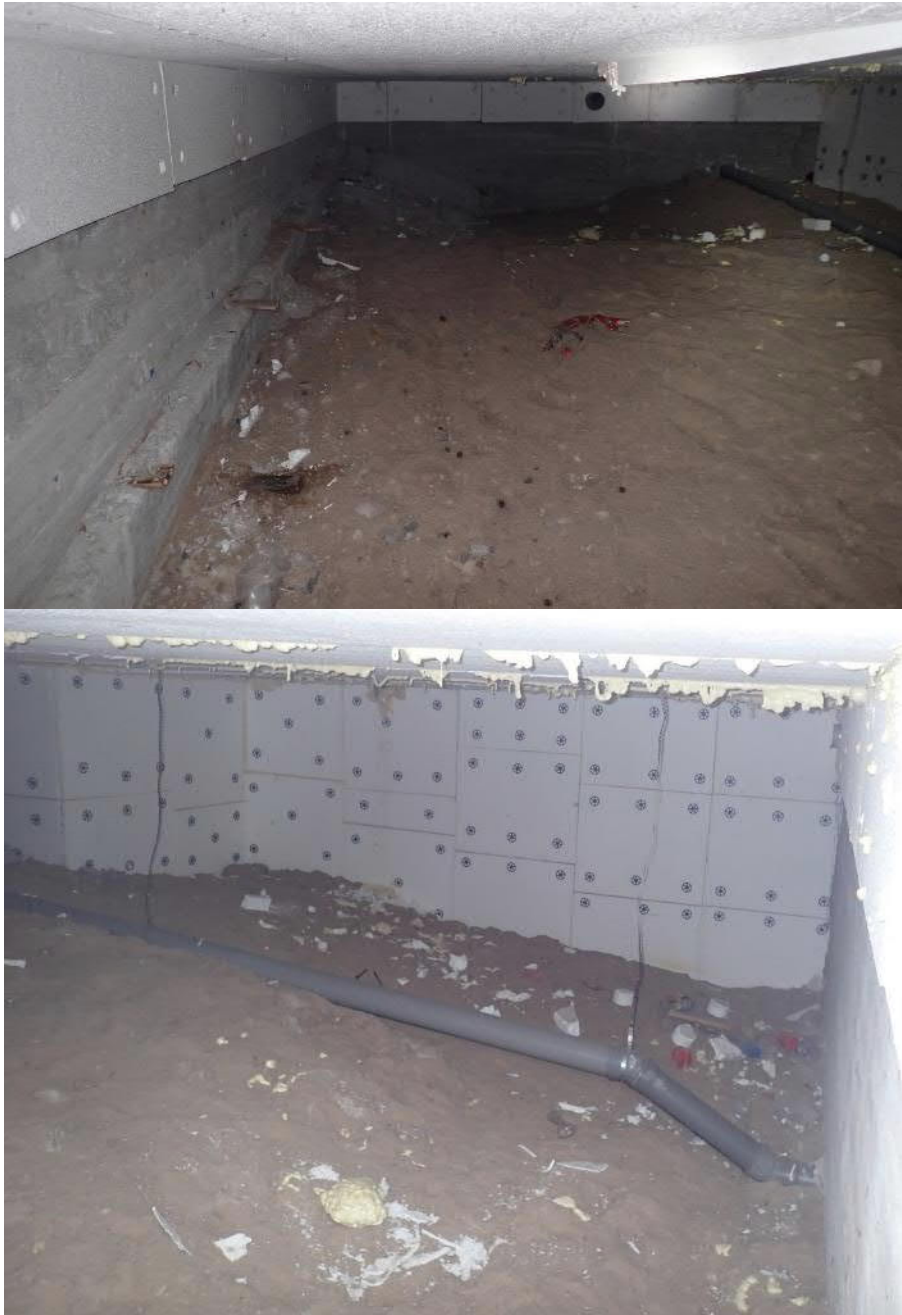
**Kuvat 13 ja 14.** Yleiskuvia liikuntasalin 67 alapuolisesta ryömintätilasta. Tilassa oli jonkin verran rakennusjätettä rakennusmateriaaleja ja roskaa. Pohjalla lepäävä viemäriputki on kannakoitu reikävanteella. Reikävanne näyttäisi olevan löysällä, mikä viittaa siihen, että viemäriputki on pudonnut aikaisemmasta korostaan pohjalle.

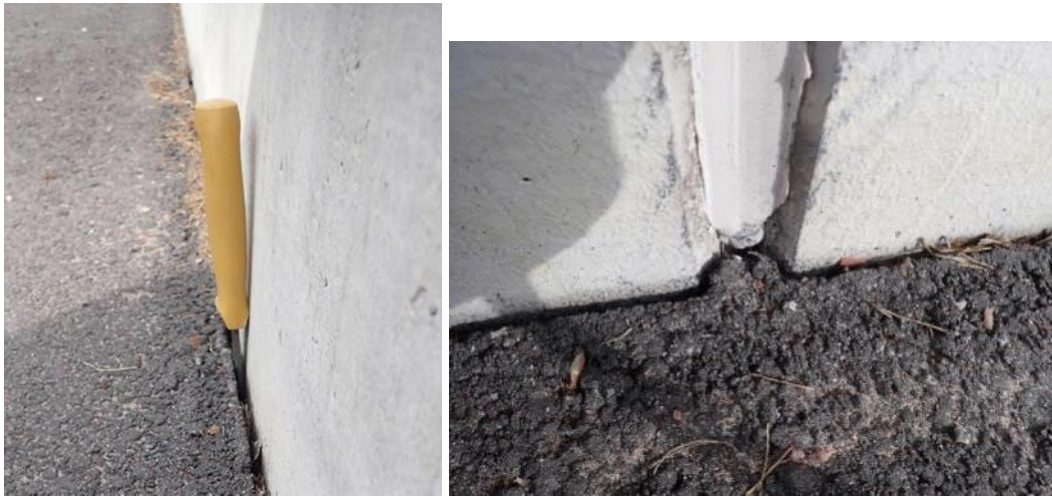
**Kuvat 25, 26 ja 27.** Ulkoseinän liittymät maapinnan asfaltointiin ovat epätiivisiä. Elementtisaumat on uusittu 2015 sisäilmatutkimusten jälkeen. Ulkoseinässä ei havaittu patolevyä.

Ulkoseinäarakenteen liittymä maapinnan asfaltointiin ei ole tiivis ja sokkelissa ei ole patole-  
vyä. Uusittujen elementtisaumojen liittymä asfalttipintaan on myös epätiivis. Lisäksi räys-  
täskourujen syöksyputket kastelevat ulkoseinää osittain. Nämä seikat lisäävät sokkeli- ja  
ulkoseinäarakenteen kosteusrasitusta.

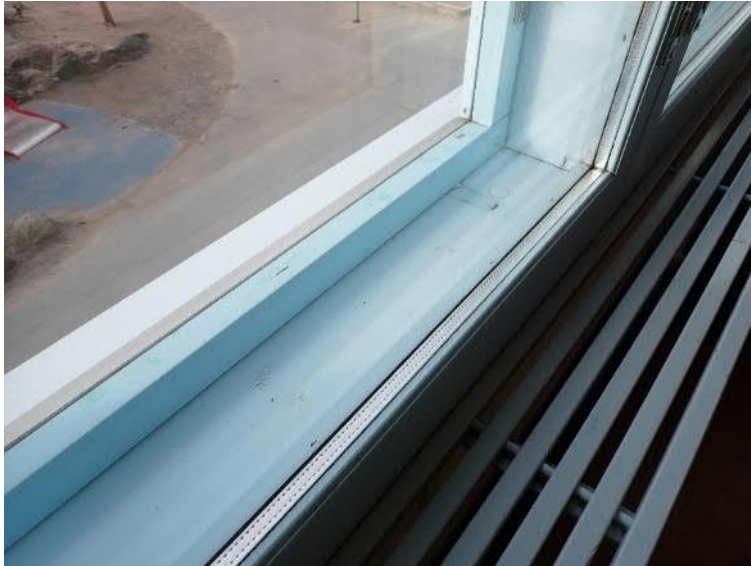
**Kuva 28.** Ikkunat ovat rakennuksessa kaksipokaisia, joista sisempi on kaksilasinen lämpölasi (MSE). Ikkunat ovat puurakenteisia. Ikkunat olivat tarkastetuilta osin hyväkuntoisia.

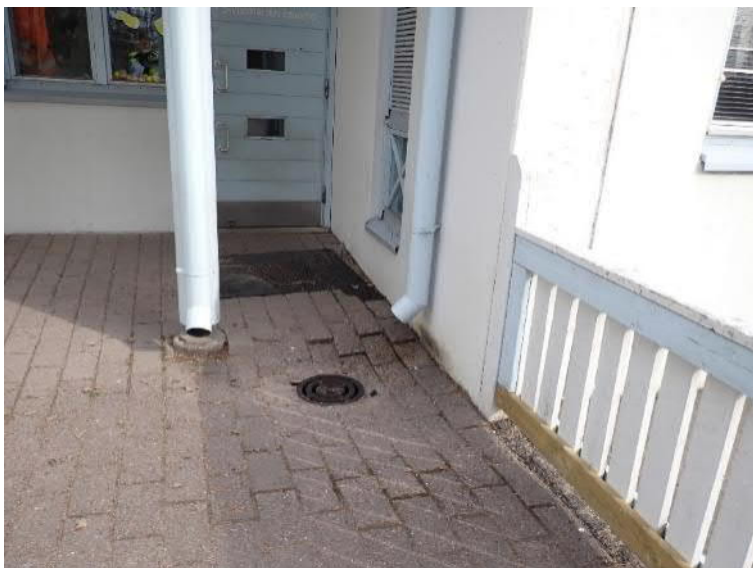
Räystäskourujen syöksyputkien kohdalla ei ole loiskekuppia, ja syöksyjen heittopituus on pieni suurimmalta osin julkisivuja. Tämä lisää ulkoseinän kosteusrasitusta roiskevesien vuoksi ja näillä kohdin havaittiinkin usein tummentumia ja kasvustoa ulkoseinäpinnoilla.

**Kuva 29.** Loiskekuppien puute ja pieni heittopituus räystäskourujen syöksyputkissa lisäävät ulkoseinän kosteusrasitusta.

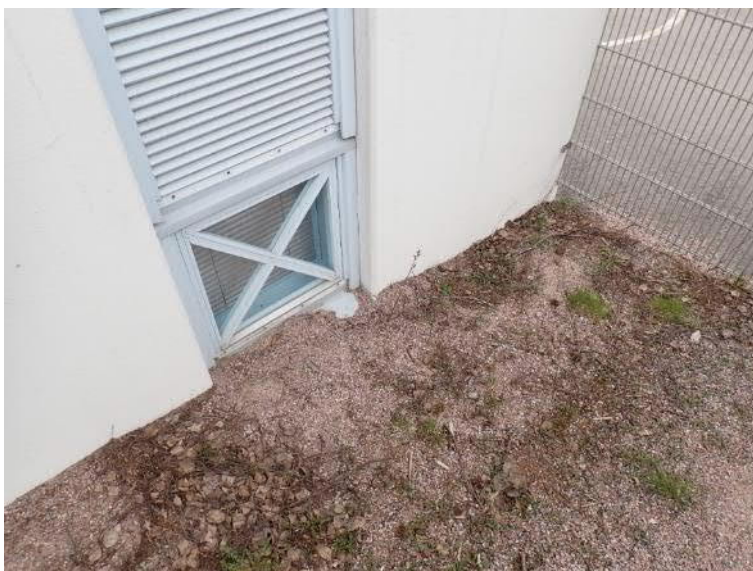
**Kuva 30.** Rakennuksen länsijulkisivulla maanpintaa on ilmeisesti nostettu hiekalla niin, että ikkunan vesipelti on hiekan alla. Nykytilanteessa on todennäköistä, että sateella ikkunarakenteen kosteusrasitus on hyvin korkea. Sisäpuolelta ikkunassa ei kuitenkaan tutkimushetkellä havaittu vaurioita.

Länsijulkisivulla tilan 30 ikkuna on lähes maan tasolla ja tämä lisää oleellisesti ikkunara-  
kenteen kosteusrasitusta.

Piha-alue on pääasiallisesti hyväkuntoinen. Länsijulkisivun hiekkapinnan korko tilan 30 ikkunaan nähden on riski, sillä hulevedet voivat kulkeutua ikkunaa vasten, mikäli hiekkapinta sokkelin vieressä tekee reitin siihen. Lisäksi lumi ja jää voivat aiheuttaa vaurioita ikkunarakenteelle.

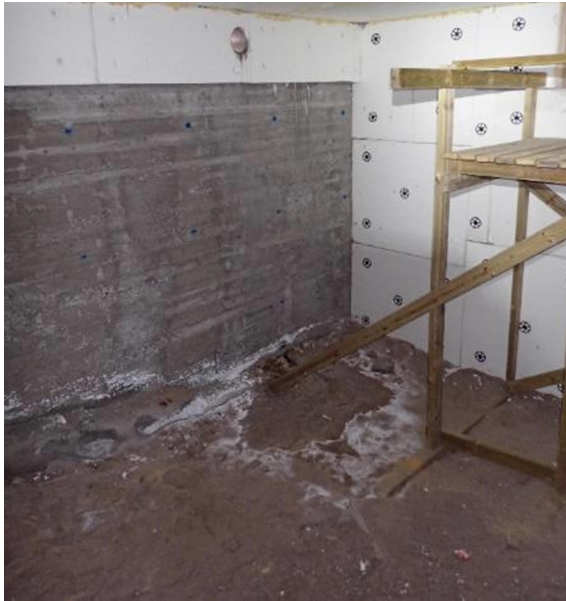
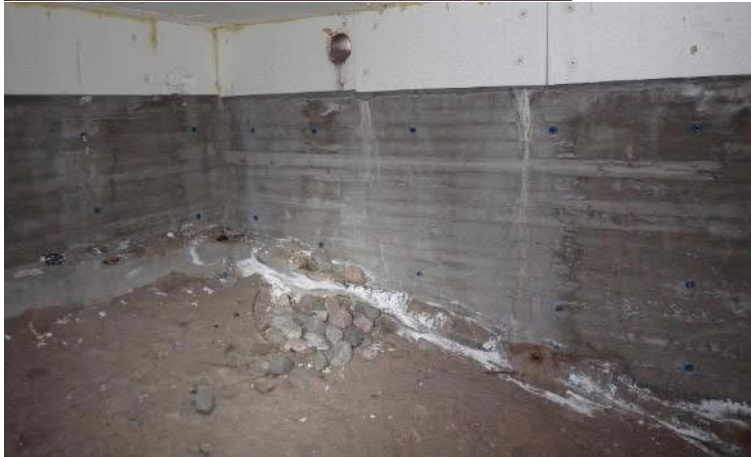
IV-konehuoneen viereisen ryömintätilan ulkoseinien sisäpinnoilla ja pohjan hiekkapinnalla havaittiin vanhoja vesivuotojälkiä, mutta vesivuotojen aktiivisuudesta ei ole tietoa. Ryömintätilaa on siivottu aiempien tutkimusten jälkeen.

**Kuvat 31 ja 32.** IV-konehuoneen viereisessä ryömintätilassa ulkoseinärakenteissa ja pohjan hiekkapinnalla havaittiin kalkkihärmettä ja vanhoja vesivuotojälkiä. Nykytiedon perusteella ei voi sanoa, että ovatko vesivuodot aktiivisia havaituilla kohdin. Pinnat tulee puhdistaa, jotta niiden mahdollinen uusi likaantuminen voidaan todeta.

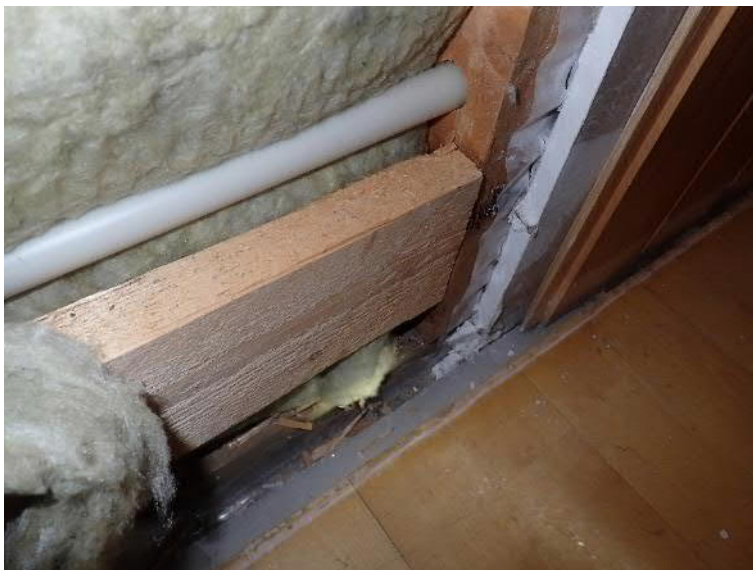
**Kuva 33.** 2. kerroksen ulkoseinien sisäverhouskipsilevy alkaa lattian ontelolaatan yläpinnasta eli kipsilevy on pintabetonivalua vasten. Näistä kohdista otetuissa materiaalinäytteissä ei kuitenkaan todettu mikrobikasvustoa.

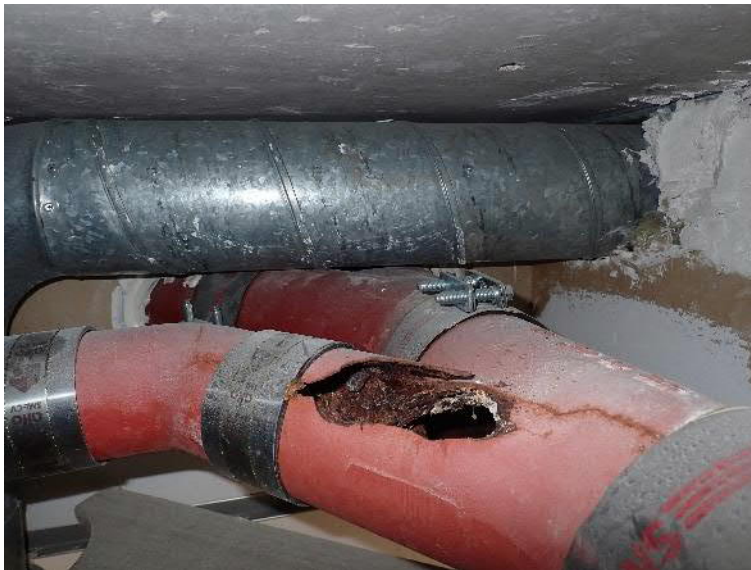
**Kuva 41.** 1. kerroksen katon välipohjassa (tila 10) oli vesivuotojälkiä alakattolevyissä sekä talotekniikan pinnoilla. Viemäri- ja vesiputkissa oli erityisen paljon vesivuotojälkiä. Viemäriputkissa oli halkeamia ja yksi iso reikä yläpinnassa.

Väliseinärakenteet ovat hyvässä kunnossa tutkituilta osin. Välipohjien alakattolevyissä havaitut vesivuotojäljet ovat johtuneet viemäri- ja vesijohtovuodoista. Viemäreissä on erilisin selvityksen perusteella vuotokohtia, jotka johtuvat puutteellisesti asennetuista putkista sekä syöpmistä ja halkeamista.

- Vesivahingossa vaurioituneet alakattolevyt vaihdetaan.
- Viemäriputkiston vaurioituneet osat ja vesijohtojen vika-asennukset korjataan.
- Mikäli vesivuotoja tapahtuu tulevaisuudessa, tiivistetään välipohjan läpiviennit.

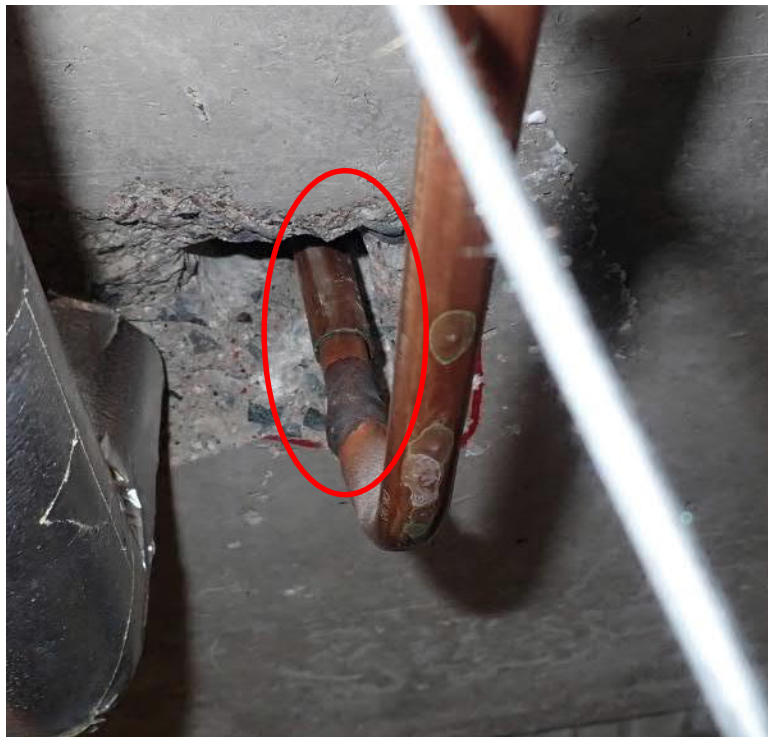
**Kuva 42.** Tilassa 10 yksi vesijohto on asennettu niin, että vesivuotojen todennäköisyys on suuri. Putken ylempi osa on limitetty alemman osan ulkopuolelle. Asennus tulisi tehdä toisin päin.

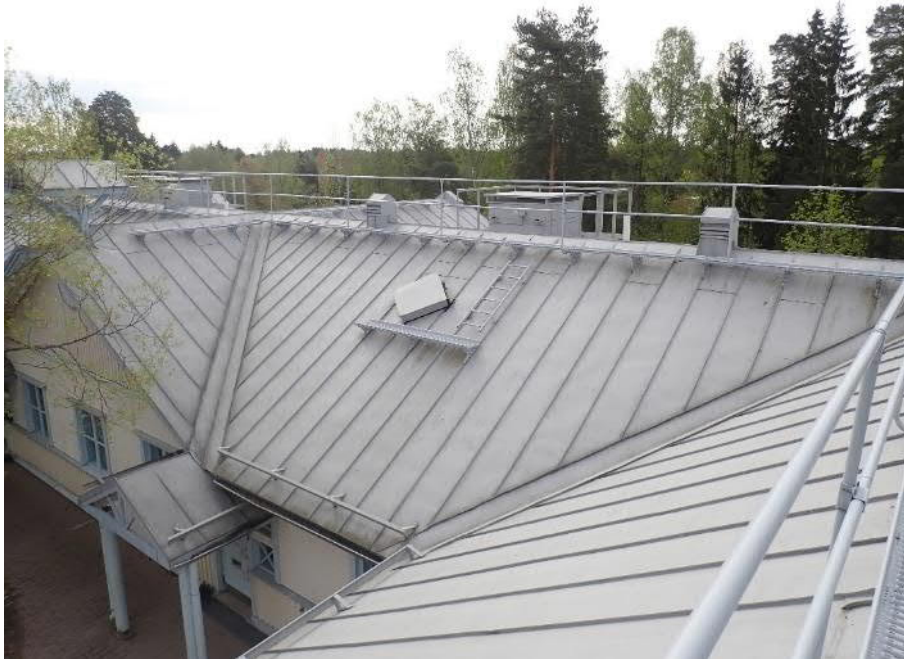
Vesikate on aiempien raporttien perusteella huoltomaalattu tai muuten pinnoitettu aiempien kattokatselmuksien jälkeen. Pinnoitteessa havaittiin muutamissa kohdin pieniä kulumia, mutta yleisellä tasolla pinnoite on hyvässä kunnossa. Eteläharjalla olevien ilmanvaihtolaitteiden tukien vieressä on paljon vanhoja kiinnikkeiden läpäisyjä, joita on tiivistetty massalla ja maalaamalla. Yhdestä kohdasta ilmanvaihtokoneiden läheltä löytyi reikä vesikatteessa, joka oli mainittu myös vuoden 2015 sisäilma- ja kosteusteknisessä tutkimusraportissa. Myös yläpohjan eristetilän käyntiluukkujen vierustoja sekä muutamia yksittäisiä kohtia on tiivistetty massalla. Räystäskouruissa oli paljon roskaa.

**Kuva 46.** Vesikatolla on nykyaikaiset turvavarustelut. Vesikatteen pinnoite vaikuttaa vuoden 2015 jälkeen uusitulta. Kattosillat ovat kiinnitetty puristamalla peltikatteen saumoihin.

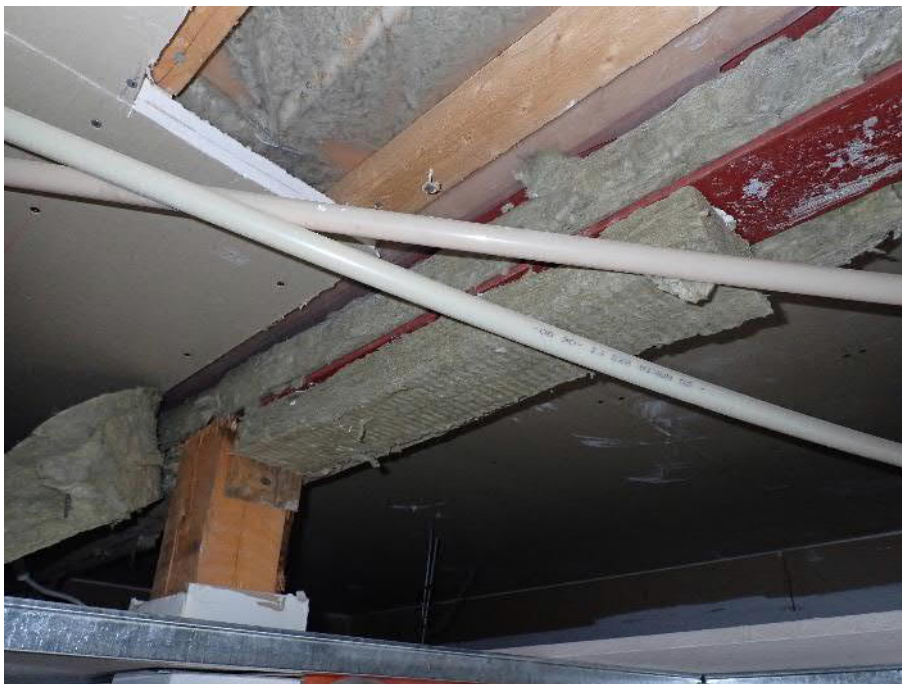
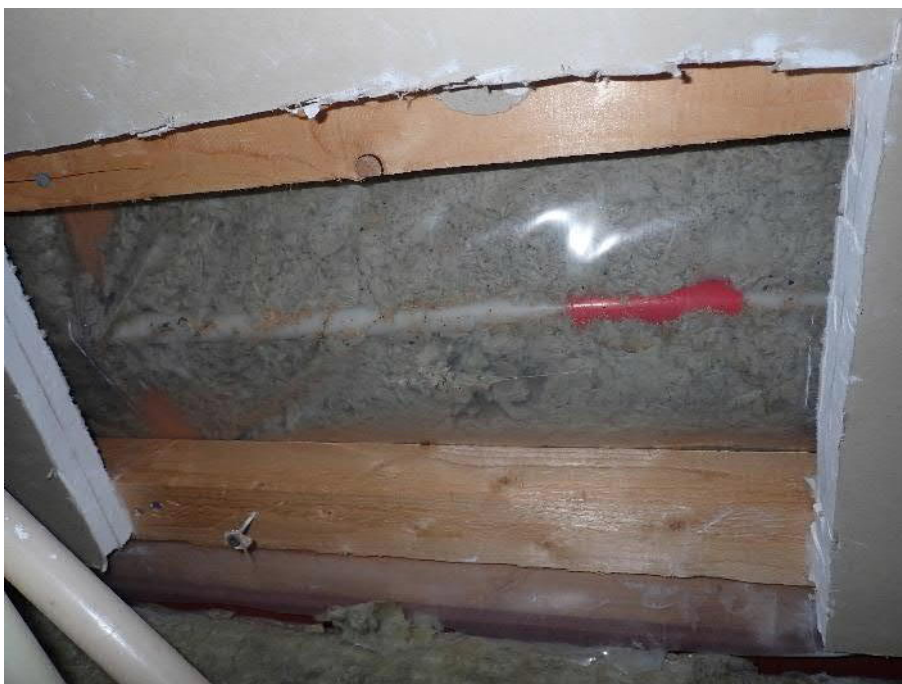
**Kuvat 64 ja 65.** Yleiskuvia tilan 62 yläpohjan rakenneavauksesta. Yläpohjan I-palkin kohdalla höyrinsulkumuovia ei ole limitetty tai teipattu, ja siitä on suora ilmayhteys sisäilmaan. alakattolevyissä oli palkin suuntaisesti vesivuotojälkiä koko huoneen pituudella.

- Yläpohjan kosteusvaurioituneet alakattolevyt vaihdetaan uusiin.
- Vesikatto korjataan vesitiiviiksi. Vesikattoon asennetaan aluskate.
- Yläpohjan höyrynsulku korjataan ilmatiiviiksi viimeistään seuraavan peruskorjauksen yhteydessä.

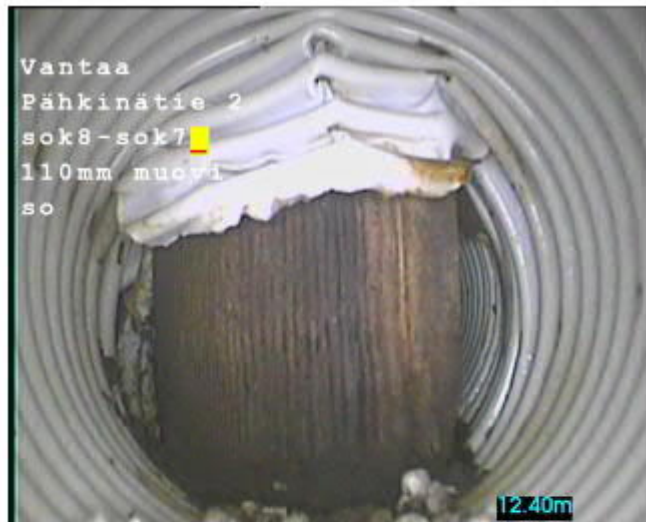
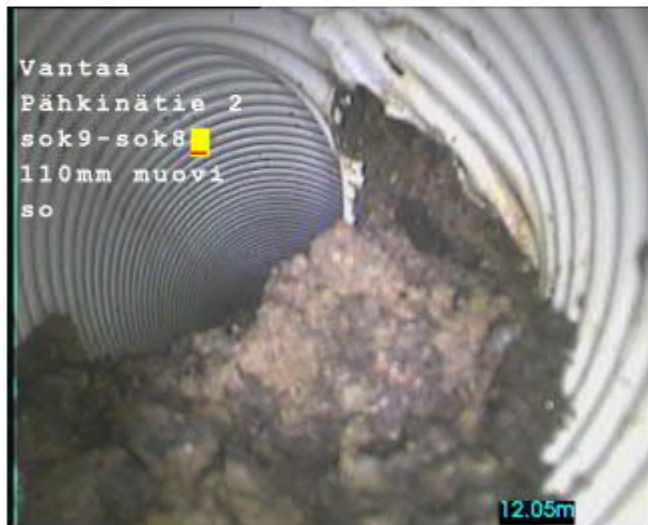
Tutkimustulosten perusteella salaojat ovat pääasiassa välttävässä kunnossa. Niistä löytyi vähäisiä muodonmuutoksia, paitsi kolmessa, joissa yhdessä oli suuri reikä sivussa (salaojakaivojen 9-8 -väli), toisessa oli suurehko painauma yläpinnassa (salaojakaivojen 9-3 väli) ja kolmannessa puupaalu keskellä putkea (salaojakaivojen 8-7 -väli).

**Kuvat 67 ja 68.** Kuvia salaojien vaurioista.

Salaojajärjestelmä on suurimmaksi osaksi välttävässä kunnossa ja ei siten vaadi laajamittaista korjausta seuraavaan 5-7 vuoteen. Yksittäisiä merkittäviä vaurioita löytyi kolmesta kohdasta ja ne tulee korjata mahdollisimman pian.

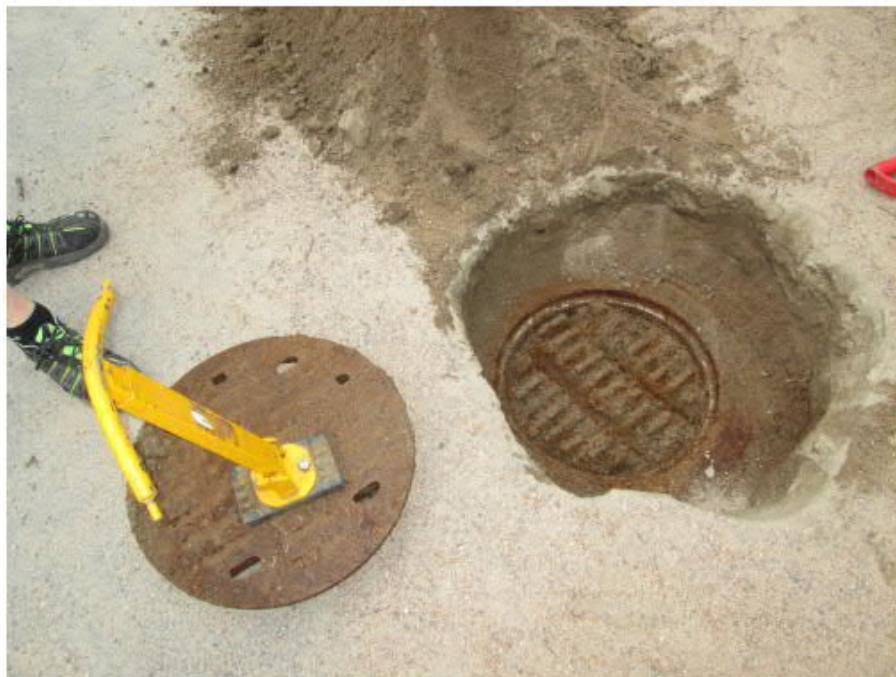
Sadevesikaivot ovat osittain jääneet pihan asfaltoinnin alle, ja ne piti kaivaa esille. Kaivon kansi oli myös hiekkakerroksen alla. Sadevesikaivojen kannet ovat rutilämallisia. Sadevesikaivot olivat rakenteellisesti kunnossa, mutta suurimmaksi osin täynnä irtokertymää, kuten hiekkaa ja juuria.

**Kuvat 69.** Sadevesikaivojen kannet olivat paikoin syvällä hiekan alla.

- Sadevesikaivojen korjausten jälkeen järjestelmä huuhdellaan irtokertymän poistamiseksi. Järjestelmä kuvataan uudestaan kuuden vuoden kuluttua
- Rakennuksen sisäpuolisten viemäreiden vaurioituneet osat korjataan paikallisesti kuraateisessa 10 ja varastossa 7, ellei rakennuksessa aleta saman tien mittaviin viemärijärjestelmän korjauksiin.

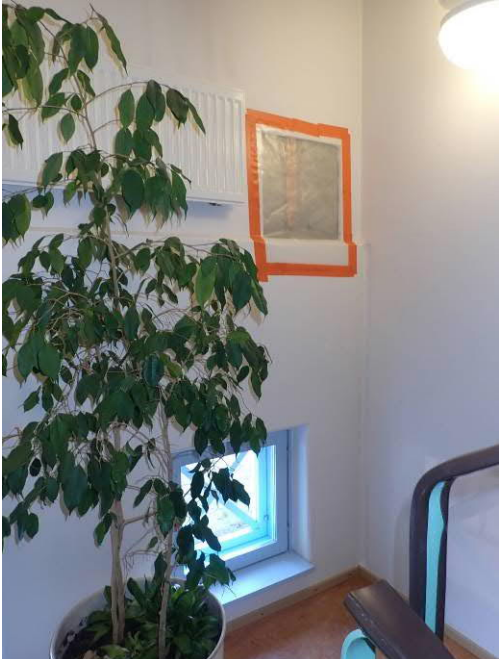
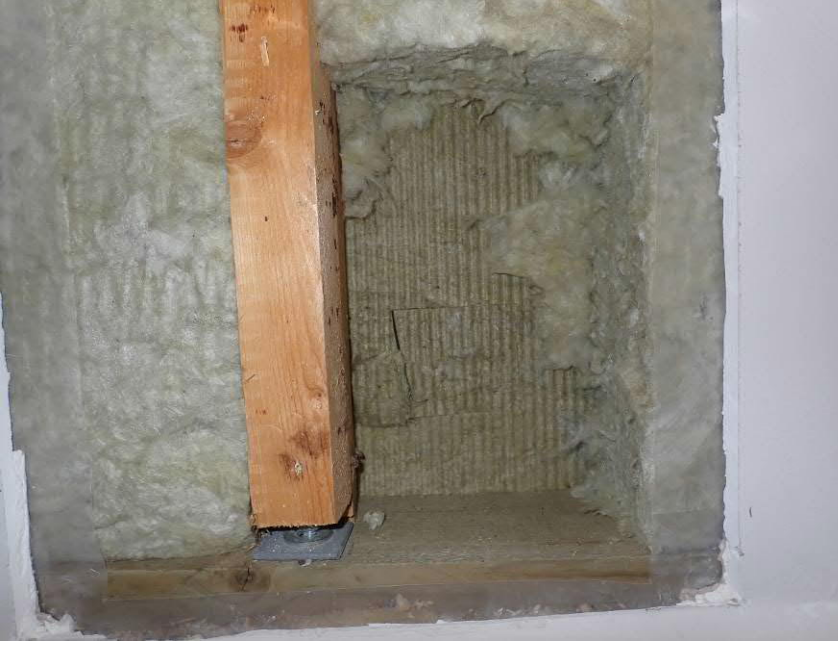
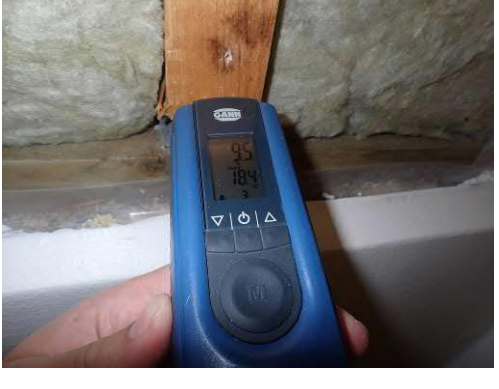
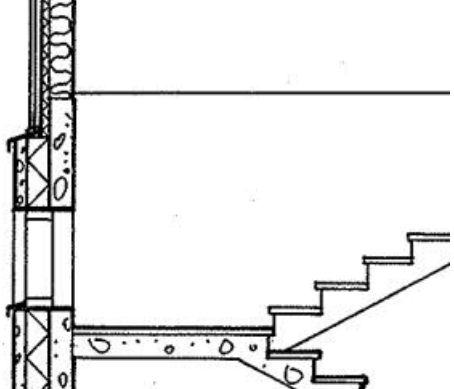
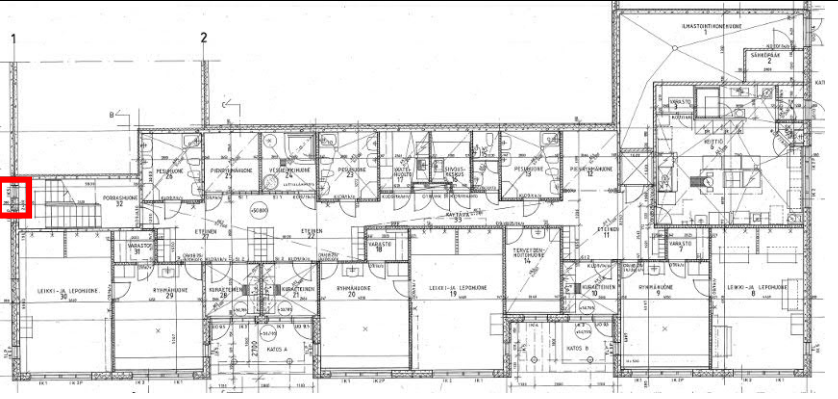
**Avaus 2, tila 32, ulkoseinä puuosan ja betoniosan liittymä**

| <b>Havainnot ja mittaukset:</b><br>Värimuutokset: ei muutoksia<br>Rakennemuutokset: ei pääosin muutoksia. Runkopuiden naulat osittain ruostuneet.<br>Kosteus:<br>- mineraalivilla aistinvaraisesti kuiva<br>- puurunko kuiva, alle 10 p-%<br>Ilmatiiveys: höyrynsulussa reikiä.<br>Hajut: ei poikkeavaa hajua<br>Muuta: - | <b>Sijaintikartta:</b><br> |

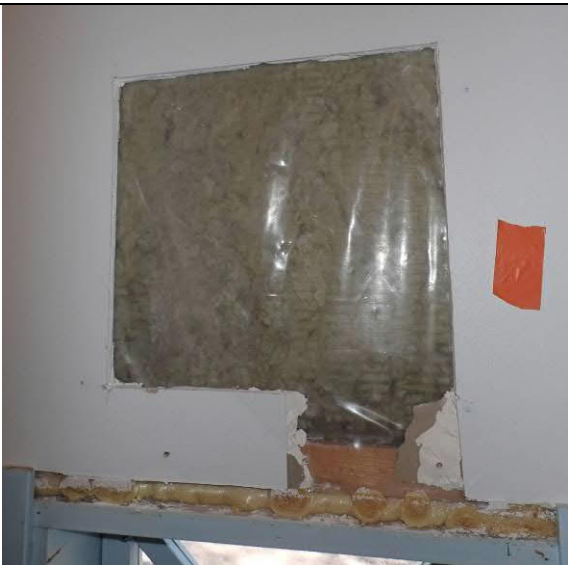
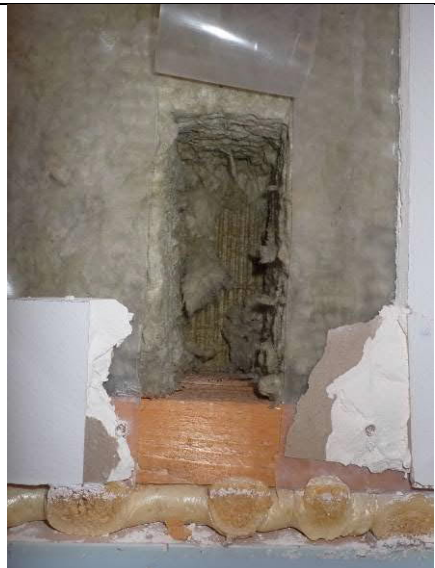
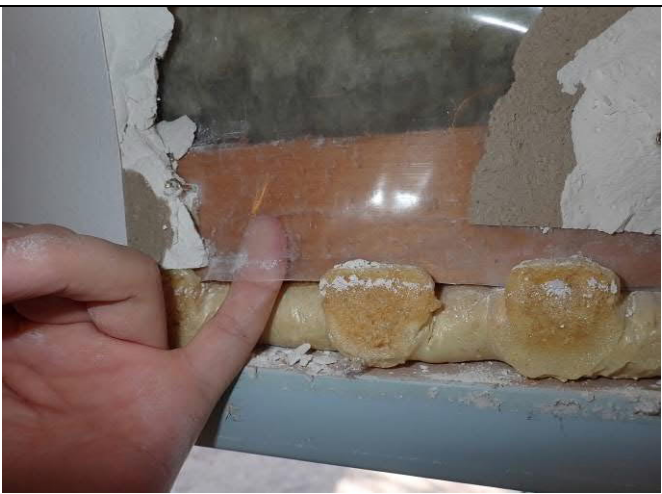
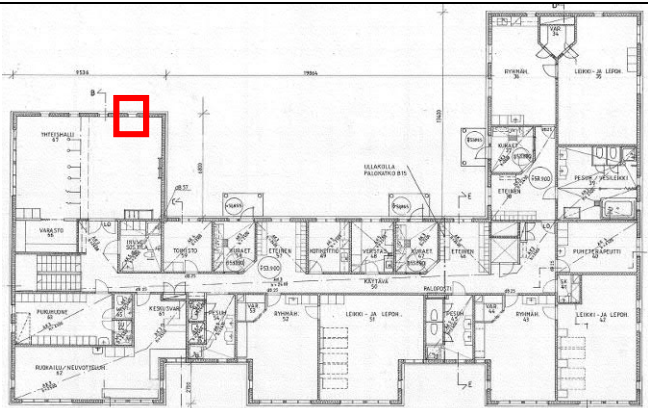
**Avaus 3, tila 67, ulkoseinän ikkunan päältä**

| <b>Havainnot ja mittaukset</b><br>Värimuutokset: ei muutoksia<br>Rakennemuutokset: ei muutoksia<br>Kosteus:<br>- mineraalivilla aistinvaraisesti kuiva<br>- puurunko kuiva, alle 10 p-%<br>Ilmatiiveys: höyrynsulkua ei ole tiivistetty ikkuna-<br>karmiin. Ikkunakarmin ja ulkoseinän alaohjauspuun<br>liittymä on tiivistetty vain PU-vaahdolla, elastinen mas-<br>saus on jäänyt pois.<br>Hajut: ei poikkeavaa hajua<br>Muuta: - | <b>Sijaintikartta</b><br> |

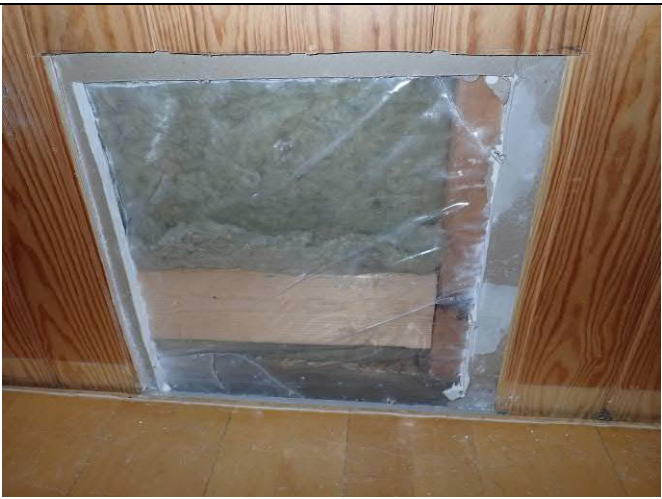
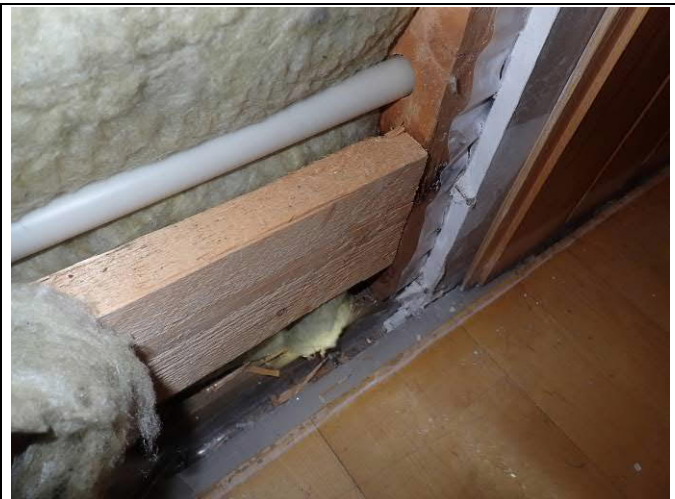
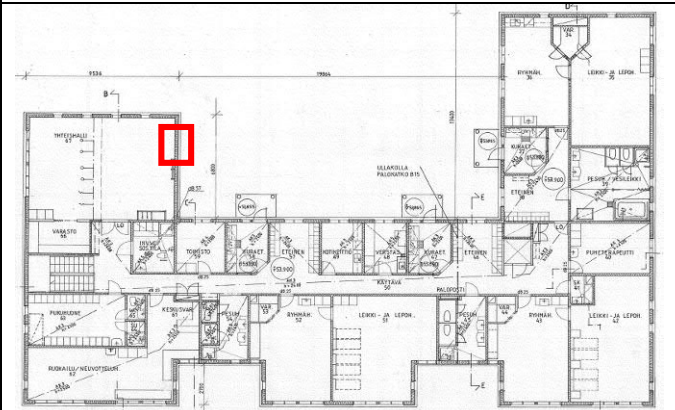
**Avaus 4, tila 67, ulkoseinän ja alapohjan liittymä**

| <p>Värimuutokset: mineraalivillassa paikoin tummentumia</p> <p>Rakennemuutokset: ei muutoksia</p> <p>Kosteus:</p> <ul style="list-style-type: none"> <li>- mineraalivilla aistinvaraisesti kuiva</li> <li>- puurunko kuiva, alle 10 p-%</li> </ul> <p>Ilmatiiveys: höyrynsulku on limitetty lattian pintavalun alle.</p> <p>Hajut: ei poikkeavaa hajua</p> <p>Muuta: sisäpuolinen kipsilevy on lattian pintabetonikerrosta vasten.</p> | |

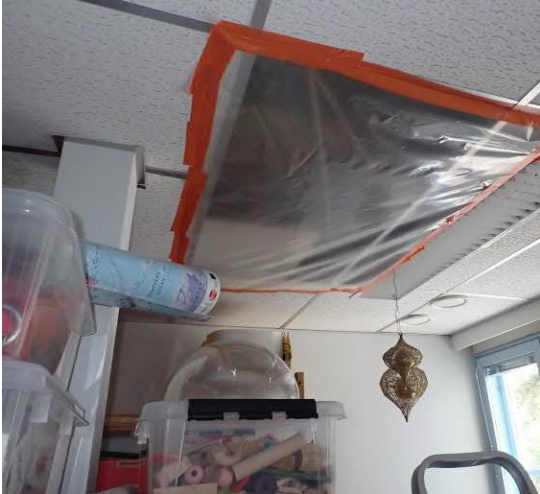
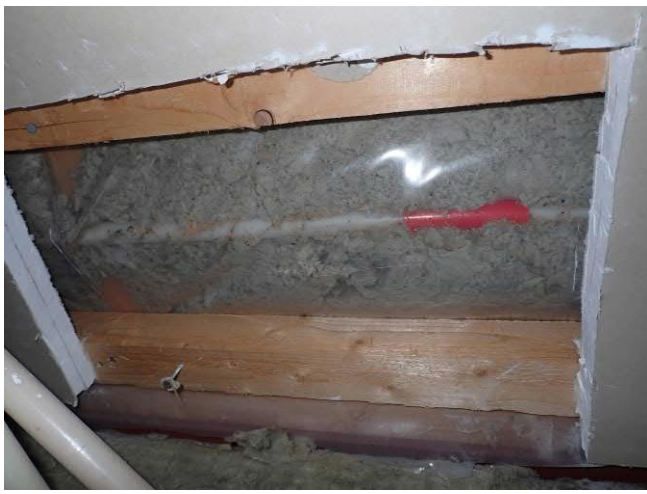
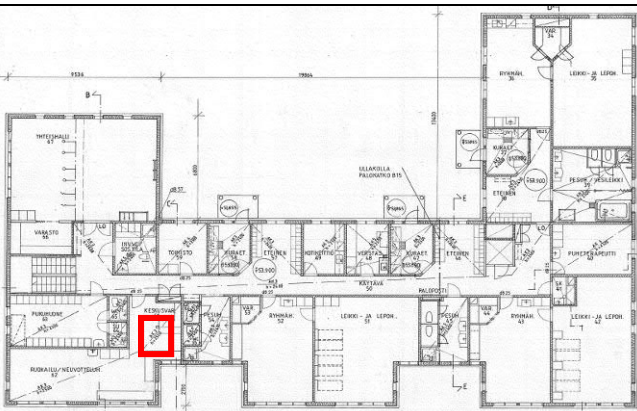
## Avaus 5, tila 61, yläpohja

| <p>Värimuutokset: pilarin naulalevyt ruostuneet</p> <p>Rakennemuutokset: ei muutoksia</p> <p>Kosteus:</p> <ul style="list-style-type: none"> <li>- mineraalivilla aistinvaraisesti kuiva</li> <li>- puurunko kuiva, alle 10 p-%</li> </ul> <p>Ilmatiiveys: höyrynsulkua ei ole limitetty tai tiivistetty teräspalkin kohdalla.</p> <p>Hajut: ei poikkeavaa hajua</p> <p>Muuta: alakattolevyjen pinnoilla oli paljon vesivuotojälkiä. Jäljet olivat yläpohjan teräspalkin suuntaisesti.</p> | |

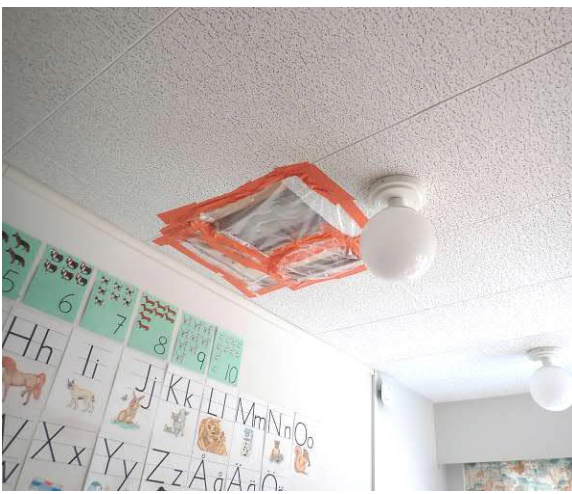
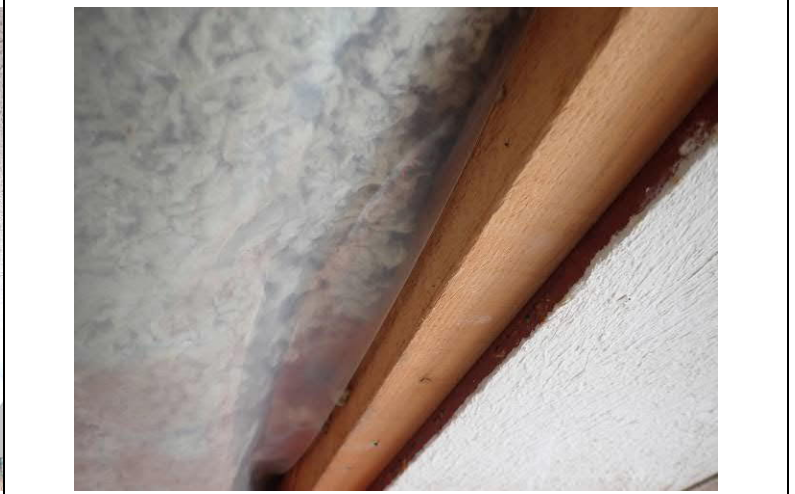
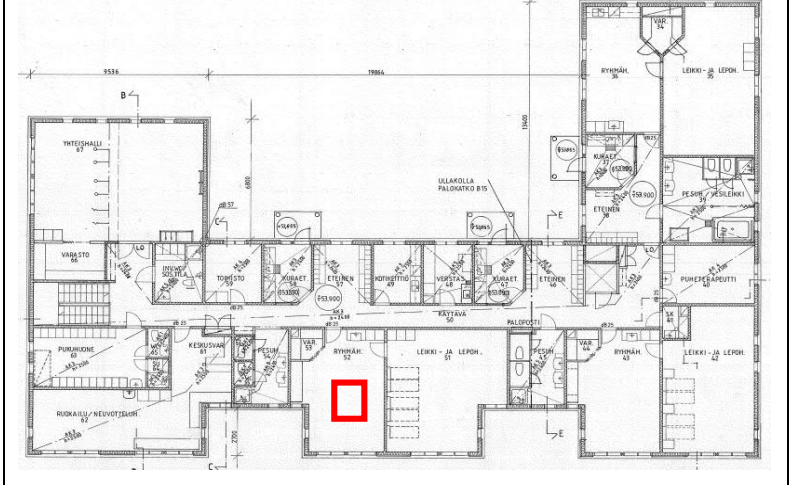
## Avaus 10, tila 52, yläpohja

| <p>Värimuutokset: alakattolevyn alapinnassa oli vanhoja vesivuotojälkiä. Kipsilevyn alapinnassa oli tummaa pilkutusta.</p> <p>Rakennemuutokset: ei muutoksia</p> <p>Kosteus:</p> <ul style="list-style-type: none"> <li>- mineraalivilla aistinvaraisesti kuiva</li> <li>- runkopuu ja kipsilevyt kuivia (alle 5,5 p-%)</li> </ul> <p>Ilmatiiveys: höyrynsulkumuovi ei ole yhtenäisen yläpohjassa – se katkeaa kattopalkkien kohdalla.</p> <p>Hajut: ei poikkeavaa hajua</p> <p>Muuta: kipsilevyn alapinnassa on tummaa pilkutusta, ilmeisesti mikrobikasvustoa. Avauksen kohdalla oli I-palkki.</p> | |

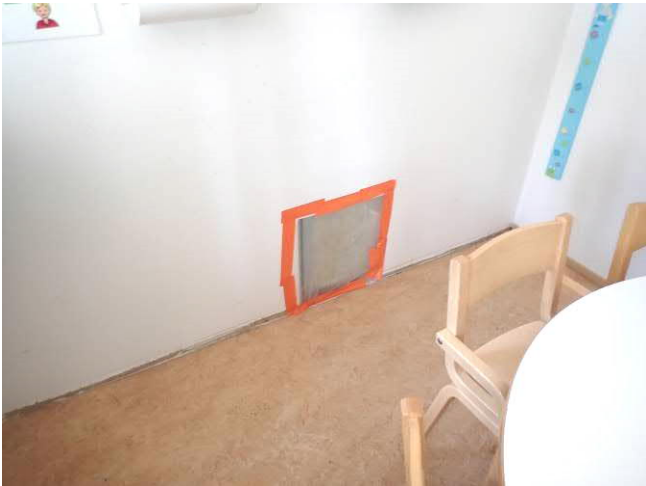
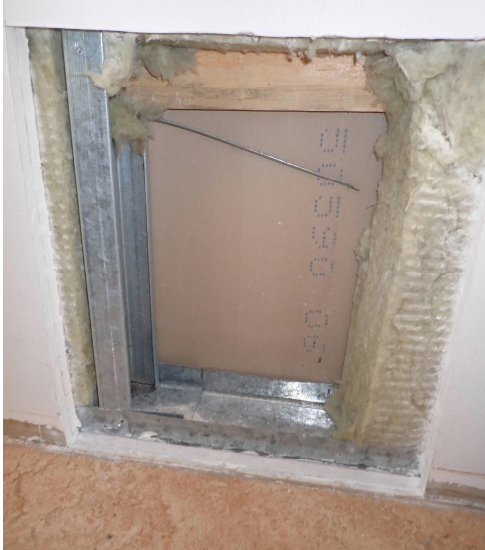
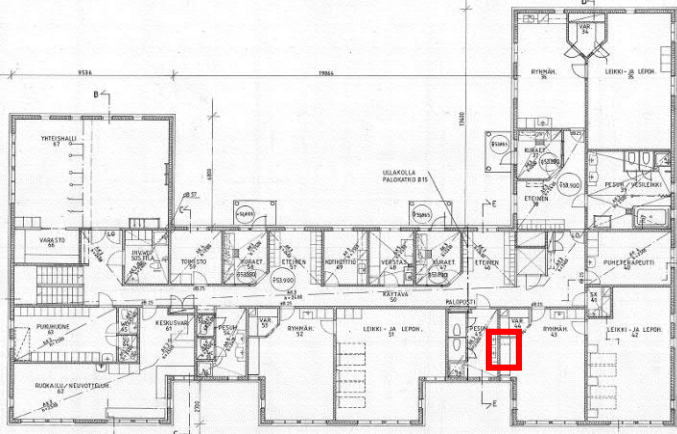
**Avaus 11, tila 43, WC:n väliseinä**

| <p>Värimuutokset: mineraalivillalevyssä tummentumia<br/> Rakennemuutokset: ei muutoksia<br/> Kosteus:</p> <ul style="list-style-type: none"> <li>- mineraalivilla aistinvaraisesti kuiva</li> <li>- kipsilevy kuiva (7...10 p-%)</li> </ul> <p>Ilmatiiveys: -<br/> Hajut: ei poikkeavaa hajua<br/> Muuta: -</p> | |

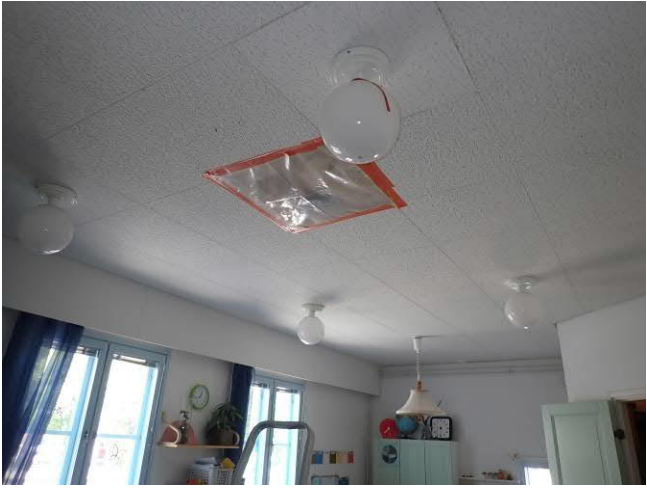
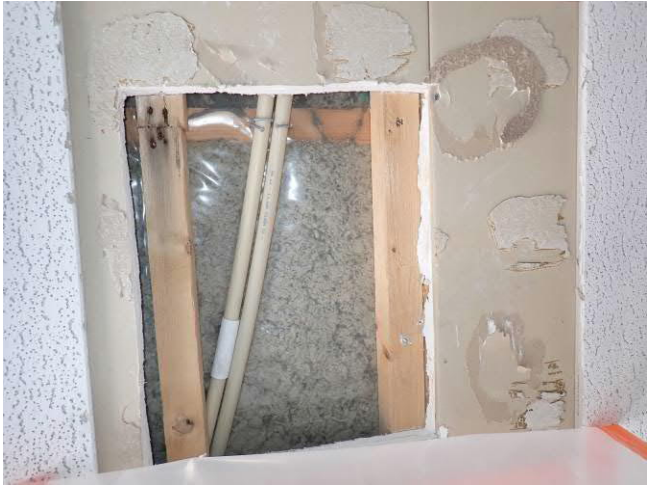
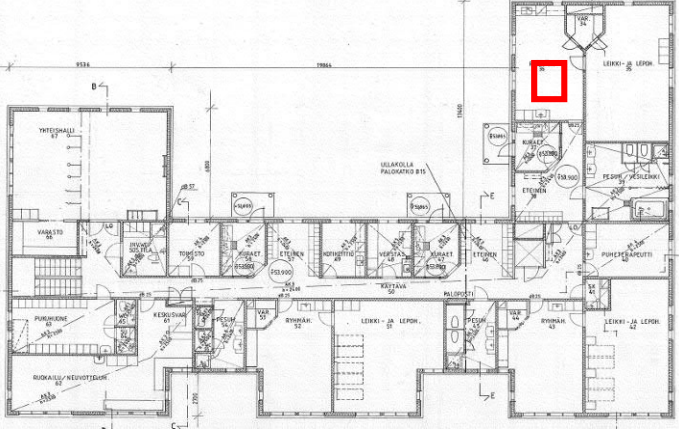
**Avaus 12, tila 36, yläpohja**

| <p>Värimuutokset: alakattolevyssä on vanhoja vesivuotojälkiä. Puurungossa on hieman tummentumia ja nauloissa ruostetta.</p> <p>Rakennemuutokset: ei muutoksia</p> <p>Kosteus:</p> <ul style="list-style-type: none"> <li>- mineraalivilla aistinvaraisesti kuiva</li> <li>- puurunko ja kipsilevy kuiva (alle 10 p-%)</li> </ul> <p>Ilmatiiveys: höyrynsulku vaikutti ilmatiiviydeltä. Se oli kuitenkin lävistetty koolausrimojen nauloin.</p> <p>Hajut: ei poikkeavaa hajua</p> <p>Muuta: -</p> | |

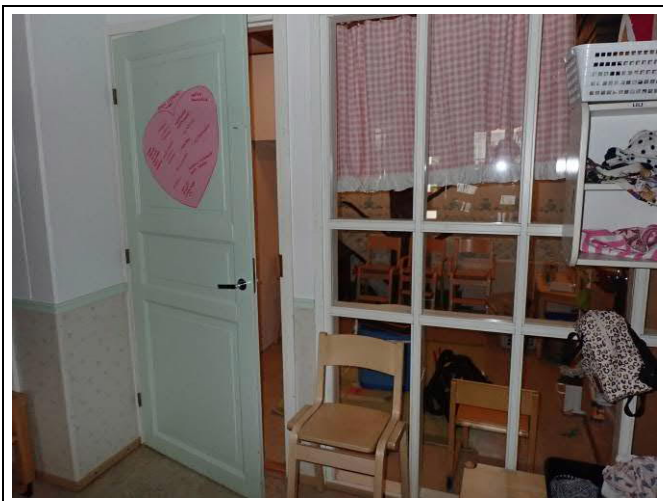
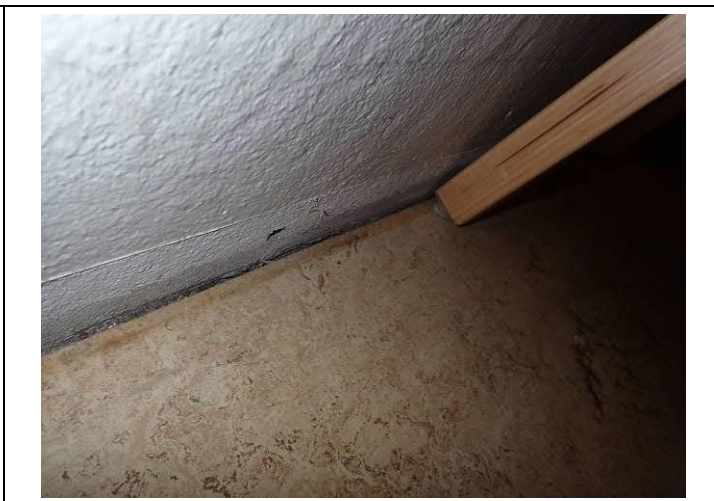
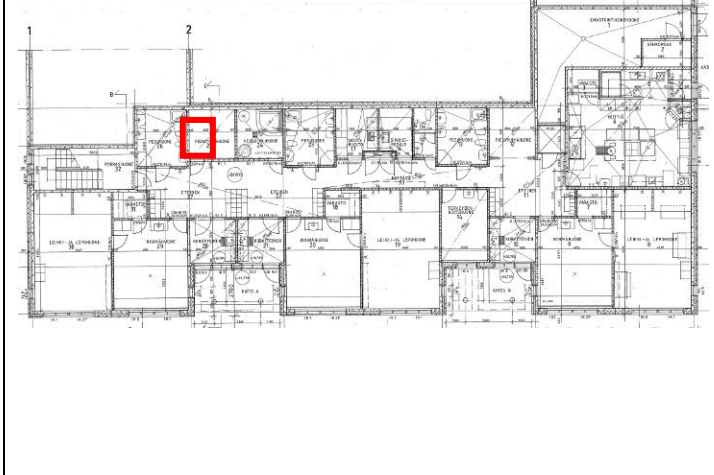
**Avaus 13, tila 25, tilan 26 väliseinän ja alapohjan liittymä**

| <p>Värimuutokset: ei muutoksia<br/> Rakennemuutokset: ei muutoksia<br/> Kosteus:<br/> - jalkalista: ei aistinvaraisesti kosteutta-<br/> Ilmatiiveys: väliseinän ja alapohjan liittymään sai mahtumaan mitan. Kyseessä on merkittävä ilmavuoto-<br/> Hajut: ei poikkeavaa hajua<br/> Muuta: -</p> | |

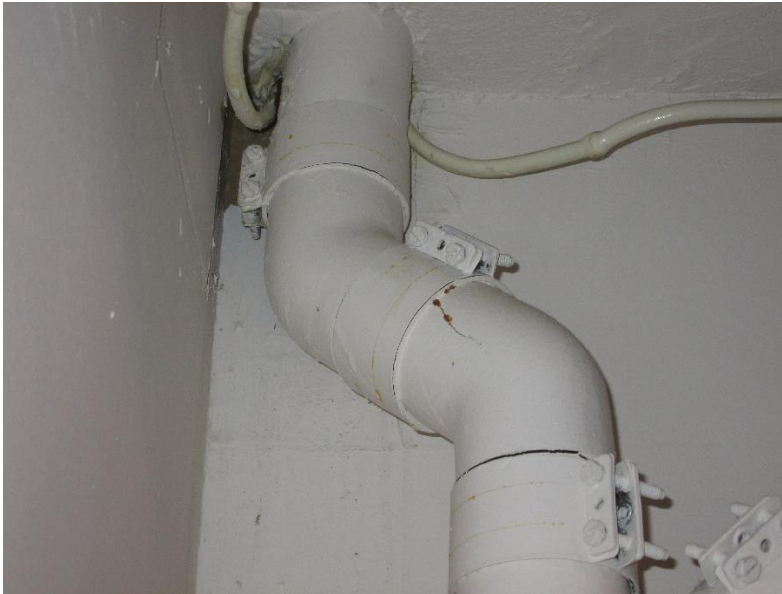
Tutkituissa viemäriosuuksissa havaittiin aistivaraeisessa tarkastuksessa vakava pystyviemärin pitkittäishalkeama ja laaja reikä vaakaviemärin yläpinnalla. Halkeama ja reikä ovat syntyneet joko pantaliitoksen liiallisesta kiristyksestä asennusaikana tai paikallisesta, epäkurantista viemärimateriaalista tai näiden yhdistelmästä. Muilta osin näkyvillä olevista viemäriosuuksista ei havaittu silmin nähtävää huomautettavaa.

Kuva 1. Halkeama pystyviemärimässä Keltasirkkujen työhuoneen varastokomeroissa.
