**KOSTEUS- JA SISÄILMATEKNINEN KUNTOTUTKIMUS**

**PÄHKINÄNSÄRKIJÄN PÄIVÄKOTI  
PÄHKINÄTIE 2, VANTAA  
22500325-437**

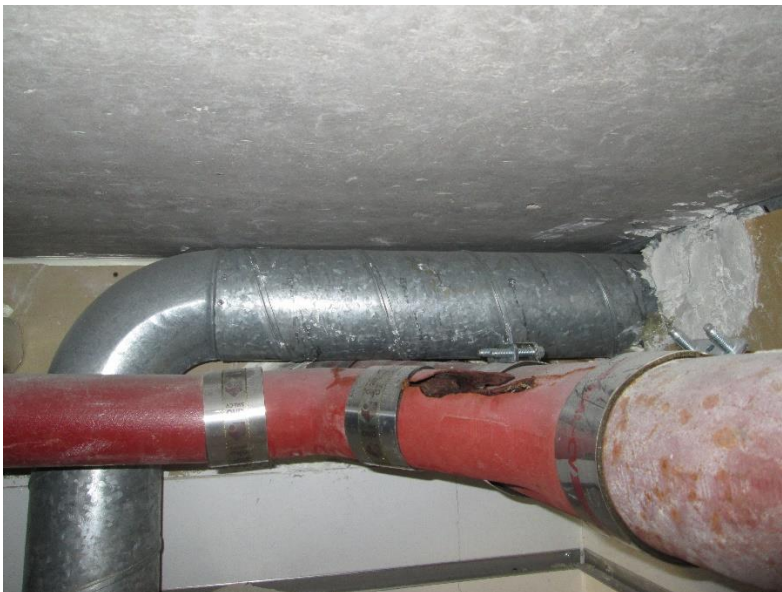
Tutkituissa viemäriosuuksissa havaittiin aistivaraeisessa tarkastuksessa vakava pystyviemärin pitkittäishalkeama ja laaja reikä vaakaviemärin yläpinnalla. Halkeama ja reikä ovat syntyneet joko pantaliitoksen liiallisesta kiristyksestä asennusaikana tai paikallisesta, epäkurantista viemärimateriaalista tai näiden yhdistelmästä. Muilta osin näkyvillä olevista viemäriosuuksista ei havaittu silmin nähtävää huomautettavaa.

Kuva 2. Laaja reikä vaakaviemärimässä "katossa" Keltasirkkujen kuraeteisessä.

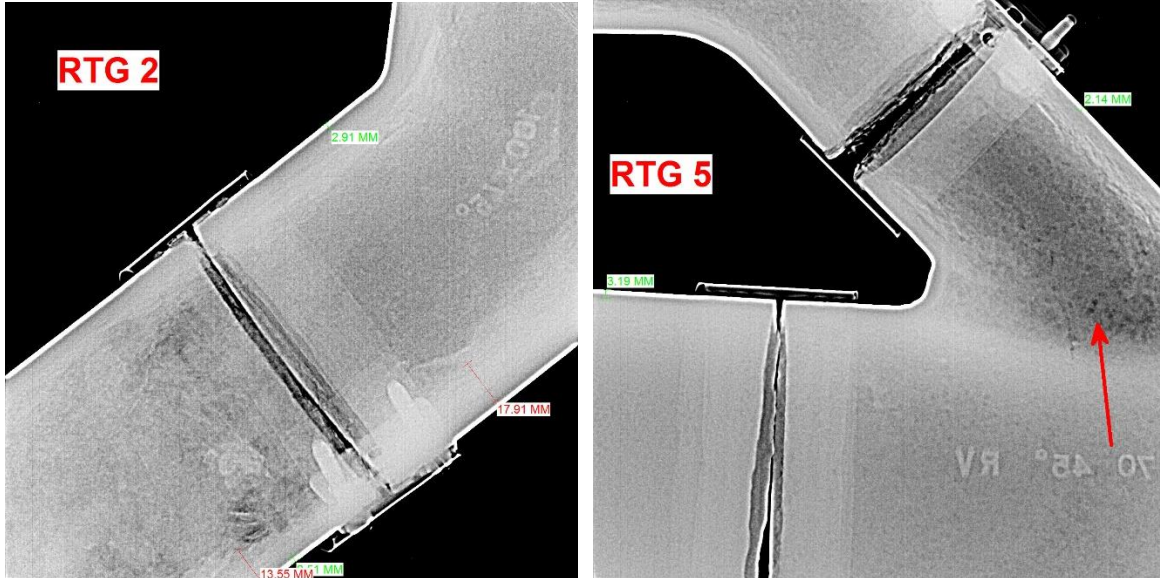
Röntgenkuvauksia suoritettiin lämmönjakohuoneessa (3 kpl), päiväkotiryhmien ”Keltasirkut” ja ”Leppälinnut” kuraateisista (4 kpl) sekä Keltasirkkujen työhuoneen varastokomerosta (1 kpl). Kaikissa röntgenkuvissa on havaittavissa lievää tai pidemmälle edennyt syöpymää, sekä paikoin selkeää pistesyöpymää. Lämmönjakohuoneen viemärisissä havaittiin myös irtokertymää.

Kuvat 3 ja 4. Röntgenkuvissa voidaan havaita irtokertymää sekä syöpymää ja pistesyöpymää.

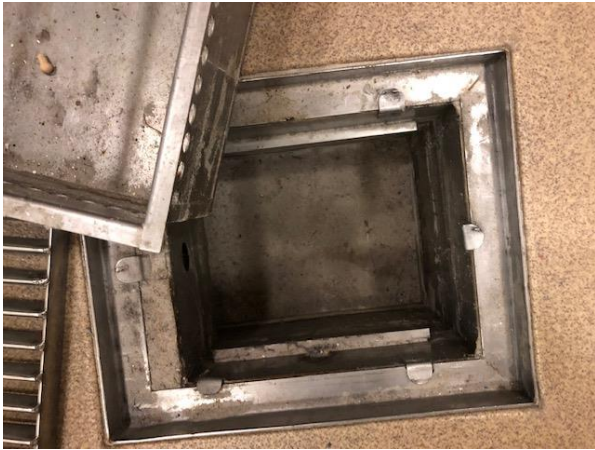
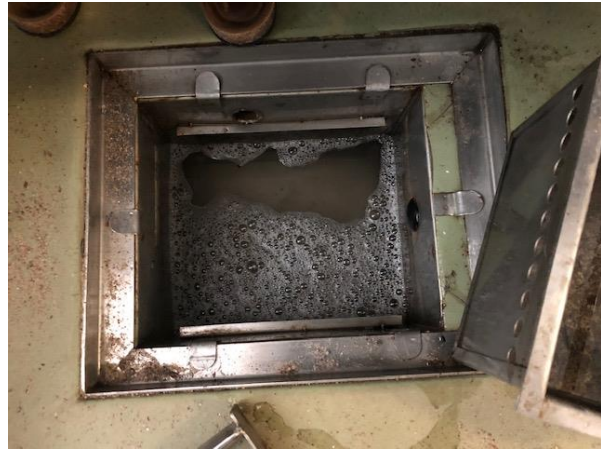
Kuvat 5. ja 6. Hiekanerotuskaivoissa ei havaittu huomautettavaa. Kaivojen huoltaminen on tehty hyvin.

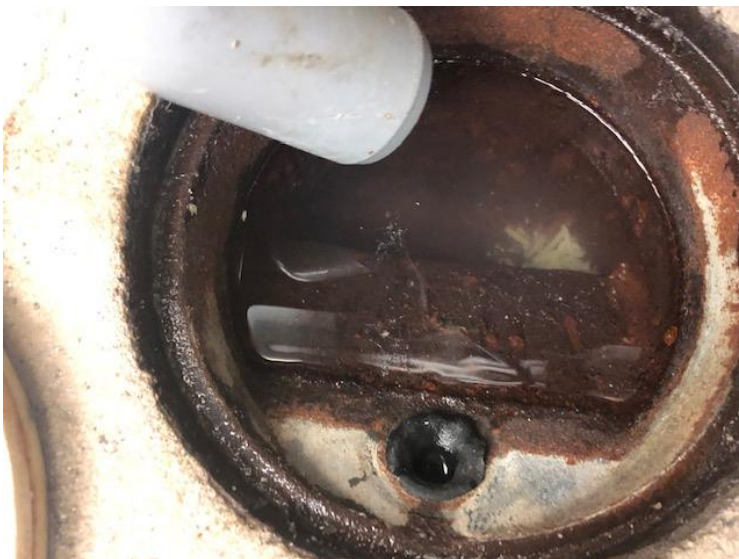
Kuva 7. Valurautakaivot ovat ruosteessa, mutta toiminnaltaan kunnossa.
