# RAPORTTI

26.1.2022

## RAKENTEIDEN KUNTOTUTKIMUS

Ruokalan alue, 1. kerros, Simonkallion koulu, Simonkalliontie 1, Vantaa

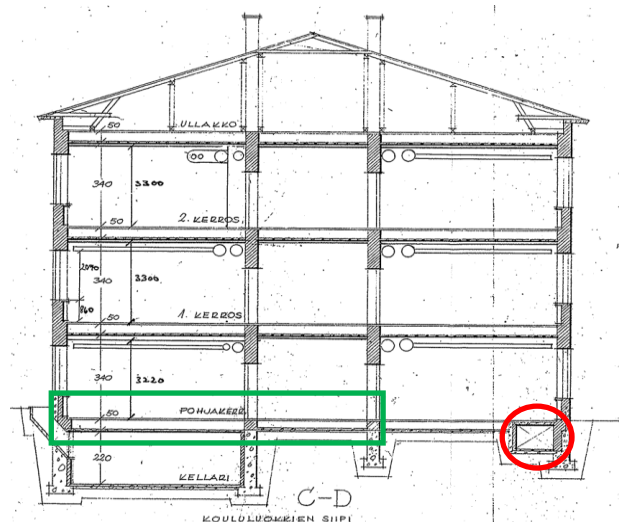
**Kuva 1.** Kuvassa koululuokkasiiven leikkaus C-D vuodelta 1979. Kuvan pohjakerros on nykyään nimetty 1. kerrokseksi.

Tutkimukset kohdistettiin vihreällä rajatun alueen rakenteisiin. Kellari sijaitsee keittiön alapuolella (ei ruokalaan asti). Punaisella ympyröity putkikanaali kulkee myös ruokalassa ulkoseinän vieressä.

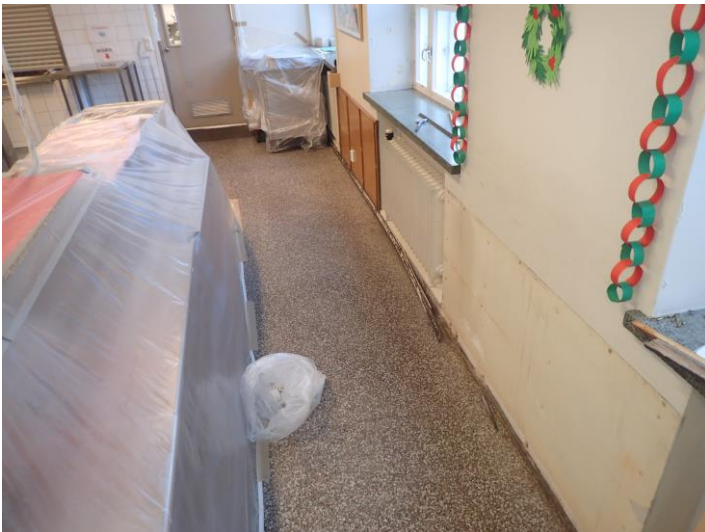
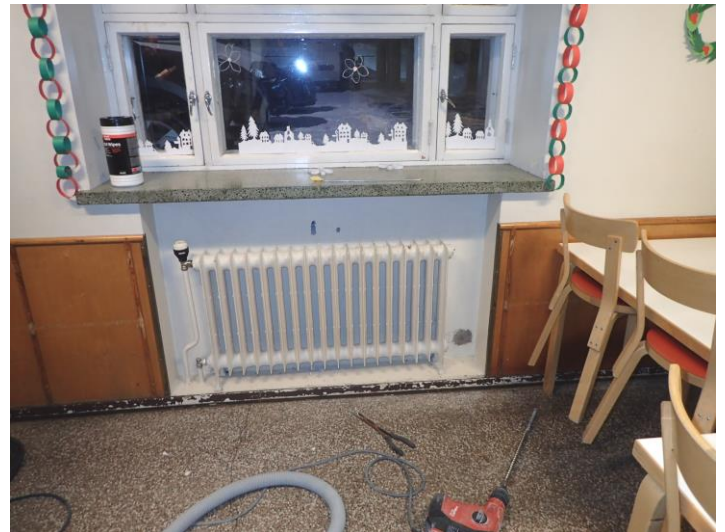
**Kuvat 2 ja 3.** Ruokalan ulkoseinärakennetta tutkittiin keittiöstä katsottuna 2. ja 4. patterisyyvennyksen kohdalla. Lattialistat on aistinvaraisesti arvioituna vaurioituneet. Ulkoseinän vanerilevyjen alaosissa todettiin mikrobivaurioita. Ulkoseinärakenteessa avattujen puulevyjen takana ei epäillä olevan kosteusongelmaa. Kosteusvauriot lattialistoihin ja puulevyjen alaosiin ovat aiheutuneet lattian pesuvesistä ja todennäköisesti myös muista ruokalatoimintaan tyypillisesti liittyvistä tapahtumista (pienet vesivahingot).

- Ruokalan puulevyjen alaosat poistetaan lattiasta n. 10 cm:n korkoon. Samalla lattialistat uusitaan. Patterisyyvennyksen alaosan tasoite poistetaan ja tilalle asennetaan vesihöyryä hyvin läpäisevä tasoite sekä maali.

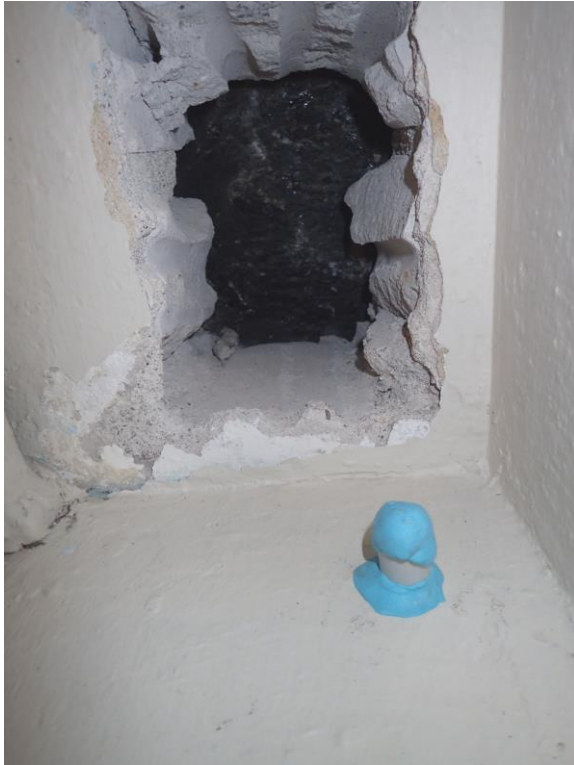
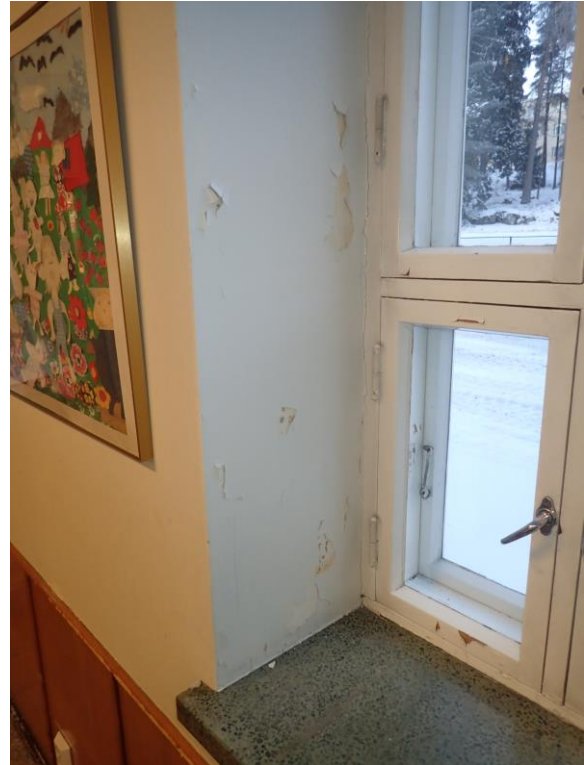
**Kuvat 4, 5, 6 ja 7.** Rakenneavauksien perusteella ruokalan patterisyyvennyksien kohdalla ulkoseinän rakenne: maalipinta + rappaus 10-20 mm, reikätiili 130 mm, ilmaväli 20-30 mm, pikisively ja betoni (>300 mm v. 2019 tutkimuksen perusteella). Ruokalan kosteaksi todetun patterisyyvennyksen (RA1, liite 2) alaosan kohdalla rakenteessa ei havaittu ilmaväliä, eikä pikisivelyä. Ikkunasyyvennyksessä (2. ikkuna keittiöstä katsottuna) todettiin maalipintavaurioita, mutta rakenteessa ei epäillä olevan poikkeavaa kosteutta.

Väliseinän vastaisissa puulevyjen alaosissa ja lattiastoissa todettiin vaurioita (RA2, liite 2). Syy vaurioihin on sama kuin ulkoseinillä eli rakennuksessa historian aikana käytetyt lattiapesuvedet.

- Lisäksi maalipinnan vaurioita ja kosteutta havaittiin ruokalan patterisyyvennyksen (2. keittiöstä katsottuna) alaosan kivirakenteessa (maali-rappaus-reikätiili). Kohdassa kivirakenne on rakenneavausten perusteella kiinni perusmuurissa, eikä kohdassa havaittu pikieristettä, jolloin ulkopuolinen kosteus on päässyt vaurioittamaan sisäpuolisia pintarakenteita.

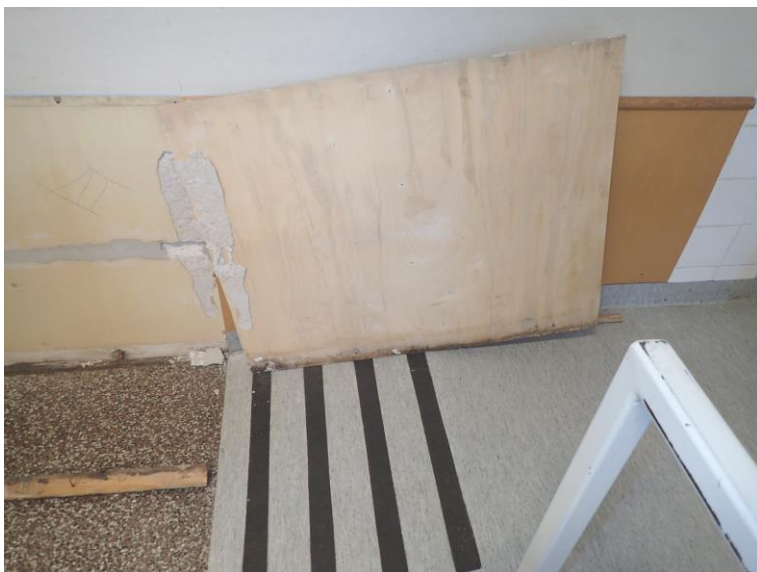
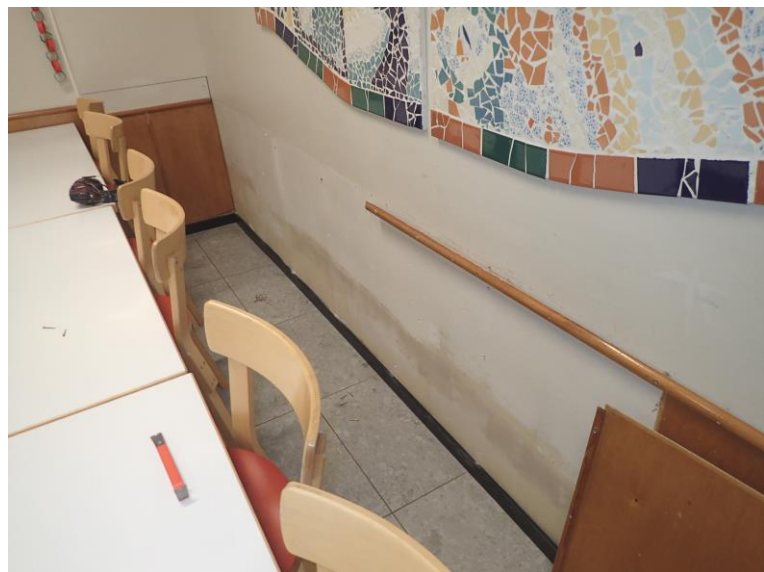
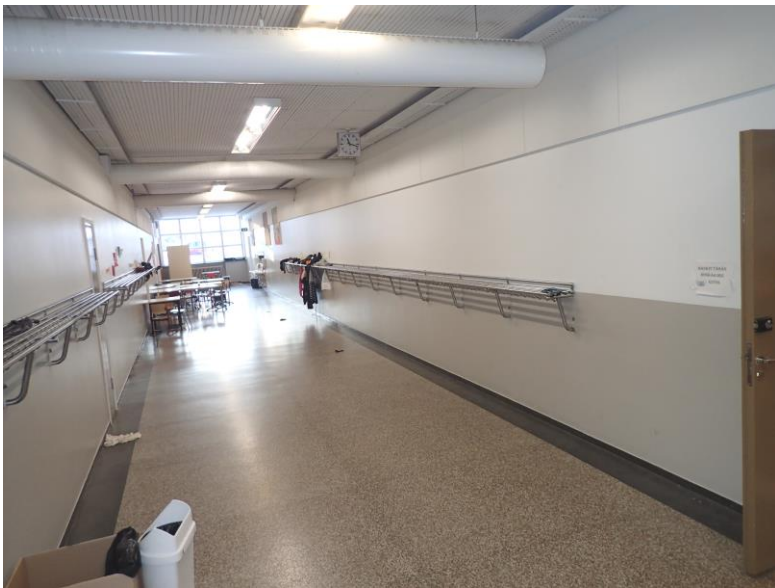
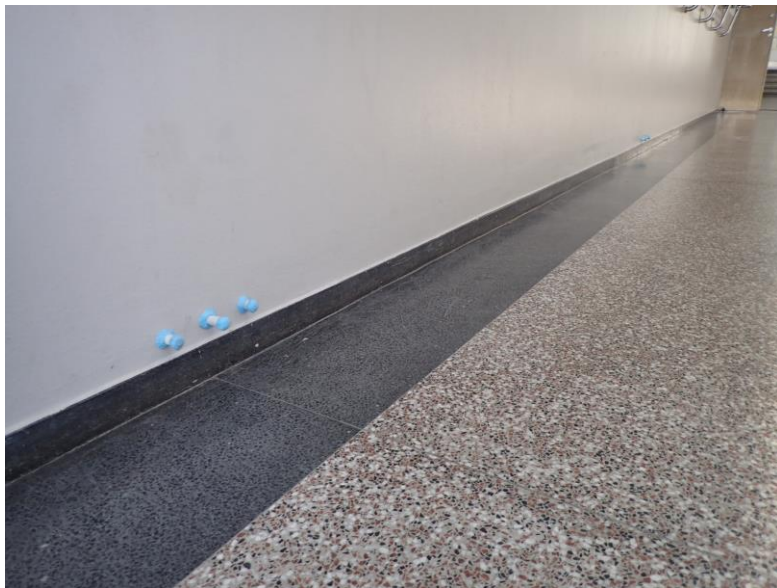
**Kuvat 8, 9, 10 ja 11.** Käytävän 157 lattian mustassa kivimassassa todettiin kohonneita lukemia pintakosteuden ilmaisimen avulla. Todennäköisesti kohonneet lukemat liittyvät materiaalin ominaisuuksiin, koska pääosin väliseinän alaosassa eikä lattian harmaassa kivimassassa todettu poikkeavia lukemia.

Käytävän ruokalan vastaisella väliseinällä on noin 5 metrin alue (n. 10-20 cm:n korkoon) keittiön pesupisteen kohdalla, jossa seinän alaosa on kostea. Väliseinän arvioitu halkaisija on n. 450 mm ja rakenne on kostea myös keskeltä (200 mm). Käytävän puolella väliseinän kostealla alueella ei ole näkyvissä vaurioita.

Tutkimusten aikana keittiön pesupiste oli käytössä, eikä keittiöön päästy tekemään pintakosteuskartoitusta. Roiskevettä havaittiin paljon käytävän vastaisen väliseinän keraamisten laattojen pinnoilla ja akryylibetonipintaaisella lattialla. Väliseinän kosteusvaurioiden syy on todennäköisesti käytöstä johtuvia. Kosteus pääsee väliseinään epätiiveyskohdista ja myös laattojen saumakohdista väliseinärakenteeseen. Kosteus ja muut otolliset olosuhteet ovat aiheuttaneet putkien pinnoille näkyvää mikrobikasvustoa.

- Käytävän mustan kivimassaisessa lattiapinnassa todettiin kohonneita pintakosteuslukuarvoja, mutta kokemuseräisesti arvioituna sillä ei ole vaikutusta tilojen sisäilman laatuun. Todennäköisesti epäily kosteudesta liittyy materiaalin ominaisuuksiin eikä esim. maaperästä nousevaan kosteuteen. Perusteluna on, että viereisissä harmaissa kivimassalattioissa eikä väliseinän alaosissa todettu kohonneita pintakosteuslukuarvoja.

- Keittiön käytävän vastaisessa kivirakenteisessa väliseinässä on kosteusvaurio noin 5 metrin alueella pesupisteen kohdalla. Todennäköisesti kosteusvaurion syy on käyttö ja vuosikausia kestänyt pesuvesien pääsy väliseinärakenteeseen. Käytävän puolella kohdassa ei ole näkyviä kosteusvauriojälkiä, eikä kivirakenteisen väliseinän arvioida vaikuttavan sisäilman laatuun. Keittiön puolella pesupisteen kohdalla väliseinässä ja putkien pinnoissa on näkyvää mikrobikasvustoa, jotka pitää poistaa.

Keittiön pesupistekohdan käytävän väliseinän ja putkien näkyvät mikrobikasvustot poistetaan ja pinnat käsitellään kosteutta kestäväillä sekä likaa hylkivillä pintamateriaaleilla. Samalla ”tukitaan” kaikki mahdolliset väliseinän kohdat, joista kosteutta pääsee rakenteeseen (aistinvarainen arviointi). Korjaustoimenpiteiden laajuus on esitetty liitteessä 4 ja ne suositellaan tehtäväksi loma-aikaan mm. pölynhallinnan onnistumisen takia.

Seuraavan peruskorjauksen yhteydessä suositellaan keittiön pesupisteen väliseinäalueen kosteusvaurion perusteellista korjausta.
