LISÄSELVITYKSET, RAKENNE- JA KOSTEUSTEKNISET TUTKIMUKSET

YLÄSTÖN PÄIVÄKOTI  
AHOKUJA 2, VANTAA  
22500325-421

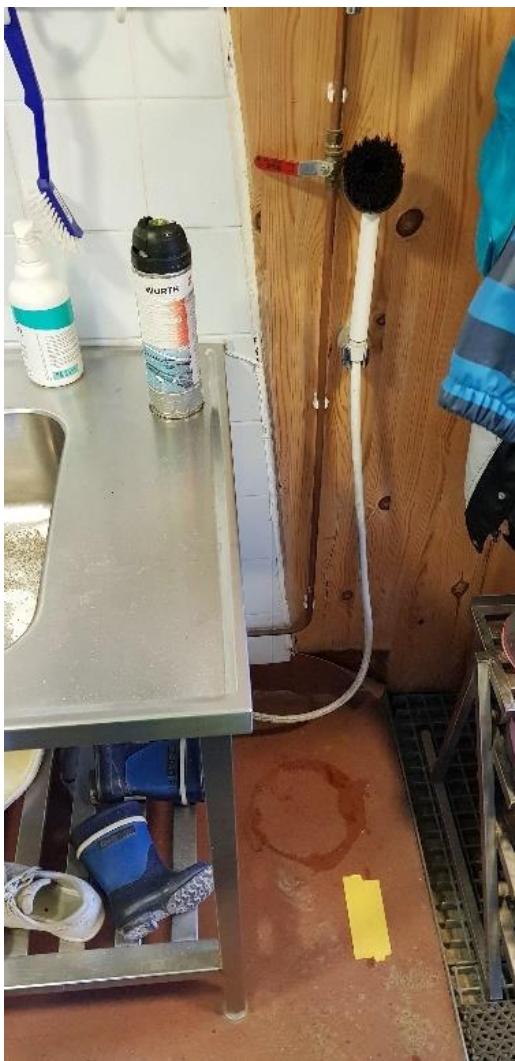
**Kuvat 3** Kuraeteinen A117, jossa käsisuihkun käytöstä pääsee vettä muovimattopinnan alle. Muovimaton ylösnosto seinää/puupalkkia vasten on irti.

Kureteisessa A117 muovimattopinta ei toimi enää riittävänä vedeneristeenä käsisuihkun alla noin 1 m<sup>2</sup> alueella, koska se on irti liittymistään ja vesi pääsee muovimaton alle. Käsisuihkun alla muovimatto / vedeneristys on suositeltava uusida.

- tilan A117 kastunut muovimattopäällyste / vedeneriste uusitaan vähintään kastuneelta alueelta. Alapohjalaatta kuivataan ja kosteus tarkastetaan ennen uuden lattiapäällysteen alueelta

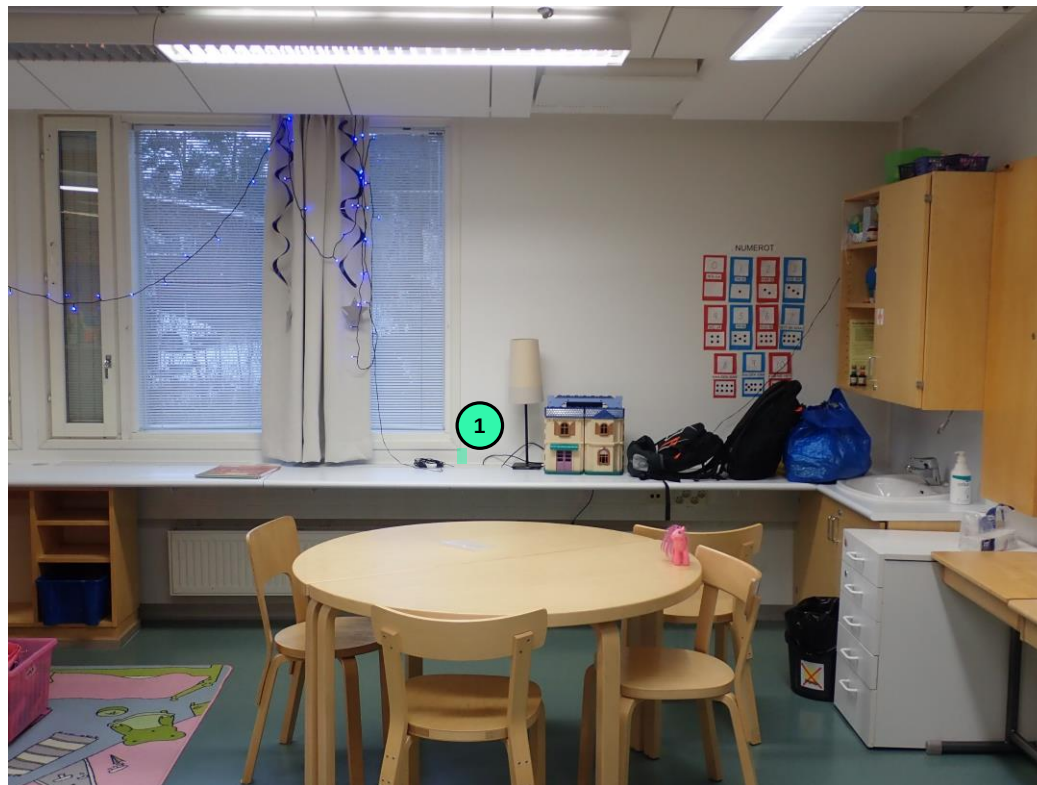
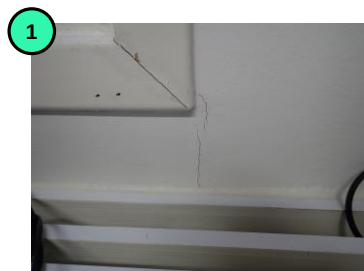
# ULKOSEINÄRAKENTEIDEN MERKKIAINEKOE, TILASSA B139, 7.11.2019

- 1 Seinälevyn halkeama

Tila oli alipaineinen tutkimuksen aikana ilmanvaihdon ollessa normaalitilassa. Paine-ero 2...3 Pa alipainetta mitattiin ulkoseinän eristetilan ja huonetilan väliltä.

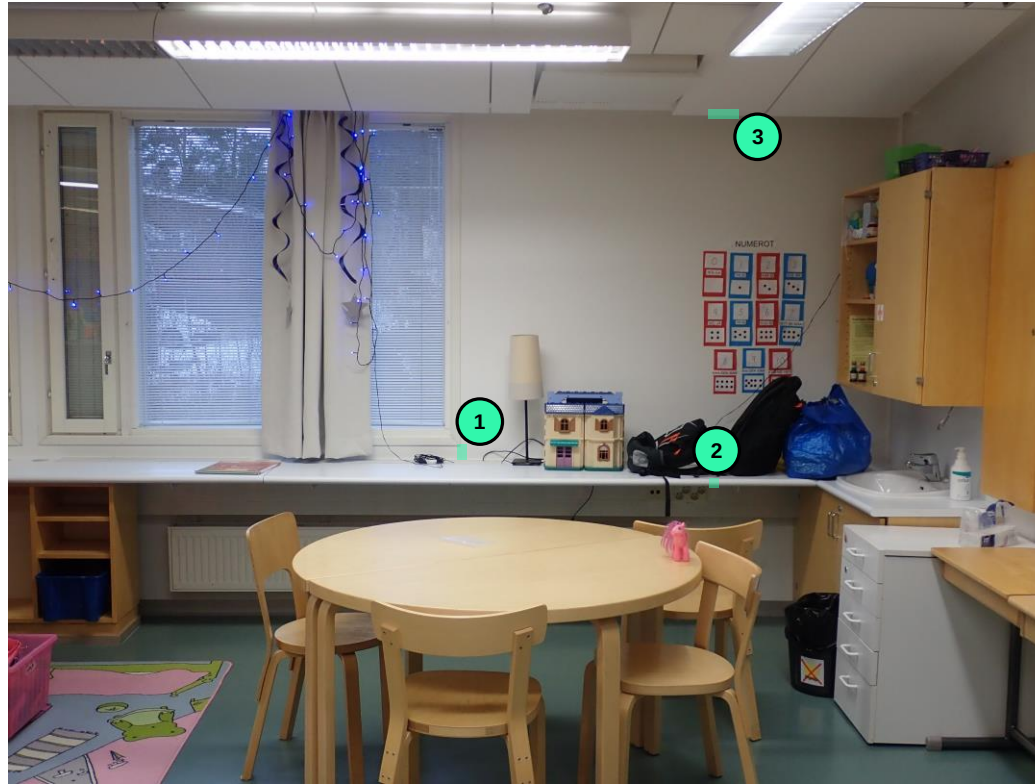
# ULKOSEINÄRAKENTEIDEN MERKKIAINEKOE, TILASSA B139, 7.11.2019

Ulkoseinärakenteen US1 sisäverhouslevyn ilmatiiveyttä arvioitiin tilassa B139. Ulkoseinärakenteen sisäverhouslevyn liittymiä on tiivistetty ennen vuotta 2017. Koe tehtiin ensin ilman alipaineistusta ja sitten tila alipaineistettiin paineovella. Ilmavuotokohtia havaittiin tilan normaalipaineolosuhteissa seinälevyn yksittäisestä halkeamasta. Alipaineistetuissa olosuhteissa ilmavuotoja todettiin lisäksi ikkunalaudan kannakkeesta ja seinän- ja katon liittymästä. Tarkemmat tulokset ovat esitetty liitteessä 4.

- 1 Seinän halkeama
- 2 Ikkunalaudan kannake
- 3 Seinän ja katon liittymä

Tila alipaineistettiin tutkimuksen ajaksi Blowerdoor-alipaineistimella. Paine-ero 10 Pa alipainetta mitattiin ulkoseinän eristestilan ja huonetilan väliltä.

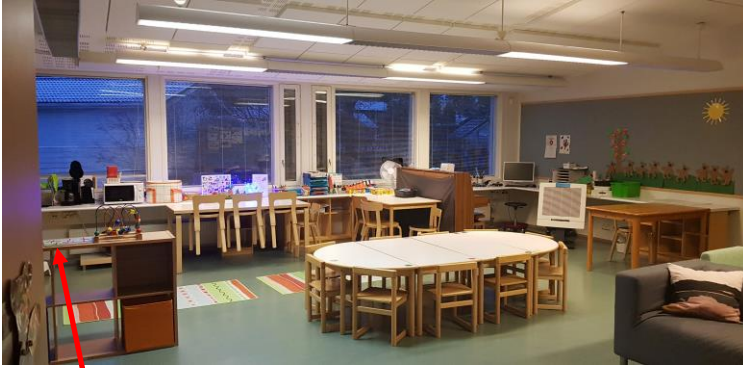
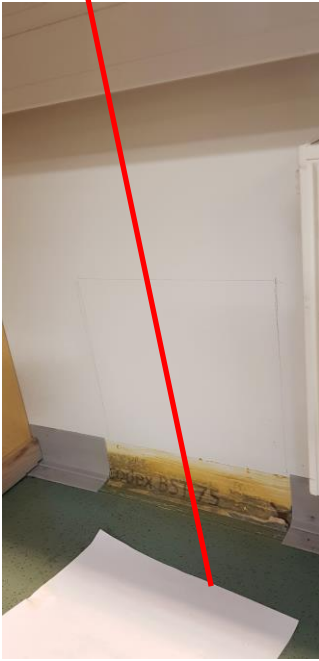
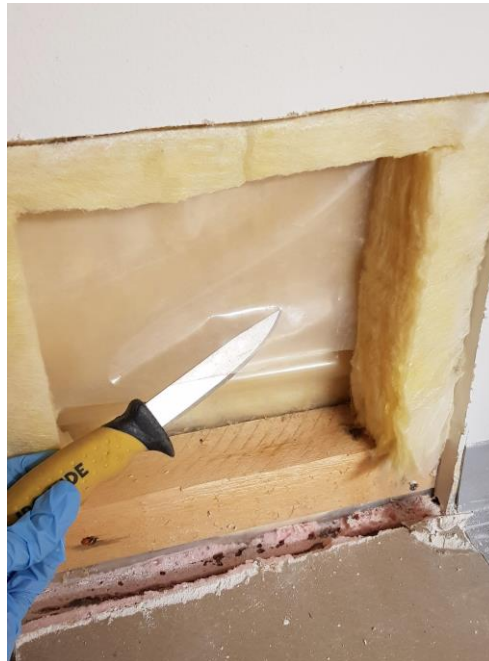
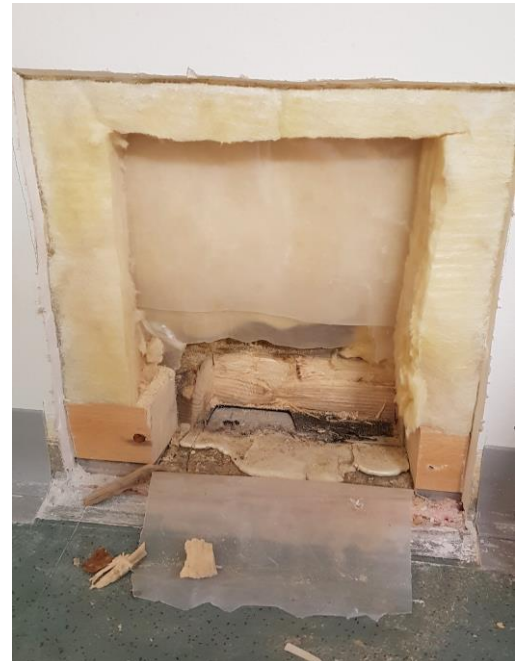
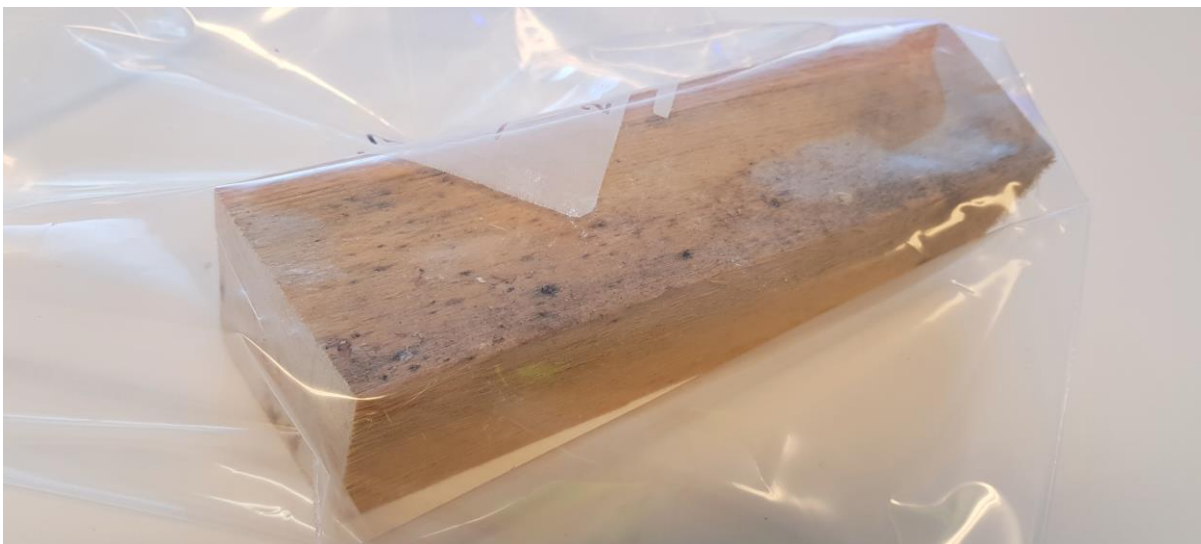
**B138, avaus 3, ulkoseinän alaosa**

Tilassa B138 sisäverhouslevyn koolauspuun alaosassa todettiin pinnan värimuutoksia (pilkkuja) ja poikkeavaa mikrobikasvustoa. Tilassa B139 koolauspuussa ei todettu vastavia väri- ja mikrobipoikkeamia. Vertailevia rakenneavauksia tehtiin tiloissa A101, A113, A121. Sisäverhouslevyn koolauspuut olivat vertailutiloissa kunnossa eikä niiden kosteusteknisessä kunnossa havaittu aistinvaraisesti ja materiaalinäytteillä arvioituna poikkeamia. Tilan B138 sisäverhouslevyn koolauksen heikentynyt kosteustekninen kunto on näin ollen yksittäinen tapaus.

**Kuvat 1-5.** Tilan B138 ulkoseinän alaosassa on sisälevytyksen pintaa tiivistetty vedeneristetuotteilla lattian muovimattopintaan. Tarkastelluilta osin vedeneristenauha oli kuprulla eikä se ollut lujasti kiinni alustoissaan. Ulkoseinän höyrönsulkumuovia ei ole limitetty ja liitetty ilmatiiviisti. Sisäverhouslevytyksen koolauksessa oli silmin nähden tummia pilkkua ja mikrobianalyysin mukaan tummentumat ovat homekasvustoa.

- yläpohjan korjaustoimenpiteiden ja ikkunan räystäspellitusten liittymien massaus-  
ten jälkeen tiloissa B138 ja B139 sisäverhouslevy koolauksineen puretaan. Vaurioituneet lämmöneristeet poistetaan ja uusitaan. Vaurioituneet puurungon osat uusitaan. Höyrynsulkumuovin liittymistä ympäröiviin rakenteisiin pyritään tekemään ilmatiivis. Rakenteeseen asennetaan uusi sisäverhouslevy ja koolaus.

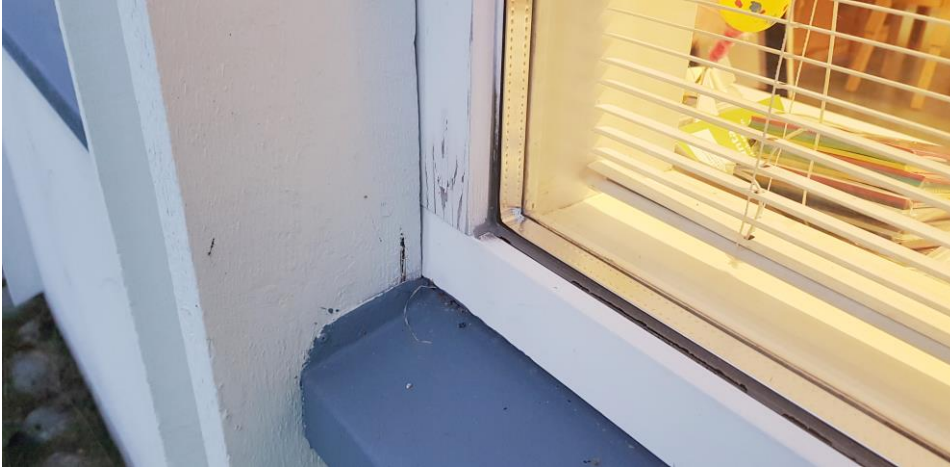
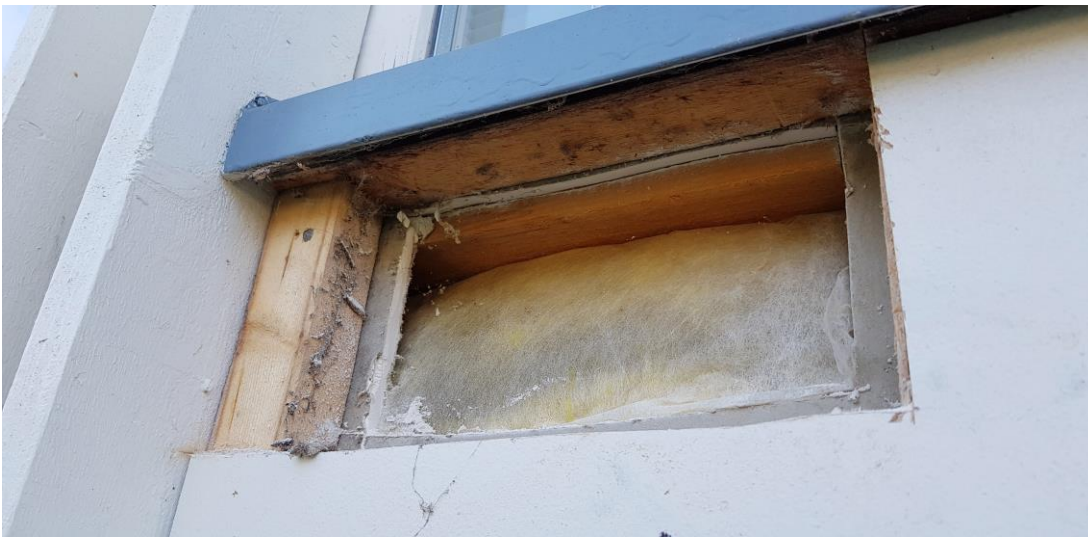
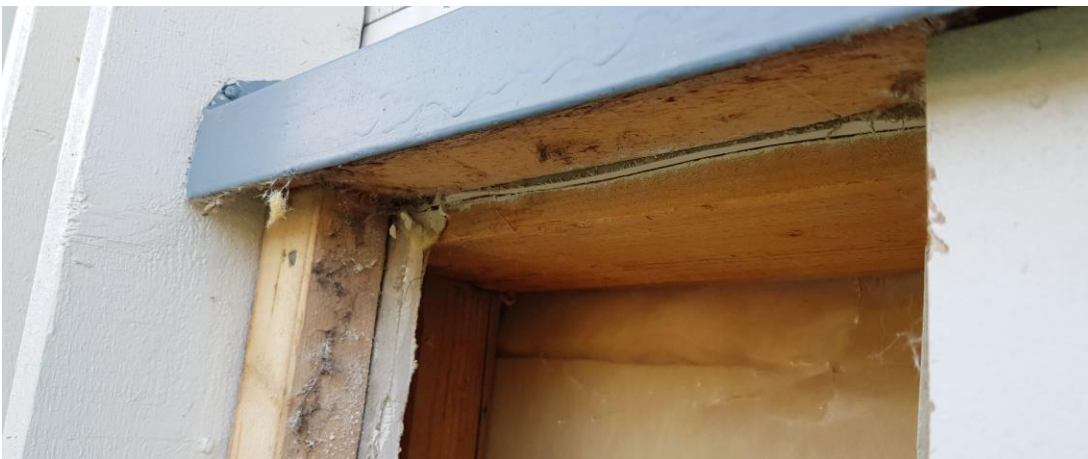
**B138, avaus 4**

Tiloista B138 ja B139 tutkittuina ulkoseinän mineraalivillalämmöneristeissä ikkunaliittymän alla (MR10, MR5) todettiin poikkeavaa mikrobikasvustoa. Puurunkorakenteessa lähellä ikkunan liittymää oli pinnassa tummentumaa, jonka on voinut aiheuttaa kosteuden pääsyyn rakenteeseen räystäслиittymän kautta tai ulkoilman pidempiaikainen vaikutus. Ulkoseinän lämmöneristeissä ei todettu ulkoseinien alaosissa tehdyissä vertailuavauksissa poikkeamia.

**Kuvat 6-8.** Tilan B138 ikkunan alapuolella, ulkoseinän mineraalivillaeristeessä höyrynsulkua vasten todettiin nokisia ilmavuotojälkiä ja poikkeavaa mikrobikasvustoa. Lämmöneristeen vaurioitumisen arvioidaan aiheutuneen räystäspellityksen liittymien ja saumausten vesivuodoista sekä ulkoilman pidempiaikaisesta vaikutuksesta. Lämmöneristekerroksen puurunkorakenteissa ei ollut havaittavissa väri- tai rakennemuutoksia eikä poikkeavaa hajua.

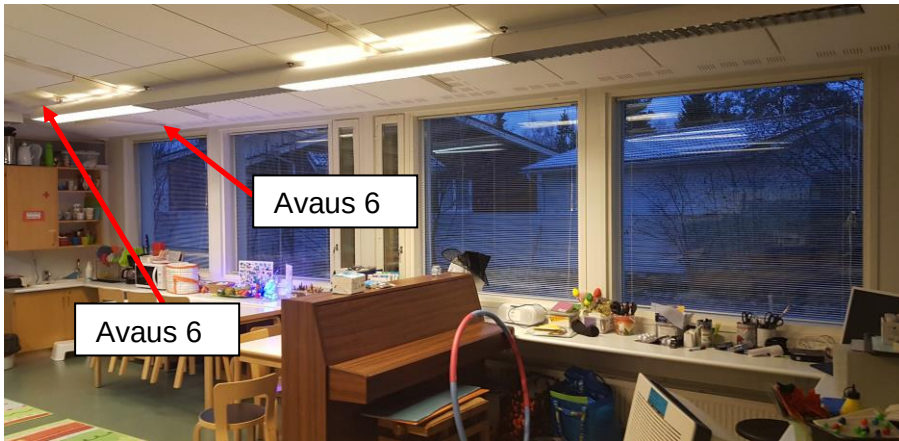
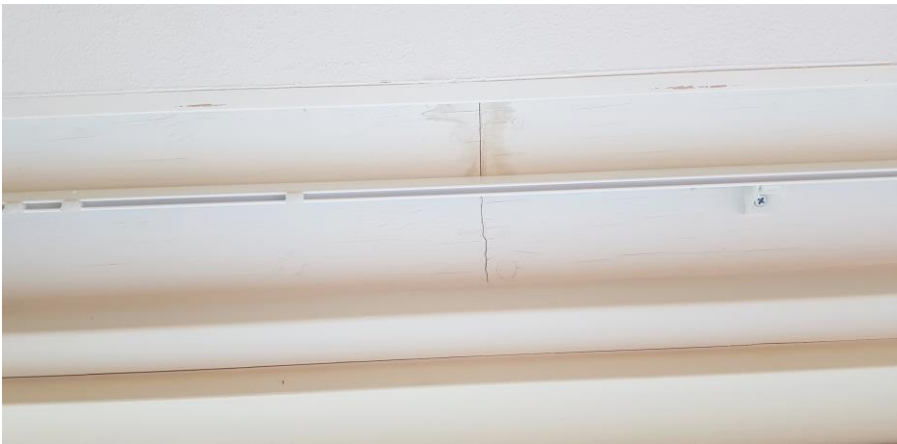
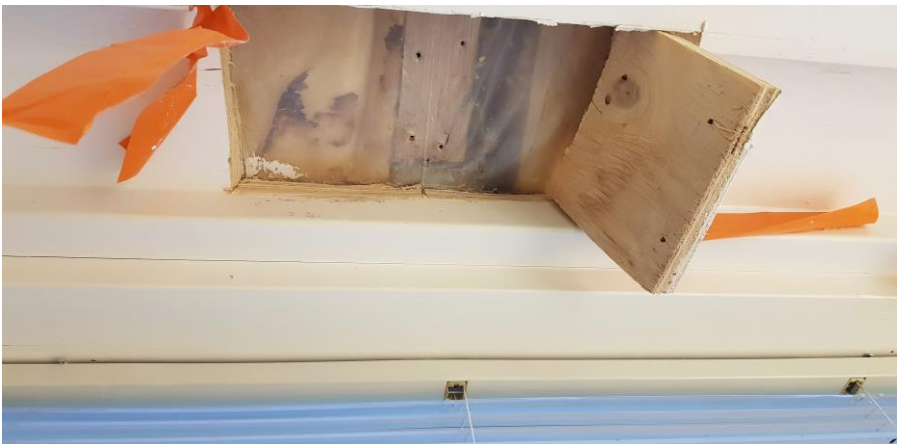
**B138, avaus 6**

Tilassa B138 havaittiin katon kipsilevyissä kaksi kosteusjälkeä alle 0,5 m<sup>2</sup> suuruisia. Ensimmäinen kosteusjälki sijaitsi lähellä ulkoseinälinjaa (avaus 6) ja toinen noin metri ulkoseinälinjasta (avaus 5). Avausten kohdalle höyrynsulkumuovin yläpinnalla oli vettä ja mineraalivillaeristeet olivat märkiä. Avausten 5 ja 6 kohdalla mineraalivillaeristeessä todettiin poikkeavaa mikrobikasvustoa. Vesikatolta tarkastettuna mahdollisia vesivuotoreittejä ovat konesaumattun peltikaton vaakasaumat, jotka eivät silmämääräisesti tarkasteltuna ole enää vesitiiviit. Aluskatemuovia ei ole myöskään asennettu vesitiiviisti vaan se on puhkottu asentamisen aikana nauloilla.

Tilassa B138 avauksen 6 kohdalla yläpohjan puupalkin vieressä lämmöneristeessä oli aukko, joka aiheuttaa rakenteeseen ns. kylmäsilan. Lämpökamerakuvaus yläpohjan ja ulkoseinän liittymässä ei todettu selkeää viitettä lämmöneristeiden puutoksista laajemmin.

**Kuvat 9-11.** Tilan B138 katossa ulkoseinälinjassa / ikkunan yläpuolella havaittiin peitelevyrakenteessa kosteusjälkiä. Rakennetta avattiin ja todettiin, että vettä on kertynyt höyrynsulkumuovin päälle noin 1,5 m leveydeltä. Avauksen kohdalla myös mineraalivilla oli kastunut. Mineraalivillassa todettiin mikrobikasvustoa. Kosteutta todettiin myös aluskatteen sisäpinnoilla. Kosteuden aiheuttaa vesikatteen ja aluskatteen vesivuodot.

- tilojen B138 ja B139 kohdalla kiireellisenä korjauksena konesaumatus peltikaton liittymien paikkaus öljykittiseoksella. Pidempikestoinen korjaustapa on avata koko peltikaton vaakasauma, tiivistää se peltikatteen tiivistysmassalla ja saumata uudestaan. Suositellaan, että vaakasaumauksen uusiminen tehdään koko rakennuksen osalta vastaavien vesivuotojen välttämiseksi. Vaihtoehtoisesti suositellaan harkittavaksi vesikatteen ja aluskatteen uusimista.
- tiloissa B138 ja B139 yläpohjan kastuneiden lämmöneristeiden poistaminen ja uusiminen vähintään noin kaksi metriä räystäältä huonetilan keskelle päin. Ylä-

pohjan höyrynsulun vaihtaminen koko korjattavien tilojen alueella. Työskentelykorkeus yläpohjassa on alle 1 m, joten mahdollisesti työn toteutus edellyttää vesikaton avausta. Tilan B139 kohdalla aluskatemuovin asennus ulkoseinälinjan ulkopuolelle edellyttää vesikaton avausta

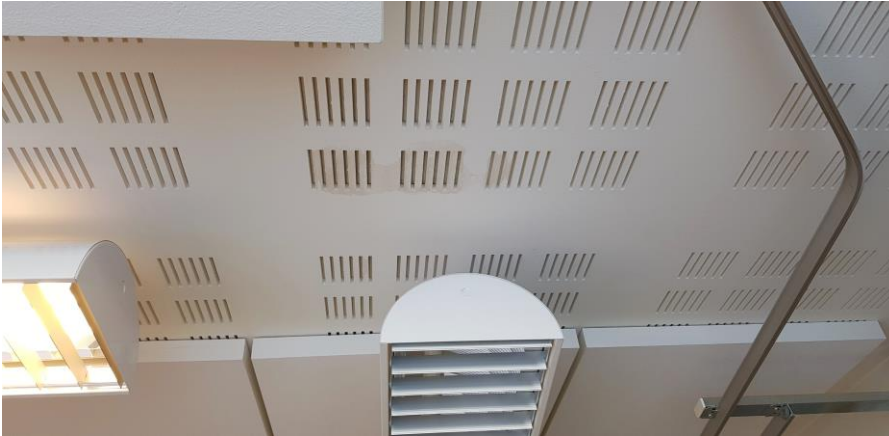
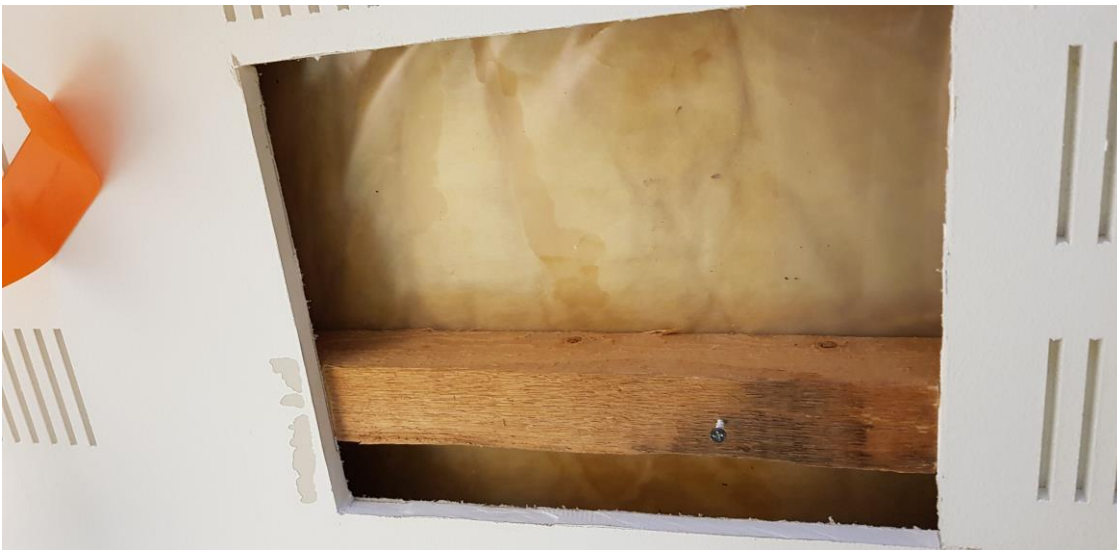
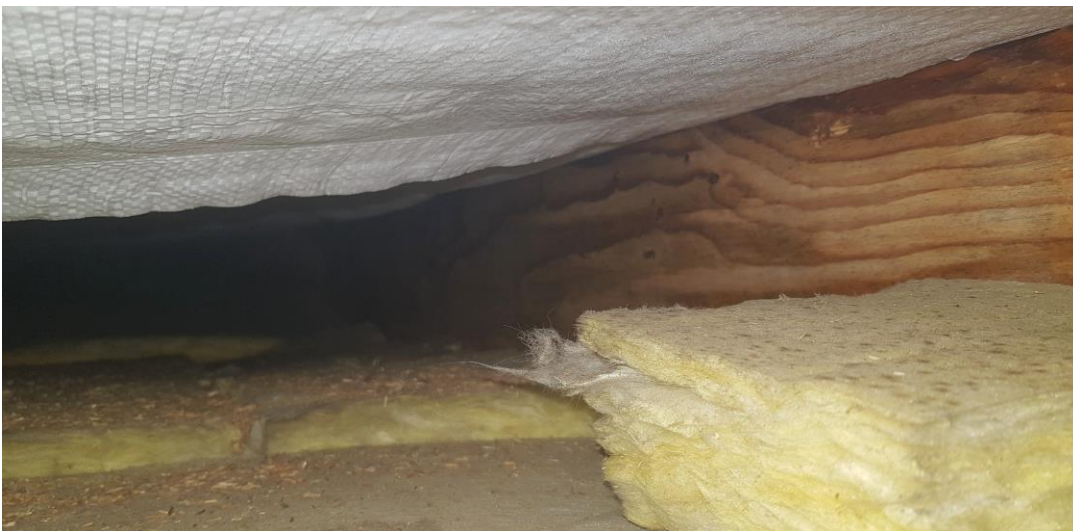
**B138, avaus 5**

**Kuvat 12-14.** Tilan B138 katossa noin metri ulkoseinästä havaittiin alakattolevyissä kosteusjälkiä. katon. Rakennetta avattiin ja todettiin, että vettä on kertynyt höyrynsulkumuovin päälle ja myös mineraalivilla oli kastunut. Mineraalivillassa todettiin mikrobikasvustoa. Kosteutta todettiin myös aluskatteen sisäpinnoilla. Kosteuden aiheuttaa vesikatteen ja aluskatteen vesivuodot.

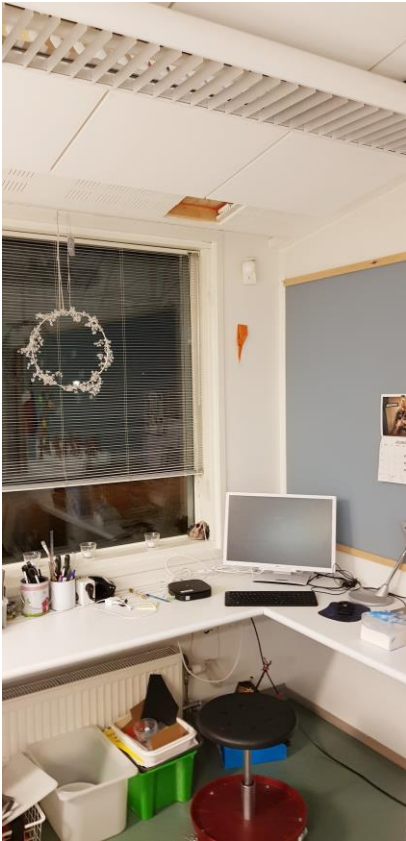
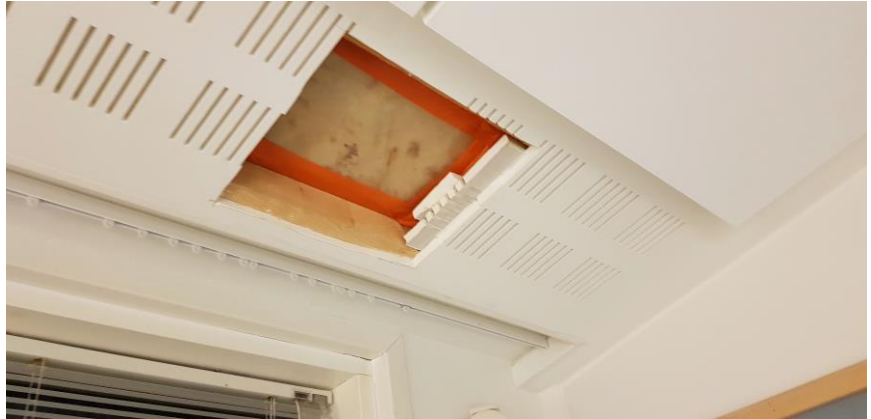
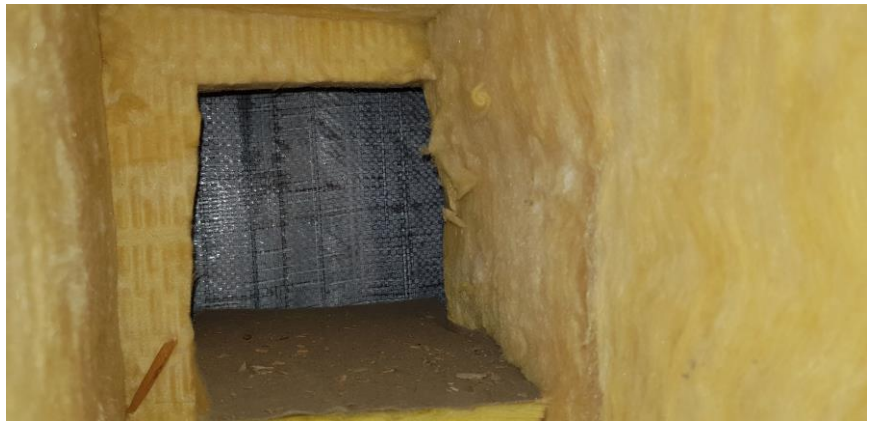
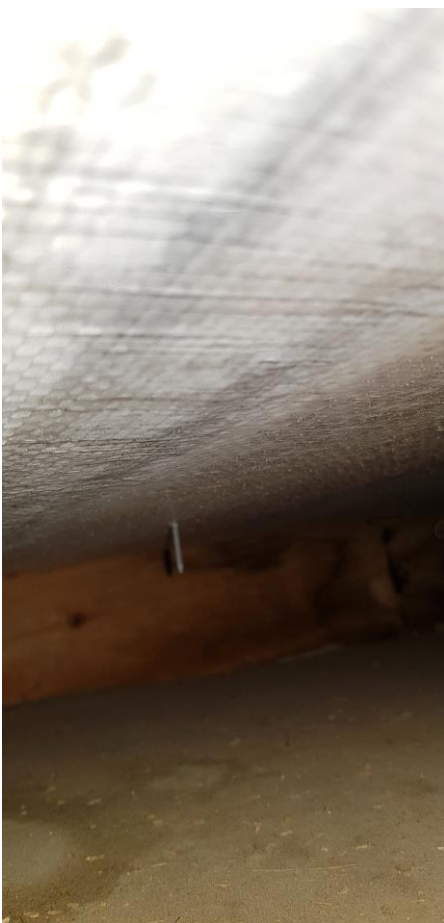
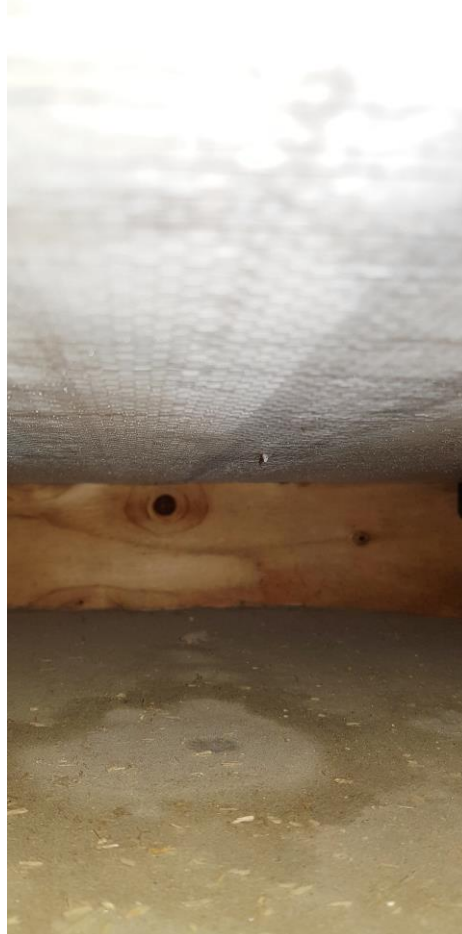
**B138, avaus 9**

Tilassa B138 yläpohjan avauksia laajennettiin (avaus 9) ja vertailevia avauksia tehtiin tiloissa B139 (avaus 10) ja tilassa A113 (avaus 11). Yläpohjan lämmöneristeissä oli kosteusjälkiä myös tilan B138 avauksen 5 kohdalla ja tilassa B139. Tilan A113 yläpohjassa ei havaittu vesivuotojälkiä.

**Kuvat 15-19.** Tilan B138 katossa todettiin yläpohjan lämmöneristeissä vesivuotojälkiä myös tilan B139 puoleisella sivulla. Aluskatteen sisäpinta oli märkä. Lämmöneristeiden yläpinnalla oli kosteusjälkiä aluskatetta puhkovien naulojen kohdalla.

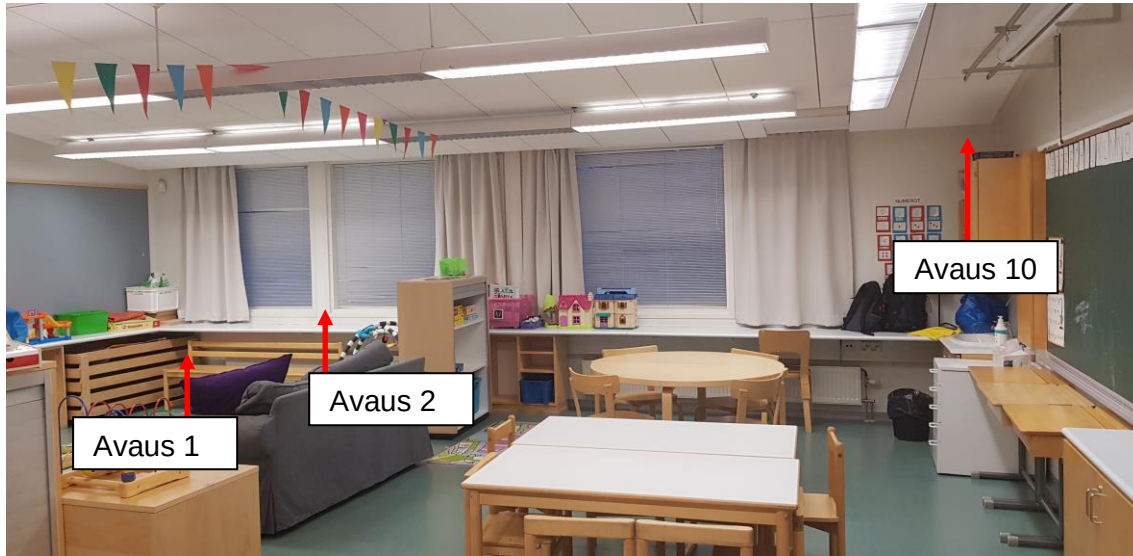
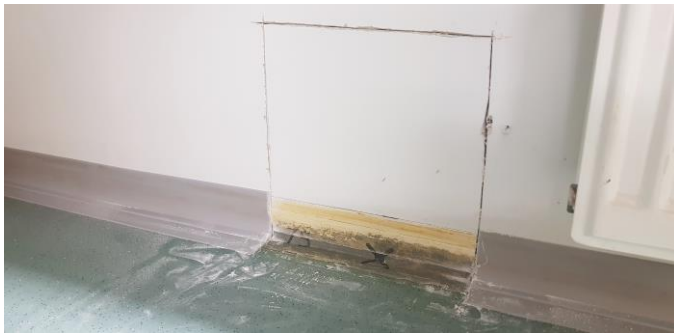
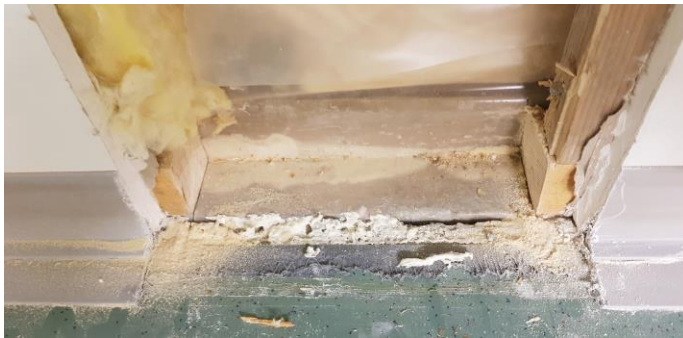
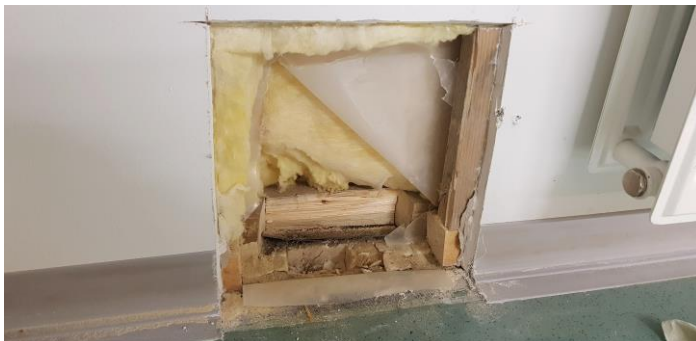
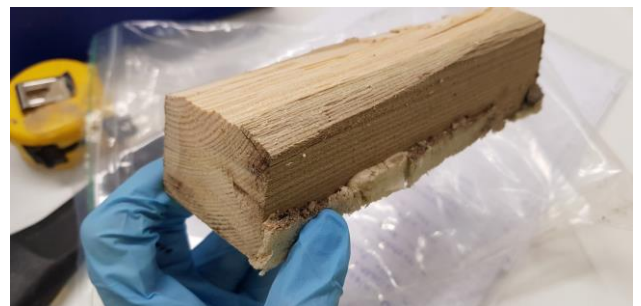
**B139, avaus 1**

**Kuvat 20-24.** Tilan B138 ulkoseinän alaosassa on sisälevytyksen pintaa tiivistetty vedeneristetuotteilla lattian muovimattopintaan. Tarkastelluilta osin vedeneristenauha oli kuprulla eikä se ollut lujasti kiinni alustoissaan. Ulkoseinän höyrynsulkumuovia ei ole limitetty ja liitetty ilmatiiviisti. Rakenteessa ei todettu väri- ja rakennemuutoksia.

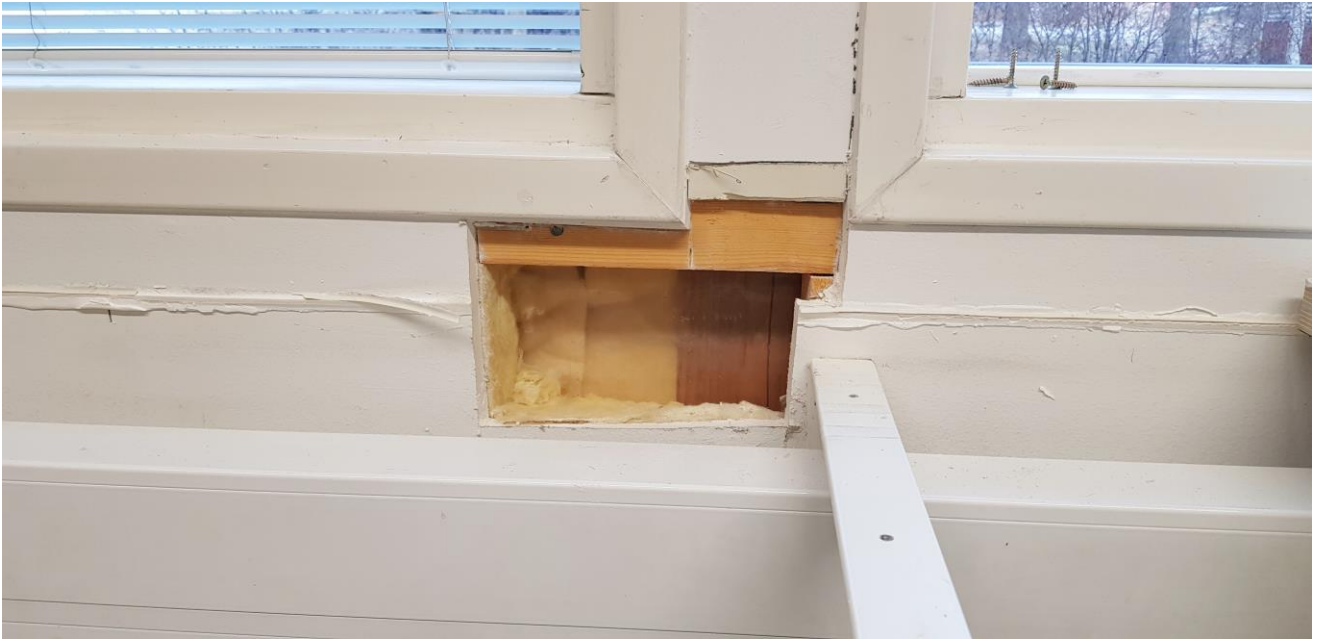
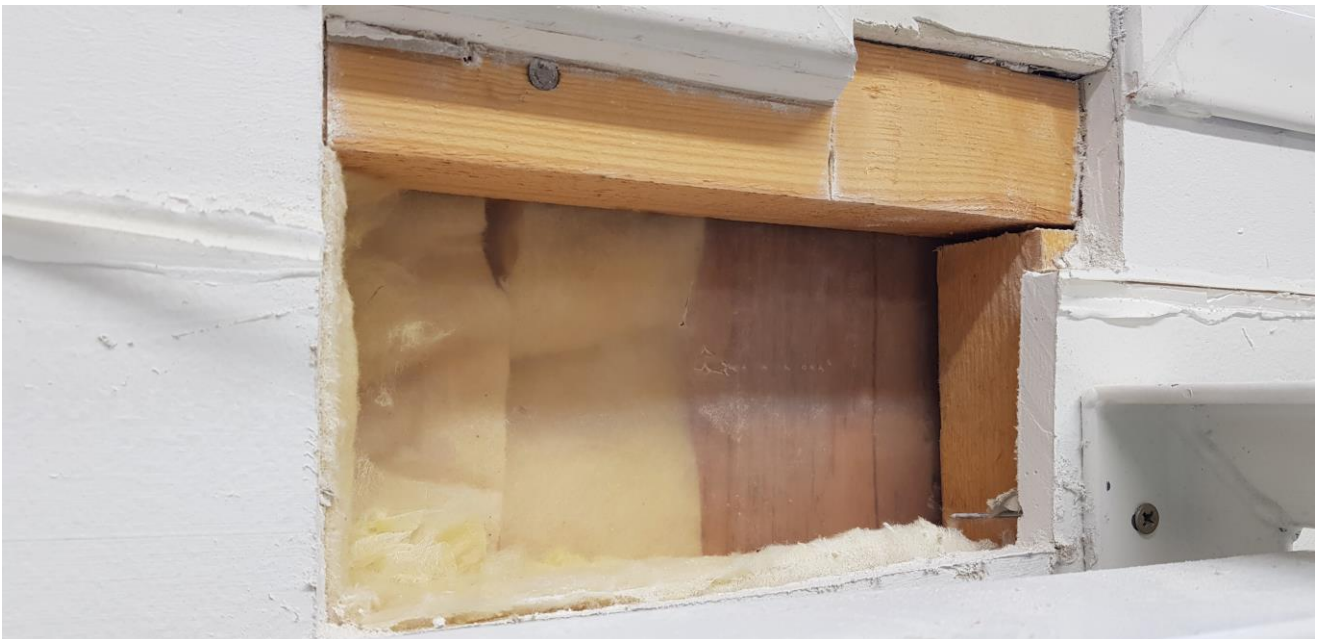
**B139, avaus 2**

**Kuvat 25-26.** Tilan B139 ulkoseinän mineraalivillaeristeessä höyrynsulkumuovin takana runkopuita vasten todettiin poikkeavaa mikrobikasvustoa. Runkopuussa oli aistinvaraisesti havaittavissa tummentumaa. Kuten tilassa B138 lämmöneristeen vaurioitumisen arvioidaan aiheutuneen räystääspellityksen liittymien ja saumausten vesivuodoista sekä ulkoilman pidempiaikaisesta vai-

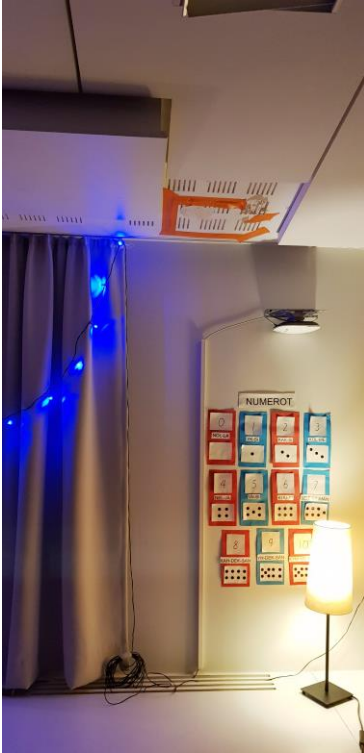
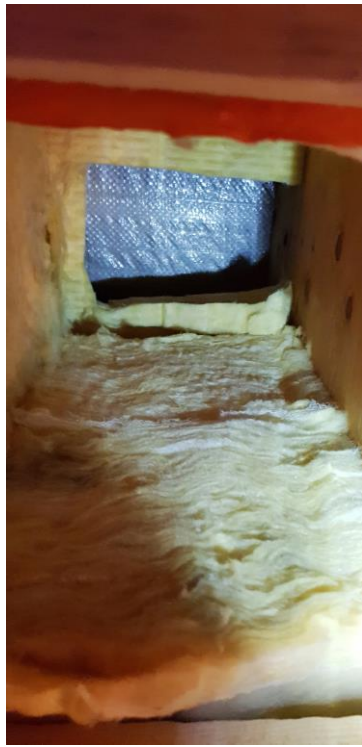
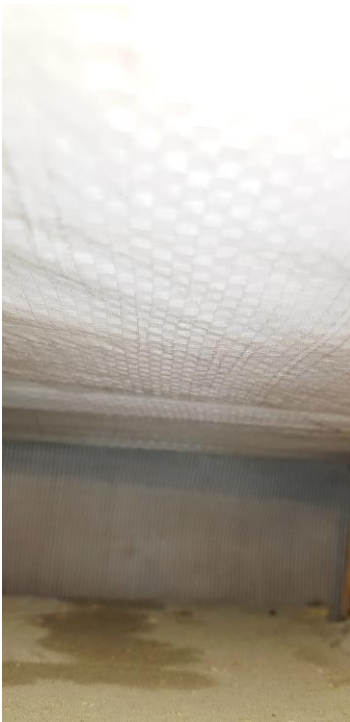
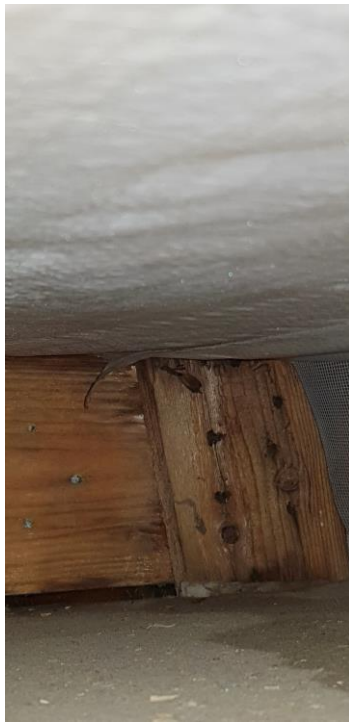
**B139, avaus 10**

**Kuvat 27-30.** Tilan B139 kattoon tehtiin rakenneavaus kosteusteknisen kunnan arvioimiseksi. Näkyviä vesivuotojälkiä sisäpinnoilla ei ollut havaittavissa. Avauksen kohdalla aluskatemuovin sisäpinta oli märkä. Yläpohjan mineraalivillaeriste oli märkä aluskatteen saumojen kohdalla. Vesivuotojälkiä oli myös kattokannattimissa.

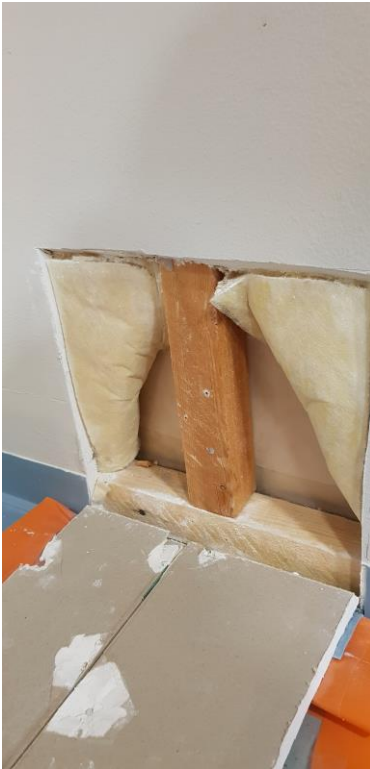
**A101, avaus 12**

**Kuvat 19-22.** Tilan A101 ulkoseinän sisälevytyksen takana koolauspuissa ja lämmöneristeissä ei todettu väri- tai rakennemuutoksia, eikä poikkeavaa hajua. Rakenne oli kuiva. Ulkoseinän alareunaa on tiivistetty vedeneristetuotteilla

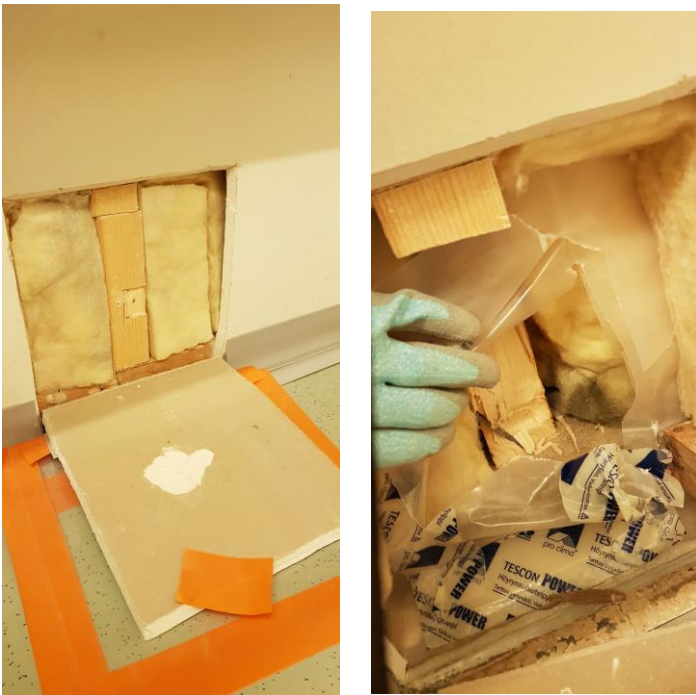
**A113, avaus 7**

**Kuvat 19-22.** Tilan A113 ulkoseinän sisälevytyksen takana koolauspuissa ja lämmöneristeissä ei todettu väri- tai rakennemuutoksia, eikä poikkeavaa hajua. Rakenne oli kuiva. Ulkoseinän alareunaa on tiivistetty vedeneristetuotteilla. Rakenteessa ei todettu poikkeavaa mikrobikasvustoa.

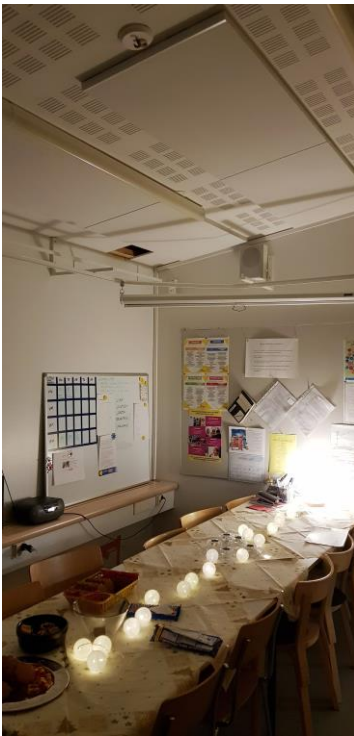
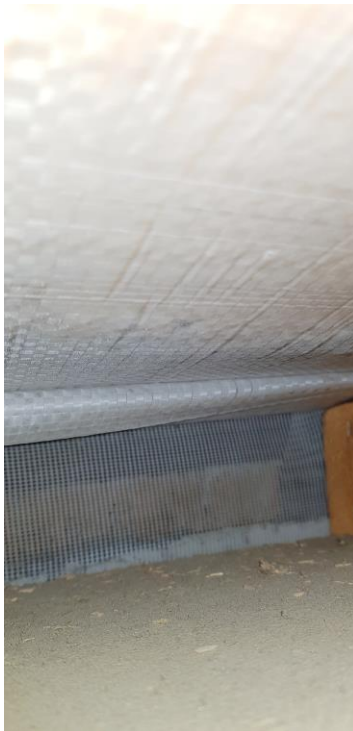
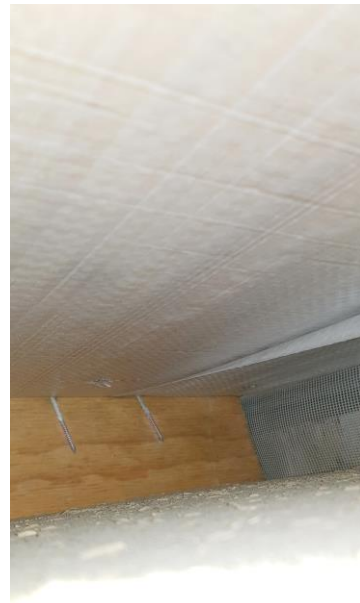
**A113, avaus 11**

**Kuvat 19-22.** Tilan A113 kattoon tehtiin rakenneavaus kosteusteknisen kunnon arvioimiseksi. Näkyviä vesivuotojälkiä sisäpinnoilla ei ollut havaittavissa. Avauksen kohdalla aluskatemuovi ei ollut märkä eikä vesivuotojälkiä todettu. Aluskatemuovia oli kuitenkin rei'itetty vastaavasti kuin tiloissa B138 ja B139. sisäpinta oli märkä.

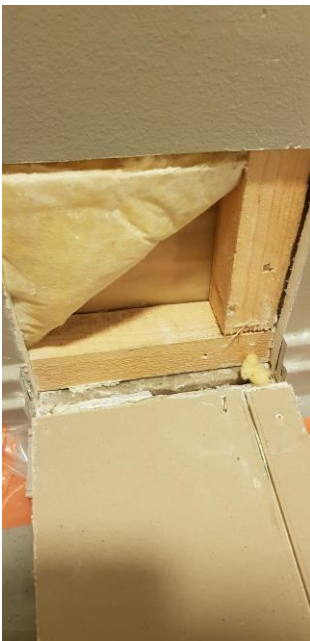
**A121, avaus 8**

**Kuvat 19-22.** Tilan A121 ulkoseinän sisälevytyksen takana koolauspuissa ja lämmöneristeissä ei todettu väri- tai rakennemuutoksia, eikä poikkeavaa hajua. Rakenne oli kuiva. Rakenteessa ei todettu poikkeavaa mikrobikasvustoa.

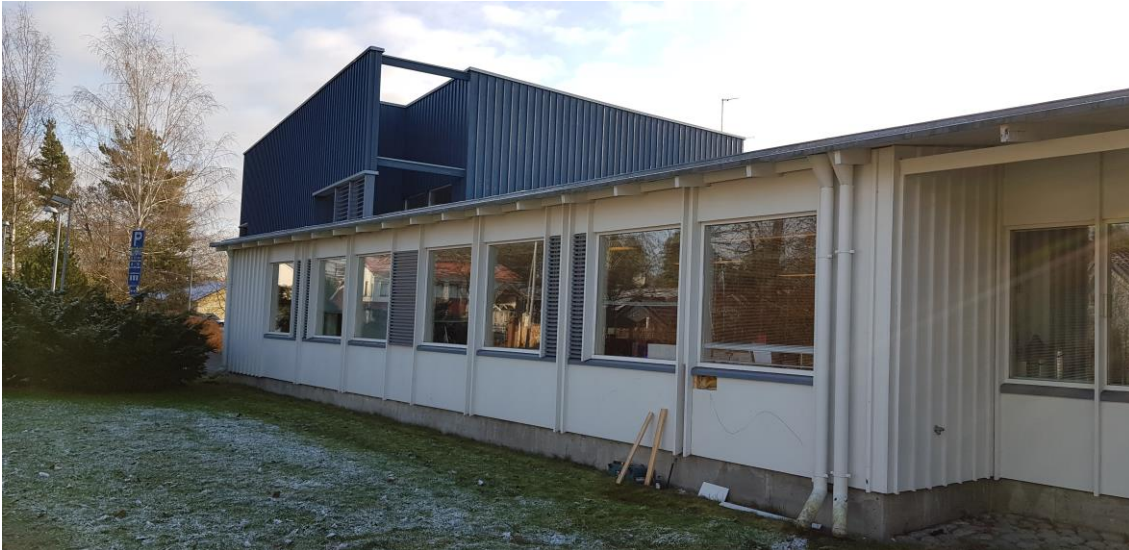
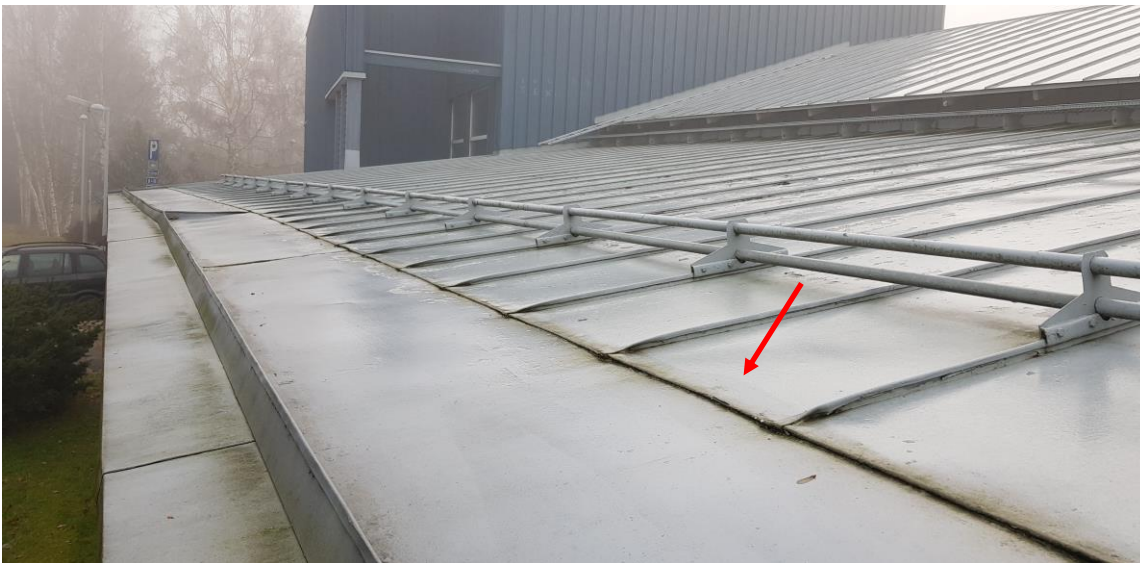
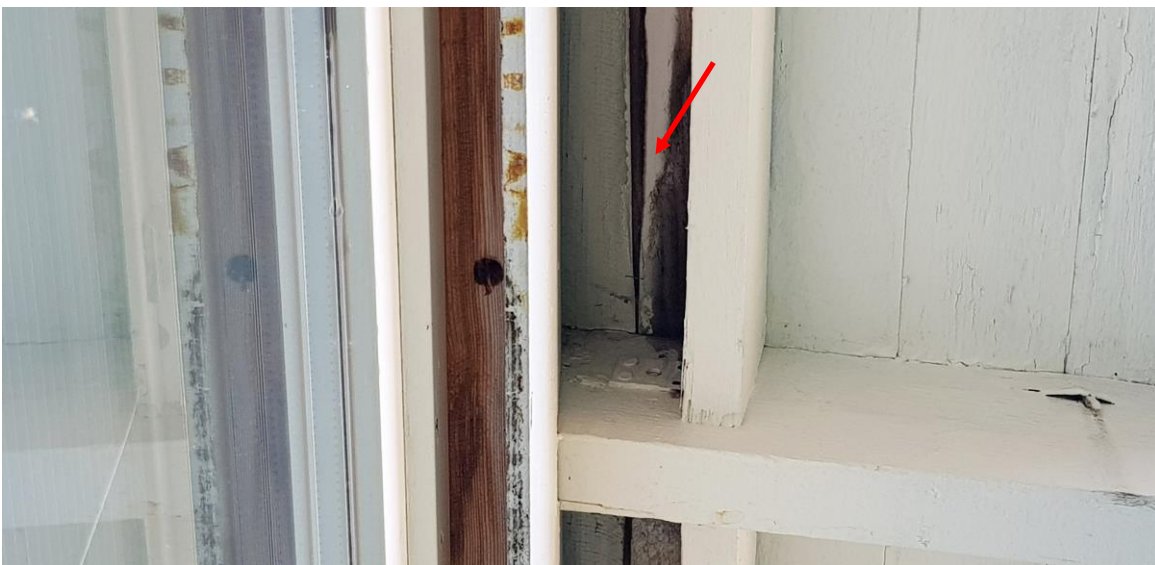
**Kuvat 19-22.** Vesikatteen pellityksen vaakasaumassa lähellä räystästä on koloja lähellä räystästä. Pellitysten saumojen arvioidaan olevan syynä vesivuotoihin. Tilan B138 kohdalla aluskatemuovi päättyi ennen räystäään otsalautoitusta. Tilan B139 kohdalla aluskatemuovi päättyi osittain jo ennen ulkoseinän ulkopintaa.
