# **Simonkallion koulun sisäilmainfotilaisuus**

19.11.2019

# Simonkallion koulun kuntotutkimukset

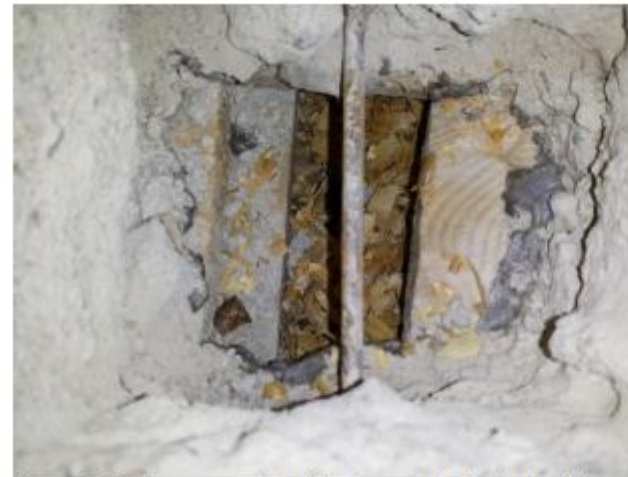
- yläpohjatilaa on uusittu kattovuotojen alueella
- yläpohjien tuuletus toimii hyvin
- rakenneavauksissa (2/3) osassa vauriota korjaamattomilla alueilla
- ei ilmareittiä sisätilaan

Kuva 2. Vanhan osan yläpohjarakennetta: betoni, piki-pahvi, laudoitus ja eristekerros.

- alalaattapalkiston eristekerrosten poistaminen ja uuden eristekerroksen asentaminen niillä alueilla, joilla korjausta ei ole vielä tehty

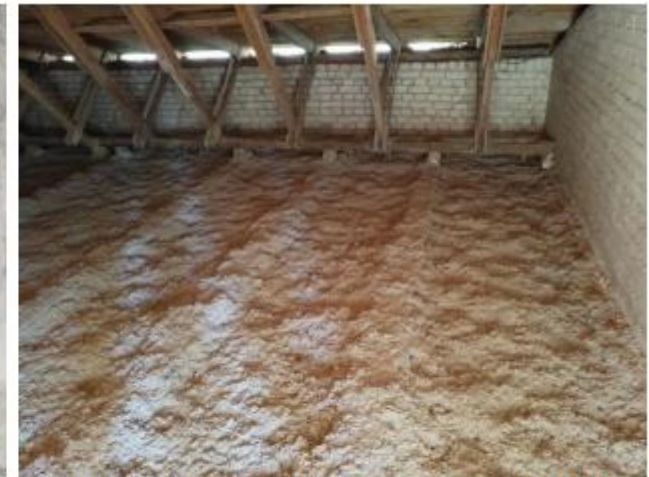
Kuva 3. Vanhan osan korjattua yläpohjaa. Puhallusvillan alta on nähtävissä alalaattapalkistot.

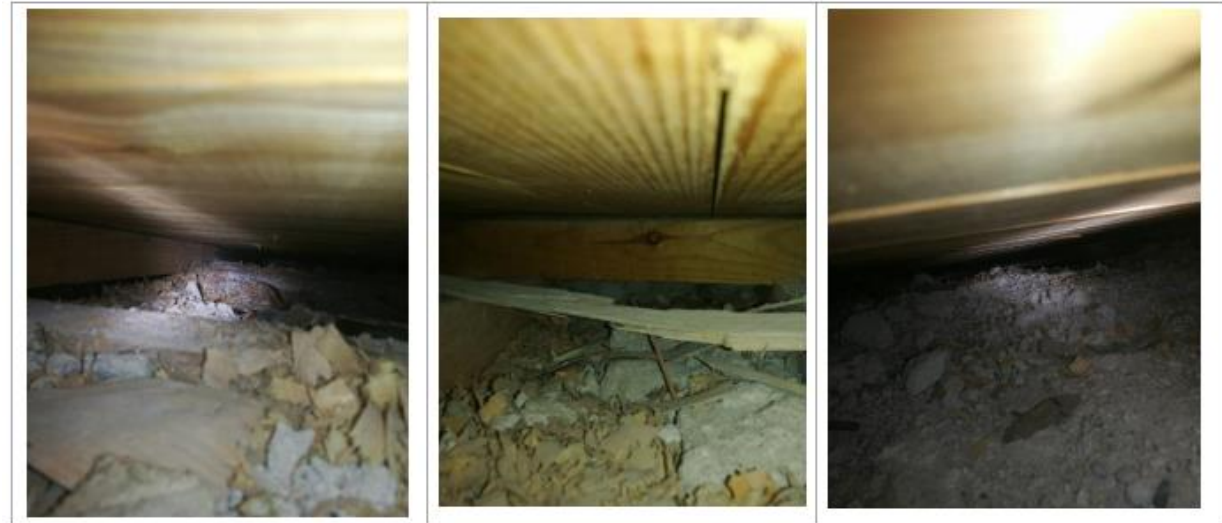
- mineraalivillaa välipohjan alapinnassa -> kuituriski
- vanha puoli: paikallisia mikrobivaurioita välipohjan eristetilassa: **14 rakenneavausta, joissa puolella viitteitä mikrobivauriosta** (keittiössä, siivoojien sosiaalitilassa, varastossa, opettajien välinevarastossa, yhdessä luokkatilassa ja käytävällä löytyi heikkoja viitteitä tai viitteitä vauriosta, ilmanvaihtokonehuoneessa, siivoojien sosiaalitilan eteisessä, opettajien huoneessa, lukutilahuoneessa, liikuntasalissa ja, musiikkiluokassa ei havaittu mikrobivauriota välipohjarakenteissa.
- paikallisia kosteushavaintoja lattioissa (vesipisteiden ja suihkun kohdalla, astioiden pesupisteen kohdalla, luokkatilojen alueella)

- välipohjien eristeiden uusiminen vanhalla osalla erillisen korjaussuunnitelman mukaan (ns. varmin korjaustapa)
  - vaihtoehtoisesti betonilattioiden osalta halkeamien ja läpivientien tiivistykset, tiivistyksien laadun varmistus merkkiainekekein
- uuden osan pintamateriaalien uusiminen, alla olevan betonikerroksen kuivaus ja uuden pinnan asentaminen
- kosteuksien seurantamittaus suihkutiloissa 238 ja 246, tilan 246 lattiamaton liitoskohtien tiivistykset patterisyyvennyksen kohdalla
- uuden ja vanhan liitoskohdan tiivistäminen 2.krs lattiassa erillisen suunnitelman mukaan sekä vanhojen ikkunatilkkeiden (pellavarive) poistaminen 1.krs alaslaskutilasta
- rikkoutuneiden akustiikkalevyjen vaihto uusiin
- akustiikkalevyjen läpivientien tiivistykset
- alaslaskutilassa olevan mineraalivillan poisto mahdollisuuksien mukaan

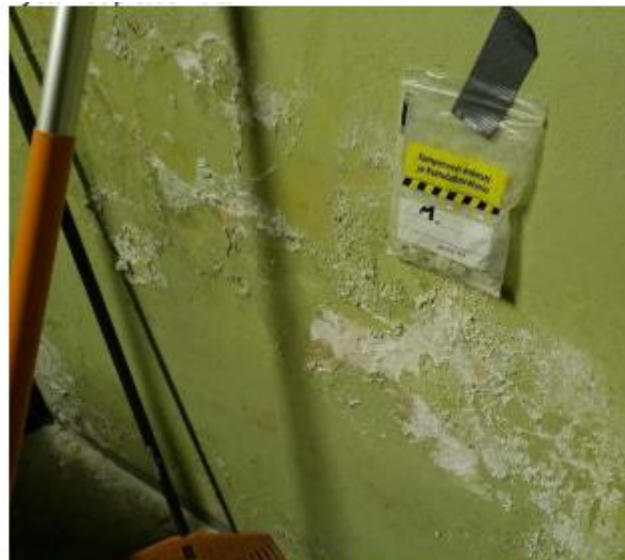
Väliseinissä havaittu kohonneita koste pohjakerroksessa seinien alaosissa.

Kuva 6. Talon varasto ulkoiluvälineille 143. Näyte seinän vaurioalueelta.

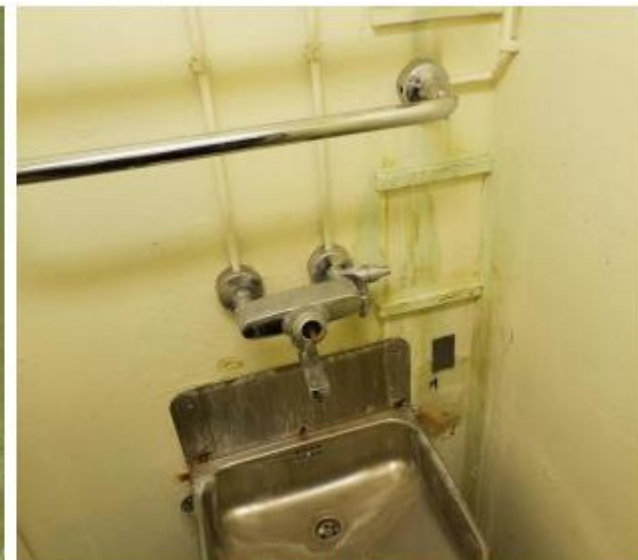
Kuva 7. SK 146, yhteiskäymälän 147 vieressä.

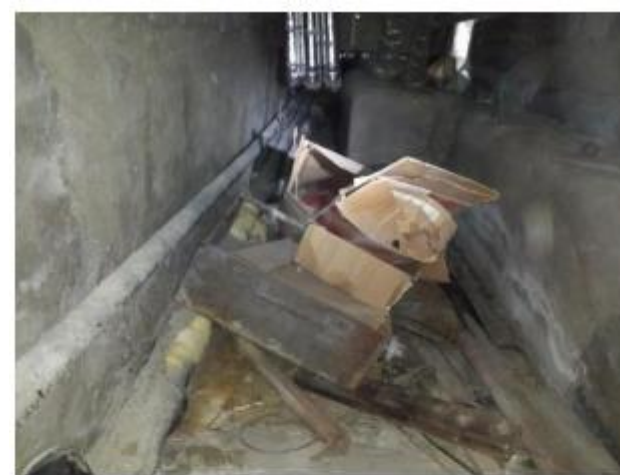
- kosteutta ja rakennusjätettä
- epätiiveyttä luukuissa ja läpivienneissä

Kuva 13. Rakennusjätettä ruokalan/aulan alla.

- Kiireellisenä toimenpiteenä ruokalan alla olevan vuotavan viemäriputken ja sen liitoksen uusiminen sekä kanaalien puhdistus puumateriaaleista ja irtoveden poisto (ruokalan ja OT 146-151 alta)
- Putkien yläpuolen tiloihin menevien läpivientien tiivistys (asuntolan patteriputket)
- Kanaalin puhdistus rakennusjätteestä ja puutavarasta
- Lattialuukkujen tiivistys
- Putkien eristys, vanhojen asbestieristeiden purku

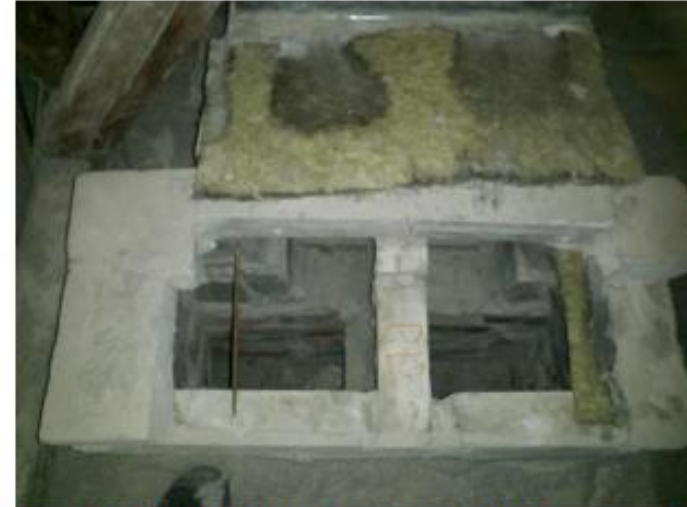
Kuva 29. Ullakon pysty-/vaakahormin liitoksessa pelti + ohut villa.

- Kellarin vanhat poistoilmakanavat ja venttiilit ovat edelleen käytössä yhdessä uuden koneellisen ilmanvaihdon kanssa. Niissä havaittiin vetoa.
- Välikerroksien ilmanvaihtoventtiilit on laitettu umpeen (niitä ei näy seinillä).
- Hormilinjat tulevat avoinna ullakolle. Ullakolla hormiston vaakaosuudella on pellitys+ohut mineraalivilla. Pellitykset eivät ole tiiviitä.
- Ullakon hormit ovat auki vesikaton piipulle saakka.
