# TUTKIMUSSELOSTUS

## SISÄILMASTO- JA KOSTEUSTEKNINEN KUNTOTUTKIMUS

## MAAUUNINPOLUN PÄIVÄKOTI MAAUUNINPOLKU 1, VANTAA

**22500325.313**

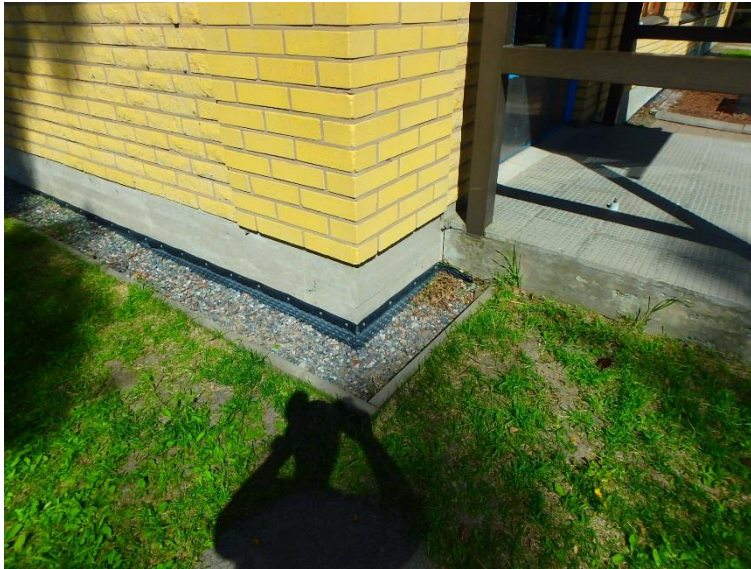
**Kuva 6.** Sokkelin vieressä on pesty sepeli. Sokkelissa on patolevyt maanpinnan alapuoleisissa osissa.

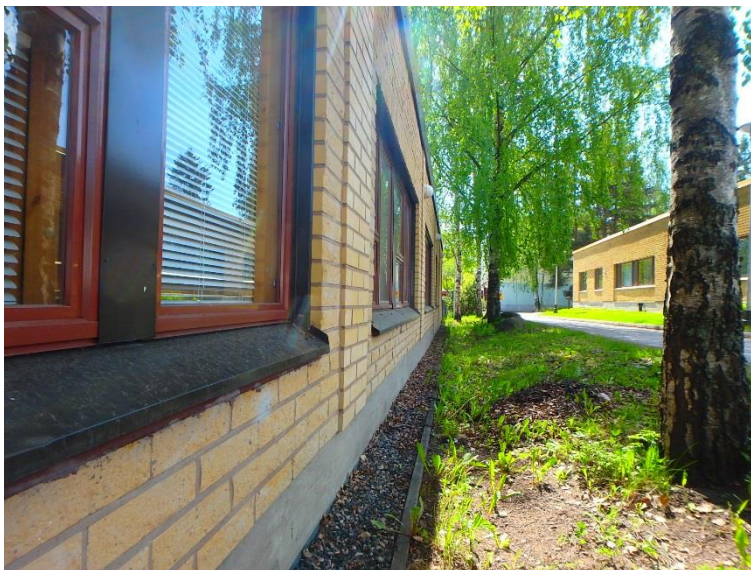
**Kuva 7.** Maanpinta kaataa kohti rakennusta rakennuksen länsisivulla.

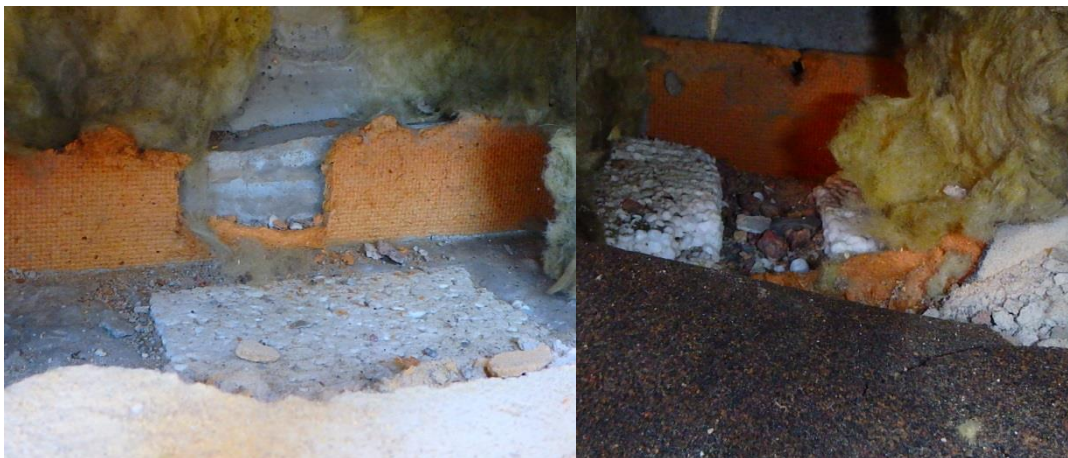
Sokkelipalkkien lämmöneristeiden ympärillä havaittiin kovalevyä. Vaikuttaa todennäköiseltä, että lämmöneristeen sivuilla ja alapuolella on puiset muottirakenteet.

**Kuvat 8 ja 9.** Ulkoseinään tehdyissä avauksissa 1 ja 5 havaittiin kovalevyä. Avauksessa 5 oli kermi sokkelin ja tiilimuurauksen välissä

Kaikki havaitut ilmavuotokohdat suositellaan tiivistettäväksi

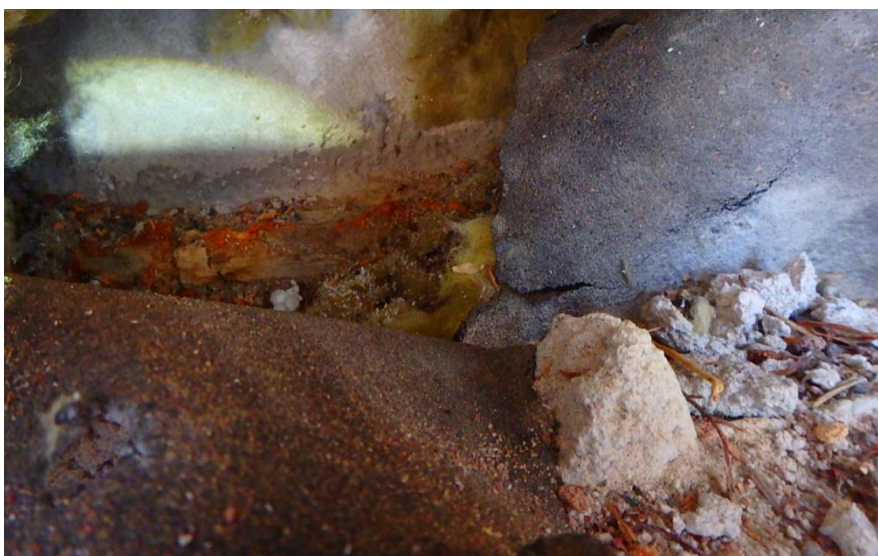
**Kuva 10.** Ulkoseinään tehdyssä avauksissa 2 havaittiin lahonnutta kovalevyä. Avauksessa oli kermi sokkelin ja tiilimuurauksen välissä

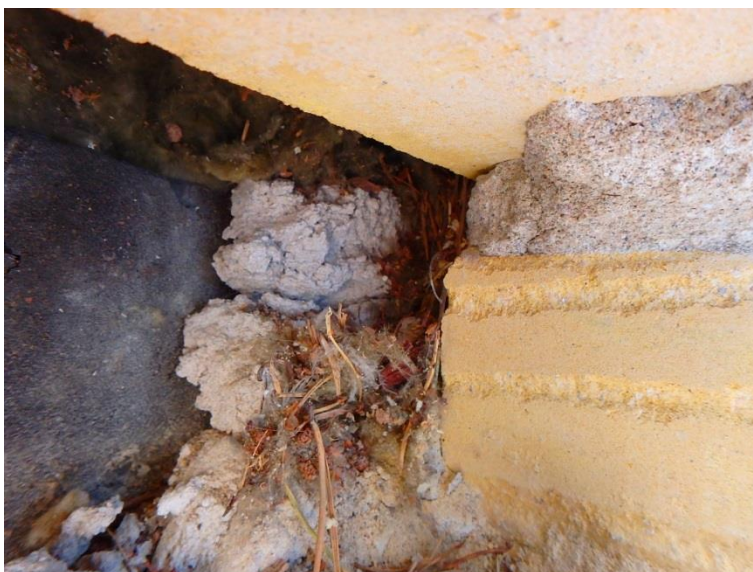
**Kuva 15.** Ulkoseinäavauksessa 2 havaittiin orgaanista jätettä (havuja yms.) julkisivumuurausten takana.

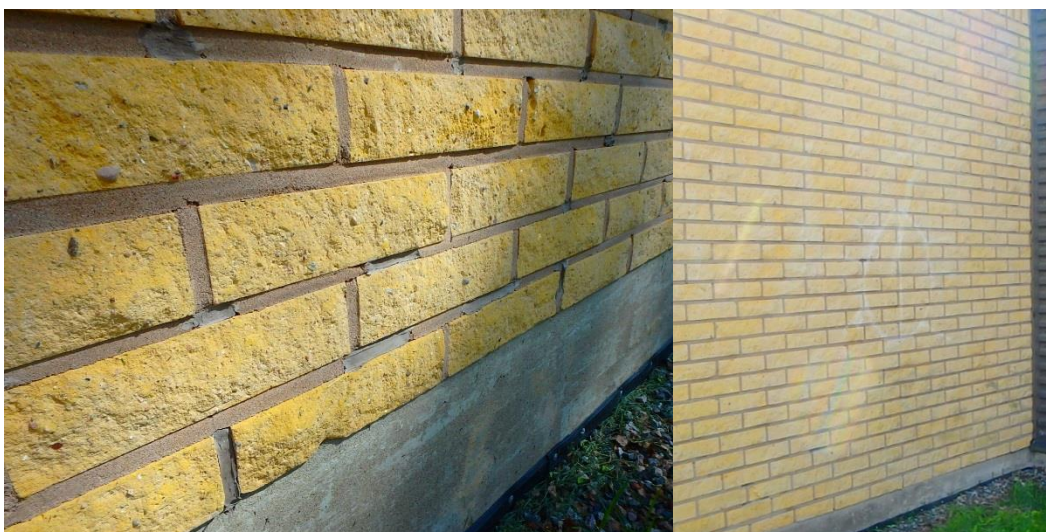
Ulkopuolelta tarkasteltaessa havaittiin julkisivussa kalkkisuotoa, rapautuneita ja kitillä korjattuja tiilisaumoja. Vesikaton kapeat räystäät eivät suojaa julkisivua viistosateelta.

**Kuvat 16 ja 17.** Julkisivu muurausten saumoja on mm. korjattu elastisella kitillä. Grafiitti on pesty pois.

Peruskorjauksen yhteydessä olisi suositeltavaa harkita ulkoseinän ja räystään kosteusteknisen toiminnan parantamista leveämpien räystäiden asentamisella ja ulkoseinärakenteen tuulettuvuuden tehostamisella.

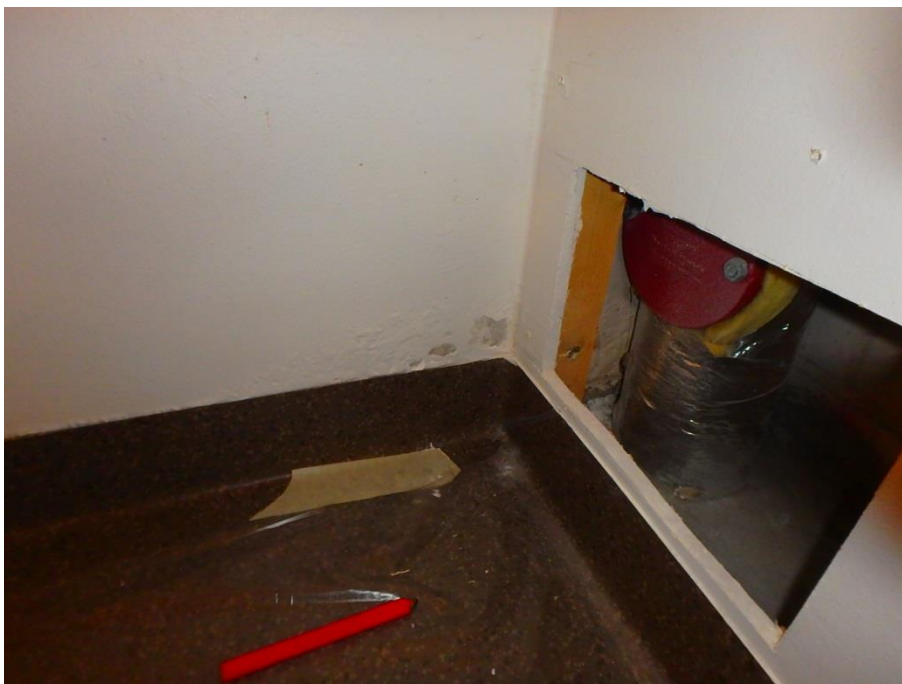
**Kuva 18.** Sadevesiviemärin viereisessä seinässä havaittiin hieman kohonneita pintakosteuslukemia, sekä vähäistä pinnoitteiden irtoamista.

Väliseinässä havaitut kohonneet kosteudet johtuvat todennäköisesti seinän vieressä alapohjatäyttöön asennetusta kattokaivon sadevesiviemäristä. On mahdollista, että maanpohjassa oleva kosteus tiivistyy ajoittain viileän sadevesiviemäriputken ulkopintaan, josta kosteus siirtyy väliseinän betonirakenteeseen. Vaihtoehtoisesti on myös mahdollista, että viemäriputkessa on pieni vuoto.

Seurataan seinän ja lattian kosteustilannetta. Mikäli kosteus rakenteessa lisääntyy merkittävästi, selvitetään, onko sadevesiviemäriässä mahdollisesti vesivuotokohta.

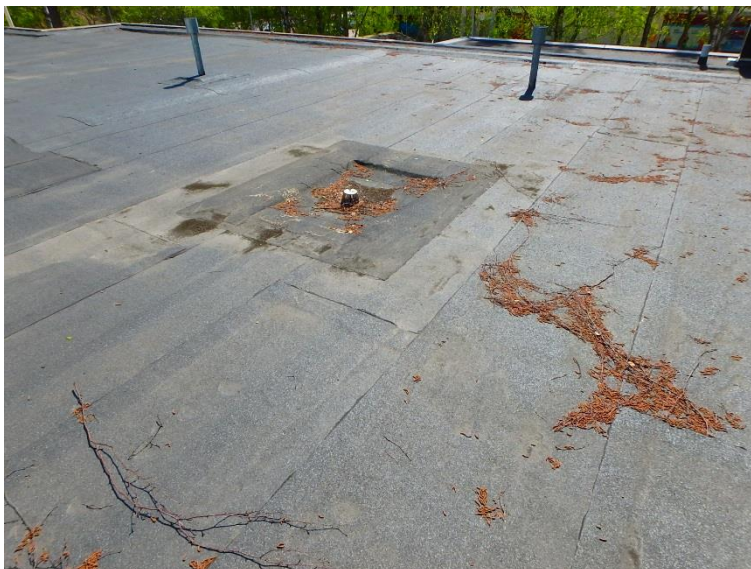
**Kuva 20.** Vesikatolle oli kerääntynyt lehtiä ja risuja, jotka tukkivat kattokaivot.

Kattokaivot suositellaan puhdistettavaksi ja puuttuva kattokaivon sihti asennettavaksi paikoilleen.

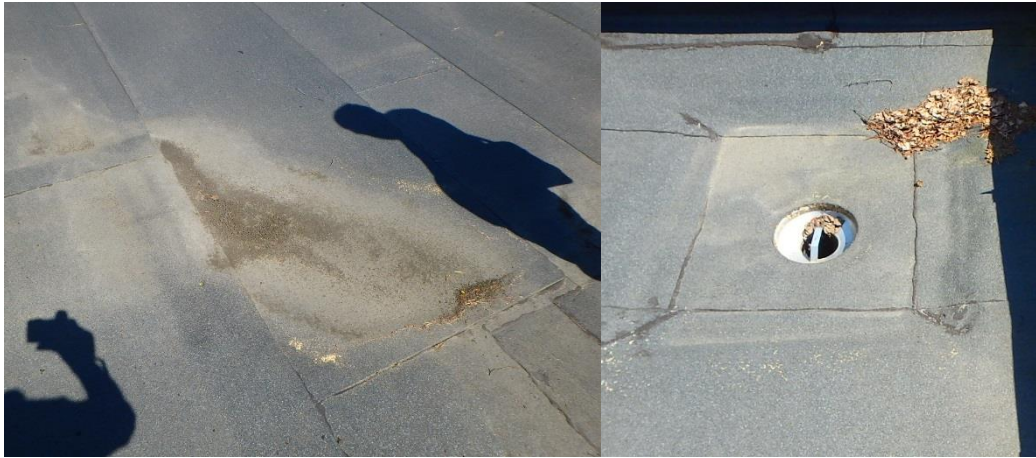
*Kuvat 21 ja 22. Vesikatolla oli jälkiä veden paikallisesta lammikoitumisesta. Yhdestä kattokaivosta puuttui roskasihti.*

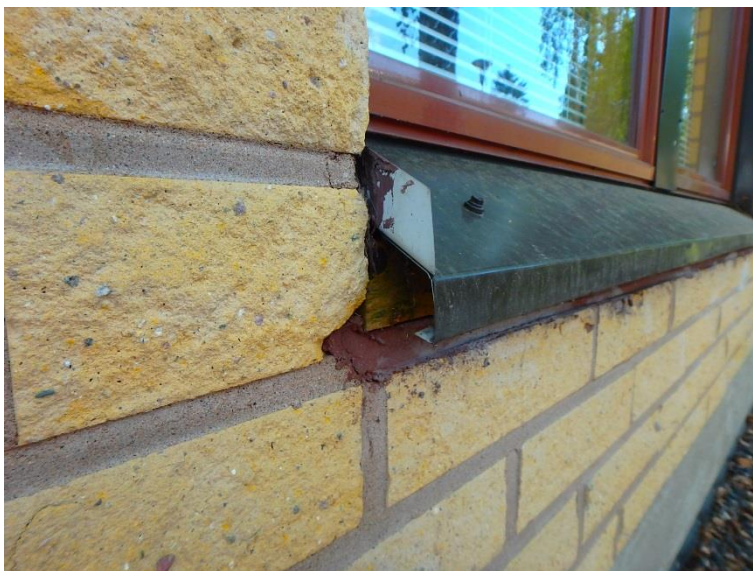
**Kuva 23.** Ikkunan vesipelti kaatoi reilusti pois päin julkisivusta.

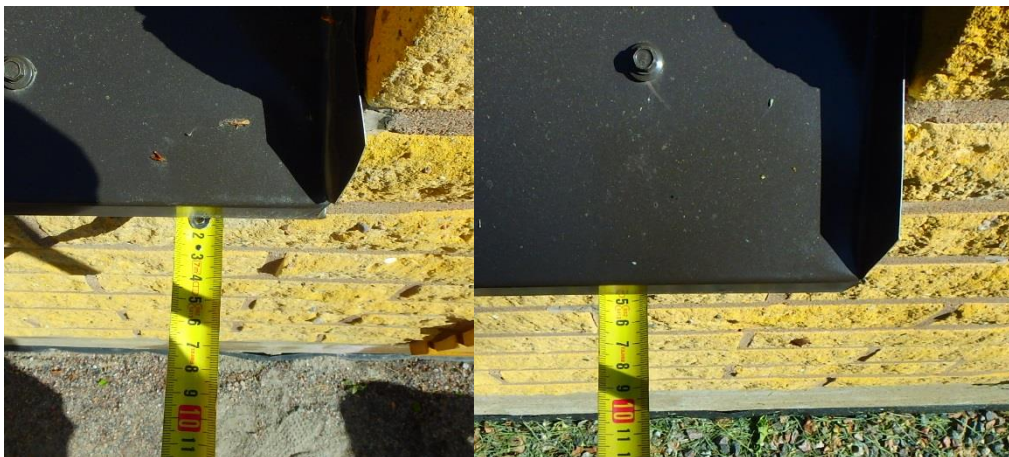
**Kuvat 24 ja 25.** Vesipellin etäisyys julkisivun pinnasta vaihteli huomattavasti.

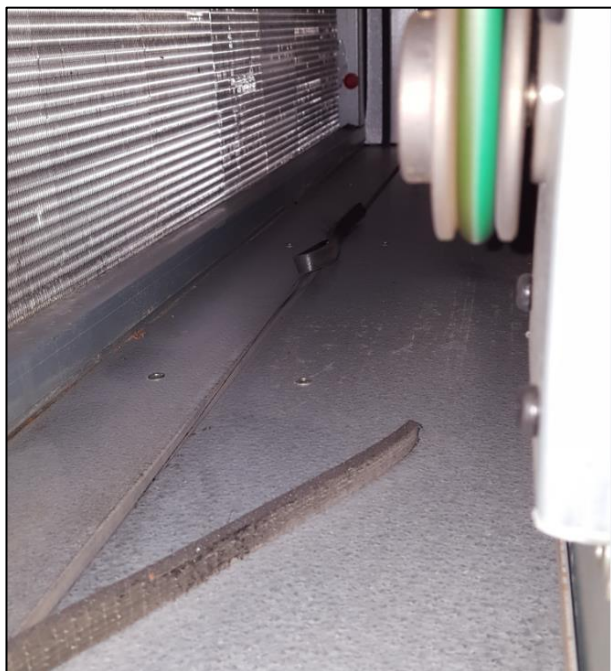
LTO:n ja tuloilmanlämmityskammion liitoksen tiiviste oli lähtenyt irti tai on jäänyt kiinnittämättä kunnolla.

*Kuva 26. Ilmanvaihtokoneen tuloilmakammion irtonainen tiiviste.*

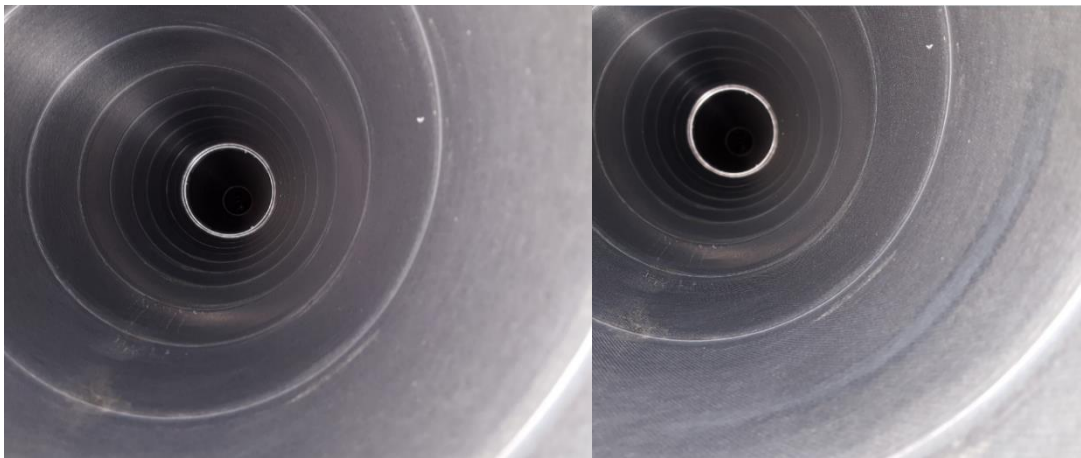
**Kuvat 27 ja 28. Toimisto 06 (KP1).**

Toimistotilan arviointipisteen KP1:n tuloilmakanavan sisäpinnan pölykertymä oli alle 1,0 g/m<sup>2</sup> ja sisäpinnan pöly ei kasaannu sormella pyyhittäessä.

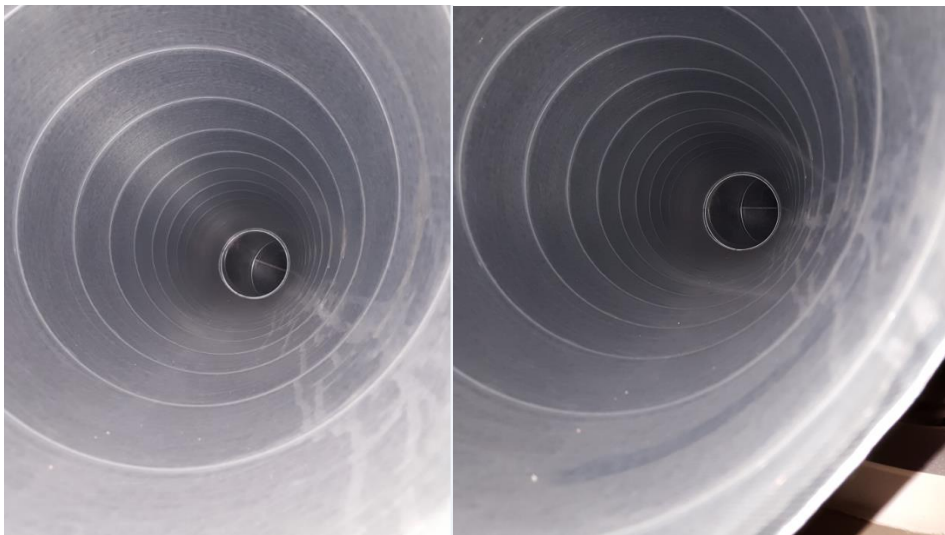
**Kuvat 29 ja 30. Eteinen 37A (KP2).**

Eteisen arviointipisteen KP2:n tuloilmakanavan sisäpinnan pölykertymä oli alle 1,0 g/m<sup>2</sup> ja sisäpinnan pöly ei kasaannu sormella pyyhittäessä.

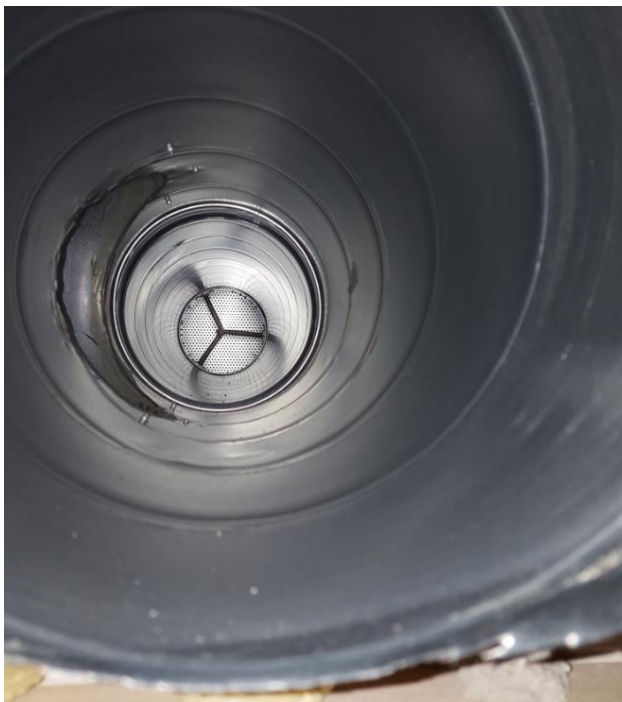
**Kuva 31.** Eteinen 43A (KP3).

Eteisen arviointipisteen KP3:n tuloilmakanavan sisäpinnan pölykertymä oli alle  $0,7 \text{ g/m}^2$  ja sisäpinnan pöly ei kasaannu sormella pyyhittäessä.

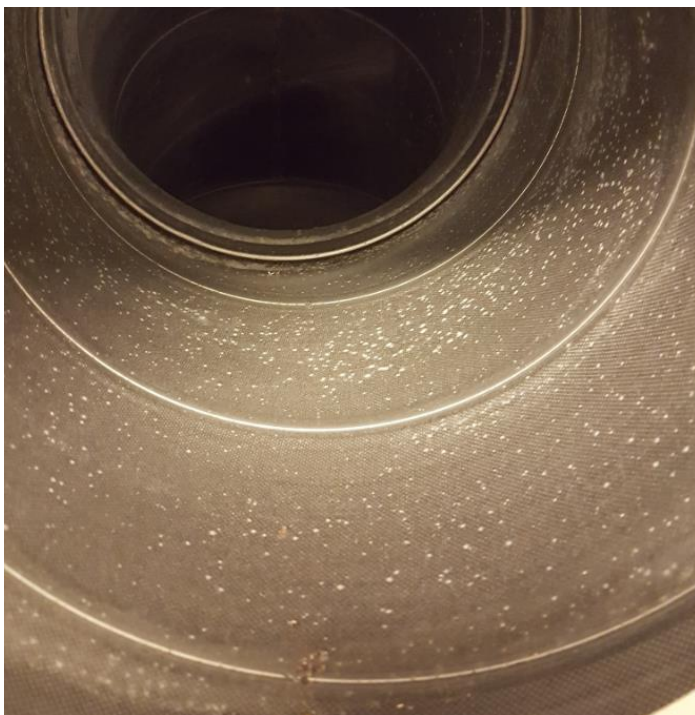
**Kuva 32.** Ilmanvaihtokonehuone (huone 43) (KP4).

Ilmanvaihtokonehuoneen arviointipisteen KP4:n tuloilmanakanavan sisäpinnan pölykertymä oli alle 2,0 g/m<sup>2</sup> ja sisäpinnan pöly ei kasaannu sormella pyyhittäessä.

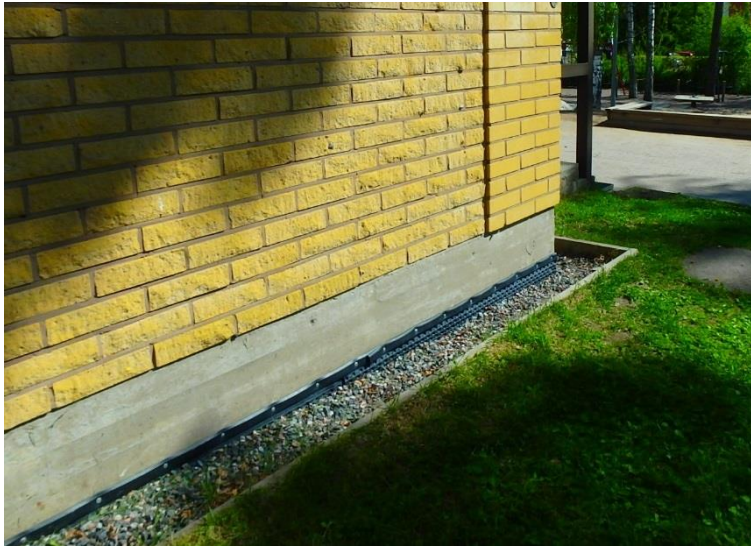
*Kuva 35. Rakennuksen itä- ja etelä-julkisivut kaatavat poispäin rakennuksesta.*

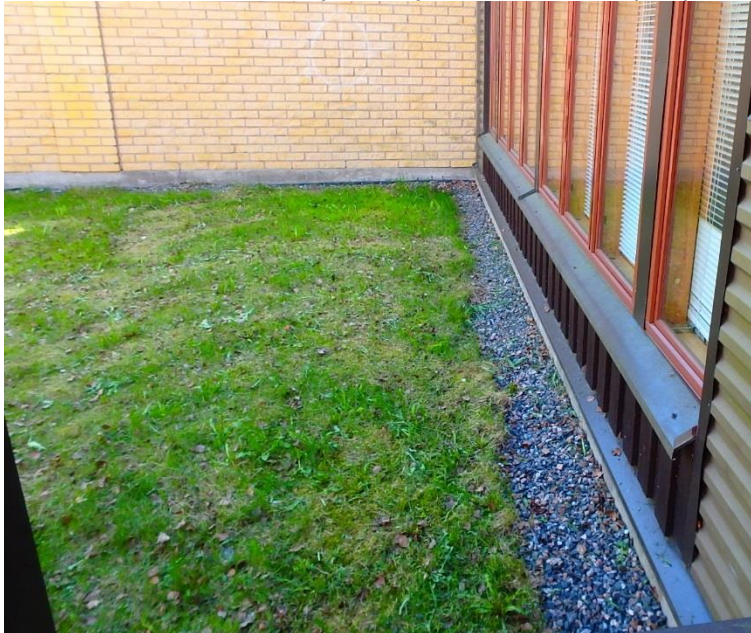
*Kuva 23. Rakennuksen pohjoissivu viettää loivasti kohti rakennusta.*

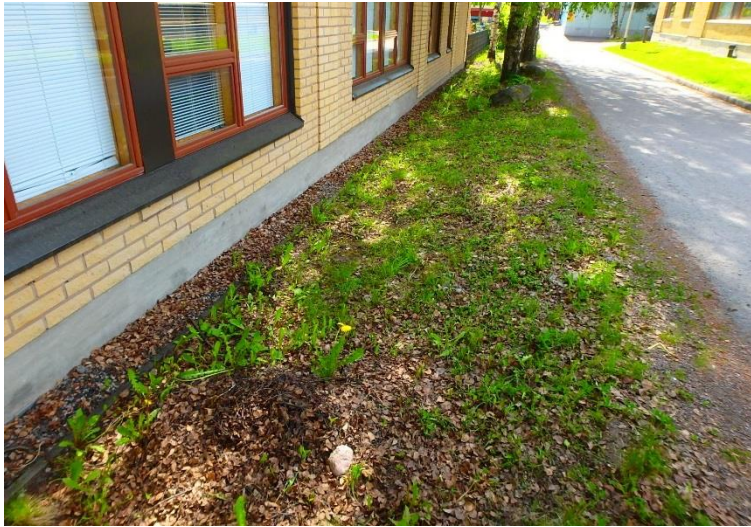
**Kuva 24.** Rakennuksen länsisivu viettää jyrkästi kohti rakennusta ja sokkelin vierus sepeli oli peittynyt lehdillä.
