**KOSTEUS- JA SISÄILMATEKNINEN KUNTOTUTKIMUS**

**LOUHELAN PÄIVÄKOTI, LISÄRAKENNUS  
ERÄKUJA 3, VANTAA  
22500325-433**

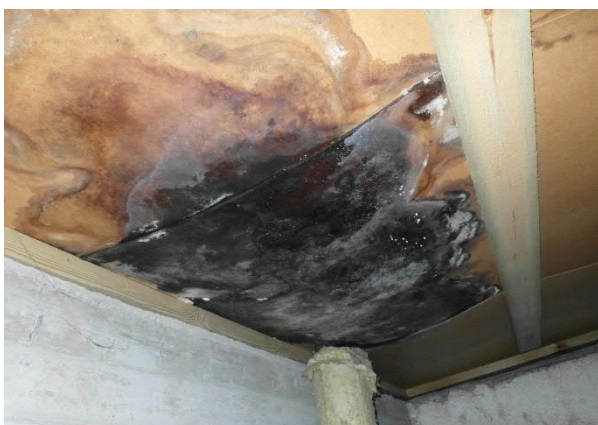
**Kuva 4.** Siivoustilan 122 kohdalla ryömintätilassa todettiin aktiivinen vesivuoto. Ryömintätilassa ei todettu muissa kohdin aktiivisia vesivuotoja.

Ryömintätilasta käsin havaittiin vesivuoto tilan 122 alapuolella ja useita vanhoja vesivuotojälkiä etenkin märkätilojen ja vesipisteiden läheisyydessä. Tämä viittaa siihen, että rakennuksen viemärijärjestelmän putkitukset ovat vuotaneet joskus tai vuotavat ajoittain. Vesivuodot ovat kastelleet ja vaurioittaneet rakennetta.

- Viemärintijärjestelmän kunto tarkastetaan ja tarvittaessa korjataan.
- Vesivuotokohtien mikrobivaurioituneet rakennusmateriaalit puretaan.
- Alapohjarakenne läpivienteineen ja sen liittymät väliseinä- ja ulkoseinärakenteisiin suositellaan korjattavaksi ilmatiiviiksi niin, ettei sisätiloihin kulkeudu ilmaa alapohjarakenteiden läpi.
- Nykyiset muovimatot kiinnityslimoineen poistetaan ja vaihdetaan vähäpäästöisiin lattiamateriaaliin. Tämä perusteena on kappaleessa 6.4. esitetyt sisäilman koho-  
neet TXIB-pitoisuudet.

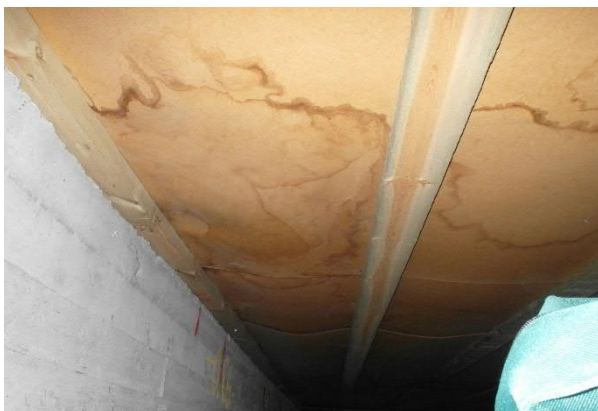
**Kuva 5.** Ryömintätilassa oli yleensä vesipisteiden ja märkätilojen yhteydessä vanhoja vesivuotojälkiä. Pintakosteusilmaisimen perusteella kohdissa ei todettu viitteitä kosteudesta.

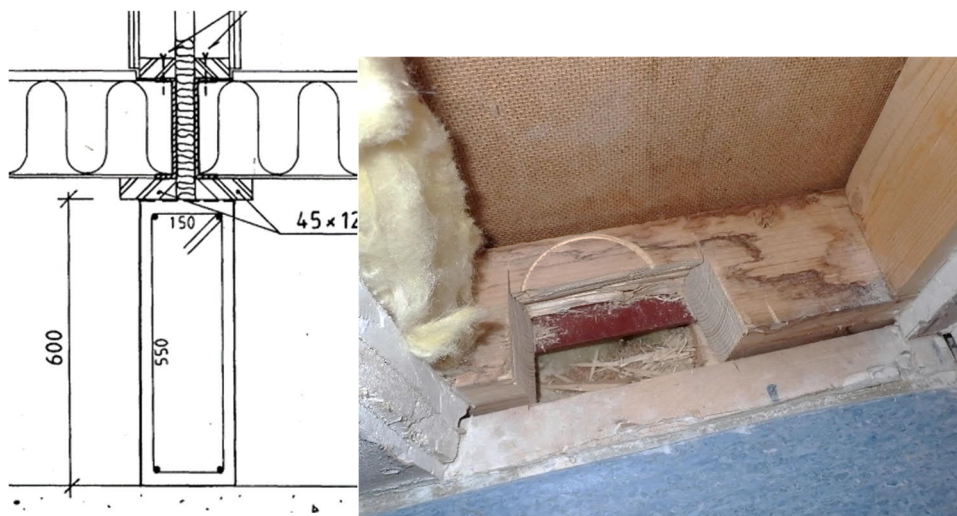
**Kuvat 6 ja 7.** Väliseinärakenteiden liittymät lattiarakenteeseen eivät olleet merkkiainekokeiden perusteella ilmatiiviit.

Rakennuksen alapohja ei ole ilmatiivis. Ilmavuotoja alapohjarakenteesta ja ryömintätilasta todettiin ulkoseinä- ja väliseinärakenteiden liittymistä alapohjarakenteeseen. Alapohjarakenteiden rakenneavauksissa todettiin useasta kohdasta mikrobikasvustoa. Ilmavuodot mikrobivaurioituneiden rakenteiden läpi epäpuhtaasta tilasta heikentävät sisäilman laadua.

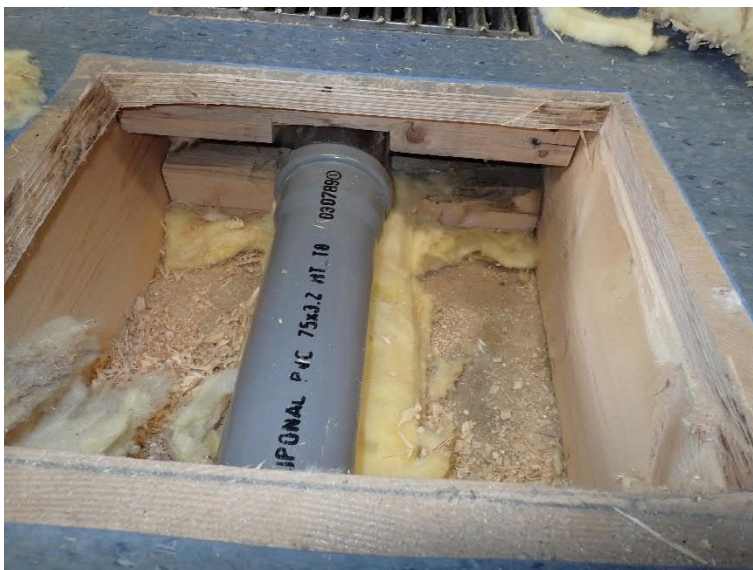
**Kuva 8.** Esimerkki alapohjarakenteen rakenneavauksesta. Kuraeteisen 101 lattian rakenneavaus hiekanerotuskaivon vierestä. Puussa ja mineraalivillassa oli tummentumia, jotka mikrobitutkimuksen perusteella olivat mikrobikasvustoa. Mineraalivillan tummentumat ovat osittain seurausta ilmavuodoista.

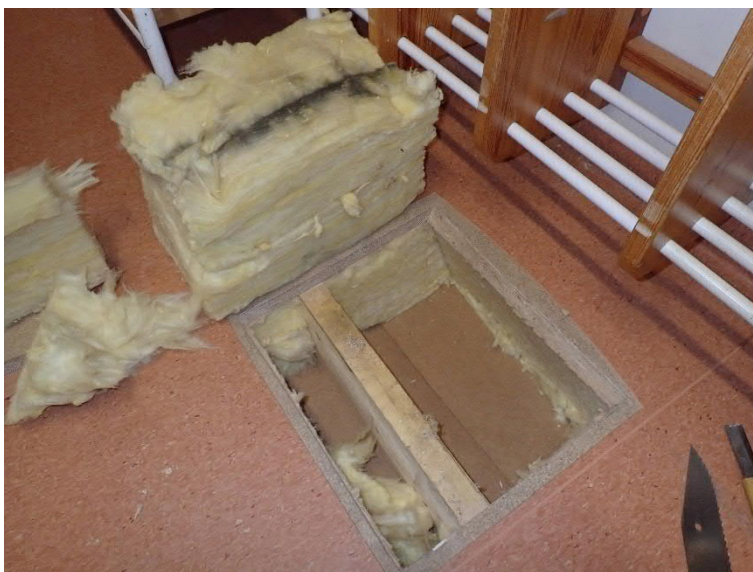
**Kuva 9.** Esimerkki alapohjarakenteen rakenneavauksesta. Käytävän 102 lattian rakenneavaus WC-tilan 110 vierestä. Mineraalivillassa havaittiin tuulensuojalevyn sauman kohdalla viivamainen tummentuma, joka on seurausta ilmavuodoista. Mikrobitutkimuksen perusteella mineraalivillassa on mikrobikasvustoa.

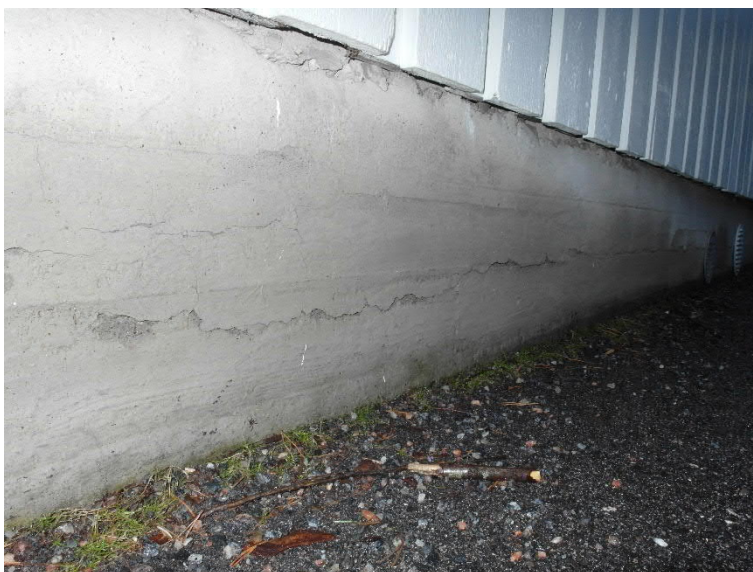
**Kuva 12.** Vaakahalkeama sokkelissa eteläjulkisivulla. Raudoiteteräkset paljastuvat suojabetonin alta.

Sokkelissa todettiin yhdessä kohdassa pieni halkeama ja paljastunut raudoiteteräs. Sokkelipinnassa havaittiin värjäytymiä ja kosteusjälkiä rakennuksen nurkissa räystäskourujen syöksyputkien kohdilla. Paikoin syöksyputkien osien liittymät olivat epätiiviit. Sokkelipinnoilla ei ollut nähtävissä patolevyä. Eteläjulkisivulla maanpinta sokkelin vieressä oli asfaltoitu, mutta muuten sokkelin vieressä oli hiekkaa. Ryömintätilan tuuletusritilät olivat paikoin huonosti kiinni ja ne oli mahdollista irrottaa.

- Ulkoseinärakenteet korjataan ilmatiiviiksi niin, että niiden kautta ei kulkeudu ilmaa sisätiloihin.
- Sokkelipinnoilta poistetaan kasvusto.
- Sokkelipinnan halkeama ja paljastuneet raudoiteteräksset korjataan.

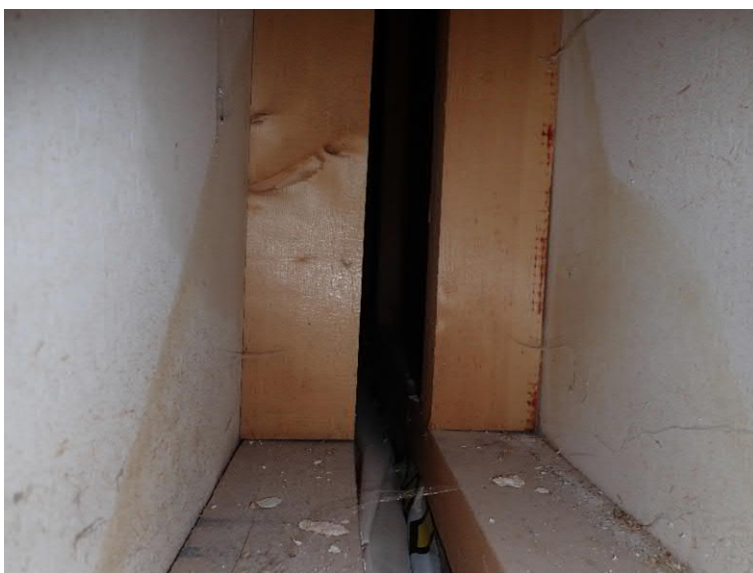
**Kuva 18.** Kuvassa tilojen 123 (leikkihuone) ja 101 (kuraateinen) väliseinän alaosa. Väliseinärakenteen sisällä rakennuslevyjen pinnoilla on nähtävissä vanhoja vesivuotojälkiä. Väliseinä on sisäpuolelta suoraan auki ryömintätilaan.

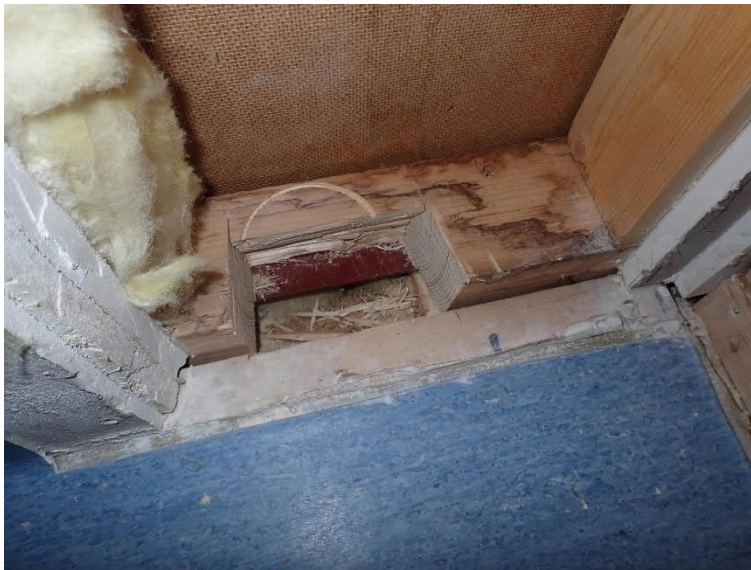
**Kuva 19.** Kuvassa tilojen 114 (WC) ja 116 (leikkihuone) väliseinä. Väliseinäarakenteen sisällä rakennuslevyn ja alaohjauspuun pinnoilla on nähtävissä vanhoja vesivuotojälkiä. Alaohjauspuun alla on tilaelementin teräskehikon palkki ja sen alla suoraan lattian lämmöneristemineraalivilla.

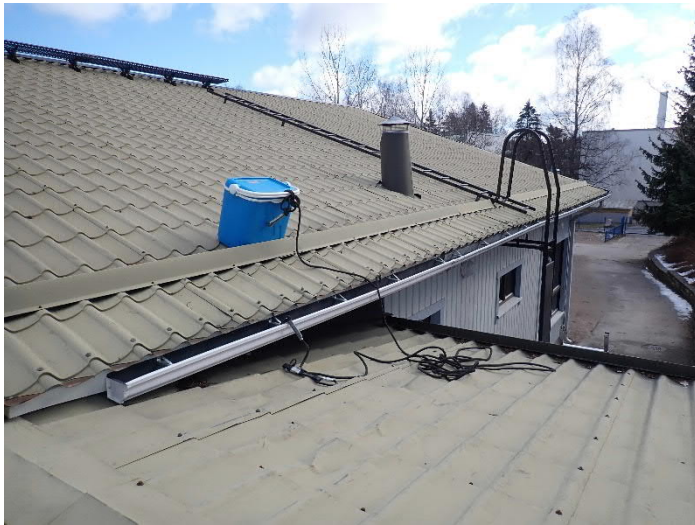
**Kuva 21 .** Yleiskuva vesikatolta. Katolla on tarpeelliset turvavarusteet. Turvavarusteiden kiinnityssruuvit läpäisevät vesikatteen.

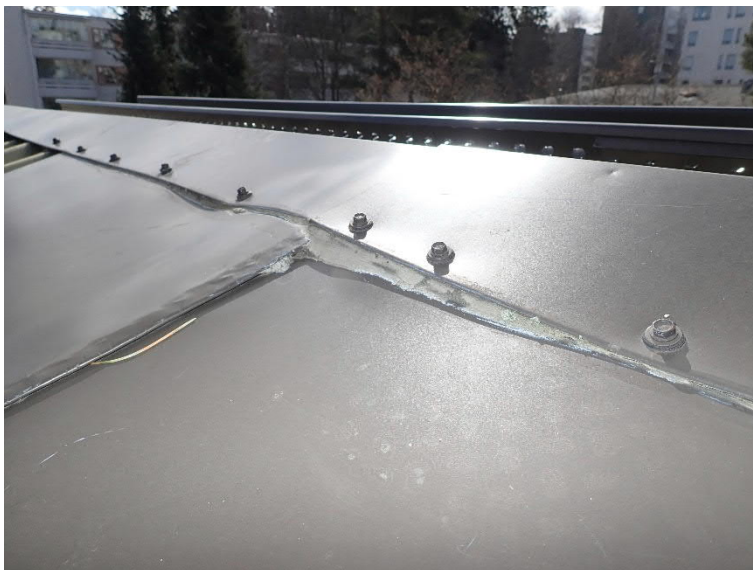
**Kuva 23 .** Teräsohutlevyliittymien tiivistelyjä katon harjalla.

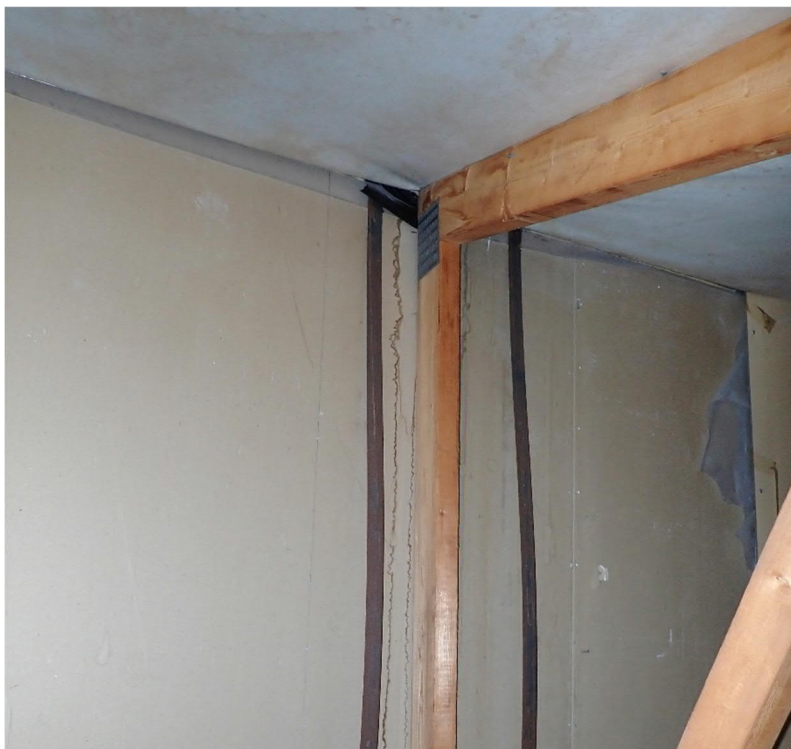
**Kuva 25.** Vesivuotojälkiä IV-konehuoneen rakennuslevyn ulkopinnassa, vesikaton liittymässä.

- Vesikate alusrakenteineen uusitaan.
- Yläpohja lämmöneristeen päältä poistetaan rakennusjäte ja lämmöneristettä uusitaan vanhojen vesivuotojälkien alueelta.
- Alakaton yläpuoliset levyrakenteet uusitaan kosteusjälkien kohdalta. Vesivuotojälkiä on havaittu tiloissa 105, 113, 116. Vesivuotojälkien todellinen laajuus selvitetään irrottamalla alakattorakenteet.
- Yläpohja korjataan ilmatiiviiksi viimeistään peruskorjauksessa. Ennen peruskorjausta selkeät ilmavuotokohdat, kuten läpiviennit voi korjata jo aiemmin.
- Alakattorakenteiden yläpuolelta poistetaan pinnoittamattomat mineraalivillaaeristeet.

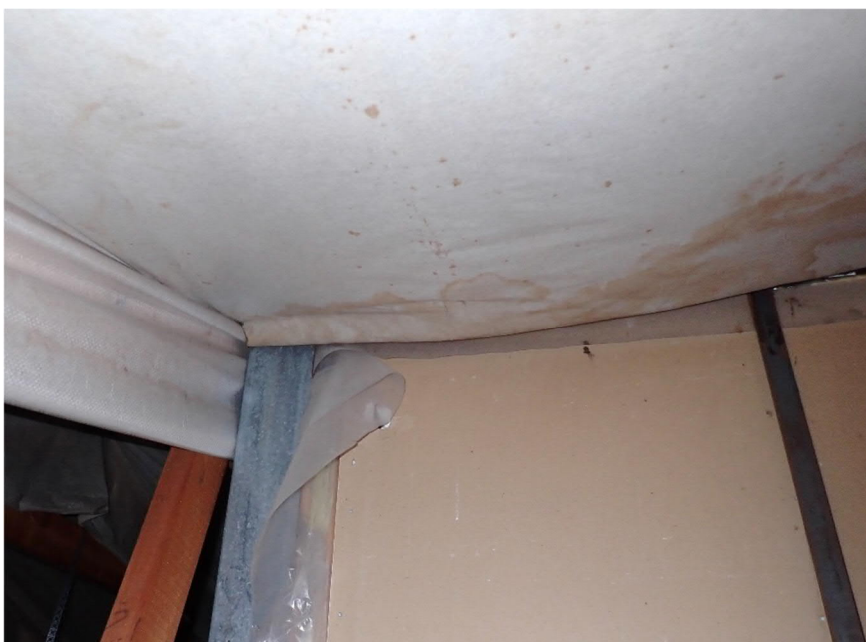
**Kuva 26.** Vesivuotojälkiä aluskatteessa IV-konehuoneen ja vesikaton liittymässä.

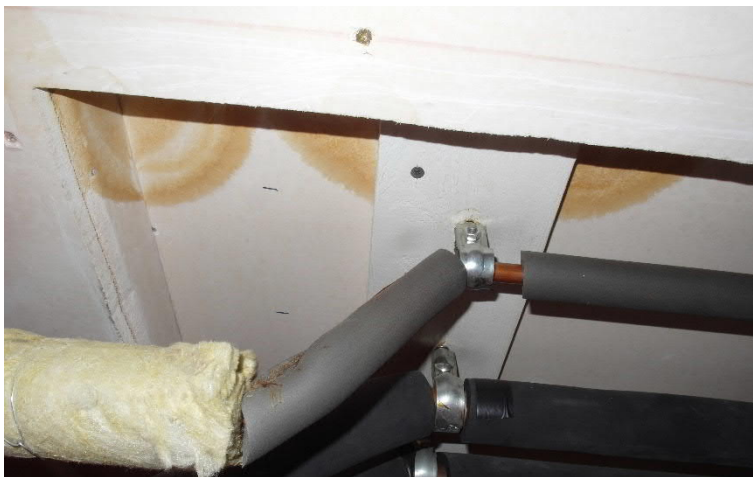
Yläpohjan alapinnassa todettiin alakattorakenteiden yläpuolella tiloissa 105, 113 ja 116 vanhoja vesivuotojälkiä. IV-konehuoneessa yläpohjan levytyksessä todettiin myös vanhoja vesivuotojälkiä. Tilassa 113 yläpohjan rakennuslevyssä todettiin tummentuma ja siinä kohonneita pintakosteusilmaisimen lukemia. Tilassa 124 oli korjattu yläpohjan vesivuoto ennen tutkimuksia.

**Kuva 27.** Vesivuotojälkiä tilassa 113 alakaton yläpuolella.

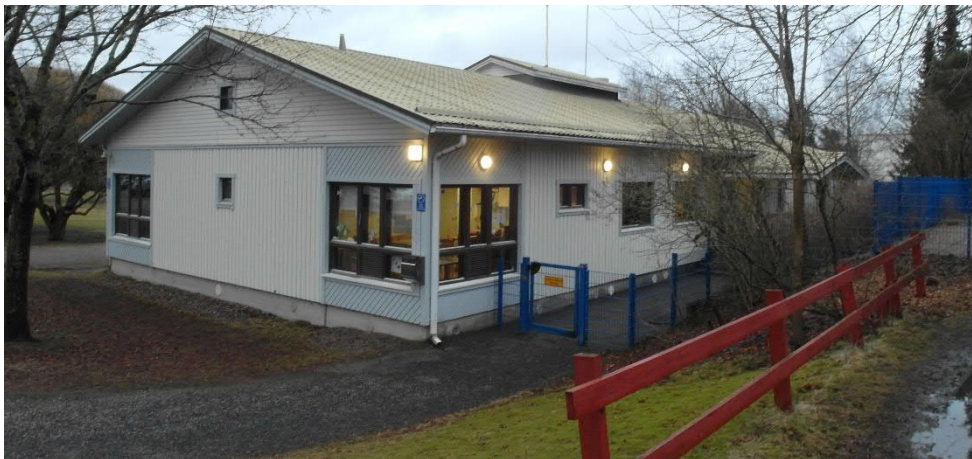
**Kuva 29.** Rakennuksen julkisivuna on puunpanelointi. Maapinta viettää rakennukseen päin länsi- ja eteläjulkisivulta. Muilla julkisivuilla maapinta viettää rakennuksesta poispäin.

Maan pinta on asfaltoitu rakennuksen eteläjulkisivulla ja maa viettää em. suunnalta ra-  
kennukseen päin. Tämä lisää riskiä kosteudesta johtuviin sokkelivaurioihin. Muilla sivuilla  
sokkelin edustalla maa on hiekkapintainen, mikä vähentää em. sokkelivaurioriskejä.

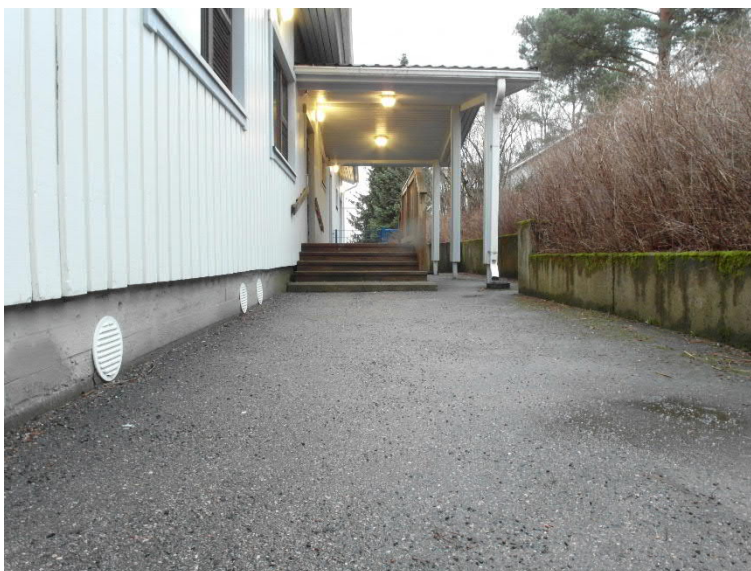
**Kuva 30.** Rakennuksen eteläsivulla maapinta on asfaltoitu. Muilla julkisivuilla sokkelin vieressä on maanpintana hiekka. Rakennuksen sokkelissa ei havaittu patolevyä. Yläpihan tukimuurin pinnalla oli havaittavissa paljon kasvustoa.

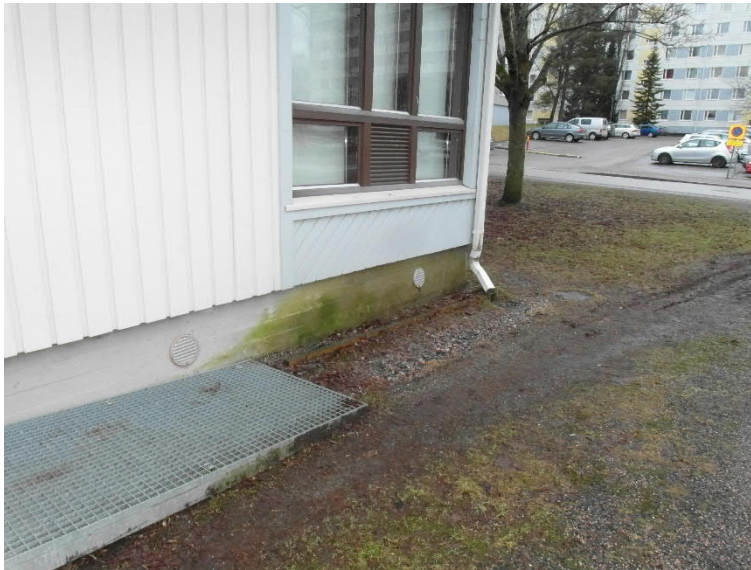
**Kuva 31.** Räystäskourujen syöksyputkien kohdalla sokkelissa oli vesivuotojälkiä ja paikoin kasvusto. Sokkelin paikallinen kastuminen johtuu pääasiassa vesivuodoista syöksyputkissa ja roiskeve-  
sistä.

Räystäskourun syöksyputkien vesivuodot ja vesiroiskeet syöksyputket aiheuttavat paikallista kosteusrasitusta rakennuksen nurkissa. Syöksyputkien kohdalla on sadevesikaivo. Tämä voi aiheuttaa pakkasrapautumaa sokkelirakenteissa tai kosteuden siirtymistä ulko-seinärakenteiden alaosiin. Sokkelipinnoilla ei havaittu patolevyä, mikä lisää sokkelin kas-  
tumisen ja vaurioitumisen riskiä. Sokkelipinnoilla havaittu kasvusto voi aiheuttaa lisäänty-  
neen kosteusrasituksen lisäksi myös biologisen rasituksen, joka voi turmella betonipintaa  
ja betonin raudoiteteräksiä.

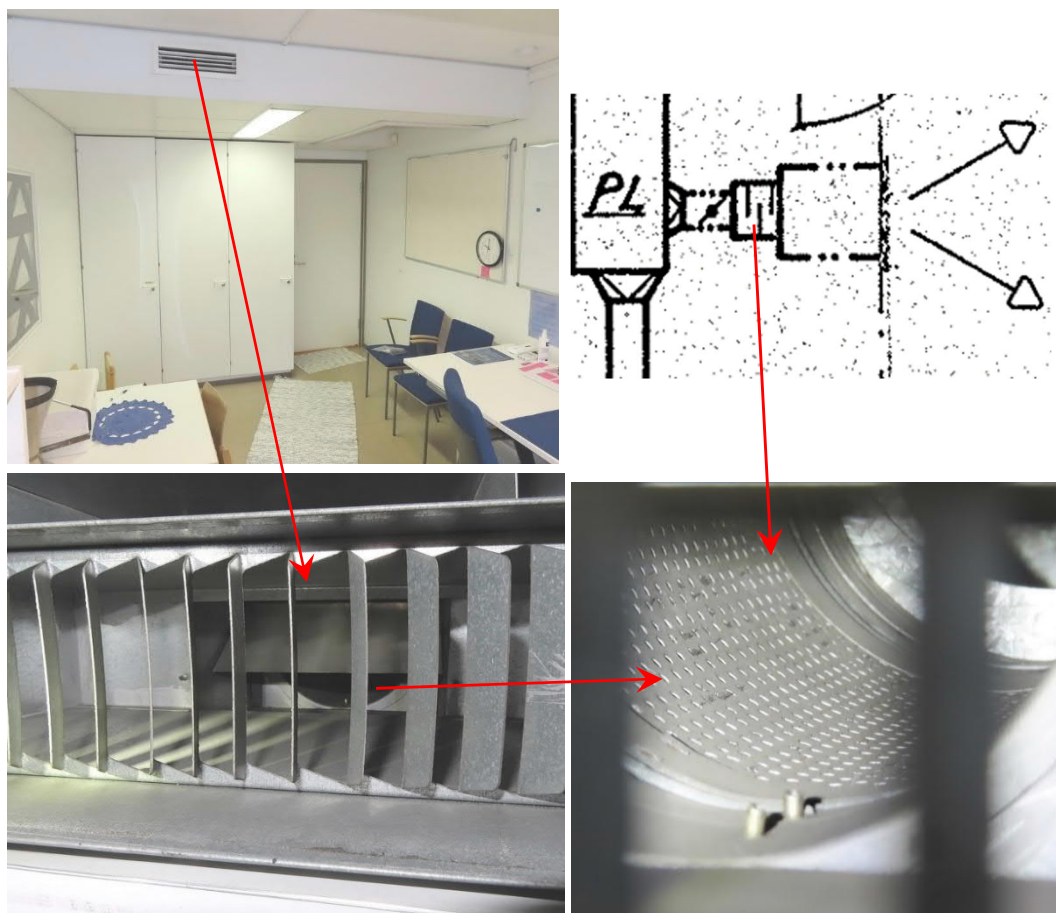
**Kuva 35.** Esimerkki tuloilman päätelaitteesta. Päätelaitteen takana olevassa tuloilmakanavan osassa on pyöreä äänenvaimennin.

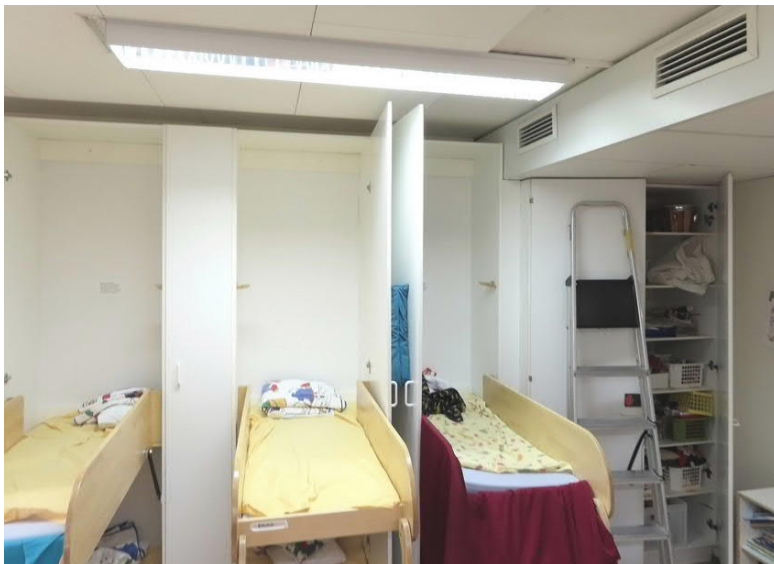
**Kuva 37.** Tila 105, jossa sänkykaappien ovien ollessa auki kaapin ovi estää toisen tuloilmalaitteen tuloilman kulkua tilaan.

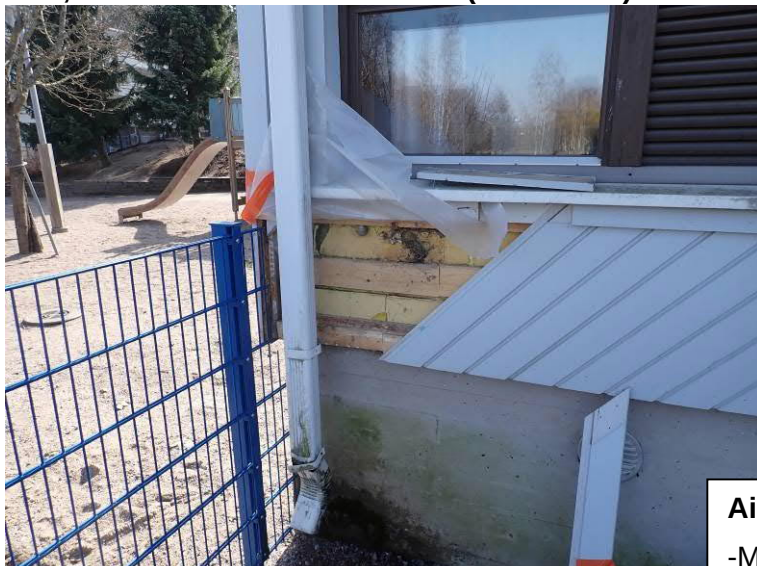
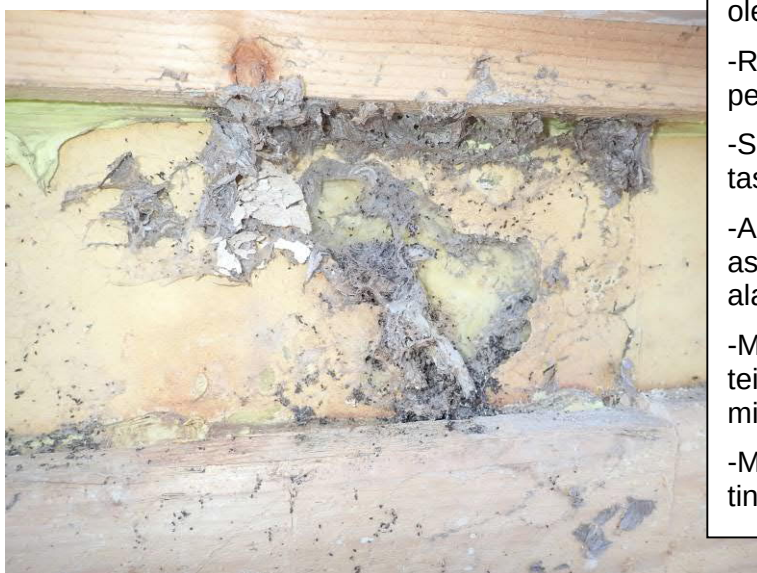
**RA7, tilan 116 ulkoseinän alaosa (ulkokautta)**

- Mineraalivillassa on hieman tummentumia, oletettavasti ilmavuodoista.
- Rakennusmateriaaleissa ei havaittu mikrobi-peräistä hajua.
- Sisäverhouskipsilevy alkaa lattian yläpinnan tasolta.
- Alaohjauspuun alla on höyrynsulkumuovi ja asennusvilla. Tämä rakennekerros erottaa alaohjauspuun tilaelementin reunateräksestä.
- Mineraalivillakerroksessa oli vanha hyönteispesä. Hyönteiset ovat osittain turmelleet mineraalivillaa.
- Materiaalit eivät olleet tutkimushetkellä aistinvaraisen arvion perusteella kosteita.
