**KOSTEUS- JA SISÄILMATEKNINEN KUNTOTUTKIMUS**

**LOUHELAN PÄIVÄKOTI, PÄÄRAKENNUS**  
**ERÄKUJA 3, VANTAA**  
**22500325-433**

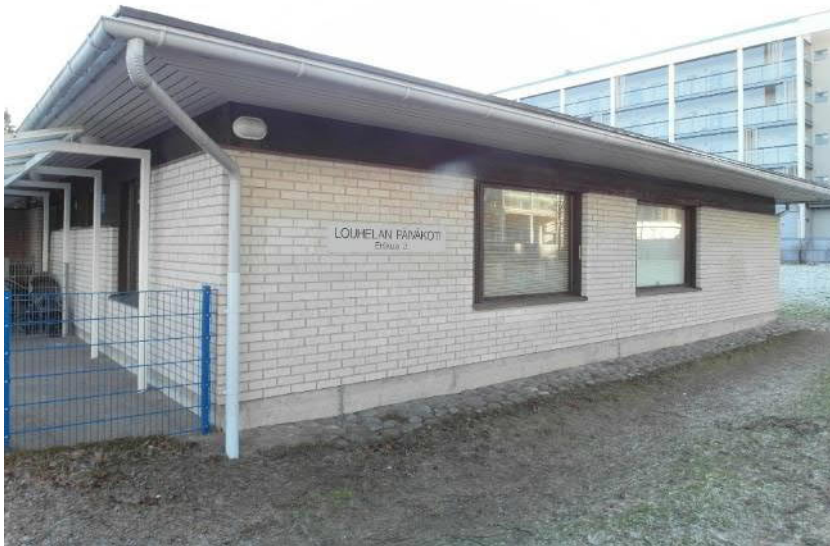
**Kuva 5.** Rakennuksen julkisivuna on tiilimuuraus. Ulkoseinän yläosassa on lautaverhoilu. Sokkelissa havaittiin yhdessä kohdassa paljas raudoitusteräs ja halkeama.

Julkisivut olivat aistinvaraisen arvion perusteella pääosin hyväkuntoisia. Tiilimuurauksen tuuletusraot olivat tukkeutuneet muurauslaastista ja se heikentää ulkoseinärakenteen tuuletusta. Julkisivumuurauksen halkeamat voivat johtua esimerkiksi tiilimuurauksen lämpöliikkeistä.

- Kipsilevyt uusitaan kauttaaltaan.
- Ulkoseinien alaohjauspuut nostetaan lattiapinnan yläpuolelle.
- Ulkoseiniin asennetaan uusi lämmöneriste ja ilmatiivis kerros sekä uudet sisälevytykset.
- Pitkiin tiilimuurausosioihin yli 15 m pitkiin voidaan halkeamien kohdalle tehdä liikuntasäule.
- Julkisivumuurauksen halkeamat paikkakorjataan

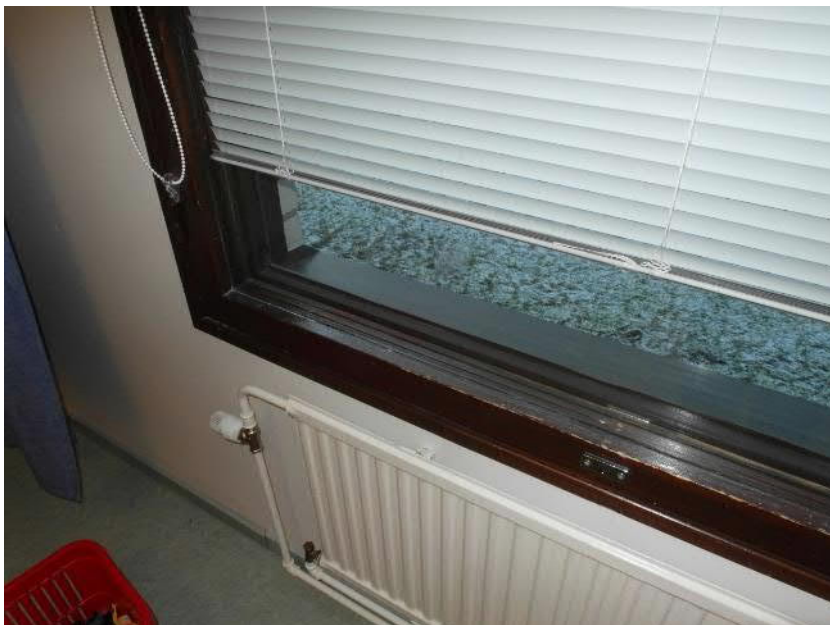
**Kuva 6.** Rakennuksessa on 1+1 -tyyppiset puuikkunat. Ikkunoissa ei todettu jälkiä vesivuodoista. Ikkunat olivat pääasiassa hyväkuntoisia. Tarkastuskohdissa ikkunat toimivat normaalisti

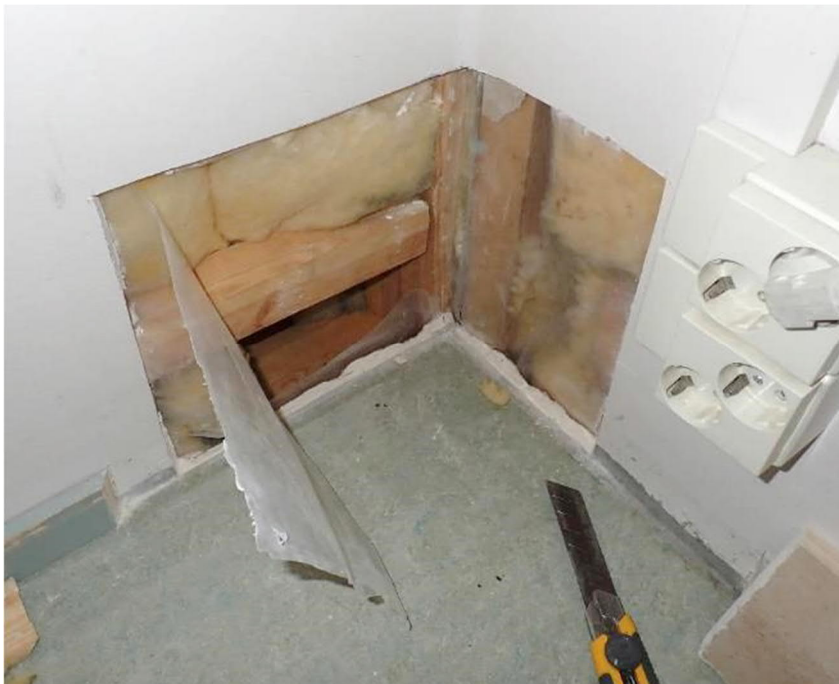
**Kuva 7.** Ulkoseinärakenteen alaohjauspuu ja sisäverhouskipsilevy ovat lattian betonilaattaa vasten. Mineraalivillakerroksen alaosissa todettiin useissa kohdin oletettavasti hiiren jätöksiä. Rakennusma-  
teriaaleissa ei todettu aistinvaraisesti poikkeavaa hajua tai värimuutoksia. Höyrynsulkumuovi on  
kiinnitetty niiteillä runkoon.

Puurunkoiset ulkoseinät ovat tutkituilta osin aistinvaraisen arvion perusteella kuivia, eikä niissä ole todettu materiaalinäytteiden perusteella laajasti mikrobikasvustoa. Sisäverhouskipsilevyjen alaosissa ja alajuoksuissa on todettu kolmessa avauksessa mikrobivaurioita. Tämän perusteella ulkoseinissä on satunnaisesti mikrobivaurioituneita rakenteita, joiden korjauslaajuutta ei voida luotettavasti rajata. Sisäpinnan vaurioituneista kipsilevyistä on suora ilmayhteys huoneilmaan, mikä aiheuttaa mikrobiepäpuhtauksia huoneilmaan.

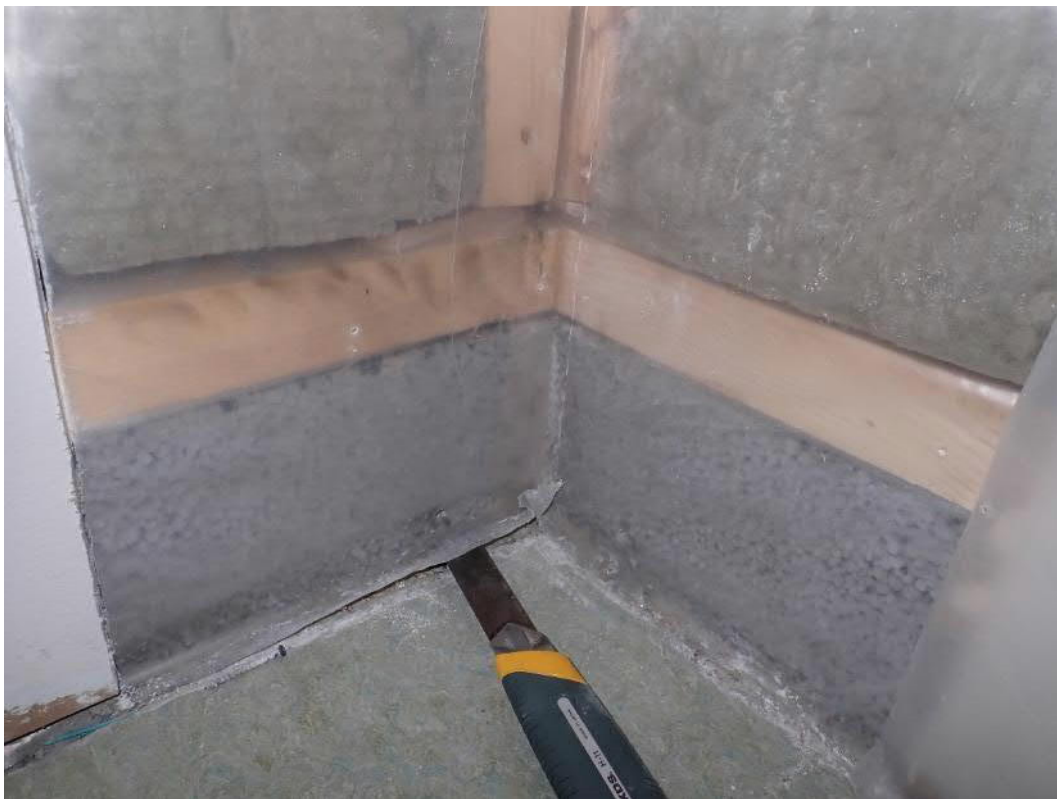
**Kuva 8.** Ulkoseinärakenteen alaohjauspuu on tietyiltä osin korjattu asentamalla kevytsoraharkko alaohjauspuun tilalle. Kevytsoraharkon ja nostetun alaohjauspuun välissä on kosteuseristeenä toimiva bitumikermi tai muovikalvo.

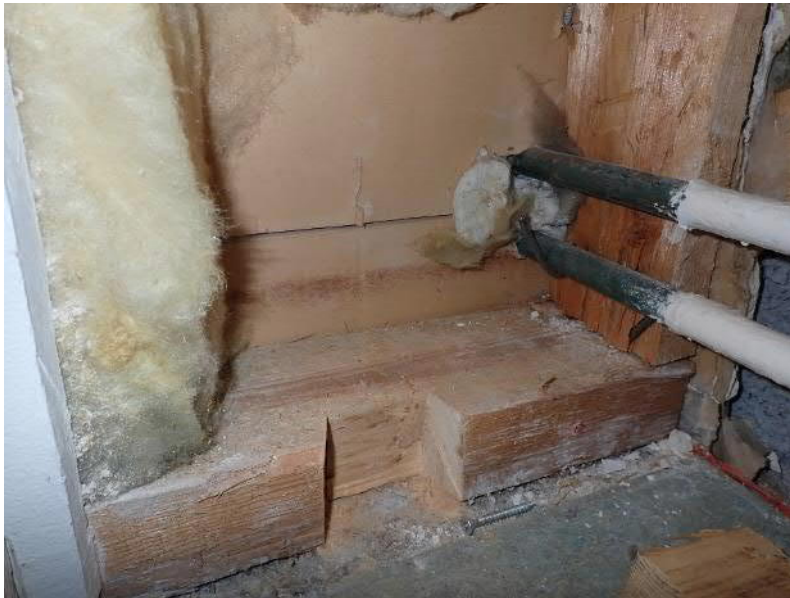
**Kuva 10.** Kuvassa ei-kantava väliseinä. Väliseinärakenteen alaohjauspuu on tietyiltä osin korjattu asentamalla kevytsoraharkko alaohjauspuun tilalle. Kevytsoraharkon yläpinta on lattian betonilaa-  
tan yläpinnan tasolla. Kevytsoraharkon ja nostetun alaohjauspuun välissä on kosteuseristeenä toimiva bitumikermi tai muovikalvo.

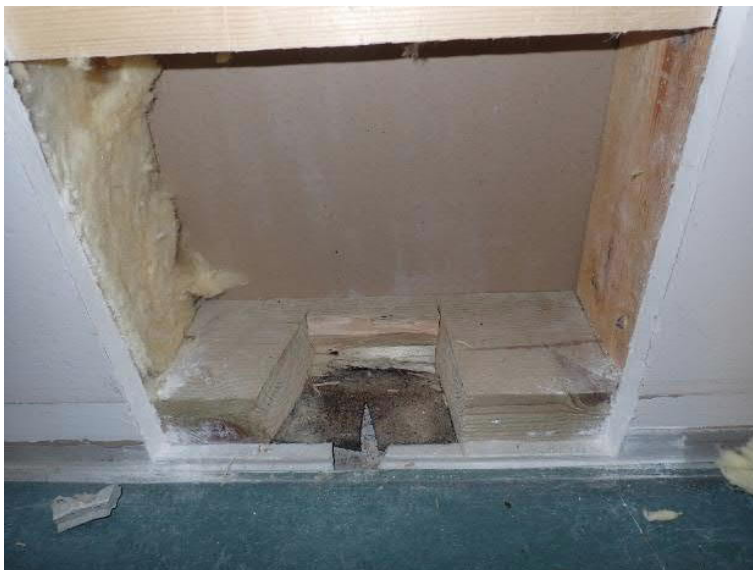
**Kuva 11.** Kuvassa kantava väliseinä. Väliseinärakenteen alaohjauspuu on tietyiltä osin korjattu asentamalla kevytsoraharkko alaohjauspuun tilalle. Kevytsoraharkon yläpinta on lattian betonilaa-  
tan yläpinnan tasolla. Kevytsoraharkon ja nostetun alaohjauspuun välissä on kosteuseristeenä toi-  
miva bitumikermi tai muovikalvo.

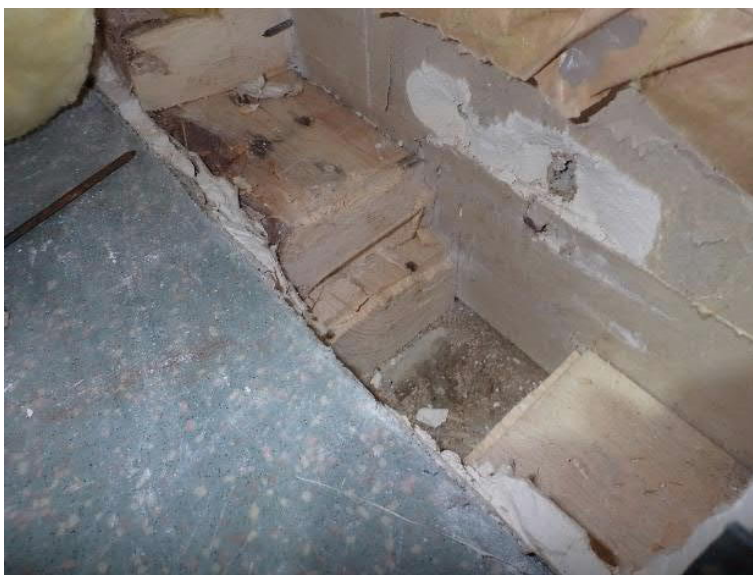
**Kuva 12.** Kuvassa kantava väliseinä siivoushuoneen ja suihkun välillä. Väliseinärakenteen alaoh-  
jauspuun päälle on asennettu kaksi lisäpuuta. Sekä siivoushuoneen että suihkun sisäverhouslevy-  
jen alapinta on alimman alaohjauspuun alapinnan tasolla. Avauksen rakennusmateriaaleissa ei to-  
dettu poikkeavaa hajua tai visuaalisia viitteitä kosteus- tai mikrobivauriosta. Alimman alaohjauspuun  
alla on muovikalvo.

- Kipsilevyjen alaosat uusitaan niiltä osin, miltä ovat lattiarakenteen betonikerrosta vasten.
- Väliseinien alaohjauspuut nostetaan lattiapinnan yläpuolelle.
- Väliseinien ja lattian liittymä tiivistetään ilmatiiviiksi.

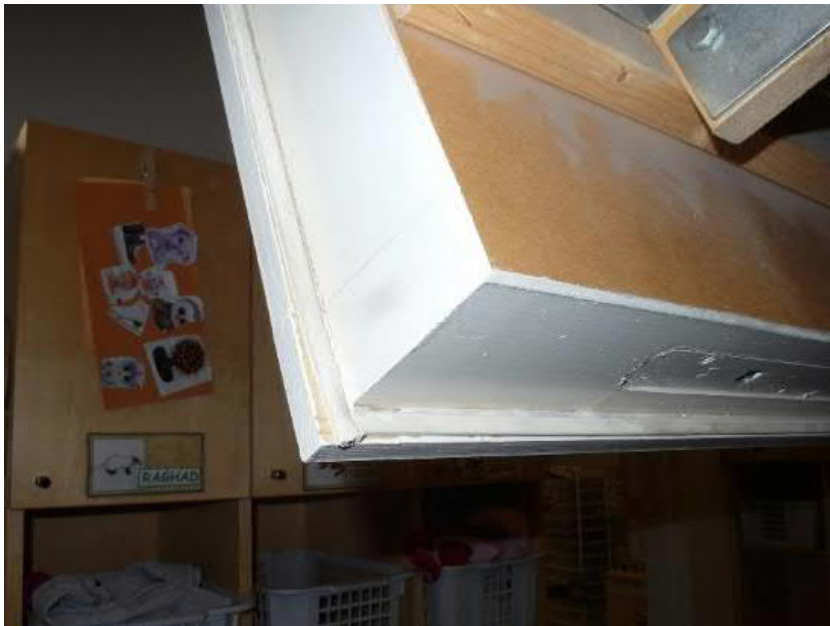
**Kuva 14.** Käytävällä on käyntiluukku yläpohjan ontelotilaan, jossa on ilmanvaihtokonehuone. Luukussa on tiivisteet.

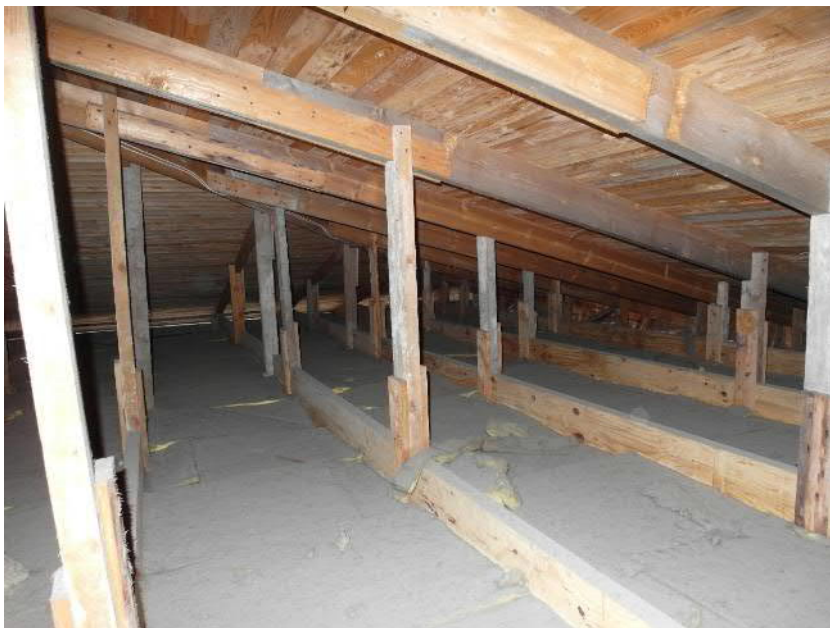
**Kuva 15.** Yläpohjan ontelotilassa oli huomattava määrä pölyä, mutta ei juurikaan rakennusjätettä. Viitteitä vesivuodoista ei havaittu. Eristetilan tuuletus arvioidaan riittäväksi.

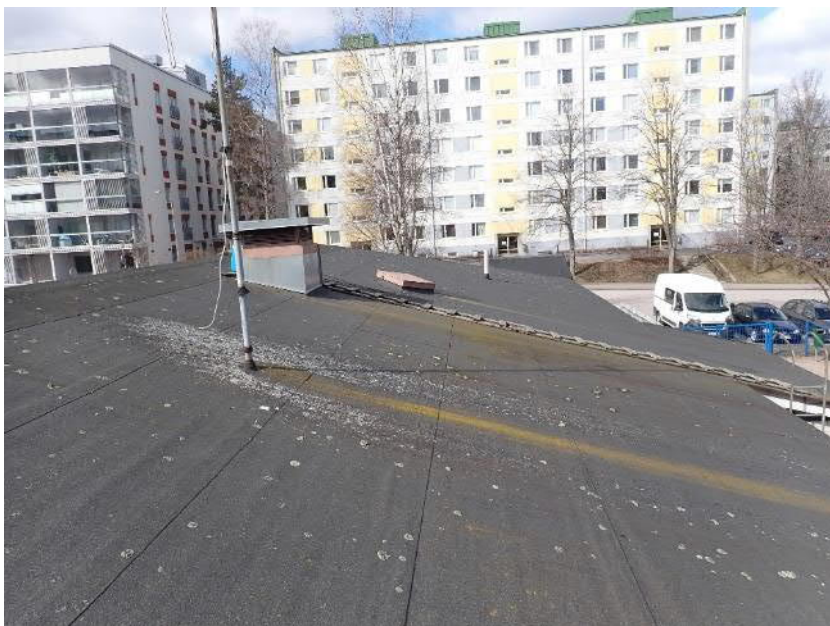
**Kuva 16.** Vesikatolla on jäkälää, mutta kermikate on tyydyttävässä kunnossa. Katon poikki pituussuunnassa ei ole kattosiltaa. Katolla ei ole erillisiä pollareita. Katolla ei ole lumi-  
miesteitä.

- Vesikate uusitaan.
- Vesikaton turvavarustelu päivitetään nykyaikaiseksi.
- Yläpohjarakenne korjataan ilmatiiviiksi niin, että sen läpi tai sen liittymien kautta ei kulkeudu ilmaa sisätiloihin.

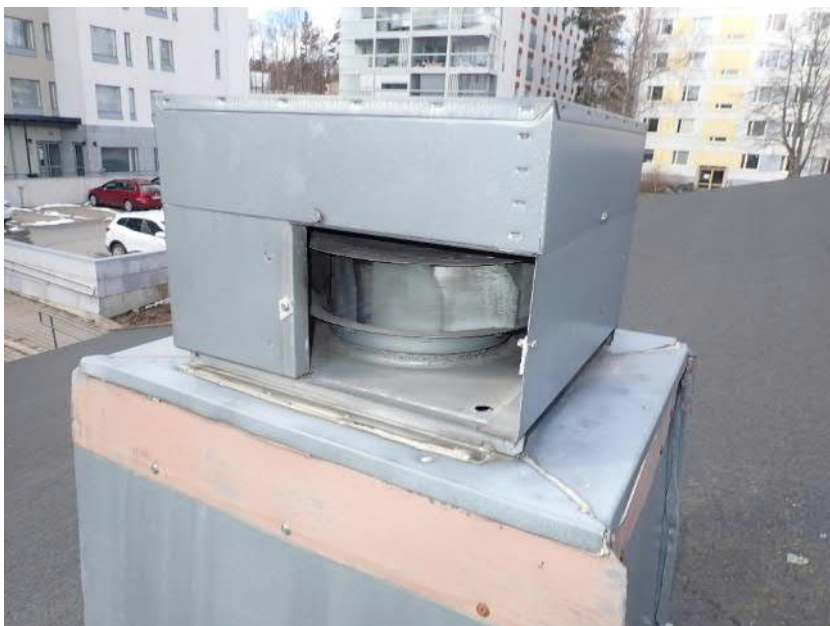
**Kuva 17.** Poistopuhaltimen pellitys on irronnut. Puhaltimen siivet ovat näkyvissä ja kosketettavissa.

käyttöikänsä päässä. Räystäskouruissa on runsaasti roskaa, mikä voi aiheuttaa kosteusvaurion. Vesikatolla poistoilmapuhaltimen pellitys on yhdestä kohdasta rikki. Vesikatolla ei ole nykyaikaisia turvavarusteluita.

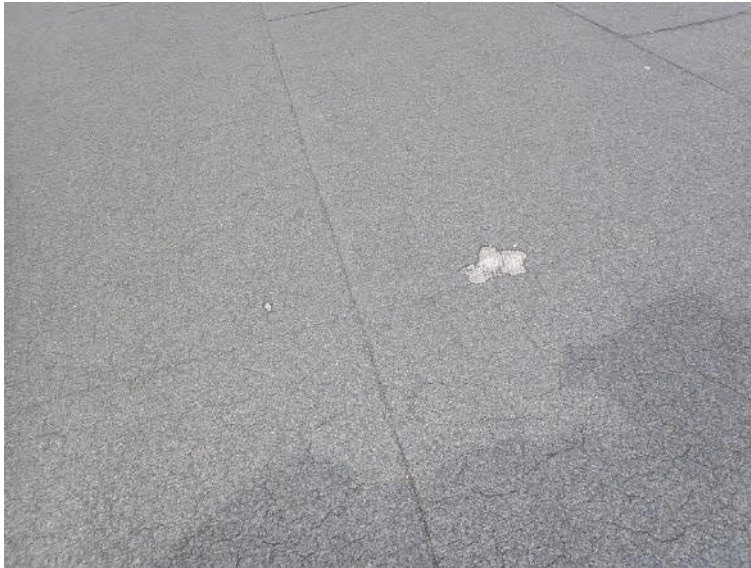
**Kuva 18.** Bitumikermikatteessa oli yksittäinen kohta, josta kermi oli erityisen kulunut. Em. kohdassa ei kuitenkaan alhaalta päin todettu viitteitä vesivuodosta. Vesikatolla oli vähäinen määrä metallijätettä (ruuveja).

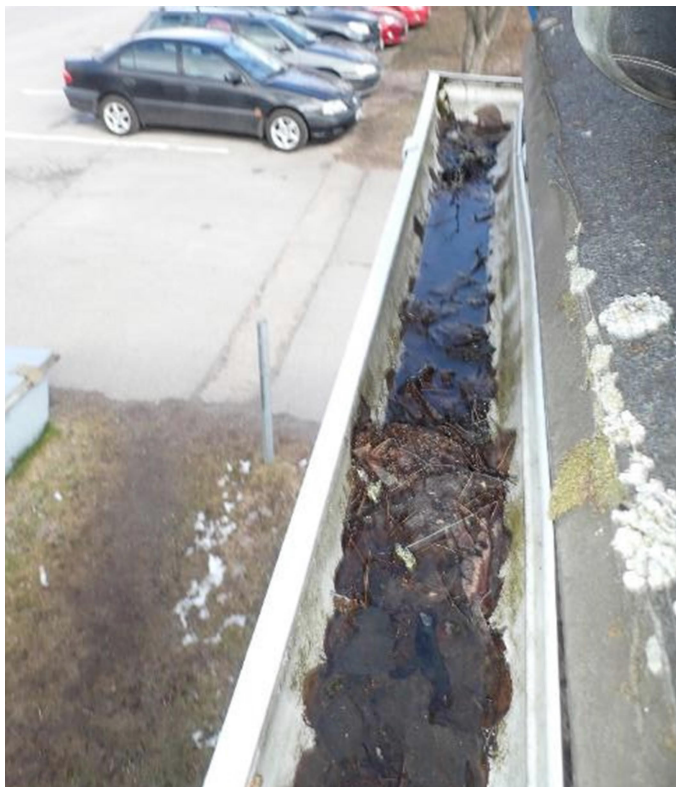
**Kuva 19.** Kattokourut olivat paikoin täynnä lehtiä ja muuta roskaa. Nykyisellään hulevesi patoutuu paikoin kouruihin.

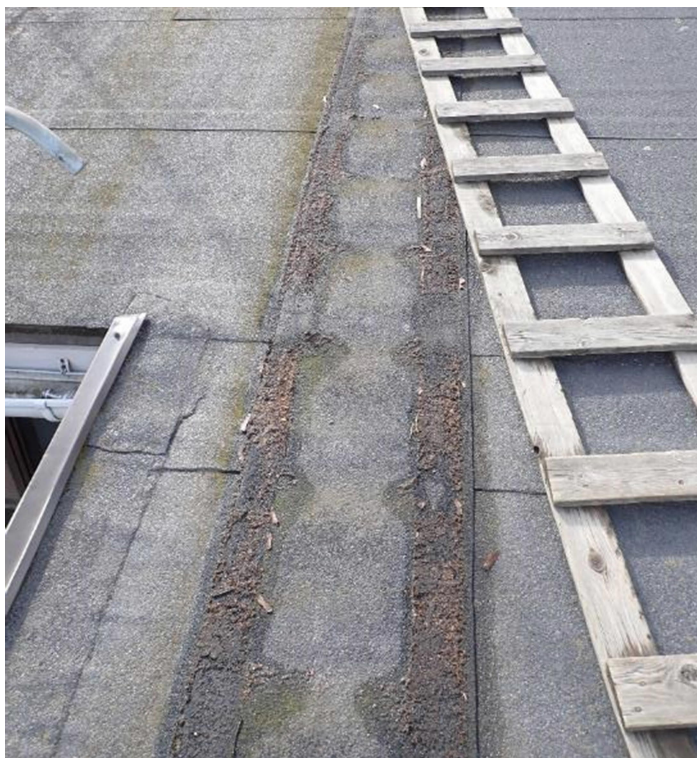
**Kuva 20.** Vesikatolla olevat kulkutikkaat ovat puiset. Tikkaiden kunto arvioidaan tyydyttäväksi. Tarvittaessa kulkutikkaat voidaan uusia metallisiin.

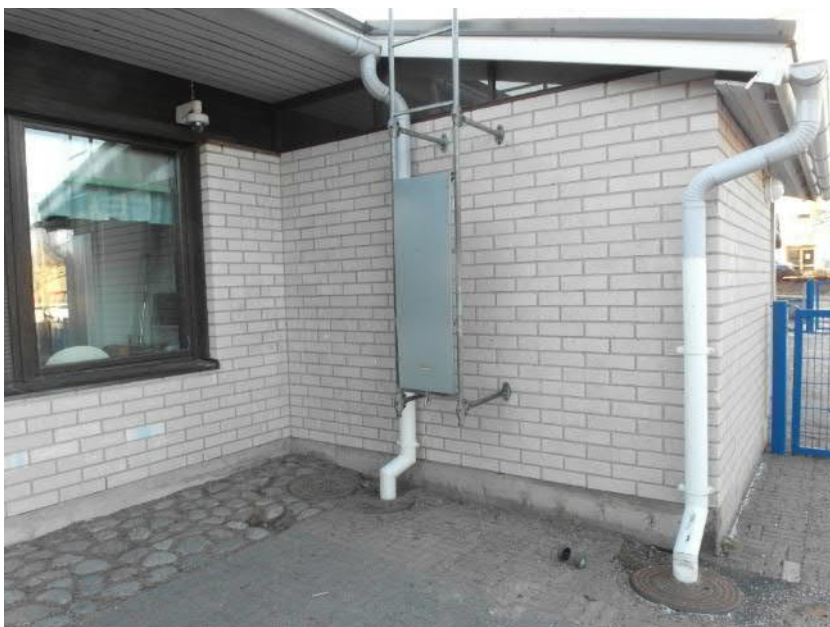
**Kuva 21.** Sadevesikourut on johdettu suoraan sadevesikaivoihin. Tämä vähentää sadeveden roiskumista ulkoseinän ja sokkelin pinnoille.

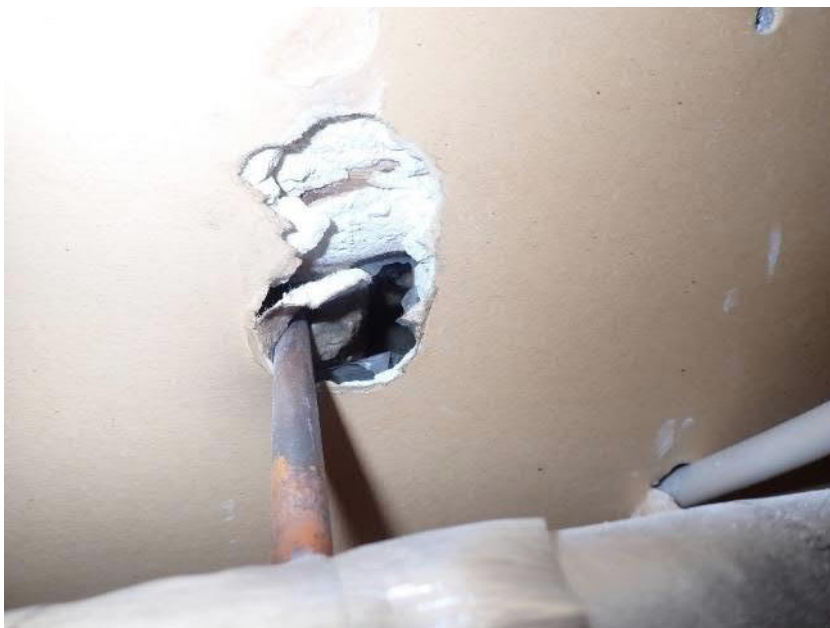
Yläpohjan kotelorakenteita avattiin kahdesta kohdasta. Liikuntasalissa yläpohjan kotelo-rakenteen sisällä oli havaittavissa yläpohjaan läpivientejä, jotka vaikuttivat aistinvaraisesti epätiiviiltä.

**Kuva 22.** Tilassa 117 (Sali) yläpohjan kotelorakenteessa on läpivientejä yläpohjan eriste-tilaan. Läpiviennit eivät ole ilmatiiviitä aistinvaraisen arvion perusteella.

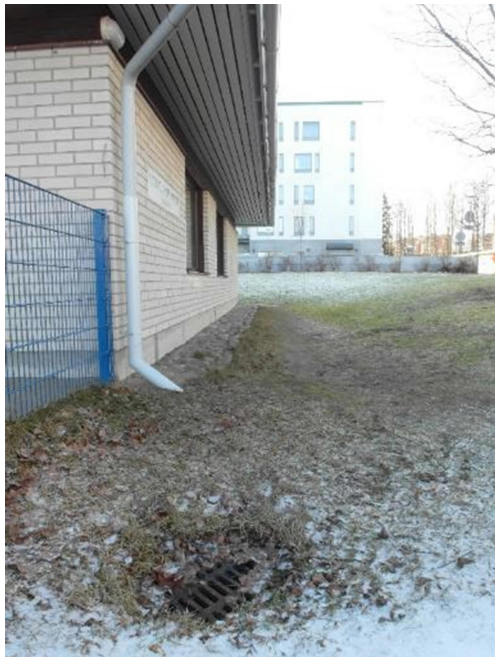
**Kuva 23.** Kuva julkisivulta länteen päin. Piha viettää kauempana rakennukseen päin, mutta sokkelin välittömässä läheisyydessä maa viettää poispäin rakennuksesta.

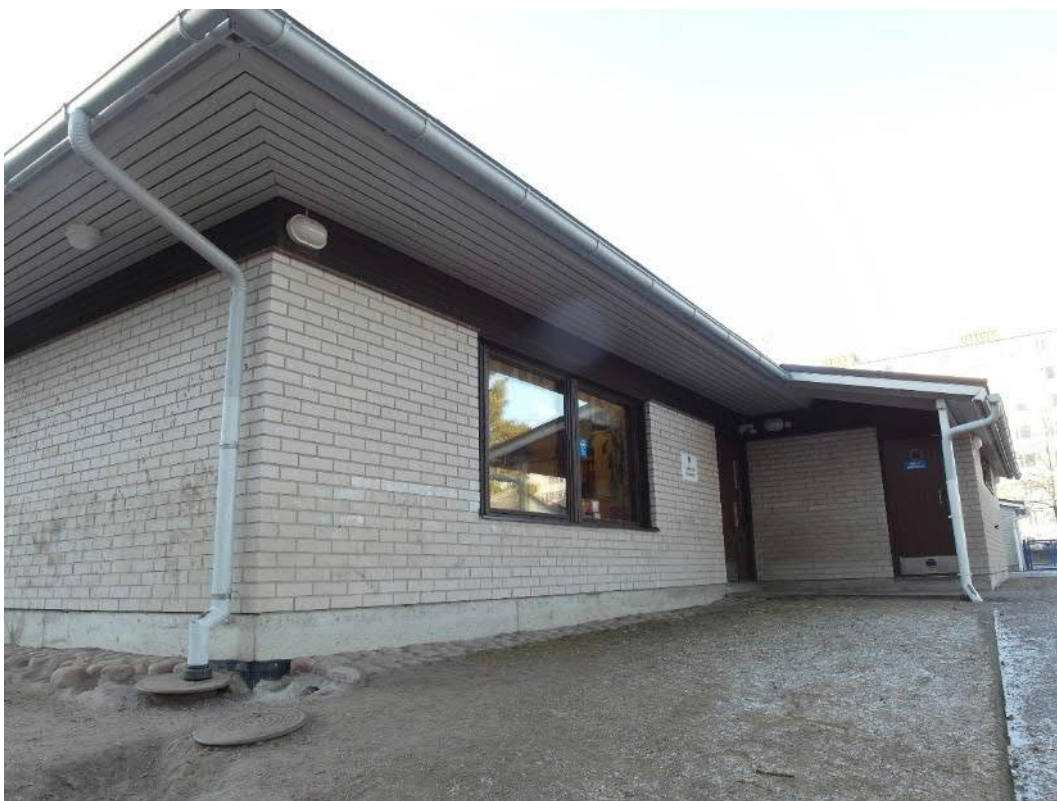
**Kuva 25.** Kuva sisäpihalta (pohjoiseen päin). Piha viettää pohjois- ja itäjulkisivuilla pois-  
päin rakennuksesta.

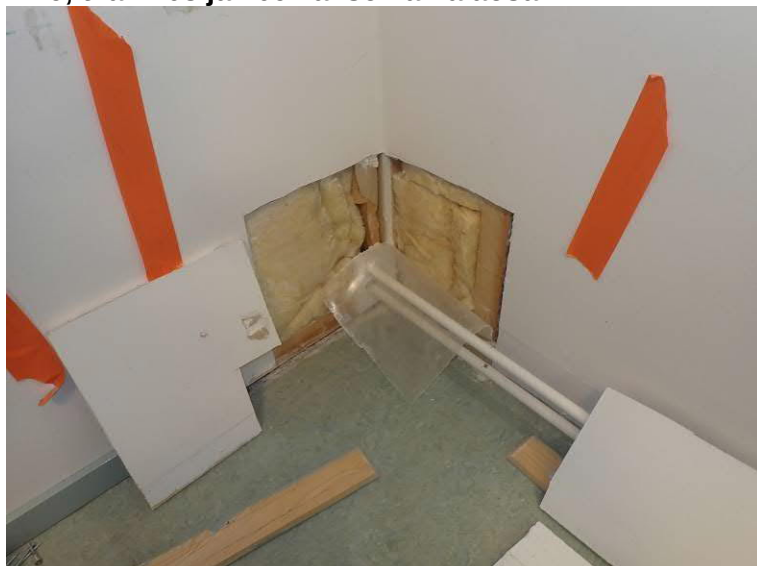
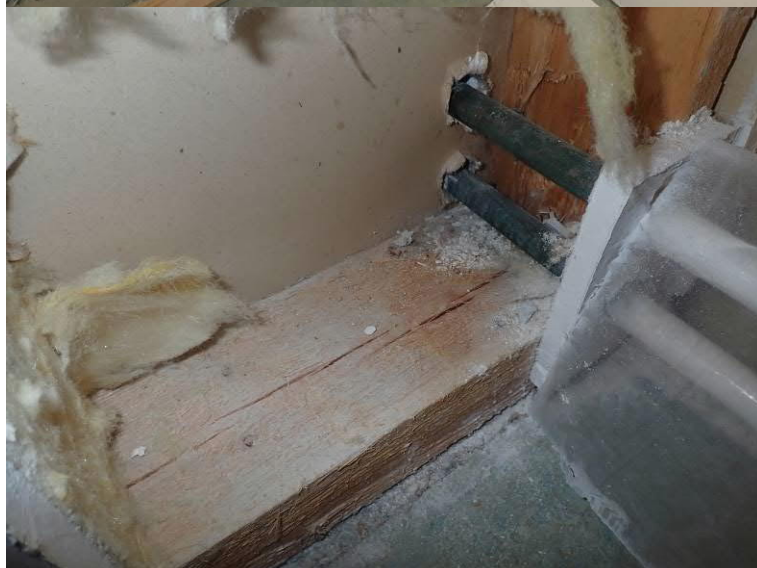
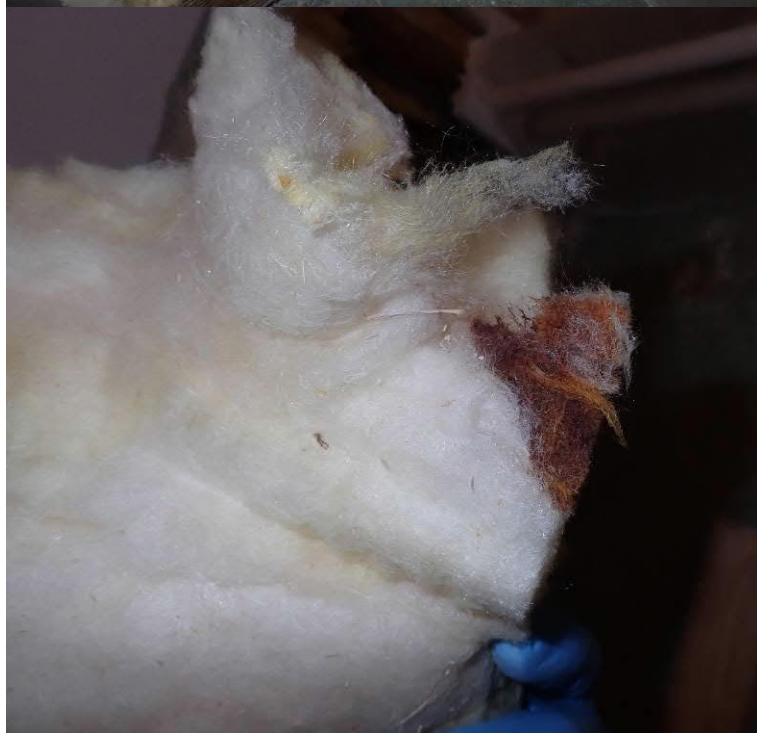
**RA9, tilan 108 ja 109 väliseinän alaosa**

- Väliseinän alaohjauspuun alla on kevytsoraharkko.
- Mineraalivillassa on punaisia laikkuja, ilmavuodoista johtuvia tummentumia sekä selkeä vanha vesivuotojälki.
- Materiaaleissa ei todettu mikrobipe-  
räistä hajua.

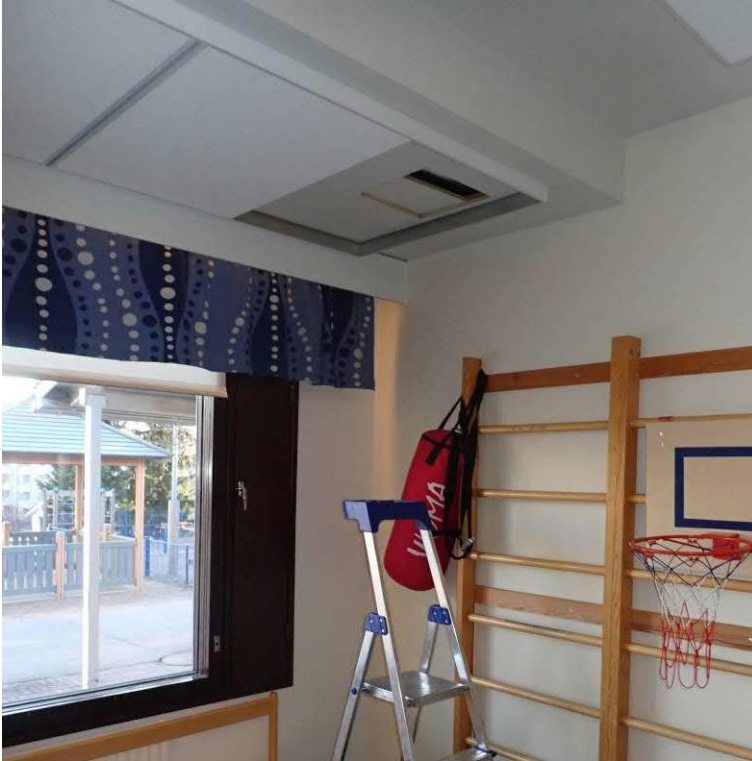
**RA16, tekniikkakotelo katossa tilassa 117**

- Ketolorakenteessa tai yläpohjan alapinnassa ei todettu vesivuotojälkiä.
- Yläpohjarakenteessa oli läpivientejä, jotka eivät aistinvaraisesti vaikuttaneet tiiviiltä.
