## TUTKIMUSSELOSTUS

### SISÄILMASTOON VAIKUTTAVIEN TEKIJÖIDEN ARVIOINTI

PELTOLAN KOULU, VANTAA

22500325-423

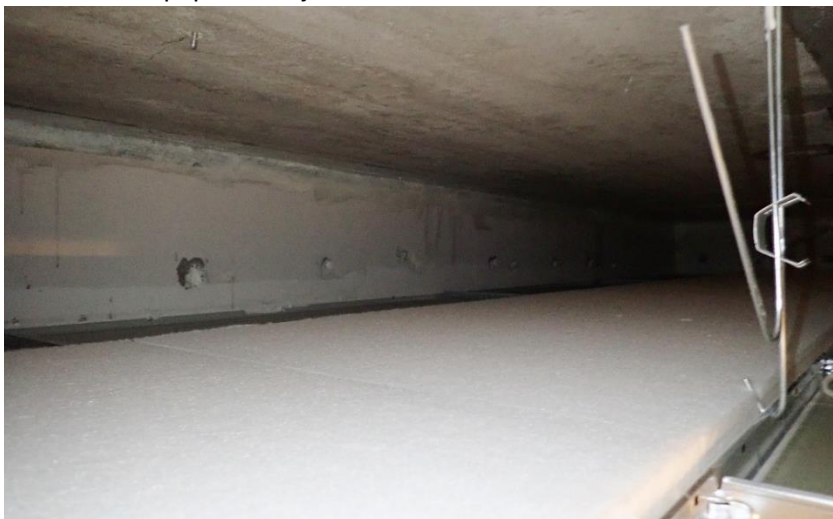
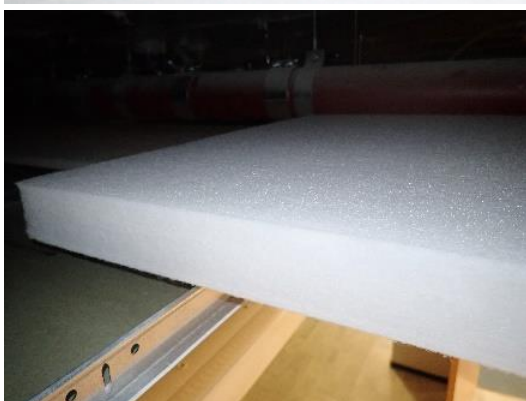
**Kuvat 2 ja 3.** Tilan 1096 alakaton tarkastusaukko. Alakattolevymateriaali pölyää herkästi. Mineraalivillaeristeitä ei havaittu.

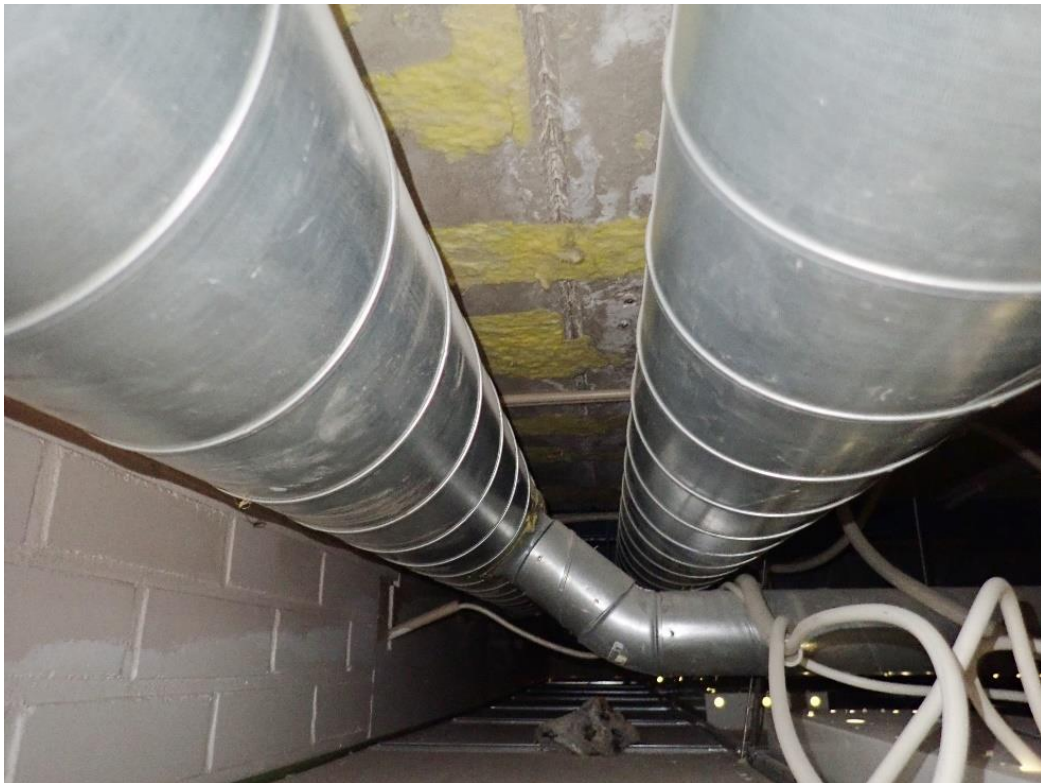
**Kuva 4.** Käytävältä 1095 tarkastettuna välipohjalaatan alapinnasta on poistettu akustiikkalevyt ja kattopinnassa on vain jäämiä mineraalivillalevyjen kiinnityksistä.

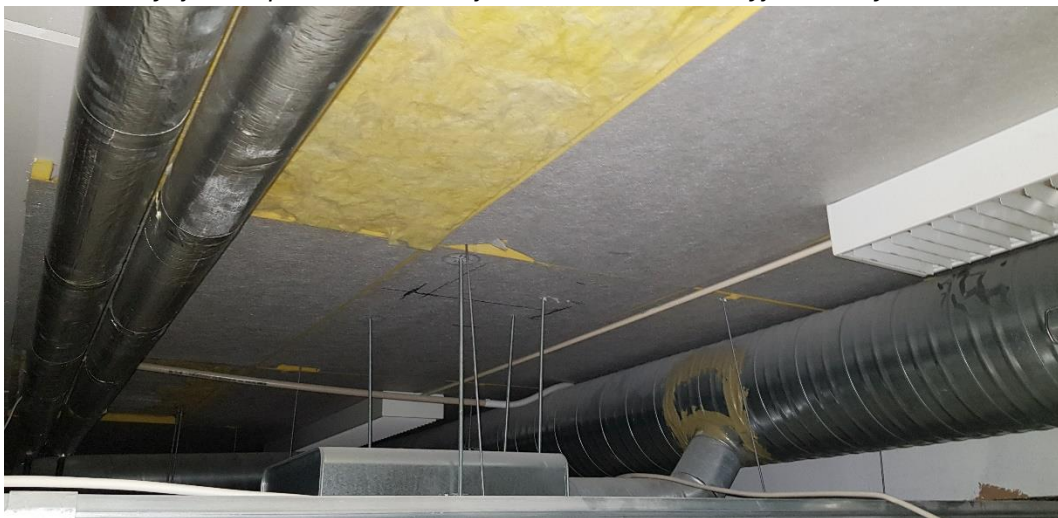
**Kuva 5.** Käytävällä 1061, tilassa 1062 katossa reunoilta ja paikoin alapinnalta pinnoittamatonta mineraalivillalevyä.

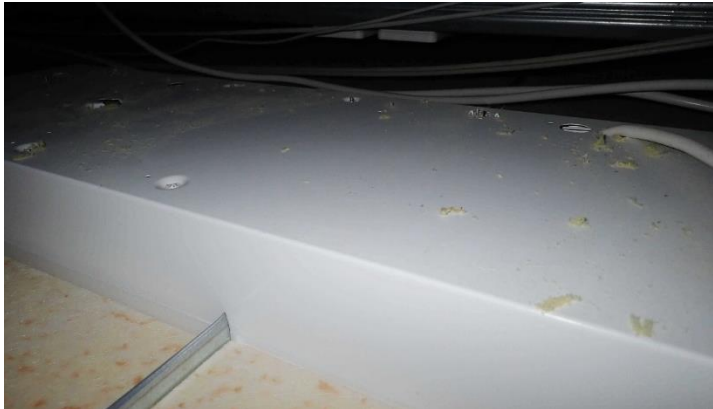
**Kuva 6.** Kokoelmatilan 1057 alakattolevyjen päällä kuitukankaalla päällystettyä mineraalivillalevyä. Alakattolevyn päällä oli sormipyyhkäisyllä arvioituna mineraalivillapölyä.

- tiloissa 1096-1098 ja 1060 tiivistettyjen rakenneliittymien pintojen avaus korjaustarpeen arvioimiseksi
- alakattojen yläpintojen siivous tilojen 1055-1057 alueella ja tilassa 1111 yläpölyjen puhdistus

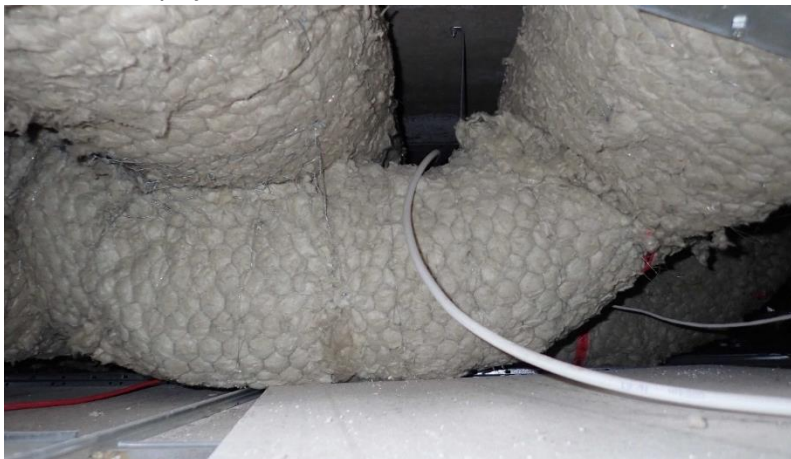
**Kuva 7.** Ilmanvaihtokanavia ympäröivät mineraalivillaeristeet ovat pinnoittamattomia.

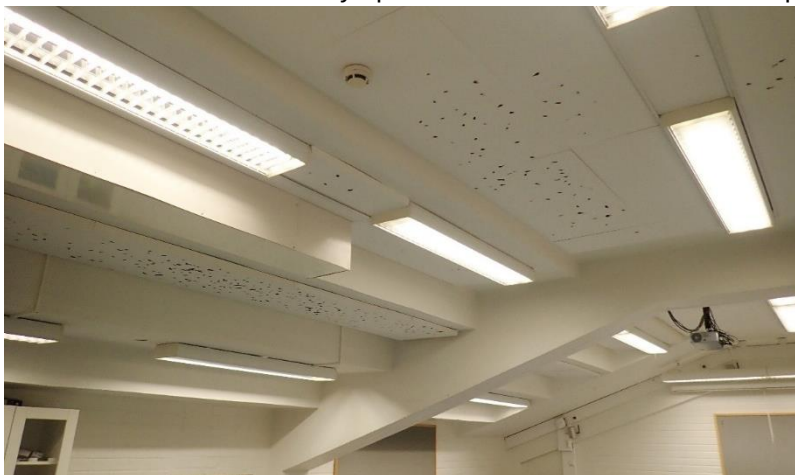
**Kuva 8.** Tilassa 1013 akustiikkalevytys oli rikkoontunut ja sen arvioidaan olevan sisäilman laatua heikentävä mineraalikuitulähde.

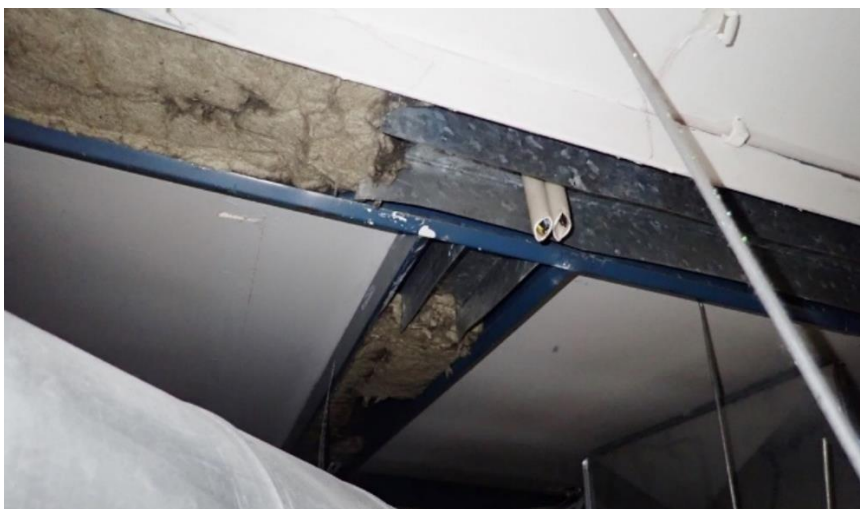
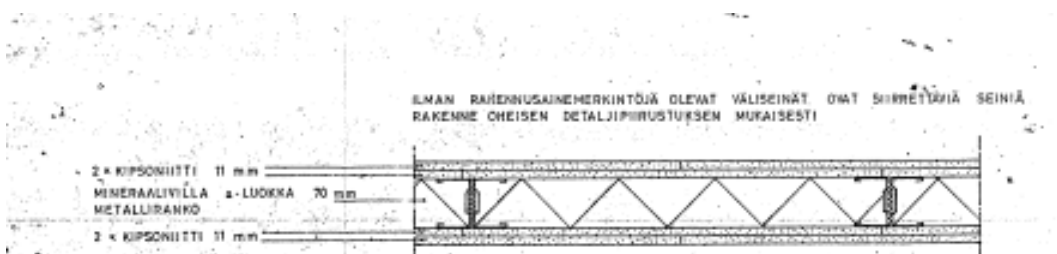
**Kuvat 9 ja 10.** Käytävällä 2010 on ent. väliseinän kohdalla jäänyt jäljelle pinnoittamatonta mineraalivillaeristettä. Väliseinät ovat olleet ns. siirrettäviä väliseiniä, joissa on metalliranka ja mineraalivillaeriste. Seinien sisällä on putkituksia yläpohjaan ja niiden läpivientejä ei ole tiivistyskorjattu.

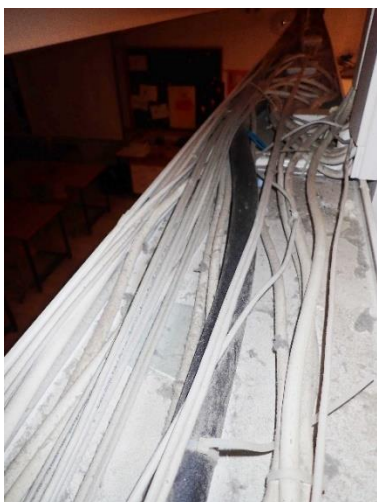
**Kuva 11.** Kuvaamataidon luokan 1111 katon rajassa oli johtokouruissa runsaasti pölyä.

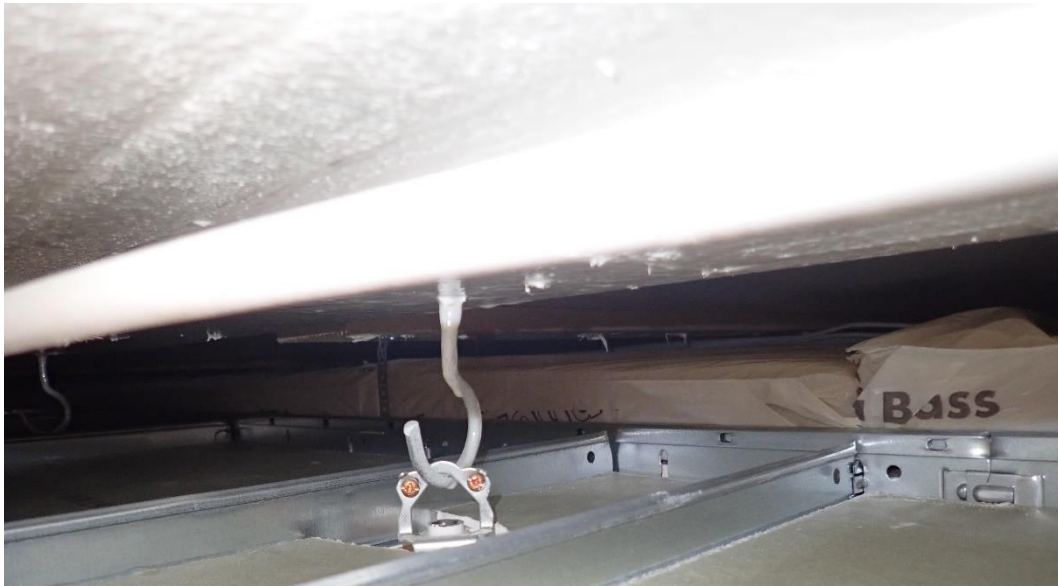
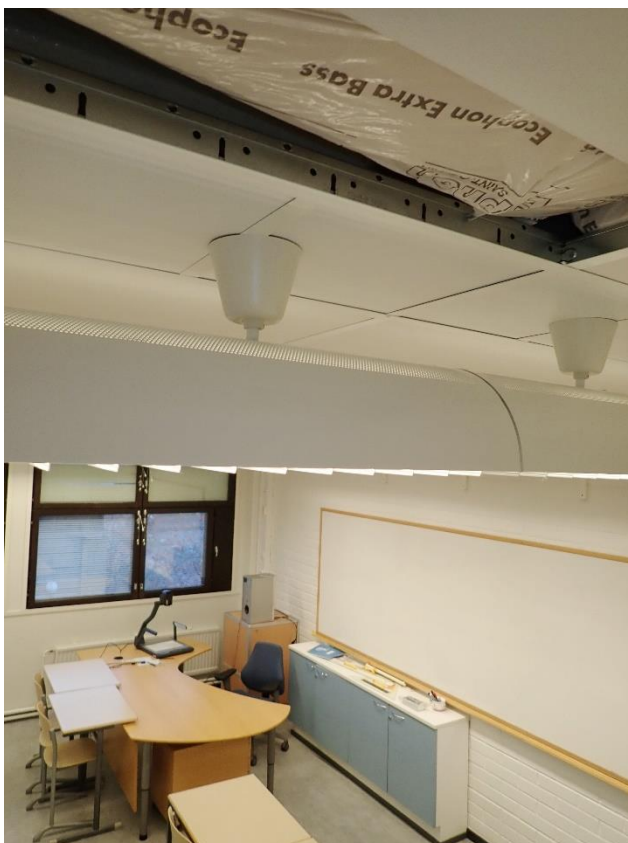
**Kuvat 12 ja 13.** Toisessa kerroksessa opetustiloissa on pussitettua Ecophon mineraalivillaa alakattolevytyksen päällä.

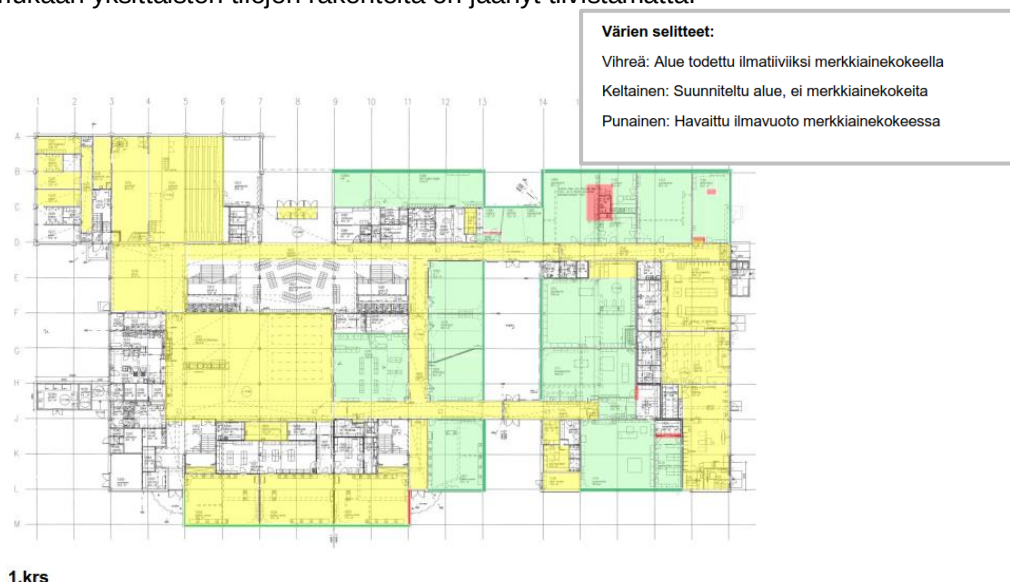
**Kuva 14.** Ensimmäisen kerroksen tiivistyskorjatut tilat ja laadunvarmistusmuistiossa esitetyt huomiot tiivistetyistä tiloista, tarkastamattomista tiloista sekä ilmavuotokohdista, joita ei ole lisätiivistetty.

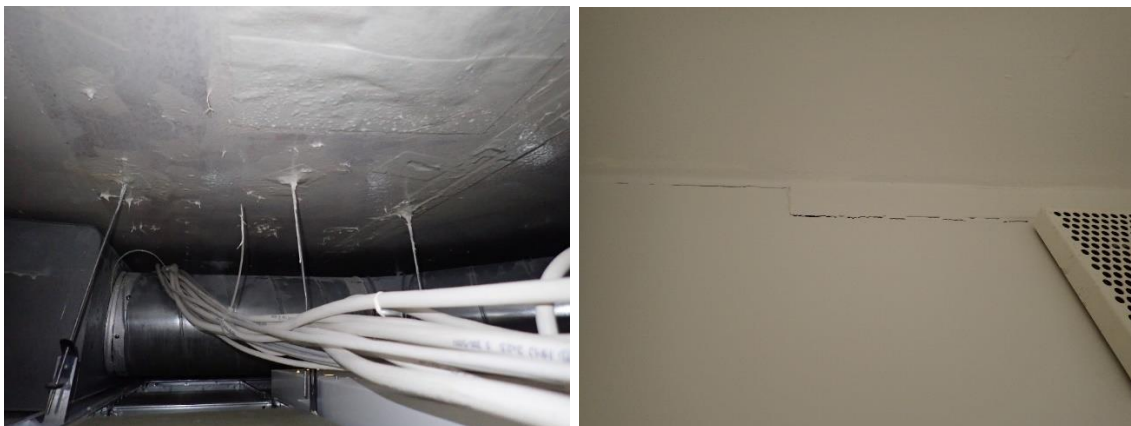
Vuonna 2018 tehdyssä laadunvarmistuksen merkkiainetutkimuksessa tilaan 2026 epäiltiin tulevan ilmavuotona yläpohjasta tilan 2027 kautta. Tehtyjen tiivistysten jälkeen tilan 2027 ja 2026 tutkittiin yläpohjaa uudelleen, jolloin ilmavuotoja ei enää havaittu. Kuitenkin, vuonna 2019 tehdyissä uusintakokeissa havaittiin edelleen ilmavuotoja yläpohjasta tilan 2026 ja 2027 välisen väliseinän molemmiin puolin. Tämän tutkimuksen yhteydessä tehdyllä katselmuskäynnillä yläpohjan tiivistyksessä ei ole silmin nähten puutteita.

Mahdollista on, että ilmavuotokohdat sijaitsevat kattoon kiinnitettyjen väliseinärunkojen sisäpuolella. Väliseinärunkojen sisäpuolella mahdollisesti sijaitsevia läpivientejä/putkituksia ei ole tiivistetty.

*Kuva 16. Tilan 2027 lasketun katon yläpuolella ei havaittu aistinvaraisesti puutteita tiivistyksissä. Väliseinien liittymissä yläpohjaan havaittiin runsaasti rakoja useissa tiloissa, kuvassa tila 2026.*

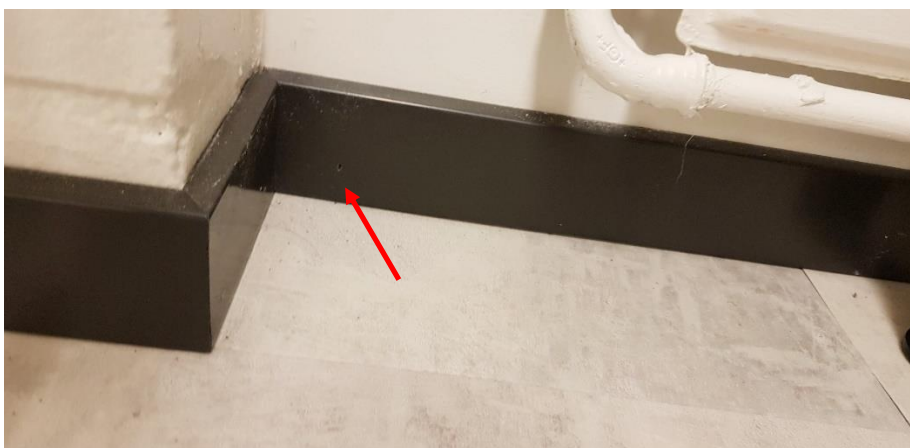
Osassa tiivistyskorjattuja tiloja, esimerkiksi tiloissa 1096-1098, lattialistat on naulattu/ruuvattu tiivistettyyn rakenneliittymään, mikä on saattanut puhkoa tiivistystä tiivistyskorjauksen jälkeen. Tilojen 2026-2027 mahdollisia yläpohjan ilmavuotokohtia saattaa sijaita edelleen väliseinärunkojen kohdalla, josta rakennetta ei ole tiivistetty. Em. tiloissa yläpohjasta on havaittu edelleen vuonna 2019 ilmavuotoja yläpohjasta. Pääosin kattopinnat ovat ilmatiiviit. Ensimmäisen kerroksen tilassa 1060 liittymäkohtien jatkuvia ilmavuotoja on suositeltava selvittää avaamalla liittymäkohtien pintarakenteita ilmavuotokohtien syiden arvioimiseksi.

**Kuva 17.** Lattialistoja on paikoin asennettu nauloilla/ruuveilla seinäpintaan, joka on tiivistyskorjattu.

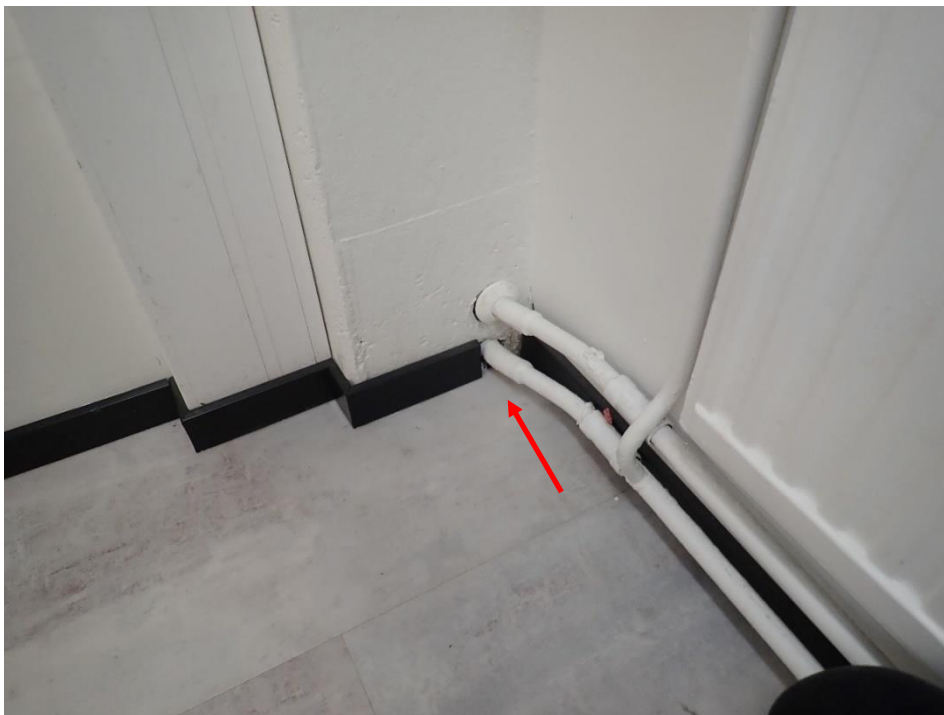
Pilareissa olevia läpivientejä on jätetty tiivistämättä useissa tiloissa, esimerkiksi tilassa 1103 pilarin läpiviennit ovat avonaisia. Tilassa 1099 viemärien läpiviennit avonaisia.

**Kuva 18.** Pilareiden läpivientejä on tiivistämättä.

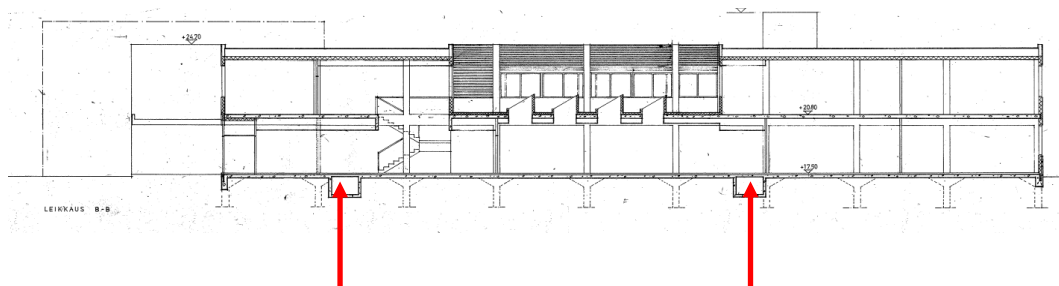
**Kuva 19.** Ensimmäisessä kerroksessa on putkikanaalirakenteita, joihin on useita tiivistämättömiä tarkastusluukkuja

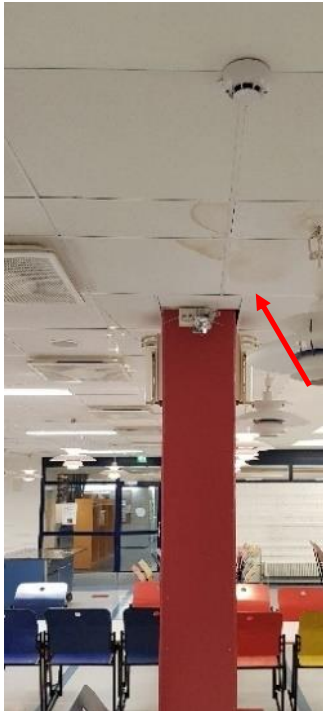
Portaikossa 2053 ja ruokalassa 1053 on havaittu katossa vanha kosteusjälki. Rakennepintojen näkyvät kosteusjäljet heikentävät sisäilman laatua. Kosteusjälkien syy ja korjaustarve esitetään selvitettäväksi jatkotutkimuksilla.

- toisen kerroksen portaikon katossa havaittiin kosteusjälki (portaitikka tilan 2053 vieressä)
- ruokalan 1053 alakattolevyissä on paikallinen ja vanha kosteusjälki

**Kuva 22.** Kosteusjälki ruokalan 1053 alakattolevyissä

- katon kosteusjälkien syyn selvitys ja korjaustarpeen arviointi tiloissa: portaikko 2053 ja ruokala 1053
- hajuhaitan selvitys kellarin portaikossa tilojen 0010-0011 välillä

- kosteusjälkien syy ja vaurioituneiden selvitys tiloissa: portaikko 2053 ja ruokala 1053. Rakennepintojen näkyvät kosteusjäljet heikentävät sisäilman laatua

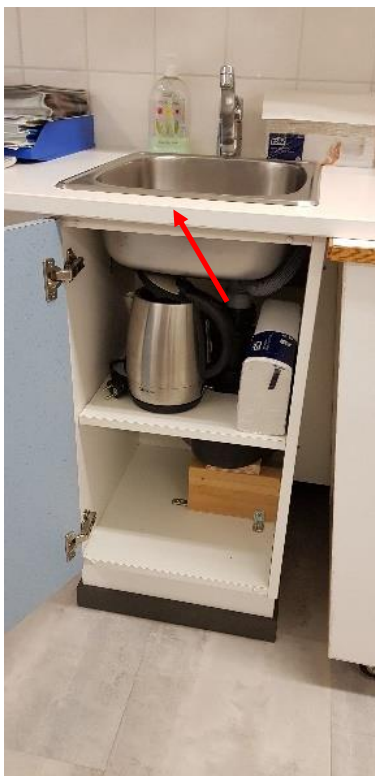
Tiloissa 1134, 2033, 2034 on havaittu viemärimäistä hajua, joka liittyy vesipisteiden tai lattiakaivon hajulukon kuivumiseen. Tilassa 1088 on havaittu biojätteen hajua. Em. tiloissa hajuhaitat voidaan estää säännöllisillä siivous- ja ylläpitotoimenpiteillä.

**Kuva 23.** Tiloissa 2033, 2034 viemäreiden hajua vesipisteiden putkien kohdalla.

- tiloissa 2033 ja 2034 vesipisteiden säännöllinen käyttö viemärihajujen estämiseksi. Jos viemärihajua havaitaan edelleen, selvitetään viemäreiden kuntoa ja putkiliitosten tiiveyttä tarkemmin

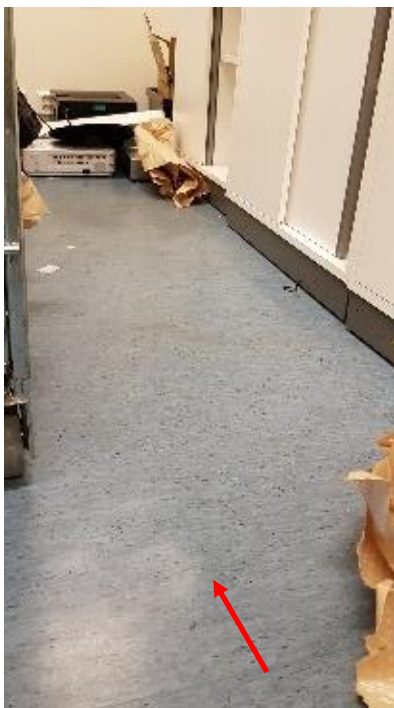
Tilassa 1055 lattian muovimattopinta oli kuprulla ja lattian kosteustekninen kunto on suositeltava selvittää korjaustarpeen arvioimiseksi.

**Kuva 24.** Tilassa 1055 muovimattolattia kuprulla.

- tilassa 1055 kosteuden tarkastus muovimattopäällysteen alta ja tarvittaessa lattiapinnan uusiminen ennen kuin tila otetaan jatkuvaan käyttöön
- tilojen 2044 ja 1116 käyttö vain suunnitelmien mukaisesti varastokäytössä tai tiloissa tehdään käyttötarkoituksen muutos, jossa huomioidaan mm. käytön vaatimat ilmanvaihtotekniset vaatimukset

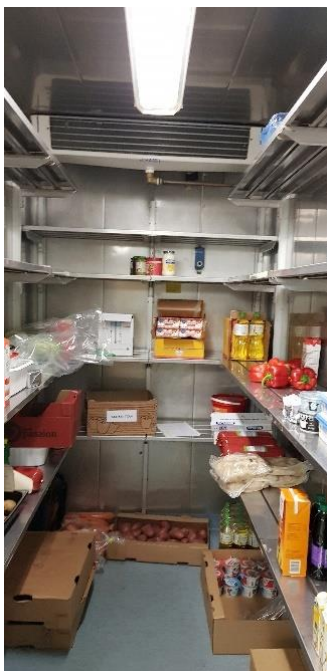
- [REDACTED] Tarkastuksen aikana kylmiö oli siisti, eikä kylmiössä tai sen pinnoilla havaittu silmin nähden homeita. Kylmiön pinnat on suositeltava siivota säännöllisesti

**Kuva 25.** Kylmiön 1109 pinnat olivat siistit

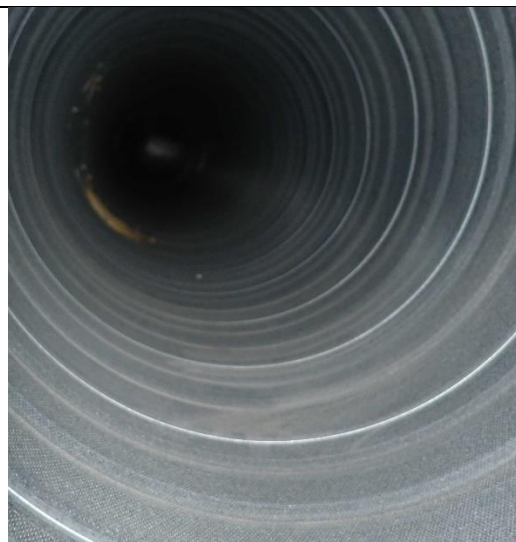
**Kuva 26.** Arviointipiste KP1, tuloilmakanava TK01, pölykertymäarvio alle  $1 \text{ g/m}^2$ .

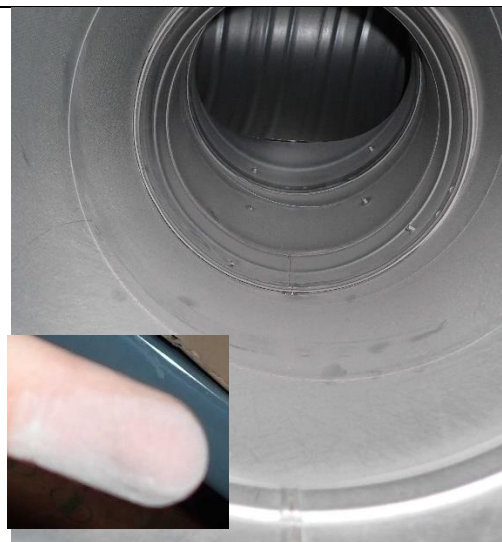
**Kuva 27.** Arviointipiste KP2, poistoilmakanava TK01, pölykertymäarvio alle  $2 \text{ g/m}^2$ .

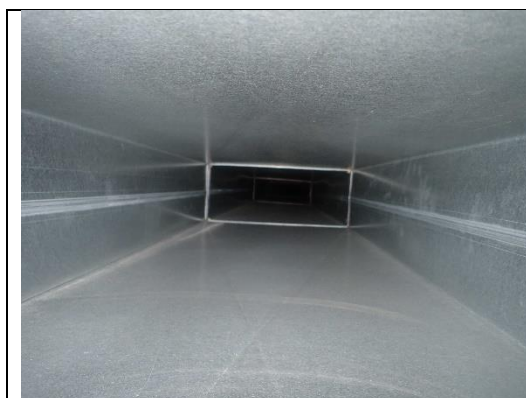
**Kuva 28.** Arviointipiste KP3, tuloilmakanava TK31, pölykertymäarvio alle 1 g/m<sup>2</sup>.

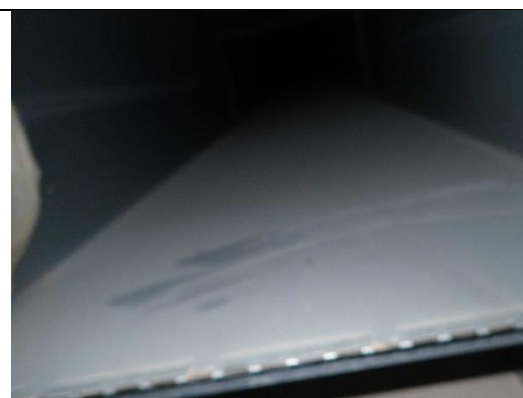
**Kuva 29.** Arviointipiste KP4, tuloilmakanava TK41, pölykertymäarvio alle 2 g/m<sup>2</sup>.

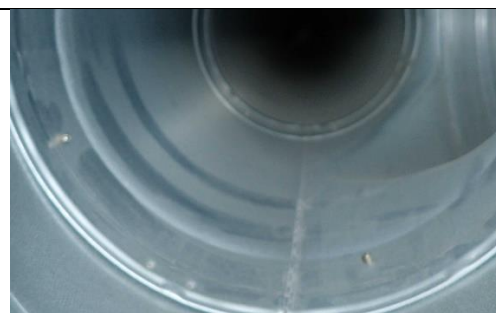
**Kuva 30.** Arviointipiste KP5, poistoilmakanava, tuloilmakone TK41, pölykertymäarvio alle 2 g/m<sup>2</sup>.

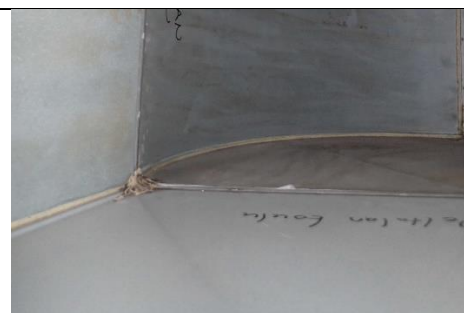
**Kuva 31.** Arviointipiste KP6, tuloilmakanava TK01, pölykertymäarvio alle 1 g/m<sup>2</sup>.

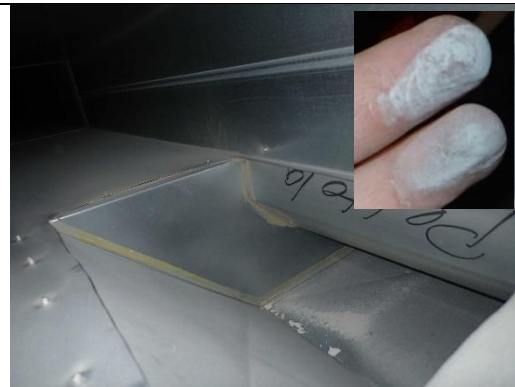
**Kuva 32.** Arviointipiste KP7, poistoilmakanava TK31, pölykertymäarvio 3-4 g/m<sup>2</sup>.

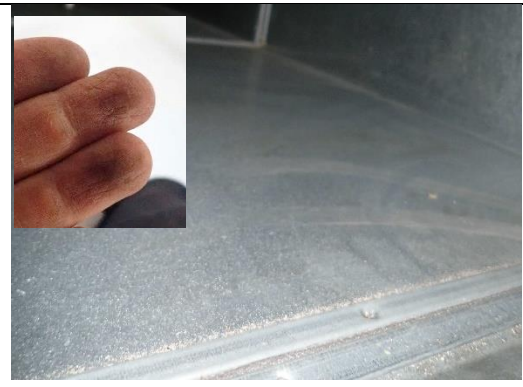
**Kuva 33.** Arviointipiste KP8, tuloilmakanava TK31, pölykertymäarvio alle 1 g/m<sup>2</sup>.

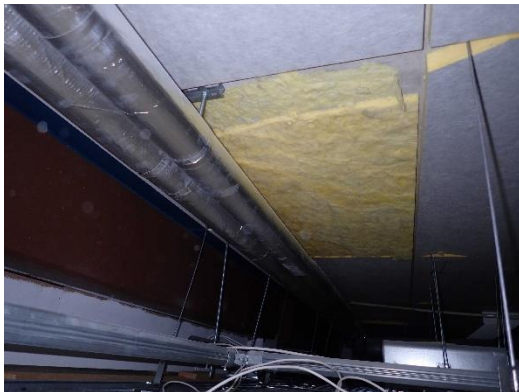
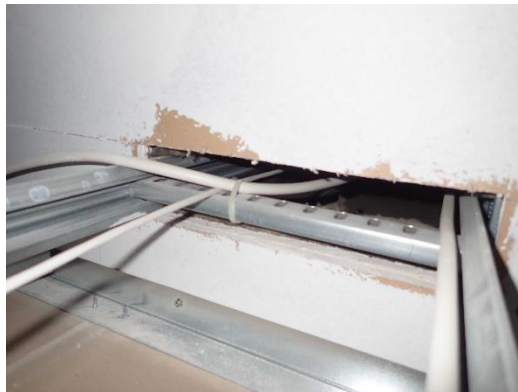
KP1:

Käytävän 1061 kattolevyjien ja väliseinän mineraalivillat ovat näkyvissä.

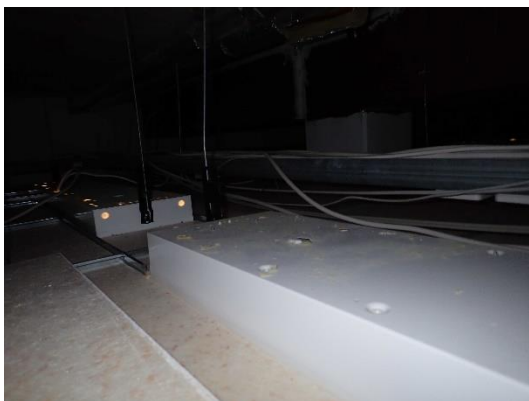
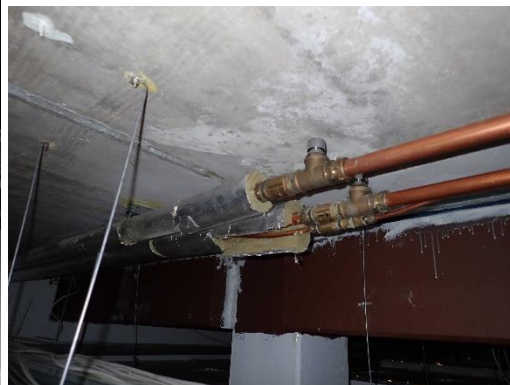
KP2:

Tilan 1057 alakaton päällä on mineraalivillapölyä ja putkieristeiden villat ovat avoinna.

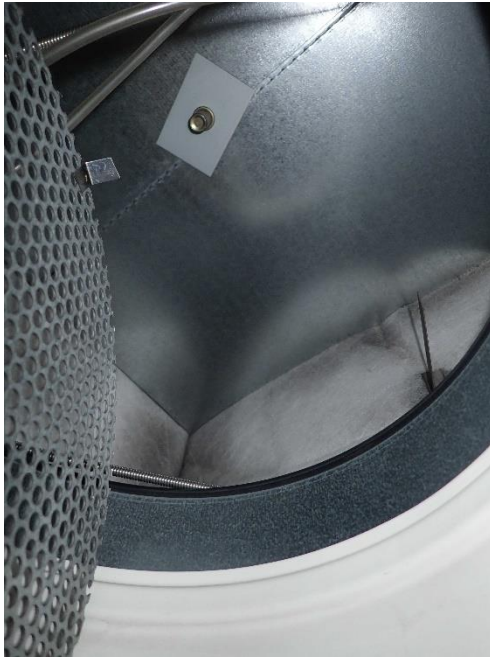
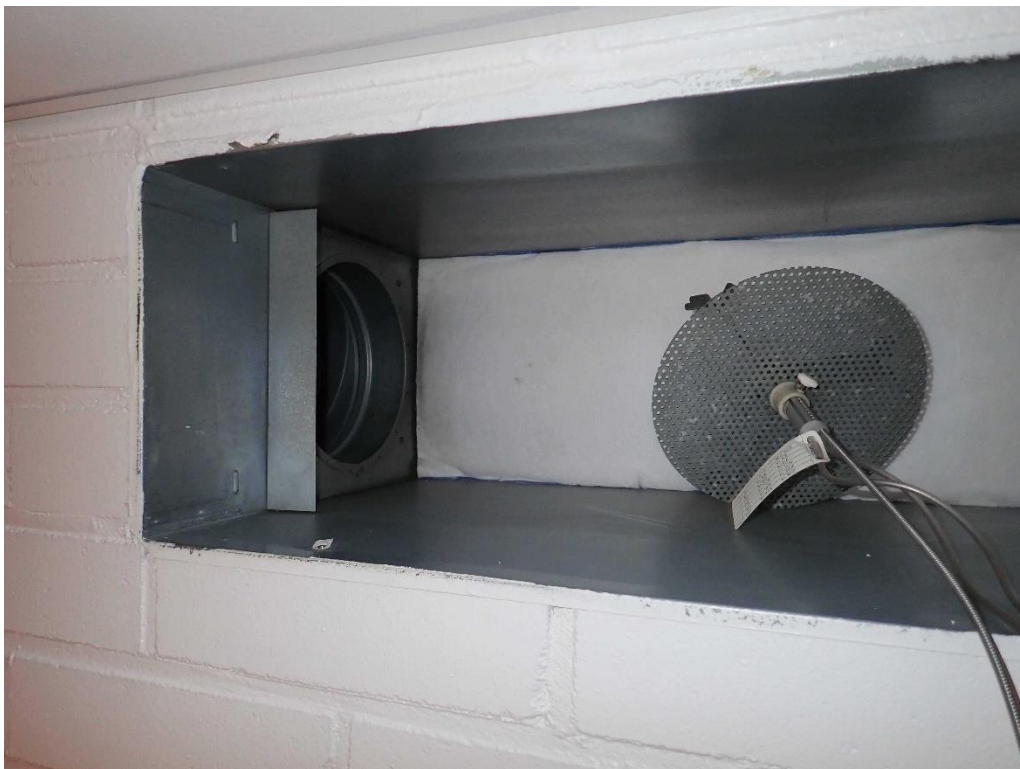
Päätelaitteissa ei havaittu kuitulähteitä.
