### SISÄILMASTO- JA KOSTEUSTEKNINEN KUNTOTUTKIMUS

**RISTIPURON PÄIVÄKOTI, PÄÄRAKENNUS**

**LAAKSOTIE 1, VANTAA**

**29.6.2020**

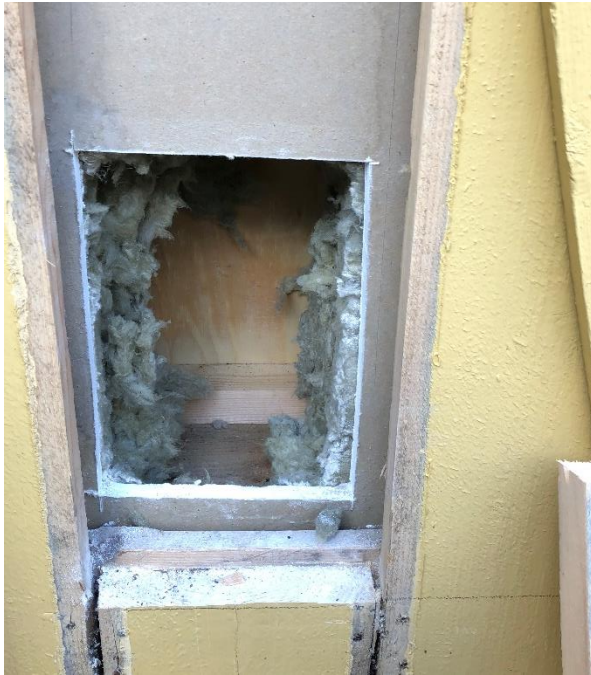
*Kuva 6. Ulkoseinään tehty rakenneavaus*

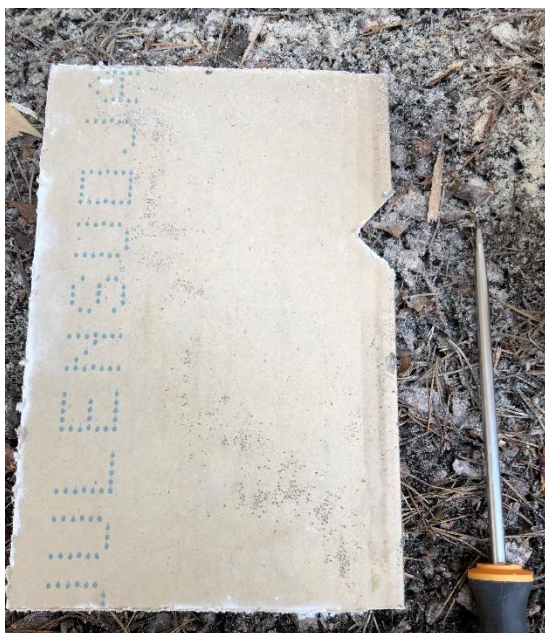
Ulkoseinät on tehty elementeistä. Eristevillat näyttivät pääosin hyväkuntoisilta, paikoin havaittiin ilmavuotojen tummentamia eristevilloja. Eristetilassa ei voitu havaita poikkeavaa hajua. Ulkoseinärakenteisiin tehdyistä rakenneavauskohdista mitattiin puuosien kosteuspitoisuuksia puupiikkimittarilla. Mitatuilta osin puuosat olivat kuivia. Höyrynsulkumuovin tiiviydessä rakenteisiin havaittiin joitakin puutteita. Osassa avauskohtia havaittiin, että tuulensuojalevyn sisäpinnalla oli mustaa pilkkumaista materiaalia (kuva 7). Mikrobikasvustoa ei tuulensuojalevystä otetuissa näytteissä kuitenkaan havaittu.

**Kuva 7.** Tuulensuojalevyn sisäpinnalla tummia pilkkuja

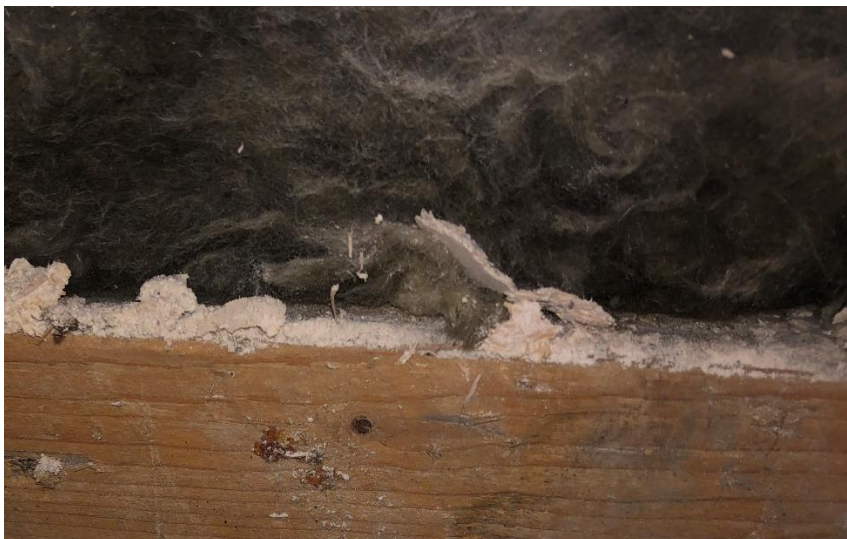
Liikuntasalin ja ilmanvaihtokonehuoneen välisen seinän eristevilla oli tummunut. Seinän sisältä havaittiin voimakasta ilmavirtausta ja mikrobiperäinen haju. Väliseinärakenteista otettiin 5 rakennusmateriaalinäytettä (tilat 56-53, 34 ja 23). Näytteissä ei havaittu mikrobikasvustoa. Väliseinärakenteen ei havaittu olevan ilmatiivis, jolloin epätiiviyshohtien kautta ilmavuotojen mukana voi kulkeutua epäpuhtauksia ja hajuja rakenteista pitkiäkin matkoja sisäilmaan.

Liikuntasalin ja ilmanvaihtokonehuoneen väliseinän eristevilla oli tummaa (kuva 9). Seinärakenteessa oli havaittavissa runsasta ilmavuotoa ja mikrobiperäinen haju. Haju voi olla peräisin maaperästä ja pääsee rakenteiden epätiiviyshkohdista ilmavirtausten mukana.

**Kuva 9.** Liikuntasalin väliseinässä tummaa villaeristettä

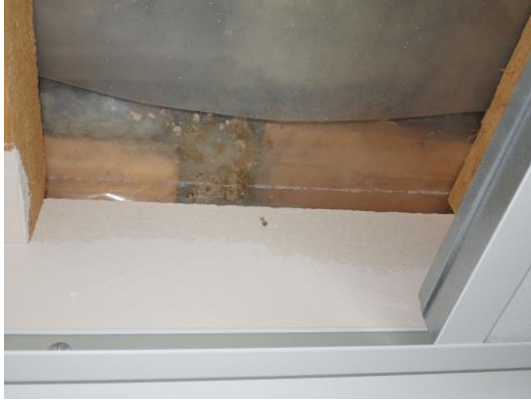
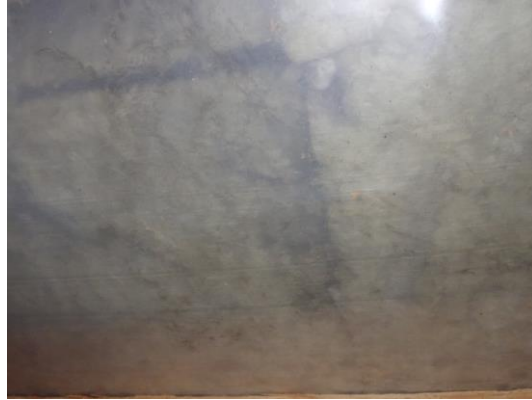
1. Höyrinsulkumuovi roikkuu katosta. Höyrinsulkumuovissa kosteusjälki ja mineraalivilla tummentunutta. Väliseinän kohdalla mineraalivillaa.

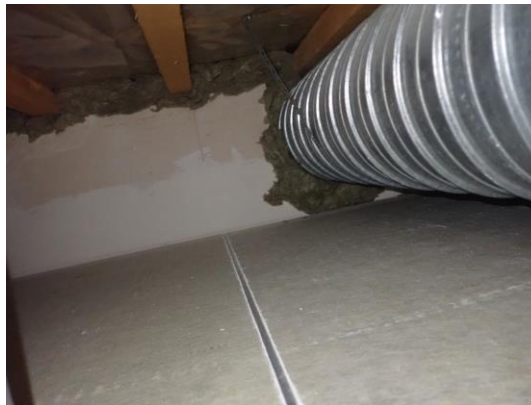
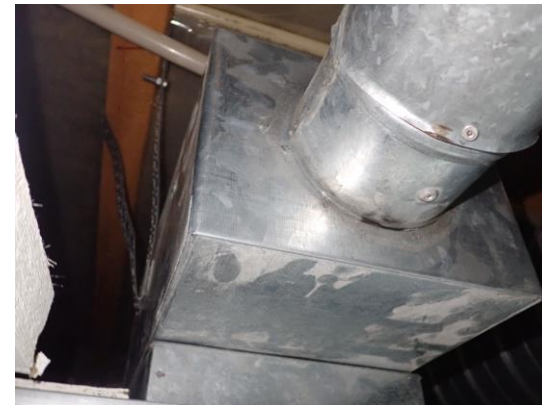
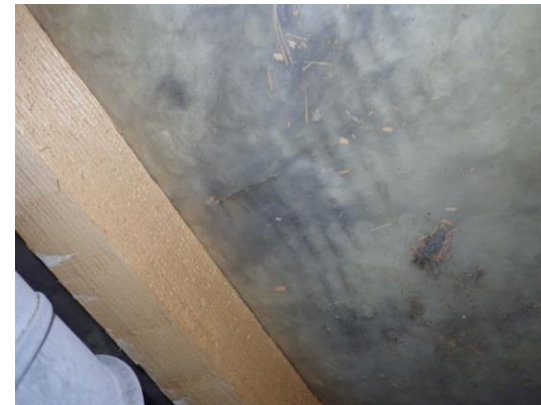
2. Putkien ja kattopalojen päällä silminnähden likaa ja pölyä. Höyrinsulkumuovissa reikiä ja sen yläpuolella tummentunutta mineraalivillaa. Mineraalivillaa putkiläpivienneissä ja väliseinissä.

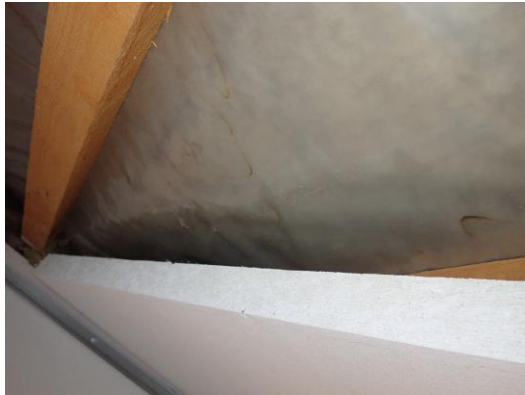
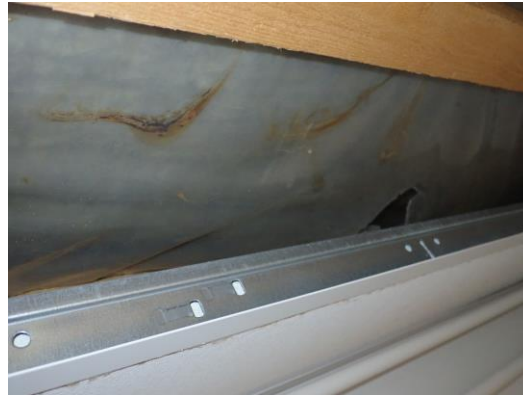
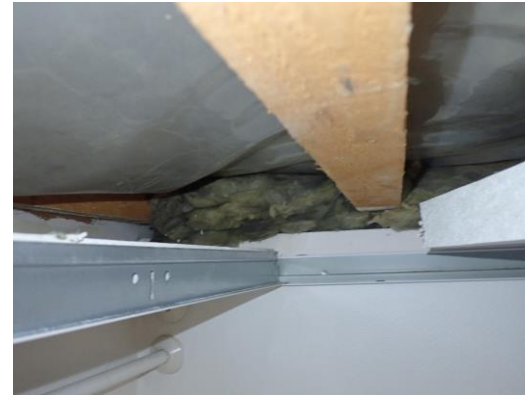
4. Väliseinän kohdalla villaa. Höyrynsulkumuovissa kosteusjälkiä ja reikiä. Mineraalivilla tummentunutta.

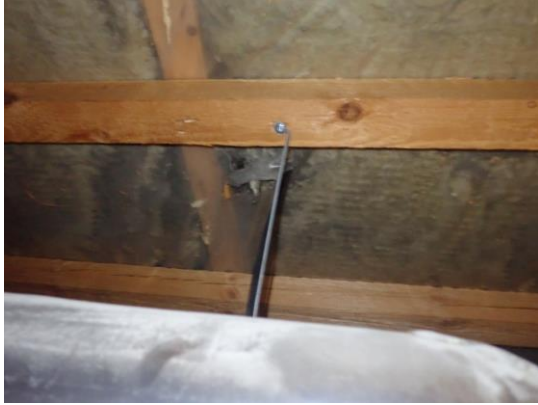
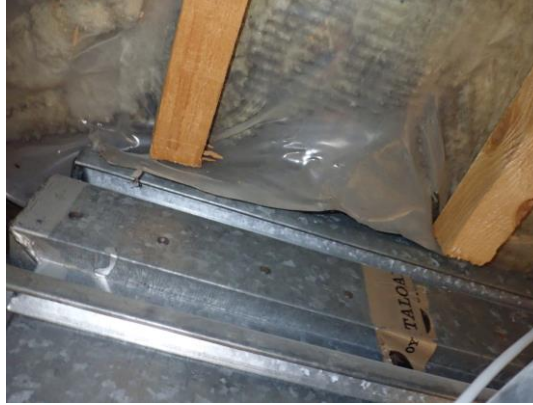
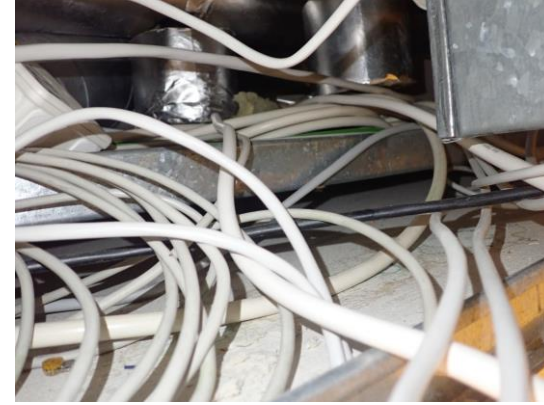
5. Putkien ja kattopalojen päällä silminnähdn likaa ja pölyä. Höyrynsulkumuovissa reikiä ja sen yläpuolella tummentunutta mineraalivillaa.

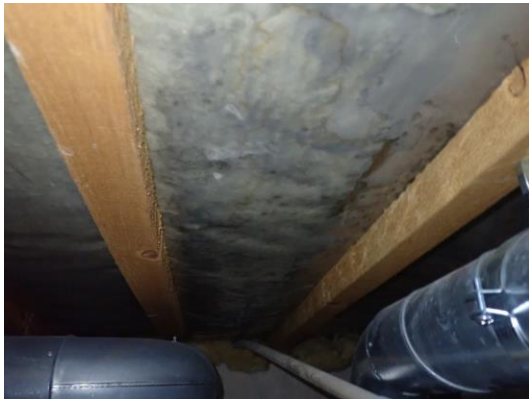
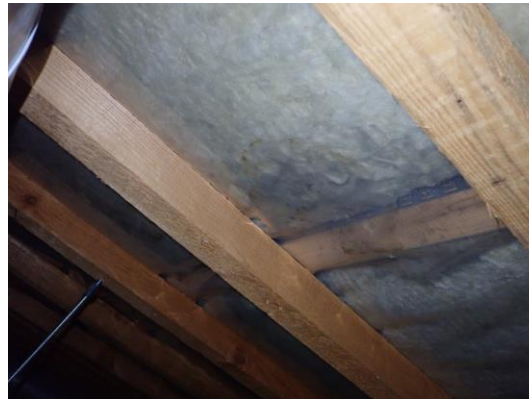
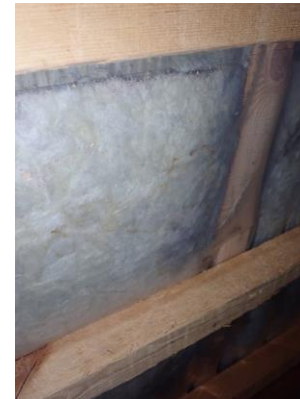
8. Useita kosteusjälkiä katossa. Väliseinien kohdalla mineraalivillaa. Likaa ja pölyä silminnähdessä näkyvissä kattopalojen ja putkien päällä. Höyrynsulkumuovi rikki ja mineraalivilla tummentunutta höyrynsulkumuovin yläpuolella.

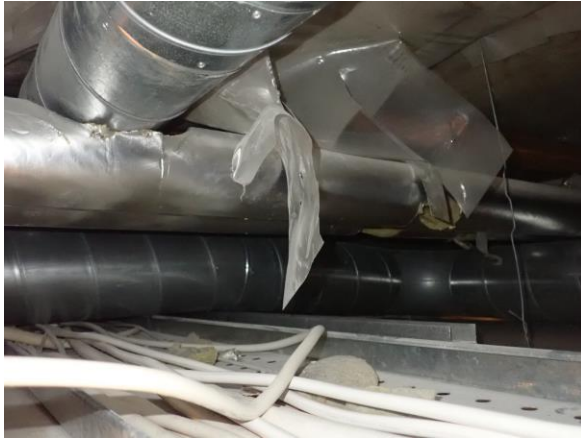
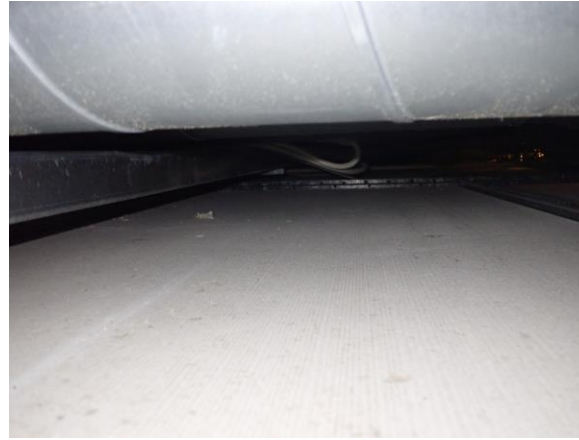
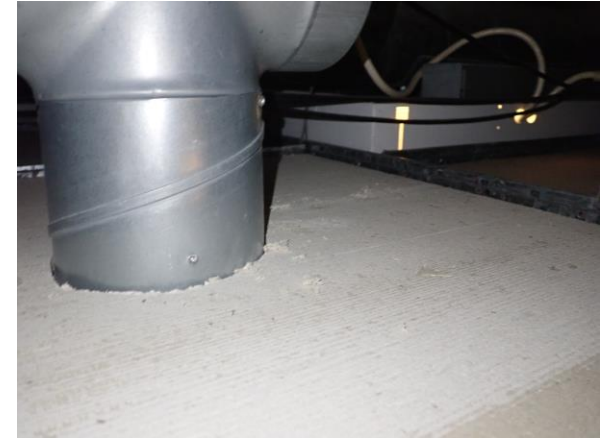
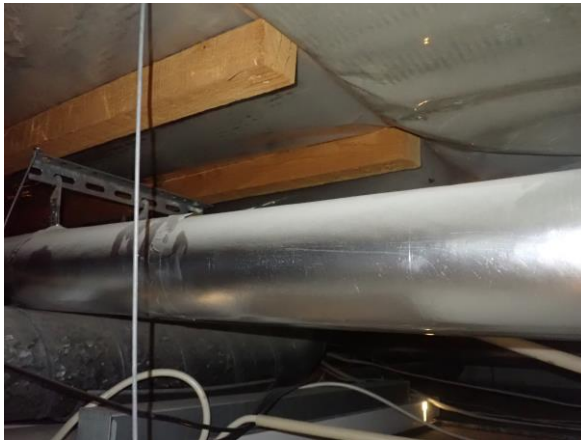
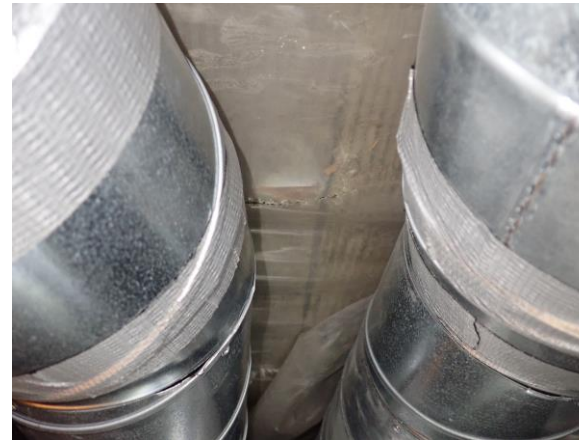
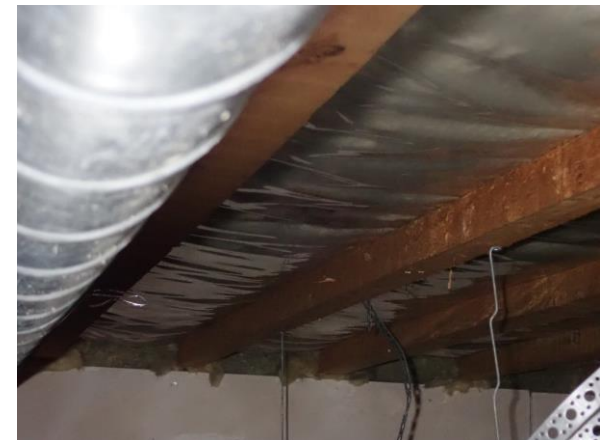
8. Useita kosteusjälkiä katossa. Väliseinien kohdalla mineraalivillaa. Likaa ja pölyä silminnähdessä näkyvissä kattopalojen ja putkien päällä. Hörynsulkumuovi revennyt. Mineraalivilla tummentunutta hörynsulkumuovin yläpuolella.

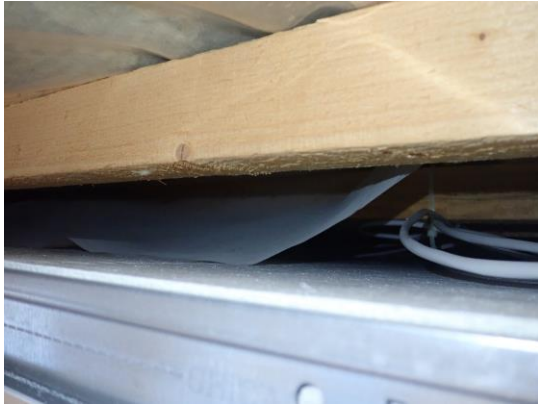
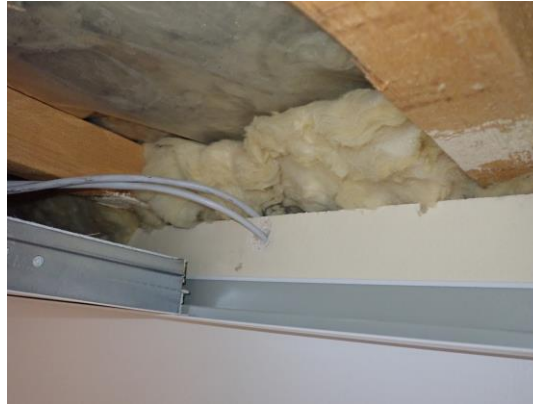
9. Höyrinsulkumuovi roikkuu katosta. Väliseinän kohdalla mineraalivillaa.

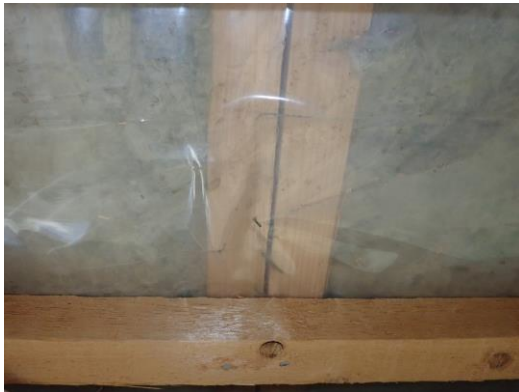
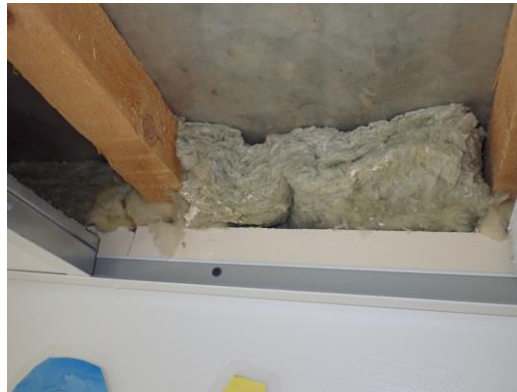
10. Höyrinsulkumuovissa kosteusjälkiä. Väliseinän kohdalla mineraalivillaa.

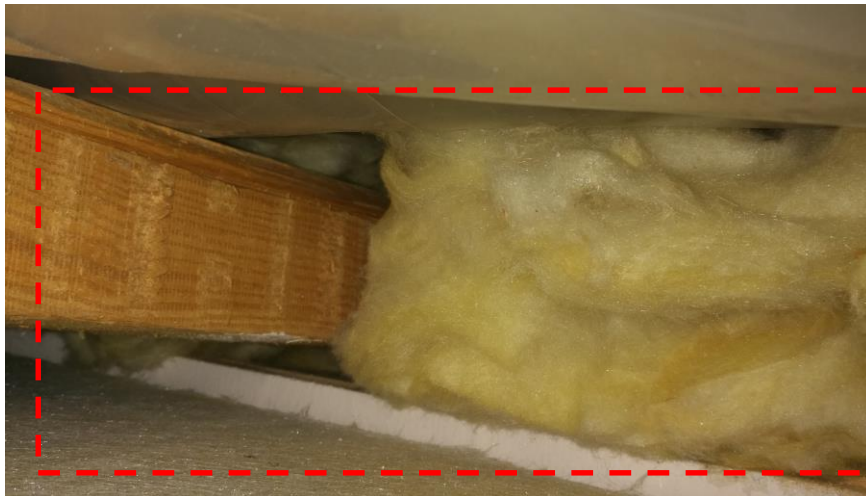
Väliseinän ja yläpohjan liittymä

Vuotoalue, höyrynsulku ei ole tiivis.  
Tilan yleispitoisuus nousi 10:een  
ppm:ään.

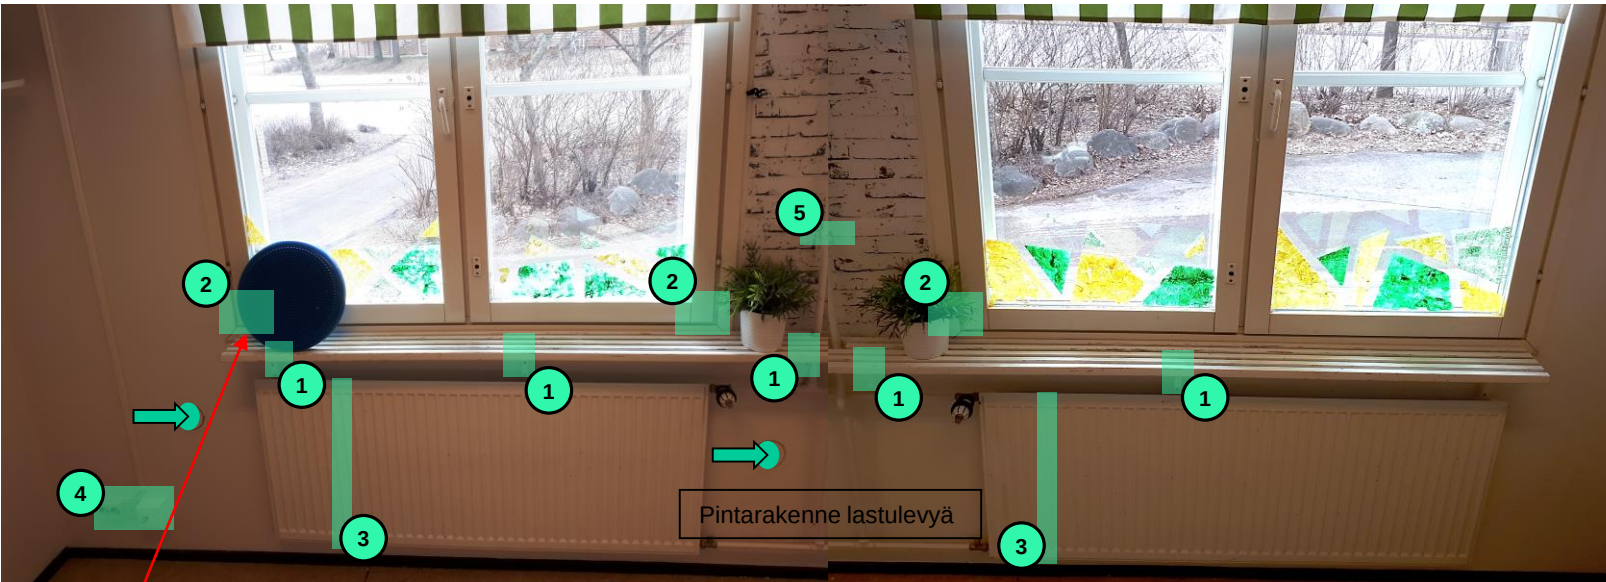
Patteriputkien kannake

Höyrynsulkua ei ole tiivistetty oikein ikkunan ja ulkoseinän liittymässä.

Lisäksi molemmista ulkoseinärakenteeseen poratuista rei'istä havaittiin ilmavuotoja, vaikka höyrynsulkuun tehty reikä paikattiin höyrynsulkuteipillä ilmatiiviisti.

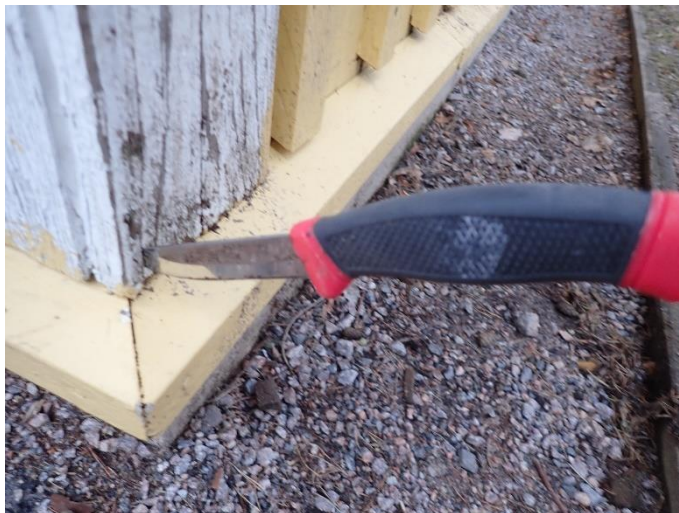
**Kuva 2.** Rakennuksen nurkkalauδοitukset ovat alareunasta pääsääntöisesti pehmeitä ja laudoitus alkaa lähes maanpinnasta, mikä altistaa puurakenteet lahovaurioille.

- Seuraavan peruskorjauksen yhteydessä on suositeltavaa kartoittaa ja korjata sisääntulokatosten rakenteet lahovaurioiden osalta. Peruskorjauksen yhteydessä on suositeltavaa korjata myös rakennusten nurkkalautoitukset.

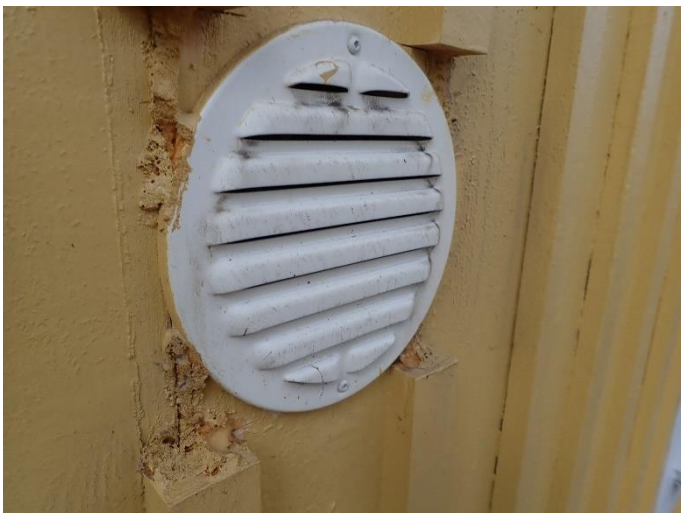
*Kuva 3. IV-järjestelmän takia tehdyt aukot on viimeistely puutteellisesti. Katkaistun rimoituksen takia avonaisiksi jääneet raot laudoituksessa on paikattu polyuretaanilla, joka ei ole ilma eikä vesitiivis.*

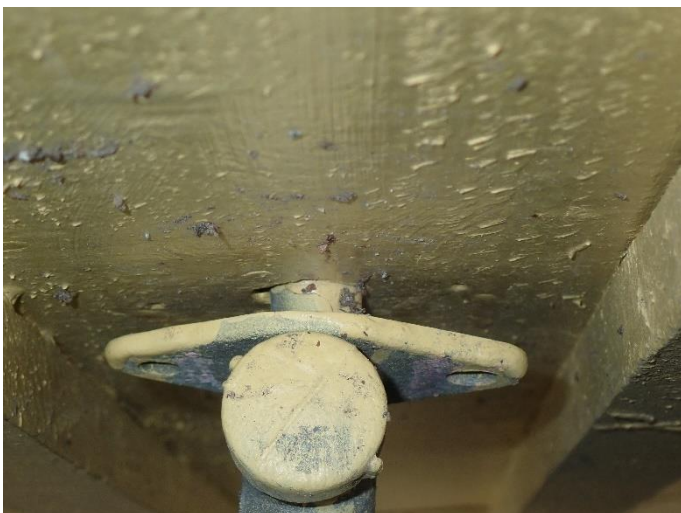
*Kuva 4. Seinien läpiviennit ovat pääsääntöisesti tiivistämättä. Sadevedellä on suora yhteys ulkoverheuslaudoituksen taakse.*

- Suositellaan ulkoseinän läpivientien tiivistystä heti tehtäväksi. Samoin heti tehtäväksi suositellaan IV-ilmanottojen huuvin kiinnitysten tarkistamista ja kunnostamista.
- Suositellaan ikkunoiden täytelistöjen korjausta vaurioituneilta osin. Korjaus on suositeltavaa tehdä ikkunoiden kunnostuksen yhteydessä.

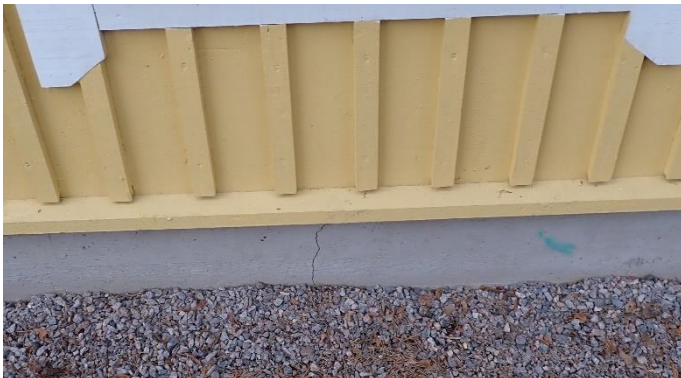
- Talon sokkelissa on nähtävissä maali- ja halkeamavaurioita. Halkeamat altistavat sokkelin takana/yläpuolella olevat rakenteet maaperästä nousevalle kosteuille. Sokkelikorkeus oli myös puutteellinen, mikä altistaa julkisivulaudoitukset ylimääräiselle kosteus- ja likarasiitukselle.

Kuva 5. Sokkelissa on satunnaisia halkeamia.

- Sokkelin halkeamat suositellaan paikattavaksi seuraavan peruskorjauksen yhteydessä. Samalla on syytä tehdä myös sokkelin yläreunan korotus vähintään 300 mm maanpinnan yläpuolelle.

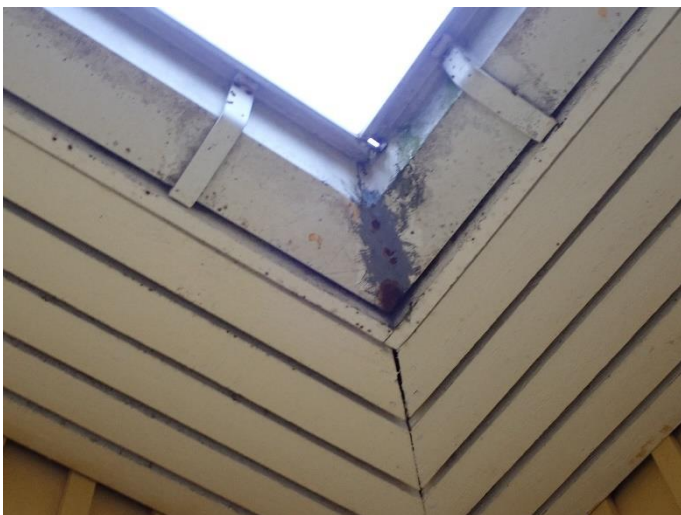
- Kattovesien ohjausjärjestelmässä on paljon vaurioituneita kohtia ja kunto on välttävä. Räystäissä ja syöksytorvissa on korroosion aiheuttamia reikiä ja osa liitoksista vuotaa. Vaurioituneet kattovesien ohjausjärjestelmän rakenteet voivat aiheuttaa sadeveden kulkeutumisen rakennuksen runkoon ja julkisivulaudoitukseen aiheuttaen kosteus/mikrobivaurio riskin.

Kuva 6. Räystäskourut ovat paikoin ruostuneet puhki, jolloin vesi vuotaa hallitsemattomasti seinustalle.

- Ikkunoiden kunnostamistarpeen laajempi kartoitus on suositeltavaa.
- Suositellaan räystäsrakenteiden, syöksytorvien ja hulevesiviemäreiden liittymien tarkempaa tutkimusta ja uudistustarpeen laajuuden selvittämistä. On suositeltavaa puhdistaa katon pintamateriaalit ja samassa yhteydessä tarkastaa katon mahdolliset vesitiiviyspuutteet.
- Sokkelin halkeamat suositellaan paikattavaksi seuraavan peruskorjauksen yhteydessä. Samalla on syytä tehdä myös sokkelin yläreunan korotus vähintään 300 mm maanpinnan yläpuolelle.
- Seuraavan peruskorjauksen yhteydessä on suositeltavaa kartoittaa ja korjata sisääntulokatosten rakenteet lahovaurioiden osalta. Peruskorjauksen yhteydessä on suositeltavaa korjata myös rakennusten nurkkalaudoitukset.

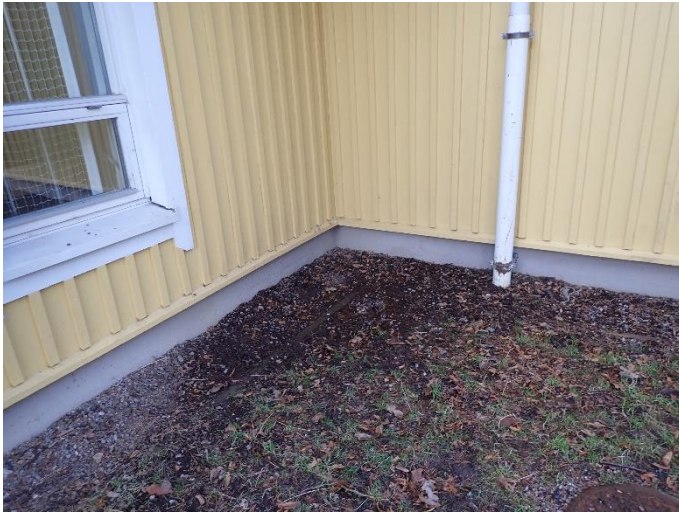
*Kuva 7. Sisänurkassa on visuaalisesti havaittavissa korkeampaa kosteutta.*

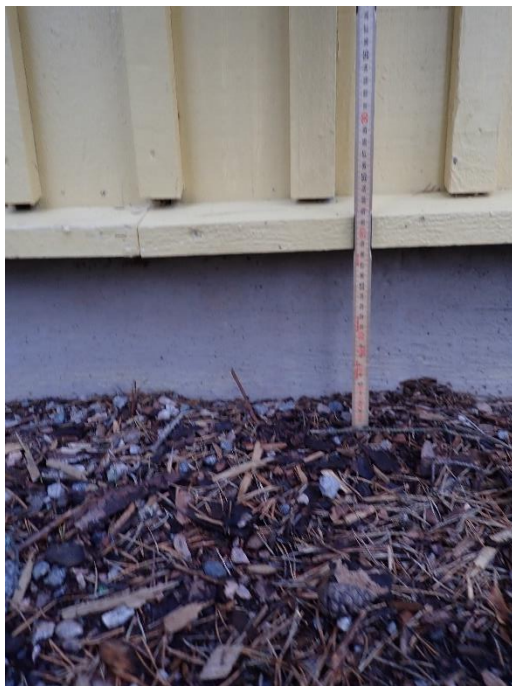
*Kuva 8. Monin paikoin laudoitus alkaa liian läheltä maanpintaa. Suositeltu etäisyys on vähintään 300mm.*

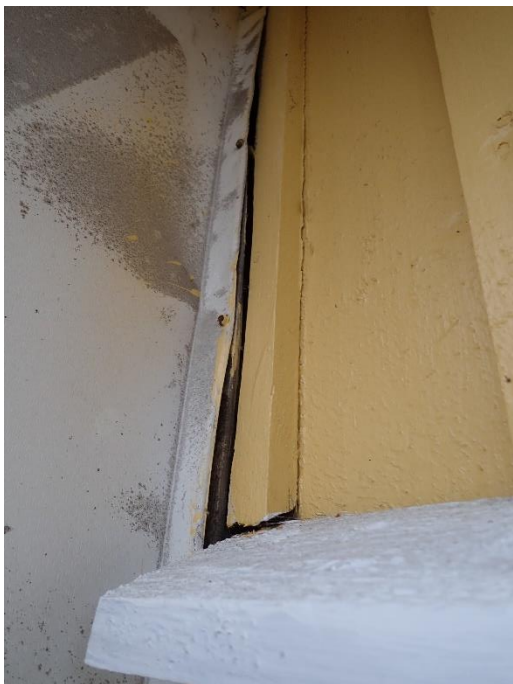
Koillisen puoleisella julkisivulla oleva IV-ilmanoton huuvin kiinnitys on puutteellinen. Huuva kiinnitys on tehty laudoitukseen, joka on vaurioitunut. Huuvin ja laudoituksen välissä on rako, jolloin veden on ollut mahdollista kulkeutua rakenteeseen. Huuvin tarkempi sijainti on esitelty liitteessä 5 kuvassa 9.

Kuva 9. IV-koneen ilmanoton huuuvan kiinnitys on vaurioitunut. Huuva on heikosti kiinni pehmeneessä/irronneessa taustalaudassa.

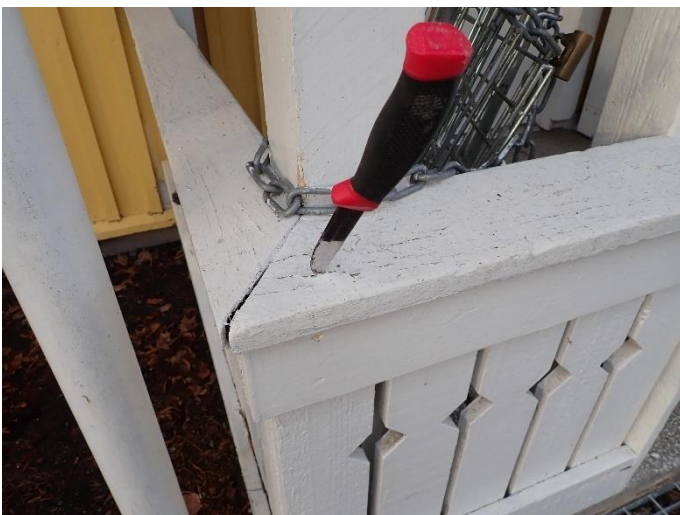
- Julkisivulaudoitukset olivat pääasiassa hyväkuntoiset. Rakennuksen nurkissa ja uloskäyntien katoksissa havaittiin lahovaurioita. Sisääntulokatoksen lahovauriot ovat pääsääntöisesti koristelaudoituksissa ja katoksen kaiteissa. Kantavissa rakenteissa ei havaittu vaurioita.

Kuva 10. Sisääntulokatoksen puurakenteissa on laajalti lieviä lahovaurioita. Sisääntulokatoksen lahovauriot ovat pääsääntöisesti koristelaudoituksissa ja katoksen kaiteissa. Kantavissa rakenteissa ei havaittu vaurioita.

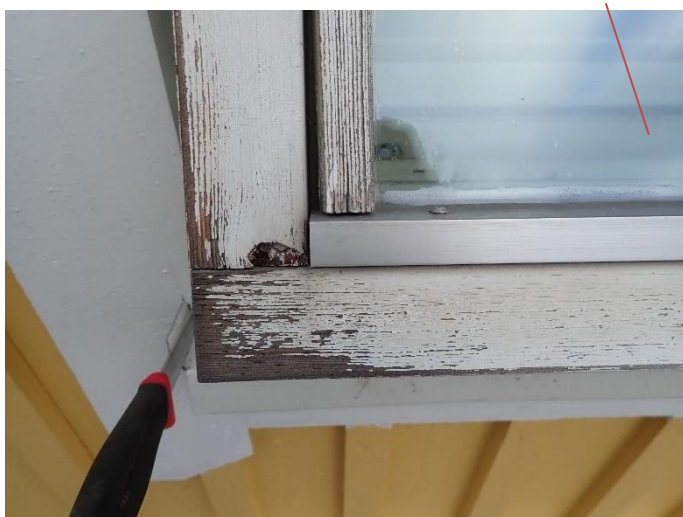
Ikkunapuitteissa havaittiin runsaasti maalivaurioita. Puitteissa havaittiin myös satunnaisia lahovaurioita, mutta pääsääntöisesti lahovauriot olivat vähäisiä.

Kuva 12. Ikkunapuitteissa on laajalti maalivaurioita. Lahovaurioita esiintyi vain satunnaisesti ja pääosin lievinä.

- Suositellaan ikkunoiden täytelistojen korjausta vaurioituneilta osin. Korjaus on suositeltavaa tehdä ikkunoiden kunnostuksen yhteydessä.
- Ikkunoiden kunnostamistarpeen laajempi kartoitus on suositeltavaa.

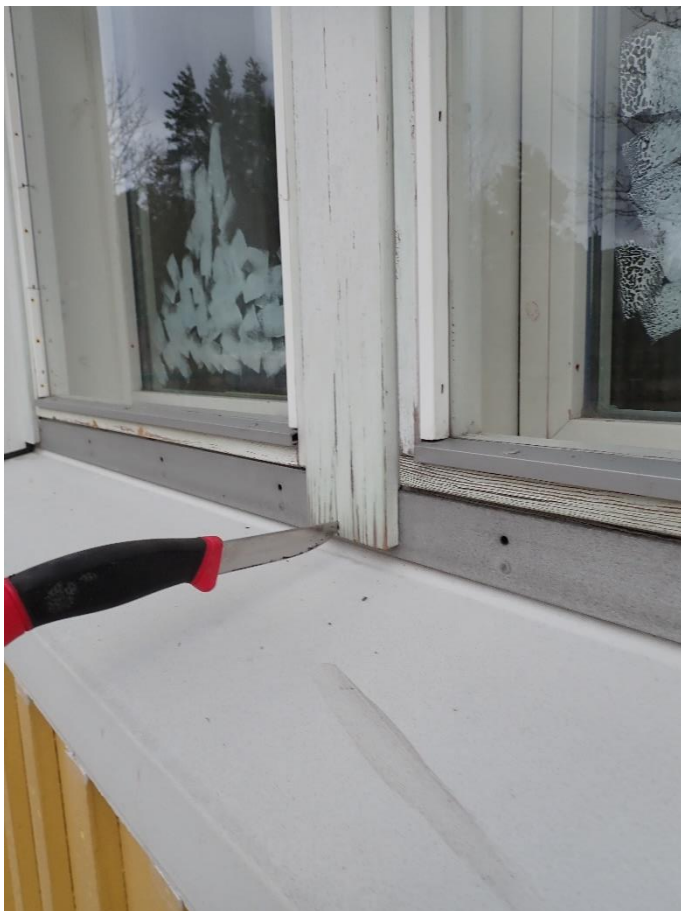
Kuva 13. Ikkunalistat ovat alaosistaan paikoin lahovaurioituneet. Lahovauriot usein lieviä ja vähäisiä.

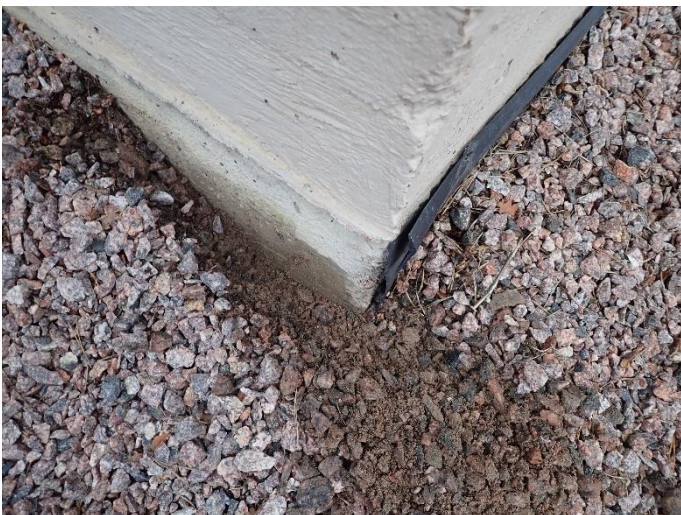
Kuva 14. Kaikilla seinustoilla ei havaittu pato levyä.

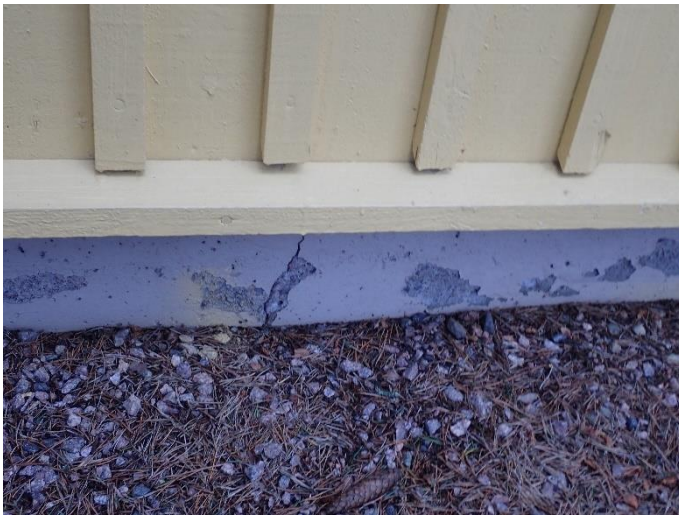
*Kuva 15. Sokkelin pinnoitus on varioitunut ja sokkelissa on halkeamia.*

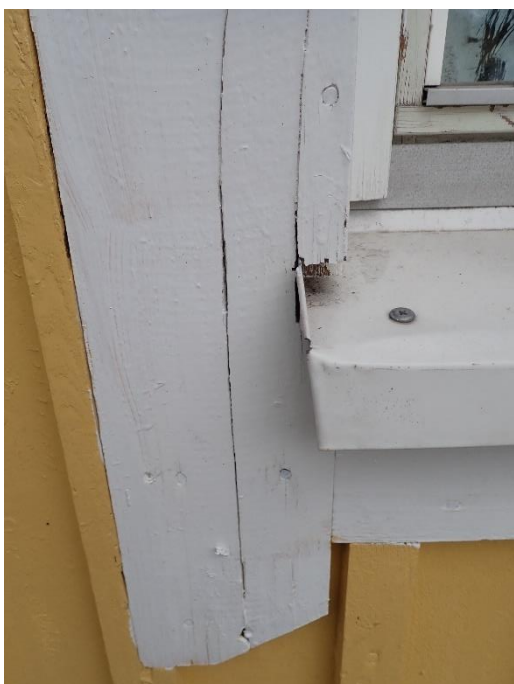
Kuva 17. Ikkunan täytelistoituksen vauriot.

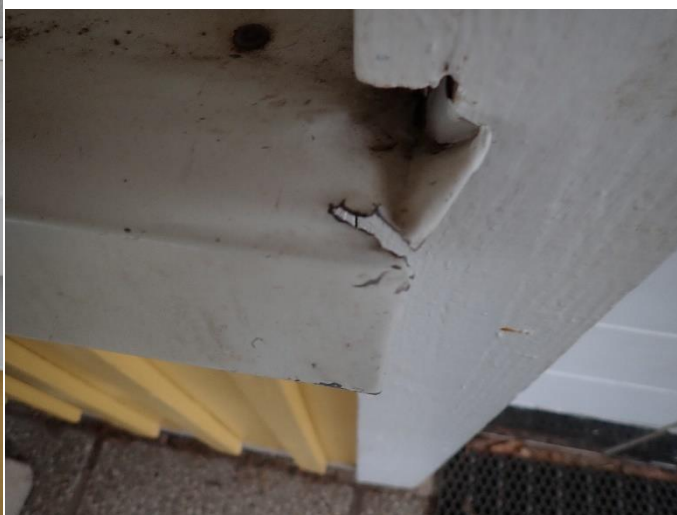
Kuva 18. Ikkunapellitykset ovat paikoin vaurioituneet.

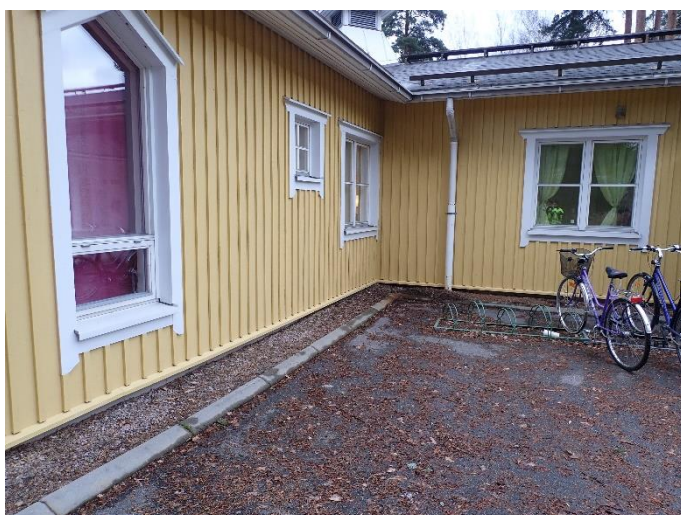
Kuva 20. Julkisivulautoitus alkaa lähes suoraan maanpinnasta. Maan pinnan yläpuolista sokkeliä ei käytännössä ole.

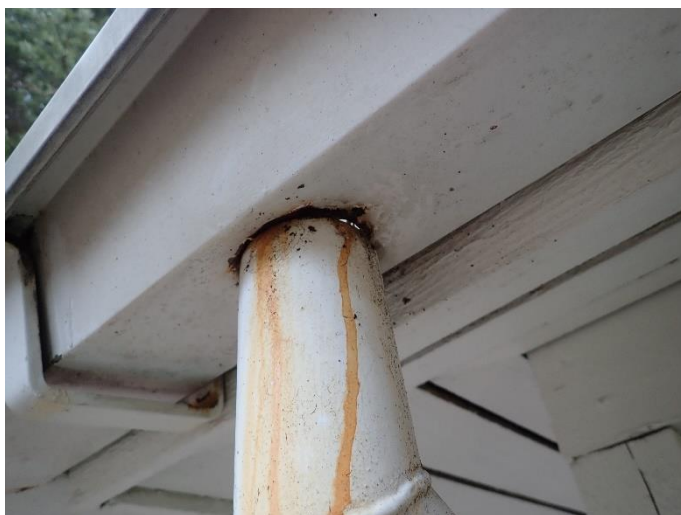
Kuva 22. Räystäskourujen ja syöksytorvien liittymät ovat laajalti vaurioituneet.

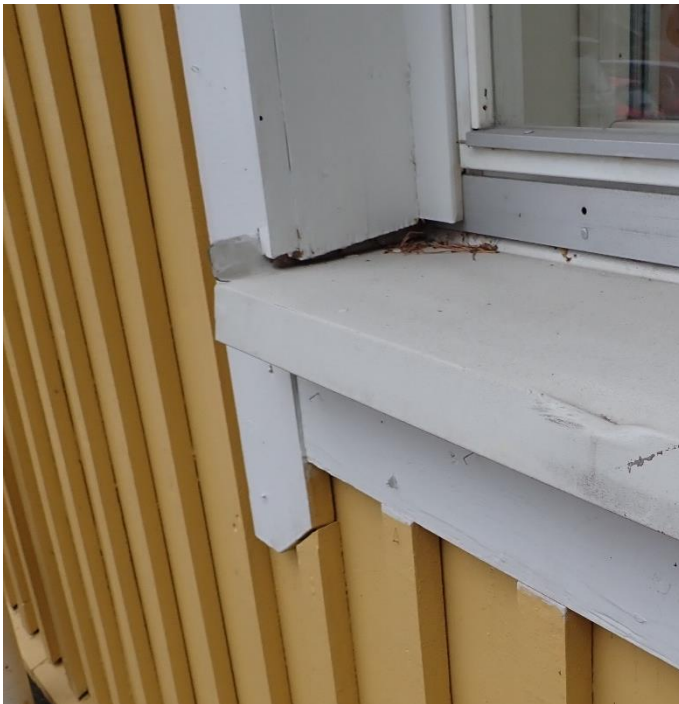
Rakennuksen ulkovaippaa tarkasteltiin visuaalisesti ja rakenteiden lujuutta mekaanisesti kokeilemalla. Tarkastuksessa havaittiin puutteita ja vaurioita ikkunarakenteissa. Ikkunoiden täytelistöitukset eivät ole kaikissa ikkunoissa yhteneviä, muutamia ikkunoiden pielipuita on halki. Ikkunoiden täytelistöjä oli tehty pääasiassa kahdella eri tavalla. Osassa ikkunapellitys oli viety hahloon täytelistan sisään (Liite 5, kuva 23). Osassa täytelistöistä rakenne oli jätetty toiselta puolelta avoimeksi. Kun ikkunapellitys oli viety hahloon, oli täytelistöissä havaittavissa lahovaurioita.

*Kuva 23. Ikkunan täytelistat on paikoin tehty siten, että ikkunalaudan pellitys on nostettu puurakenteiden sisään/väliin. Tämän rakennetyypin peitelautoitukset ovat alapäästä vaurioituneet.*

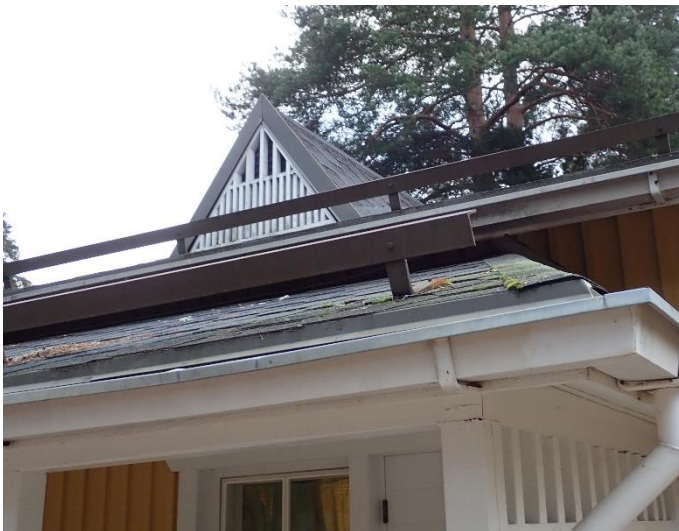
*Kuva 24. Katolla on havaittavissa sammalkasvustoa ja havunneulasia.*
