**KOSTEUS- JA SISÄILMATEKNINEN KUNTOTUTKIMUS**

**RISTIPURON PÄIVÄKOTI, LISÄRAKENNUS  
LAAKSOTIE 1, VANTAA  
22500325-432**

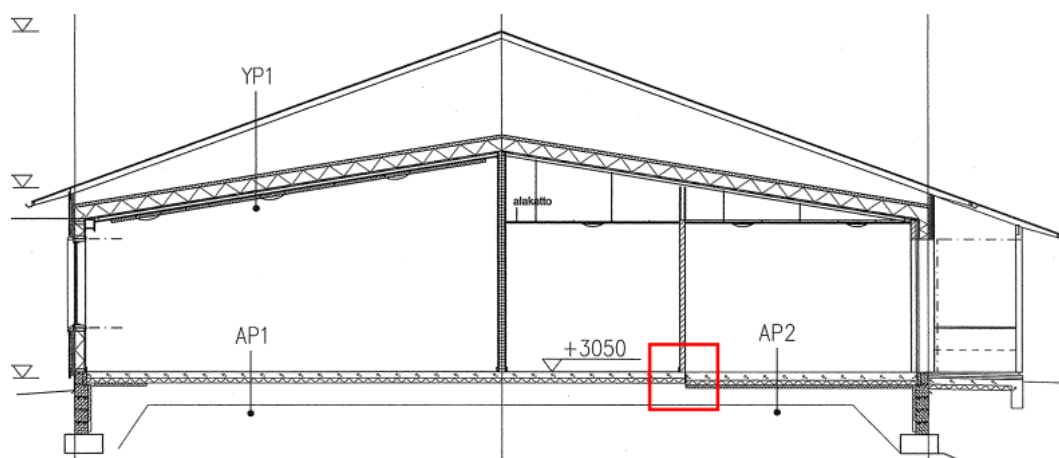
Merkkiainekokeiden yhteydessä havaittiin runsaasti merkkiainevuotoja sekä seinä-lattia-liittymissä että läpivienneissä. Kuraeteisten lattialaatat on valettu erillisenä laattana ja merkkiaine kokeiden yhteydessä valujen liittymästä havaittiin runsasta vuotoa. Valujen rajapinta on esitetty kuvassa 8. Kuraeteisen osalta vuotoja havaittiin myös kynnyksien kohdalla. Kuraeteisen seinärakenteessa on rako, jonka kautta tila on suunniteltu tuulettuvaksi viereisiin tiloihin. Kuraeteisenkohdalla seinä-lattialiittymä vuoto todennäköisesti tapahtuu tuulettuvaan rakoon, josta vuoto kuraeteiseen tapahtuu kynnyksen liittymästä.

**Kuva 8.** Kuraateisen ja viereisen tilan lattiavalujen rajapinta.

Alapohjaliittymien tiivistäminen on suositeltavaa. Tiivistyskorjausten yhteydessä myös märkäeteisten seinärakenne on syytä muuttaa siten, että tuulettumista sisäilmaan ei tapahdu.

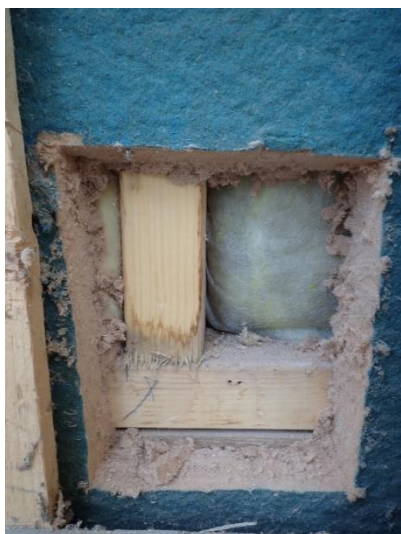
**Kuva 15** RA5 kosteusjälkiä puurungossa

Rakenneavausten yhteydessä seinistä otetuissa materiaalinäytteissä ei havaittu mikrobi- eikä bakteerivaurioita. Rakenteet olivat visuaalisesti arvioiden hyväkuntoisia ja puurakenteet piikkimittarilla mitattuna kuivia. Todennäköisesti kosteusjäljet ovat rakentamisen aikana syntyneitä tai vaihtoehtoisesti käytetyssä puutavarassa on ollut kosteusjälkiä. Rakenteiden mikrobiologinen kunto ja rakennusmateriaaleista tehdyt havainnot eivät viittaa siihen, että rakenteen sisäosiin olisi päässyt vettä. Kosteusjäljet eivät ole vaikuttaneet rakenteen mikrobiologiseen kuntoon.

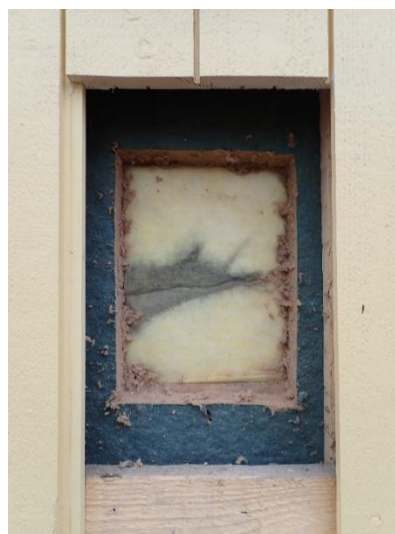
Eristevilloista otettiin yhteensä kuusi materiaalinäytettä, jotka analysoitiin Metropolilabin toimesta. Mineraalivillaeristeissä ei todettu poikkeavaa mikrobi- eikä bakteerikasvustoa. Rakenneavausten yhteydessä ei havaittu mikrobiperäistä hajua. Mineraalivilloissa oli näkyvillä useita ilmavuotoihin viittaavia värimuunnoksia. Esimerkki värimuunnoksesta on esitetty kuvassa 16

**Kuva 16** Värimuunnoksia mineraalivillassa

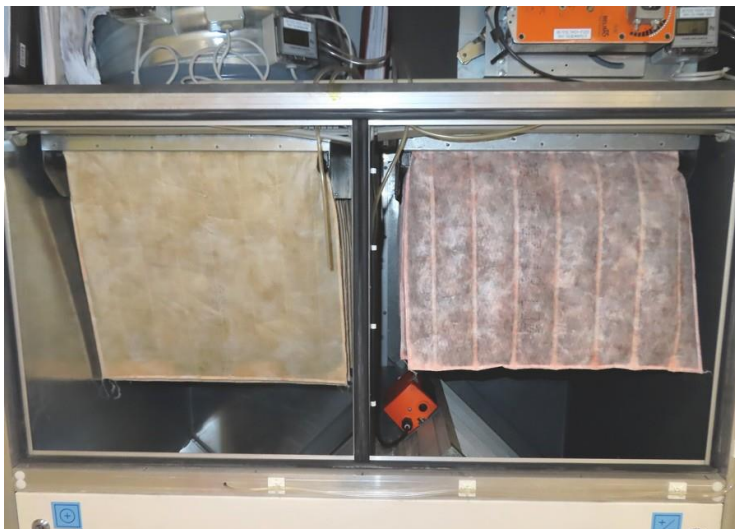
**Kuva 21.** Tuloilmasuodatin oli F7-tasoinen (oikealla). Poistoilmasuodatin oli M6-tasoinen (vasemmalla). Suodattimien kehykset olivat tiiviit.

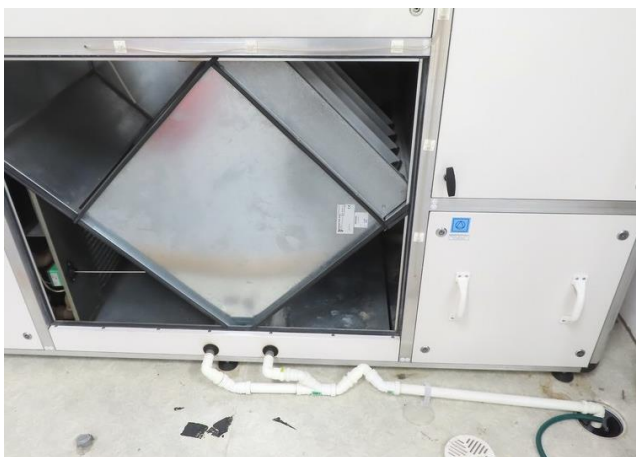
**Kuva 22.** Levylämmöntalteenottolaitteen veden poistoputket on liitetty lattiakaivoon.

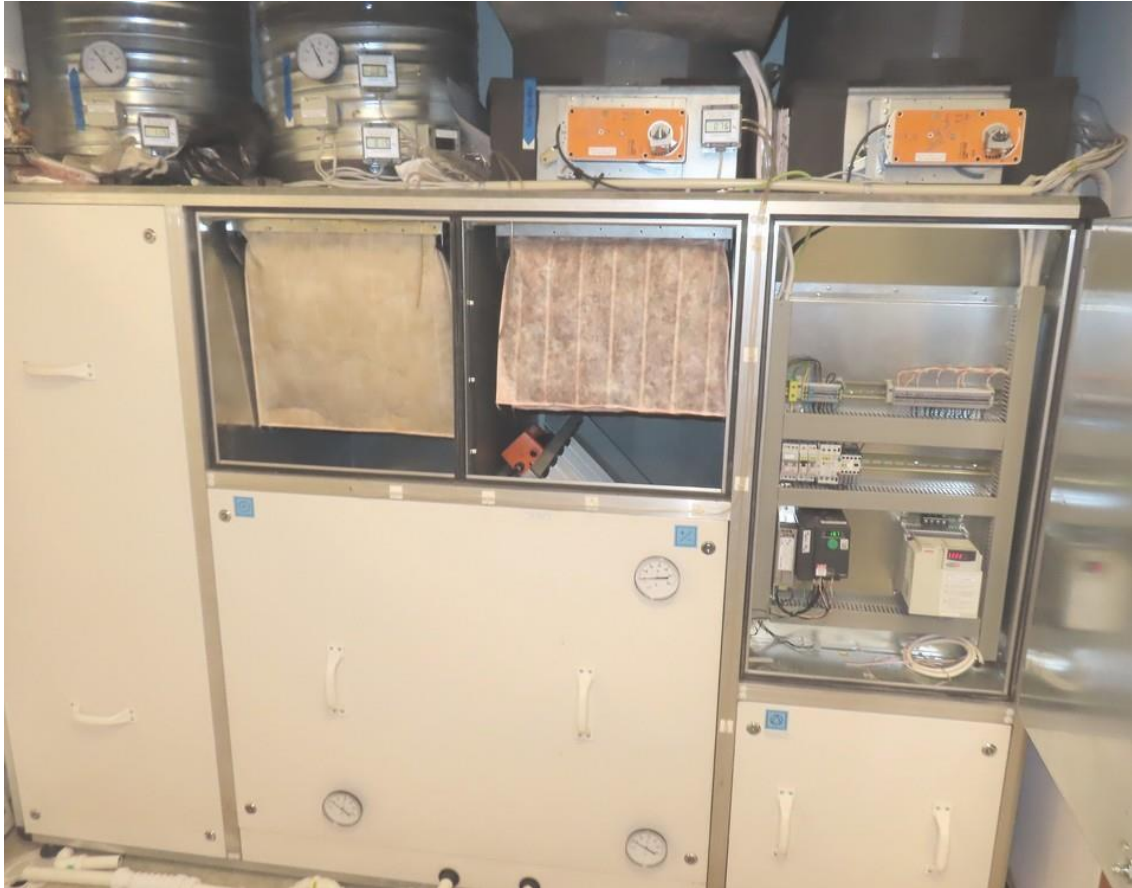
**Kuva 25.** Tuloilmasuodatin oli F7-tasoinen ja poistoilmasuodatin oli M6-tasoinen. Suodattimien kehykset olivat tiiviit.

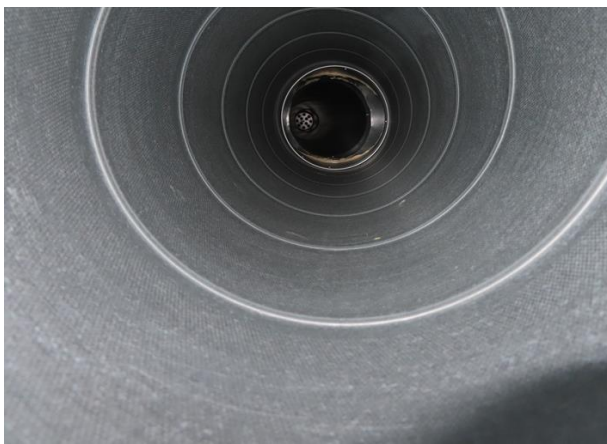
**Kuva 27.** IV-koneen TK01 tuloilmakanava, ryhmähuone 106. Sisäpinnan pölykertymäarvio oli alle 1 g/m<sup>2</sup> (arviointipiste KP1).

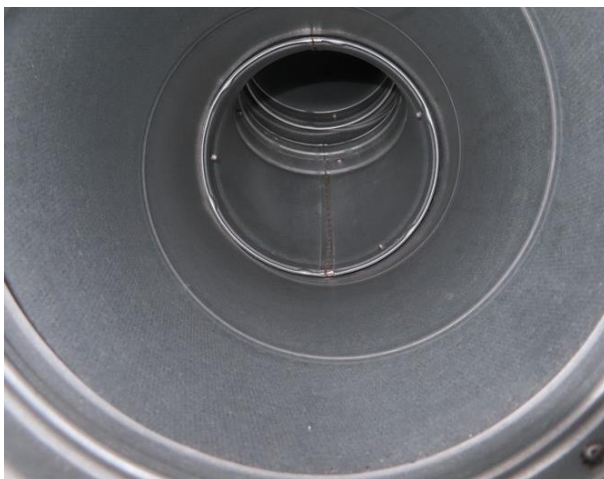
**Kuva 28.** IV-koneen TK02 tuloilmakanava, leikki-huone 143. Sisäpinnan pölykertymäarvio oli alle 1 g/m<sup>2</sup> (arviointipiste KP4).

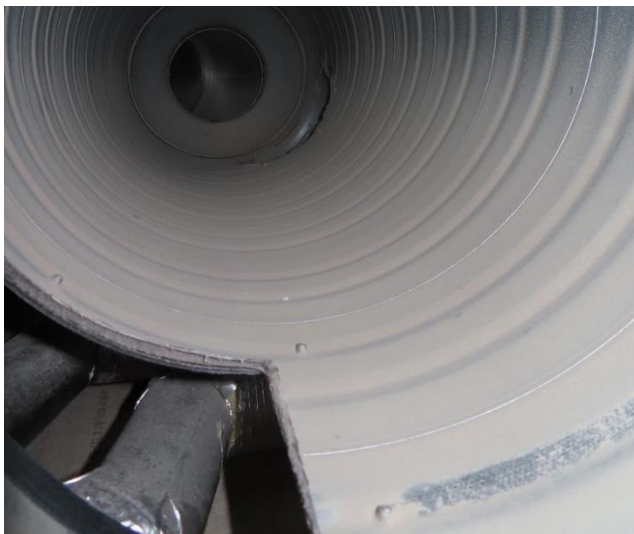
**Kuva 29.** IV-koneen TK02 poistoilmakanava, eteinen 122. Sisäpinnan pölykertymäarvio oli 5-7 g/m<sup>2</sup> (arviointipiste KP6).

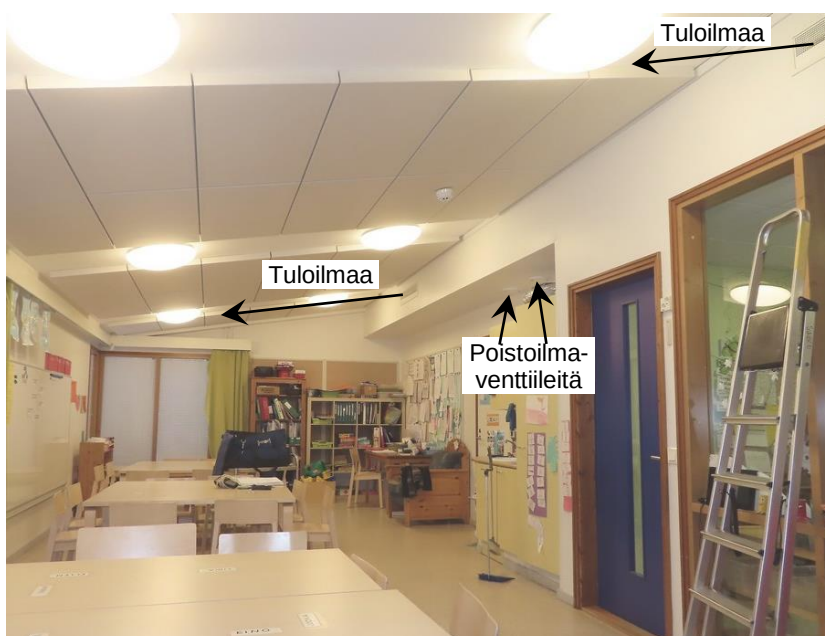
**Kuva 30.** Ryhmähuone 106, jonka ilmanvaihdon ilmanjako edustaa tyypillistä ryhmätilojen ilmanjakoa tutkitussa rakennuksessa. Tuloilman sisäänpuhalluksen aiheuttama ilman liike ulottuu lähelle ulkoseinää. Poistoilmaventtiilien sijoittelu ei häiritse tuloilman jakaantumista tilaan

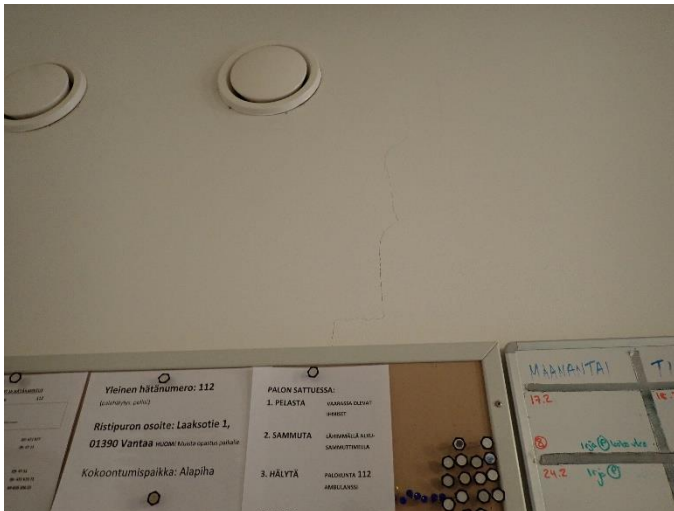
Rakennuksen väliseinissä havaittiin runsaasti halkeamia. Väliseinät on suunnitelmien mukaan rakennettu betoniltaan päälle ja betonilaatan vahvistuksesta ei ole suunnitelmissa mainintaa. Väliseiniä on sekä kalkkihiekkatiili että levyrakenteisia. Esimerkki halkeamasta on esitetty kuvassa 31

Kuva 31. Väliseinän halkeama

Väliseinissä esiintyvät halkeamat eivät viittaa kantavuuteen vaikuttaviin vaurioihin. Todennäköisesti halkeamien taustalla on lattialaatan painuma, rakennuksen puutteellinen jäykkyys tai rakentamisen jälkeisestä rakenteiden normaalista liikehännästä tapahtuva jännitysten purkautuminen.

Seuraavan perusparannuksen yhteydessä suositellaan halkeamat ylitasoistettavaksi ja maalattavaksi. Lisäksi seinärakenteita tulee seurata n.3-5 vuoden välein ja mikäli halkeamat uusiutuvat on niiden synnyn syytä selvittää.

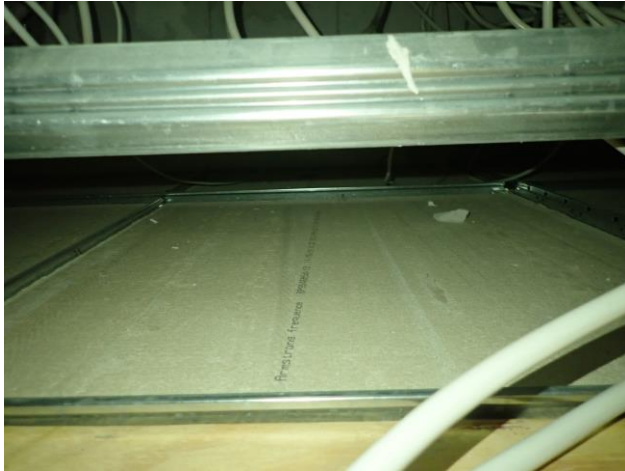
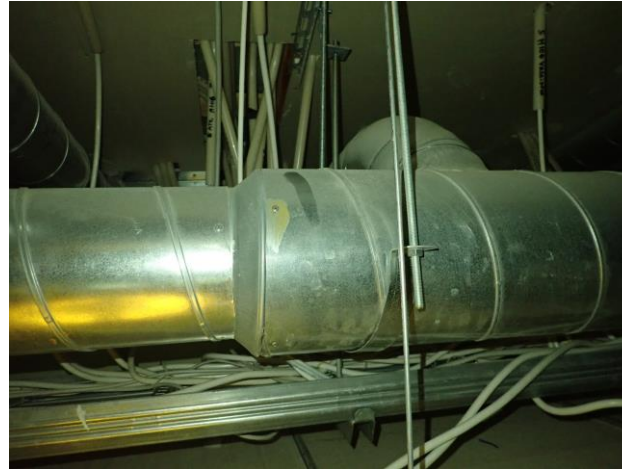
1. Pölyä ja likaa silminnähden havaittavissa putkien ja kattopalojen pinnalla. Johtoläpivientejä levystä läpi.

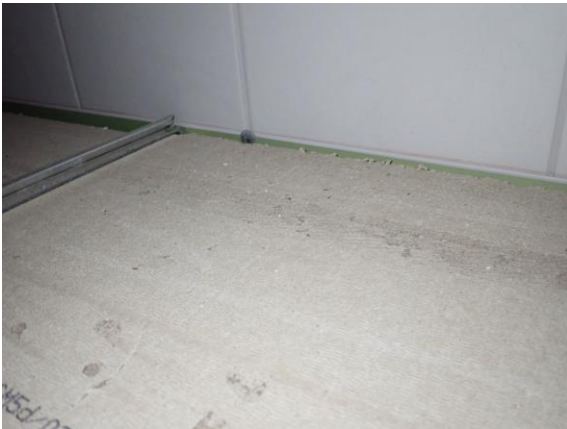
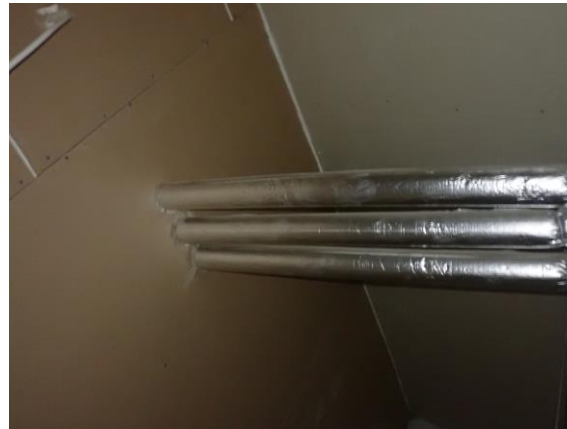
2. Pölyä ja likaa silminnähden havaittavissa putkien ja kattopalojen pinnalla.

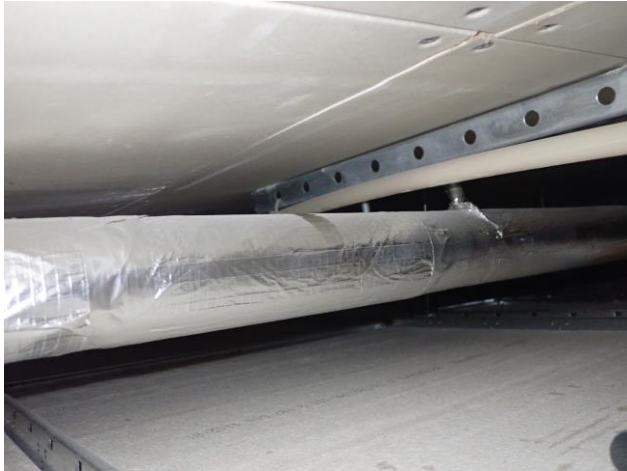
3. Pölyä silminnähdessä havaittavissa putkien päällä.

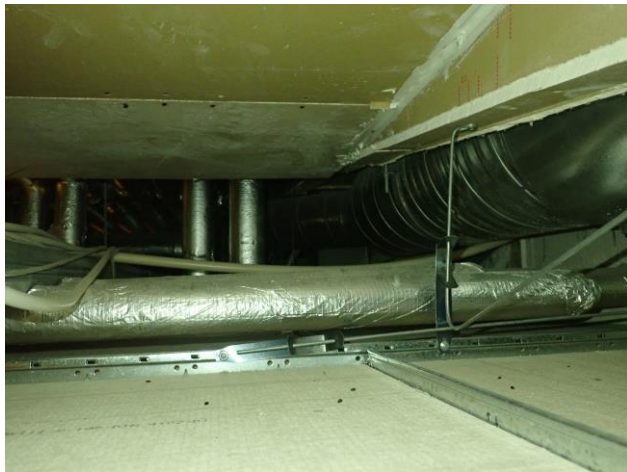
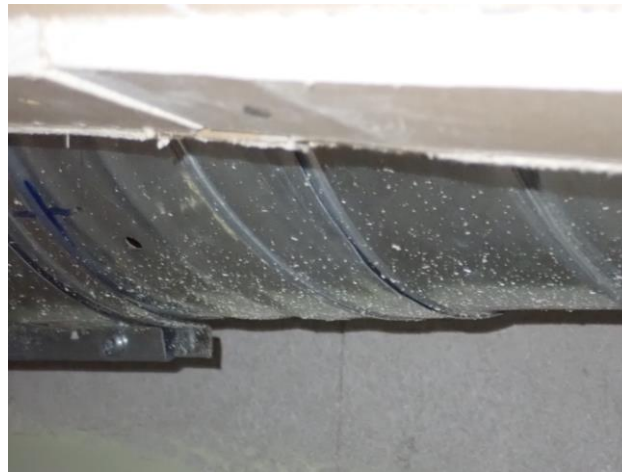
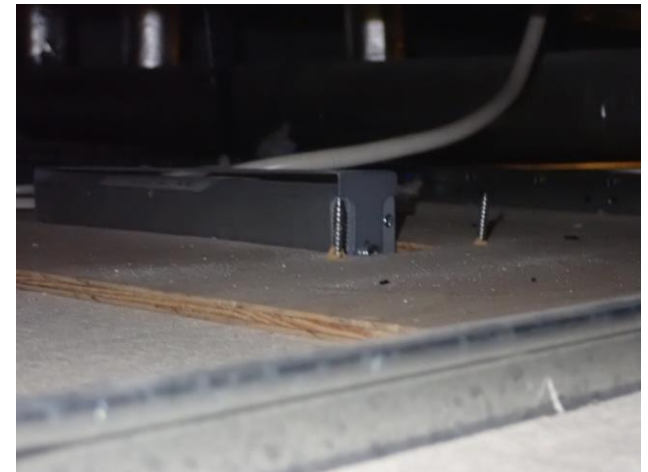
4. Pölyä ja likaa silminnähdessä havaittavissa putkien ja kattopalojen pinnalla.

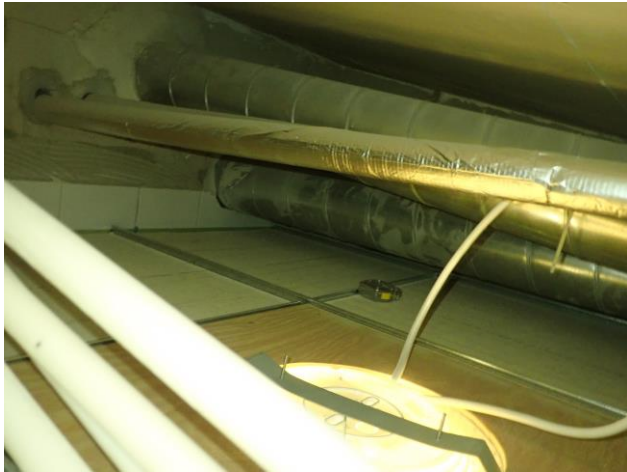
5. Pölyä silminnähdessä havaittavissa putkien päällä.

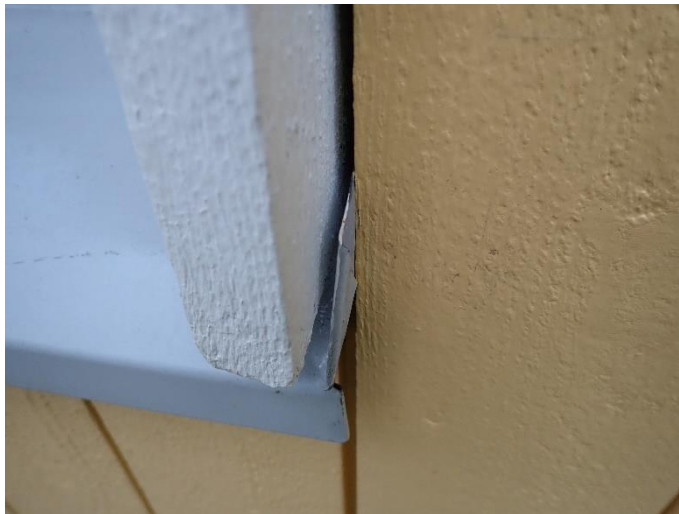
Ikkunapuitteet ja ikkunoiden täytelistat olivat pääsääntöisesti hyväkuntoisia. Täytelistoissa  
havaittiin kuitenkin lieväksi arvioitu rakenteellinen riskitekijä. Vedellä on mahdollisuus kul-  
keutua täytelistan ja ikkunapellityksen väliin, tämän seurauksena täytelistat saattavat la-  
hovaurioitua. Ikkunapellityksissä havaittiin myös yksittäinen, suurempi paikallinen vaurio.  
Vaurion seurauksena ikkunapellitysten nurkkaus on avoin ja noussut pystyyn. Vaurio on  
esitelty liitteen 9 kuvassa 4. Avoin nurkkaus on terävä ja aiheuttaa mahdollisen tapatur-  
mariskin, nurkkaus on sisäpihanpuolella ja lasten ulkoilualueella.

Kuva 2. Ikkunan täytelistan ja ikkunapellityksen välissä on rako.

- Suositellaan ikkunoiden pellitysten/täytelaudoituksen riskitekijän korjaamista, pellityksen reunaa taivuttamalla ja kittaamalla jäljelle jäävä rako umpeen.
- Ikkunapellityksen paikallinen vaurio suositellaan heti korjattavaksi.
- Sokkeleiden rappauksen kuntoa on suositeltavaa tutkia tarkemmin, korjaustarpeen laajuuden selvittämiseksi. Rappauksessa on selviä korjausta vaativia vaurioita.
- Räystäsrakenteiden tuuletusrakojen suojaverkko on suositeltavaa kunnostaa, kunnostaminen tulee tehdä pesimäajan ulkopuolella.

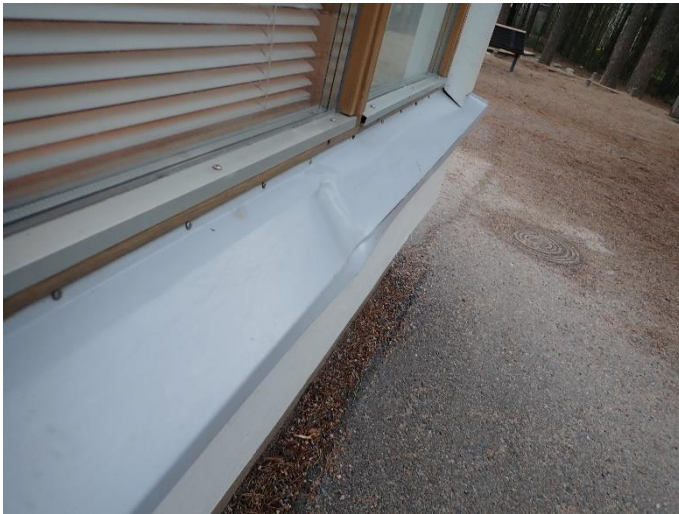
*Kuva 3. Ikkunapellityksessä vaurio.*

- Ikkunapellityksen paikallinen vaurio suositellaan heti korjattavaksi.
- Räystäsrakenteiden tuuletusrakojen suojaverkko on suositeltavaa kunnostaa, kunnostaminen tulee tehdä pesimääjan ulkopuolella.

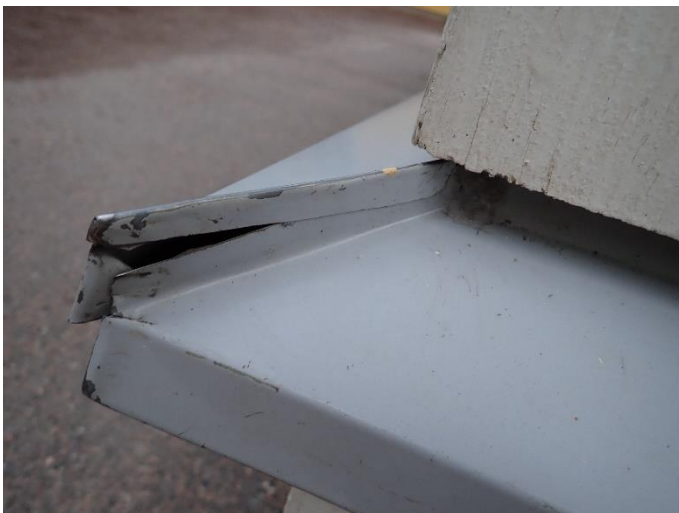
*Kuva 4. Ikkuna pellityksessä vaurio.*

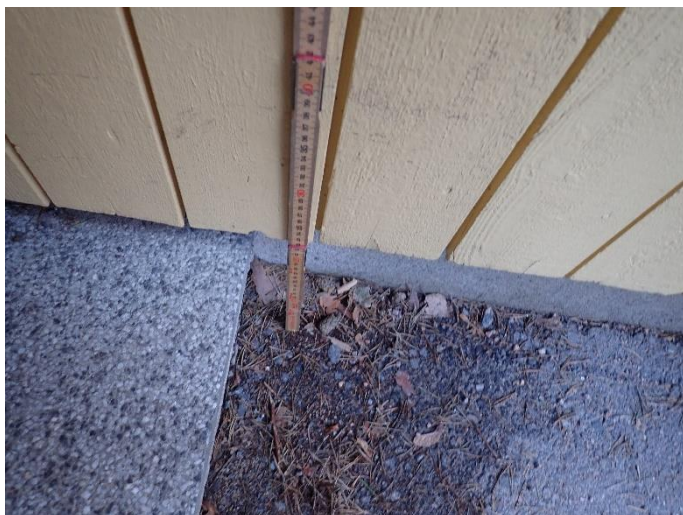
Sokkelin rappauksessa havaittiin rapautumista ja rappaus oli paikoin kokonaan pudonnut.  
Näin ollen rappauksen harkkosokkeli suojaava vaikutus on paikoin heikentynyt. Sokkelin  
korkeus oli myös paikoin vajavainen, jolloin julkisivulaudoituksen kosteus- ja likarasis-  
tus kasvaa. Asfaltoidulla alueella, sokkelinvierustalla tulisi olla asfaltista muotoiltu kantti. Kan-  
tin puuttuminen mahdollistaa veden kulkeutumisen sokkelin ja asfalttikerroksen väliin.  
Näin ollen sokkelin kosteusrisitus mahdollisesti kasvaa.

Kuva 5. Puutteellinen sokkelikorkeus ja asfaltin muotoilu kantti puuttuu.

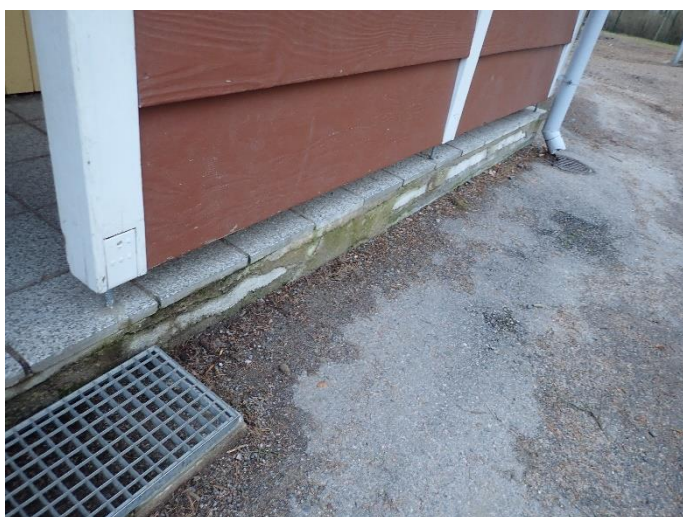
Kuva 6. Sisäänkulun katoksen pohja on sivustalta pahoin vaurioitunut.

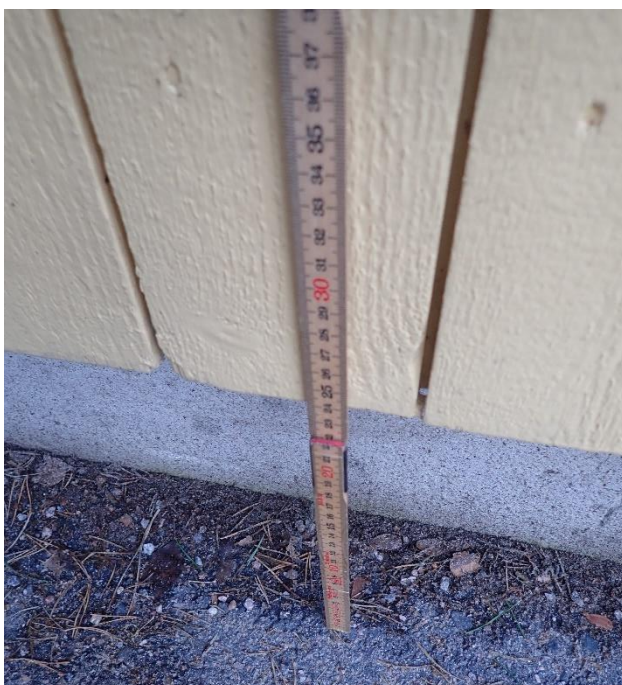
Kuva 8. Puutteellinen sokkelikorkeus

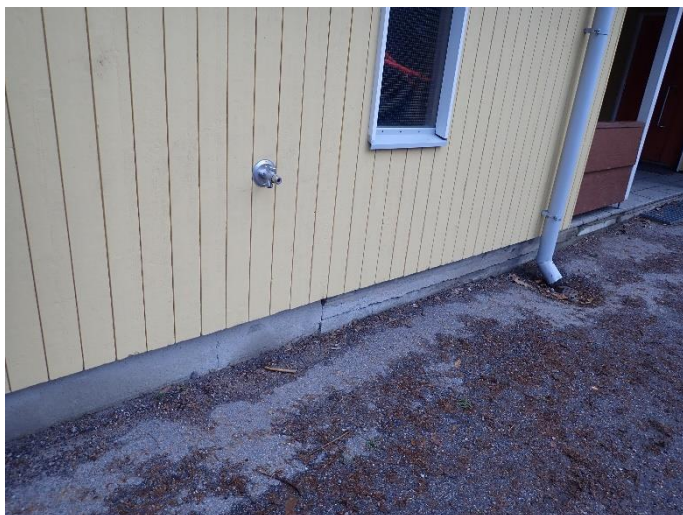
Rakennuksen sokkeleissa havaittiin paikoin vaurioitumista. Sokkelirakenne on rapattu harkkosokkeli. Paikoin rappaus on halkeillut ja osittain pudonnut. Erillistä kopo-kartoitusta ei tehty. Paikoin sokkelin korkeus on vajavainen, eikä täytä 300mm vaatimusta maanpin-  
nasta mitattuna. Asfaltoiduilla alueilla sokkelin vieressä tulisi olla asfaltista muotoiltu  
kantti, tämä puuttuu pääsääntöisesti kaikilta asfaltoiduilta sivustoilta.

*Kuva 9. Vaurio sokkelissa*

- Sokkeleiden rappauksen kuntoa on suositeltavaa tutkia tarkemmin, korjaustarpeen laajuuden selvittämiseksi. Rappauksessa on selviä korjausta vaativia vaurioita.

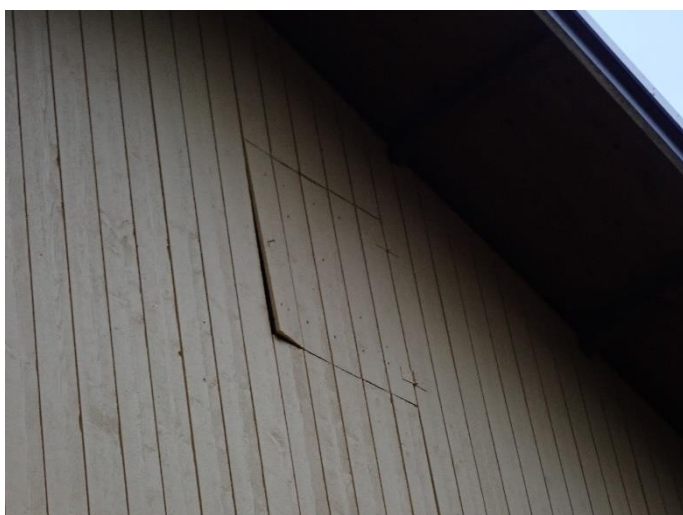
*Kuva 10. Luukku on kieroutunut.*

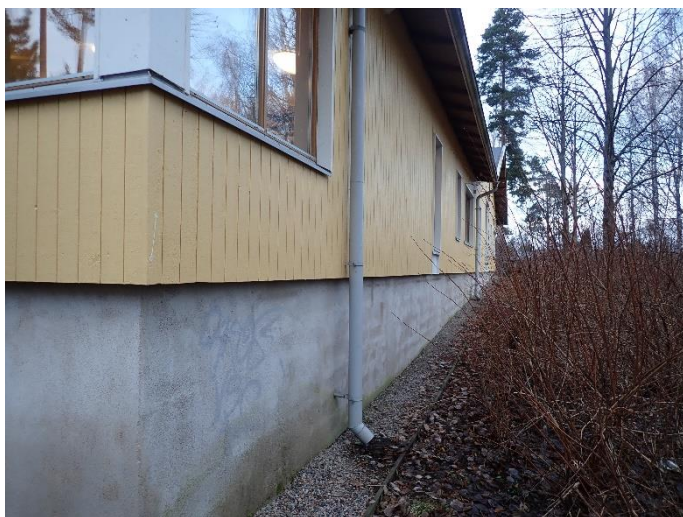
Kuva 12. Seinustalla istutukisa

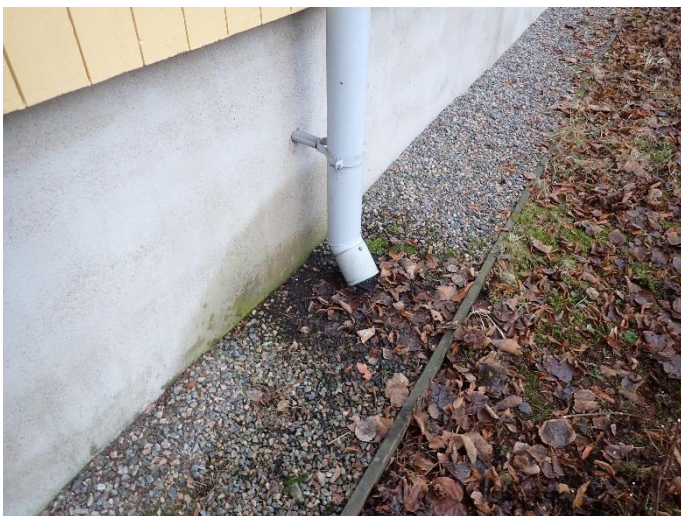
Runsaan kasvillisuuden aiheuttaman sadevesiviemäreiden tukkeutumisen seurauksena katolta poistuva sadevesi kulkeutuu sokkelin vierustaan. Tämä aiheuttaa paikoin runsasta kosteusrasituksen kasvua ja altistaa rakenteet kosteusvaurioille.

*Kuva 13. Syöksytorvi ohjaa kattovedet viemäriin, jonka ritilä on lehtien peitossa.*

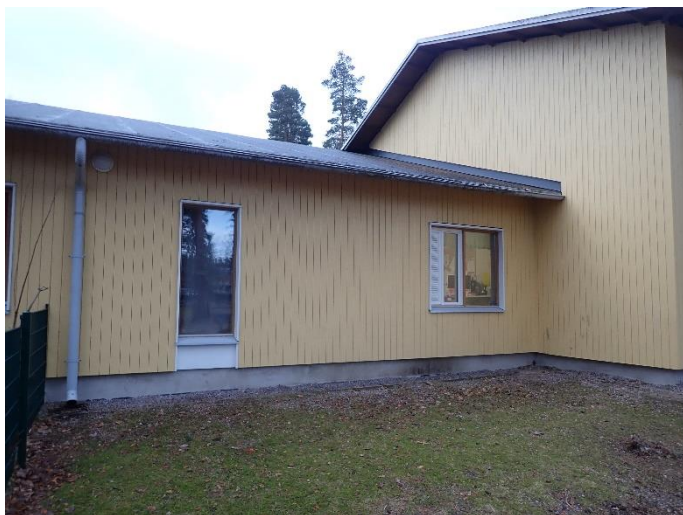
Kuva 15. Sokkelissa kosteuden aiheuttama tummuma
