### KOSTEUS- JA RAKENNETEKNINEN KUNTOTUTKIMUS

**TAHDENLENNON PÄIVÄKOTI**

**MARSINRINNE 4, VANTAA**

**9.2.2022**

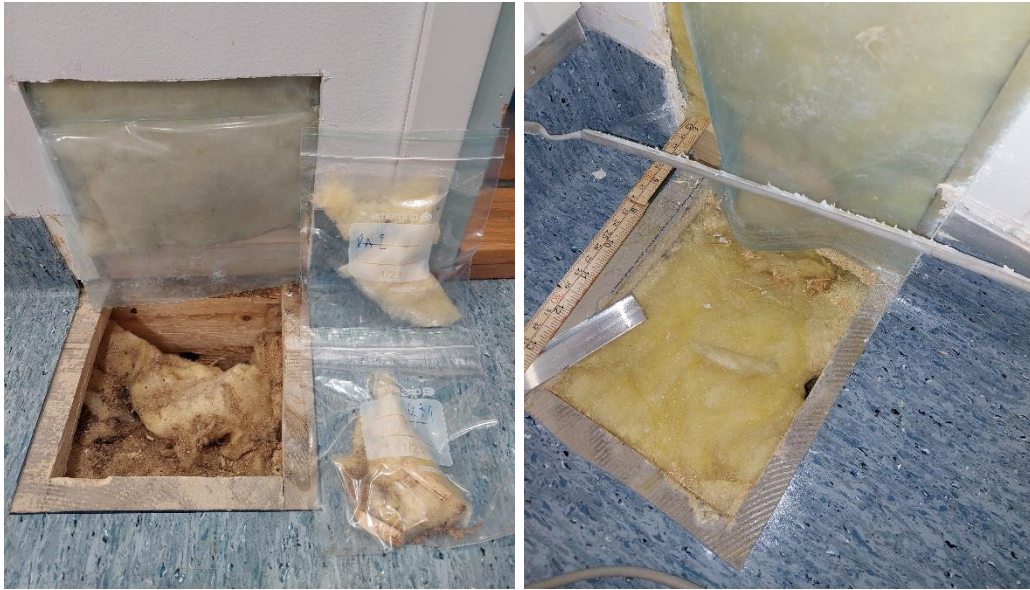
- Pienryhmähuoneen 30 sisäänkäynnin vasemmanpuoleisen rakenneavauksen RA1 alapohjan mineraalivillaeristeestä, runko- ja alaohjauspuusta otetussa kokoomanäytteessä todettiin runsaat aktinomykeetti- ja sieni-itiöpitoisuudet ja näytteessä esiintyi *Aspergillus versicolor*-kosteusvaurion indikaattorimikrobia, jolloin rakenteessa on mikrobikasvustoa.

- Ruokailu- ja neuvottelutilan 23 rakenneavauksen RA4 alapohjan mineraalivillaeristeessä todettiin korkea sieni-itiöpitoisuus ja *Aspergillus restrictus* kosteusvaurion indikaattorimikrobia, jolloin rakenteessa on mikrobikasvustoa.

**Kuva 2.** Alapohjarakenteisiin tehdyissä rakenneavauksissa pienryhmähuoneen 30 sisäänkäynnin vasemmanpuoleisen rakenneavauksen RA1 mineraalivillaeristeestä, runko- ja alaohjauspuusta otetussa kokoomanäytteessä todettiin mikrobikasvustoa sekä oikeanpuoleisen rakenneavauksen RA16 alapohjan mineraalivillaeristeestä otetussa näytteessä epäily mikrobikasvustosta. Alapohjan tuulensuojalevy oli märkä. Ruokailu- ja neuvottelutilan 23 rakenneavauksen RA4 alapohjan mineraalivillaeristeessä todettiin mikrobikasvustoa.

- Pienryhmähuoneen 30 sekä ruokailu- ja neuvottelutilan 23 alapohjarakenteiden vaurioituneet materiaalit suositellaan uusittaviksi noin 0,5 m etäisyydelle vauriosta ja aiemmin havaitut ilmavuotokohtat (ulkoseinän ja alapohjan liittymät, väliseinäliittymät ja elementtisaumat) suositellaan tiivistämään ilmatiiviiksi rakennesuunnittelijan suunnitelmien mukaisesti.

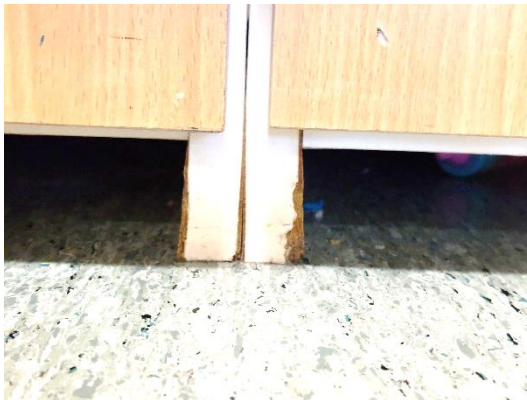
**Kuva 3.** Leikki- ja lepoahuoneen 02 sänkykaappien alaosissa havaittiin todennäköisesti lattian pesuvesien aiheuttamia kosteusjälkiä.

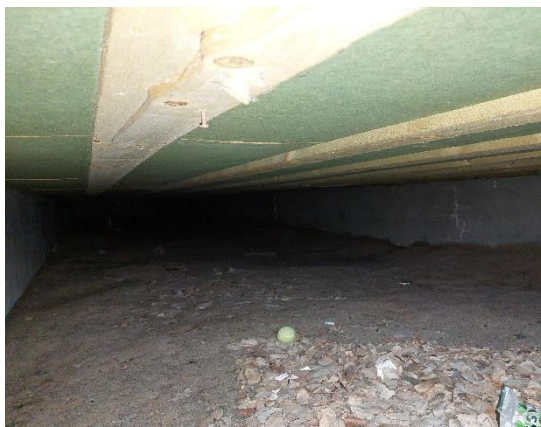
**Kuva 4.** Ryömintätilassa havaittiin vähäisiä määriä lehtiä ja roskia.

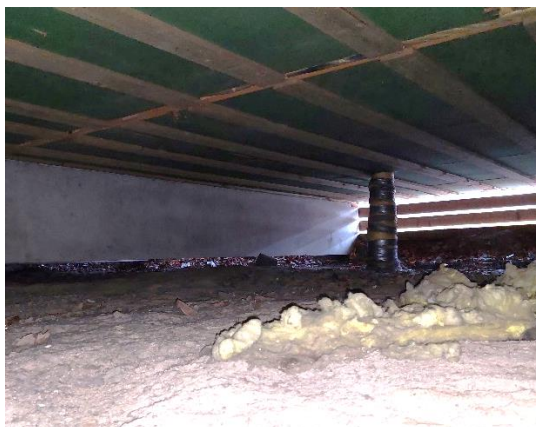
**Kuva 5.** Ryömintätilassa havaittiin paikallisesti rakennusmateriaaleja.

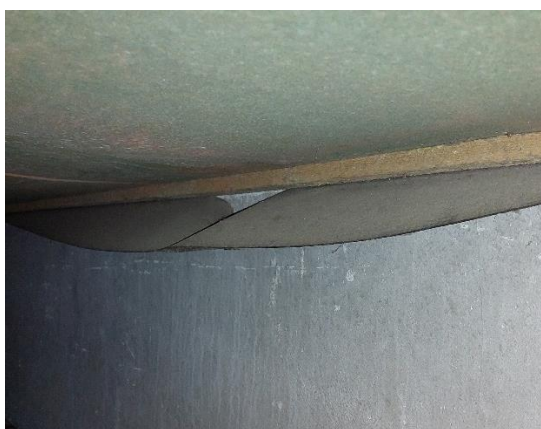
**Kuva 6.** Bitumikermikaistat ovat paikoin huonosti asennettu.

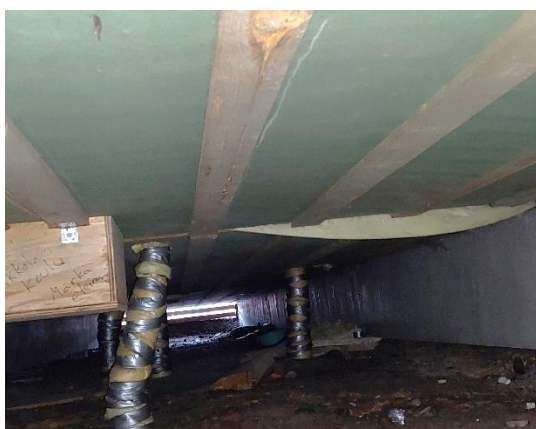
**Kuva 7.** Elementtisaumojen muovisuojatut mineraalivillakkaistat ovat monin paikoin valuneet pois paikoiltaan.

- Ryömintätila on pääosin siisti, eikä merkittäviä rakenteellisia vaurioita havaittu. Liikuntasauvojen muovisuojattujen mineraalivillakaistojen irtoilu aiheuttaa lattiarakenteeseen kylmäsiltoja ja lattia voi tuntua kylmältä. Alapohjassa havaittiin pieniä määriä rakennusjätettä.

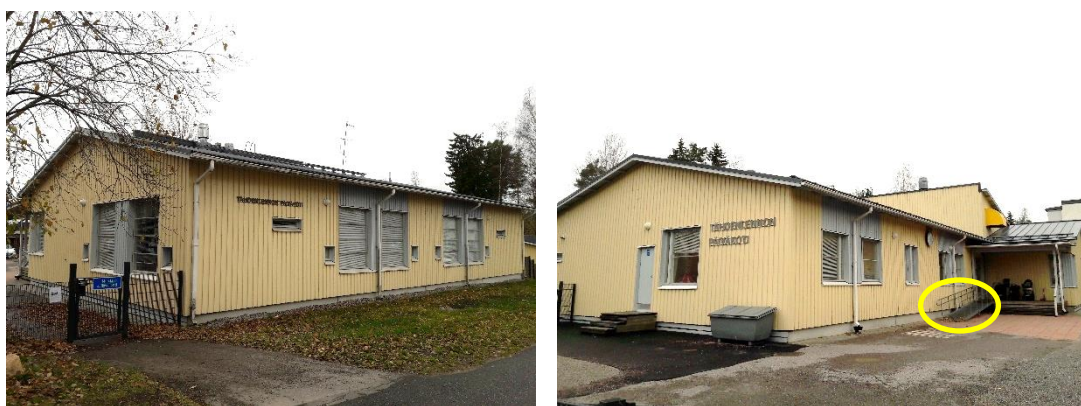
**Kuva 11.** Yleiskuvaa rakennuksen pohjoisen ja idän puoleisista julkisivuista. Julkisivut olivat aistinvaraisesti arvioiden hyväkuntoiset. Idän puoleisella julkisivulla sadevesi oli kastellut seinän alaosan ja perustuspalkin syöksytorven kohdalta ks. kuva 14. Tilan 23 alapohjarakenteessa todettiin mikrobivaurio.

- Ruokailu- ja neuvottelutilan 23 vastaisen idän puoleinen sadevesikaivo suositellaan puhdistamaan lehdistä ja syöksytorvi suositellaan asentamaan niin, ettei sadevesi aiheuta kosteusrasitusta seinään tai perustuksiin.

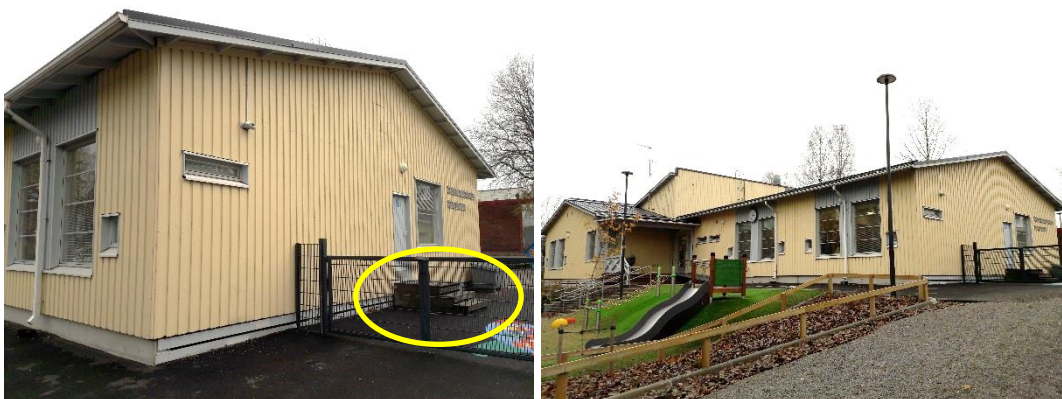
**Kuva 12.** Yleiskuvaa rakennuksen etelän ja lännen puoleisista julkisivuista. Julkisivut olivat aistinvaraisesti arvioiden hyväkuntoiset. Etelän puoleisen päädyn varauloskäynnin rakenneliittymistä oli päässyt vettä ulkoseinä- ja alapohjarakenteisiin ks. kuvat 13 ja 14. Tilan 30 ulkoportaan vastaisissa ulkoseinä- ja alapohjarakenteissa todettiin kosteus- ja mikrobivaurioita.

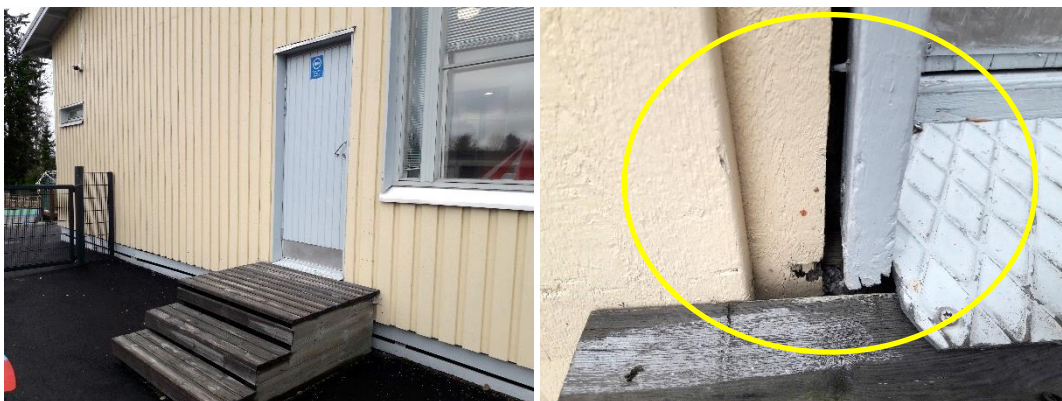
**Kuva 13.** Etelän puoleisen päädyn sisäänkäynnin rakenneliittymistä oli päässyt vettä tilan 30 ulkoseinä- ja alapohjarakenteisiin, ja ovea ympäröivissä ulkoseinä- ja alapohjarakenteissa todettiin mikrobikasvustoa.

- Pienryhmähuoneen 30 ulkoseinärakenteen vaurioituneet materiaalit suositellaan uusimaan ja aiemmin havaitut ilmapuotokohdat (ulkoseinän ja lattian liittymät, ikkunaliittymät, väliseinäliittymät, elementtisaumat, patterien kannakkeet ja sähkörsioiden läpiviennit) tulee tiivistää ilmatiiviiksi rakennesuunnittelijan suunnitelmien mukaisesti.

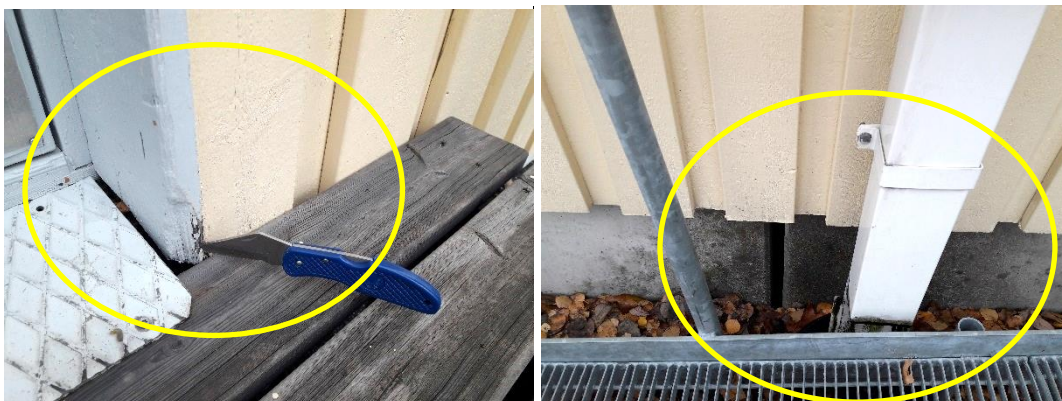
**Kuva 14.** Etelän puoleisen päädyn varauloskäynnin ovenpielistä oli päässyt vettä tilan 30 ulkoseinä- ja alapohjarakenteisiin, ja ovea ympäröivissä ulkoseinä- ja alapohjarakenteissa todettiin mikrobikasvustoa. Idän puoleisella julkisivulla sadevesi oli kastellut seinän alaosan ja perustuspalkin syöksytorven kohdalta ja tilan 23 alapohjan lämmöneristeessä todettiin mikrobikasvustoa.

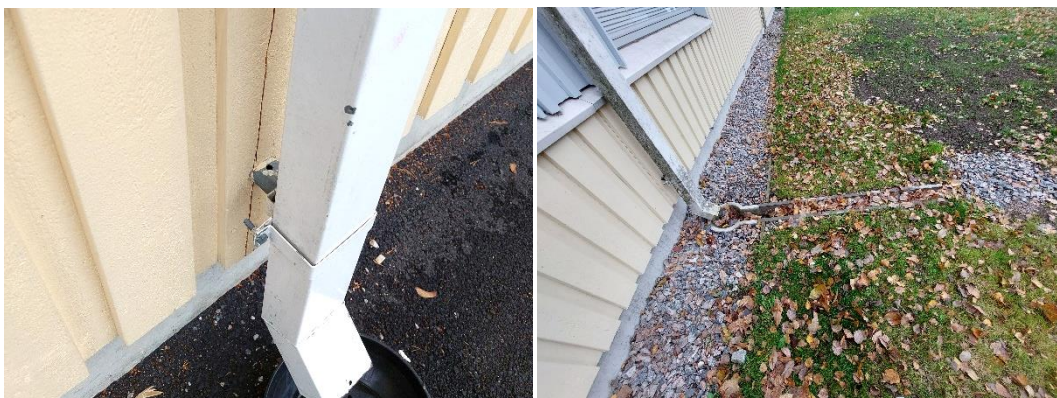
**Kuva 15.** Lännen puoleisen julkisivun eteläpäässä julkisivulauta on haljennut syöksytorven kiinnityskohdasta. Sadevedet on ohjattu suoraan sadevesikaivoon tai vedenohjaus on järjestetty betonisella ojituksella ja loiskekupeilla.

- Paikalliset ulkoverhouslautojen halkeamat suositellaan korjaamaan tai kittaamaan umpeen.
- Ikkunoiden vesipeltien yläpuoliset puuverhoukset suositellaan huoltomaalaamaan.

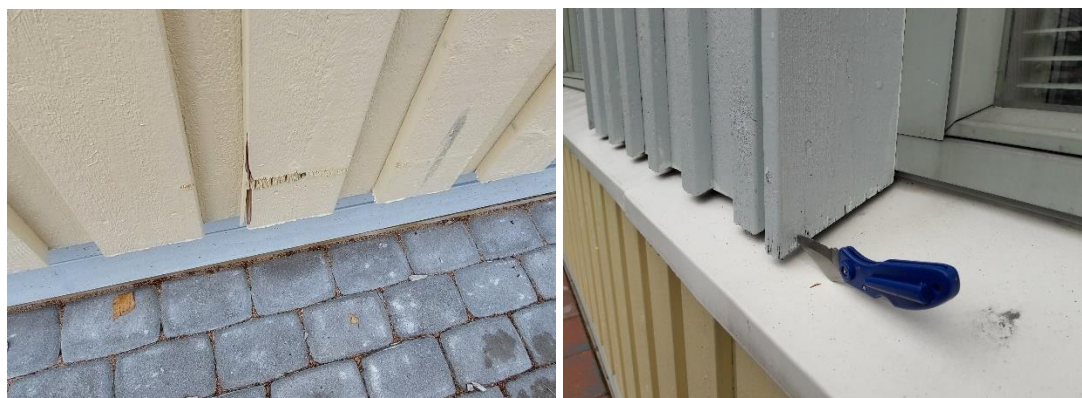
**Kuva 16.** Idän puoleisella julkisivulla oli vaurio seinälaudoituksessa. Ikkunapeltien kaltevuus ja tuuletusrako on riittävä. Ulkoseinäverhouksen maalipinta vesipeltien yläpuolella alkaa rapistua ja puu oli hieman pehmentynyt.

- Ikkunarakenteiden vesipellitykset on tehty hyvin ja ovat säilyneet lähes vaurioitumattomina. Pellitysten yläpuolisen puuverhouksen maalipinta on alkanut rapistumaan ja pinnat suositellaan huoltomaalaamaan.

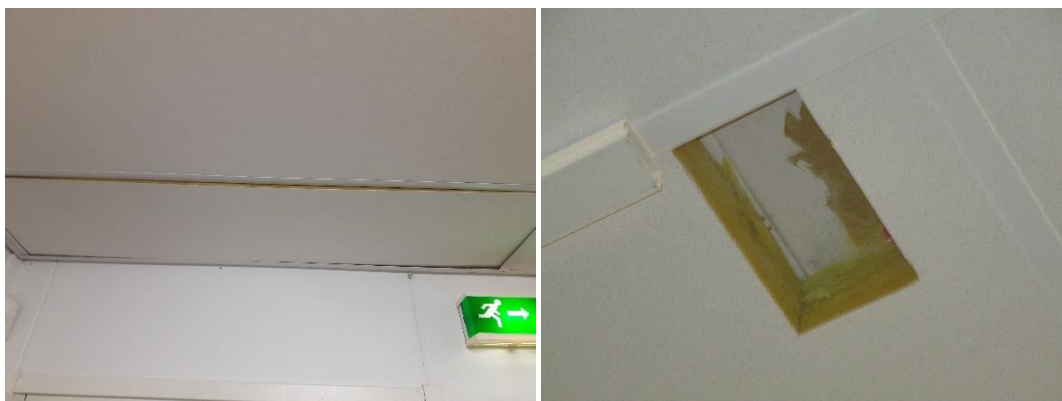
Sisätiloissa alakatoissa ei havaittu vesivuotoja tai kosteuden aiheuttamia jälkiä. Eteistilojen alaslaskettujen kattojen akustiikkalevyt olivat reunoiltaan pinnoittamattomia. Pinnoittamattomista akustiikkalevyistä on mahdollista irrota mineraalivillakuituja sisäilmaan.

**Kuva 18.** Eteistilojen alaslaskettujen kattojen akustiikkalevyt olivat reunoiltaan pinnoittamattomia. Leikki/lepohuoneessa 02 katon akustiikkalevyä oli leikattu niin, että mineraalivillapinta näkyi.

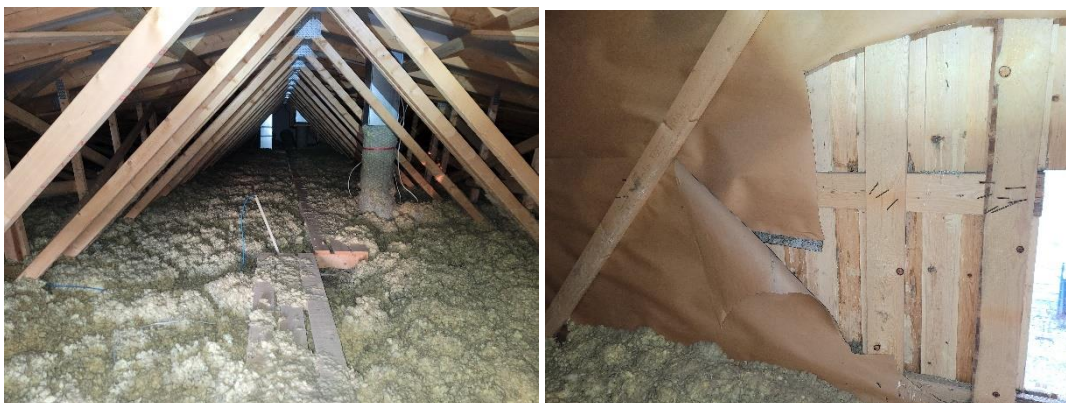
**Kuva 19.** Yleiskuvaa rakennuksen yläpohjasta. Eteläpäädyn sisäänkäynnin ympärillä ilmansulkupaperi oli revitty.

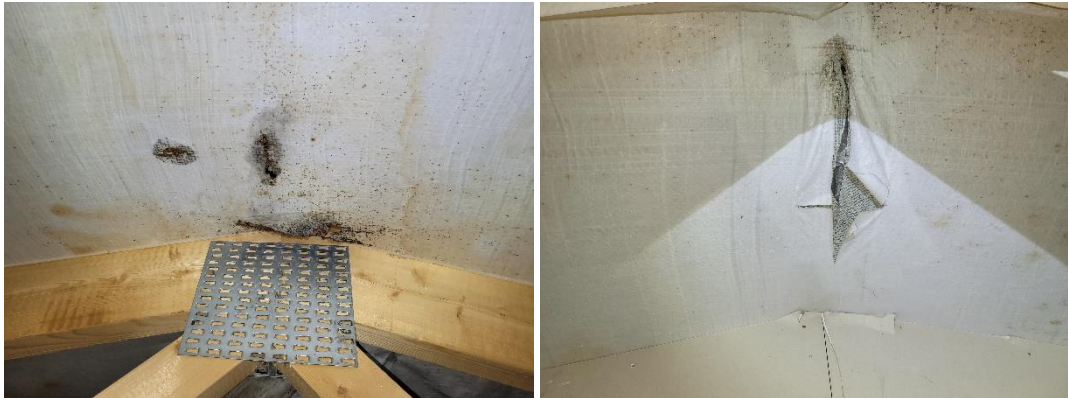
**Kuva 20.** Yläpohjan aluskatteessa oli paikoin reikiä ja keltaisia jälkiä todennäköisesti kondenssikosteudesta johtuen.

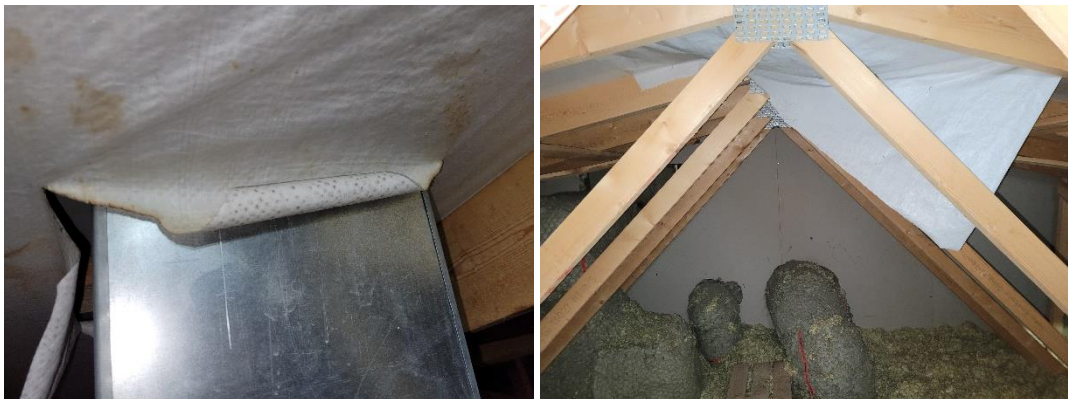
Läpivientien kohtia ei ole teipattu. Yläpohjan tuulenohjaimet olivat paikoillaan ja yläpohja tuulettuu hyvin.

**Kuva 21.** Aluskatetta ei ollut teipattu vesikaton läpivientien kohdalta. Aluskate oli paikoin irti.

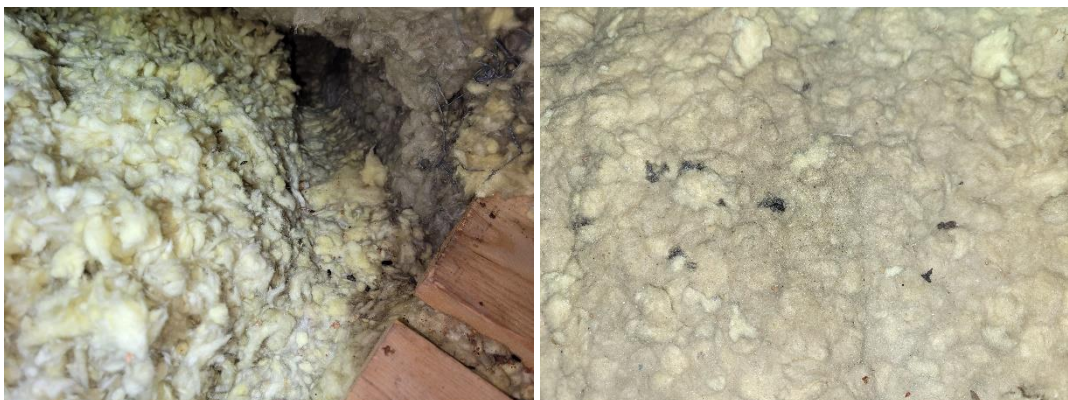
**Kuva 22.** Yläpohjan lämmöneristeissä oli runsaasti jyrssiöiden käytäviä ja ulosteita.

- Ruokailu- ja neuvottelutilan 23 vastaisen idän puoleinen sadevesikaivo suositellaan puhdistamaan lehdistä, ja syöksytorvi suositellaan asentamaan niin, ettei sadevesi aiheuta kosteusrasitusta rakenteisiin.
- Loiskekupit suositellaan puhdistamaan lehdistä.
- Reunoilta pinnoittamattomat ja leikatut akustiikkalevyt suositellaan pinnoittamaan tai vaihtamaan uusiin.
- Rikkinäinen aluskate suositellaan korjaamaan ja läpiviennit teippaamaan.
- Paikalliset lautojen halkeamat suositellaan korjaamaan tai kittaamaan umpeen.
- Ikkunoiden vesipeltien yläpuoliset puuverhoukset suositellaan huoltomaalaamaan.
- Yläpohjan eläinten pesät ja ulosteet suositellaan poistamaan.
