Lokakuu 2016

Revisio maaliskuu 2017

Työn tavoitteena on ollut selvittää Tikkurilan padon kunnostuksen ja kosken ennallistamisen lähtökohdat ja vaikutukset sekä suunnitella toimenpiteet yleissuunnitelmatarkkuudella päätöksenteon ja toteutussuunnittelun pohjaksi.

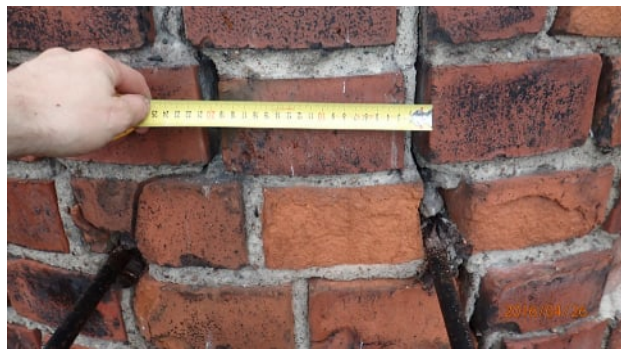
Piipun eteläisivun tiilimuuraus on rapautunut laajalta alueelta, rapautuminen johtuu pakkasen aiheuttamasta rasituksesta. Paikallisia tiilien vaurioita havaittiin siellä täällä, syynä on todennäköisesti tiilien laatu vaihtelu. Piipun yläosassa havaittiin rakenteellisia halkeamia. Halkeamat ovat muodostuneet teräskorroosion ja pakkasen vaikutuksesta.

Kuva 3. Halkeamia on eniten huoltotikkaiden kohdalla

Piipun vauriot ovat korjattavissa vakiintuneiden betoni ja tiilirakenteiden korjausmenetelmin.

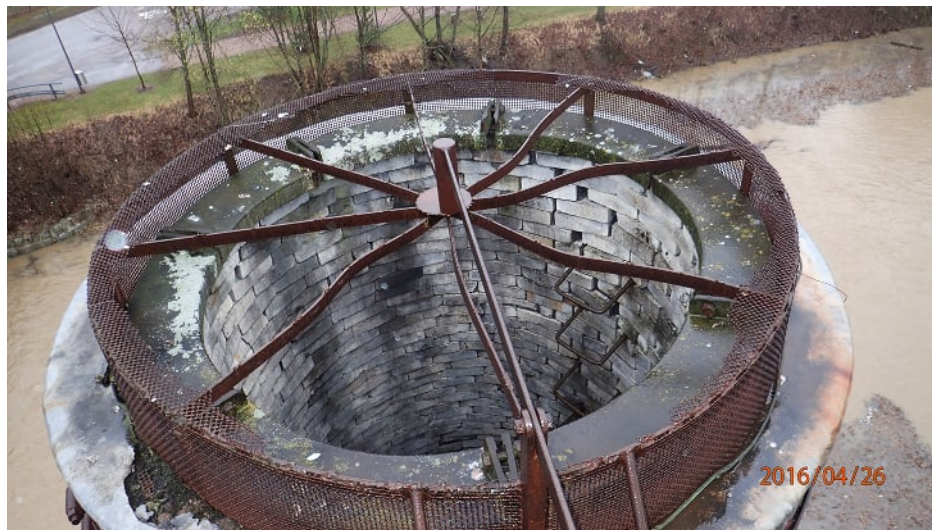
Kuva 4. Piipun yläpään verkko on ruostunut pois ja kauluksen reunoissa ei ole tippareunaa, jolloin vedet valuvat ylimpiin tiiliin

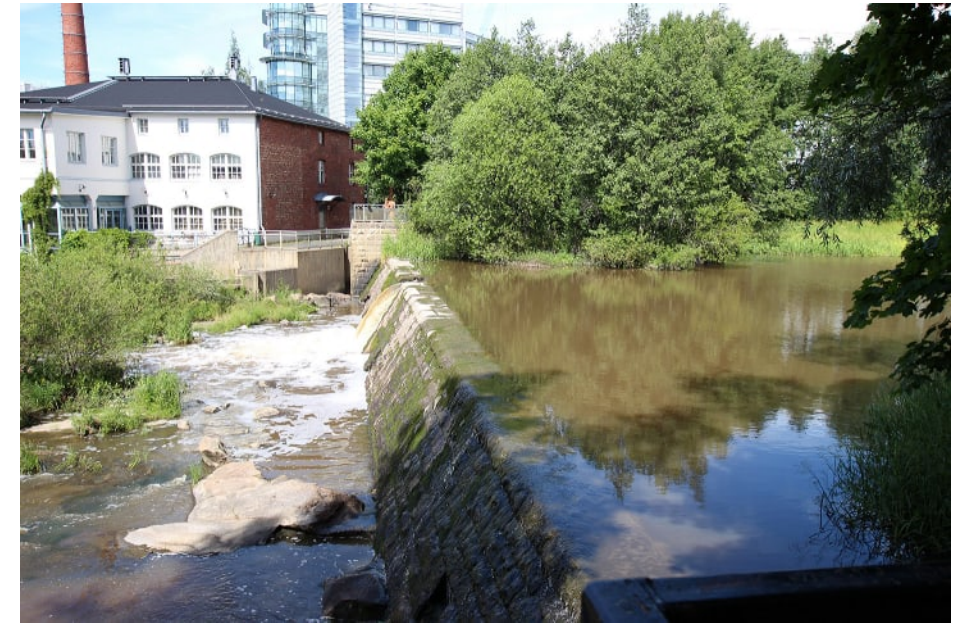
Silmämääräinen kuntotutkimus tehtiin heinäkuussa 2016 kiertämällä padon ja kalaportaan ympäristö tarkkaan läpi rantoja myöten. Päällisin puolin pato on ehjä ja verhoilukivet hyväkuntoisia. Muutamia korjauksia on kuitenkin tehtävä.

Kuva 5. Pato nykytilassa kuvattuna etelästä, taustalla Vernissatehdas ja kalatien yläosa

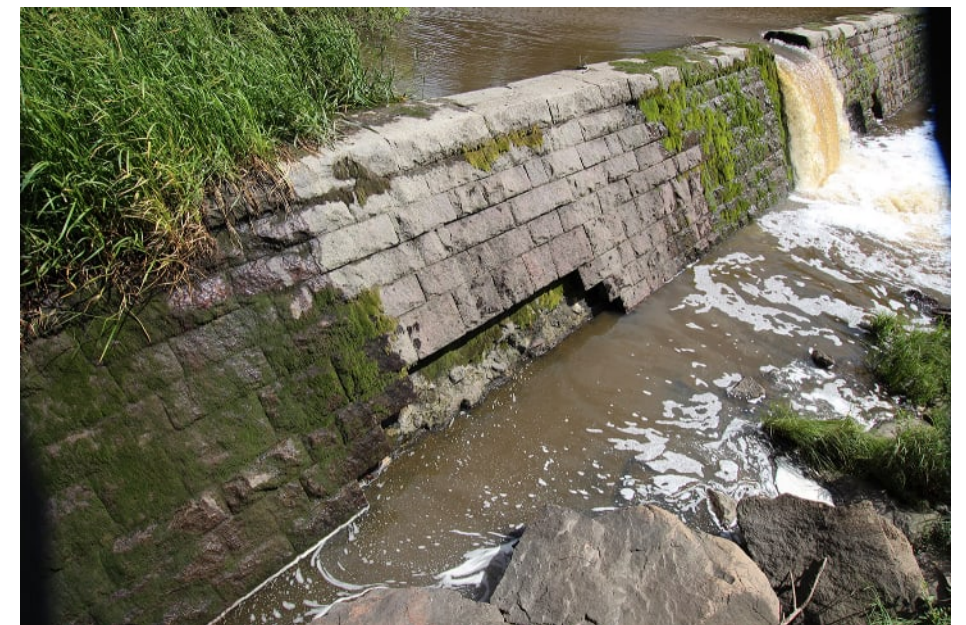
Padon alareunasta alajuoksun puolelta on kolmesta kohdasta irronnut useita verhoilukiviä. Kivien puuttuessa betonisydän on päässyt rapautumaan. Voitiin myös havaita, että betoni on ns. säästöbetonia, jonka runkorakeet ovat hyvinkin suurikokoisia. Rapautumat tulee korjata ja puuttuvat verhoilukivet korvata padon keskiosasta purettavilla kivillä.

Kuva 6. Padosta on irronnut verhoilukiviä ja betoni on rapautunut

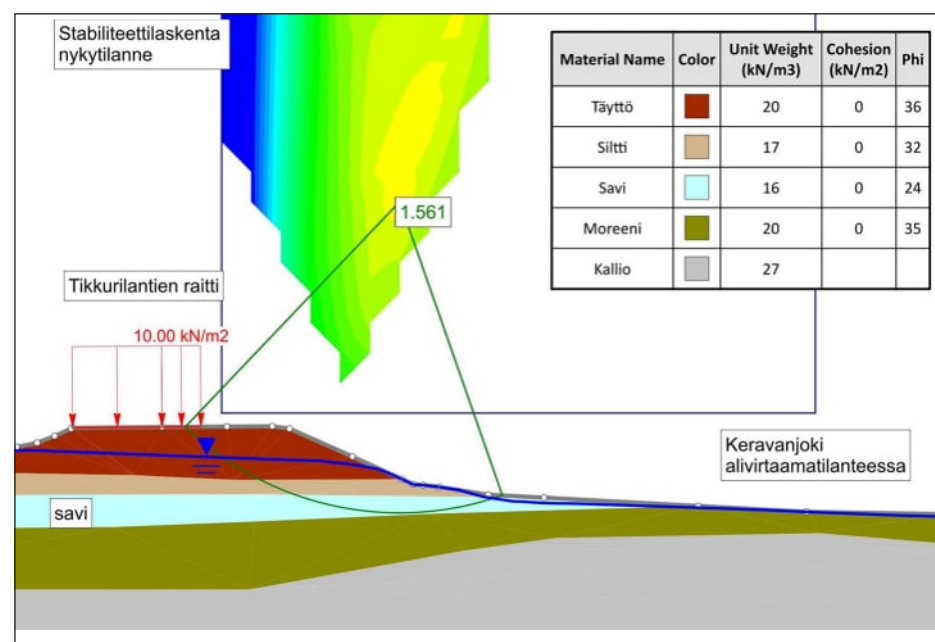
Stabiliteettilaskennan perusteella voidaan todeta, ettei rantaluiskan stabiliteetti ole nykyisellään riittävällä tasolla ( $F \sim 1,50$ ). Jotta stabiliteetti saadaan pohjarakennusohjeiden ja normien mukaiselle tasolle ( $F \geq 1,80$ ), tulee rantaluiskan juureen tehdä minimissään 3,0 m leveä täyttö, joka ulottuu vähintään tasolle +15,50. Minimikokoa laajempaan toteutettu täyttö parantaa luiskan stabiliteettia edelleen. Alla on esitetty ote stabiliteettilaskennasta jokiuoman pohjoisrannalta nykytilanteesta ja täytön jälkeen.

Kuva 20. Nykytilanteen stabiilitilaskenta jokiuoman pohjoisrannan vaarallisimman poikkileikkauksen (pl 217) kohdalta.

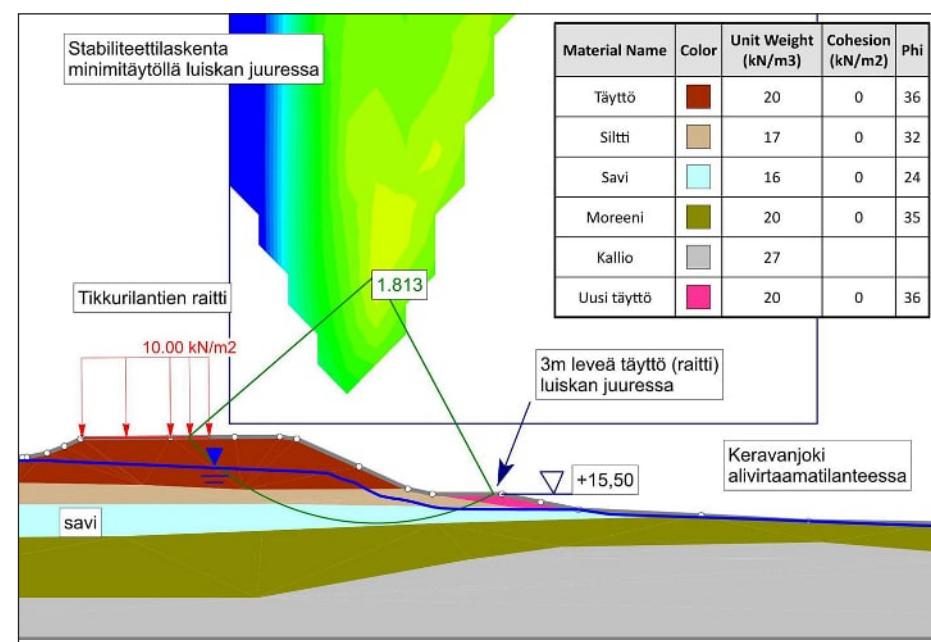
Kuva 21. Täyttötilanteen (vähimmäistäyttö) stabiileetilaskenta samasta poikkileikkauksesta (pl 217).
