## SISÄILMAN LAATUUN LIITTYVÄT SELVITYKSET

Havukallion päiväkot, Laurantie 4, 01360 Vantaa

Kohdekäynnit pvm. 29.08., 03.09., 10.09. ja 17.09.2019

Lausunnon pvm. 24.06.2020

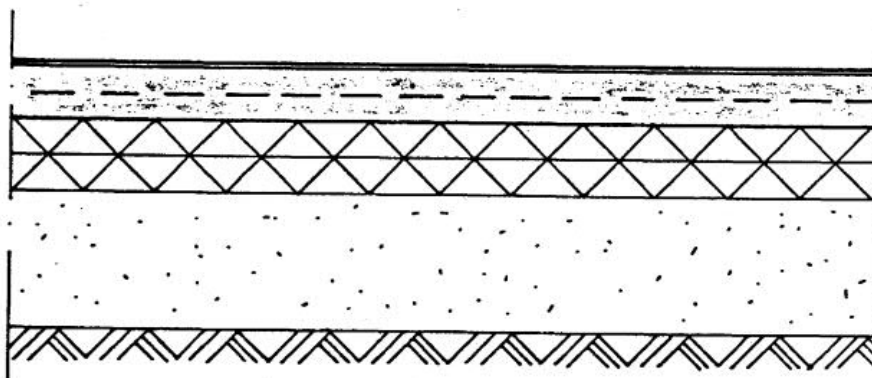
Suunnitelmien mukainen toteutustapa alla AP1:

- PINTAMATERIAALI HUONESELITYKSEN MUKAAN
- TERÄSBETONILAATTA 80 mm
- VAAHTOMUOVIERISTYSLEVY ESIM. STYROX N TAI VAST. 100 mm
- ROUTIMATON SORA  $\geq 200$  mm

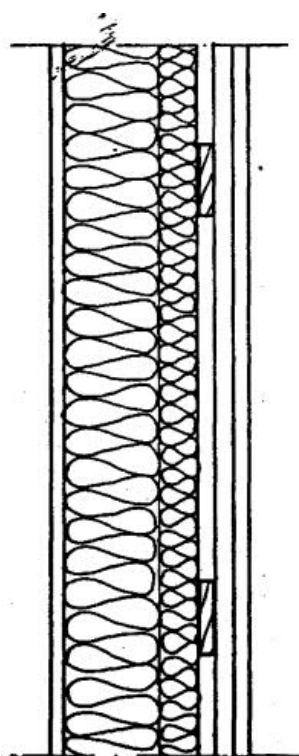
Ulkoseinä 1

- LOMALAUTA  $\varnothing 120 \times 22 + \varnothing 100 \times 22$
- $\varnothing 22 \times 100$  k 600 + MUOVIVÄLIKKEET k 600
- TUULENSUOJALEVY MIN. VILLA RYHMÄ 01,037 50 mm
- $\varnothing 125 \times 50$  k 600 + MINERAALIVILLA RYHMÄ 01,045 125 mm
- MUOVITIIVISTYSPAPERI
- KIPSILEVY 13 mm
- PINTAMATERIAALI HUONESELITYKSEN MUKAAN

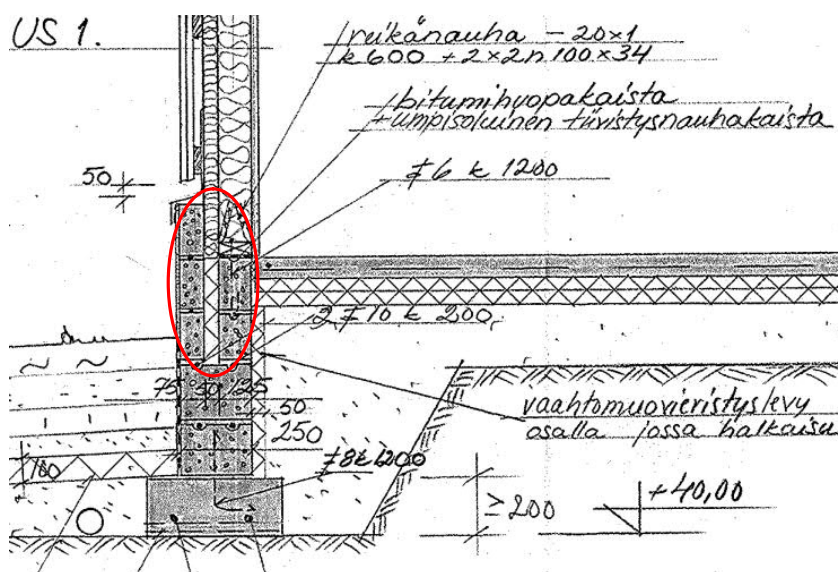
Alla ympyröidyssä kohdassa sokkelihalkaisun eps-eriste suunnitelmissa alajuoksun alapintaan asti. Toteutettu ylemmäs, joka on kosteusteknisesti parempi ratkaisu

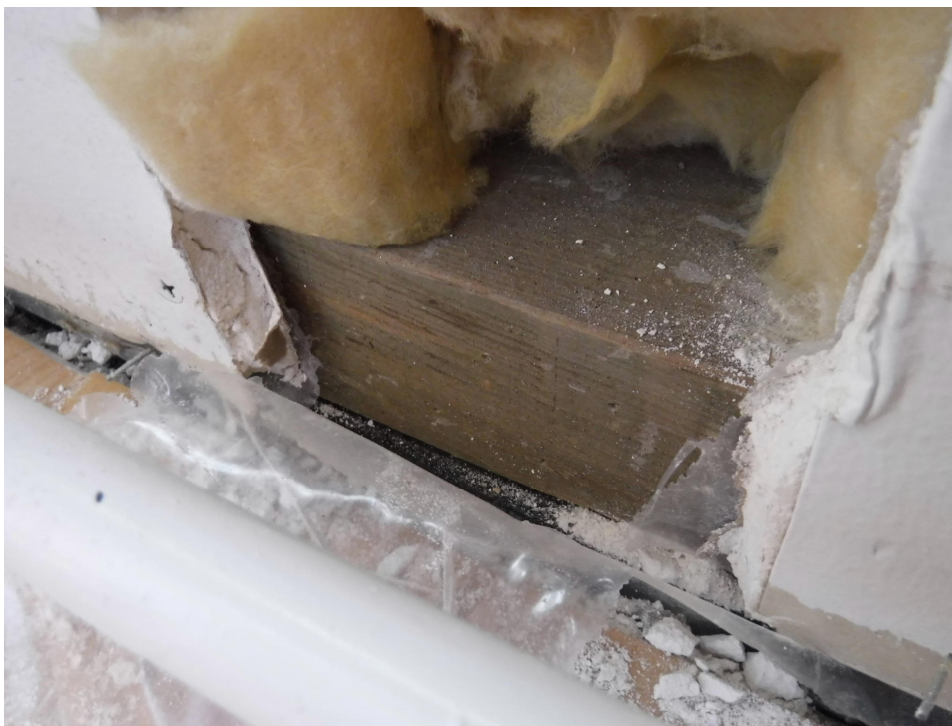
Ulkoseinä avaus 1, leikkihalli 13. Alajuoksu tehty kyllästetystä puusta, alajuoksun alla on bitumihuopakaista

Materiaalinäytteessä ei poikkeavaa kasvustoa (MV arvo alle 150)

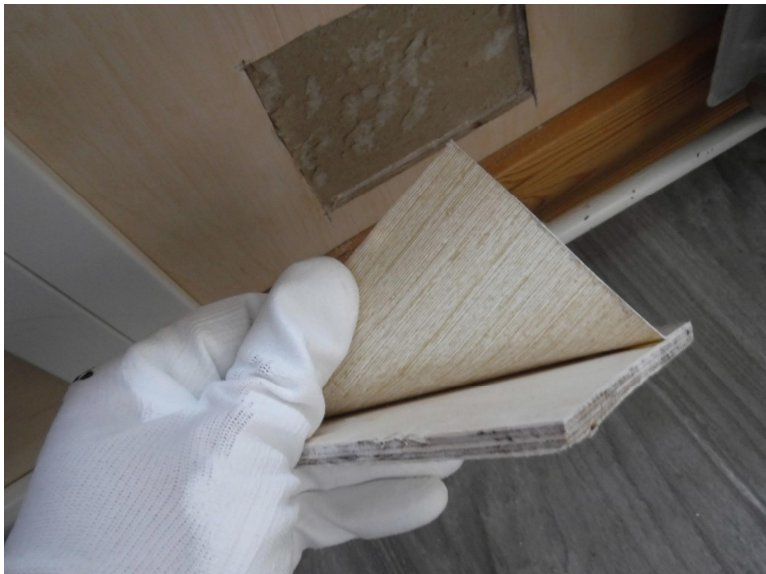
Ulkoseinä, avaus 2 ryhmähuone 23. Rakenne muutoin sama kuin avauksessa 1, mutta sisäverhouslevyn päällä n vaneri ja muovitapetti. Tapetin liimassa ei viitteitä vaurioon tms.

Materiaalinäytteessä ei poikkeavaa kasvustoa (MV arvo alle 150)

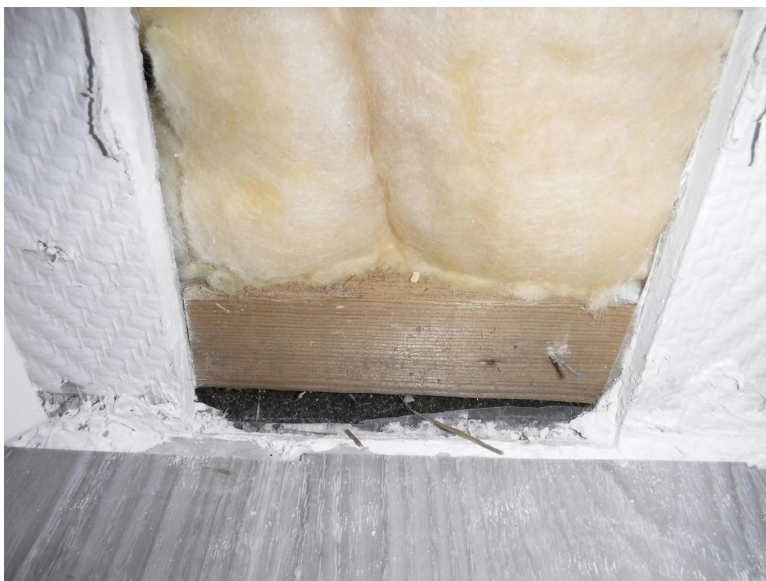
Ulkoseinän rakenneavaus 3, pienryhmä 53. Rakenne muutoin sama kuin avauksessa 1, mutta sisäverhouslevyn päällä on lasikuitutapetti. Avauksen yhteydessä huomattiin kip-

silevyruuveissa ruostetta (saattaa johtua myös kylmästä tai asennusvaiheessa märkänä olleesta alaohjauspuusta (kyllästetty puu). Ei merkkejä ylimääräisestä kosteudesta. Materiaalinäytteessä ei poikkeavaa kasvustoa (MV arvo alle 150) ja suoraviljelyssä niukasti mikrobeja. Laboratorion tulkinta "ei mikrobikasvustoa"

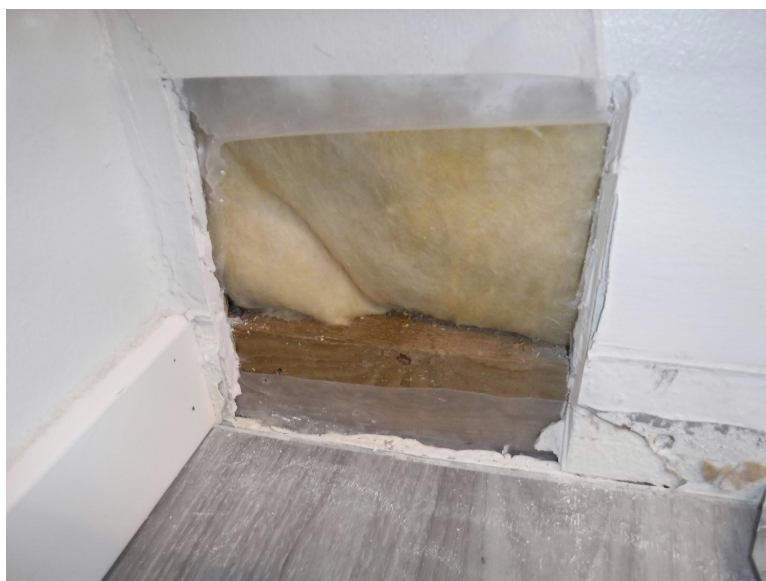
Ulkoseinä avaus 4, lepo- ja leikkihuone 40. Alajuoksu tehty kyllästetystä puusta, alajuoksun alla on bitumihuopakaista. Seinärakenne on tiivistyskorjattu. Merkkiainekokeessa ei todettu ilmavuotoja seinän eristetilasta

Materiaalinäytteessä ei poikkeavaa kasvustoa (MV arvo alle 150) ja suoraviljelyssä niukasti mikrobeja. Laboratorion tulkinta "ei mikrobikasvustoa"

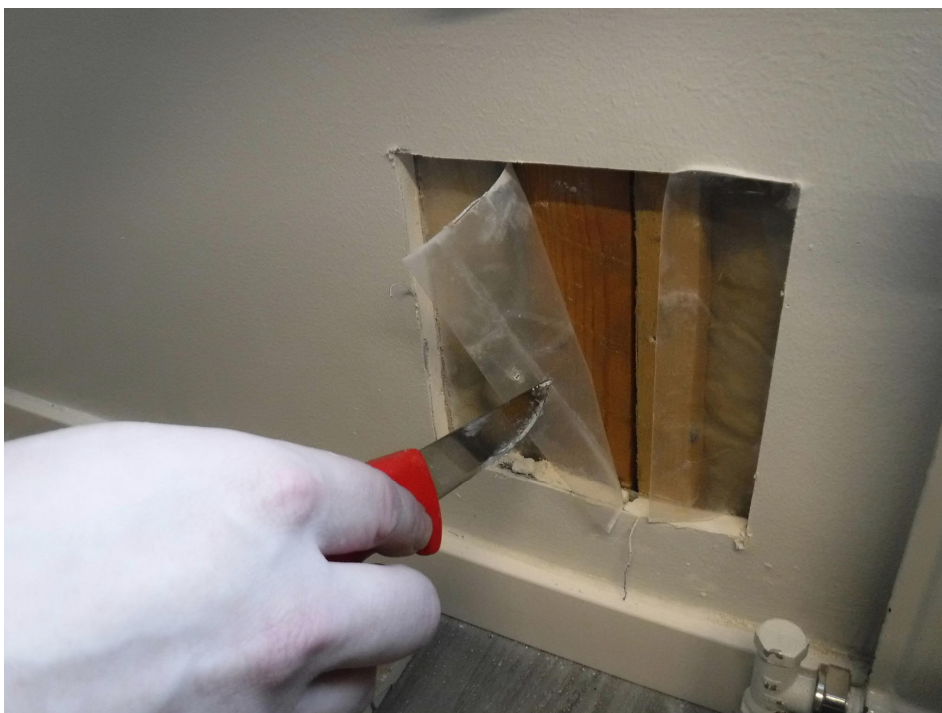
Ulkoseinän rakenneavaus 5, lepo- ja leikkihuone 40. Ikkunakarmin tukipuissa ei merkkejä kosteudesta

Materiaalinäytteessä ei poikkeavaa kasvustoa (MV arvo alle 150) ja suoraviljelyssä niukasti mikrobeja. Laboratorion tulkinta "ei mikrobikasvustoa"

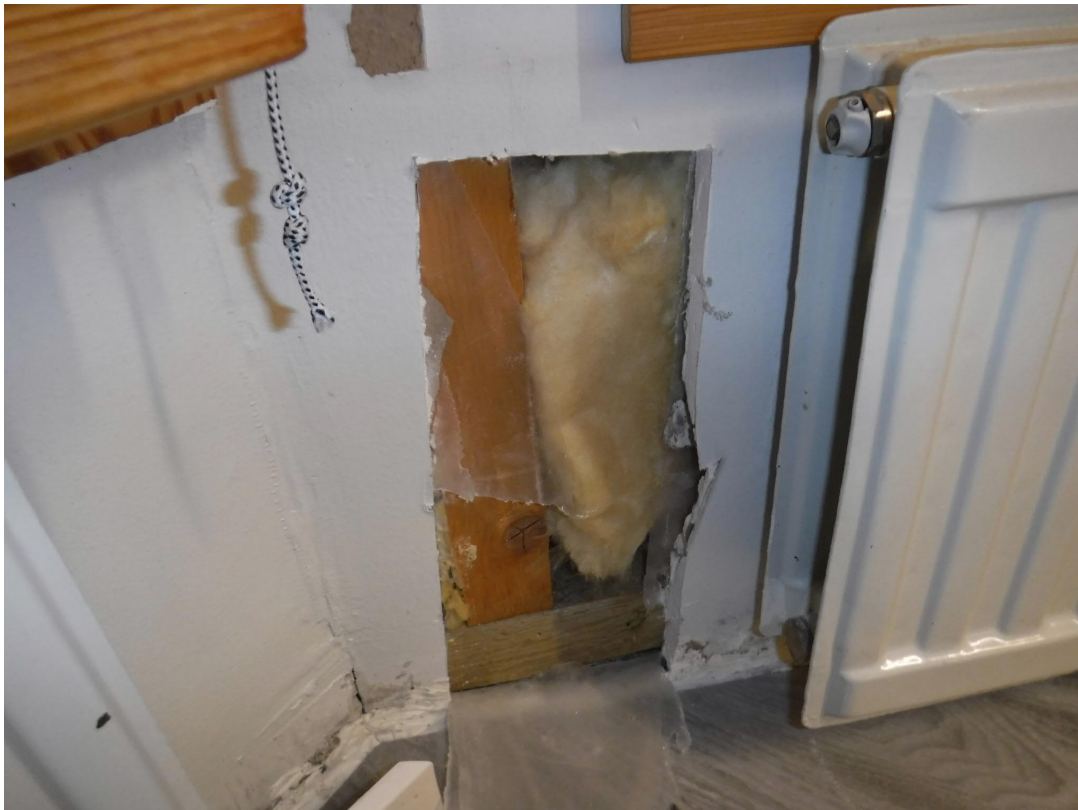
Ulkoseinä avaus 6 ja 7, lepo- ja leikkihuone 24. Alajuoksu tehty kyllästetystä puusta, alajuoksun alla on bitumihuopakaista. Ikkunakarmin tukipuissa ei viitteitä kosteudesta

Materiaalinäytteessä ei poikkeavaa kasvustoa (MV arvo alle 150)

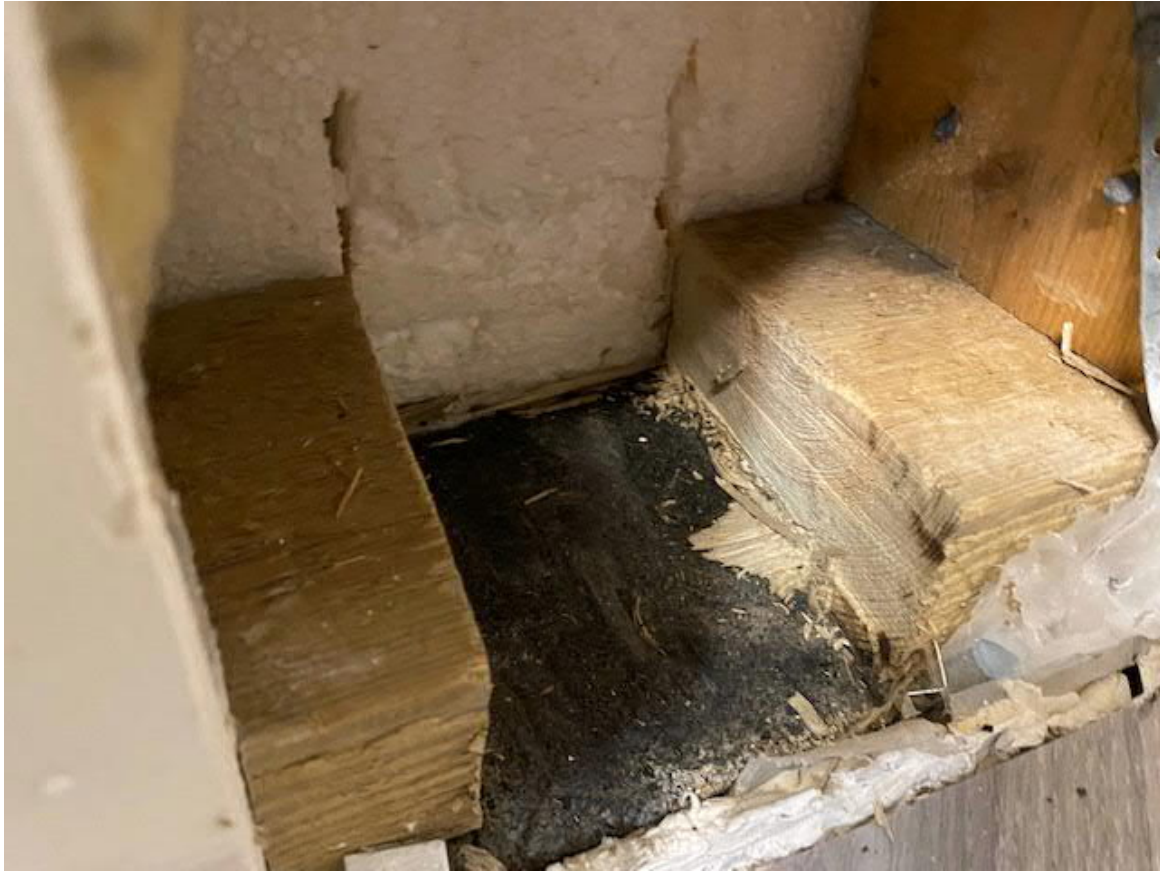
Ulkoseinä avaus 8, kotikeittiö 18. Alajuoksu tehty kyllästetystä puusta, alajuoksun alla on bitumihuopakaista. Ei kohonneita kosteuksia puussa piikkimittarilla, ei kohonneita kosteuksia huopakaistan alla pintakosteuden tunnistimella, ei poikkeavia hajuja

Materiaalinäytteissä ei selkeästi poikkeavaa kasvustoa, mutta lajiston perusteella materiaalit ovat voineet altistua kohonneelle kosteudelle

Kotileikkihuoneessa (tila 18) on ulkopuolella sammalta asfalttipinnalla, mutta asfaltin pinnasta on noin 80 cm lattiantasoon / alajuoksupuuhun. Korkean sokkelirakenteen vuoksi ulkopuolinen kosteus ei ole aiheuttanut merkittäviä vaurioita seinärakenteeseen, mutta suosittelemme silti korjaamaan seinän alaosan sisäkautta seinän materiaalinäytteissä esiintyneen lajiston vuoksi. Mikrobikasvusto voi olla aiheutunut esimerkiksi lumisina talvina nurkkaan kerääntyneen lumen sulamisen aiheuttamana.

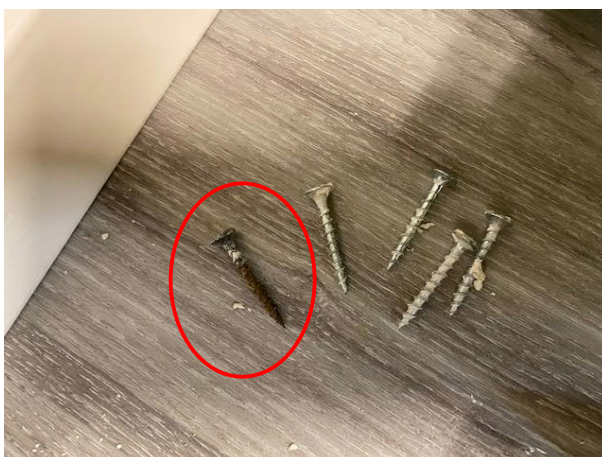
Alajuoksupuuhun kiinnitetty tavallinen kipsilevyruuvi ruosteessa, rankaan kiinnitetyt ruuvit eivät ole ruosteessa (seinän alaosassa). Sisätiloihin tarkoitettu kipsilevyruuvi on ruostunut jo asennusvaiheessa alajuoksupuun ollessa märkä kyllästyksen takia.

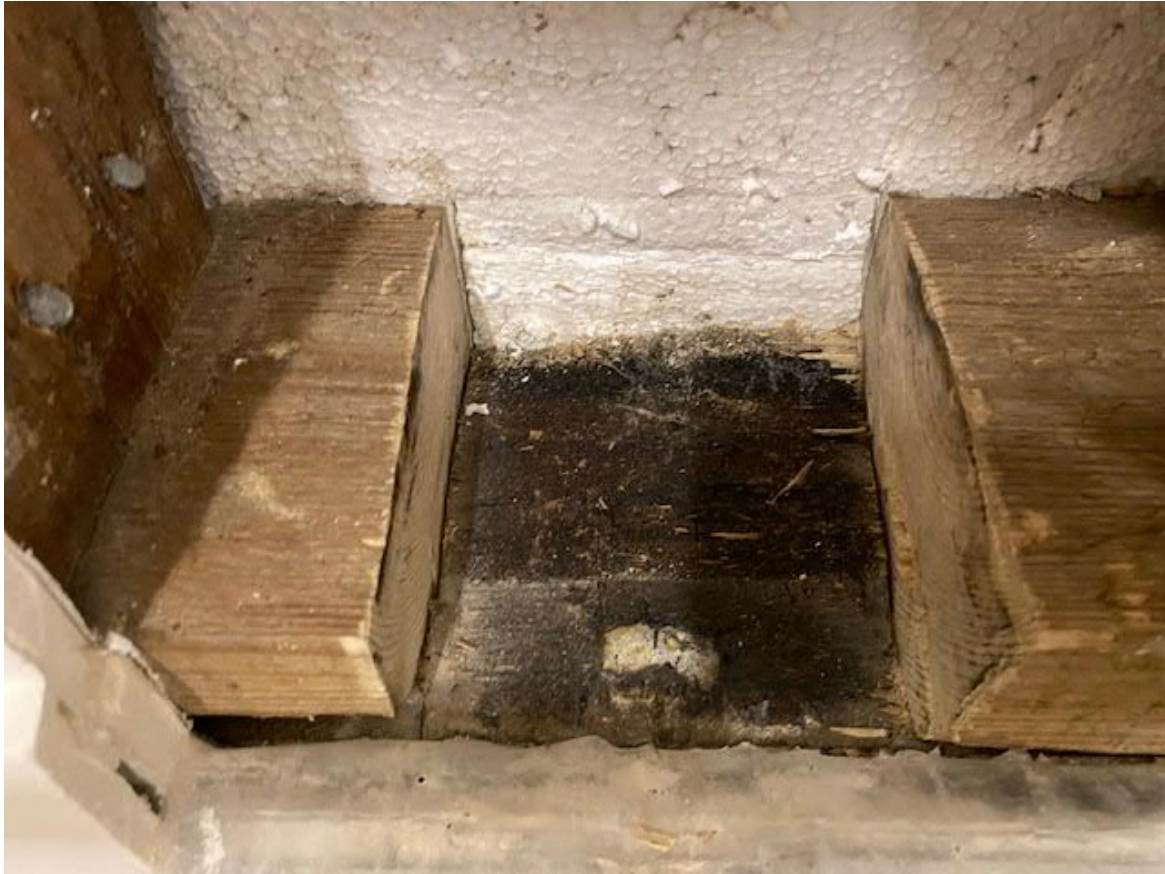
Ulkoseinä avaus 9, ryhmähuone 32. Alajuoksu tehty kyllästetystä puusta, alajuoksun alla on bitumihuopakaista. Ei kohonneita kosteuksia puussa piikkimittarilla, ei kohonneita kosteuksia huopakaistan alla pintakosteuden tunnistimella, ei poikkeavia hajuja.

Materiaalinäytteissä runsasta kasvustoa. Enimmäkseen tavanomaista lajia penicillium spp, mutta myös kosteusvaurioindikaattorilajeja. Kapillaarikatkona toimivan huovan alapuolisessa villassa myös poikkeavaksi tulkittavia lajeja merkittävässä määrin. Kyseinen villaeriste on heikosti tuulettuva huovan alla ja sen kautta ei ole merkittävää ilmayhteyttä sisätiloihin.

Huoneen 32 syöksytorven alueella on vaurioita, jotka vaativat korjauksia. Vauriot ovat syntyneet aikoinaan vuotaneen syöksytorven takia.

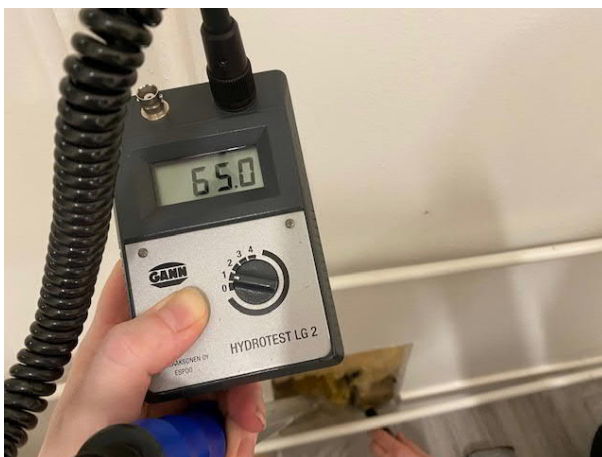
Ei kohonneita kosteuksia huopakaistan alla pintakosteudentunnistimella

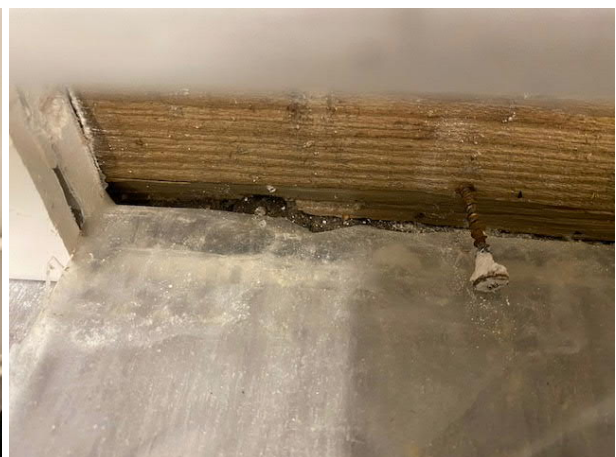
Alajuoksuun kiinnitetty ruuvi ruosteessa, johtuu kyllästyksestä. Seinä tiivistyskorjattu sisäverhouslevyn sisäpinnasta saakka. Ei todettu ilmavuotoja merkkikaasulla.

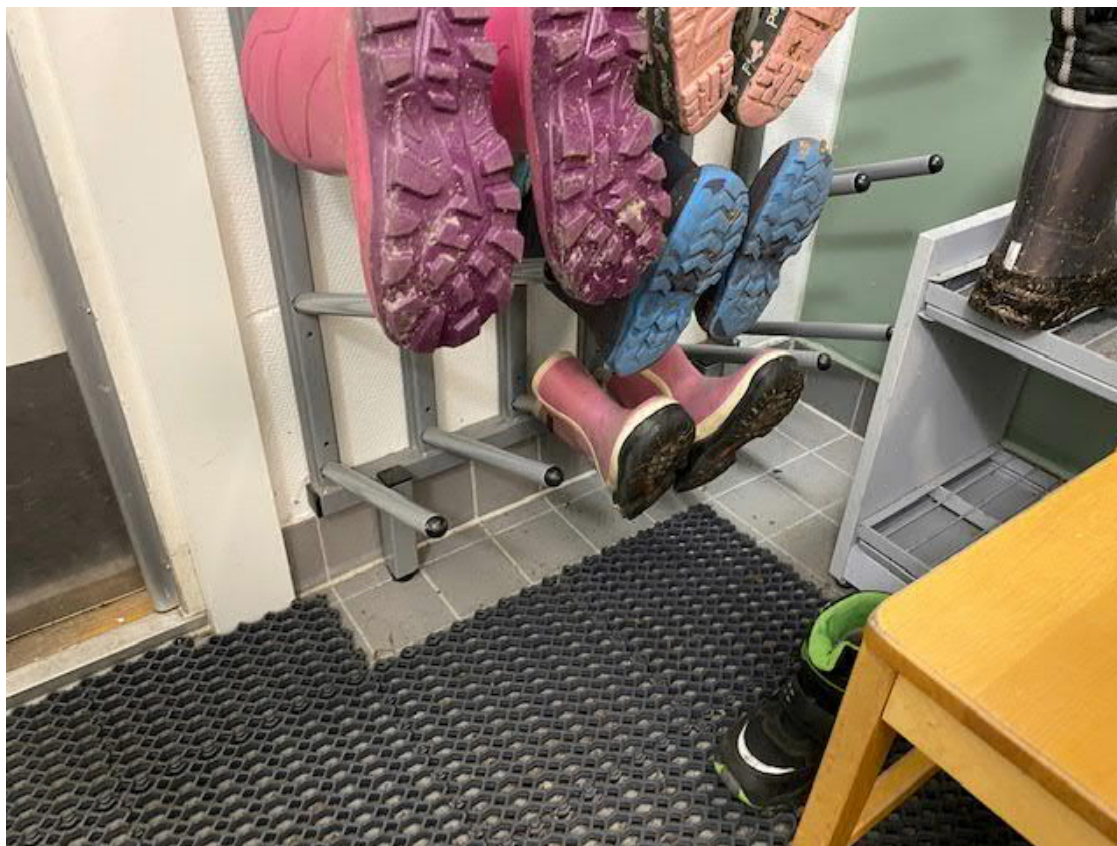
Ulkoseinä avaus 10, tuulikaappi 01. Avaus tehtiin ulkokautta varaston 57 seinään, jottei rikottu sisäpuolista tiivistyskorjattua seinää. Lattialaatoituksessa on seinäylösnosto noin 10 cm, jota ei myöskään haluttu rikkoa. Ei kohonneita kosteuksia pintakosteuden tunnistimella, ei poikkeavia hajuja tuulikaapissa. Tuulikaapissa on aistittavissa kuravaatteista johtuvaa hajua. Tuulikaapin ja käytävän välinen ovi on aina auki (solmittu ohuella köydellä). Kyseinen ovi tulisi olla mahdollisimman paljon kiinni (tuulikaappi verrattavissa muihin ns. likaisiin tiloihin).

Materiaalinäytteessä runsasta kasvustoa. Alajuoksun yläpuolisessa villassa esiintyi myös poikkeavaksi tulkittavia lajeja merkittävässä määrin. Villaeriste pääsee kontaminoitumaan varaston 57 ilman kanssa. Muista seinän alaosien materiaaleista ei päästy ottamaan näytteitä ilman rakenteiden rikkomista.

Tuulikaapin 01 vauriot korjaantuvat varaston 57 purkutöiden yhteydessä. Suosittelemme uusimaan tuulikaapin seinän alaosan materiaalit ulkokautta tiivistyskorjattuun sisäverhouslevyyn saakka.

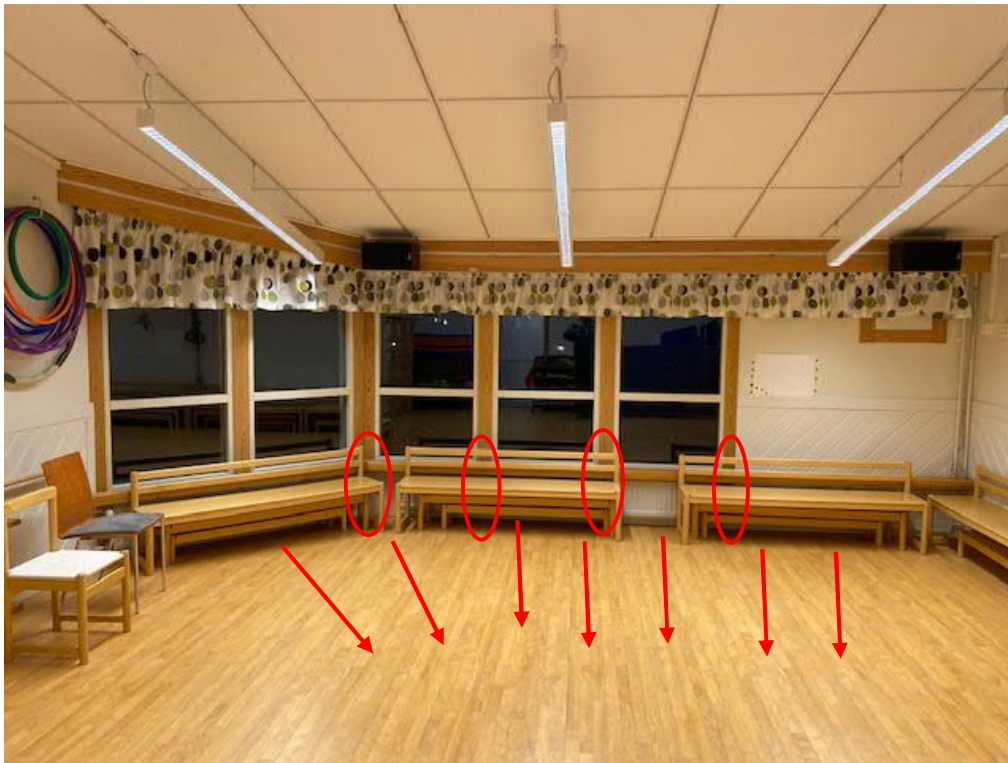
Korjaamattomilla alueilla seinissä useita säännöllisiä merkittäviä vuotokohtia. Yläpuolinen esimerkkikuva merkkikaasun leviämisestä leikkihallista 13.

Suositlemme tiivistyskorjaamaan koko rakennuksen samoilla menetelmillä ja samojen tekijöiden toimesta, kuin osakorjausalueella on tehty. Nykytilanteessa tiivistyskorjauksella ei saavuteta käytännössä juurikaan parannusta kohteen sisäilman epäpuhtauksien kokonaistilanteeseen. Ulkoseinärakenteiden lävitse ei saisi kulkeutua merkittävästi vuotoilmaa, vaikkei rakenteissa olisi todettu vaurioita. Ilmavuotojen mukana kulkeutuu eristetilän läpi aina epäpuhtauksia.

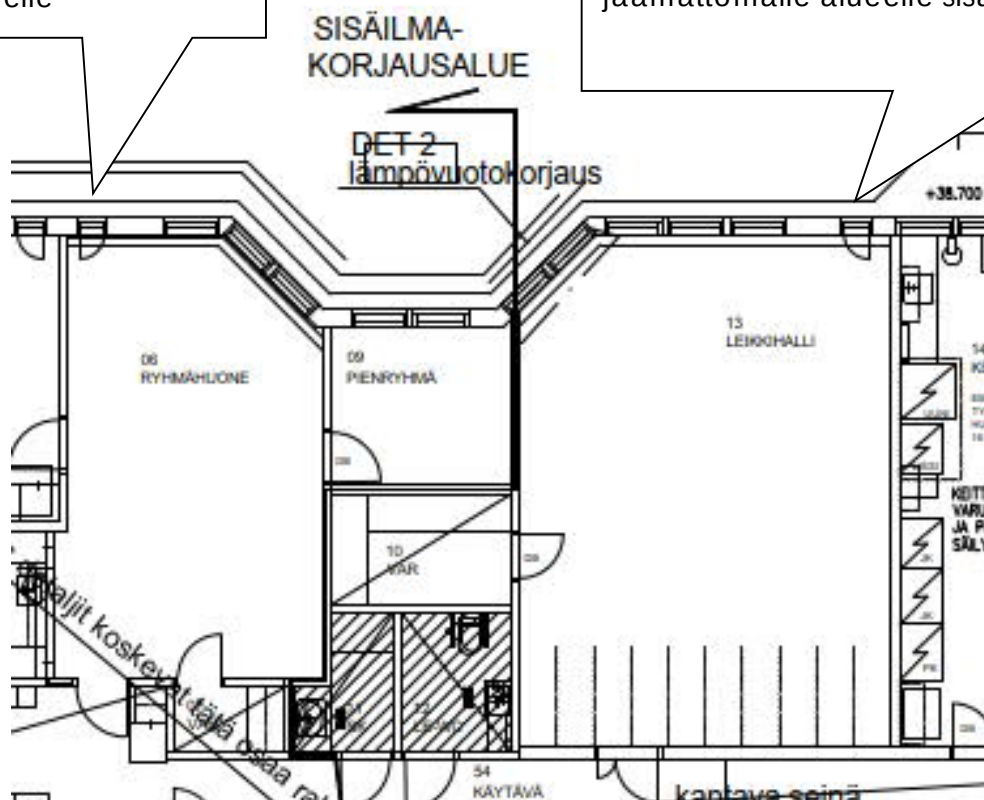
Merkkikaasua laskettiin korjatulle alueelle

Korjatulle alueelle laskettua merkkikaasua levisi merkittävästi korjaamattomalle alueelle sisätiloihin

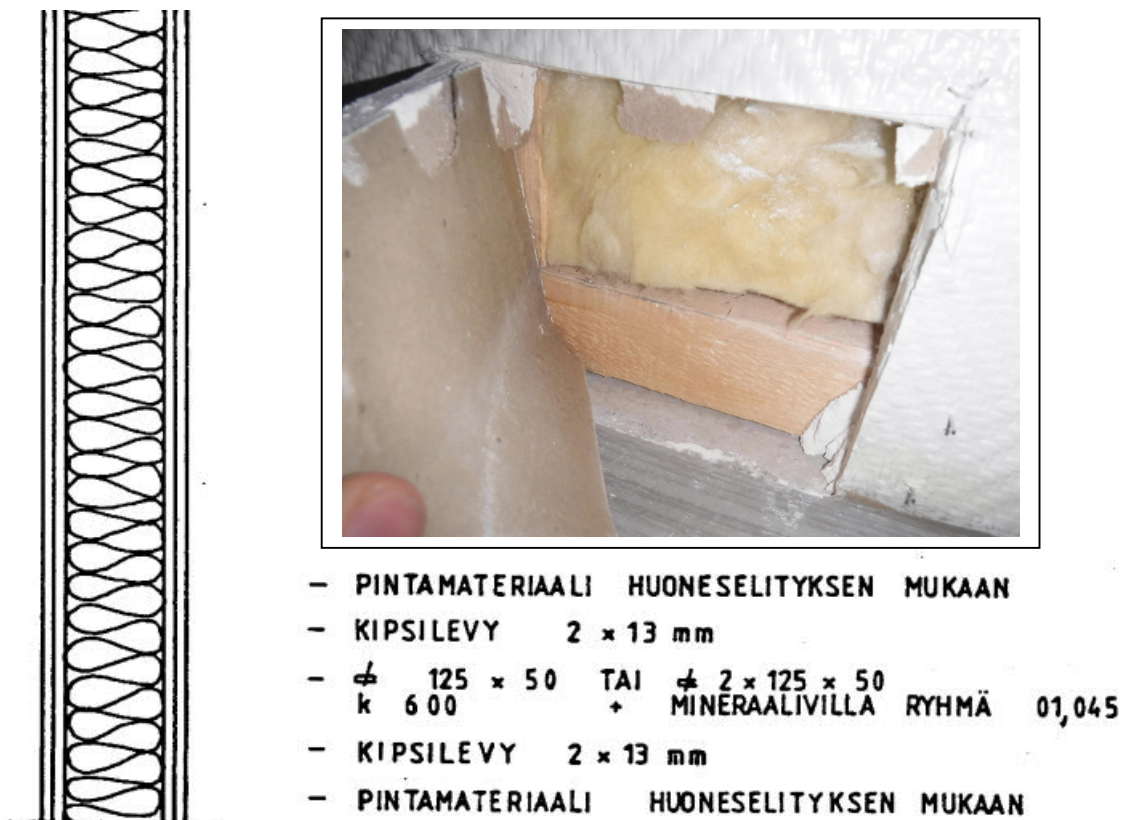
Huoneiden 17 ja 19 välinen seinä on toteutettu suunnitelmien mukaan. Avauksen yhteydessä ei aistittu poikkeavia hajuja, eikä todettu merkkejä ylimääräisestä kosteudesta.

Materiaalinäytteessä ei poikkeavaa kasvustoa (MV arvo alle 150)

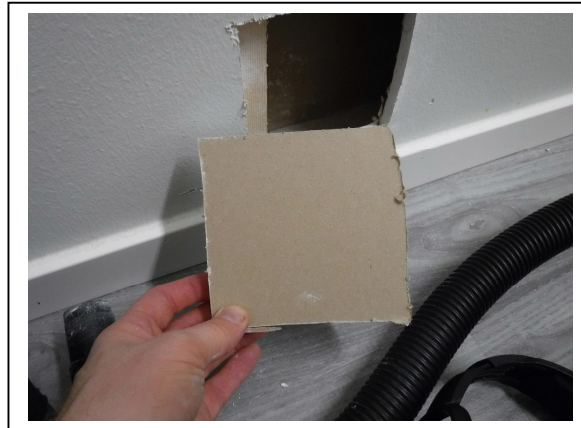
- PINTAMATERIAALI HUONESELITYKSEN MUKAAN
- KIPSILEVY 13 mm
- $\phi$  75 x 50 k 600
- KIPSILEVY 13 mm
- PINTAMATERIAALI HUONESELITYKSEN MUKAAN

Huoneiden 38 ja 39 välinen seinä on toteutettu suunnitelmien mukaan. Avauksen yhteydessä ei aistittu poikkeavia hajuja, eikä todettu merkkejä ylimääräisestä kosteudesta.

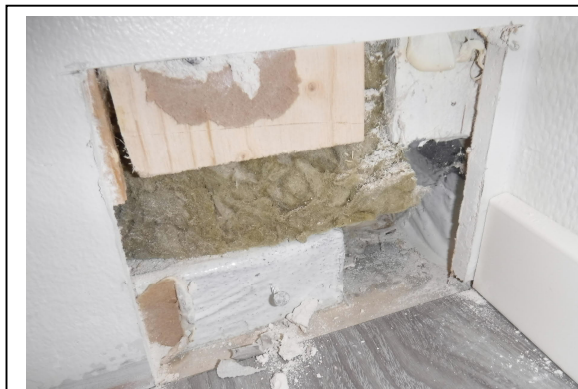
- PINTAMATERIAALI HUONESELITYKSEN MUKAAN
- KIPSILEVY 13 mm
- $\phi$  75 x 50 k 600  
MINERAALIVILLA RYHMÄ 01,045
- KIPSILEVY 13 mm
- PINTAMATERIAALI HUONESELITYKSEN MUKAAN

Huoneiden 03 ja 01 välinen seinä on toteutettu suunnitelmien mukaan. Avauksen yhteydessä ei aistittu poikkeavia hajuja, eikä todettu merkkejä ylimääräisestä kosteudesta. Seinärakenne on avattu tiivistyskorjauksen yhteydessä, jotta ulkoseinä on päästy tiivistämään. Mineraalivilla on samalla ilmeisesti vaihdettu (vuorivilla, muualla lasivilla).

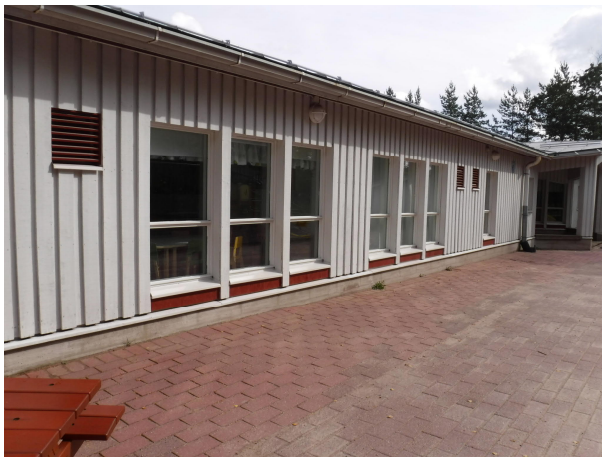
Sokkelin korkeus pienellä alueella alhainen

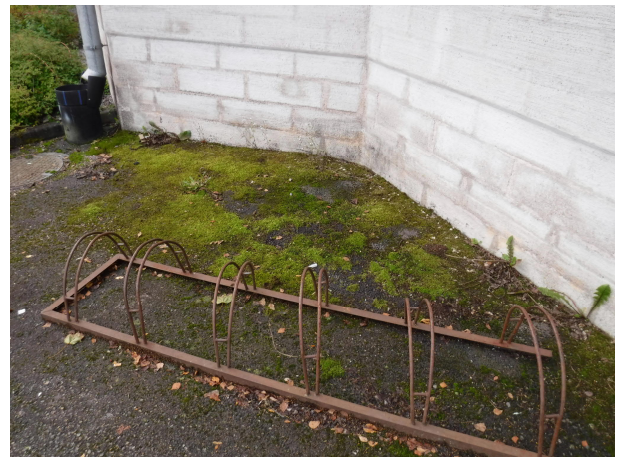
Varjoisilla alueilla sammalta

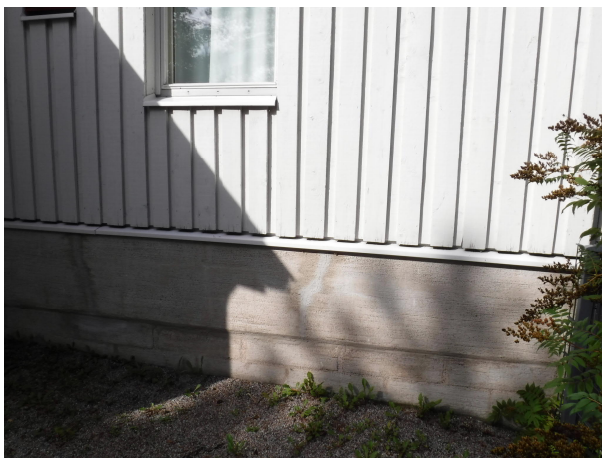
Sokkelin korkeus pääasiassa riittävä. Seinien alaosissa ei todettu vaurioita. Yläpihan puolella seinän alaosissa todettiin mikrobikasvustoa, joka johtuu alaohjauspuun sijainnista suhteessa maanpintaan.

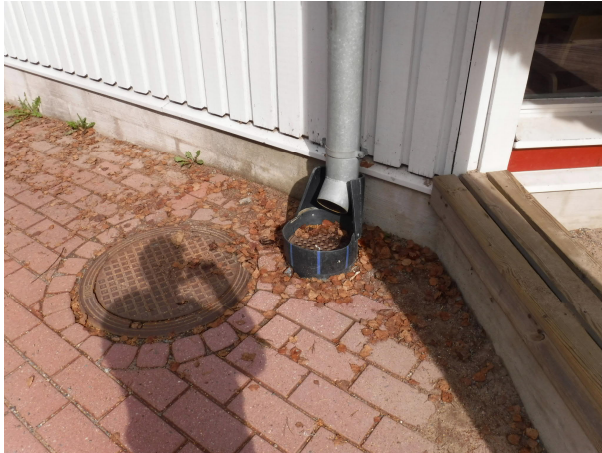
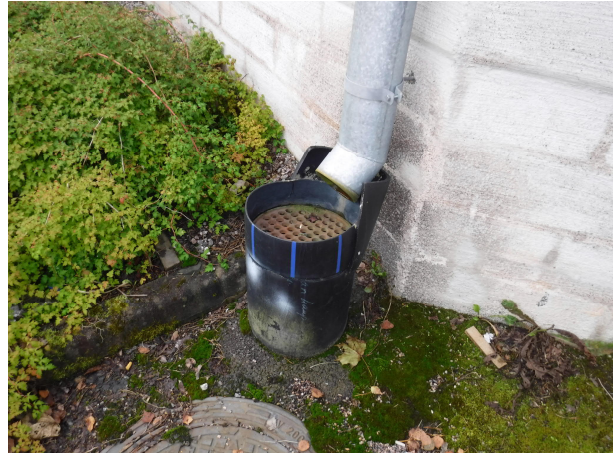
Rännikaivoissa oli monin paikoin lehtiä, mutta tukoksia ei ollut nähtävissä. Kaivot tulisi puhdistaa säännöllisesti normaalina huoltotoimenpiteenä. Kaivojen vieressä myös sammalta, mutta riittävän sokkelikorkeuden vuoksi seinärakenteet eivät ole vaurioituneet

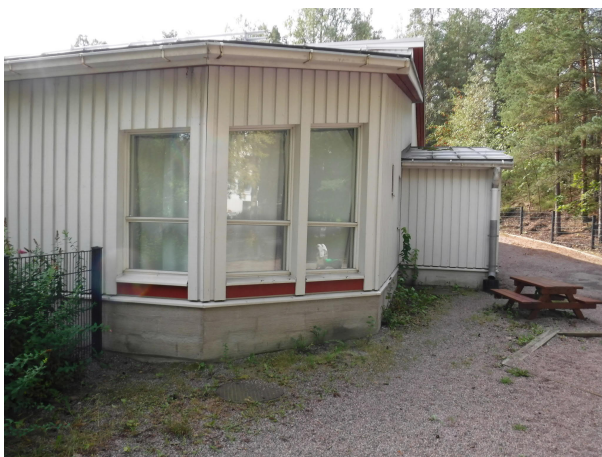
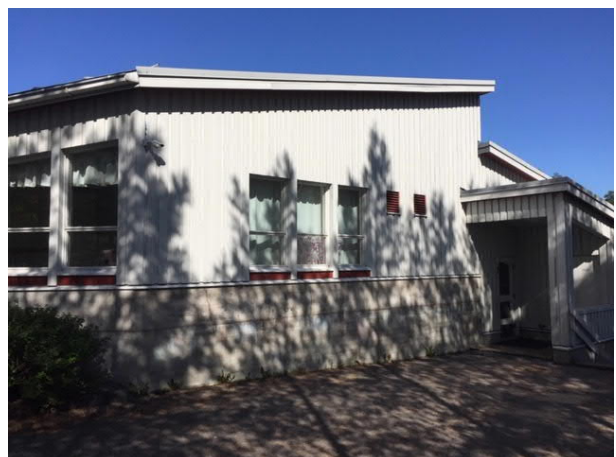
Julkisivu on hyvässä kunnossa. Sokkelikorkeus on hyvä

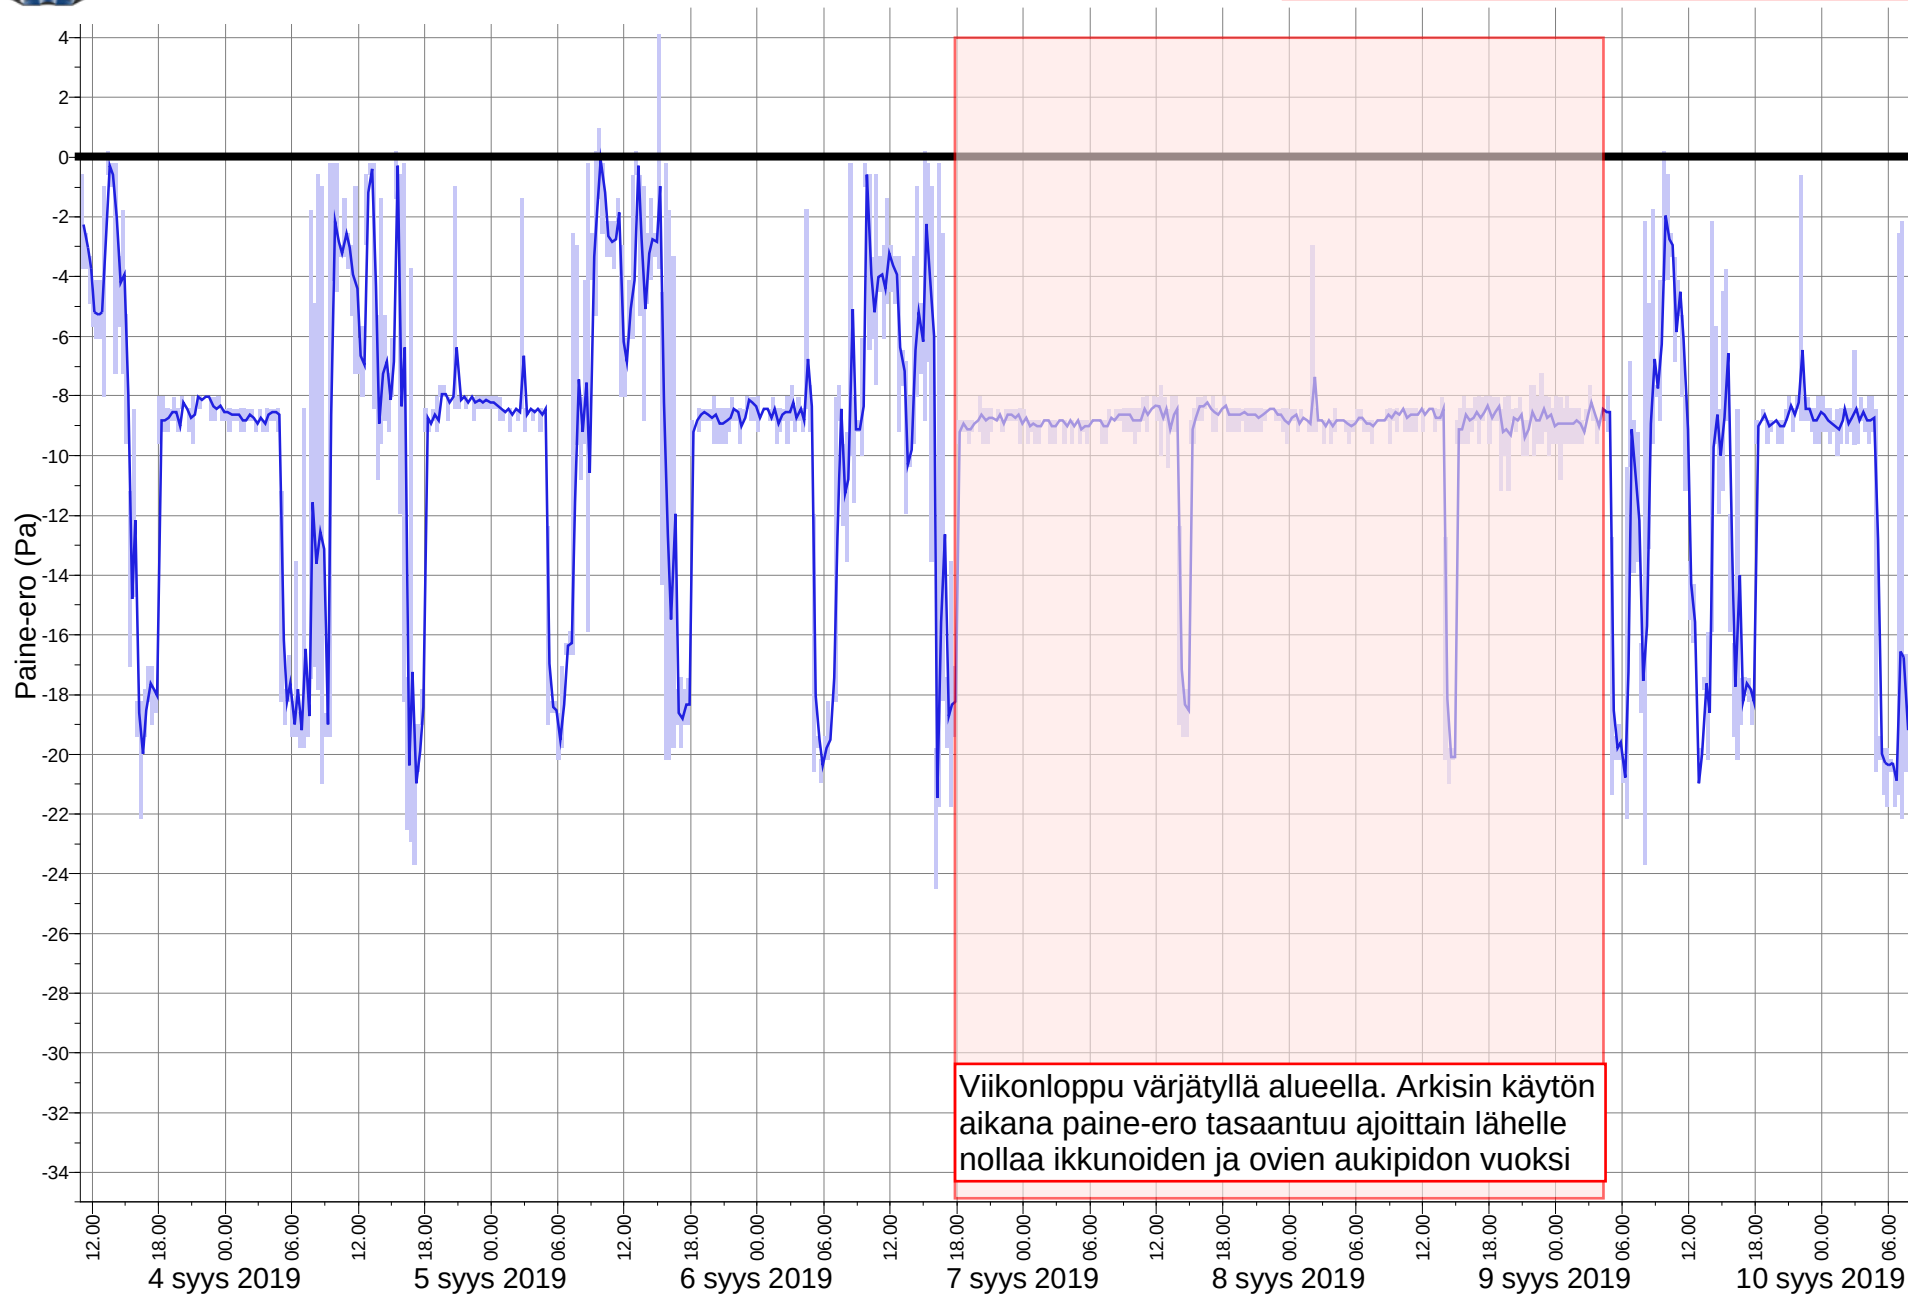
Tila alipaineinen ulkoilmaan nähden käyrän  
ollessa mustan viivan alapuolella

Minimum Reading -24.5 Pa

Maximum Reading 4.1 Pa

Average Reading -9.6 Pa

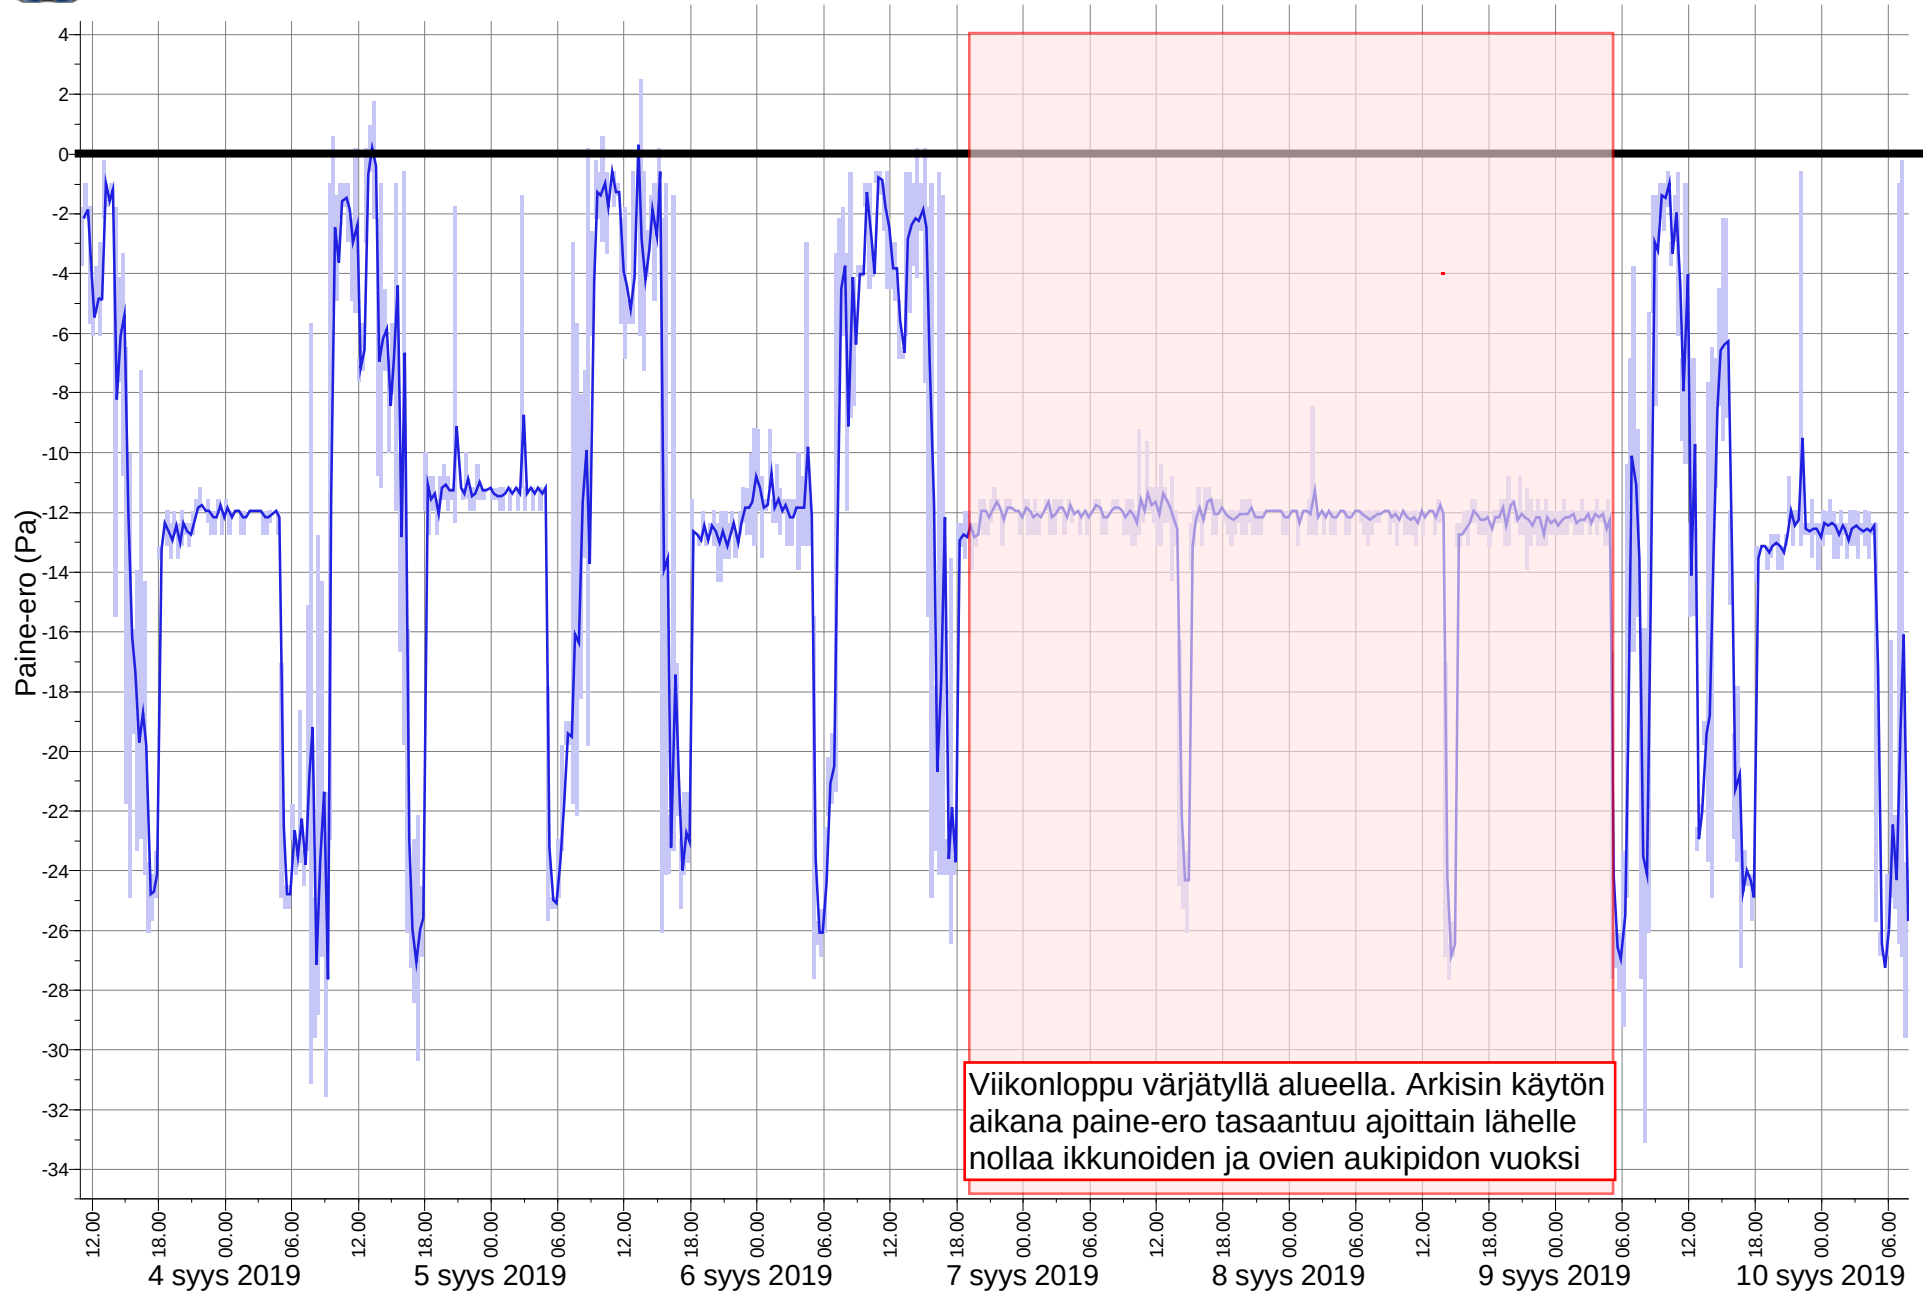
Viikonloppu värjättyllä alueella. Arkisin käytön  
aikana paine-ero tasaantuu ajoittain lähelle  
nollaa ikkunoiden ja ovien aukipidon vuoksi
