## SISÄILMAN LAATUUN LIITTYVÄT SELVITYKSET

Havukallion päiväkot, Laurantie 4, 01360 Vantaa

Kohdekäynnit pvm. 29.08., 03.09., 10.09. ja 17.09.2019

Lausunnon pvm. 24.06.2020

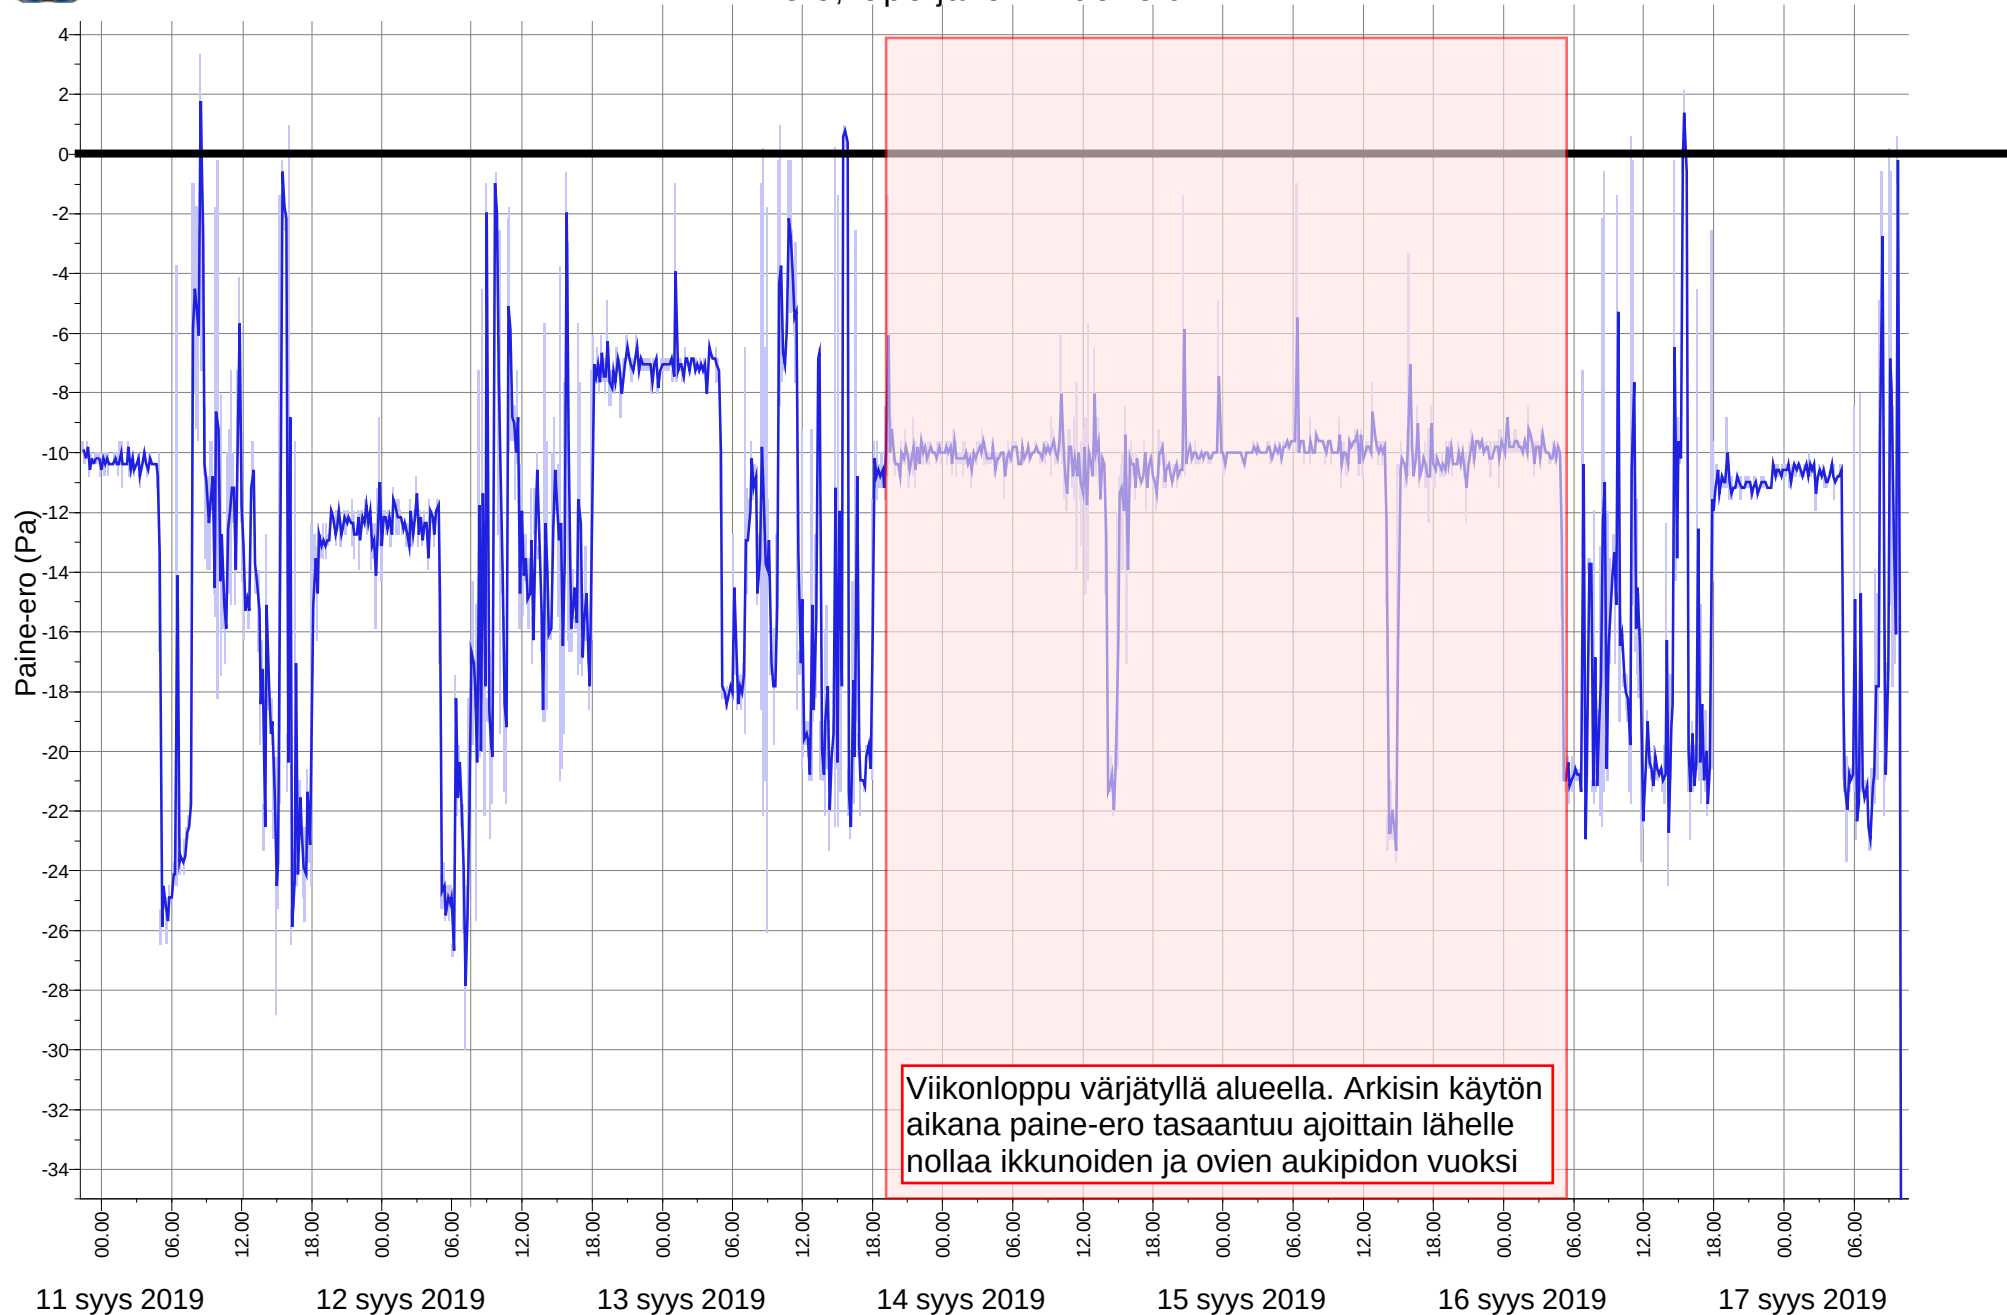
Havukallion pk, alapohjan  
ja sisäilman välinen paine-  
ero, lepo- ja leikkihuone 02

Tila alipaineinen alapohjan täyttöön nähden  
käyrän ollessa mustan viivan alapuolella

Viikonloppu värjättyllä alueella. Arkisin käytön  
aikana paine-ero tasaantuu ajoittain lähelle  
nollaa ikkunoiden ja ovien aukipidon vuoksi

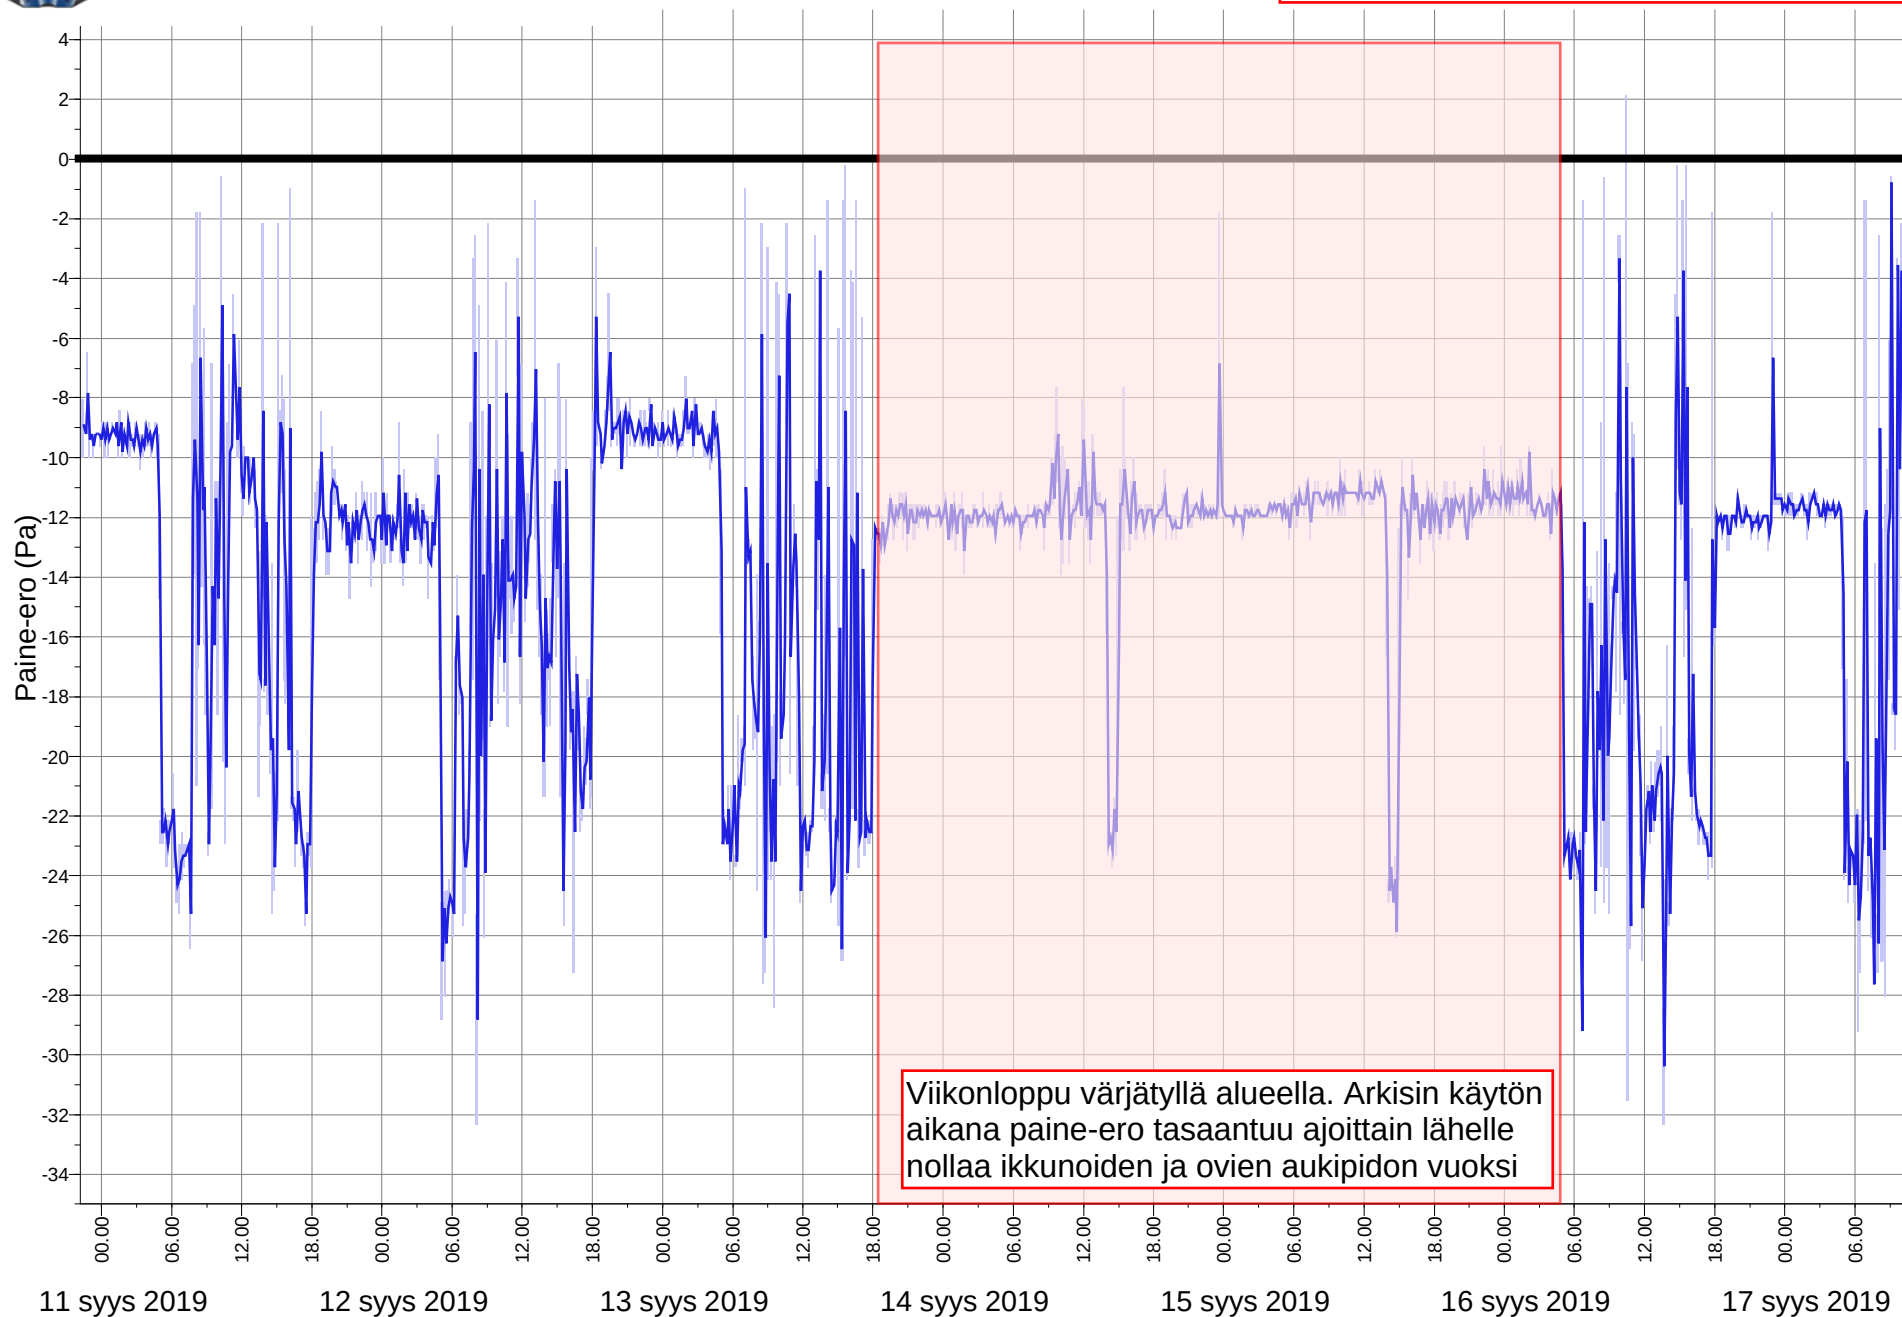
Tila alipaineinen alapohjan täyttöön nähden  
käyrän ollessa mustan viivan alapuolella

Minimum Reading -50.0 Pa

Maximum Reading 2.2 Pa
