# Espoon Pitkäjärven tila

Pitkäjärven vesienhallinnan pilottihankkeen asukastilaisuus

Miina Fagerlund  
Espoon ympäristönsuojelu

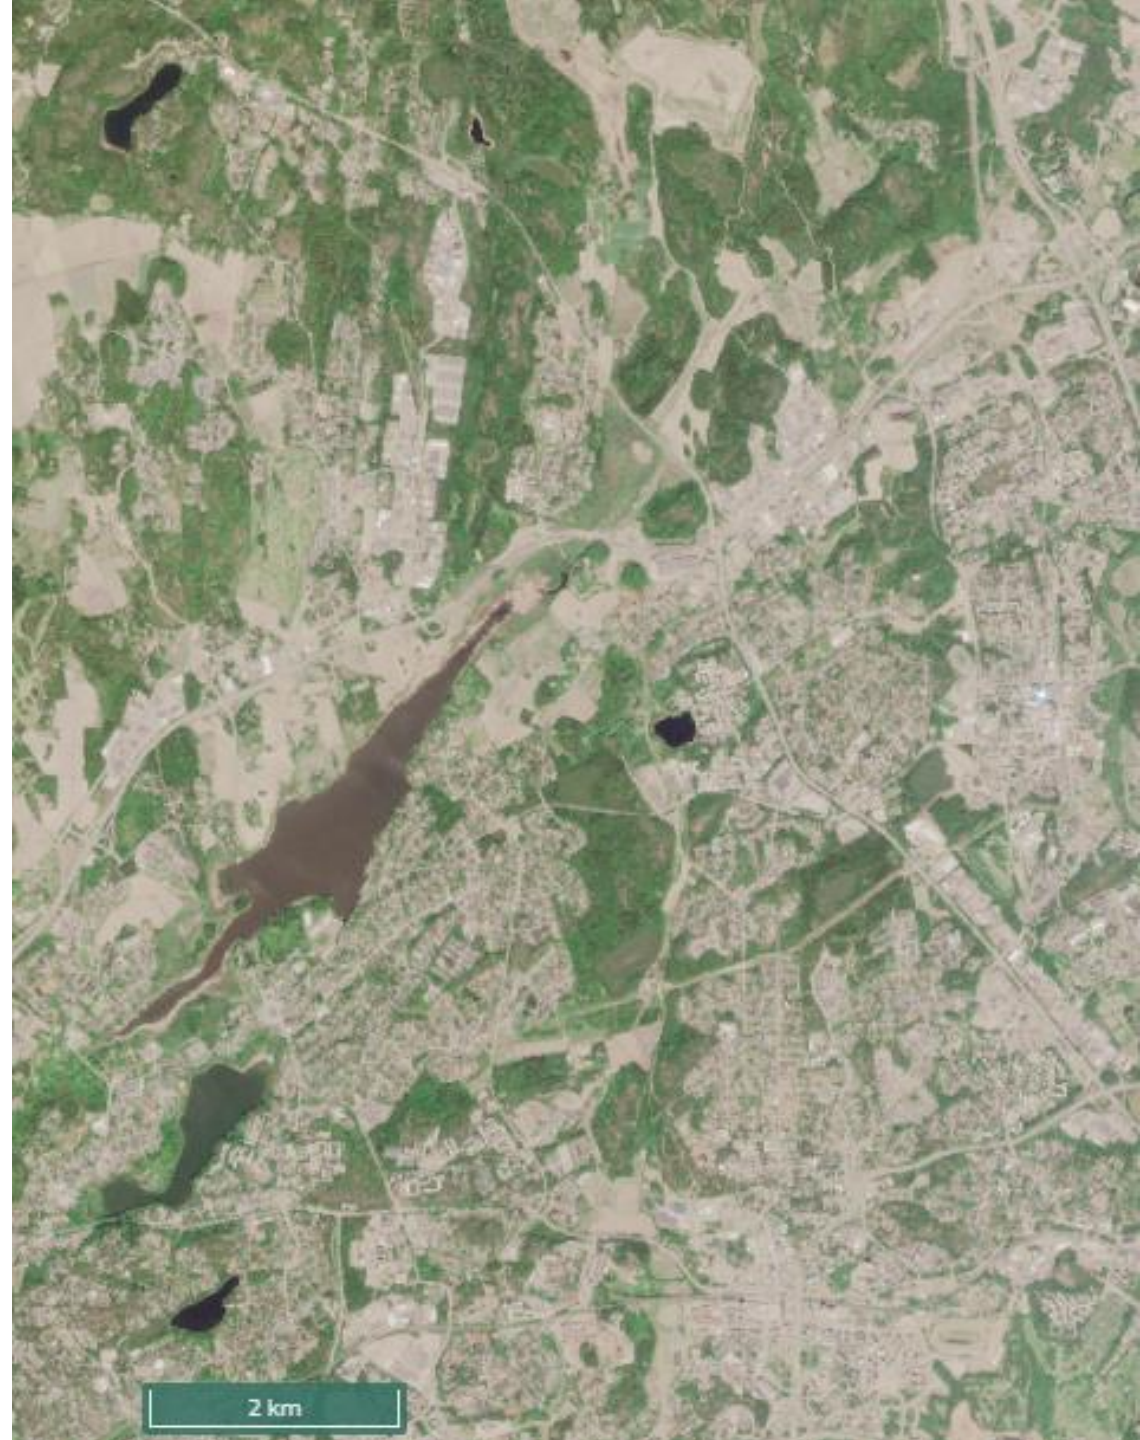
Kuva: SYKE TARKKA -satelliittikuva 22.5.2023

- Tilan parantamiseksi tarvitaan toimenpiteitä erityisesti valuma-alueelta tulevan ravinne- ja kiintoainekuormituksen vähentämiseen

→ Vaikutus näkyy järvellä viiveellä
