KOSTEUS- JA SISÄILMATEKNINEN KUNTOTUTKIMUS

REKOLAN KOULU LAAJENNUSOSA  
REKOLANTIE 67, VANTAA  
22500325-427

## Tiivistelmä

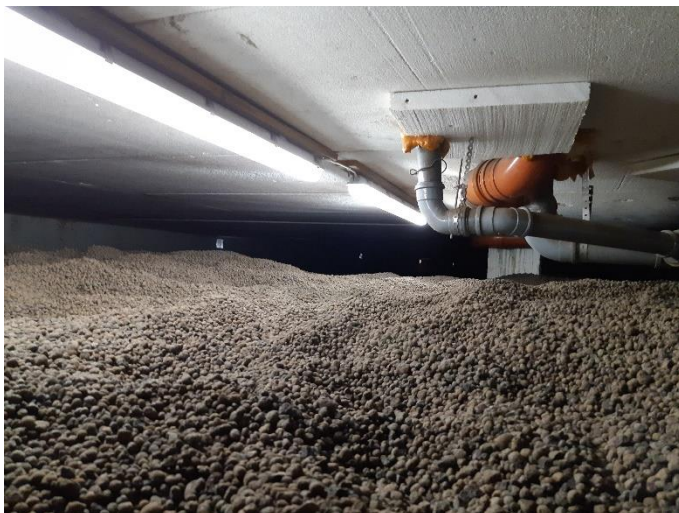
Alapohjan ryömintätila on silmämääräisesti arvioituna siistissä kunnossa, eikä varsinaisia kosteusvaurio merkkejä ollut havaittavissa. Alapohjalaatan alapintaan uretaanilla liimattu EPS levy avattiin kolmesta kohdasta. Kaikissa tutkituissa pisteissä laatan alapinta oli siisti eikä ylimääräistä orgaanista materiaalia havaittu. Samoissa kohdissa tutkittiin kevytsora-kerroksen koostumusta, syvyyttä ja tarkistettiin suodatinkankaan olemassaolo. Kevytsora-kerros oli kaikissa tutkimuspisteissä 100-300mm, ylimääräistä orgaanista materiaalia ei löytynyt. Pisteessä RA4 havaittiin suodatinkankaan reuna, viereistä suodatinkangasta ei havaittu vaan kevytsorakerros oli suoraan hiekkakerroksen päällä. Pisteissä RA3 ja RA5 suodatinkangas oli suunnitelmien mukaisesti.

Alapohjan tutkimusten yhteydessä havaittiin lievää tunkkaista hajua, kemiallista hajua ei havaittu. Varsinaisia vaurioita ei havaittu.

**Kuva 6** Yleiskuva ryömintätilasta.

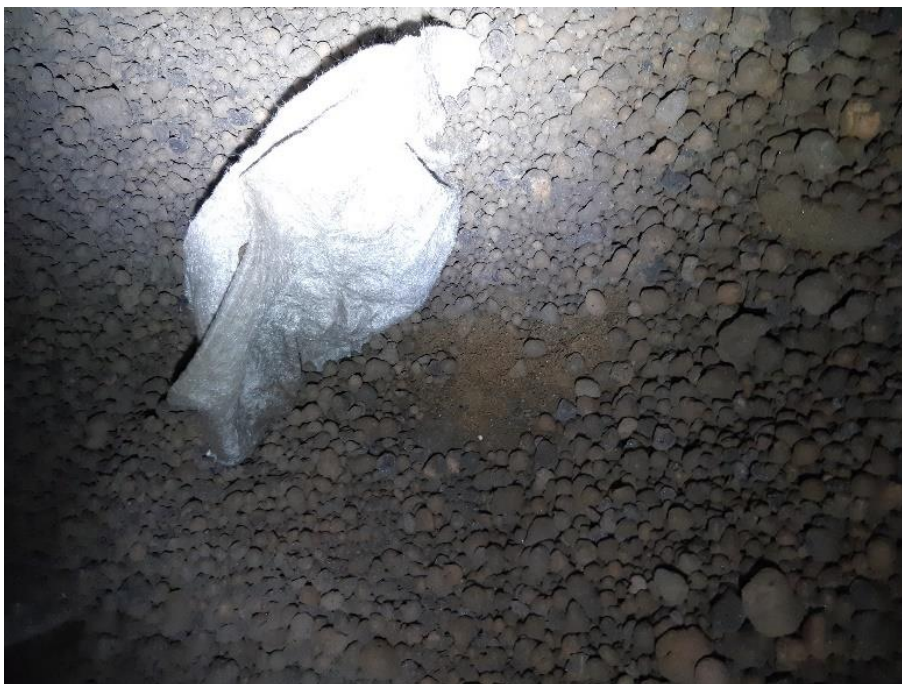
**Kuva 7** RA4 kevytsorakerroksen alla puuttuu osittain suodatinkangas.

Ryömintätilan ilmanvaihto todettiin riittäväksi ja toimivaksi. Ryömintätilassa ei myöskään havaittu viitteitä vaurioista. Ryömintätilan kevytsorakerroksessa ei havaittu orgaanista materiaalia, mutta yhdessä tarkastuspisteessä havaittiin suodatinkankaan puutuvan. Suodatinkankaan alla, on suppean tutkimuksen perusteella, hiekkakerros. Rakennus on paaluperusteinen, eli on syytä olettaa perusmaan olevan savi ja/tai siltti pohjaista. Suodatinkankaan puuttuminen mahdollistaa hiekka ja kevytsora kerroksen sekoittumisen perusmaahan. Kerrosten mahdollisen sekoittumisen johdosta kevytsoran toiminta kapillaarikatkona heikkenee.

- Kevytsorakerroksen tilannetta on syytä seurata n. viiden vuoden välein. Mahdollisten tulevien tutkimusten tai huoltotoimien yhteydessä puuteiden laajuutta on suositeltavaa tarkentaa tarkemmin.

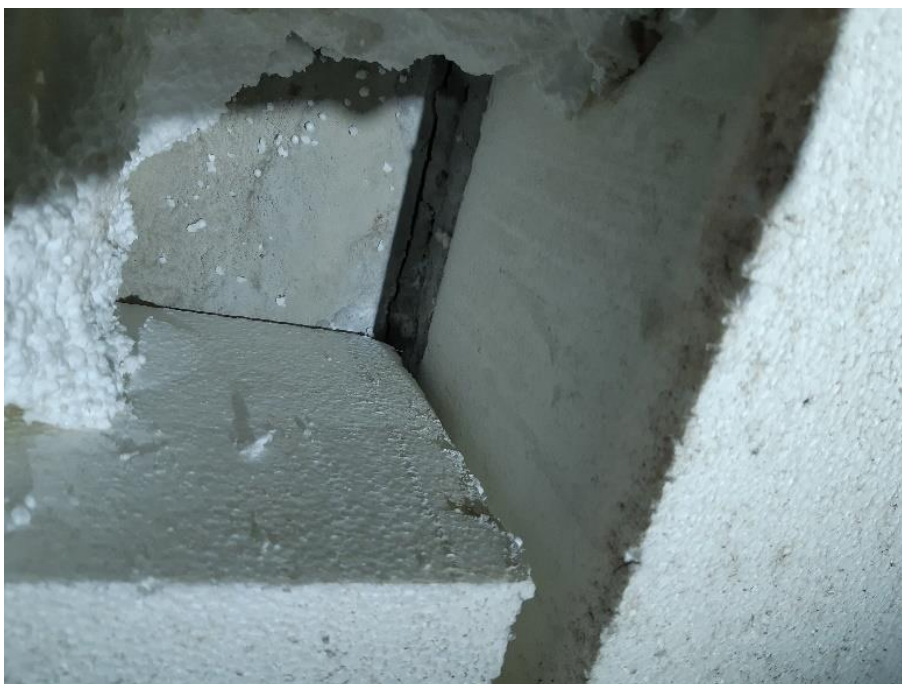
**Kuva 8** RA5 ontelolaatan alapinta.

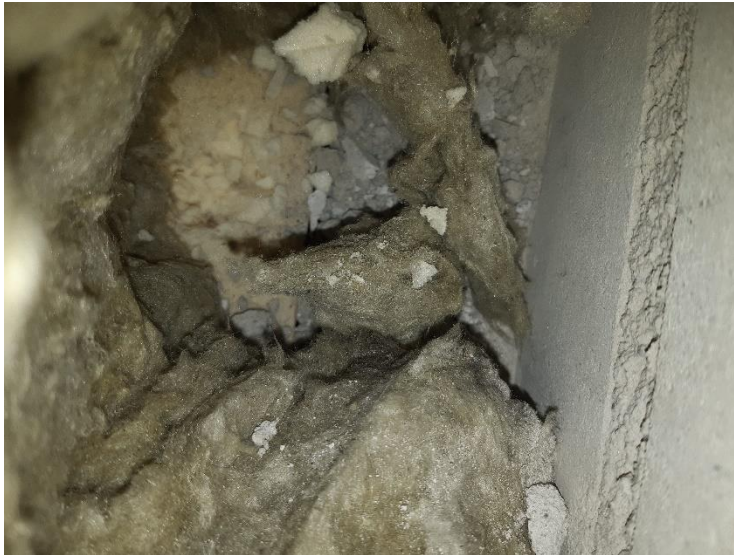
*Taulukko 2. RA1 villoissa värimuunnoksia.*

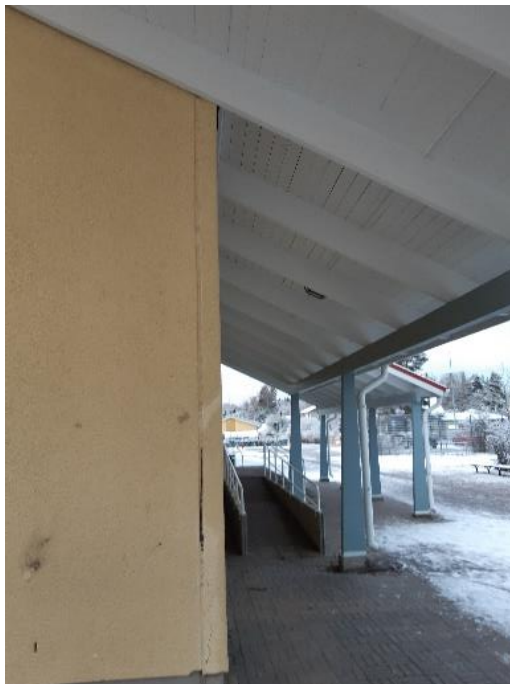
*Kuva 13 Ulkoseinässä avoin sauma.*

Rakenneavausten yhteydessä otetuissa mikrobinäytteissä ei havaittu viitteitä vaurioista ja rakenteet olivat rakennesuunnitelmien mukaiset. Merkkiainekokeen yhteydessä havaittiin vähäisiä ilmavuotoja eristetilasta huoneilmaan. Julkisivut olivat pääasiassa hyväkuntoisia. Julkisivussa todettiin avonainen sauma, josta sadeveden on mahdollista kulkeutua rakenteisiin.

- Julkisivun avonaisen elementtisauman korjaaminen.
- Muovimatto poistetaan luokan 010 lavuaarin ympäristöstä vähintään 0,5 m<sup>2</sup> alueelta. Liimat ja tasoitteet poistetaan puhtaaseen betonipintaan asti. Pintabetonilaatta kuivataan ja rakenteen riittävä kuivuminen varmennetaan kosteusmittauksin ennen uuden muovimaton asennusta.

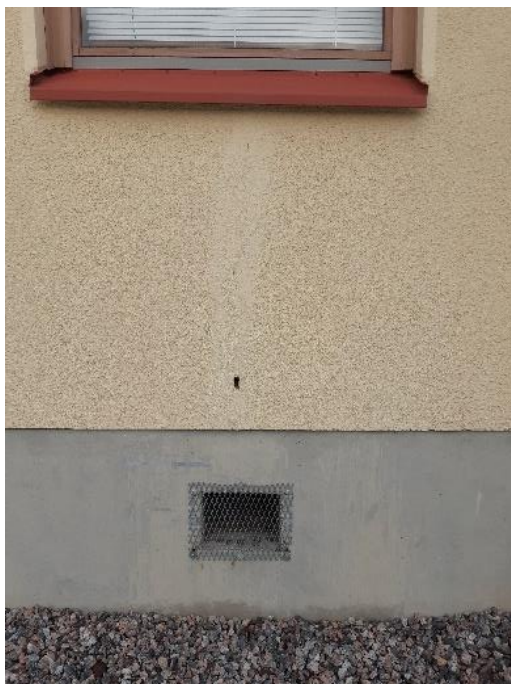
*Kuva 14. Satunnaisia korjattuja halkeamia julkisivurappauksessa.*

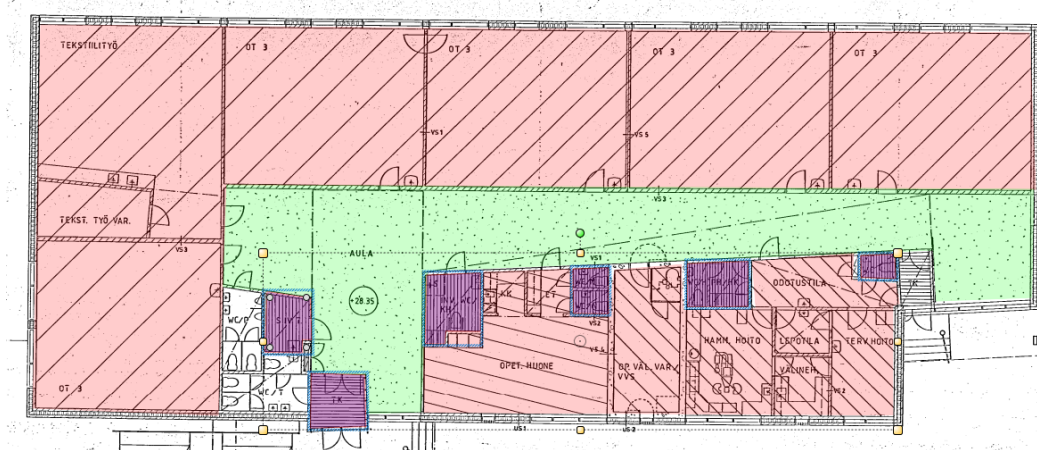
- **Upofloor lami** (Upofloor Oyzn LAMI muovimatto, paksuus 1,5 mm.)
- **Tarkett optima** (Tarkett Optima kokomuovimatto paksuus 2,0 mm)
  - o Kolme eri väriä
- **Freudenberg** (Nykyisin nora systems) **noraplan**(Vuoden 1997 työpiirustuksen mukaisesti). *Rakennustyöselityksessä vuodelta 1996, on mainittu ”OMNIPLAN PUNTI kumilaatta 610x610x2”. Tiloissa ei löydy laattoina liimattua mattoa, vaan matto on yhtenäinen ja visuaalisesti arvioituna Nora systemsin matto.*

Kaikille käytetyille mattotyypeille on myönnetty rakennusmateriaalien päästöluokitus M1

**Kuva 15.** Mattojen sijainnit pohjakuvassa, Violetti Upofloor, punanen target optima, vihreä Noraplan

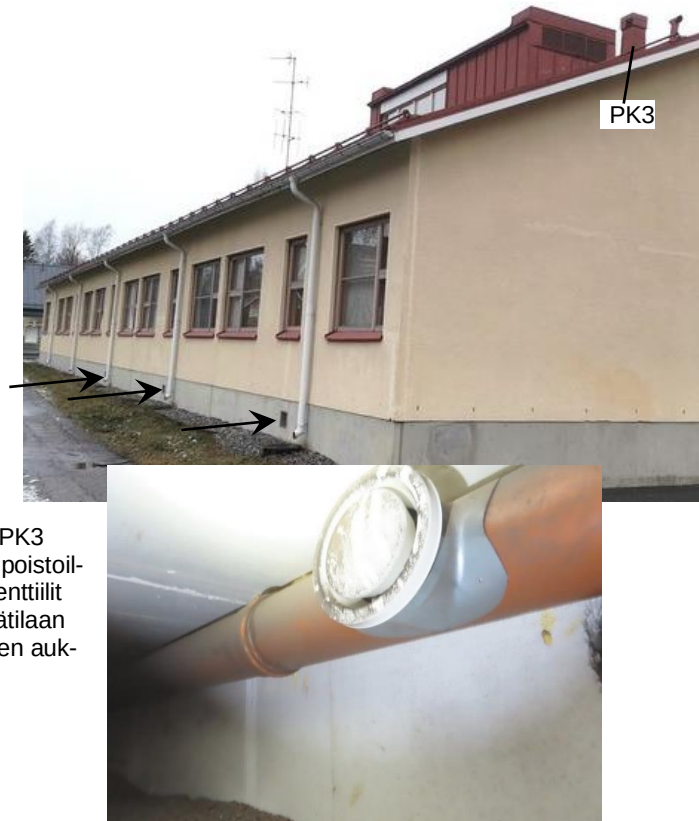
Ryömintätilassa on koneellinen poistoilmanvaihto. Poistoilmapuhaltimena toimii huippuimuri PK3, joka on yhdistetty ryömintätilassa olevaan muoviseen poistoilmakanavaan. Ryömintätilassa poistoilmakanava on lähes rakennuksen pituinen ja lähdeaineiston mukaan kanavassa on 10 poistoilmaventtiiliä. Poistoilmaventtiilit olivat pölyisiä, mutta merkisavu kulkeutui selvästi ryömintätilasta venttiilien kautta poistoilmakanavaan. Ryömintätilaan tulee korvaavaa ilmaa perusmuurissa olevien aukkojen kautta. Aukkoja on yhteensä 8 kpl.

Toimintakaavion mukaan poistoilmapuhallin toimii täydellä teholla, kun ulkolämpötila oli yli +5 °C. Ulkolämpötilan ollessa alle +5 °C poistoilmapuhallin toimii puoliteholla. Ulkolämpötilaan perustuva säätö ohitetaan ryömintätilan lämpötilan ollessa alle +1 °C, jolloin puhallin pysähtyy. Ryömintätilan lämpötilan noustessa arvosta +1 °C arvoon +5 °C puhallin käynnistyy ja alkaa jälleen toimia ulkolämpötilan mukaan. Tutkimuksen aikana ulkolämpötila oli +2 °C, jolloin poistoilmapuhaltimen todettiin toimivan puoliteholla toimintakaavion mukaisesti. Ryömintätilan lämpötila oli 9,5 °C, joten se ei vaikuttanut puhaltimen toimintaan. Lisäksi suhteellinen kosteus oli 58 % ryömintätilassa ja 95 % ulkoilmassa.

**Kuva 16.** Ryömintätilan poistoilmapuhallin PK3 (huippuimuri) on vesikatolla. Ryömintätilan poistoilmanvaihdon todettiin toimivan, poistoilmaventtiilit ovat tavallisia pyöreitä venttiileitä. Ryömintätilaan tulee korvaavaa ilmaa perusmuurissa olevien aukkojen kautta.

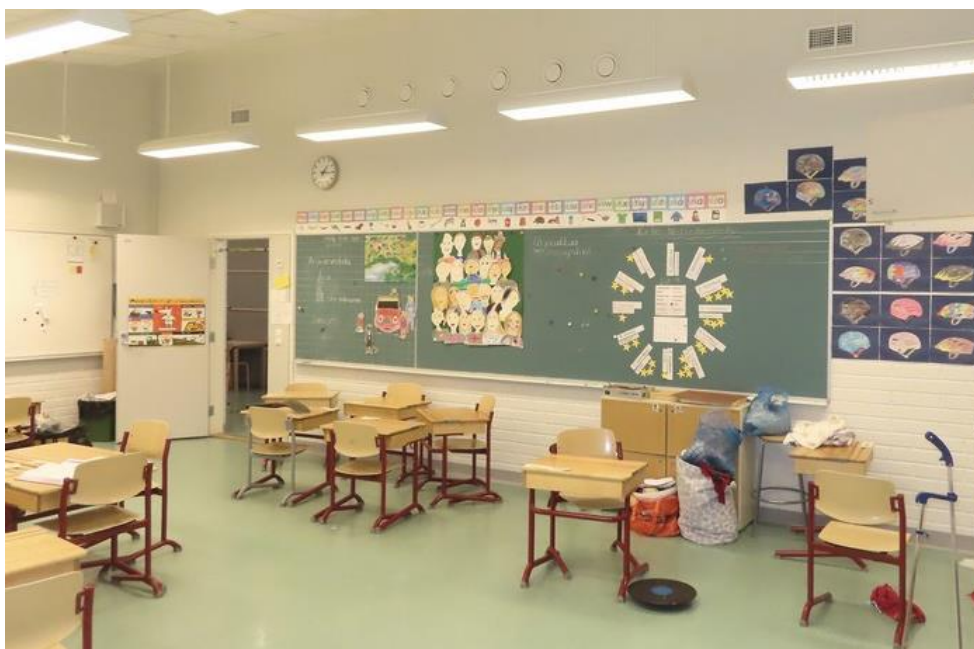
**Kuva 17** Esimerkki mitatusta tilasta. Kuva on otettu opetustilasta 014. Tuloilmasäleiköt ja poistoilma-venttiilit on asennettu käytäväseinälle. Tilassa 014 todettiin savun avulla, että tuloilmasäleiköistä puhaltavan tuloilman aiheuttama ilmavirtaus ulottui 1-1,5 metrin päähän vastakkaisesta ulkoseinästä.

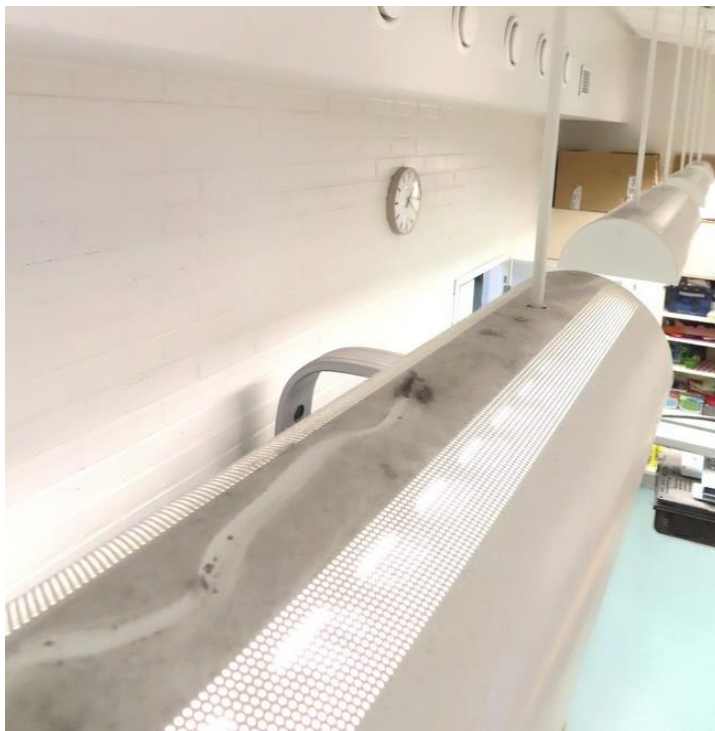
Opetustiloissa 010, 014 ja 016 todettiin, että valaisimien yläpinnoille oli kertynyt pölyä. Erityisen runsaasti pölyä oli tilan 016 valaisimien yläpinnoilla.

**Kuva 18** Opetustilassa 016 oli erittäin paljon pölyä valaisimien yläpinnoilla.

- Alakattojen ja lattialuukkujen vaurioituneiden tiivistysten korjaaminen.
- Rakennuksen ylä-, keski- ja alatasopintojen perussiivoaminen.
- Lämmityksen säätö tilan 010 osalta.

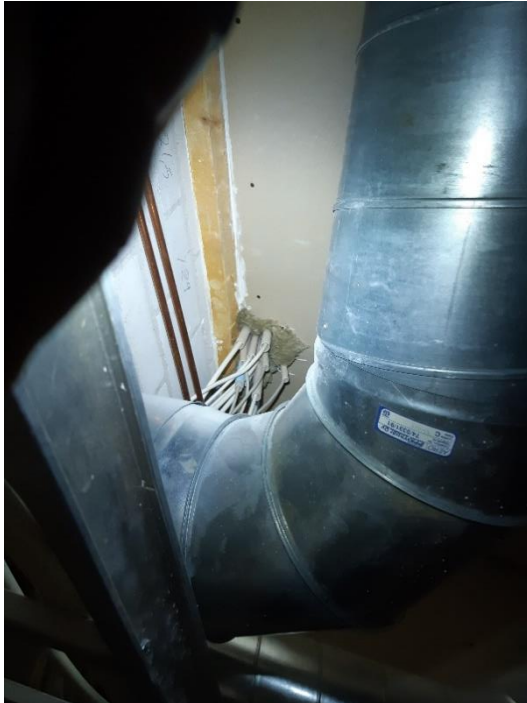
Alakattojen yläpuolisissa osissa oli runsaasti pölyä ja tiivistämättömiä läpivientejä. Eristämättömistä läpivienneistä oli silminnähtävä yhteys eristetilaan. Käytävän alueella (Tilat 001-005), visuaalisesti arvioiden, yläpohja on tiivistetty alakattoon. Alakatossa on kuitenkin runsaasti tarkistusluukkuja. Luukut on alun perin tiivistetty, mutta huoltojen ja tutkimusten yhteydessä avattuja luukkuja ei ole uudelleen tiivistetty. Näin ollen käytäväalueella alakatto ei ole tiivis.

**Kuva 19** Alakatto. Pölyisyyttä ja tiivistämättömiä läpivientejä.

- Alakattojen ja lattialuukkujen vaurioituneiden tiivistysten korjaaminen.

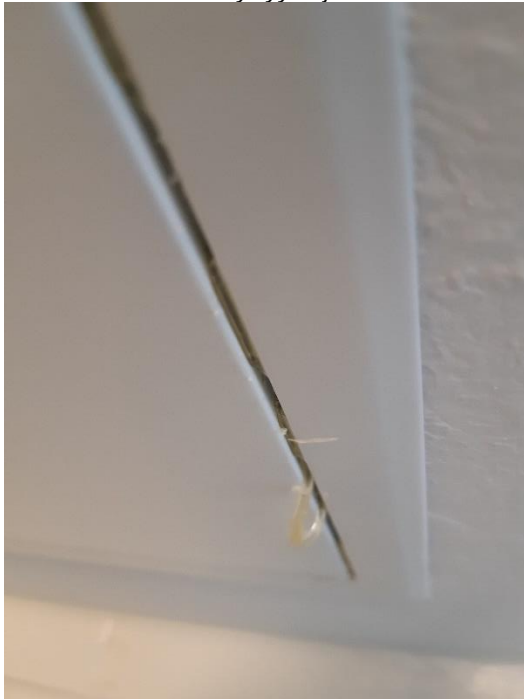
**Kuva 20.** Kattoluukun kittaukset ovat vaurioituneet.
