**PROJEKTIYHTEENVETO**  
**LIIKUNTATILOJEN**  
**TERVEYDELLISET**  
**OLOSUHTEET 2019**

Vantaan ympäristökeskus toteutti liikuntatilojen ääniolosuhteiden ja muiden terveydellisten olosuhteiden mittausprojektin, jonka tavoitteena oli selvittää ryhmäliikuntatuntien melutasoja sekä ilmanvaihdon riittävyttä Vantaan alueella olevissa liikuntatiloissa.

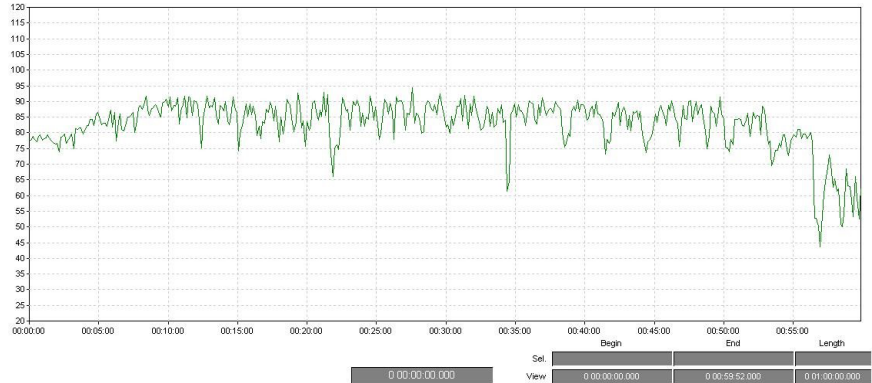
Kuva 2. Melukäyrä meluisimman ryhmäliikuntatunnin osalta.

Kuvissa 1 ja 2 on havainnollistettuna melutason vaihtelut projektin hiljaisimman ja meluisimman ryhmäliikuntatunnin aikana. Mittauksia tehtiin sekä spinning-tunneilla, että tavanomaisilla ryhmäliikuntatunneilla. Melun osalta erilaisten liikuntatuntien välillä ei ollut havaittavissa selkeitä eroja.
