## Sisäilma- ja rakennetekninen kuntotutkimus

Päiväys 28.4.2020

Tilaaja Vantaan kaupunki, Maankäytön, rakentamisen ja ympäristön toimiala  
Tilakeskus, Kunnossapito

Kohde Lintukallion päiväkoti  
Lintukallionkuja 9B  
01620 Vantaa

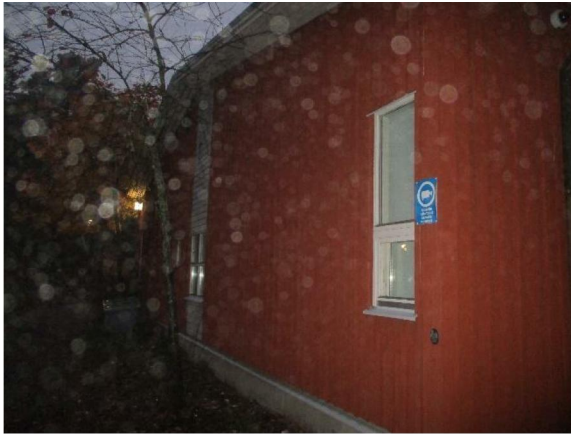
Kuva 4.1. Yleiskuva rakennuksen eteläpäädyestä. Julkisivuverhouksena on käytetty pääosin lomalautaa.

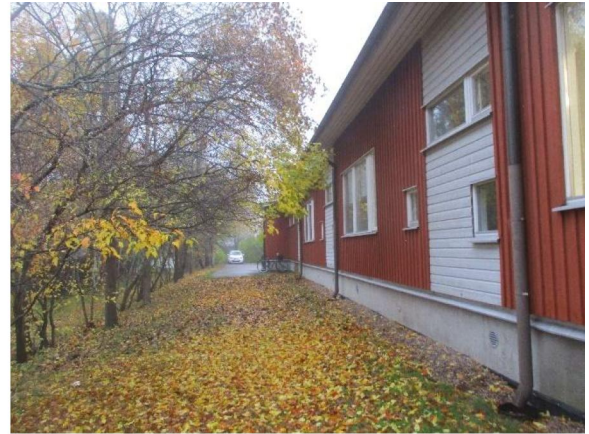
Kuva 4.2. Yleiskuva rakennuksen pohjoisjulkisivusta.

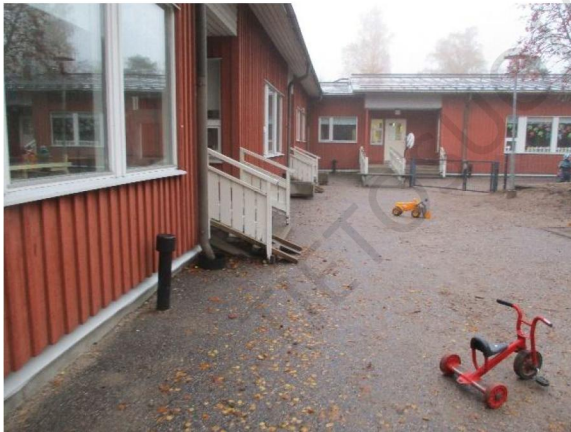
Kuva 4.3. Yleiskuva rakennuksen sisäpihalta.

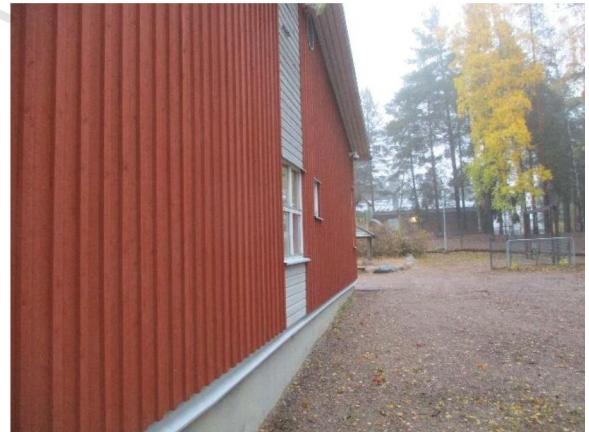
Kuva 4.4. Yleiskuva rakennuksen länsipäädyestä.

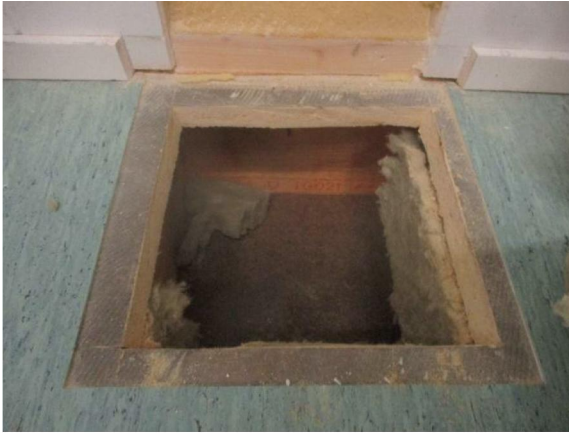
Kuva 5.1. Rakenneavausten yhteydessä suoritettujen aistinvaraisten tarkasteluiden perusteella ei alapohjarakenteen alapohjan bitumikyllästetyn puukuitulevyn yläpinnassa havaittu kosteusjälkiä. Kuvassa rakenneavaus (RA.11-AP/US).

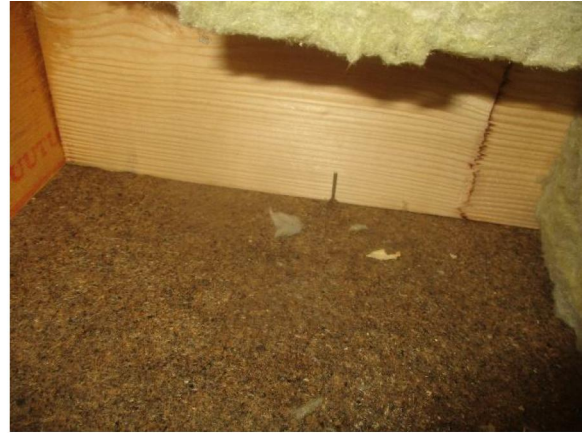
Kuva 5.2. Rakenneavausten yhteydessä suoritettujen aistinvaraisten tarkasteluiden perusteella alapohjarakenteen puuosissa ei havaittu kosteusjälkiä. Kuvassa rakenneavaus (RA.11-AP/US).

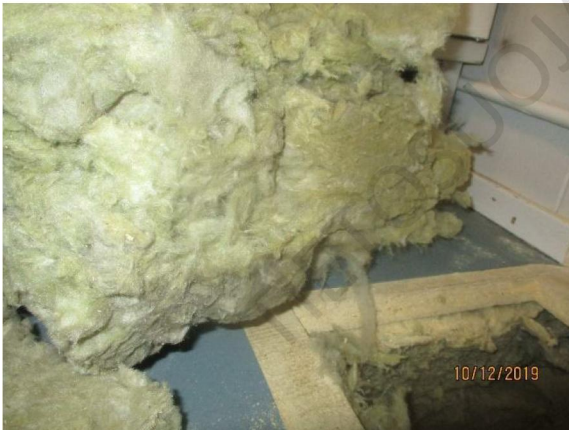
Kuva 5.3. Rakenneavausten yhteydessä suoritettujen aistinvaraisten tarkasteluiden perusteella alapohjarakenteen lämmöneristeessä ei yleisesti havaittu tummentumia lukuun ottamatta henkilöstötilan rakenneavausta. Kuvassa rakenneavaus (RA.06-AP).

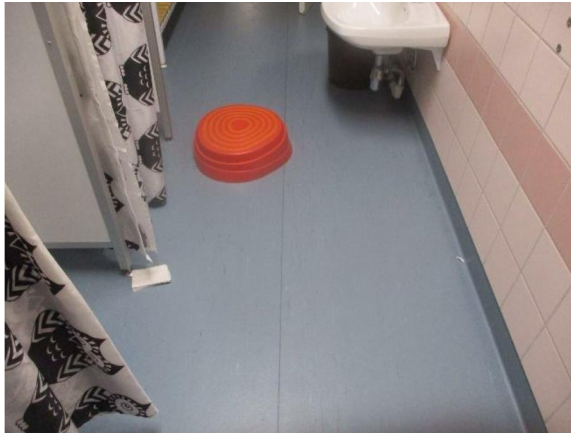
Kuva 5.5. WC-/Pesutiloissa oli lattian pintamateriaalina käytetty muovimattoja. Rakennusneuvoston perusteella toimii lattiapinnoite osana alapohjarakenteen höyrynsulkua.

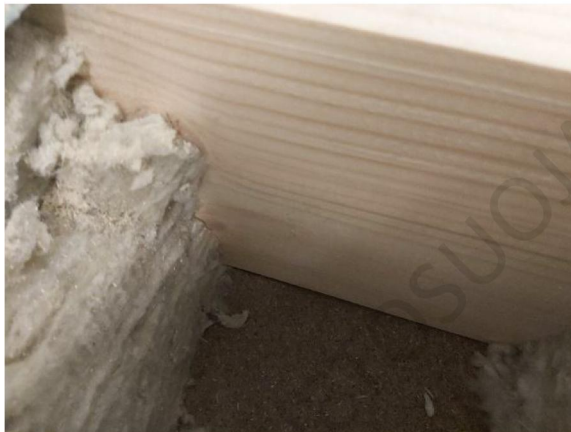
Kuva 5.7 Alapohjan bitumikyllästetty puukuitulevy oli irti alapohjanpalkista. Palkin ja puukuitulevyn välissä oli n. 1 cm rako (RA.02-AP/VS)

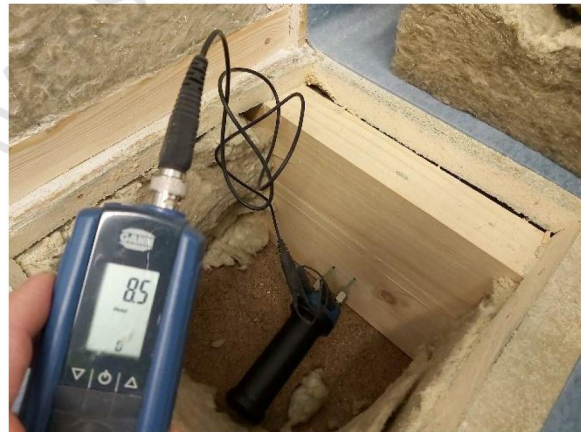
Kuva 5.8. Rakennusneuvoston yhteydessä tehtyjen piikkimittausten perusteella alapohjarakenteen puupalkeissa ei esiintynyt kohonneita kosteutta.

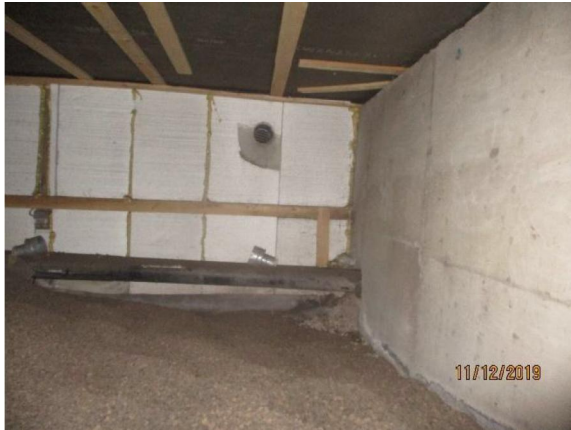
*Kuva 5.9. Tarkastusten perusteella on ryömintätilojen kapilaarikatkona käytetty kevytsoraa.*

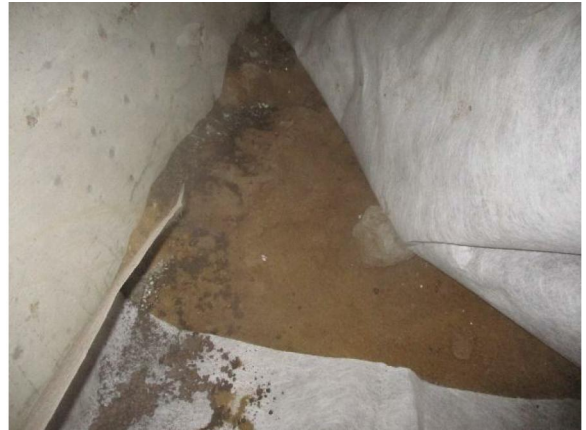
*Kuva 5.10. Silmämääräisten havaintojen perusteella on kapilaarikatkon alapuolisena täyttönä käytetty hiekkaa, joka on erotettu kevytsorasta suodatinkankaalla*

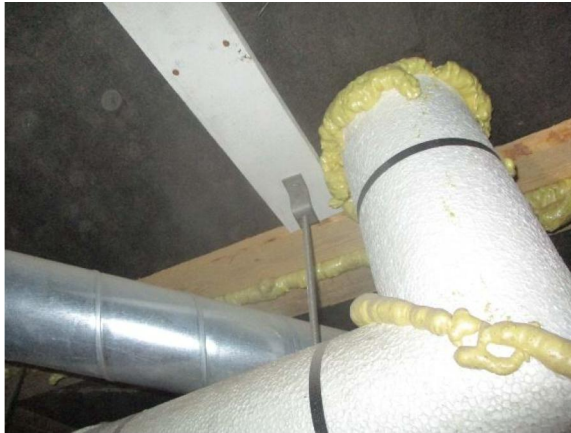
Kuva 5.13. Ryömintätilan alapohjan läpiviennit oli tiivistetty uretaanivaahdolla.

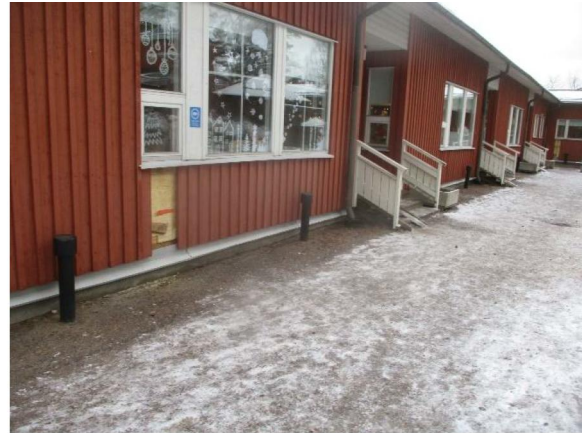
Kuva 5.14. Sisäpihalla on ryömintätilan korvausilman saanti toteutettu rakennuksen seinustalle noin 4 metrin välein asennettujen tuuletuspaalujen ( $\varnothing$  110 mm) avulla. Ilmavirtojen säätämiseksi on kanavien ryömintätilaan rajoittuvaan päähän asennettu lisäksi lautasventtiilit.

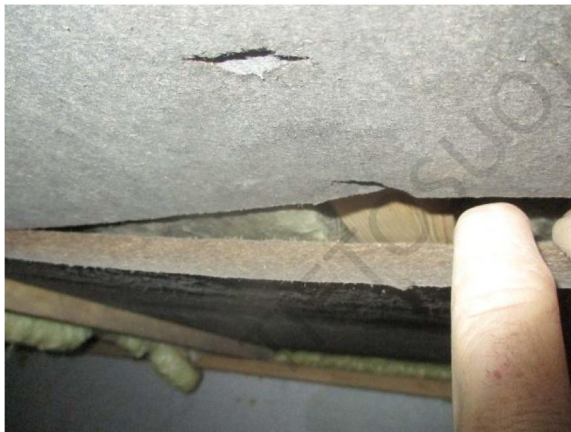
Kuva 5.15. Alapohjan puukuitulevyjä oli irti puupalkeista,

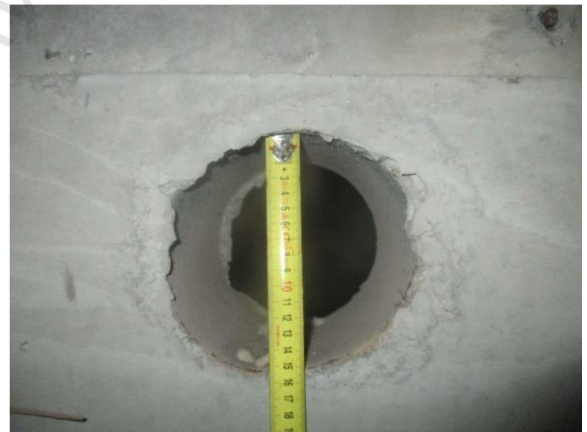
Kuva 5.16. Rakennuksen A- ja B-osan ryömintätilat ovat jaettu kolmeen rakennuksen pituussuuntaisesti jaettuun lohkoon. Lohkojen välisiin perusmuureihin on tehty noin 3 metrin välein tuuletusaukot ( $\varnothing$  150 mm). Tuuletusaukkojen lisäksi pääsevät lohkot tuulettumaan perusmuureihin tehtyjen kulkuaukkojen kautta.

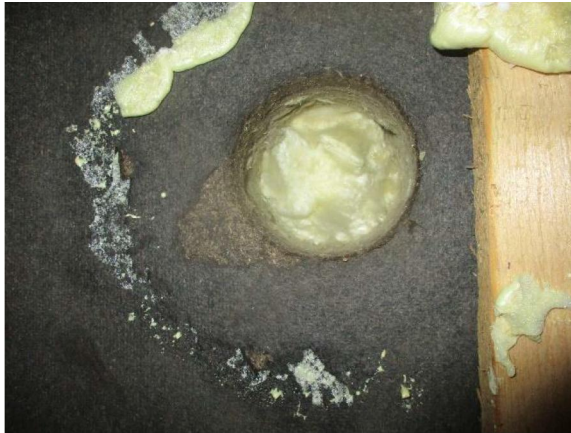
Kuva 5.17. Vanhoja putkiläpivientejä oli tiivistetty uretaanilla.

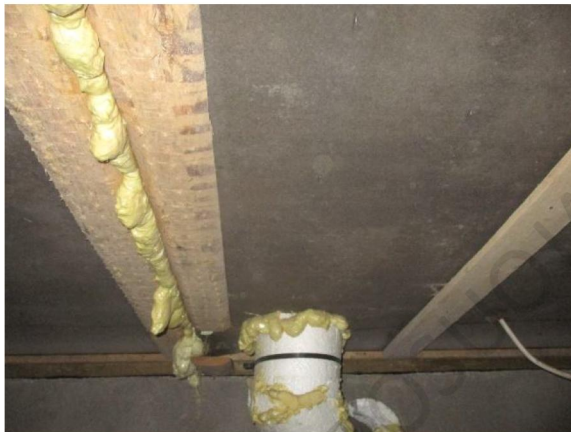
Kuva 5.19. Ryömintätilasta tehtyjen havaintojen perusteella on alapohjaelementtien saumat tiivistetty uretaanivaahdolla.

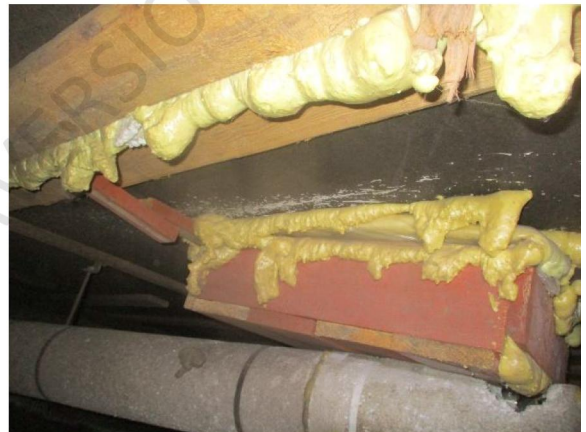
Kuva 5.20. Märkäeteiseen hiekanerotuskaivojen asennuksen seurauksena alapohjarakenteeseen syntyneiden aukkojen paikkaus on suoritettu uretaanivaahdolla.

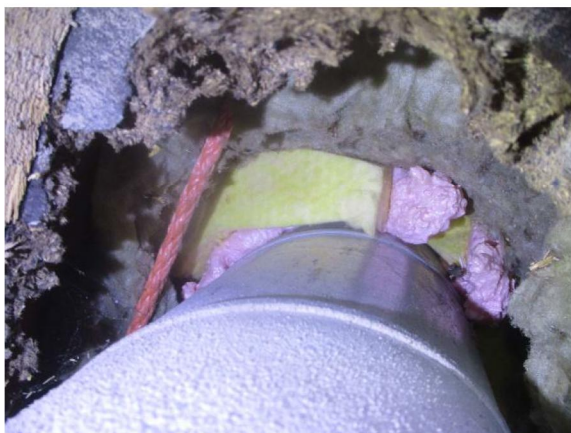
Kuva 5.21. Yksittäisiä puutteellisesti tiivistettyjä putkiläpivientejä.

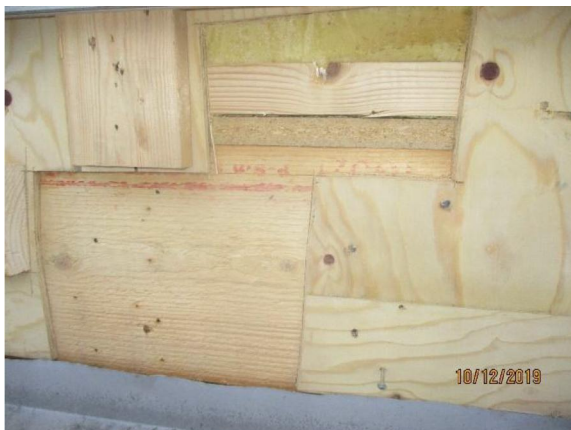
Kuva 6.5. Aistinvaraisten tarkasteluiden perusteella ei ulkoseinärakenteen ulkopinnan vanerin sisä- tai ulkopinnassa havaittu kosteusjälkiä. Rakenteiden pinnoilla ei myöskään havaittu merkittävää määrää ulkotiloissa käsittelemättömille puupinnoille yleisesti muodostuvaa pintahometta tai sinistymää. Kuvassa rakenneavaus (RA.04-US).

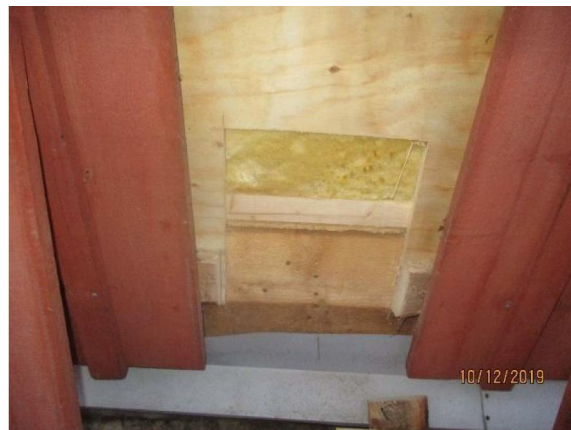
Kuva 6.6. Aistinvaraisten tarkasteluiden perusteella ei ulkoseinärakenteen ulkopinnan vanerin sisä- tai ulkopinnassa havaittu kosteusjälkiä. Rakenteiden pinnoilla ei myöskään havaittu merkittävää määrää ulkotiloissa käsittelemättömille puupinnoille yleisesti muodostuvaa pintahometta tai sinistymää. Kuvassa rakenneavaus (RA.11-US).

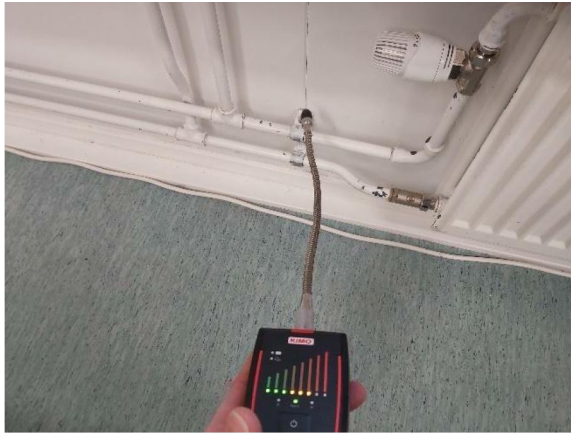
Ulkoseinärakenteille suoritetuissa merkkiainekokeissa havaittiin säännöllisiä vuotoja ulkoseinän alapohja-, yläpohja- ja ikkunaliittymissä, kun huonetilat olivat alipaineistettuna suhteessa ulkoilmaan. Myös patterikannakkeiden läpivienneissä havaittiin vuotoja. Merkkiainekokeissa havaitut vuotokohdat ovat esitetty tarkemmin alla olevissa valokuviissa.

*Ulkoseinän merkkiainekokeen yhteydessä putkenkannattimen välistä havaittu vuoto (ME.04-US).*

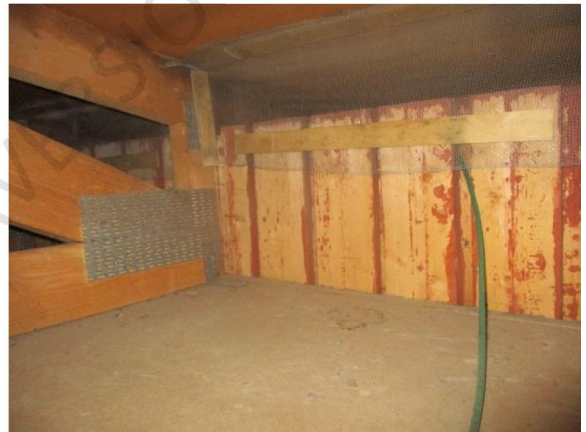
Kuva 7.6. Yläpohjantuuletus on toteutettu sivuräystäiden alapinnan laudoituksen kautta.

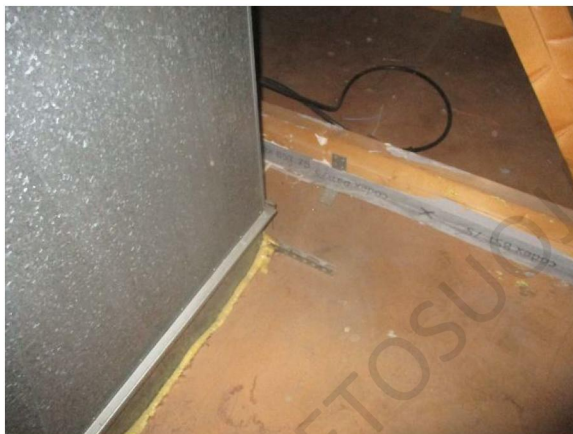
Kuva 7.11. Uretaanilla tiivistetty ilmanvaihtohormi.

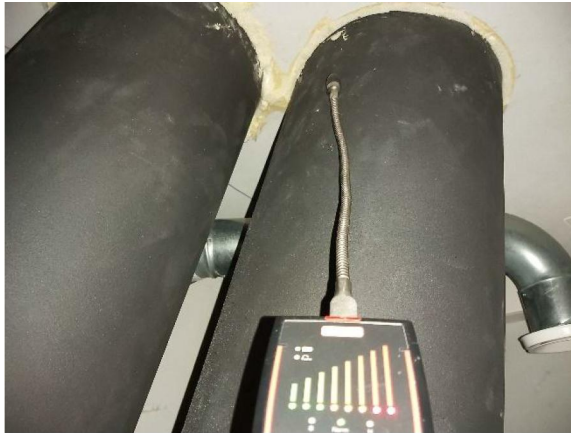
Kuva 7.15. Putkien läpiviennistä vuotoja uudessa ilmanvaihto huoneessa.
