## **KOSTEUS- JA SISÄILMATEKNINEN KUNTOTUTKIMUS**

**RAIKUPOLUN PÄIVÄKOTI**  
**RAIKUPOLKU 6, VANTAA**  
**22500325-464**

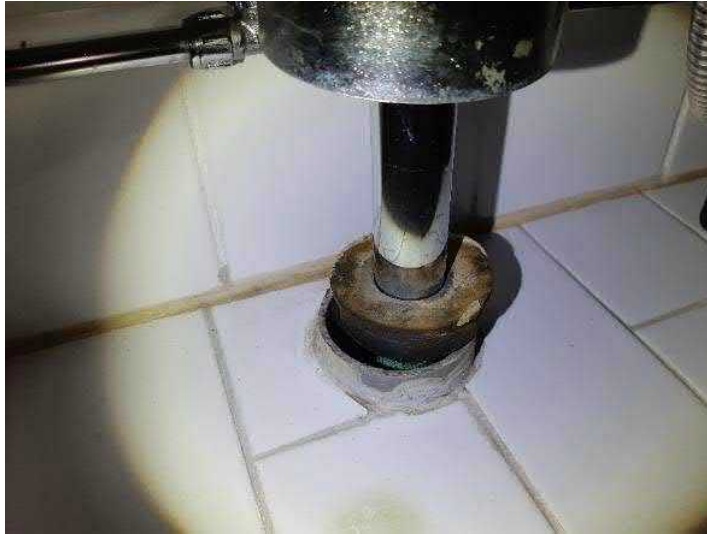
**Kuva 6. Tilan 26 lavuaarin viemäritiivisteet olivat irronneet. Tiivisteiden kohdalla havaittiin ilmavirtaus.**

- Alapohjarakenteet korjataan ilmatiiviiksi niin, että sen läpi ei tule korvausilmaa sisätiloihin. Korjaus tulee tehdä alapohjan läpivienteihin, sekä ulko- ja väliseinärakenteiden liittymiin alapohjaan.
- Ryömintätilan luukku vaihdetaan ilmatiiviiseen malliin. Luukun valinnassa pyritään valitsemaan malli, joka ei jumiudu helposti lattialle kulkeutuvan hiekan vuoksi.
- Ryömintätilassa uusitaan valaistus, käyntiä parannetaan kaivamalla perustuspalkkien alta maata ja avataan kevytsoralla tukitut tuuletusputket.
- Viemäriputket läpivienteineen ja lattiakaivot korjataan ilmatiiviiksi niiltä osin, kuin niissä on aistinvaraisesti ilmavuotoja. Viemäriputkien kunto suositellaan tutkittavaksi akuuttien korjausten jälkeen.
- Alapohjan tarkastusluukkuihin asennetaan tiivisteet.

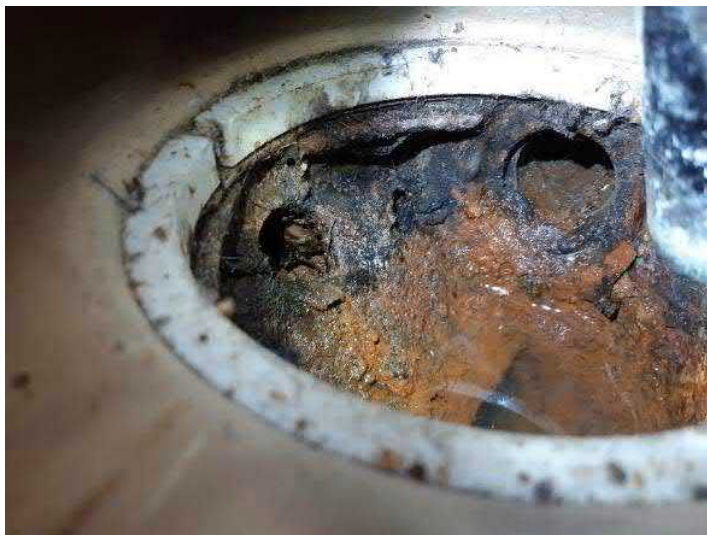
**Kuva 7. Tilan 34 WC-istuimen viemäritiivisteet olivat kovettuneet ja lohkeileet. Lohkeaman kohdassa havaittiin ilmavirtaus.**

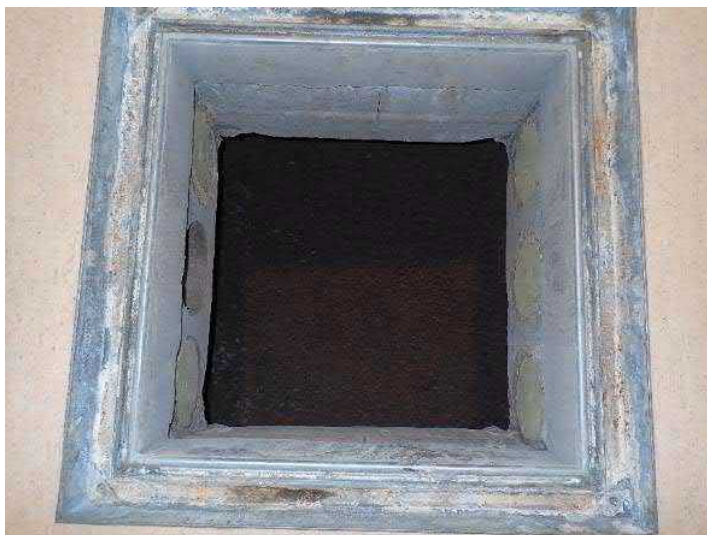
Ryömintätilassa ei havaittu normaalia poikkeavia hajuja. Käyntiluukussa ei havaittu kunnollisia tiivisteitä ja luukku oli vaikea sulkea. Suljettunakin sen pielistä havaittiin ilmavirtaa sisätiloihin. Tuuletus ryömintätilassa arvioidaan aistinvaraisesti hyväksi. Koneellisen ilmanvaihdon poistoputket on

**Kuva 9. Ryömintätilan tarkastusluukussa ei ollut kunnollisia tiivisteitä.**

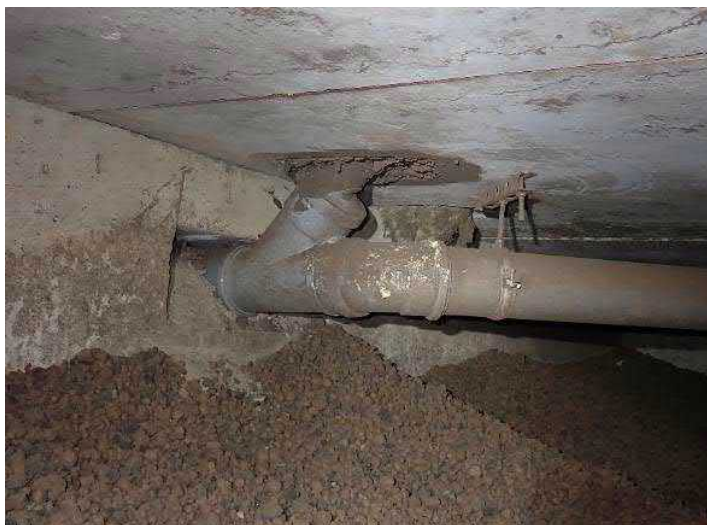
**Kuva 11. Alapohjan läpiviennit olivat pääasiassa tiiviin näköisiä. Kuvassa taustalla on kuitenkin yksi mineraalivillalla tulpattu vanha läpivienti.**

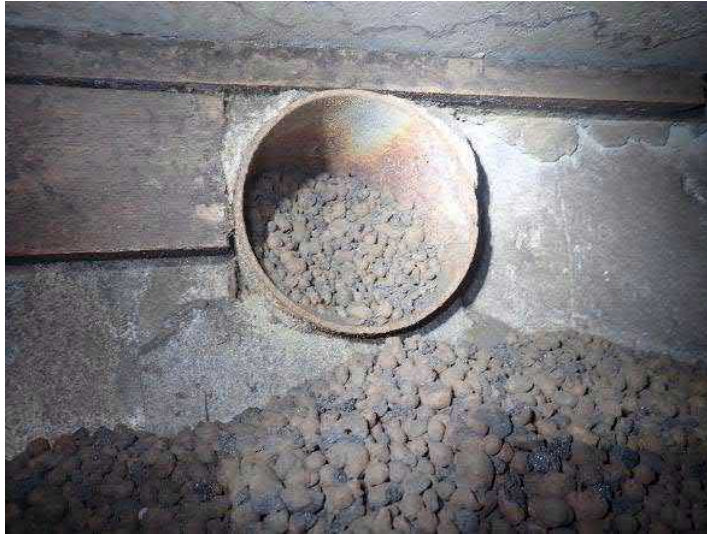
ulotettu ryömintätilan jokaiseen osastoon. Tuloilmaputkia on tasaisesti rakennuksen kaikilla sivuilla. Yksi tuloilmaputki oli tukkeutunut kevytsorasta. Ryömintätilan pohjalle on asennettu kerros kevytsoraa ja tila oli yleensä siisti. Perustuspalkkien alta on vaikea ryömiä osastosta toiseen, koska palkkien alla ei ole paljoa tilaa. Tilan valaisimet eivät toimi kunnolla. Ryömintätilassa havaittiin yksi katkennut viemäriputki, josta ilmoitettiin välittömästi tilaajalle. Alapohjan läpiviennit ryömintätilassa vaikuttivat pääsääntöisesti ilmatiiviyttä. Niiden ilmatiiviyttä on saatettu parantaa tiivistystöin. Ryömintätilassa ei havaittu viitteitä vesivuodoista.

**Kuva 12. Ryömintätilan tuloilmaputket olivat yhtä lukuun ottamatta avoimet. Yksi oli tukittu kevytsoralla.**

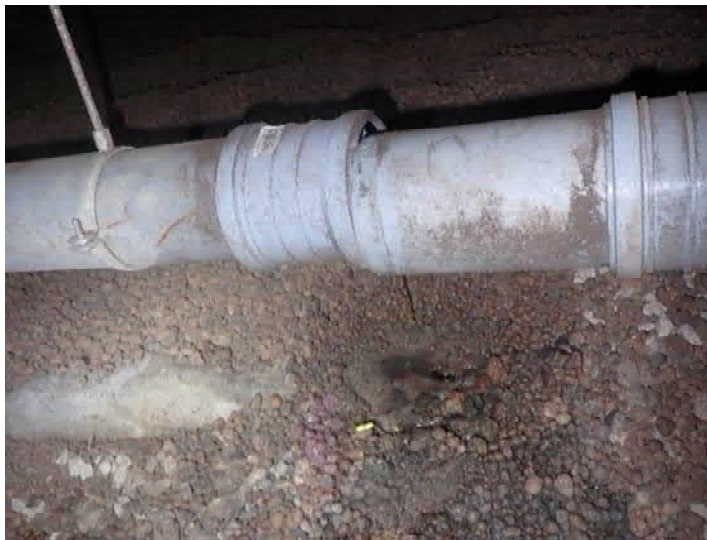
**Kuva 13. Ryömintätilassa havaittiin katkennut viemäriputki. Tästä ilmoitettiin tilaajalle välittömästi.**

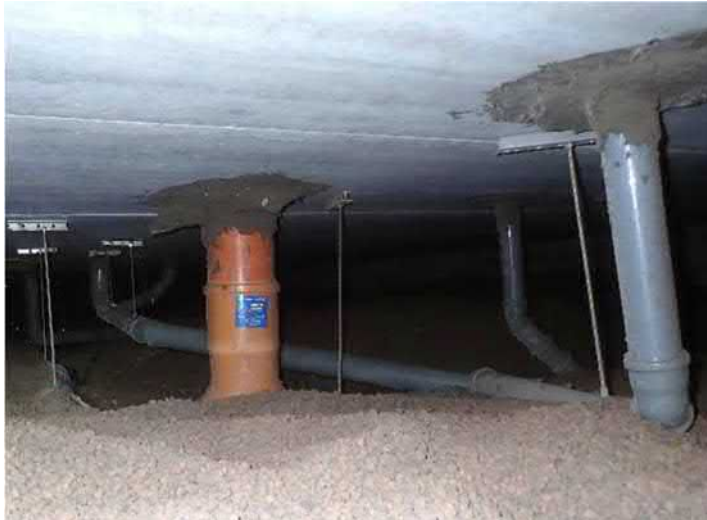
**Kuva 14. Ryömintätilassa alapohjan läpiviennit vaikuttavat siltä, että niihin on tehty lisätiivistyksiä vedeneristemassalla.**

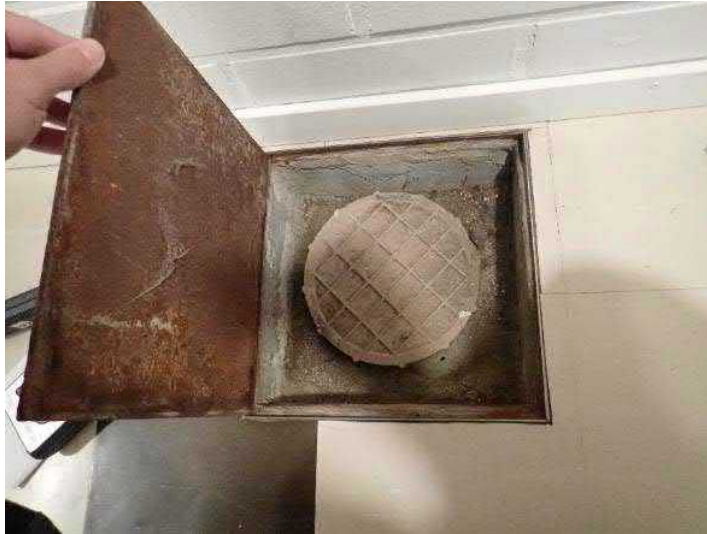
**Kuva 15. Käytävällä 49 viemärin tarkastusluukussa ei ollut tiivisteitä, muttei myöskään ilmavirtauksia tai hajuja.**

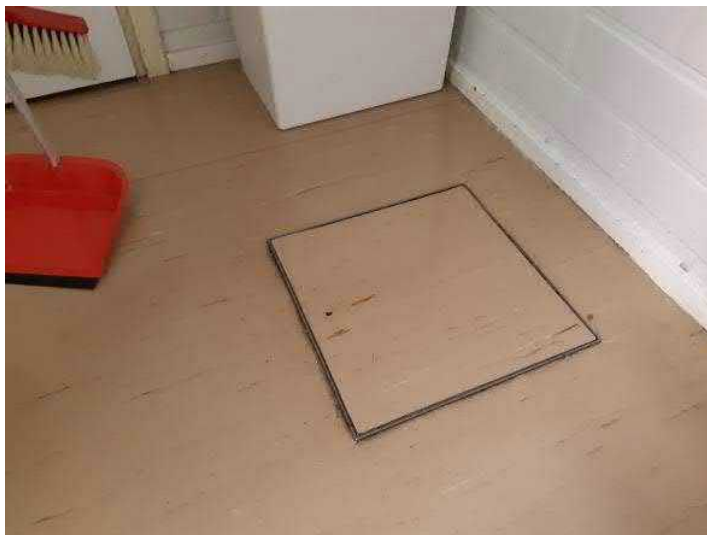
Alapohjarakenteissa havaittiin kahdessa tilassa (tila 35 ja 49) pieni tarkastusluukku, joista ainakin tilan 49 luukku on tarkastusluukku viemäriputkelle. Luukussa ei ole tiivisteitä, eikä siinä havaittu poikkeavaa hajua tai ilmavirtausta. Tilan 35 luukkua ei saatu auki, mutta luukun pielestä havaittiin ilmavirtausta sisätiloihin päin. Tilassa 15 havaittiin vanha (tulpattu) lattiaviemäri, josta kuitenkin havaittiin ilmavirtausta sisätiloihin.

**Kuva 16. Tilassa 35 oli myös viemärin (LVI-suunnitelmien mukaan) tarkastusluukku, jota ei saatu auki. Luukun reiästä havaittiin ilmavirtausta huone-tilaan päin.**

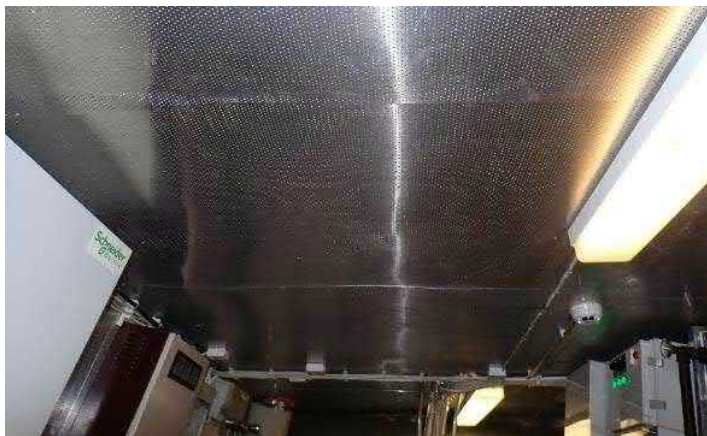
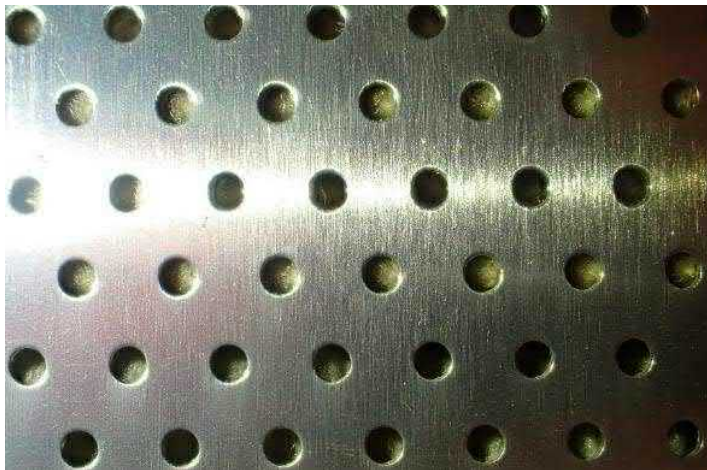
Ilmanvaihtokonehuoneen ulkoseinä tutkittiin aistinvaraisesti. Seinä on sisäpinnasta verhottu reikäpeltilevyllä, jonka takana on pinnoittamatonta mineraalivillaa. Ilmanvaihtokoneen takana on käyntiluukku yläpohjan eristetilaan. Luukussa ei ole tiivisteitä ja rakennuksen sisätilat ovat voimakkaasti alipaineisia, jolloin yläpohjan mineraalivillaa ja muita epäpuhtauksia voi kulkeutua sisäilmaan.

***Kuvat 25 ja 26. Iv-konehuoneen ulkoseinä- ja kattopinnat on verhottu peltilevyllä, jonka reikien takaa on havaittavissa pinnoittamatonta mineraalivillaa.***

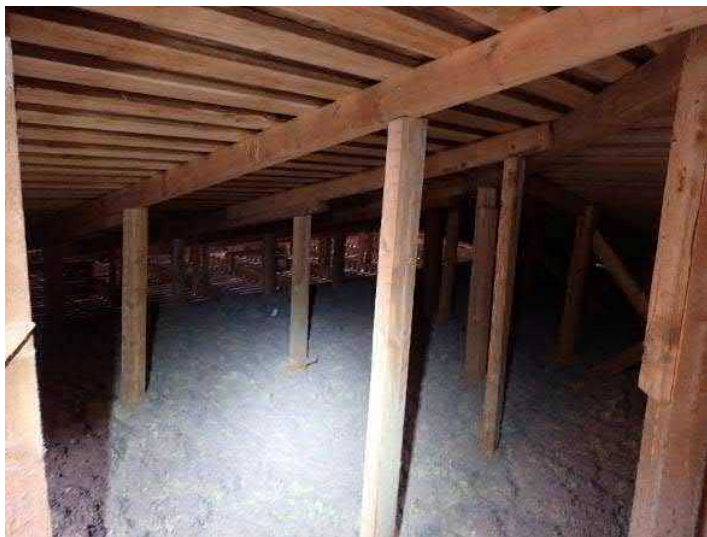
**Kuva 40. Yleiskuva yläpohjan eristetilasta. Tila tuulettuu riittävästi. Ku-  
vassa näkyy räystäiden tuuletusreittinä toimiva harvalaudoitus.**

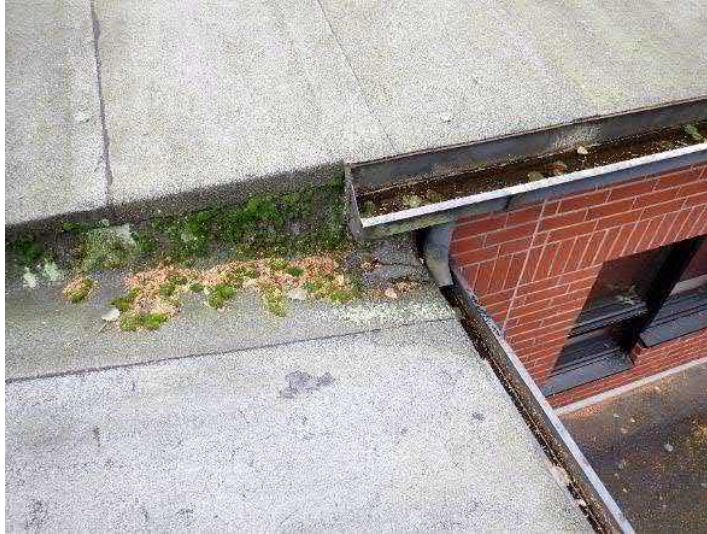
Bitukerminen vesikate on välttävässä kunnossa. Kermin iästä ei ole tietoa, mutta havaintojen perusteella iäksi arvioidaan 20...30 vuotta. Pääasiassa kermi ja sen saumat vaikuttivat tiiviiltä, eikä siinä havaittu systemaattisia puutteita. Kermissä on kuitenkin monissa kohdissa kulumia, joissa on havaittavissa kermin vahvikekuidut. IV-konehuoneen ylösnostojen kohdalla kermi on erityisen kulunut. Liikuntasalin ja vesikaton pohjoislappeen kohdalla kermissä havaittiin aaltoilua, mikä johtunee aluskermin kiinnityksen osittaisesta pettämisestä. Räystäslinjalla kermin liittymässä alustapeltiin havaittiin laajalti ruostetta ja kermin huonoa kiinnitystä alustaansa. Vesikatteella oli laajalti jäkälää ja paikoin sammalta. Vesi lammikoituu paikoin vesikatteen tekniikkaläpivientien taakse. Tekniikkaläpivientien juurilla oli pellitys ja sen takaa ei päästy tarkastelemaan kermityksen kuntoa. Räystäät olivat tarkasteluhetkellä tukossa ja lähes kaikkialta täynnä vettä.

**Kuva 44. Räystäät olivat laajalti tukossa ja täynnä vettä. Vesikatolla oli paljon sammalta ja jäkälää.**

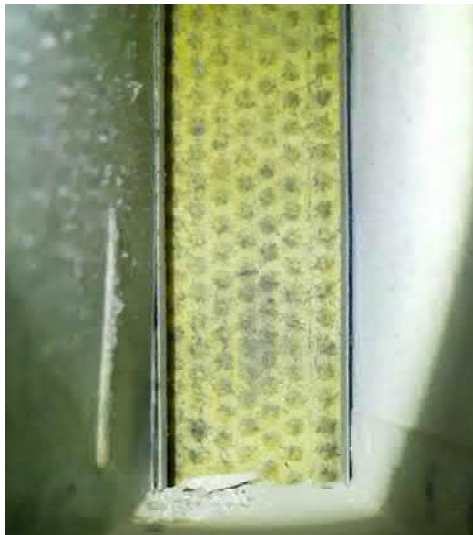
**Kuva 55. Märkätilojen yhteydessä olevissa siirtoilmaventtiileissä on pin-  
noittamatonta mineraalivillaa.**

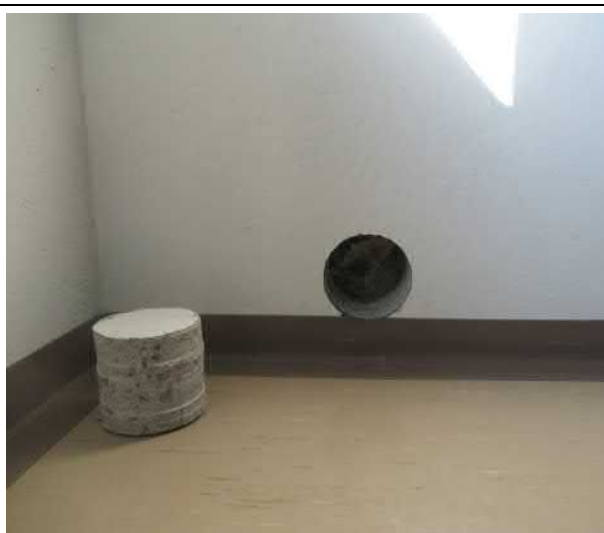
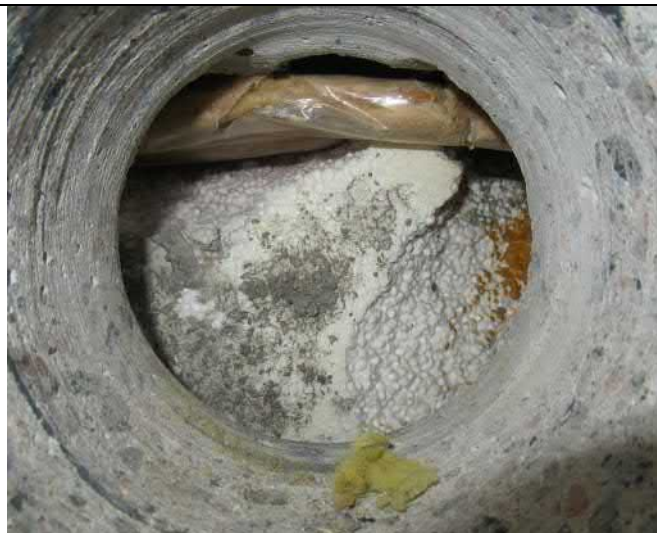
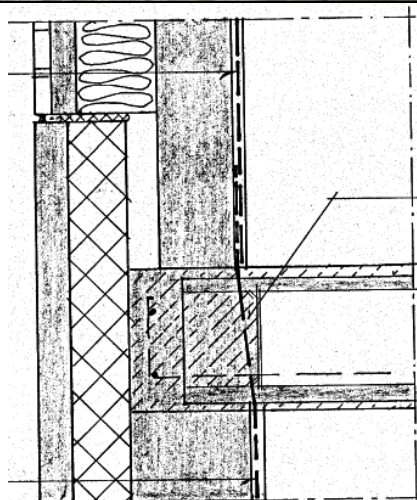
**RA1, tila 21, ulkoseinä**

Värimuutokset: ei värimuutoksia  
 Rakennemuutokset: ei muutoksia  
 Kosteus:  
 - ei viitteitä kohonneesta rakennekosteudesta.  
 - mineraalivillassa suhteellinen kosteus 68 %  
 Hajut: rakennusmateriaaleissa ei havaittu poikkeavaa hajua  
 Muuta: avaus tehty sokkelin ja ulkoseinän liittymään.  
 Sokkelin EPS-eristeen ja ulkoseinän mineraalivillan välissä on muovilla pinnoitettu kaista mineraalivillaa.

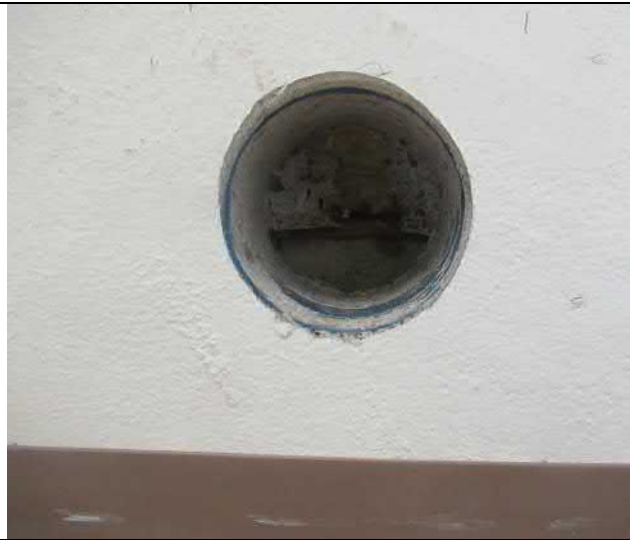
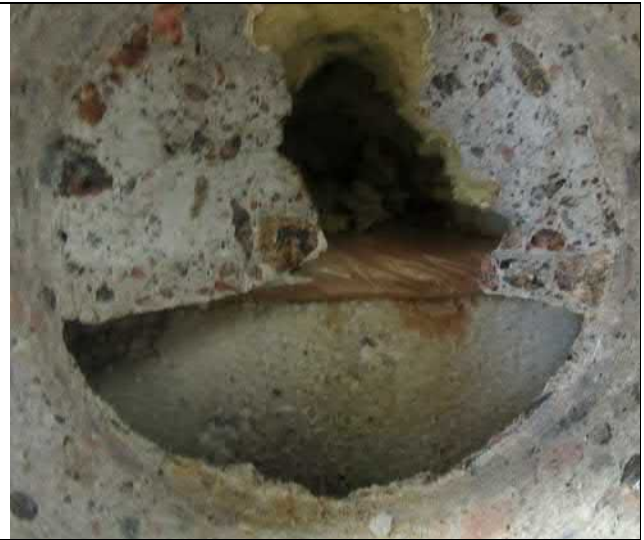
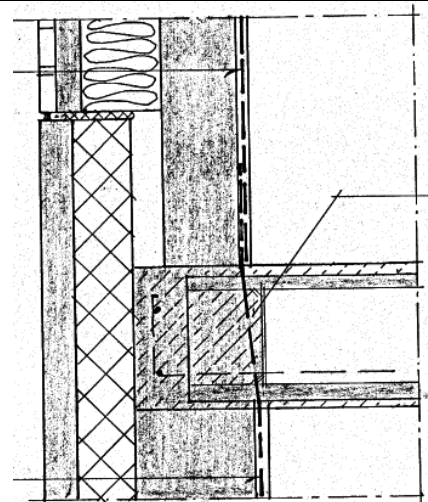
**RA2, tila 22, ulkoseinä**

- ei viitteitä kohonneesta rakennekosteudesta.
- mineraalivillassa suhteellinen kosteus 57 %

Muuta: avaus tehty sokkelin ja ulkoseinän liittymään.  
Sokkelin EPS-eristeen ja ulkoseinän mineraalivillan välissä on muovilla pinnoitettu kaista mineraalivillaa.

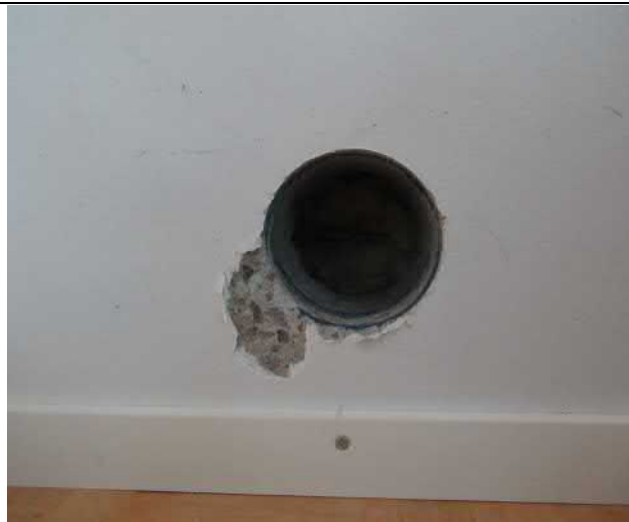
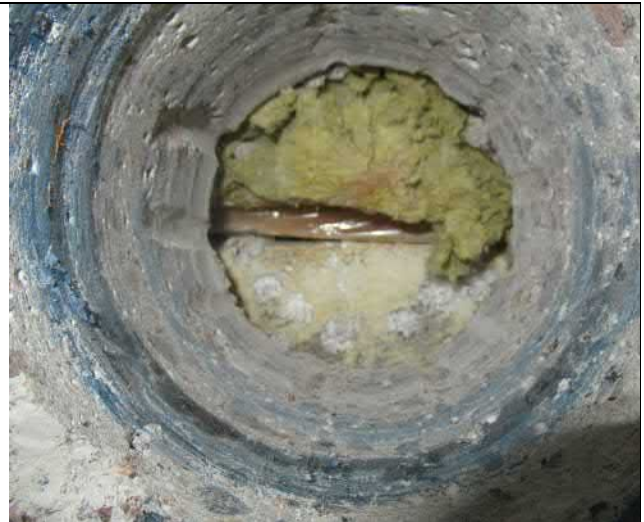
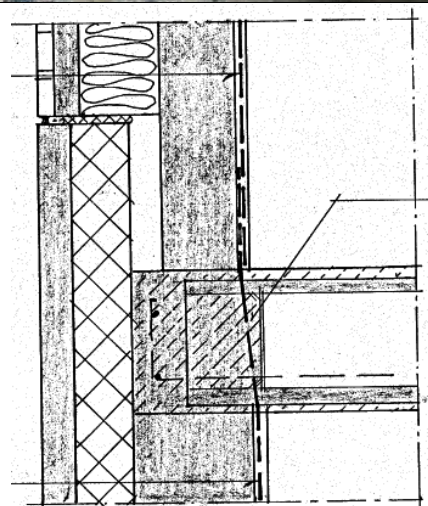
**RA3, tila 31, ulkoseinä**

Kosteus:

- ei viitteitä kohonneesta rakennekosteudesta.
- mineraalivillassa suhteellinen kosteus 68 %

Muuta: avaus tehty sokkelin ja ulkoseinän liittymään.  
Sokkelin EPS-eristeen ja ulkoseinän mineraalivillan välissä on muovilla pinnoitettu kaista mineraalivillaa.

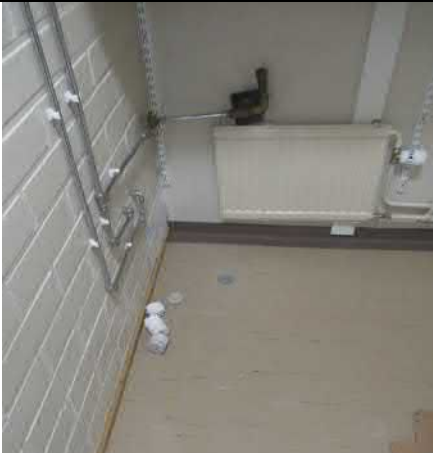
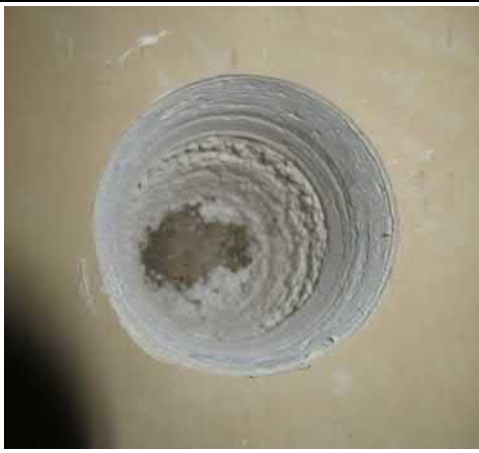
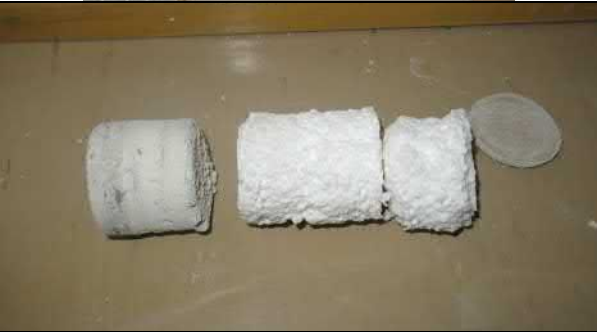
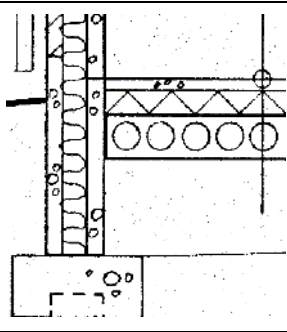
**RA4, tila 23, alapohja**

| <p>Värimuutokset: ei värimuutoksia<br/> Rakennemuutokset: ei muutoksia<br/> Kosteus:</p> <ul style="list-style-type: none"> <li>- ei viitteitä kohonneesta rakennekosteudesta.</li> <li>- EPS-lämmöneristeessä suhteellinen kosteus 70 %</li> </ul> <p>Hajut: rakennusmateriaaleissa ei havaittu poikkeavaa hajua<br/> Muuta: avaus tehty alapohjaan ulkoseinän läheisyyteen.</p> | |
