# TUTKIMUSSELOSTUS

VIERUMÄEN KOULUN KULOMÄEN OPETUSYKSIKKÖ

KOSTEUS- JA RAKENNETEKNINEN SEKÄ SISÄILMATEKNINEN  
KUNTOTUTKIMUS PERUSKORJAUKSEN LÄHTÖTIEDOIKSI

28.10.2021

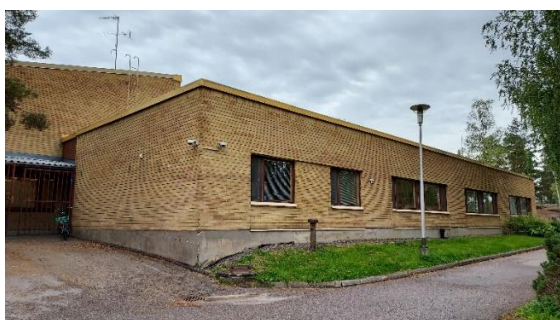
Kuva 7. Itäjulkisivulla sokkelin vierellä on sepelöinti ja kapea viheralue, joka rajoittuu asfaltoituun kulkutiehen. Maanpinta viettää pois päin rakennuksesta.

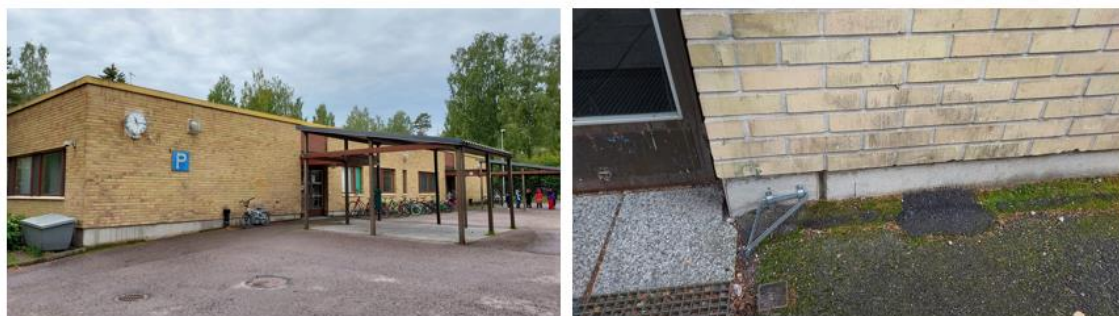
Kuva 8. Rakennuksen pohjoispäädyn piha-alue on asfaltoitu. Piha viettää loivasti itään päin, mutta sokkelinvierustalla on monin paikoin sammalta, mikä viittaa kosteuden kertymiseen sokkelin vierelle.

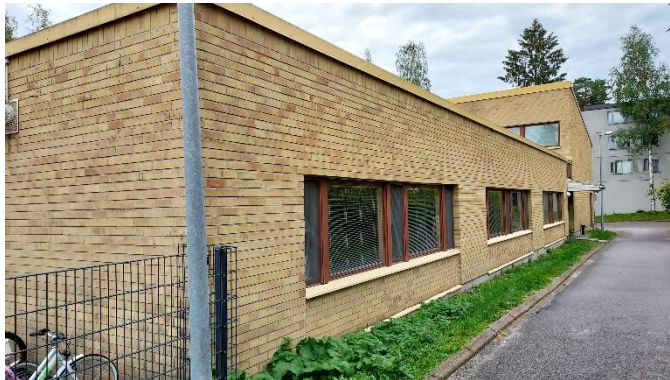
*Kuva 9. Länsijulkisivun puolella on asfaltoitu kulkutie. Sokkelin vierustalla on kasvillisuutta ja maanpinnassa painauma. Liikuntasalin kohdalla on sepelikerros sokkelin vierellä.*

Länsisivulla julkisivun vierustalla viherkasvillisuus lisää kosteusrasitusta rakenteille, joten rakennuksessa kiinni oleva kasvillisuus on suositeltavaa poistaa ja asentaa vastaavanlainen sepelikaistale kuin rakennuksen etelä- ja itäjulkisivulla on.

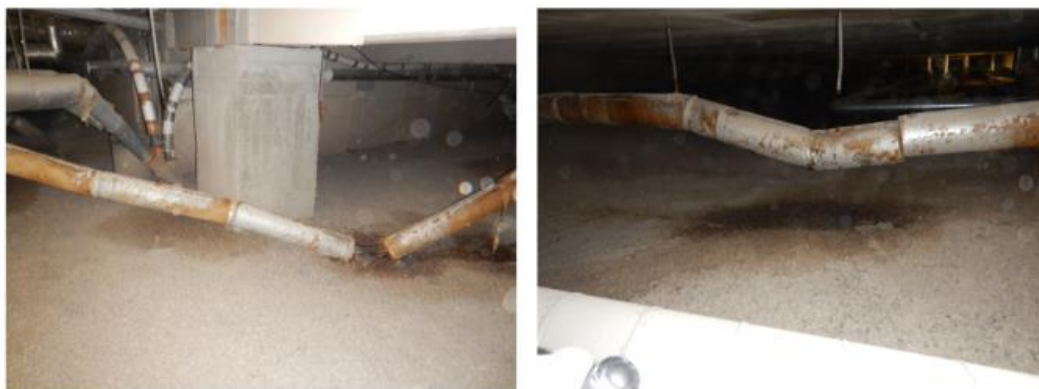
*Kuva 11. Ryömintätilassa on muutamasta viemäriputkesta katkennut kannakkeet ja putkien liitoskohdat ovat pettäneet, jolloin putket olivat valuttaneet vesiä ryömintätilaan. Asiasta tiedotettiin tilaajaa ja osa putkista ja niiden kannakkeista on jo korjattu tätä raporttia tehtäessä. Putkien kuntoon otetaan tarkemmin kantaa Vahanen Rakennusfysiikka Oy:n putkistojen kuntotutkimusraportissa, joka valmistuu syksyllä 2021.*

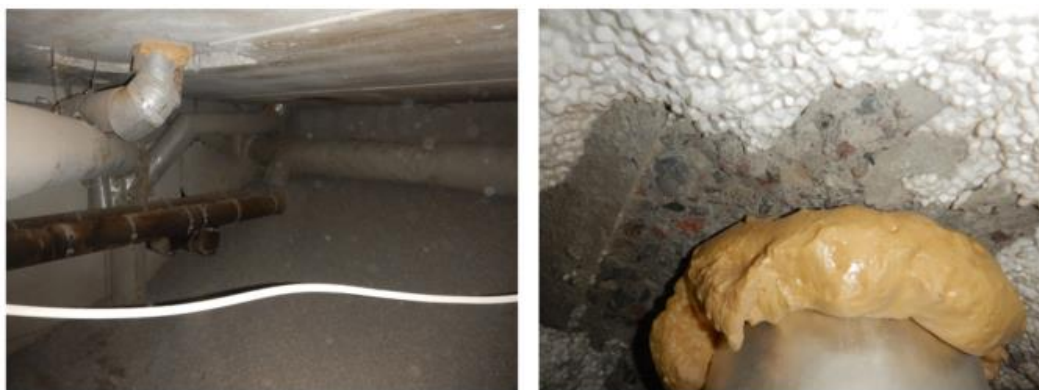
*Kuva 12. Putkiläpiviennit alapohjaan on tiivistetty polyuretaanivaahdolla.*

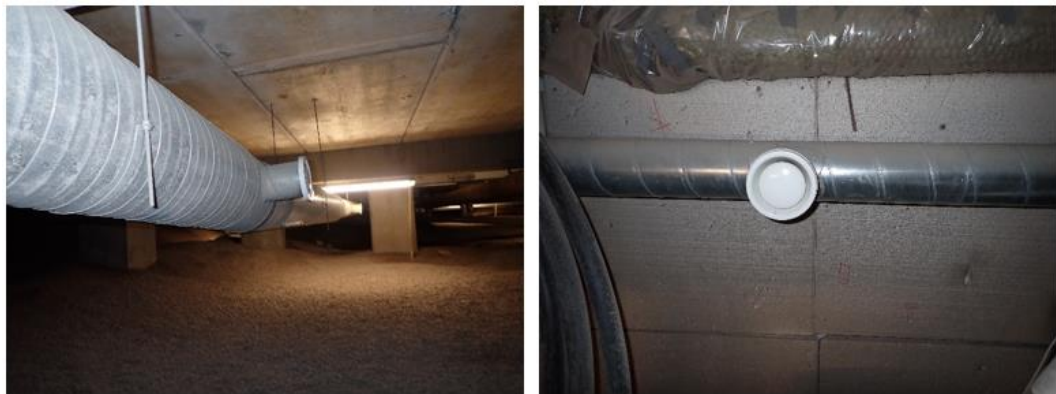
*Kuva 13. Yleiskuvat ryömintätilan poistoilmakanavista sekä päätelaitteesta.*

Käyttöikäperusteisesti ryömintätilaa palvelevan kanavapuhaltimen uusimiseen tulee varautua esimerkiksi yleisilmanvaihtoa palvelevien ilmanvaihtokoneiden uusimisen yhteydessä. Suosittelemme kanavapuhaltimen käyntitiedon liittämistä rakennusautomaatioon, jolloin mahdollisessa vikatilanteessa puhaltimen pysähtyminen aiheuttaa hälytyksen rakennusautomaatioon. Myös ryömintätilan ja yläpuolisten luokkatilojen paine-eron mittaus olisi perusteltua lisätä tulevaan rakennusautomaatioon.

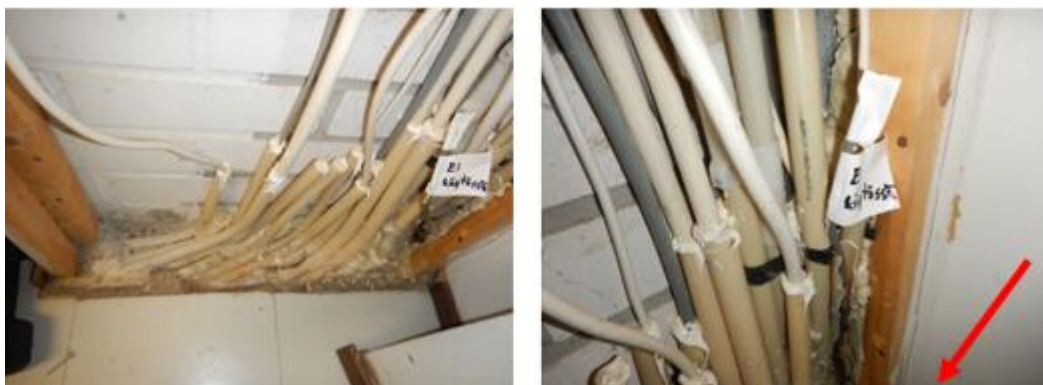
Kuva 16. Vahtimestarin kopissa 1.33 olevassa koteloinnissa on sähköputkiasennuksia, joita on tiivistetty joustavalla massalla. Yksi sähköputki oli jäänyt tiivistämättä.

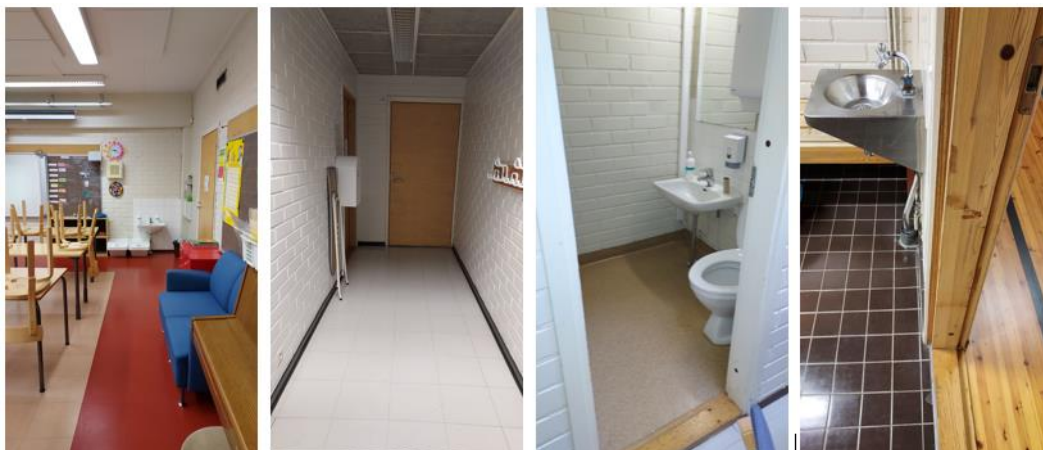
Kuva 17. Alapohjan lattiapäällysteenä on erivärisiä alkuperäisiä kvartsivinyylilaattoja. Yksittäisissä wc- ja varastotiloissa on alkuperäinen muovimatto. Suurin osa wc-tiloista on korjattu ja niihin on asennettu vaalea keraaminen laatoitus. Märkätiloissa ja pukuhuoneissa on alkuperäistä keraamista laattaa (tummanruskea), liikuntasalissa puu-/parkettilattia. Opettajanhuoneessa melko uusi tekstiilipäällyste ja kuumennuskeittiössä massalattia.

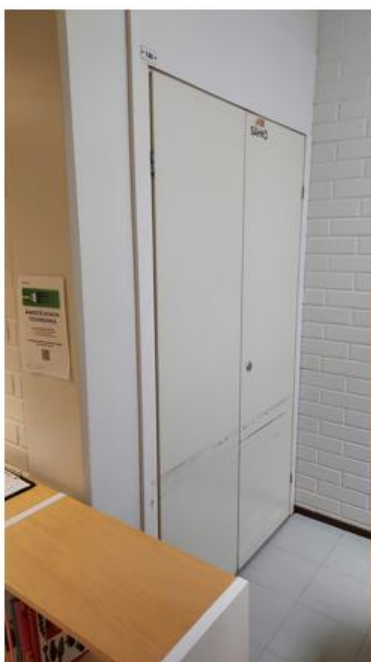
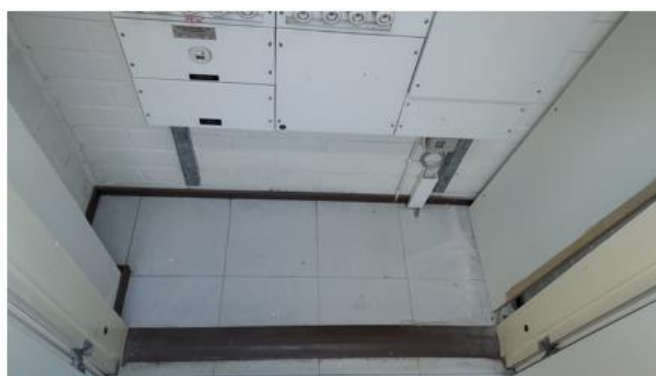
Kuva 18. Ryhmäkeskuksissa 1.30 ja 1.31 ei ole alapohjaan johtavia läpivientejä.

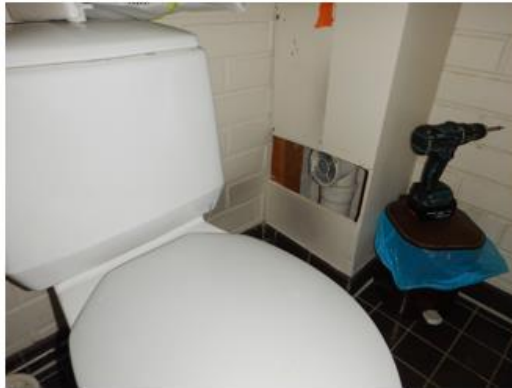
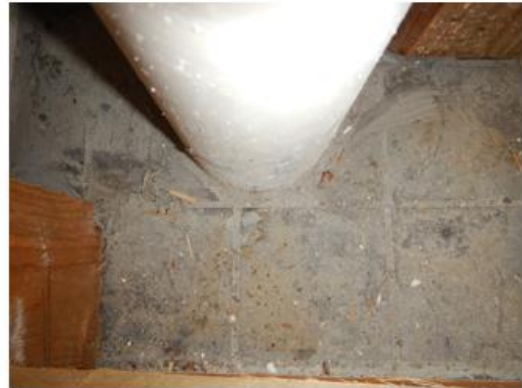
Kuva 19. Henkilökunnan wc-tilassa 1.12 olevassa koteloinnissa ei havaittu poikkeavaa hajua eikä selkeää ilmavirtaa. Koteloinnin pohjalla on vastaavanlainen tummanruskea keraaminen laatoitus kuin wc-tilassa. Laatoituksen pinnalla oli runsaasti pinttyntä pölyä ja likaa. Putken läpivienti oli aistinvaraisesti arvioiden kohtuullisen tiivis.

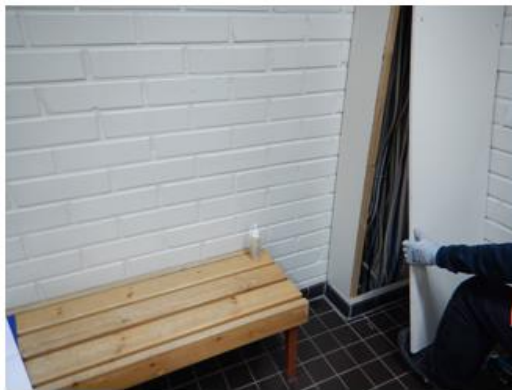
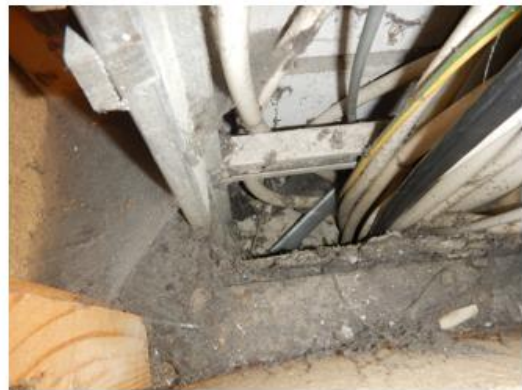
Kuva 20. Poikien pukuhuoneen 1.50 olevan koteloinnin sähköläpiviennit olivat avoinna alapohjaan. Koteloinnissa ei havaittu hajua. Tarkasteluhetkellä ilmavirta oli rakenteeseen päin.

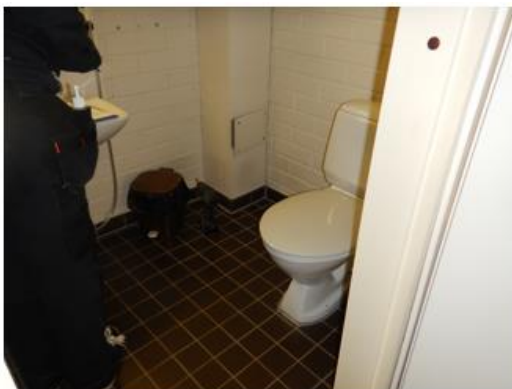
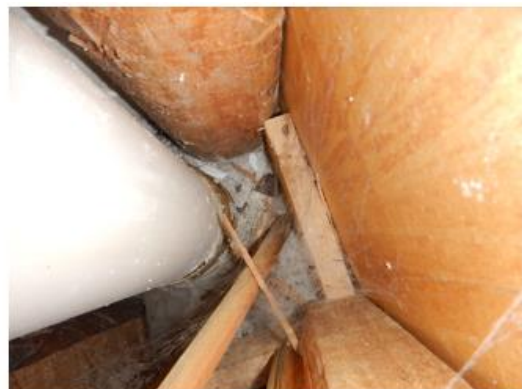
Kuva 21. Henkilökunnan wc-tilassa 1.41 olevan koteloinnin putken läpivienti oli aistinvaraisesti arvioituna kohtuullisen tiivis. Selkeää ilmavirtaa ei havaittu.

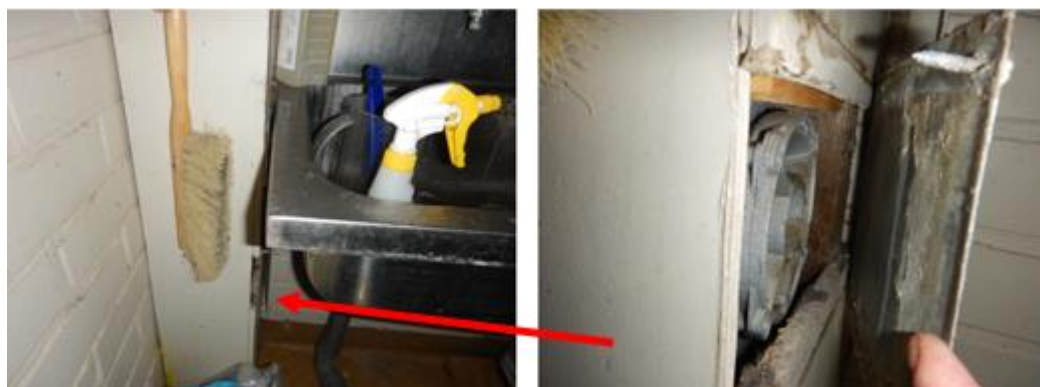
Kuva 22. Siivouskomeron 1.32 koteloinnin tarkastusluukku on huoltotöiden kannalta hankalassa paikassa vesipisteen vieressä. Luukku ei ole tiivis ja koteloinnista oli tarkasteluhetkellä selkeä ilmavirta sisälle päin. Koteloinnin ulkopinnassa havaittiin roiskevesiä.

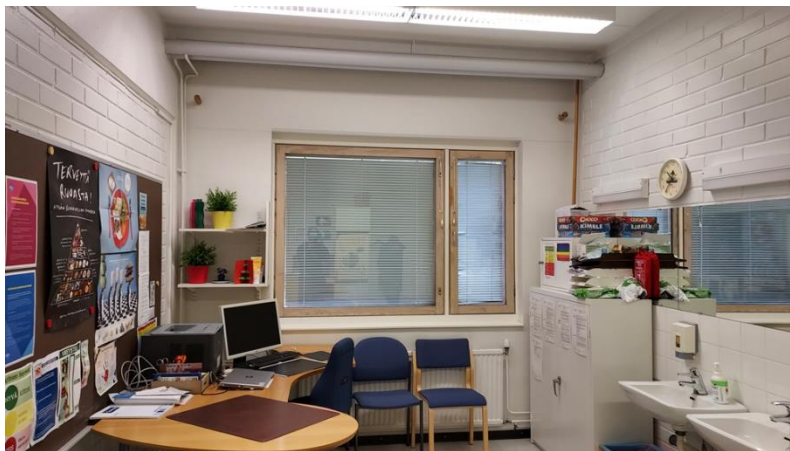
Kuva 28. Ulkoseinien sisäpinnat on pääosin tasoitetut ja maalatut. Väliseinät on maalatut. Seinäpinnat olivat hyväkuntoisia.

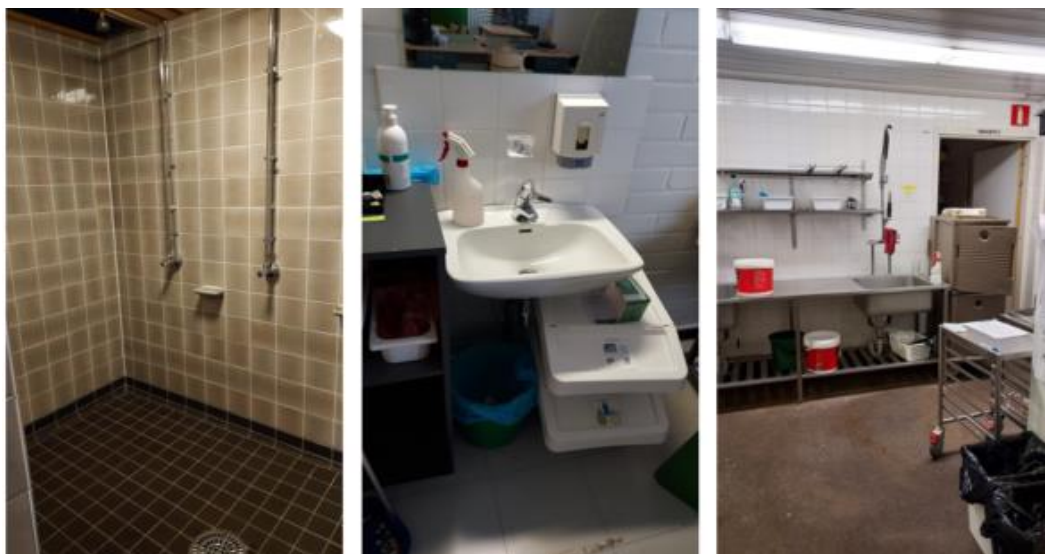
Kuva 29. Väliseinien pinnat on suihkutiloissa ja kuumennuskeittiössä laatoitetut. Keittiössä laatoituksen takana on todennäköisesti vedeneriste. Luokkien käsienpesualtaiden takana on sama laatoitus kuin kuumennuskeittiössä.

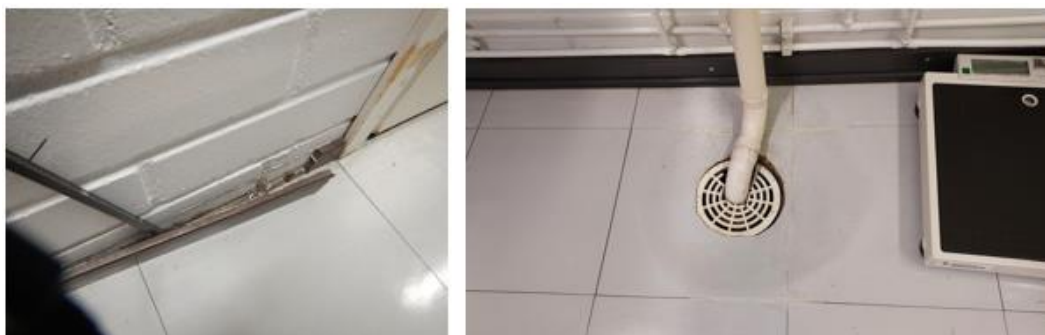
Kuva 31. Ulkoseinäliittymät alapohjaan ja väliseinäliittymät kellarin kohdalla välipohjaan on tiivistetty. Tiivistetyissä kohdissa on leveämpi jalkalista kuin tiivistämättömissä kohdassa.

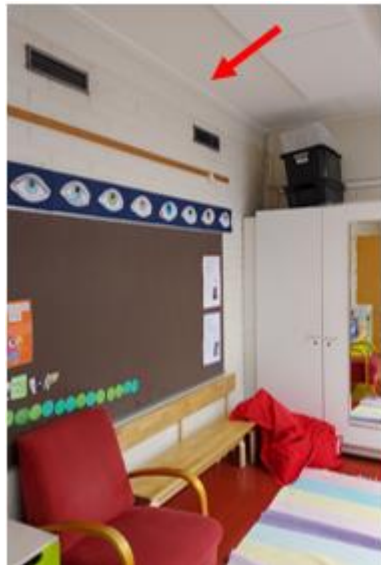
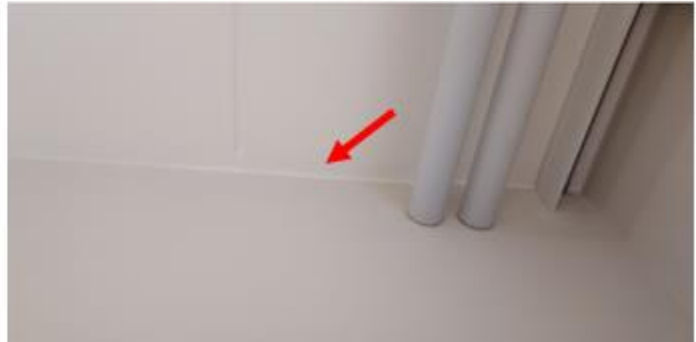
Kuva 32. Seinien ja yläpohjien liittymät sekä ontelolaattojen saumat on tiivistetty liitosnauhalla sekä siveltävällä massalla.

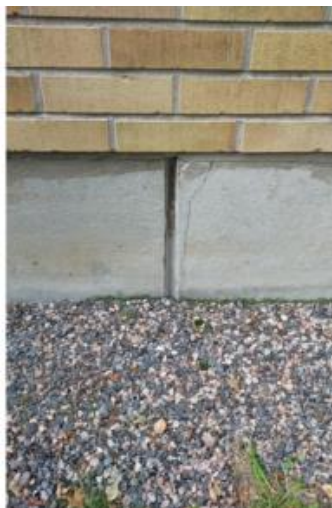
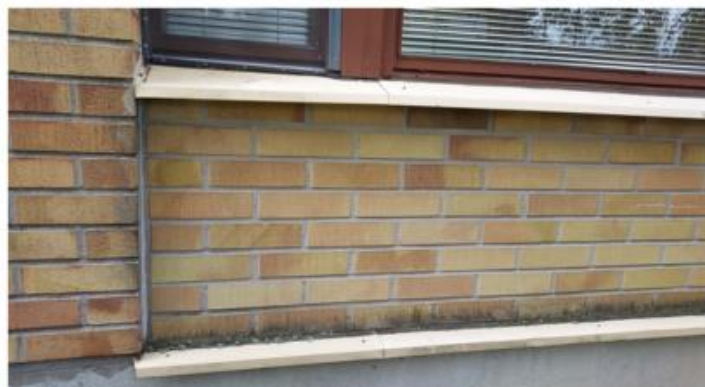
Kuva 33. Julkisivulla tiilipinnassa on etenkin itäjulkisivulla tummumaa. Sokkelin päällä oleva vesipelti on lähes vaakatasossa ja seinän alaosa näiltä kohdin tumma ja seinän sekä pellityksen liitoskohdassa on sammalta, mikä viittaa kosteuden kertymiseen.

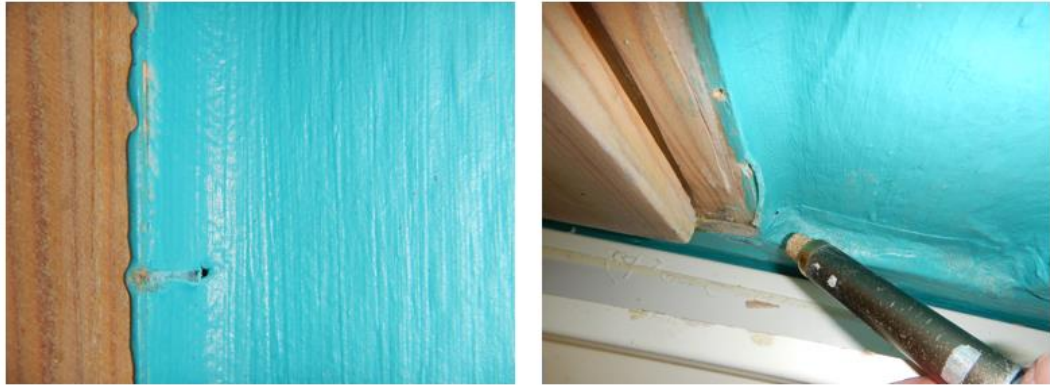
perusteella havaittiin tilan normaalissa sekä alipaineistuksessa ilmavuotoa ikkunaliistojen naulan rei'istä sekä puuikkunan karmiliitoksesta. Lisäksi alipaineistuksessa ilmavuotoa havaittiin patterikannakkeesta. Jalkalistan ruuvireiät oli täytetty joustavalla massalla, mutta kun ruuvi oli irti, myös ruuvireiästä tapahtui ilmavuotoa. Kokonaisuudessaan ilmavuodot olivat vähäisiä.

Kuva. Ikkunaliittymistä ja naulan rei'istä todettiin pistemäistä ilmavuotoa.

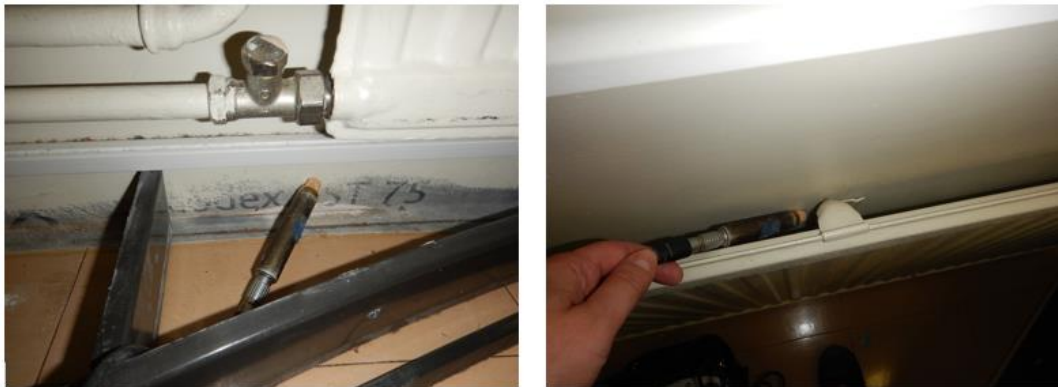
Kuva 35. Lattianrajan tiivistyksessä on käytetty Codex ST 75- butyyliteippiä. Lattia-päällysteitä ei ole irrotettu tiivistyksiä tehtäessä vaan tiivistys on tehty kapeaan betonipintaan tai osittain kvartsivinyylilaatan päälle. Jalkalistan ruuvireiästä ja patterikannakkeesta todettiin ilmavuotoa koneellisessa alipaineistuksessa. Ruuvireiät olivat muutoin tiiviit ja tiivistetty joustavalla massalla, mutta tässä kohdin ruuvi oli irrotettu jalkalistan avaamisen yhteydessä.

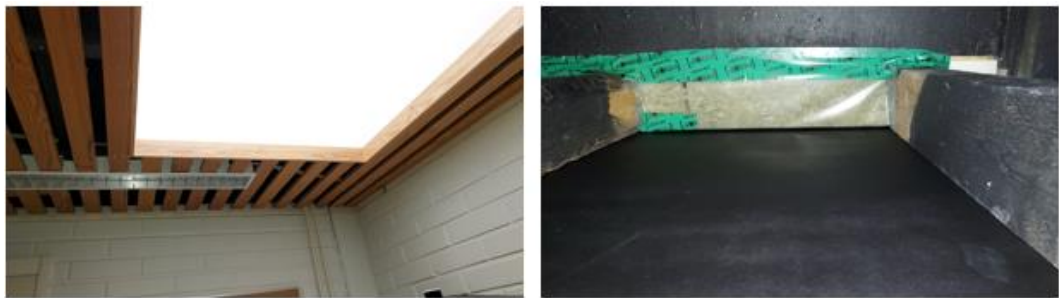
Kuva 40. Sosiaalitulassa 1.38 kattoikkunassa havaittiin vesikaton korjaussuunnitelmien mukainen höyrynsulkumuovi ja -teippi.

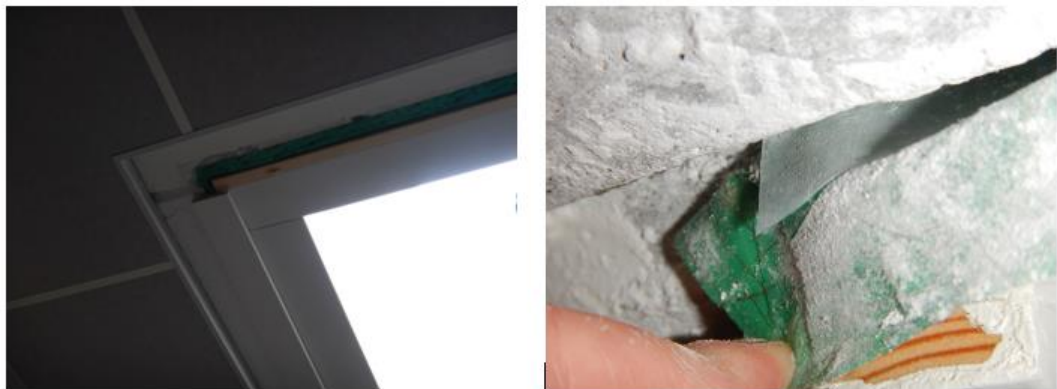
Kuva 41. Tilassa 1.26 kattoikkunan ja yläpohjarakenteen liittymässä havaittiin vesikaton korjaussuunnitelmien mukainen höyrynsulkuteippi ja -muovi. Peitelistan takana muovin limitys rakenteeseen ei ollut täysin tiivis.

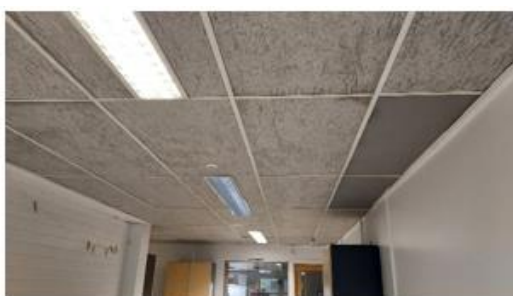
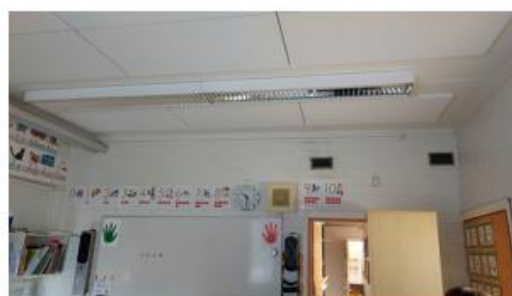
Kuva 45. Käytävien alaslasketun katon akustointilevyt ovat melko nuhjaantuneet. Luokkatiloissa on uudemmat siisti akustointilevyt, jotka on liimattu suoraan ontelolattian alapintaan.

- Märkätilojen peruskorjaus, jossa tiloihin asennetaan nykyaikainen nestemäinen siveltävä vedeneriste.
- Alaslaskettujen kattojen akustointilevyjen uusiminen ja samalla alakattotilojen puhdistaminen pölystä ja avoimista mineraalivillapinnoista.
- Yksittäisten alapohjaläpivientien tiivistäminen.
- Luokkatilan 1.20 lattian kosteusvaurion korjaus sekä tyttöjen pukuhuoneen 1.50 seinän kosteusvauriokorjaus
- Rikkoutuneen kattoikkunan lasikuvun vaihtaminen ja kattokuvun kiinnitysruuvien suojatulppien asentaminen.
- Julkisivulla sokkelin vesipellin korjaus.
- Ikkunoiden ulkopuitteiden huoltokorjaus
- Mikäli tilapintoja uusitaan, nykyiset tiivistykset rikkoontuvat, joten suunnittelussa tulee huomioida uudet rakennetiivistykset

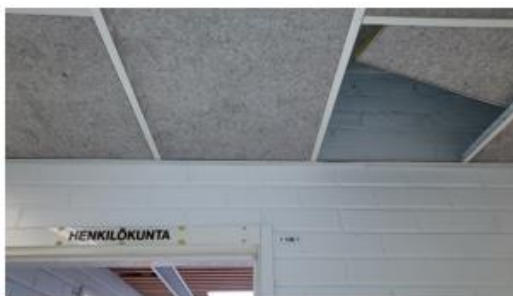
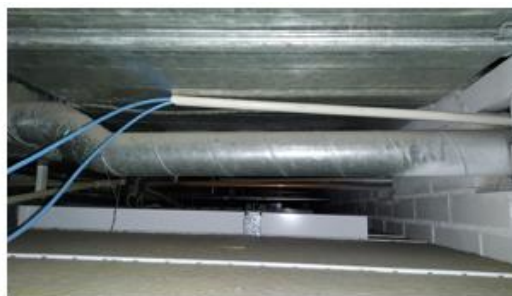
Kuva 46. Käytävillä olevissa alakattotiloissa on runsaasti talotekniikkaa. Alakattotilat ovat pölyisiä. Läpivientejä väliseiniin ei ole tiivistetty.

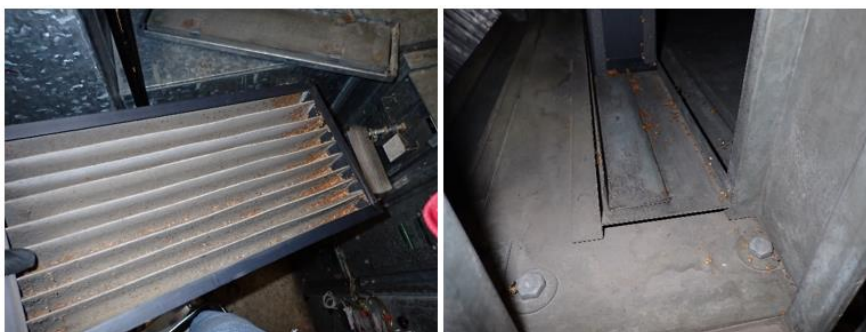
*Kuva 52. Tuloilmasuodatin on likainen. Tuloilmasuodatin ei tiivisty kunnolla suodatinkehikkoon.*

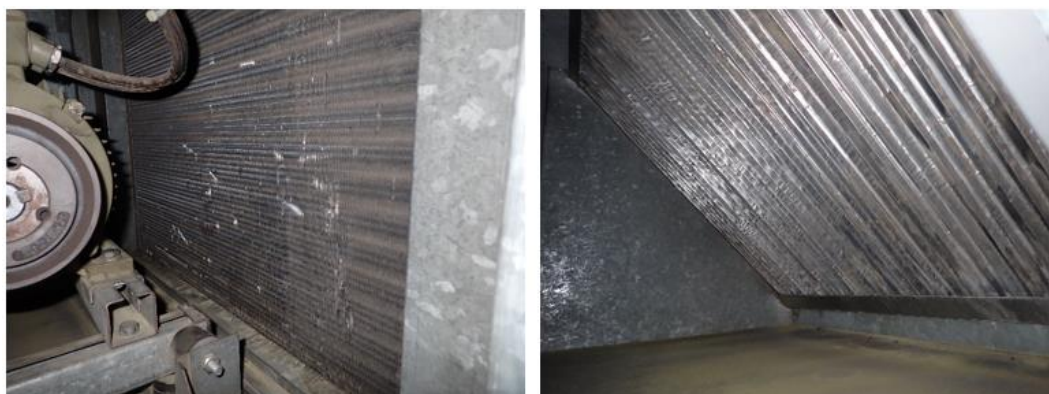
Kuva 53. Lämmityspatteri on likainen ja lamelleissa on kolhuja. LTO-kuution lämmön-siirtopinnoilla on runsasta likakertymää ja kammion pohjalla on runsaasti ulkoilmasta peräisin olevia epäpuhtauksia.

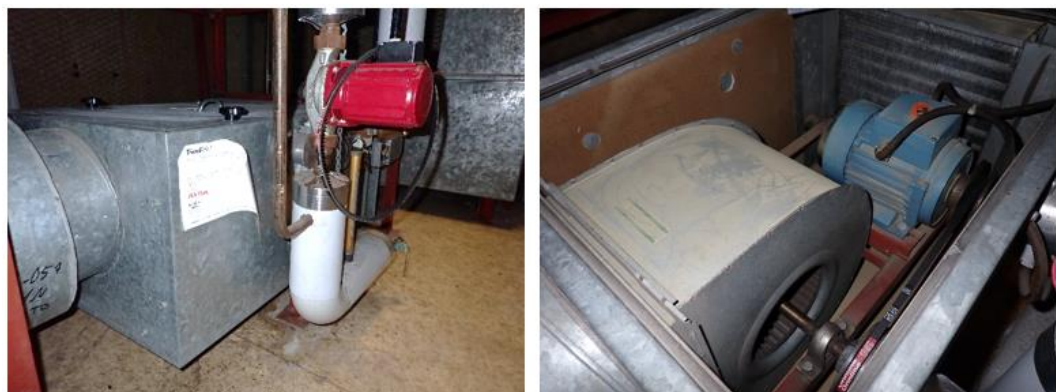
*Kuva 57. Ulkoilmapeltiä ohjaava toimilaite on todennäköisesti alkuperäinen. Raitisilmapelti ei sulkeutunut koneen sammuaessa (turvakytkimeltä).*

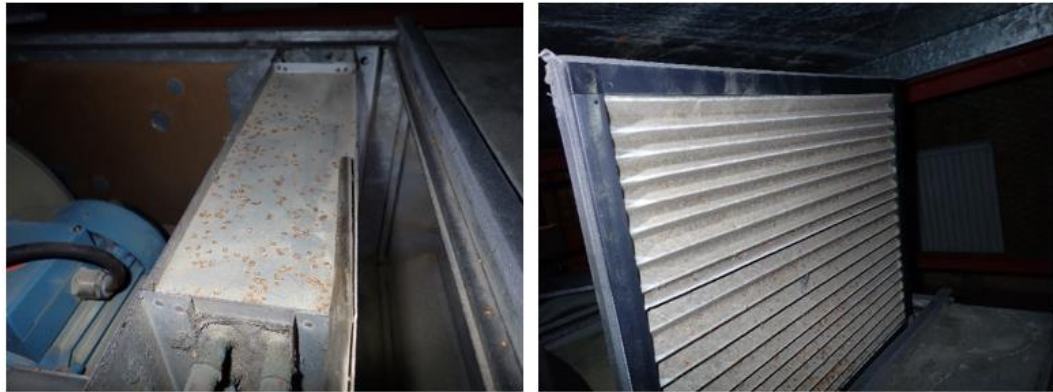
Kuva 58. Ilmanvaihtokoneen sisäpuolella on runsaasti ulkoilmasta peräisin olevaa epäpuhtautta. Tuloilmasuodatin on likainen ja suodattimen ja koneen rungon väliset tiivisteet ovat osin huonokuntoiset.

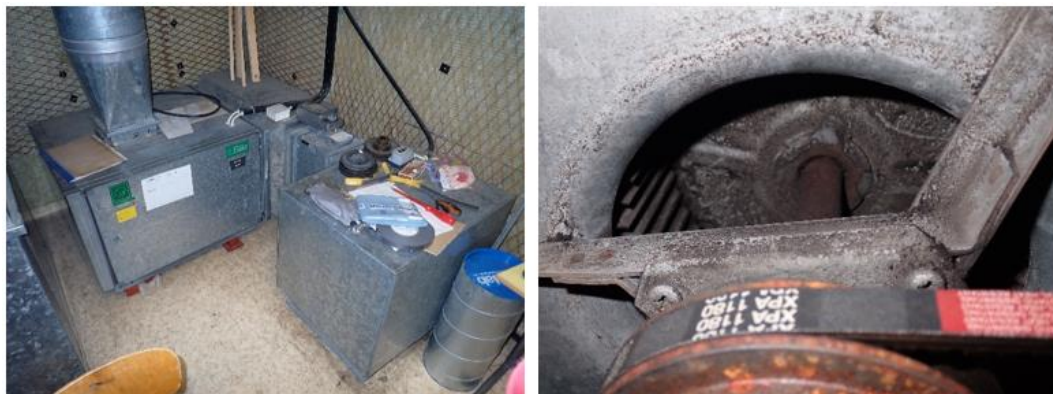
Kuva 59. Yleiskuva keittiön poistoilmakoneesta. Koneessa ei ole poistoilman suodattusta. Poistoilmapuhallin on hyvin likainen.

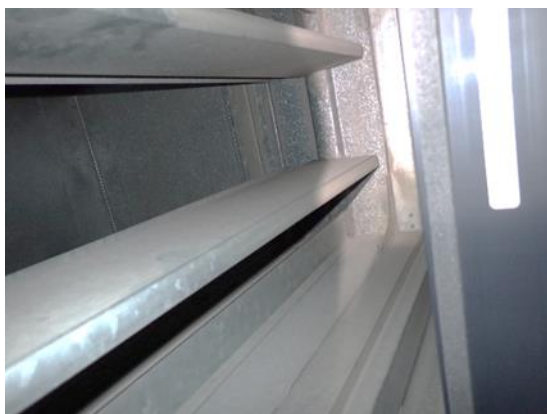
Kuva 62. Raitisilman sulkupellit eivät sulkeutuneet koneen sammuesssa (koneet sammutettiin turvakytkimiltä). Ulkoilmakammion reikäpellityksen alla on todennäköisesti suojaamaton mineraalivilla.

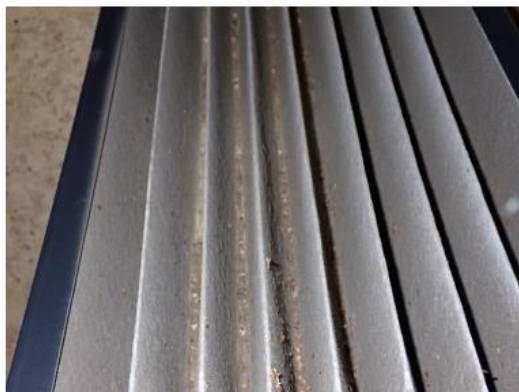
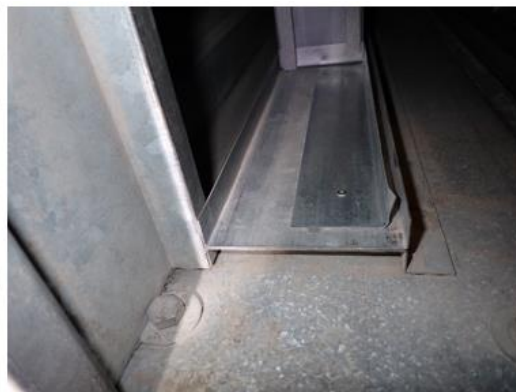
Kuva 63. Tuloilmasuodatin on likainen ja sen suodatusluokka on G4. Suodatin ei tiivisty kunnolla koneen runkoa vasten, sallien ohivirtauksen suodattimen ohi.

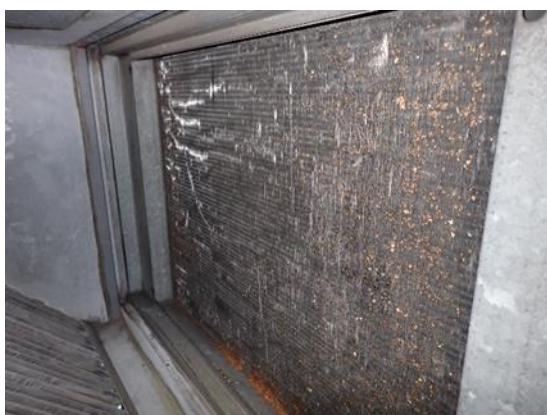
Kuva 64. Lämmityspatterin painepuoli on hyvin likainen ja kolhiintunut.

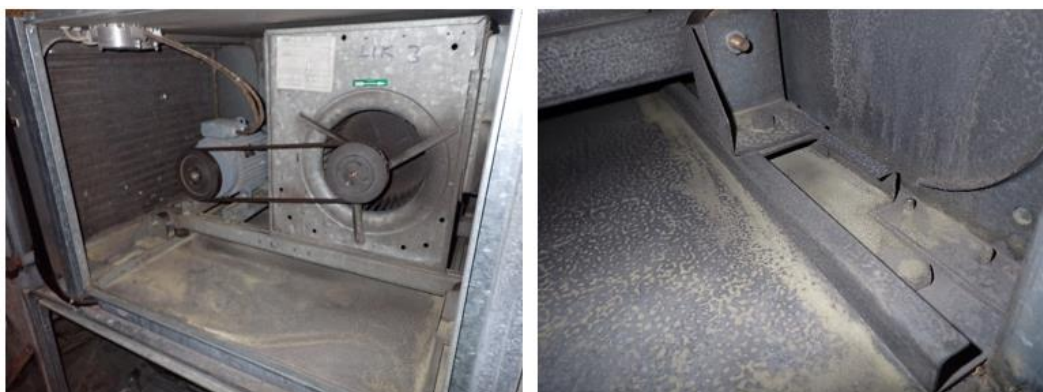
Kuva 65. Yleiskuva hihnavetoisesta tuloilmapuhaltimesta. Tuloilmapuhallinkammiossa on runsaasti hienojakoista ulkoilmapölyä.

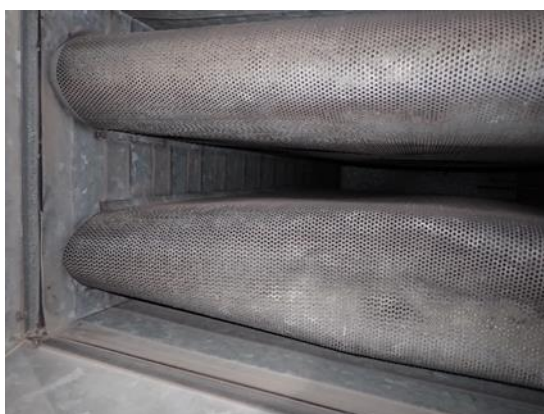
Kuva 66. Tuloilmakanavan reikäpellillä verhotun äänenvaimentimen materiaalista ei saatu täyttä varmuutta. Äänenvaimentimesta irtosi runsaasti pölymäistä epäpuhtautta.

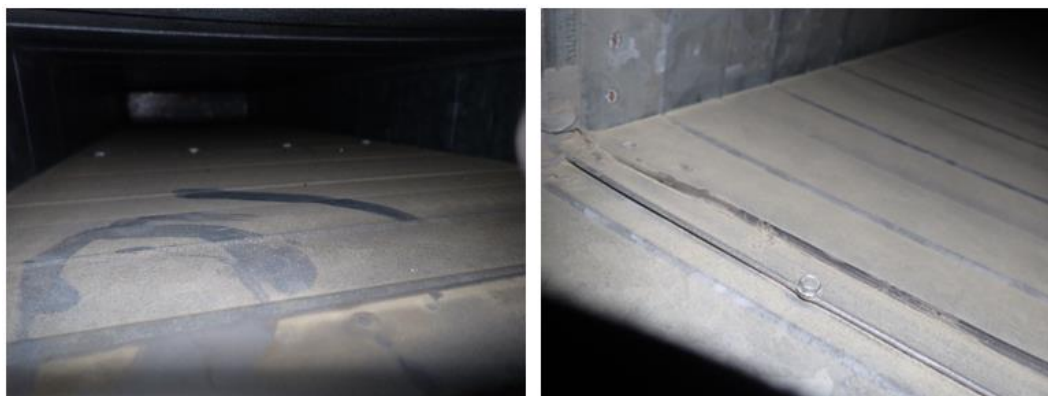
*Kuva 71. Tuloilmakoneiden LIK-3 ja LIK-1 palvelualueiden tuloilmakanavissa on koh-talaisen runsasta, ulkoilmasta peräisin olevaa likakertymää.*

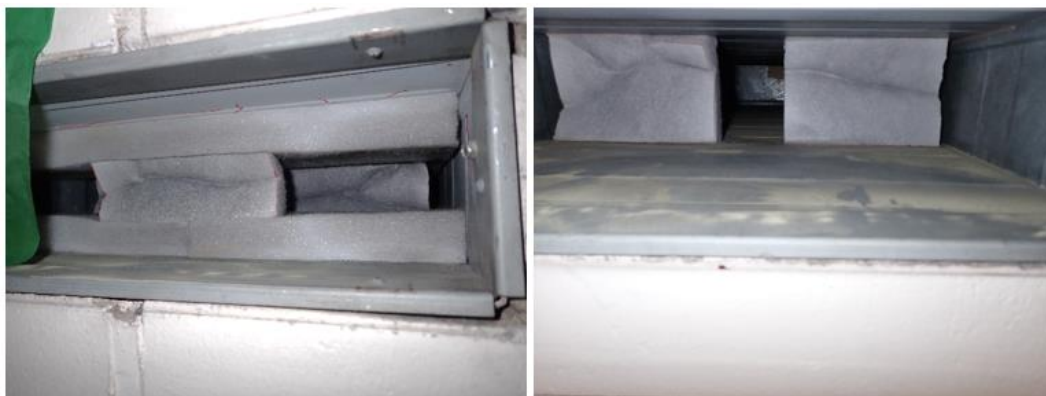
Kuva 72. Yleiskuvat luokkatilojen tuloilmanakanavista päätelaite poistettuna. Osassa tuloilmanakanavia havaittiin ilmeisesti äänenvaimennukseen tarkoitettuja polyesterin pa-loja, joissa havaittiin voimakasta tuloilmaan irtoavaa pölymäistä kertymää.

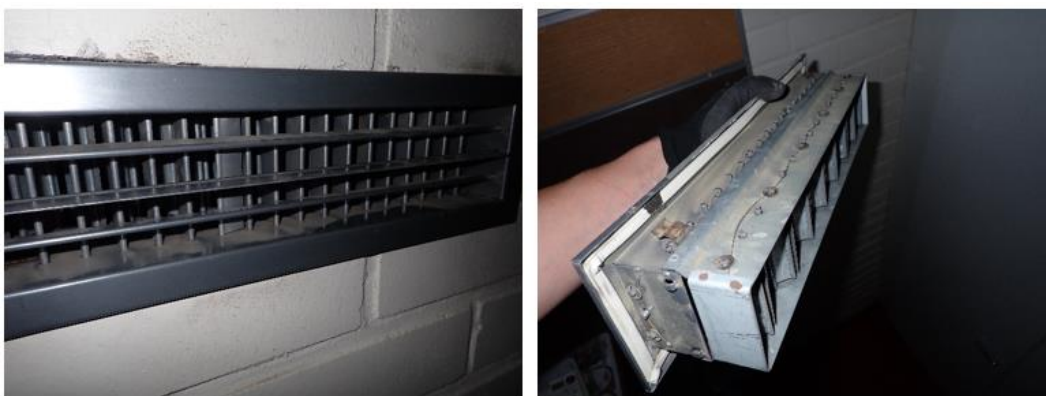
Kuva 73. Tuloilmasäleiköt oli tarkastetuilta osin säädetty puhaltamaan vaakatasossa sekä yläviistoon. Tuloilman päätelaitteissa oli ulkoilmapölyä. Tuloilman päätelaitteissa ei havaittu avoimia mineraalivillalähteitä.

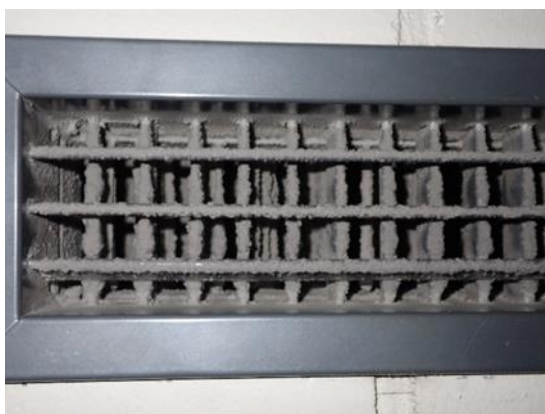
Kuva 74. Poistoilmasäleiköissä havaittiin yleisesti runsasta pölykertymää.

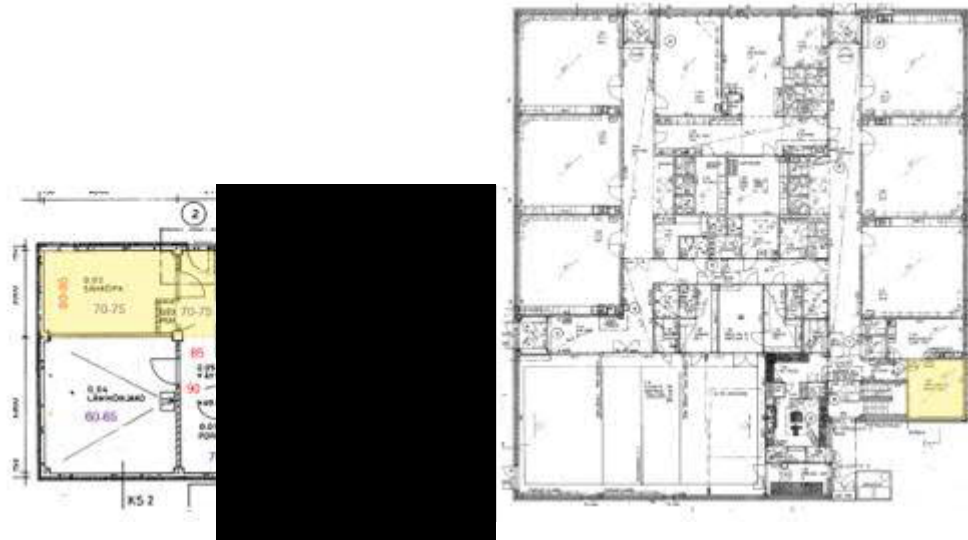
- luokka 1.65 (ilmanvaihdon riittämättömyys käyttäjämäärään nähden)
- sähköpääkeskus 0.02, puhelinkeskus 0.03 ja käytävä 0.05 em. tilojen edustalla (maaperän epäpuhtaudet)

Kuva 75. Kuvaan on merkitty värikoodein altistumisolosuhte eri tiloissa. Tavanomaisesta poikkeava olosuhde epätodennäköinen (valkoinen väri), tavanomaisesta poikkeava olosuhde mahdollinen (keltainen väri).

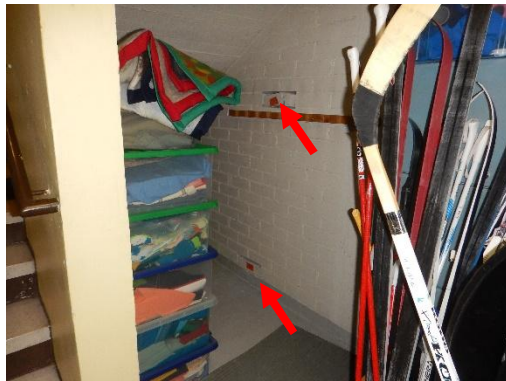
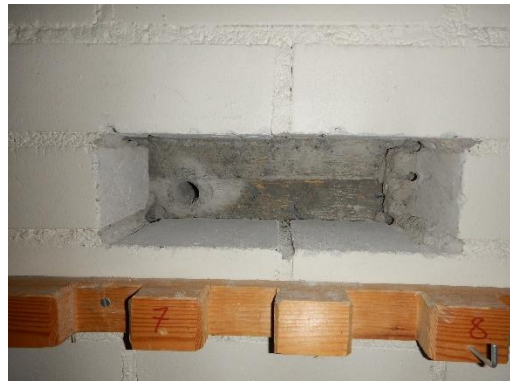
### Maanvastaisen seinän rakenneavaukset: kellarikerros RAK1-2, tila 0.09

- maali
- tiili ~ 130 mm (ei mainintaa lähtötiedoissa)
- ilmarako ~ 25 mm
- betoni > 250 mm, ei avattu syvemmälle (lähtötiedoissa 200 mm)

Maanvastaiseen seinärakenteeseen tehtiin 2 kpl avauksia. Ulkoseinärakenne ei täysin vastannut lähtötietojen mukaista rakennetyyppeä. Alkuperäisissä suunnitelmissa ei ollut mainintaa sisäkuoren tiilimuurauksesta. Betonirakenne oli myös paksumpi lähtötiedoista poiketen. Porausta ei tehty 250 mm syvemmälle, jotta ei vahingossa rikottaisi mahdollista vedeneristekerrosta. Avauksista ei todettu merkkisavulla tarkasteltuna ilmapurkauksia. Tiilimuurauksen ja betonirakenteen välisessä ilmaraossa oli paljon laastipurseita.

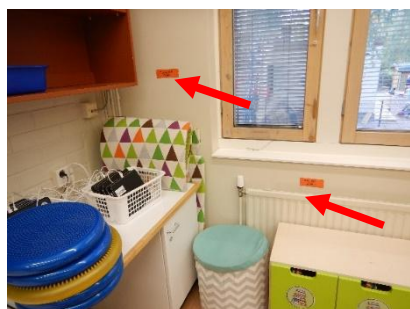
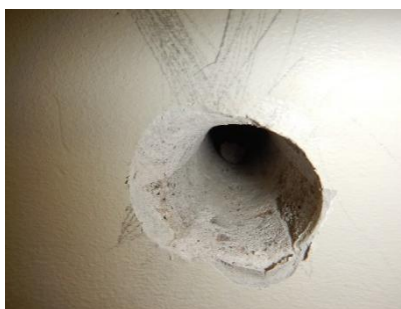
- maali ja tasoite ~ 2...3 mm
- tiili ~ 130 mm
- mineraalivilla ~ 150...190 mm
- tiili (ei avattu syvemmälle)

Ulkoseinärakenteeseen tehtiin yhteensä 12 kpl sisäpuolisia avauksia, avauksista tarkastettuna rakenne oli sama kaikissa kohdissa. Rakenneavauksista otetuista materiaalinäytteistä ei todettu aistinvaraisesti arvioituna poikkeavaa hajua, paikoin mineraalivillassa oli ulkopinnassa tummumaa. Mineraalivilla oli aistinvaraisesti arvioiden pölisevän kuivaa. Avauksista todettiin merkkisavulla tarkasteltuna heikko ilmavirta huonetilaan päin. Eristetilasta tehtyjen hetkellisten kosteusmittausten perusteella rakenne oli tarkastelluilta kohdin kuiva. Suhteellinen kosteus rakenteessa oli mitatuissa kohdin välillä 36...62 %RH, sisäilman ollessa 36...41 %RH.

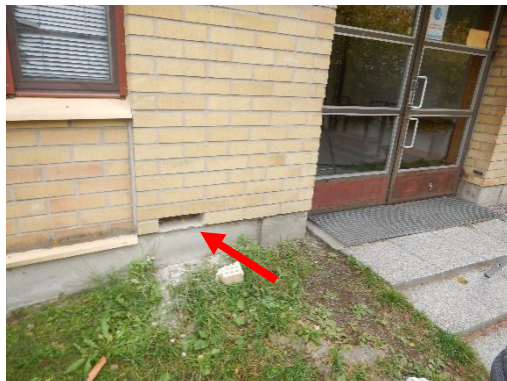
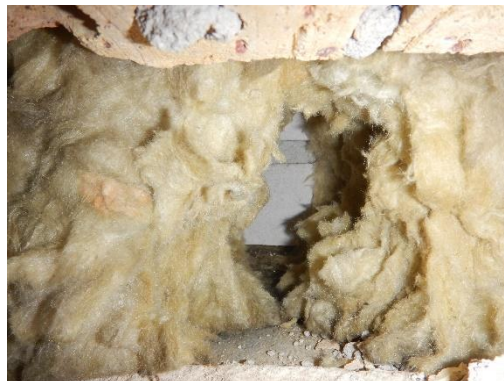
## Ulkoseinän ulkopuoliset rakenneavaukset: RAK8 tila 1.03

- tiili ~ 65 mm
- mineraalivilla ~ 225 mm
- tiili (pidemmälle ei avattu)
- kermi sokkelin päällä, nostettu sisäkuoren ulkopintaan

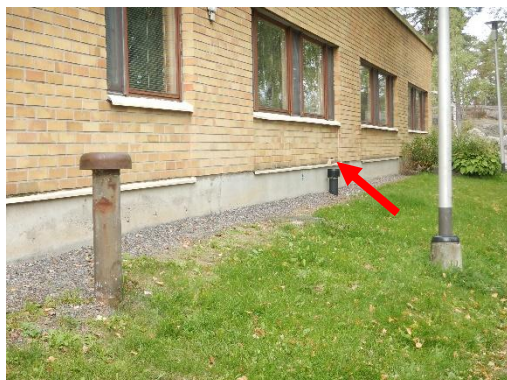
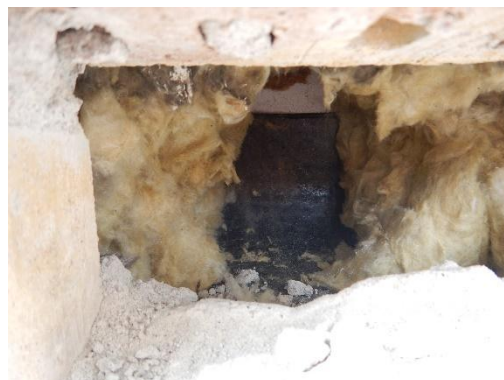
## Ulkoseinän ulkopuoliset rakenneavaukset: RAK15 tila 1.21

- tiili ~ 65 mm
- mineraalivilla ~ 180 mm
- tiili (pidemmälle ei avattu)
- kermi sokkelin päällä, nostettu sisäkuoren ulkopintaan

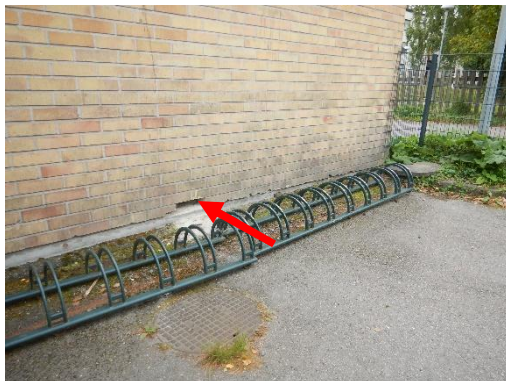
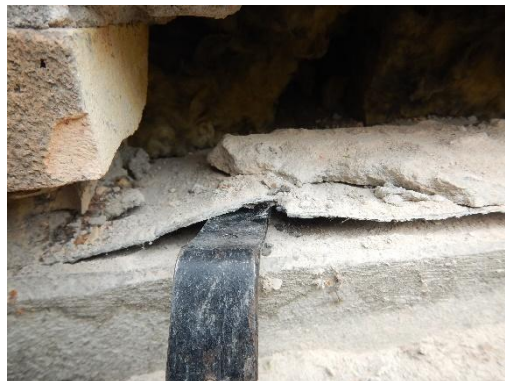
## Ulkoseinän ulkopuoliset rakenneavaukset: RAK20 tila 1.01

- tiili ~ 65 mm
- mineraalivilla ~ 215 mm
- tiili (pidemmälle ei avattu)
- kermi sokkelin päällä, nostettu sisäkuoren ulkopintaan

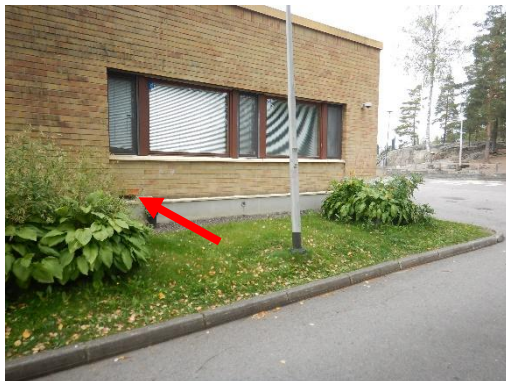
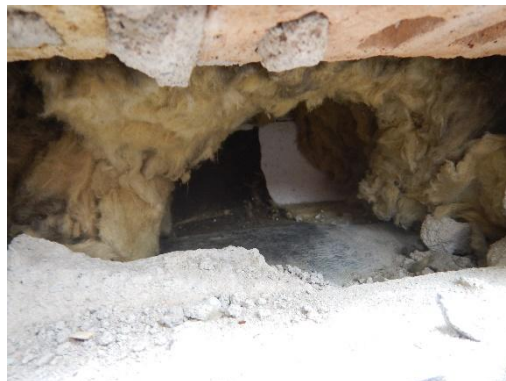
**Ulkoseinän ulkopuoliset rakenneavaukset: RAK21 tila 1.19**

- tiili ~ 65 mm
- mineraalivilla ~ 185 mm
- tiili (pidemmälle ei avattu)
- kermi sokkelin päällä, nostettu sisäkuoren ulkopintaan

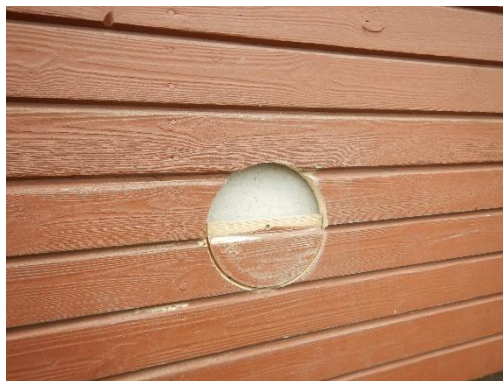
**Ulkoseinän rakenneavaus puuverhoiltuun osaan: RAK26 tila 1.43**

Rakenteen ulkopinnassa ei todettu rakenneavauksen yhteydessä mitään poikkeavaa.

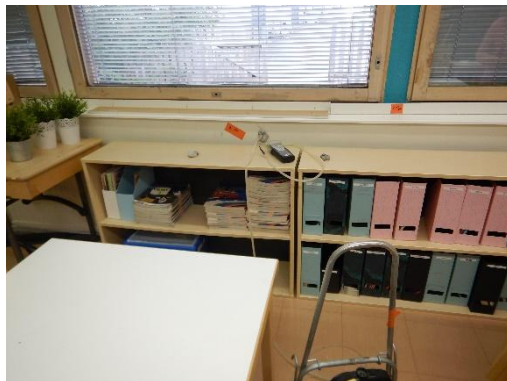
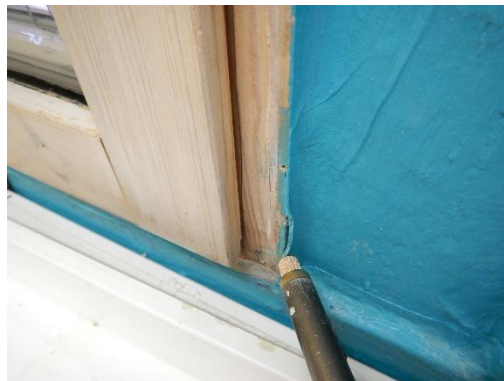
**Ulkoseinän sisäpuoliset ikkunalistojen rakenneavaukset: RAK5 tila 1.03,**

Rakenteen sisäpinnassa ei todettu rakenneavausten yhteydessä mitään poikkeavaa.

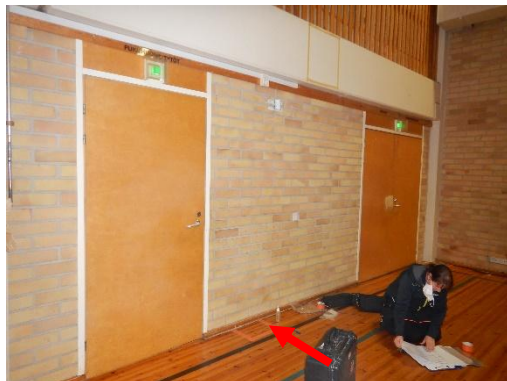
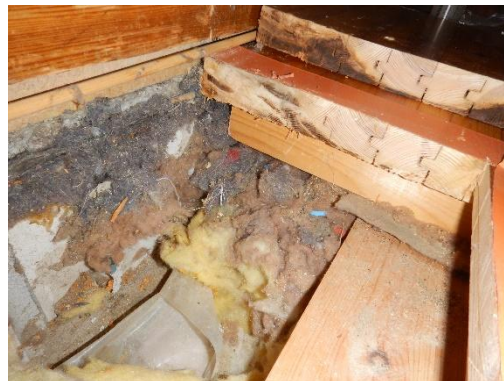
## Alapohjan rakenneavaukset: RAK24 tila 1.54

- ponttilauta ~ 33 mm
- lauta ~ 45 mm
- kermi
- koolauslauta ~ 45 mm
- koolaus + mineraalivilla ~ 80 mm
- muovi (ei limitetty saumoja)
- betoni (pidemmälle ei avattu)

Rakenneavauksen vastakkaisella seinällä vesipiste on vuotanut. Avauksessa ei havaittu kosteusjälkiä eikä poikkeavia hajuja. Avauksesta ei myöskään todettu merkittävää ilmavirtaa.

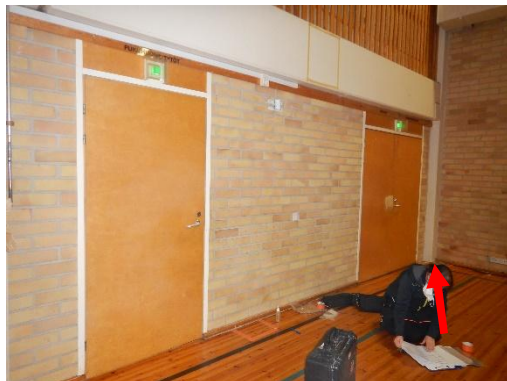
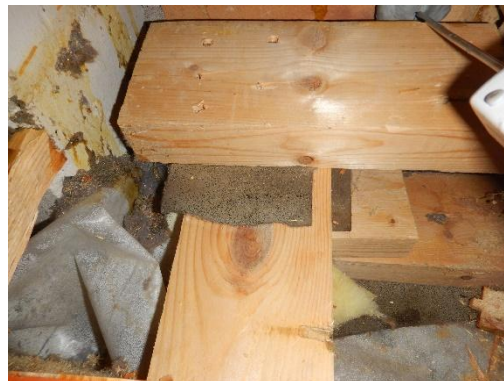
## Alapohjan rakenneavaukset: RAK25 tila 1.54

- ponttilauta ~ 33 mm
- lauta ~ 45 mm
- kermi
- koolauslauta ~ 45 mm
- kermi
- koolaus + mineraalivilla ~ 80 mm
- muovi (ei limitetty saumoja)
- betoni (pidemmälle ei avattu)

Rakenneavaus tehtiin keittiön astiapesulinjaston vastaisen seinän viereen. Avauksessa ei todettu viitteitä kosteusrasituksesta. Lattialankku oli hyväkuntoinen. Rakenneavauksessa oli paljon likaa ja pölyä sekä hiirenpapanoita. Seinä-lattialiittymä oli avoin. Seinäpinnalla oli valumajälkeä. Poikkeavia hajuja ei havaittu. Avauksesta ei myöskään todettu merkittävää ilmavirtaa. Seinän ja betonilaatan liittymä oli kohtuullisen tiivis.

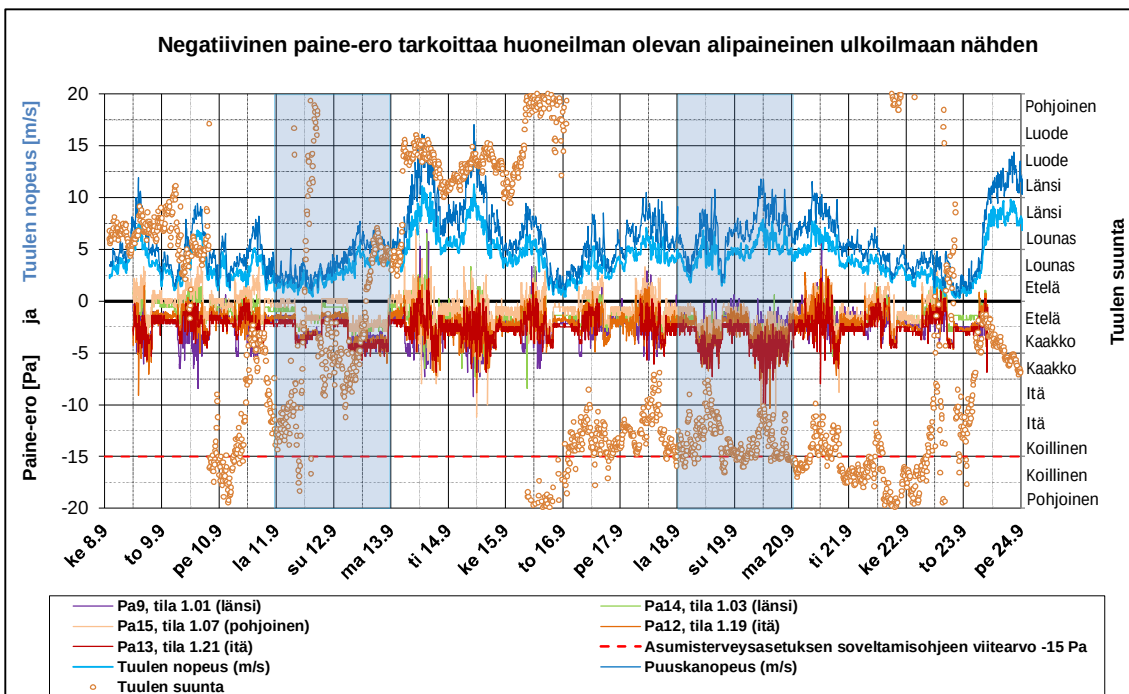
Kuvaaja 1. Rakennuksen painesuhteet samassa kuvaajassa mittaajaksolla 8.-23.9.2021. Nollataso on merkitty mustalla viivalla ja asumisterveysasetuksen soveltamisohjeen viitearvo -15 Pa punaisella katkoviivalla. Viikonloppu on merkitty sinertävällä pohjalla. Tuulen voimakkuus on sinisillä viivoilla ja tuulen suuntaa oransseilla palloilla. Mittausjakson aikana painesuhteet vaihtelivat pääasiassa välillä -7...+3 Pa. Tilan 1.21 paine-eromittari Pa13 on ollut pois verkkovirrasta 16.9.2021 ~15:25 – 17.9.2021 ~8:10 sekä 21.9.2021 ~15:25-16:50. Tilan 1.07 paine-eromittari Pa15 on ollut pois verkkovirrasta 22.9.2021~klo 13 eteenpäin. Kuvaaja suositellaan tulostettavaksi värillisenä.
