# TUTKIMUSSELOSTUS

VIERUMÄEN KOULUN KULOMÄEN OPETUSYKSIKKÖ

KOSTEUS- JA RAKENNETEKNINEN SEKÄ SISÄILMATEKNINEN  
KUNTOTUTKIMUS PERUSKORJAUKSEN LÄHTÖTIEDOIKSI

28.10.2021

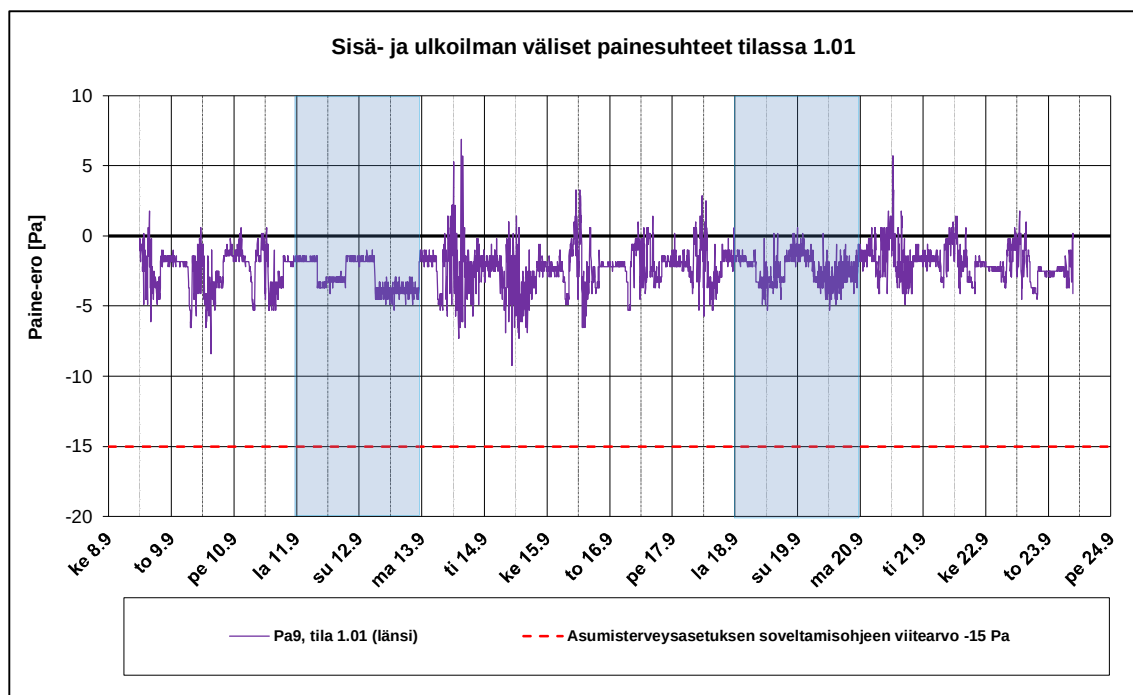
Kuvaaja 2. Rakennuksen painesuhteet luokkatilassa 1.01 länteen päin mittausjaksolla 8.-23.9.2021. Mittausjakson aikana painesuhteet vaihtelivat välillä -9,2...+6,9 Pa.

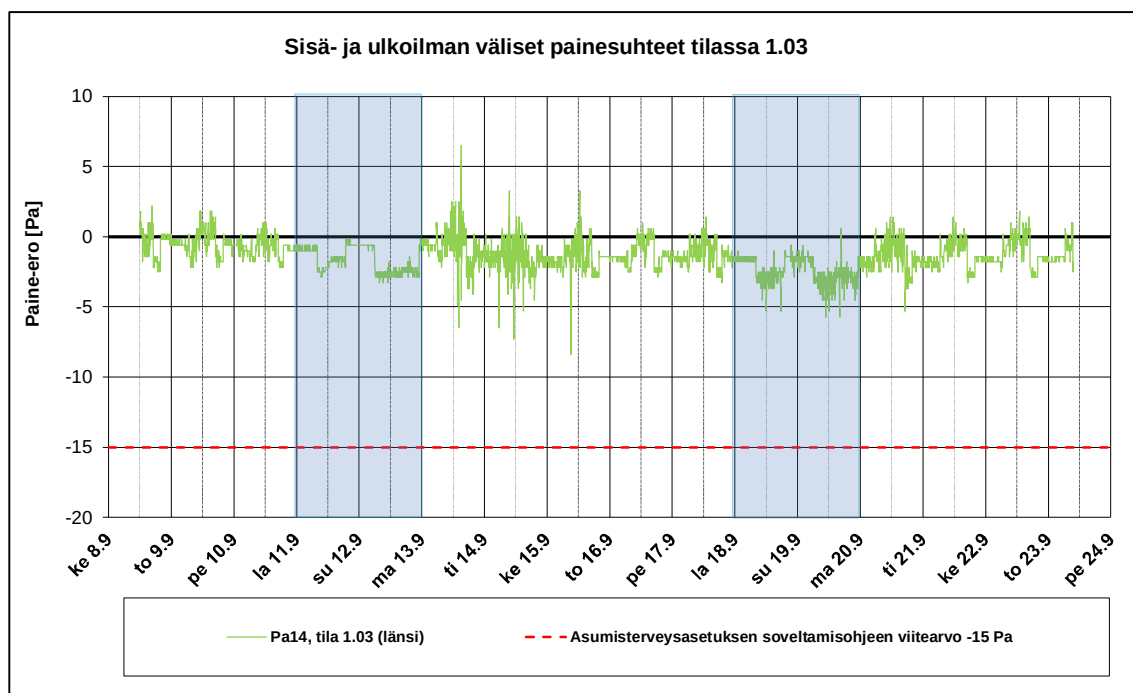
Kuvaaja 3. Rakennuksen painesuhteet luokkatilassa 1.03 länteen päin mittausjaksolla 8.-23.9.2021. Mittausjakson aikana painesuhteet vaihtelivat välillä -8,4...+6,5 Pa.

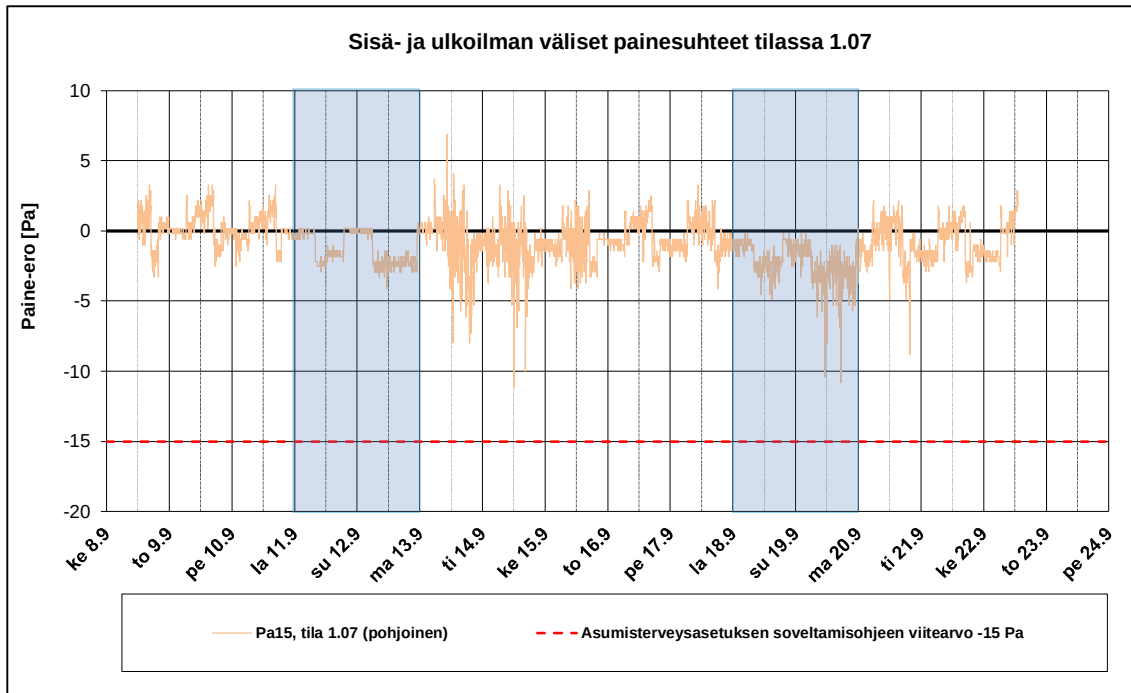
Kuvaaja 4. Rakennuksen painesuhteet tilassa 1.07 opettajanhuone pohjoiseen päin mittausjaksolla 8.-22.9.2021. Mittausjakson aikana painesuhteet vaihtelivat välillä -11,2...+6,9 Pa.

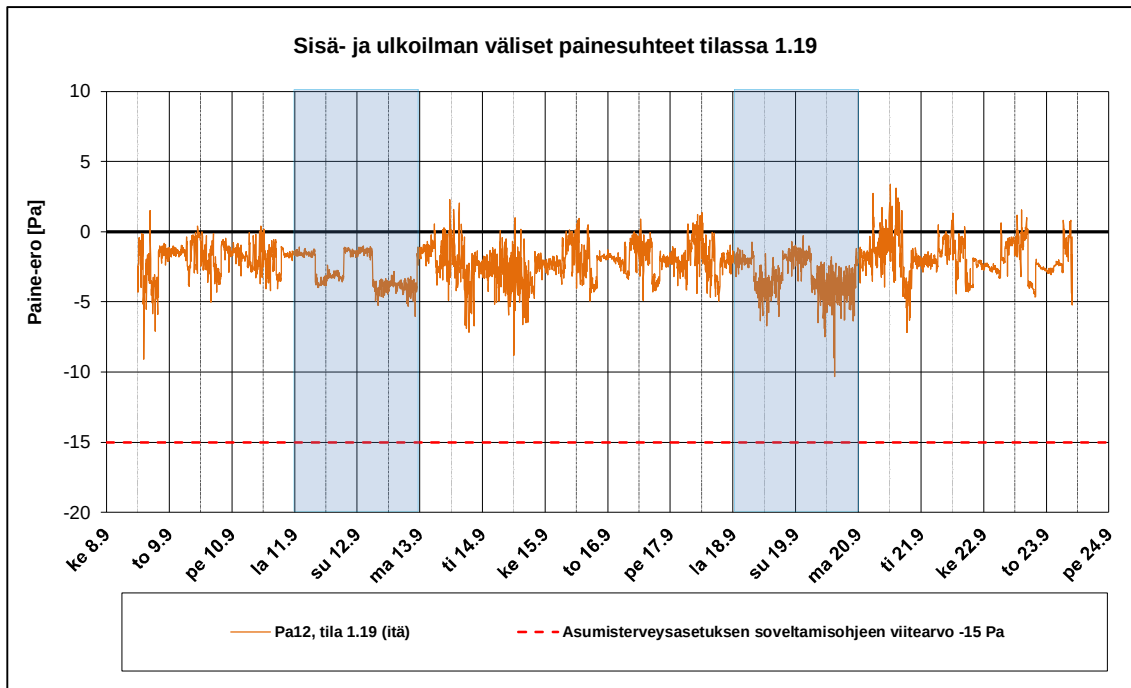
Kuvaaja 5. Rakennuksen painesuhteet luokkatilassa 1.19 itään päin mittausjaksolla 8.-23.9.2021. Mittausjakson aikana painesuhteet vaihtelivat välillä -10,3...+3,4 Pa. Paine-eromittari Pa13 on ollut pois verkkovirrasta 16.9.2021 ~15:25 – 17.9.2021 ~8:10 sekä 21.9.2021 ~15:25-16:50.

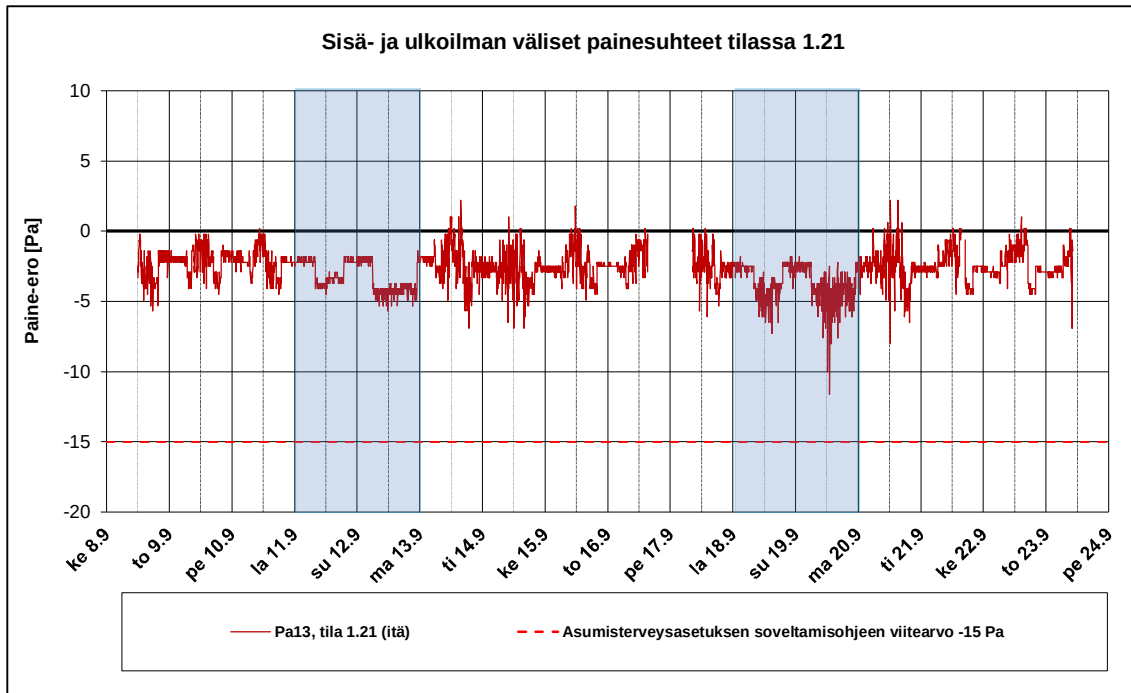
Kuvaaja 6. Rakennuksen painesuhteet luokkatilassa 1.21 itään päin mittausjaksolla 8.-23.9.2021. Mittausjakson aikana painesuhteet vaihtelivat välillä -11,6...+2,2 Pa.

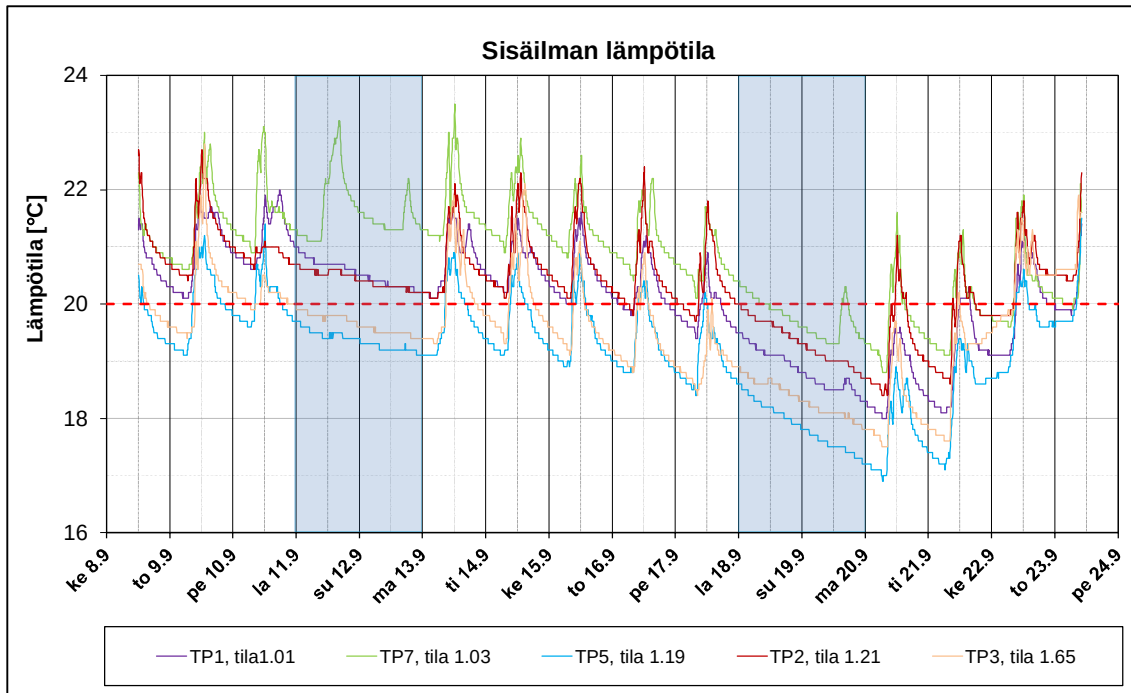
Kuvaaja 9. Sisäilman lämpötilan seurantamittauksien tulokset. Sisäilman lämpötila vaihteli mittausjakson aikana välillä  $+16,9\text{ °C} \dots +23,5\text{ °C}$ . Lämpötila oli päivisin käytön aikana pääasiassa yli  $+20\text{ °C}$ , mutta ulkoilman lämpötilan laskiessa alle  $+6\text{ °C}$  jäi luokkatilojen lämpötila käytön aikana paikoin alle  $+20\text{ °C}$ . Asumisterveysasetuksen lämpötilan toimenpideraja oppilaitoksissa lämmityskauden ulkopuolella on  $+20 \dots +32\text{ °C}$  ja lämmityskaudella  $+20 \dots +26\text{ °C}$ . Kuvaajassa alaraja  $+20\text{ °C}$  on merkitty punaisella katkoviivalla. Kuvaaja suositellaan tulostettavaksi värillisenä.

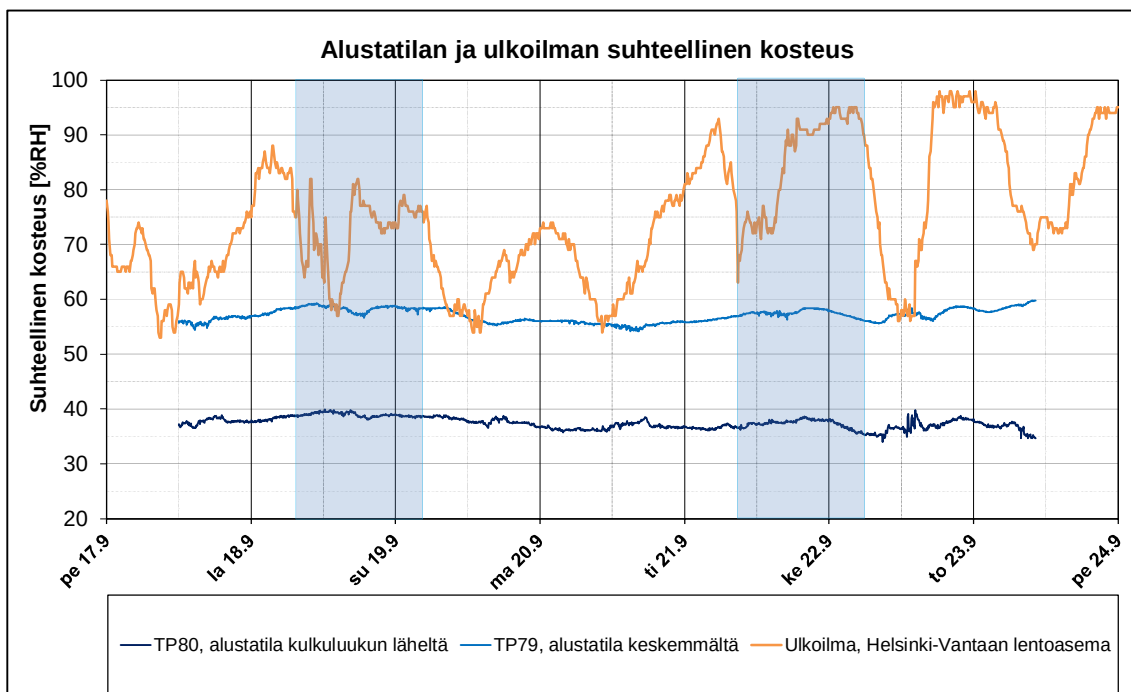
Kuvaaja 10. Rakennuksen alustatilan ja ulkoilman suhteellisen kosteuden seurantamittauksien tulokset. Kuvaaja suositellaan tulostettavaksi värillisenä. Alustatilan suhteellinen kosteuspitoisuus vaihteli välillä  $33,7 \dots 59,8\text{ \%RH}$ .

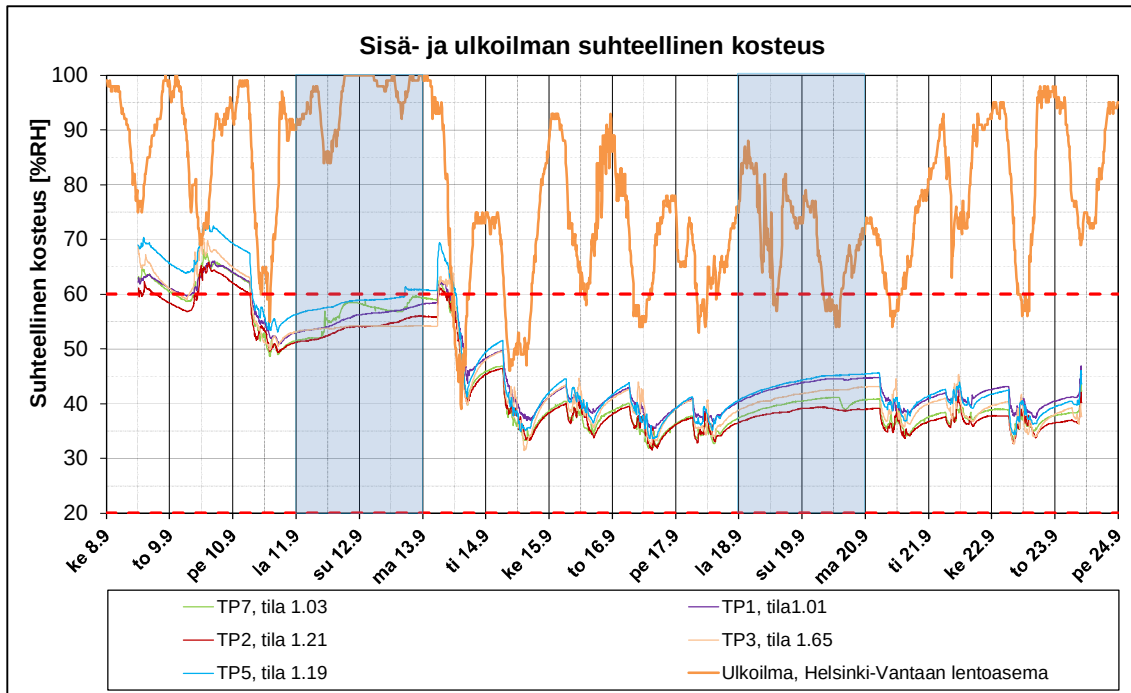
Kuvaaja 11. Rakennuksen sisäilman ja ulkoilman suhteellisen kosteuden seurantamittauksien tulokset. Kuvaaja suositellaan tulostettavaksi värillisenä. Sisäilman suhteellinen kosteuspitoisuus vaihteli välillä 31,5...73,1 %RH. Kuvaajaan on merkitty punaisella katkoviivalla Asumisterveysasetuksen viitearvo 20...60 %RH.

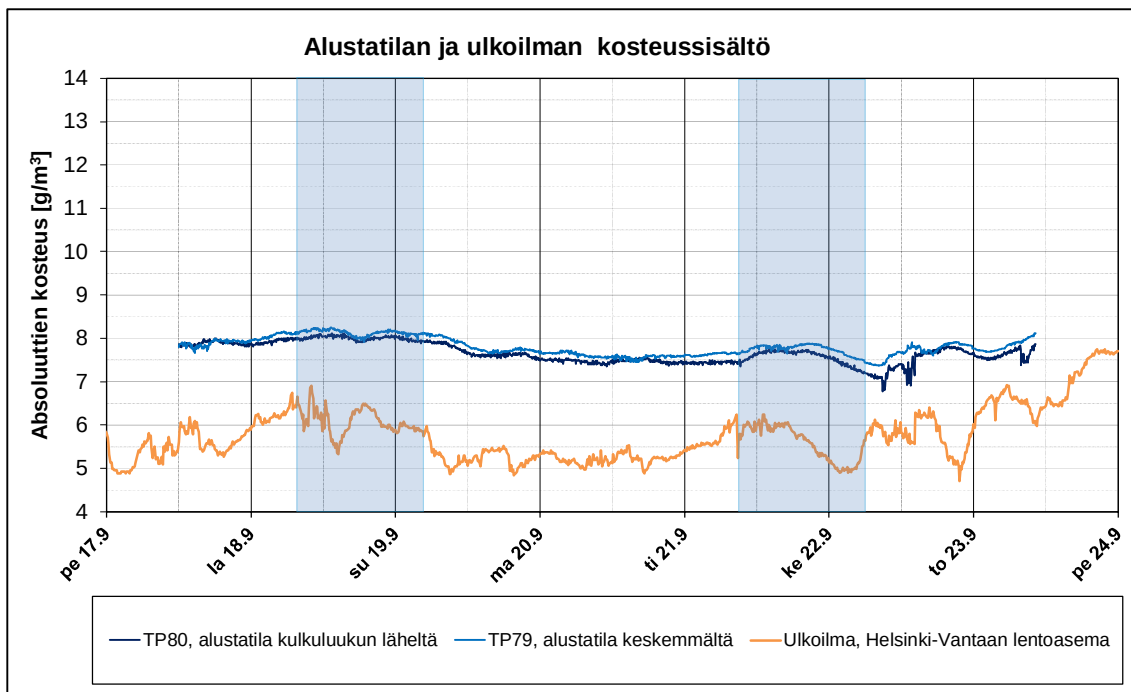
Kuvaaja 8. Alustatilan ja ulkoilman absoluuttinen kosteuspitoisuus. Alustatilan kosteudella verrattuna ulkoilmaan oli noin 2...3 g/m³.

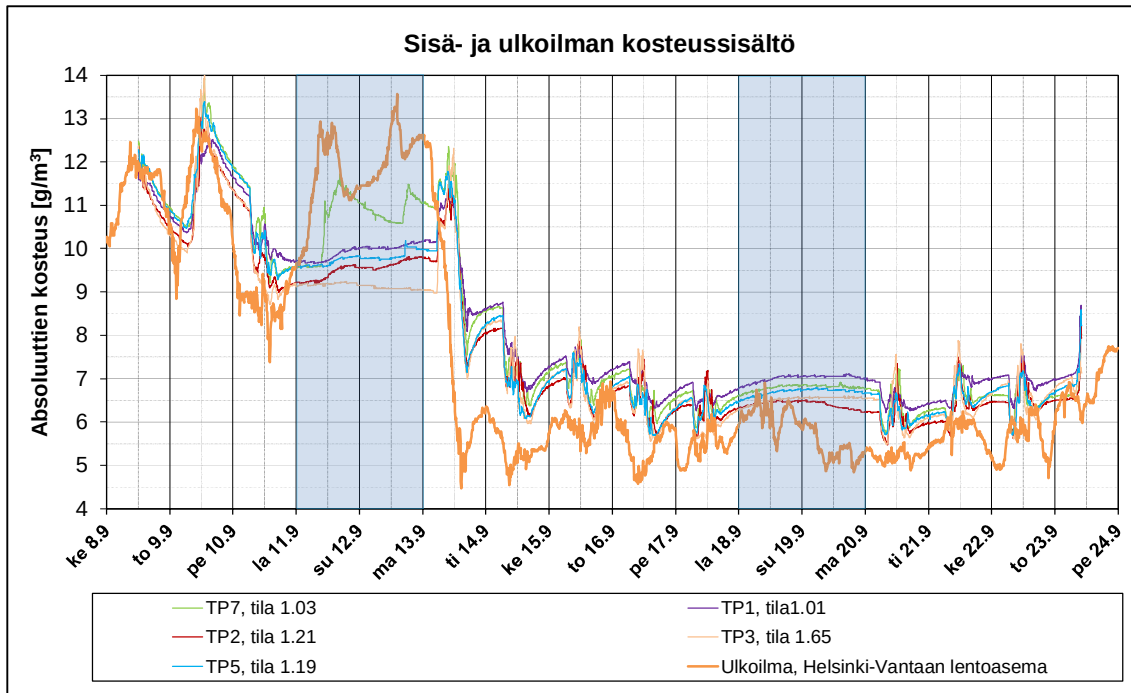
Kuvaaja 9. Sisäilman ja ulkoilman absoluuttinen kosteuspitoisuus. Sisäilman kosteuspitoisuus seurasi pääsääntöisesti ulkoilman kosteuspitoisuutta. Sisäilman kosteuspitoisuus vaihteli välillä 5,5...14 g/m<sup>3</sup>. Sisäilman kosteudensä (tilojen käytöstä aiheutuva kosteus) ulkoilmaan verrattuna oli pieni ollen noin 0...2 g/m<sup>3</sup>.

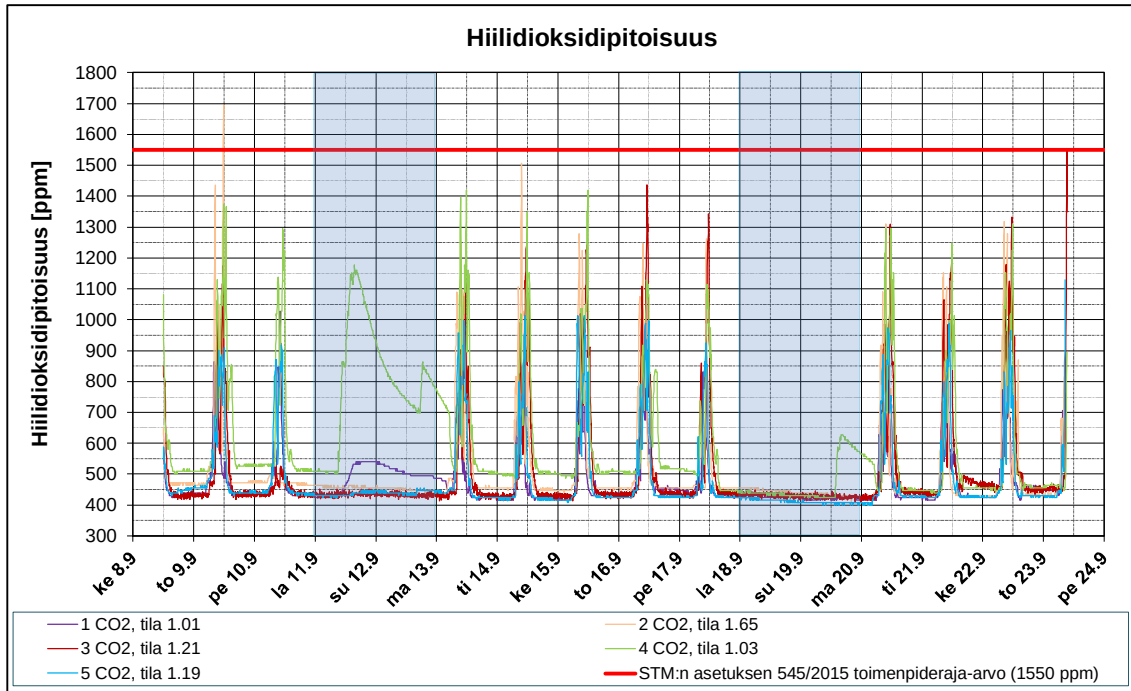
Kuvaaja 10. Rakennuksen hiilidioksidipitoisuudet samassa kuvaajassa mittausjaksolla 8.-23.9.2021. Hiilidioksidipitoisuus oli pääosin maltillinen ja pysyi tilojen 1.21 ja 1.65 hetkellisiä ylityksiä huomioimatta alle STM:n 545/2015 toimenpideraja-arvon 1550 ppm (merkitty kuvaajaan punaisella viivalla). Kuvaaja suositellaan tulostettavaksi värillisenä. Tila 1.03 on ollut käytössä myös viikonloppujen aikana.

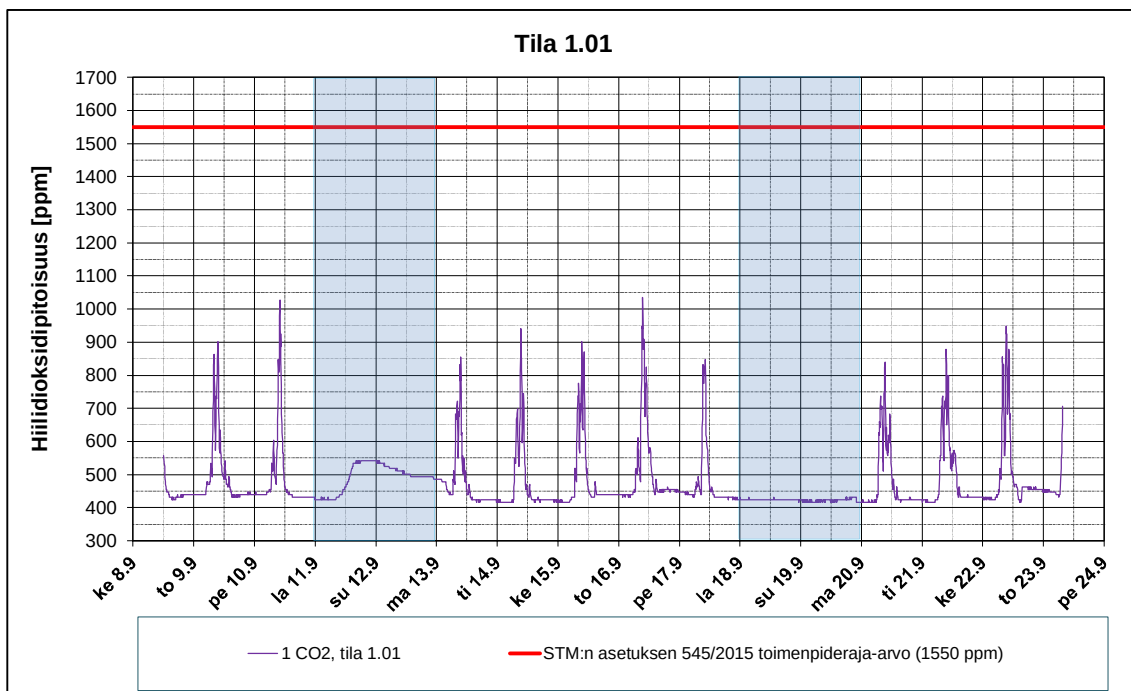
Kuvaaja 11. Sisäilman hiilidioksidipitoisuus tilassa 1.01 mittausjaksolla 8.-23.9.2021. Mittausjakson aikana hiilidioksidipitoisuus vaihteli välillä 416...1035 ppm.

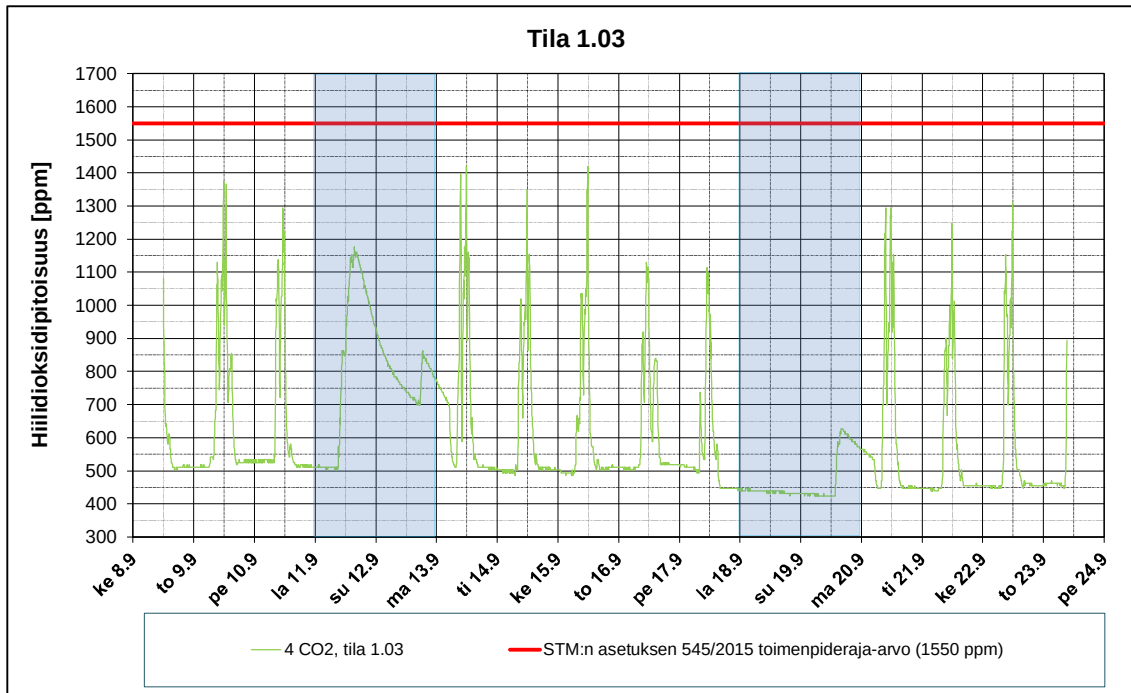
Kuvaaja 12. Sisäilman hiilidioksidipitoisuus tilassa 1.03 mittausjaksolla 8.-23.9.2021. Mittausjakson aikana hiilidioksidipitoisuus vaihteli välillä 424...1420 ppm.

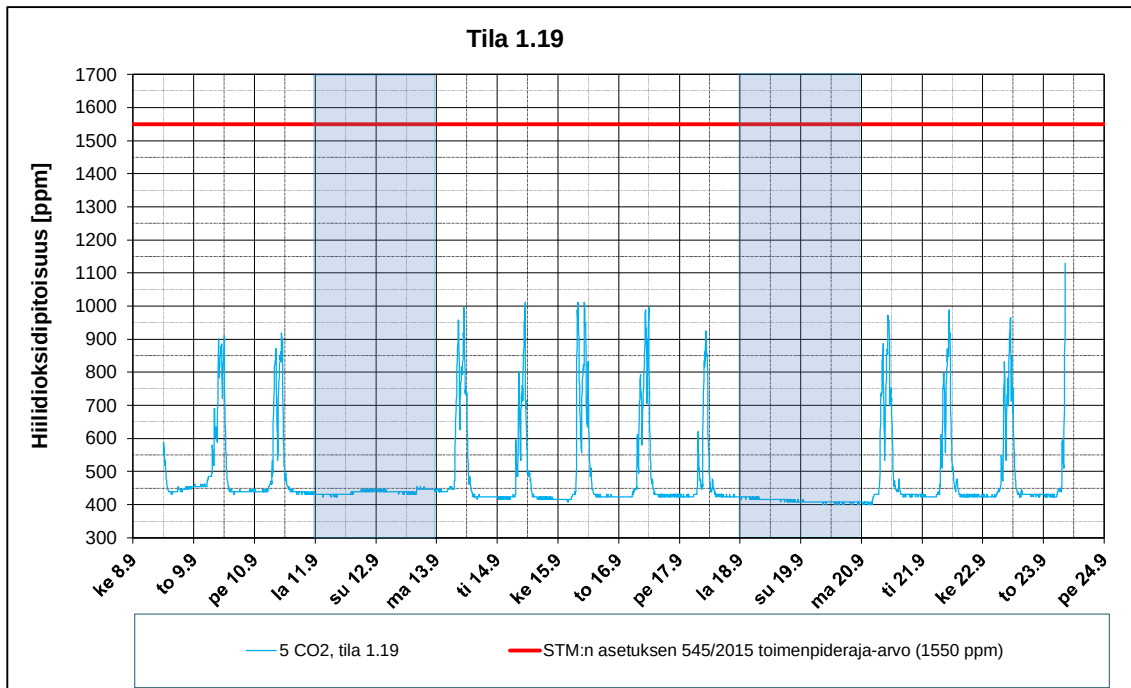
Kuvaaja 13. Sisäilman hiilidioksidipitoisuus tilassa 1.19 mittausjaksolla 8.-23.9.2021. Mittausjakson aikana hiilidioksidipitoisuus vaihteli välillä 400...1129 ppm.

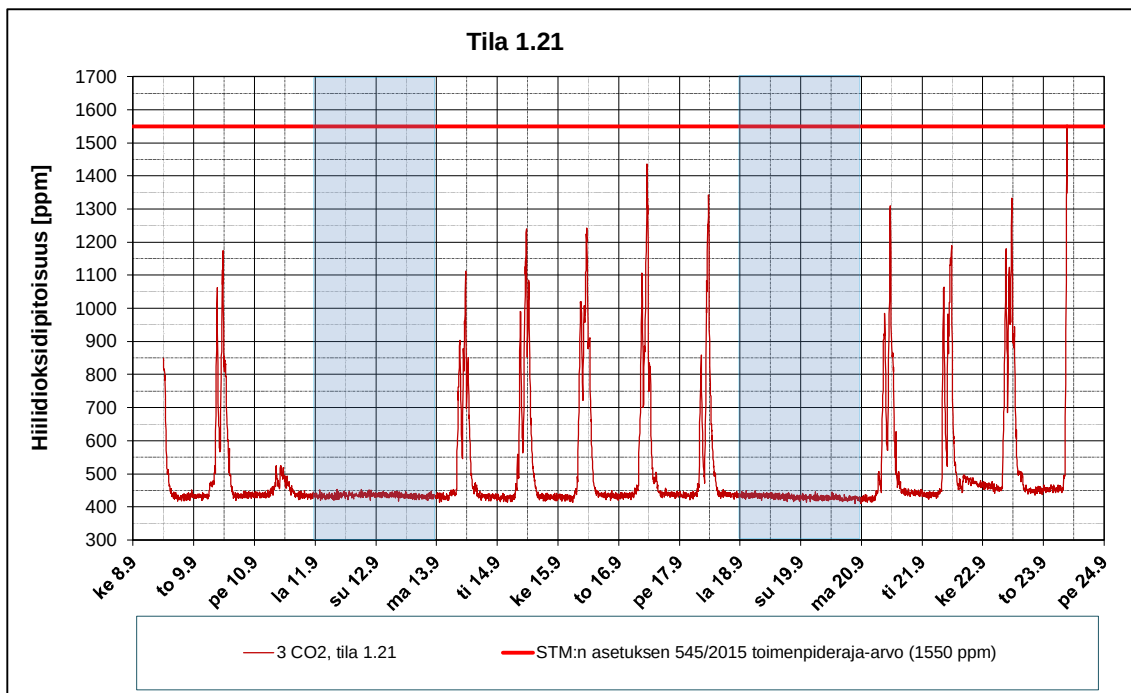
Kuvaaja 14. Sisäilman hiilidioksidipitoisuus tilassa 1.21 mittausjaksolla 8.-23.9.2021. Mittausjakson aikana hiilidioksidipitoisuus vaihteli välillä 410...1553 ppm.

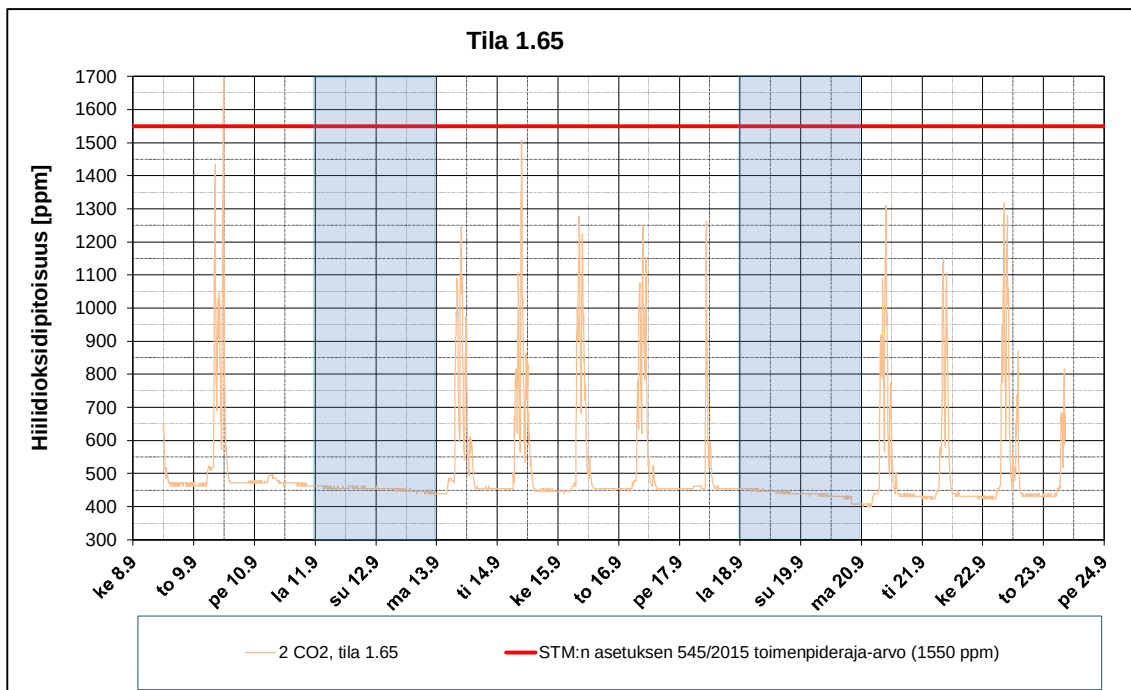
Kuvaaja 15. Sisäilman hiilidioksidipitoisuus tilassa 1.65 mittausjaksolla 8.-23.9.2021. Mittausjakson aikana hiilidioksidipitoisuus vaihteli välillä 400...1694 ppm.
