# Tutkimusselostus

Seutulan päiväkoti

Rakenne- ja sisäilmatekninen kuntotutkimus

7.2.2023

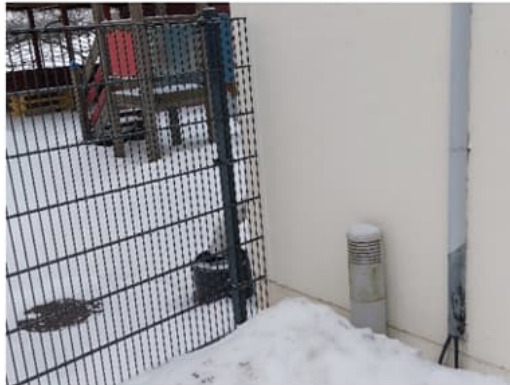
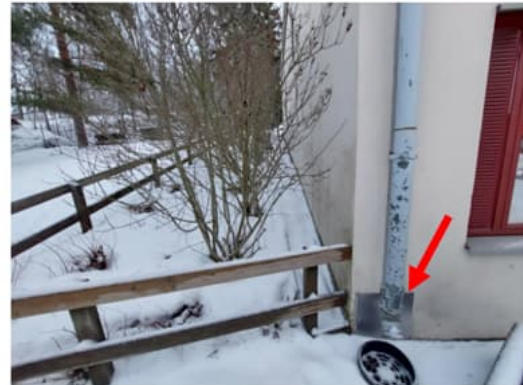
*Kuva 4. Vesikattovedet on johdettu syöksytorvea pitkin rakennuksen vierellä oleviin rännikaivoihin. Rakennuksen länsisivulla on syöksytorven taakse asennettu pelti, jonka tarkoitus on ollut todennäköisesti estää roiskevesien kulkeutuminen seinän alaosiin. syöksytorvien maalipinta on monin paikoin kulunut.*

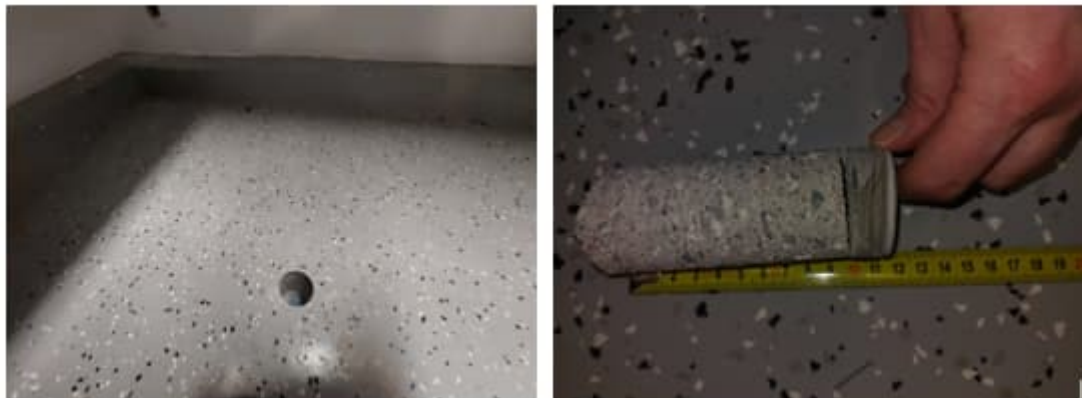
*Kuva 19. Rakenneavaus RAK18 tehtiin varaston 008 lattiaan.*

*Rakenneavaus ulotettiin rakenteessa olevaan muoviin asti noin 120 mm:n syvyydelle. Avauksesta ei todettu hajua eikä ilmavirtausta.*

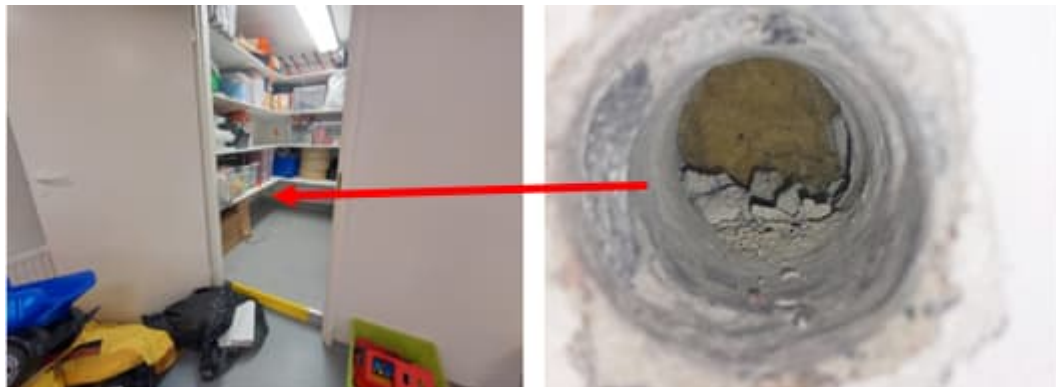
*Kuva 20. Tilan 008 maanvastaisen seinän alaosaan tehtiin rakenneavaus RAK13. Avauksesta ei havaittu poikkeavaa hajua. Ilmavirta oli lievästi sisälle päin. Eristeenä olleesta mineraalivillasta otettiin materiaalinäyte MAT10 mikrobianalyysiä varten. Näytteessä ei todettu mikrobikasvua.*

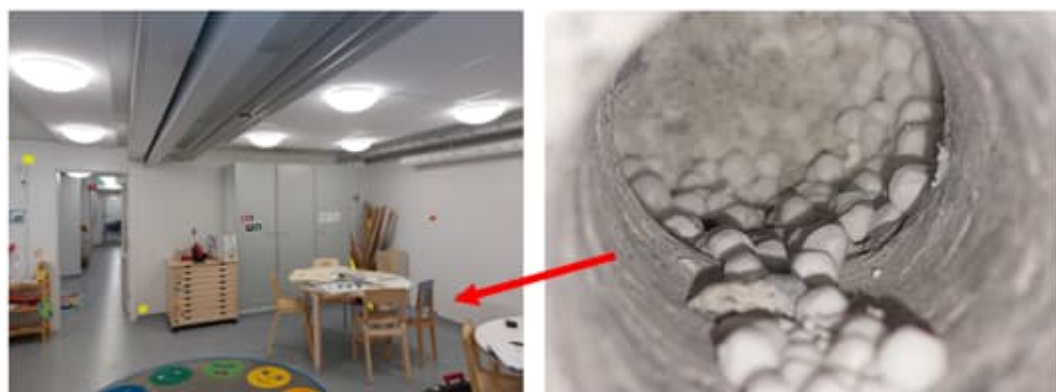
*Kuva 21. Rakenneavaus RAK11 tilan 030 maanvastaisessa seinässä. Avauksesta havaittiin lievä ilmavirta sisälle päin. Poikkeavaa hajua ei havaittu. Vastaavat havainnot tehtiin myös rakenneavauksesta RAK12. Eristekerroksesta otettiin materiaalinäytteet MAT 8 (RAK11) ja MAT9 (RAK12) mikrobianalyysiä varten. Näytteissä ei todettu mikrobikasvua.*

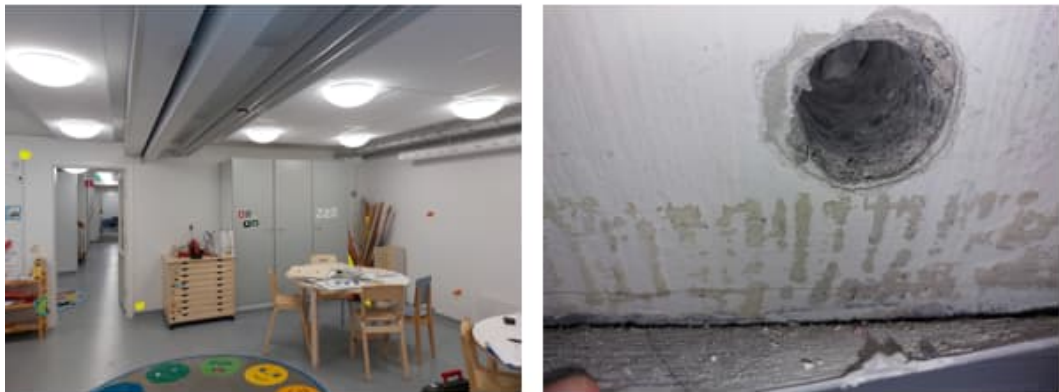
*Kuva 22. Alapohjan ja maanvastaisen seinän liittymä tilassa 030.*

*Tiivistykset ovat pintarakenteiden alla, joten niitä ei aistinvaraisesti voitu tarkastaa. Jalkalistana on käytetty liimattua muovista jalkalistaa.*

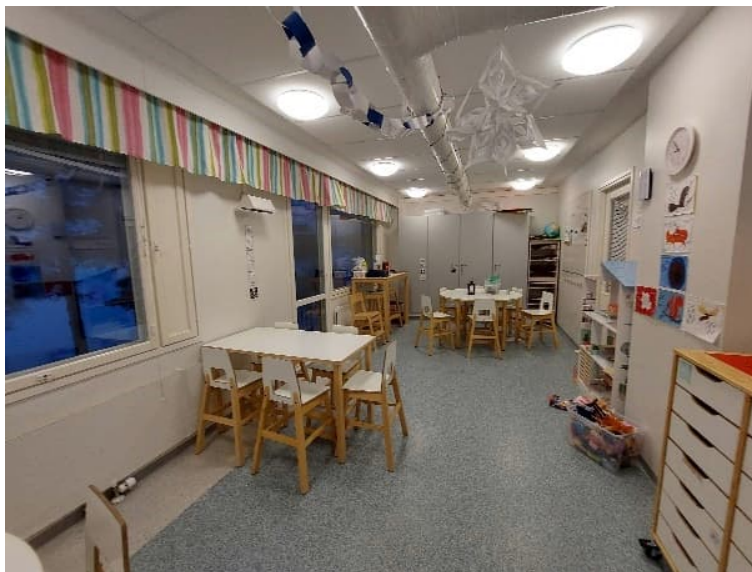
*Kuva 25. Välipohjaliittymien tiivistysten yhteydessä ulkoseinän vierellä on uusittu mattoaluetta noin puolen metrin matkalta.*

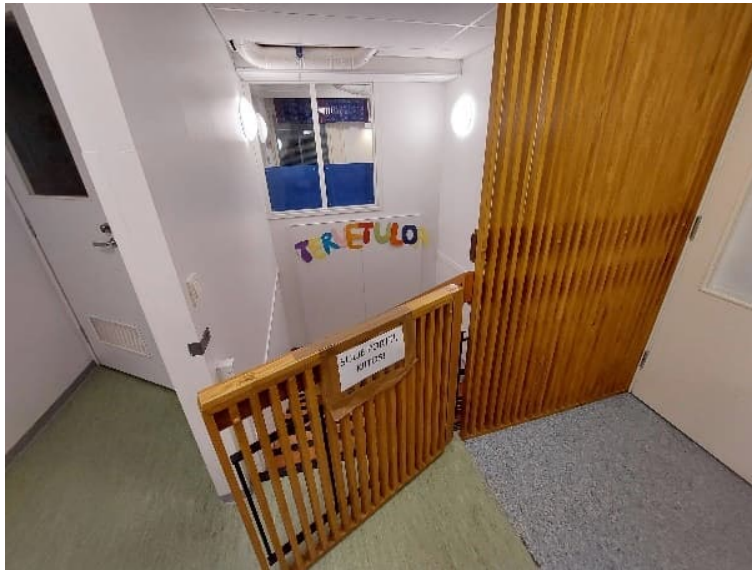
*Kuva 26. Eteiseen on keittiön ja portaikon edustalle uusittu lattiapäällystettä edelliskesän vesivahingon jäljiltä (vihreä matto).*

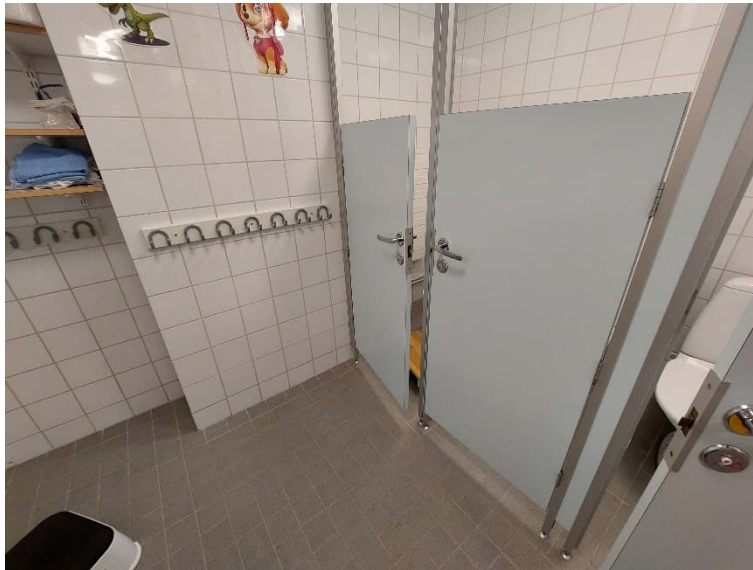
*Kuva 28. Märkätilojen pintarakenteet olivat hyväkuntoiset.*

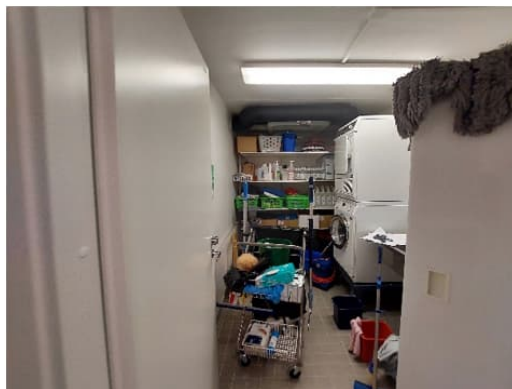
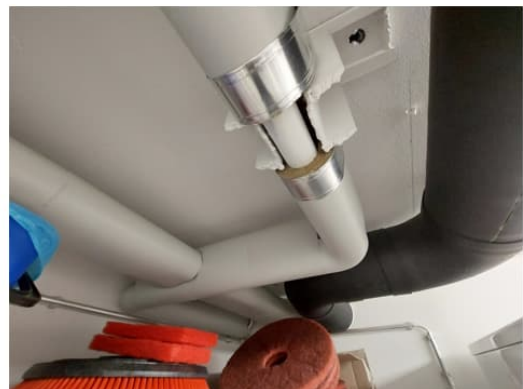
*Kuva 29. Siivousskomerossa tila 017 on välipohjan alapinnassa eristettyjä putkia, mutta putkien päät ovat eristämättä ja paljas mineraalivillapinta on näkyvissä.*

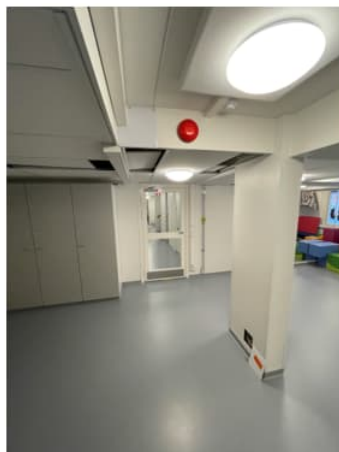
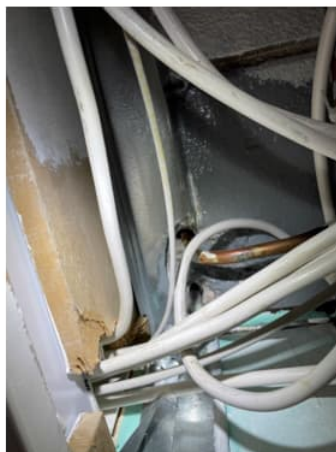
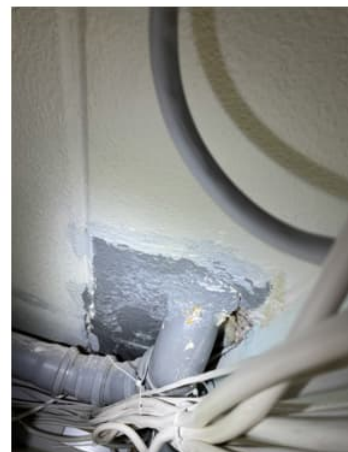
*Kuva 30. Liikuntatilassa 004 avattiin alakattoa ja tarkastettiin läpivientien tiiveys välipohjaan. Havaintojen perusteella läpivienteihin oli asennettu tiivistysmassaa, mutta niissä oli kuitenkin puutteita. Yhdestä viemäriläpiviennistä havaittiin mineraalivillaa.*

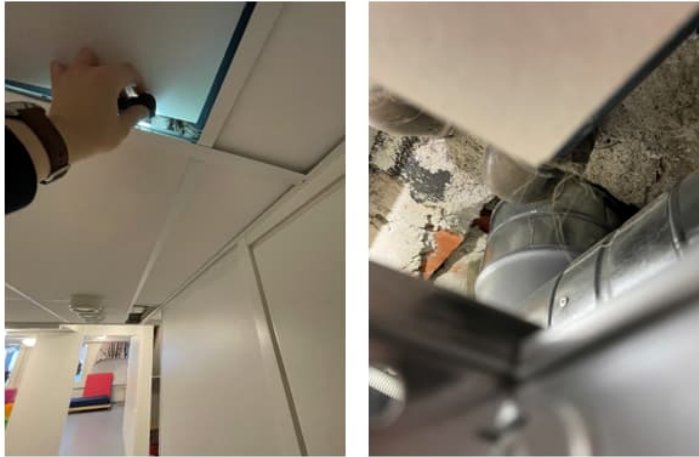
*Kuva 31. WC-tilan 011 oven edustalta tarkastettiin alakattotilasta läpiviennit yläpohjaan. Välipohjan kohdalla oli tiilirakenne. Kyseisessä kohdassa on aiemmin ollut pukuhuoneen takka ja tiilirakenteet liittyvät todennäköisesti takkaan. IV-putken läpivientiä ei ole tiivistetty.*

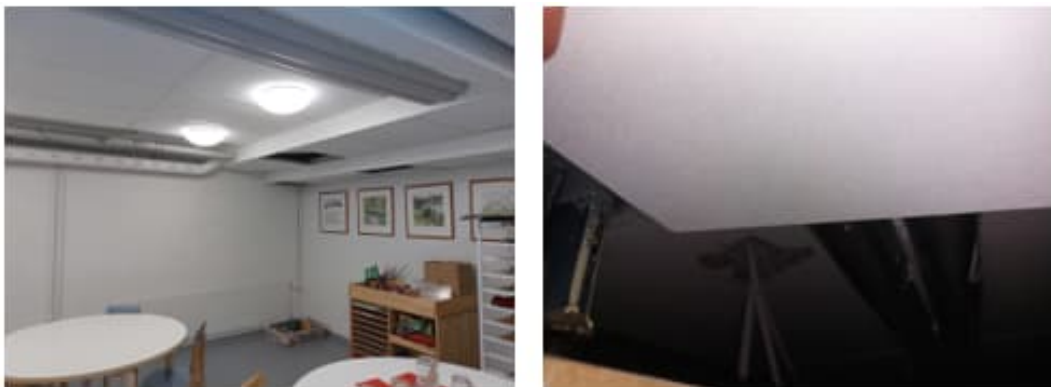
*Kuva 32. Tilassa 030 avattiin alakattoa. Alakattotilassa havaittiin avointa mineraalivillapintaa putkieristeissä. Sähköjohtojen läpivienti välipohjaan oli tiivistämättä.*

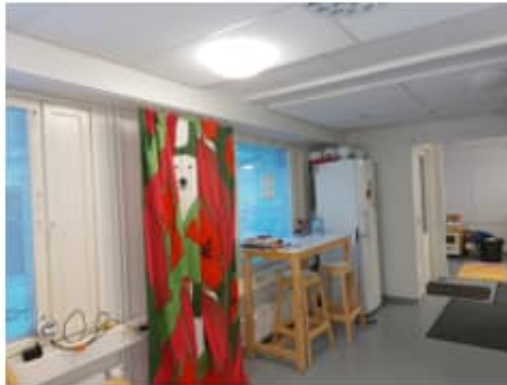
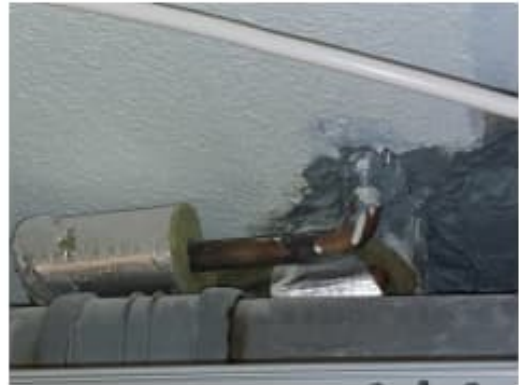
*Kuva 33. Tilassa 037 avattiin alakattoa ja tarkastettiin läpivientien tiiveys välipohjaan. Läpiviennit oli tiivistetty, mutta putkieristeissä oli näkyvissä avointa mineraalivillapintaa.*

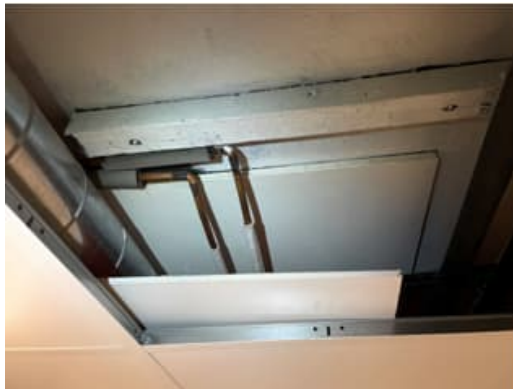
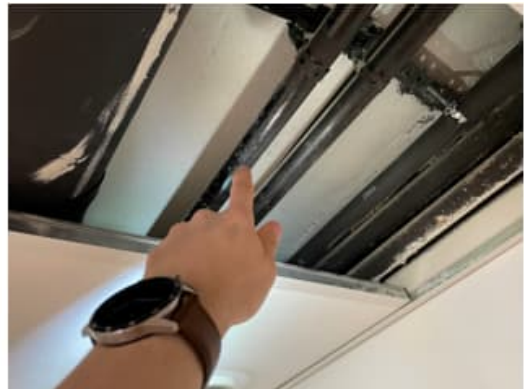
*Kuva 34. Tilassa 004 wc:n edustalta avattiin alakattoa. Alakattotilassa havaittiin eristämättömiä tai osittain eristettyjä lämpöputkia.*

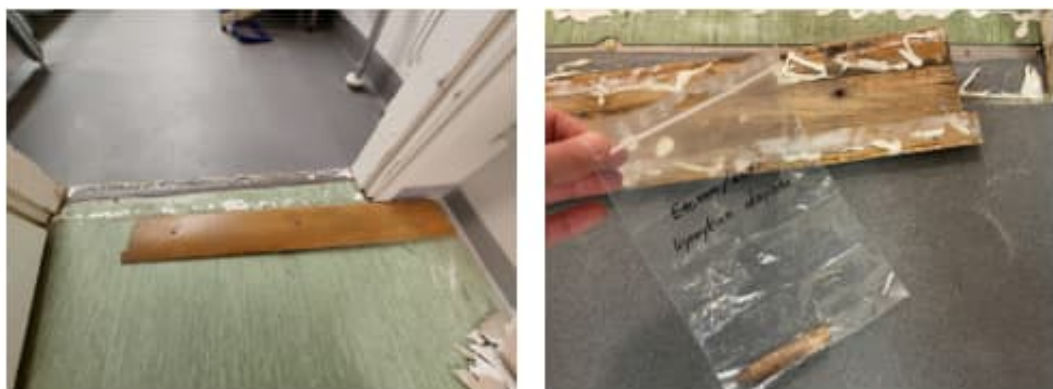
*Kuva 36. Rakenneavaus RAK3 keittiön ja eteisen kynnyksen kohdalle. Kynnys vaikutti kuluneelta eikä sitä todennäköisesti ole vaihdettu vesivahinkokorjausten yhteydessä. Kynnyksen alapinnassa oli*

*tummentumaa. Materiaalista otettiin näyte MAT3 mikrobianalyysiä varten. Analyysivastauksen perusteella materiaalissa todettiin mikrobikasvua.*

Tutkituissa rakenteissa ei havaittu kohonnutta kosteuspitoisuutta. Kosteusmittausten ja havaintojen perusteella välipohjat ovat kosteusteknisesti toimivia. Myöskään keittiön vesivuodon jäljiltä ei havaittu poikkeamia. Ainoastaan keittiön ja eteisen välisessä puisessa kynnyksessä todettiin mikrobikasvua. Kynnykset ovat todennäköisesti vanhemmat jo vuoden 1998 peruskorjauksessa asennetut. Suosittelemme vaihtamaan keittiön vaurioituneetkynnykset.

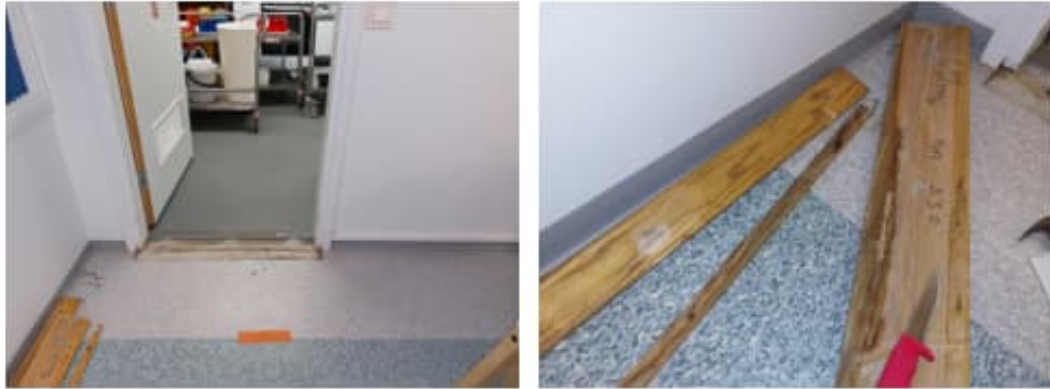
*Kuva 37. Keittiön ja ryhmähuoneen 118 välinen kynnyks koostui kolmesta eri kappaleesta. Ohuimman riman alapinnassa oli tummentumaa, josta otettiin materiaalinäyte MAT4 mikrobianalyysiä varten. Näytteessä ei todettu mikrobikasvua.*

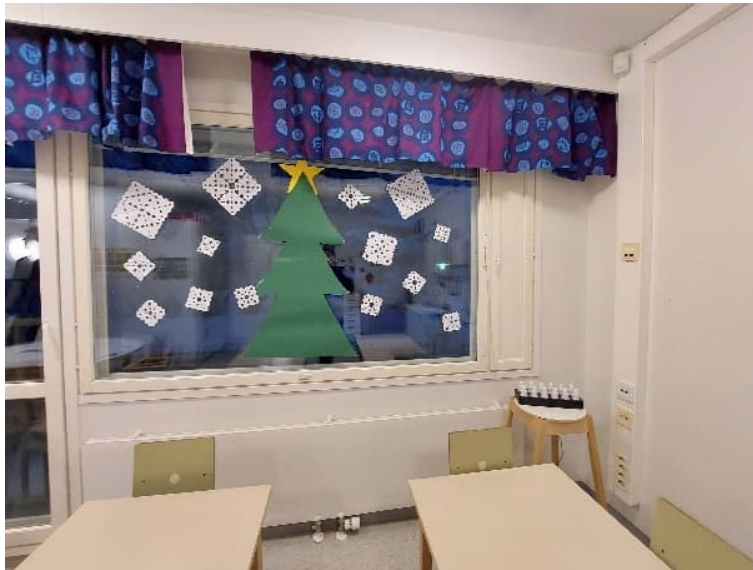
*Kuva 44. Ulkoseinien sisäpinnat ovat siistit eikä niissä havaittu poikkeavaa.*

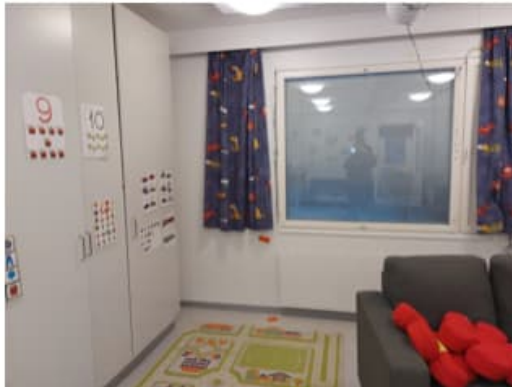
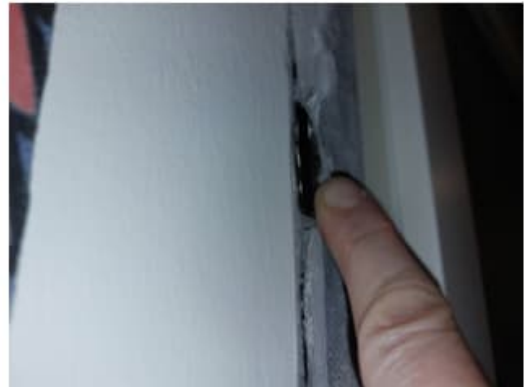
*Kuva 47. Tilassa 117 avattiin ikkunalistaa (rakenneavaus RAK5).  
Butyyliteippi oli paikallisesti reunastaan heikosti kiinni. Teipin alla oli Ardex  
8+9 vedeneriste.*

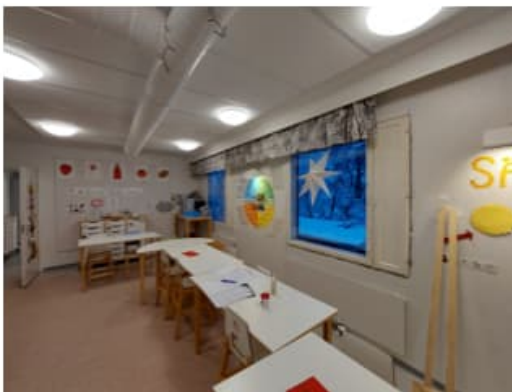
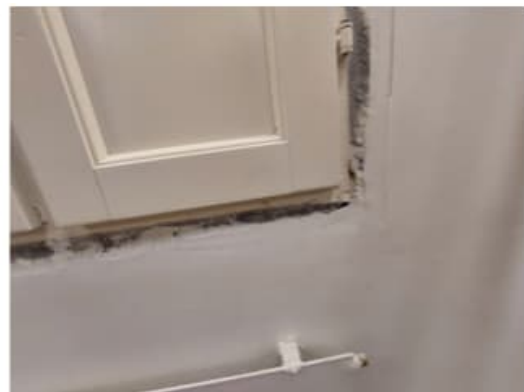
*Kuva 48. Tilassa 111 avattiin ikkunalistaa (rakenneavaus RAK7a).  
Ikkunaliittymien tiivistys oli toteutettu suunnitelmien mukaan.  
Butyyliteippi oli lähes kauttaaltaan alustassaan kiinni.*

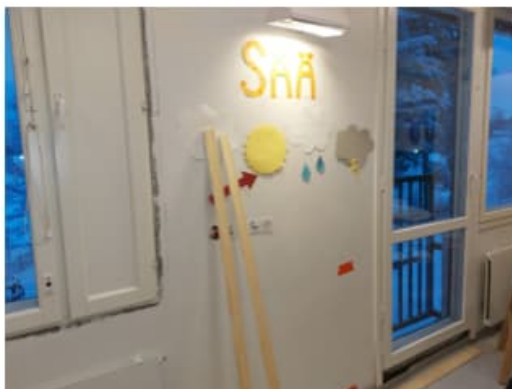
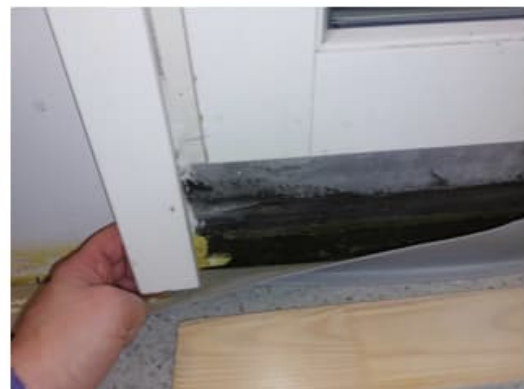
*Kuva 49. Tilassa 111 avattiin ranskalaisen parvekeoven alapuolelta jalkalistaa (rakenneavaus RAK7b). Tiivistyskorjaukset oli toteutettu suunnitelmien mukaisesti. Butyyliteippi oli hyvin kiinni alustassaan.*

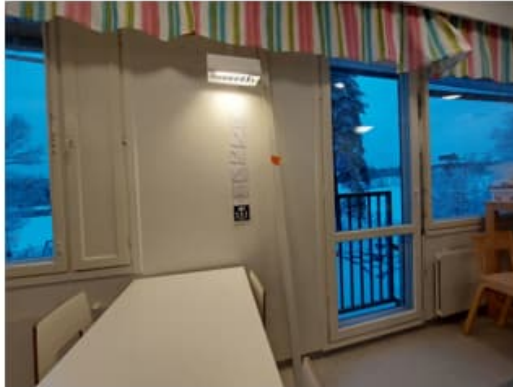
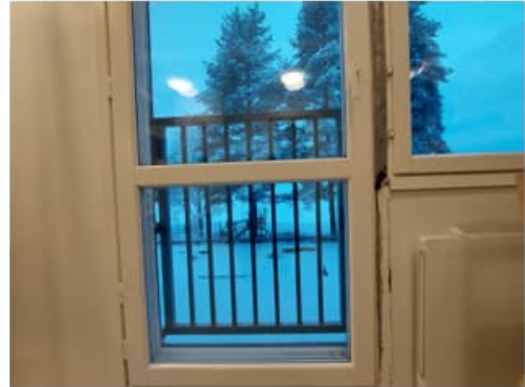
*Kuva 50. Tilassa 105 avattiin ranskalaisen parvekeoven ja ikkunan välistä listaa (rakenneavaus RAK9). Butyyliteippi oli karmissa kiinni, mutta siinä oli jonkin verran kupruilua.*

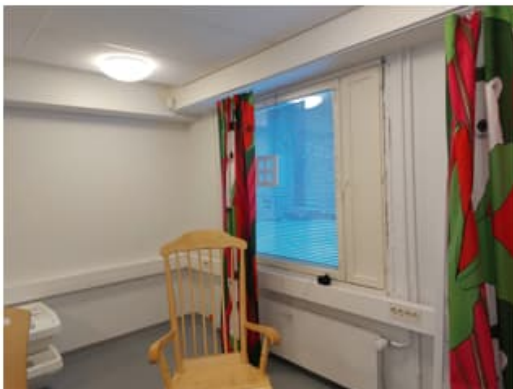
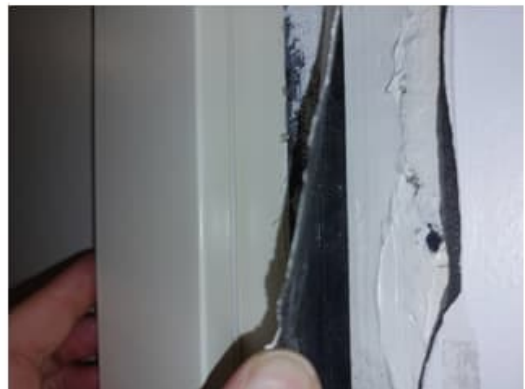
*Kuva 51. Tilassa 037 avattiin ikkunalistaa (rakenneavaus RAK16). Ikkunaliittymän tiivistys poikkesi osittain muista tarkastelluista. Ikkunan alaosissa oli käytetty butyyliteippiä, joka oli kohtuullisen hyvin alustassaan kiinni. Yläosissa oli teippi, jossa oli kalvopinta taustalla. Teippi oli kiinni ainoastaan reunoistaan.*

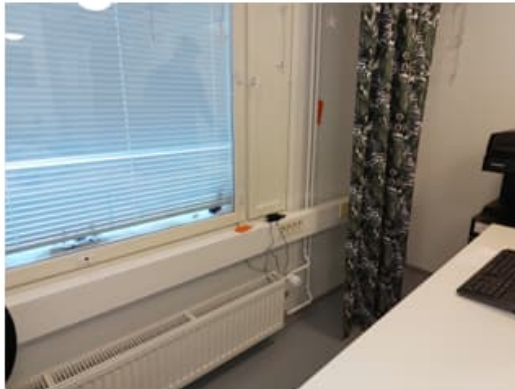
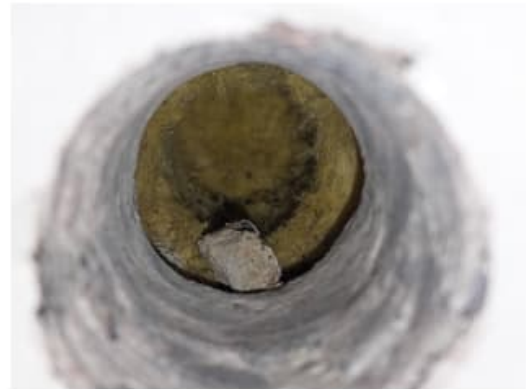
*Kuva 52. Ulkoseinien rakenneavaukset RAK6, RAK8, RAK14, RAK15 ja RAK17 tehtiin kosteusmittaustulosten perusteella seinien alaosiin. Esimerkkikuva on tilasta 025. Mitatuissa kohdissa ei havaittu avauksesta poikkeavaa hajua. Ilmavirta oli kaikissa kohdissa lievästi sisälle päin.*

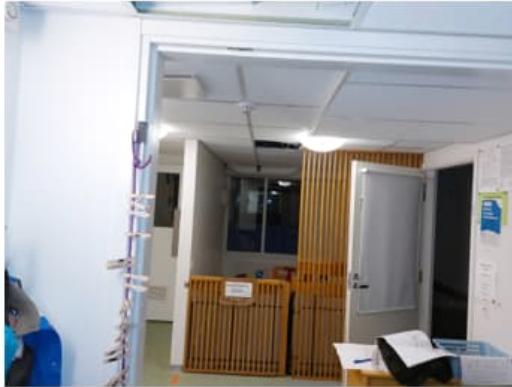
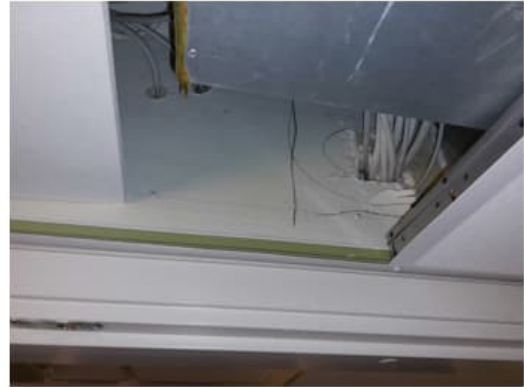
*Kuva 58. Ensimmäisen sisääntuloaulan alakattotilassa oli tiivistämättömiä läpivientejä aukon ylityksen kohdalla väliseinässä. Tila on käytännössä samaa tilaa väliseinän molemmin puolin, mutta väliseinässä olevat mineraalivillakuidut saattavat päästä alakattotilaan ja alakattojen aukaisujen yhteydessä sisäilmaan. Kyseisessä kohdassa alakattolevyn reunaa ei ole pinnoitettu.*

Tiivistämättömät läpiviennit havaittiin alakattotiloissa. Suosittelemme peruskorjauksen yhteydessä tarkastamaan systemaattisesti alakattotilat ja tiivistämään avonaiset läpiviennit. Liikuntatilan 004 tuulikaapin väliseinän reikä tulee korjata ja oven kahvaan tai seinään kahvan kohdalle asentaa pehmuste tmv. jotta kahva ei seinään osuessaan vauriota rakennetta. Väliseinärakenteisiin ei muutoin liity toimenpidetarpeita. Rakenteet ovat kunnossa myös vesivahinkoalueella.

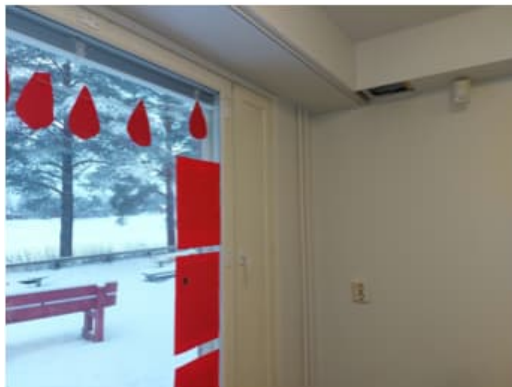
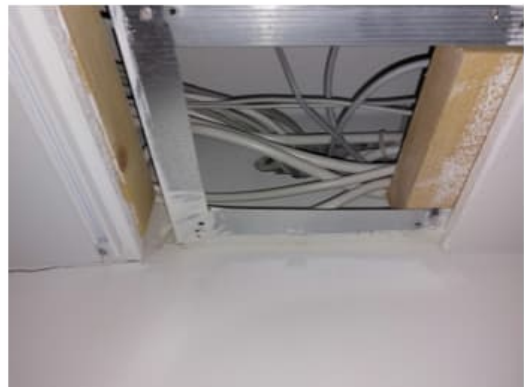
*Kuva 59. Tilan 015 tekniikkakotelossa havaittiin tiivistämätön läpivienti kantavassa betoniseinässä.*

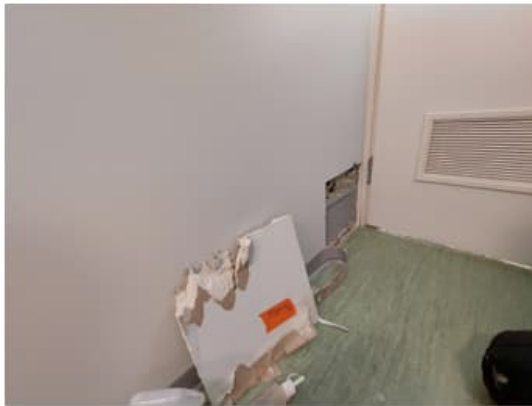
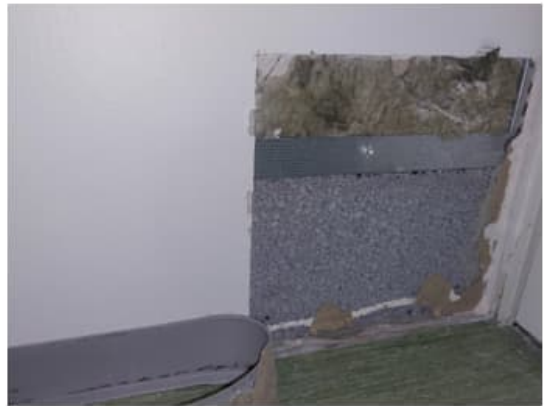
*Kuva 60. Rakenneavaus RAK1, tehtiin eteisen ja wc-tilan väliseen väliseinään keittiön oven välittömään läheisyyteen. Avauksesta ei havaittu merkkejä kesällä 2022 tapahtuneesta vesivahingosta. Rakenne oli lähtötietojen väliseinätyypin VS4 mukainen. Eristeenä olevasta mineraalivillasta otettiin materiaalinäyte MAT1 mikrobianalyysiä varten. Näytteessä ei todettu mikrobikasvua.*

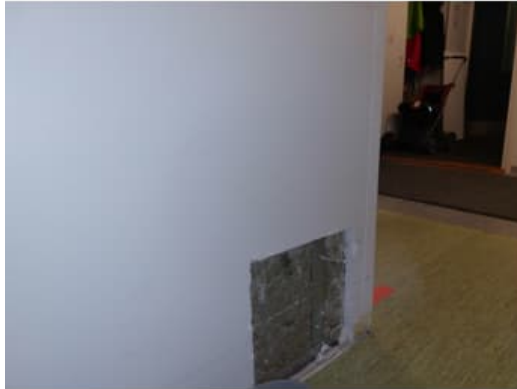
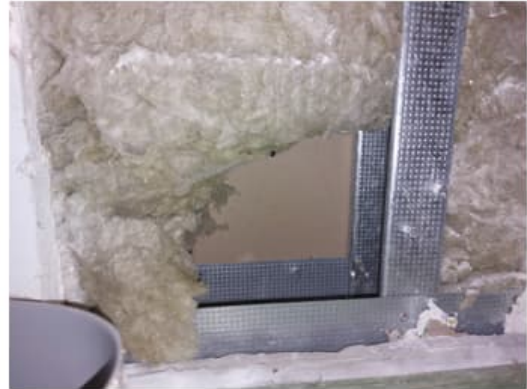
*Kuva 61. Rakenneavaus RAK2, tehtiin eteisen ja portaikon väliseen väliseinään keittiön läheisyyteen. Avauksesta havaittiin teräsranan ruuvikiinnityksissä ruostejälkiä, kipsilevyissä ei ollut merkkejä kosteudesta. Eristeenä olevasta mineraalivillasta otettiin materiaalinäyte MAT2 mikrobianalyysiä varten. Näytteessä ei todettu mikrobikasvua.*

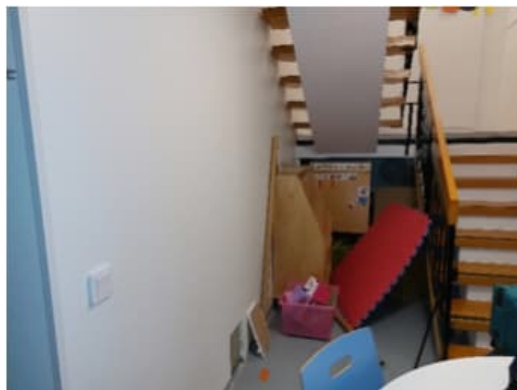
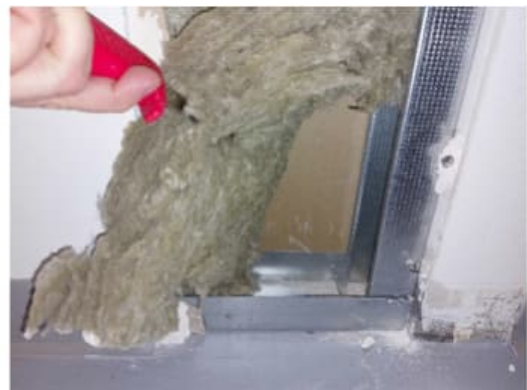
*Kuva 62. Rakenneavaus RAK103, tehtiin kellarikerroksen väliseinään portaikon alapäähän, jonne oli valunut vettä keittiön vesivahingossa. Avauksesta ei havaittu poikkeavaa. Väliseinä on yhdistetty portaikon kantavaan väliseinään. Kantavan väliseinän tiivistys oli toteutettu suunnitelmien mukaan. Eristeenä olevasta mineraalivillasta otettiin materiaalinäyte MAT7 mikrobianalyysiä varten. Näytteessä ei todettu mikrobikasvua.*

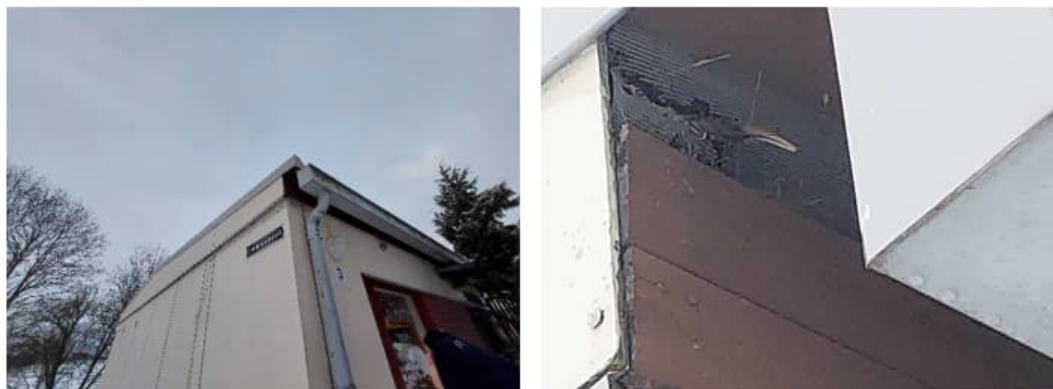
Kuva 64. Räystään alla oleva eläinverkko yläpohjatilaan on rikkoutunut.

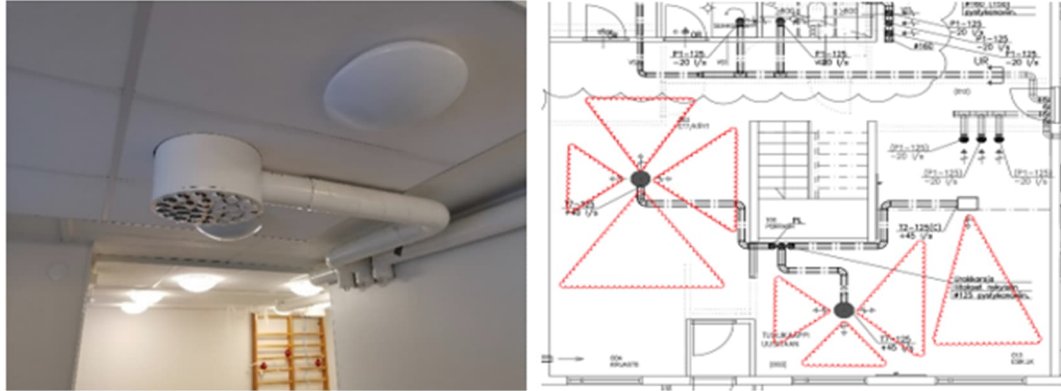
Kuva 66. Yleiskuva yhdistettyjen tilojen 003, 004, 011 ja 013 (kuva tilasta 013) tuloilman päätelaitteesta. Tuloilmapäätelaitteet ovat käyttötarkoitukseen nähden toimivia ja yleisesti hyväkuntoisia. Merkkisavukokeiden perusteella ilmanjako on toimiva ja tuloilma huuhtelee tilaa hyvin.

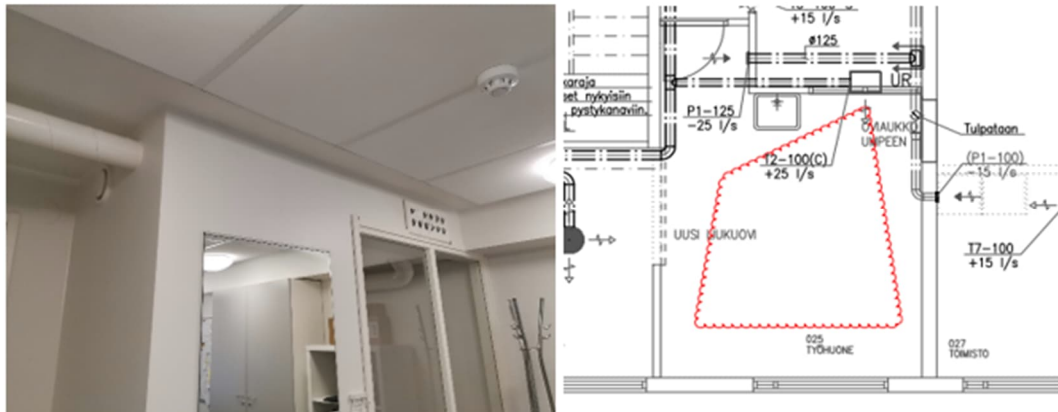
Kuva 67. Yleiskuva työhuoneen 025 tulo- ja poistoilman päätelaitteista. Päätelaitteet ovat käyttötarkoitukseen nähden toimivia ja yleisesti hyväkuntoisia. Merkkisavukokeiden perusteella ilmanjako on toimiva ja tuloilma huuhtelee tilaa hyvin.

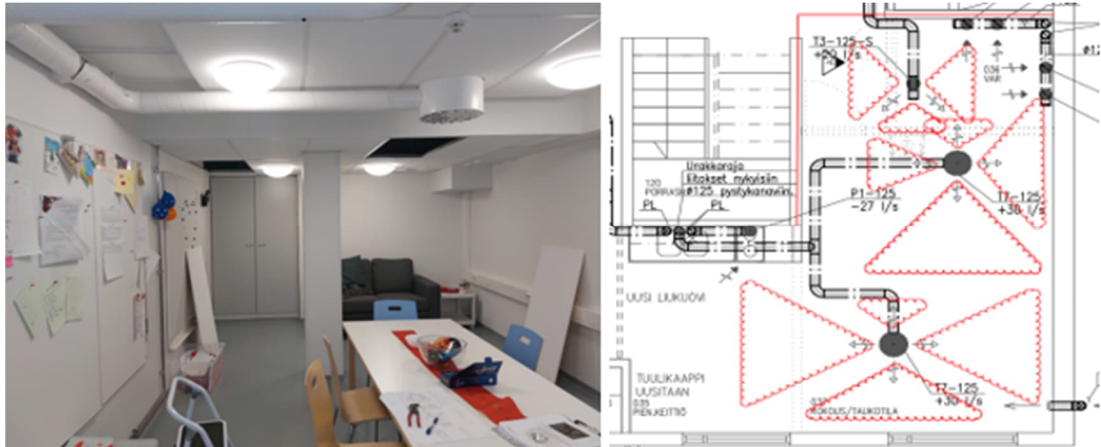
Kuva 68. Yleiskuva 037 kokous/taukotilasta. Tilat 036 varasto, 037 kokous/taukotila ja 035 pienkeittiö ovat samaa tilaa. Tilat on rajattu ilmanvaihtosuunnitelmasta poiketen porrashuoneesta sekä askartelutilasta seinällä. Merkkisavukokeiden perusteella ilmanjako on toimiva ja tuloilma huuhtelee tilan lähes kauttaaltaan.

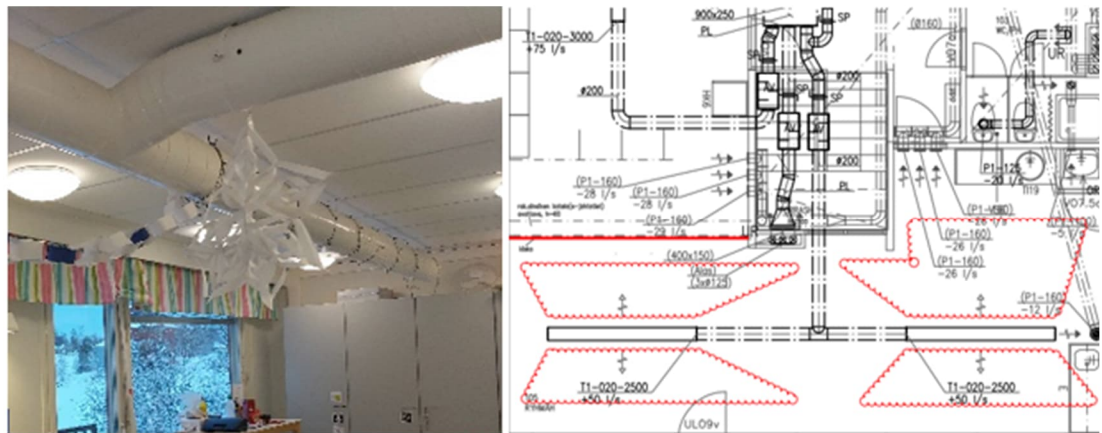
Kuva 69. Yleiskuva 105 ryhmätilasta. Tilat 105 ryhmätila ja 104 ryhmätila on erotettu väliseinällä, jota ei ole toimitettu ilmanvaihtosuunnitelmissa. Merkkisavukokeiden perusteella ilmanjako on toimiva ja tuloilma huuhtelee tilaa hyvin.

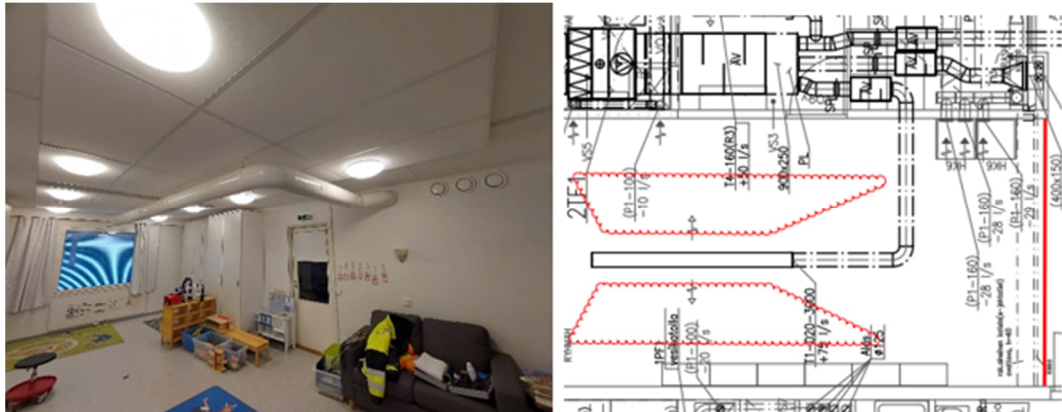
*Kuva 70. Yleiskuva 110 ryhmätilasta. Tilat 110 ryhmätila ja 111 ryhmätila on erotettu väliseinällä, jota ei ole toimitetuissa ilmanvaihtosuunnitelmissa. Merkkisavukokeiden perusteella ilmanjako on toimiva ja tuloilma huuhtelee tilaa melko hyvin.*

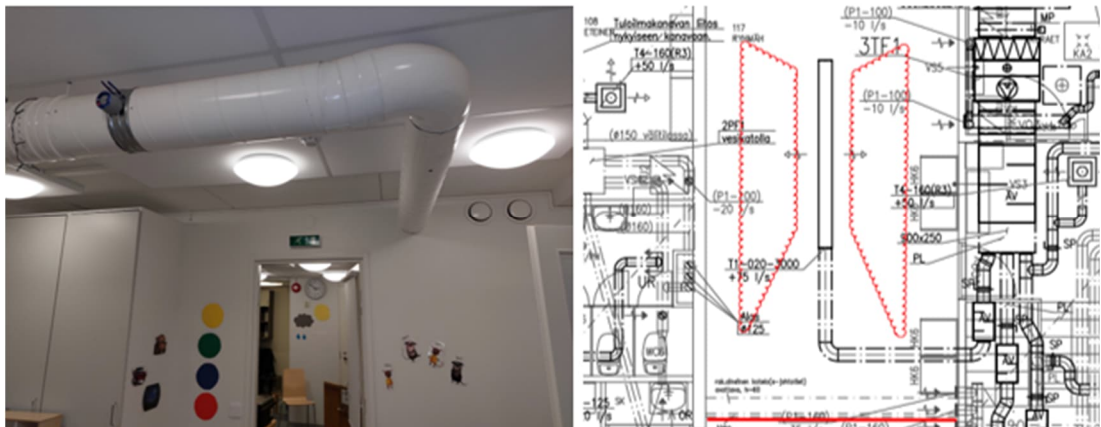
*Kuva 71. Yleiskuva 117 ryhmätilasta. Tilat 117 ryhmätila ja 118 ryhmätila on erotettu väliseinällä, jota ei ole toimitetuissa ilmanvaihtosuunnitelmissa. Merkkisavukokeiden perusteella ilmanjako on toimiva ja tuloilma huuhtelee tilaa hyvin.*

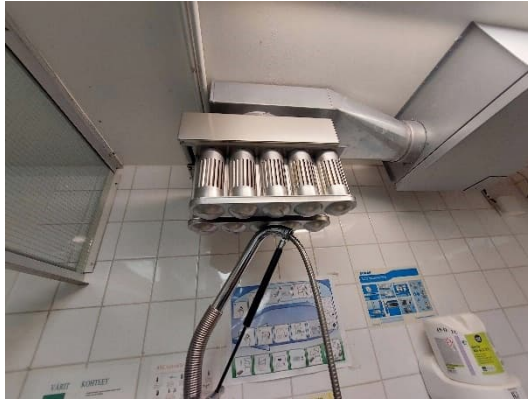
*Kuva 72. Yleiskuva keittiön rasvahuuvasta, valmistaja on Jeven. Huuva on hyväkuntoinen ja melko puhdas.*

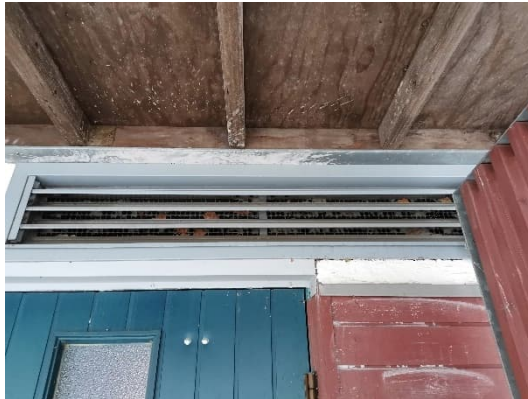
*Kuva 73. Yleiskuva tuloilmakoneen ulkoilmasäleiköstä. Ulkoilmasäleiköissä havaittiin roska ja pölykertymää.*

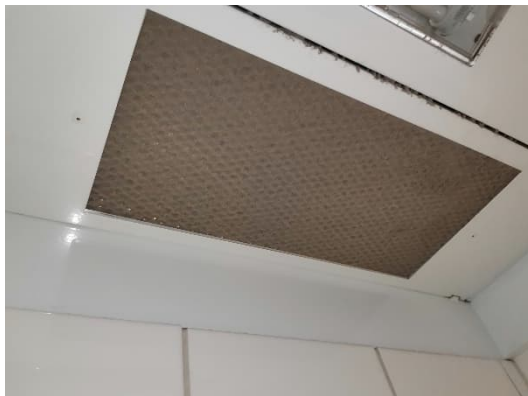
*Kuva 74. Yleiskuva 035 pienkeittiön liesikuvusta. Liesikuvun rasvasuodatin on erittäin pölyinen.*

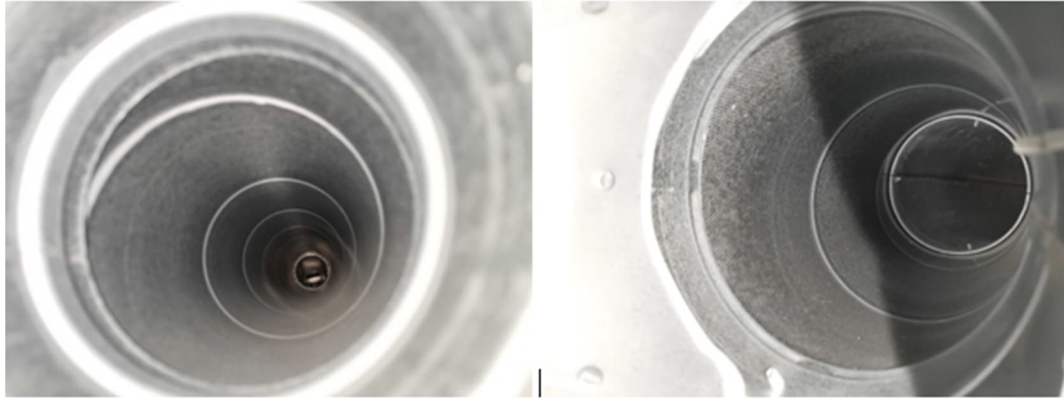
*Kuva 75. Yleiskuvat tuloilmakanavien sisältä. Tuloilmakanavissa ei havaittu merkittävää pölykertymää. Kuvien pölykertymä on silmämääräisen arvion perusteella pienempi kuin  $0,4 \text{ g/m}^2$ .*

Aistinvaraisesti suoritettujen ilmanvaihtokanavien puhtaustarkasteluiden perusteella tuloilmakanavat ovat melko puhtaita, mutta paikoin niissä havaittiin pientä pölykerrostumaa. Poistoilmakanavat ovat runkokanavien osalta hieman pölyiset ja kytkentäkanavien osalta paikoin pölyiset. Likaantuneet kanavat lisäävät kanavistojen painehäviöitä, jolloin myös puhaltimien sähköenergiankäyttö suurenee. Sisäasiainministeriön ilmanvaihtokanavien ja laitteistojen puhdistamisen asetuksen 802/2001 mukaan päivähoitolaitosten ilmanvaihto tulee puhdistaa vähintään viiden vuoden välein. Suosittelemme ilmanvaihtojärjestelmän puhdistusta 2 vuoden sisällä.

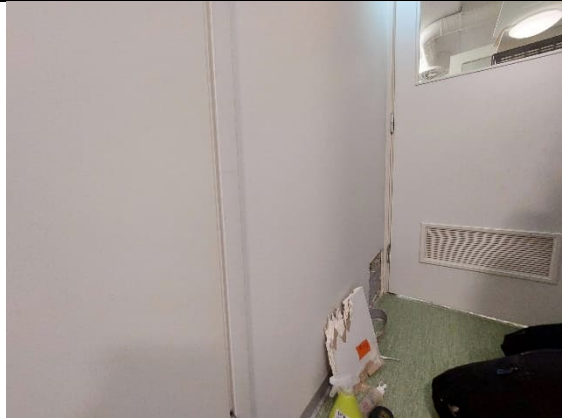
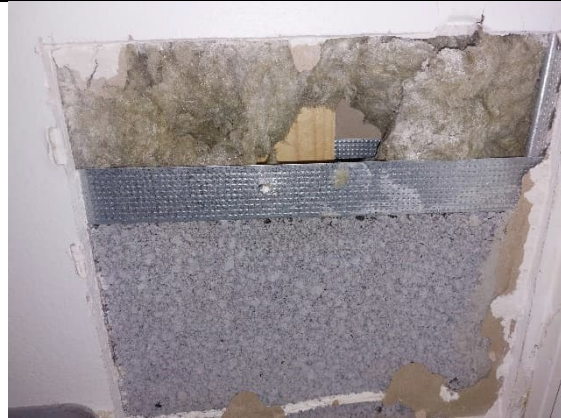
| Avaus ja materiaalinäyte | Tila / huoneselite |
|---|---|
| <p>Rakenneavaus tehtiin eteiseen 115 ja wc-tilan väliseen väliseinään keittiön oven välittömään läheisyyteen.</p> <p>Väliseinien alaosa on kiviaineinen ~ 190 mm korkea rakenneavauksesta mitattuna. Teräsrunkoiset väliseinät on toteutettu kiviaineisen rakenteen päälle. Rakenneavauksesta ei havaittu poikkeavia hajua eikä materiaaleissa värimuutoksia.</p> <p>Väliseinärakenteen eristeenä olevasta mineraalivillasta otettiin materiaalinäyte MAT1 mikrobi-analyysiin. Näytteessä ei todettu mikrobikasvua.</p> | |

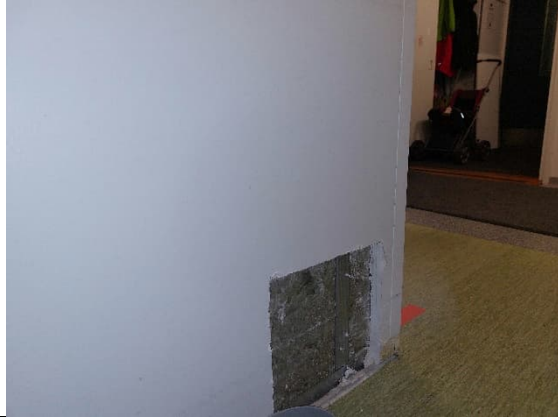
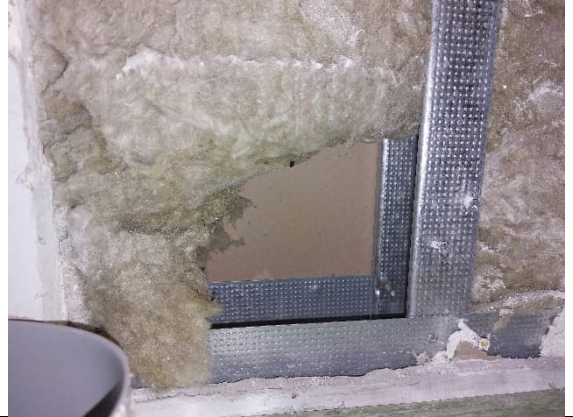
| Avaus ja materiaalinäyte | Tila / huoneselite |
|---|---|
| <div> </div> <p>Rakenneavaus tehtiin eteisen 115 ja portaikon väliseen väliseinään keittiön läheisyyteen.</p> <p>Avauksesta havaittiin teräsrankan ruuvikiinnityksissä ruostejälkiä, kipsilevyissä ei ollut merkkejä kosteudesta. Rakenneavauksesta ei havaittu poikkeavia hajua</p> <p>Eristeenä olevasta mineraalivillasta otettiin materiaalinäyte MAT2 mikrobianalyysiä varten.</p> <p>Näytteessä ei todettu mikrobikasvua.</p> | |

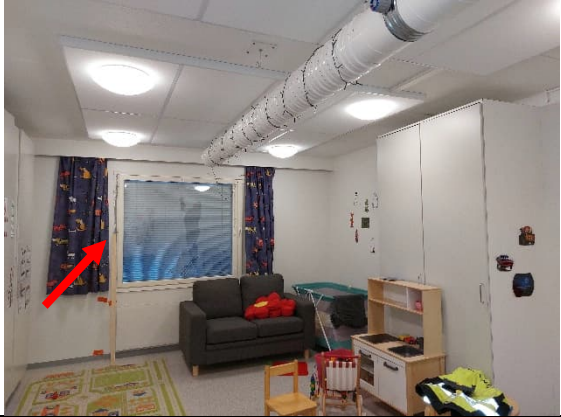
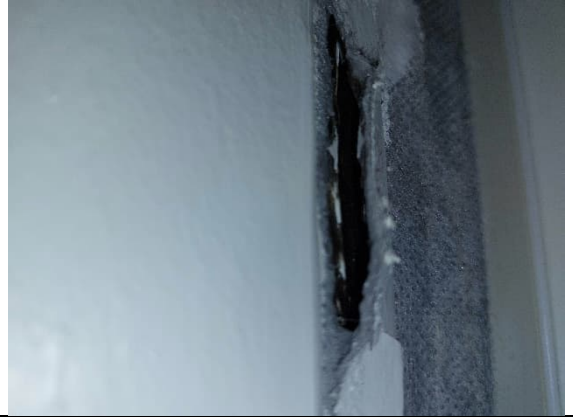
| Avaus ja materiaalinäyte | Tila / huoneselite |
|---|---|
| <div> </div> <p>Tilassa 117 avattiin ikkunalistaa. Butyyyliteippi oli paikallisesti reunastaan heikosti kiinni. Teipin alla oli Ardex 8+9 vedeneriste.</p> | |

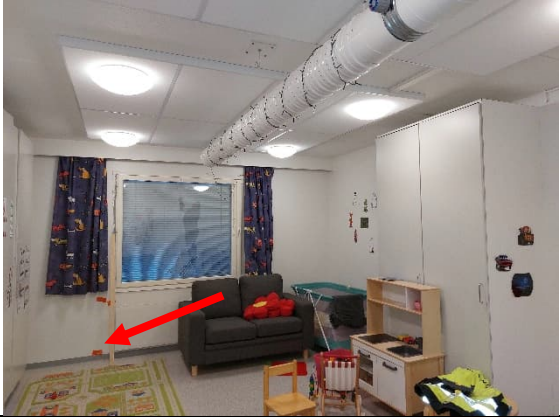
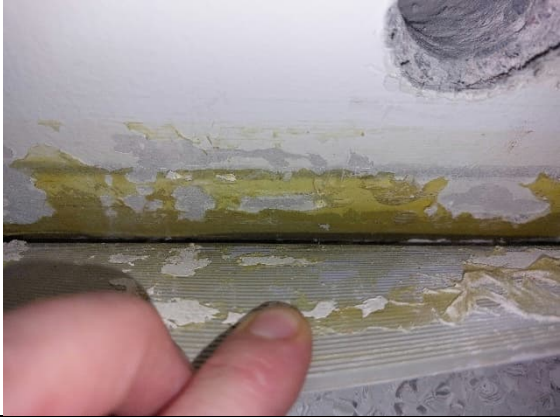
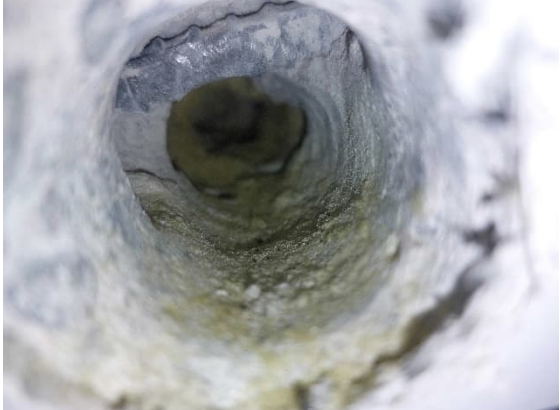
| Avaus ja materiaalinäyte | Tila / huoneselite |
|---|---|
| <p>Rakenneavaus tehtiin tilan 117 seinän alaosaan samalla avattiin liimattua muovista jalkalis-<br/> taa.</p> <p>Avauksesta ei havaittu poikkeavaa hajua. Ilmavirta oli lievästi sisälle päin.</p> <p>Eristeenä olevasta mineraalivillasta otettiin materiaalinäyte MAT5 mikrobianalyysiä varten.<br/> <span style="color: green;">Näytteessä ei todettu mikrobikasvua.</span></p> | |

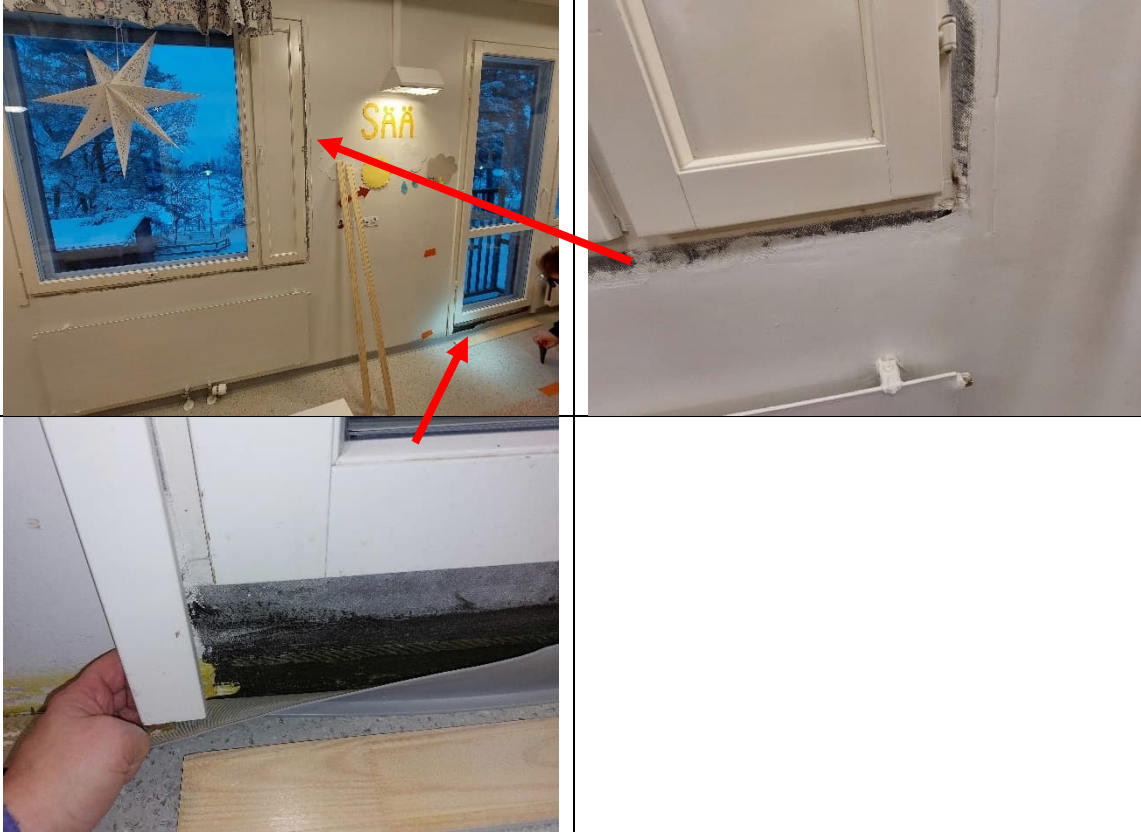
| Avaus ja materiaalinäyte | Tila / huoneselite |
|---|---|
| Tilassa 111 avattiin ikkunalistaa ja listaa ranskalaisen parvekeoven kohdalta.<br>Butyyliteippi oli lähes kauttaaltaan kiinni alustassaan. Teipin alla oli Ardex 8+9 vedeneriste. | |

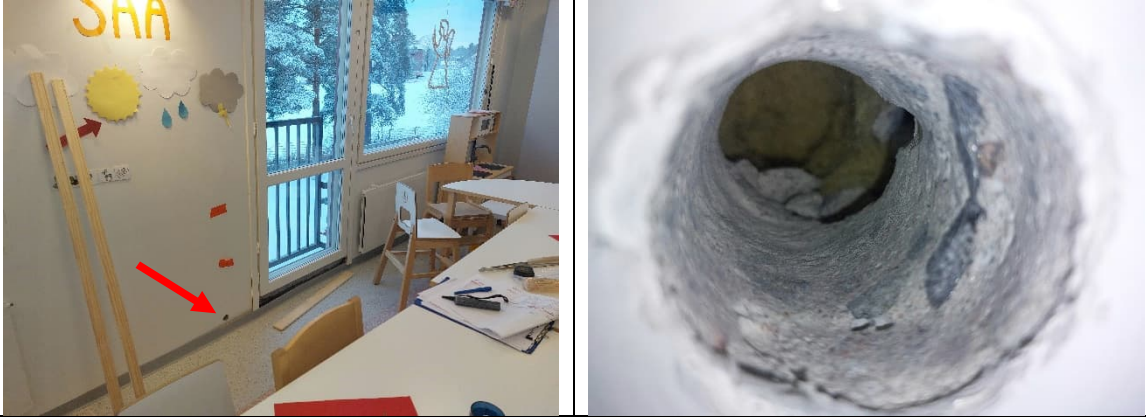
| Avaus ja materiaalinäyte | Tila / huoneselite |
|---|---|
| <p>Rakennearvaus tehtiin tilan 111 seinän alaosaan.</p> <p>Avauksesta ei havaittu poikkeavaa hajua. Ilmavirta oli lievästi sisälle päin.</p> <p>Eristeenä olevasta mineraalivillasta otettiin materiaalinäyte MAT6 mikrobianalyysiä varten.</p> <p>Näytteessä ei todettu mikrobikasvua.</p> | |
