# Tutkimusselostus

Seutulan päiväkoti

Rakenne- ja sisäilmatekninen kuntotutkimus

7.2.2023

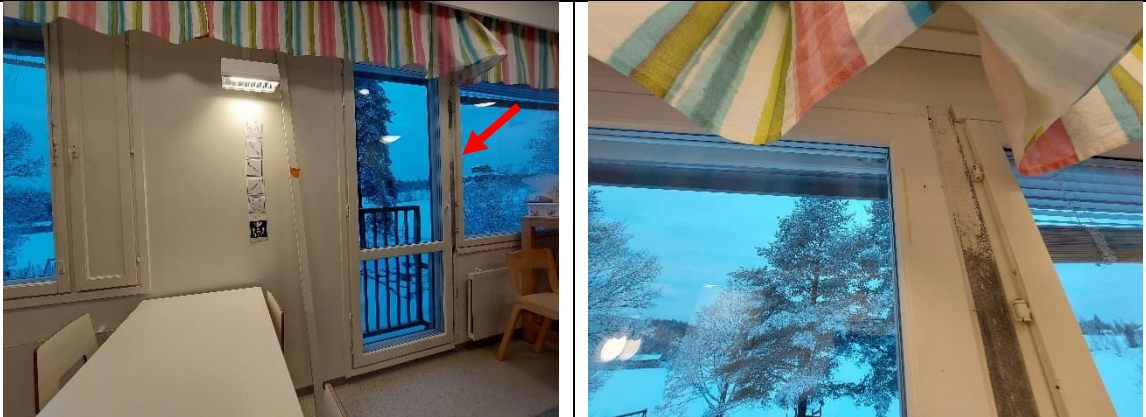
| Avaus ja materiaalinäyte | Tila / huoneselite |
|---|---|
| <p>Tilassa 105 avattiin listaa ranskalaisen parvekeoven kohdalta.</p> <p>Butyyliteippi oli lähes kauttaaltaan kiinni alustassaan. Paikoin tiivistysnauha oli hieman kuprulla. Teipin alla oli Ardex 8+9 vedeneriste.</p> | |

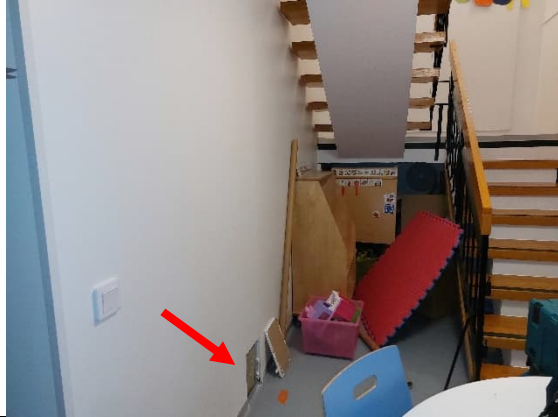
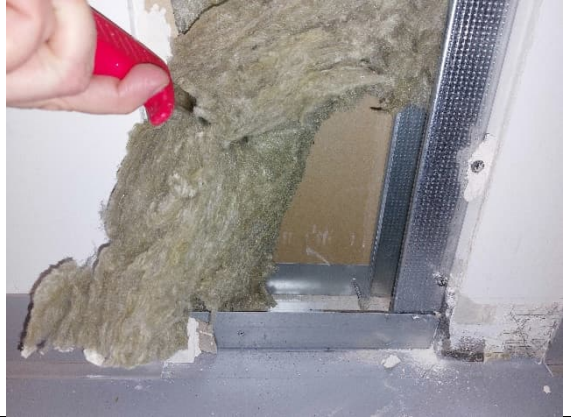
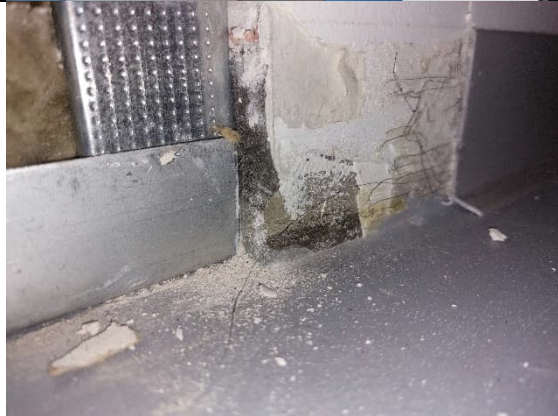
| Avaus ja materiaalinäyte | Tila / huoneselite |
|---|---|
| <p>Rakenneavaus tehtiin ryhmätilan 030 väliseinään portaikon alapäähän.</p> <p>Avauksesta ei havaittu poikkeavaa. Väliseinä on yhdistetty portaikon kantavaan väliseinään. Kantavan väliseinän tiivistys oli toteutettu suunnitelmien mukaan.</p> <p>Eristeenä olevasta mineraalivillasta otettiin materiaalinäyte MAT7 mikrobianalyysiä varten.</p> <p>Näytteessä ei todettu mikrobikasvua.</p> | |

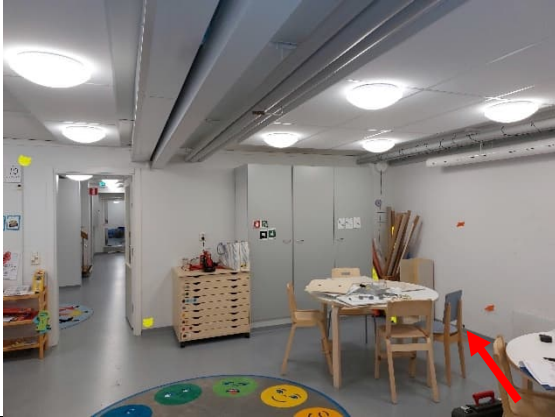
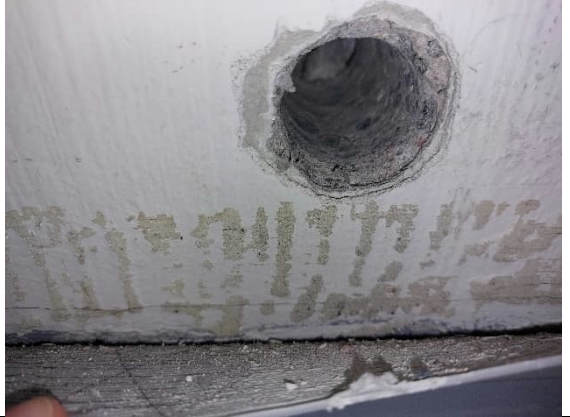
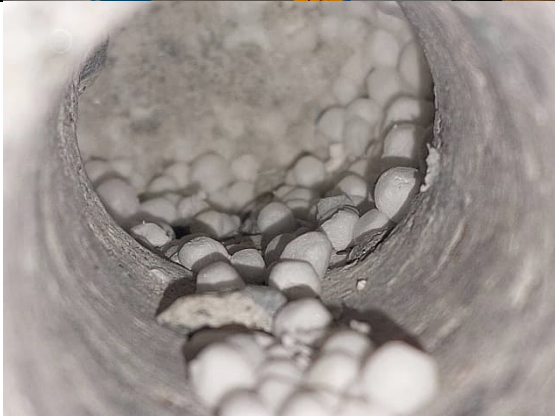
| Avaus ja materiaalinäyte | Tila / huoneselite |
|---|---|
| <p>Rakenneavaus tehtiin tilan 030 seinän alaosaan.</p> <p>Avauksesta ei havaittu poikkeavaa hajua. Ilmavirta oli sisälle päin.</p> <p>Eristeenä olevasta solupolystyreenistä otettiin materiaalinäyte MAT8 mikrobianalyysiä varten.</p> <p>Näytteessä ei todettu mikrobikasvua.</p> | |

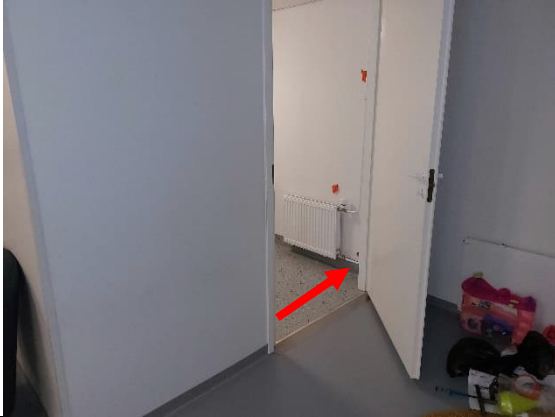
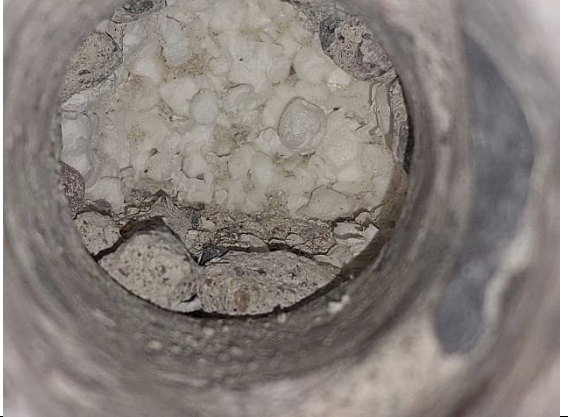
| Avaus ja materiaalinäyte | Tila / huoneselite |
|---|---|
| Rakenneavaus tehtiin tilan 011 seinän alaosaan.<br>Avauksesta ei havaittu poikkeavaa hajua. Ilmavirta oli sisälle päin.<br>Eristeenä olevasta solupolystyreenistä otettiin materiaalinäyte MAT9 mikrobianalyysiä varten.<br>Näytteessä ei todettu mikrobikasvua. | |

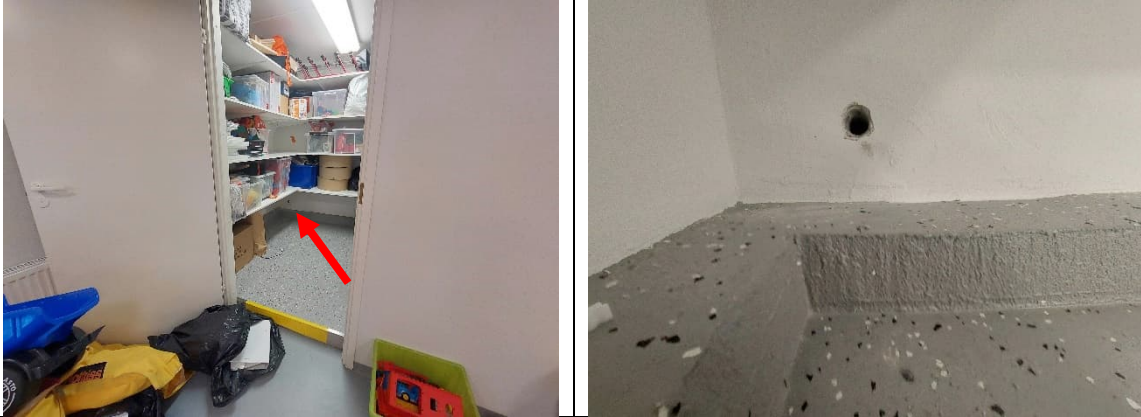
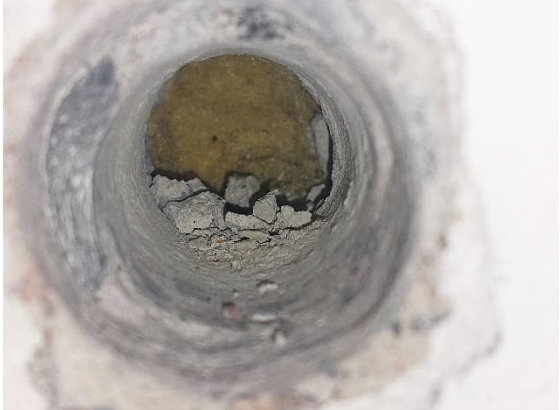
| Avaus ja materiaalinäyte | Tila / huoneselite |
|---|---|
| <p>Rakenneavaus tehtiin tilan 011 seinän alaosaan.</p> <p>Avauksesta ei havaittu poikkeavaa hajua. Ilmavirta oli lievästi sisälle päin.</p> <p>Eristeenä olevasta mineraalivillasta otettiin materiaalinäyte MAT10 mikrobianalyysiä varten.</p> <p>Näytteessä ei todettu mikrobikasvua.</p> | |

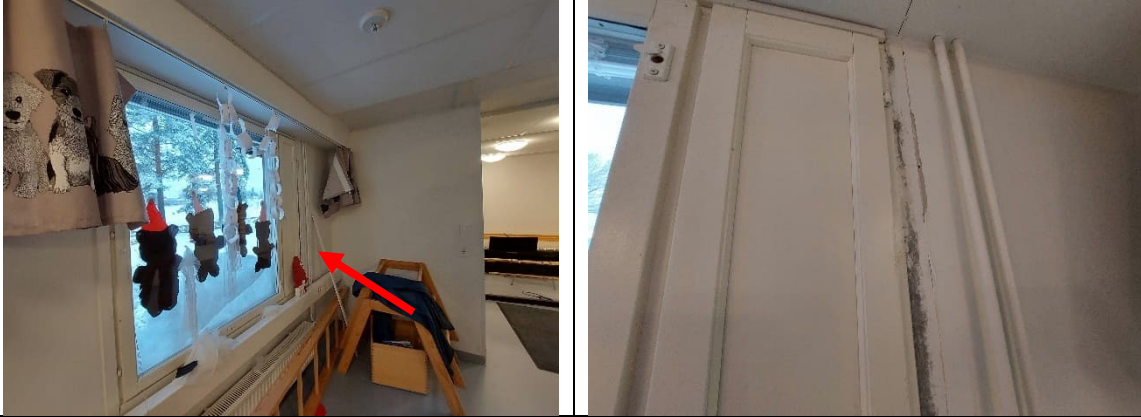
| Avaus ja materiaalinäyte | Tila / huoneselite |
|---|---|
| <p>Tilassa 004 avattiin ikkunalistaa.</p> <p>Butyylliteippi oli kohtuullisen hyvin kiinni alustassaan. Teipin alla oli Ardex 8+9 vedeneriste.</p> | |

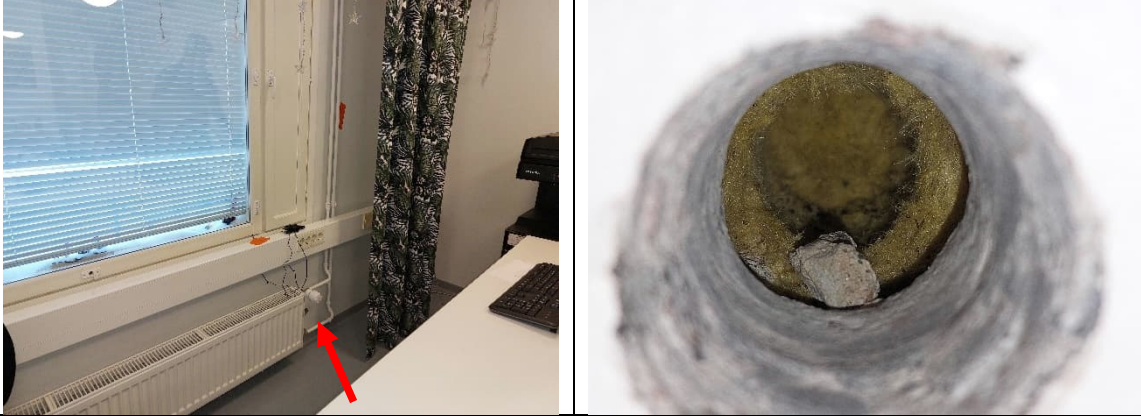
| Avaus ja materiaalinäyte | Tila / huoneselite |
|---|---|
| <p>Rakenneavaus tehtiin tilan 025 seinän alaosaan.</p> <p>Avauksesta ei havaittu poikkeavaa hajua. Ilmavirta oli sisälle päin.</p> <p>Eristeenä olevasta mineraalivillasta otettiin materiaalinäyte MAT11 mikrobianalyysia varten.</p> <p>Näytteessä ei todettu mikrobikasvua.</p> | |

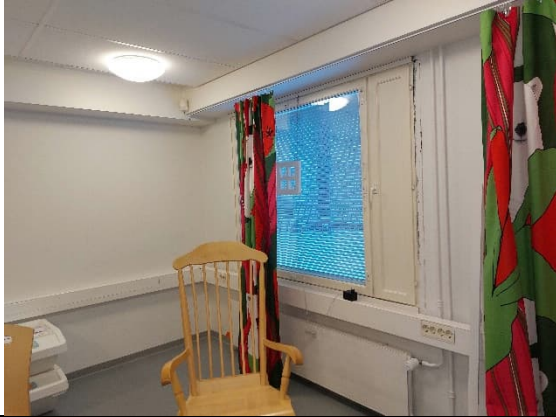
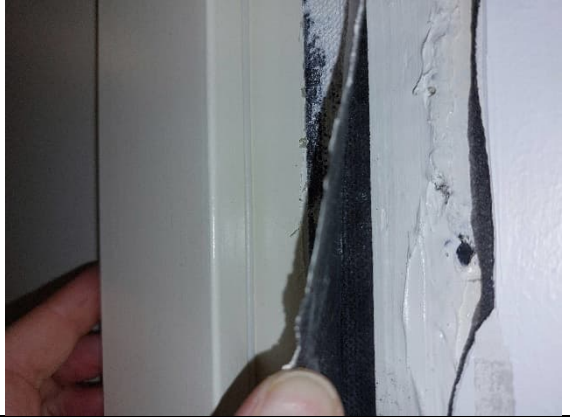
| Avaus ja materiaalinäyte | Tila / huoneselite |
|---|---|
| Tilassa 037 avattiin ikkunalistaa.<br><br>Ikkunaliittymän tiivistys poikkesi osittain muista tarkastelluista. Ikkunan alaosissa oli käytetty butyyliteippiä, joka oli kohtuullisen hyvin alustassaan kiinni. Yläosissa oli teippi, jossa oli kalvopinta taustalla. Teippi oli kiinni ainoastaan reunoistaan. | |

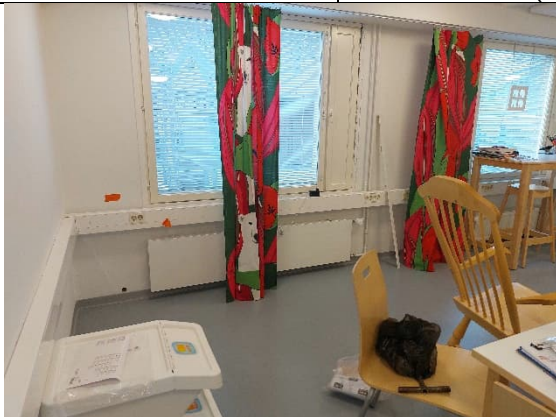
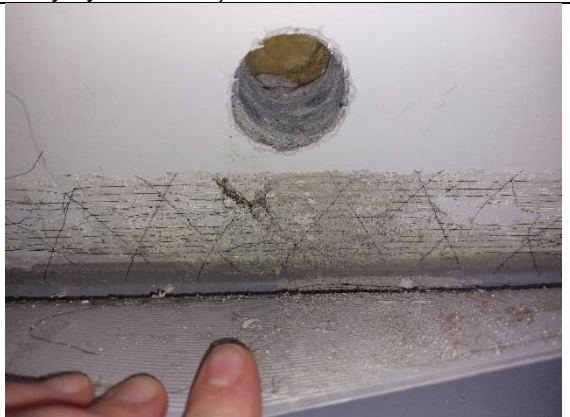
| Avaus ja materiaalinäyte | Tila / huoneselite |
|---|---|
| Rakenneavaus tehtiin tilan 037 seinän alaosaan.<br><br>Avauksesta ei havaittu poikkeavaa hajua. Ilmavirta oli sisälle päin.<br><br>Eristeenä olevasta mineraalivillasta otettiin materiaalinäyte MAT12 mikrobianalyysiä varten.<br><b>Näytteessä ei todettu mikrobikasvua.</b> | |

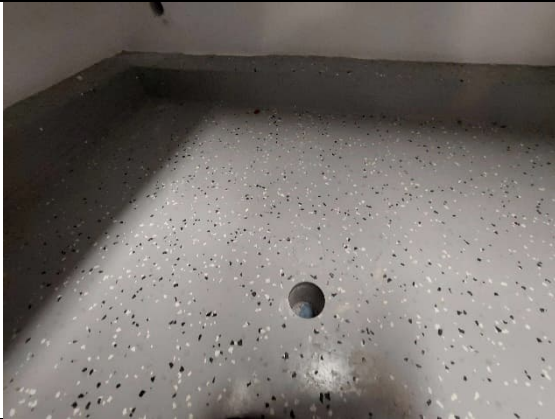
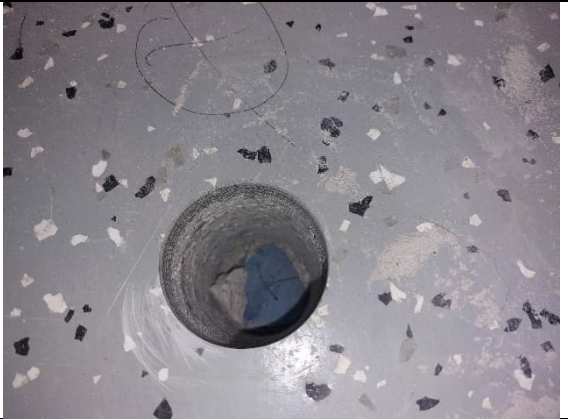
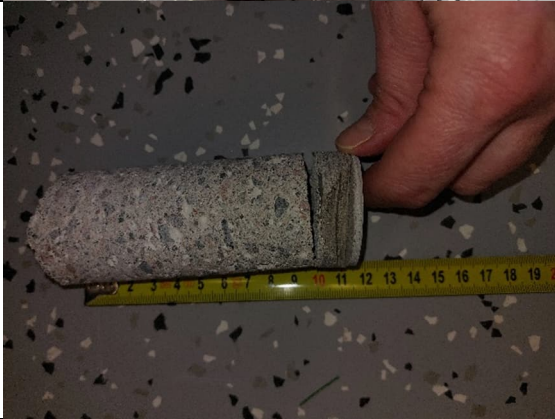
| Avaus ja materiaalinäyte | Tila / huoneselite |
|---|---|
| Rakenneavaus tehtiin tilan 008 lattiaan.<br>Rakenneavaus ulotettiin rakenteessa olevaan muoviin asti noin 120 mm:n syvyydelle. Avauksesta ei todettu hajua eikä ilmavirtausta. | |
