# Simonkylän koulu

Rakennuksen rajattu rakenne- ja sisäilmatekninen kuntotutkimus  
31.10.2025

Työnro 24-1538-1

DI Elli Laine

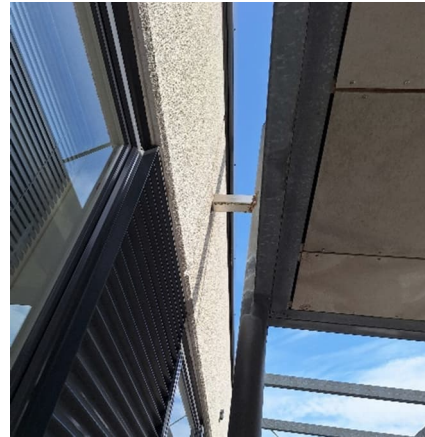
A-osan sisäpihan eteläpäädyssä, laajennusosan sisäänpääsyjen kohdalla on kate (Kuva 14). Kate ei ole kuitenkaan täysin kiinni ulkoseinässä (Kuva 15). Katteen alla on

**Kuva 15**  
Kate ei ole täysin kiinni ulkoseinässä.

Oppilashuollon sisäänkäyntien kohdalla sadevesi pääsee valumaan maanvastaisen ulkoseinän viereen ja voi aiheuttaa liiallista kosteusrasitusta maanvastaiseen seinärakenteeseen.

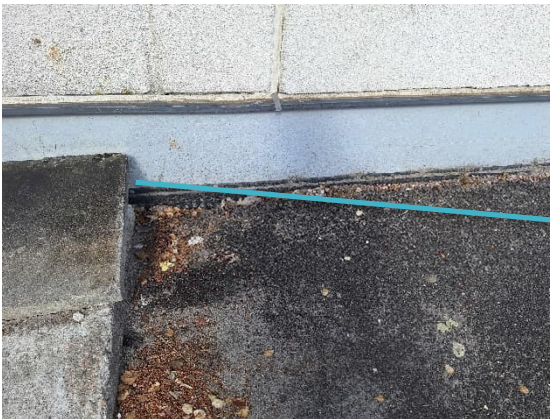
luiska, joka on myös irti ulkoseinästä (Kuva 17). Luiskan kohdalla ei ole näkyvissä suojamuurilevyä, jota on muuten sisäpihan puolella.

**Kuva 16**  
Suojamuurilevy päättyy katoksen alla  
olevan luiskan kohdalla.

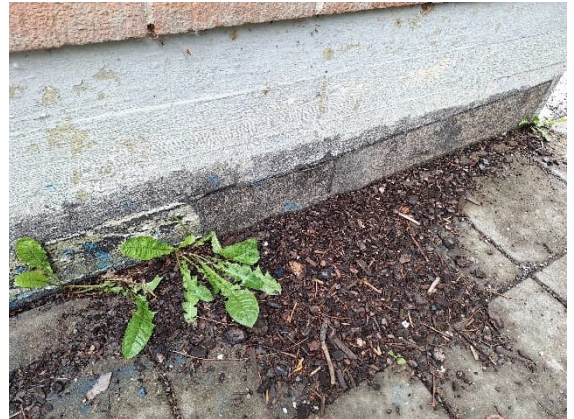
Pohjoispäädyn sokkelissa on lyhyellä matkalla bitumikermiä maanvastaisella osalla (Kuva 21). Kermi loppuu kuitenkin – vaikuttaa, että osa kermistä on poistettu / revitty.

**Kuva 21**  
A-osan pohjoispäädyssä on näkyvissä bitumikermiä.

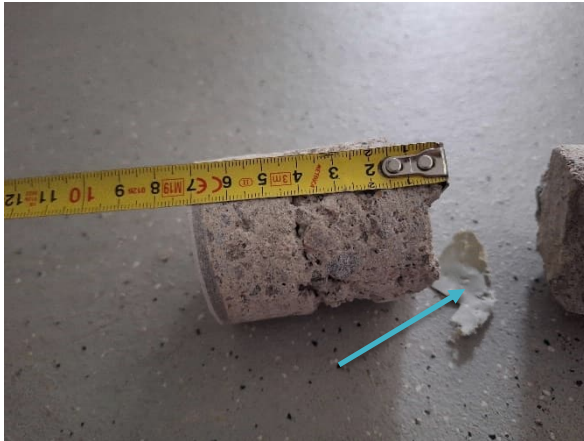
**Kuva 40**  
Pintalaatan paksuus on 70 mm. Betonien välissä on muovia.

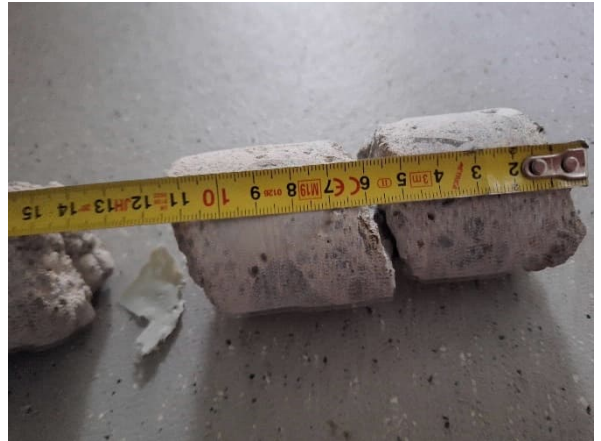
**Kuva 41**  
Kantavan betonilaatan paksuus on 110 mm.

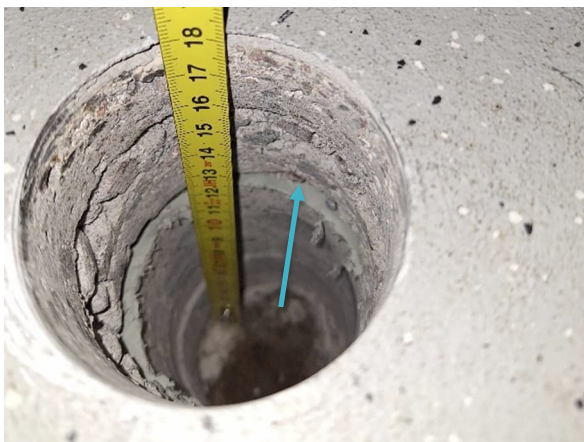
**Kuva 42**  
Avauskohta kokonaisuudessaan on 180 mm syvä. Nuolen kohdalla on muovikerros.

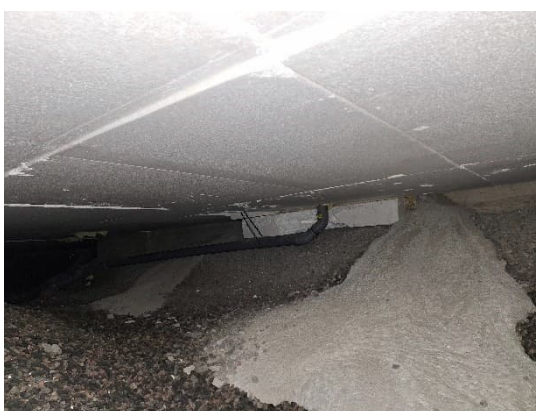
Alustatilan murske on pääosin kosteaa aistinvaraisesti tarkasteltuna. Murske nousee ulkoseinien ja pilareiden kohdilla korkeammalle. Yhdessä kohdassa alustatilassa on betonipaakut ulkoseinän vieressä – todennäköisesti lattiavaluista jääneet ylijäämäbetonit on laskettu alustatilaan rakennusvaiheessa (Kuva 70). Tilassa ei havaittu putki- vuotoja.

**Kuva 70**  
Alustatilaan on syötetty ylimäärävalua betonikuormasta.

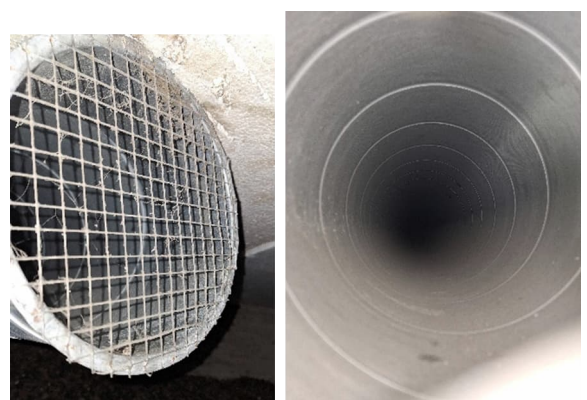
Alustatilassa on koneellinen poistokanava, jossa on jonkun verran pölykertymää (Kuva 71).

**Kuva 71**  
Alustatilan poistoilmanvaihtokanava, jossa on jonkun verran pölykertymää.

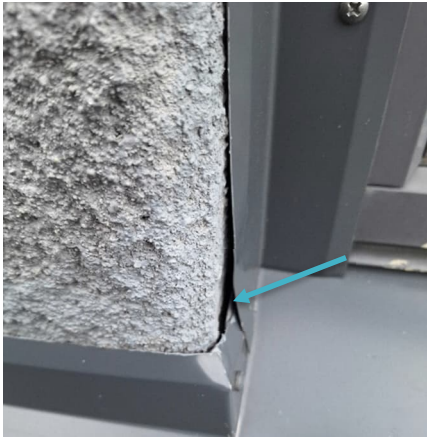
- rakenne oli samanlainen kuin US6
- ikkunapeltejä ei ole tiivistetty ulkopuolelta, pellin kaato ja ylitys on riittävä (Kuva 65)
- ikkunapellin alapuolella on seinärakenteen tuuletusrako (Kuva 66)

**Kuva 87**  
Ikkunapellityksiä ei ole tiivistetty ulkopinnasta.

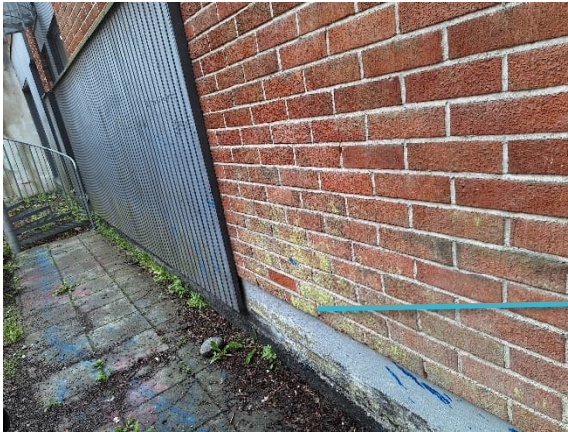
**Kuva 89**  
Pohjoispäädyn ulkoseinää. Julkisivussa on nähtävissä leväkasvua.

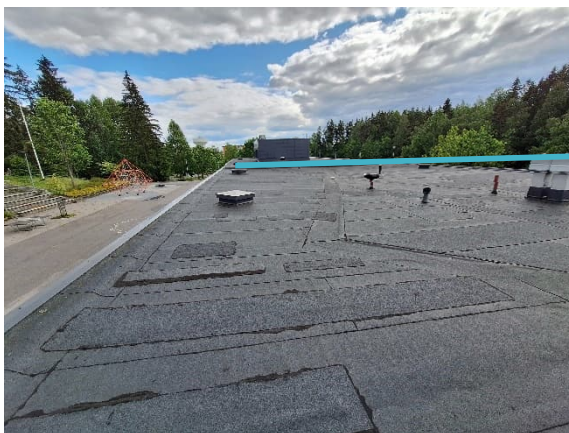
**Kuva 99**  
Yleiskuva A-osan vesikatteesta.

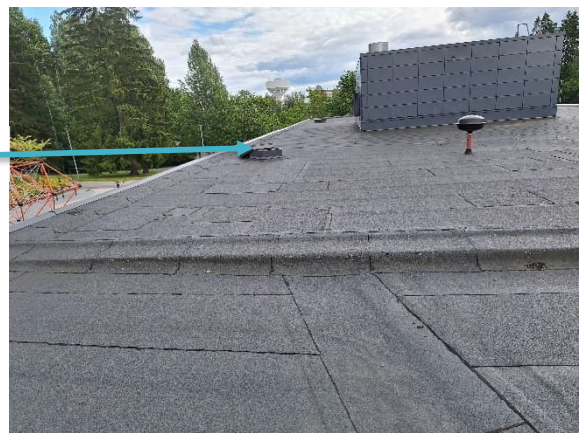
A-osan vesikaton kunto on tyydyttävä. A-osalla oli yksi kattoluukuista auki (Kuva 100), ja villatilaan on jo päässyt vettä (Kuva 101). Kattoluukun kannen ruuvi on saatu rikki (Kuva 102). Muutamia löysiä kattoluukkujen kansia on A-osalla. Avoin kattoluukku suljettiin heti ja siitä ilmoitettiin kaupungille. Luukun aukiolon pituudesta ei ole tietoa.

**Kuva 100**  
A-osan laajennusosalla oleva avonainen kattoluukku, josta ilmoitettiin kaupungille heti havainnon jälkeen.

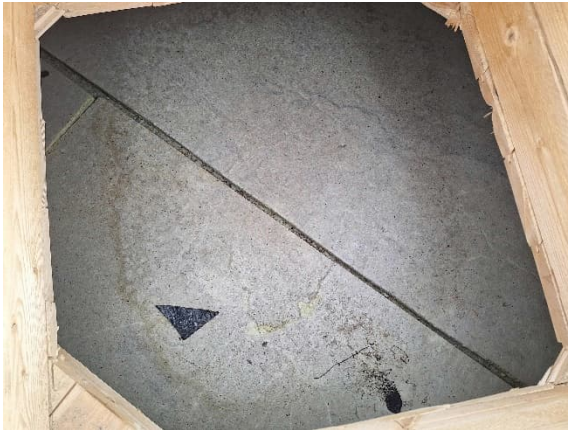
**Kuva 101**  
Vettä on satanut eristeiden päälle katto-  
luukusta.

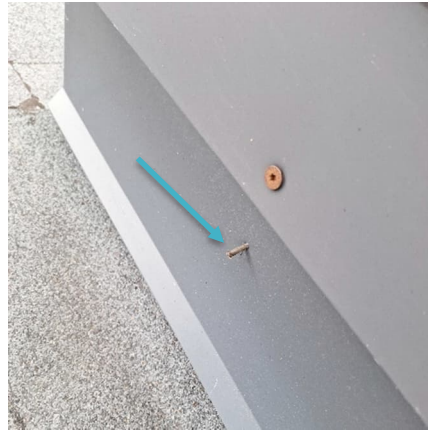
**Kuva 102**  
Kannen ruuvi on katkennut.

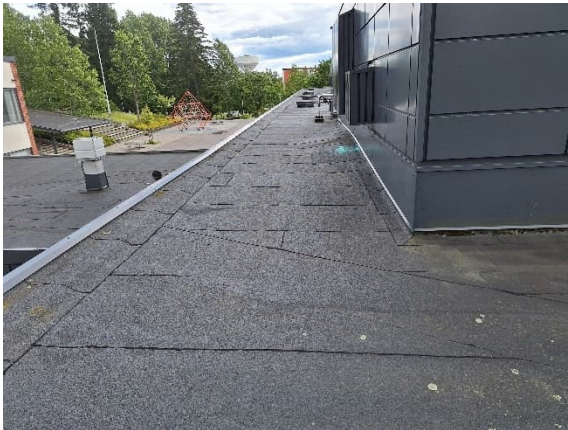
A-osan vesikatteella on lukuisia paikkoja sekä ilmataskuja bitumin alla. Muutamista viemärin tuuletusputkista puuttuvat hatut (5 kpl). Sammalkasvua on vain hieman IV-konehuoneen seinustan ja yhdyskäytävän kohdilla. Katolla on käynyt nuorisoa, sillä katolta löytyi pullon sirpaleita, yksittäinen kenkä ja kirjoituksia. Puutteiden paikannukset on esitetty liitteessä 1.

**Kuva 103**  
A-osan vesikatolla on runsaasti paikkoja  
ja jonkin verran ilmakupruja.

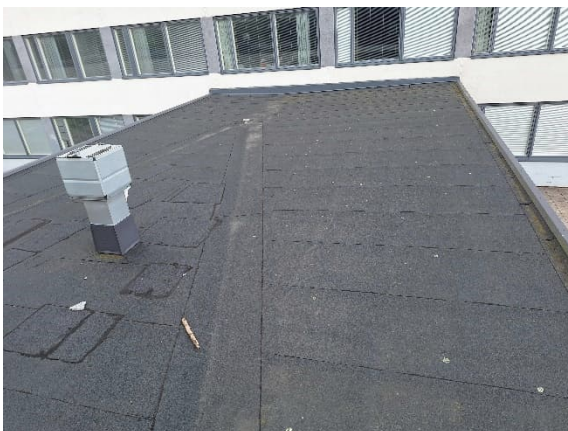
**Kuva 105**  
Yleiskuva rakennusosien yhdyskäytä-  
vän vesikatteesta.

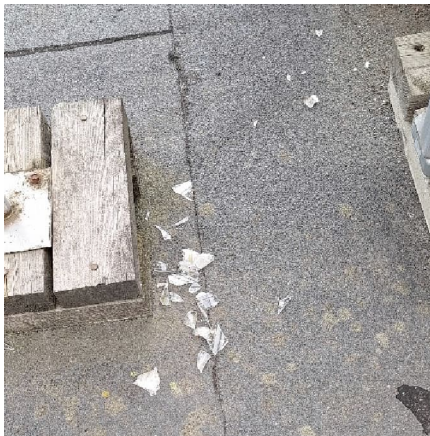
**Kuva 107**  
Lasijätettä A-osan katolla.

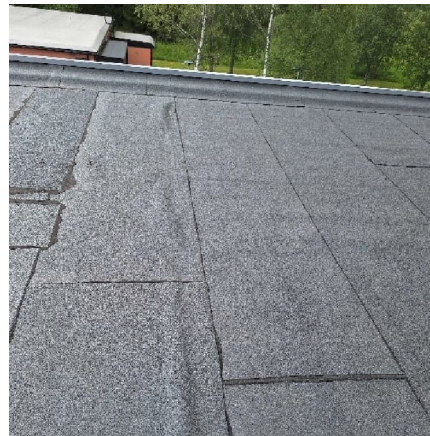
**Kuva 108**  
A-osalla olevia ilmakupruja bitumin alla.

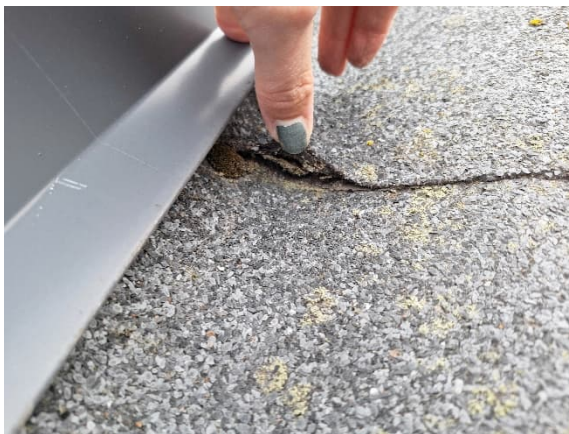
**Kuva 109**  
A-osan IV-konehuoneen vieressä on bitumihuopa hieman irti alustaan.

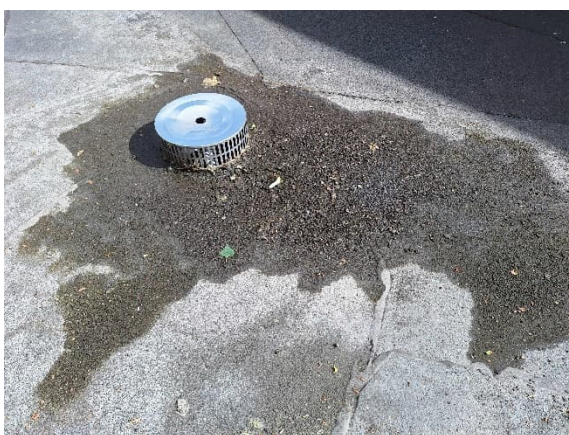
**Kuva 111**  
A-osan yksi sadevesikaivon edusta on hieman likainen, johon vesi jää makamaan.

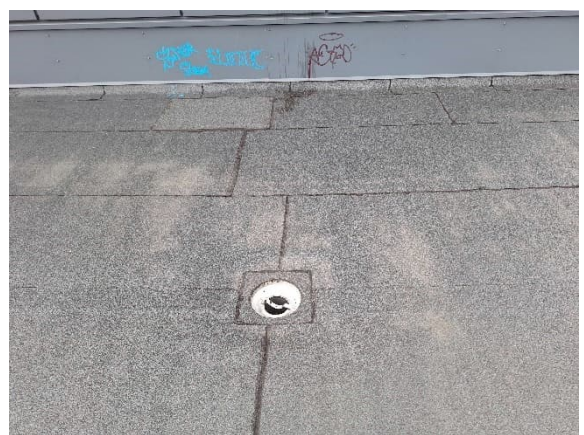
**Kuva 112**  
A-osan yksi sadevesikaivon roskasihti puuttuu eteläpäädyssä.
