## Rajattu sisäilma- ja rakennetekninen kuntotutkimus

| Päiväys | 19.4.2021 |
| Tilaaaja | Vantaan kaupunki,<br>Maankäytön, rakentamisen<br>ja ympäristön toimiala<br>Tilakeskus, Kunnossapito |
| Kohde | Mikkolan koulu Vega<br>Venuksentie 2 |

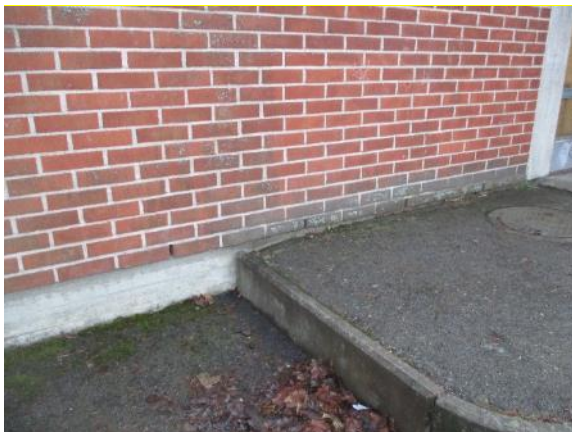
Kuva 4.3. Pohjoisen puoleinen sisäänkäynti. Betonitasanne ohjaa vettä sokkeli- ja ulkoseinärakenteisiin.

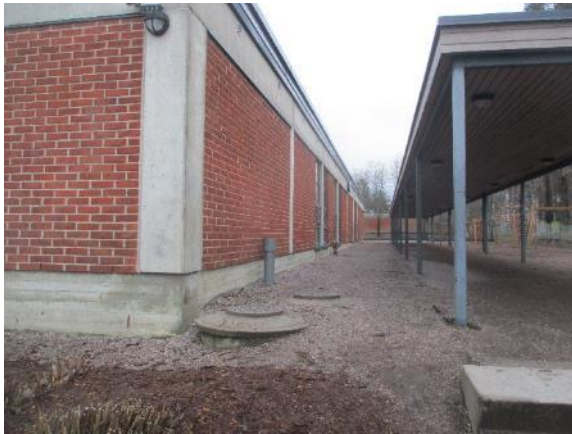
Kuva 4.7. Yleiskuva rakennuksen etelän puoleiselta julkisivulta. Rakennuksen vierustana on hiekkaa.

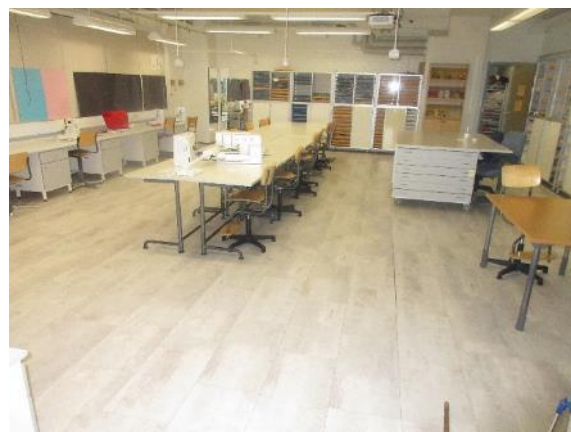
Lattiapäällysteissä todettiin normaalia kulumista. Pääosin muovimaton saumat olivat aistinvaraisesti ehjiä. Ruokailutilassa oli yksittäinen avoin muovimaton sauma sekä tekstiilityön luokassa avoin vinyylilankun sauma.

Kuva 5.5. Tekstiilityön luokassa on lattiapäällysteenä vinyylilankku.

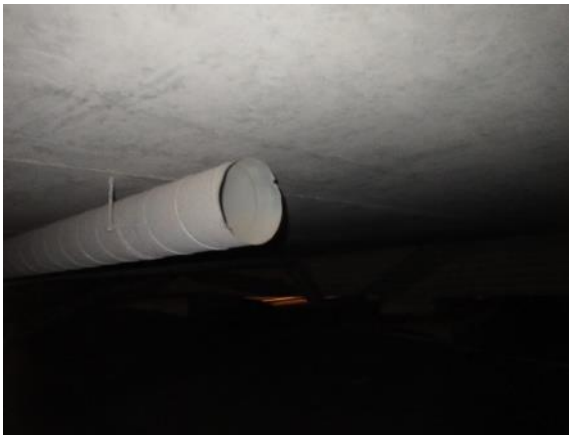
Kuva 5.10. Ryömintätiloissa on koneellinen poisto. Poistokanavassa ei ole päätelaitetta.

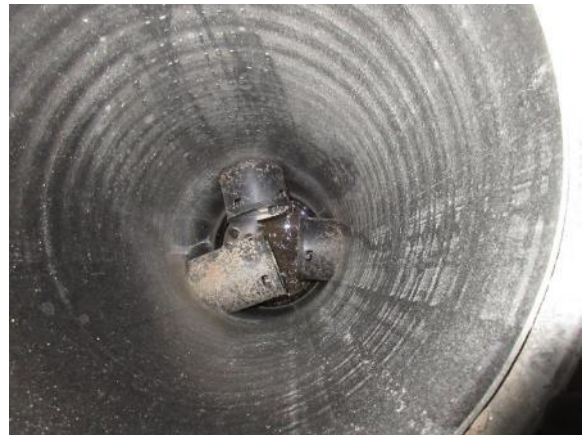
Ryömintätilassa sijaitsee salaojien tarkastuskaivoja. Tutkimuksen yhteydessä yhdessä salaojakai-vossa todettiin vettä putkien alapuolella. Muissa kaivoissa ei todettu vettä tutkimushetkellä. Salaojakaivossa putkia ei ole lyhennetty, mikä voi vaikeuttaa kuvaus ja huoltotoimenpiteitä.

Kuva 5.11. Ryömintätilassa sijaitsee salaojien tarkastuskaivoja

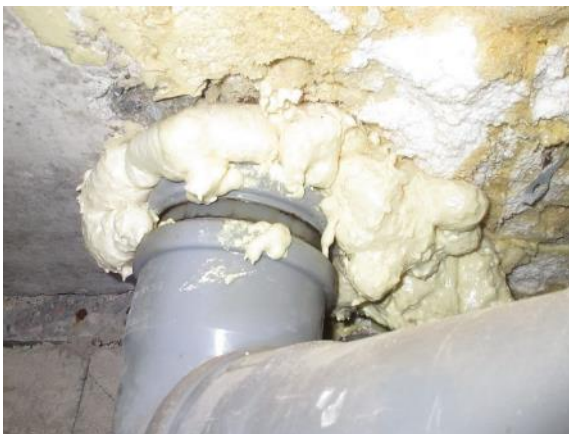
Ryömintätilasta todettiin useita alapohjarakenteen ontelolaatan läpi tulevia putkiläpivientejä alapohjarakenteen ontelolaatan läpi. Läpiviennit olivat aistinvaraisesti epätiivitä. Ryömintätilassa todettiin muutama käytöstä poistettu viemäri, joita ei ole tukittu.

Kuva 5.12. Alapohjarakenteen läpivientejä on tiivistetty uretaanilla.

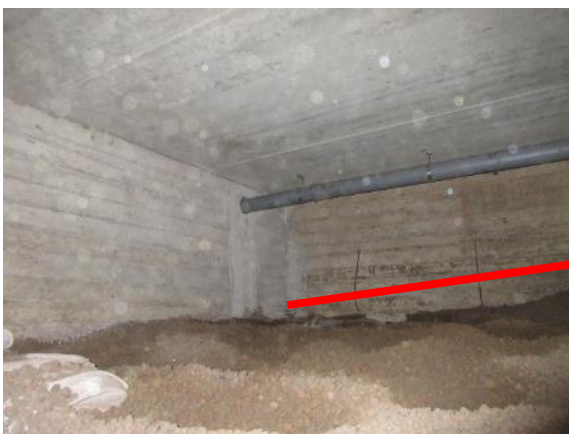
Kuva 5.14. Ryömintätilassa todettiin kaksi lievää putkivuotoa.

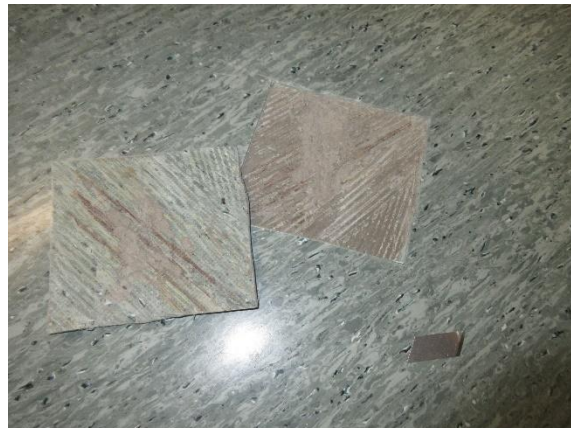
Tilojen 164 ja 157 (BULK.03 ja BULK.08) kohdalla muovimaton alapuolinen liima-aines ja tasoite oli tummentunut. Näytteenottokohdissa todettiin lievää mikrobiperäistä tuoksua, joka viittaa tasoitteen ja liima-aineksen mikrobivaurioitumiseen.

Kuva 5.17. BULK.08-AP näytteenottokohta. Liima-aineksessa tummentumaa (tila 157, ruokala).

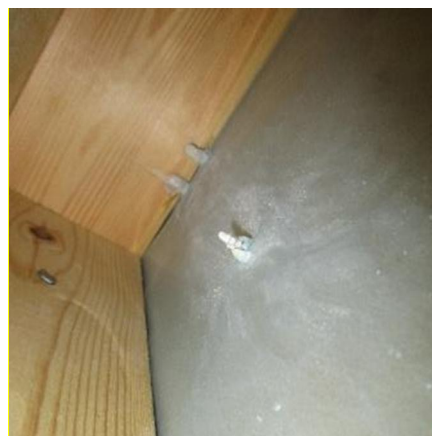
Kuva 6.9. Ikkunoiden kohdalla rakenteessa on useita höyrynsulun lävistäviä ruuveja.

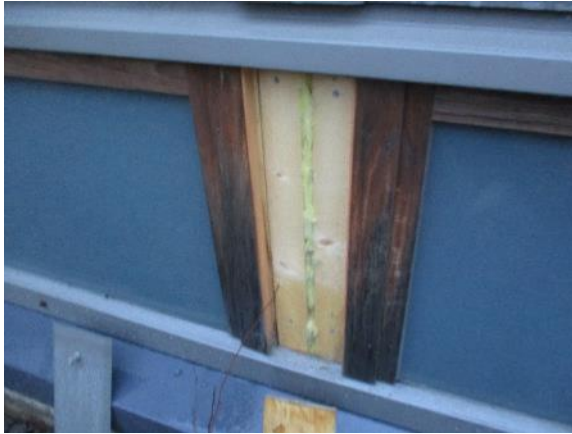
Kuva 6.14. RA.01-US. Ikkunaelementtien runko-  
puiden välit on tiivistetty mineraalivillalla.

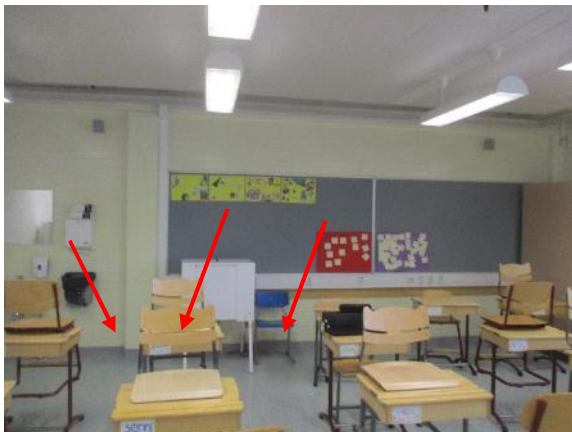
- selkeää ilmavuotoa päätyseinällä pilarin molemmilla puolilla ulkoseinän ja alapohjan liittymässä
- ilmavuotokohta samalla seinustalla alapohjan ulkoseinän liittymässä

*Ilmavuotokohdat luokan päätyseinustalla (tila 130)*

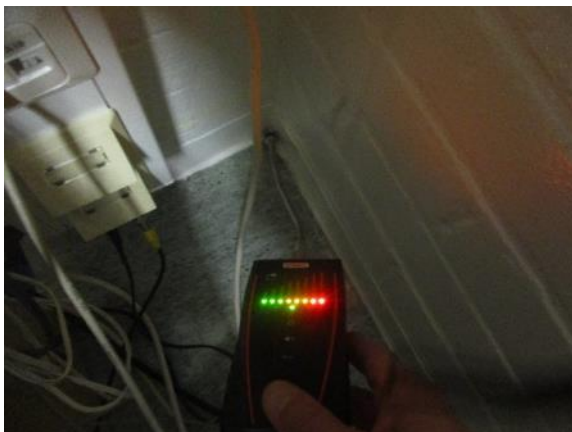
- selkeää ilmavuotoa nurkassa alapohja- ja ulkoseinärakenteen liittymästä
- lievä pistemäinen Ilmavuoto ikkunaelementin ja ulkoseinän liittymästä

*Ilmavuotoa alapohjan ja ulkoseinän liittymästä (tila 114)*

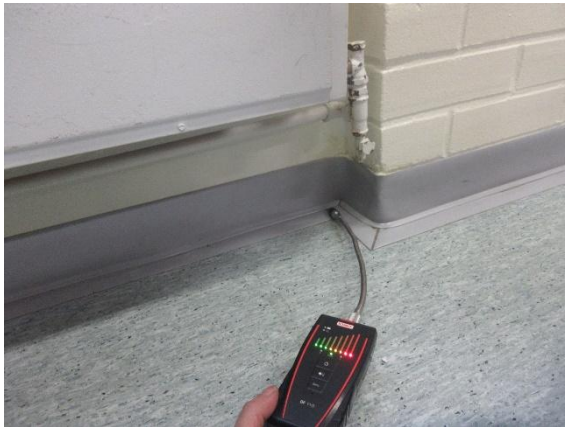
- pistemäinen Ilmavuoto ikkunakarmin kohdalla
- pistemäinen Ilmavuoto ikkunaelementin ja ulkoseinän liittymästä

*Pistemäinen Ilmavuoto ikkunaelementin ja ulkoseinän liittymästä (tila 135)*

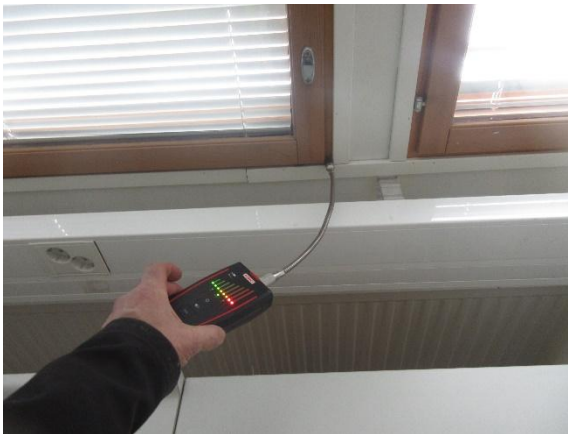
- ilmavuotoja ikkunakarmin kohdalla

*Ilmavuotoa ikkunakarmin kohdalla (tila 208)*

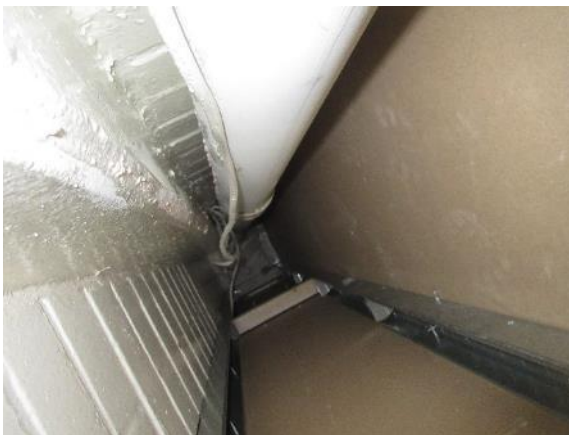
Kuva 8.3. Kotelo on metallirankainen ja kipsilevytetty. Kipsilevyissä ei todettu viitteitä kosteus-/mikrobivaurioista.

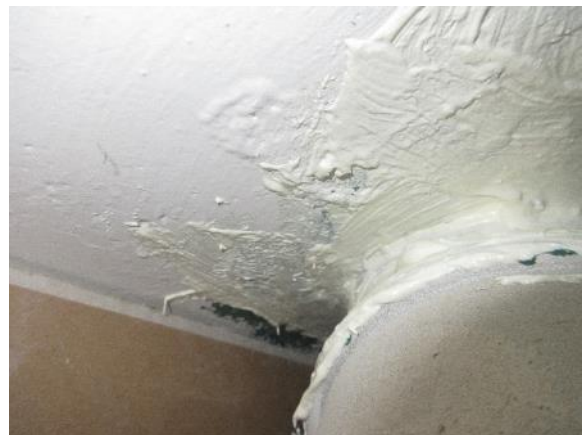
Luokan/tilan 101 nurkassa kulkee levyrakenteinen putkikotelo. Kotelon sisällä kulkee sadevesiviemäri. Havaintojen perusteella kotelorakenteesta ei todettu viitteitä vuodoista tai mikrobiperäistä tuoksua. Yläpohjarakenteen betonilaatan läpivienti oli tiivistetty/massattu.

Kuva 8.4. Yläpohjan läpivienti on tiivistetty.
