Tutkimusraportti WO-00821333  
23.10.2020

# Sisäilma- ja kosteustekninen kuntotutkimus

Hämeenkylässä päiväkotia  
Sahratie 7  
01630 Vantaa

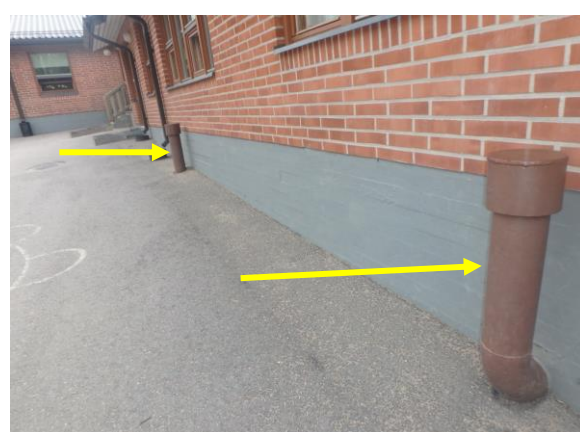
Kuva 1. Ryömintätilan tuuletusputkia.

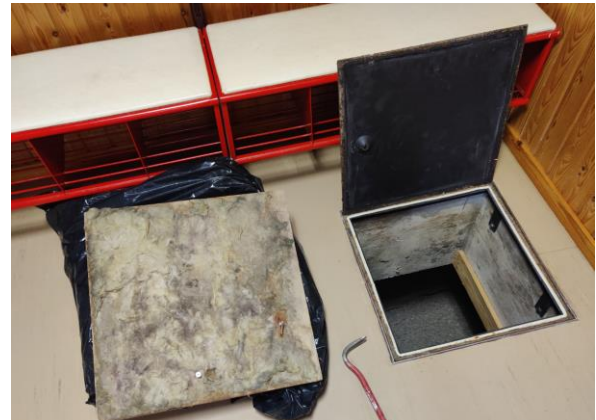
Kuva 2. Eteisessä 32 on alapohjassa luukku ryömintätilaan. Luukun kannen alla oli mineraalivillaa jätesäkkiin käärittynä ja tämän alla vielä toinen kansi.

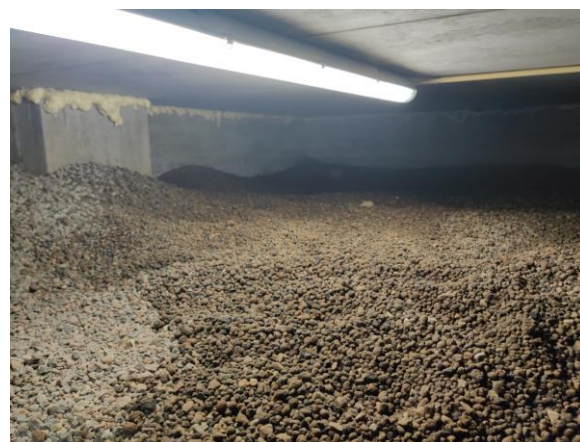
Kuva 3. Ryömintätila, siisti ja puhdistettu aikaisemmin todetuista roskista ja rakennusjätteistä.

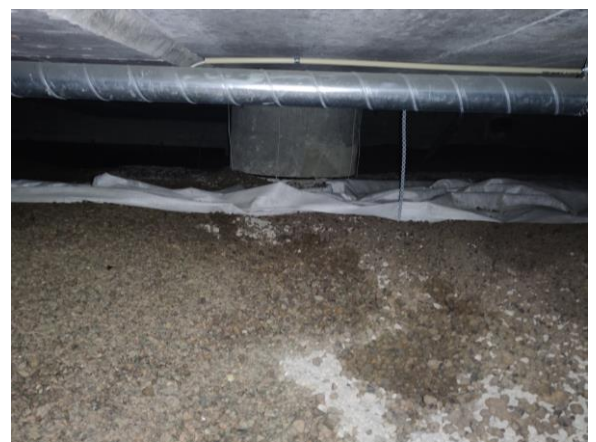
Kuva 4. Ryömintätilan maapohjan päällä paikoitellen muovia.

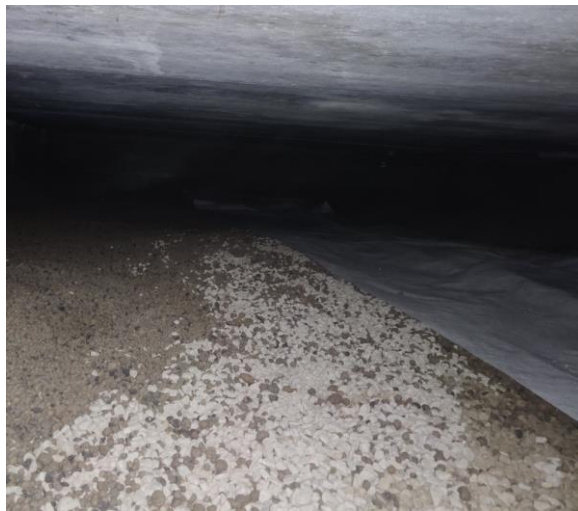
Kuva 5. Ryömintätilan maapohjan päällä paikoitellen muovia.

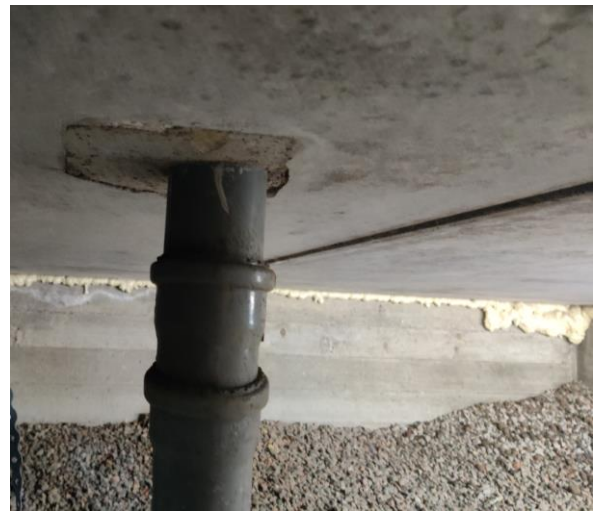
Kuva 6. Alapohjan ja ulkoseinän/sokkelin liitoksia tiivistetty uretaanivaahdolla.

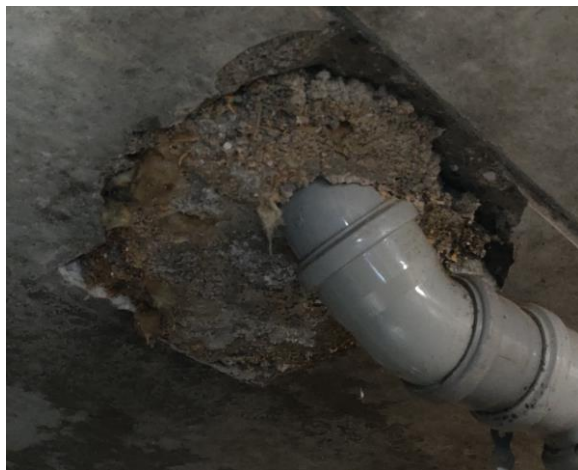
Kuva 7. Alapohjan läpivienti tiivistetty mineraalivillalla.

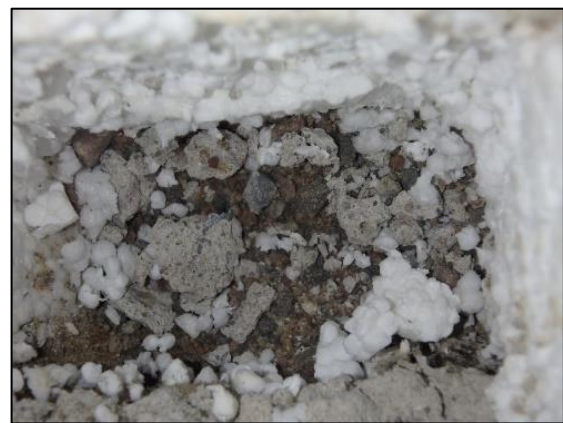
- Alapohja on maanvastainen. Lämmöneristeenä on käytetty EPS-eristettä.
- Maapohja on hienojakoista, heikosti vettä läpäisevää maa-ainesta.
- Erillistä vedeneristekerrosta ei havaittu.
- Lämmöneristekerroksen alapinnassa suhteellinen kosteus on lievästi koholla. Tutkimushetkellä RH oli 84 % lämpötilassa 20 °C.
- EPS-eristeestä otetussa materiaalinäytteessä oli niukasti mikrobikasvua. Näytteessä kasvoi kuitenkin kosteusvaurioindikaattorilajia *A. Versicoloria* (näyte 4).

Kuva 11. Alapohjan alustäytönä on hienojakoista hiekkaa tai soraa.

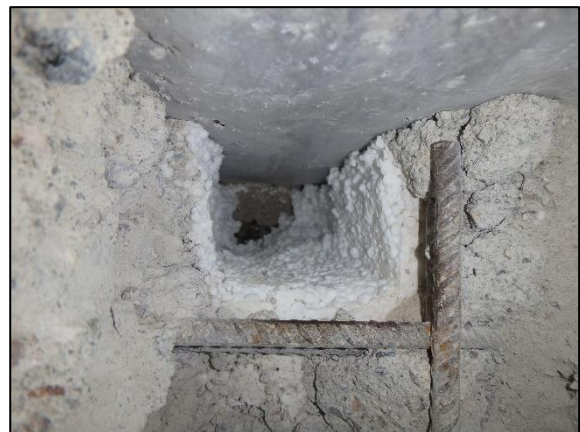
- Alapohja on ryömintätilallinen. Lämmöneristeenä on pintalaatan ja kantavan laatan välissä sijaitseva EPS eriste. Avaus päätettiin kantavan betonilaatan yläpintaan.
- Erillistä vedeneristekerrosta ei havaittu.
- Ulkoseinän muovikalvo on viety sokkelin sisäpinnassa kantavan laatan yläpintaan.
- Lämmöneristekerroksen alapinnassa suhteellinen kosteus on normaalilla tasolla. Tutkimushetkellä RH oli 50 % lämpötilassa 21 °C.
- EPS-eristeestä otetussa materiaalinäytteessä oli niukasti mikrobikasvua. Kosteusvaurioindikaattorilajia *Paecilomyces*ä kasvoi vain yksi pesäke (näyte 13).

Kuva 14. Seinärakenteen muovikalvo on viety kantavan laatan yläpintaan.

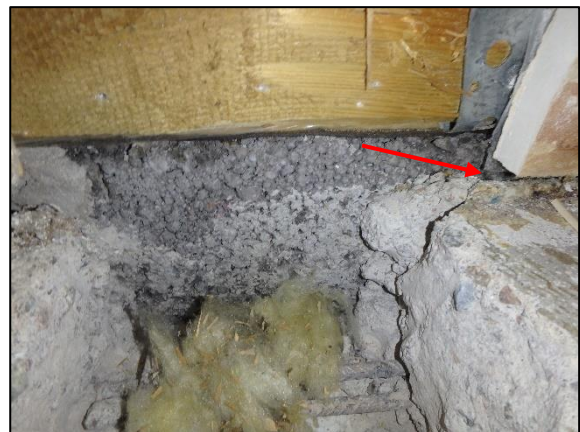
- Alapohja on ryömintätilallinen. Lämmöneristeenä on pintalaatan ja kantavan laatan välissä sijaitseva EPS eriste. Avaus päätettiin kantavan betonilaatan yläpintaan.
- Erillistä vedeneristekerrosta ei havaittu.
- Seinärakenteessa oleva muovikalvo on päätetty pintalaatan yläpintaan.
- Lämmöneristekerroksen alapinnassa suhteellinen kosteus on normaalilla tasolla. Tutkimushetkellä RH oli 65 % lämpötilassa 23 °C.
- EPS-eristeestä otetussa materiaalinäytteessä oli niukkaa mikrobikasvua. Kosteusvaurioindikaattoreja ei esiintynyt (näyte 10).

Kuva 17. Seinärakenteen muovikalvo päättyy pintalaatan yläpintaan

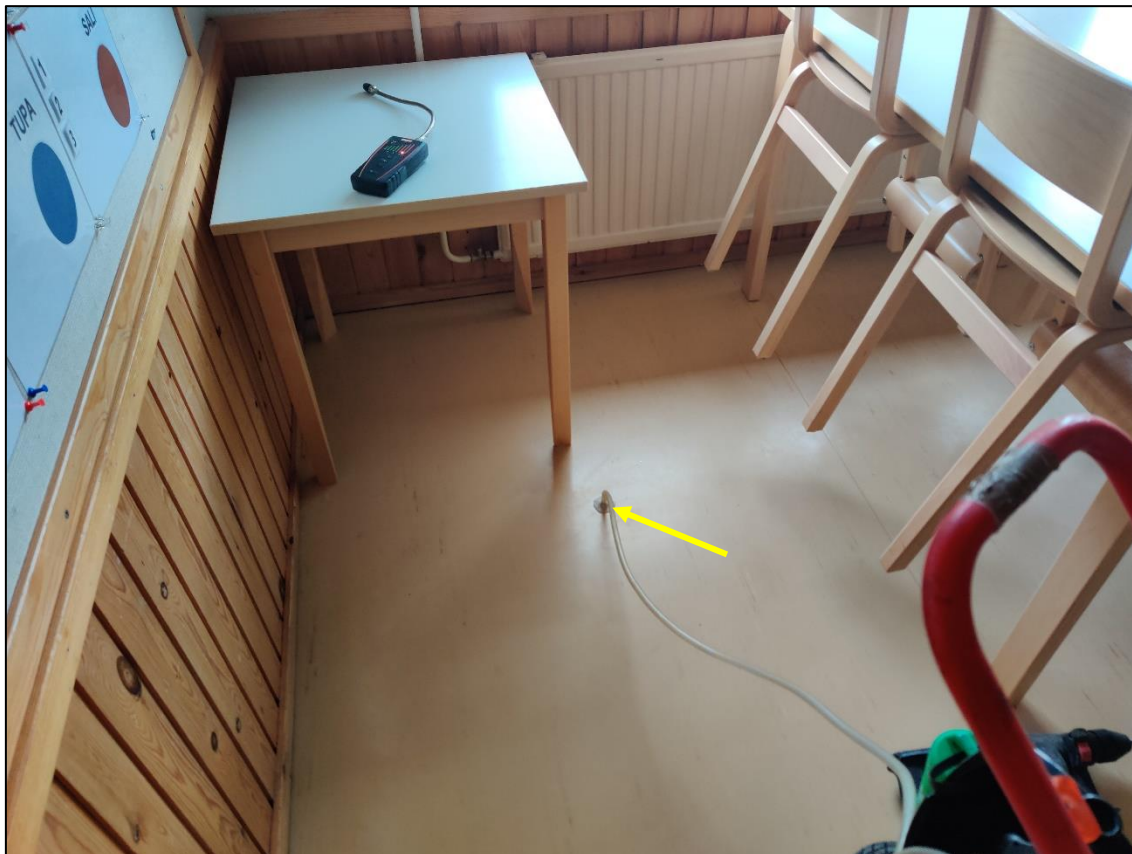
Merkkiainekoe 1 toteutettiin alapohjaan tilassa 43 ulkoseinä- ja väliseinän läheisyyteen. Paine-ero oli kokeen aikana -3 Pa tilan ollessa alipaineinen ulkoilmaan nähden.

Kokeessa ei havaittu ilmavuotoja. Kaasu ei todennäköisesti levinnyt riittävällä tasolla alapohjan lämmöneristekerroksessa.

Kuva 19. Merkkiainekoe tilassa 43. Vuotokohtia ei havaittu. Kaasun syöttöreikä on merkattu keltaisella nuolella.

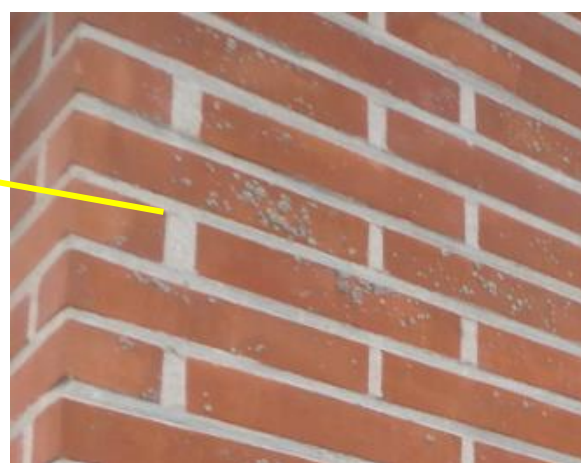
Kuva 25. Tiilen pinnassa oli hieman jäkälä kasvua.

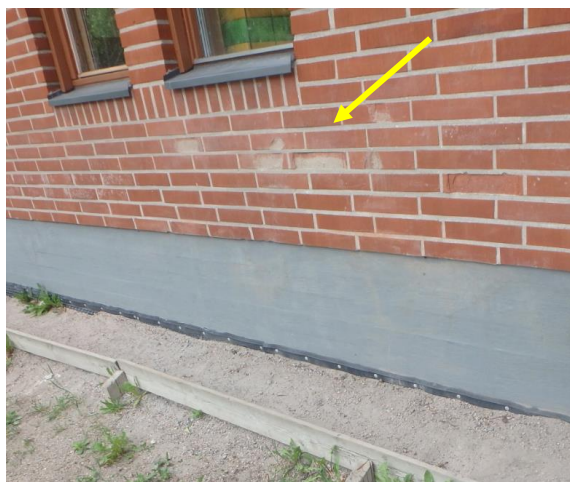
Kuva 26. Lounaan puoleisen päädyn tiilissä paikoitellen rapautumaa.

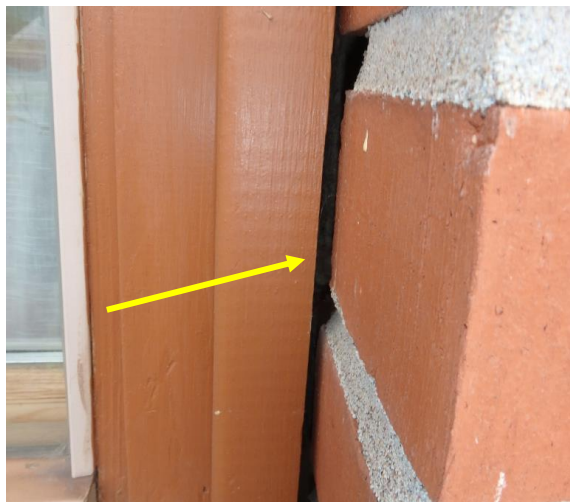
Kuva 28. Ikkunan ja seinän välinen liitos epätiivis.

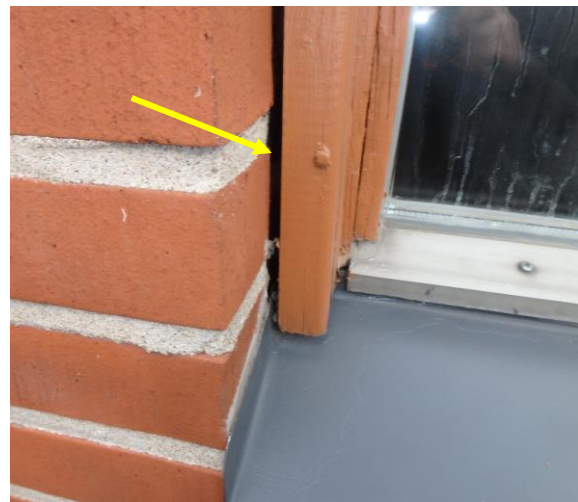
Kuva 29. Ikkunan ja seinän välinen liitos epätiivis.

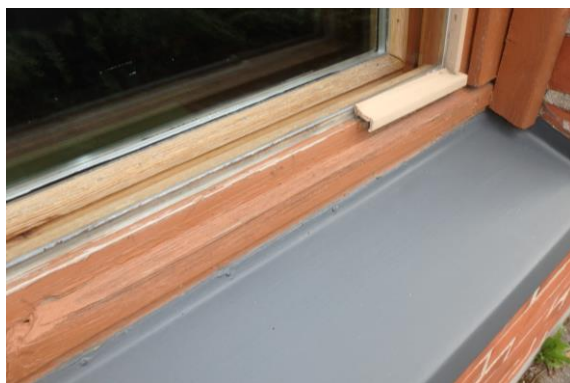
Kuva 30. Ikkunan listasta puuttuu pala.

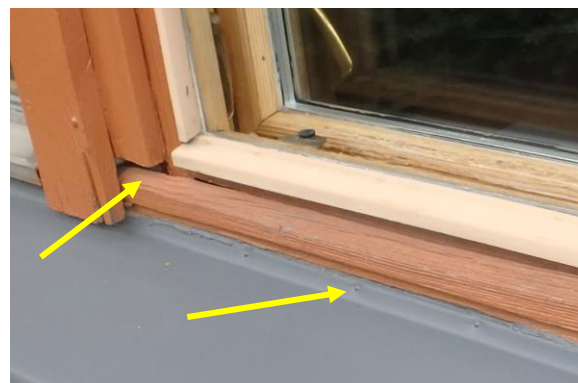
Kuva 31. Vasemmalla rako. Ikkunanpellityksen ylös-nosto on kiinnitetty joissain ikkunoissa nauiloilla kiinni listan päälle (ajan myötä irttoilee ja syntyy rako).

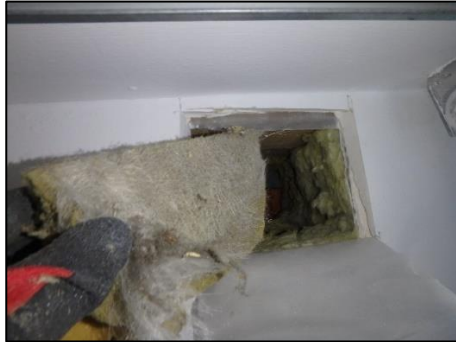
- Avauksessa ei havaittu näkyviä vaurioita.
- Lämmöneristekerroksen ulkopinnassa suhteellinen kosteus oli tutkimushetkellä 52 % lämpötilassa 25 °C.
- Lämmöneristeestä otetussa materiaalinäytteessä oli niukasti mikrobikasvua. Kosteusvaurioidikaattorilajia *Eurotiumia* kasvoi vain yksi pesäke (näyte 1).

Kuva 34. Ulompi lämmöneristekerros on toteutettu kovalla mineraalivillalla, jonka ulkopinnassa on lasikuitukangas.

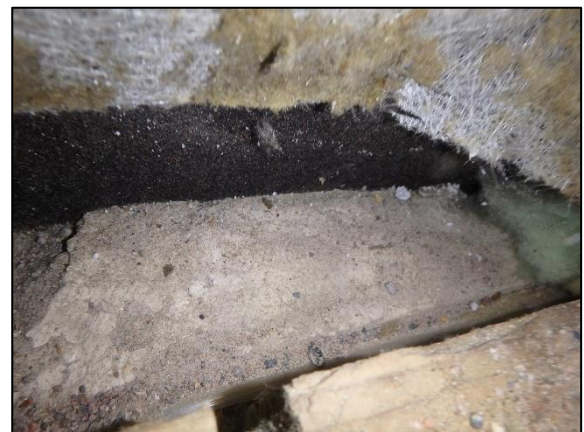
- Lämmöneristekerros koostuu pehmeästä mineraalivillalevystä, sekä ulkopinnassa olevasta kovasta mineraalivillalevystä, jonka ulkopinnassa on lasikuitukangas.
- Kipsilevyn ja eristeen välissä sijaitsevaa muovikalvoa ei ole ulotettu lattiarakenteeseen tai liitetty muulla tavoin tiiviisti seinän alaosaan mahdollistaen ilmavuodot rakenteessa.
- Ulkoseinän alaohjauspuu on tilkitty sokkelirakenteeseen muovikalvolla ja villaeristeellä. Alaohjauspuun alla on lisäksi kapillaarikatkona toimiva bitumikermi, joka on nostettu tiiliverhoilun taustalle.
- Avauksessa ei havaittu näkyviä vaurioita.
- Lämmöneristekerroksen ulkopinnassa suhteellinen kosteus oli tutkimushetkellä 42 % lämpötilassa 25 °C. Puurakenteissa ei havaittu kohonneita kosteuspitoisuuksia.
- Lämmöneristeestä otetussa materiaalinäytteessä kasvoi mikrobeja niukasti. Kosteusvaurioidikaattoreja ei esiintynyt (näyte 2).

Kuva 38. Kapillaarikatkona oleva bitumikermi on nostettu tiiliverhouksen taustapinnalle.

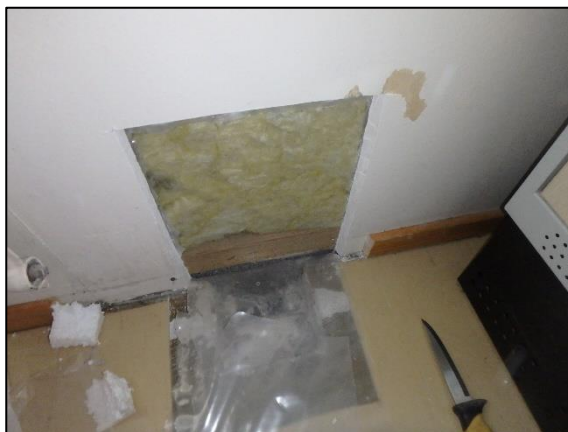
Kuva 42. Rakenneavaus 5.

- Lämmöneristekerros koostuu pehmeästä mineraalivillalevystä, sekä ulkopinnassa olevasta kovasta mineraalivillalevystä, jonka ulkopinnassa on lasikuitukangas.
- Kipsilevyn ja eristeen välissä sijaitsevaa muovikalvoa ei ole ulotettu lattiarakenteeseen tai liitetty muulla tavoin tiiviisti seinän alaosaan mahdollistaen ilmavuodot rakenteessa.
- Ulkoseinän alaohjauspuu on tilkitty sokkelirakenteeseen muovikalvolla ja villaeristeellä. Alaohjauspuun alla on lisäksi kapillaarikatkona toimiva bitumikermi, joka on nostettu tiiliverhoilun taustalle.
- Avauksessa ei havaittu näkyviä vaurioita.
- Lämmöneristekerroksen ulkopinnassa suhteellinen kosteus oli tutkimushetkellä 58 % lämpötilassa 25 °C.
- Lämmöneristeestä otetussa materiaalinäytteessä kasvoi mikrobeja niukasti. Näytteessä kasvoi kuitenkin kosteusvaurioindikaattorilajia *A. Restricta* (näyte 5).

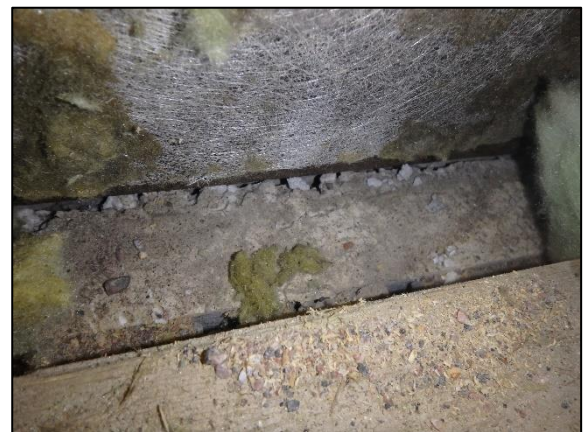
Kuva 43. Sokkelin lämmöneristeinä on käytetty EPS-eristettä.

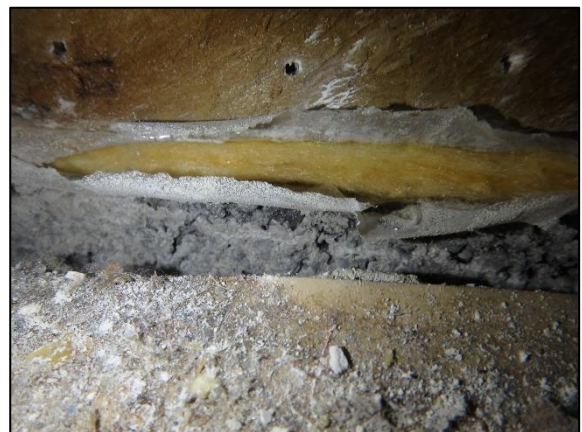
Kuva 46. Alaohjauspuun ja sokkelin väliin on asennettu muovilla päällystettyä villaa tilkkeeksi.

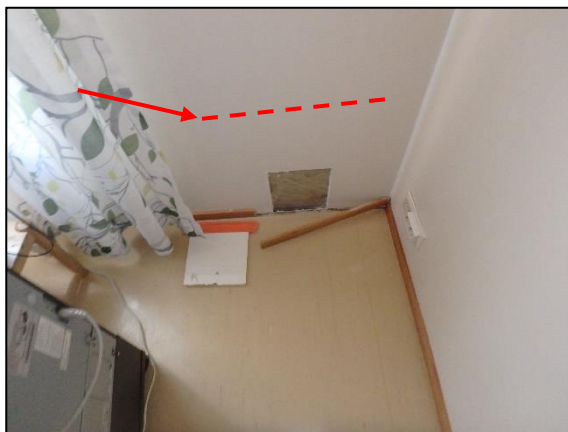
Kuva 48. Rakenneavaus 7.

- Lämmöneristekerros koostuu pehmeästä mineraalivillalevystä, sekä ulkopinnassa olevasta kovasta mineraalivillasta levystä, jonka ulkopinnassa on lasikuitukangas.
- Kipsilevyn ja eristeen välissä sijaitsevaa muovikalvoa ei ole ulotettu lattiarakenteeseen tai liitetty muulla tavoin tiiviisti seinän alaosaan mahdollistaen ilmavuodot rakenteessa.
- Ulkoseinän alaohjauspuu on tilkitty sokkelirakenteeseen muovikalvolla ja villaeristeellä. Alaohjauspuun alla on lisäksi kapillaarikatkona toimiva bitumikermi, joka on nostettu tiiliverhoilun taustalle.
- Avauksessa ei havaittu näkyviä vaurioita.
- Lämmöneristekerroksen ulkopinnassa suhteellinen kosteus oli tutkimushetkellä 49 % lämpötilassa 23 °C. Puurakenteissa ei havaittu poikkeavia kosteuspitoisuuksia.
- Lämmöneristeestä otetussa materiaalinäytteessä kasvoi mikrobeja niukasti. Kosteusvaurioidikaattoreja ei esiintynyt (näyte 7).

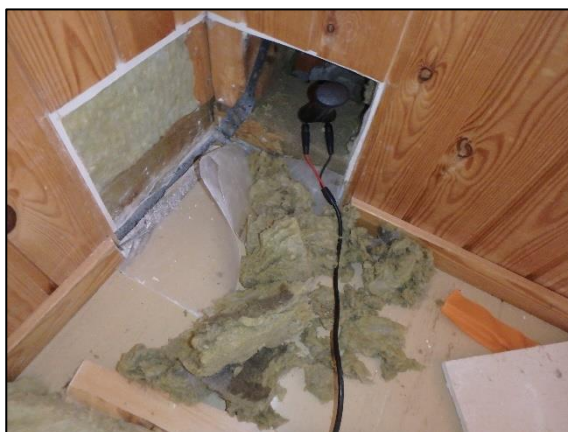
Kuva 51. Rakenneavaus 8 toteutettiin  
ulkoseinänurkkaukseen.

- Kipsilevyn ja eristeen välissä sijaitsevaa muovikalvoa ei ole ulotettu lattiarakenteeseen tai liitetty muulla tavoin tiiviisti seinän alaosaan mahdollistaen ilmavuodot rakenteessa.
- Ulkoseinän alaohjauspuu on tilkitty sokkelirakenteeseen muovikalvolla ja villaeristeellä. Alaohjauspuun alla on lisäksi kapillaarikatkona toimiva bitumikermi, joka on nostettu tiiliverhoilun taustalle.
- Avauksessa ei havaittu näkyviä vaurioita.
- Lämmöneristekerroksen ulkopinnassa suhteellinen kosteus oli tutkimushetkellä 54 % lämpötilassa 24 °C. Puurakenteissa ei havaittu poikkeavia kosteuspitoisuuksia.
- Lämmöneristeestä otetussa materiaalinäytteessä kasvoi mikrobeja niukasti. Näytteessä kasvoi kuitenkin kosteusvaurioindikaattorilajia *A. Restrictia* (näyte 8).

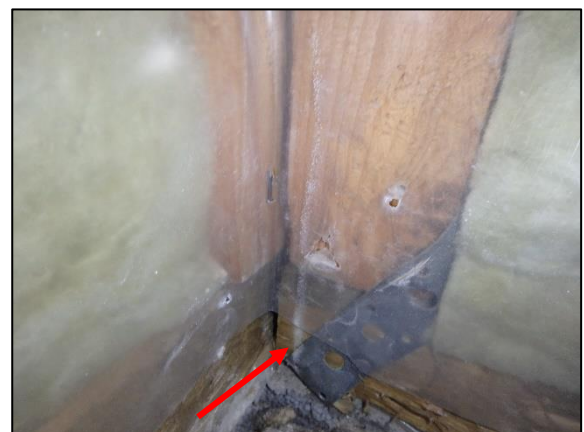
Kuva 52. Muovikalvo on tuotu nurkan yli yhtenäisenä.  
Kalvoa ei ole kiinnitetty tiiviisti seinän alaosaan.

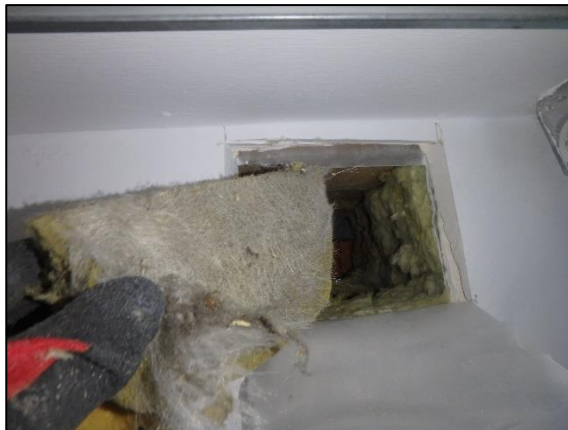
- Lämmöneristekerros koostuu pehmeästä mineraalivillalevystä, sekä ulkopinnassa olevasta kovasta mineraalivillasta levystä, jonka ulkopinnassa on lasikuitukangas.
- Avauksessa ei havaittu näkyviä vaurioita.
- Lämmöneristekerroksen ulkopinnassa suhteellinen kosteus oli tutkimushetkellä 52 % lämpötilassa 25 °C. Puurakenteissa ei havaittu poikkeavia kosteuspitoisuuksia.
- Lämmöneristeestä otetussa materiaalinäytteessä kasvoi mikrobeja niukasti. Näytteessä kasvoi kuitenkin kosteusvaurioindikaattorilajia *A. Restrictia* (näyte 9).

Kuva 54. Ulompi lämmöneristekerros on toteutettu kovalla mineraalivillalla, jonka ulkopinnassa on lasikuitukangas.

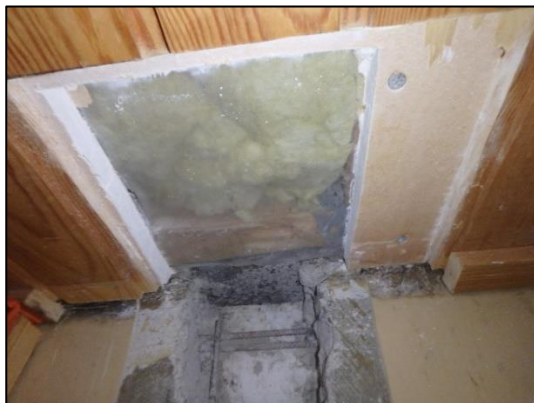
Kuva 57. Rakenneavaus 11 toteutettiin ulkoseinän alaosaan lattiarajaan.

- Lämmöneristekerros koostuu pehmeästä mineraalivillalevystä, sekä ulkopinnassa olevasta kovasta mineraalivillasta levystä, jonka ulkopinnassa on lasikuitukangas.
- Avauksessa ei havaittu näkyviä vaurioita.
- Alaohjauspuun alla on kapillaarikatkona toimiva bitumikermi, joka on nostettu tiiliverhoilun taustapinnalle.
- Kipsilevyn ja eristekerroksen välissä sijaitsevaa muovikalvoa ei ole ulotettu lattiarakenteeseen tai liitetty muulla tavoin tiiviisti mahdollistaen ilmavuodot rakenteiden välillä.
- Lämmöneristekerroksen ulkopinnassa suhteellinen kosteus oli tutkimushetkellä 52 % lämpötilassa 21 °C. Puurakenteissa ei havaittu poikkeavia kosteuspitoisuuksia.
- Lämmöneristeestä otetussa materiaalinäytteessä kasvoi mikrobeja niukasti. Kosteusvaurioiden dikaattoreja ei esiintynyt (näyte 11).

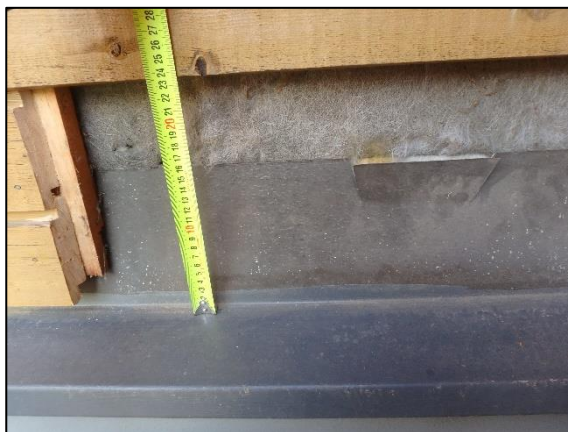
- Rakenneavaus toteutettiin paneeliverhoiluun seinään ulkokautta. Rakenteessa ei havaittu tuuletus- /ilmaväliä. Muilta osin rakenne vastaa avauksissa havaittua seinärakennetta.
- Avauksessa ei havaittu näkyviä vaurioita.
- Lämmöneristekerroksen ulkopinnassa suhteellinen kosteus oli tutkimushetkellä 60 % lämpötilassa 19 °C. Puurakenteissa ei havaittu poikkeavia kosteuspitoisuuksia.
- Lämmöneristeestä otetussa materiaalinäytteessä ei esiintynyt juuri lainkaan mikrobikasvua (näyte 12).

Kuva 60. Rakenneavaus 12. Tippapelti on nostettu paneloinnin takana 150 mm seinärakenteelle.

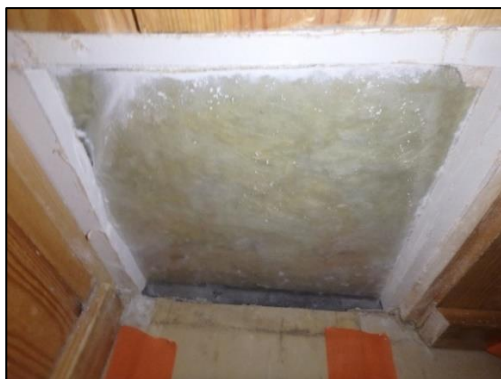
- Avauksessa ei havaittu näkyviä vaurioita.
- Lämmöneristekerroksen ulkopinnassa suhteellinen kosteus oli tutkimushetkellä 49 % lämpötilassa 23 °C. Puurakenteissa ei havaittu poikkeavia kosteuspitoisuuksia.

- Lämmöneristeestä sekä alaohjauspuusta otetuissa materiaalinäytteissä kasvoi molemmissa näytteissä mikrobeja niukasti. Alaohjauspuusta otetussa näytteessä oli myös muutama kosteusvaurioindikaattori (näytteet 14.1 ja 14.2).

Kuva 63. Rakenneavaus 14. Kipsilevyn ja eristeen välissä on muovikalvo.

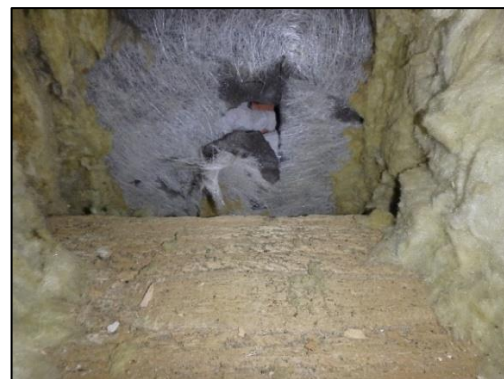
Kuva 64. Alaohjauspuun alle asennettu bitumikermi on nostettu ulkoseinälle.

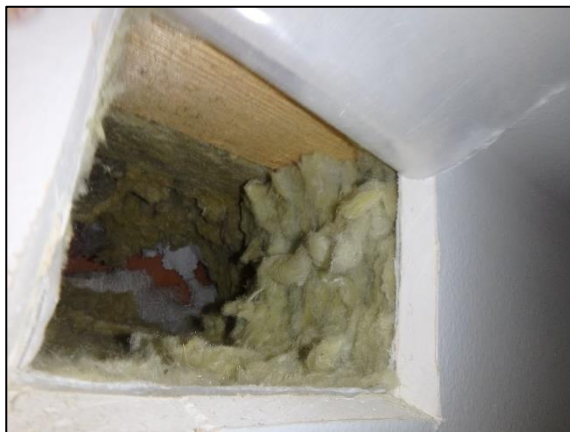
Kuva 66. Rakenneavaus 15 ulotettiin tiiliverhoilun sisäpintaan.

- Avaus vastaa rakenteeltaan rakenneavausta RA1.
- Lämmöneristekerroksen ulkopinnassa suhteellinen kosteus oli tutkimushetkellä 52 % lämpötilassa 24 °C.
- Lämmöneristeestä otetussa materiaalinäytteessä kasvoi mikrobeja niukasti. Kosteusvaurioindikaattoria esiintyi vain yksi pesäke (näyte 15).

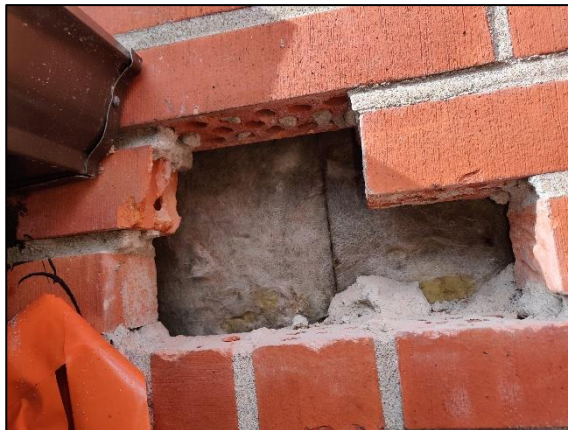
Kuva 69. Rakenneavaus 20 toteutettiin seinän yläosaan räystäään läheisyyteen.

- Rakenne koostuu ulkooverhouksena toimivasta tiilimuurauksesta, sekä lämmöneristekerroksesta ja sisäverhoilusta. Rakenne vahvuudet vastaavat avauksissa todettuja vahvuuksia.
- Tiilimuurauksen taustalla oleva ilmarako on ainakin osittain täytynyt muurauslaastipurseista.
- Lämmöneristekerroksen ulkopinnassa suhteellinen kosteus oli tutkimushetkellä 52 % lämpötilassa 24 °C.
- Lämmöneristeestä otetussa materiaalinäytteessä kasvoi mikrobeja niukasti. Kosteusvaurioidikaattoreja ei havaittu (näyte 20).

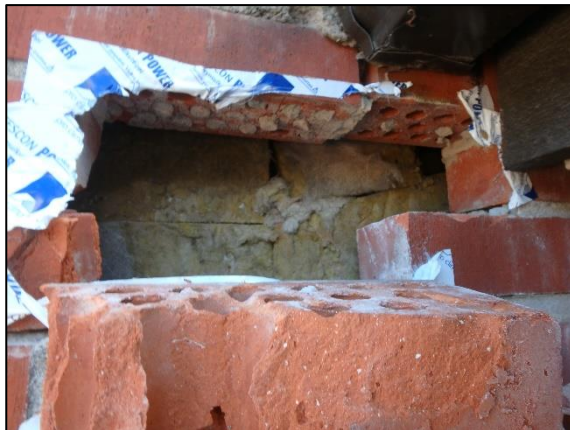
Kuva 72. Rakenneavaus 21 toteutettiin seinän yläosaan räystäään läheisyyteen.

- Rakenne koostuu ulkoverhouksena toimivasta tiilimuurauksesta, sekä lämmöneristekerroksesta ja sisäverhoilusta. Rakenne vahvuudet vastaavat avauksissa todettuja vahvuuksia.
- Tiilimuurauksen taustalla oleva ilmarako on ainakin osittain täytynyt muurauslaastipurseista.
- Lämmöneristekerroksen ulkopinnassa suhteellinen kosteus oli tutkimushetkellä 56 % lämpötilassa 19 °C.
- Lämmöneristeestä otetussa materiaalinäytteessä kasvoi mikrobeja niukasti. Kosteusvaurioidikaattoreja esiintyi vain muutama pesäke (näyte 21).

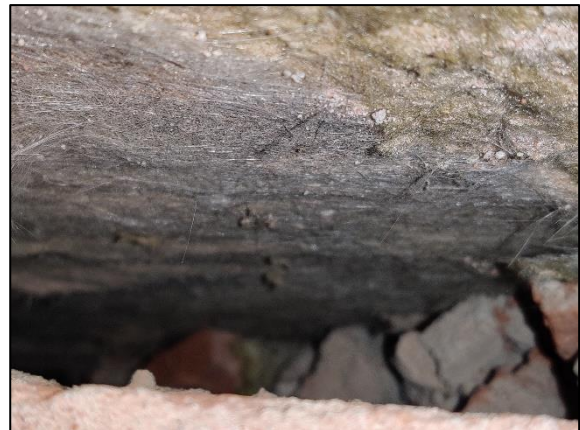
Kuva 73. Ilmarako on ainakin osittain täytynyt laastipurseista. Ilmarakoon on myös ajautunut avauksen seurauksena tiilen kappaleita.

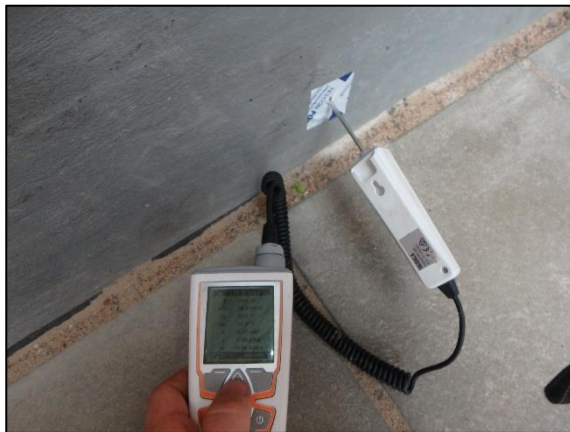
- Avaus vastaa rakenteeltaan rakenneavausta RA3.
- Lämmöneristekerroksen ulkopinnassa suhteellinen kosteus oli tutkimushetkellä 55 % lämpötilassa 20 °C.
- Lämmöneristeestä otetussa materiaalinäytteessä kasvoi mikrobeja niukasti. Kosteusvaurioindikaattoreja ei esiintynyt (näyte 22).

Kuva 75. Rakenneavaus 22 toteutettiin sokkelirakenteeseen ulkokautta porareikämenetelmällä.

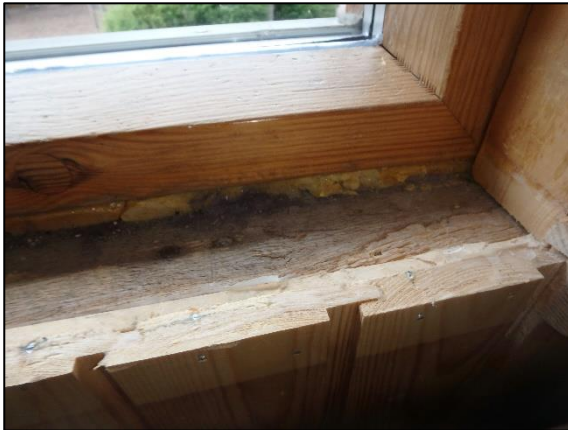
- Ikkunarakenteessa havaittiin viitteitä todennäköisesti vanhoista vesivuodoista. Tutkimushetkellä karmien kosteuden painoprosentti vaihteli välillä 9 - 11 p-%.
- Ikkunakarmista otetussa materiaalinäytteessä ei esiintynyt sieni-itiökasvua, mutta siinä esiintyi runsaasti bakteerikasvua. Kosteusvaurioindikaattoreja ei esiintynyt (näyte 16).

Kuva 76. Ikkunatilkkeenä on käytetty polyuretaanivaahtoa.

- Ikkunarakenteiden liitoskohtien tiivistäminen ulkopuolelta
- Rapautuneiden tiilien korjaus
- Vessan 29 alaslasketun katon uusiminen siltä kohdista, jossa on kosteusjälkiä
- Ilmanvaihdon tilakohtainen säätäminen ja tasapainotus
- Huoneessa 44 tuloilmavirran suunnan tarkistaminen ja mahdollinen korjaaminen
- Tilojen 11 ja 12 ilman huuhtoutumisen parantaminen
- Mineraalivillaisen, sisäilmaan yhteydessä olevien materiaalien pinnoitus tai uusiminen (alaslasketut katot, putkien eristeet).

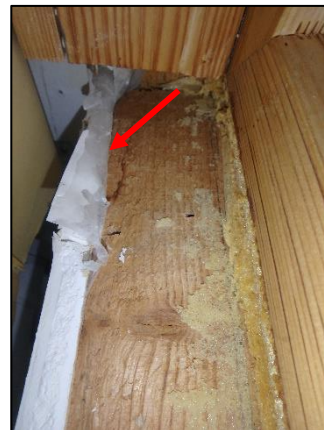
Kuva 79. Alakarmin kohdalla seinärakenteessa oleva muovikalvo on näkyvissä.

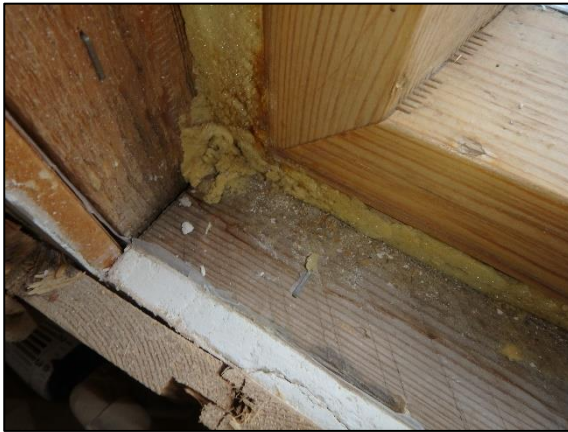
- Ikkunarakenteessa havaittiin viitteitä todennäköisesti vanhoista vesivuodoista. Tutkimushetkellä karmien kosteuden painoprosentti vaihteli välillä 9 - 11 p-%.
- Karmirakenteet eivät ole aistinvaraisten havaintojen perusteella tiiviitä. Erityisesti ulkoseinäarakenteen muovikalvon ja karmin liitos vaikuttaa epätiiviltä.
- Lämmöneristeestä otetussa materiaalinäytteessä ei esiintynyt sieni-itiökasvua. Näytteessä esiintyi niukasti bakteerikasvua. Kosteusvaurioidikaattoreja ei esiintynyt (näyte 17).

Kuva 80. Ikkunatilkkeenä on käytetty polyuretaanivaahtoa.

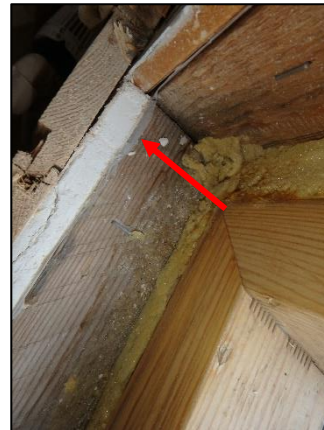
Kuva 83. Alakarmin sekä pystykarmin kohdalla seinärakenteessa oleva muovikalvo on näkyvissä.

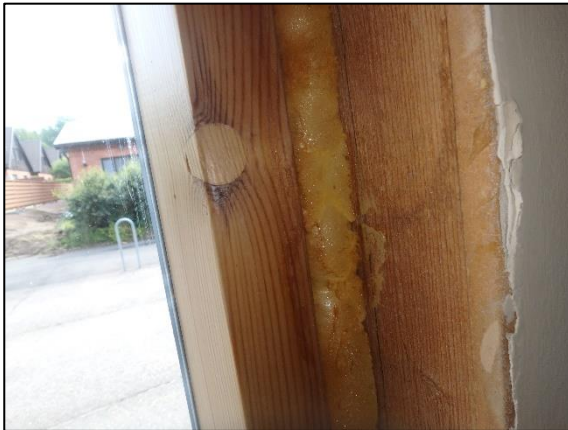
- Ikkunarakenteessa havaittiin viitteitä todennäköisesti vanhoista vesivuodoista. Tutkimushetkellä karmien kosteuden painoprosentti vaihteli välillä 7 - 9 p-%.
- Karmirakenteet eivät ole aistinvaraisten havaintojen perusteella tiiviitä ja mahdollistavat ilma-  
vuodot rakenteiden välillä.
- Lämmöneristeestä otetussa materiaalinäytteessä ei esiintynyt sieni-itiökasvua. Näytteessä esiintyi niukasti bakteerikasvua. Kosteusvaurioindikaattoreja ei esiintynyt (näyte 18).

Kuva 84. Ikkunatilkkeenä on käytetty polyuretaanivaahdotusta.

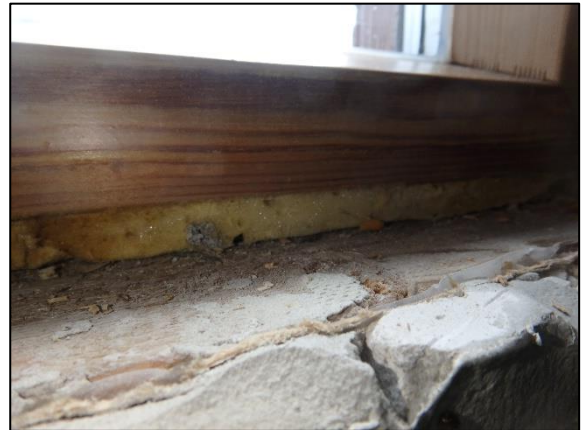
Kuva 85. Rakenteiden liitoksissa (kipsilevyt ja karmit) sekä uretaanivaahdossa on aistinvaraisesti havaittavissa epätiiveyden kohtia.

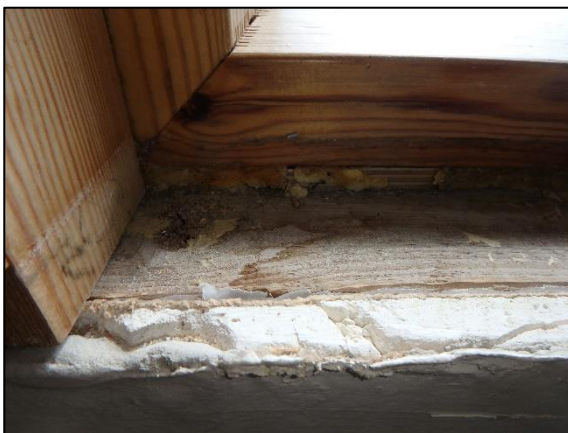
Kuva 86. Alakarmissa on viitteitä vanhoista vesivuodoista.

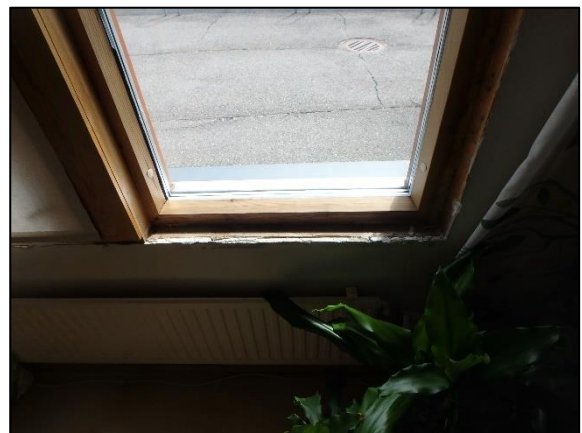
Kuva 87. Avaus toteutettiin avaamalla ikkunalistoja alakarmin ja oikean pystykarmien kohdalta.

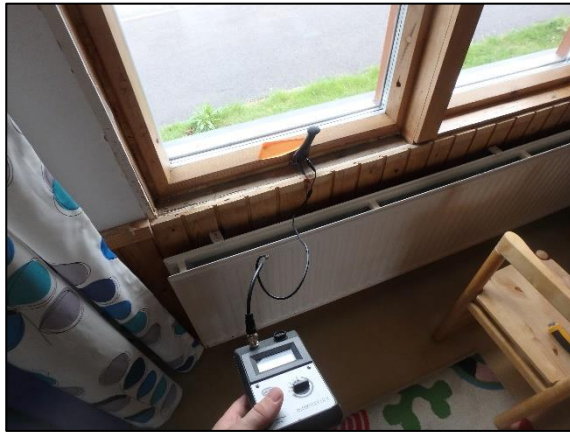
- Ikkunarakenteessa havaittiin viitteitä todennäköisesti vanhoista vesivuodoista. Tutkimushetkellä karmien kosteuden painoprosentti vaihteli välillä 7 - 8 p-%.
- Karmirakenteet eivät ole aistinvaraisten havaintojen perusteella tiiviitä ja mahdollistavat ilma- vuodot rakenteiden välillä.
- Lämmöneristeestä otetussa materiaalinäytteessä kasvoi mikrobeja niukasti. Kosteusvaurioindikaattoreja esiintyi vain yksi pesäke (näyte 19).

Kuva 88. Ikkunarakenteen avaus tilassa 01.

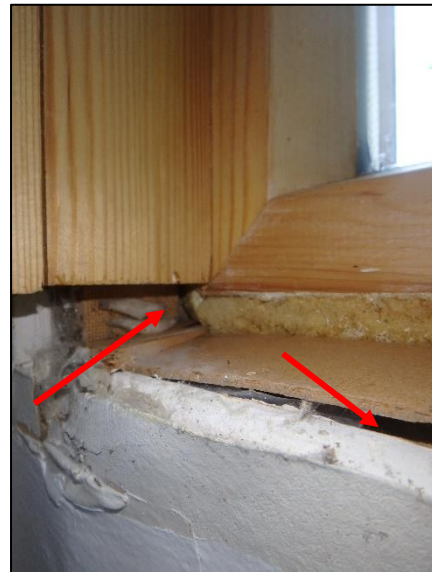
Kuva 89. Uretaanivaahdotuksessa on rako ylänurkassa. Myös karmissa on pystysuuntainen rako.

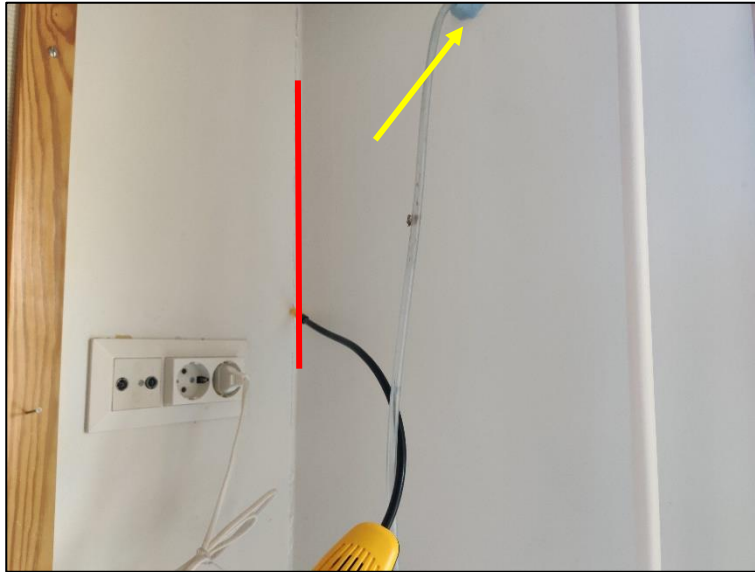
Kokeessa havaittiin vuotoreittejä ulkoseinän ja ikkunan liitoksesta, radiaattoreiden kiinnityskohdista ja muista läpivienneistä.

Kuva 90. Merkkiainekoe tilassa 43. Vuotokohdat on merkattu kuvaan punaisella viivalla ja kaasun syöttöreikä keltaisella nuolella.

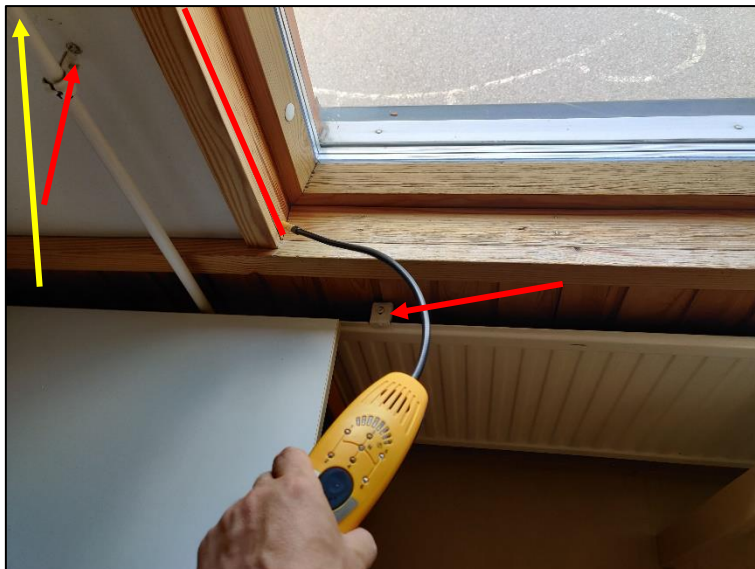
Kuva 91. Merkkiainekoe tilassa 43. Vuotokohdat on merkattu kuvaan punaisella viivalla ja kaasun syöttöreikä keltaisella nuolella.

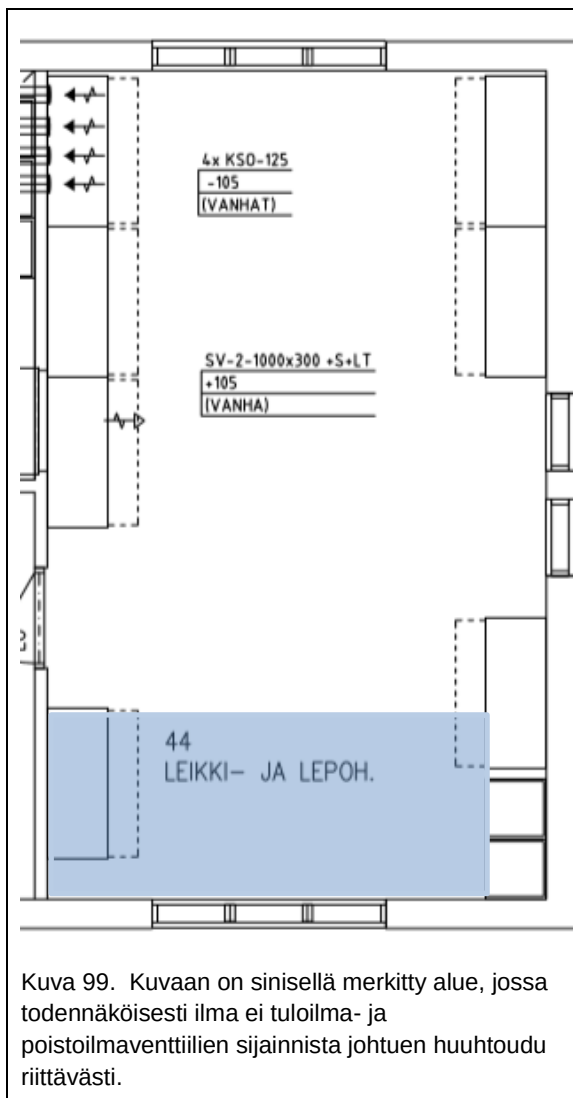
Kuva 99. Kuvaan on sinisellä merkitty alue, jossa todennäköisesti ilma ei tuloilma- ja poistoilmaventtiilien sijainnista johtuen huuhtoudu riittävästi.

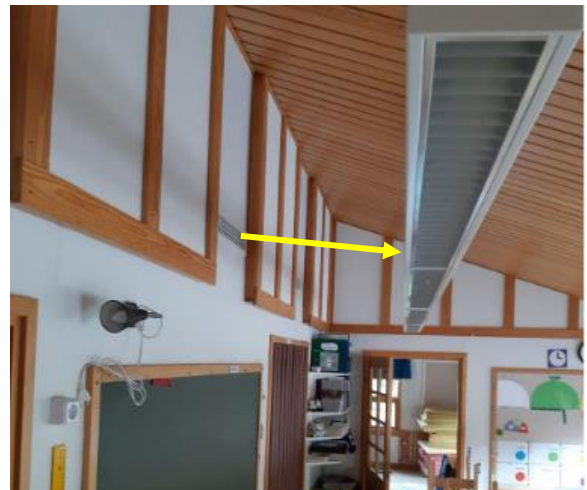
Kuva 100. Kattolamput ovat suurin piirtein tuloilmaventtiilien korkeudella.

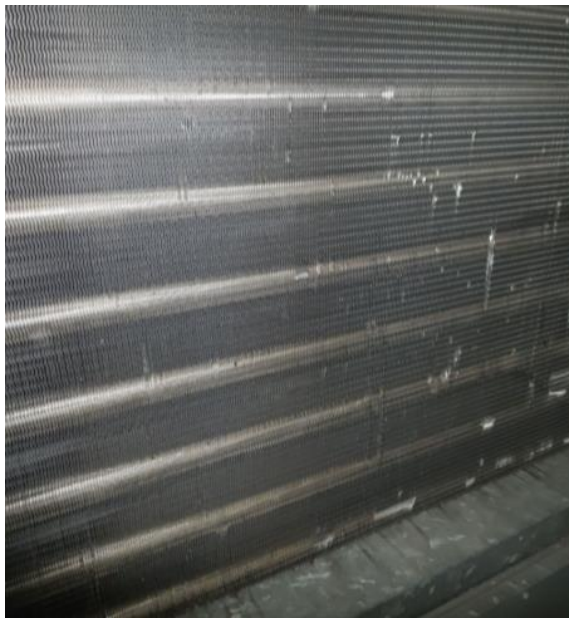
Kuva 101. Lämmityspatteri oli siisti ja puhdas.

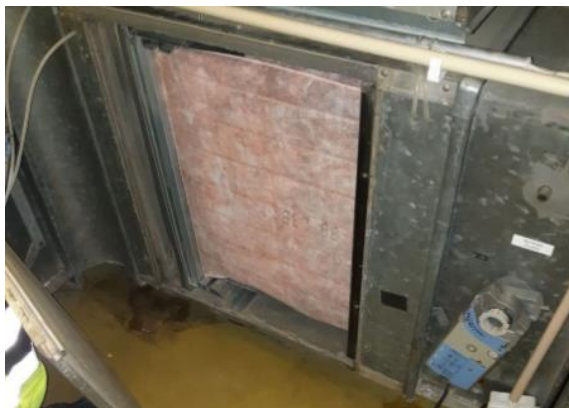
Kuva 103. Tuloilmasuodatin oli puhdas ja oikein asennettu.

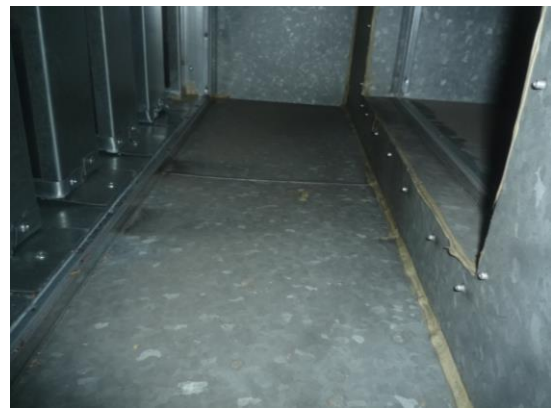
Kuva 104. Tuloilmakanavassa tavanomaista pölyntymistä.

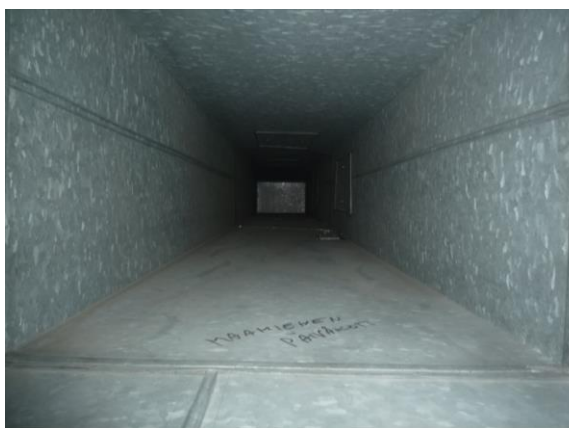
Kuva 105. Tuloilmakanavassa tavanomaista pölyntymistä.

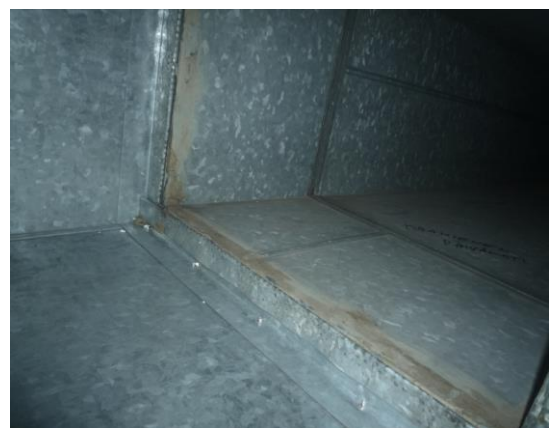
Kuva 106. Tuloilmakanavassa tavanomaista pölyntymistä.

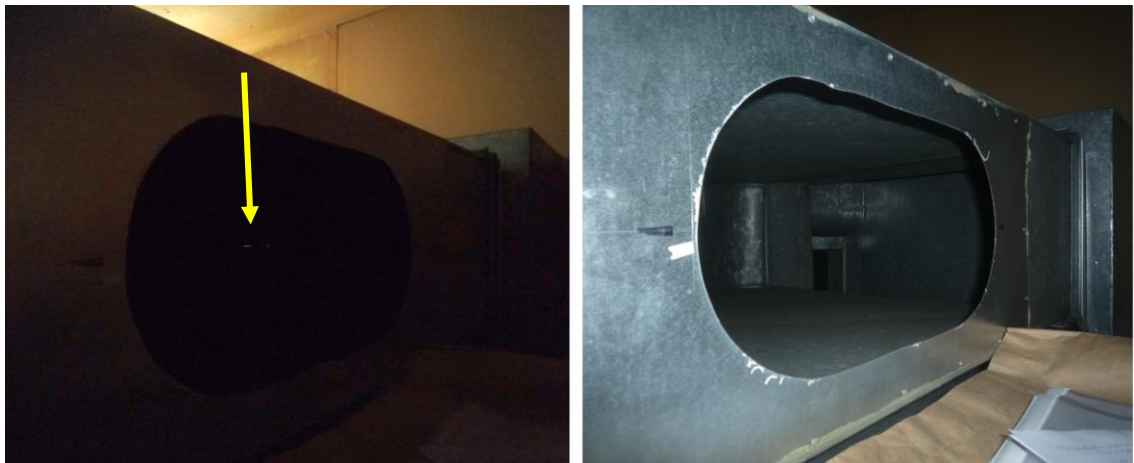
Kuva 107. Kuvassa nuolen osoittamassa kohdassa on kanavassa epätiiveyskohta. Myös tarkastusluukku vaikutti epätiiviyttä.

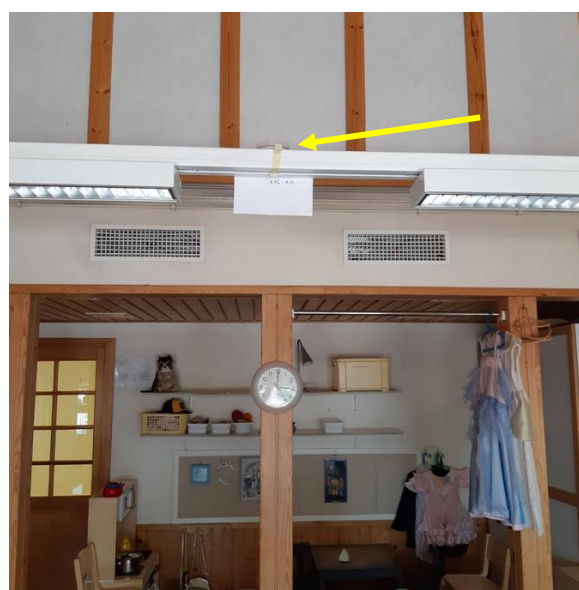
Kuva 111. Kuitujen mittauspaikka huoneessa 12.

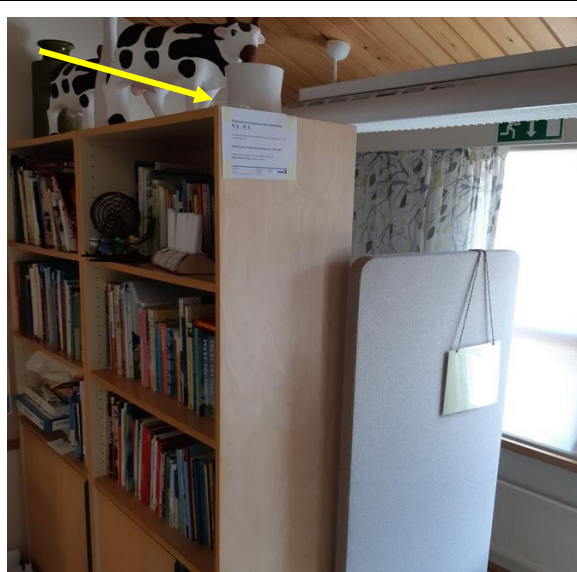
Kuva 112. Kuitujen mittausta paikka huoneessa 26.

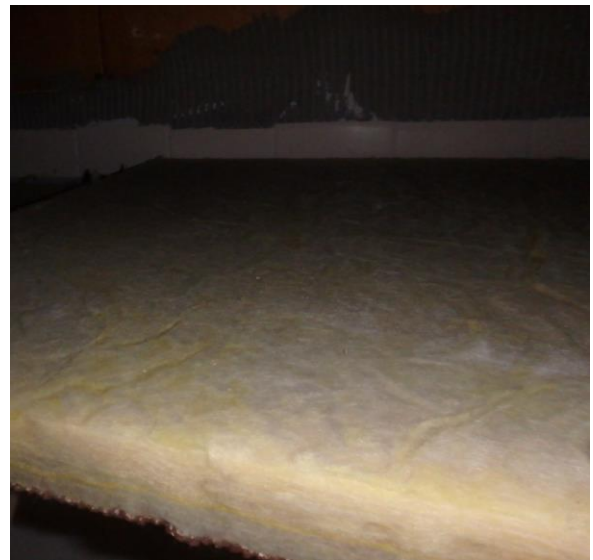
Kuva 113. Pinnoittamaton alaslaskettua kattoa.

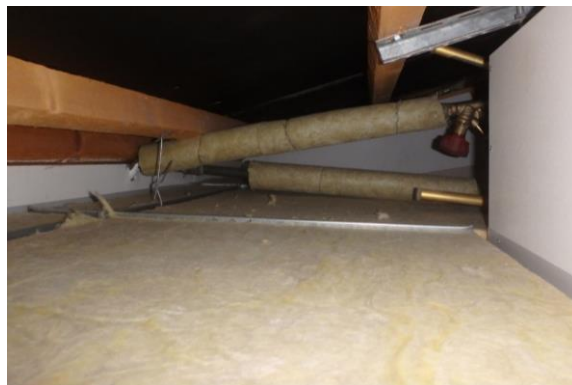
Kuva 114. Vanhat alaslasketut katot ovat pinnoittamattomia mineraalivillaisia levyjä. Lisäksi alaslaskutilassa oli havaittavissa mineraalivillalla eristettyjä putkia.

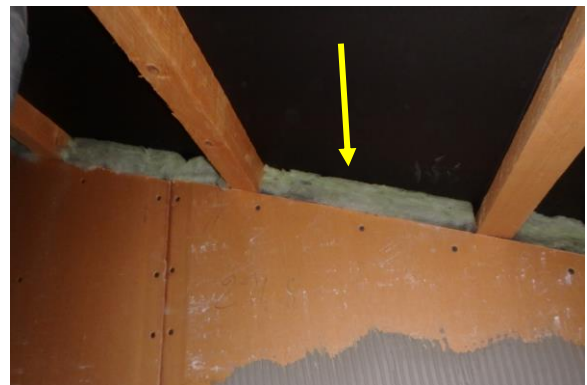
Kuva 115. Alaslaskettua kattoa raottamalla oli havaittavissa yläpohjan mineraalivillaeristeitä.
