## KOSTEUS- JA SISÄILMATEKNINEN KUNTOTUTKIMUS

**HÄMEENKYLÄN KOULUN VARISTON OPETUSPISTE**  
**VARISTONTIE 1, VANTAA**  
**22500325-446**

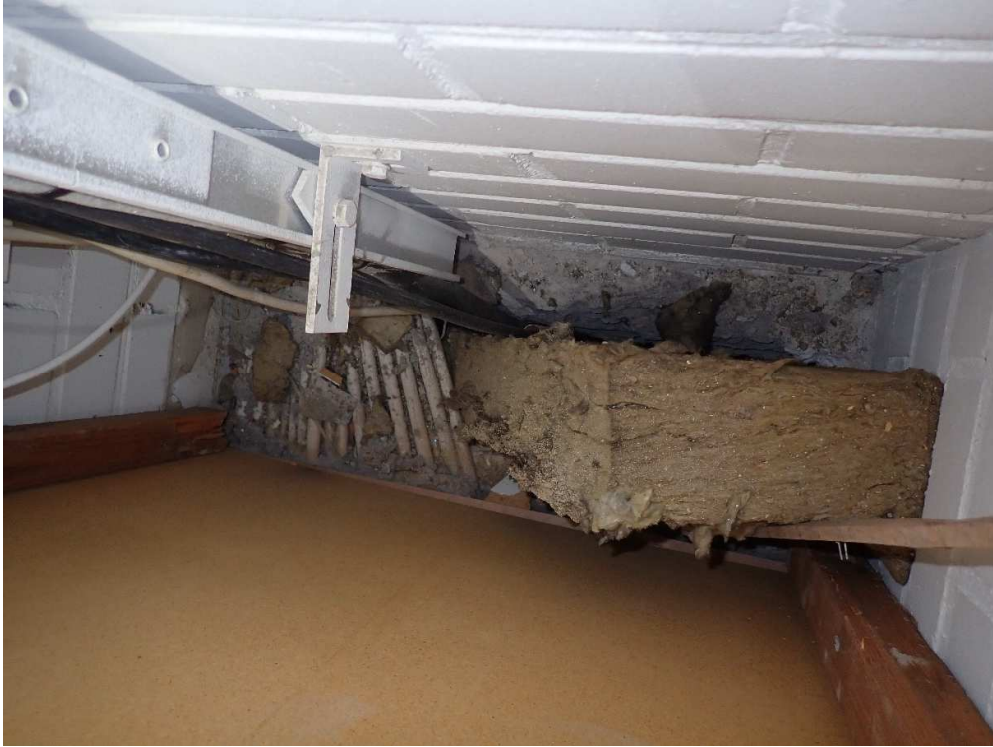
Tilassa 126 avatuissa tekniikkakoteloissa havaittiin kolme läpivientä, joista yhdessä havaittiin ilman liikettä, mineraalivillalla tiivistetty alapohjan läpivienti sekä tunkkaista hajua.

**Kuva 5.** Tilan 126 lattian läpivienti tekniikkakoteloissa (porrashuoneen vieressä). Kotelon sisällä havaittiin ilman liikettä ryömintätilasta sisätiloihin ja tunkkaista hajua.

- Tiloissa 139 ja 150 vesikalusteiden vesitiiviyyden tarkastaminen ja vedeneristeiden korjaaminen vesitiiviiksi.
- Liikuntasalin alapohjan korjaaminen ilmatiiviiksi.
- Liikuntasalin alapohjan lattiarakenteen mineraalivillakerroksen poistaminen.
- Tilan 126 tekniikkakotelon alapohjan läpiviennin tiivistäminen ilmatiiviiksi.

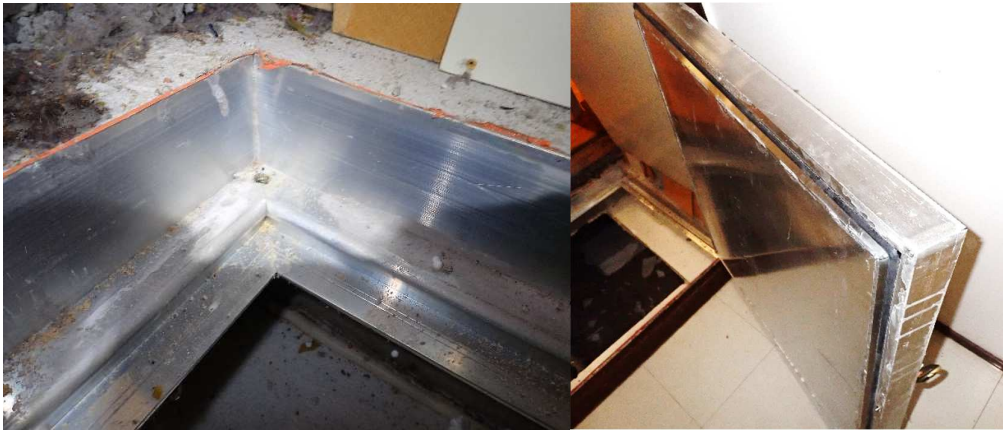
**Kuvat 6 ja 7.** Liikuntasalin alapohjassa on kaasutiivis, metallirakenteiden luukku ryömintätilaan. Luukussa on kumitiivisteet.

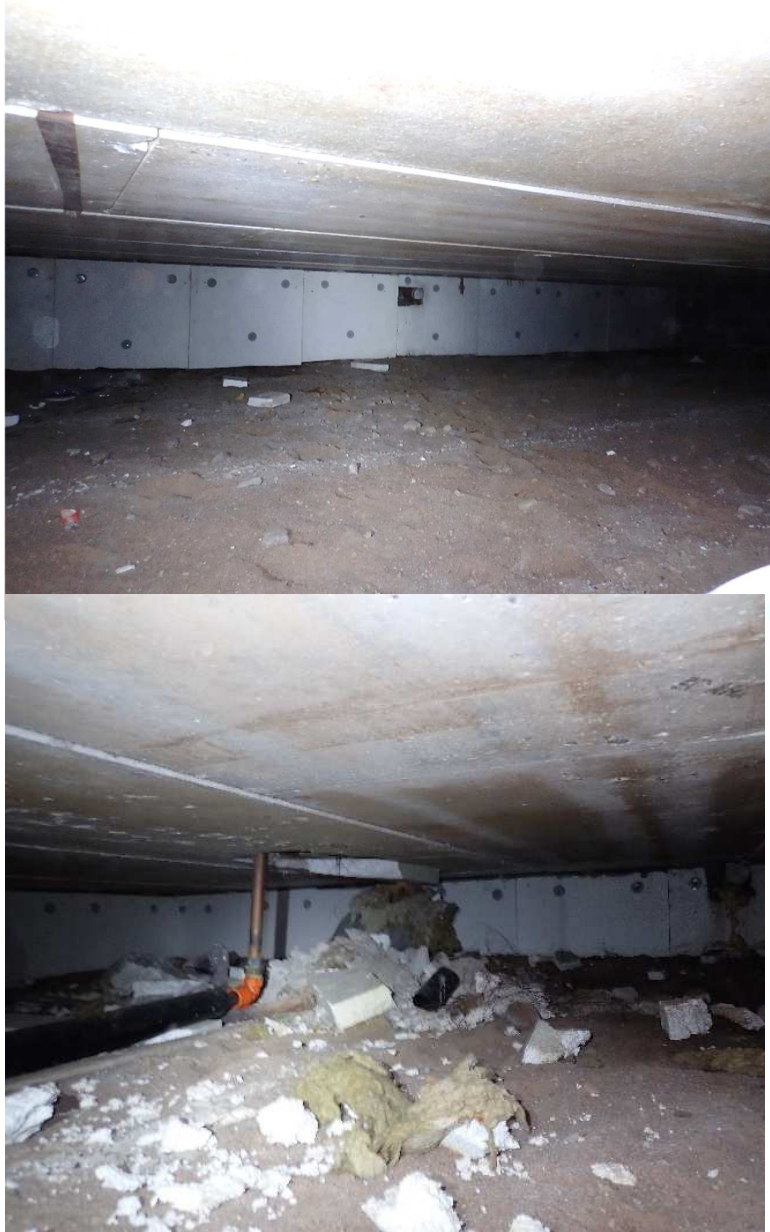
**Kuvat 8 ja 9.** Ryömintätila oli pääasiassa siisti (vas.). Puu- ja lämmöneristekappaleita oli siellä täällä. Tilan 145 alla oli paikallisesti paljon rakennusjätettä (oik.).

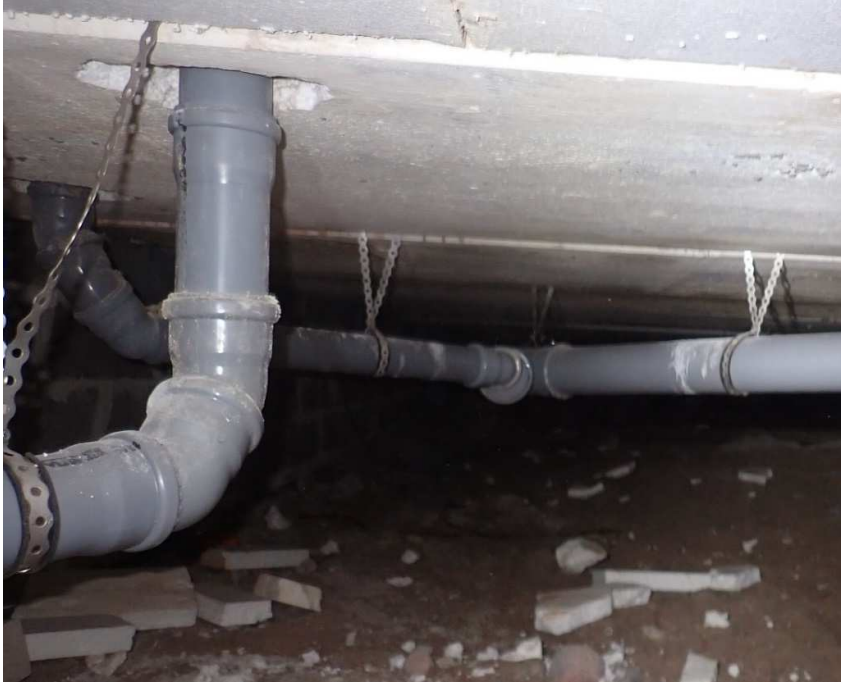
**Kuva 10.** Alkuperäinen talotekniikka on kannakoitu ontelolaatastoon peltinauhoilla. Viemäriputkien pinnoilla havaittiin paljon vanhoja vesivuotojälkiä

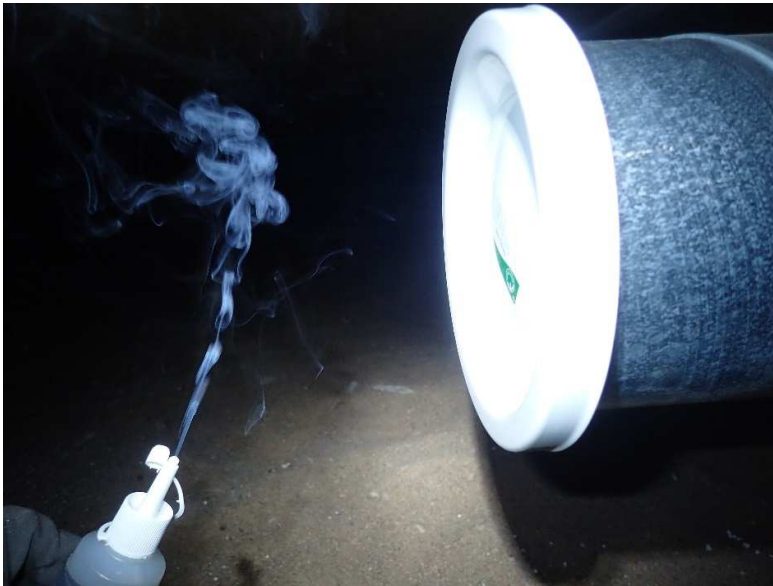
**Kuva 11.** Uusittu poistoilmanvaihto ei ollut tarkastetuilla kohdin toiminnassa tutkimuskäynnillä 27.10.2020 noin klo 19:30. Alkuperäisissä raitisilmaputkissa havaittiin tavanomaista ilman liikettä.

Ryömintätilan tuuletus arvioidaan riittäväksi ja puhtaus kohtuulliseksi. Ryömintätilan koneellisessa poistossa havaittiin paikallisesti päätteitä, joissa ei ollut ilman liikettä. Tämä voi johtua esimerkiksi lauenneista palopelleistä. IV-konehuoneessa ryömintätilan poistokanavassa todettiin kuitenkin ilmanliikettä. Ryömintätilan vanhat painovoimaiset tuuletusputket toimivat normaalisti, vaikkakin niiden säätöventtiilit ovat paikoin irronneet. Ryömintätilassa on pienissä määrin rakennusmateriaalia ja orgaanisia materiaaleja, jotka arvioidaan mikrobivaurioituneeksi. Ulkoseinälinjoilla paikoin kostunut hiekka johtunee mahdollisista ajoittaisista vesivuodoista harkkoperustusten kautta.

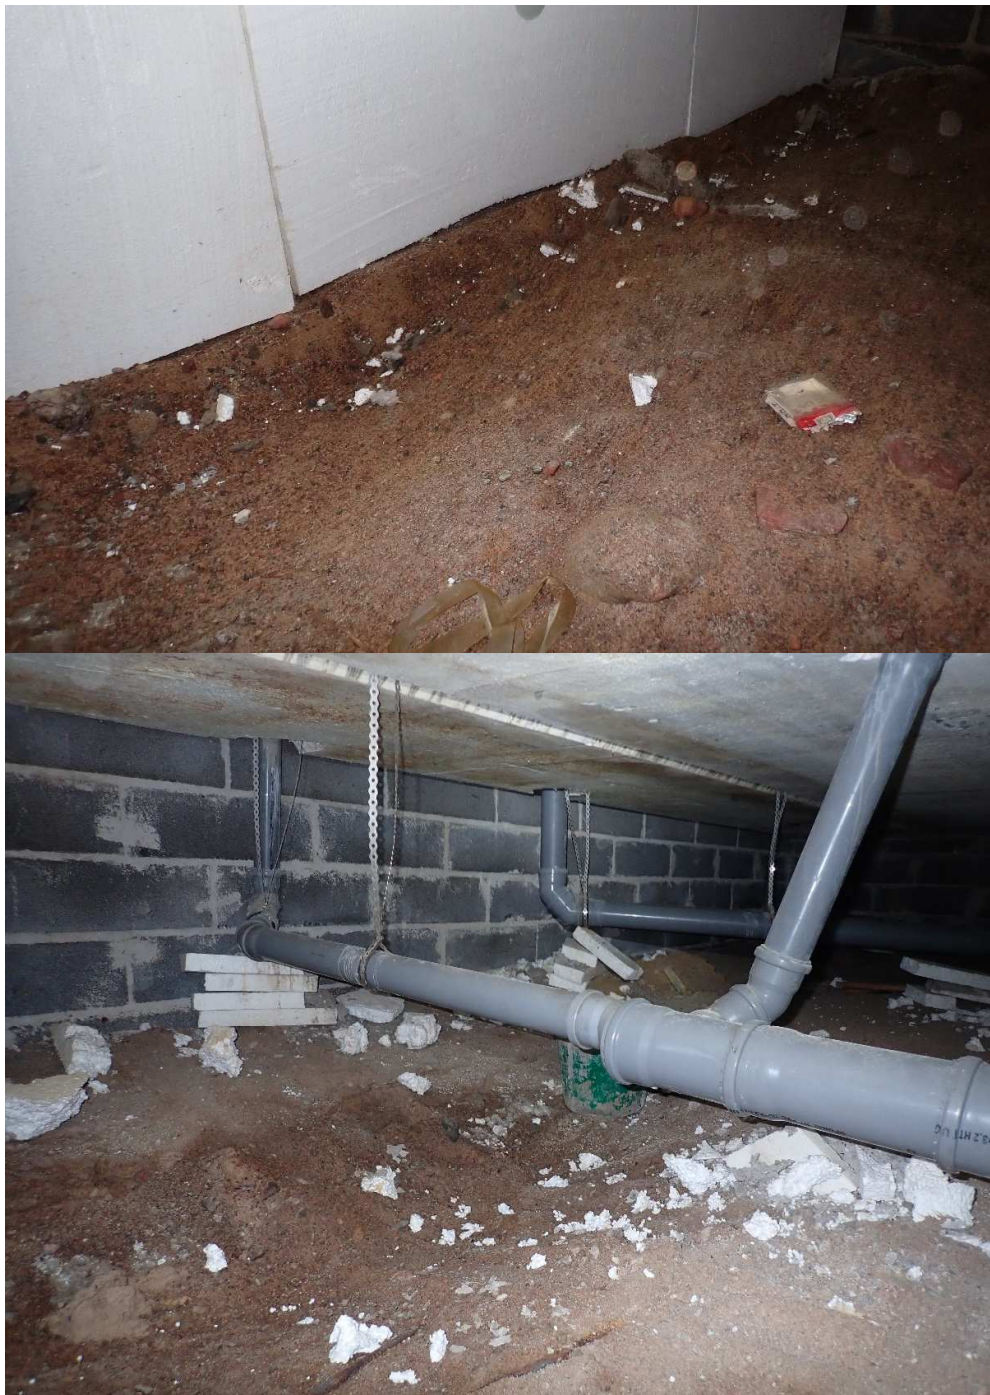
**Kuvat 12 ja 13.** Ryömintätilassa pohjan hiekka oli tummunut kosteudesta paikoin. Tyypillisiä kohtia olivat syvennykset hiekassa ja ulkoseinien sokkeleiden vierukset. Vettä ei havaittu.

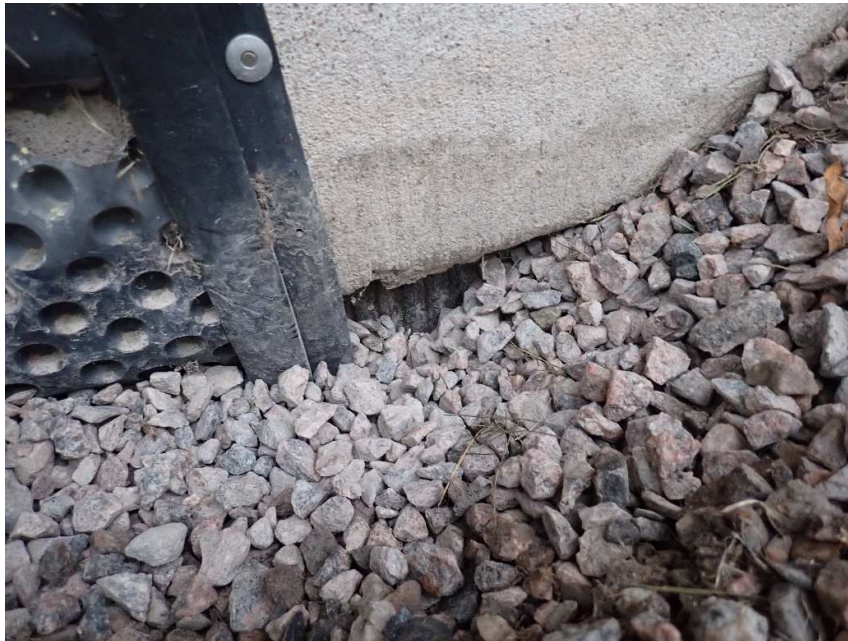
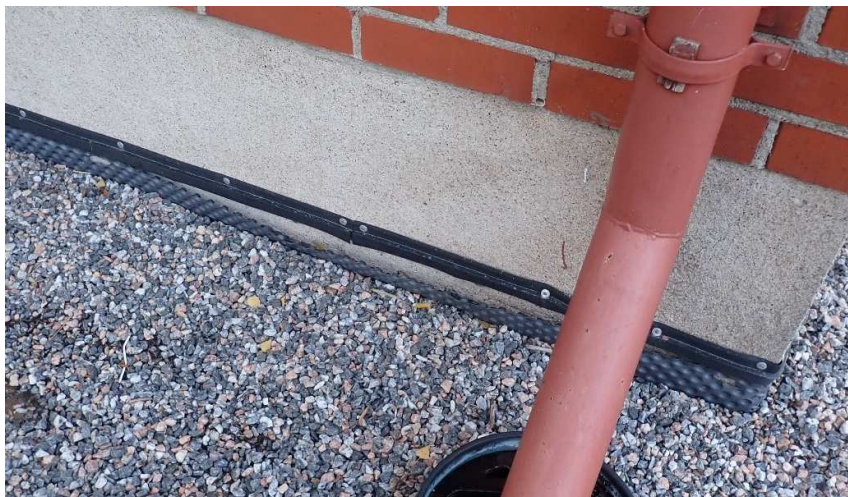
**Kuvat 23 ja 24.** Sokkelin patolevy on paikoin kiinnitetty sokkelin rappauksen ulkopintaan ja paikoin rappauksen alle. Patolevy on paikoin rikkoutunut ja sen taakse voi kulkeutua vettä.

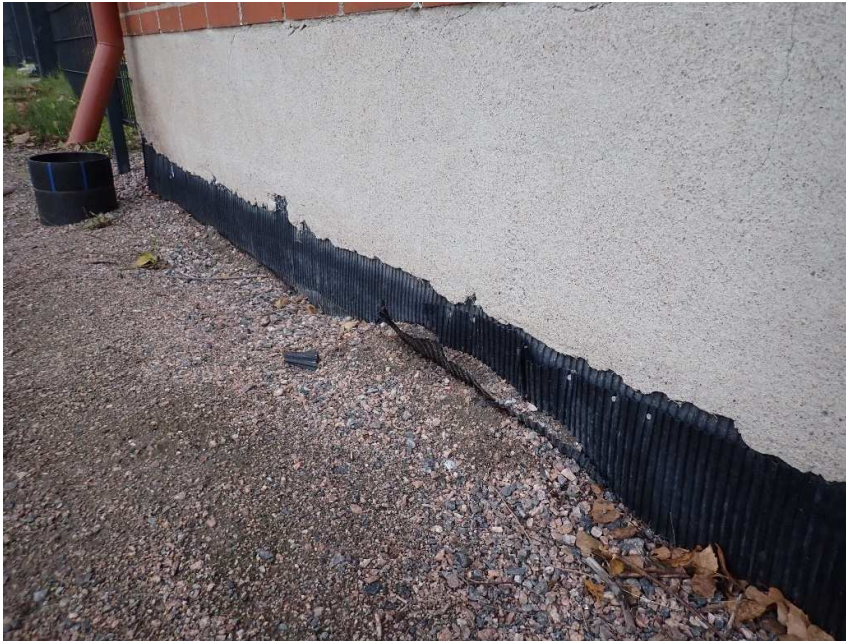
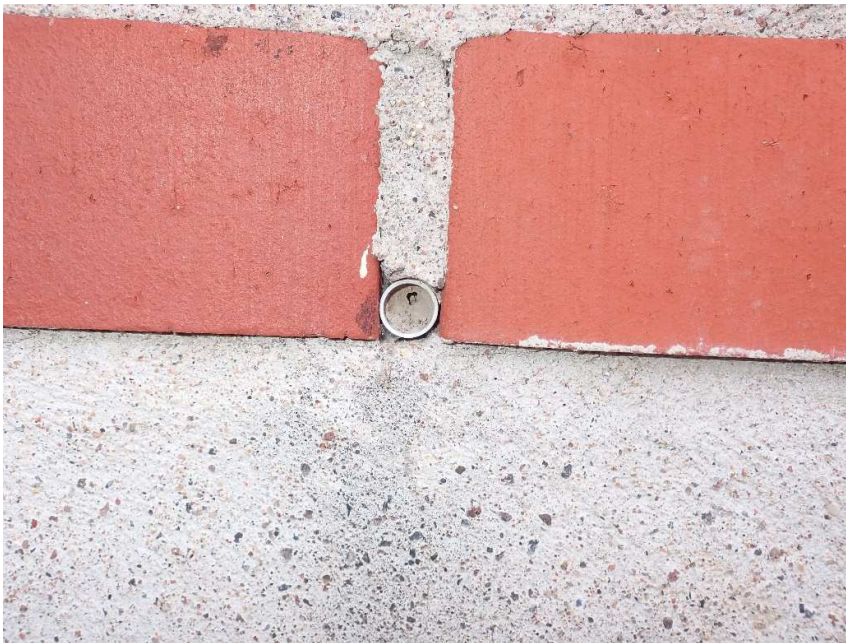
**Kuva 25 ja 26.** Sokkeliharkon rappaus ulottuu suurimmaksi osaksi sepelin tasolle, mutta pohjoisnurkalla maanpinnan tasoa on laskettu ja patolevy on paljastunut. Julkisivumuurauxsen alimmassa rivissä on noin joka kolmannessa saumassa tuuletusputki. Tuuletusputket ovat tukittu tiivistysmassalla.

Paikoin ikkunoiden vesipellit olivat huonosti kiinni ulkoseinässä ja niiden kaadot olivat vähäiset. Nämä voivat aiheuttaa myrskysäällä sadeveden kulkeutumista ulkoseinän eristetilaan. Ulkoseinän tuuletusputket ovat tukossa, jolloin eristetilaan joutunut kosteus ei haihdu sieltä tehokkaasti ja voi paikoin aiheuttaa mikrobikasvustoa.

- Liikuntasalin levyrakenteiset ulkoseinät korjataan toimiviksi.
- Syöksytorvien tukokset poistetaan ja ne korjataan vesitiiviiksi.
- Tiili-villa-tiili -ulkoseinärakenne korjataan ilmatiiviiksi.
- Ulkoseinien tuuletusputket avataan.
- Ikkunan puuosat huoltomaalataan tarpeen mukaan.
- Ikkunoiden vesipeltien kiinnitys ja kaato korjataan puutteellisilta osin.

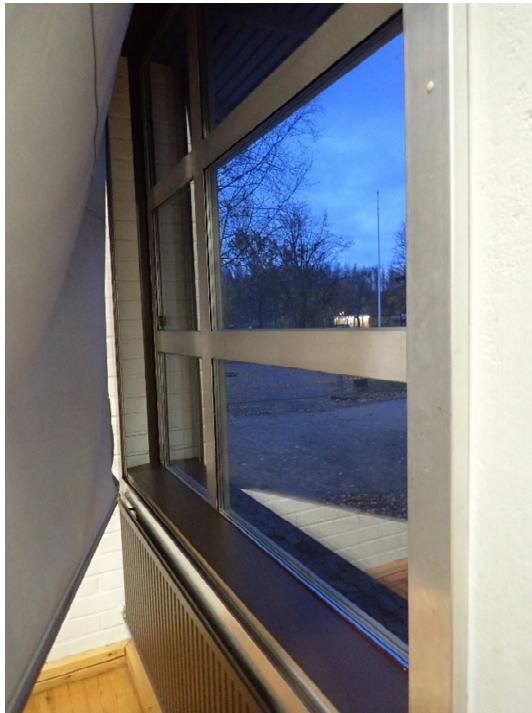
**Kuva 30.** Liikuntasalin ikkunat ovat kiinteitä metalli-ikkunoita. Ikkunat vaikuttivat hyväkuntoisilta.

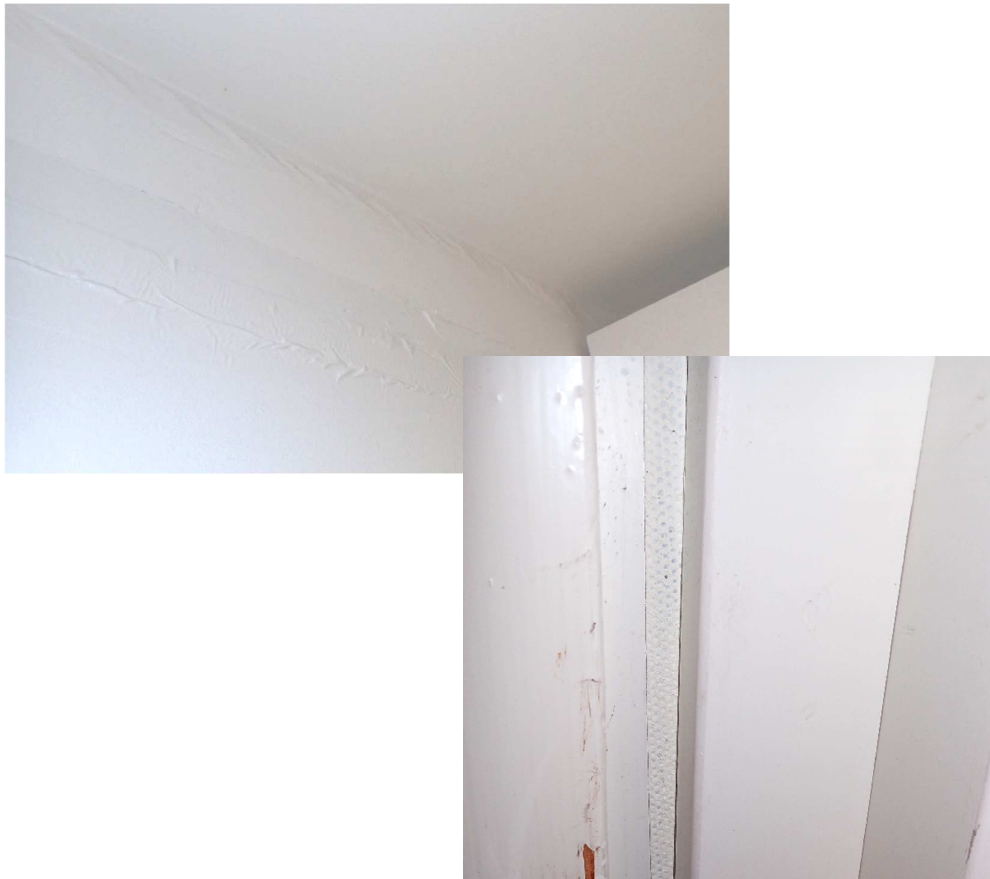
**Kuvat 35 ja 36.** Luokahuoneiden ja henkilökunnan tilojen ulkoseinäliittymät ylä- ja alapohjaan sekä ikkunakarmien liittymät ulkoseinään on tiivistetty teipillä. Em. tiloissa myös väliseinien liittymät ylä- ja alapohjaan on tiivistetty teippaamalla. Muissa tiloissa ei ole tehty tiivistyksiä.

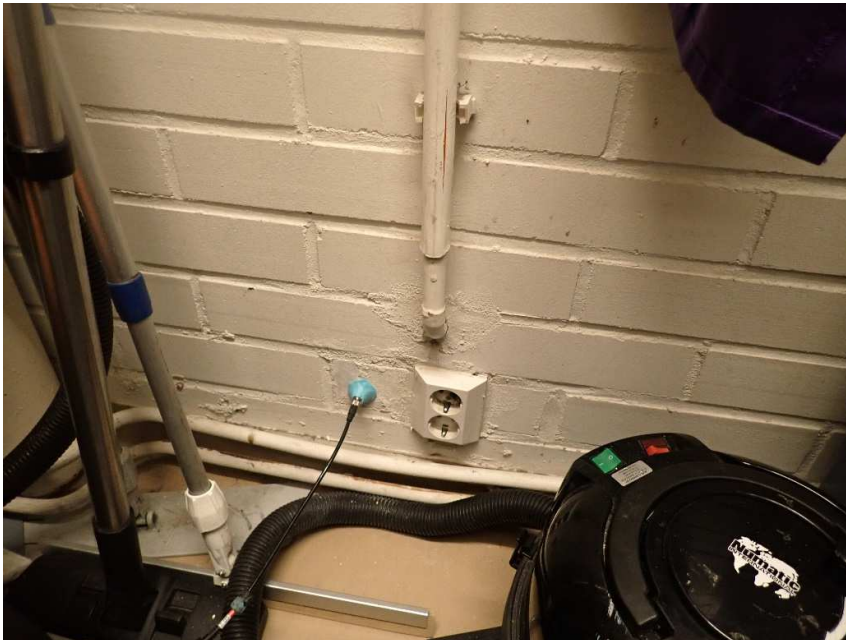
**Kuva 45.** Siivouskeskuksen 113 ja keittiön 114 väliseinässä, jossa todettiin seinän läpivientien yhteydessä kohonnutta rakennekosteutta.

Väliseinä- ja välipohjarakenteet ovat hyvässä kunnossa tutkituilta osin. Siivouskeskuksen 113 ja keittiön 114 väliseinässä todettiin kohonnutta rakennekosteutta. Kohonnut rakennekosteus johtuu todennäköisesti vuotavasta vesijohdosta, joka läpäisee väliseinän. Vesiputkessa näytti olevan jatkoksia, jotka voivat olla vesivuodon lähde. Vaihtoehtoisesti keittiön käytössä syntyy roiskevesiä, jotka kulkeutuvat mahdollisesti (keittiön puolelta) epätiiviin läpiviennin kautta seinärakenteeseen.

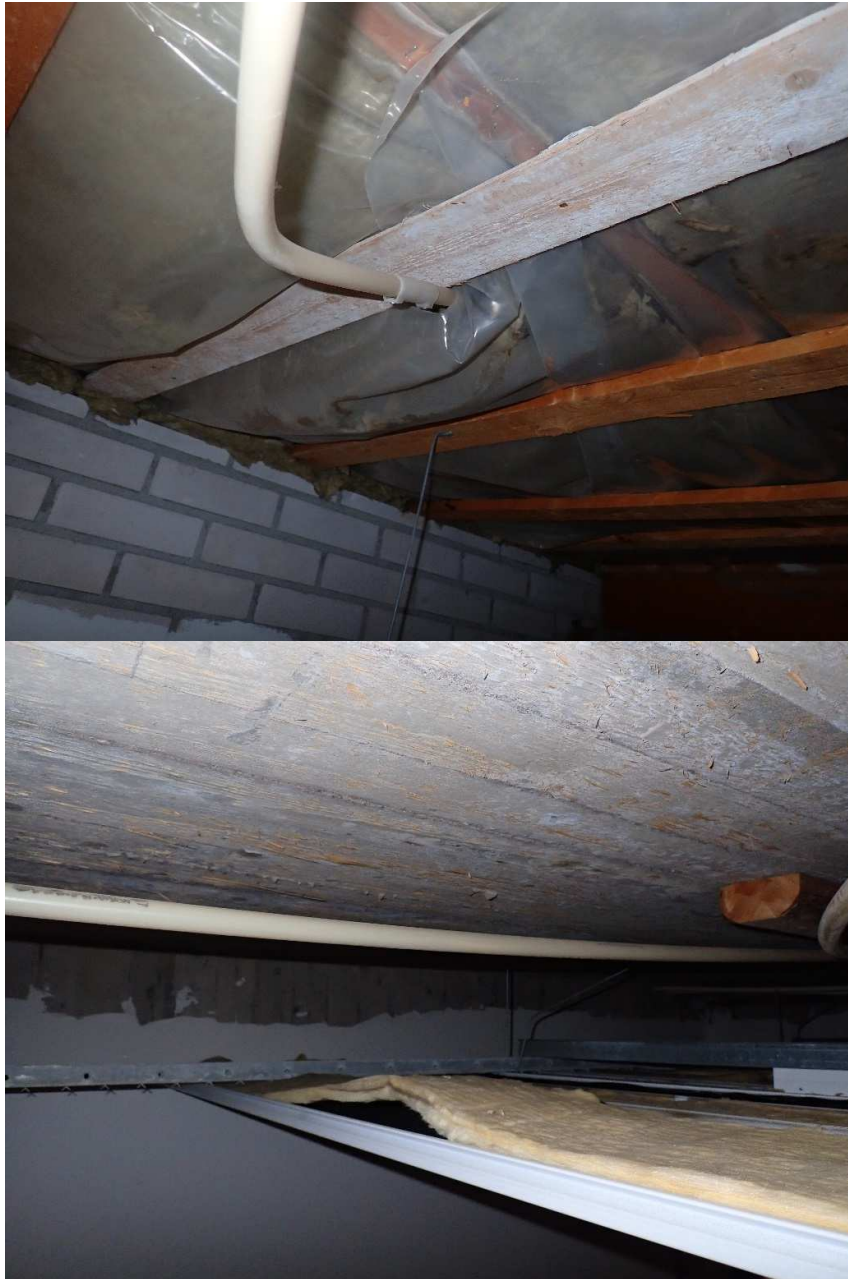
**Kuvat 49 ja 50.** Eteistilassa 159 yläpohjan epätiiviyksiä ja vanhoja vesivuotojälkiä. Alemmassa kuvassa on eteistilan 136 betoniseen yläpohjaan kiinnittynyttä puuainesta sekä alakattosäleikön päällä pinnoittamatonta mineraalivillaa.

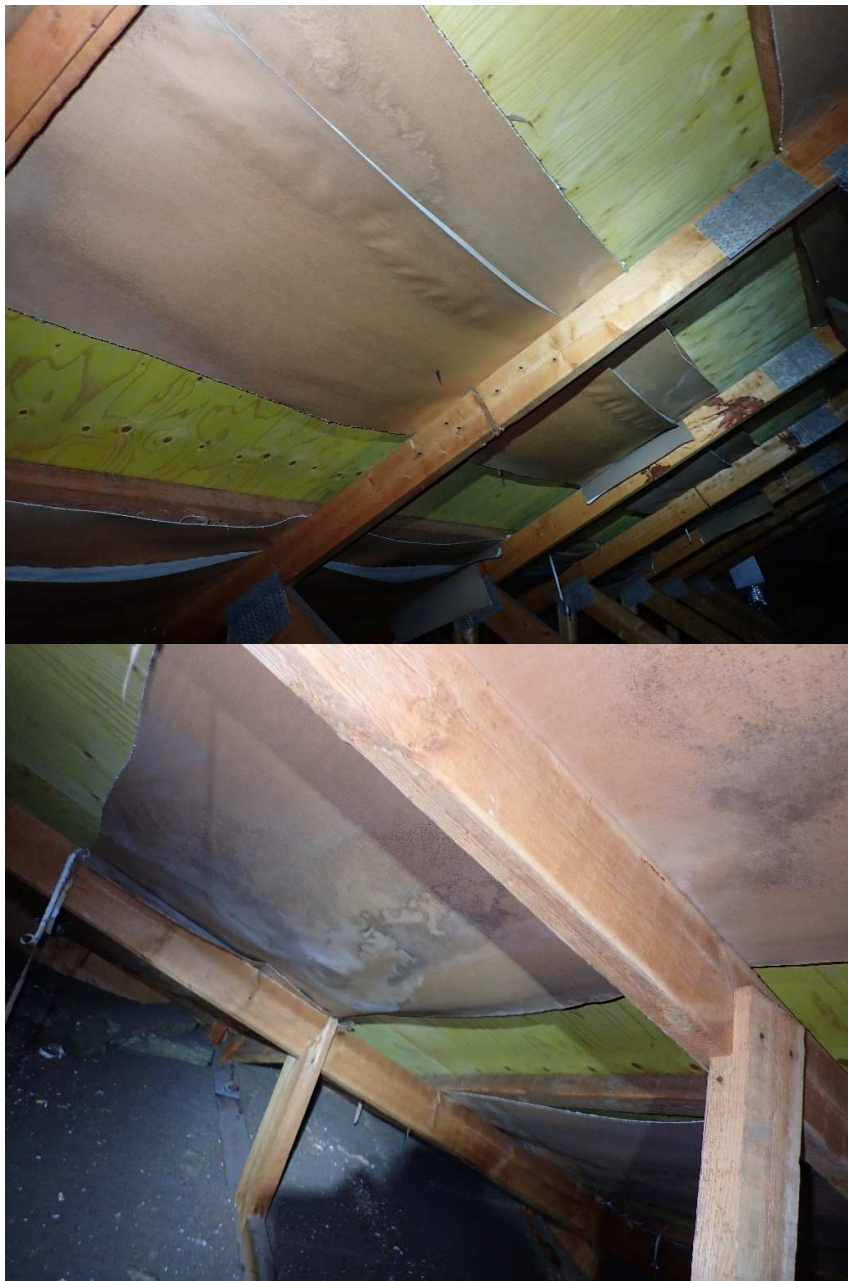
Vesikate on lähtötietojen mukaan uusittu 2012-2014 bitumikermiseksi. Aluskatteena on ollut aiemmin kartonkityyppinen materiaali, joka todettiin aiemmissa tutkimuksissa (Sweco 2014) suurimmaksi osaksi homehtuneeksi. Nykytilanteessa kartonkia on poistettu niin, että suurimmaksi osin siinä ei ole tummentumia. Kartongissa havaittiin kuitenkin tummentumia ja kastumisesta aiheutunutta rypistymistä. Havaintoja tehtiin eniten rakennuksen itäpuolella. Yläpohjan eristetilassa ei havaittu tutkimusten aikana aktiivisia vesivuotoja. Yläpohjan eristetilassa oli paljon pölyä. Eristetilan tuuletus tapahtuu räystäiden kautta ja se arvioidaan riittäväksi. Yläpohjan eristetilan käyntioivessa ilmanvaihtokonehuoneeseen ei ole tiivisteitä.

**Kuvat 51 ja 52.** Vesikaton vanhaa kartonkialuskatetta on poistettu osittain. Nykyään aluskatteena toimii vanerilevy (Wisa-kate). Kartongissa oli havaittavissa tummentumia ja rypistymiä, jotka johtuivat aiemmasta kastumisesta.

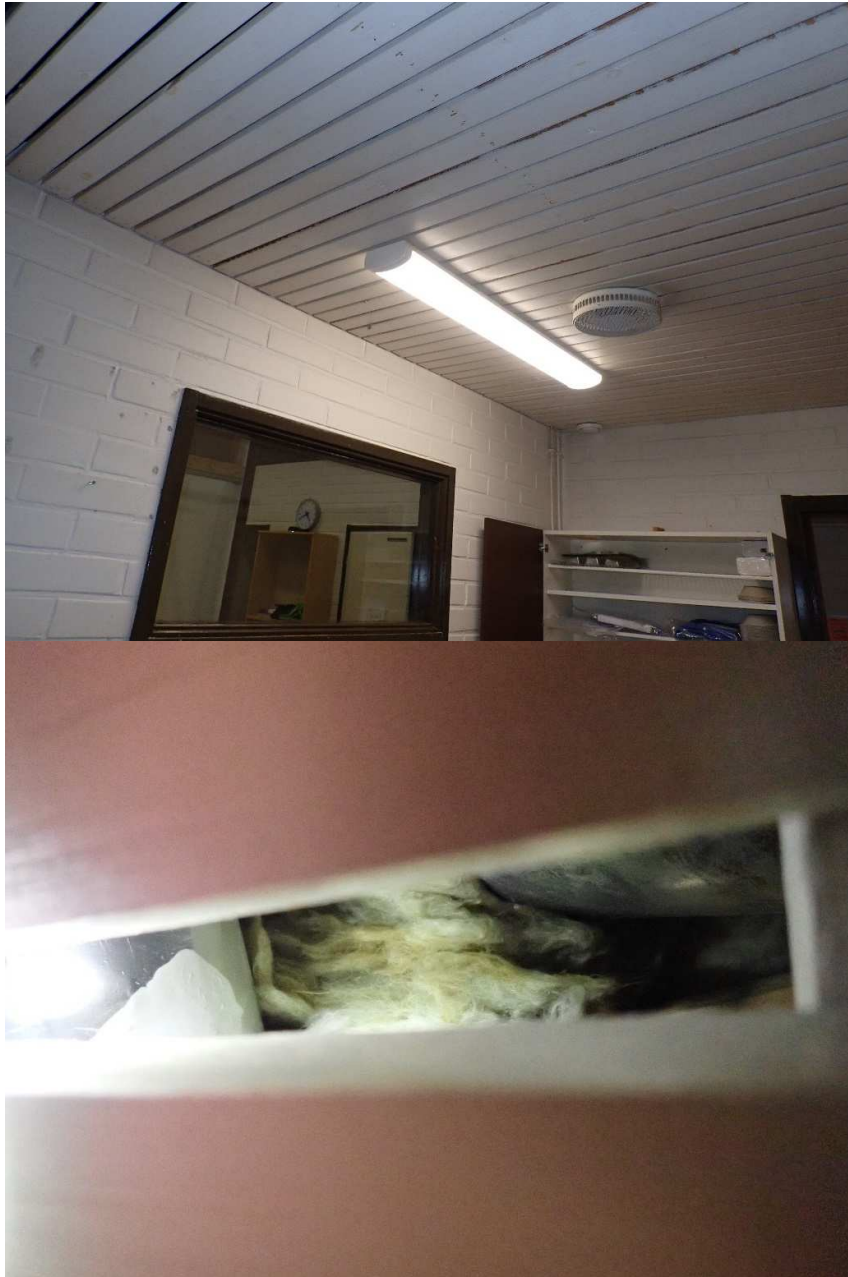
**Kuvat 53 ja 54.** Alakattomateriaalina on paikoin käytetty lautta, joka on aiempien tutkimusten (Sweco 2014) perusteella painekyllästettyä. Paikoin alakattorakenteen yläpuolella oli havaittavissa pinnoittamatonta mineraalivillaa.

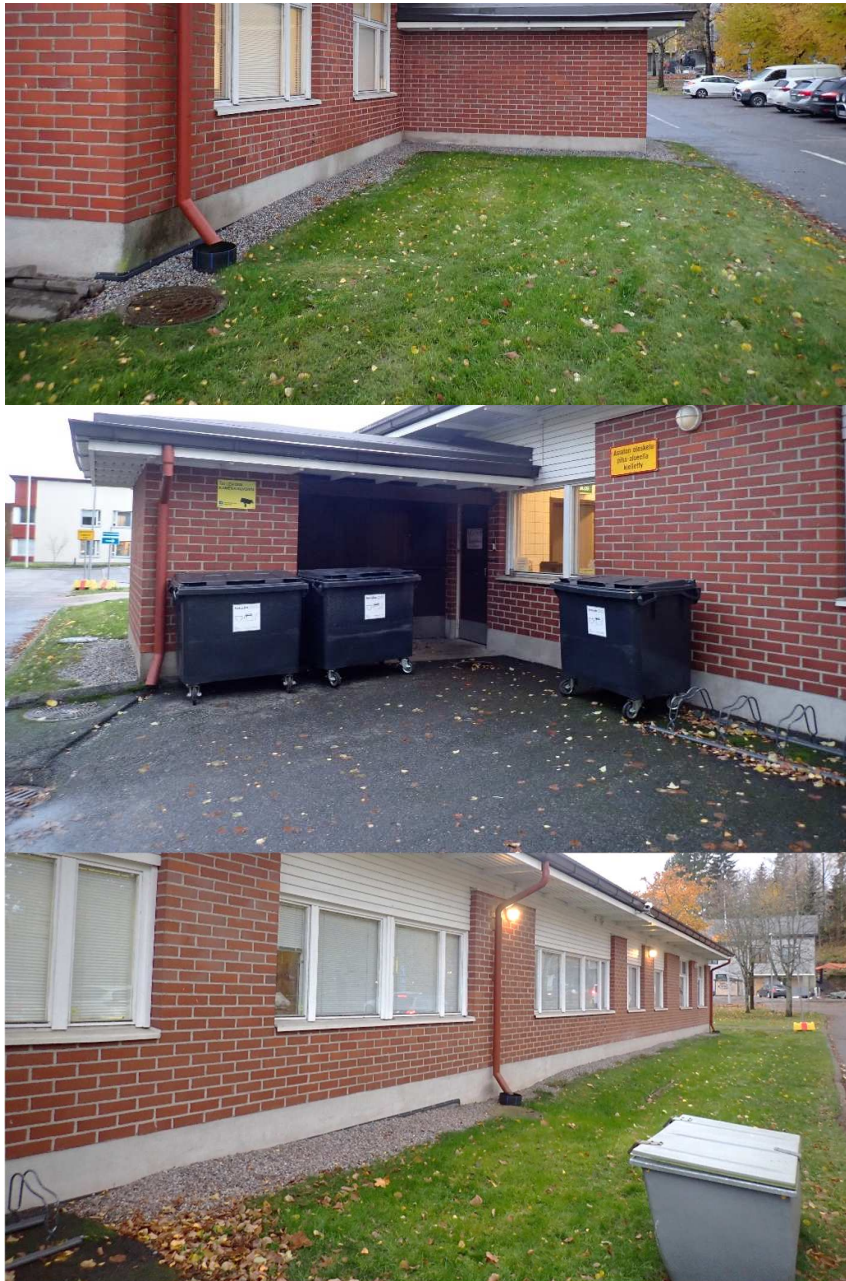
**Kuvat 56, 57 ja 58.** Julkisivu luoteeseen. Rakennuksen pohjoisnurkassa kaadot ovat vähäisiä. Asfalttialueella roskakatoksen vieressä ne kaadot ovat suurempia. Muuten luoteisjulkisivulla maan pinta kaataa poispäin rakennuksesta välittömästi sorastuksen vieressä, mutta kauempaa rakennuksesta maa viettää rakennusta kohti ja vesi kerääntyisi uraan, joka on noin kahden metrin päässä rakennuksesta.

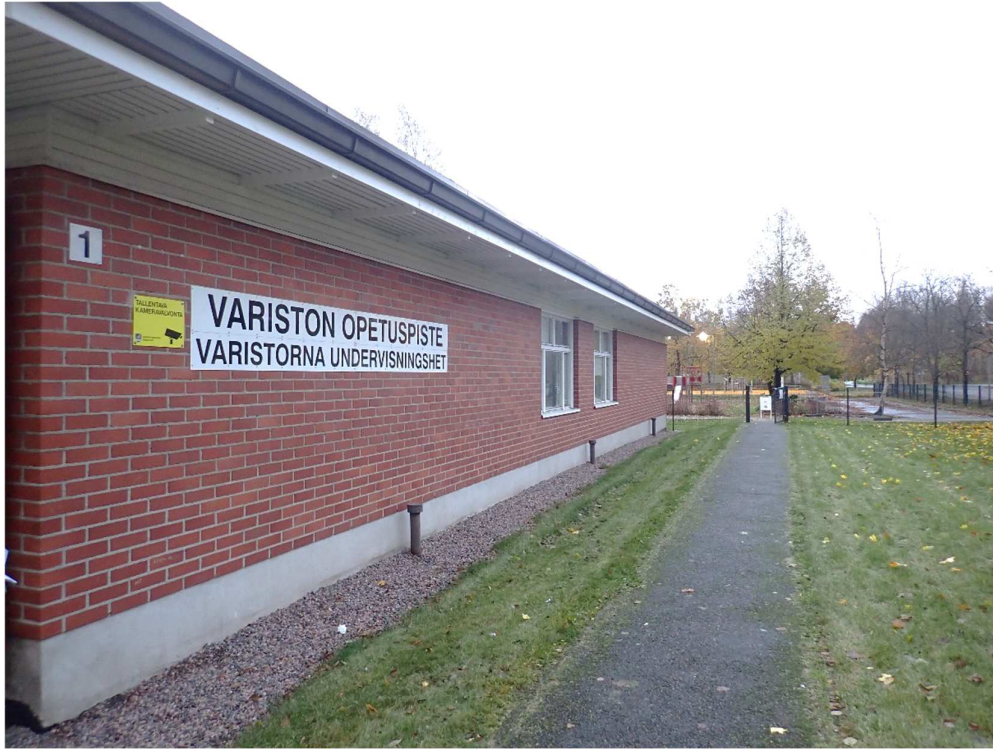
**Kuva 59.** Julkisivu lounaaseen. Maan pinta viettää selkeästi rakennukseen päin. Maan on nurmi-pintainen. Sokkelin vieressä on sorastus.

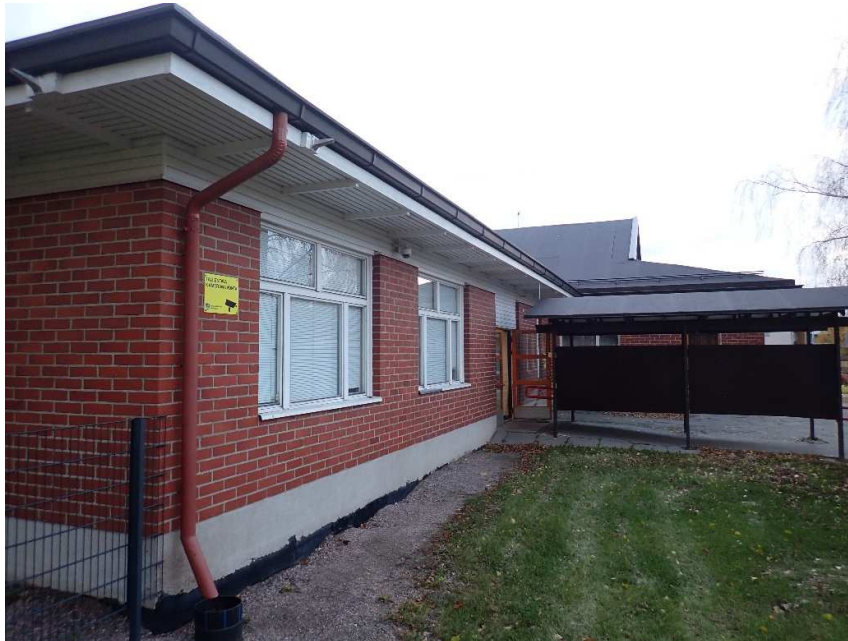
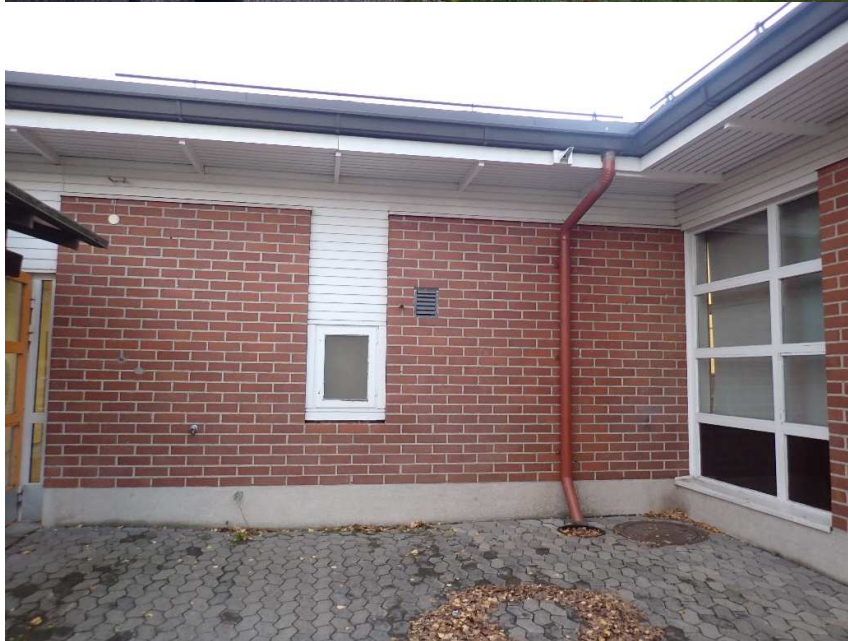
**Kuvat 60 ja 61.** Julkisivu kaakkoon. Maan pinta viettää pois päin rakennuksesta. Lähellä liikuntasa-  
lin sisänurkkaa kiveyksen kaadon suunta vaihtelee. Nurkan vieressä on sadevesikaivo.

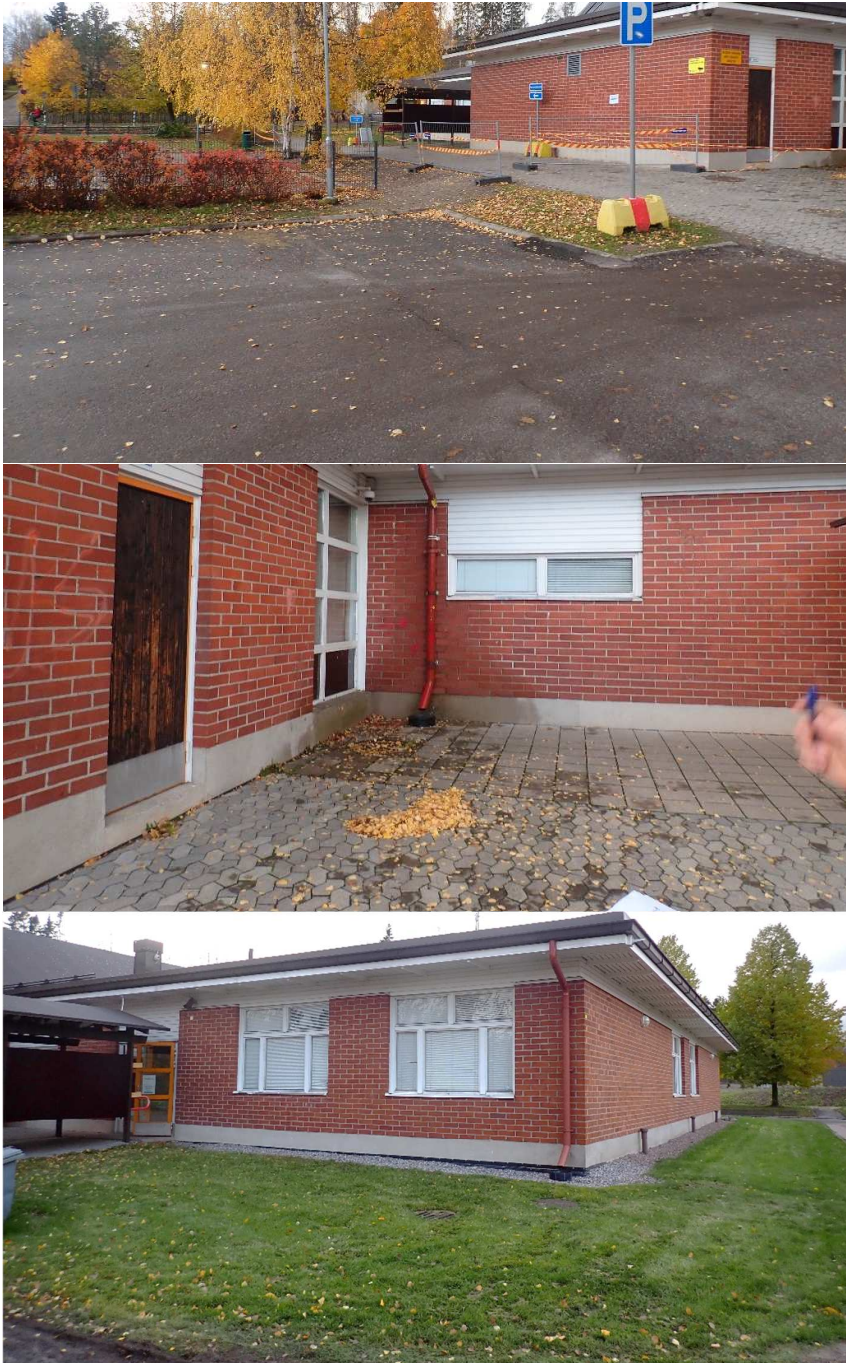
**Kuvat 62, 63 ja 64.** Julkisivu kaakkoon. Maan pinta viettää poispäin rakennuksesta. Lähellä liikuntasalin sisänurkkaa kiveyksen kaadon suunta vaihtelee. Nurkan vieressä on sadevesikaivo.

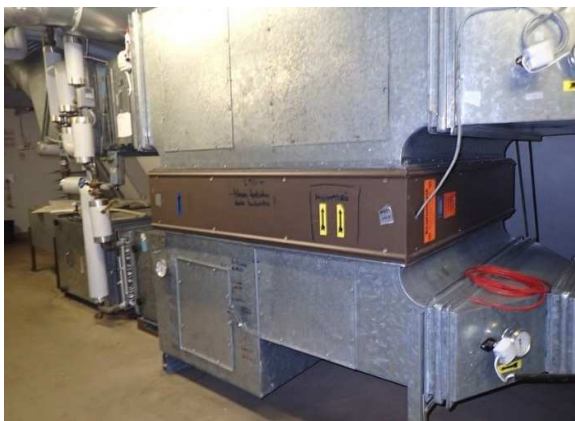
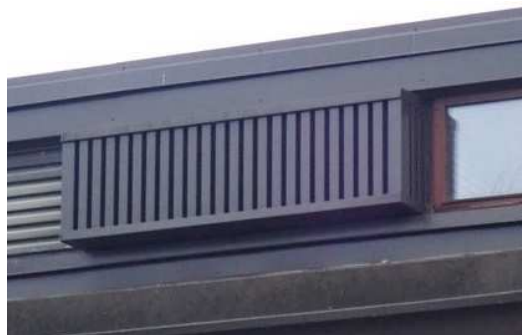
**Kuvat 65 ja 66.** Ilmanvaihtokone 1TK. Vesikatolla sijaitsevassa ulkoilmanotossa on säältä suojaava rakenne.

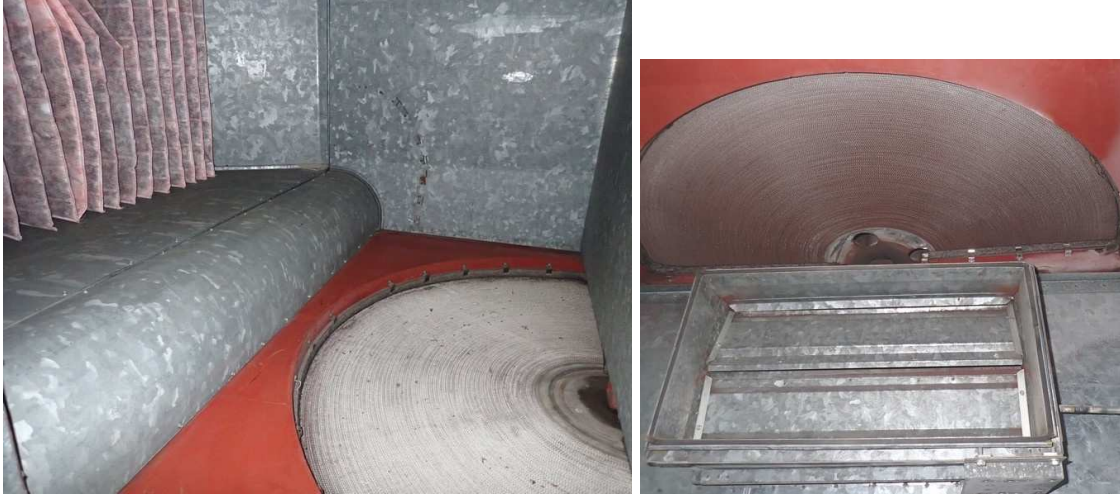
**Kuvat 67 ja 68.** Tuloilmasuodattimena oli F7-tasoinen pussisuodatin. Koneessa on pyörivä lämmöntalteenottolaite, joka ei pyörinyt (ei toiminut), vaikka ulkolämpötila oli 0 °C. Puhaltimien pyöriessä todettiin koneen sisällä tuloilmapuolella lämmöntalteenottolaitteen jälkeen poikkeavaa hajua (imelä/maakea tms.). Koneen ulkoilmakanavassa tai poistoilmapuolella ei ollut vastaavaa hajua. Oikealla näkyy tuloilmapuolella kiinni oleva tulo- ja poistoilman sekoituspelti.

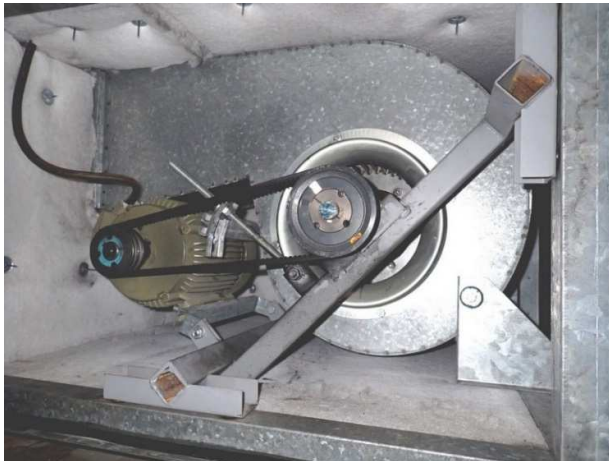
**Kuva 69.** Tulo- ja poistoilmapuhaltimet ovat hihnakäyttöisiä, hihnat olivat kunnossa. Puhallinosissa kotelon sisäpuolisena vaimennuksena polyesterimateriaali.

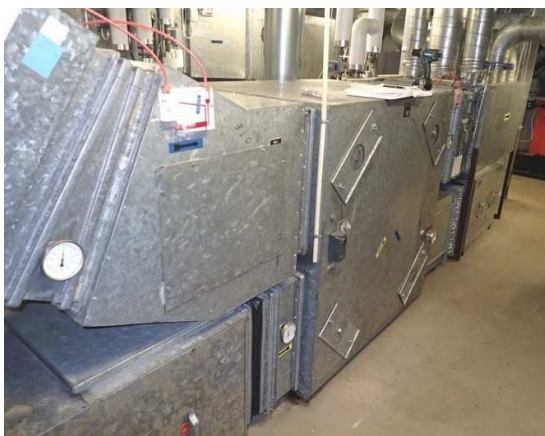
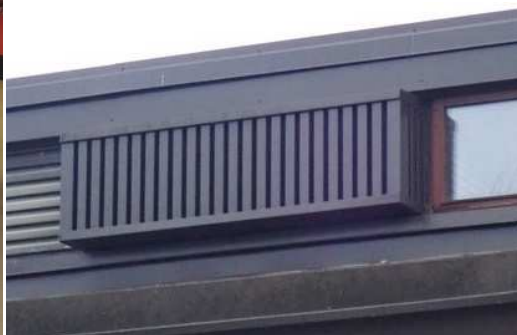
**Kuvat 70 ja 71.** Ilmanvaihtokone 2TK. Vesikatolla sijaitsevassa ulkoilmanotossa on säältä suojaava rakenne.

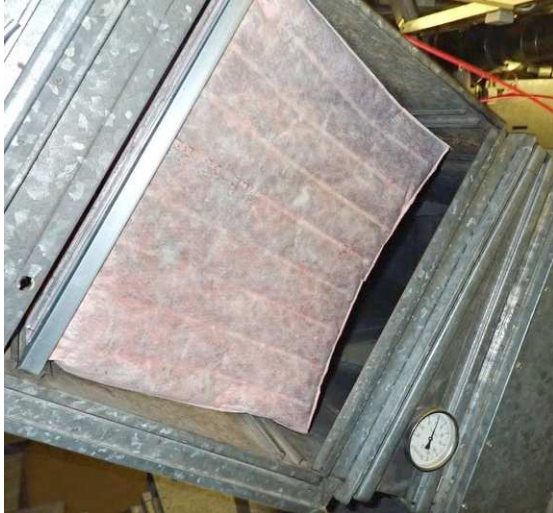
**Kuva 72.** Tuloilmasuodattimena oli F7-tasoinen pussisuodatin.

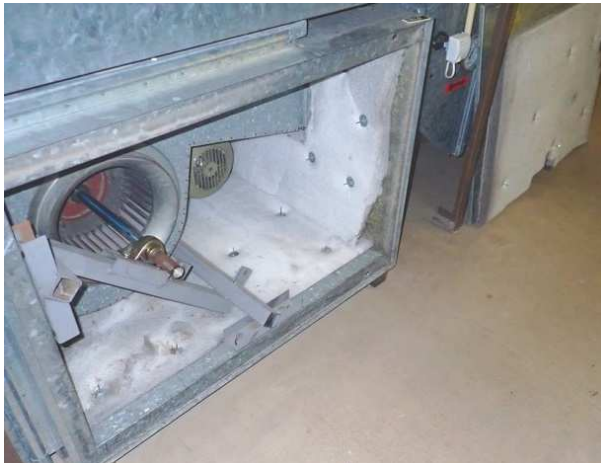
**Kuva 73.** Tulo- ja poistoilmapuhaltimet ovat hihnakäyttöisiä, hihnat olivat kunnossa. Puhallinosissa kotelon sisäpuolisena vaimennuksena polyesterimateriaali.

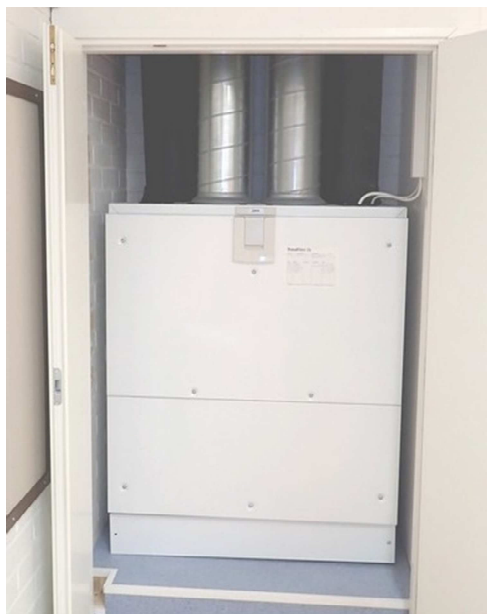
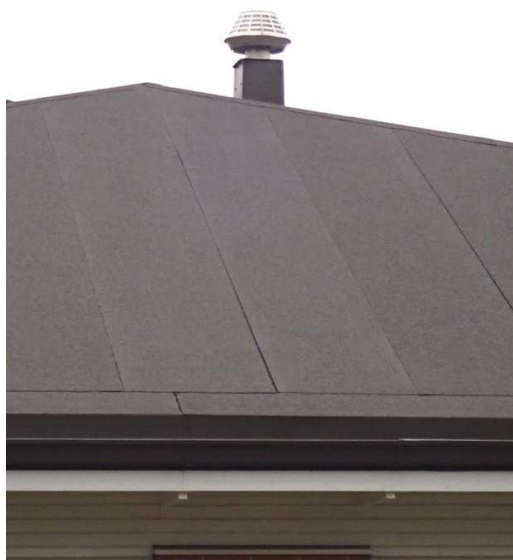
**Kuvat 74 ja 75. Ilmanvaihtokone Vallox 280 SE tilassa 118. Ulkoilmanotto sijaitsee vesikatolla.**

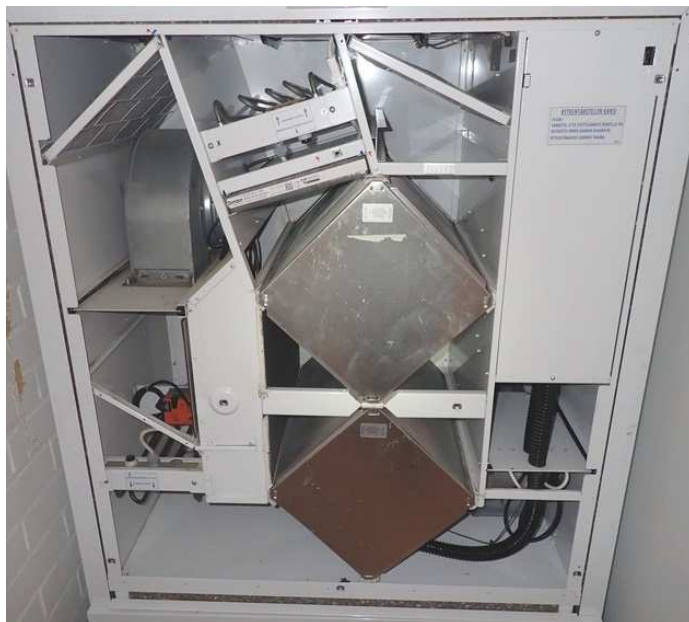
**Kuva 76.** Näkymä koneen Vallox 280 SE sisään tilassa 118.

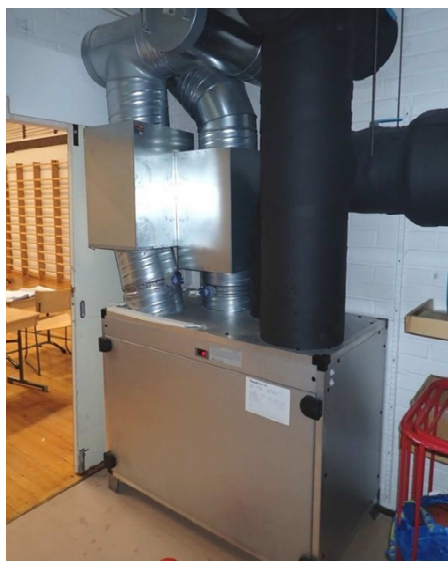
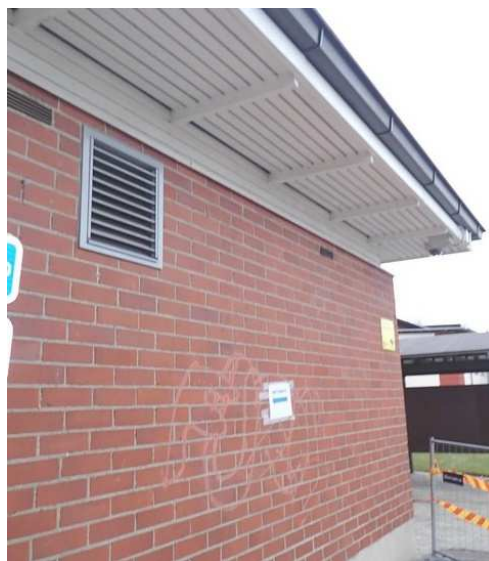
**Kuvat 77 ja 78.** Ilmanvaihtokone Ilox 297. Ulkoilmasäleikkö sijaitsee ulkoseinällä pihatasolla räystään alla, säleikön epäpuhtauksien määrä oli vähäinen.

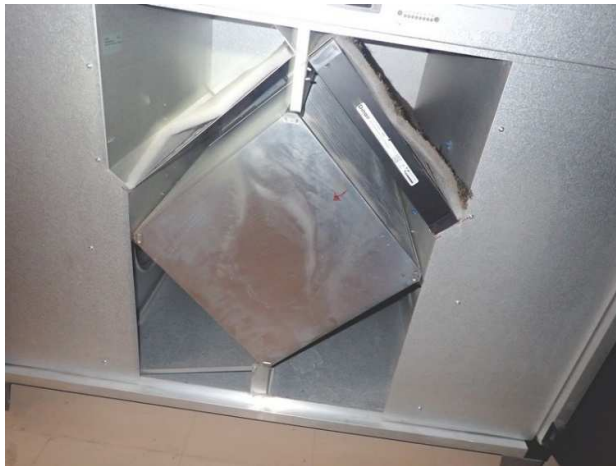
**Kuva 79.** Koneessa on levylämmöntalteenottolaite. Tuloilmapuolella oli esisuodattimena karkea suodatinmatto ja suodattimena F7-tasoinen kasettsuodatin. Poistoilmapuolella oli karkea suodatinmatto.

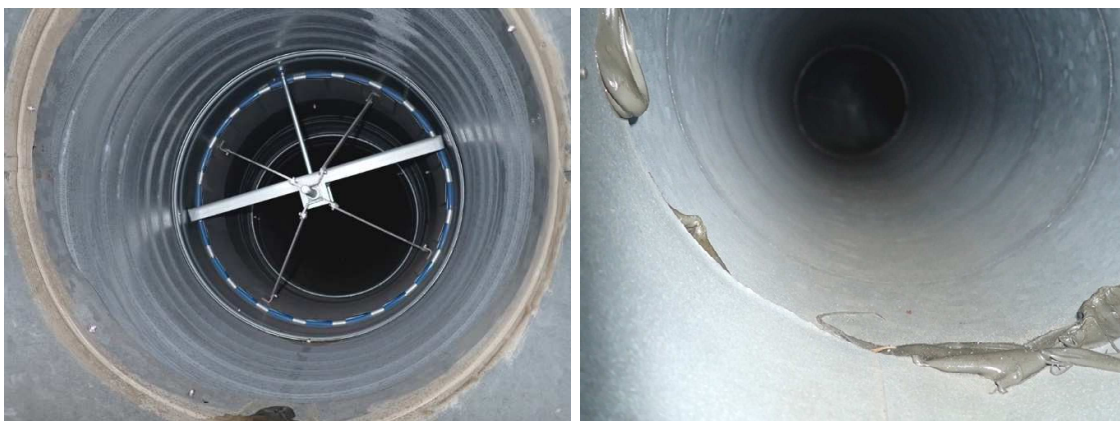
**Kuvat 80 ja 81.** Koneen 1TK tuloilmakanavia: Vasemmalla arviointipiste KP1, tuloilmakanava IV-konehuoneessa koneen 1TK jälkeen, sisäpinnan pölykertymäarvio alle 1 g/m<sup>2</sup>. Oikealla arviointipiste KP2, tuloilmakanava tilassa 117, sisäpinnan pölykertymäarvio 1-2 g/m<sup>2</sup>.
