## KOSTEUS- JA SISÄILMATEKNINEN KUNTOTUTKIMUS

**HÄMEENKYLÄN KOULUN VARISTON OPETUSPISTE**  
**VARISTONTIE 1, VANTAA**  
**22500325-446**

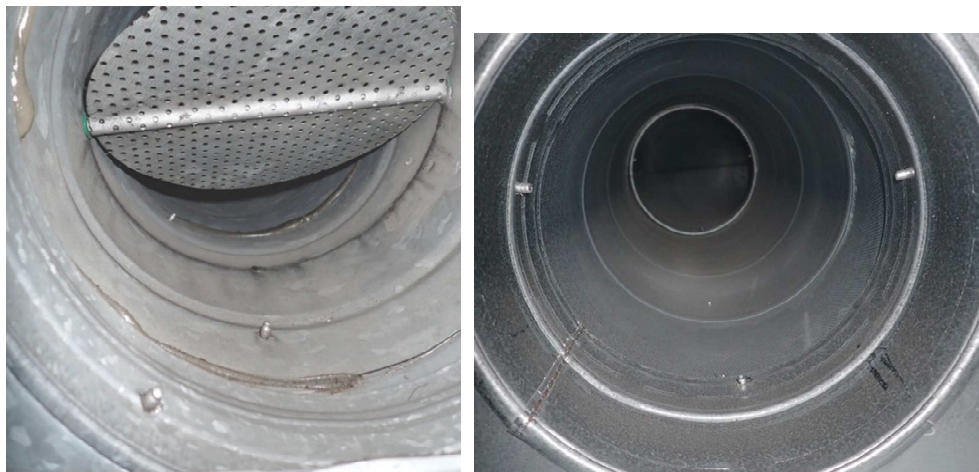
**Kuvat 82 ja 83.** Koneen 2TK tuloilmakanava vasemmalla: Arviointipiste KP6, tuloilmakanava tilassa 114, sisäpinnan pölykertymäarvio 1-2 g/m<sup>2</sup>. Koneen Vallox 280 SE tuloilmakanava oikealla: Arviointipiste KP7, tuloilmakanava tilassa 117, sisäpinnan pölykertymäarvio alle 1 g/m<sup>2</sup>.

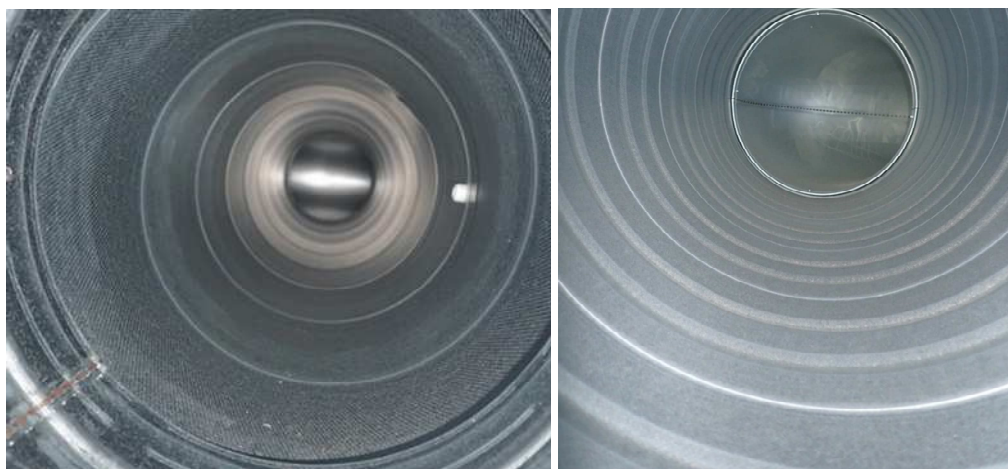
**Kuvat 84 ja 85.** *Koneen Vallox 280 SE tuloilmakanava vasemmalla: Arviointipiste KP8, tuloilmakanava tilassa 118, sisäpinnan pölykertymäarvio alle 1 g/m<sup>2</sup>. Koneen Ilox 297 tuloilmakanava oikealla: Arviointipiste KP9, tuloilmakanava tilassa 143, sisäpinnan pölykertymäarvio alle 1 g/m<sup>2</sup>.*

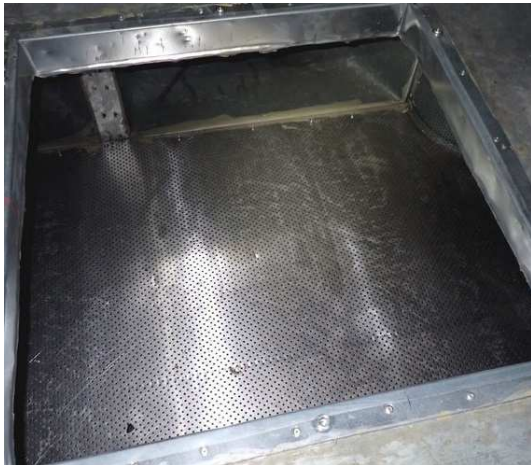
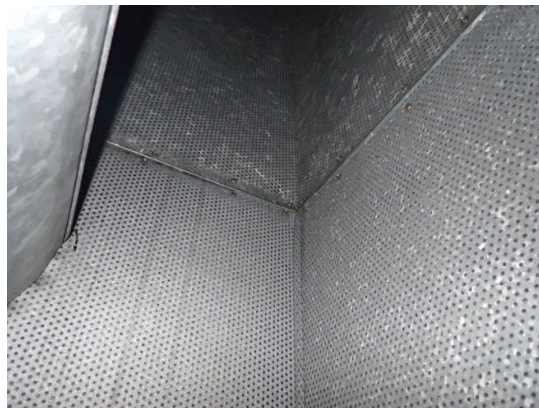
**Kuvat 86 ja 87.** IV-konehuoneessa 201 heti ilmanvaihtokoneiden 1TK ja 2TK jälkeen olevissa suoraikiteen muotoisissa tuloilmakanavissa on reikäpellin takana pinnoittamatonta mineraalivillaa. Vasemmalla kanava koneen 1TK jälkeen ja oikealla kanava koneen 2TK jälkeen.

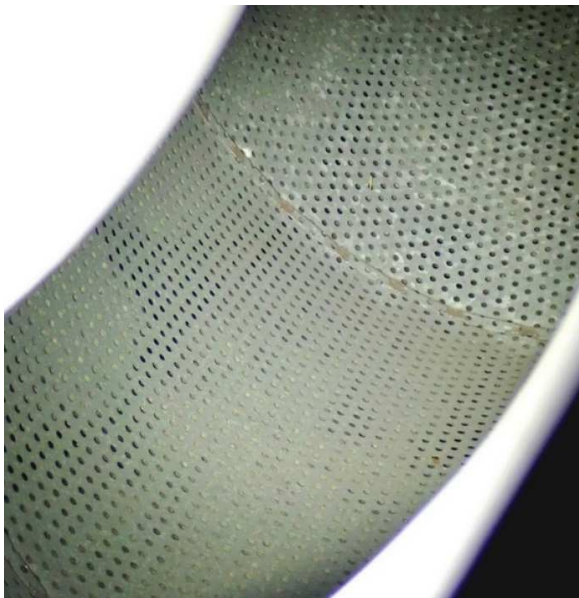
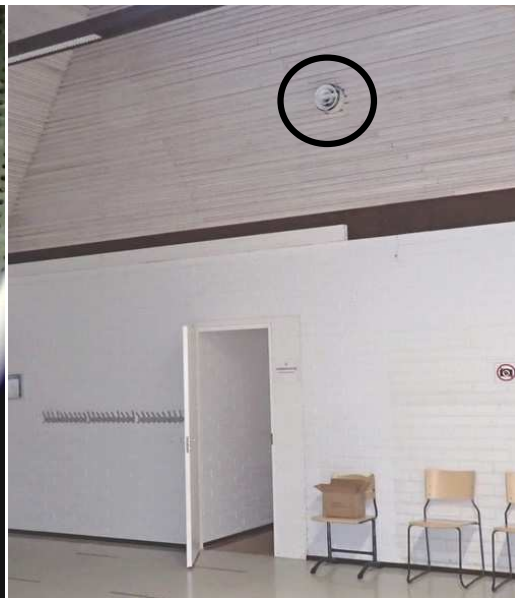
**Kuvat 88 ja 89.** Vasemmalla näkymä tilan 143 käytöstä poistetun alkuperäisen tuloilmalaitteen takana olevaan tuloilmakanavaan, jonka sisäpinnalla on pinnoittamatonta mineraalivillaa reikäpellin takana. Tiloissa 132 ja 133 vastaavan tyyppiset päätelaitteet ovat käytössä, todennäköisesti myös näiden päätelaitteiden takana on mineraalivillaa tuloilmakanavan sisäpinnalla reikäpellin takana. Oikealla näkyy alkuperäinen tuloilman päätelaite tilassa 132.

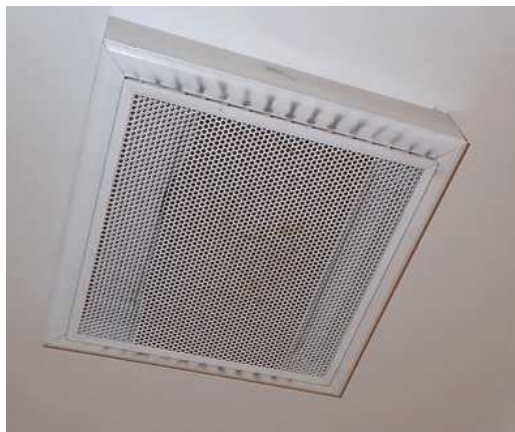
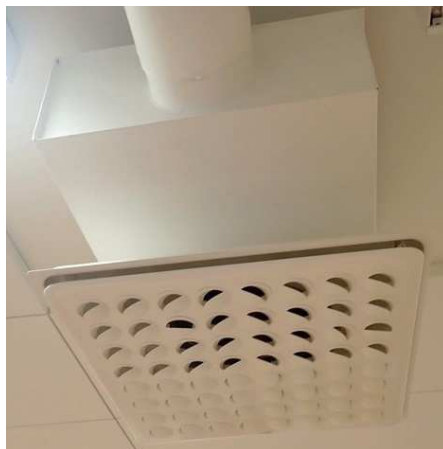
**Kuvat 90 ja 91.** Näiden tuloilman päätelaiteiden sisäosissa ei todettu mineraalivillaa. Vasemmalla alkuperäinen tuloilman päätelaite. Oikealla v. 2015 asennettu tuloilman päätelaite.

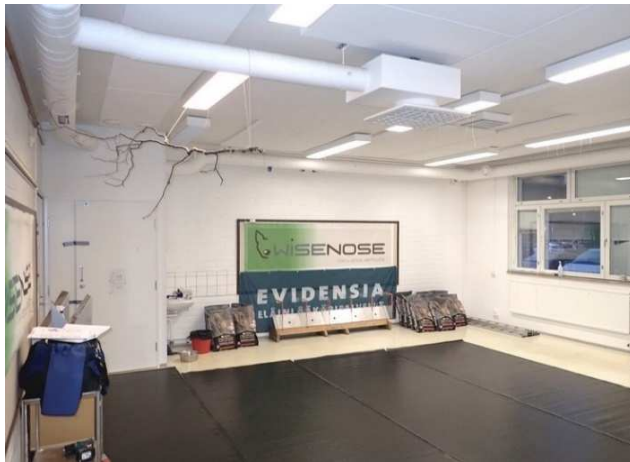
Tiloissa 109, 117, 118 ja 134 ilmanjako arvioitiin kohtuulliseksi savun sekä tulo- ja poistoilman päätelaiteiden sijoittelun perusteella. Tuloilma jaetaan tilojen keskialueelle ja poistoilmaventtiilit sijaitsevat tilojen eri reunoilla. Savun avulla todettiin, että tuloilma kulkeutuu melko hyvin tilojen keskialueelta tilojen reunoille asti. Tilat 109, 117, 118 ja 134 ovat alkuperäisen ilmanvaihtokoneen 1TK palvelualueella ja näissä tiloissa koneen 1TK tuloilman lämpötila oli 22,9-23,5 °C päätelaitteista mitattuna. Lisäksi tiloja 101, 118 ja 135 palvelevan Vallox 280 SE -ilmanvaihtokoneen tuloilman lämpötila oli 18,6 °C ja tiloja 117, 134 ja 161 palvelevan Vallox 280 SE -ilmanvaihtokoneen tuloilman lämpötila oli 20,1 °C. Samaan aikaan tiloissa 118 ja 134 sisäilman lämpötila oli 18,2-19,6 °C, mihin vaikuttaa tilojen kylmiksi havaitut lämmityspatterit. Tilassa 109 sisäilman lämpötila oli 22,7 °C, mihin vaikuttaa tilan lämmin lämmityspatterit.

**Kuva 92.** Tila 134 edustaa tyypillistä tutkittua tilaa, jossa ilmanvaihdon ilmanjako arvioitiin koh-  
tuulliseksi. Tuloilma jaetaan tilan keskialueelle ja poistoilmaventtiilit sijaitsevat tilan eri reunoilla.  
Savun avulla todettiin, että tuloilma kulkeutuu melko hyvin tilojen keskialueelta tilojen reunoille  
asti.

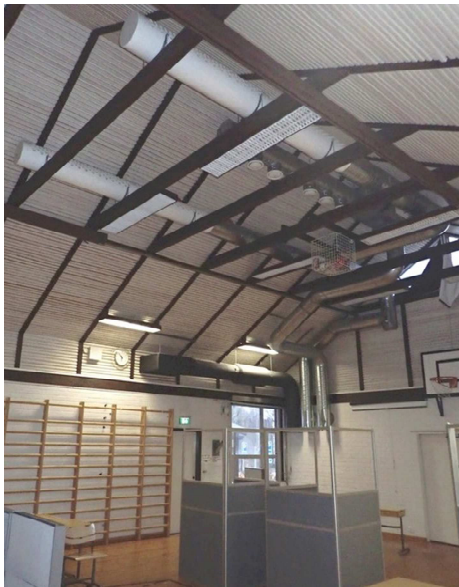
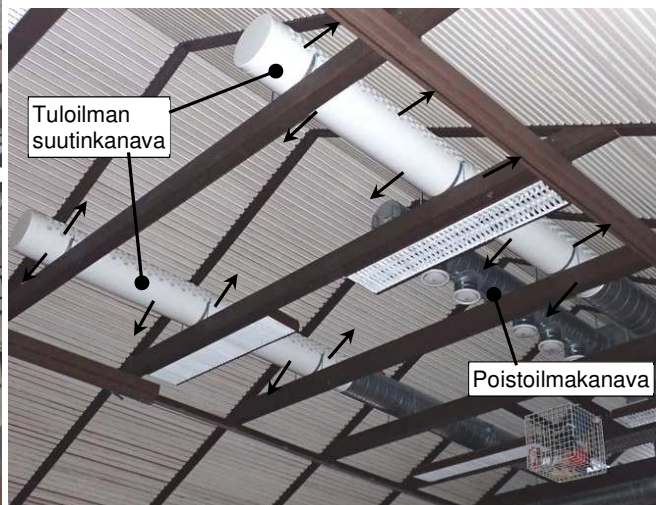
Tilassa 143 ilmanjako on puutteellista. Kaksi tuloilman suutinkanavaa ja poistoilmakanavan seitsemän poistoilmaventtiiliä sijaitsevat tilan yläosassa noin 6-7 metrin korkeudessa. Suutinkanavien suuttimista tuloilma on suunnattu vaakatasoon molempiin suuntiin ja poistoilmaventtiilit ovat osittain suutinkanavien välissä. Tällöin osa tuloilmasta puhalletaan ns. oikosulkuvirtauksena suoraan poistoilmaventtiileille. Tarkasteluhetkellä sisäilman lämpötila oli 18,9 °C yhden metrin korkeudella lattiasta. Samaan aikaan kanavista mitattuina oli tuloilman lämpötila 19,3 °C ja poistoilman lämpötila 19,0 °C. Ulkoilman lämpötila oli -1 °C.

**Kuvat 93 ja 94.** Tilan 143 ilmanvaihdon ilmajako on puutteellista. Tuloilman suutinkanavista puhallus on  
vaakatasoon molempiin suuntiin, jolloin osa tuloilmasta kulkeutuu suoraan poistoilmakanavaan. Ku-  
vaan on hahmoteltu nuolilla tuloilman puhallusta. Sisäilman ja tuloilman lämpötilat olivat melkein yhtä  
suuret, jolloin tuloilma ei laskeudu tilan yläosasta alas oleskeluvyöhykkeelle.

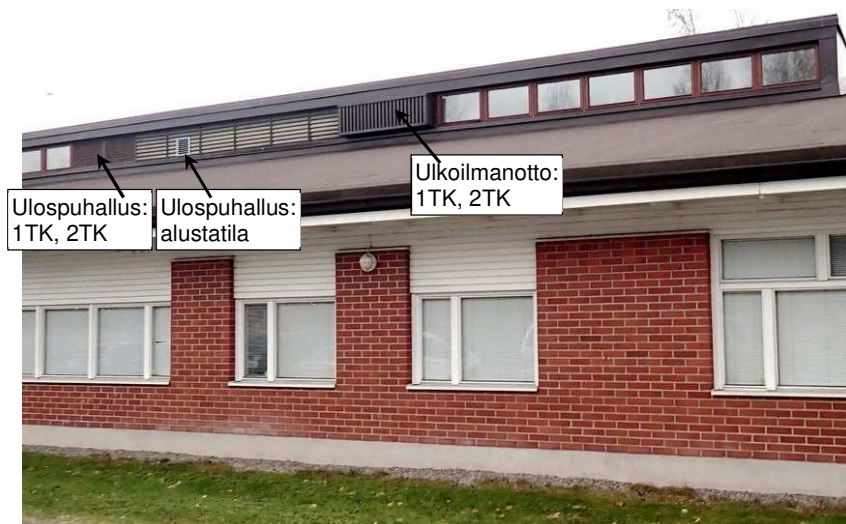
Ilmanvaihtokoneiden 1TK ja 2TK jäteilman sekä alustatilan jäteilman ulospuhallukset ovat vesikatolla samassa tasossa kuin koneiden 1TK ja 2TK ulkoilmanotto. Ulkoilmanoton etäisyys on noin 5 metriä alustatilan ulospuhalluksesta ja noin 7 metriä koneiden 1TK ja 2TK ulospuhalluksesta.

**Kuva 95.** Koneiden 1TK ja 2TK ulkoilmanoton ja ulospuhalluksen sekä alustatilan ulospuhalluksen sijainti vesikatolla.

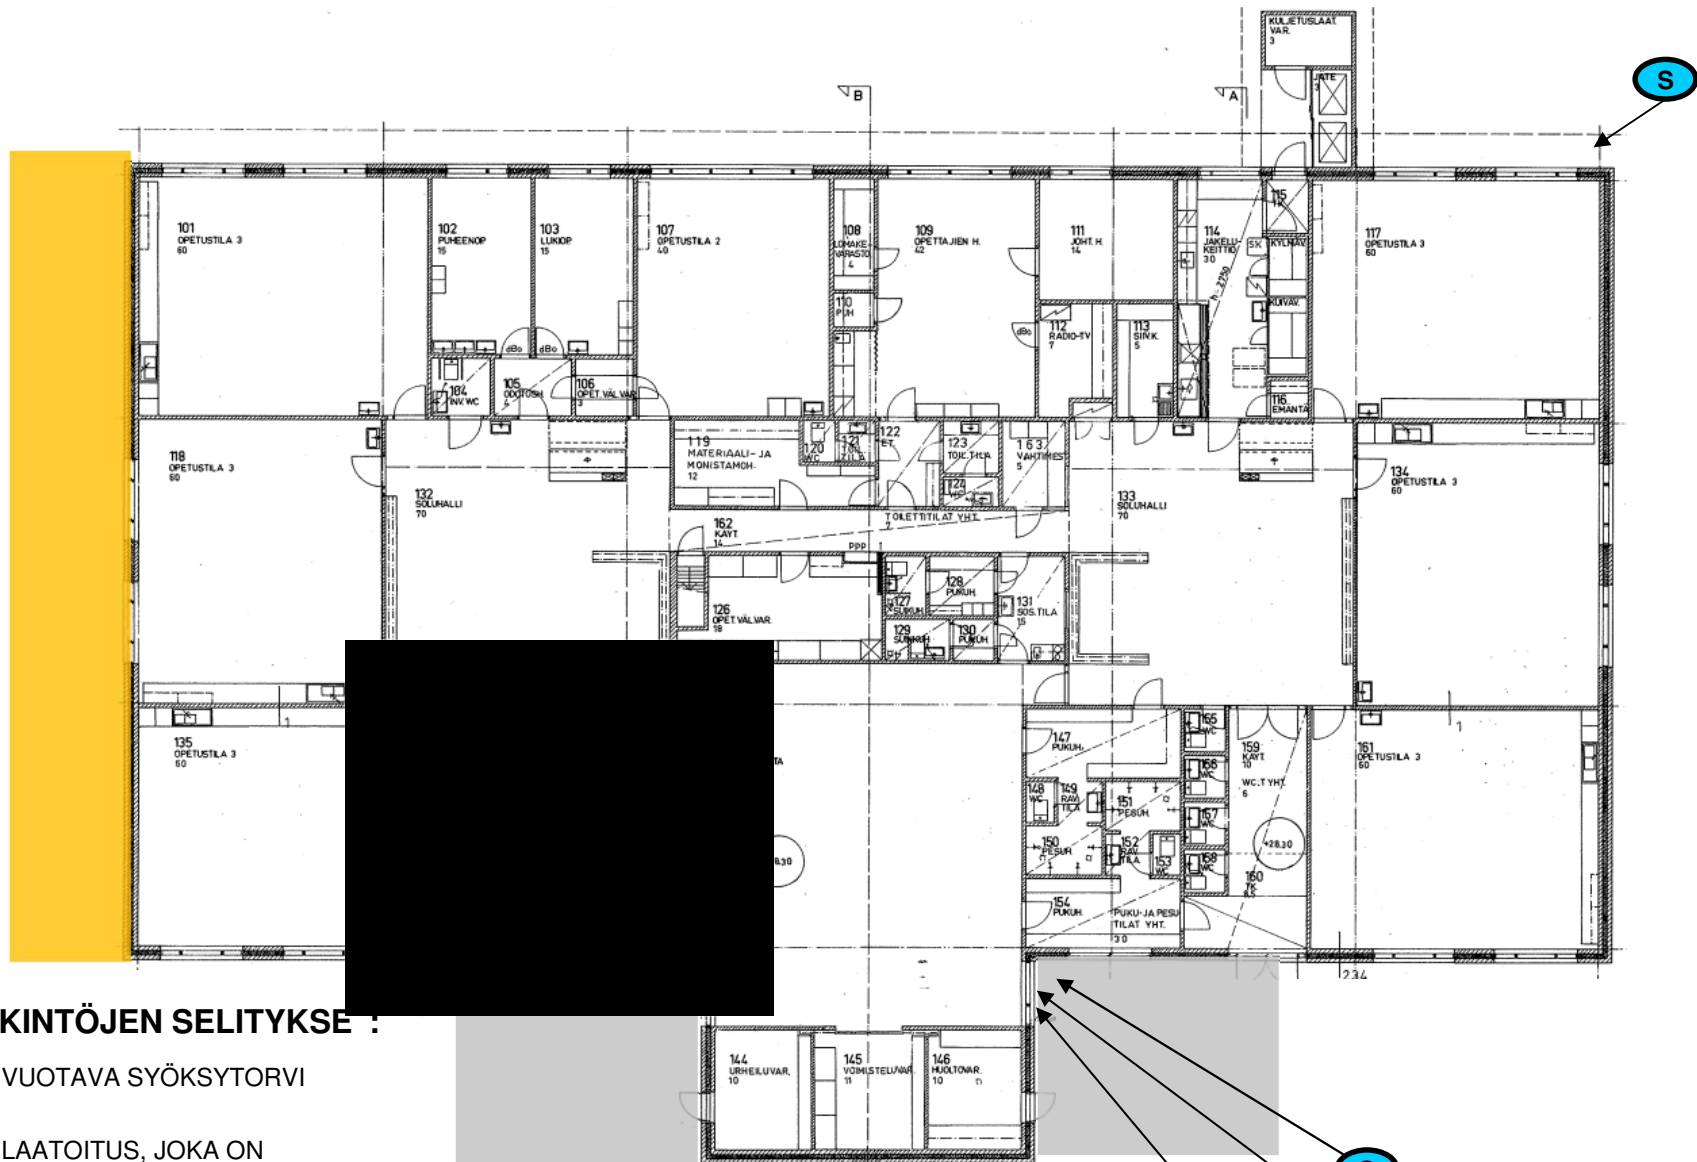
# JULKISIVUN AISTINVARAISET HAVAINNOT

**S** VUOTAVA SYÖKSYTORVI

**V** REIKÄ IKKUNASSA  
TEIPATTU UMPEEN.

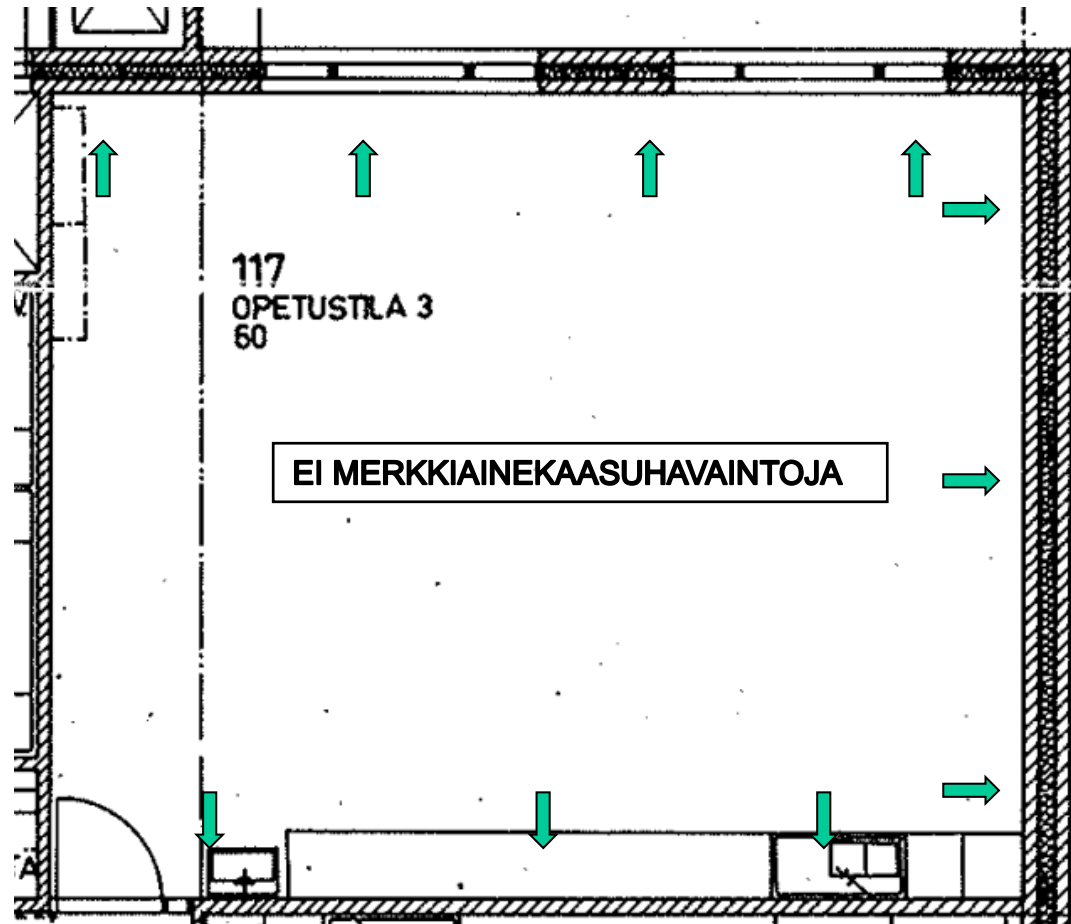
# TILAN 117 ALAPOHJAN MERKKIAINETUTKIMUS 5.11.2020

- HAVAITUN ILMAVUODON LAAJUUS
- KAASU ALAPOHJAN RYÖMINTÄTILAN ILMATILAAN ULKOPUOLELTA

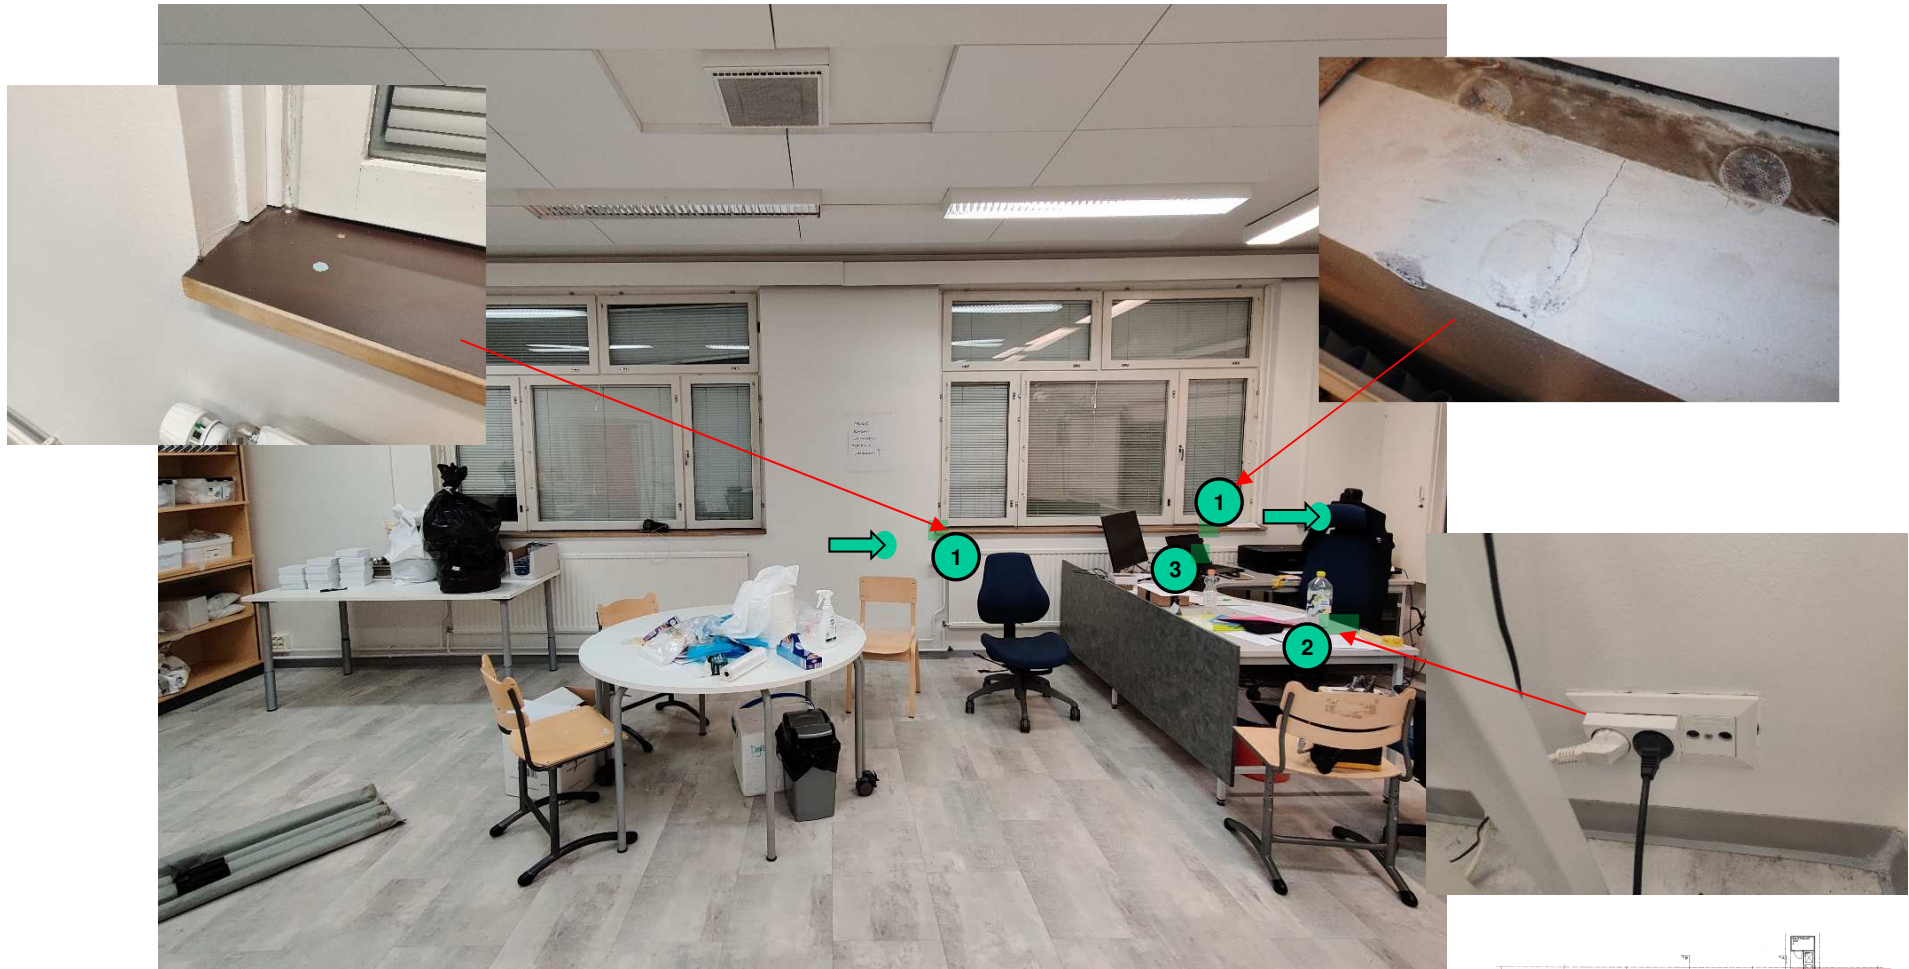
# TILAN 117 ULKOSEINÄN MERKKIAINETUTKIMUS 5.11.2020

- HAVAITUN ILMAVUODON LAAJUUS
- KAASU ULKOSEINÄN ERISTETILAAN

- 1 IKKUNANKARMI / IKKUNAPENKKI
- 2 PISTORASIA
- 3 PATTERN KANNAKE

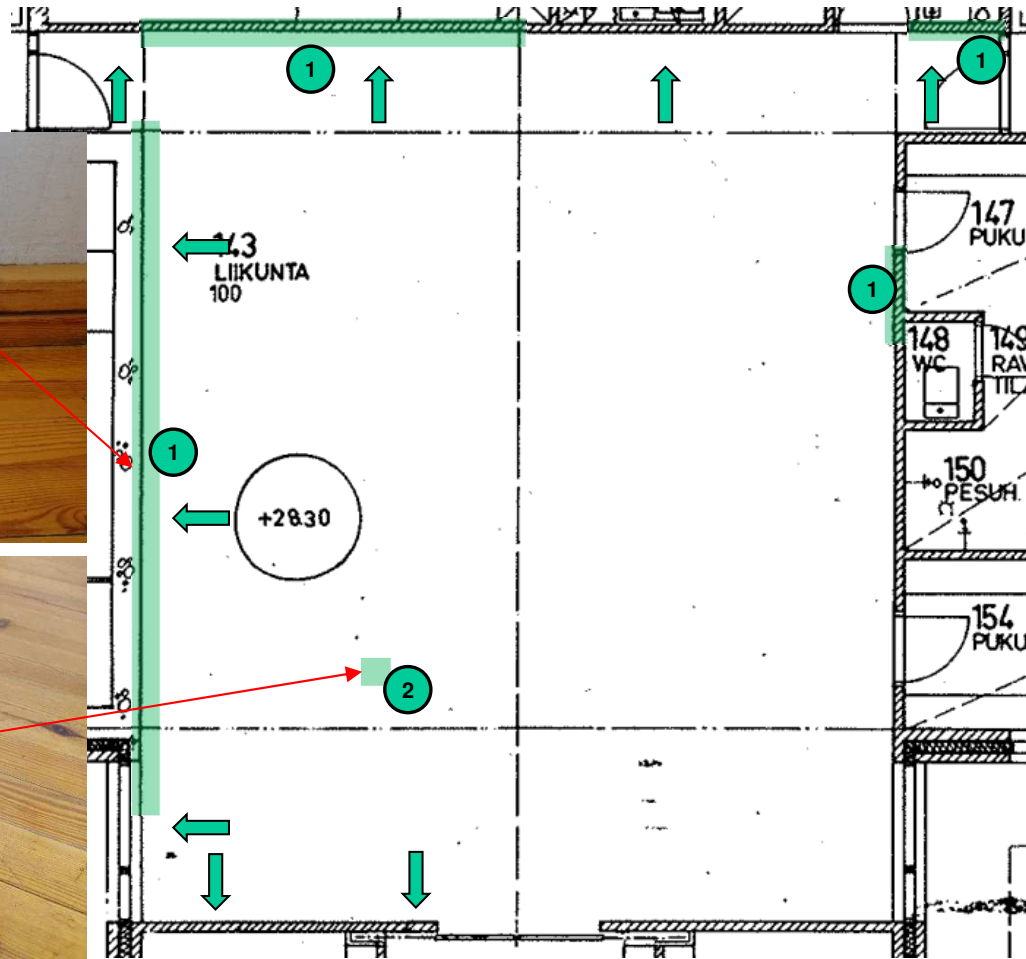
# TILAN 143 ALAPOHJAN MERKKIAINETUTKIMUS 5.11.2020

- HAVAITUN ILMAVUODON LAAJUUS
- KAASU ALAPOHJAN RYÖMINTÄTILAN ILMATILAAN ULKOPUOLELTA

- 1 JALKALISTA
- 2 TOLPAN KANSI

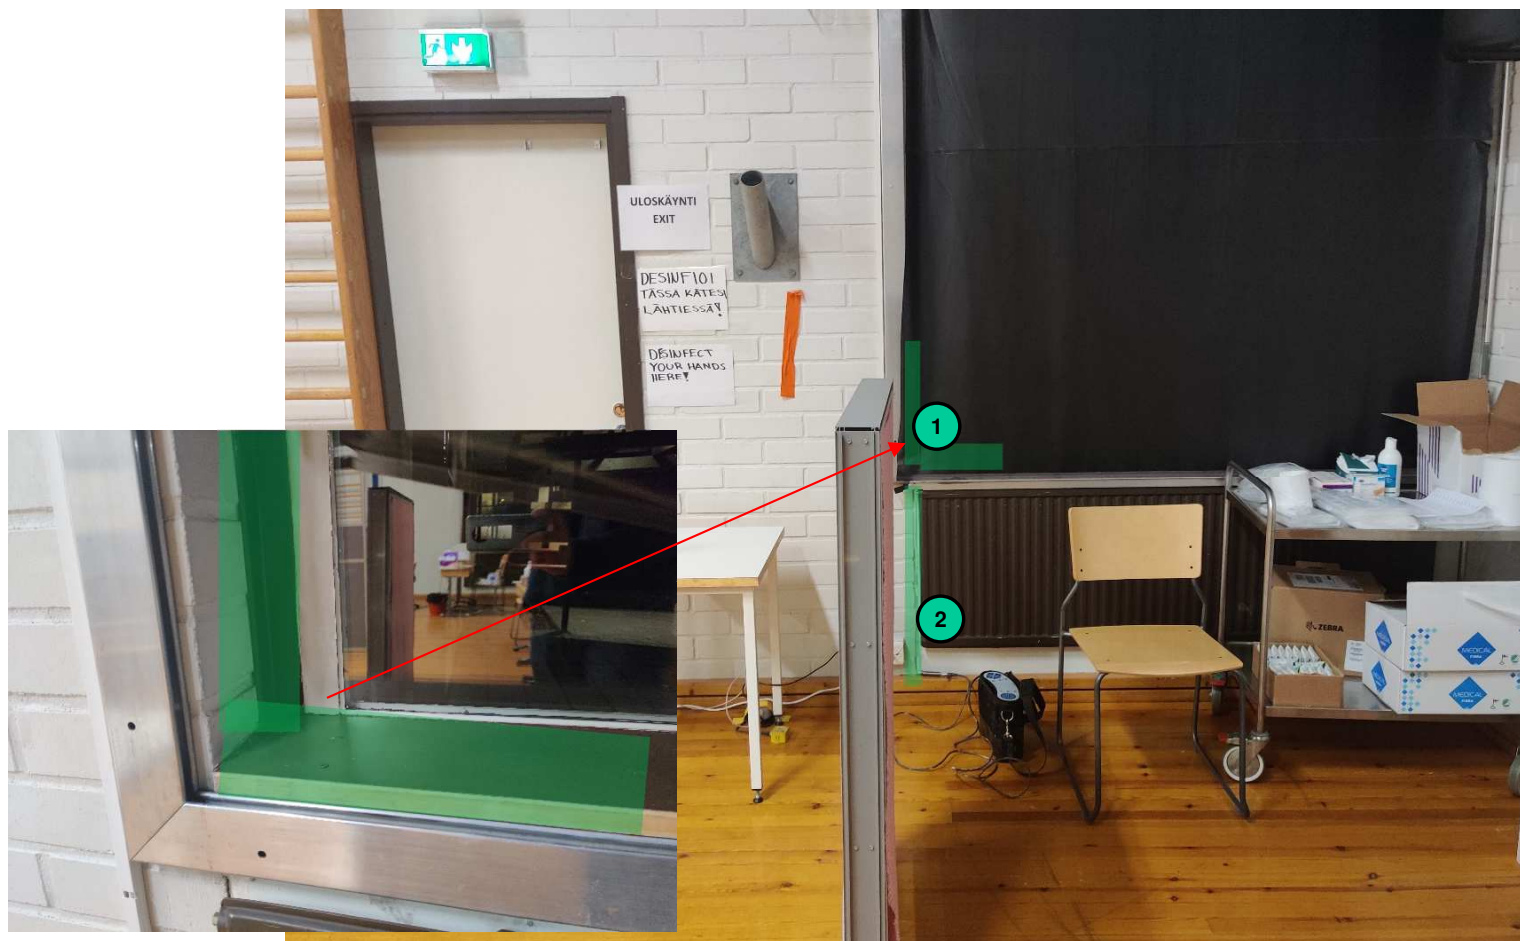
# TILAN 143 ULKOSEINÄN MERKKIAINETUTKIMUS 5.11.2020

- HAVAITUN ILMAVUODON LAAJUUS
- KAASU ULKOSEINÄN ERISTETILAAN

- 1 IKKUNA-SEINÄ LIITTYMÄ
- 2 HALKEAMA

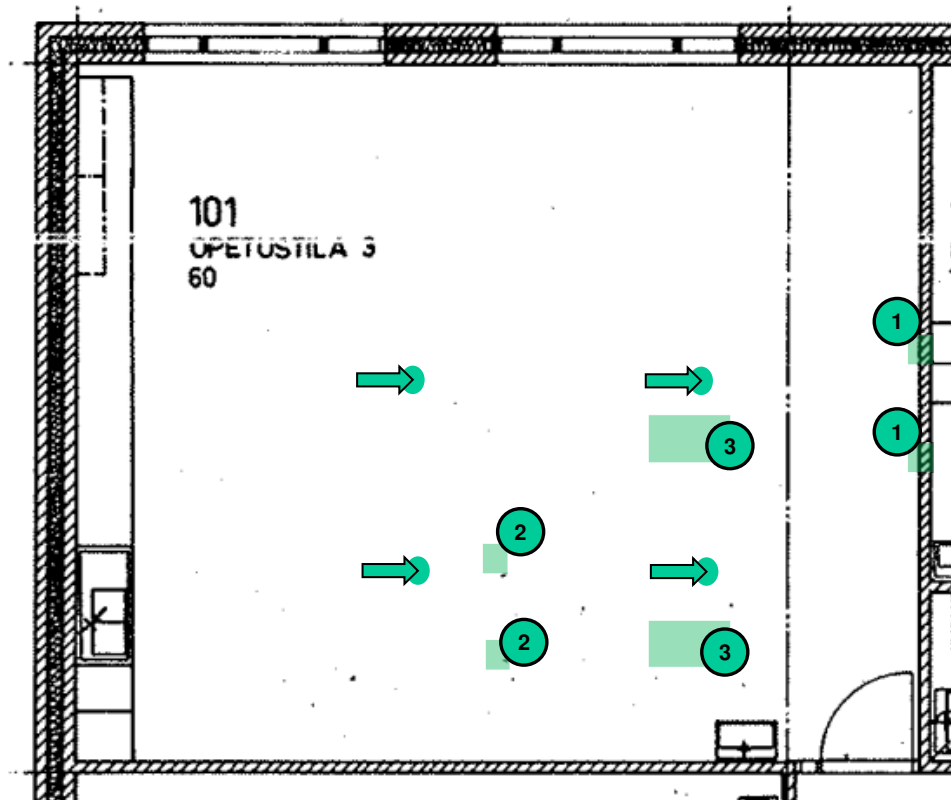
# TILAN 101 YLÄPOHJAN MERKKIAINETUTKIMUS 17.12.2020

Merkkiainekoe on tehty rikkiheksafluoridikaasulla ja WIKI-GIR-12 -analysaattorilaitteella. Tila alipaineistettiin tutkimuksen ajaksi Blowerdoor -alipaineistimella. Tilan ja eristetilan välinen paine-ero oli -10 Pa.

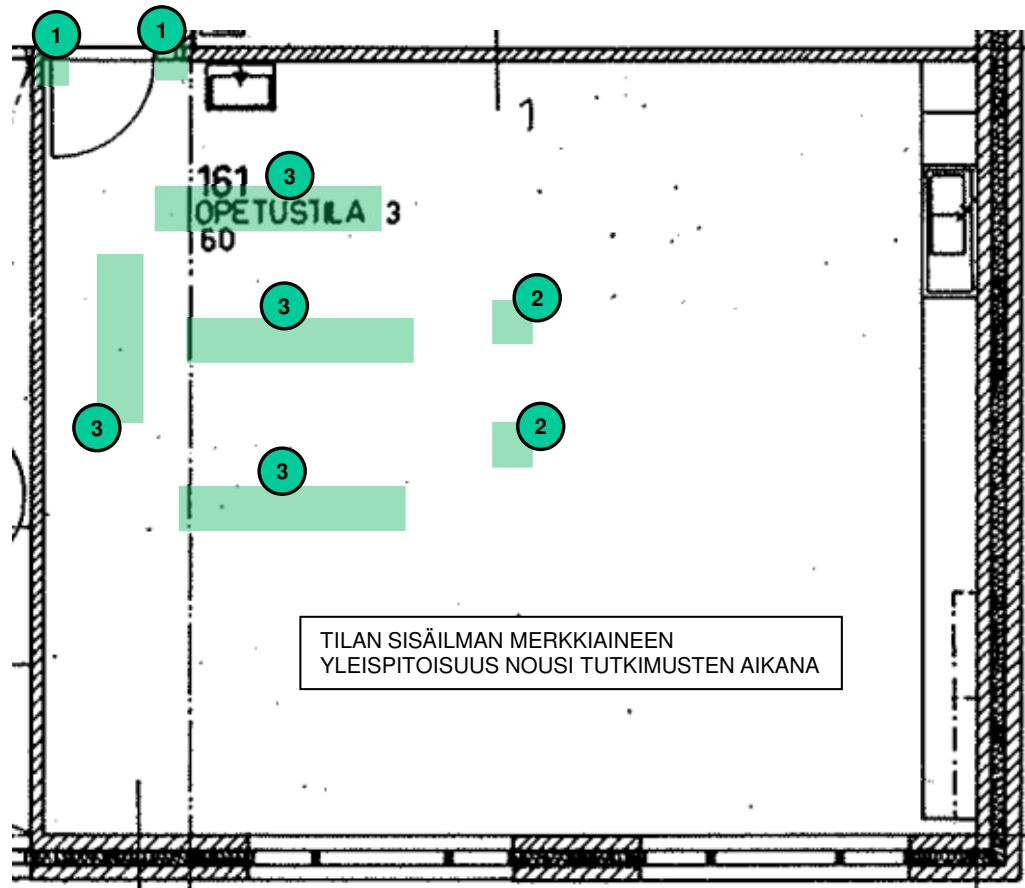
# TILAN 161 YLÄPOHJAN MERKKIAINETUTKIMUS 17.12.2020

- 1 VÄLISEINÄ-YLÄPOHJA-TIIVISTYSNAUHA
- 2 IV-TEKNIIKAN KANNAKE
- 3 VALAISIMEN KANNAKE

Merkkiainekoe on tehty rikkiheksafluoridikaasulla ja WIKI-GIR-12 -analysaattorilaitteella. Tila alipaineistettiin tutkimuksen ajaksi Blowerdoor -alipaineistimella. Tilan ja eristetilan välinen paine-ero oli -10 Pa.

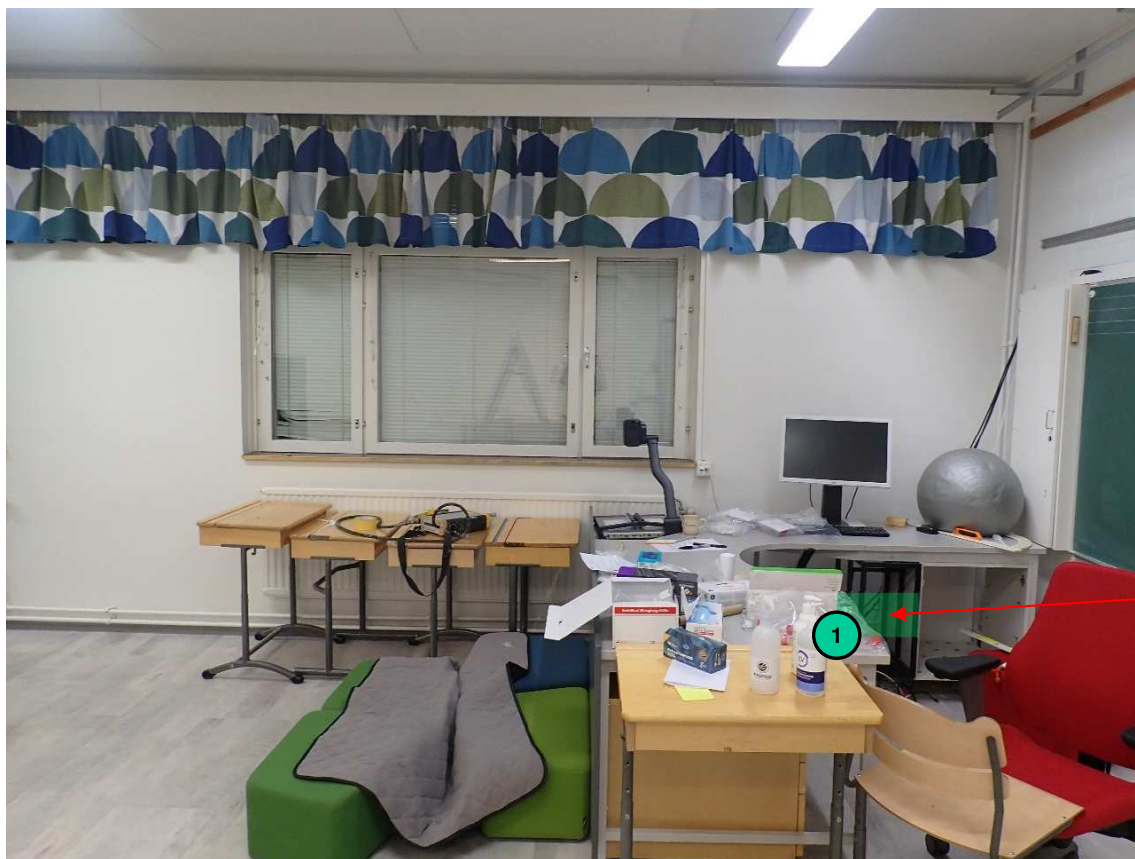
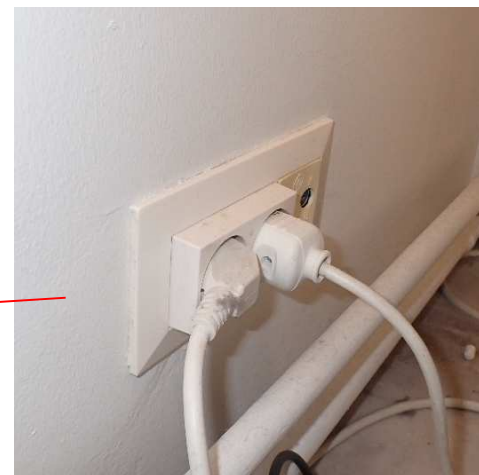
# TILAN 161 ULKOSEINÄN MERKKIAINETUTKIMUS 17.12.2020

1 PISTORASIA

Merkkiainekoe on tehty typpi-vety kaasulla ja Sensistor XRS9012 analysaattorilaitteella. Tila alipaineistettiin tutkimuksen ajaksi Blowerdoor -alipaineistimella. Tilan ja eristetilan välinen paine-ero oli -10 Pa.

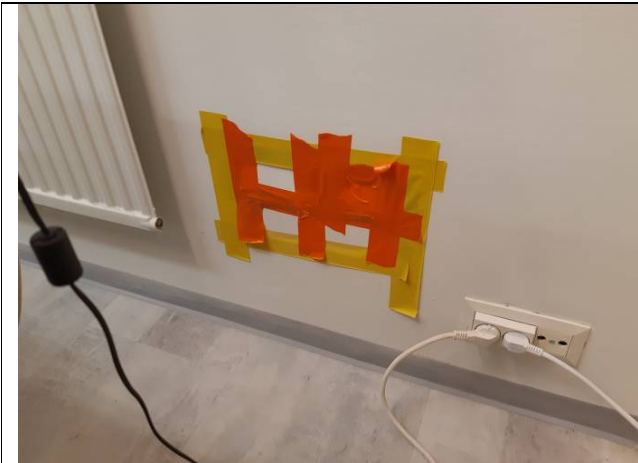
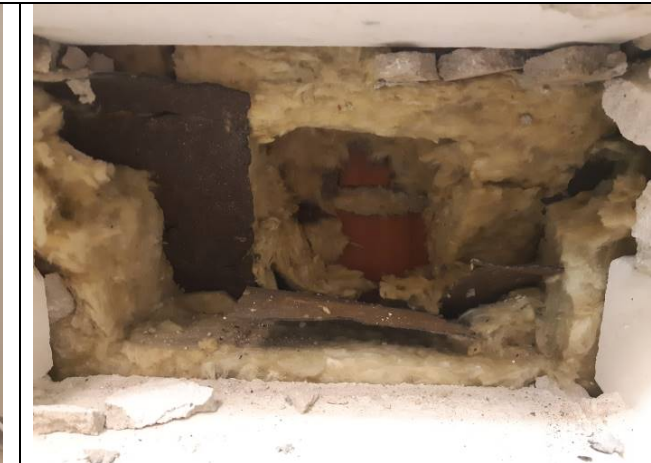
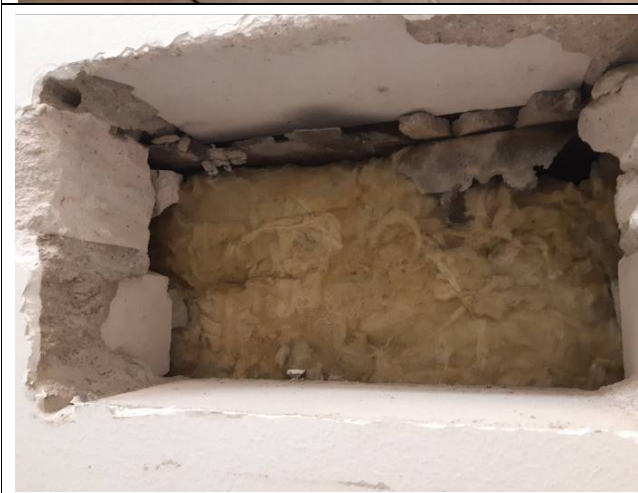
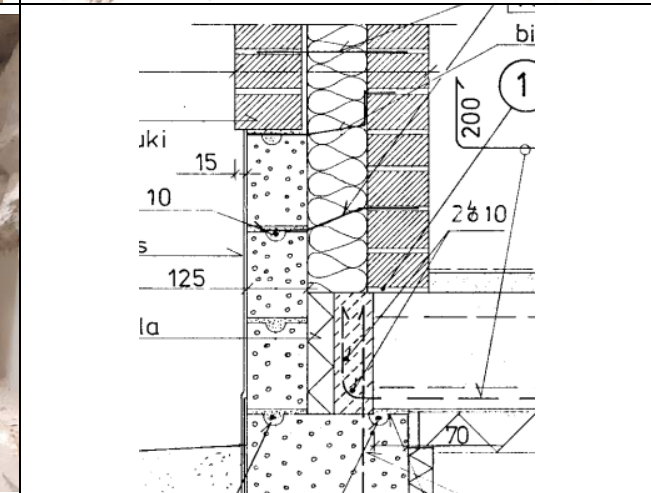
**Avaus 1, tila 117, ulkoseinä syöksyputken vieressä**

| <p>Värimuutokset: ei muutoksia<br/>Rakennemuutokset: ei muutoksia<br/>Kosteus:</p> <ul style="list-style-type: none"> <li>- mineraalivilla oli kosketusmärkkää</li> <li>- ulkotiilimuurauksen ja sokkelin sisäpinnan pintakosteus koholla.</li> </ul> <p>Ilmatiiveys: merkkiainekokeissa todettiin merkittäviä ilmavuotoja pistorasioista.<br/>Hajut: rakennusmateriaaleissa ei havaittu poikkeavaa hajua<br/>Muuta: Sisäkuoren ja ulkokuoren välissä on ulospäin kaatava tervapaperi, jonka tarkoituksena on johtaa seinän sisälle kulkeutuva vesi ulkoseinän ulko-osiin.</p> | |

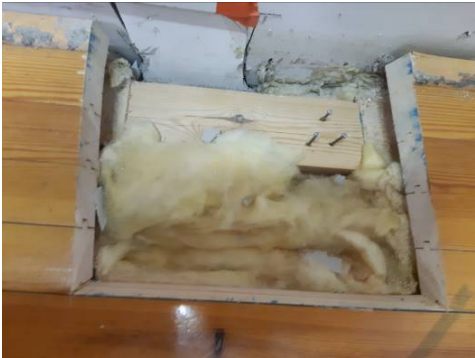
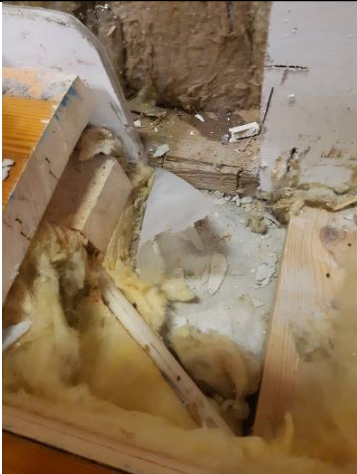
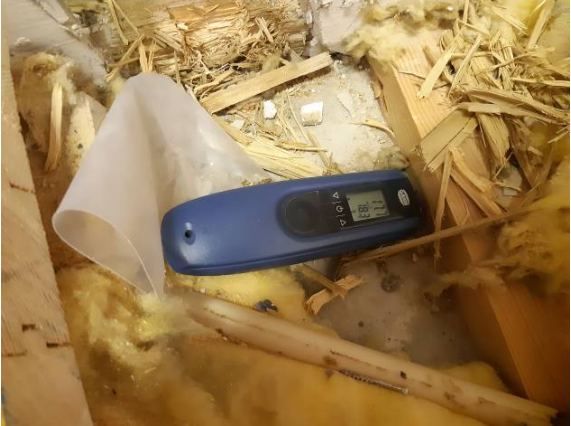
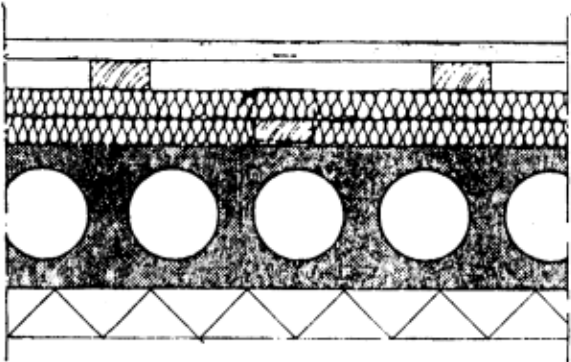
**Avaus 2, tila 143, lankkulattia levyrakenteisen ulkoseinän vierestä**

| Värimuutokset: ei värimuutoksia<br>Rakennemuutokset: ei rakennemuutoksia<br>Kosteus:<br>- mineraalivilla oli aistinvaraisesti kuivaa<br>- puurunko kostea 17 p-%<br>- ontelolaatan yläpinnan pintakosteus koholla<br>Ilmatiiveys: merkkiainekokeissa todettiin merkittäviä ilma-<br>vuotoja ryömintätalasta.<br>Hajut: ei poikkeavaa hajua<br>Muuta: Avaus tehtiin ontelolaatan yläpintaan asti | |

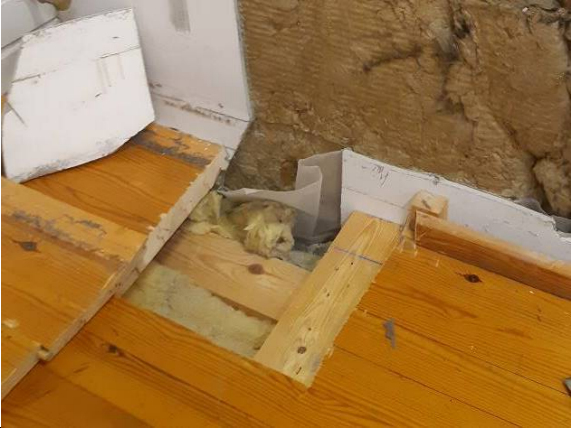
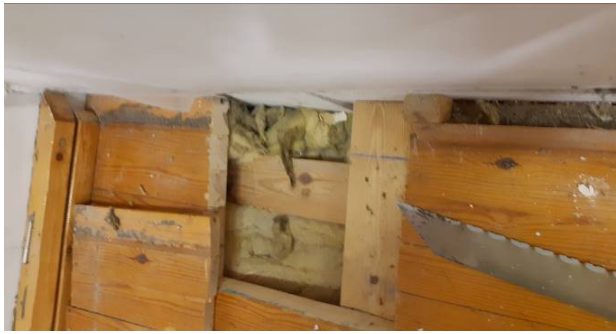
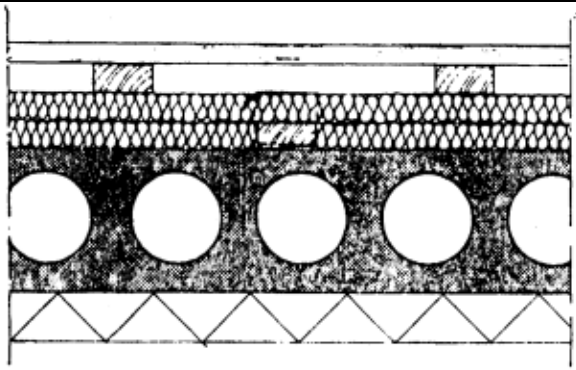
**Avaus 4, tila 143, lankkulattia levyrakenteisen ulkoseinän vierestä**

| <p>Värimuutokset: ei värimuutoksia<br/> Rakennemuutokset: ei rakennemuutoksia<br/> Kosteus:</p> <ul style="list-style-type: none"> <li>- mineraalivilla oli aistinvaraisesti kuivaa</li> <li>- puurunko kuiva alle 10 p-%</li> <li>- ontelolaatan yläpinnan pintakosteus normaali</li> </ul> <p>Ilmatiiveys: merkkiainekokeissa todettiin merkittäviä ilmavuotoja ryömintätilasta.<br/> Hajut: ei poikkeavaa hajua<br/> Muuta: Avaus tehtiin ontelolaatan yläpintaan asti</p> | |

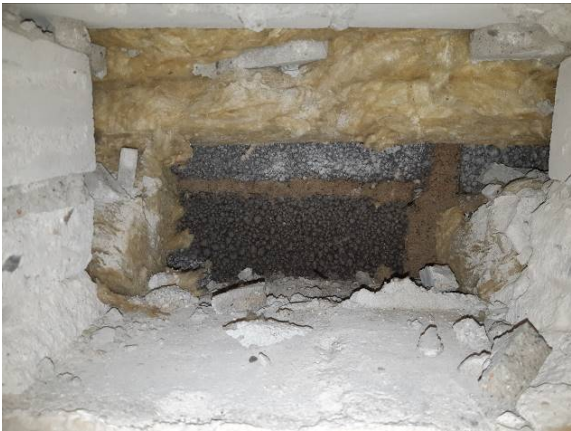
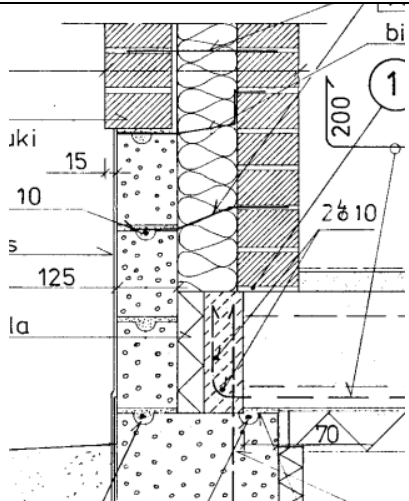
**Avaus 5, tila 154, ulkoseinä syöksyputken vieressä**

| <p>Värimuutokset: ei muutoksia<br/>Rakennemuutokset: ei muutoksia<br/>Kosteus:</p> <ul style="list-style-type: none"> <li>- mineraalivilla oli kosketusmärkkää</li> <li>- sokkelin sisäpinnan pintakosteus koholla.</li> </ul> <p>Ilmatiiveys: merkkiainekokeissa todettiin merkittäviä ilmavuotoja pistorasioista.<br/>Hajut: rakennusmateriaaleissa ei havaittu poikkeavaa hajua<br/>Muuta: Sisäkuoren ja ulkokuoren välissä on ulospäin kaatava tervapaperi, jonka tarkoituksena on johtaa seinän sisälle kulkeutuva vesi ulkoseinän ulko-osiin.</p> | |

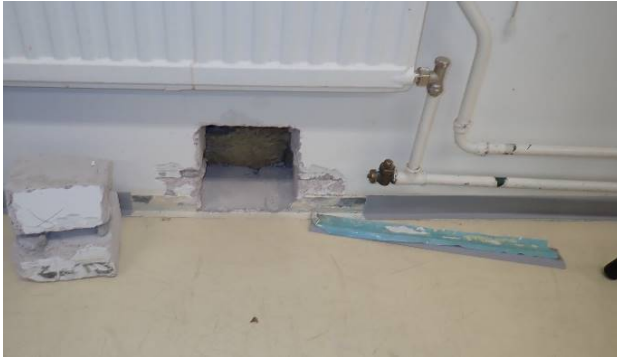
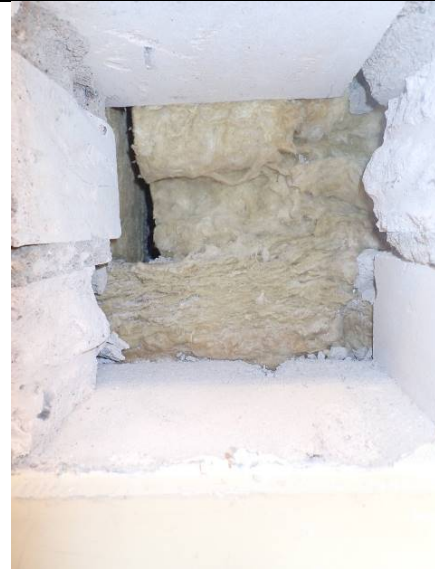
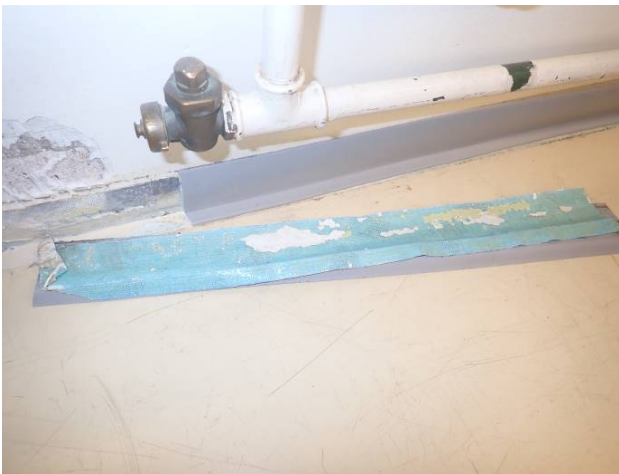
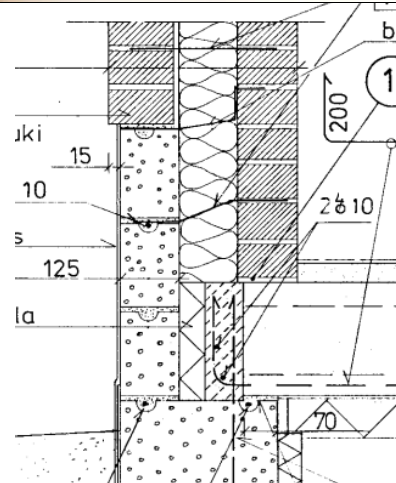
**Avaus 6, tila 134, ulkoseinä**

- mineraalivilla oli aistinvaraisesti kuivaa
- sokkelin sisäpinnan pintakosteus matala.

MR15, mineraalivilla (ei mikrobikasvustoa)  
MR16, sokkelinhalkaisu-EPS (ei mikrobikasvustoa)

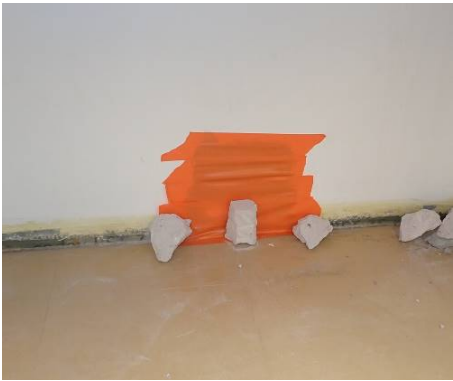
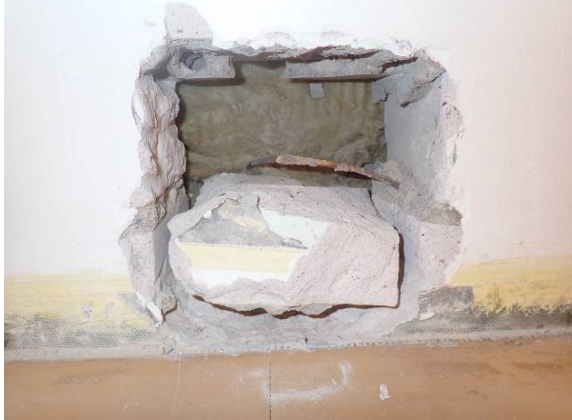
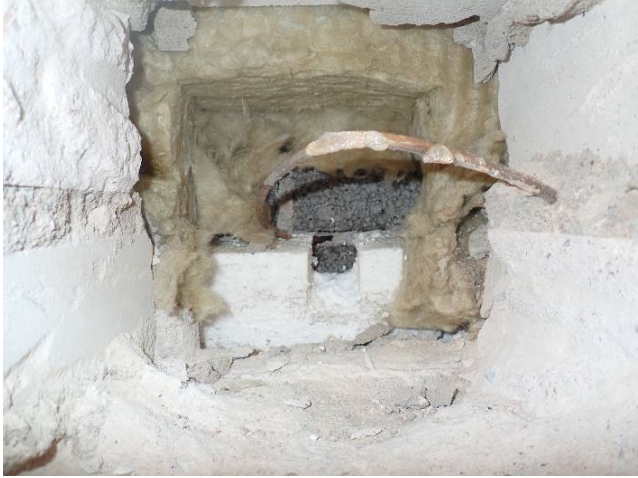
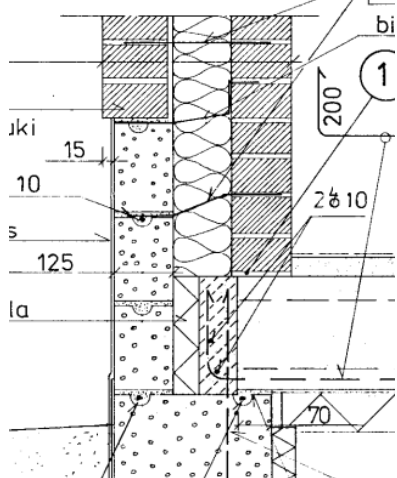
**Avaus 7, tila 101, ulkoseinä**

| <p>Värimuutokset: ei muutoksia<br/> Rakennemuutokset: ei muutoksia<br/> Kosteus:<br/> - mineraalivilla oli aistinvaraisesti kuivaa<br/> - sokkelin sisäpinnan pintakosteus matala.<br/> Ilmatiiveys: merkkiainekokeissa todettiin merkittäviä il-mavuotoja pistorasioista.<br/> Hajut: rakennusmateriaaleissa ei havaittu poikkeavaa hajua<br/> Muuta: Sisäkuoren ja ulkokuoren välissä on ulospäin kaatava tervapaperi, jonka tarkoituksena on johtaa seinän sisälle kulkeutuva vesi ulkoseinän ulko-osiin.</p> | |

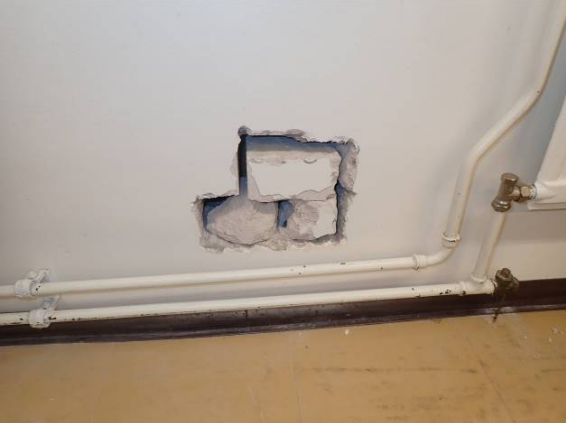
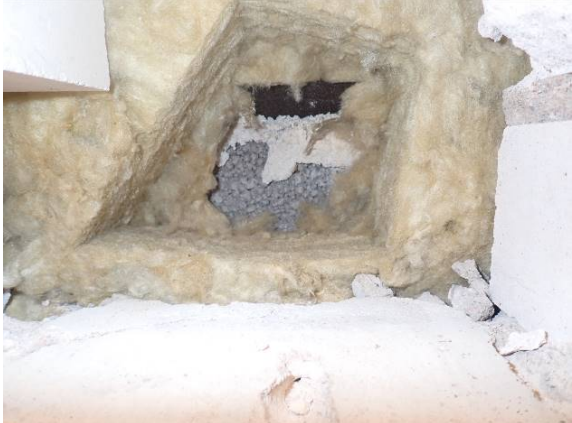
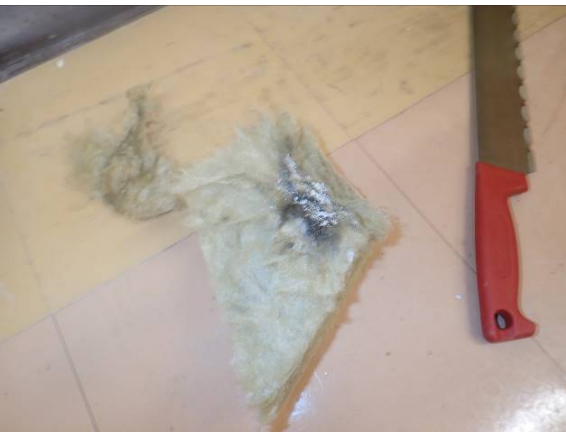
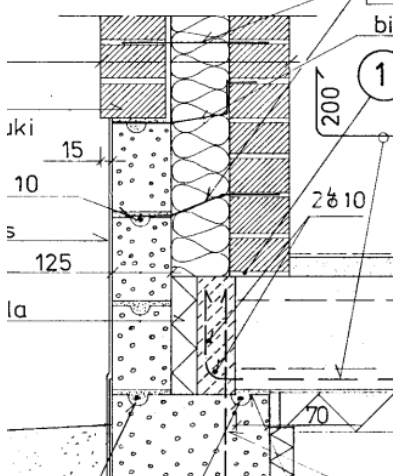
**Avaus 8, tila 118, ulkoseinä**

| <p>Värimuutokset: ei muutoksia<br/> Rakennemuutokset: ei muutoksia<br/> Kosteus:<br/> - mineraalivilla oli aistinvaraisesti kuivaa<br/> - sokkelin sisäpinnan pintakosteus matala.<br/> Ilmatiiveys: merkkiainekokeissa todettiin merkittäviä ilmavuotoja pistorasioista.<br/> Hajut: rakennusmateriaaleissa ei havaittu poikkeavaa hajua<br/> Muuta: Sisäkuoren ja ulkokuoren välissä on ulospäin kaatava tervapaperi, jonka tarkoituksena on johtaa seinän sisälle kulkeutuva vesi ulkoseinän ulko-osiin.</p> | |
