## KOSTEUS- JA SISÄILMATEKNINEN KUNTOTUTKIMUS

**HÄMEENKYLÄN KOULUN VARISTON OPETUSPISTE**  
**VARISTONTIE 1, VANTAA**  
**22500325-446**

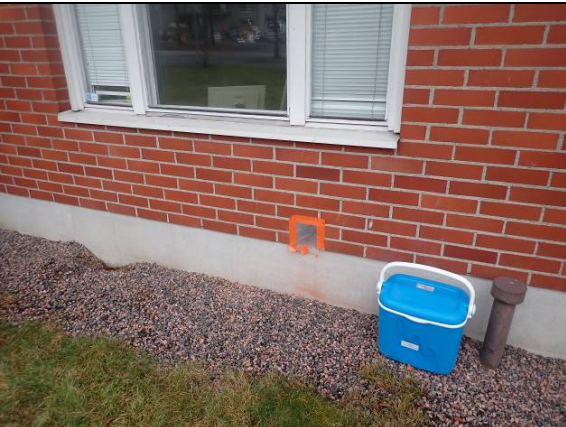
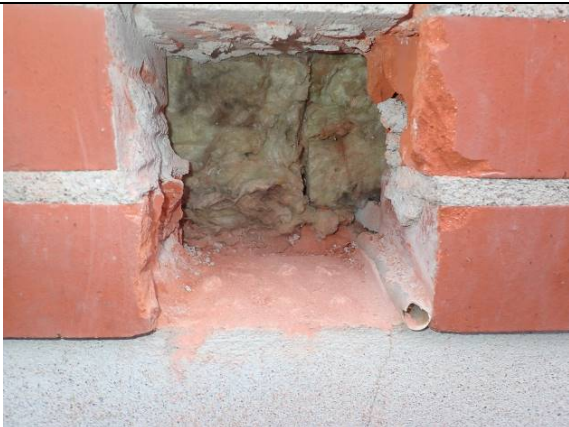
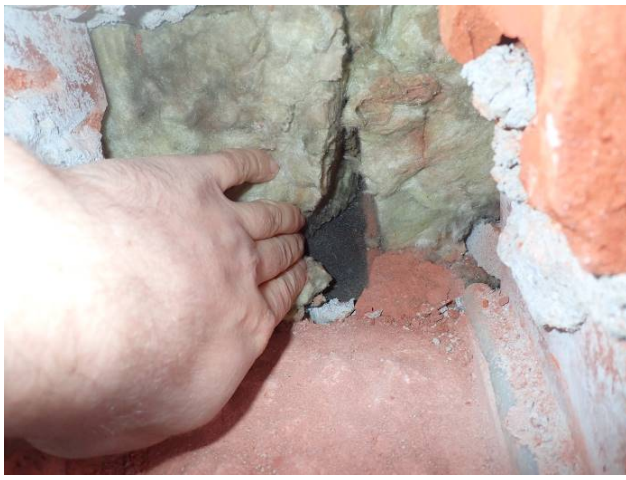
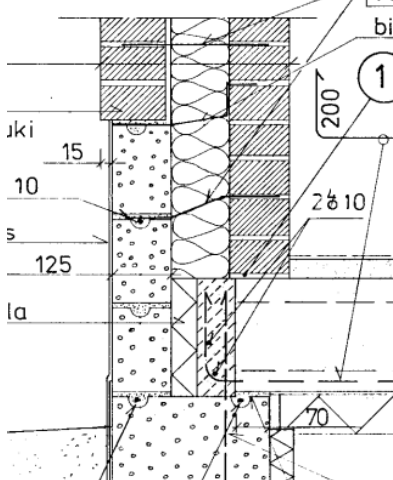
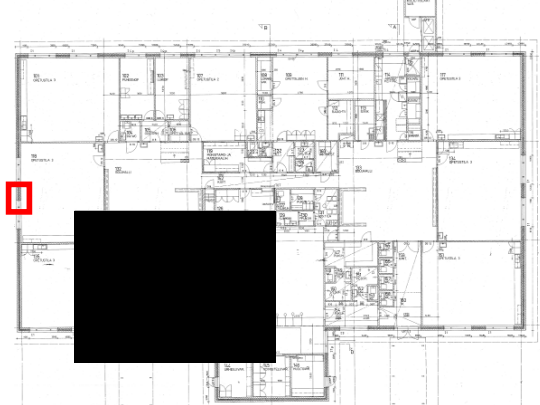
**Avaus 9, tila 118, ulkoseinä ulkopuolelta**

| <p>Värimuutokset: ei muutoksia<br/> Rakennemuutokset: ei muutoksia<br/> Kosteus:<br/> - mineraalivilla oli aistinvaraisesti kuivaa</p> <p>Ilmatiiveys: merkkiainekokeissa todettiin merkittäviä ilmavuotoja pistorasioista.<br/> Hajut: rakennusmateriaaleissa ei havaittu poikkeavaa hajua<br/> Muuta: Ulkomuurauksen ja sokkelin välissä ei ole erotuskaistaa. Tuuletusputket olivat tukossa.</p> | |

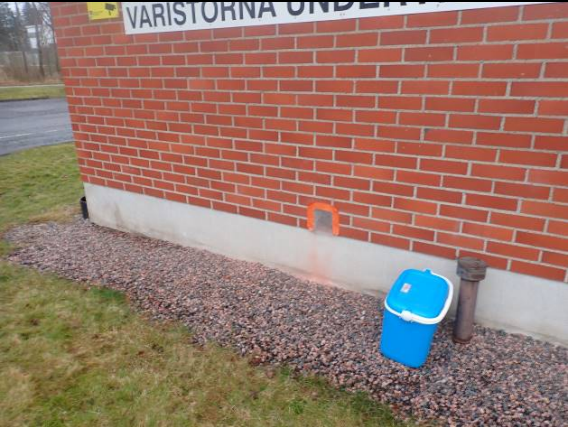
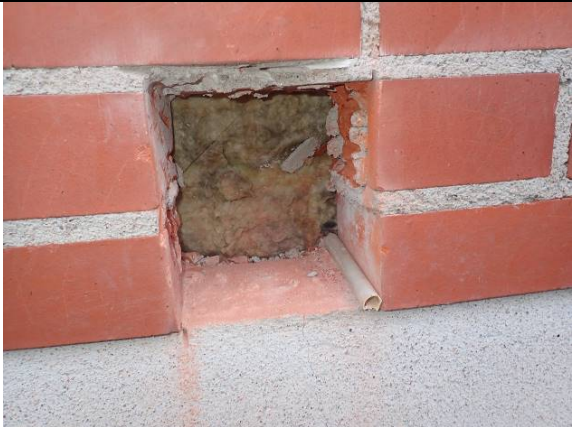
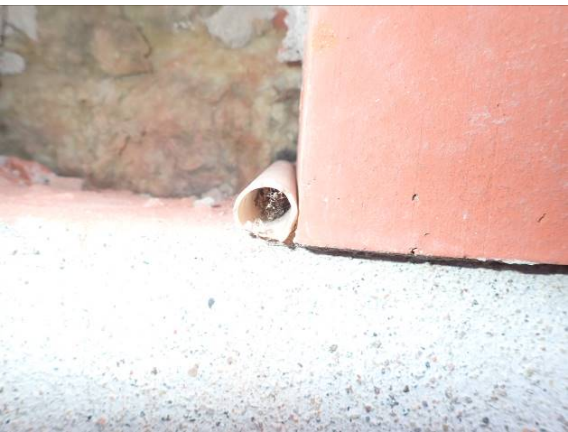
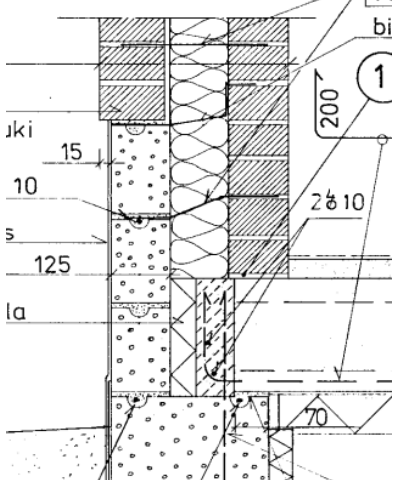
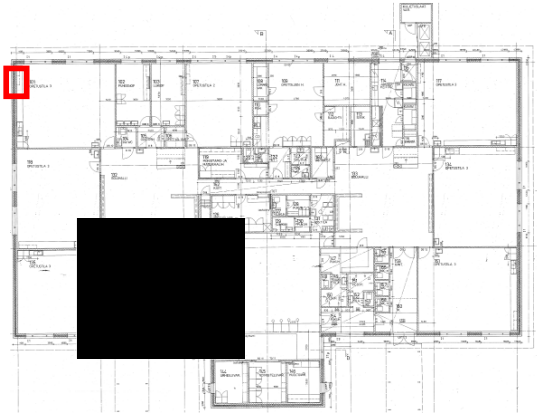
**Avaus 10, tila 101, ulkoseinä ulkopuolelta**

| <p>Värimuutokset: ei muutoksia<br/> Rakennemuutokset: ei muutoksia<br/> Kosteus:<br/> - mineraalivilla oli aistinvaraisesti kuivaa</p> <p>Ilmatiiveys: merkkiainekokeissa todettiin merkittäviä ilmavuotoja pistorasioista.<br/> Hajut: rakennusmateriaaleissa ei havaittu poikkeavaa hajua<br/> Muuta: Ulkomuurauksen ja sokkelin välissä ei ole erotuskaistaa. Tuuletusputket olivat tukossa.</p> | |

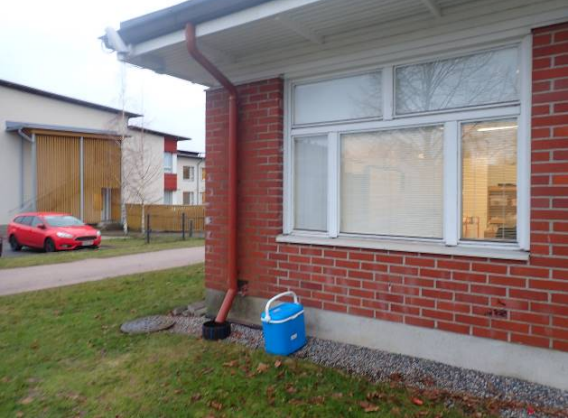
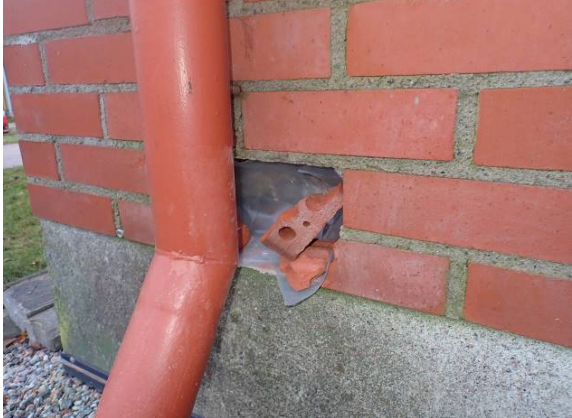
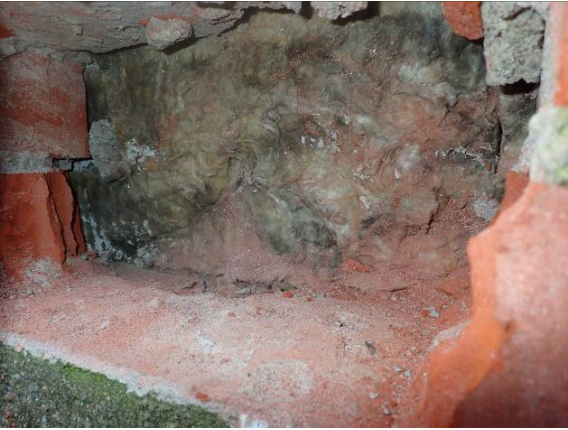
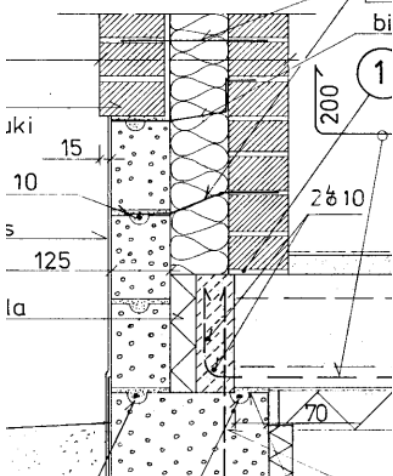
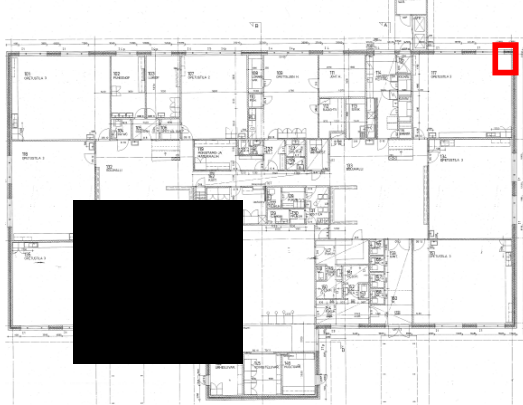
**Avaus 11, tila 117, ulkoseinä ulkopuolelta**

| <p>Värimuutokset: mineraalivillassa hieman tummentumia</p> <p>Rakennemuutokset: ei muutoksia</p> <p>Kosteus:</p> <ul style="list-style-type: none"> <li>- mineraalivilla oli kosketusmärkkää</li> </ul> <p>Ilmatiiveys: merkkiainekokeissa todettiin merkittäviä ilmavuotoja pistorasioista.</p> <p>Hajut: rakennusmateriaaleissa ei havaittu poikkeavaa hajua</p> <p>Muuta: Ulkomuurauksen ja sokkelin välissä ei ole erotuskaistaa. Tuuletusputket olivat tukossa.</p> | |

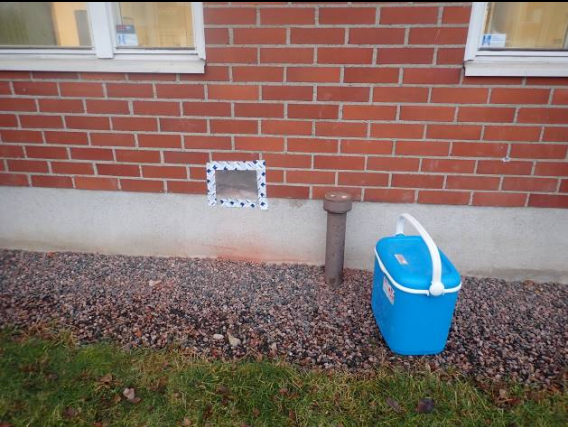
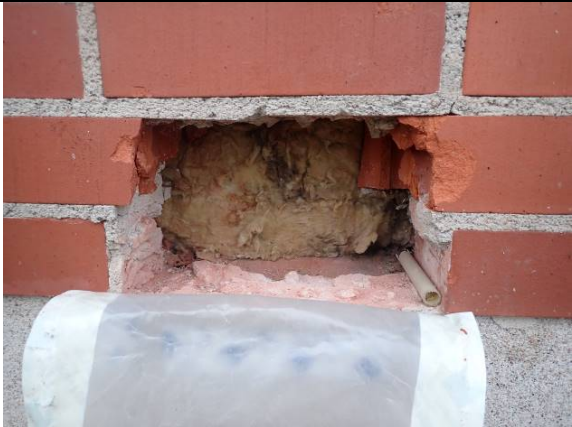
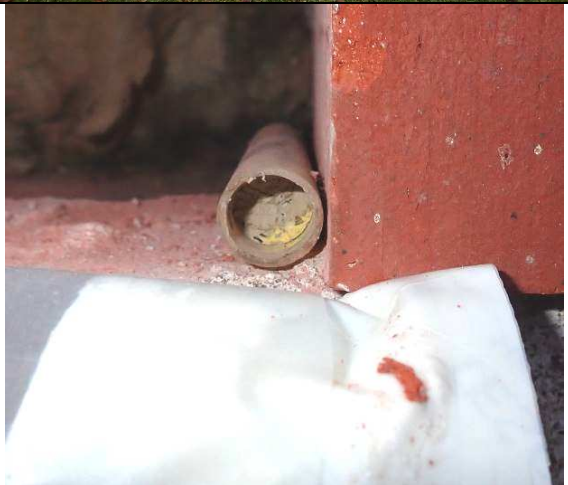
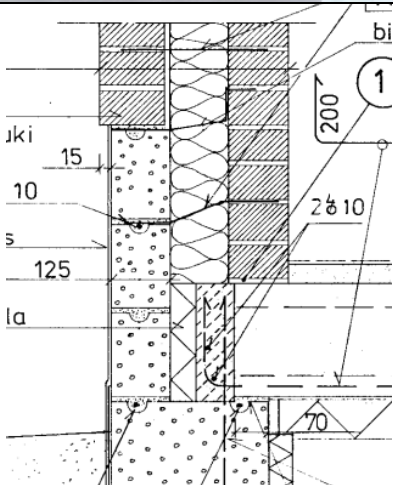
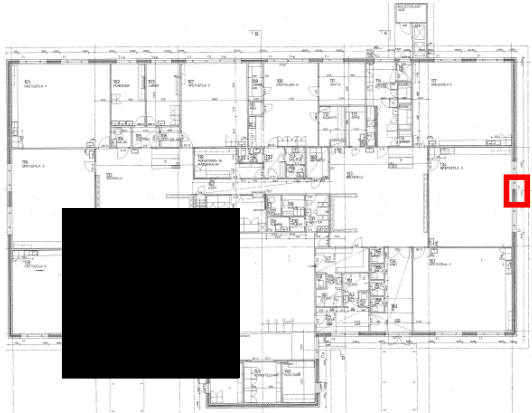
**Avaus 12, tila 134, ulkoseinä ulkopuolelta**

| <b>Rakennekerrokset ja mitat:</b><br>maali ja tasoite<br>130 mm tiilimuuraus<br>125 mm mineraalivilla / tervapaperikaista sisäkuoresta<br>ulkokuoreen<br>130 mm tiilimuuraus | <b>Näytteet ja tulokset:</b><br>-<br>-<br>MR22, mineraalivilla (ei mikrobikasvustoa)<br>- |
| <b>Havainnot ja mittaukset:</b><br>Värimuutokset: ei muutoksia<br>Rakennemuutokset: ei muutoksia<br>Kosteus:<br>- mineraalivilla oli aistinvaraisesti kuivaa<br><br>Ilmatiiveys: merkkiainekokeissa todettiin merkittäviä<br>ilmavuotoja pistorasioista.<br>Hajut: rakennusmateriaaleissa ei havaittu poikkeavaa<br>hajua<br>Muuta: Ulkomuurauksen ja sokkelin välissä ei ole ero-<br>tuskaistaa. Tuuletusputket olivat tukossa. | <b>Sijaintikartta:</b><br> |

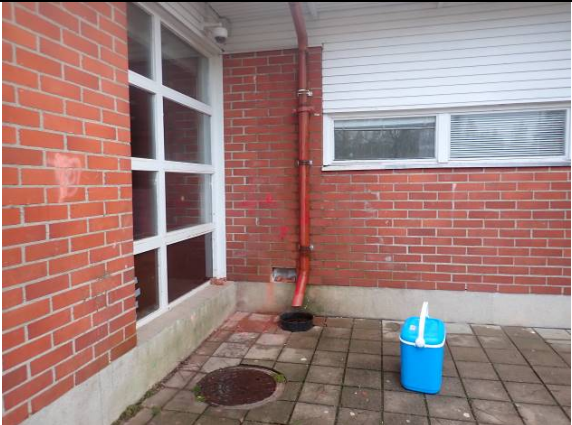
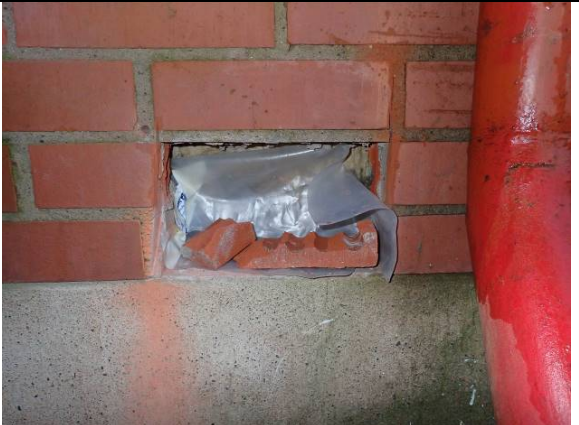
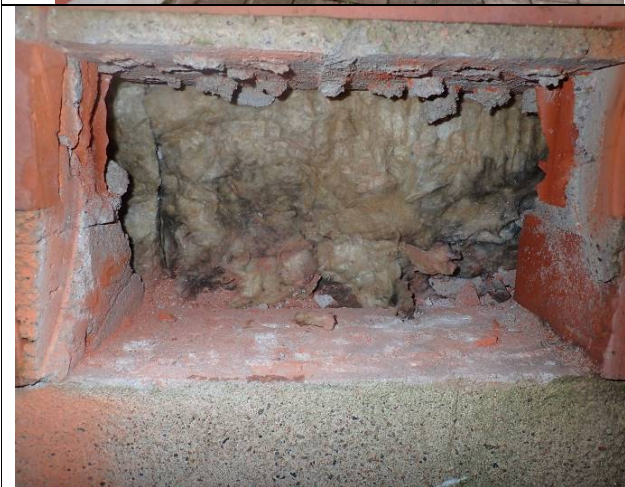
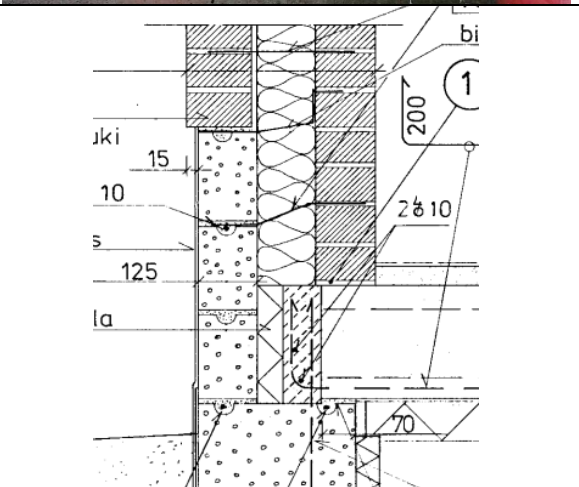
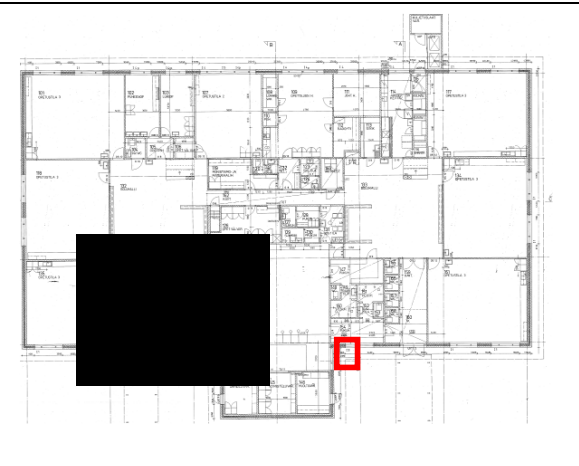
**Avaus 13, tila 154, ulkoseinä ulkopuolelta**

| <p>Värimuutokset: mineraalivillassa hieman tummentumaa, tiilet olivat selkeästi tummempia kuin ympäristössä</p> <p>Rakennemuutokset: ei muutoksia</p> <p>Kosteus:</p> <ul style="list-style-type: none"> <li>- mineraalivilla oli kosketusmärkkää</li> </ul> <p>Ilmatiiveys: merkkiainekokeissa todettiin merkittäviä ilma-<br/>vuotoja pistorasioista.</p> <p>Hajut: rakennusmateriaaleissa ei havaittu poikkeavaa<br/>hajua</p> <p>Muuta: Ulkomuurauksen ja sokkelin välissä ei ole erotus-<br/>kaistaa. Tuuletusputket olivat tukossa.</p> | |

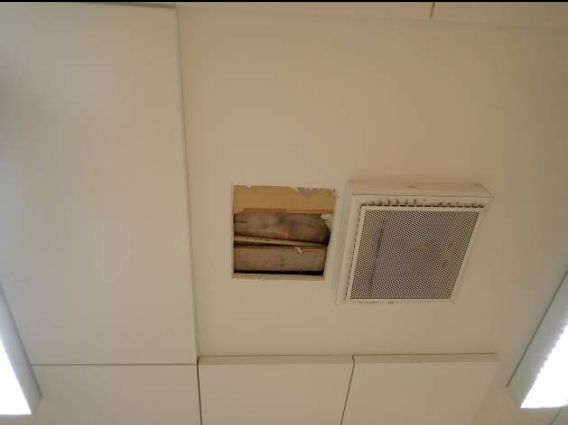
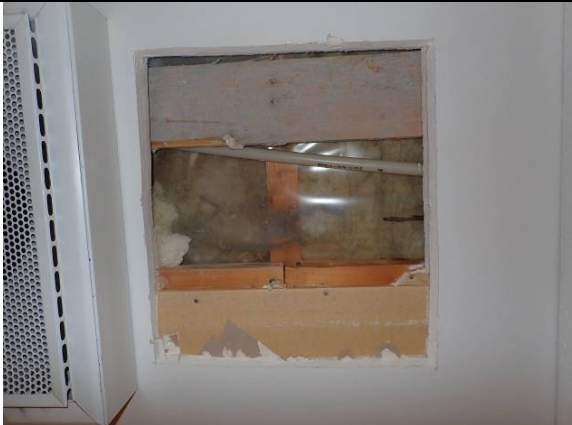
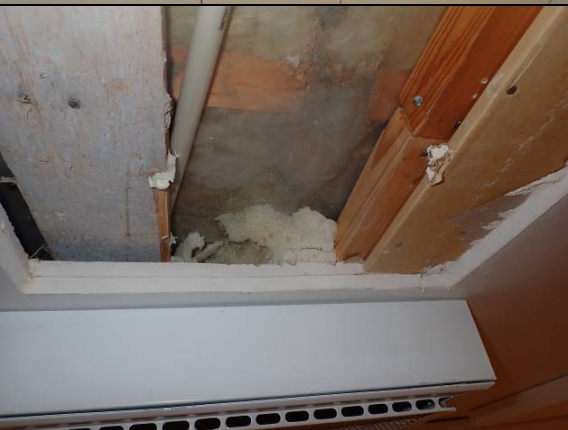
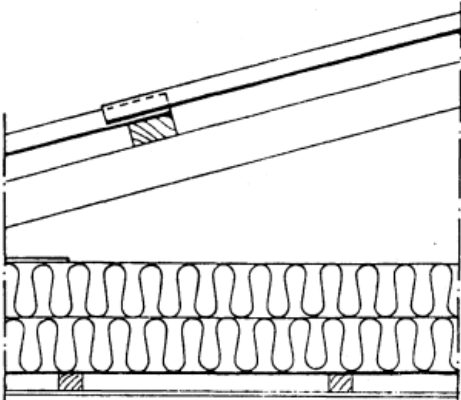
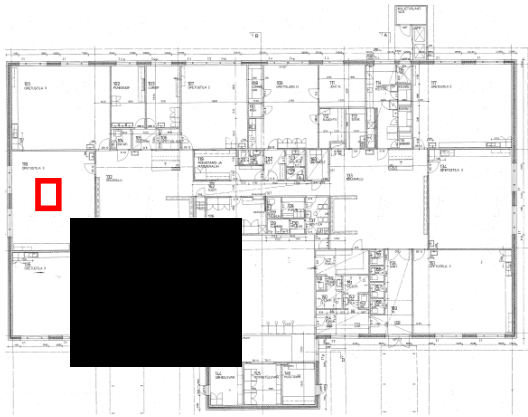
**Avaus 14, tila 118, yläpohja**

| <p>Värimuutokset: ei muutoksia<br/> Rakennemuutokset: ei muutoksia<br/> Kosteus:<br/> - mineraalivilla oli aistinvaraisesti kuivaa<br/> - puumateriaalit olivat kuivia: alle 10 p-%<br/> Ilmatiiveys: merkkiainekokeissa todettiin merkittäviä ilmavuotoja talotekniikan ja valaisimien kiinnikkeistä ja muista läpivienneistä.<br/> Hajut: rakennusmateriaaleissa ei havaittu poikkeavaa hajua.<br/> Muuta:</p> | |

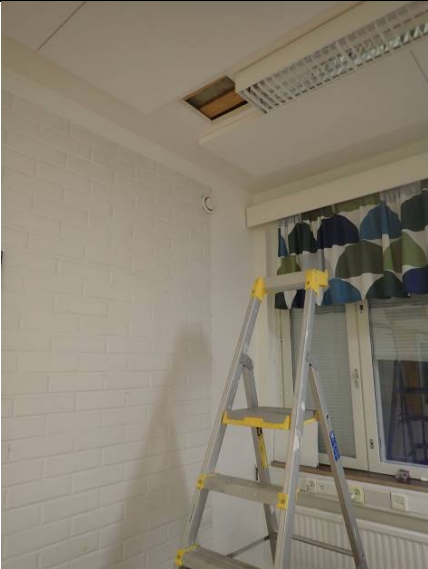
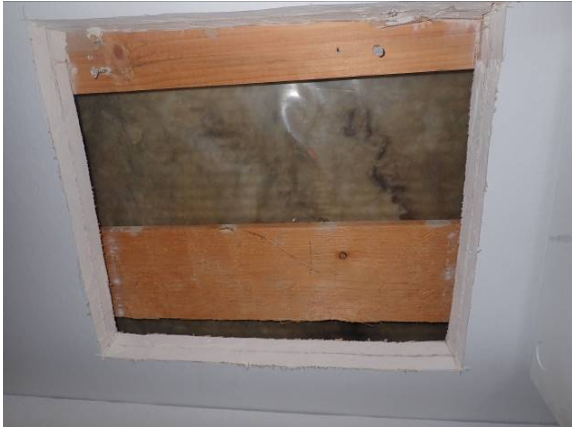
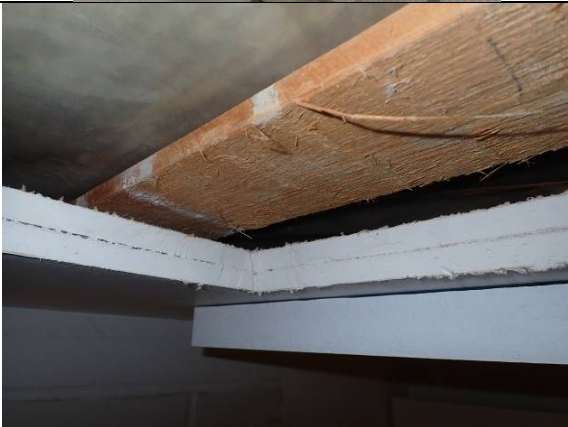
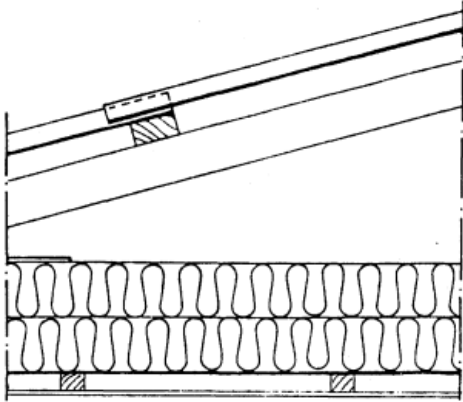
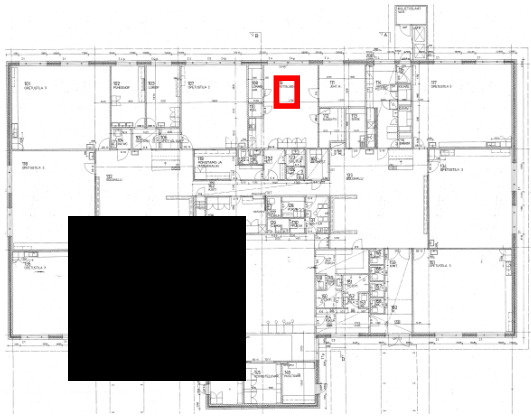
**Avaus 15, tila 109, yläpohja**

| <b>Rakennekerrokset ja mitat:</b><br>2 x 13 mm kipsilevyä<br>23 mm kiinnityslaudat<br>muovikalvo<br>250 mm mineraalivilla<br>tuuletustila | <b>Näytteet ja tulokset:</b><br>-<br>-<br>-<br>MR24, mineraalivilla (ei mikrobikasvustoa)<br>- |
| <b>Havainnot ja mittaukset:</b><br>Värimuutokset: ei muutoksia<br>Rakennemuutokset: ei muutoksia<br>Kosteus:<br>- mineraalivilla oli aistinvaraisesti kuivaa<br>- puumateriaalit olivat kuivia: alle 10 p-%<br>Ilmativeys: merkkiainekokeissa todettiin merkittäviä ilmavuotoja talotekniikan ja valaisimien kiinnikkeistä ja muista läpivienneistä.<br>Hajut: rakennusmateriaaleissa ei havaittu poikkeavaa hajua.<br>Muuta: | <b>Sijaintikartta:</b><br> |

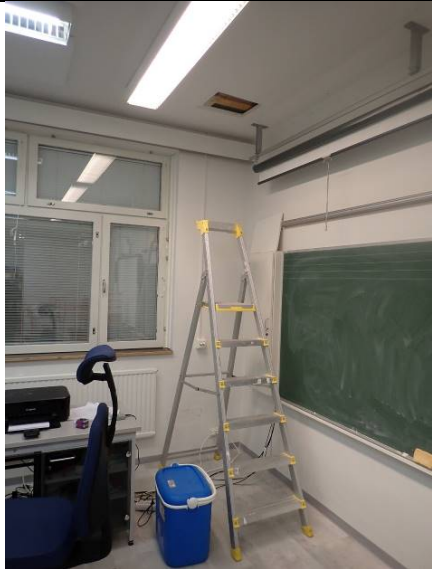
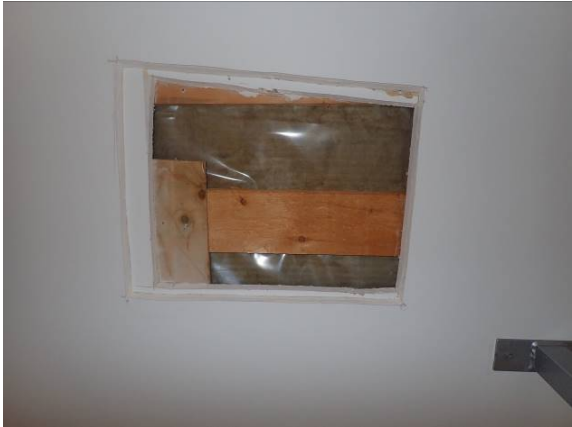
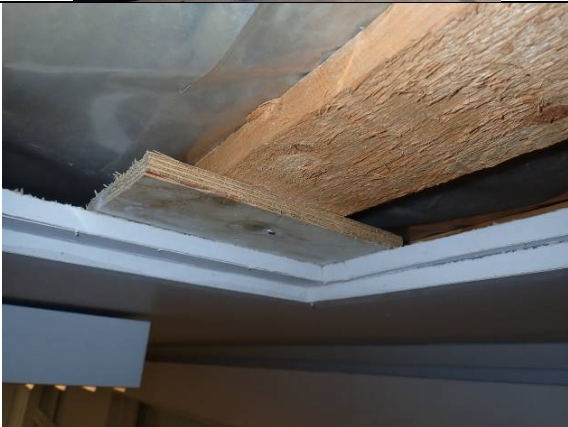
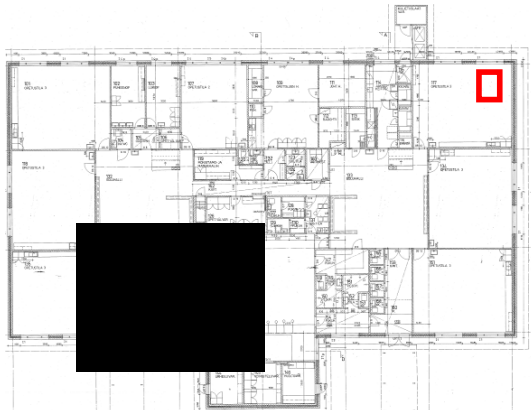
**Avaus 16, tila 117, yläpohja**

| <b>Rakennekerrokset ja mitat:</b><br>2 x 13 mm kipsilevyä<br>23 mm kiinnityslaudat<br>muovikalvo<br>250 mm mineraalivilla<br>tuuletustila | <b>Näytteet ja tulokset:</b><br>-<br>-<br>-<br>MR25, mineraalivilla (ei mikrobikasvustoa)<br>- |
| <b>Havainnot ja mittaukset:</b><br>Värimuutokset: ei muutoksia<br>Rakennemuutokset: ei muutoksia<br>Kosteus:<br>- mineraalivilla oli aistinvaraisesti kuivaa<br>- puumateriaalit olivat kuivia: alle 10 p-%<br>Ilmativeys: merkkiainekokeissa todettiin merkittäviä ilmavuotoja talotekniikan ja valaisimien kiinnikkeistä ja muista läpivienneistä.<br>Hajut: rakennusmateriaaleissa ei havaittu poikkeavaa hajua.<br>Muuta: | <b>Sijaintikartta:</b><br> |

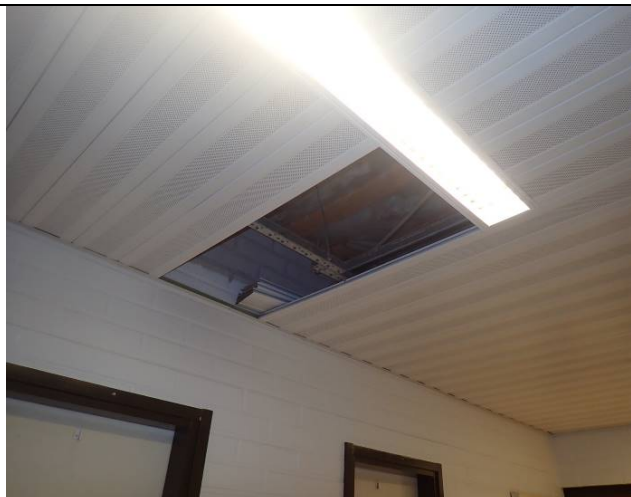
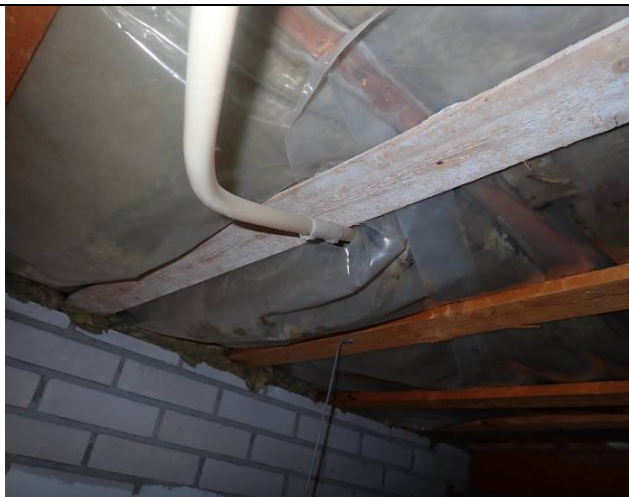
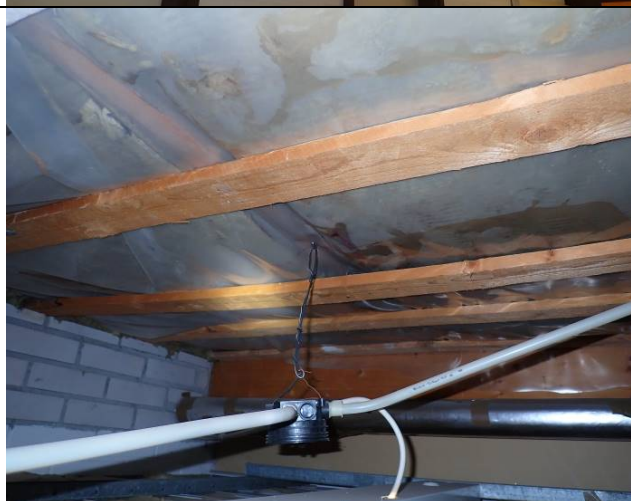
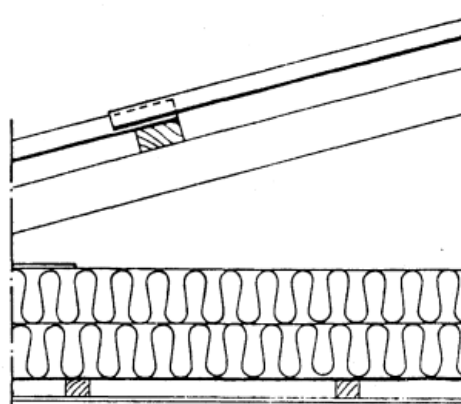
**Avaus 18, tila 159, yläpohja**

Metallisäleikköalakatto  
20 mm mineraalivilla, pinnoitettu paikoin paperilla  
alakaton yläpuolinen ilmatila  
muovikalvo  
250 mm mineraalivilla  
tuuletustila

- mineraalivilla oli aistinvaraisesti kuivaa
- puurungon kosteus vanhojen vesivuotojen kohdalla alle 10 p-%
