### SISÄILMASTO- JA KOSTEUSTEKNINEN KUNTOTUTKIMUS

**NÄÄTÄPUISTON PÄIVÄKOTI**

**SILIREITTI 12, VANTAA**

**28.2.2020**

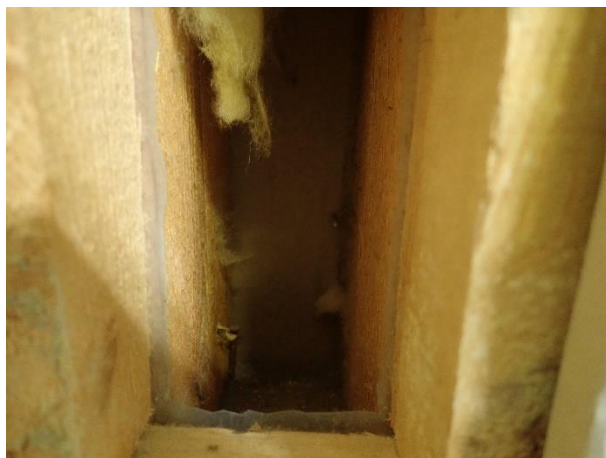
**Kuva 12.** Tilaan 47 tehty ulkoseinän (US1) rakenneavaus

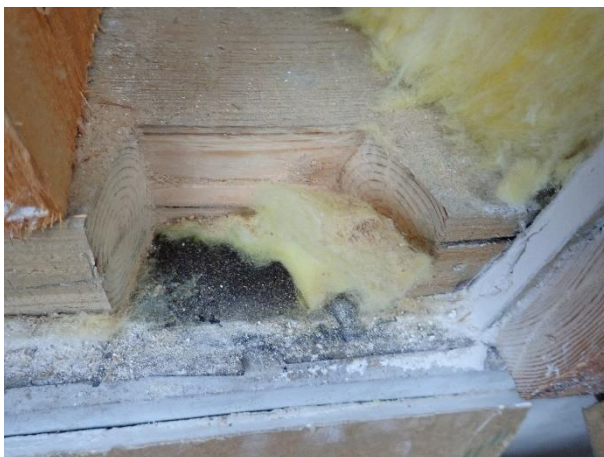
**Kuva 13.** Alaohjauspuun alla villakaista ja bitumihuopa
