KOSTEUS- JA SISÄILMATEKNINEN KUNTOTUTKIMUS

METSÄLINNUN PÄIVÄKOTI  
MAAKOTKANPOLKU 1, VANTAA  
22500325-422

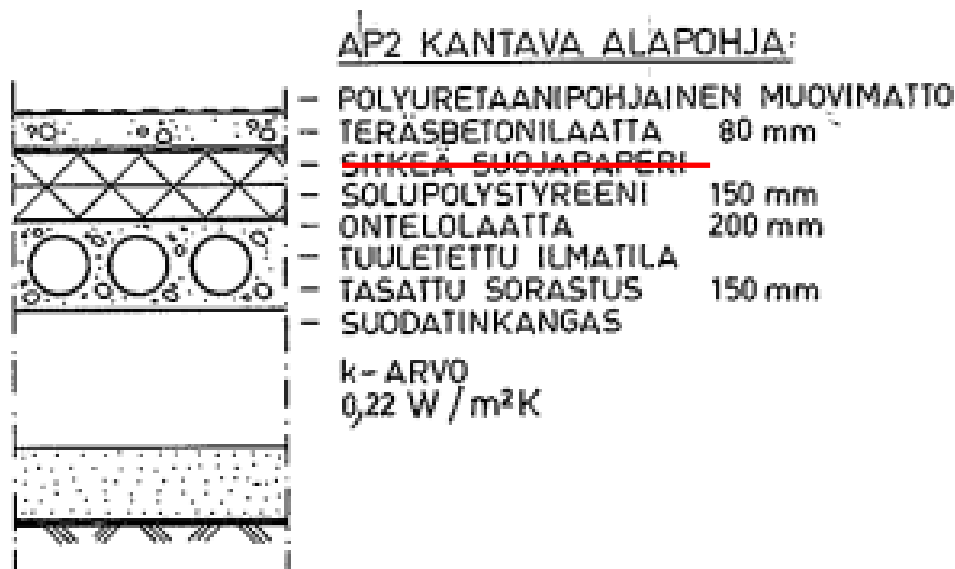
Kuva 4. Kantava alapohja AP2

Avattu tilasta 11. Avauksessa ei todettu rakennesuunnitelmassa esitetty sitkeää suojapaperia

Tilasta 11 tarkasteltuna kantavan alapohjan AP2 lämmöneristeenä on solupolystyreenieriste. Sitkeää suojapaperia ei todettu tehdyssä avauksessa. Rakenteen kosteustekni-  
sessä kunnossa ei ollut huomautettavaa. Rakenteessa ei tunnistettu poikkeavaa hajua  
eikä kosteuden aiheuttamia väri- tai rakennemuutoksia. Solupolystyreenieristeessä ei to-  
dettu poikkeavaa mikrobikasvustoa (MR10, avaus 2)

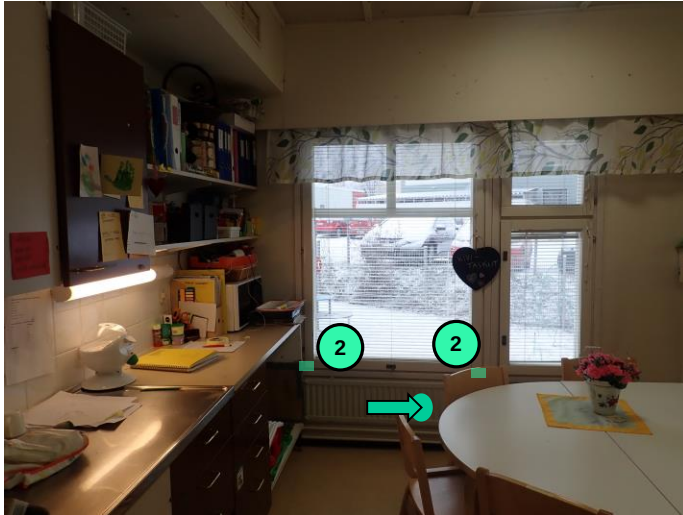
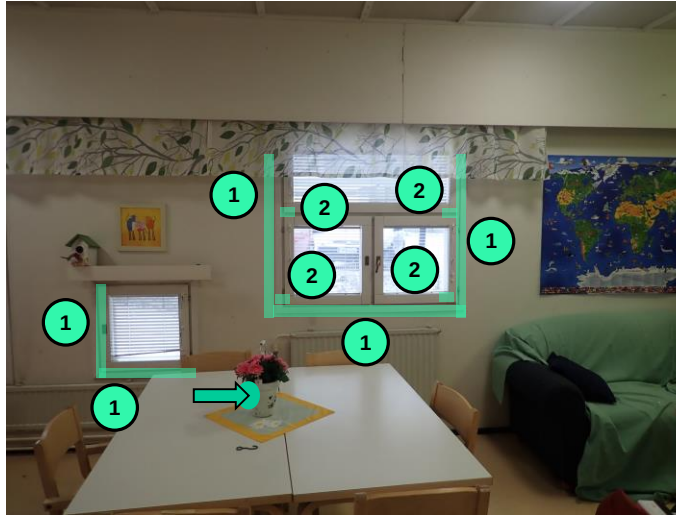
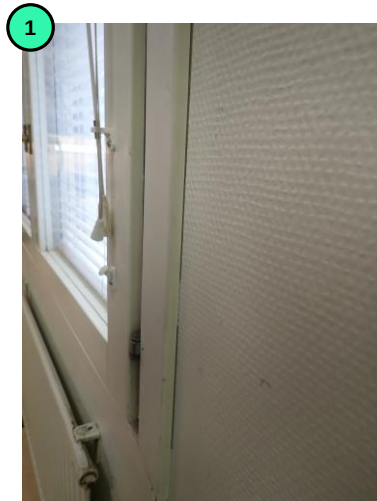
# ULKOSEINÄRAKENTEIDEN MERKKIAINEKOE, TILASSA 11, 7.11.2019

- 1 Ikkunan lista
- 2 Ikkunan karmiliitokset

Tila oli 5...13 Pa ylipaineinen ulkoilmaan  
nähdessä ilmanvaihdon ollessa normaalitilassa.  
Tila alipaineistettiin tutkimuksen ajaksi  
Blowerdoor-alipaineistimella. Paine-ero 10 Pa  
alipainetta mitattiin ikkunan kautta huonetilan ja  
ulkoilman väliltä.

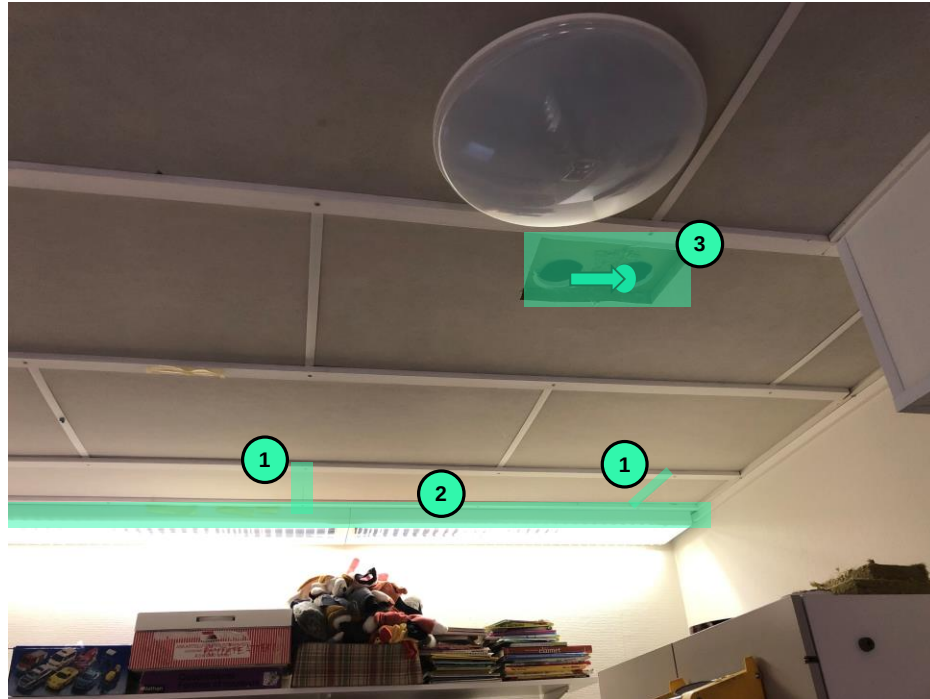
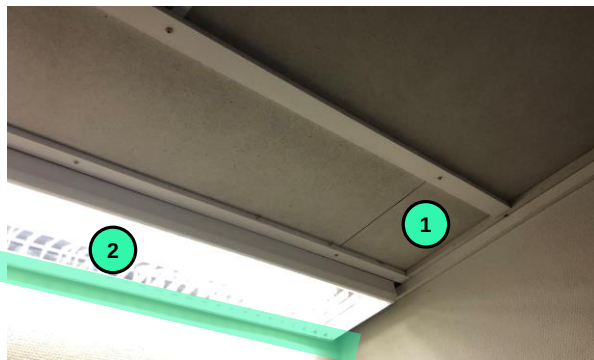
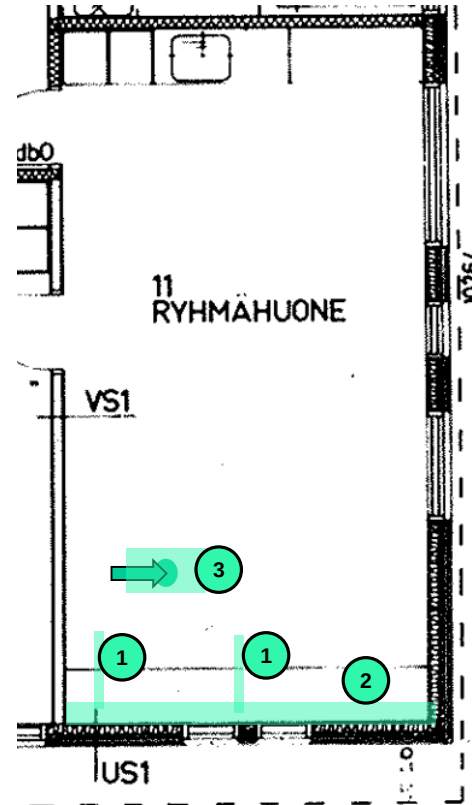
# YLÄPOHJARAKENTTEEN MERKKIAINEKOE, TILASSA 11, 12.12.2019

Ryhmähuoneesta 11 tarkasteltuna (tilassa ei ole tehty tiivistyskorjauksia) yläpohjasta on ilmavuotoja huoneilmaan päin. Merkkiainekoetulokset on esitetty liitteessä 4.2.

Tila oli 1...3 Pa ylipaineinen yläpohjan eristetilaan nähden ilmanvaihdon ollessa normaalitilassa. Tila alipaineistettiin tutkimuksen ajaksi Blowerdoor-alipaineistimella. Paine-ero 10 Pa alipainetta mitattiin yläpohjan eristetilan ja huonetilan väliltä.

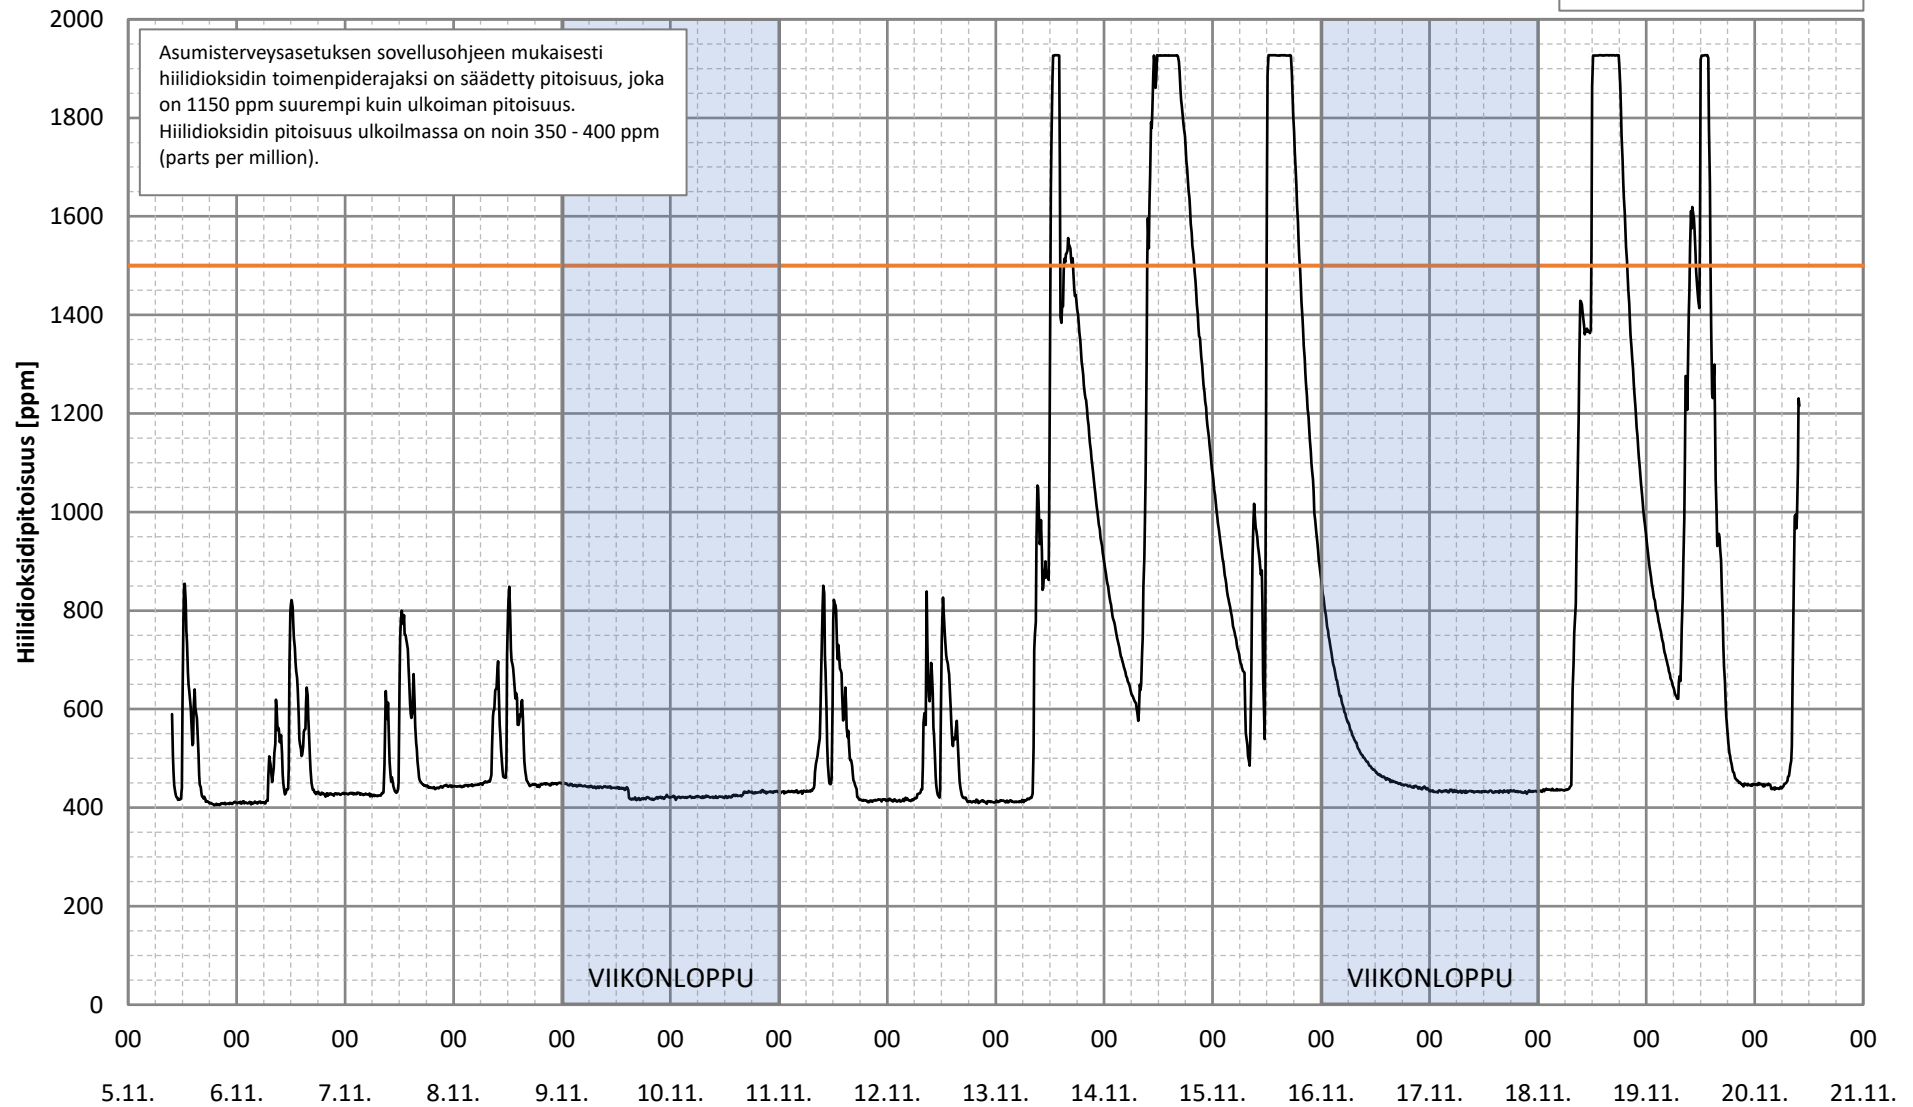
## L2: Sisäilman hiilidioksidipitoisuuden seuranta leikki- ja lepohuoneessa 12

Vaihteluväli: 405...1927 ppm  
Keskiarvo: 688 ppm

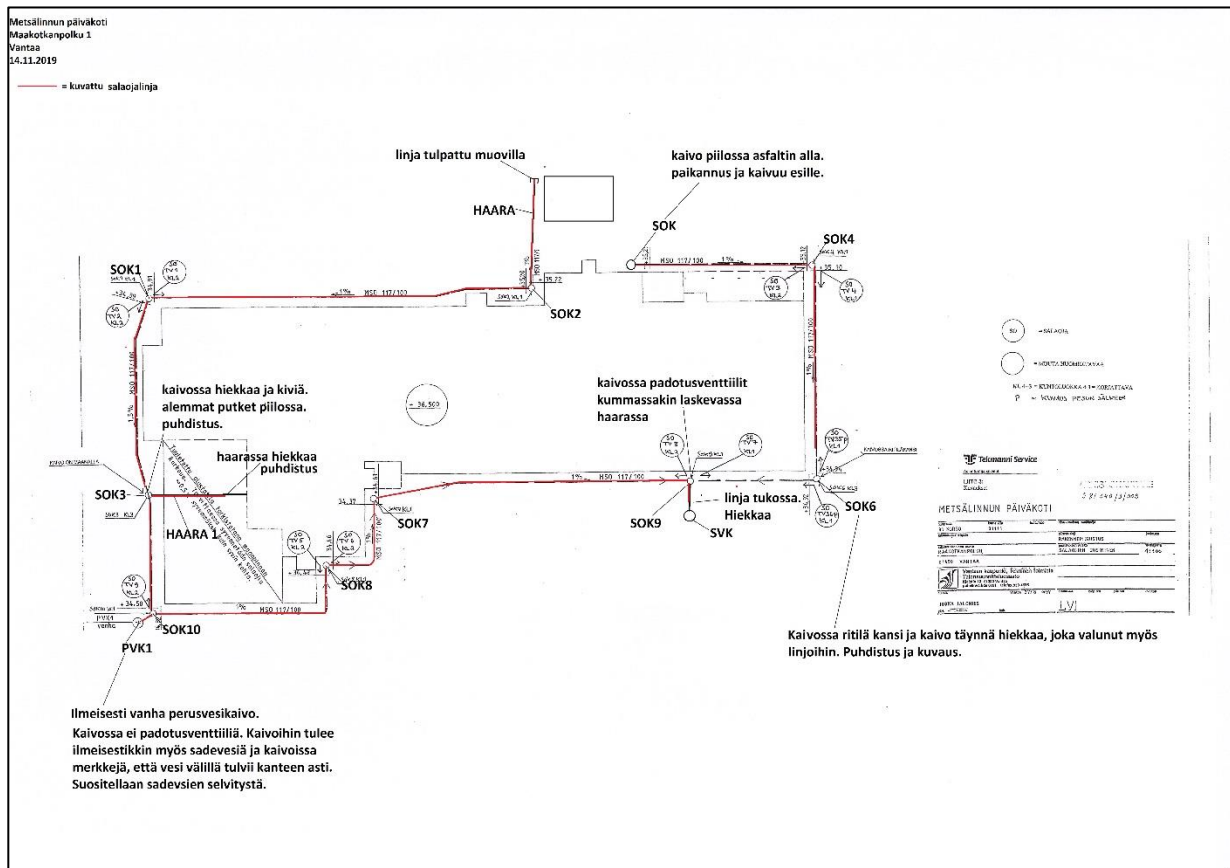
Kuvatut salaojaputket.

Salaojaputkien materiaalina on käytetty muoviputkia.
