**KOSTEUS- JA SISÄILMATEKNINEN KUNTOTUTKIMUS**

SELJAPOLUN PÄIVÄKOTI  
SELJAPOLKU 11, VANTAA  
22500325-426

## Tiivistelmä

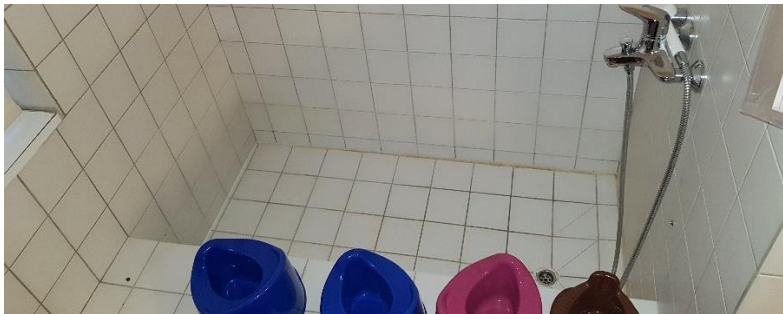
**Kuva 11** Märkätilan 25 suihkuallas, josta pääsee vettä tilaan 30

Alapohjan ontelolaattarakenteen kosteustekninen kunto on pääosin hyvä. Alapohjarakenteessa ei ole todettu verastilaa 30 (nykyisin leikkitala) lukuun ottamatta poikkeavaa kosteutta. Verastilan 30 kastunut muovimattopinta on seurausta viereisen märkätilan 25 pesualtaan vesivuodoista. Märkätilan 25 pesualtaan vedeneristys ja pinnat on uusittava, jotta pesualtaasta ei aiheudu nykyistä laajempaa kosteusvahinkoa ympäröiviin tiloihin. Tilan 30 kastunut lattia on suositeltava kuivata ja korjata kiireellisesti, koska tila on jatkuvassa käytössä.

- tilassa 30 väliseinän alaosa kuivataan ja pinnat uusitaan, kun märkätila 25 on korjattu
- muutoin ei kosteustekniseen kuntoon liittyviä korjaustoimenpide-ehdotuksia.

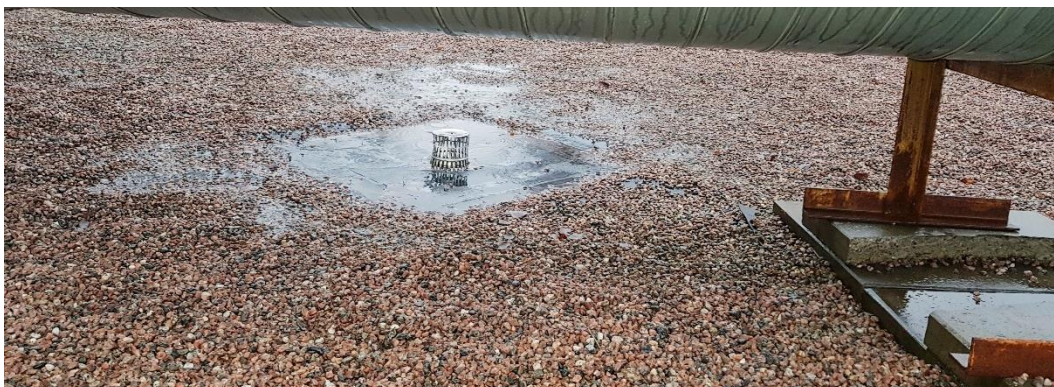
**Kuva 16.** Yläpohjan YP1 kattovesikaivoihin on asennettu ritilät ja kattokaivojen laippojen liittymiä kermeihin on kunnostettu.

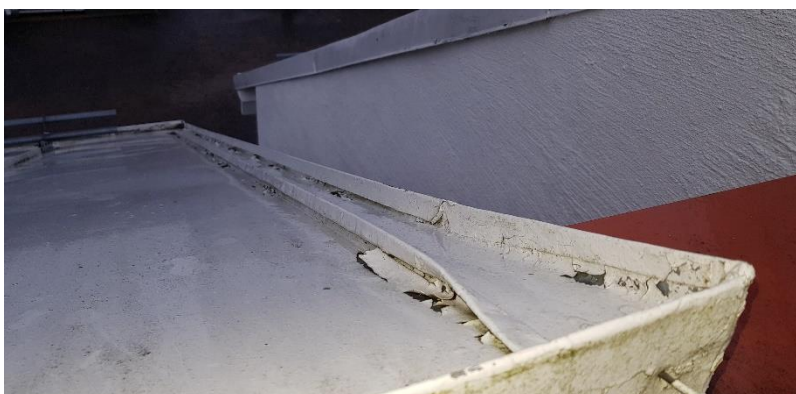
**Kuva 18.** Peltivesikatteen (YP2) saumojen maalipinta lohkeilee.

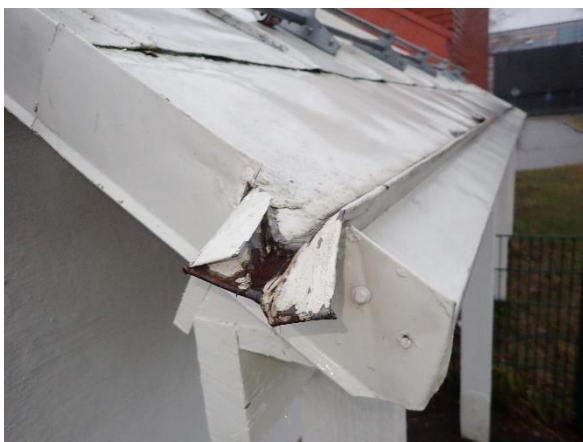
**Kuva 22.** Vinokatosten vedenohjain on vääntynyt

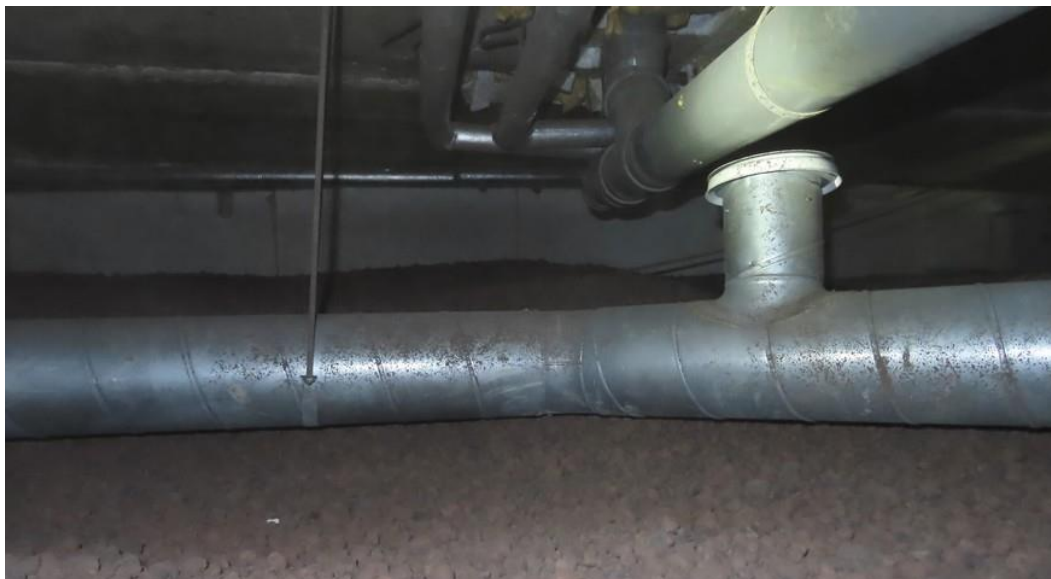
**Kuva 31.** Alustatila. Kuvassa on tuloilmakanava, jonka tuloilmaventtiileistä tulee tuloilmaa alustatilaan.

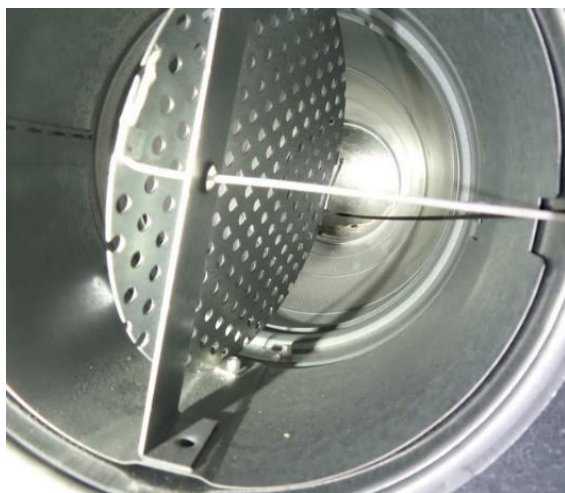
**Kuva 33.** Tuloilmakanava, tila 13. Sisäpinnan pölykertymäarvio oli alle 1 g/m<sup>2</sup> (arviointipiste KP2).

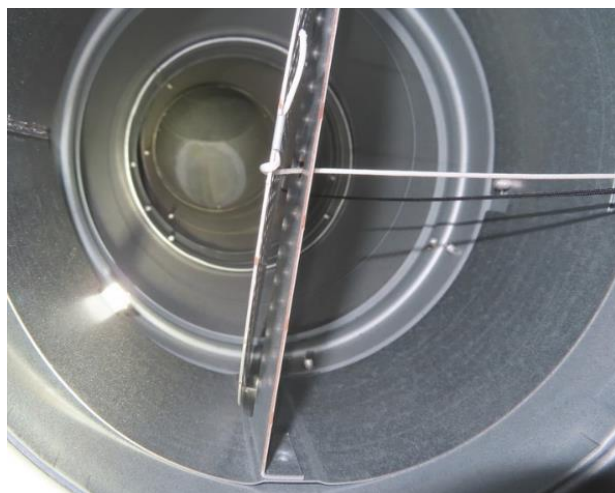
**Kuva 34.** Tuloilmakanava, tila 26. Sisäpinnan pölykertymäarvio oli alle 1 g/m<sup>2</sup> (arviointipiste KP3).

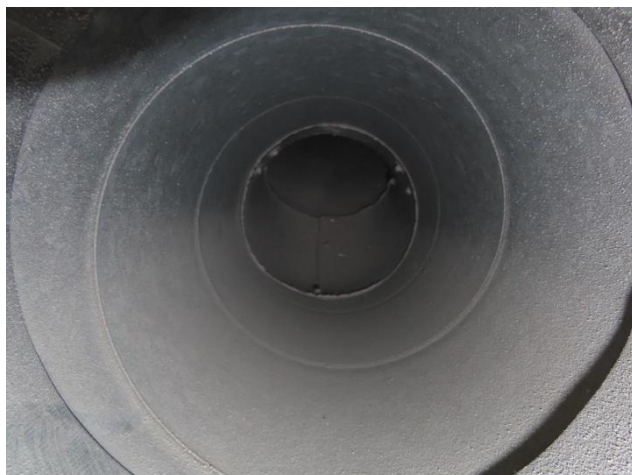
**Kuva 35.** Poistoilmakanava, tila 26. Sisäpinnan pölykertymäarvio oli 2-3 g/m<sup>2</sup> (arviointipiste KP6).

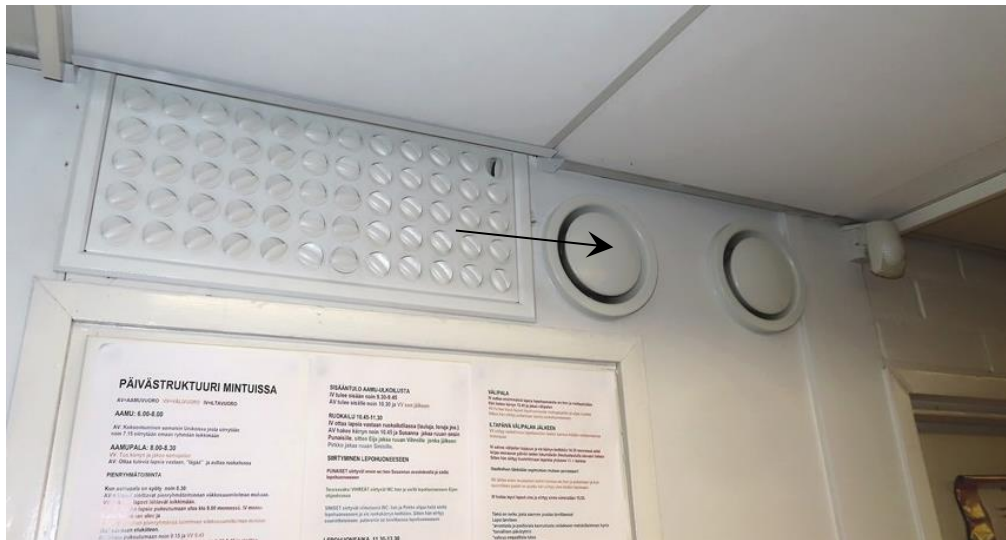
Ryhmähuoneessa 26 tuloilma jaetaan tilaan seinäpuhalluksena yhden tuloilmalaitteen kautta. Tuloilman sisäänpuhalluksen aiheuttama ilman liike ulottui noin 1,5 metrin päähän vastakkaisesta ulkoseinästä. Kuitenkin osa tuloilmasta menee tuloilmalaitteesta suoraan viereisiin poistoilmaventtiileihin.

**Kuva 36.** Ryhmähuone 26. Osa tuloilmasta menee tuloilmalaitteesta suoraan viereisiin poistoilmaventtiileihin.

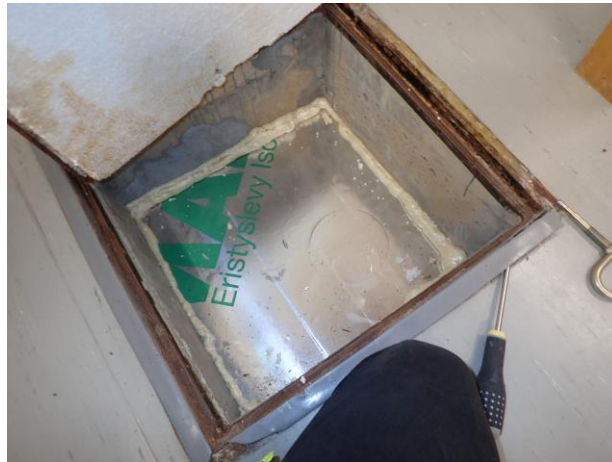
Lattialuukun tarkastuspiste 3. Lattialuukku täytetty eristelevyllä.

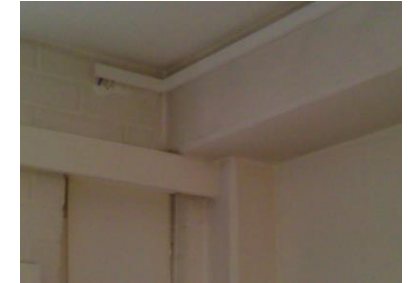
Palkin ja ulkoseinän liittymässä  
ilmavuutokohta, johtunee  
puutteellisesta lämmöneristyksestä.

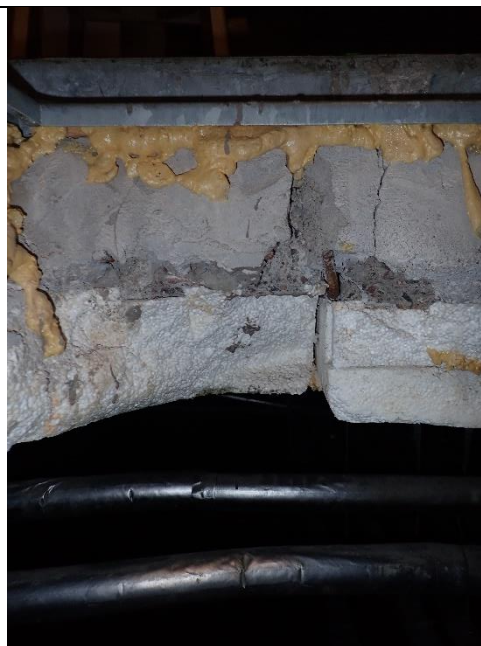
Havainto 6. Lattialuukku, tuulettuvan alapohjan rakenne. Pieni ilmavirta huonetilaan päin. Ryömintätila siisti

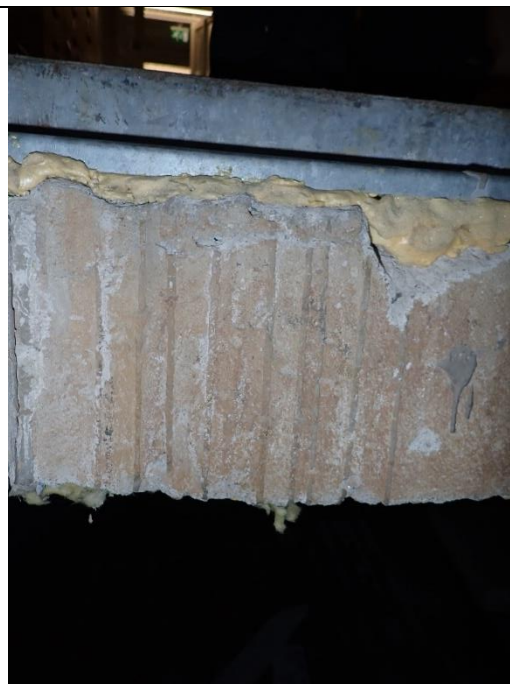
Havainto 7. Lattialuukku ummistettu PIR-levyllä ja uretaanilla.

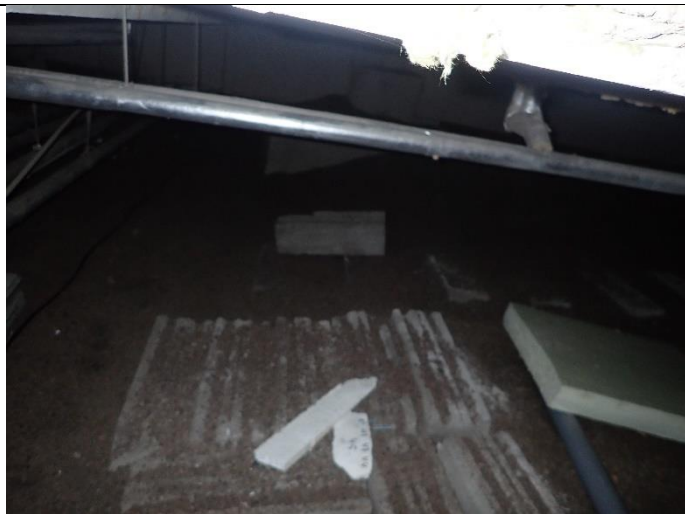
Havainto 8. Lattialuukku, alapohja rakenne. Luukun tiiviste puuttuu.

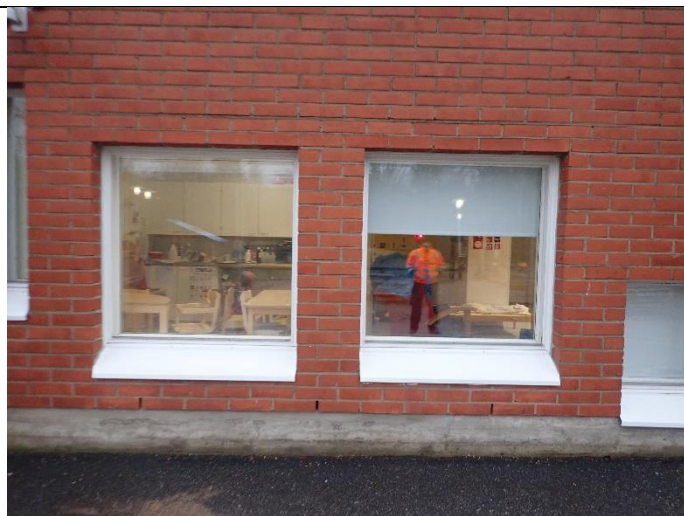
**Havainto 10** Ikkunapelliysten reunat paikoin irti seinästä ja kittaukset, liituuntuneet ja hapertuneet.

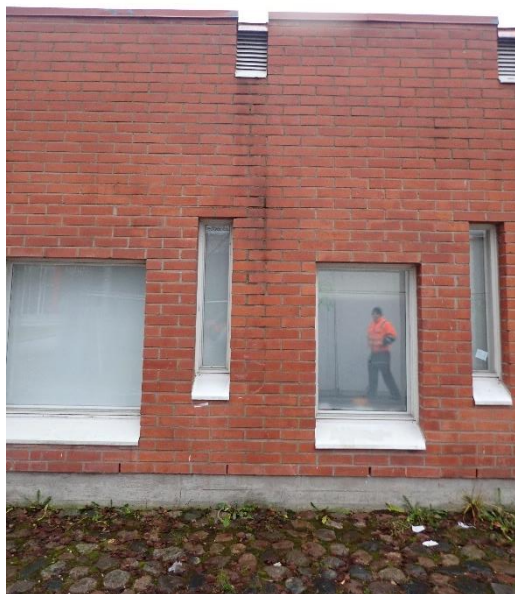
**Havainto 15.** Katon rännit ovat useassa kohdassa puutteelliset.

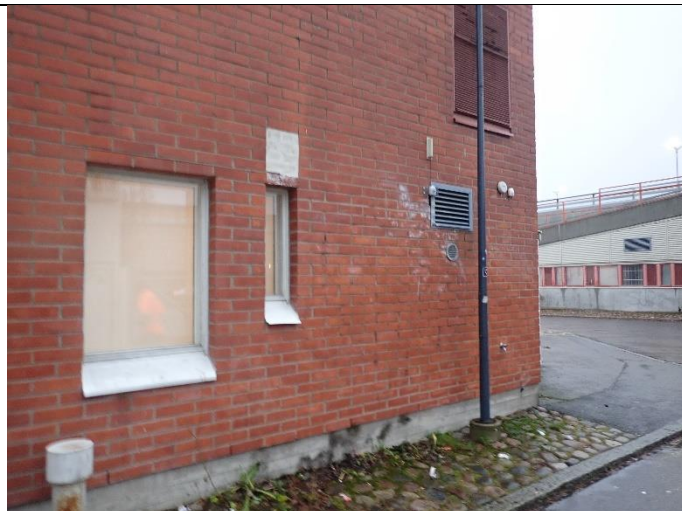
**Havainto 16.** Tuuletusritilöiden kohdalla sadevesi valuu seinustaa pitkin.
