**KOSTEUS- JA SISÄILMATEKNINEN KUNTOTUTKIMUS**

**JOKIVARREN KOULU**  
**SORVATIE 16, VANTAA**  
**22500325-425**

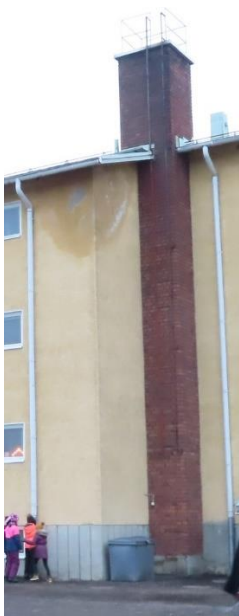
Yläpohjan kosteustekninen kunto on heikko paikallisesti 3-kerroksen siivouskomeron 1303 kohdalla vesikaton läpiviennin liittymän vesivuotojen takia. Kastuneen ja mikrobivaurioituneen lämmöneristeen jättäminen rakenteeseen heikentää sisäilman laatua. Muutoin yläpohjan kosteusteknisessä kunnossa ei ole poikkeamia.

Kolmannen kerroksen siivouskomerossa vesikaton läpiviennin liittymästä ja vesikatteen saumakohdasta on päässyt paikallisesti valumaan vettä yläpohjarakenteeseen. Akuuttia vesivuotoa ei havaittu tutkimustyön aikana ja yläpohjalaatan alapinta oli pintakuiva.

**Kuva 10.** Vesikatto siivouskomeron (3-kerros) yläpuolella, jonka läpiviennin liittymästä pääsee todennäköisesti vettä yläpohjaan. Vettä on valunut myös julkisivukulmaukseen

- kolmannen kerroksen siivouskomeron 1303 kohdalla vesikaton läpiviennin liittymän vesitiiveyden korjaus, vesikatteen saumojen korjaus ja räystäään veden ohjauksen korjaus. Kastunut lastuvillasementtieriste suositellaan poistettavan ja työtekniisesti se todennäköisesti edellyttää vesikatteen irrottamista korjattavalta alueelta. Korjaustoimenpiteen jälkeen yläpohjan alalaatan kastuneet pinnat poistetaan ja uusitaan huomioiden, että yläpohjan alalaatan pinta jää ilmatiiviiksi.
- yläpohjan alapinnan ilmatiiveyden parantaminen viimeistään seuraavan perusrakenteen yhteydessä, kun alakattorakenteita uusitaan ja yläpohjan alapintaan asennettuja teknisiä läpivientejä irrotetaan.

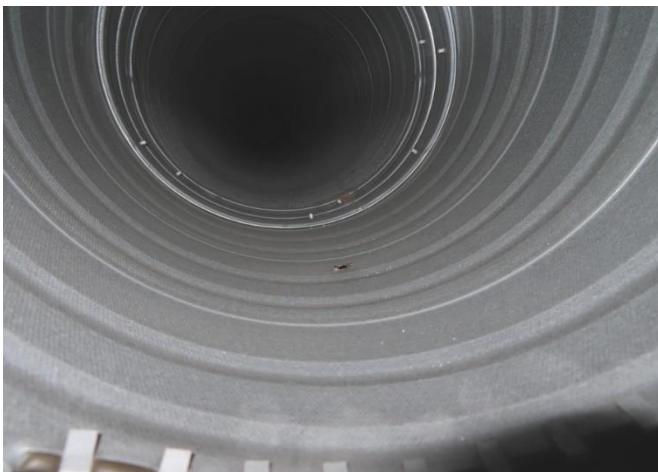
**Kuva 15.** Näkymä tavanomaiseen tutkittuun tuloilmakanavaan. Kyseessä on käytävällä tilan 1204 kohdalla oleva tuloilmakanava, jonka sisäpinnan pölykertymäarvio oli alle 1 g/m<sup>2</sup> (arviointipiste KP2).
